# 하 자 보 고 서

〈 3공구 〉

2019. 06

상주영천고속도로주식회사

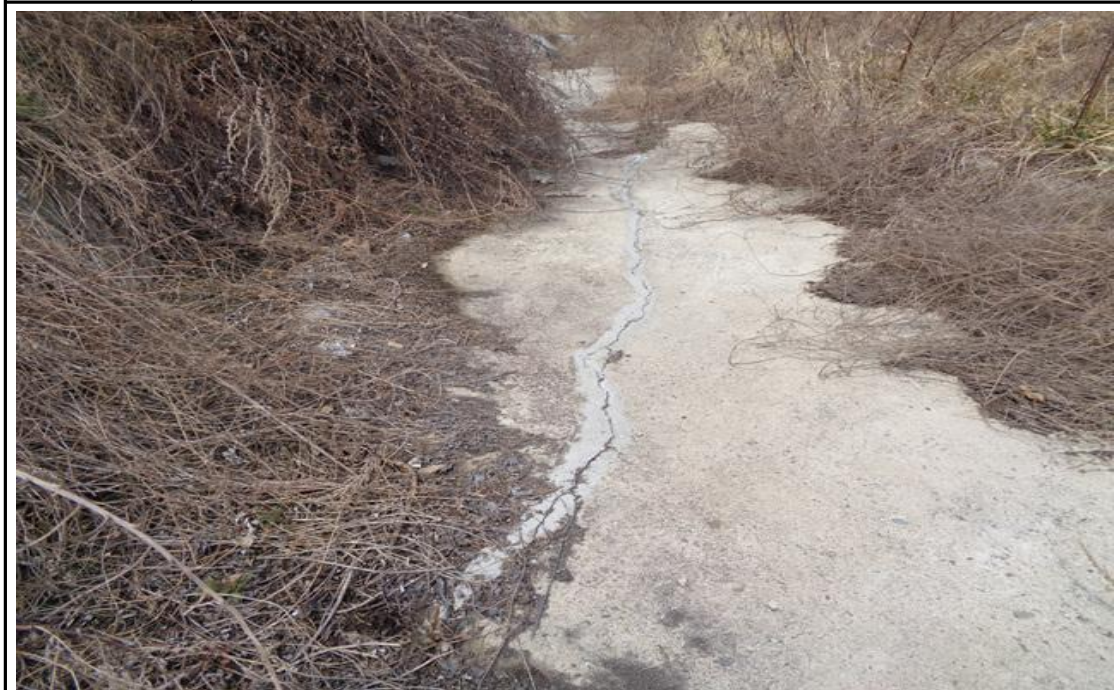
| 사진번호 | 3-SL18-2 | 위 치 | 영천절토18 |

| 내 용 | STA 23.10k 소단배수로 종방향 재균열 L=110.0m | | |

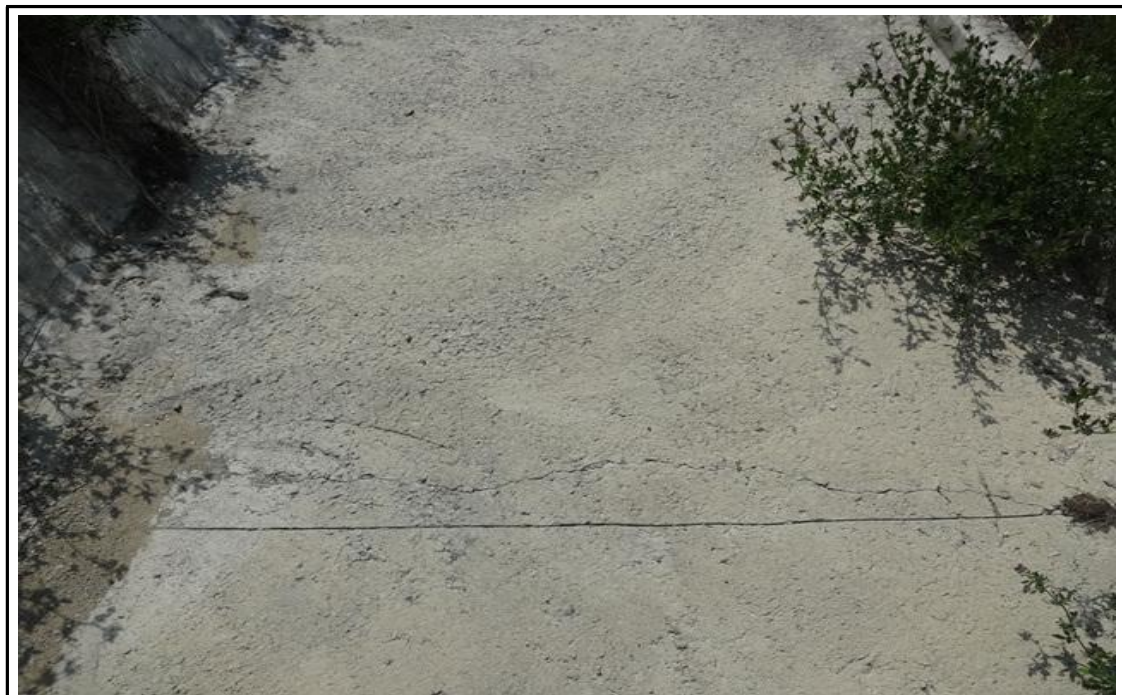
| 사진번호 | 3-SL19-1 | 위 치 | 영천절토19 |

| 내 용 | 소단배수로 균열 L=10.0m | | |

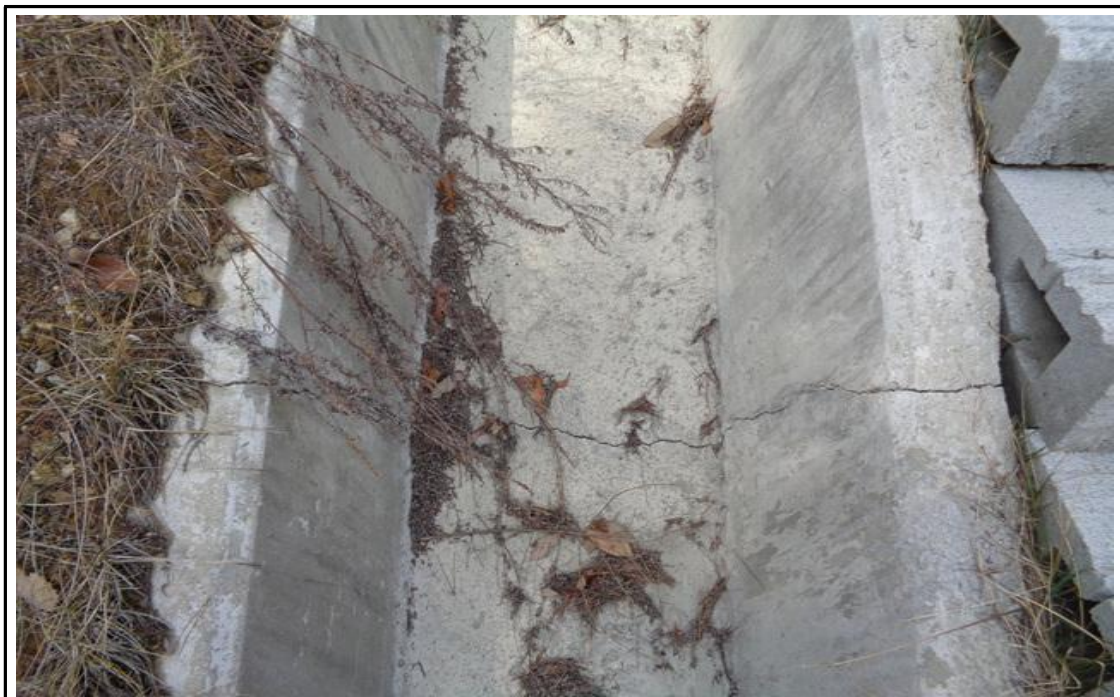
| 사진번호 | 3-SL19-3 | 위 치 | 영천절토19 |

| 내 용 | STA 24.90k 산마루측구 균열 L=6.0m | | |

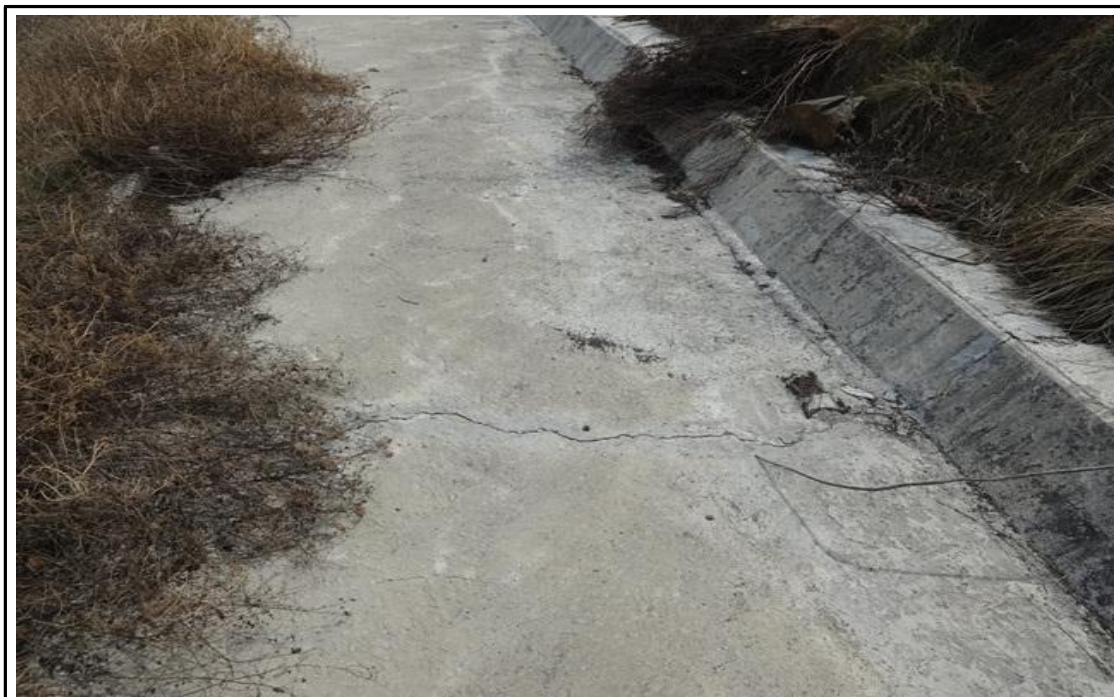
| 사진번호 | 3-SL20-1 | 위 치 | 영천절토20 |

| 내 용 | STA 26.06k 소단배수로 균열 L=12.5m | | |

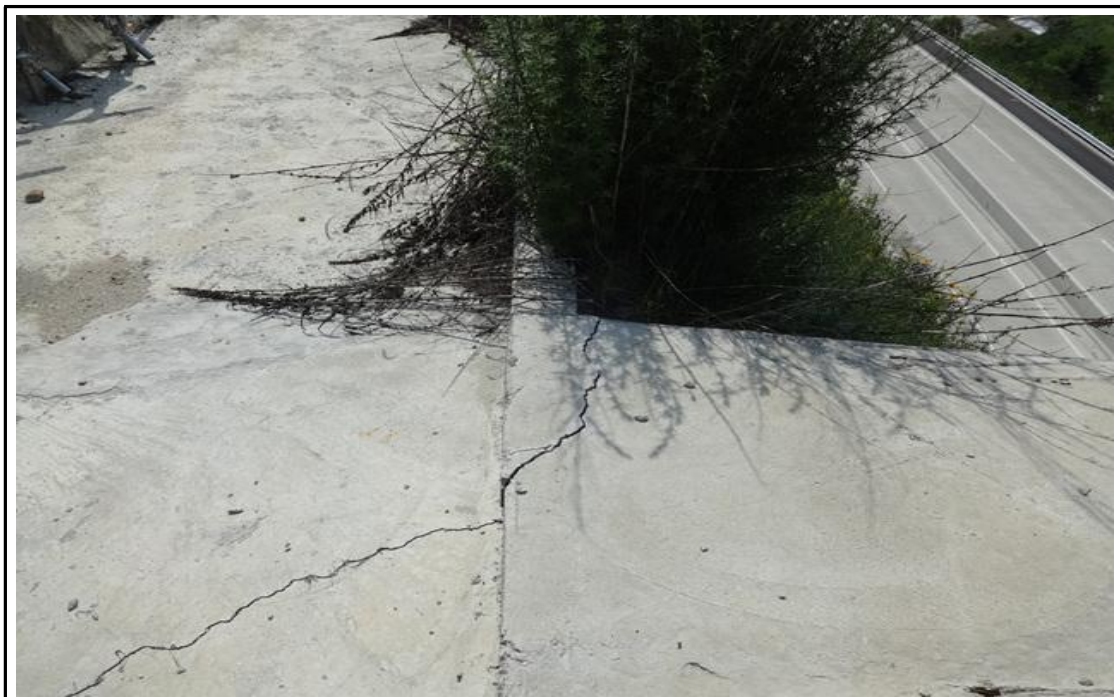
| 사진번호 | 3-SL20-3 | 위 치 | 영천절토20 |

| 내 용 | 계단식옹벽 파손 A=0.25㎡ | | |

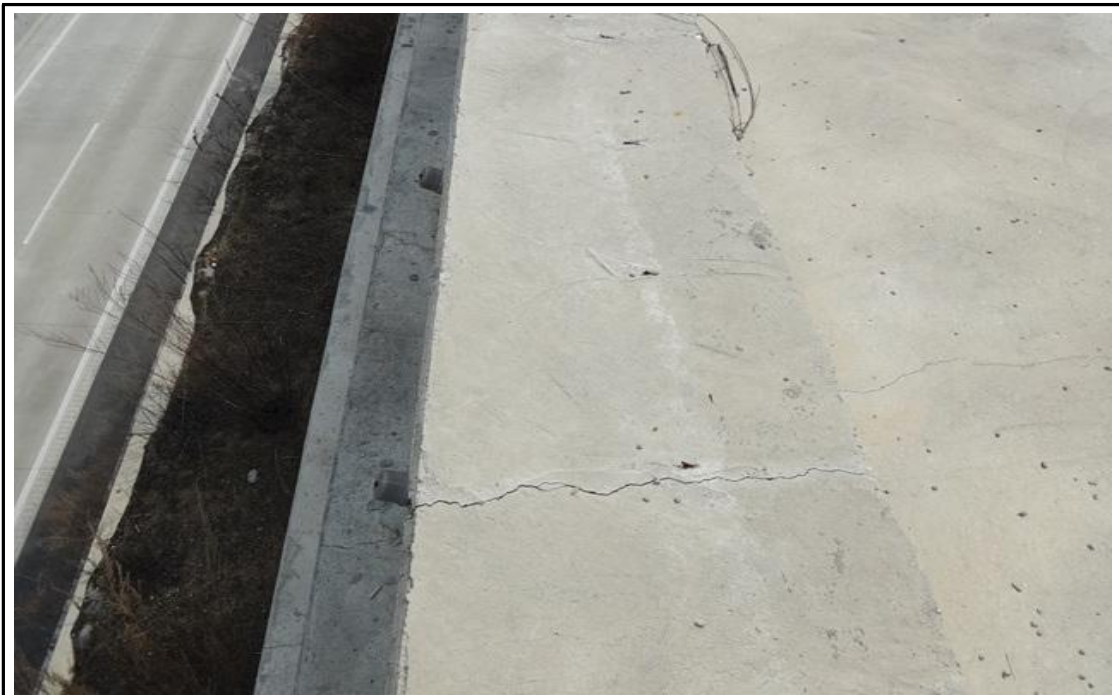
| 사진번호 | 3-SL20-4 | 위 치 | 영천절토20 |

| 내 용 | STA 26.01k 계단식옹벽 균열 L=15.0m | | |

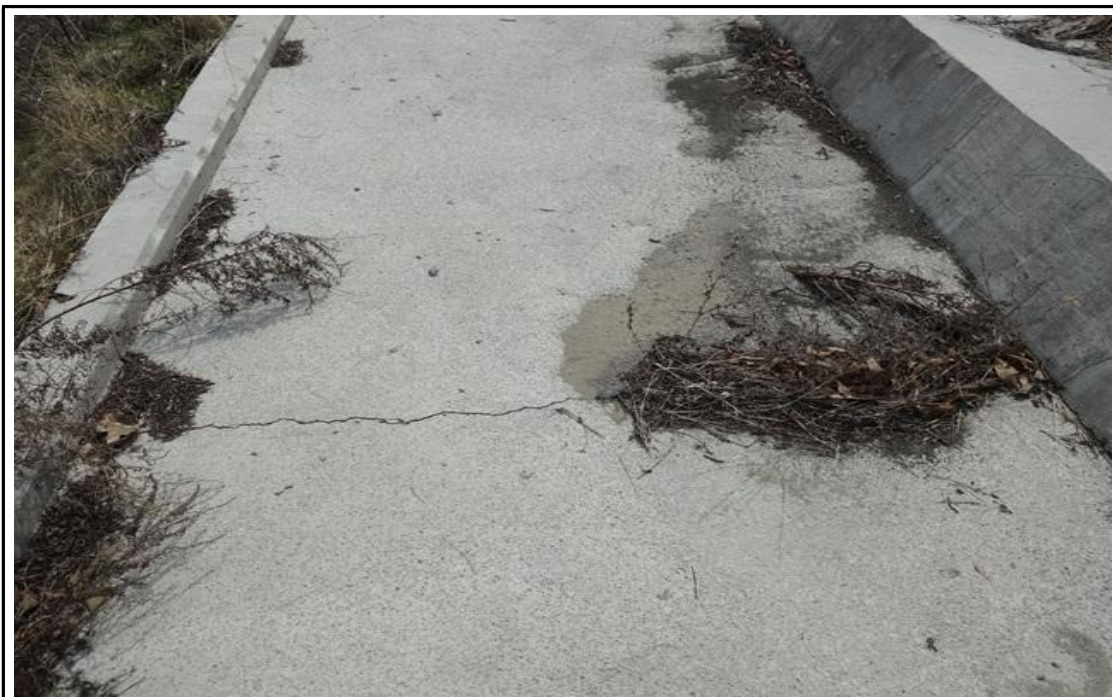
| 사진번호 | 3-SL21-1 | 위 치 | 영천절토21 |

| 내 용 | STA 26.80k 소단배수로 균열 L=12.5m | | |

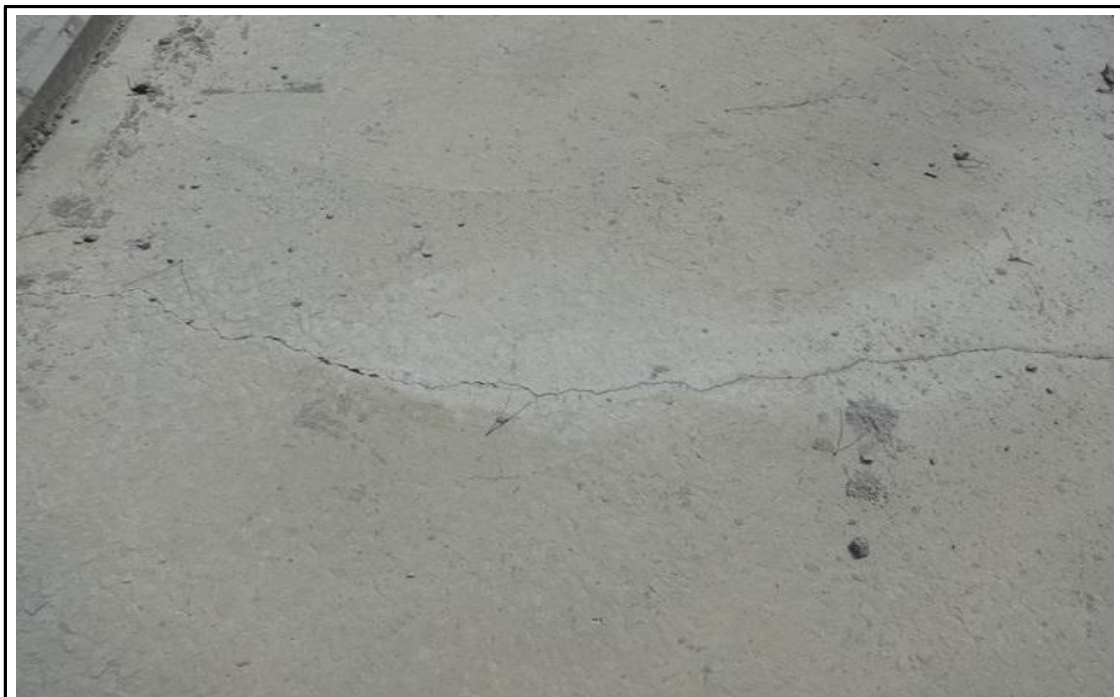
| 사진번호 | 3-SL22-1 | 위 치 | 영천절토22 |

| 내 용 | STA 27.60k 소단배수로 균열 L=5.0m | | |

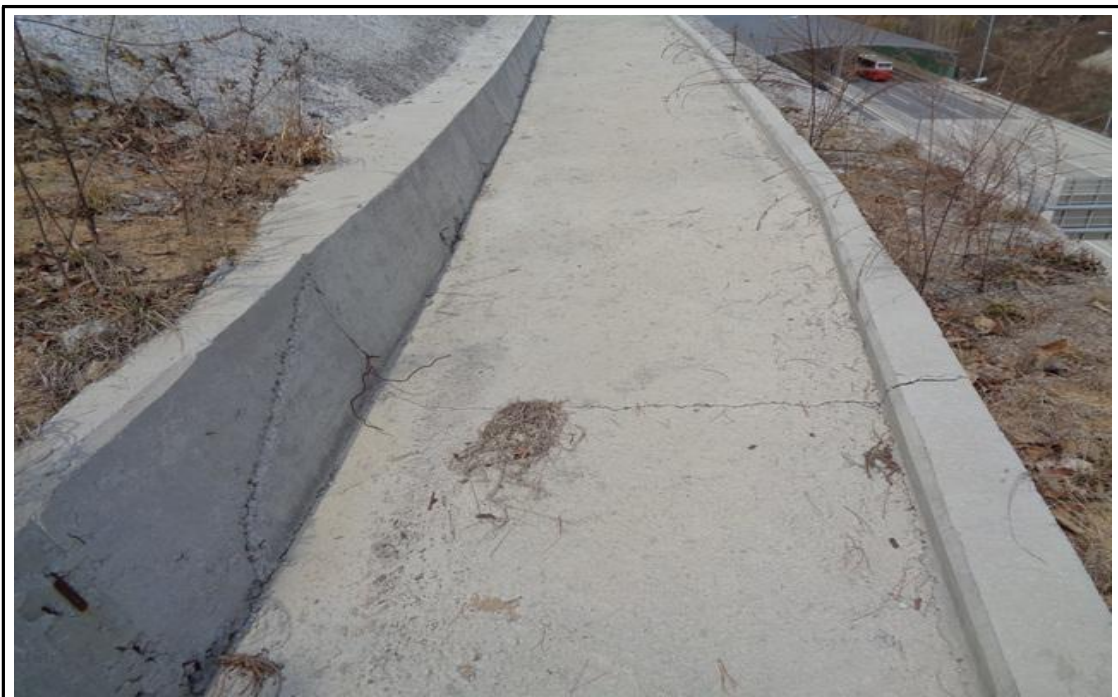
| 사진번호 | 3-SL23-1 | 위 치 | 영천절토23 |

| 내 용 | STA 27.85k 소단배수로 균열 L=14.0m | | |

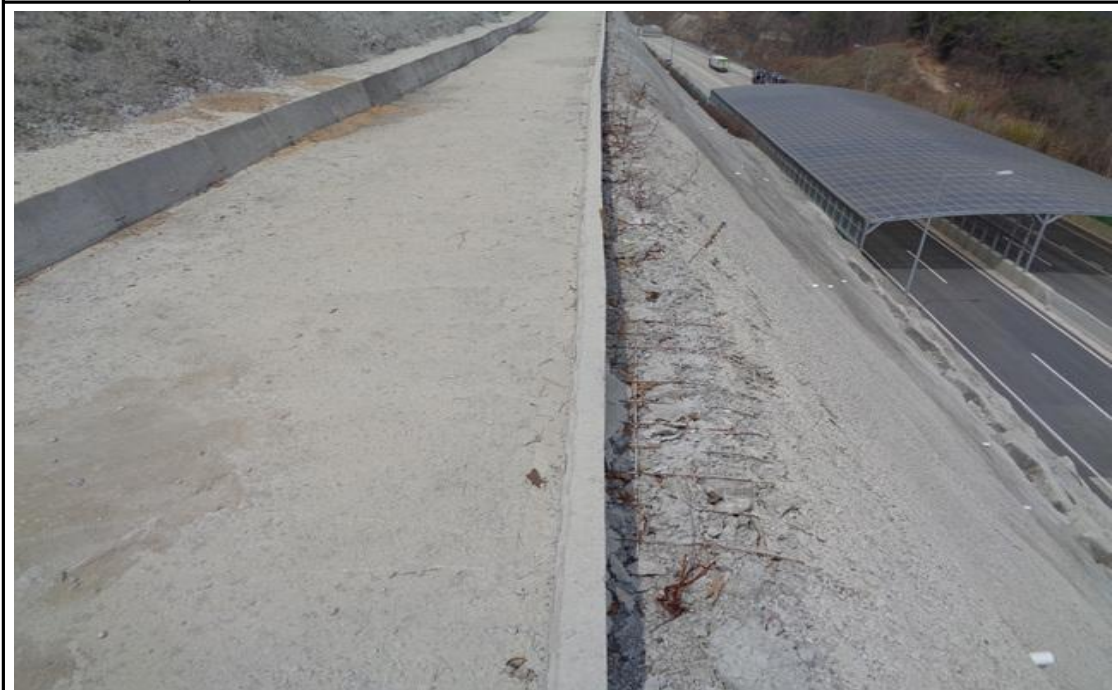
| 사진번호 | 3-SL23-2 | 위 치 | 영천절토23 |

| 내 용 | STA 27.70k 슛크리트 들뜸 A=50.0㎡ | | |
