# 하 자 보 고 서

〈 4공구 〉

2019. 06

상주영천고속도로주식회사

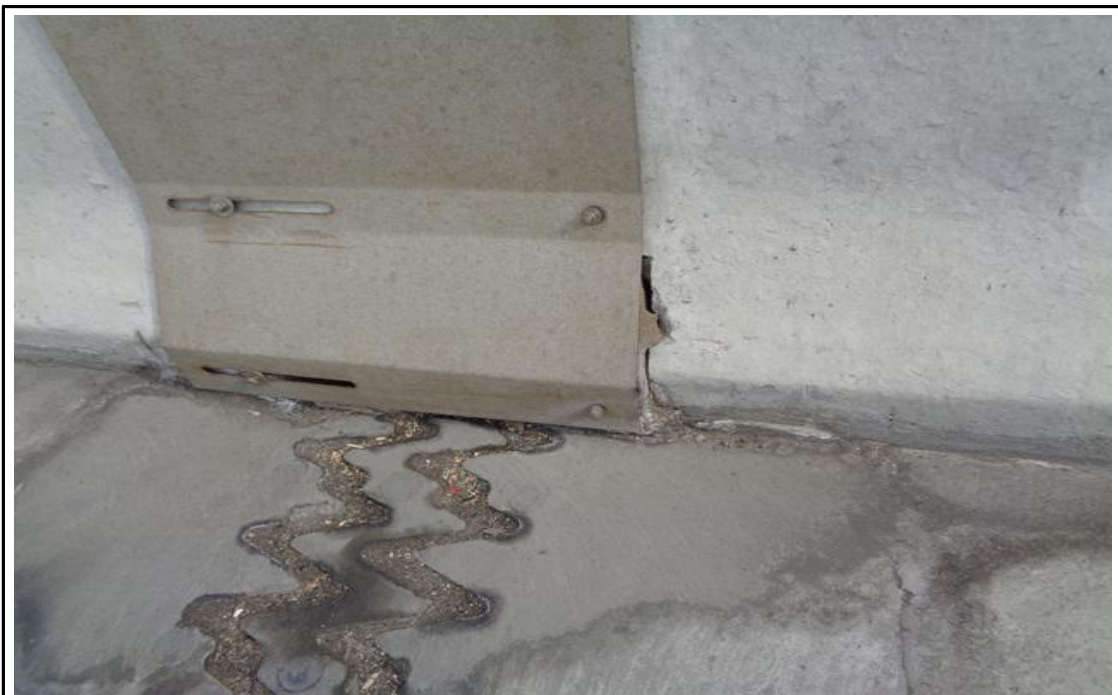
| 사진번호 | 4-BR10-1 | 위 치 | 산호교 상주방향 |

| NO | 시설물명 | 방향 | 시설물<br>번호 | 위치 | 부재 | 내용 | 단<br>위 | 수량 | 하자<br>담보<br>책임<br>기간 | 조치<br>방법 | 발생 | 공종 | 하자형태 | 사진<br>번호 | 종별 |
|---|---|---|---|---|---|---|---|---|---|---|---|---|---|---|---|
| 1 | 산호교 | 상주 | BR10 | P3<br>STA30.74k | 방호벽 | 콘크리트<br>파손 | m² | 0.06 | 7 | 하자 | 2017하 | 교량 | 콘크리트<br>파손 | 1 | 2종 |

| 내 용 | STA 30.74k 방호벽 P3 콘크리트 파손 A=0.06㎡ | | |

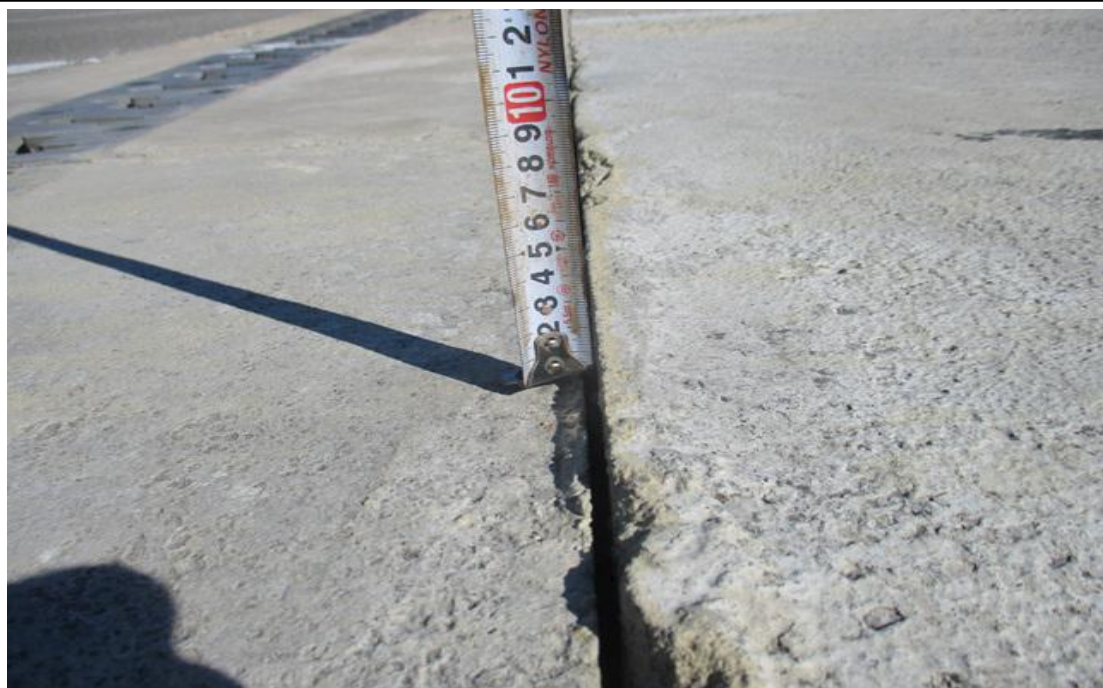
| 사진번호 | 4-BR10-2 | 위 치 | 산호교 영천방향 |

| NO | 시설물명 | 방향 | 시설물<br>번호 | 위치 | 부재 | 내용 | 단<br>위 | 수량 | 하자<br>담보<br>책임<br>기간 | 조치<br>방법 | 발생 | 공종 | 하자형태 | 사진<br>번호 | 종별 |
|---|---|---|---|---|---|---|---|---|---|---|---|---|---|---|---|
| 2 | 산호교 | 영천 | BR10 | A2<br>STA30.98k | 신축이음 | 후타재 단차 | m | 6.00 | 2 | 하자 | 2017하 | 교량 | 신축이음<br>손상 | 2 | 2종 |

| 내 용 | STA 30.98k 신축이음 A2 본체 단차 L=6.0m | | |

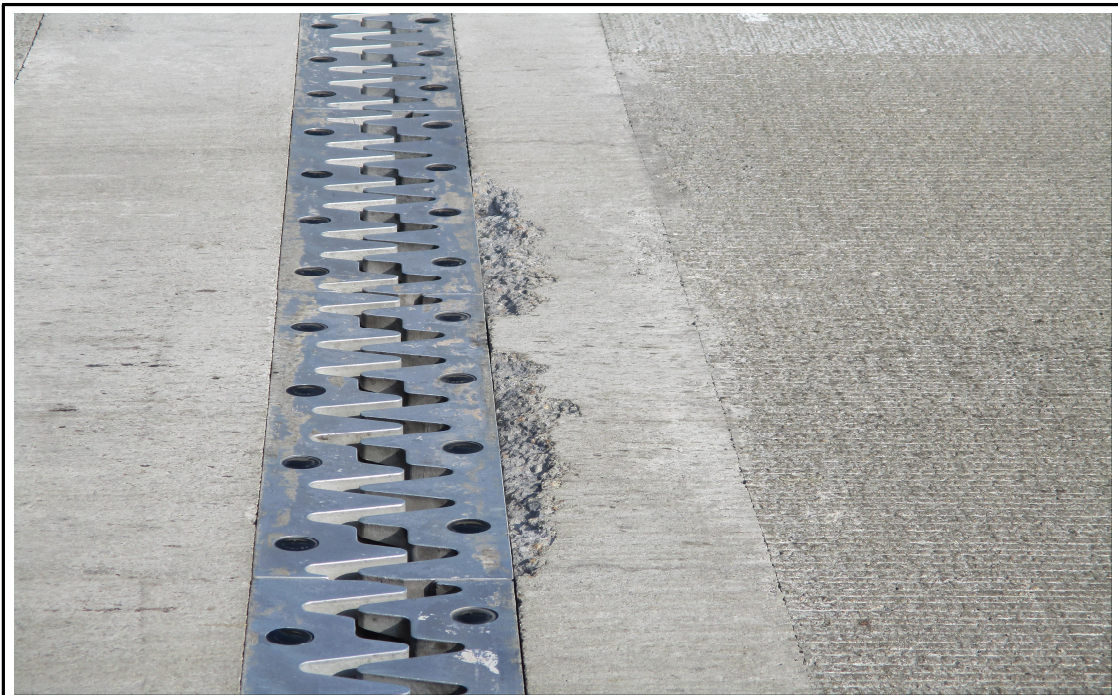
| 사진번호 | 4-BR10-3 | 위 치 | 산호교 영천방향 |

| NO | 시설물명 | 방향 | 시설물<br>번호 | 위치 | 부재 | 내용 | 단<br>위 | 수량 | 하자<br>담보<br>책임<br>기간 | 조치<br>방법 | 발생 | 공종 | 하자형태 | 사진<br>번호 | 종별 |
|---|---|---|---|---|---|---|---|---|---|---|---|---|---|---|---|
| 3 | 산호교 | 영천 | BR10 | A1<br>(영천) | 신축이음 | 후타재 파손 | m² | 0.24 | 2 | 완료 | 2017하 | 교량 | 콘크리트<br>파손 | 3 | 2종 |

| 내 용 | 신축이음 A1 후타재 파손 A=0.24㎡ | | |

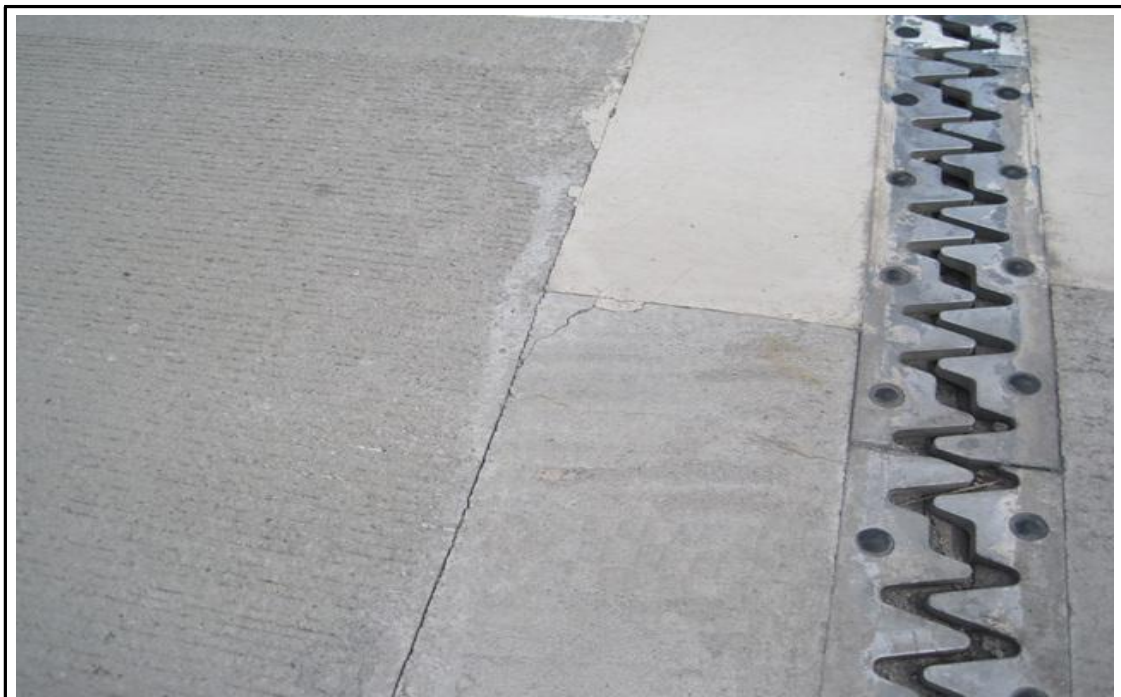
| 사진번호 | 4-BR10-4 | 위 치 | 산호교 영천방향 |

| NO | 시설물명 | 방향 | 시설물<br>번호 | 위치 | 부재 | 내용 | 단<br>위 | 수량 | 하자<br>담보<br>책임<br>기간 | 조치<br>방법 | 발생 | 공종 | 하자형태 | 사진<br>번호 | 종별 |
|---|---|---|---|---|---|---|---|---|---|---|---|---|---|---|---|
| 4 | 산호교 | 영천 | BR10 | A1<br>STA30.62k | 신축이음 | 후타재 파손 | m² | 0.02 | 2 | 하자 | 2018상 | 교량 | 콘크리트<br>파손 | 4 | 2종 |

| 내 용 | STA 30.62k 신축이음 A1 후타재 파손 A=0.06㎡ | | |

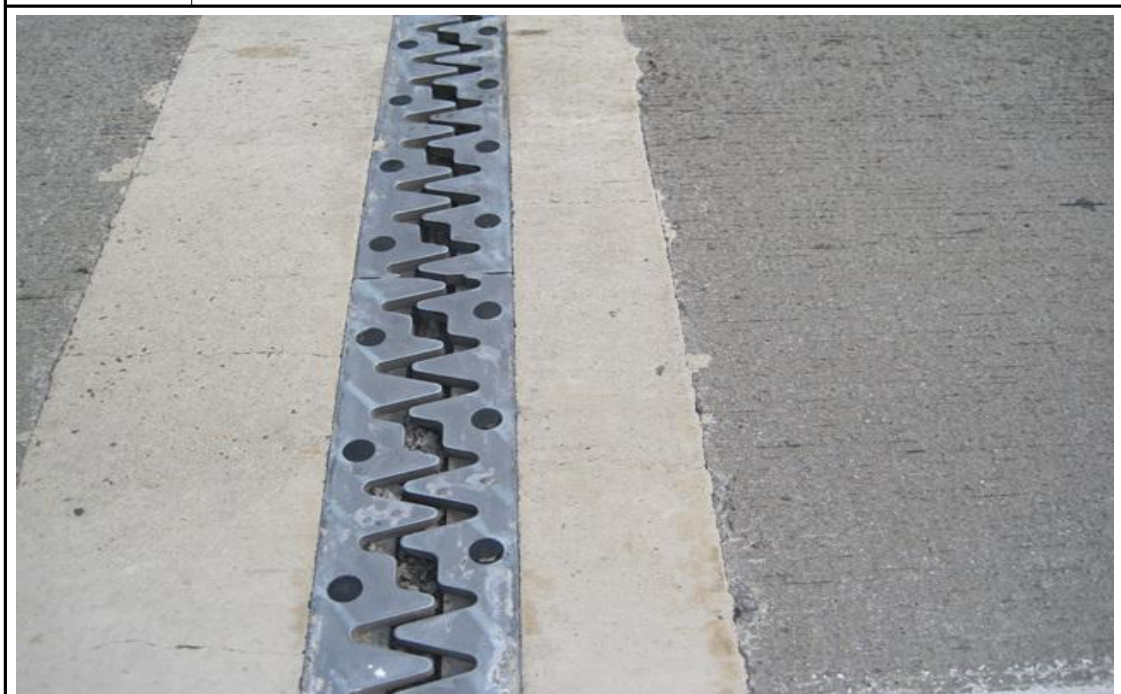
| 사진번호 | 4-BR10-5 | 위 치 | 산호교 상주방향, 영천방향 |

| NO | 시설물명 | 방향 | 시설물<br>번호 | 위치 | 부재 | 내용 | 단<br>위 | 수량 | 하자<br>담보<br>책임<br>기간 | 조치<br>방법 | 발생 | 공종 | 하자형태 | 사진<br>번호 | 종별 |
|---|---|---|---|---|---|---|---|---|---|---|---|---|---|---|---|
| 5 | 산호교 | 상주<br>영천 | BR10 | A1<br>STA30.62k | 신축이음 | 후타재 균열 | m | 11.30 | 2 | 하자 | 2019상 | 교량 | 균열0.3<br>mm미만 | 5 | 2종 |

| 내 용 | STA 30.62k 신축이음 A1 후타재 균열 L=11.3m | | |

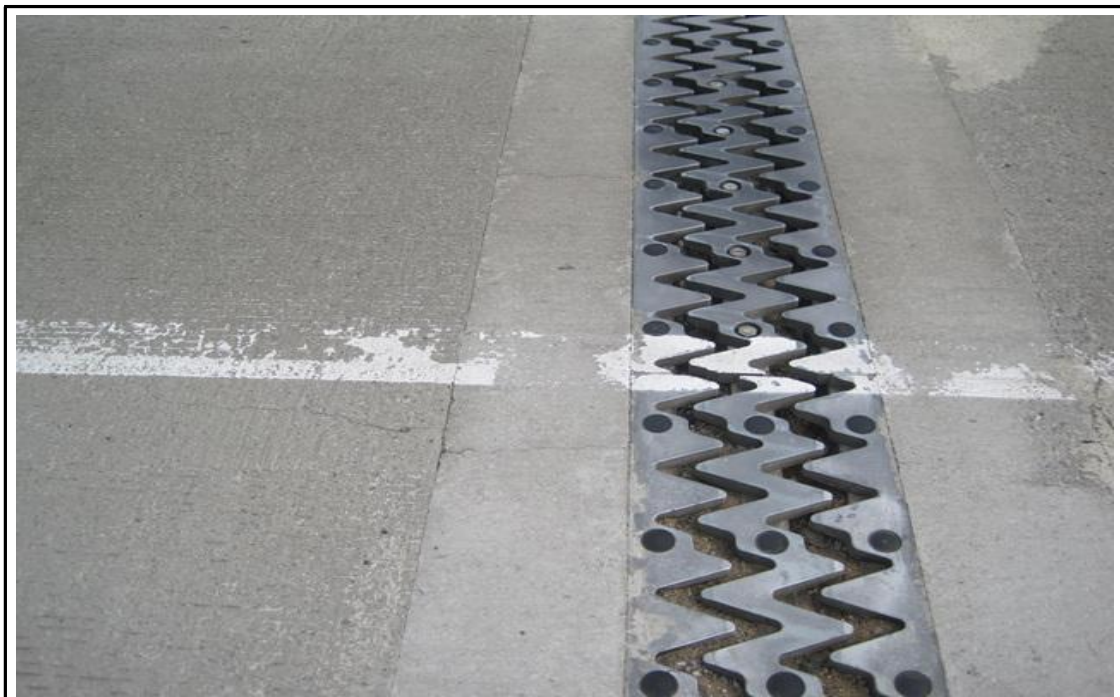
| 사진번호 | 4-BR10-6 | 위 치 | 산호교 상주방향, 영천방향 |

| NO | 시설물명 | 방향 | 시설물<br>번호 | 위치 | 부재 | 내용 | 단<br>위 | 수량 | 하자<br>담보<br>책임<br>기간 | 조치<br>방법 | 발생 | 공종 | 하자형태 | 사진<br>번호 | 종별 |
|---|---|---|---|---|---|---|---|---|---|---|---|---|---|---|---|
| 6 | 산호교 | 상주<br>영천 | BR10 | P3<br>STA30.74k | 신축이음 | 후타재 균열 | m | 5.30 | 2 | 하자 | 2019상 | 교량 | 균열0.3<br>mm미만 | 6 | 2종 |

| 내 용 | STA 30.74k 신축이음 P3 후타재 균열 L=5.3m | | |

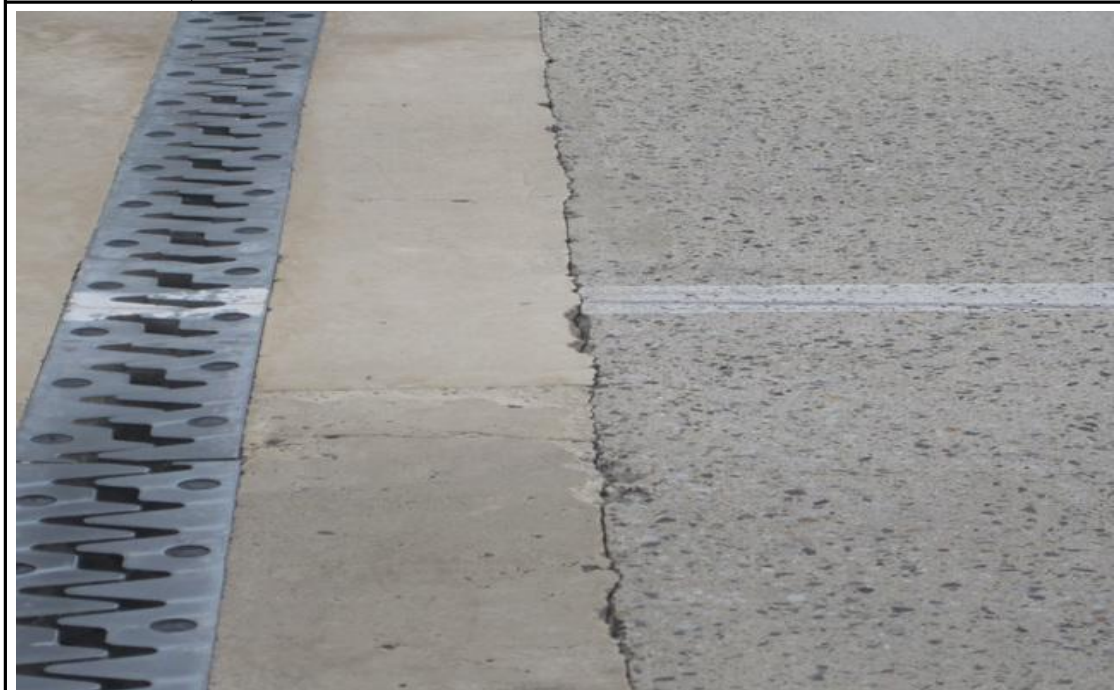
| 사진번호 | 4-BR10-7 | 위 치 | 산호교 상주방향, 영천방향 |

| NO | 시설물명 | 방향 | 시설물<br>번호 | 위치 | 부재 | 내용 | 단<br>위 | 수량 | 하자<br>담보<br>책임<br>기간 | 조치<br>방법 | 발생 | 공종 | 하자형태 | 사진<br>번호 | 종별 |
|---|---|---|---|---|---|---|---|---|---|---|---|---|---|---|---|
| 7 | 산호교 | 상주<br>영천 | BR10 | A2<br>STA30.98k | 신축이음 | 후타재 파손 | m² | 0.07 | 2 | 하자 | 2019상 | 교량 | 콘크리트<br>파손 | 7 | 2종 |

| 내 용 | STA 30.98k 신축이음 A2 후타재 파손 A=0.07㎡ | | |

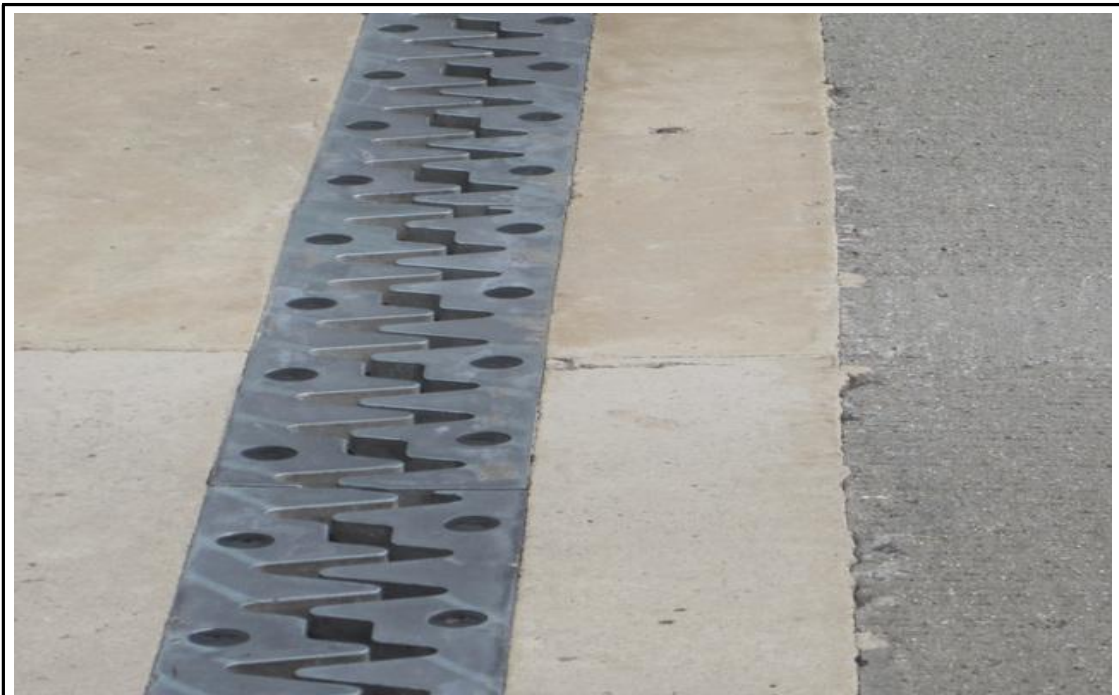
| 사진번호 | 4-BR10-8 | 위 치 | 산호교 영천방향 |

| NO | 시설물명 | 방향 | 시설물<br>번호 | 위치 | 부재 | 내용 | 단<br>위 | 수량 | 하자<br>담보<br>책임<br>기간 | 조치<br>방법 | 발생 | 공종 | 하자형태 | 사진<br>번호 | 종별 |
|---|---|---|---|---|---|---|---|---|---|---|---|---|---|---|---|
| 8 | 산호교 | 영천 | BR10 | A1<br>STA30.62k | 신축이음 | 후타재 파손 | m² | 0.02 | 2 | 하자 | 2019상 | 교량 | 콘크리트<br>파손 | 8 | 2종 |

| 내 용 | STA 30.62k 신축이음 A1 후타재 파손 A=0.02㎡ | | |

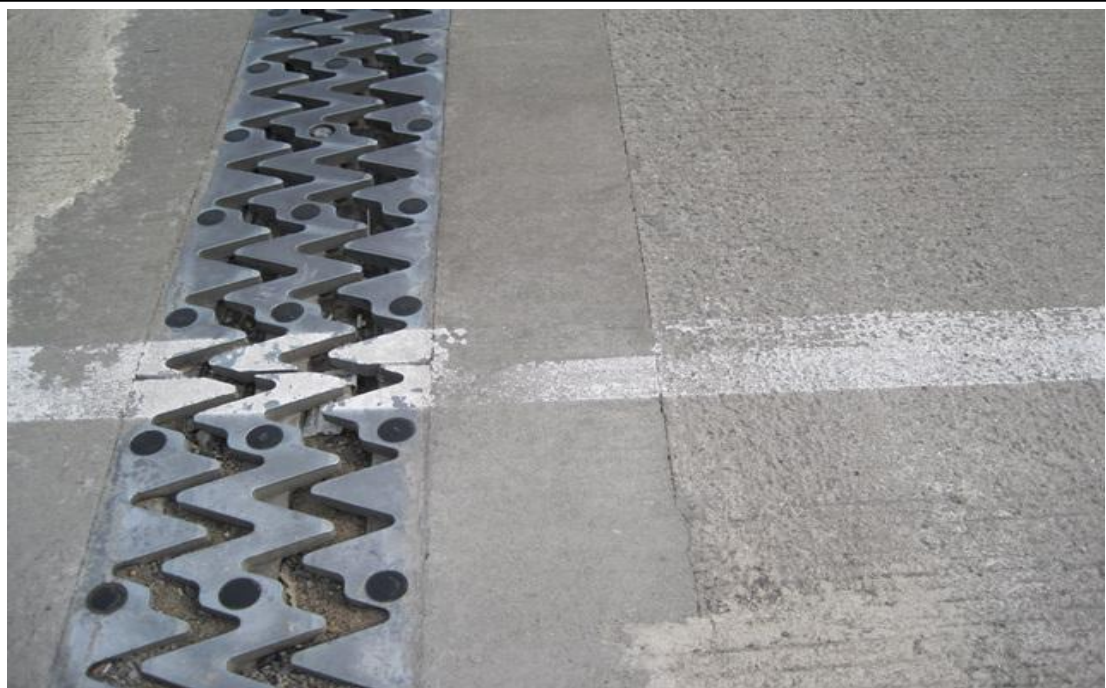
| 사진번호 | 4-BR10-9 | 위 치 | 산호교 영천방향 |

| NO | 시설물명 | 방향 | 시설물<br>번호 | 위치 | 부재 | 내용 | 단<br>위 | 수량 | 하자<br>담보<br>책임<br>기간 | 조치<br>방법 | 발생 | 공종 | 하자형태 | 사진<br>번호 | 종별 |
|---|---|---|---|---|---|---|---|---|---|---|---|---|---|---|---|
| 9 | 산호교 | 영천 | BR10 | P6<br>STA30.86k | 신축이음 | 후타재 균열 | m | 2.10 | 2 | 하자 | 2019상 | 교량 | 균열0.3<br>mm미만 | 9 | 2종 |

| 내 용 | STA 30.86k 신축이음 P6 후타재 균열 L=2.1m | | |

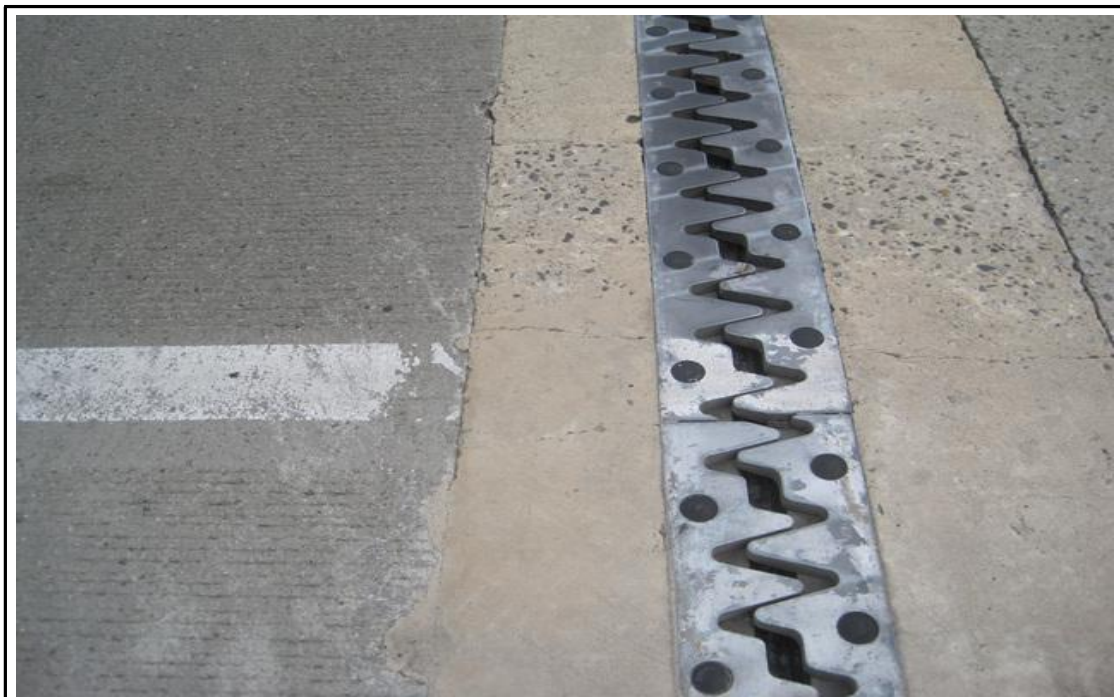
| 사진번호 | 4-BR10-10 | 위 치 | 산호교 영천방향 |

| NO | 시설물명 | 방향 | 시설물<br>번호 | 위치 | 부재 | 내용 | 단<br>위 | 수량 | 하자<br>담보<br>책임<br>기간 | 조치<br>방법 | 발생 | 공종 | 하자형태 | 사진<br>번호 | 종별 |
|---|---|---|---|---|---|---|---|---|---|---|---|---|---|---|---|
| 10 | 산호교 | 영천 | BR10 | A2<br>STA30.98k | 신축이음 | 후타재 균열 | m | 7.00 | 2 | 하자 | 2019상 | 교량 | 균열0.3<br>mm미만 | 10 | 2종 |

| 내 용 | STA 30.98k 신축이음 A2 후타재 균열 L=7.0m | | |

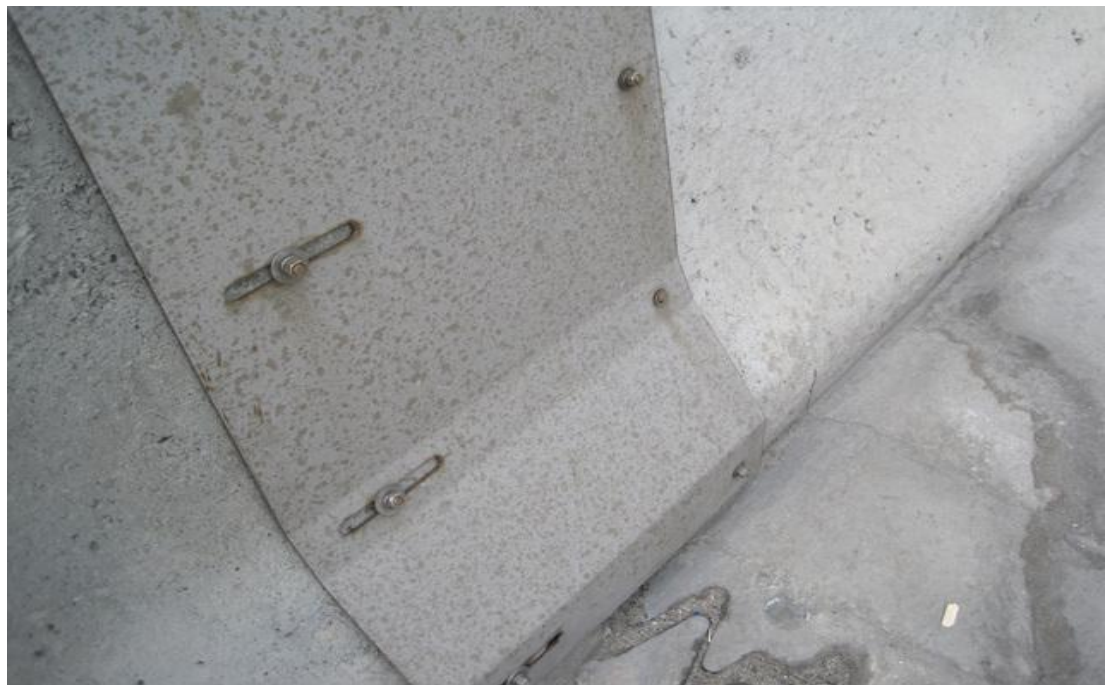
| 사진번호 | 4-BR10-11 | 위 치 | 산호교 영천방향 |

| NO | 시설물명 | 방향 | 시설물<br>번호 | 위치 | 부재 | 내용 | 단<br>위 | 수량 | 하자<br>담보<br>책임<br>기간 | 조치<br>방법 | 발생 | 공종 | 하자형태 | 사진<br>번호 | 종별 |
|---|---|---|---|---|---|---|---|---|---|---|---|---|---|---|---|
| 11 | 산호교 | 영천 | BR10 | A2<br>STA30.98k | 신축이음 | 차수판<br>너트탈락 | EA | 1.00 | 2 | 하자 | 2019상 | 교량 | 기타 | 11 | 2종 |

| 내 용 | STA 30.98k 신축이음 A2 차수판 너트탈락 1EA | | |

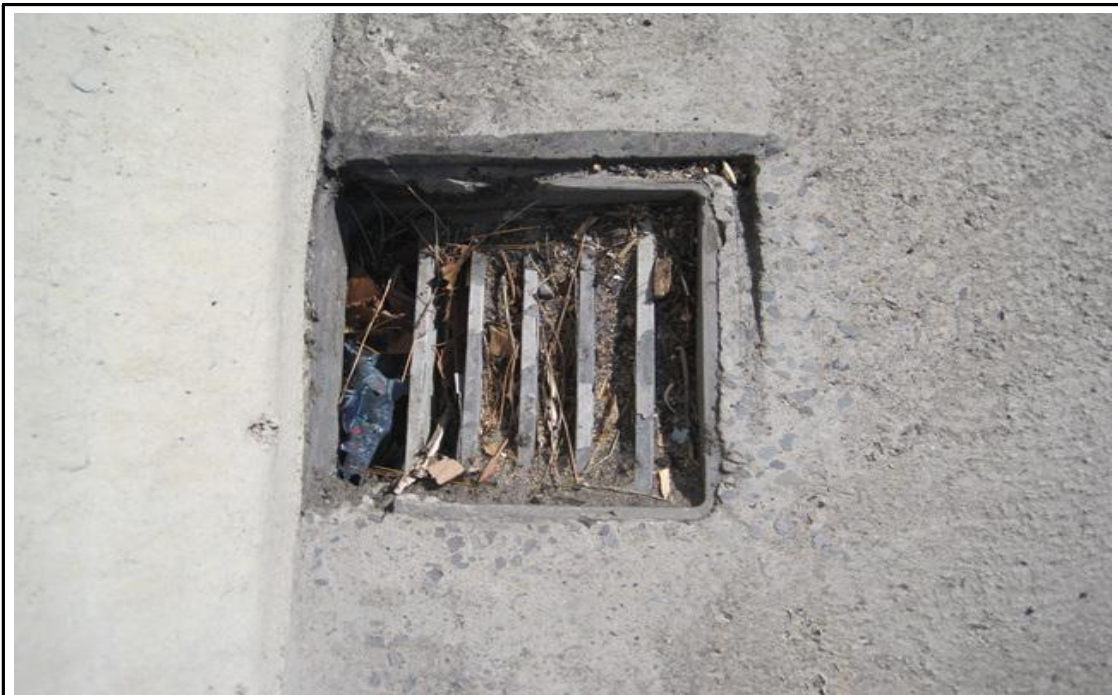
| 사진번호 | 4-BR10-12 | 위 치 | 산호교 상주방향 |

| NO | 시설물명 | 방향 | 시설물<br>번호 | 위치 | 부재 | 내용 | 단<br>위 | 수량 | 하자<br>담보<br>책임<br>기간 | 조치<br>방법 | 발생 | 공종 | 하자형태 | 사진<br>번호 | 종별 |
|---|---|---|---|---|---|---|---|---|---|---|---|---|---|---|---|
| 12 | 산호교 | 상주 | BR10 | S8<br>STA30.95k | 배수시설 | 배수구<br>그레이팅파손 | EA | 1.00 | 3 | 하자 | 2018하 | 교량 | 배수관<br>탈락 | 12 | 2종 |

| 내 용 | STA 30.95k 배수시설 S8 배수구 그레이팅 파손 1EA | | |

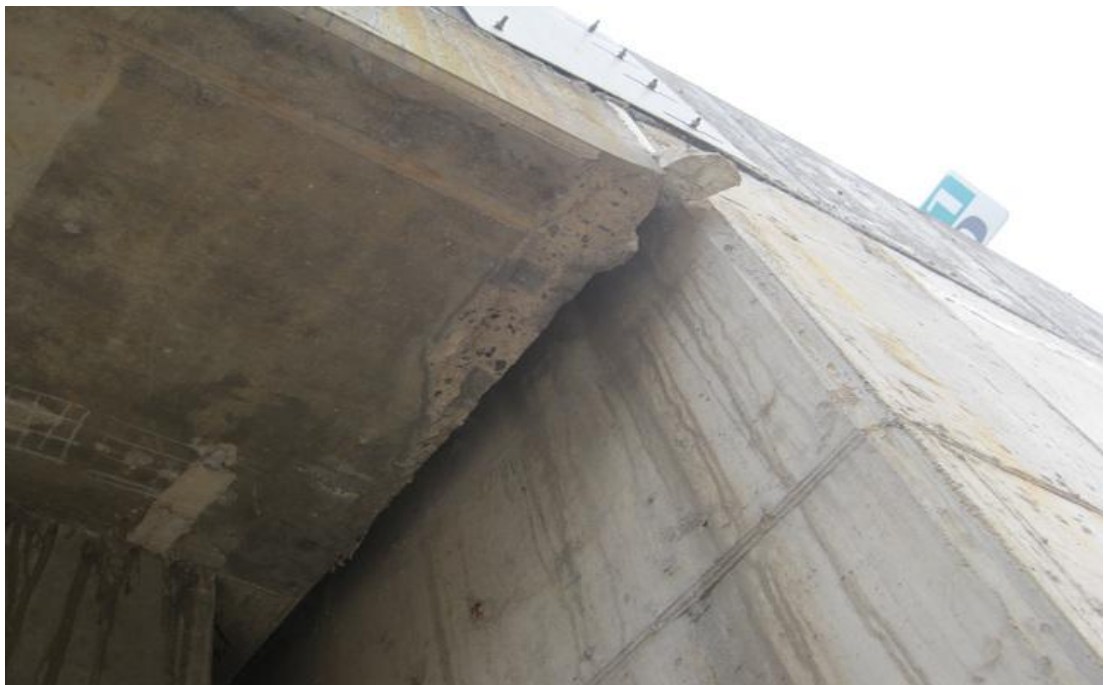
| 사진번호 | 4-BR10-13 | 위 치 | 산호교 영천방향 |

| NO | 시설물명 | 방향 | 시설물<br>번호 | 위치 | 부재 | 내용 | 단<br>위 | 수량 | 하자<br>담보<br>책임<br>기간 | 조치<br>방법 | 발생 | 공종 | 하자형태 | 사진<br>번호 | 종별 |
|---|---|---|---|---|---|---|---|---|---|---|---|---|---|---|---|
| 13 | 산호교 | 영천 | BR10 | S9<br>STA30.98k | 바닥판 | 콘크리트<br>파손 | m² | 0.10 | 7 | 하자 | 2018하 | 교량 | 콘크리트<br>파손 | 13 | 2종 |

| 내 용 | STA 30.98k 바닥판 S9 캔틸레버 파손 A=0.1㎡ | | |

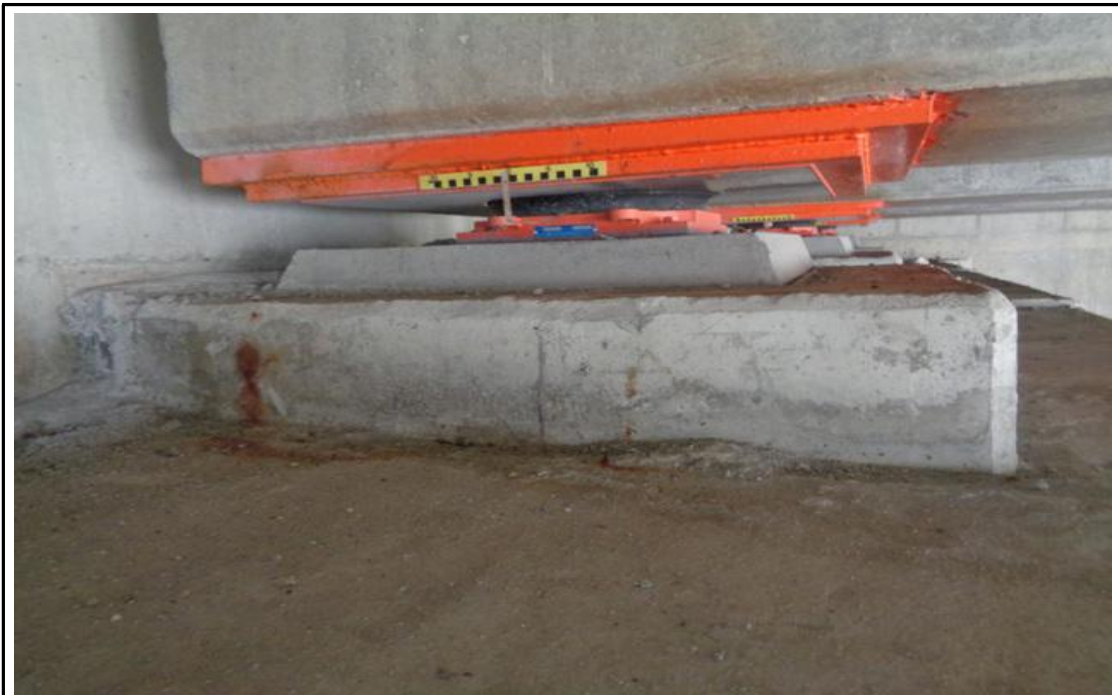
| 사진번호 | 4-BR10-14 | 위 치 | 산호교 상주방향 |

| NO | 시설물명 | 방향 | 시설물<br>번호 | 위치 | 부재 | 내용 | 단<br>위 | 수량 | 하자<br>담보<br>책임<br>기간 | 조치<br>방법 | 발생 | 공종 | 하자형태 | 사진<br>번호 | 종별 |
|---|---|---|---|---|---|---|---|---|---|---|---|---|---|---|---|
| 14 | 산호교 | 상주 | BR10 | A2<br>STA30.98k | 교량받침 | 받침콘크리트<br>철근노출 | m² | 0.03 | 2 | 하자 | 2019상 | 교량 | 콘크리트<br>파손 | 14 | 2종 |

| 내 용 | STA 30.98k 교량받침 A2 받침콘크리트 철근노출 A=0.03㎡ | | |

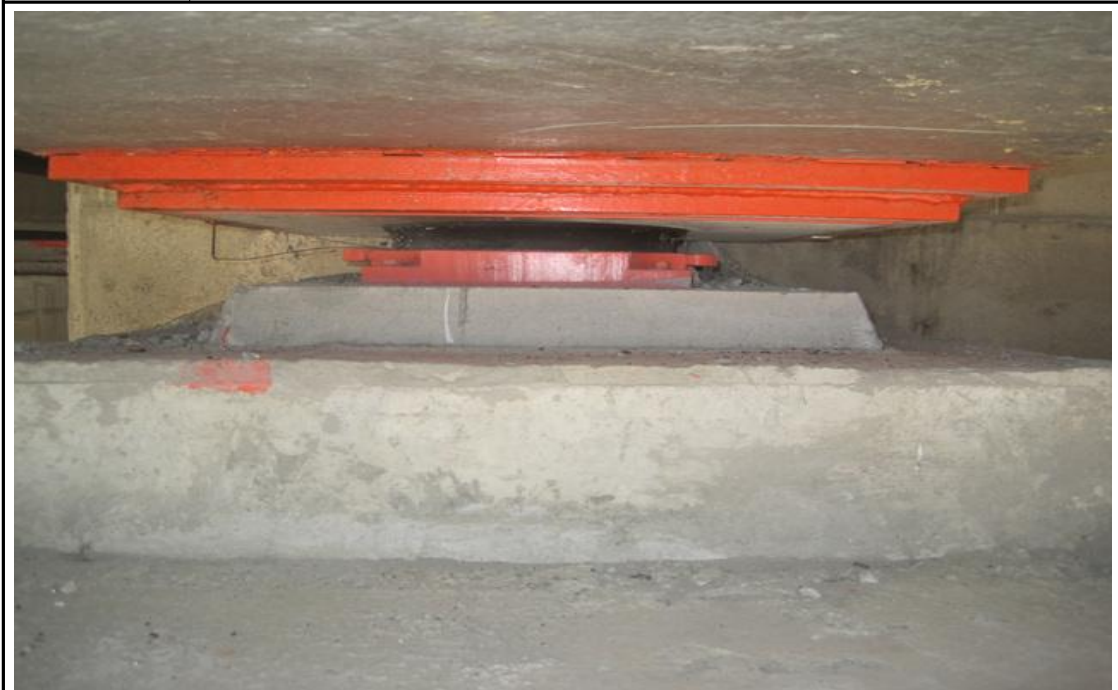
| 사진번호 | 4-BR10-15 | 위 치 | 산호교 영천방향 |

| NO | 시설물명 | 방향 | 시설물<br>번호 | 위치 | 부재 | 내용 | 단<br>위 | 수량 | 하자<br>담보<br>책임<br>기간 | 조치<br>방법 | 발생 | 공종 | 하자형태 | 사진<br>번호 | 종별 |
|---|---|---|---|---|---|---|---|---|---|---|---|---|---|---|---|
| 15 | 산호교 | 영천 | BR10 | A2<br>STA30.98k | 교량받침 | 무수축물탈<br>균열 | m | 0.40 | 2 | 하자 | 2019상 | 교량 | 균열0.3<br>mm미만 | 15 | 2종 |

| 내 용 | STA 30.98k 교량받침 A2 무수축물탈 균열 L=0.4m | | |

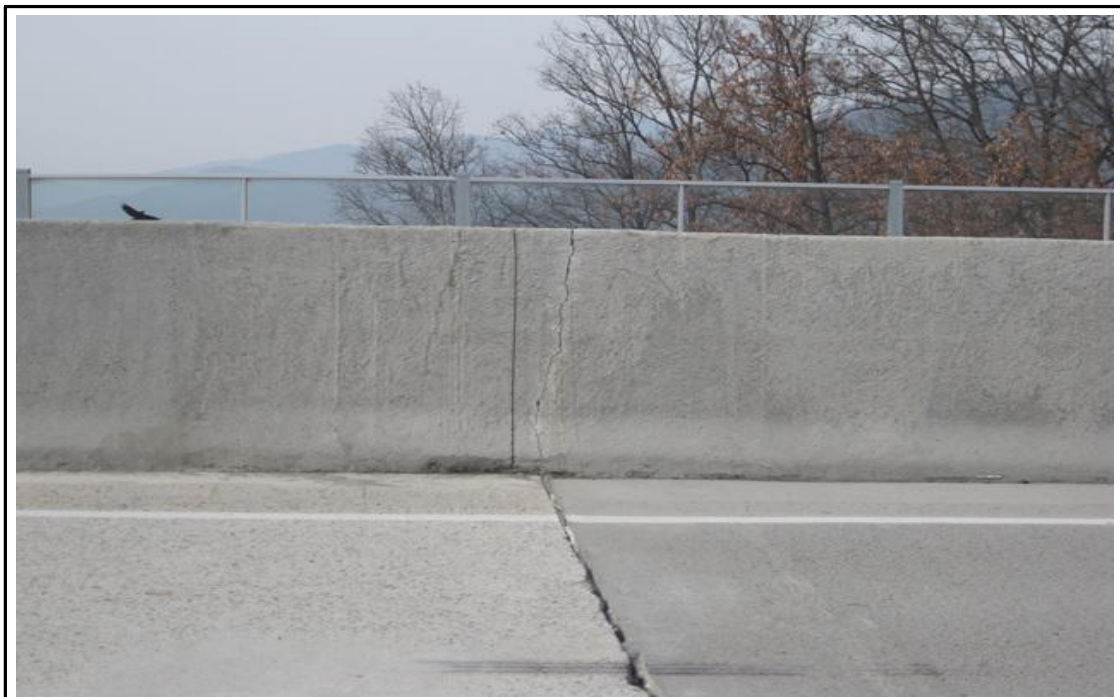
| 사진번호 | 4-1 | 위 치 | 서경교 상주방향 |

| NO | 시설물명 | 방향 | 시설물<br>번호 | 위치 | 부재 | 내용 | 단<br>위 | 수량 | 하자<br>담보<br>책임<br>기간 | 조치<br>방법 | 발생 | 공종 | 하자형태 | 사진<br>번호 | 종별 |
|---|---|---|---|---|---|---|---|---|---|---|---|---|---|---|---|
| 16 | 서경교 | 상주 | - | S1<br>STA29.92k | 방호벽 | 균열 | m | 1.00 | 7 | 하자 | 2019상 | 교량 | 균열0.3<br>mm이상 | 1 | 기타종 |

| 내 용 | STA 29.92k 방호벽 S1 균열 L=1.0m | | |

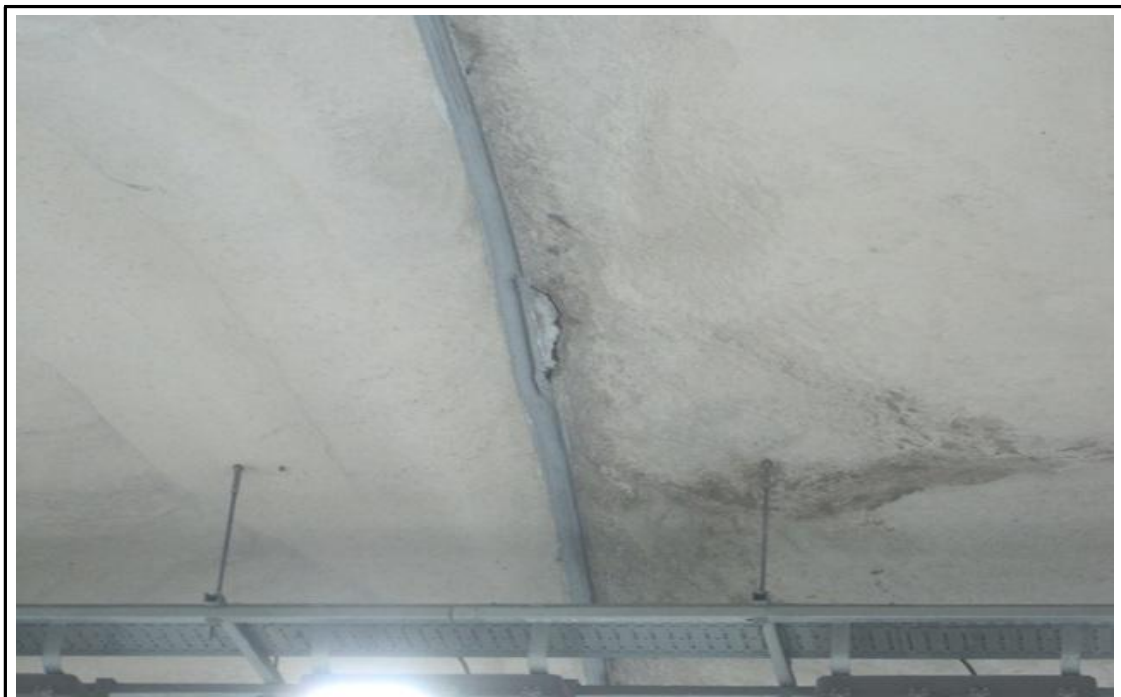
| 사진번호 | 4-T2-1 | 위 치 | 산법터널 상주방향 |

| NO | 시설물명 | 방향 | 시설물<br>번호 | 위치 | 부재 | 내용 | 단<br>위 | 수량 | 하자<br>담보<br>책임<br>기간 | 조치<br>방법 | 발생 | 공종 | 하자형태 | 사진<br>번호 | 종별 |
|---|---|---|---|---|---|---|---|---|---|---|---|---|---|---|---|
| 17 | 산법터널 | 상주 | T2 | S18~23<br>STA33.11k | 라이닝 | 조인트부<br>들뜸 | m <sup>2</sup> | 0.11 | 5 | 하자 | 2018하 | 터널 | 콘크리트<br>파손 | 1 | 2종 |

| 내 용 | STA 33.11k 라이닝콘크리트 S18~S23 조인트부 들뜸 A=0.11㎡ | | |

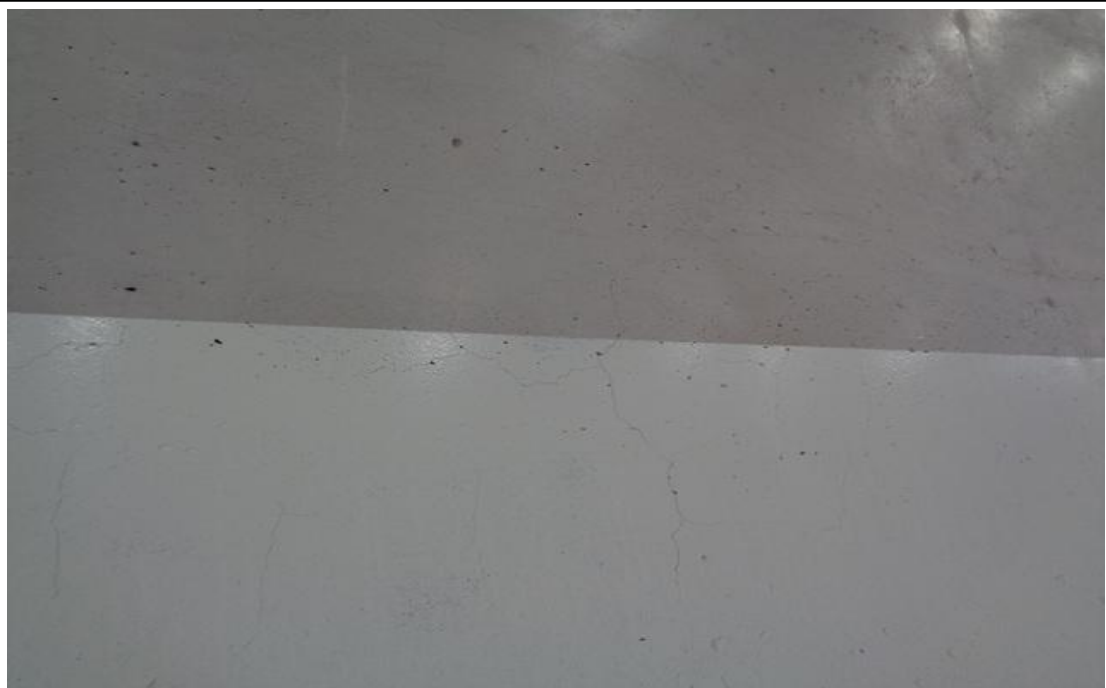
| 사진번호 | 4-T2-2 | 위 치 | 산법터널 상주방향 |

| NO | 시설물명 | 방향 | 시설물<br>번호 | 위치 | 부재 | 내용 | 단<br>위 | 수량 | 하자<br>담보<br>책임<br>기간 | 조치<br>방법 | 발생 | 공종 | 하자형태 | 사진<br>번호 | 종별 |
|---|---|---|---|---|---|---|---|---|---|---|---|---|---|---|---|
| 18 | 산법터널 | 상주 | T2 | S20~33<br>STA33.12k | 라이닝 | 망상균열 | m <sup>2</sup> | 39.00 | 5 | 하자 | 2019상 | 터널 | 망상균열 | 2 | 2종 |

| 내 용 | STA 33.12k 라이닝콘크리트 S20~S33 망상균열 A=39.0㎡ | | |

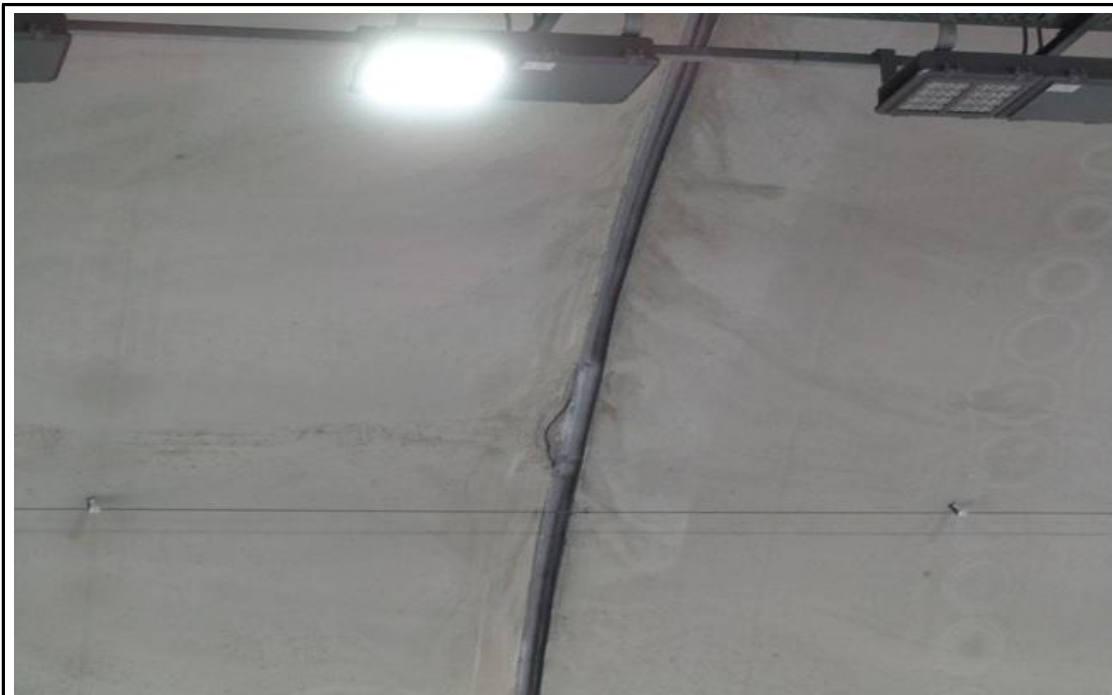
| 사진번호 | 4-T2-3 | 위 치 | 산법터널 영천방향 |

| NO | 시설물명 | 방향 | 시설물<br>번호 | 위치 | 부재 | 내용 | 단<br>위 | 수량 | 하자<br>담보<br>책임<br>기간 | 조치<br>방법 | 발생 | 공종 | 하자형태 | 사진<br>번호 | 종별 |
|---|---|---|---|---|---|---|---|---|---|---|---|---|---|---|---|
| 19 | 산법터널 | 영천 | T2 | S19~37<br>STA33.09k | 라이닝 | 조인트부<br>들뜸 | m <sup>2</sup> | 0.10 | 5 | 하자 | 2018하 | 터널 | 콘크리트<br>파손 | 3 | 2종 |

| 내 용 | STA 33.09k 라이닝콘크리트 S19~S37 조인트부 들뜸 A=0.1㎡ | | |

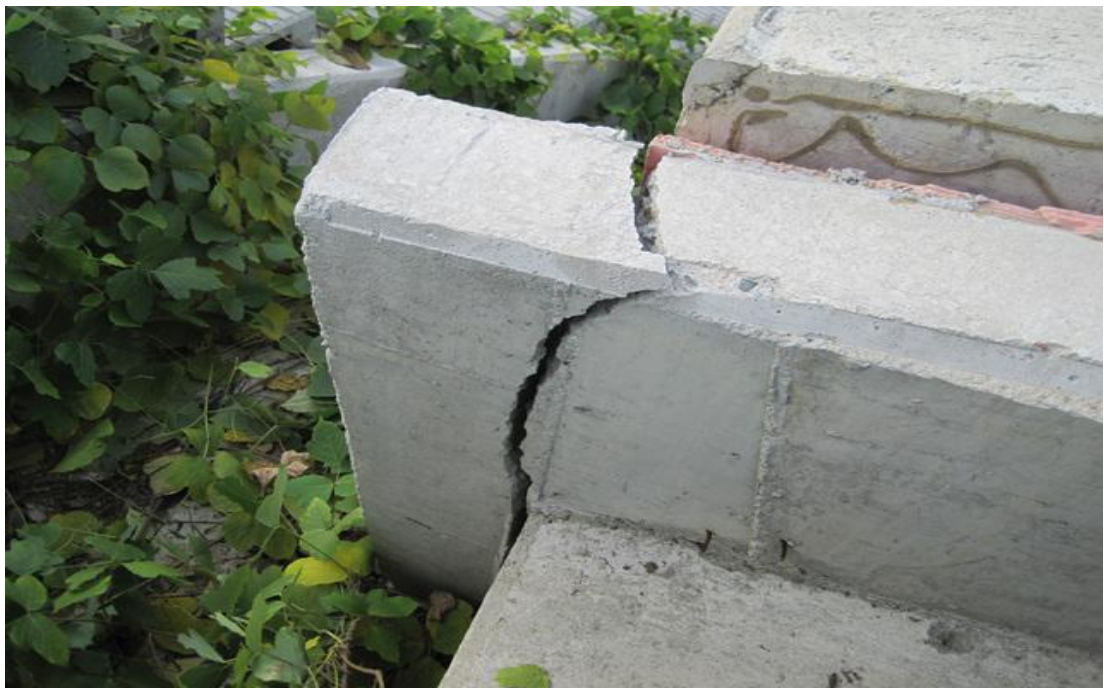
| 사진번호 | 4-T3-1 | 위 치 | 평호터널 상주방향 |

| NO | 시설물명 | 방향 | 시설물<br>번호 | 위치 | 부재 | 내용 | 단<br>위 | 수량 | 하자<br>담보<br>책임<br>기간 | 조치<br>방법 | 발생 | 공종 | 하자형태 | 사진<br>번호 | 종별 |
|---|---|---|---|---|---|---|---|---|---|---|---|---|---|---|---|
| 20 | 평호터널 | 상주 | T3 | S1<br>STA34.29k | 갱문배수로 | 콘크리트<br>파손 | m <sup>2</sup> | 2.55 | 5 | 하자 | 2018상 | 터널 | 콘크리트<br>파손 | 1 | 1종 |

| 내 용 | STA 34.29k 갯문배수로 콘크리트 파손 A=2.55㎡ | | |

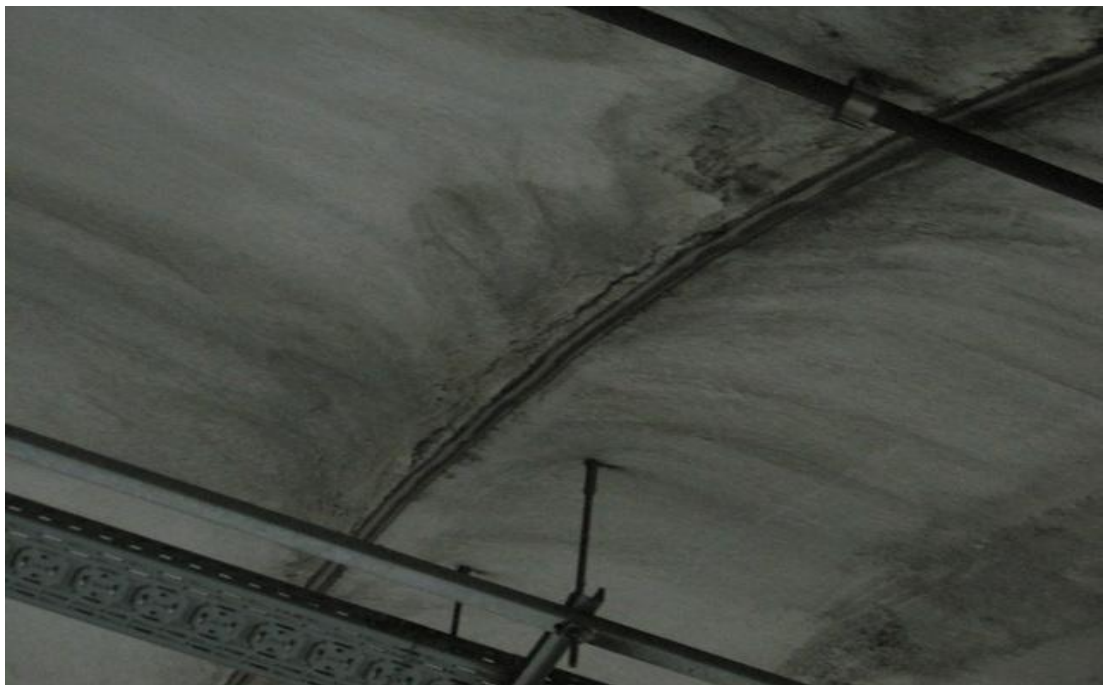
| 사진번호 | 4-T3-2 | 위 치 | 평호터널 상주방향 |

| NO | 시설물명 | 방향 | 시설물<br>번호 | 위치 | 부재 | 내용 | 단<br>위 | 수량 | 하자<br>담보<br>책임<br>기간 | 조치<br>방법 | 발생 | 공종 | 하자형태 | 사진<br>번호 | 종별 |
|---|---|---|---|---|---|---|---|---|---|---|---|---|---|---|---|
| 21 | 평호터널 | 상주 | T3 | S15~86<br>STA34.44k | 라이닝 | 조인트부<br>들뜸 | m <sup>2</sup> | 0.76 | 5 | 하자 | 2018하 | 터널 | 콘크리트<br>파손 | 2 | 1종 |

| 내 용 | STA 34.44k 라이닝콘크리트 S15~S86 조인트부 들뜸 A=0.76㎡ | | |

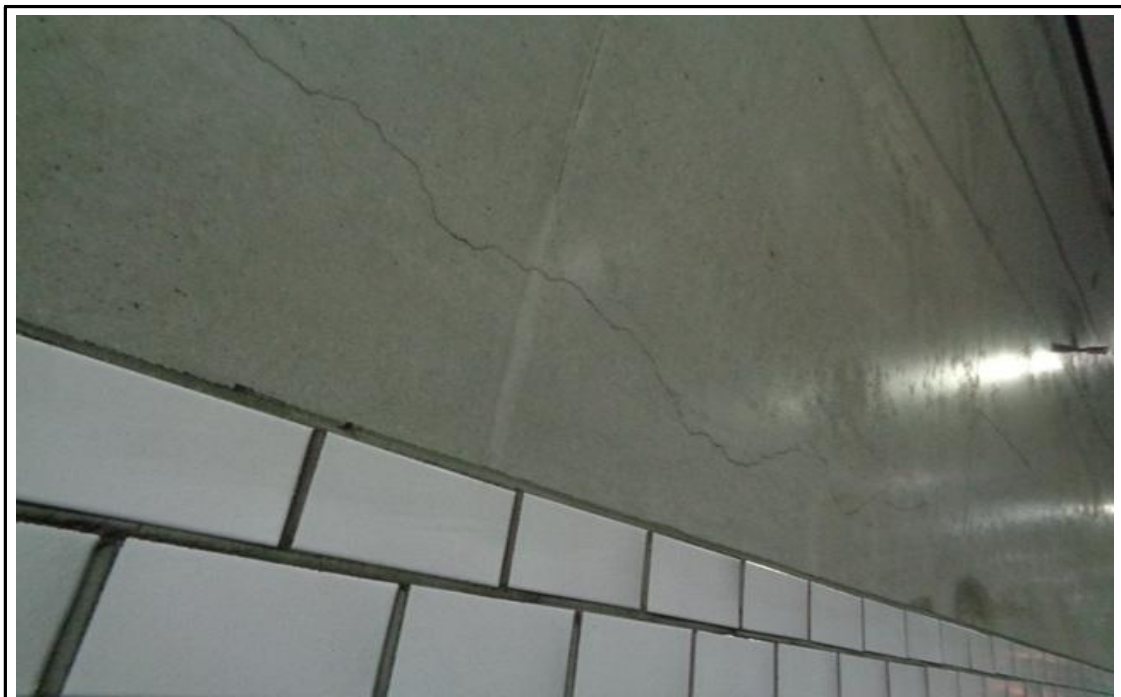
| 사진번호 | 4-T3-3 | 위 치 | 평호터널 상주방향 |

| NO | 시설물명 | 방향 | 시설물<br>번호 | 위치 | 부재 | 내용 | 단<br>위 | 수량 | 하자<br>담보<br>책임<br>기간 | 조치<br>방법 | 발생 | 공종 | 하자형태 | 사진<br>번호 | 종별 |
|---|---|---|---|---|---|---|---|---|---|---|---|---|---|---|---|
| 22 | 평호터널 | 상주 | T3 | S59<br>STA34.79k | 라이닝 | 균열 | m | 18.00 | 5 | 하자 | 2018하 | 터널 | 균열 | 3 | 1종 |

| 내 용 | STA 34.79k 라이닝콘크리트 S23~S184 균열 L=18.0m | | |

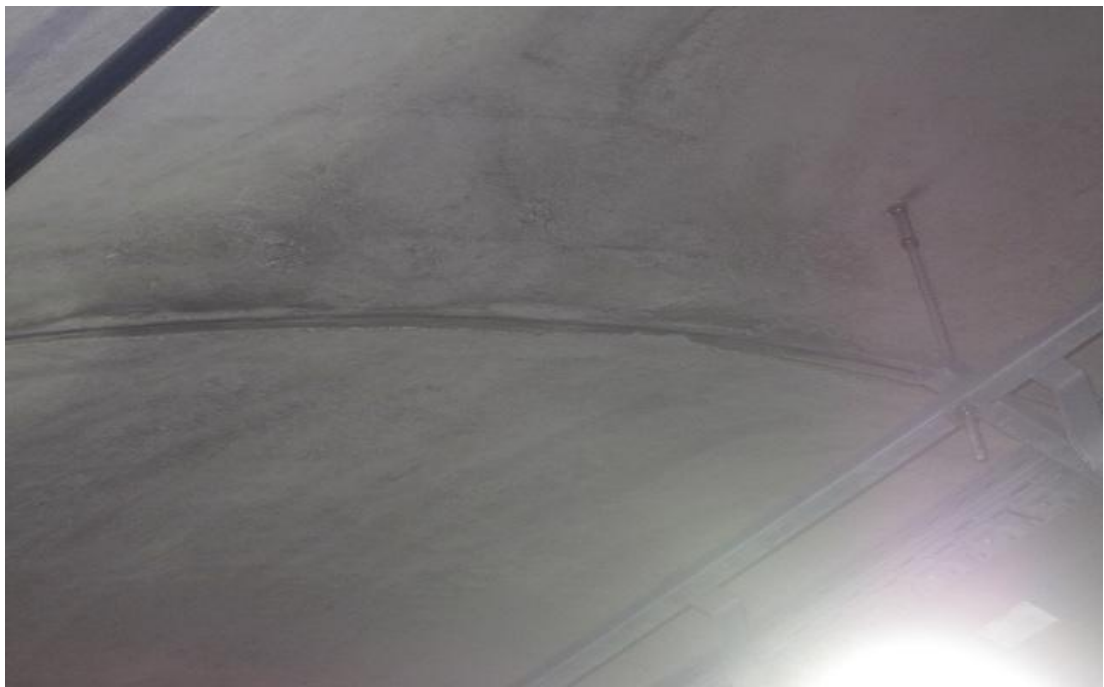
| 사진번호 | 4-T3-4 | 위 치 | 평호터널 영천방향 |

| NO | 시설물명 | 방향 | 시설물<br>번호 | 위치 | 부재 | 내용 | 단<br>위 | 수량 | 하자<br>담보<br>책임<br>기간 | 조치<br>방법 | 발생 | 공종 | 하자형태 | 사진<br>번호 | 종별 |
|---|---|---|---|---|---|---|---|---|---|---|---|---|---|---|---|
| 23 | 평호터널 | 영천 | T3 | S153~154<br>STA35.55k | 라이닝 | 조인트부<br>들뜸 | m <sup>2</sup> | 0.20 | 5 | 하자 | 2018하 | 터널 | 콘크리트<br>파손 | 4 | 1종 |

| 내 용 | STA 35.55k 라이닝콘크리트 S153~S154 조인트부 들뜸 A=0.2㎡ | | |

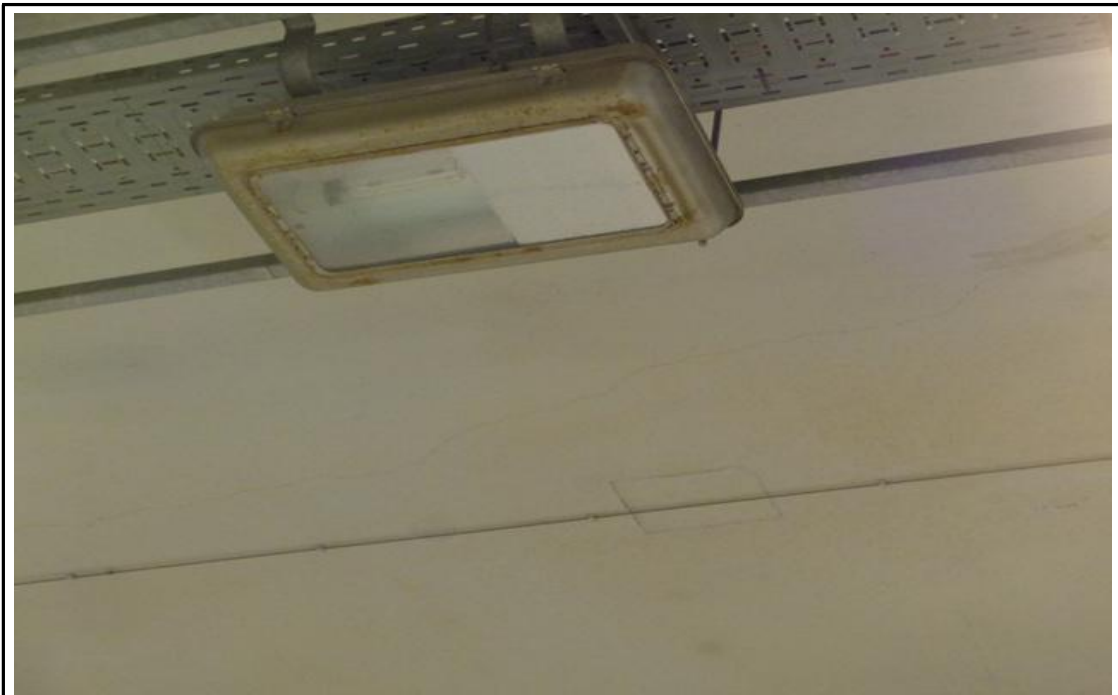
| 사진번호 | 4-T3-5 | 위 치 | 평호터널 영천방향 |

| NO | 시설물명 | 방향 | 시설물<br>번호 | 위치 | 부재 | 내용 | 단<br>위 | 수량 | 하자<br>담보<br>책임<br>기간 | 조치<br>방법 | 발생 | 공종 | 하자형태 | 사진<br>번호 | 종별 |
|---|---|---|---|---|---|---|---|---|---|---|---|---|---|---|---|
| 24 | 평호터널 | 영천 | T3 | S183<br>STA35.73k | 라이닝 | 균열 | m | 24.00 | 5 | 하자 | 2018하 | 터널 | 균열 | 5 | 1종 |

| 내 용 | STA 35.73k 라이닝콘크리트 S4~S183 균열 L=24.0m | | |

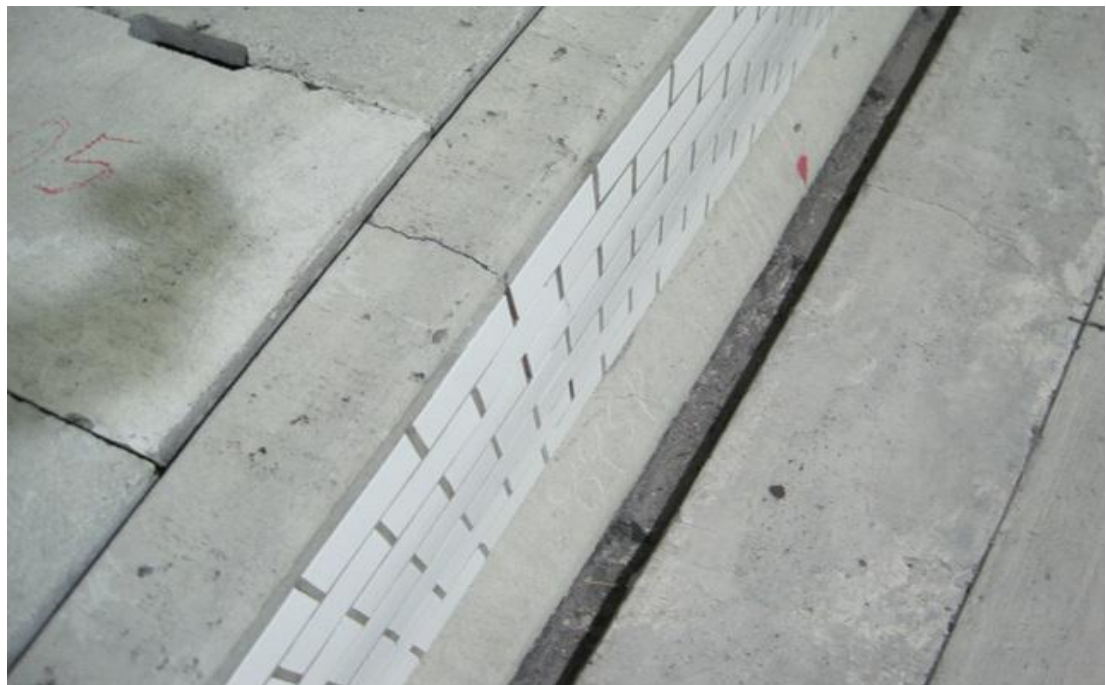
| 사진번호 | 4-T3-6 | 위 치 | 평호터널 영천방향 |

| NO | 시설물명 | 방향 | 시설물<br>번호 | 위치 | 부재 | 내용 | 단<br>위 | 수량 | 하자<br>담보<br>책임<br>기간 | 조치<br>방법 | 발생 | 공종 | 하자형태 | 사진<br>번호 | 종별 |
|---|---|---|---|---|---|---|---|---|---|---|---|---|---|---|---|
| 25 | 평호터널 | 영천 | T3 | S1~197<br>STA35.12k | 공동구 | 균열 | m | 43.00 | 5 | 하자 | 2018하 | 터널 | 균열 | 6 | 1종 |

| 내 용 | STA 35.12k 공동구 S1~S197 균열 L=43.0m | | |

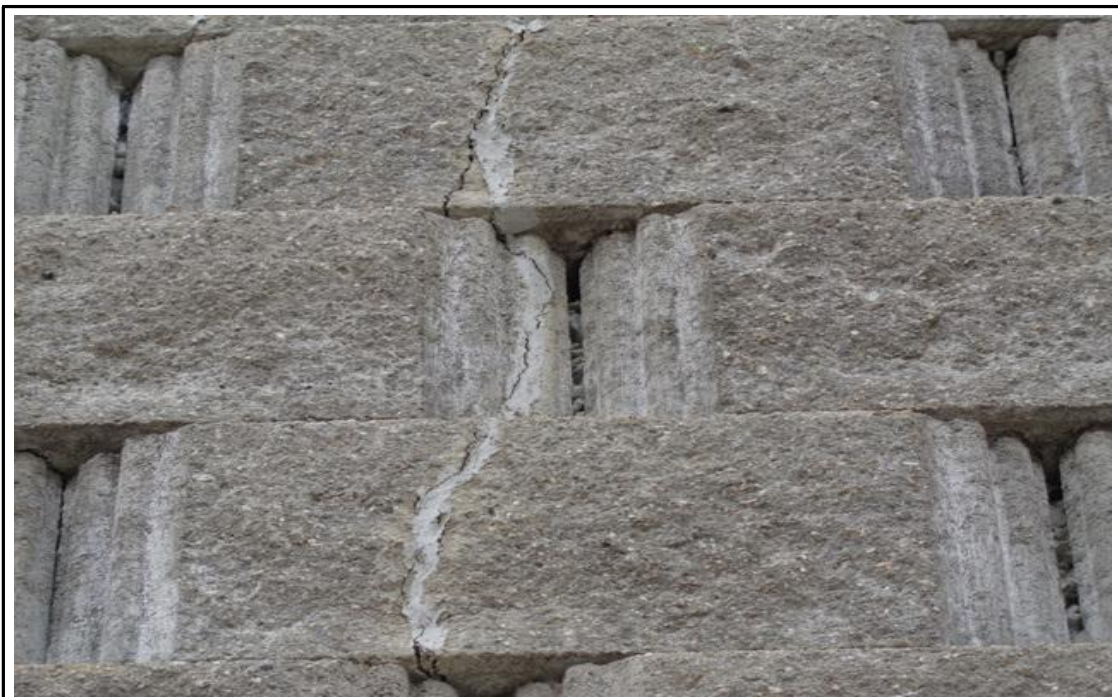
| 사진번호 | 4-RW4-1 | 위 치 | 블록식옹벽4 상주방향 |

| NO | 시설물명 | 방향 | 시설물<br>번호 | 위치 | 부재 | 내용 | 단<br>위 | 수량 | 하자<br>담보<br>책임<br>기간 | 조치<br>방법 | 발생 | 공종 | 하자형태 | 사진<br>번호 | 종별 |
|---|---|---|---|---|---|---|---|---|---|---|---|---|---|---|---|
| 26 | 블록식<br>옹벽4 | 상주 | RW4 | 블록식옹벽4<br>STA31.06k | 전면부 | 균열 | m | 1.00 | 2 | 하자 | 2017하 | 옹벽 | 균열 | 1 | 2종 |

| 내 용 | STA 31.06k 블록균열 L=1.0m | | |
