# 하 자 보 고 서

〈 4공구 〉

2019. 06

상주영천고속도로주식회사

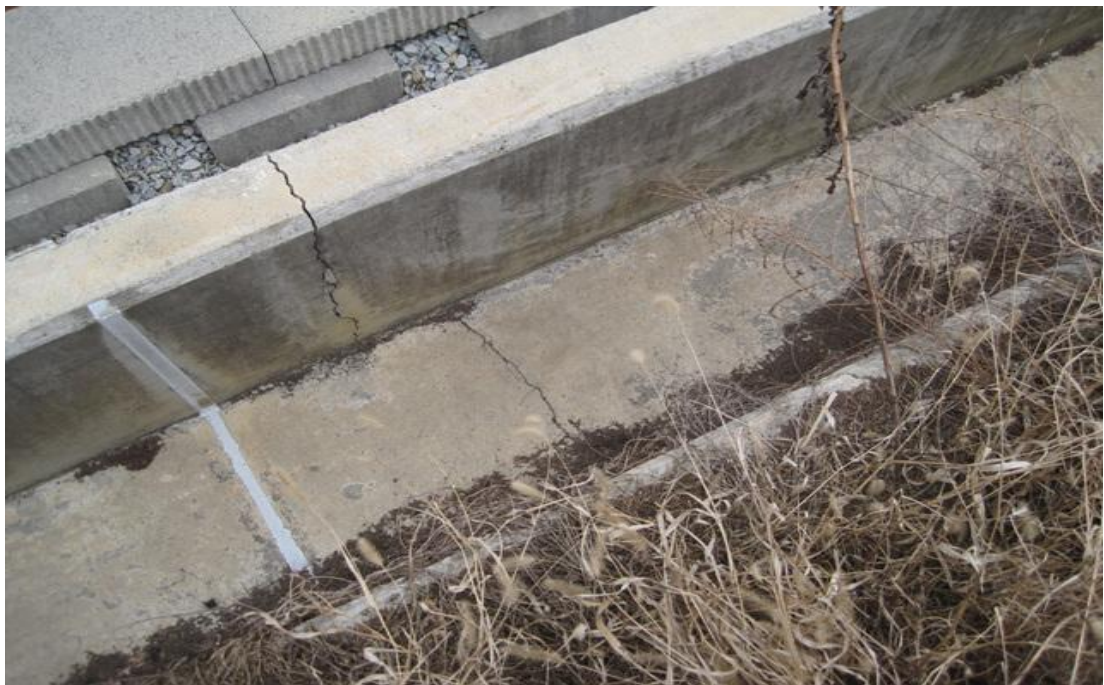
| 사진번호 | 4-RW4-2 | 위 치 | 블록식옹벽4 상주방향 |

| NO | 시설물명 | 방향 | 시설물<br>번호 | 위치 | 부재 | 내용 | 단<br>위 | 수량 | 하자<br>담보<br>책임<br>기간 | 조치<br>방법 | 발생 | 공종 | 하자형태 | 사진<br>번호 | 종별 |
|---|---|---|---|---|---|---|---|---|---|---|---|---|---|---|---|
| 27 | 블록식<br>옹벽4 | 상주 | RW4 | 블록식옹벽4<br>STA31.08k | 배수로 | 균열 | m | 12.10 | 2 | 하자 | 2017하 | 옹벽 | 균열 | 2 | 2종 |

| 내 용 | STA 31.08k 배수로 균열 L=12.1m | | |

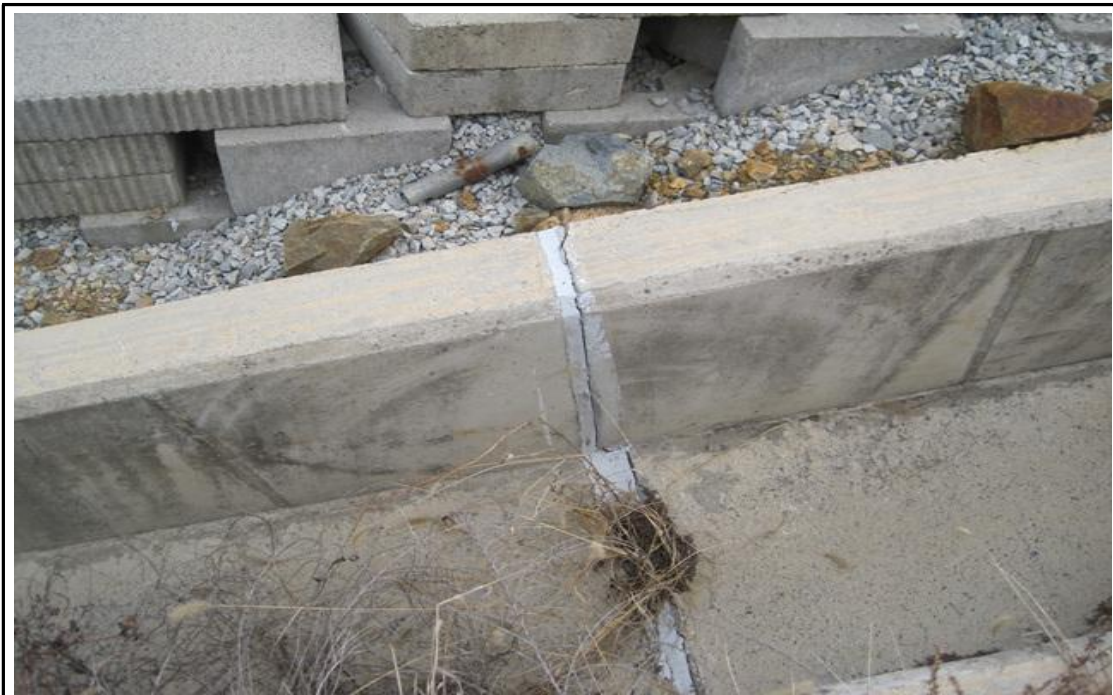
| 사진번호 | 4-RW4-3 | 위 치 | 블록식옹벽4 상주방향 |

| NO | 시설물명 | 방향 | 시설물<br>번호 | 위치 | 부재 | 내용 | 단<br>위 | 수량 | 하자<br>담보<br>책임<br>기간 | 조치<br>방법 | 발생 | 공종 | 하자형태 | 사진<br>번호 | 종별 |
|---|---|---|---|---|---|---|---|---|---|---|---|---|---|---|---|
| 28 | 블록식<br>옹벽4 | 상주 | RW4 | 블록식옹벽4<br>STA31.14k | 배수로 | 실란트파손 | m | 2.50 | 2 | 하자 | 2017하 | 옹벽 | 실란트<br>파손 | 3 | 2종 |

| 내 용 | STA 31.14k 배수로 실란트 파손 L=2.5m | | |

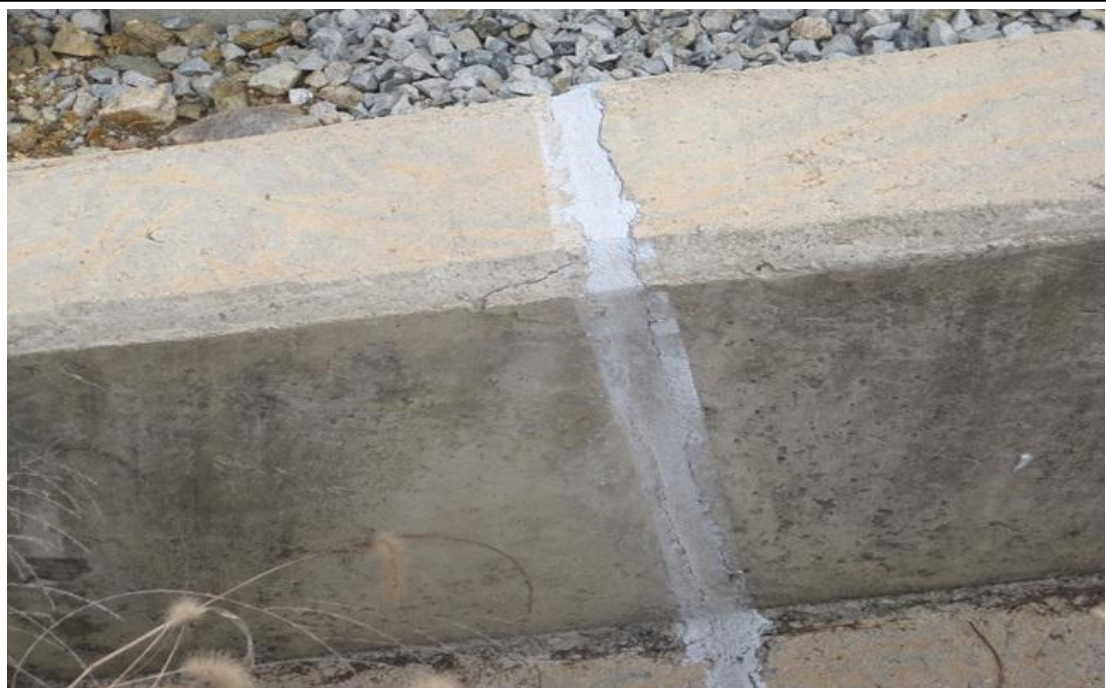
| 사진번호 | 4-RW4-4 | 위 치 | 블록식옹벽4 상주방향 |

| NO | 시설물명 | 방향 | 시설물<br>번호 | 위치 | 부재 | 내용 | 단<br>위 | 수량 | 하자<br>담보<br>책임<br>기간 | 조치<br>방법 | 발생 | 공종 | 하자형태 | 사진<br>번호 | 종별 |
|---|---|---|---|---|---|---|---|---|---|---|---|---|---|---|---|
| 29 | 블록식<br>옹벽4 | 상주 | RW4 | 블록식옹벽4<br>STA30.96k | 배수로 | 들뜸 | m <sup>2</sup> | 0.01 | 2 | 하자 | 2019상 | 옹벽 | 콘크리트<br>파손 | 4 | 2종 |

| 내 용 | STA 30.96k 배수로 들뜸 A=0.01 m <sup>2</sup> | | |

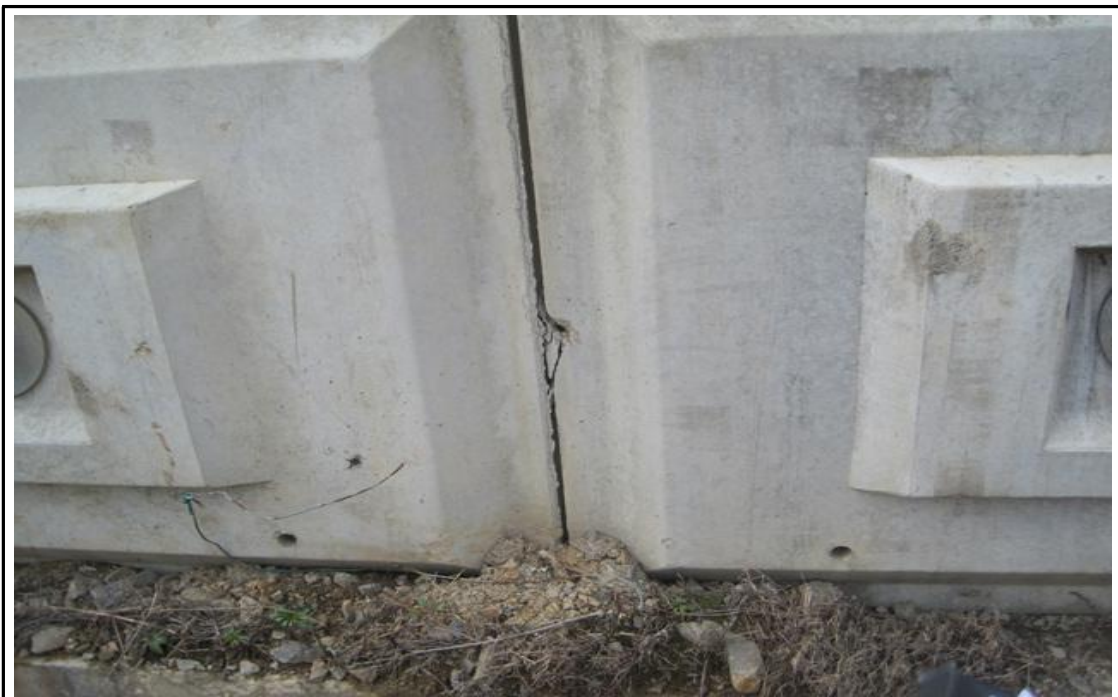
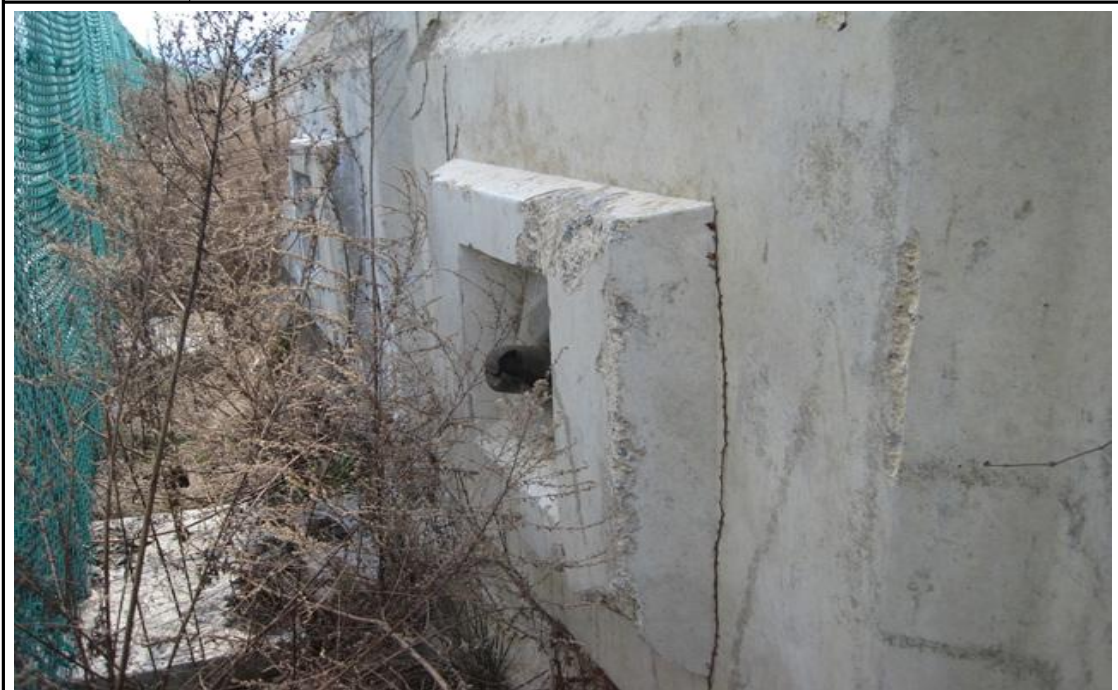
| 사진번호 | 4-RW5-1 | 위 치 | 패널식옹벽5 |

| NO | 시설물명 | 방향 | 시설물<br>번호 | 위치 | 부재 | 내용 | 단<br>위 | 수량 | 하자<br>담보<br>책임<br>기간 | 조치<br>방법 | 발생 | 공종 | 하자형태 | 사진<br>번호 | 종별 |
|---|---|---|---|---|---|---|---|---|---|---|---|---|---|---|---|
| 30 | 패널식<br>옹벽5 | 상주 | RW5 | 패널식옹벽5<br>STA31.26k | 패널전면부 | 파손 및 들뜸 | m <sup>2</sup> | 1.97 | 2 | 하자 | 2017하 | 옹벽 | 콘크리트<br>파손 | 1, 2 | 2종 |

| 내 용 | STA 31.26k~31.34k 패널 전면부 파손 및 들뜸 A=1.97㎡ | | |

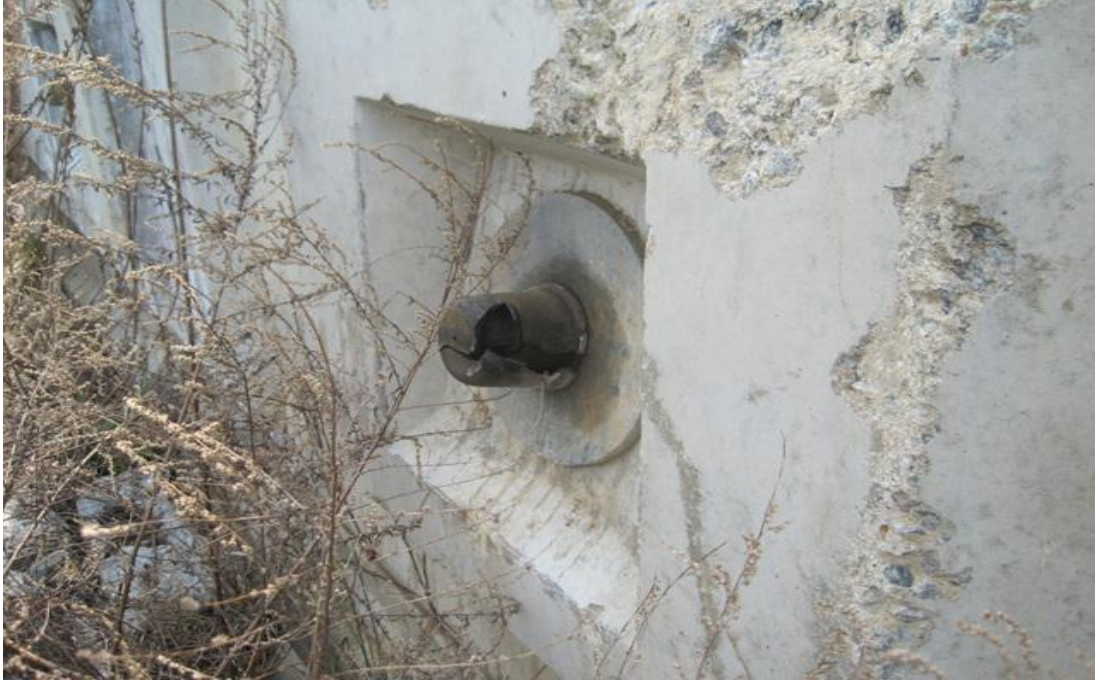
| 사진번호 | 4-RW5-2 | 위 치 | 패널식옹벽5 |

| NO | 시설물명 | 방향 | 시설물<br>번호 | 위치 | 부재 | 내용 | 단<br>위 | 수량 | 하자<br>담보<br>책임<br>기간 | 조치<br>방법 | 발생 | 공종 | 하자형태 | 사진<br>번호 | 종별 |
|---|---|---|---|---|---|---|---|---|---|---|---|---|---|---|---|
| 31 | 패널식<br>옹벽5 | 상주 | RW5 | 패널식옹벽5<br>STA31.25k | 패널전면부 | 앵커캡파손 | EA | 4.00 | 2 | 하자 | 2017하 | 옹벽 | 앵커캡<br>파손 | 3 | 2종 |

| 내 용 | STA 31.25k 앵커캡 파손 4EA | | |

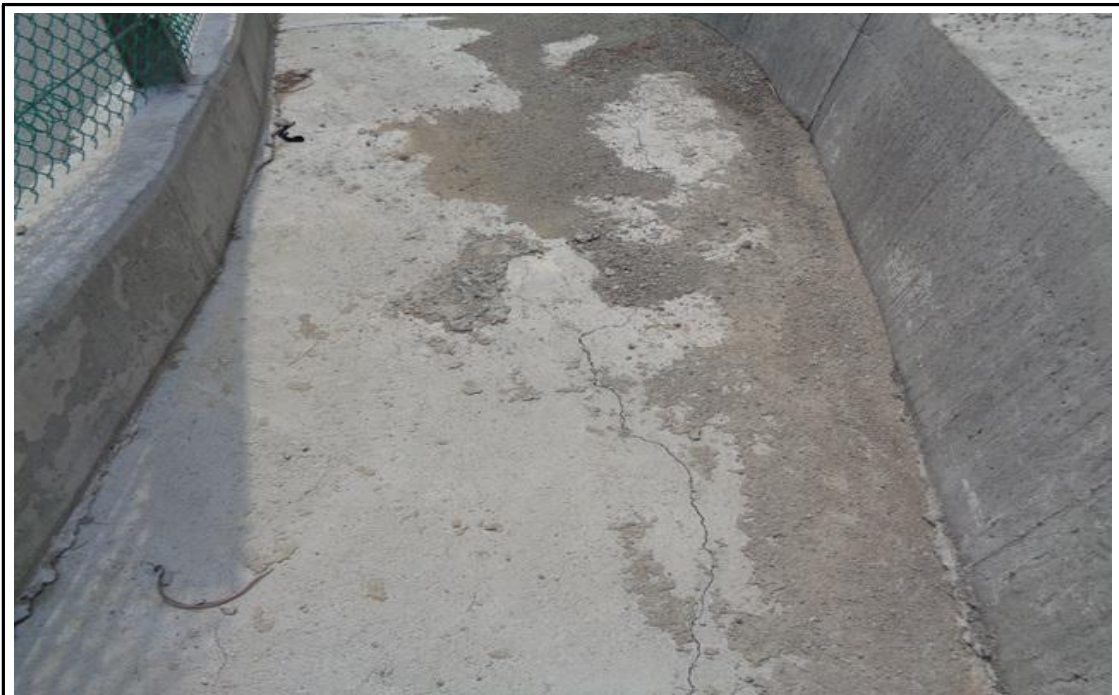
| 사진번호 | 4-SL25-1 | 위 치 | 영천절토25 |

| NO | 시설물명 | 방향 | 시설물<br>번호 | 위치 | 부재 | 내용 | 단<br>위 | 수량 | 하자<br>담보<br>책임<br>기간 | 조치<br>방법 | 발생 | 공종 | 하자형태 | 사진<br>번호 | 종별 |
|---|---|---|---|---|---|---|---|---|---|---|---|---|---|---|---|
| 32 | 영천절토25 | 영천 | SL25 | 영천절토25<br>STA31.40k | 소단배수로 | 균열 | m | 7.00 | 2 | 하자 | 2017하 | 사면 | 균열 | 1 | 2종 |

| 내 용 | STA 31.40k 소단배수로 균열 L=7.0m | | |
