# 하 자 보 고 서

〈 5공구 〉

2019. 06

상주영천고속도로주식회사

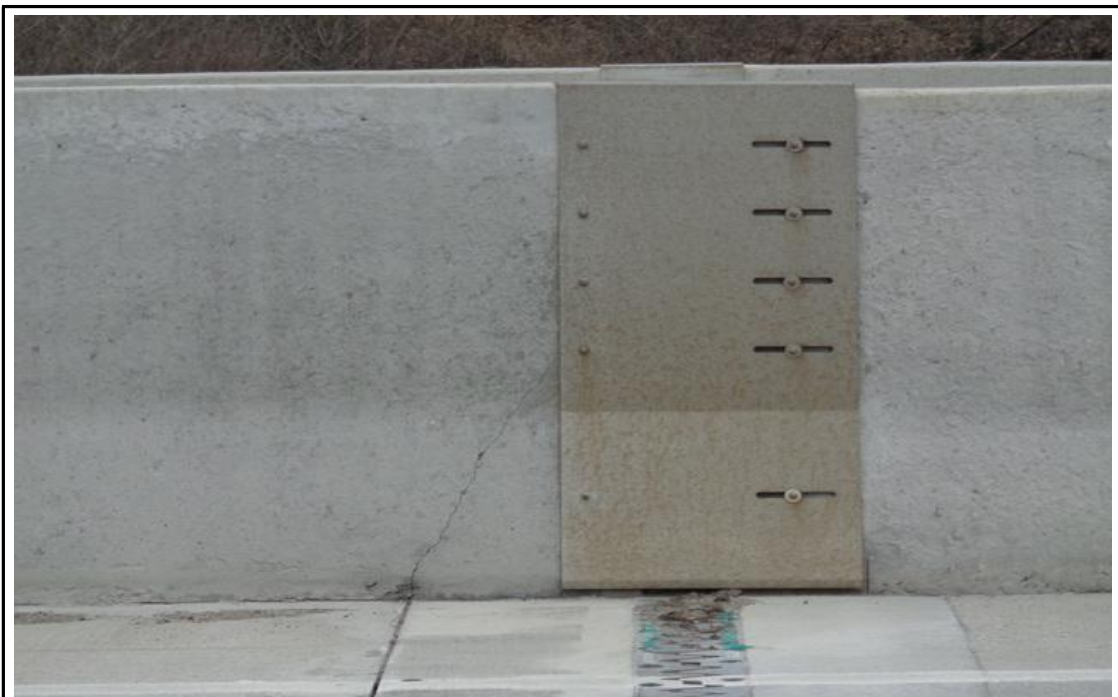
| 사진번호 | 5-BR11-1 | 위 치 | 오로교 상주방향 |

| 내 용 | STA 37.15k 방호벽 S11 균열 L=0.7m | | |

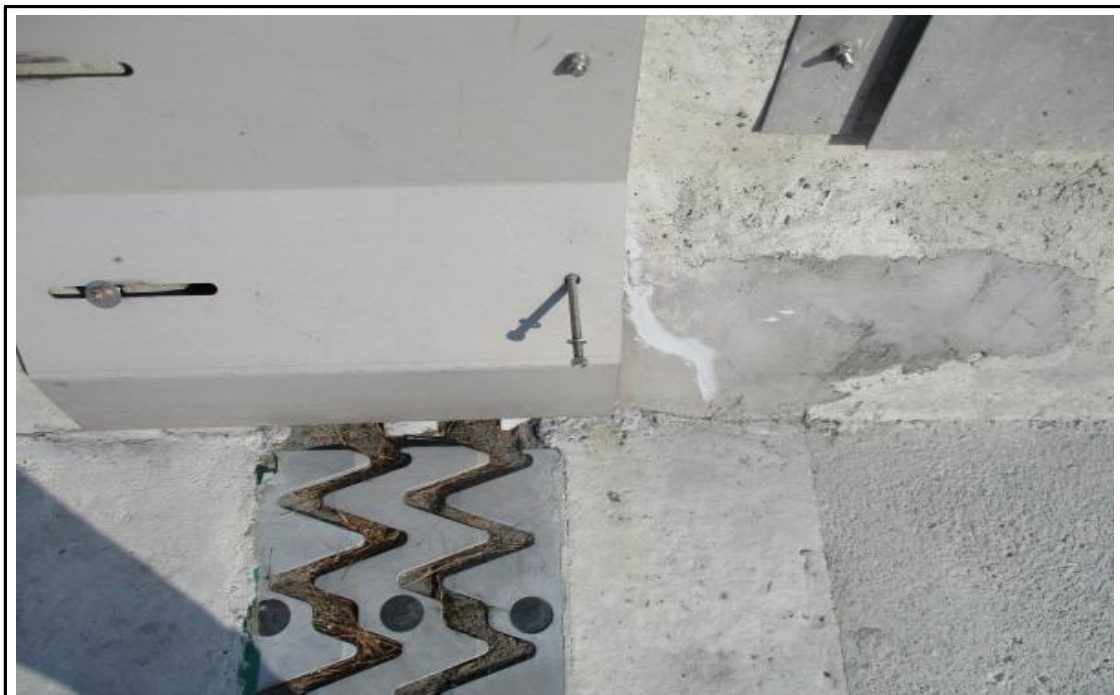
| 사진번호 | 5-BR11-4 | 위 치 | 오로교 상주방향, 영천방향 |

| 내 용 | 신축이음 S1~S11 차수판 볼트체결 불량 13개소 | | |

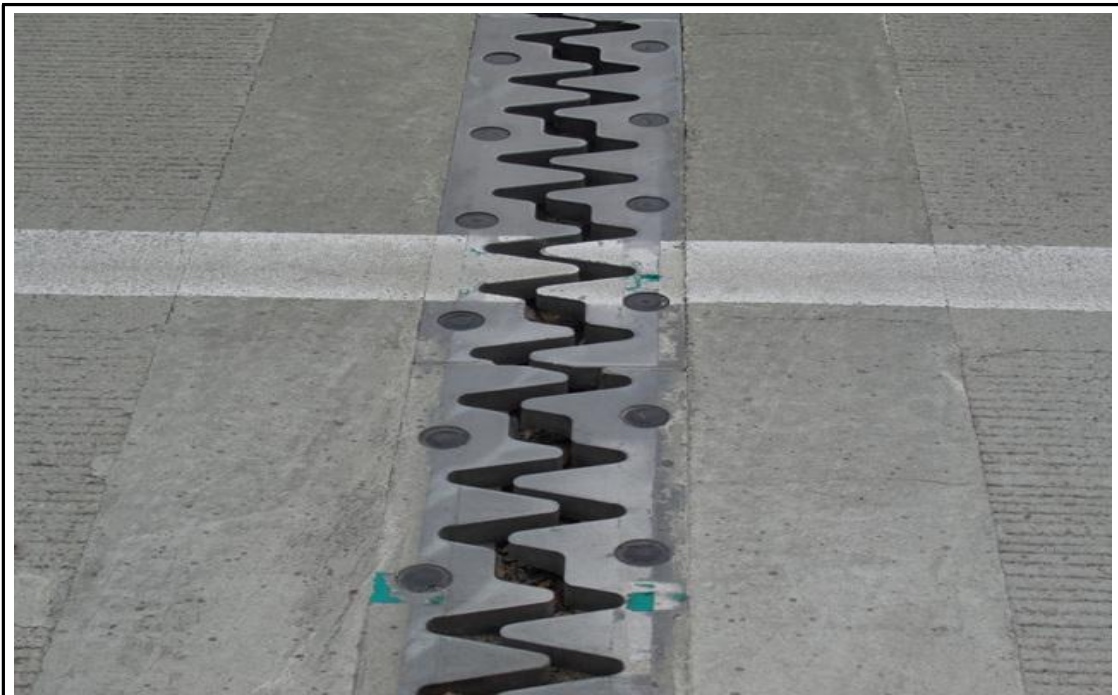
| 사진번호 | 5-BR11-6 | 위 치 | 오로교 상주방향, 영천방향 |

| 내 용 | STA 36.93k 신축이음 P5 후타재 균열 L=17.4m | | |

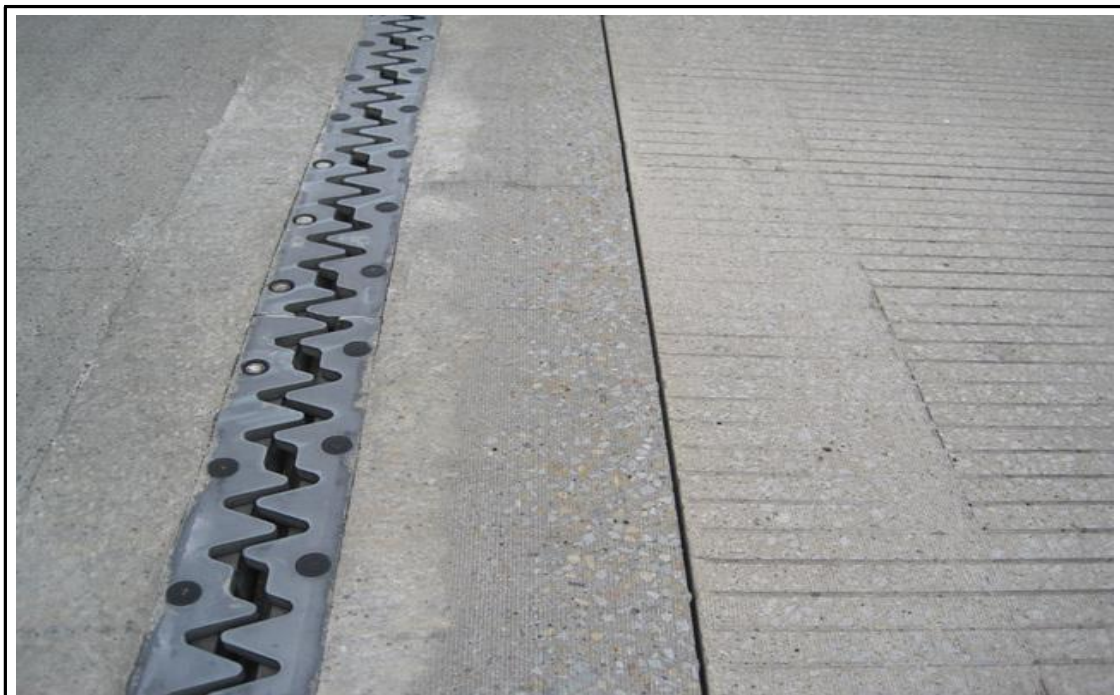
| 사진번호 | 5-BR11-8 | 위 치 | 오로교 상주방향, 영천방향 |

| 내 용 | STA 37.14k 신축이음 A2 후타재 균열 L=6.0m | | |

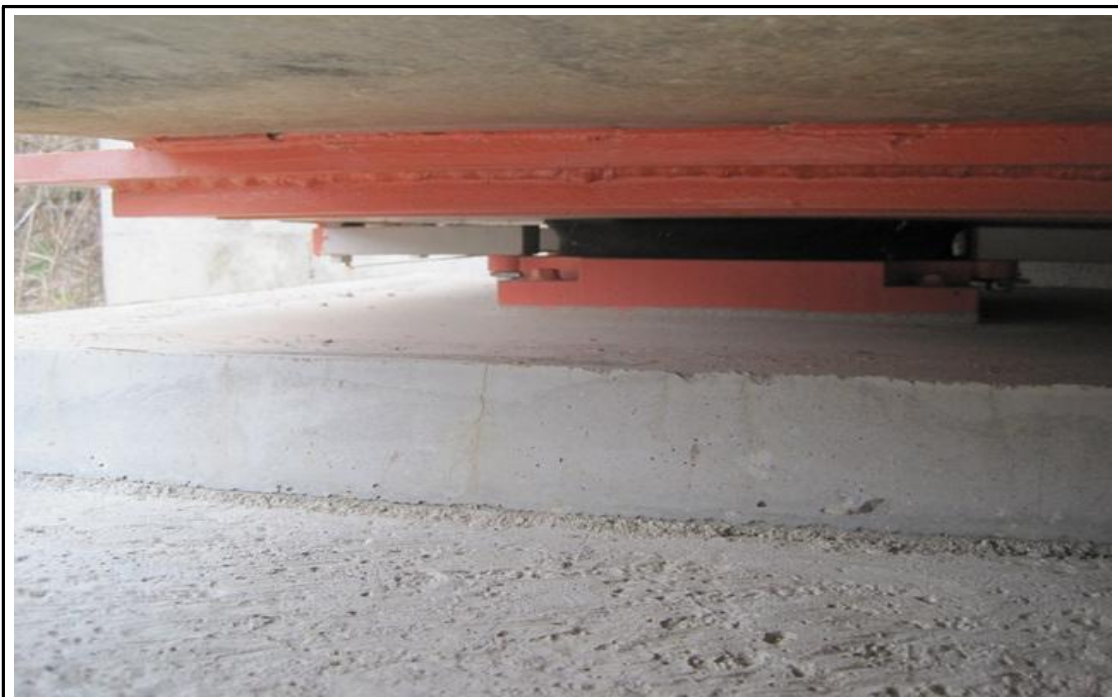
| 사진번호 | 5-BR11-10 | 위 치 | 오로교 상주방향, 영천방향 |

| 내 용 | STA 36.76k 교량받침 A1 무수축물탈 균열 L=1.5m | | |

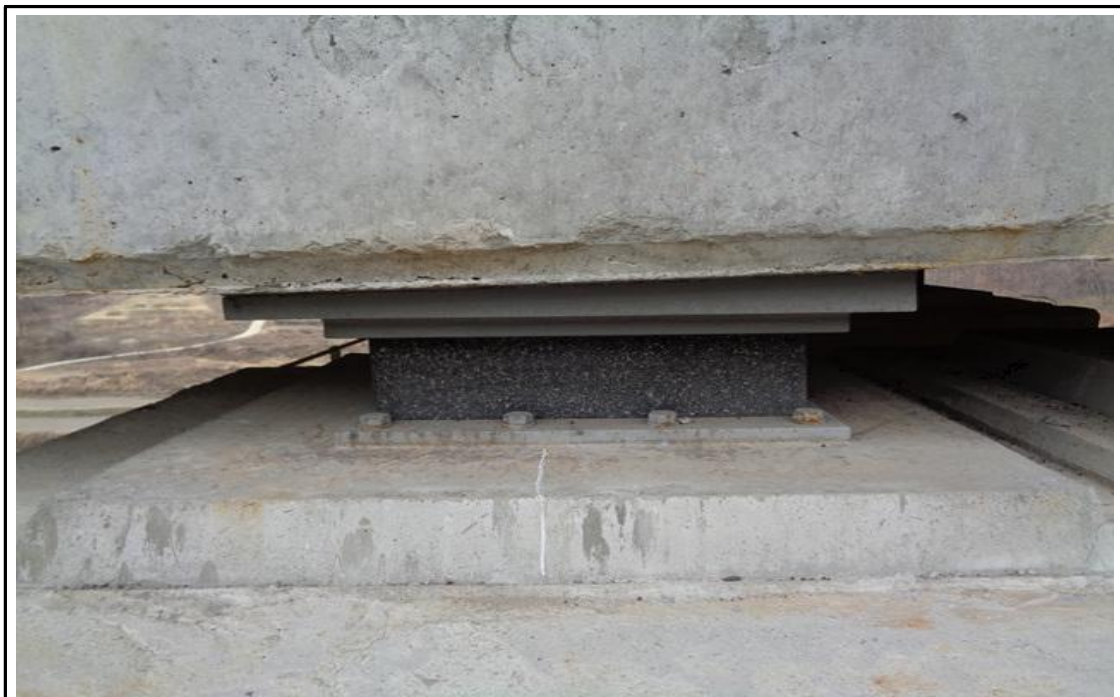
| 사진번호 | 5-BR11-12 | 위 치 | 오로교 상주방향 |

| 내 용 | STA 36.79k 교량받침 P1 무수축몰탈 균열 L=0.2m | | |

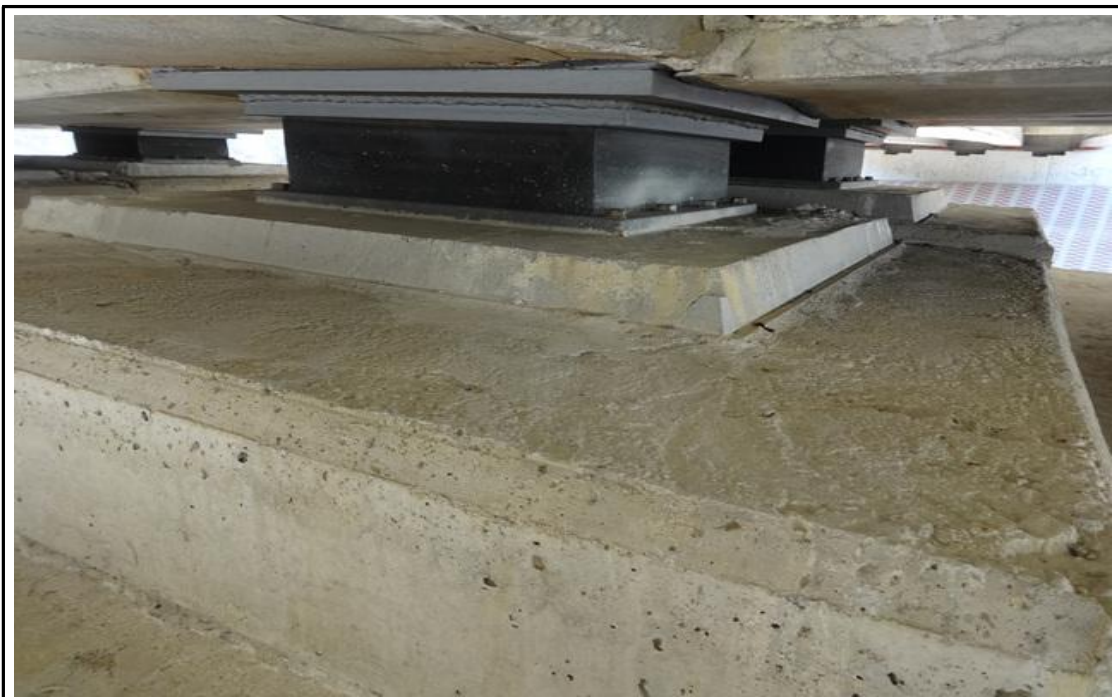
| 사진번호 | 5-BR11-14 | 위 치 | 오로교 영천방향 |

| 내 용 | STA 36.79k 교량받침 P1 받침콘크리트 들뜸 A=0.02㎡ | | |

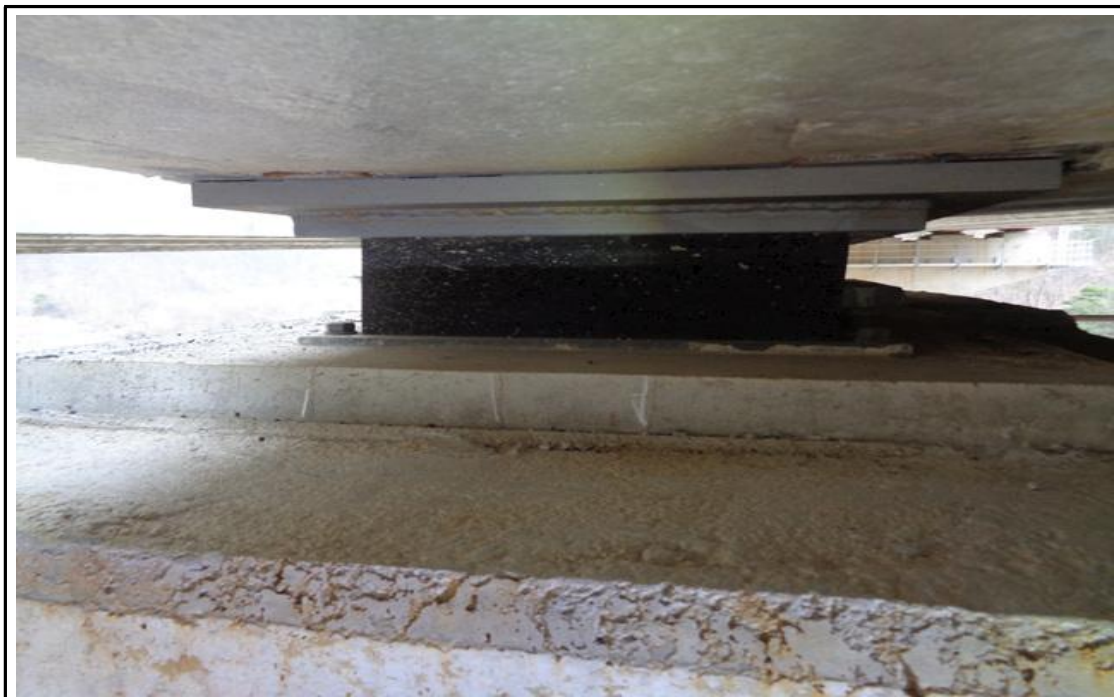
| 사진번호 | 5-BR11-18 | 위 치 | 오로교 상주방향, 영천방향 |

| 내 용 | STA 36.90k 교량받침 P4 무수축몰탈 균열 L=3.4m | | |

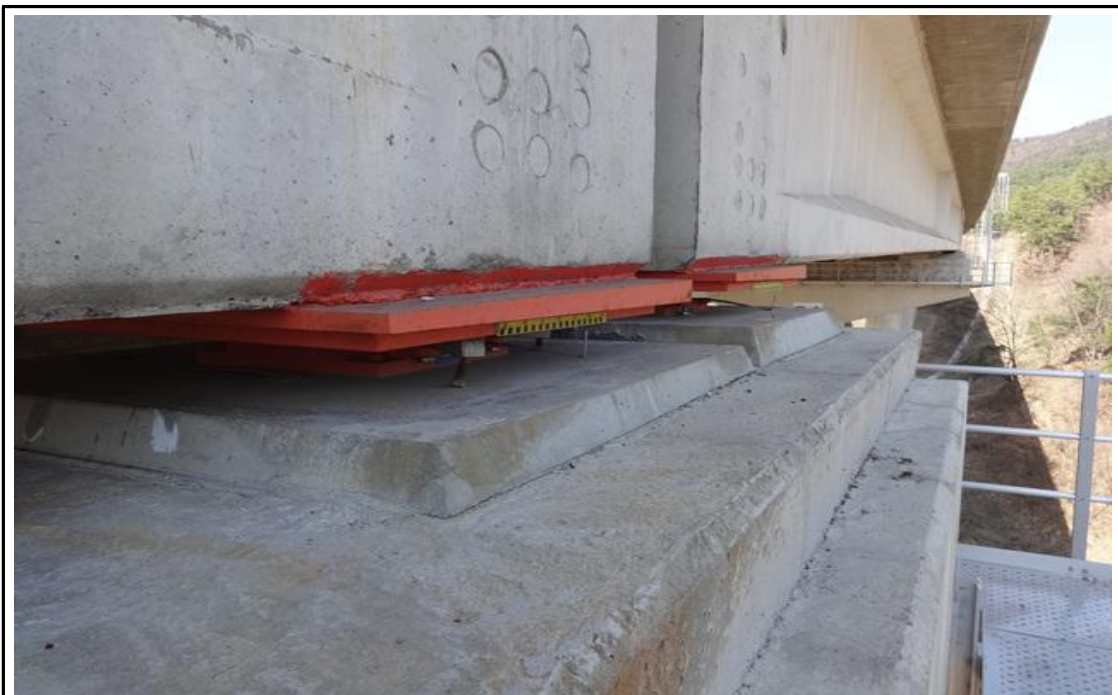
| 사진번호 | 5-BR11-20 | 위 치 | 오로교 상주방향, 영천방향 |

| 내 용 | STA 36.93k 교량받침 P5 무수축물탈 들뜸 A=0.28㎡ | | |

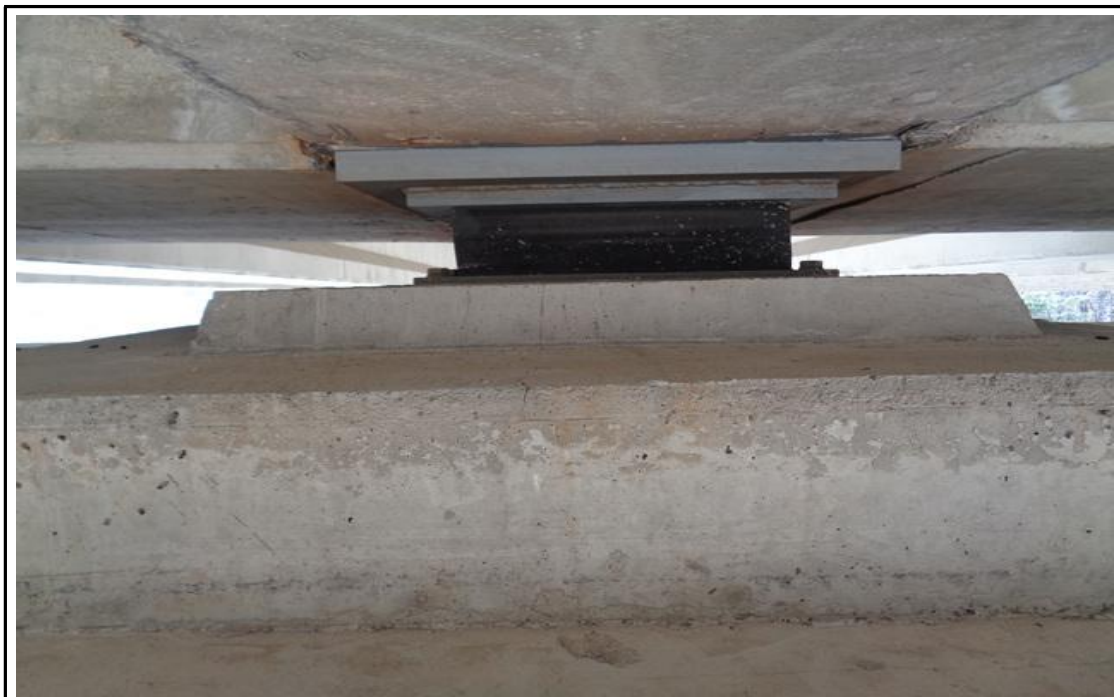
| 사진번호 | 5-BR11-22 | 위 치 | 오로교 상주방향 |

| 내 용 | STA 36.97k 교량받침 P6 받침콘크리트 균열 L=0.2m | | |

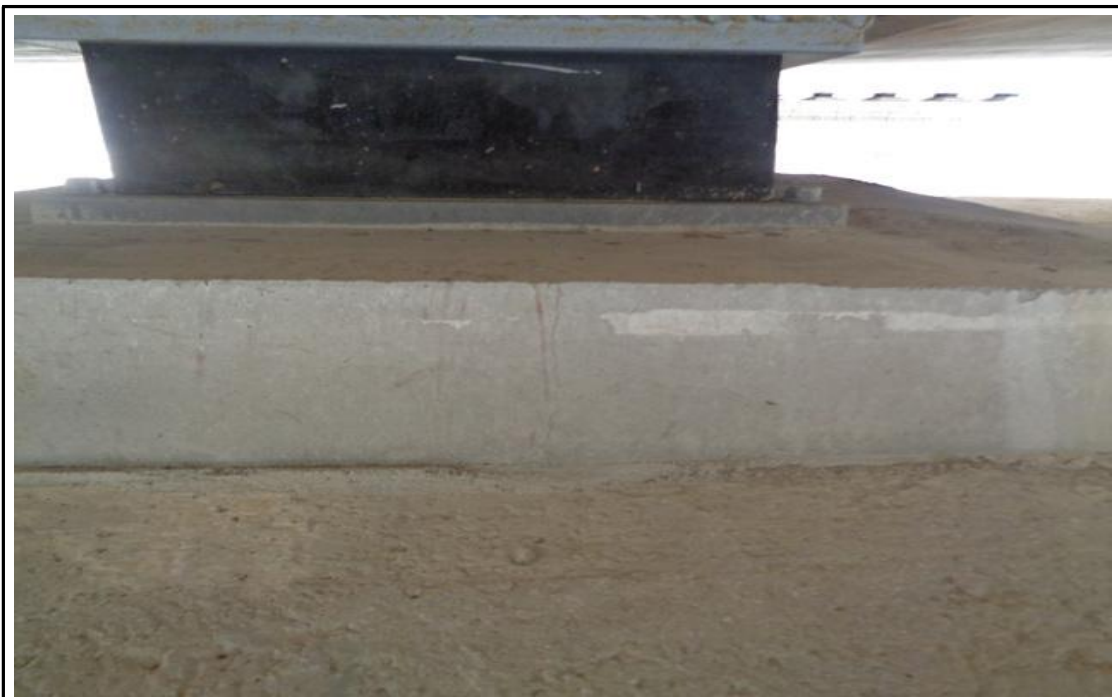
| 사진번호 | 5-BR11-24 | 위 치 | 오로교 상주방향, 영천방향 |

| 내 용 | STA 37.00k 교량받침 P7 무수축몰탈 균열 L=4.8m | | |

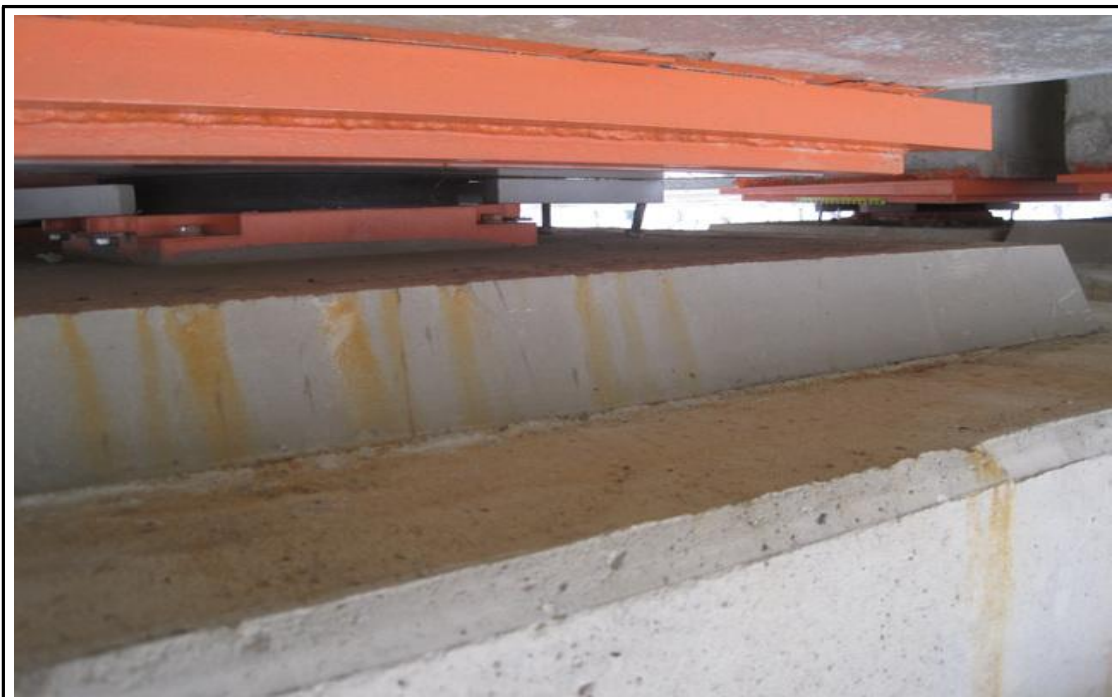
| 사진번호 | 5-BR11-26 | 위 치 | 오로교 상주방향, 영천방향 |

| 내 용 | STA 37.04k 교량받침 P8 무수축몰탈 균열 L=0.9m | | |

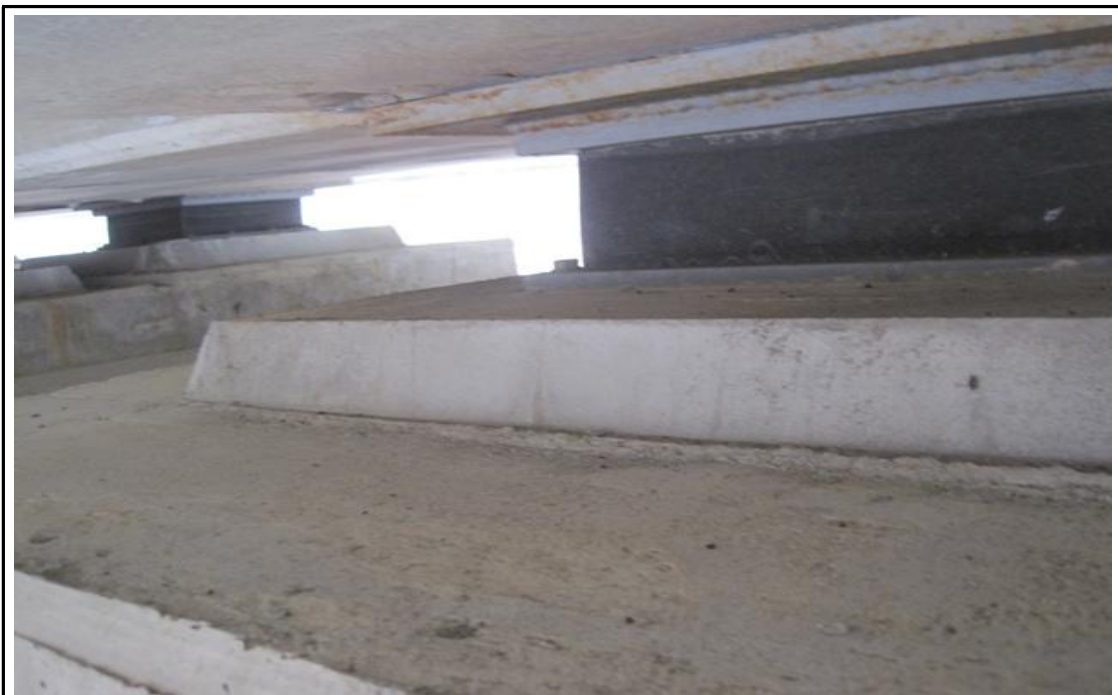
| 사진번호 | 5-BR11-28 | 위 치 | 오로교 상주방향, 영천방향 |

| 내 용 | STA 37.11k 교량받침 P10 무수축물탈 균열 L=0.6m | | |

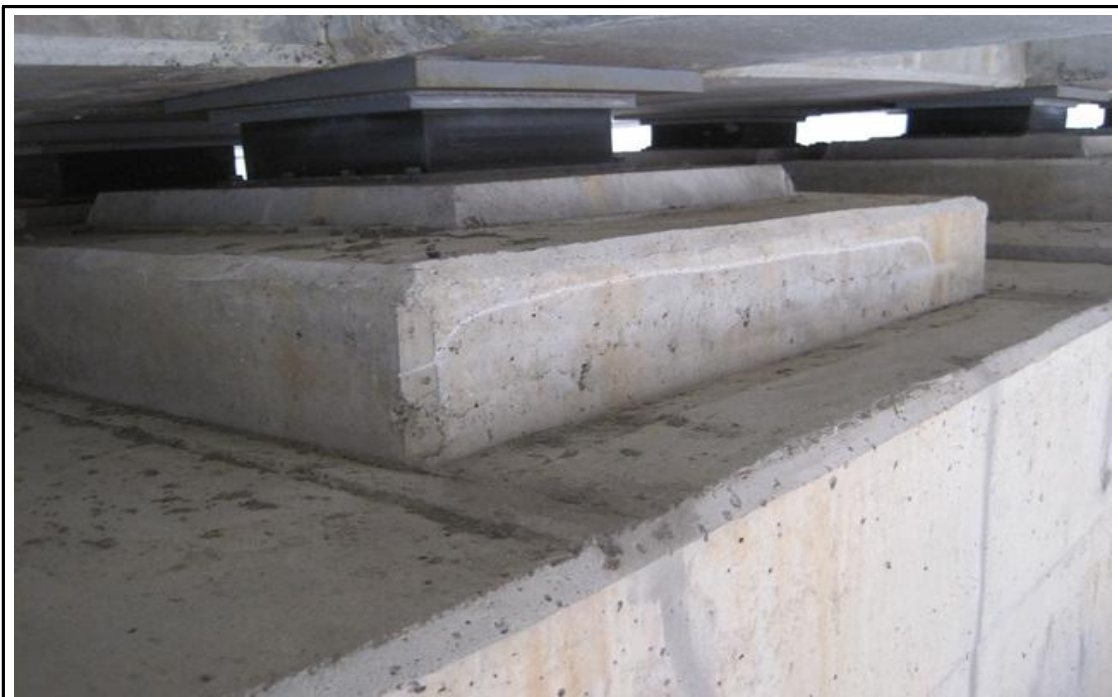
| 사진번호 | 5-BR11-30 | 위 치 | 오로교 상주방향, 영천방향 |

| 내 용 | STA 37.11k 교량받침 P10 받침콘크리트 재료분리 A=0.15㎡ | | |

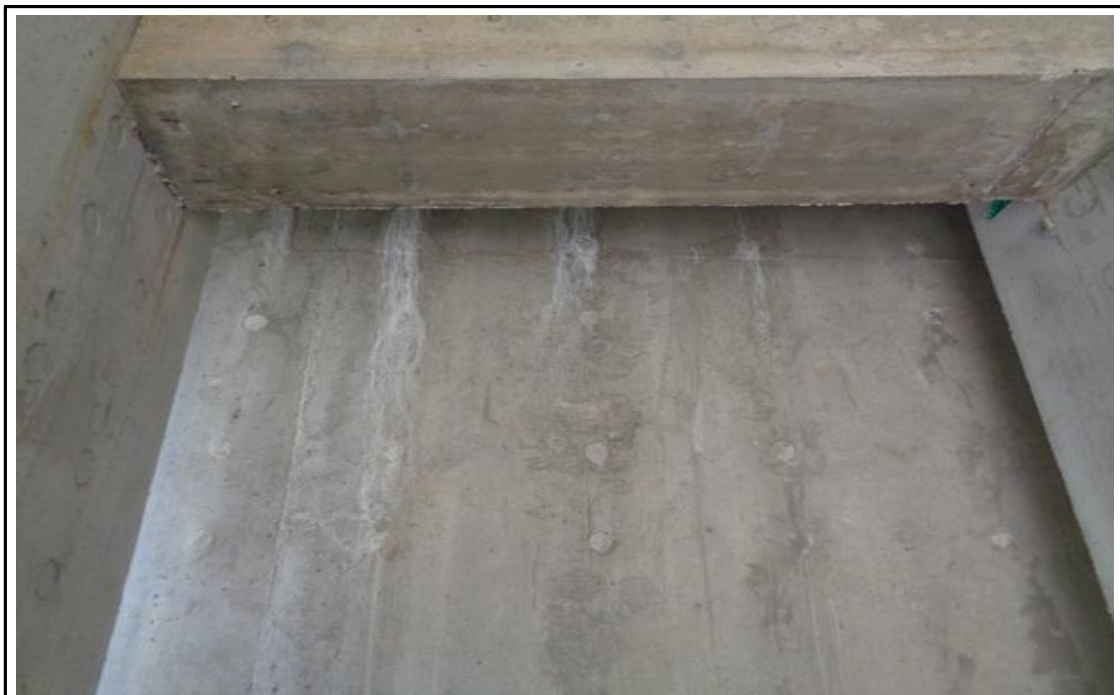
| 사진번호 | 5-BR11-32 | 위 치 | 오로교 상주방향, 영천방향 |

| 내 용 | STA 36.76k 교대 A1 백태 A=0.66㎡ | | |

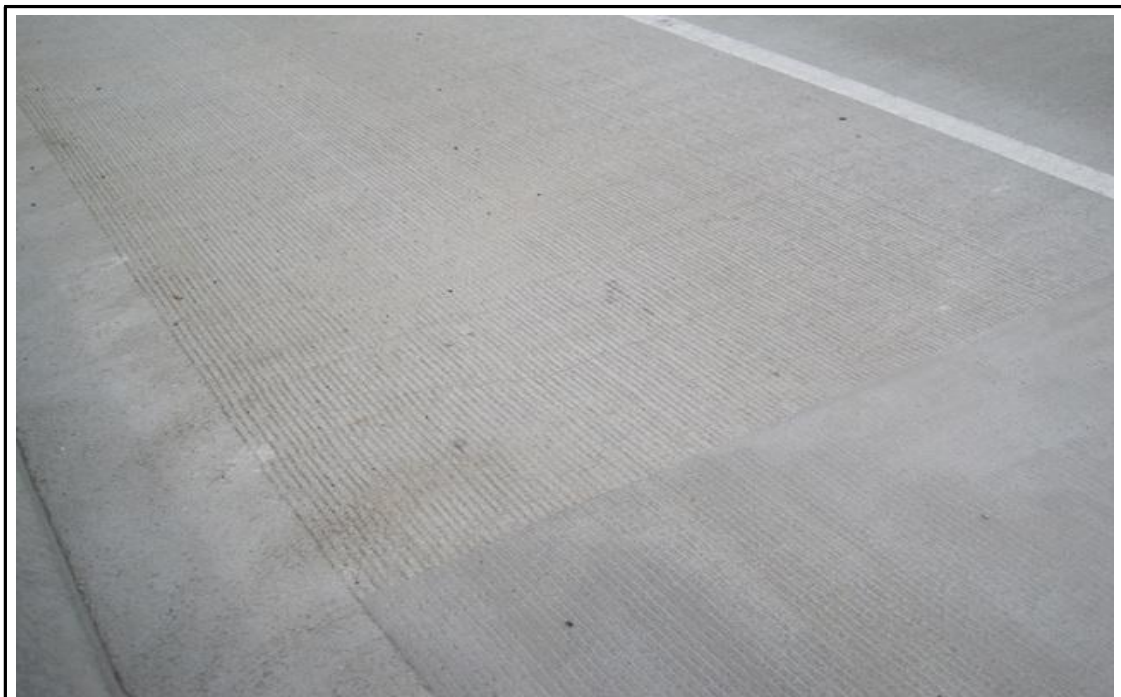
| 사진번호 | 5-BR12-1 | 위 치 | 오실교 상주방향, 영천방향 |

| 내 용 | STA 37.80k 교면포장 S1~S7 균열 L=25.0m | | |

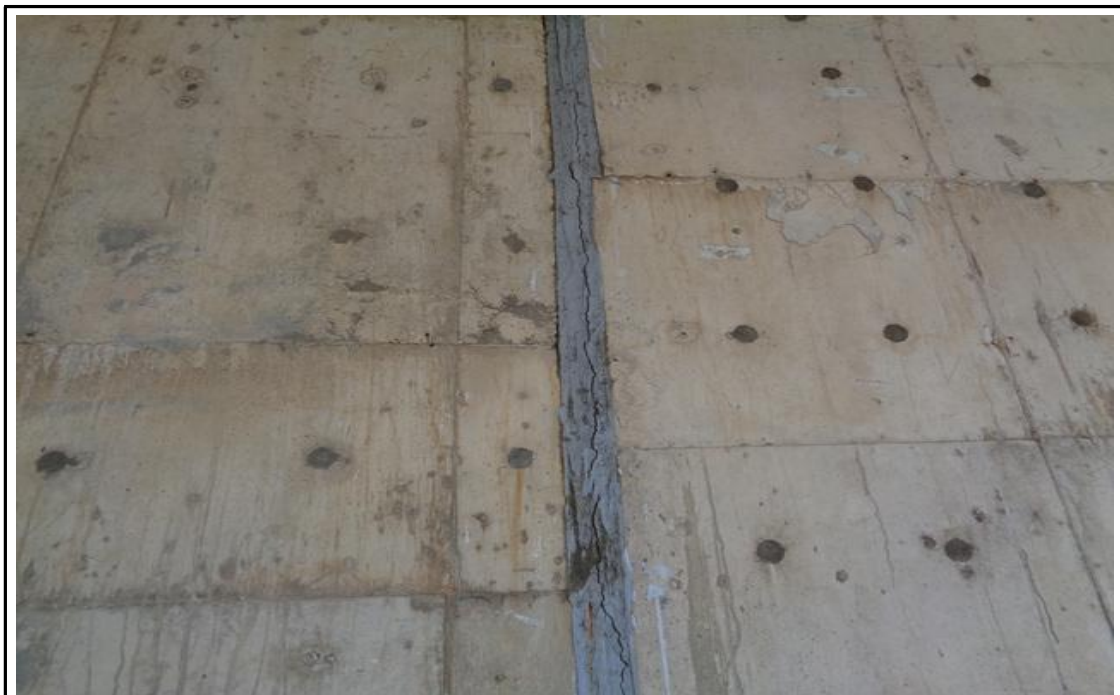
| 사진번호 | 5-BR12-11 | 위 치 | 오실교 상주방향, 영천방향 |

| 내 용 | STA 37.76k 교대 A1, A2 실란트 파손 L=6.5m | | |

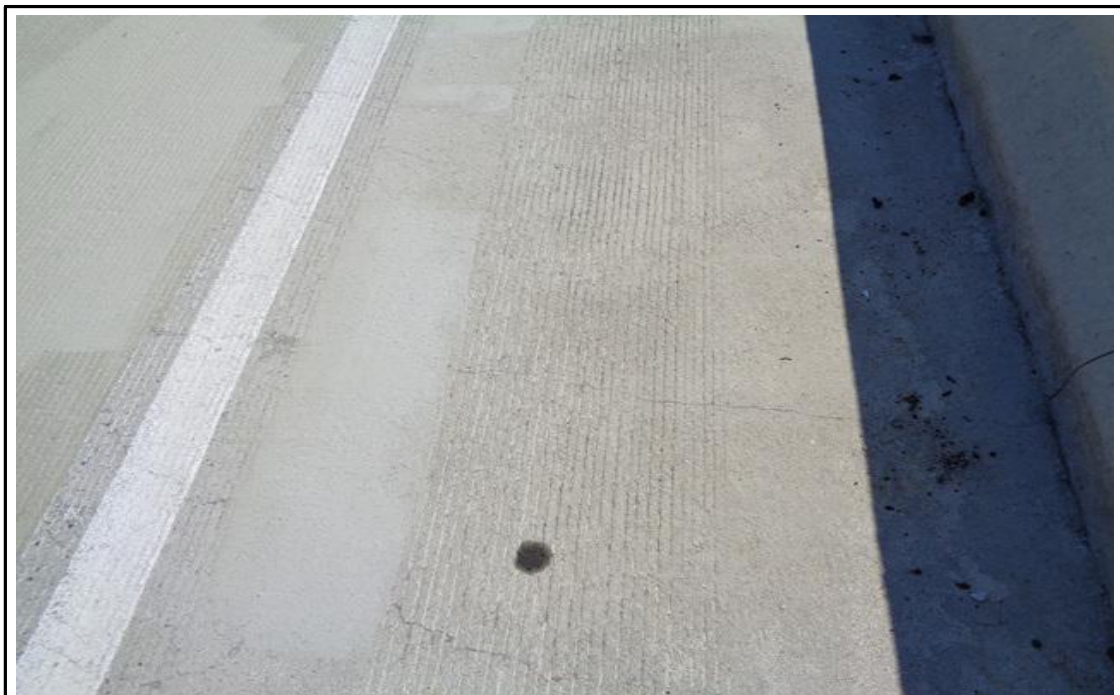
| 사진번호 | 5-BR13-1 | 위 치 | 불당교 상주방향, 영천방향 |

| 내 용 | STA 38.82k 교면포장 S1~S6 균열 L=10.0m | | |

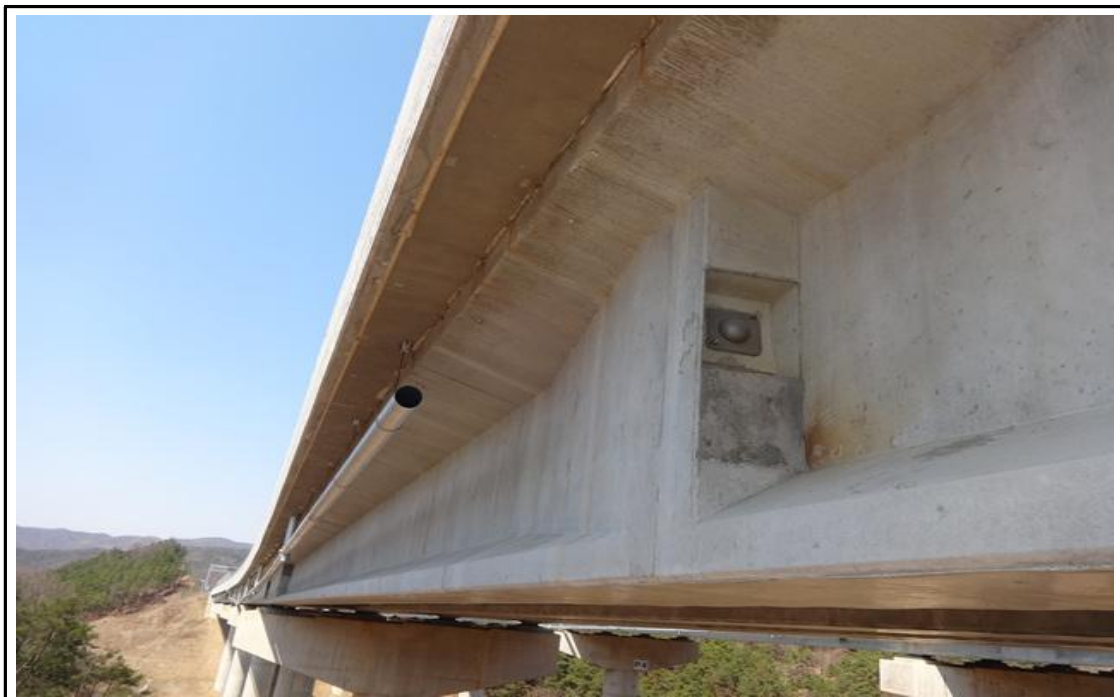
| 사진번호 | 5-BR13-3 | 위 치 | 불당교 영천방향 |

| 내 용 | STA 39.05k 배수관 S1~S6 누수 및 탈락 2EA | | |

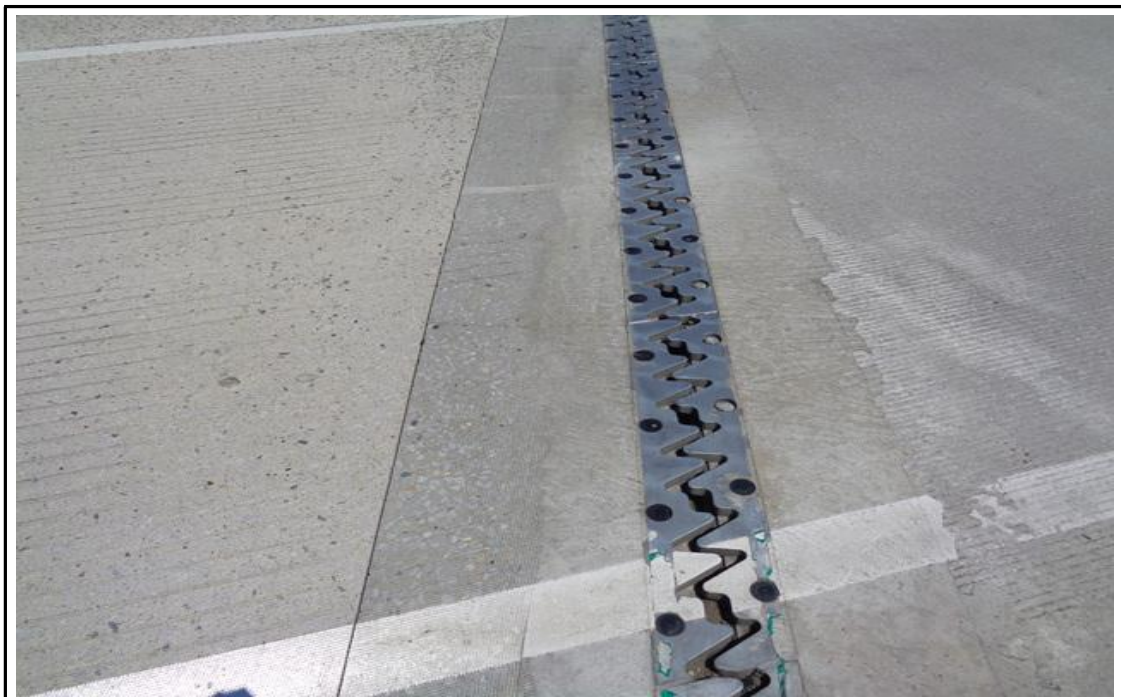
| 사진번호 | 5-BR13-5 | 위 치 | 불당교 상주방향, 영천방향 |

| 내 용 | STA 38.82k 신축이음 A1 후타재 균열 L=9.6m | | |

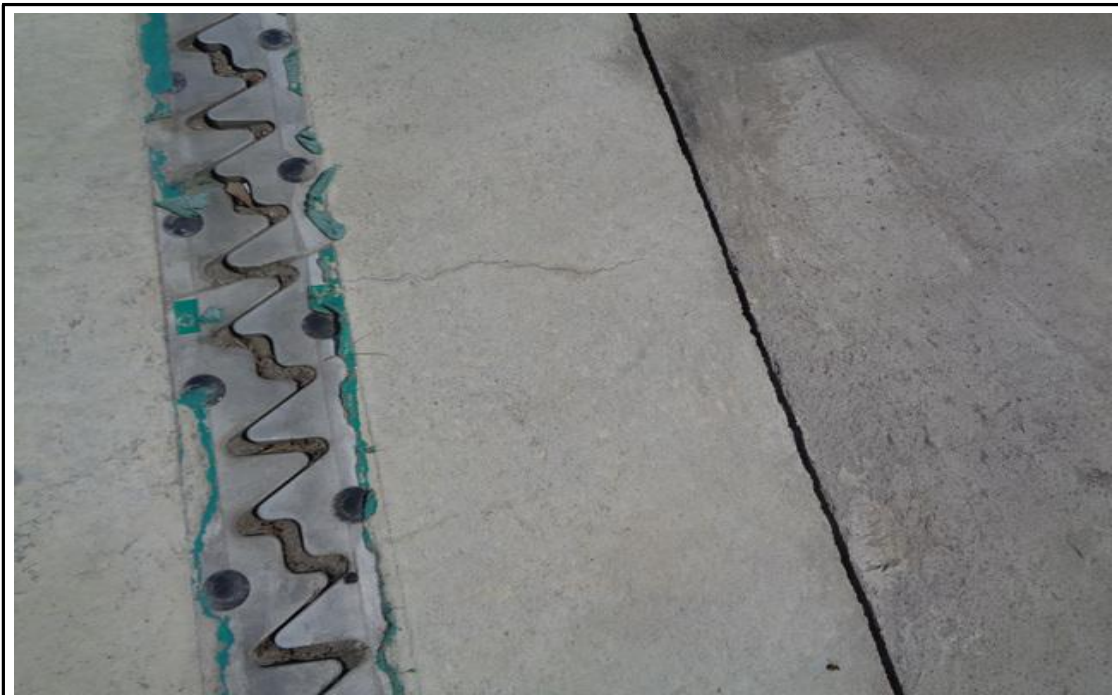
| 사진번호 | 5-BR13-9 | 위 치 | 불당교 영천방향 |

| 내 용 | STA 39.06k 신축이음 A2 후타재 균열 L=4.2m | | |

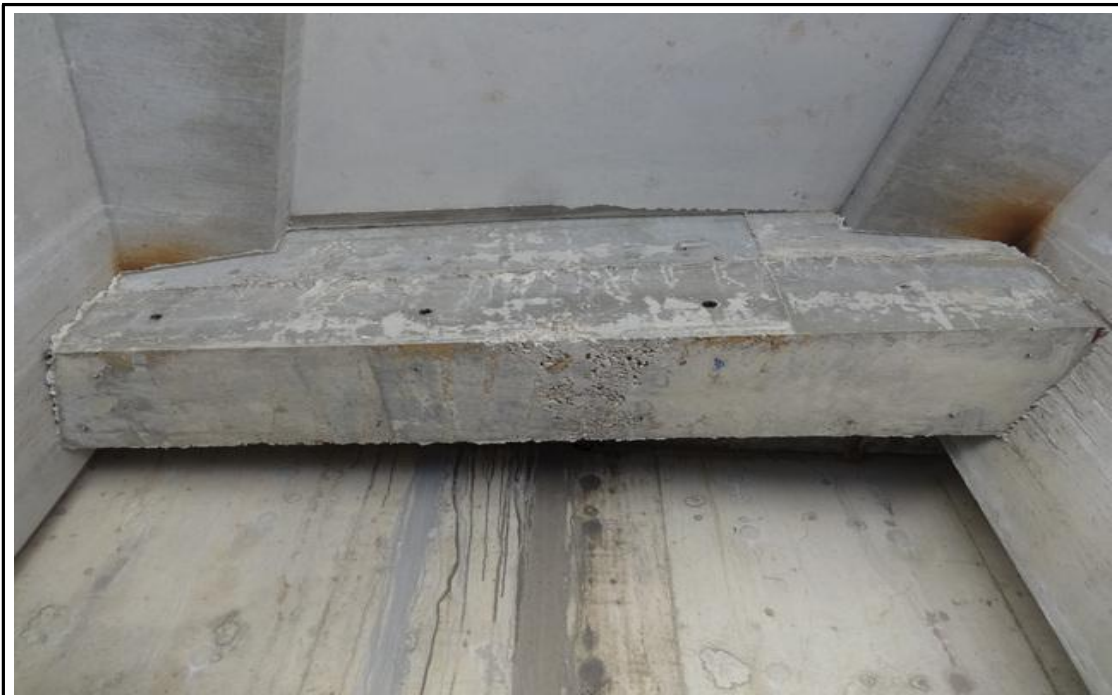
| 사진번호 | 5-BR13-11 | 위 치 | 불당교 상주방향 |

| 내 용 | STA 39.06k 가로보 S6 재료분리 A=0.24㎡ | | |

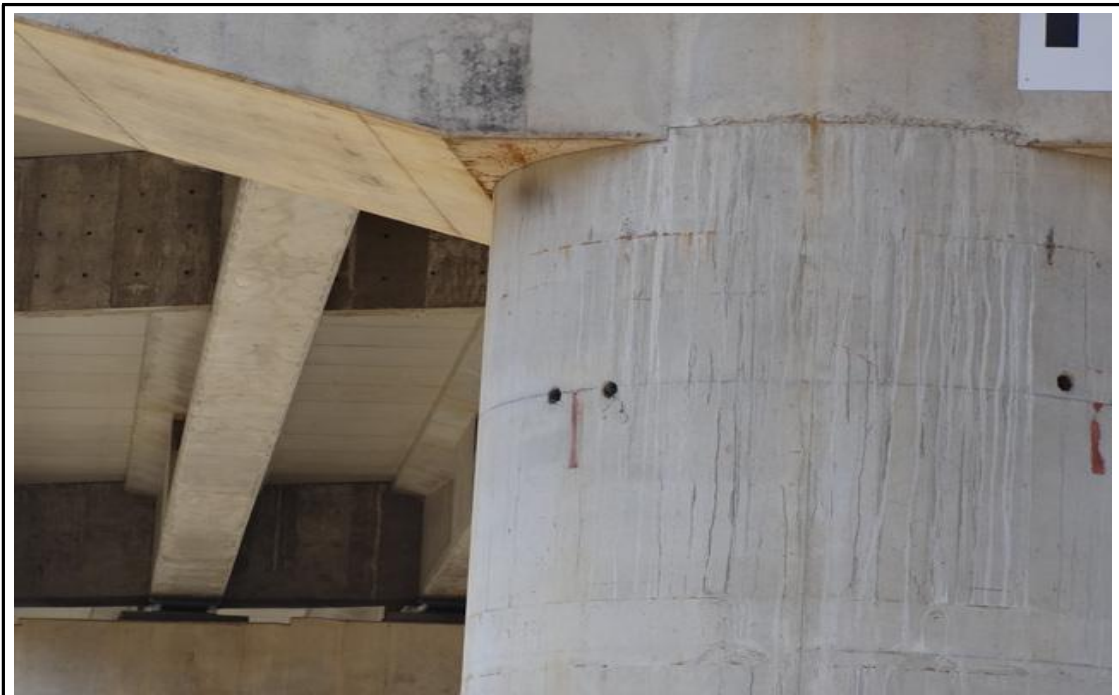
| 사진번호 | 5-BR13-13 | 위 치 | 불당교 상주방향 |

| 내 용 | STA 39.02k 교각 P5 콘크리트 들뜸 A=0.3㎡ | | |

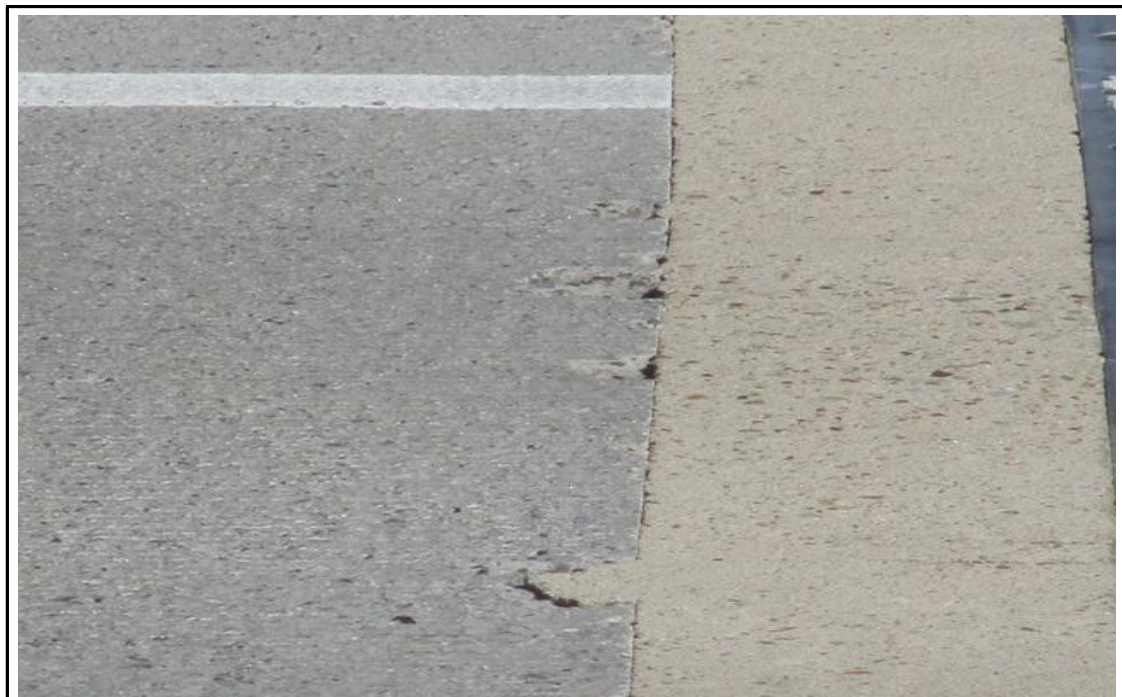
| 사진번호 | 5-BR14-1 | 위 치 | 내리교 영천방향 |

| 내 용 | STA 41.20k 교면포장 S3 콘크리트 파손 A=0.03㎡ | | |

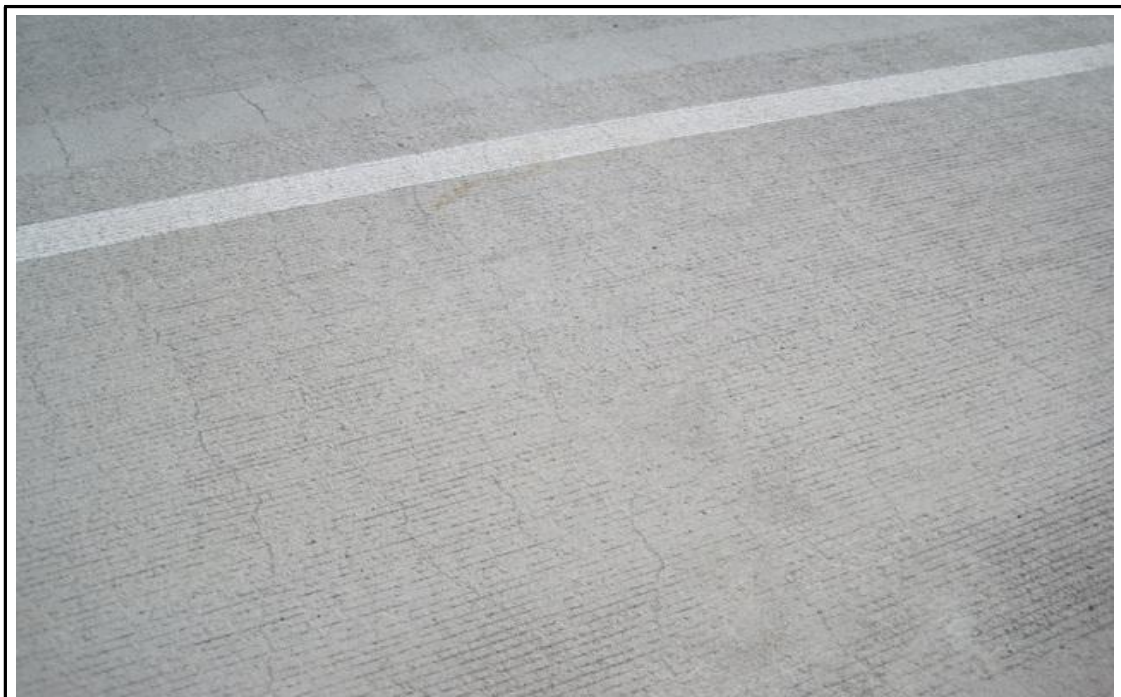
| 사진번호 | 5-BR14-2 | 위 치 | 내리교 상주방향, 영천방향 |

| 내 용 | STA 41.08k 교면포장 S1~S5 망상균열 A=960.0㎡ | | |

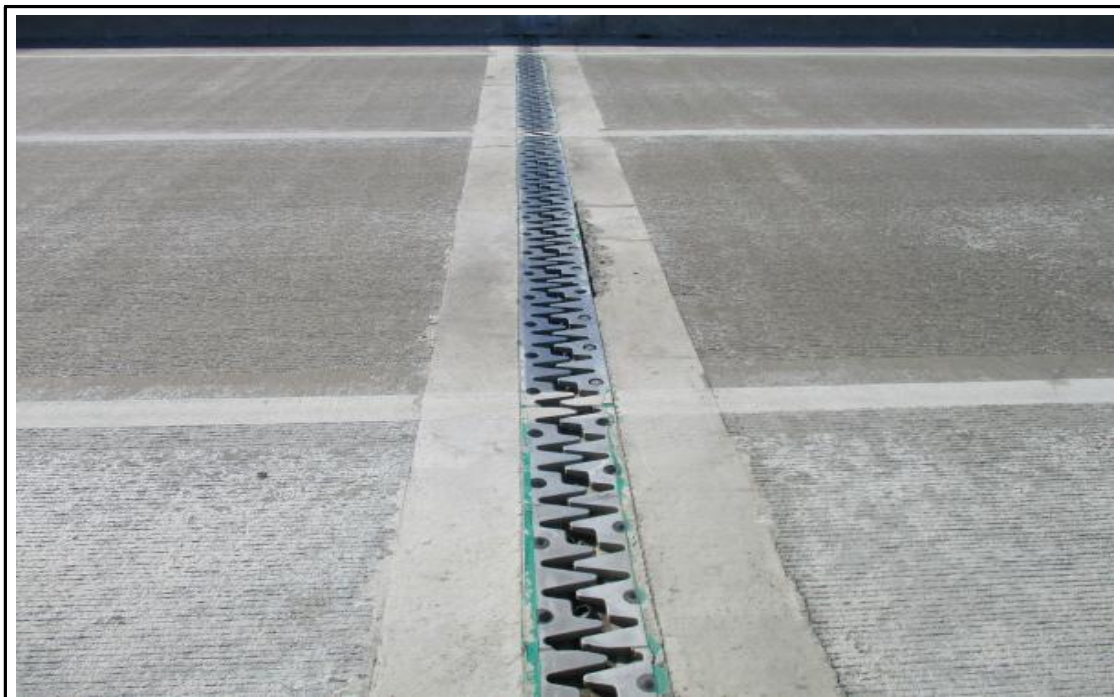
| 사진번호 | 5-BR14-4, 5 | 위 치 | 내리고 상주방향 |

| 내 용 | 신축이음 P3 본체 볼트 체결 불량, 후타재 파손 | | |

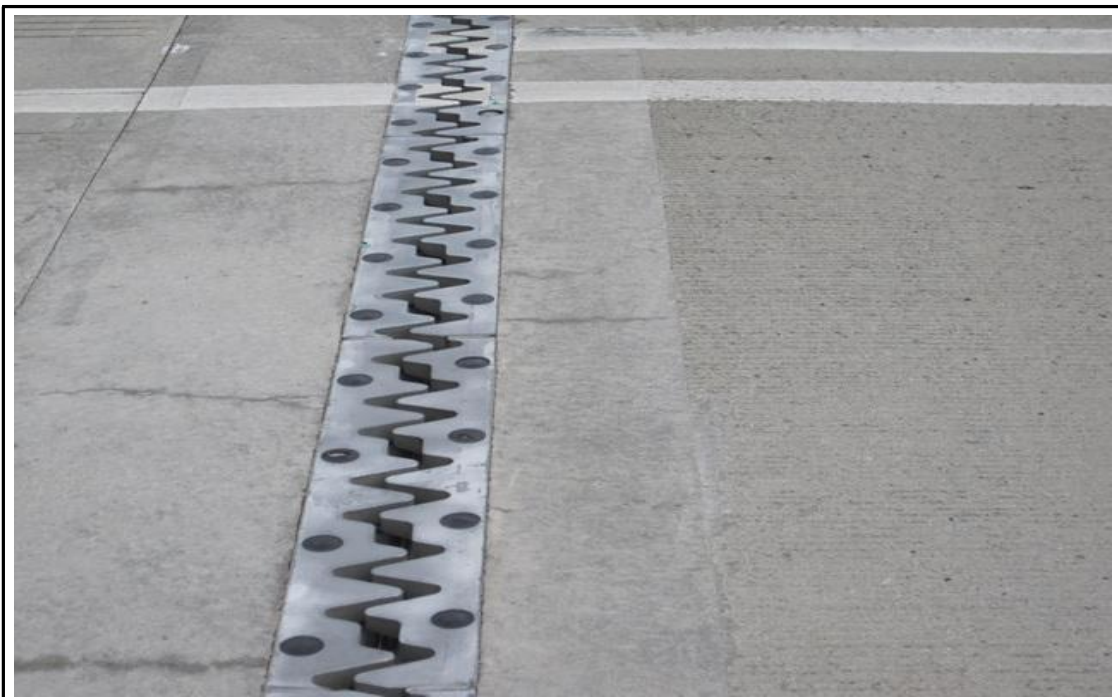
| 사진번호 | 5-BR14-6 | 위 치 | 내리고 상주방향, 영천방향 |

| 내 용 | STA 41.08k 신축이음 A1 후타재 균열 L=5.8m | | |

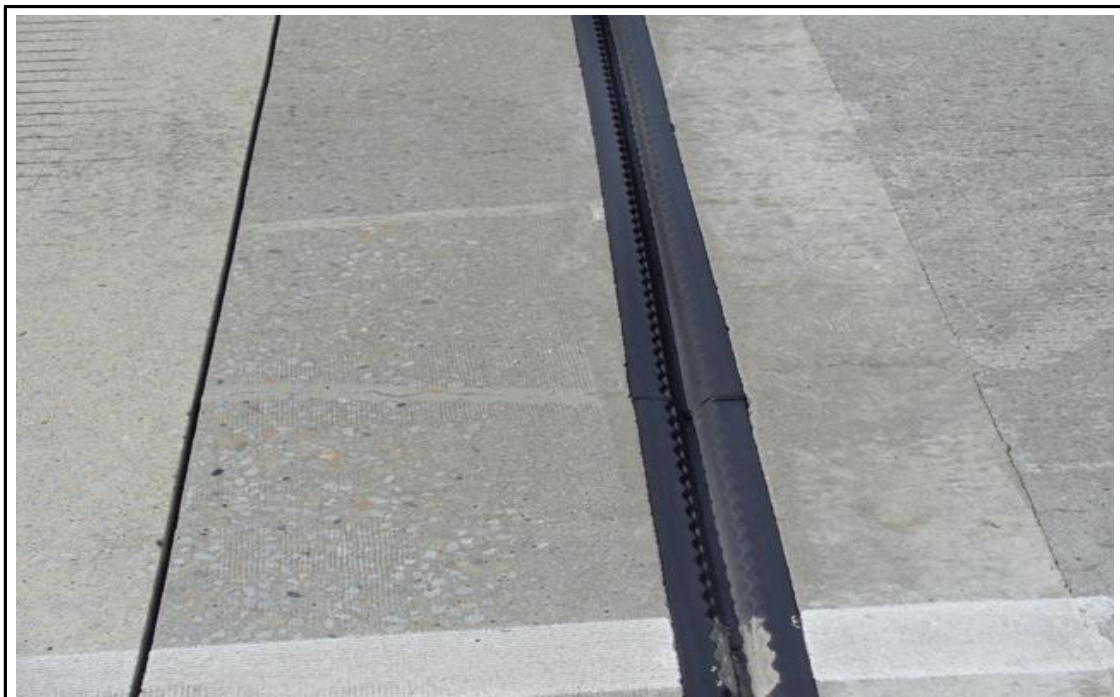
| 사진번호 | 5-BR14-8 | 위 치 | 내리고 상주방향, 영천방향 |

| 내 용 | STA 41.28k 신축이음 A2 후타재 균열 L=15.2m | | |

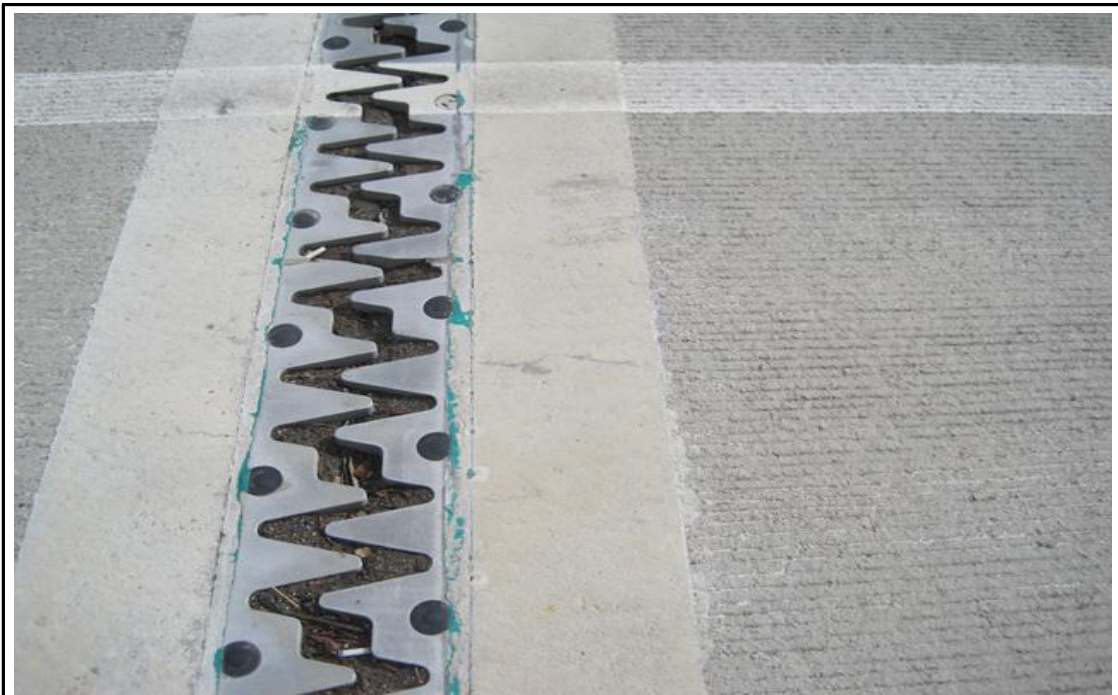
| 사진번호 | 5-BR14-10 | 위 치 | 내리교 영천방향 |

| 내 용 | STA 41.20k 신축이음 P3 후타재 균열 L=8.4m | | |
