# 하 자 보 고 서

〈 5공구 〉

2019. 06

상주영천고속도로주식회사

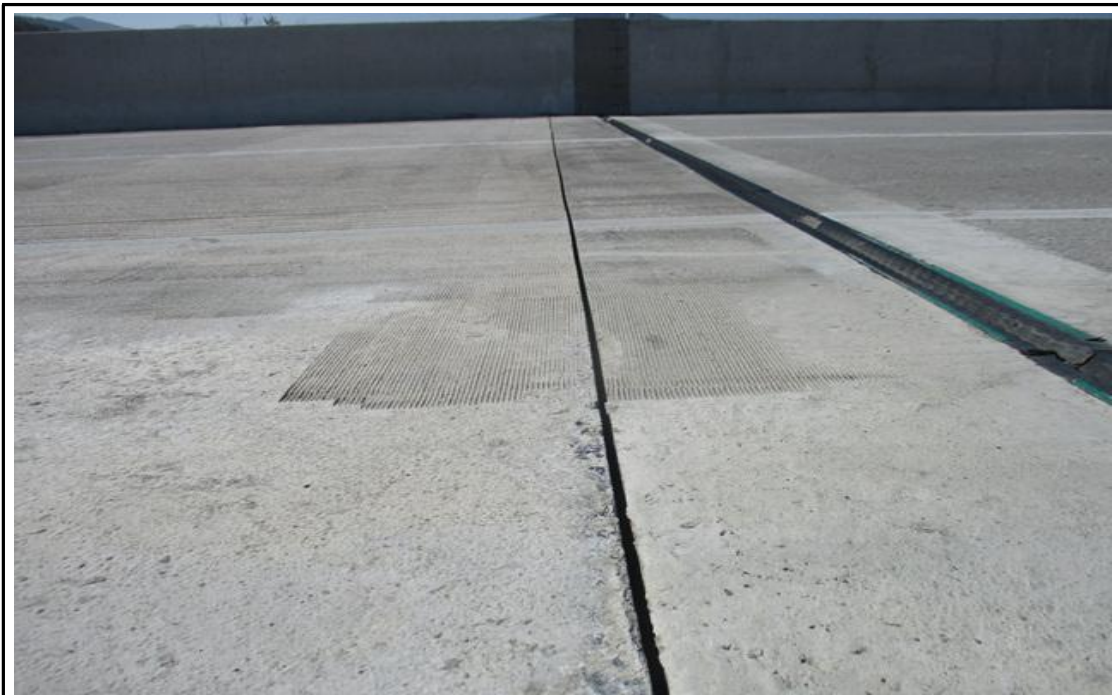
| 사진번호 | 5-BR14-12 | 위 치 | 내리교 상주방향 |

| 내 용 | STA 41.28k 교면포장 S1~S5 이격 A=200.0㎡ | | |

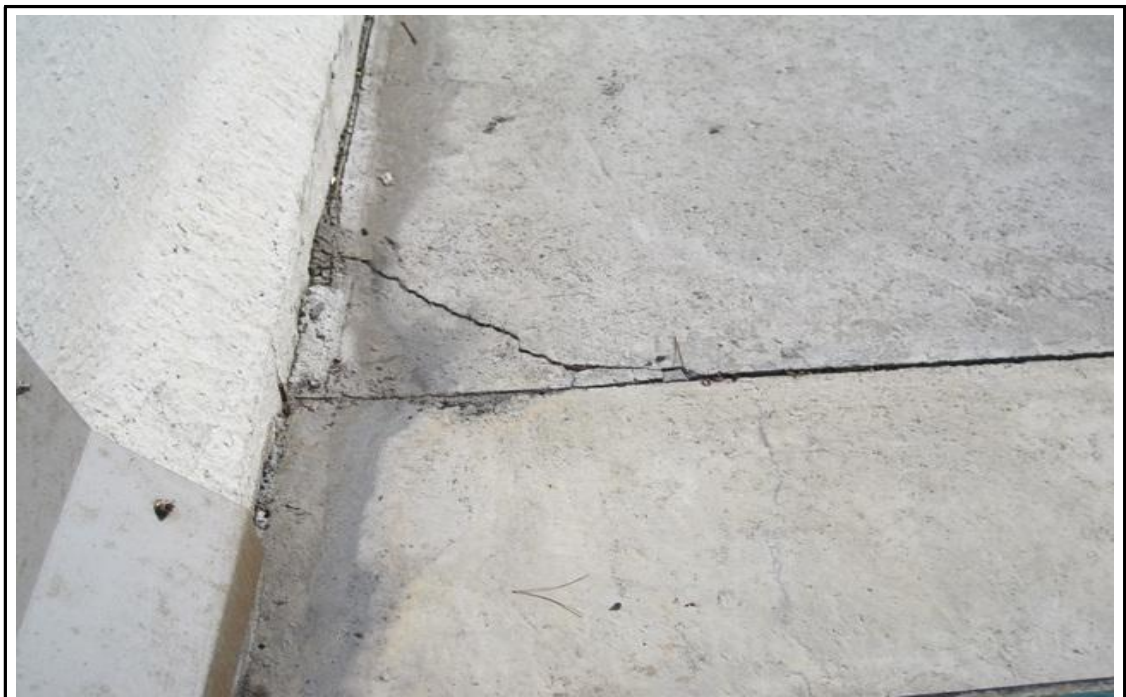
| 사진 번호 | 5-BR15-1 | 위 치 | 군위JCT R-A4교 중앙고속도로방향 |

| 내 용 | 군위JCT연결로 교면포장 A1 점속슬래브 파손 A=0.16㎡ | | |

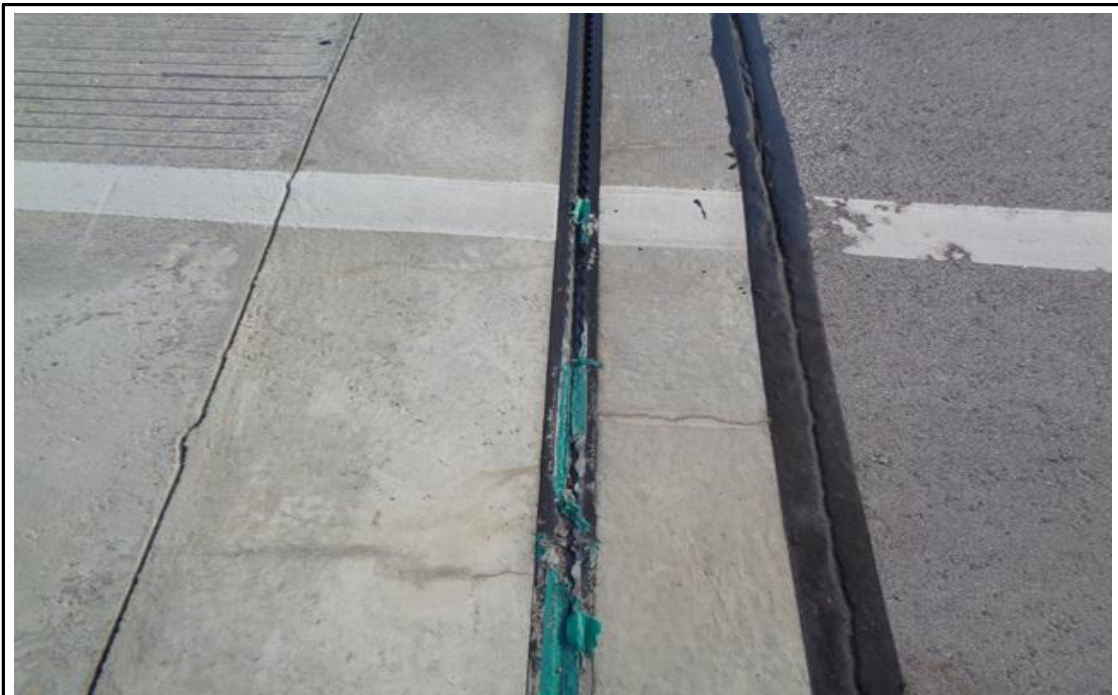
| 사진번호 | 5-BR15-3 | 위 치 | 군위JCT R-A4교 양방향 |

| 내 용 | 군위JCT연결로 신축이음 A1 후타재 균열 L=8.0m | | |

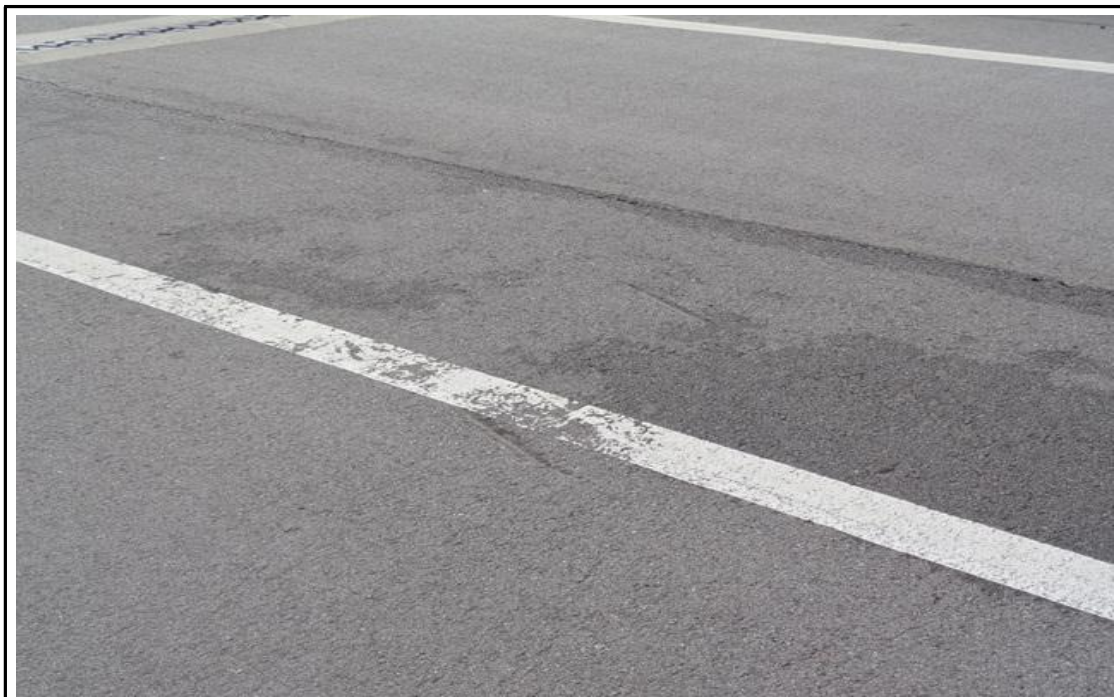
| 사진번호 | 5-BR16-3 | 위 치 | 군위JCT R-C교 |

| 내 용 | 군위JCT연결로 교면포장 S3 아스콘 패임 A=0.1㎡ | | |

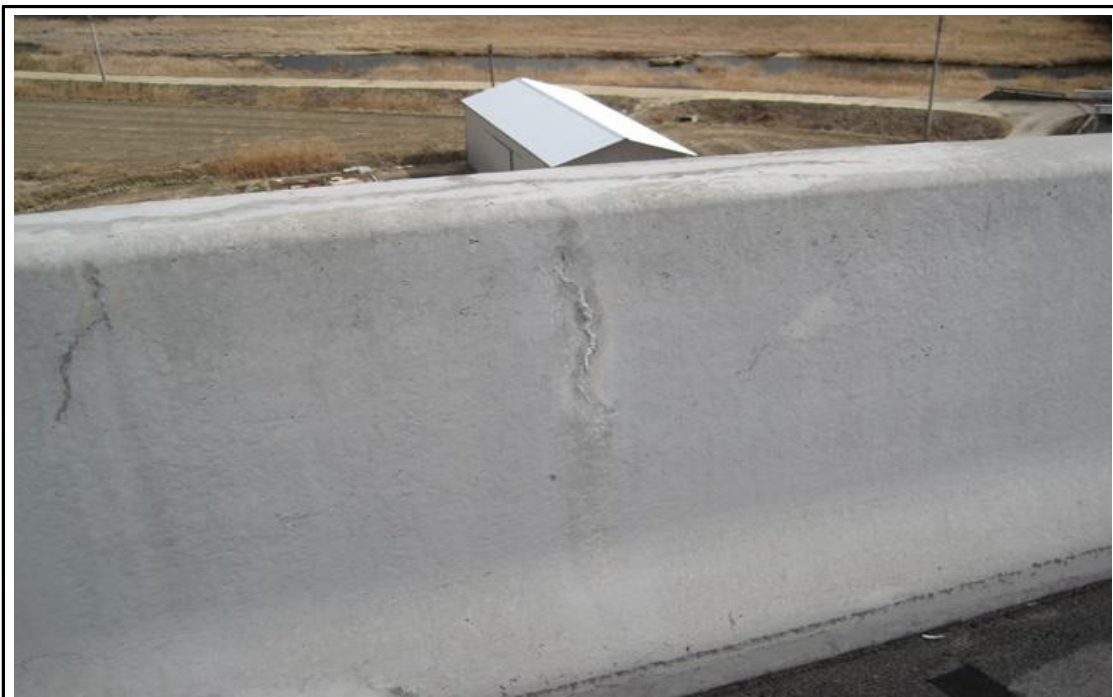
| 사진번호 | 5-BR16-5 | 위 치 | 군위JCT R-C교 |

| 내 용 | 군위JCT연결로 방호벽 S1~S8 백태 A=0.23㎡ | | |

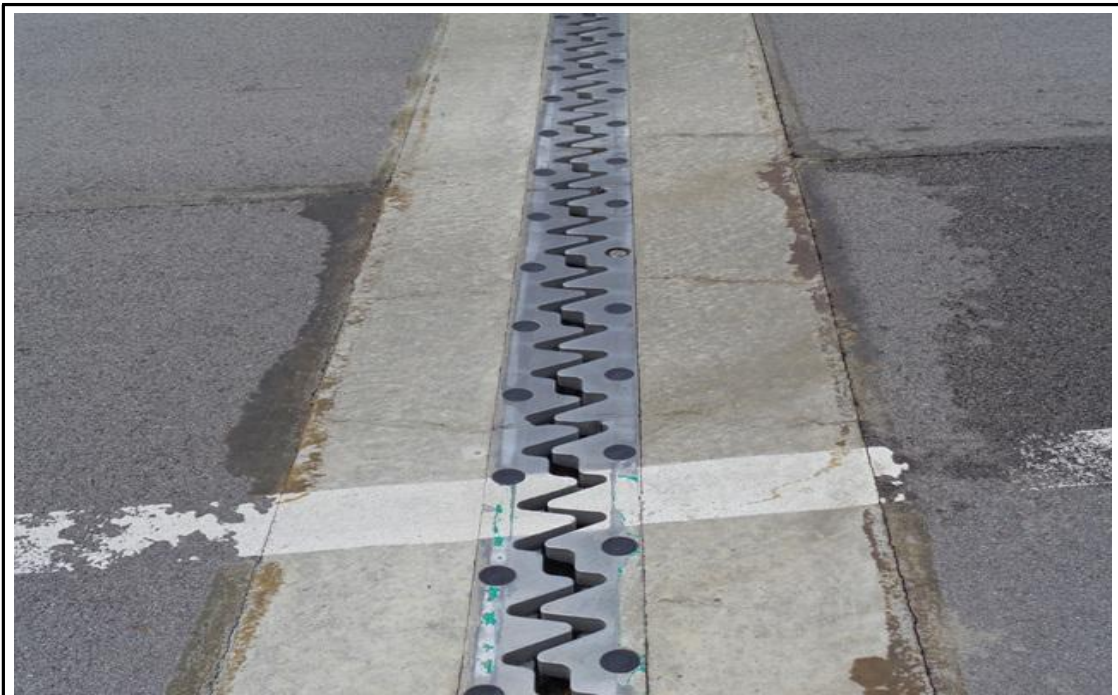
| 사진번호 | 5-BR16-7 | 위 치 | 군위JCT R-C교 |

| 내 용 | 군위JCT연결로 신축이음 P2 후타재 균열 L=4.2m | | |

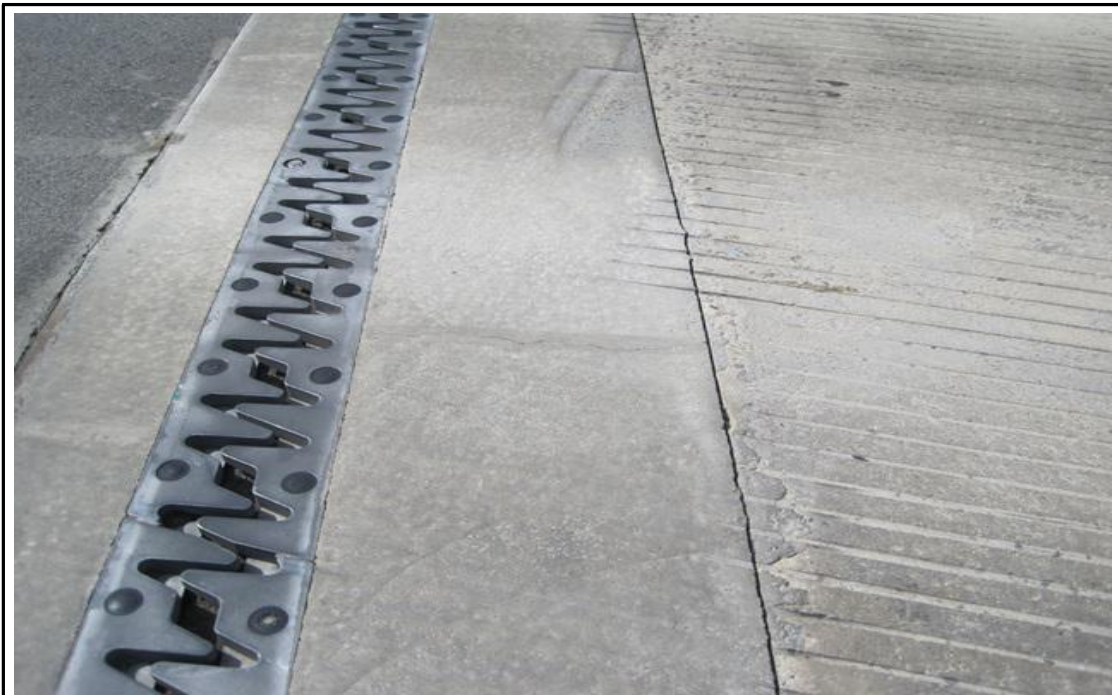
| 사진번호 | 5-BR16-9 | 위 치 | 군위JCT R-C교 |

| 내 용 | 군위JCT연결로 신축이음 A2 후타재 균열 L=2.1m | | |

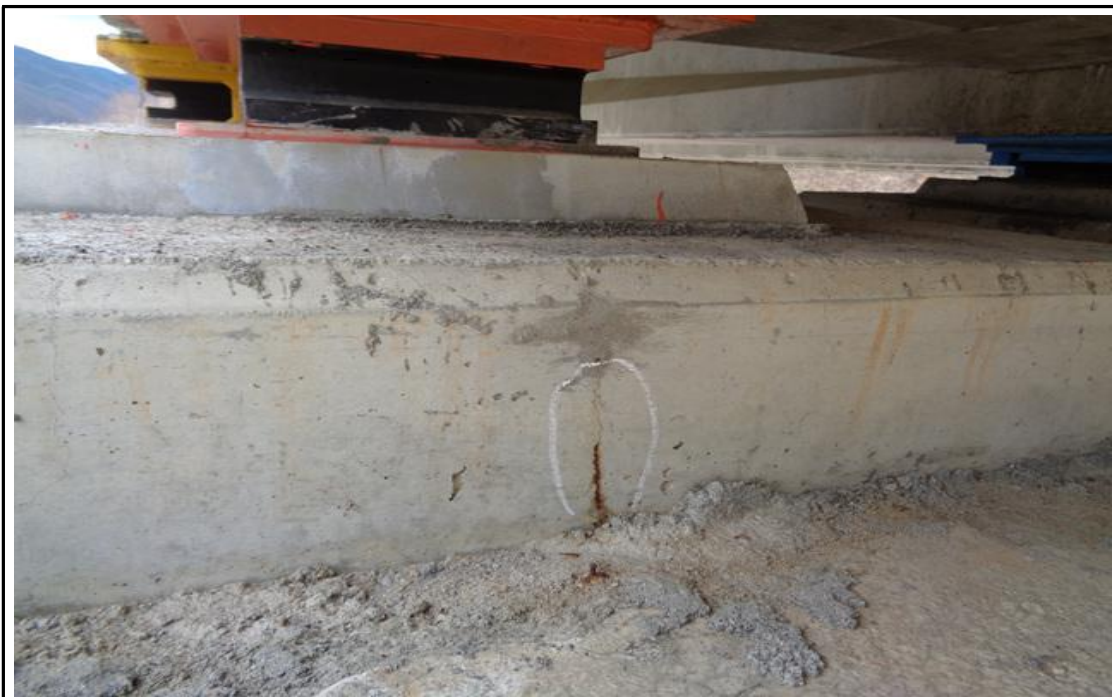
| 사진번호 | 5-BR16-11 | 위 치 | 군위JCT R-C교 |

| 내 용 | 군위JCT연결로 교량받침 P1 받침콘크리트 박락 A=0.01㎡ | | |

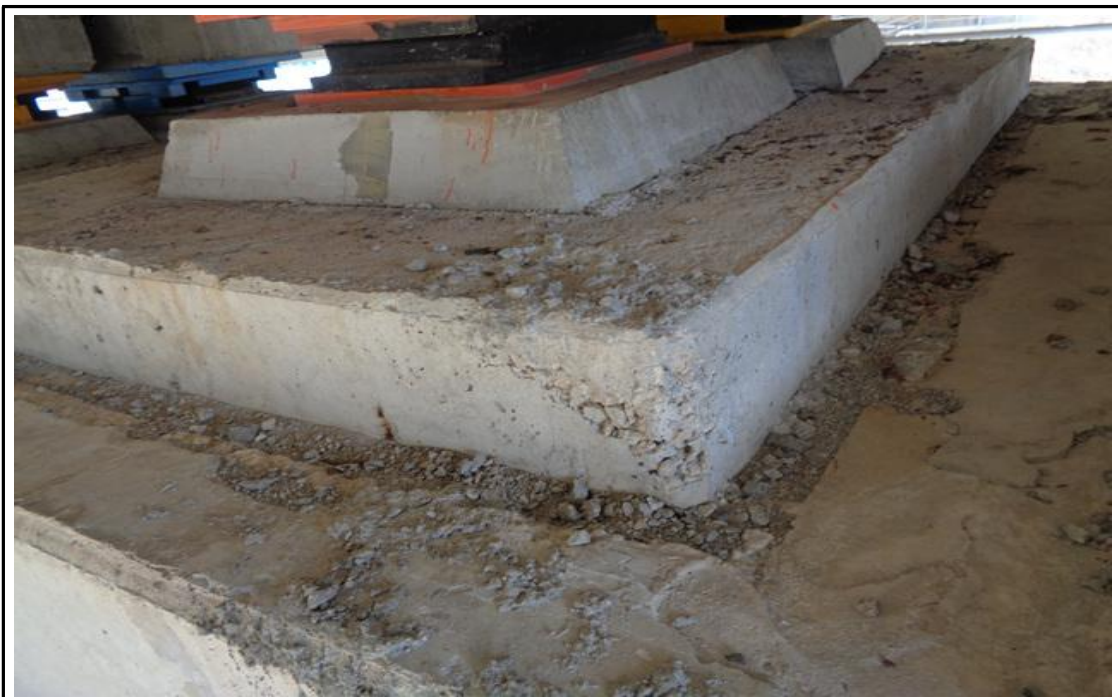
| 사진번호 | 5-BR16-13 | 위 치 | 군위JCT R-C교 |

| 내 용 | 군위JCT연결로 교량받침 P2 받침콘크리트 재료분리 A=0.02㎡ | | |

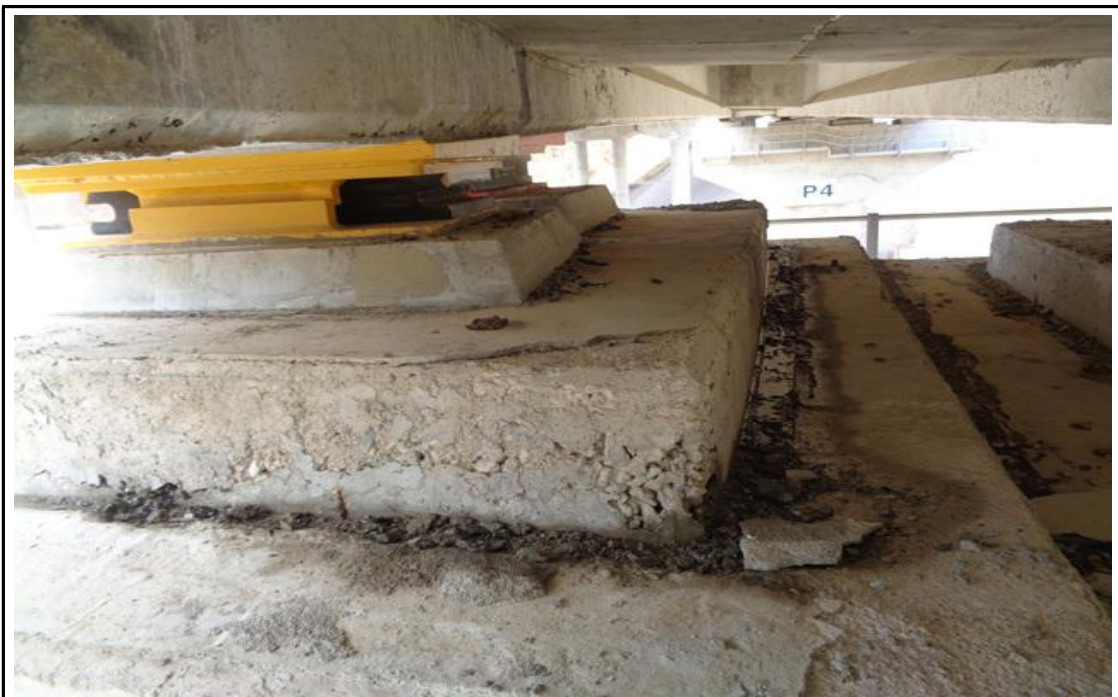
| 사진번호 | 5-BR16-15 | 위 치 | 군위JCT R-C교 |

| 내 용 | 군위JCT연결로 교량받침 P3 받침콘크리트 재료분리 A=0.55㎡ | | |

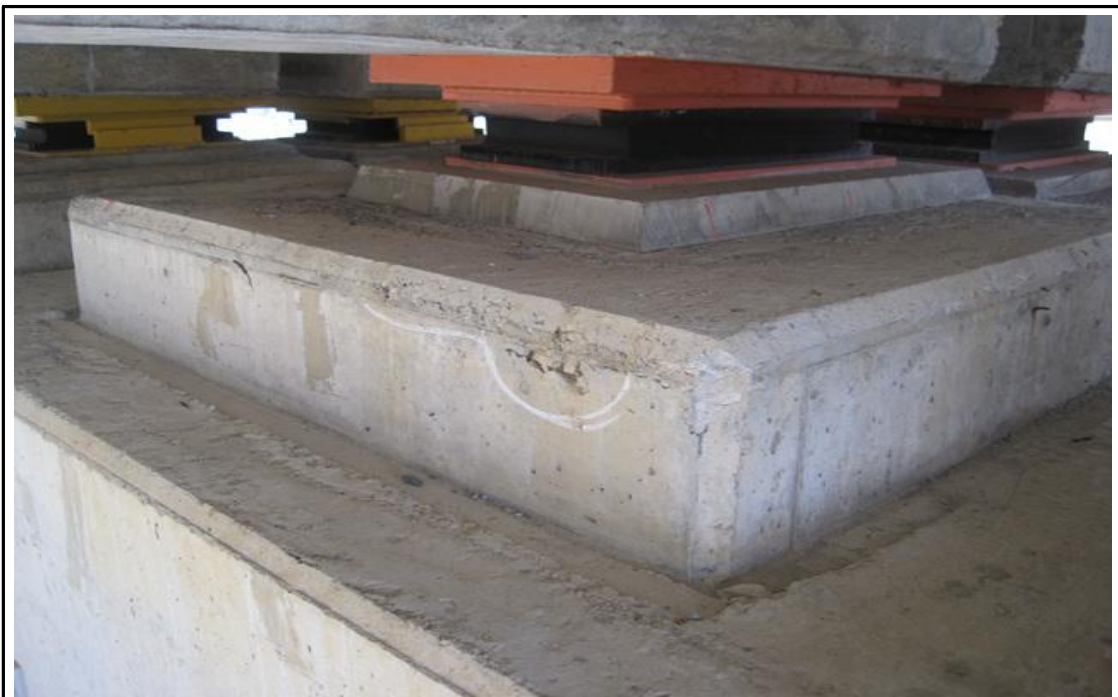
| 사진번호 | 5-BR16-17 | 위 치 | 군위JCT R-C교 |

| 내 용 | 군위JCT연결로 교량받침 P4 받침콘크리트 재료분리 A=0.12㎡ | | |

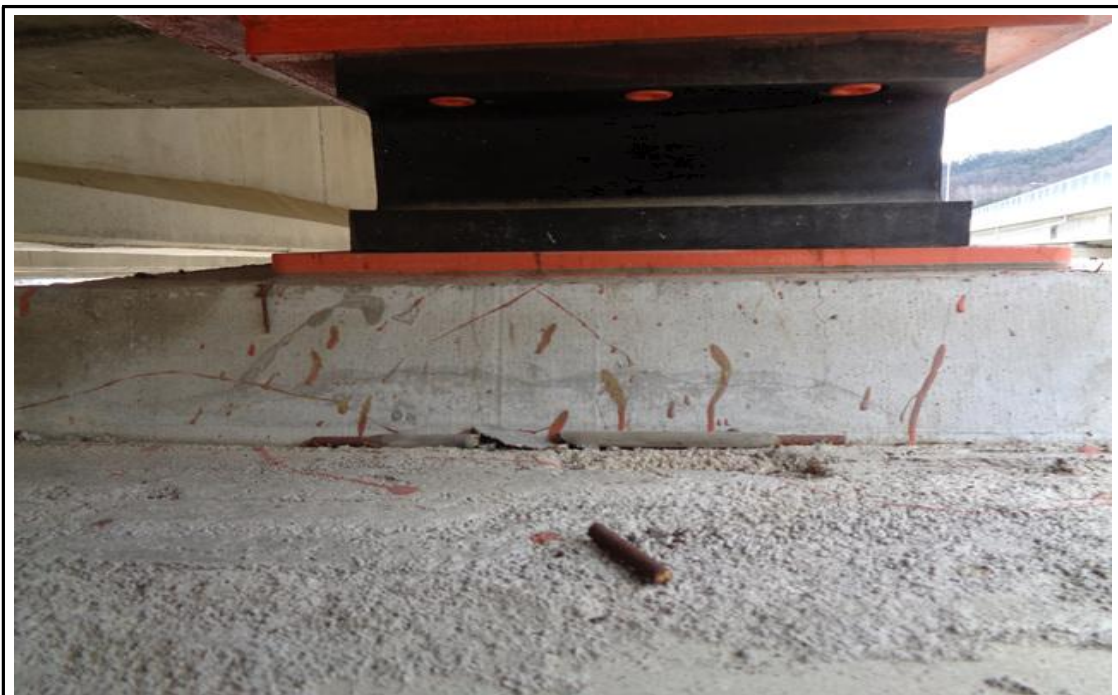
| 사진번호 | 5-BR16-19 | 위 치 | 군위JCT R-C교 |

| 내 용 | 군위JCT연결로 교량받침 P7 무수축물탈 균열 L=0.3m | | |

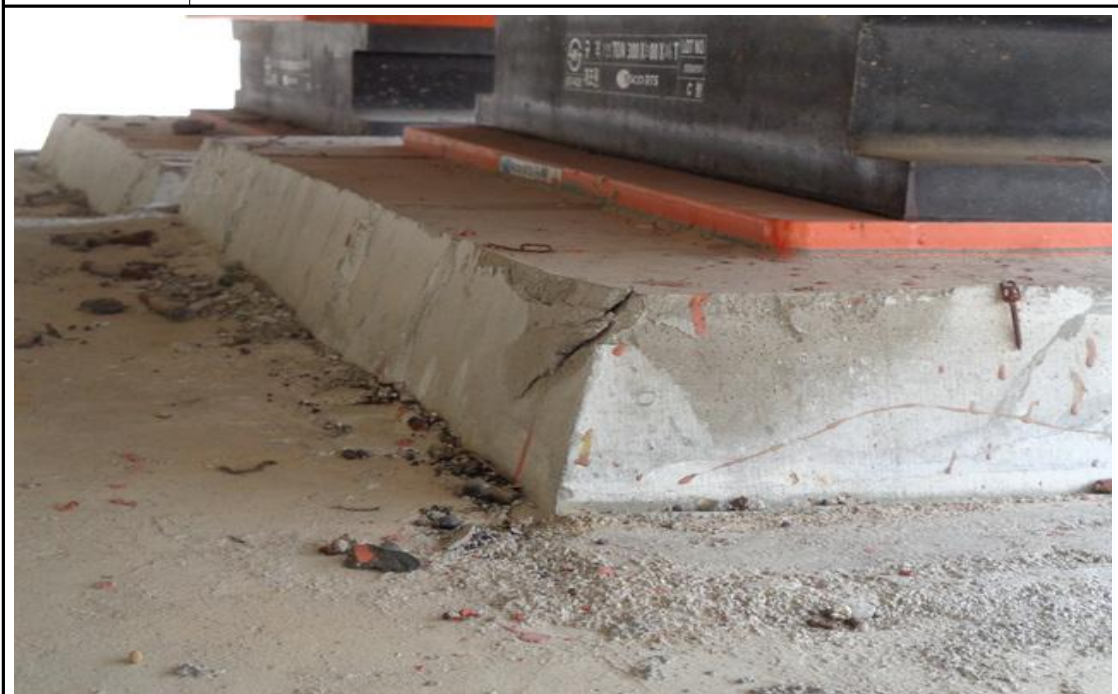
| 사진번호 | 5-BR16-20 | 위 치 | 군위JCT R-C교 |

| 내 용 | 군위JCT연결로 교량받침 P7 무수축물탈 파손 A=0.04㎡ | | |

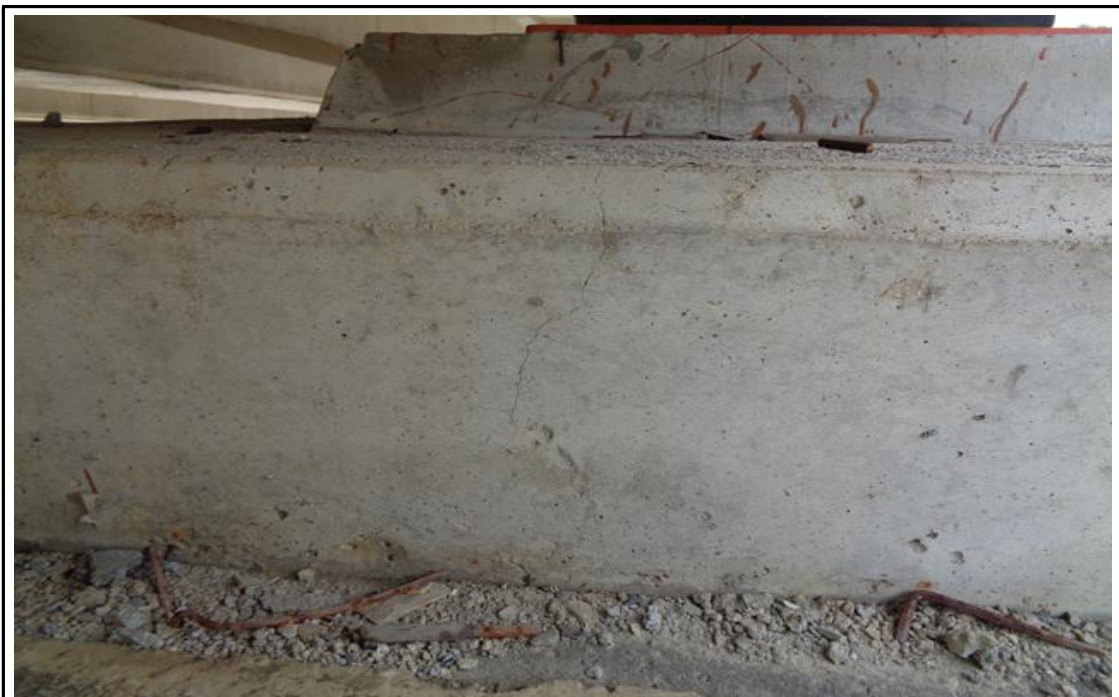
| 사진번호 | 5-BR16-21 | 위 치 | 군위JCT R-C교 |

| 내 용 | 군위JCT연결로 교량받침 P7 받침콘크리트 균열 L=0.2m | | |

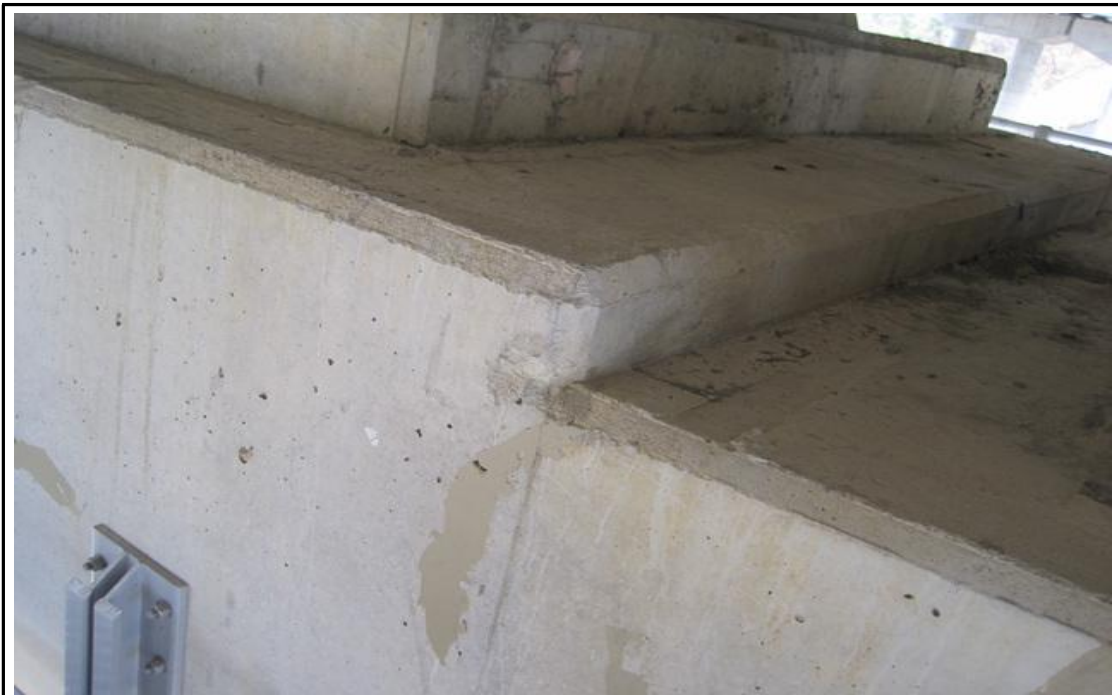
| 사진번호 | 5-BR16-23 | 위 치 | 군위JCT R-C교 |

| 내 용 | 군위JCT연결로 교각 P4 코핑부 파손 A=0.01 m <sup>2</sup> | | |

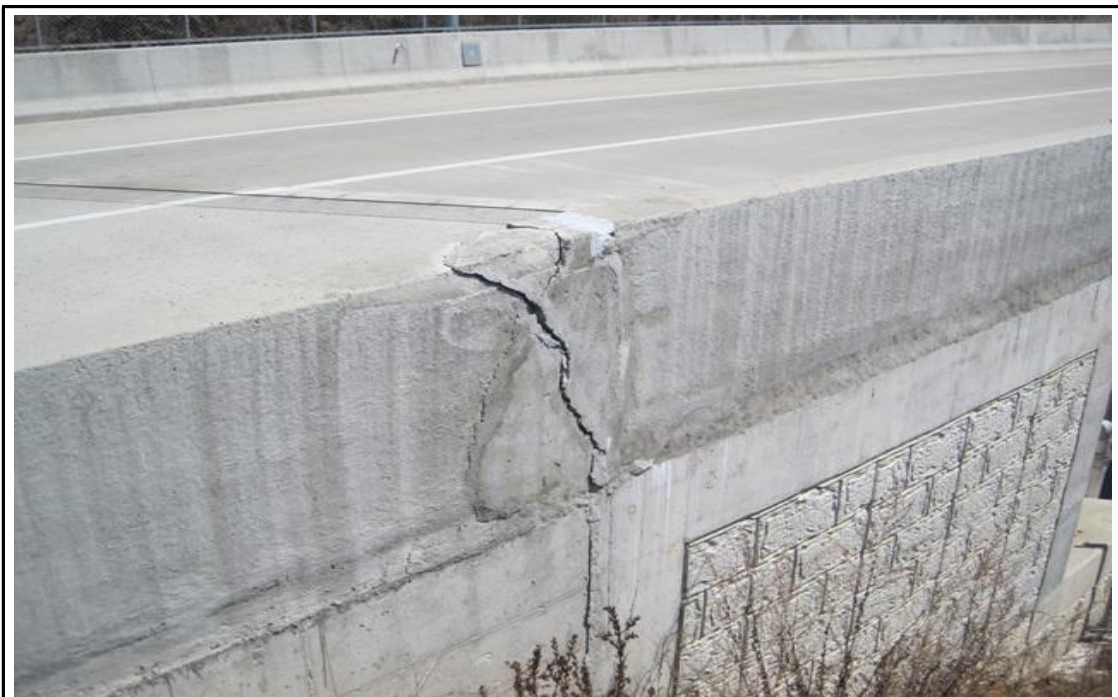
| 사진번호 | 5-1 | 위 치 | 불로교 상주방향, 영천방향 |

| 내 용 | STA 39.16k 방호벽 S1 접속부 파손 A=1.5㎡ | | |

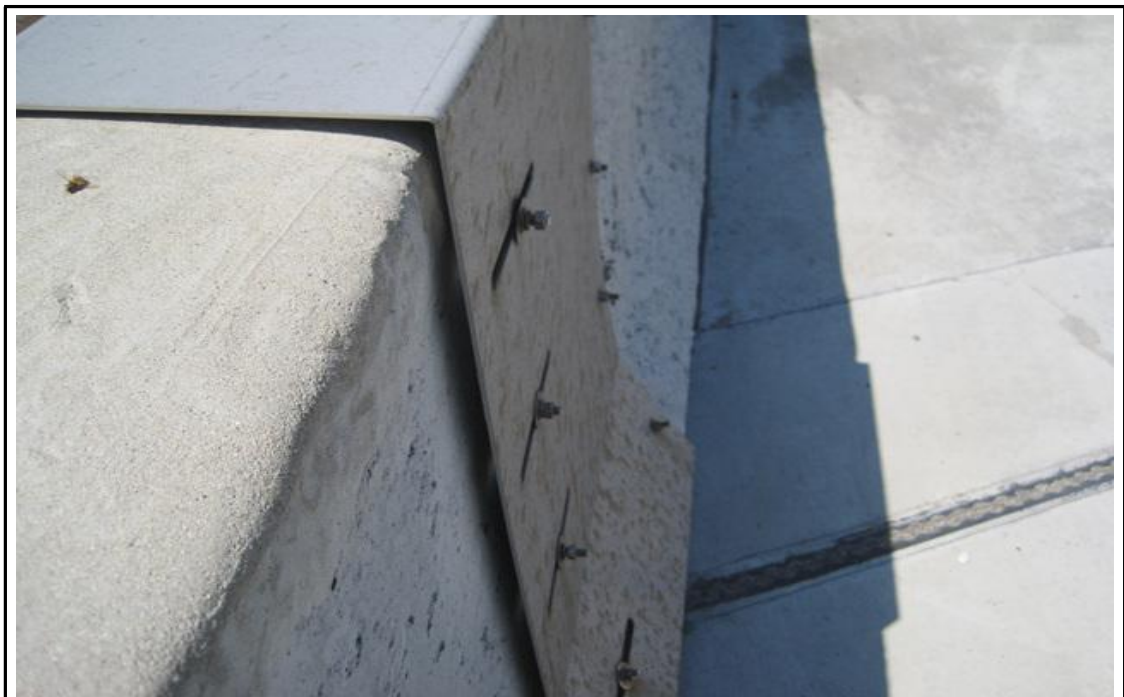
| 사진번호 | 5-3 | 위 치 | 불로교 상주방향 |

| 내 용 | STA 39.16k 신축이음 A1 차수판 볼트 체결불량 2EA | | |

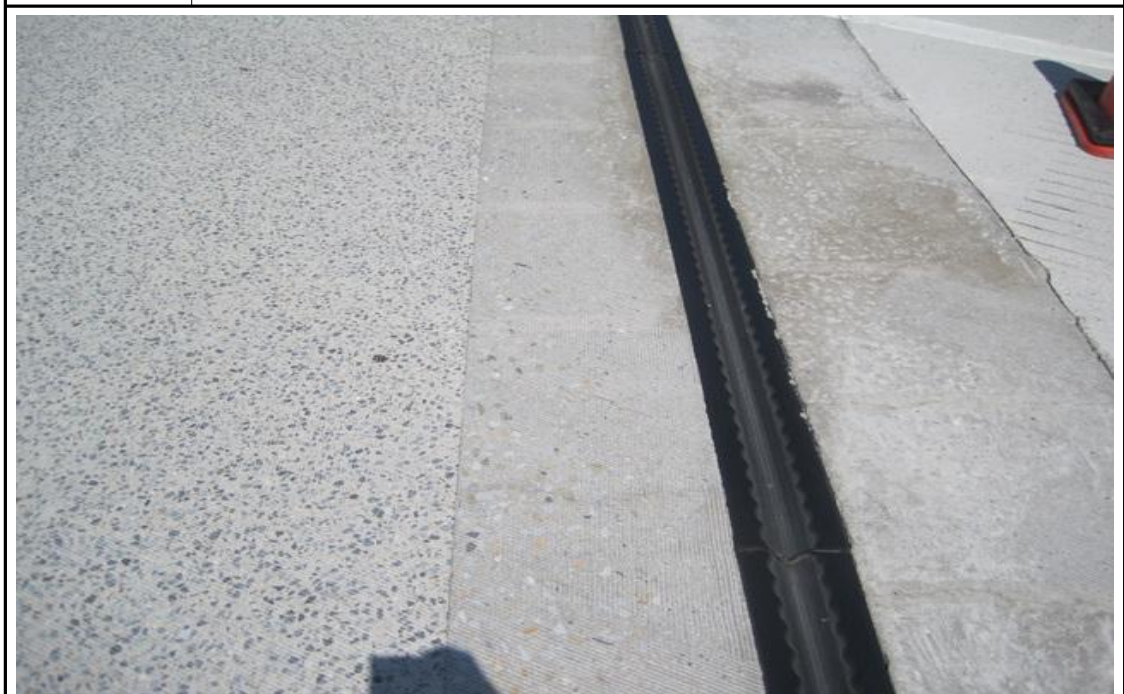
| 사진번호 | 5-4 | 위 치 | 불로교 상주방향, 영천방향 |

| 내 용 | STA 39.20k 신축이음 A2 후타재 균열 L=10.2m | | |

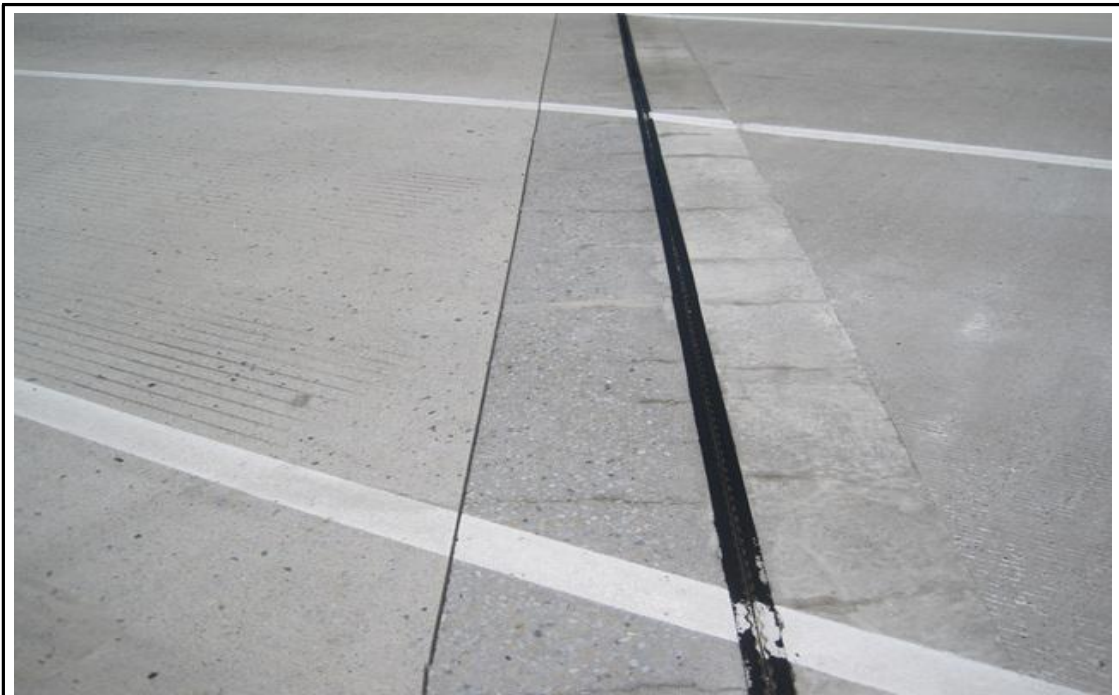
| 사진번호 | 5-5 | 위 치 | 불로교 영천방향 |

| 내 용 | STA 39.16k 신축이음 A1 후타재 접속부 이격 T=0.7cm | | |

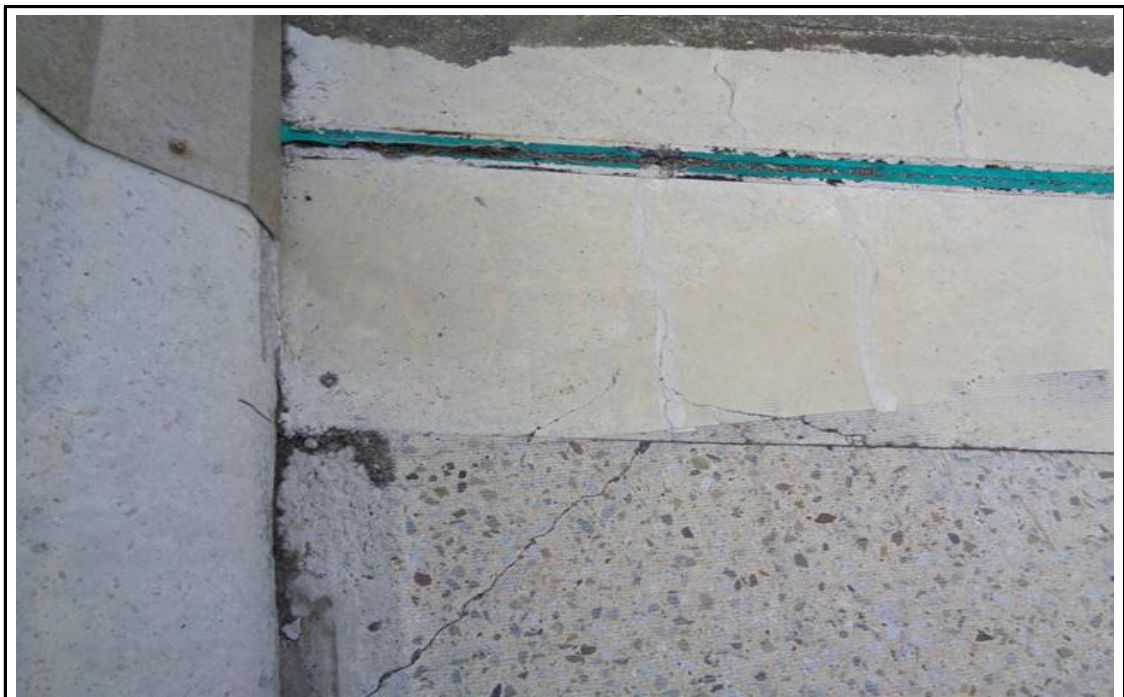
| 사진 번호 | 5-1 | 위 치 | 군위JCT R-A1교 중부고속도로방향 |

| 내 용 | 군위JCT연결로 신축이음 A1 후타재 들뜸 A=0.1㎡ | | |

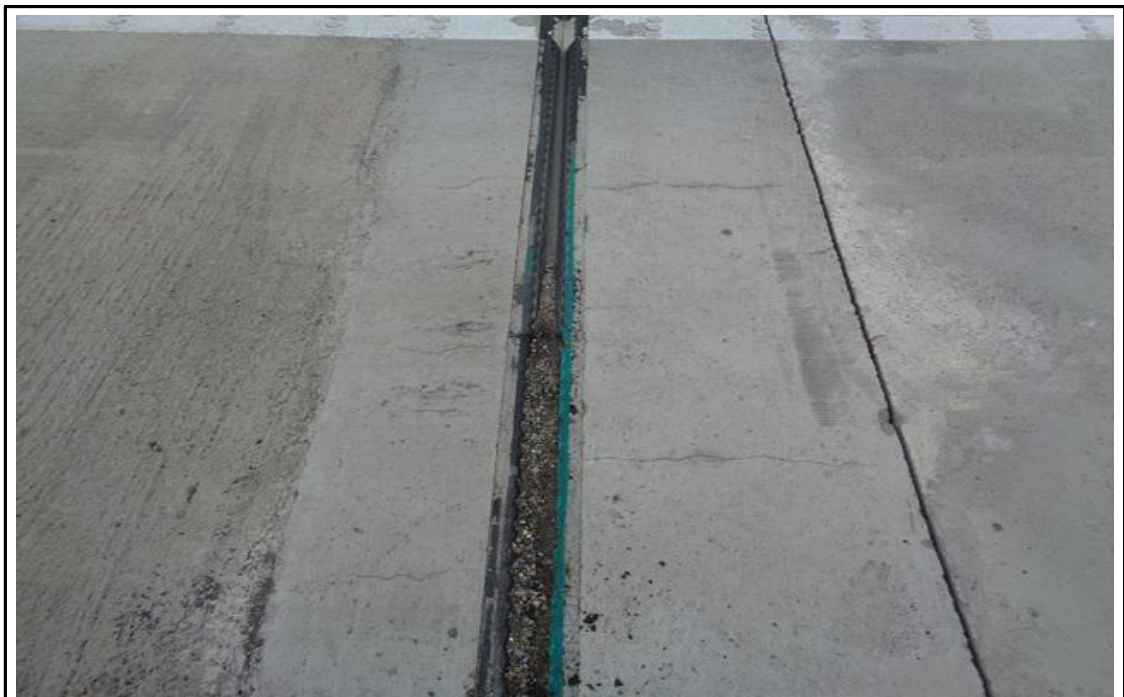
| 사진번호 | 5-1 | 위 치 | 효령교 상주방향, 영천방향 |

| 내 용 | STA 42.71k 신축이음 A1 후타재 균열 L=11.8m | | |

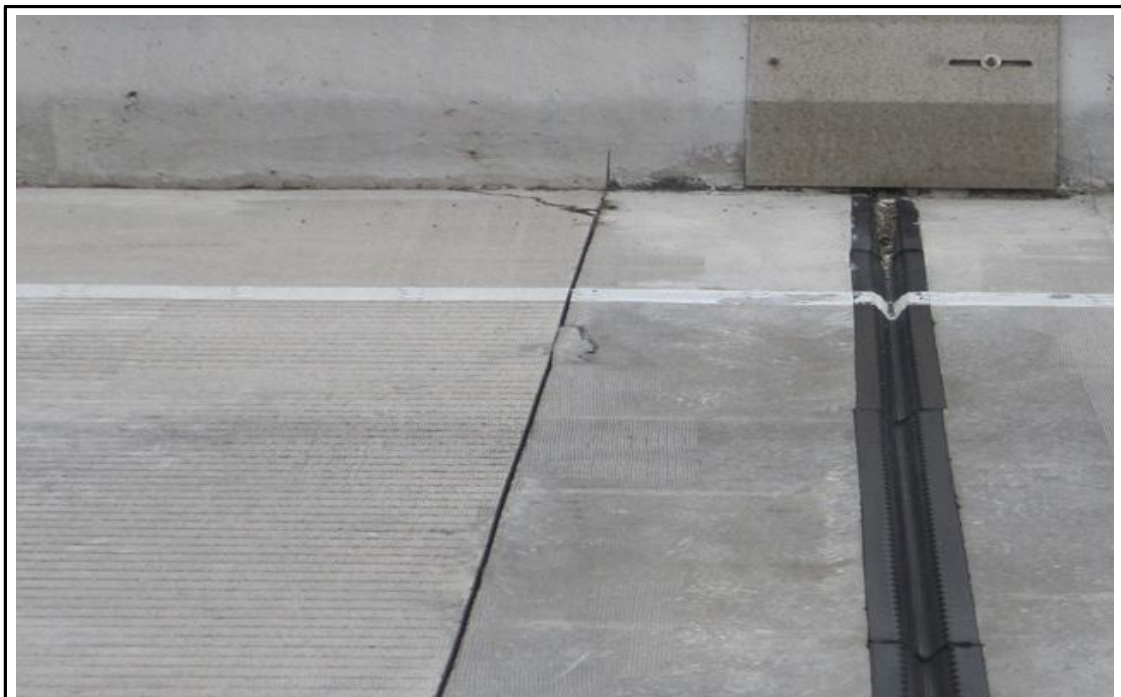
| 사진번호 | 5-3 | 위 치 | 효령교 영천방향 |

| 내 용 | STA 42.71k 신축이음 A1 후타재 들뜸 A=0.03㎡ | | |

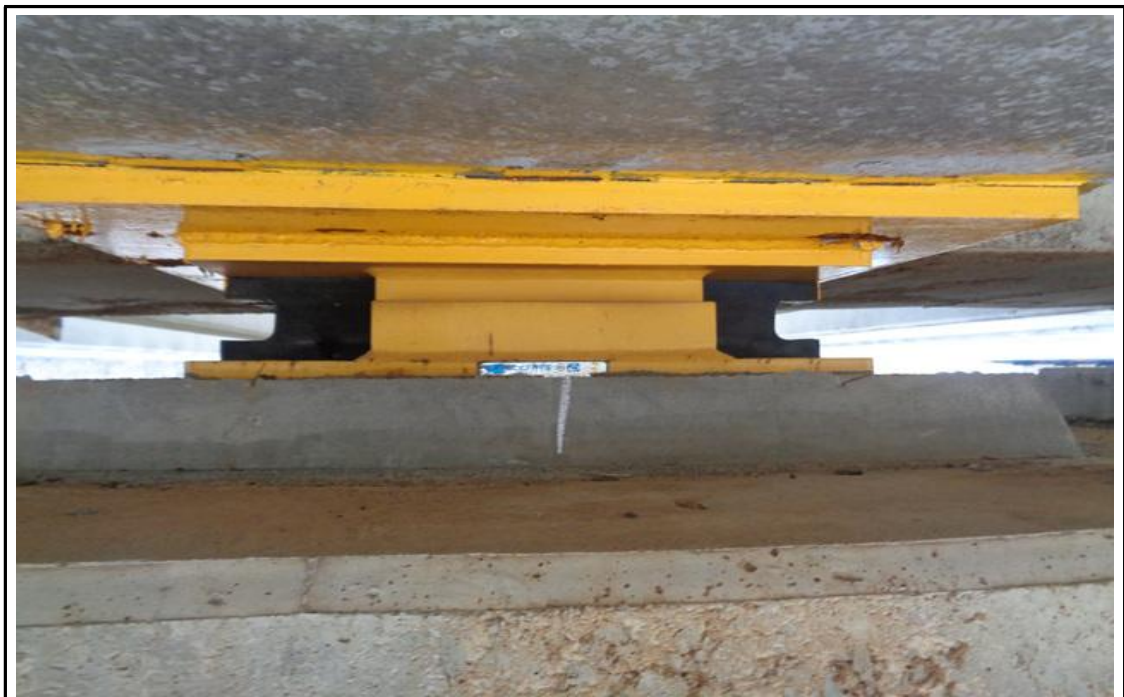
| 사진번호 | 5-5 | 위 치 | 효령교 상주방향, 영천방향 |

| 내 용 | STA 42.75k 교량받침 P1 우수축몰탈 균열 L=2.1m | | |

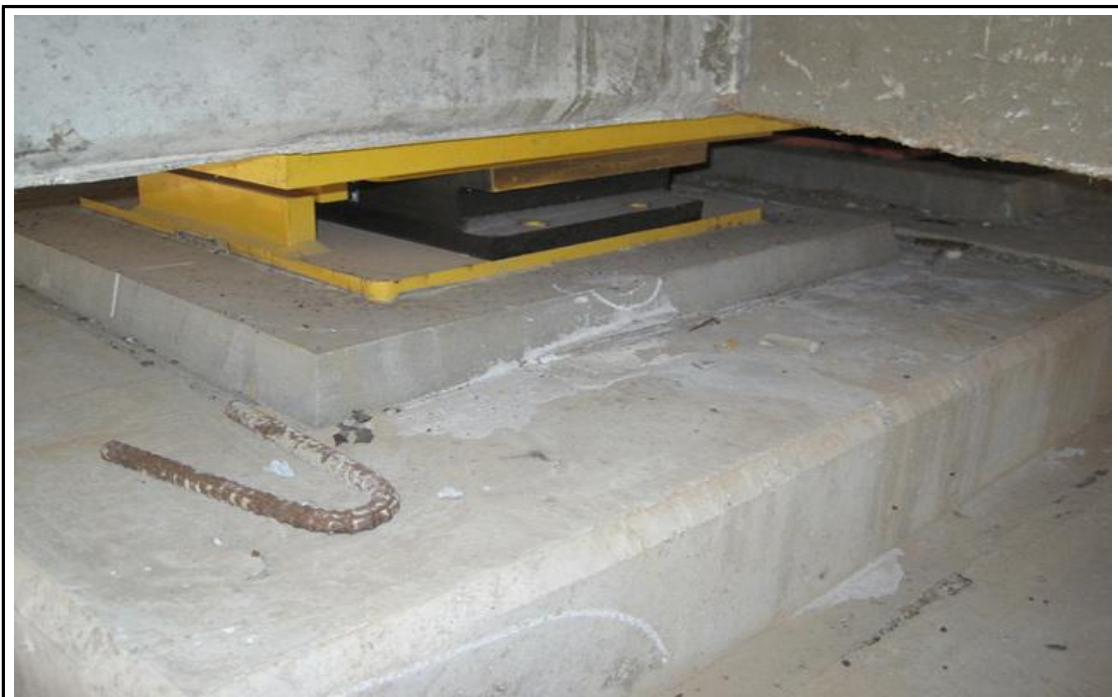
| 사진번호 | 5-7 | 위 치 | 효령교 영천방향 |

| 내 용 | STA 42.75k 교량받침 P1 무수축물탈 파손 A=0.01㎡ | | |

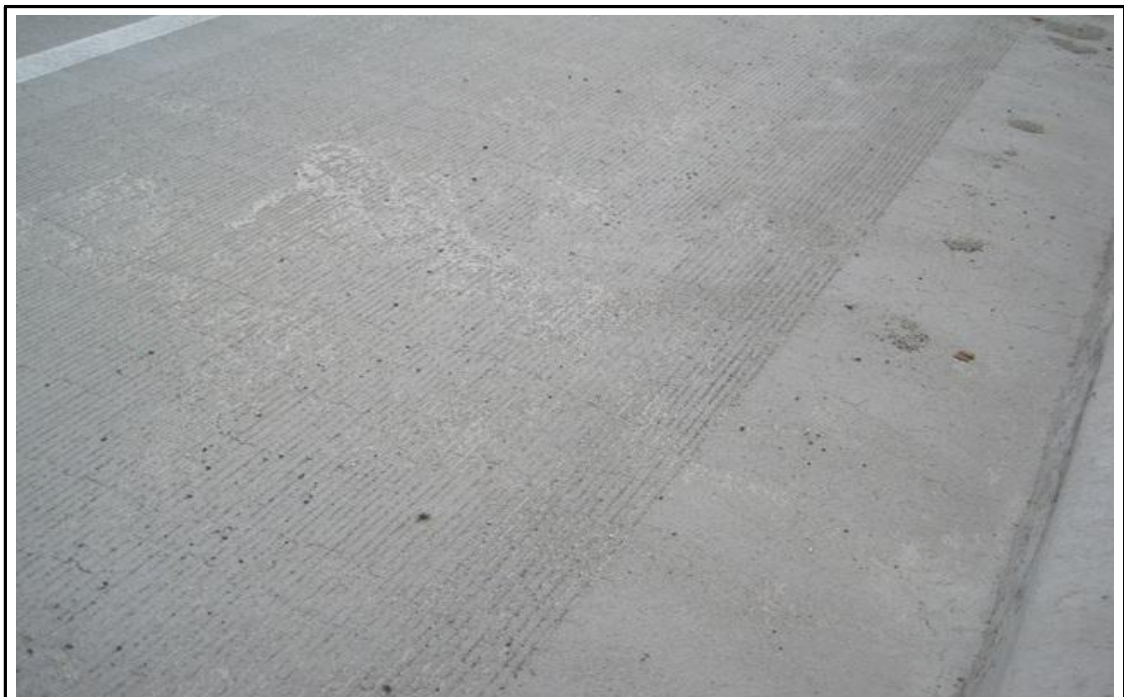
| 사진번호 | 5-1 | 위 치 | 갈외교 상주방향, 영천방향 |

| 내 용 | STA 43.90k 교면포장 S1~S3 망상균열 A=450.0㎡ | | |

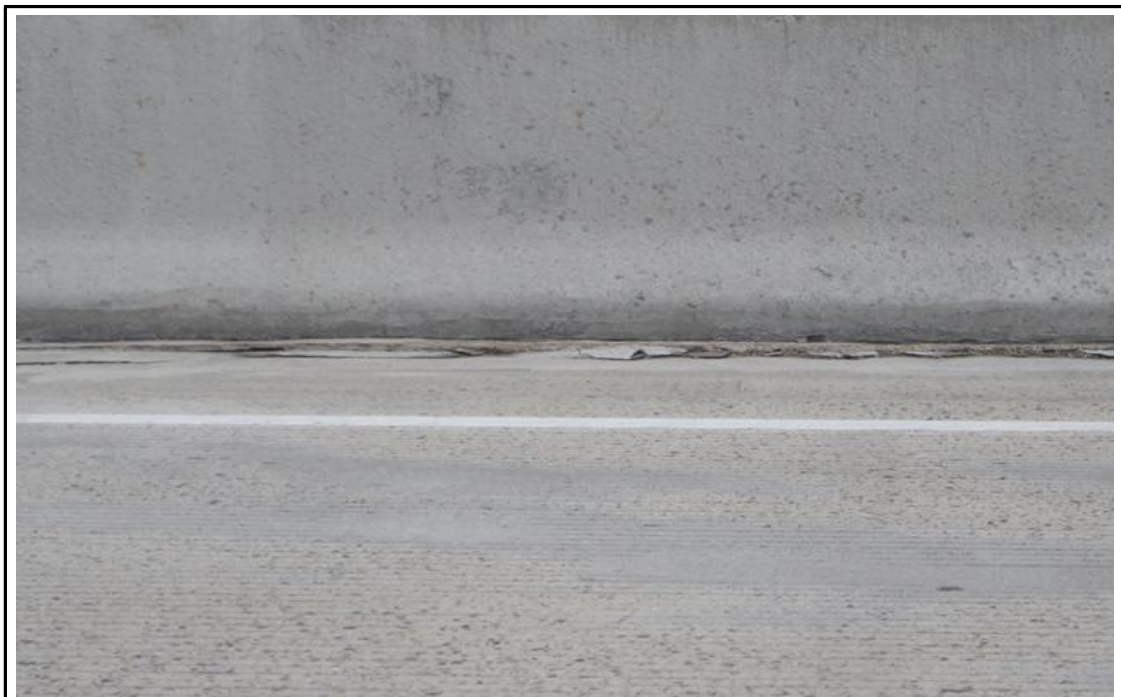
| 사진번호 | 5-3 | 위 치 | 갈외교 영천방향 |

| 내 용 | STA 43.99k 교면포장 S3 접속슬래브 들뜸 A=1.2㎡ | | |

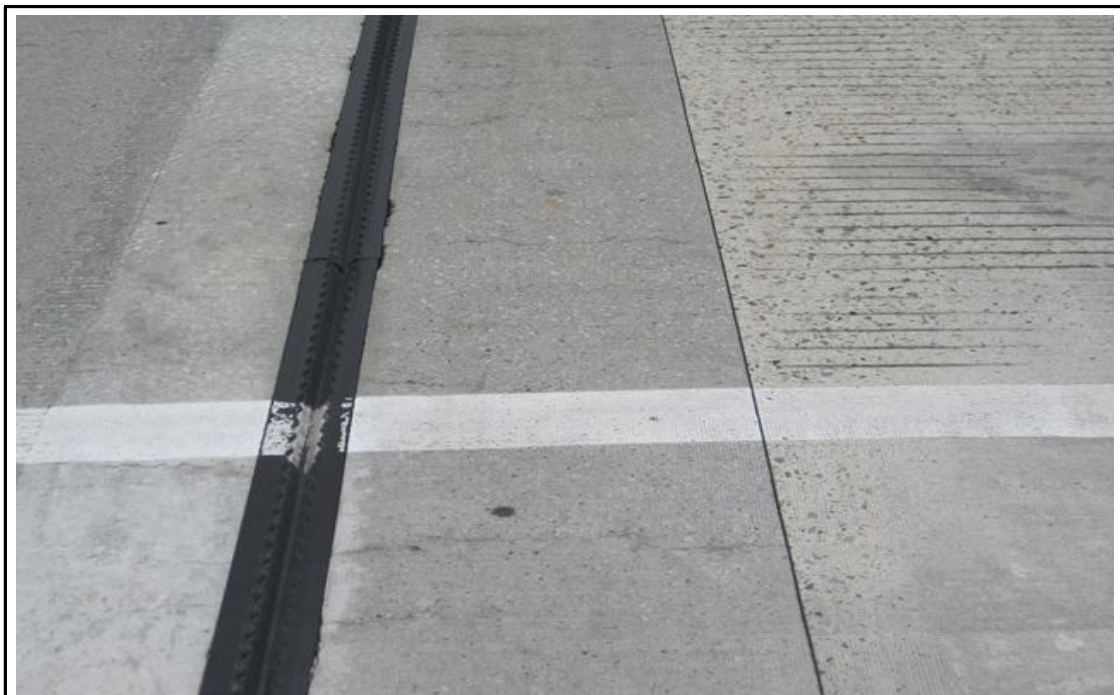
| 사진번호 | 5-5 | 위 치 | 갈외교 영천방향 |

| 내 용 | STA 43.99k 신축이음 A2 후타재 균열 L=9.3m | | |

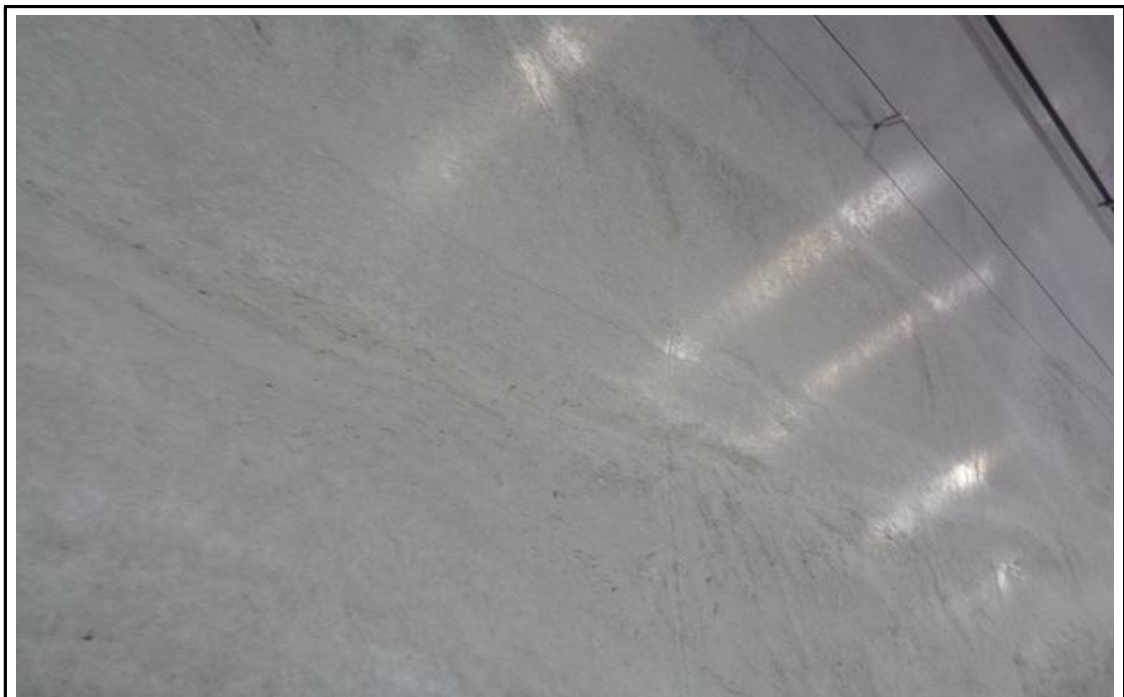
| 사진번호 | 5-T4-1 | 위 치 | 불로터널 상주방향 |

| 내 용 | STA 39.35k 라이닝콘크리트 S1~S38 균열 L=12.5m | | |

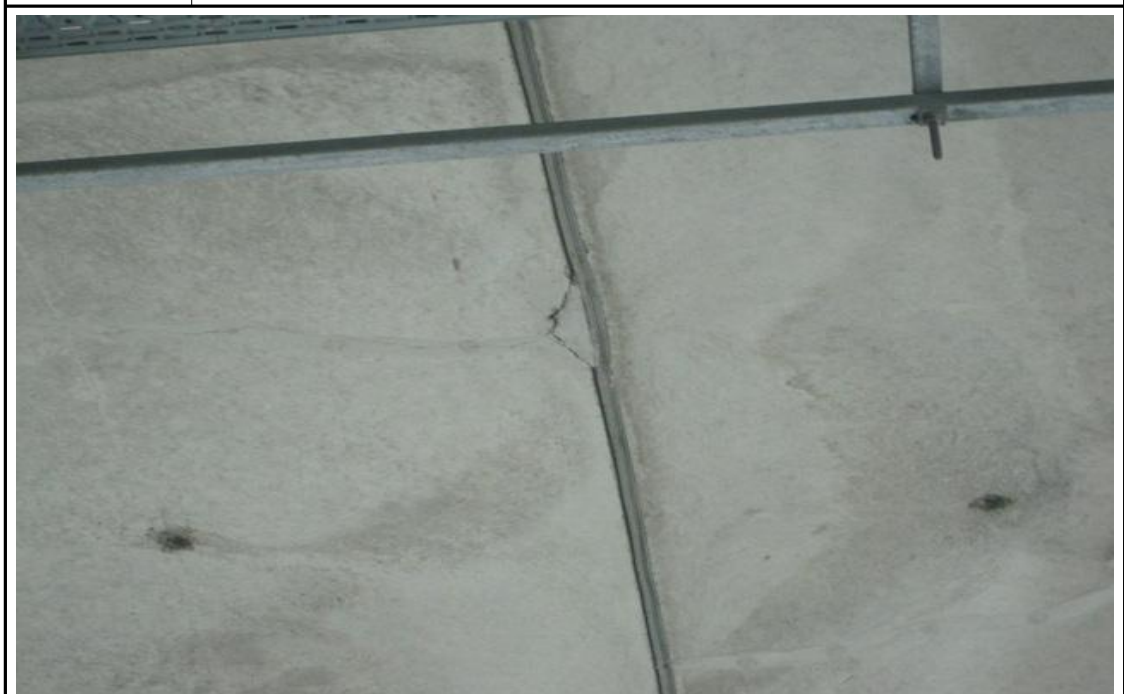
| 사진번호 | 5-T4-2 | 위 치 | 불로터널 상주방향 |

| 내 용 | STA 39.39k 라이닝콘크리트 S14~18 조인트부 들뜸 A=0.05㎡ | | |
