# 하 자 보 고 서

〈 5공구 〉

2019. 06

상주영천고속도로주식회사

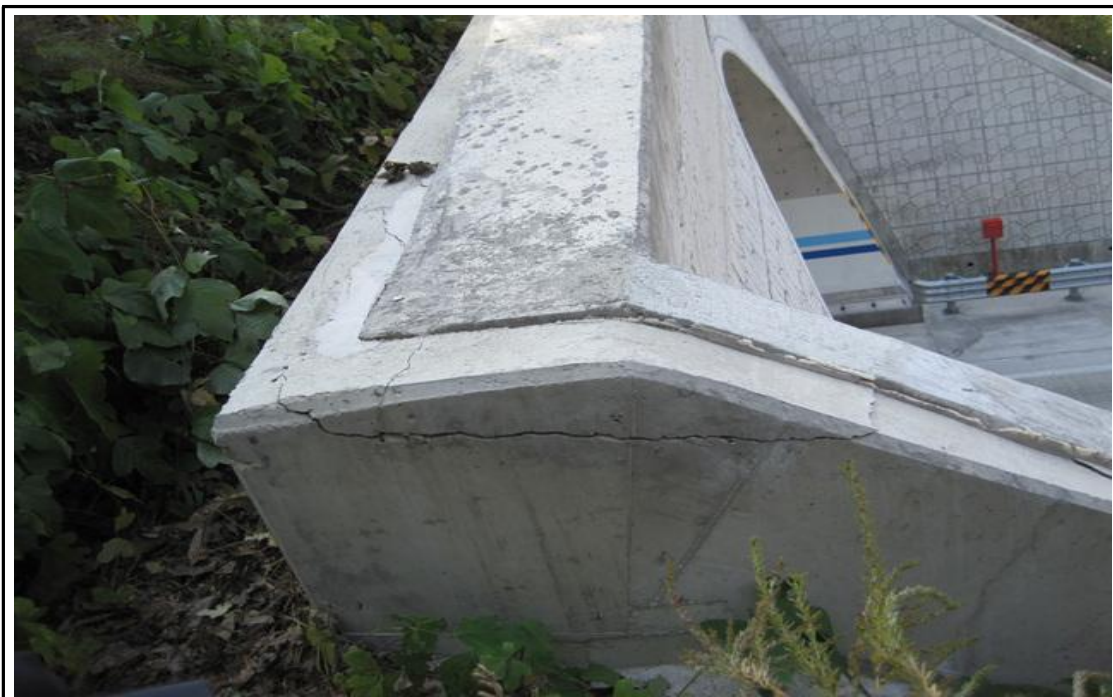
| 사진번호 | 5-T4-3 | 위 치 | 불로터널 영천방향 |

| 내 용 | STA 39.26k 갯문배수로 박락 A=1.0㎡ | | |

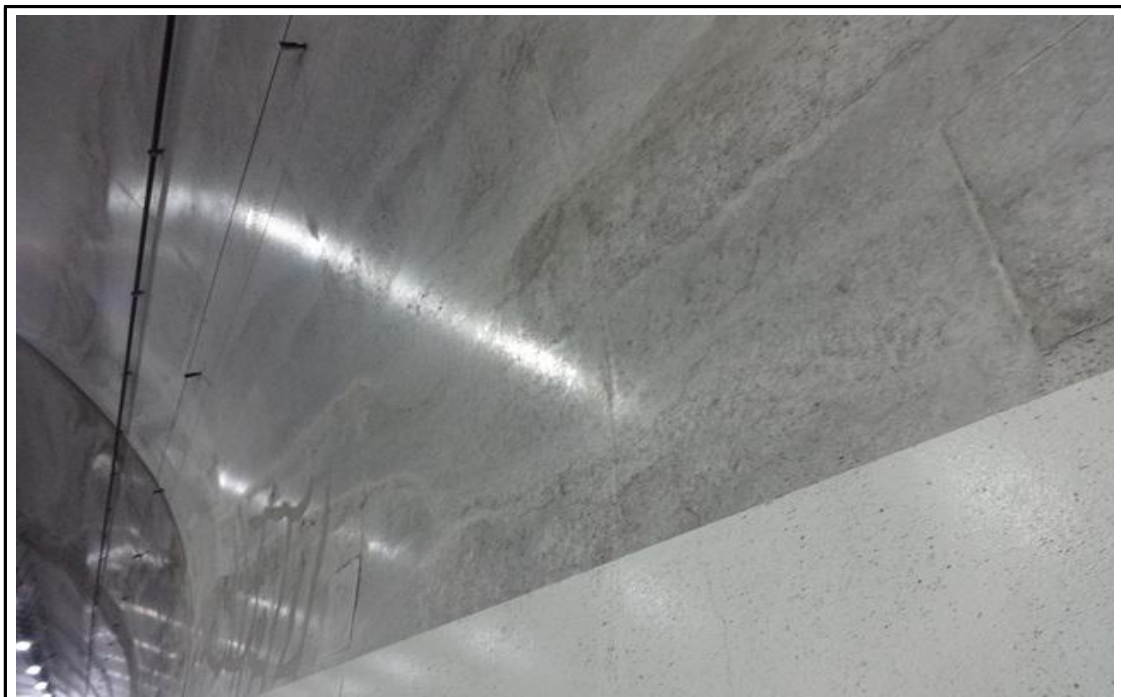
| 사진번호 | 5-T4-5 | 위 치 | 불로터널 영천방향 |

| 내 용 | STA 39.64k 라이닝콘크리트 S7~S47 균열 L=35.0m | | |

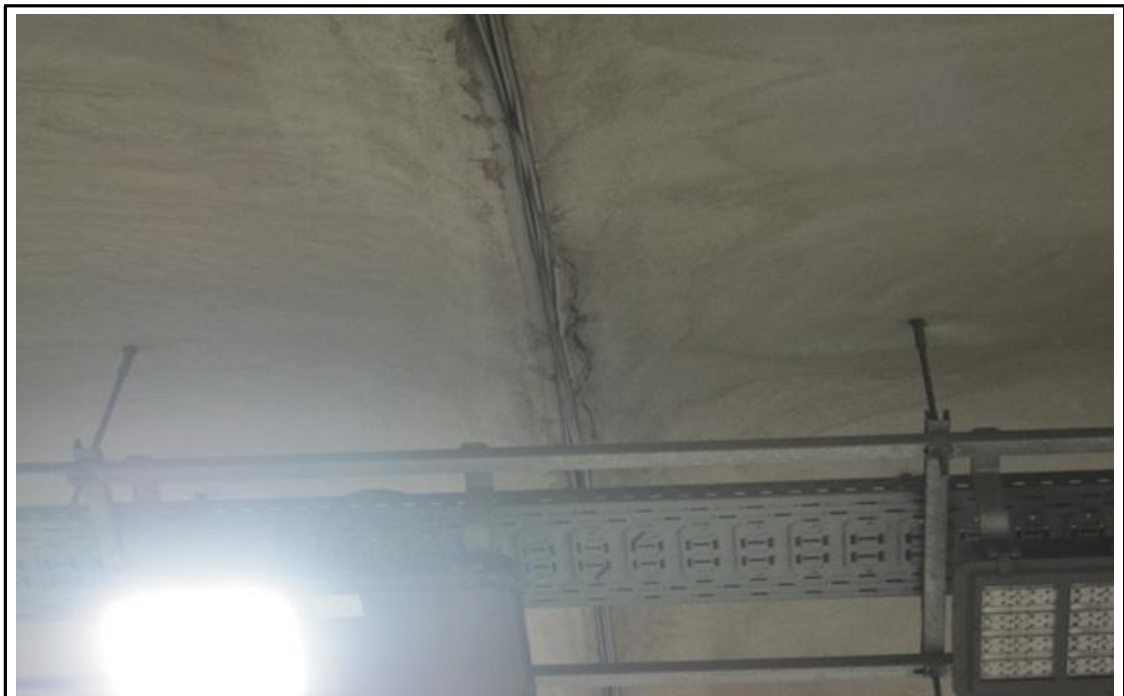
| 사진번호 | 5-T5-1 | 위 치 | 중구터널 상주방향 |

| 내 용 | STA 42.44k 라이닝콘크리트 S21~S48 조인트부 들뜸 A=0.06㎡ | | |

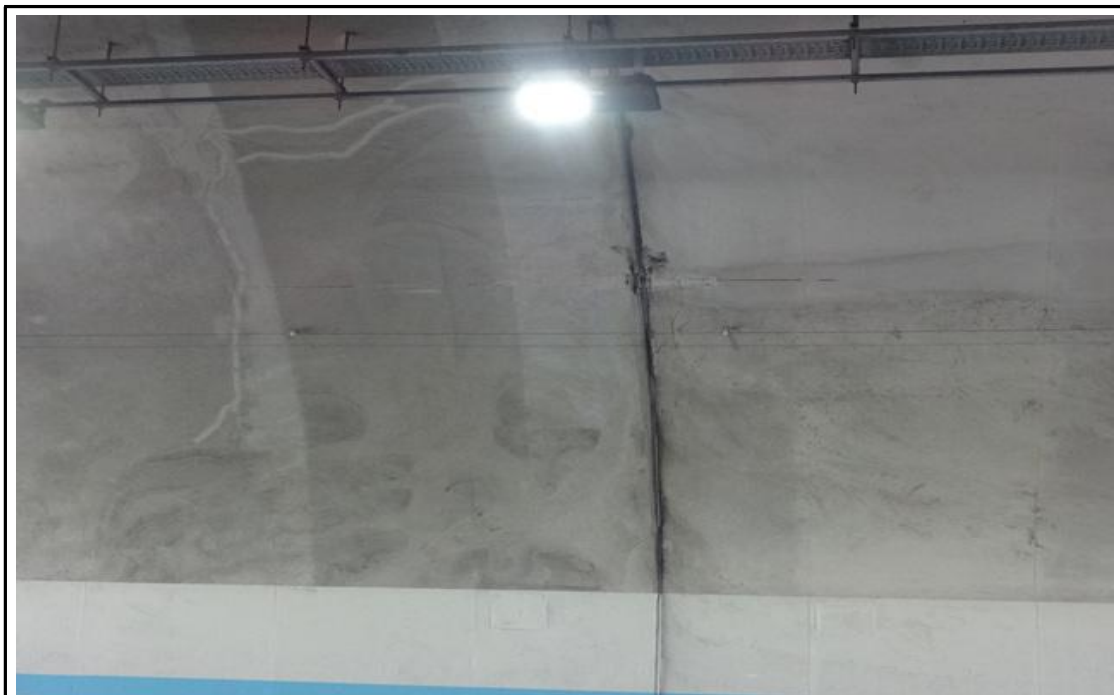
| 사진번호 | 5-TU6-1 | 위 치 | 효령터널 상주방향 |

| 내 용 | STA 43.36k 라이닝콘크리트 S39~S72 조인트부 들뜸 A=0.24㎡ | | |

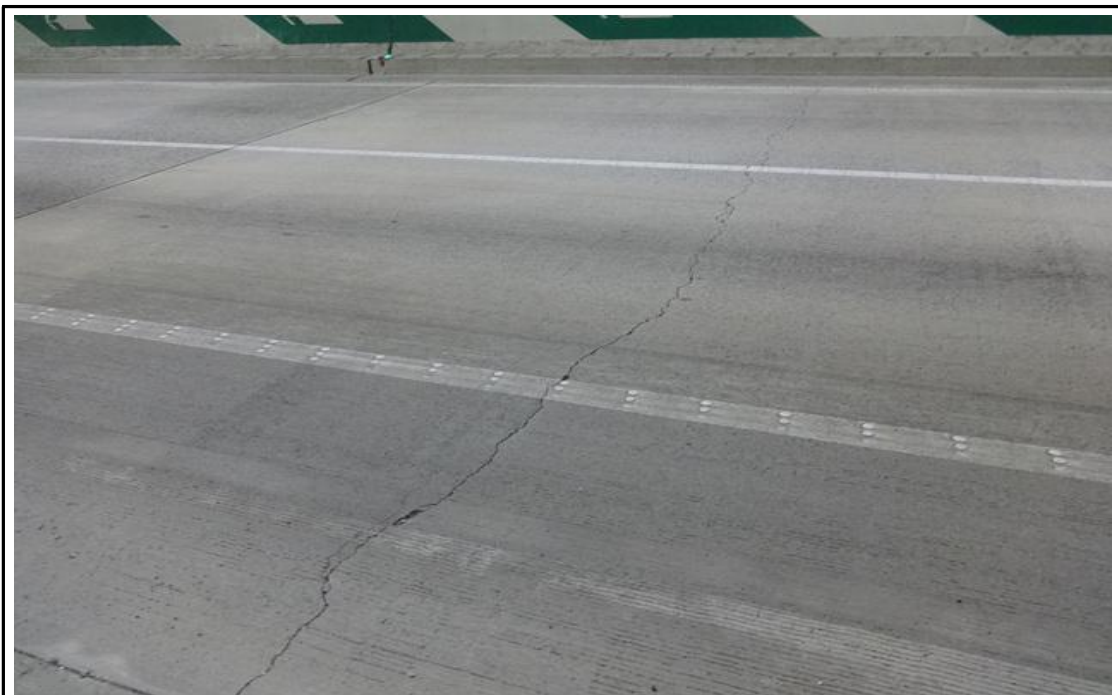
| 사진번호 | 5-TU6-3 | 위 치 | 효령터널 영천방향 |

| 내 용 | STA 43.58k 포장부 S75~S94 균열 L=19.5m | | |

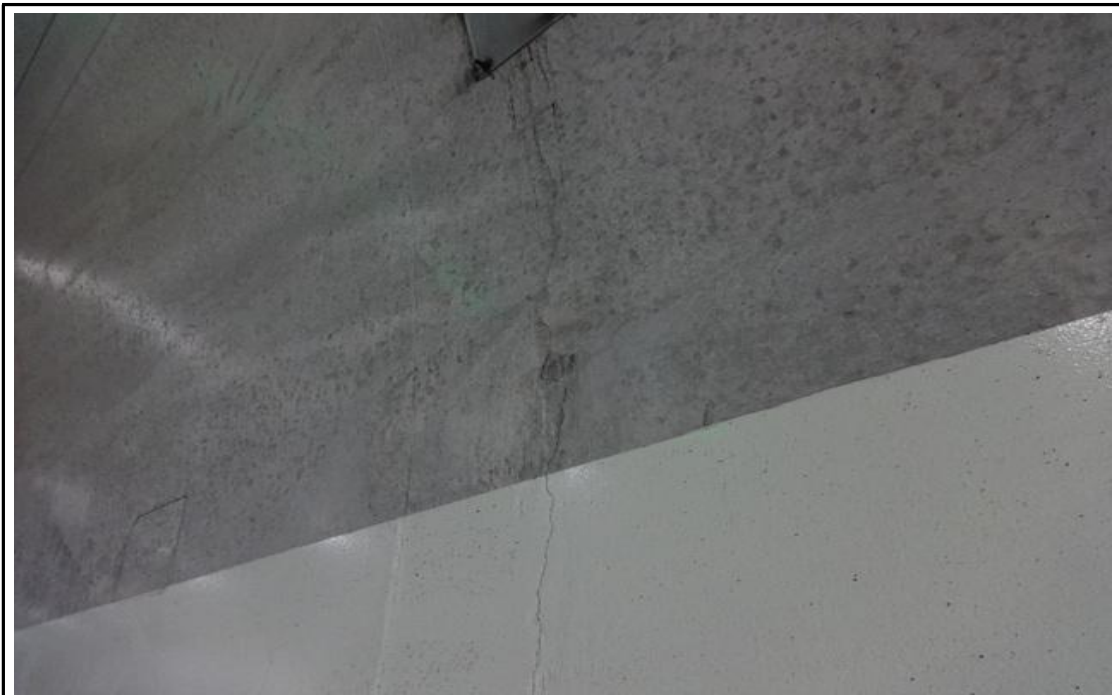
| 사진번호 | 5-TU6-5 | 위 치 | 효령터널 영천방향 |

| 내 용 | STA 42.83k 라이닝콘크리트 S3~S92 균열 L=17.5m | | |

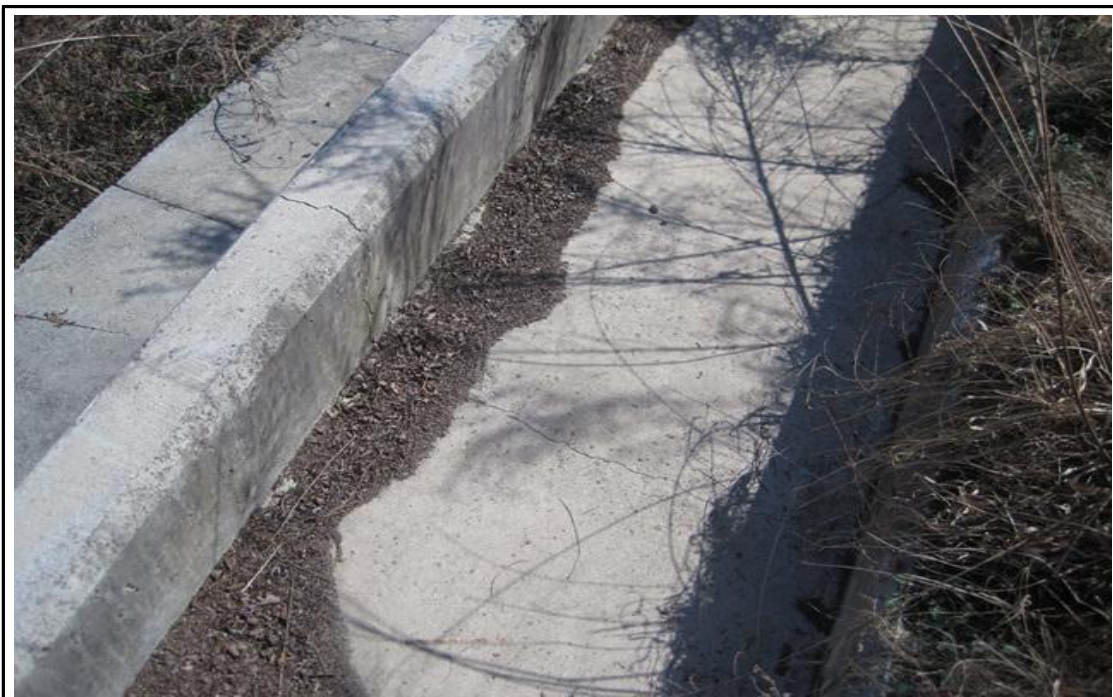
| 사진번호 | 5-RW6-1 | 위 치 | 블록식옹벽6 군위JCT |

| 내 용 | STA 36.28k 배수로 균열 L=1.5m | | |

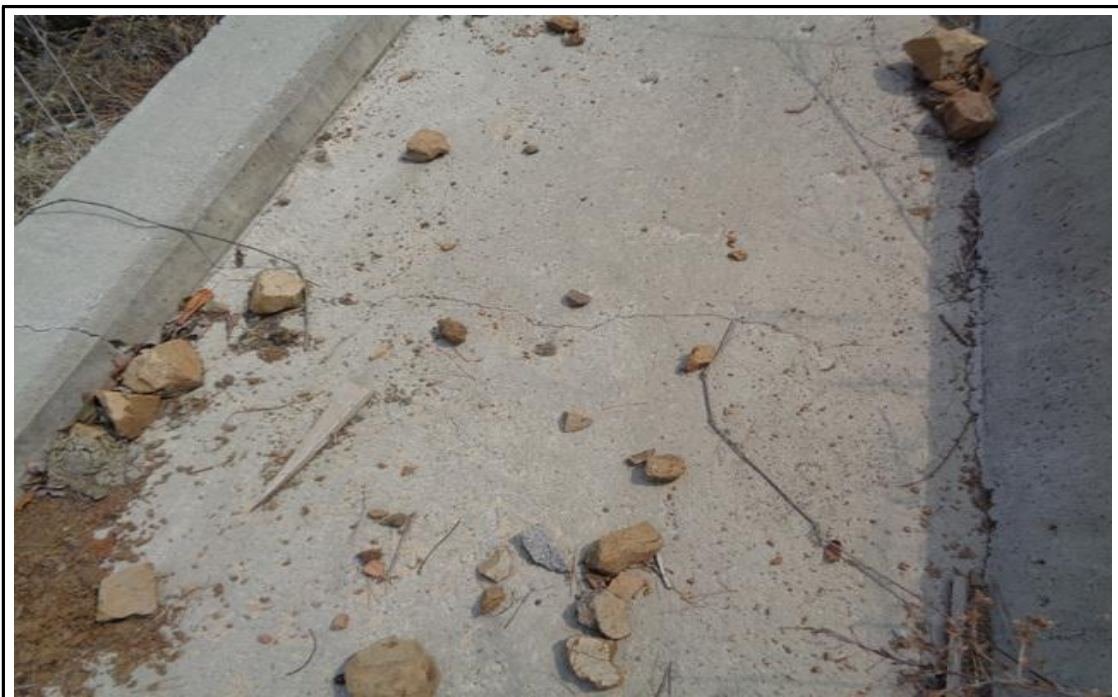
| 사진번호 | 5-SL28-1 | 위 치 | 영천절토28 |

| 내 용 | STA 37.25k 소단배수로 균열 L=20.0m | | |

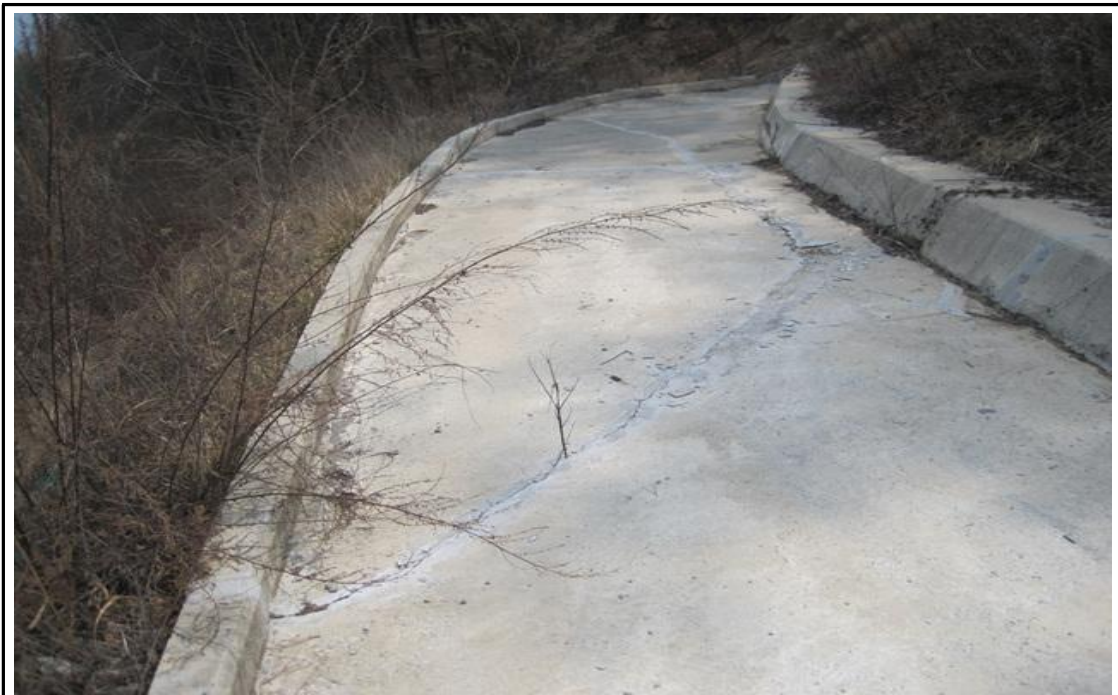
| 사진번호 | 5-SL31-3 | 위 치 | 영천절토31 |

| 내 용 | STA 40.17k 소단배수로 파손 A=16.0㎡ | | |

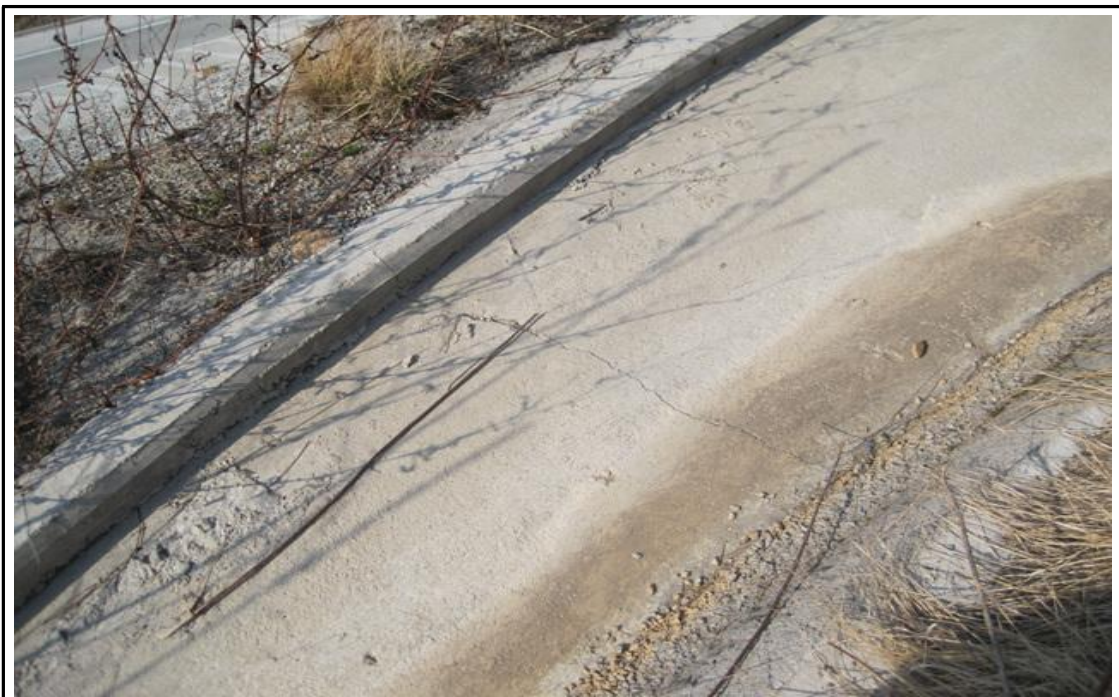
| 사진번호 | 5-SL33-1 | 위 치 | 영천절토33 |

| 내 용 | STA 0+480 소단배수로 균열 L=22.5m | | |
