# 하 자 보 고 서

〈 6공구 〉

2019. 06

상주영천고속도로주식회사

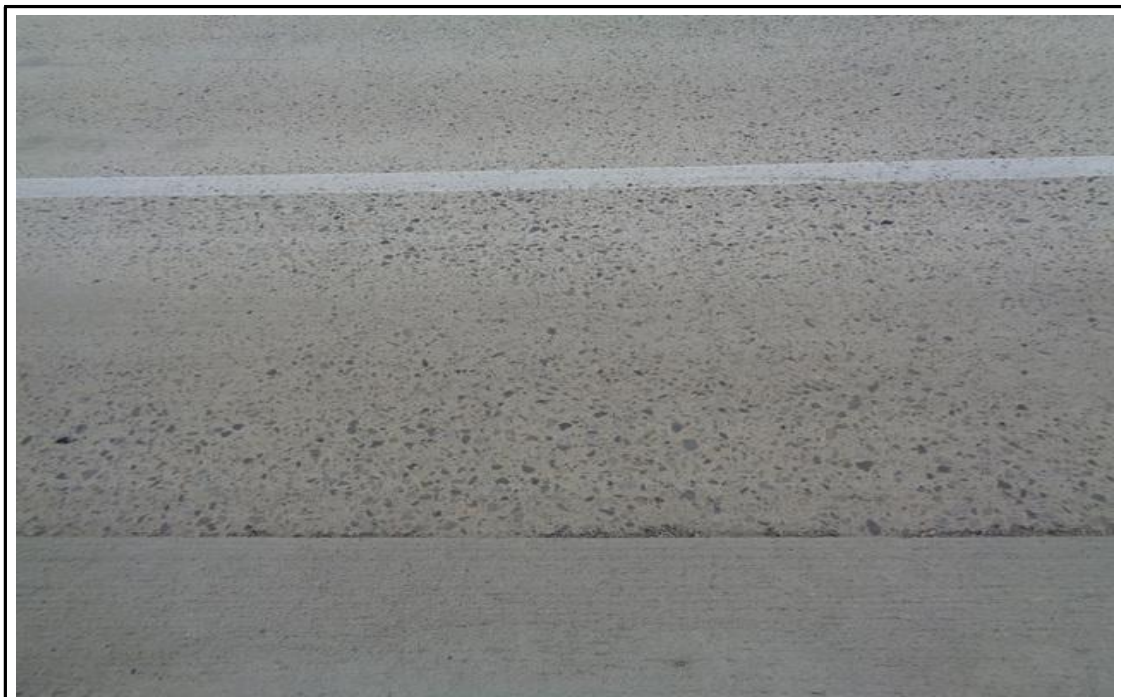
| 사진번호 | 6-BR17-1 | 위 치 | 장기교 상주방향 |

| NO | 시설물명 | 방향 | 시설물<br>번호 | 위치 | 부재 | 내용 | 단<br>위 | 수량 | 하자<br>담보<br>책임<br>기간 | 조치<br>방법 | 발생 | 공종 | 하자형태 | 사진<br>번호 | 종별 |
|---|---|---|---|---|---|---|---|---|---|---|---|---|---|---|---|
| 1 | 장기교 | 상주 | BR17 | S3<br>STA44.36k | 교면포장 | 균열 | m | 5.00 | 2 | 하자 | 2017하 | 교량 | 포장균열 | 1 | 2종 |

| 내 용 | STA 44.36k 교면포장 S3 균열 L=5.0m | | |

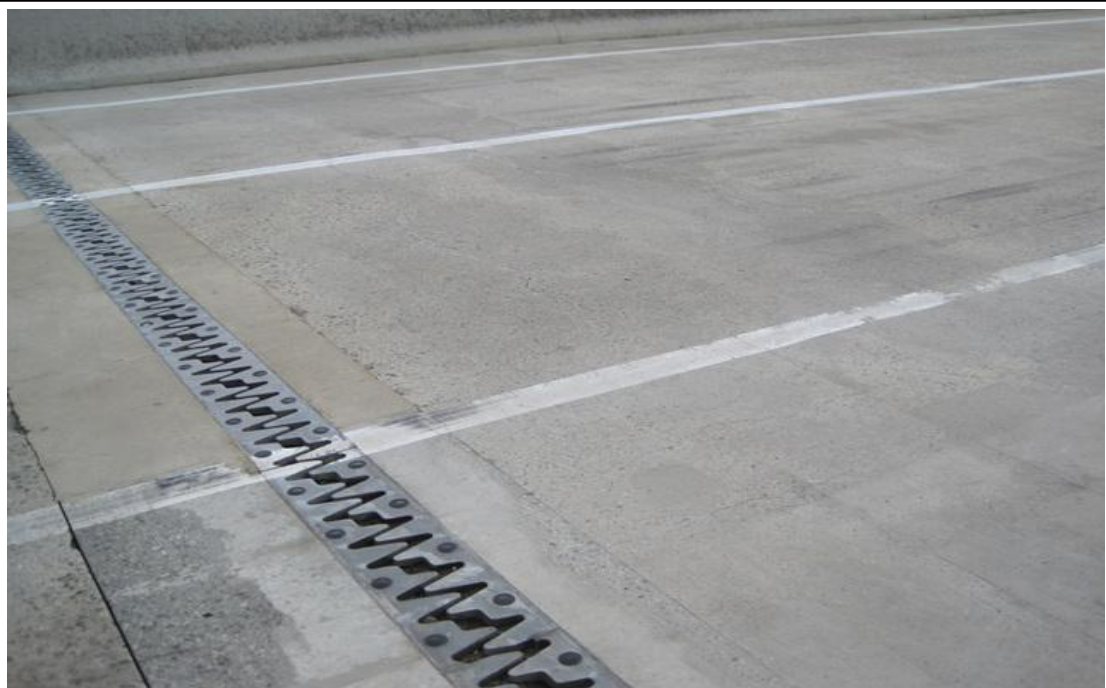
| 사진번호 | 6-BR17-2 | 위 치 | 장기교 영천방향 |

| NO | 시설물명 | 방향 | 시설물<br>번호 | 위치 | 부재 | 내용 | 단<br>위 | 수량 | 하자<br>담보<br>책임<br>기간 | 조치<br>방법 | 발생 | 공종 | 하자형태 | 사진<br>번호 | 종별 |
|---|---|---|---|---|---|---|---|---|---|---|---|---|---|---|---|
| 2 | 장기교 | 영천 | BR17 | S1~S5<br>STA44.40k | 교면포장 | 망상균열 | m <sup>2</sup> | 17.00 | 2 | 하자 | 2017하 | 교량 | 포장균열 | 2 | 2종 |

| 내 용 | STA 44.25k 교면포장 S1~S5 망상균열 A=8.0㎡ | | |

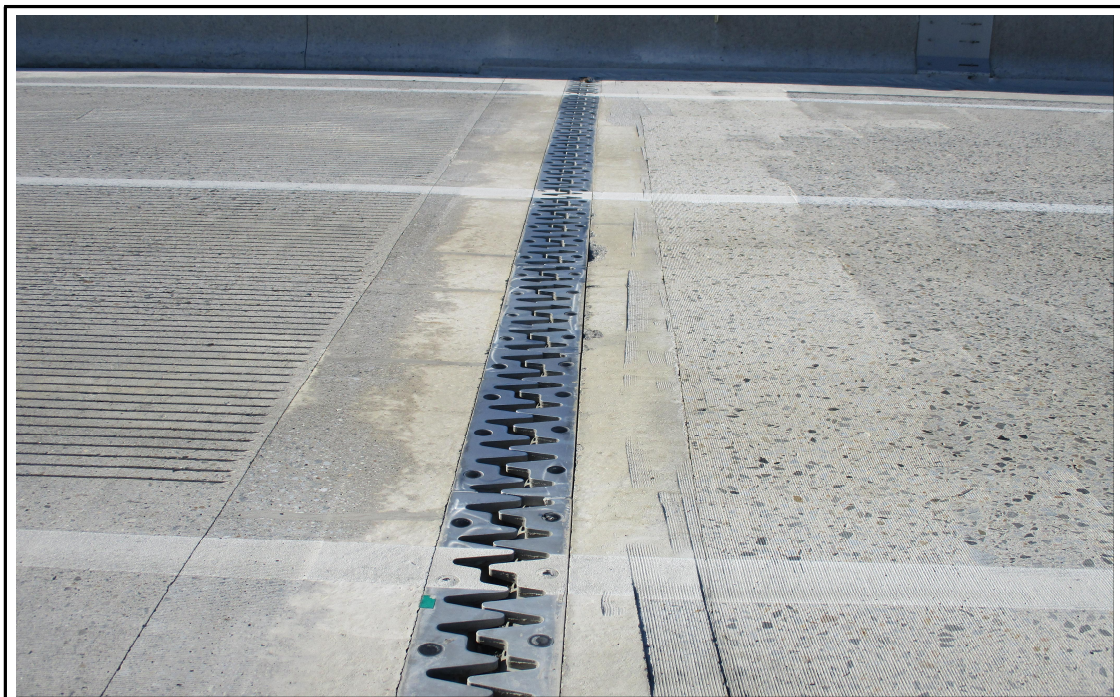
| 사진번호 | 6-BR17-3 | 위 치 | 장기교 상주방향 |

| NO | 시설물명 | 방향 | 시설물<br>번호 | 위치 | 부재 | 내용 | 단<br>위 | 수량 | 하자<br>담보<br>책임<br>기간 | 조치<br>방법 | 발생 | 공종 | 하자형태 | 사진<br>번호 | 종별 |
|---|---|---|---|---|---|---|---|---|---|---|---|---|---|---|---|
| 3 | 장기교 | 상주 | BR17 | A1,A2<br>STA44.25k | 신축이음 | 본체 이격 | m | 6.00 | 2 | 완료 | 2017하 | 교량 | 신축이음<br>손상 | 3 | 2종 |

| 내 용 | STA 44.25k 신축이음 A1, A2 본체 이격 L=6.0m | | |

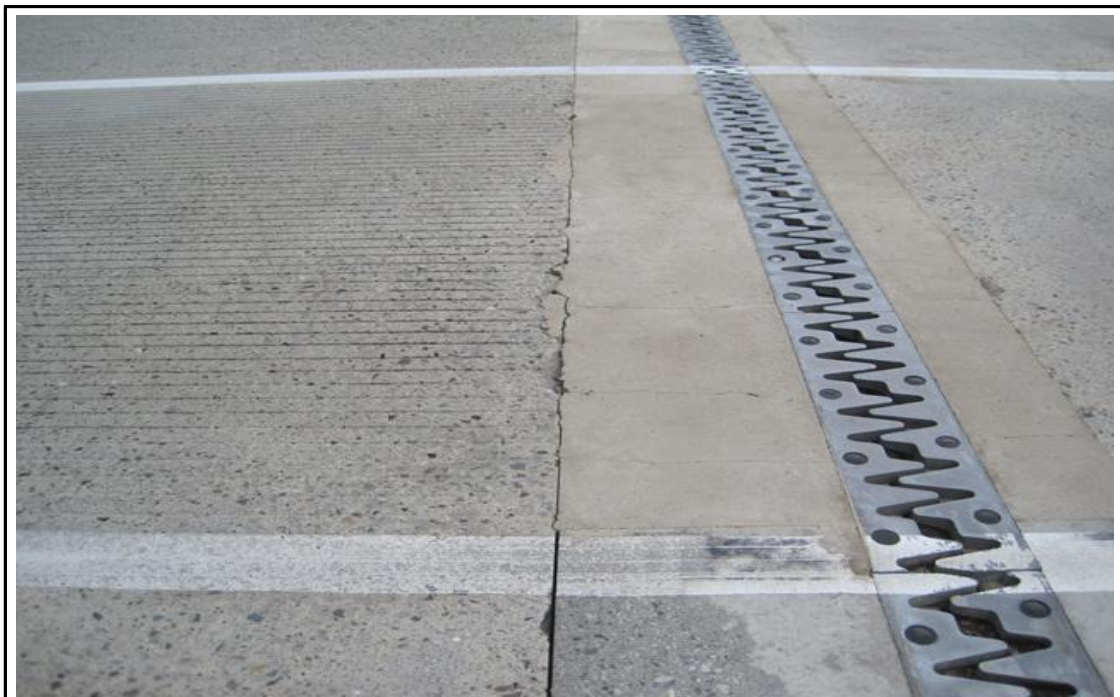
| 사진번호 | 6-BR17-4 | 위 치 | 장기교 영천방향 |

| NO | 시설물명 | 방향 | 시설물<br>번호 | 위치 | 부재 | 내용 | 단<br>위 | 수량 | 하자<br>담보<br>책임<br>기간 | 조치<br>방법 | 발생 | 공종 | 하자형태 | 사진<br>번호 | 종별 |
|---|---|---|---|---|---|---|---|---|---|---|---|---|---|---|---|
| 4 | 장기교 | 영천 | BR17 | S1<br>STA44.25k | 교면포장 | 접속부 파손 | m <sup>2</sup> | 0.05 | 2 | 하자 | 2017하 | 교량 | 포장파손 | 4 | 2종 |

| 내 용 | STA 44.25k 교면포장 S1 접속부 파손 A=0.05㎡ | | |

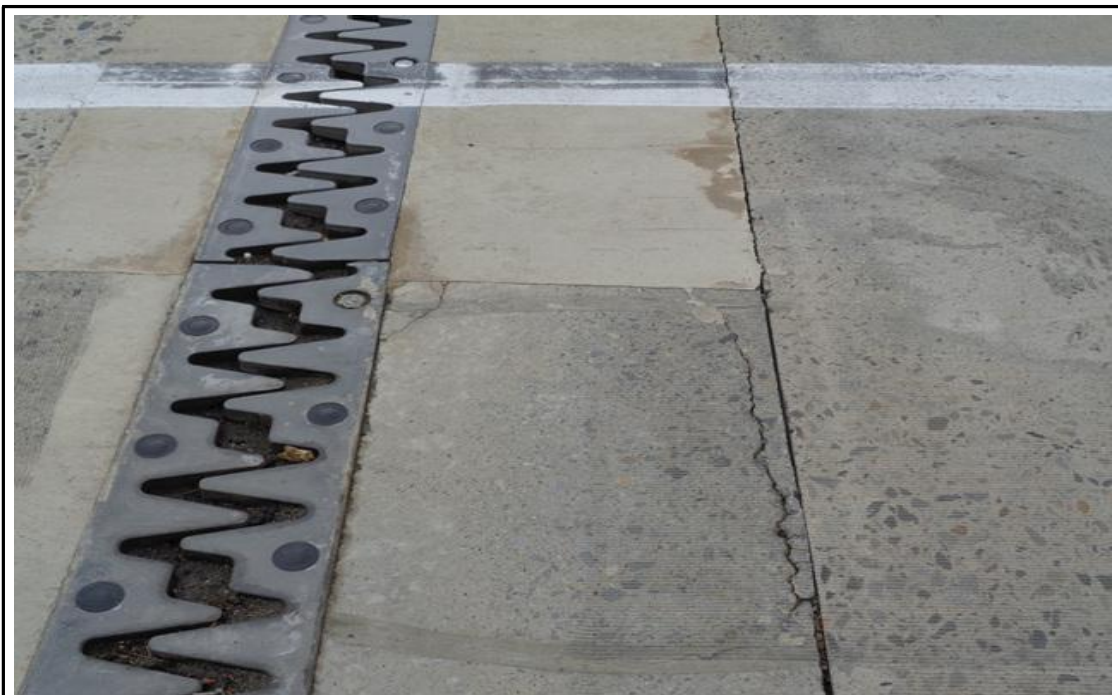
| 사진번호 | 6-BR17-6 | 위 치 | 장기교 상주방향 |

| NO | 시설물명 | 방향 | 시설물<br>번호 | 위치 | 부재 | 내용 | 단<br>위 | 수량 | 하자<br>담보<br>책임<br>기간 | 조치<br>방법 | 발생 | 공종 | 하자형태 | 사진<br>번호 | 종별 |
|---|---|---|---|---|---|---|---|---|---|---|---|---|---|---|---|
| 6 | 장기교 | 상주 | BR17 | A1<br>STA44.25k | 신축이음 | 후타재 들뜸 | m <sup>2</sup> | 0.18 | 2 | 하자 | 2019상 | 교량 | 콘크리트<br>파손 | 6 | 2종 |

| 내 용 | STA 44.25k 신축이음 A1 후타재 들뜸 A=0.18㎡ | | |

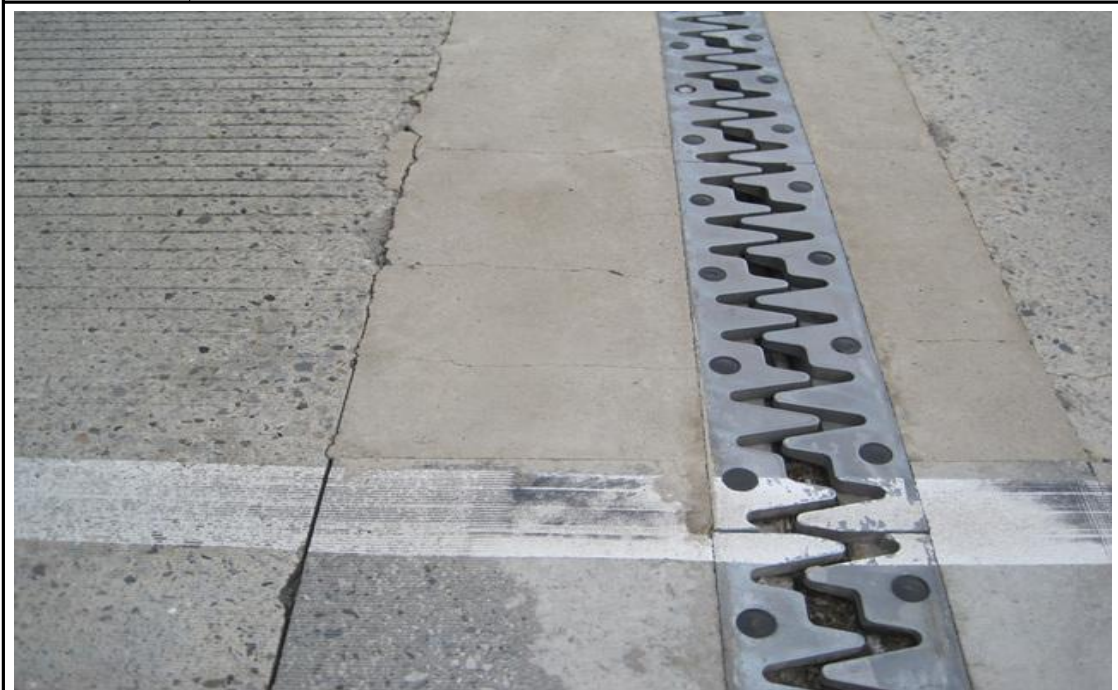
| 사진번호 | 6-BR17-7 | 위 치 | 장기교 상주방향, 영천방향 |

| NO | 시설물명 | 방향 | 시설물<br>번호 | 위치 | 부재 | 내용 | 단<br>위 | 수량 | 하자<br>담보<br>책임<br>기간 | 조치<br>방법 | 발생 | 공종 | 하자형태 | 사진<br>번호 | 종별 |
|---|---|---|---|---|---|---|---|---|---|---|---|---|---|---|---|
| 7 | 장기교 | 상주<br>영천 | BR17 | A1<br>STA44.25k | 신축이음 | 후타재 균열 | m | 7.00 | 2 | 하자 | 2019상 | 교량 | 균열0.3<br>mm미만 | 7 | 2종 |

| 내 용 | STA 44.25k 신축이음 A1 후타재 균열 L=7.0m | | |

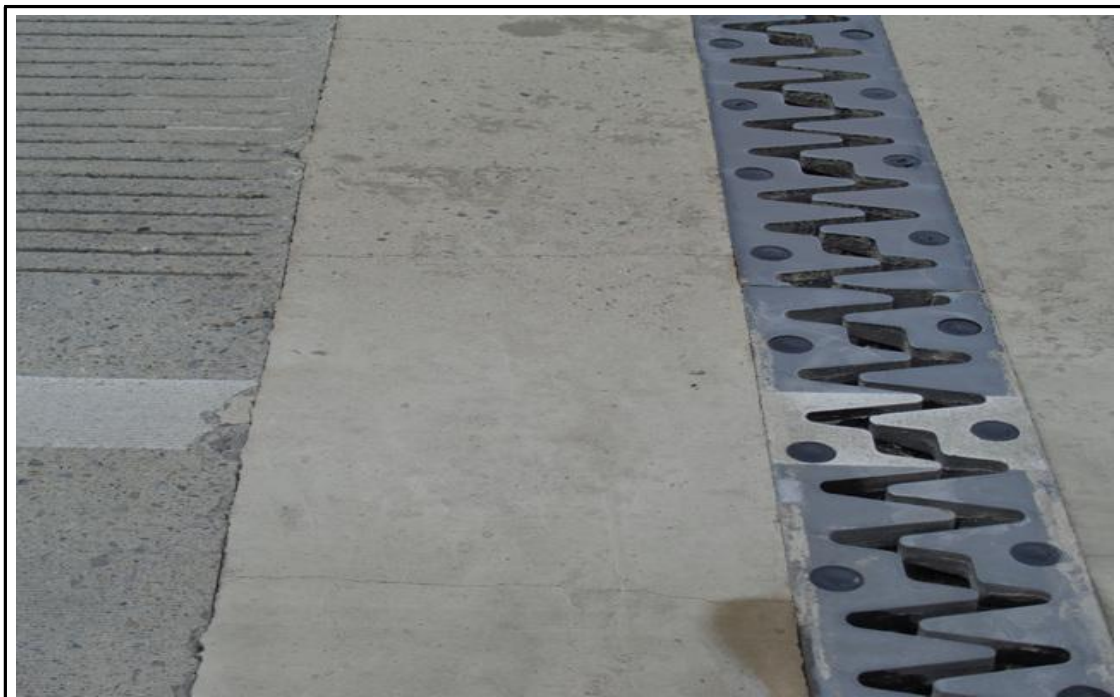
| 사진번호 | 6-BR17-8 | 위 치 | 장기교 상주방향, 영천방향 |

| NO | 시설물명 | 방향 | 시설물<br>번호 | 위치 | 부재 | 내용 | 단<br>위 | 수량 | 하자<br>담보<br>책임<br>기간 | 조치<br>방법 | 발생 | 공종 | 하자형태 | 사진<br>번호 | 종별 |
|---|---|---|---|---|---|---|---|---|---|---|---|---|---|---|---|
| 8 | 장기교 | 상주<br>영천 | BR17 | A2<br>STA44.43k | 신축이음 | 후타재 균열 | m | 12.40 | 2 | 하자 | 2019상 | 교량 | 균열0.3<br>mm미만 | 8 | 2종 |

| 내 용 | STA 44.43k 신축이음 A2 후타재 균열 L=12.4m | | |

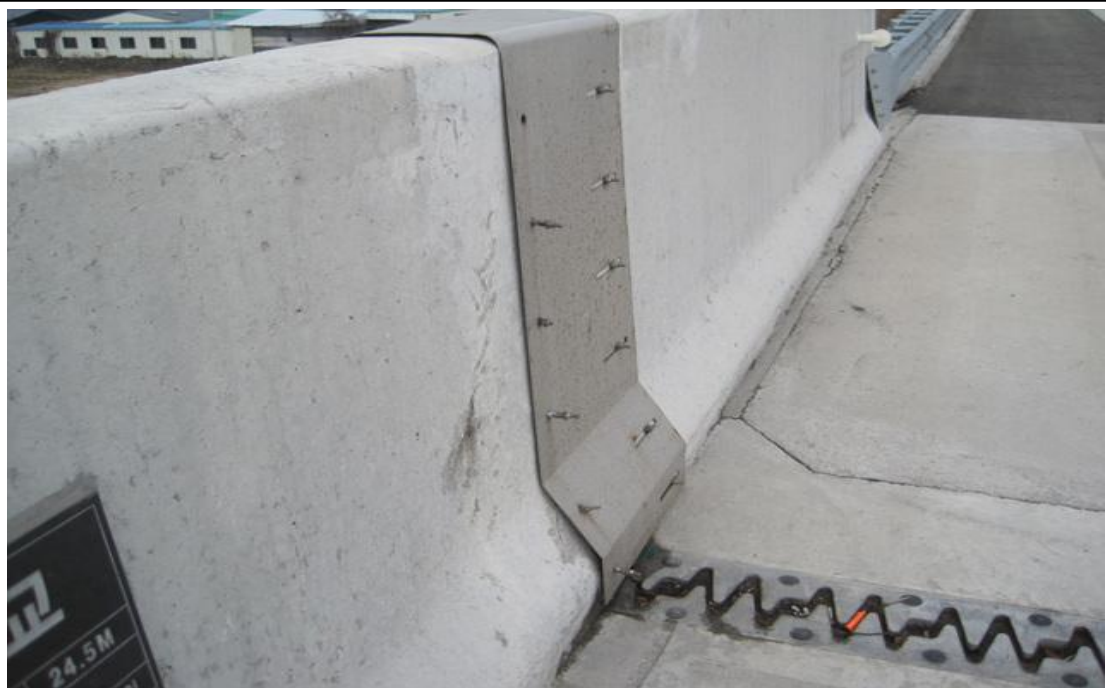
| 사진번호 | 6-BR17-9 | 위 치 | 장기교 영천방향 |

| NO | 시설물명 | 방향 | 시설물<br>번호 | 위치 | 부재 | 내용 | 단<br>위 | 수량 | 하자<br>담보<br>책임<br>기간 | 조치<br>방법 | 발생 | 공종 | 하자형태 | 사진<br>번호 | 종별 |
|---|---|---|---|---|---|---|---|---|---|---|---|---|---|---|---|
| 9 | 장기교 | 영천 | BR17 | A1<br>STA44.25k | 신축이음 | 차수판 볼트<br>체결불량 | EA | 5.00 | 2 | 하자 | 2019상 | 교량 | 기타 | 9 | 2종 |

| 내 용 | STA 44.25k 신축이음 A1 차수판 볼트 체결불량 5EA | | |

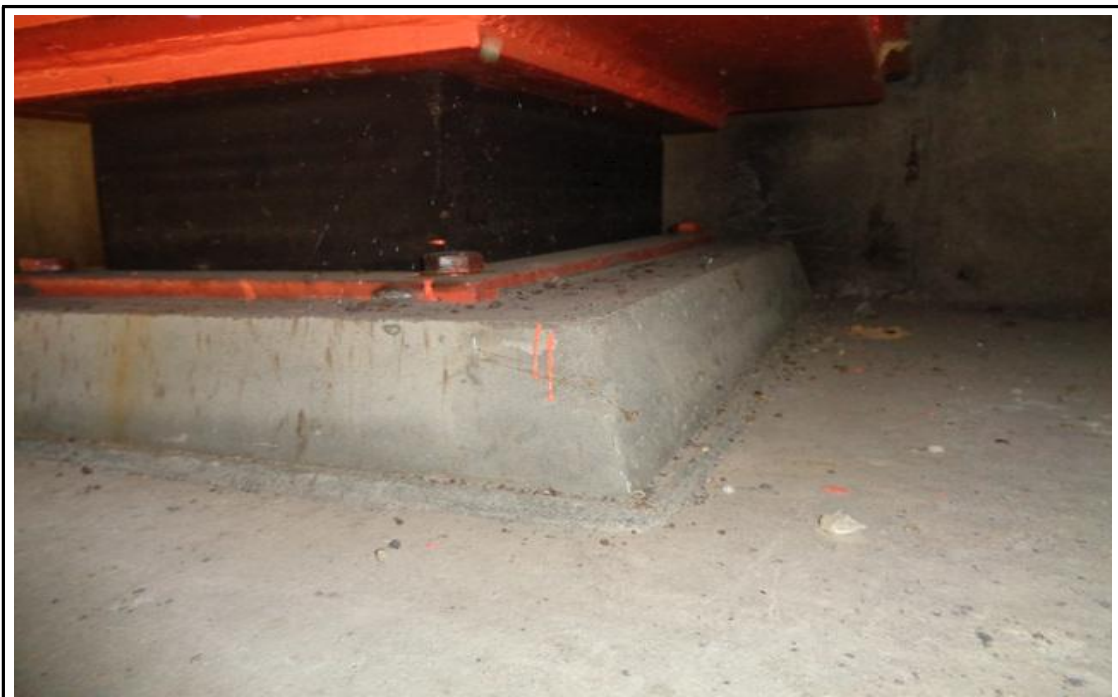
| 사진번호 | 6-BR17-10 | 위 치 | 장기교 영천방향 |

| NO | 시설물명 | 방향 | 시설물<br>번호 | 위치 | 부재 | 내용 | 단<br>위 | 수량 | 하자<br>담보<br>책임<br>기간 | 조치<br>방법 | 발생 | 공종 | 하자형태 | 사진<br>번호 | 종별 |
|---|---|---|---|---|---|---|---|---|---|---|---|---|---|---|---|
| 10 | 장기교 | 영천 | BR17 | A1<br>STA44.25k | 교량받침 | 무수축물탈<br>파손 | m <sup>2</sup> | 0.01 | 2 | 하자 | 2019상 | 교량 | 콘크리트<br>파손 | 10 | 2종 |

| 내 용 | STA 44.25k 교량받침 A1 무수축물탈 파손 A=0.01㎡ | | |

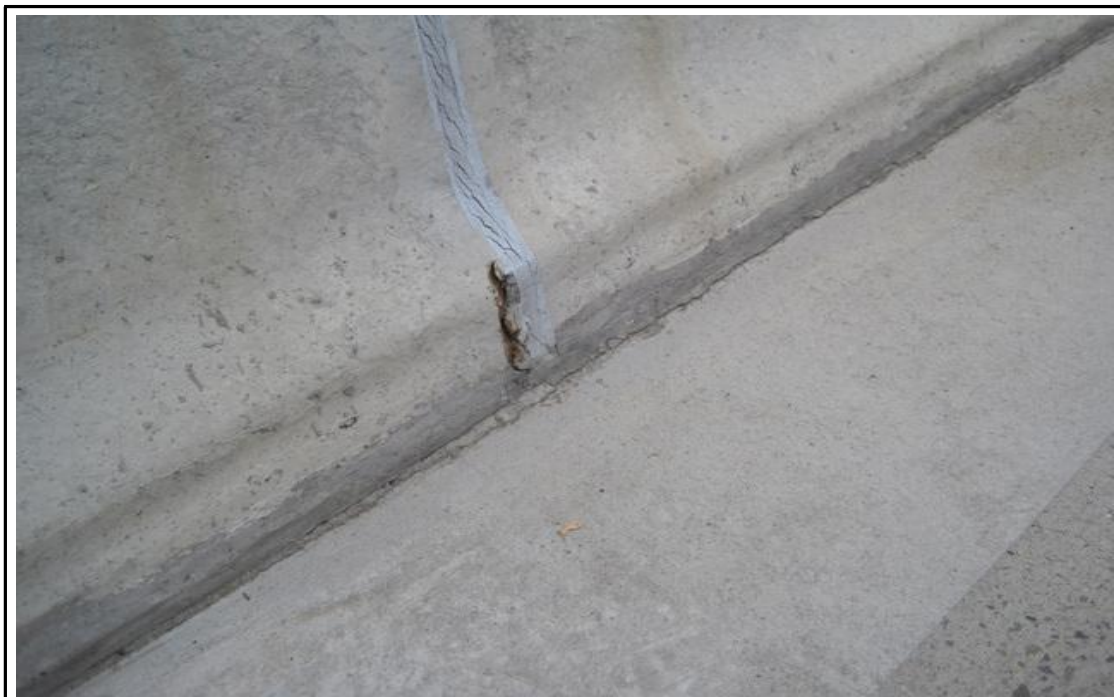
| 사진번호 | 6-BR18-1 | 위 치 | 금매교 상주방향 |

| NO | 시설물명 | 방향 | 시설물<br>번호 | 위치 | 부재 | 내용 | 단<br>위 | 수량 | 하자<br>담보<br>책임<br>기간 | 조치<br>방법 | 발생 | 공종 | 하자형태 | 사진<br>번호 | 종별 |
|---|---|---|---|---|---|---|---|---|---|---|---|---|---|---|---|
| 11 | 금매교 | 상주 | BR18 | S1<br>STA46.66k | 방호벽 | 파손 | m <sup>2</sup> | 0.03 | 7 | 하자 | 2019상 | 교량 | 콘크리트<br>파손 | 1 | 1종 |

| 내 용 | STA 46.66k 방호벽 S1 파손 A=0.03㎡ | | |

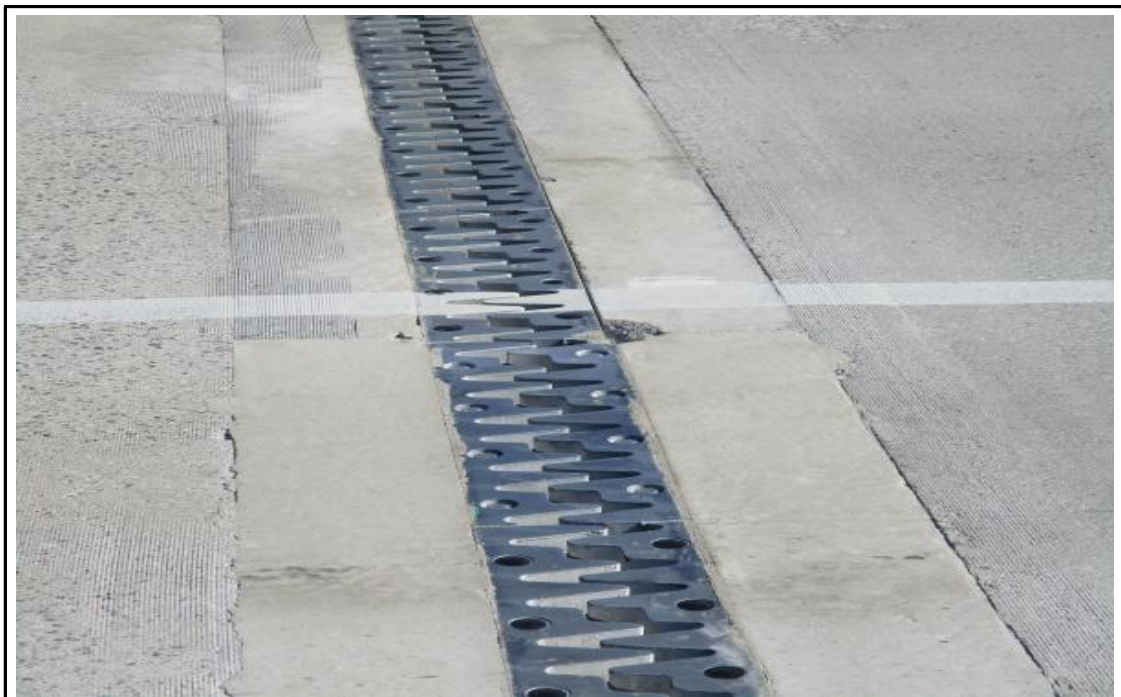
| 사진번호 | 6-BR18-3 | 위 치 | 금매교 영천방향 |

| NO | 시설물명 | 방향 | 시설물<br>번호 | 위치 | 부재 | 내용 | 단<br>위 | 수량 | 하자<br>담보<br>책임<br>기간 | 조치<br>방법 | 발생 | 공종 | 하자형태 | 사진<br>번호 | 종별 |
|---|---|---|---|---|---|---|---|---|---|---|---|---|---|---|---|
| 13 | 금매교 | 영천 | BR18 | P2<br>(영천) | 신축이음 | 후타재 파손 | m <sup>2</sup> | 0.01 | 2 | 완료 | 2017하 | 교량 | 콘크리트<br>파손 | 3 | 1종 |

| 내 용 | 신축이음 P2 후타재 파손 A=0.01㎡ | | |

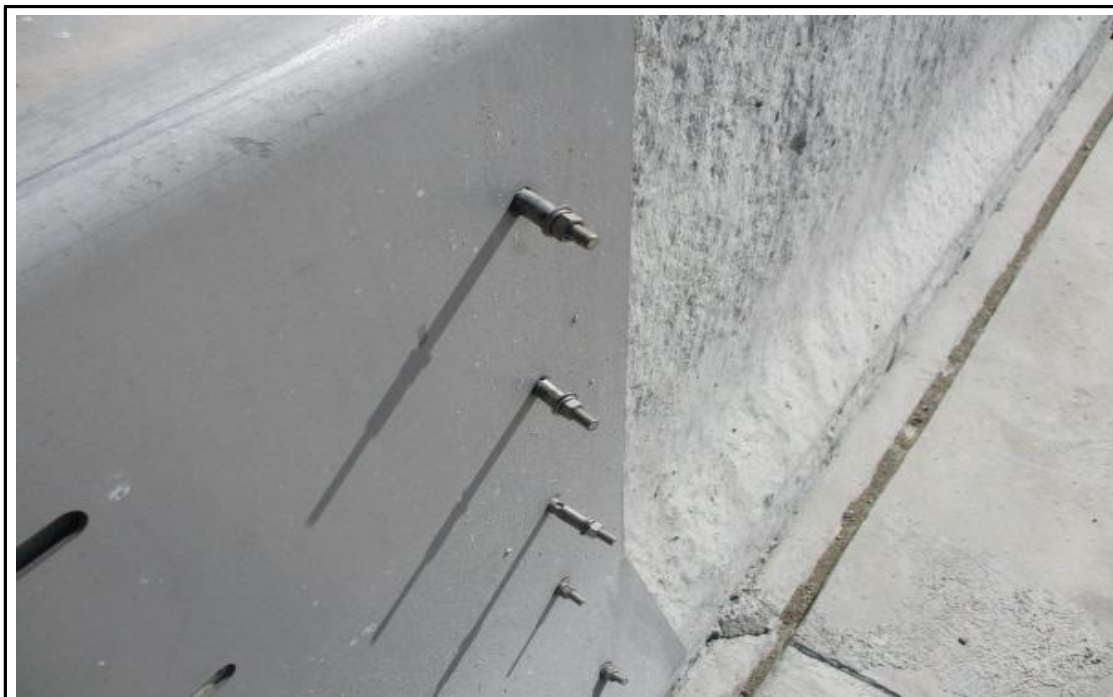
| 사진번호 | 6-BR18-4 | 위 치 | 금매교 상주방향, 영천방향 |

| NO | 시설물명 | 방향 | 시설물<br>번호 | 위치 | 부재 | 내용 | 단<br>위 | 수량 | 하자<br>담보<br>책임<br>기간 | 조치<br>방법 | 발생 | 공종 | 하자형태 | 사진<br>번호 | 종별 |
|---|---|---|---|---|---|---|---|---|---|---|---|---|---|---|---|
| 14 | 금매교 | 상주<br>영천 | BR18 | P2<br>(상주,영천) | 신축이음 | 차수판 볼트<br>체결불량 | EA | 5.00 | 2 | 완료 | 2017하 | 교량 | 철물불량 | 4 | 1종 |

| 내 용 | 신축이음 P2 차수판 볼트체결 불량 5EA | | |

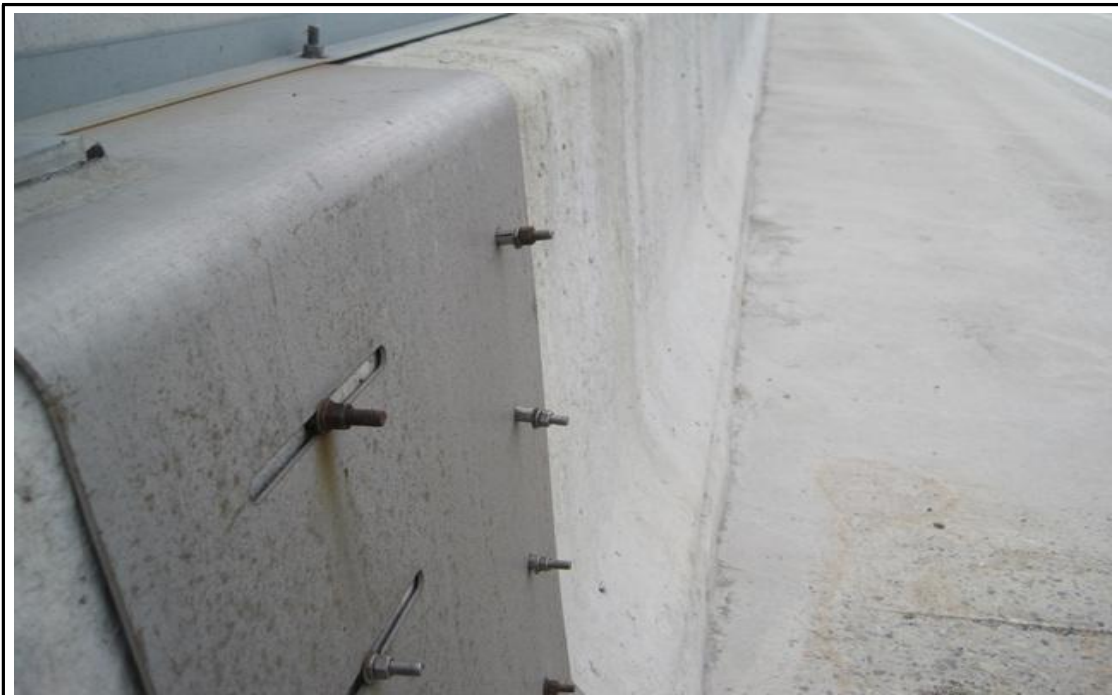
| 사진번호 | 6-BR18-5 | 위 치 | 금매교 상주방향 |

| NO | 시설물명 | 방향 | 시설물<br>번호 | 위치 | 부재 | 내용 | 단<br>위 | 수량 | 하자<br>담보<br>책임<br>기간 | 조치<br>방법 | 발생 | 공종 | 하자형태 | 사진<br>번호 | 종별 |
|---|---|---|---|---|---|---|---|---|---|---|---|---|---|---|---|
| 15 | 금매교 | 상주 | BR18 | A1<br>STA46.66k | 신축이음 | 차수판 볼트<br>체결불량 | EA | 2.00 | 2 | 하자 | 2019상 | 교량 | 기타 | 5 | 1종 |

| 내 용 | STA 46.66k 신축이음 A1 차수판 볼트 체결불량 2EA | | |

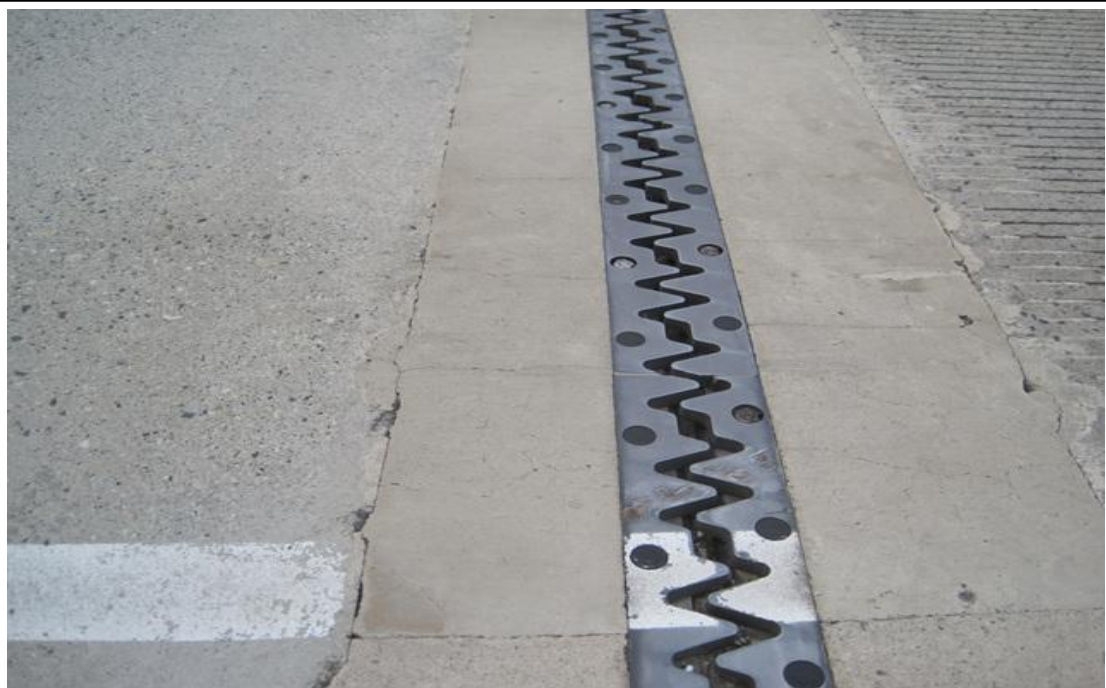
| 사진번호 | 6-BR18-6 | 위 치 | 금매교 상주방향, 영천방향 |

| NO | 시설물명 | 방향 | 시설물<br>번호 | 위치 | 부재 | 내용 | 단<br>위 | 수량 | 하자<br>담보<br>책임<br>기간 | 조치<br>방법 | 발생 | 공종 | 하자형태 | 사진<br>번호 | 종별 |
|---|---|---|---|---|---|---|---|---|---|---|---|---|---|---|---|
| 16 | 금매교 | 상주<br>영천 | BR18 | A1<br>STA46.66k | 신축이음 | 후타재 균열 | m | 9.10 | 2 | 하자 | 2019상 | 교량 | 균열0.3<br>mm미만 | 6 | 1종 |

| 내 용 | STA 46.66k 신축이음 A1 후타재 균열 L=9.1m | | |

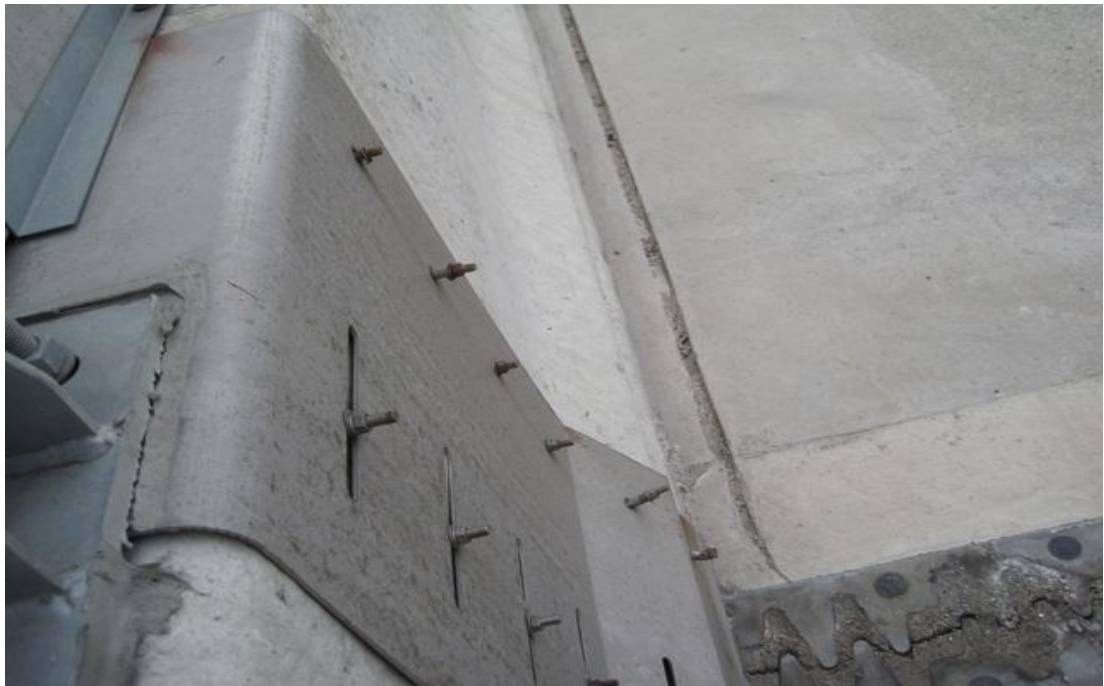
| 사진번호 | 6-BR18-7 | 위 치 | 금매교 상주방향 |

| NO | 시설물명 | 방향 | 시설물<br>번호 | 위치 | 부재 | 내용 | 단<br>위 | 수량 | 하자<br>담보<br>책임<br>기간 | 조치<br>방법 | 발생 | 공종 | 하자형태 | 사진<br>번호 | 종별 |
|---|---|---|---|---|---|---|---|---|---|---|---|---|---|---|---|
| 17 | 금매교 | 상주 | BR18 | P2<br>STA46.75k | 신축이음 | 차수판 볼트<br>체결불량 | EA | 4.00 | 2 | 하자 | 2019상 | 교량 | 기타 | 7 | 1종 |

| 내 용 | STA 46.75k 신축이음 P2 차수판 볼트 체결불량 4EA | | |

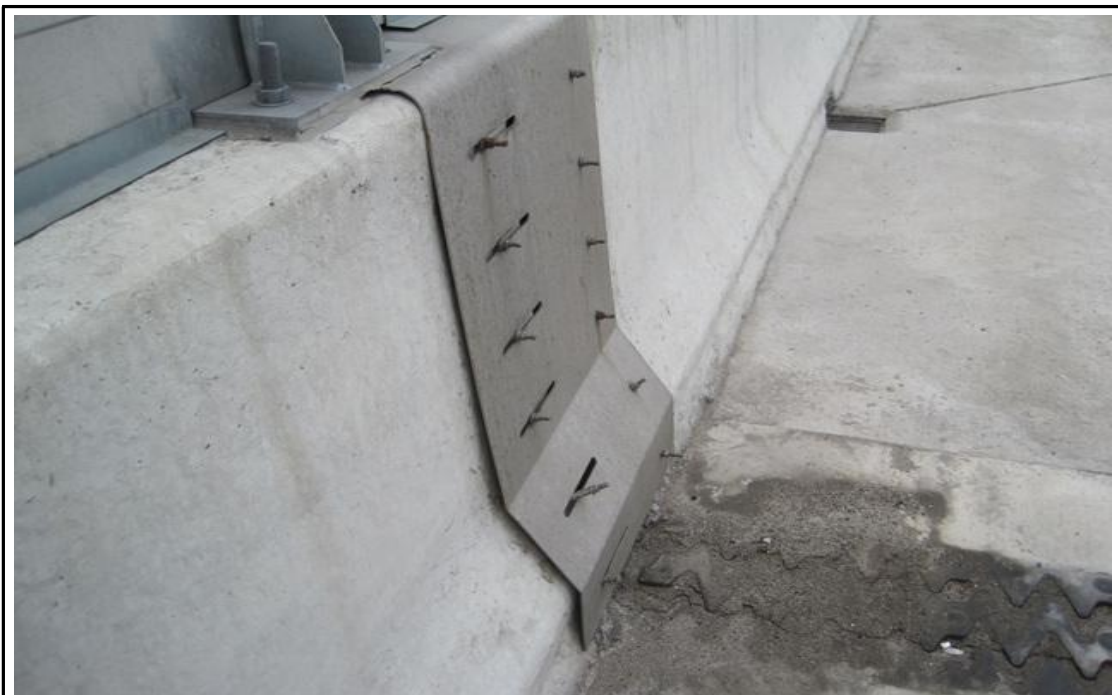
| 사진번호 | 6-BR18-9 | 위 치 | 금매교 상주방향 |

| NO | 시설물명 | 방향 | 시설물<br>번호 | 위치 | 부재 | 내용 | 단<br>위 | 수량 | 하자<br>담보<br>책임<br>기간 | 조치<br>방법 | 발생 | 공종 | 하자형태 | 사진<br>번호 | 종별 |
|---|---|---|---|---|---|---|---|---|---|---|---|---|---|---|---|
| 19 | 금매교 | 상주 | BR18 | P5<br>STA46.89k | 신축이음 | 차수판 볼트<br>체결불량 | EA | 5.00 | 2 | 하자 | 2019상 | 교량 | 기타 | 9 | 1종 |

| 내 용 | STA 46.89k 신축이음 P5 차수판 볼트 체결불량 5EA | | |

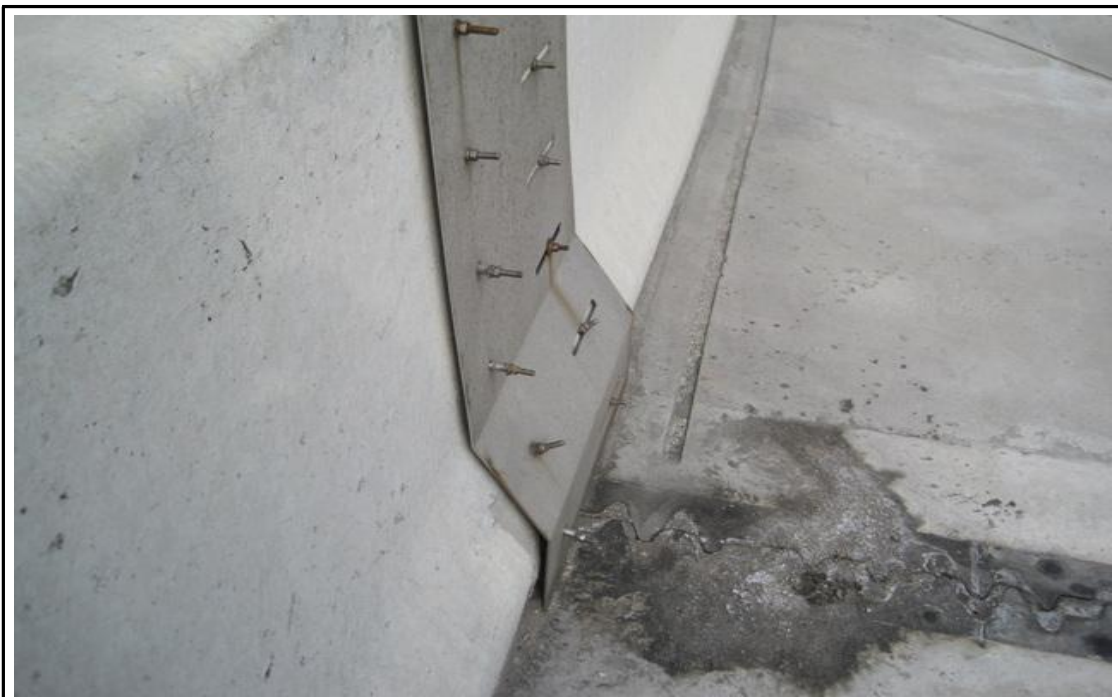
| 사진번호 | 6-BR18-11 | 위 치 | 금매교 상주방향, 영천방향 |

| NO | 시설물명 | 방향 | 시설물<br>번호 | 위치 | 부재 | 내용 | 단<br>위 | 수량 | 하자<br>담보<br>책임<br>기간 | 조치<br>방법 | 발생 | 공종 | 하자형태 | 사진<br>번호 | 종별 |
|---|---|---|---|---|---|---|---|---|---|---|---|---|---|---|---|
| 21 | 금매교 | 상주<br>영천 | BR18 | A2<br>STA46.98k | 신축이음 | 차수판 볼트<br>체결불량 | EA | 6.00 | 2 | 하자 | 2019상 | 교량 | 기타 | 11 | 1종 |

| 내 용 | STA 46.98k 신축이음 A2 차수판 볼트 체결불량 6EA | | |

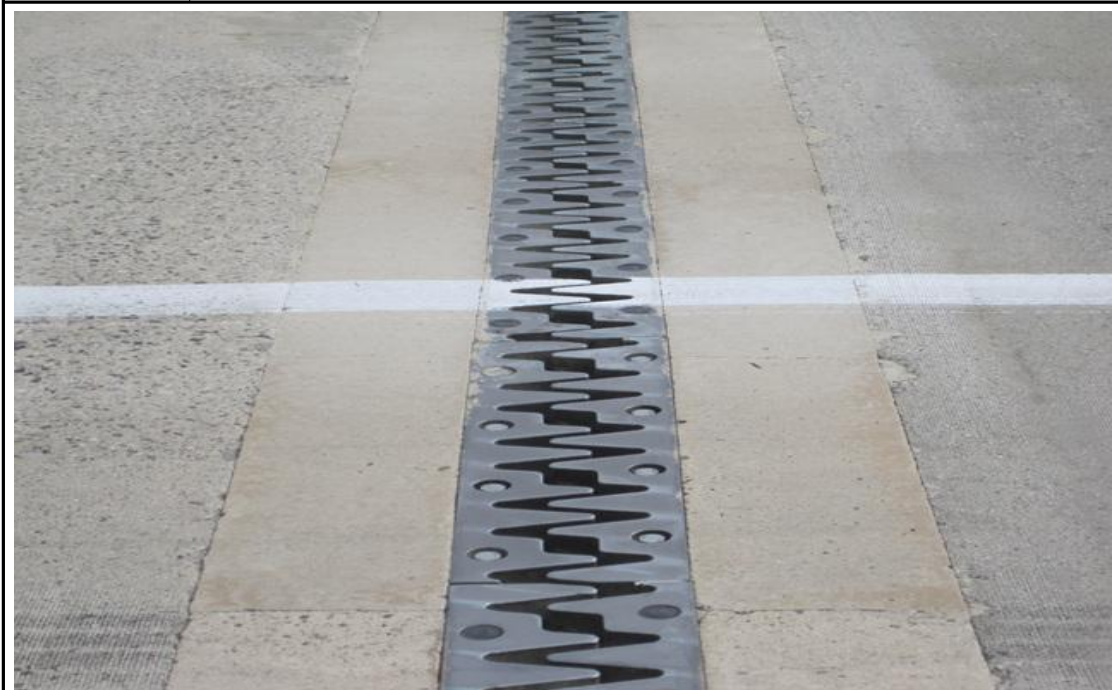
| 사진번호 | 6-BR18-12 | 위 치 | 금매교 영천방향 |

| NO | 시설물명 | 방향 | 시설물<br>번호 | 위치 | 부재 | 내용 | 단<br>위 | 수량 | 하자<br>담보<br>책임<br>기간 | 조치<br>방법 | 발생 | 공종 | 하자형태 | 사진<br>번호 | 종별 |
|---|---|---|---|---|---|---|---|---|---|---|---|---|---|---|---|
| 22 | 금매교 | 영천 | BR18 | P2<br>STA46.75k | 신축이음 | 후타재 균열 | m | 0.90 | 2 | 하자 | 2019상 | 교량 | 균열0.3<br>mm미만 | 12 | 1종 |

| 내 용 | STA 46.75k 신축이음 P2 후타재 균열 L=0.9m | | |

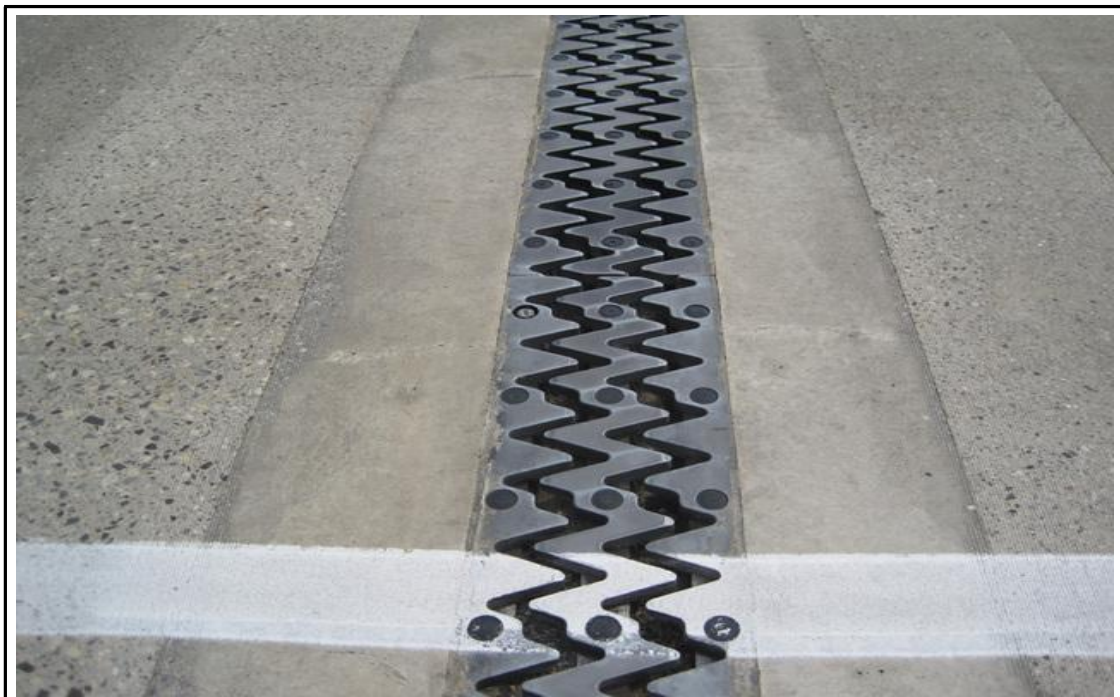
| 사진번호 | 6-BR18-13 | 위 치 | 금매교 영천방향 |

| NO | 시설물명 | 방향 | 시설물<br>번호 | 위치 | 부재 | 내용 | 단<br>위 | 수량 | 하자<br>담보<br>책임<br>기간 | 조치<br>방법 | 발생 | 공종 | 하자형태 | 사진<br>번호 | 종별 |
|---|---|---|---|---|---|---|---|---|---|---|---|---|---|---|---|
| 23 | 금매교 | 영천 | BR18 | P5<br>STA46.89k | 신축이음 | 후타재 균열 | m | 3.00 | 2 | 하자 | 2019상 | 교량 | 균열0.3<br>mm미만 | 13 | 1종 |

| 내 용 | STA 46.89k 신축이음 P5 후타재 균열 L=3.0m | | |

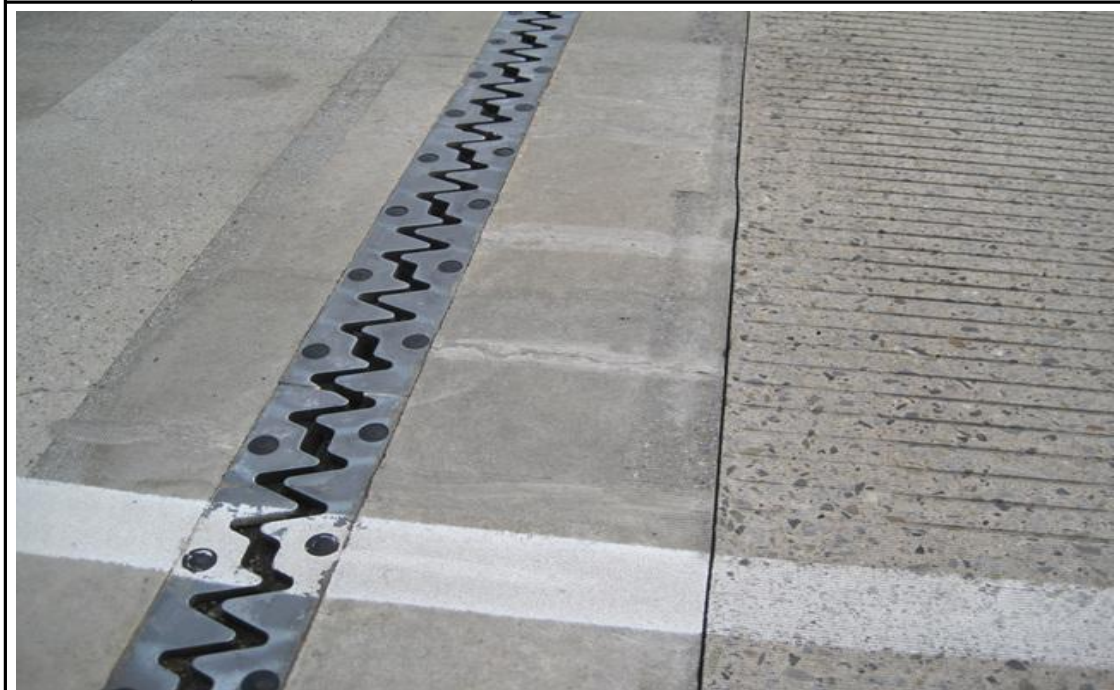
| 사진번호 | 6-BR18-14 | 위 치 | 금매교 영천방향 |

| NO | 시설물명 | 방향 | 시설물<br>번호 | 위치 | 부재 | 내용 | 단<br>위 | 수량 | 하자<br>담보<br>책임<br>기간 | 조치<br>방법 | 발생 | 공종 | 하자형태 | 사진<br>번호 | 종별 |
|---|---|---|---|---|---|---|---|---|---|---|---|---|---|---|---|
| 24 | 금매교 | 영천 | BR18 | A2<br>STA46.98k | 신축이음 | 후타재<br>재균열 | m | 0.40 | 2 | 하자 | 2019상 | 교량 | 균열0.3<br>mm미만 | 14 | 1종 |

| 내 용 | STA 46.98k 신축이음 A2 후타재 재균열 L=0.4m | | |

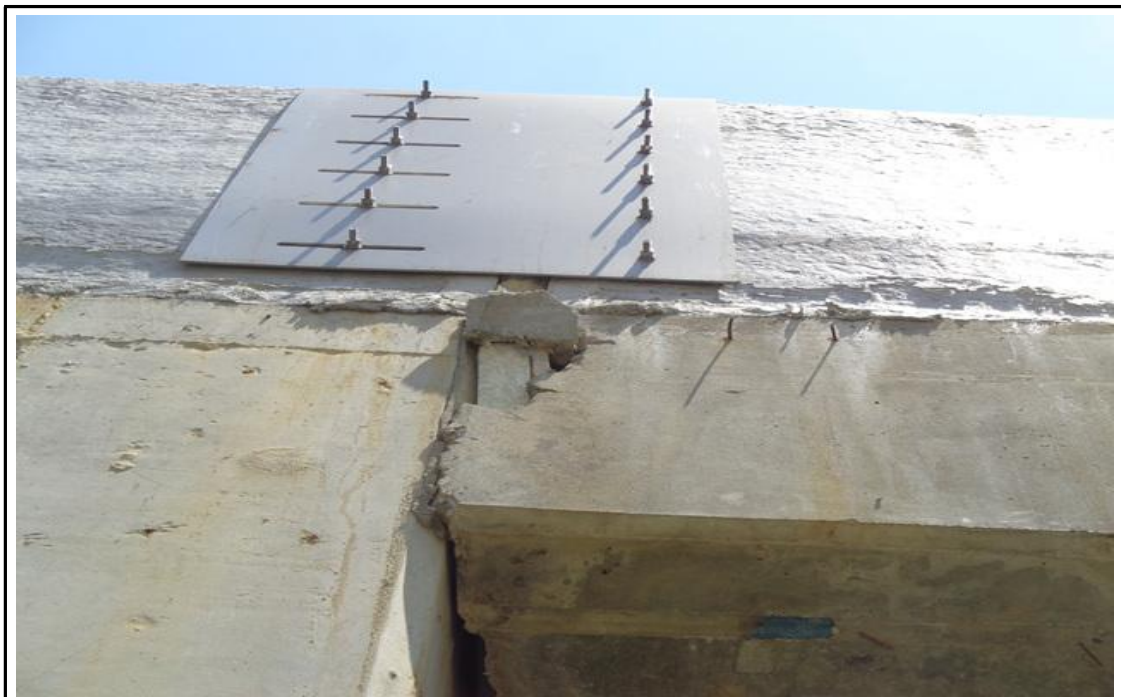
| 사진번호 | 6-BR18-15 | 위 치 | 금매교 영천방향 |

| NO | 시설물명 | 방향 | 시설물<br>번호 | 위치 | 부재 | 내용 | 단<br>위 | 수량 | 하자<br>담보<br>책임<br>기간 | 조치<br>방법 | 발생 | 공종 | 하자형태 | 사진<br>번호 | 종별 |
|---|---|---|---|---|---|---|---|---|---|---|---|---|---|---|---|
| 25 | 금매교 | 영천 | BR18 | S1<br>(영천) | 바닥판하면 | 파손 | m <sup>2</sup> | 0.09 | 7 | 완료 | 2018상 | 교량 | 콘크리트<br>파손 | 15 | 1종 |

| 내 용 | 바닥판하면 S1 파손 A=0.09㎡ | | |

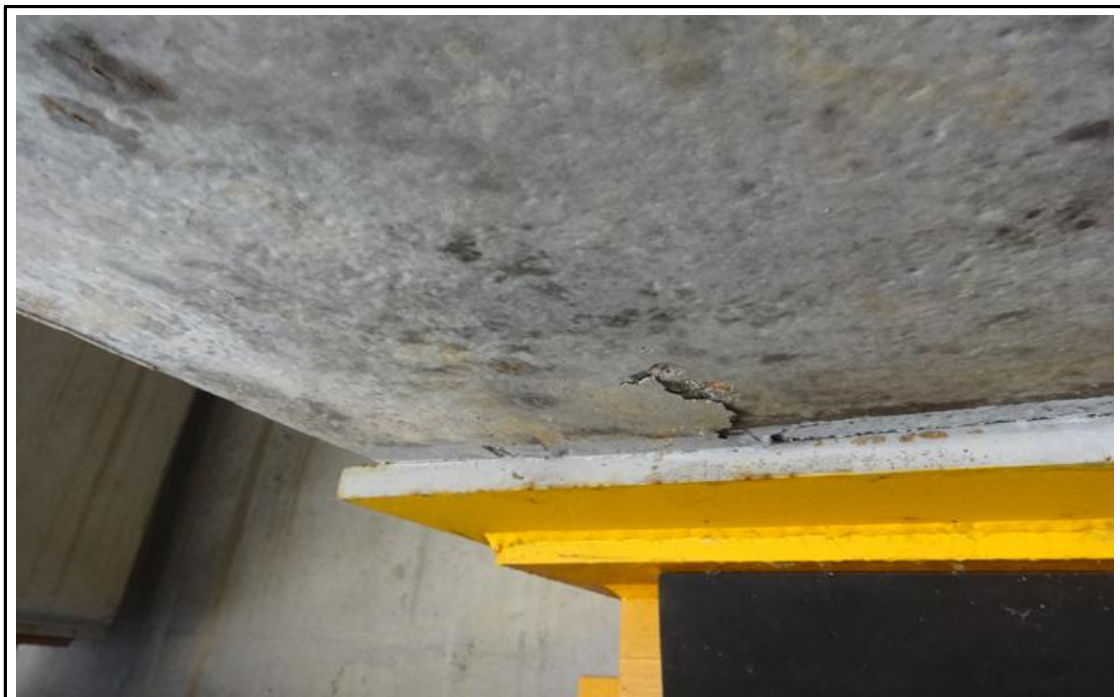
| 사진번호 | 6-BR18-16 | 위 치 | 금매교 영천방향 |

| NO | 시설물명 | 방향 | 시설물<br>번호 | 위치 | 부재 | 내용 | 단<br>위 | 수량 | 하자<br>담보<br>책임<br>기간 | 조치<br>방법 | 발생 | 공종 | 하자형태 | 사진<br>번호 | 종별 |
|---|---|---|---|---|---|---|---|---|---|---|---|---|---|---|---|
| 26 | 금매교 | 영천 | BR18 | S1G3<br>STA46.66k | 거더 | 들뜸 | m <sup>2</sup> | 0.03 | 7 | 하자 | 2018하 | 교량 | 콘크리트<br>파손 | 16 | 1종 |

| 내 용 | STA 46.66k 거더 S1 G3 들뜸 A=0.03㎡ | | |

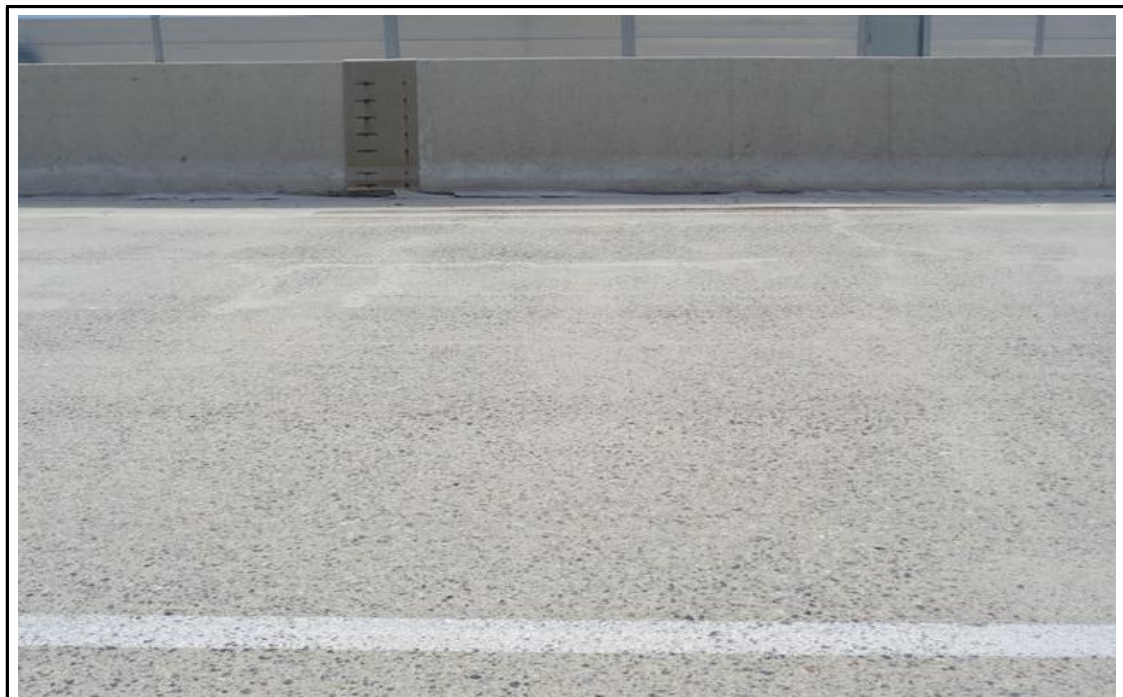
| 사진번호 | 6-BR19-1 | 위 치 | 가호교 상주방향 |

| NO | 시설물명 | 방향 | 시설물<br>번호 | 위치 | 부재 | 내용 | 단<br>위 | 수량 | 하자<br>담보<br>책임<br>기간 | 조치<br>방법 | 발생 | 공종 | 하자형태 | 사진<br>번호 | 종별 |
|---|---|---|---|---|---|---|---|---|---|---|---|---|---|---|---|
| 28 | 가호교 | 상주 | BR19 | S1<br>STA52.93k | 교면포장 | 박리 | m <sup>2</sup> | 0.60 | 2 | 하자 | 2017하 | 교량 | 콘크리트<br>파손 | 1 | 1종 |

| 내 용 | STA 52.93k 교면포장 S1 박리 A=0.6㎡ | | |

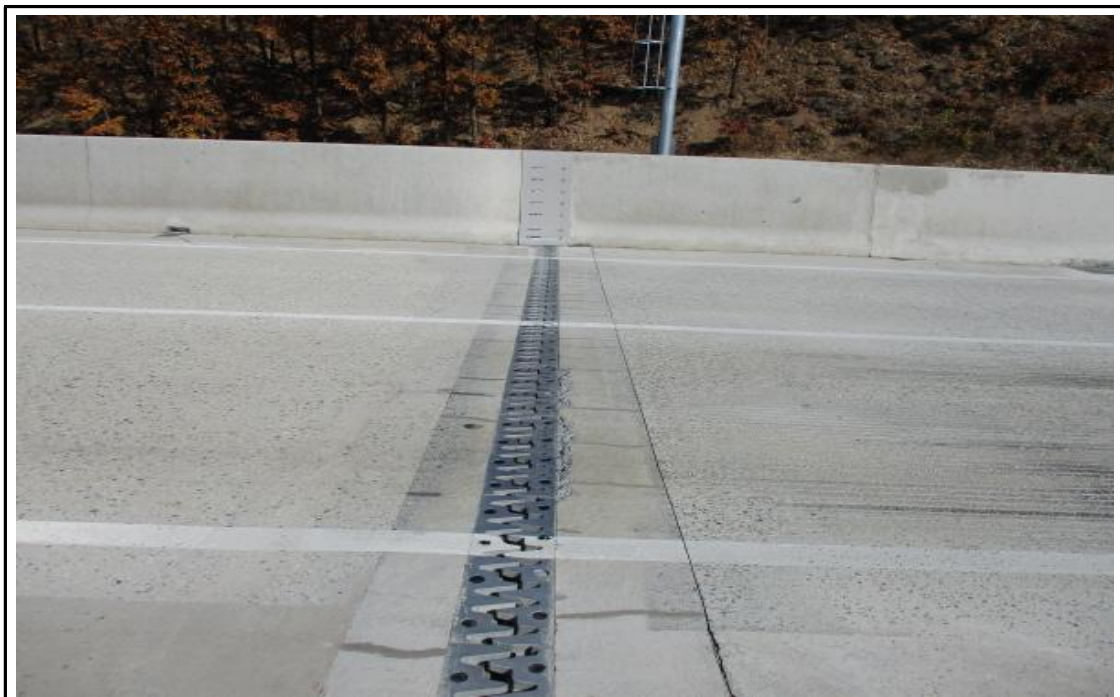
| 사진번호 | 6-BR19-3, 4 | 위 치 | 가호교 영천방향 |

| 내 용 | 신축이음 A2 본체 이격, 후타재 파손 | | |

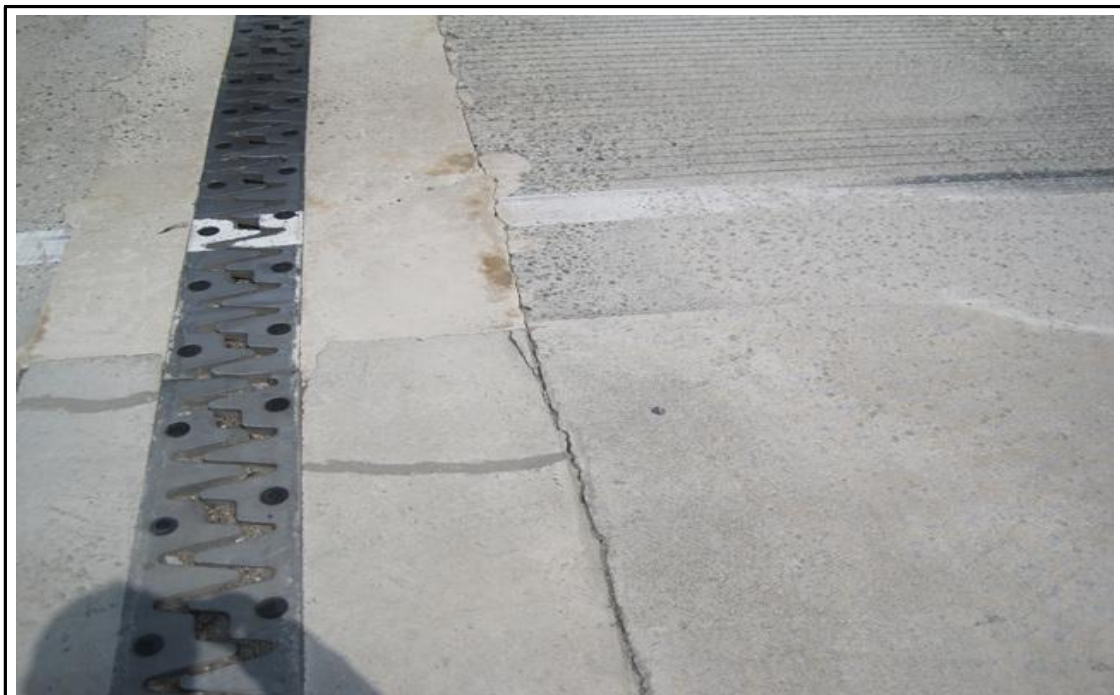
| 사진번호 | 6-BR19-5 | 위 치 | 가호교 영천방향 |

| NO | 시설물명 | 방향 | 시설물<br>번호 | 위치 | 부재 | 내용 | 단<br>위 | 수량 | 하자<br>담보<br>책임<br>기간 | 조치<br>방법 | 발생 | 공종 | 하자형태 | 사진<br>번호 | 종별 |
|---|---|---|---|---|---|---|---|---|---|---|---|---|---|---|---|
| 32 | 가호교 | 영천 | BR19 | A2<br>STA53.04k | 신축이음 | 후타재 파손 | m <sup>2</sup> | 0.03 | 2 | 하자 | 2019상 | 교량 | 콘크리트<br>파손 | 5 | 1종 |

| 내 용 | STA 53.04k 신축이음 A2 후타재 파손 A=0.03㎡ | | |

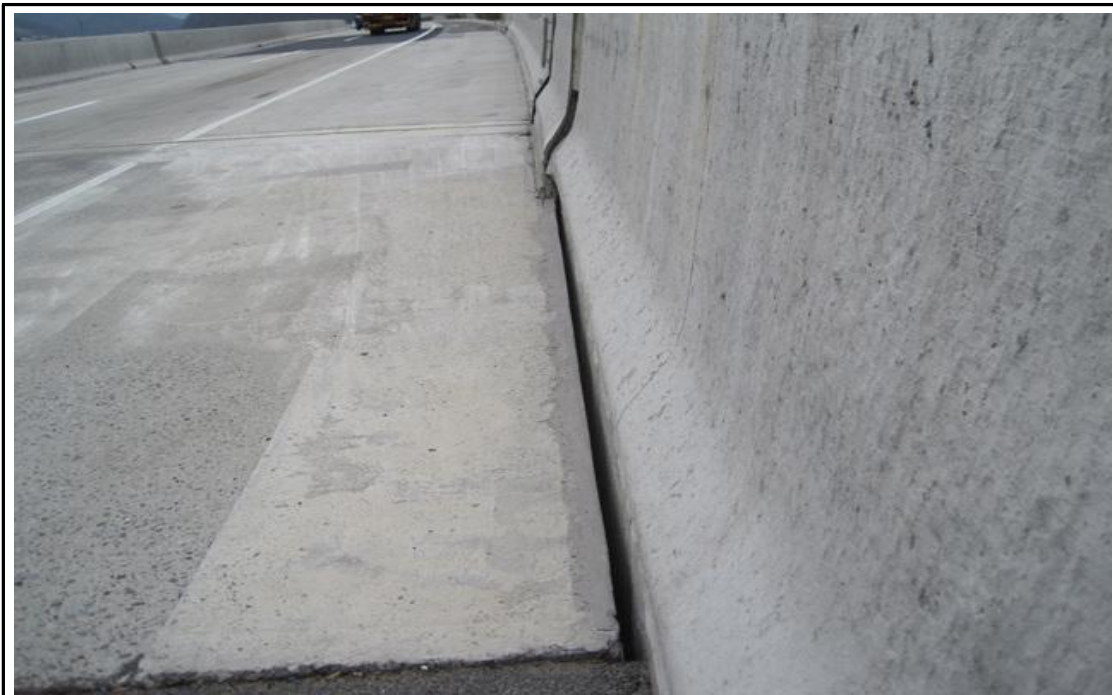
| 사진번호 | 6-1 | 위 치 | 마시교 영천방향 |

| NO | 시설물명 | 방향 | 시설물<br>번호 | 위치 | 부재 | 내용 | 단<br>위 | 수량 | 하자<br>담보<br>책임<br>기간 | 조치<br>방법 | 발생 | 공종 | 하자형태 | 사진<br>번호 | 종별 |
|---|---|---|---|---|---|---|---|---|---|---|---|---|---|---|---|
| 34 | 마시교 | 영천 | - | S1<br>STA48.08k | 방호벽 | 접속부 이격 | m | 4.00 | 7 | 하자 | 2019상 | 교량 | 기타 | 1 | 기타종 |

| 내 용 | STA 48.08k 방호벽 S1 접속부 이격 L=4.0m | | |
