# 하 자 보 고 서

〈 6공구 〉

2019. 06

상주영천고속도로주식회사

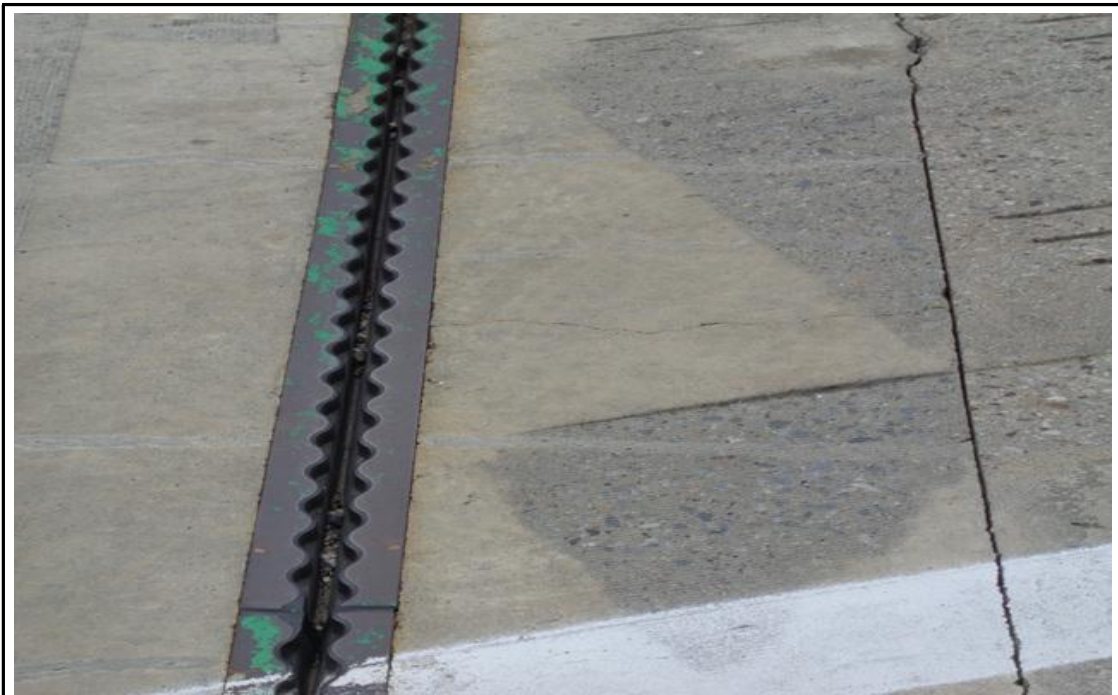
| 사진번호 | 6-3 | 위 치 | 마시교 상주방향, 영천방향 |

| NO | 시설물명 | 방향 | 시설물<br>번호 | 위치 | 부재 | 내용 | 단<br>위 | 수량 | 하자<br>담보<br>책임<br>기간 | 조치<br>방법 | 발생 | 공종 | 하자형태 | 사진<br>번호 | 종별 |
|---|---|---|---|---|---|---|---|---|---|---|---|---|---|---|---|
| 36 | 마시교 | 상주<br>영천 | - | A1<br>STA48.08k | 신축이음 | 후타재 균열 | m | 1.20 | 2 | 하자 | 2019상 | 교량 | 균열0.3<br>mm미만 | 3 | 기타종 |

| 내 용 | STA 48.08k 신축이음 A1 후타재 균열 L=1.2m | | |

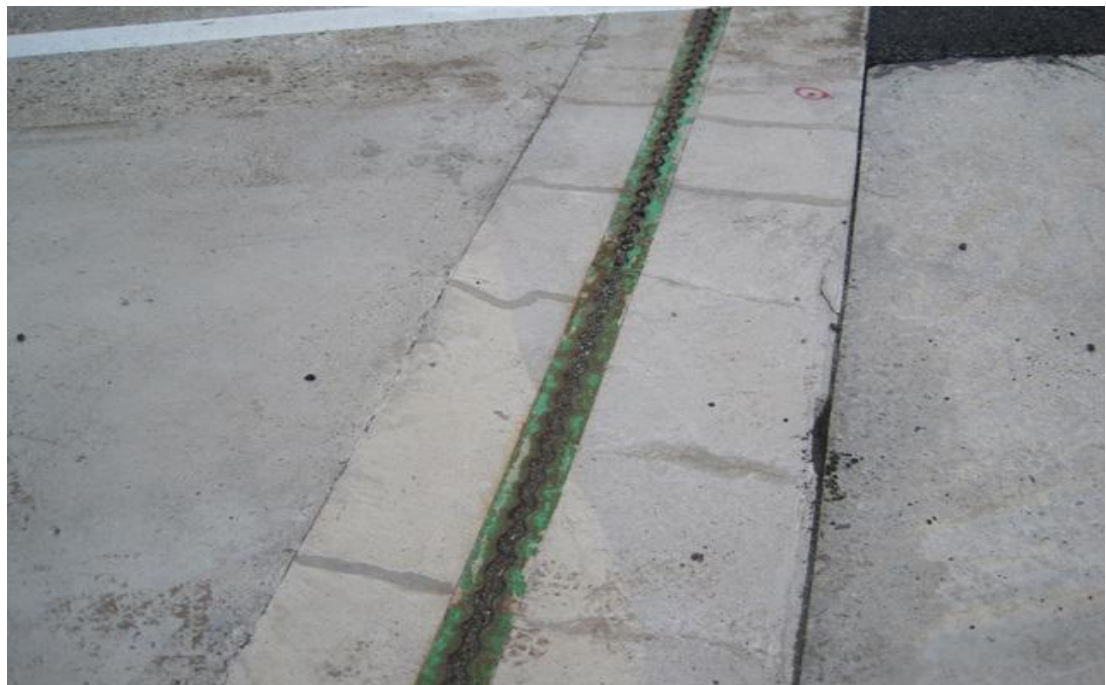
| 사진번호 | 6-4 | 위 치 | 마시교 상주방향, 영천방향 |

| NO | 시설물명 | 방향 | 시설물<br>번호 | 위치 | 부재 | 내용 | 단<br>위 | 수량 | 하자<br>담보<br>책임<br>기간 | 조치<br>방법 | 발생 | 공종 | 하자형태 | 사진<br>번호 | 종별 |
|---|---|---|---|---|---|---|---|---|---|---|---|---|---|---|---|
| 37 | 마시교 | 상주<br>영천 | - | A2<br>STA48.10k | 신축이음 | 후타재 균열 | m | 3.30 | 2 | 하자 | 2019상 | 교량 | 균열0.3<br>mm미만 | 4 | 기타종 |

| 내 용 | STA 48.10k 신축이음 A2 후타재 균열 L=3.3m | | |

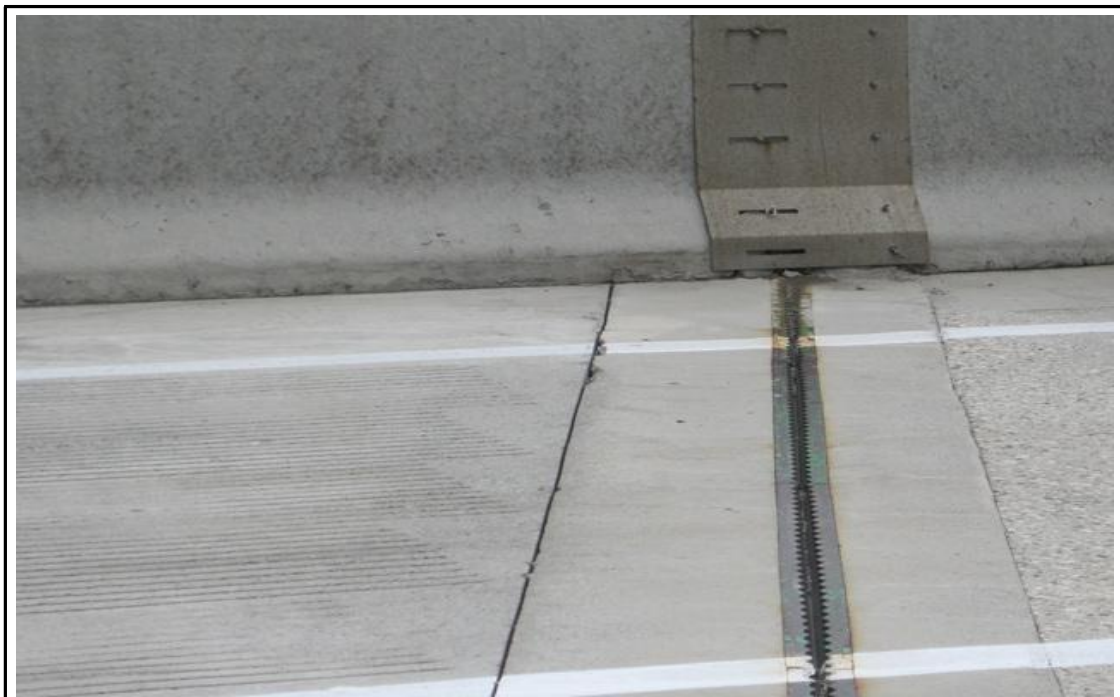
| 사진번호 | 6-5 | 위 치 | 마시교 영천방향 |

| NO | 시설물명 | 방향 | 시설물<br>번호 | 위치 | 부재 | 내용 | 단<br>위 | 수량 | 하자<br>담보<br>책임<br>기간 | 조치<br>방법 | 발생 | 공종 | 하자형태 | 사진<br>번호 | 종별 |
|---|---|---|---|---|---|---|---|---|---|---|---|---|---|---|---|
| 38 | 마시교 | 영천 | - | A1<br>STA48.08k | 신축이음 | 후타재 파손 | m <sup>2</sup> | 0.06 | 2 | 하자 | 2019상 | 교량 | 콘크리트<br>파손 | 5 | 기타종 |

| 내 용 | STA 48.08k 신축이음 A1 후타재 파손 A=0.06㎡ | | |

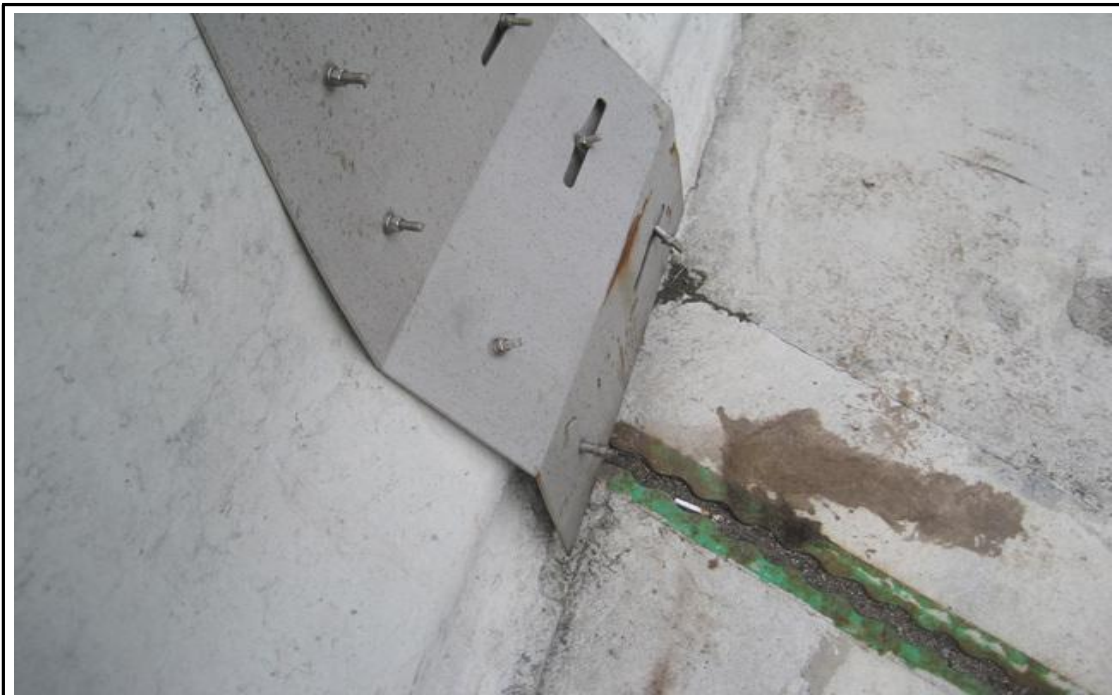
| 사진번호 | 6-7 | 위 치 | 마시교 영천방향 |

| NO | 시설물명 | 방향 | 시설물<br>번호 | 위치 | 부재 | 내용 | 단<br>위 | 수량 | 하자<br>담보<br>책임<br>기간 | 조치<br>방법 | 발생 | 공종 | 하자형태 | 사진<br>번호 | 종별 |
|---|---|---|---|---|---|---|---|---|---|---|---|---|---|---|---|
| 40 | 마시교 | 영천 | - | A2<br>STA48.10k | 신축이음 | 차수판 볼트<br>체결불량 | EA | 2.00 | 2 | 하자 | 2019상 | 교량 | 기타 | 7 | 기타종 |

| 내 용 | STA 48.10k 신축이음 A2 차수판 볼트 체결불량 2EA | | |

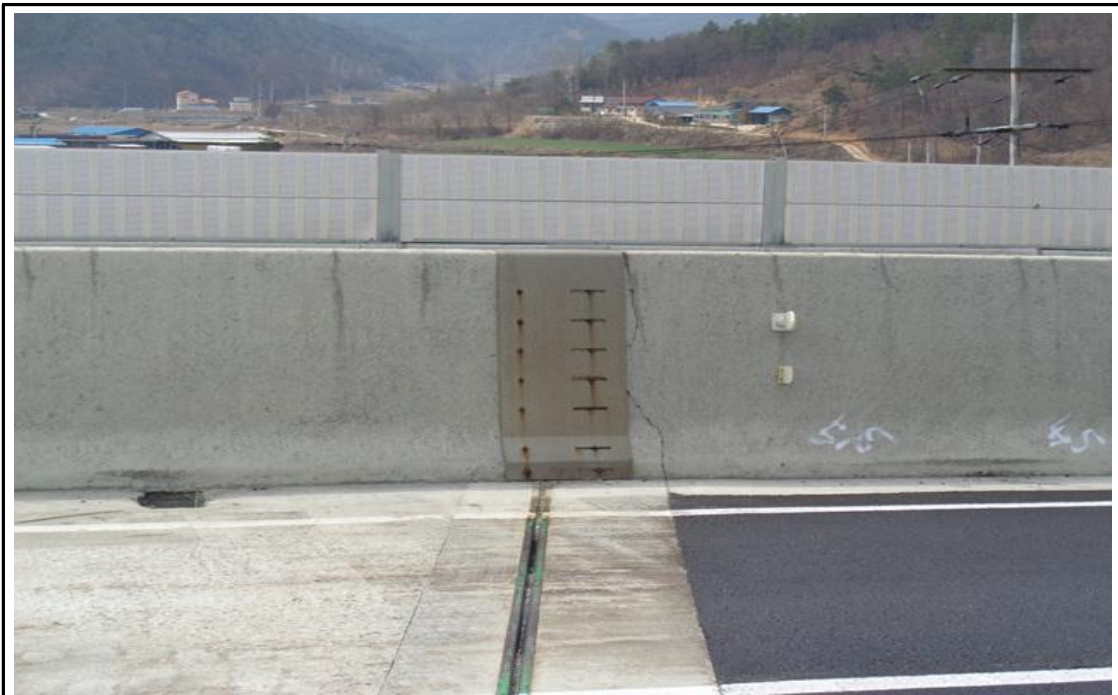
| 사진번호 | 6-1 | 위 치 | 화계교 상주방향 |

| NO | 시설물명 | 방향 | 시설물<br>번호 | 위치 | 부재 | 내용 | 단<br>위 | 수량 | 하자<br>담보<br>책임<br>기간 | 조치<br>방법 | 발생 | 공종 | 하자형태 | 사진<br>번호 | 종별 |
|---|---|---|---|---|---|---|---|---|---|---|---|---|---|---|---|
| 41 | 화계교 | 상주 | - | S1<br>STA49.11k | 방호벽 | 균열 | m | 1.50 | 2 | 하자 | 2019상 | 교량 | 균열0.3<br>mm이상 | 1 | 기타종 |

| 내 용 | STA 49.11k 방호벽 S1 균열 L=1.5m | | |

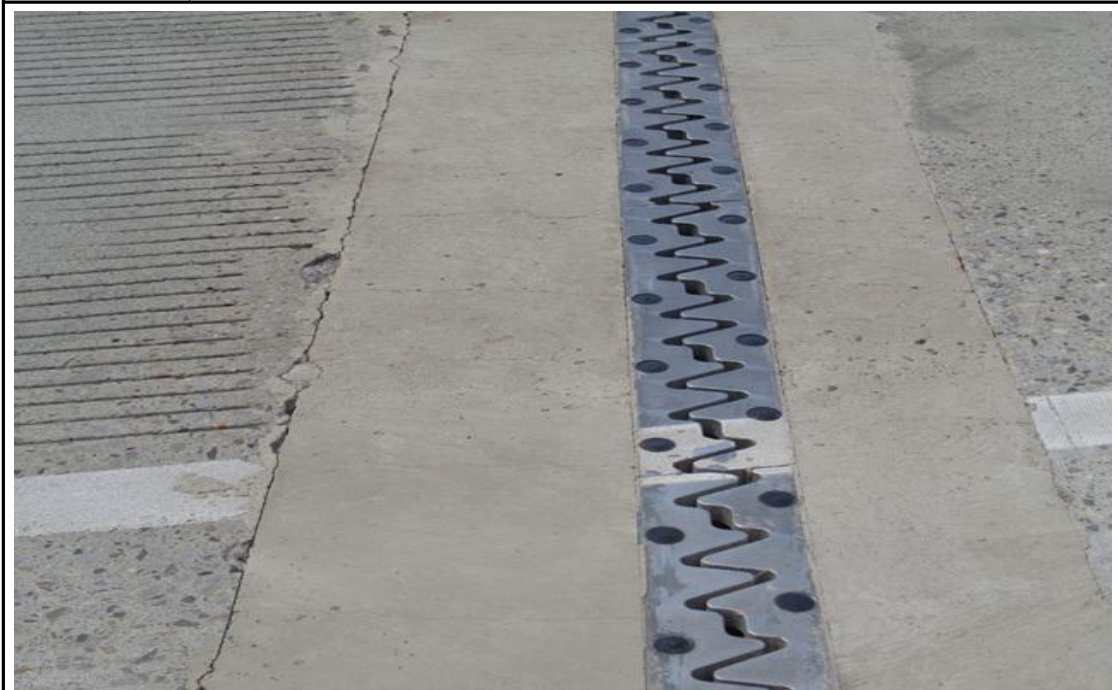
| 사진번호 | 6-2 | 위 치 | 화계교 상주방향, 영천방향 |

| NO | 시설물명 | 방향 | 시설물<br>번호 | 위치 | 부재 | 내용 | 단<br>위 | 수량 | 하자<br>담보<br>책임<br>기간 | 조치<br>방법 | 발생 | 공종 | 하자형태 | 사진<br>번호 | 종별 |
|---|---|---|---|---|---|---|---|---|---|---|---|---|---|---|---|
| 42 | 화계교 | 상주<br>영천 | - | A2<br>STA49.16k | 신축이음 | 후타재 균열 | m | 12.00 | 2 | 하자 | 2019상 | 교량 | 균열0.3<br>mm미만 | 2 | 기타종 |

| 내 용 | STA 49.16k 신축이음 A2 후타재 균열 L=12.0m | | |

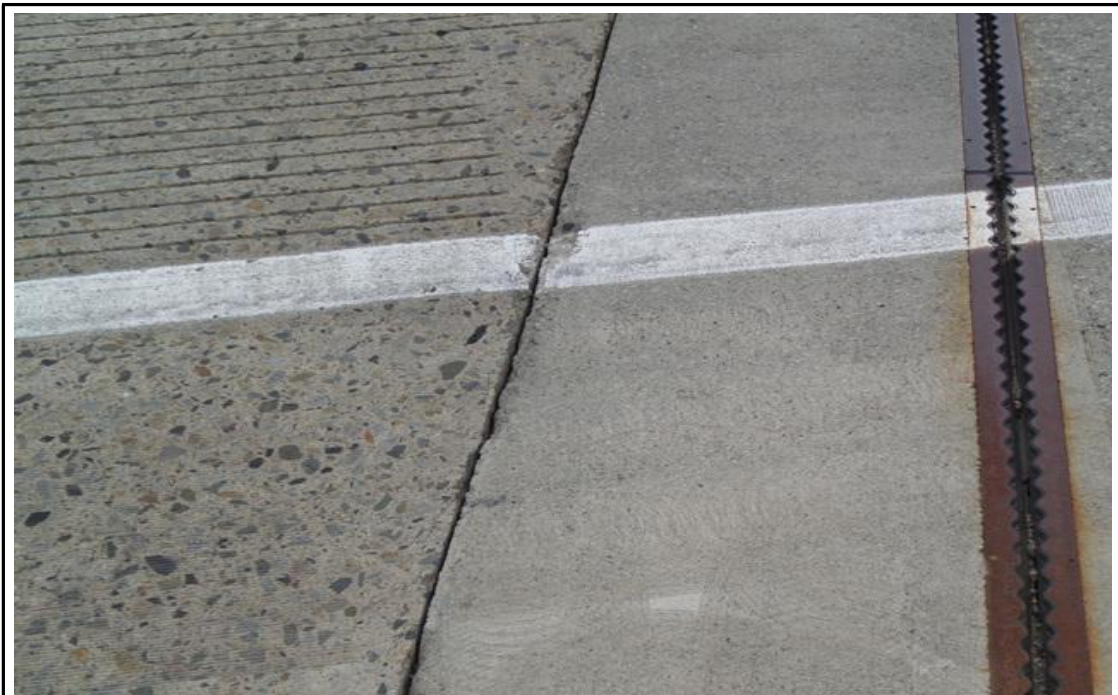
| 사진번호 | 6-3 | 위 치 | 화계교 영천방향 |

| NO | 시설물명 | 방향 | 시설물<br>번호 | 위치 | 부재 | 내용 | 단<br>위 | 수량 | 하자<br>담보<br>책임<br>기간 | 조치<br>방법 | 발생 | 공종 | 하자형태 | 사진<br>번호 | 종별 |
|---|---|---|---|---|---|---|---|---|---|---|---|---|---|---|---|
| 43 | 화계교 | 영천 | - | A1<br>STA49.11k | 신축이음 | 후타재 파손 | m <sup>2</sup> | 0.10 | 2 | 하자 | 2019상 | 교량 | 콘크리트<br>파손 | 3 | 기타종 |

| 내 용 | STA 49.11k 신축이음 A1 후타재 파손 A=0.1㎡ | | |

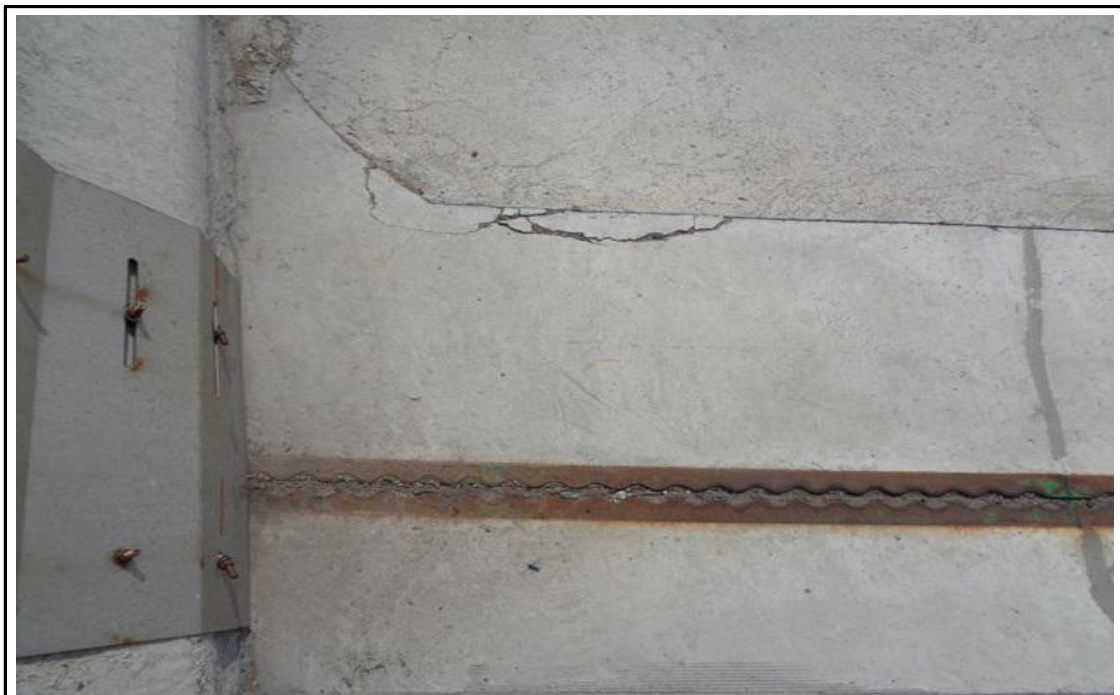
| 사진번호 | 6-1 | 위 치 | 창평교 상주방향 |

| NO | 시설물명 | 방향 | 시설물<br>번호 | 위치 | 부재 | 내용 | 단<br>위 | 수량 | 하자<br>담보<br>책임<br>기간 | 조치<br>방법 | 발생 | 공종 | 하자형태 | 사진<br>번호 | 종별 |
|---|---|---|---|---|---|---|---|---|---|---|---|---|---|---|---|
| 46 | 창평교 | 상주 | - | A1<br>STA51.48k | 신축이음 | 후타재 파손 | m <sup>2</sup> | 0.05 | 2 | 하자 | 2019상 | 교량 | 콘크리트<br>파손 | 1 | 기타종 |

| 내 용 | STA 51.48k 신축이음 A1 후타재 파손 A=0.05㎡ | | |

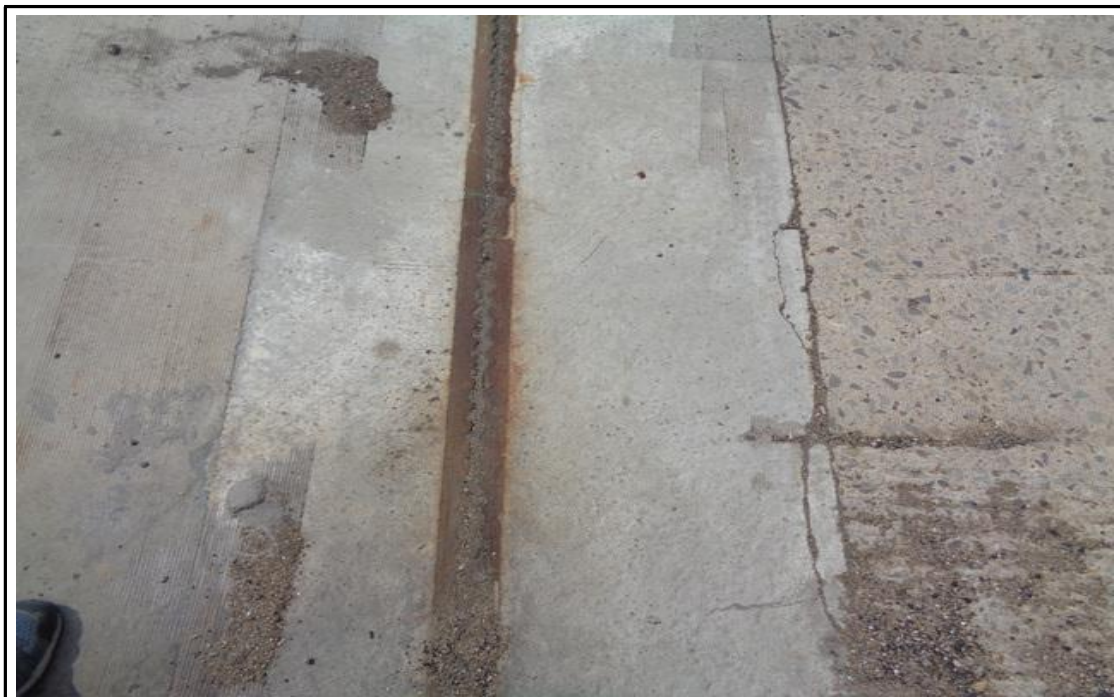
| 사진번호 | 6-1 | 위 치 | 동군위IC교 상주방향 |

| NO | 시설물명 | 방향 | 시설물<br>번호 | 위치 | 부재 | 내용 | 단<br>위 | 수량 | 하자<br>담보<br>책임<br>기간 | 조치<br>방법 | 발생 | 공종 | 하자형태 | 사진<br>번호 | 종별 |
|---|---|---|---|---|---|---|---|---|---|---|---|---|---|---|---|
| 48 | 동군위IC교 | 상주 | - | A1<br>STA52.30k | 신축이음 | 후타재 파손 | m <sup>2</sup> | 0.02 | 2 | 하자 | 2019상 | 교량 | 콘크리트<br>파손 | 1 | 기타종 |

| 내 용 | STA 52.30k 신축이음 A1 후타재 파손 A=0.02㎡ | | |

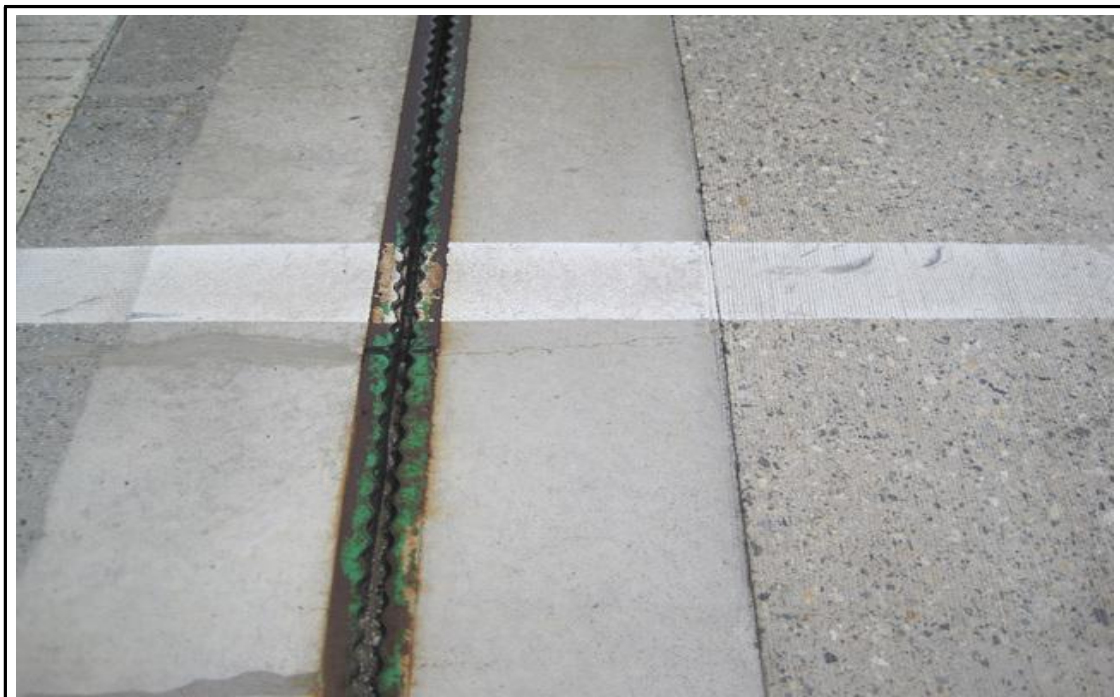
| 사진번호 | 6-3 | 위 치 | 동군위IC교 영천방향 |

| NO | 시설물명 | 방향 | 시설물<br>번호 | 위치 | 부재 | 내용 | 단<br>위 | 수량 | 하자<br>담보<br>책임<br>기간 | 조치<br>방법 | 발생 | 공종 | 하자형태 | 사진<br>번호 | 종별 |
|---|---|---|---|---|---|---|---|---|---|---|---|---|---|---|---|
| 50 | 동군위IC교 | 영천 | - | A1<br>STA52.30k | 신축이음 | 후타재 균열 | m | 3.00 | 2 | 하자 | 2019상 | 교량 | 균열0.3<br>mm미만 | 3 | 기타종 |

| 내 용 | STA 52.30k 신축이음 A1 후타재 균열 L=3.0m | | |

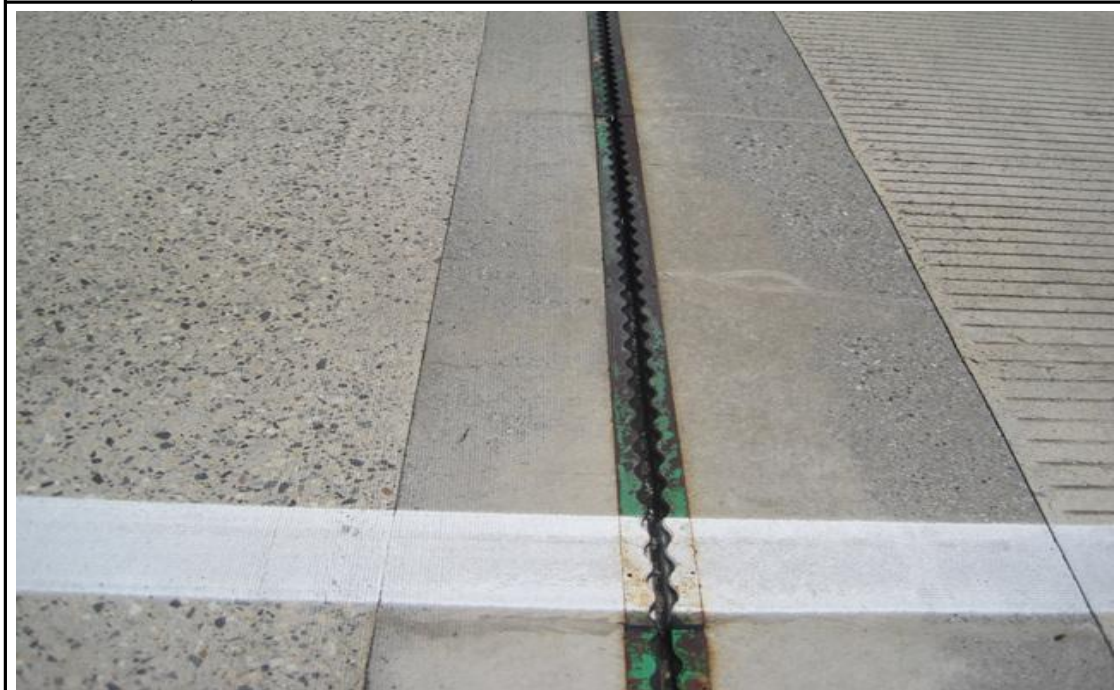
| 사진번호 | 6-4 | 위 치 | 동군위IC교 영천방향 |

| NO | 시설물명 | 방향 | 시설물<br>번호 | 위치 | 부재 | 내용 | 단<br>위 | 수량 | 하자<br>담보<br>책임<br>기간 | 조치<br>방법 | 발생 | 공종 | 하자형태 | 사진<br>번호 | 종별 |
|---|---|---|---|---|---|---|---|---|---|---|---|---|---|---|---|
| 51 | 동군위IC교 | 영천 | - | A2<br>STA52.33k | 신축이음 | 후타재 균열 | m | 0.90 | 2 | 하자 | 2019상 | 교량 | 균열0.3<br>mm미만 | 4 | 기타종 |

| 내 용 | STA 52.33k 신축이음 A2 후타재 균열 L=0.9m | | |

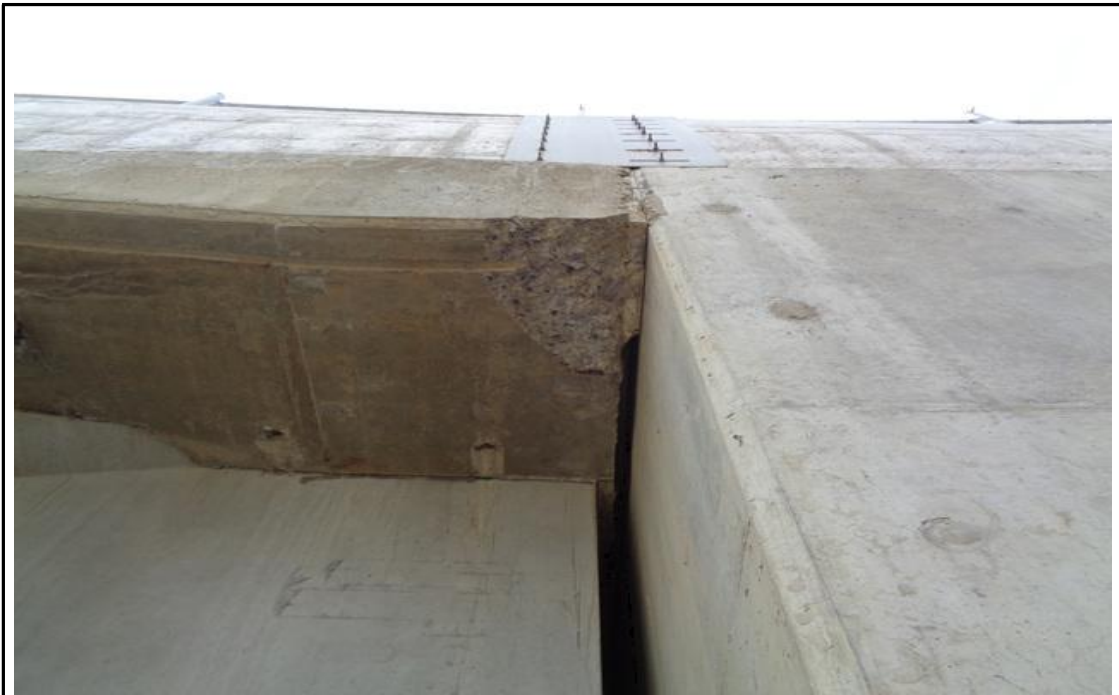
| 사진번호 | 6-5 | 위 치 | 동군위IC교 상주방향 |

| NO | 시설물명 | 방향 | 시설물<br>번호 | 위치 | 부재 | 내용 | 단<br>위 | 수량 | 하자<br>담보<br>책임<br>기간 | 조치<br>방법 | 발생 | 공종 | 하자형태 | 사진<br>번호 | 종별 |
|---|---|---|---|---|---|---|---|---|---|---|---|---|---|---|---|
| 52 | 동군위IC교 | 상주 | - | S1<br>STA52.30k | 바닥판하면 | 박락 | m <sup>2</sup> | 0.25 | 7 | 하자 | 2019상 | 교량 | 콘크리트<br>파손 | 5 | 기타종 |

| 내 용 | STA 52.30k 바닥판하면 S1 박락 A=0.25㎡ | | |

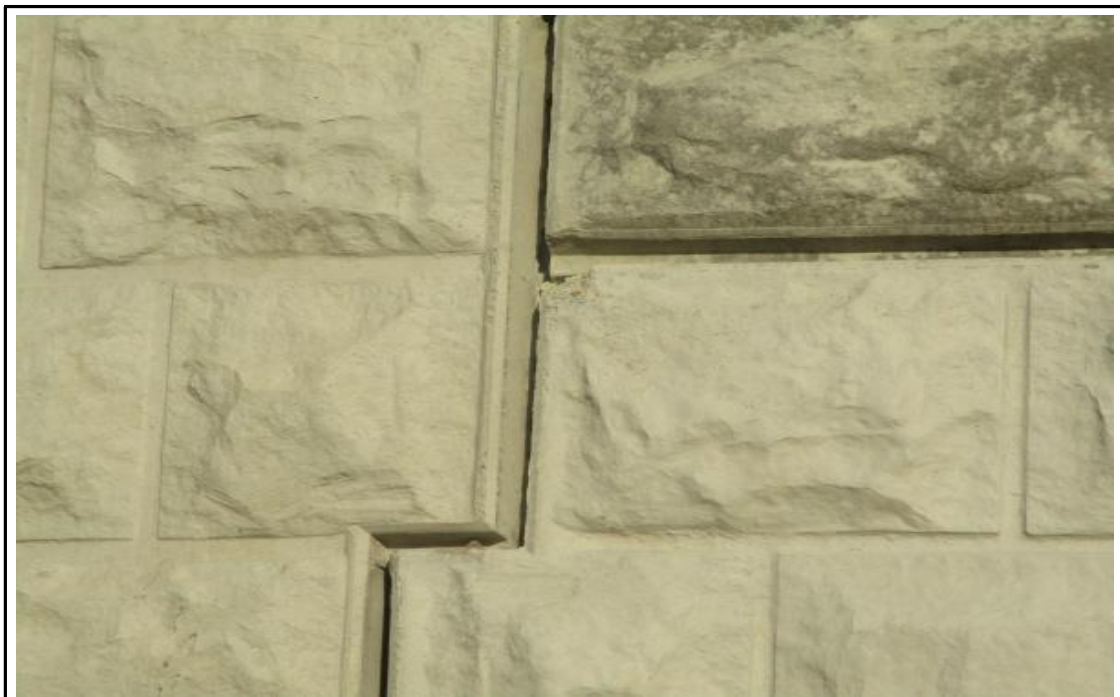
| 사진번호 | 6-RW7-1 | 위 치 | 패널식옹벽7 영천방향 |

| NO | 시설물명 | 방향 | 시설물<br>번호 | 위치 | 부재 | 내용 | 단<br>위 | 수량 | 하자<br>담보<br>책임<br>기간 | 조치<br>방법 | 발생 | 공종 | 하자형태 | 사진<br>번호 | 종별 |
|---|---|---|---|---|---|---|---|---|---|---|---|---|---|---|---|
| 53 | 패널식<br>옹벽7 | 영천 | RW7 | 패널식옹벽7 | 패널<br>전면부 | 파손 | m <sup>2</sup> | 0.05 | 2 | 완료 | 2017하 | 옹벽 | 콘크리트<br>파손 | 1 | 2종 |

| 내 용 | 패널 전면부 파손 A=0.05㎡ | | |

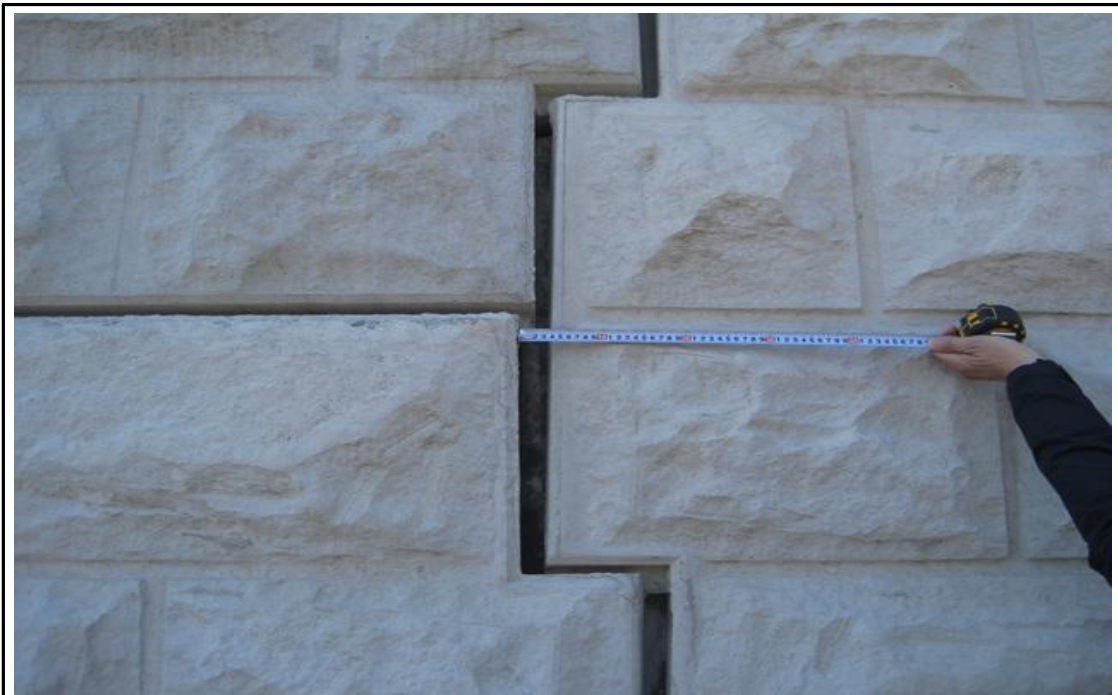
| 사진번호 | 6-RW8-1 | 위 치 | 패널식옹벽8 상주방향 |

| NO | 시설물명 | 방향 | 시설물<br>번호 | 위치 | 부재 | 내용 | 단<br>위 | 수량 | 하자<br>담보<br>책임<br>기간 | 조치<br>방법 | 발생 | 공종 | 하자형태 | 사진<br>번호 | 종별 |
|---|---|---|---|---|---|---|---|---|---|---|---|---|---|---|---|
| 54 | 패널식<br>옹벽8 | 상주 | RW8 | 패널식옹벽8<br>STA49.33k | 패널<br>전면부 | 이격 | m | 5.00 | 2 | 하자 | 2019상 | 옹벽 | 기타 | 1 | 2종 |

| 내 용 | STA 49.33k 패널 전면부 이격 L=5.0m | | |

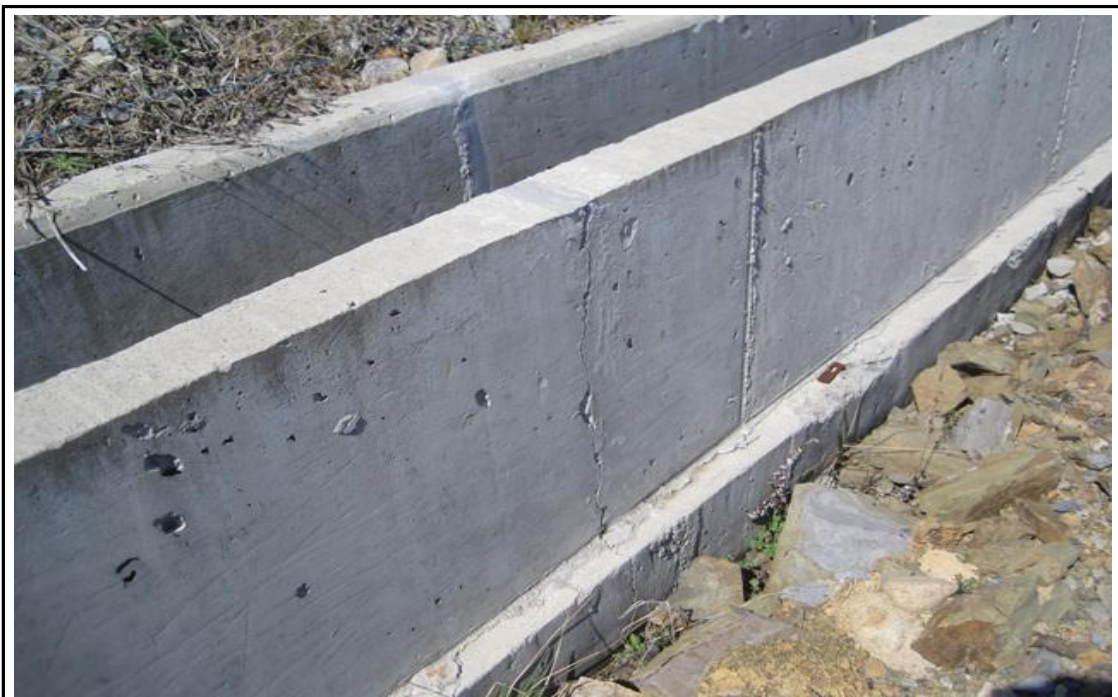
| 사진번호 | 6-RW8-3 | 위 치 | 패널식옹벽8 상주방향 |

| NO | 시설물명 | 방향 | 시설물<br>번호 | 위치 | 부재 | 내용 | 단<br>위 | 수량 | 하자<br>담보<br>책임<br>기간 | 조치<br>방법 | 발생 | 공종 | 하자형태 | 사진<br>번호 | 종별 |
|---|---|---|---|---|---|---|---|---|---|---|---|---|---|---|---|
| 56 | 패널식<br>옹벽8 | 상주 | RW8 | 패널식옹벽8<br>STA49.35k | 배수로 | 균열 | m | 3.00 | 2 | 하자 | 2017하 | 옹벽 | 균열 | 3 | 2종 |

| 내 용 | STA 49.35k 배수로 균열 L=3.0m | | |

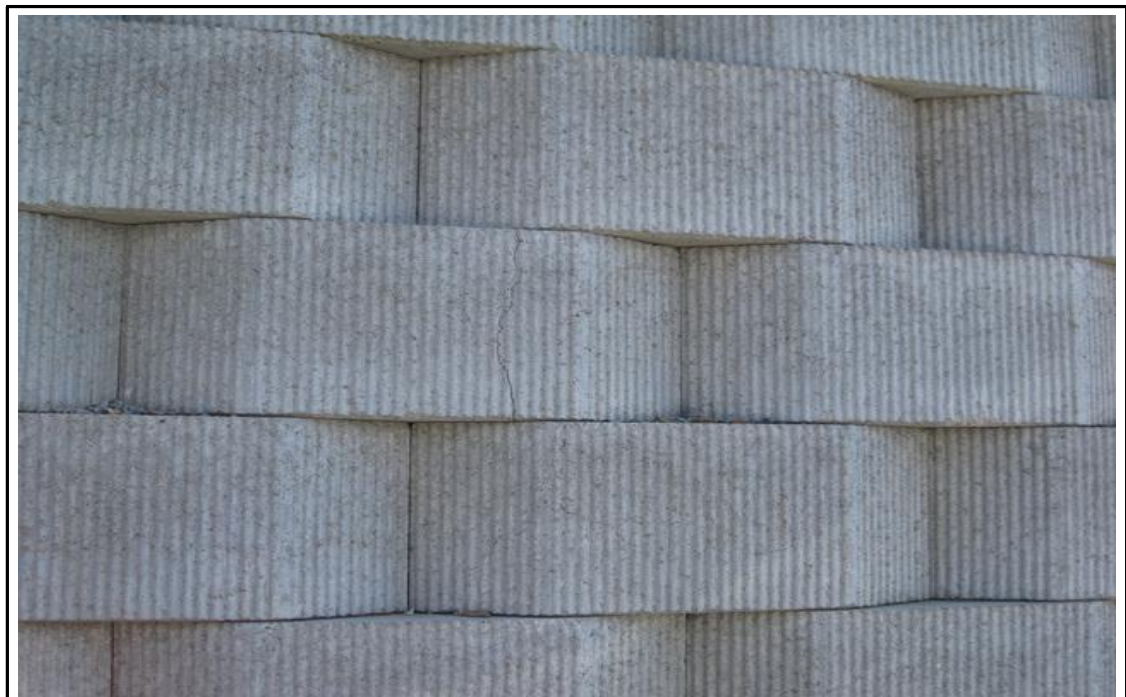
| 사진번호 | 6-RW9-1 | 위 치 | 블록식옹벽9 영천방향 |

| NO | 시설물명 | 방향 | 시설물<br>번호 | 위치 | 부재 | 내용 | 단<br>위 | 수량 | 하자<br>담보<br>책임<br>기간 | 조치<br>방법 | 발생 | 공종 | 하자형태 | 사진<br>번호 | 종별 |
|---|---|---|---|---|---|---|---|---|---|---|---|---|---|---|---|
| 57 | 블록식<br>옹벽9 | 영천 | RW9 | 블록식옹벽9<br>STA51.23k | 전면부 | 균열 | m | 3.00 | 2 | 하자 | 2017하 | 옹벽 | 균열 | 1 | 2종 |

| 내 용 | STA 51.23k 블록 균열 L=3.0m | | |

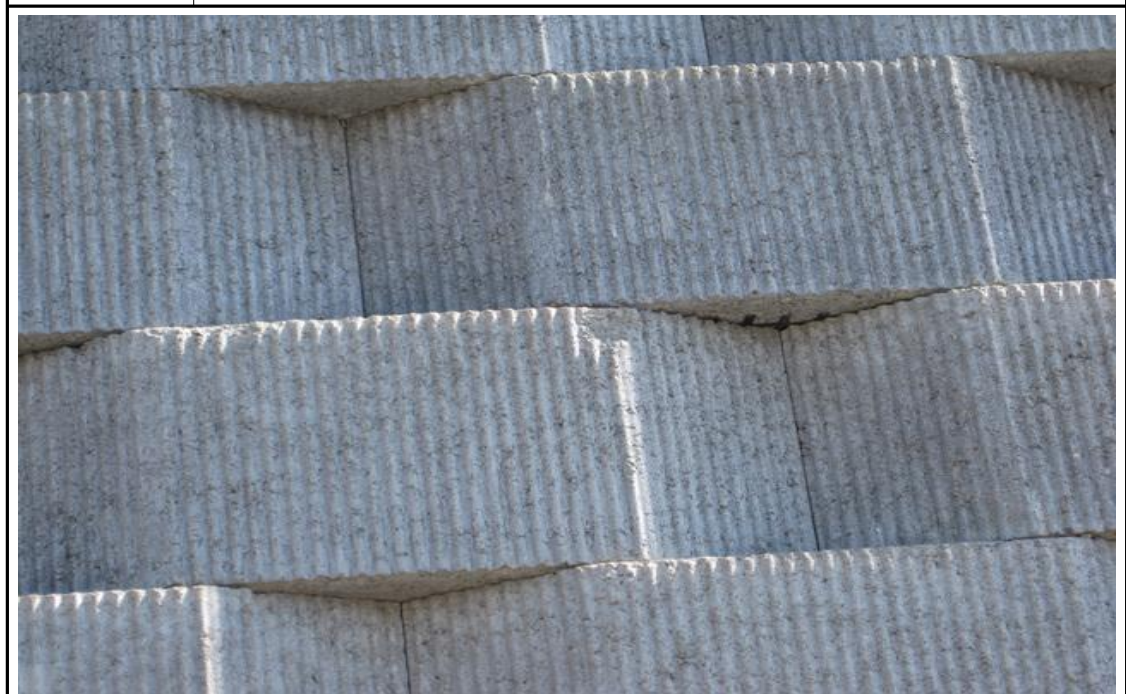
| 사진번호 | 6-RW9-2 | 위 치 | 블록식옹벽9 영천방향 |

| NO | 시설물명 | 방향 | 시설물<br>번호 | 위치 | 부재 | 내용 | 단<br>위 | 수량 | 하자<br>담보<br>책임<br>기간 | 조치<br>방법 | 발생 | 공종 | 하자형태 | 사진<br>번호 | 종별 |
|---|---|---|---|---|---|---|---|---|---|---|---|---|---|---|---|
| 58 | 블록식<br>옹벽9 | 영천 | RW9 | 블록식옹벽9<br>STA51.29k | 전면부 | 파손 | m <sup>2</sup> | 0.01 | 2 | 하자 | 2018하 | 옹벽 | 콘크리트<br>파손 | 2 | 2종 |

| 내 용 | STA 51.29k 블록 파손 A=0.01 m <sup>2</sup> | | |

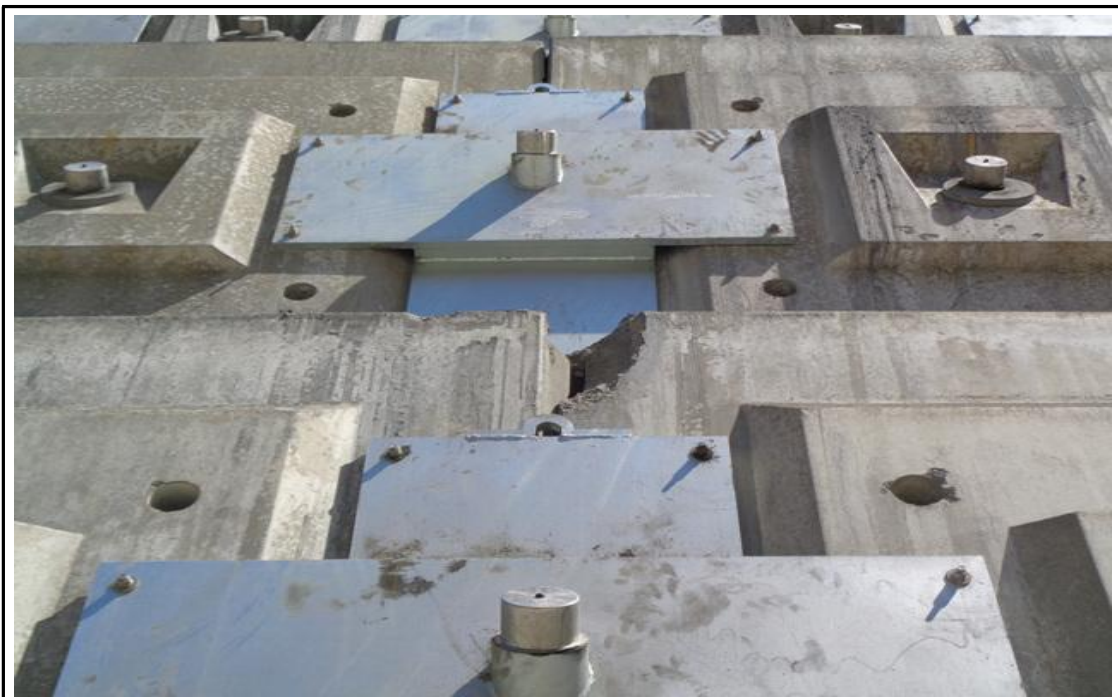
| 사진번호 | 6-RW10-1 | 위 치 | 패널식옹벽10 영천방향 |

| NO | 시설물명 | 방향 | 시설물<br>번호 | 위치 | 부재 | 내용 | 단<br>위 | 수량 | 하자<br>담보<br>책임<br>기간 | 조치<br>방법 | 발생 | 공종 | 하자형태 | 사진<br>번호 | 종별 |
|---|---|---|---|---|---|---|---|---|---|---|---|---|---|---|---|
| 59 | 패널식<br>옹벽10 | 영천 | RW10 | 패널식옹벽10<br>STA54.67k | 패널<br>전면부 | 들뜸 및<br>파손 | m <sup>2</sup> | 0.32 | 2 | 하자 | 2018하 | 옹벽 | 콘크리트<br>파손 | 1 | 2종 |

| 내 용 | STA 54.67k 패널 전면부 들뜸 및 파손 A=0.39㎡ | | |

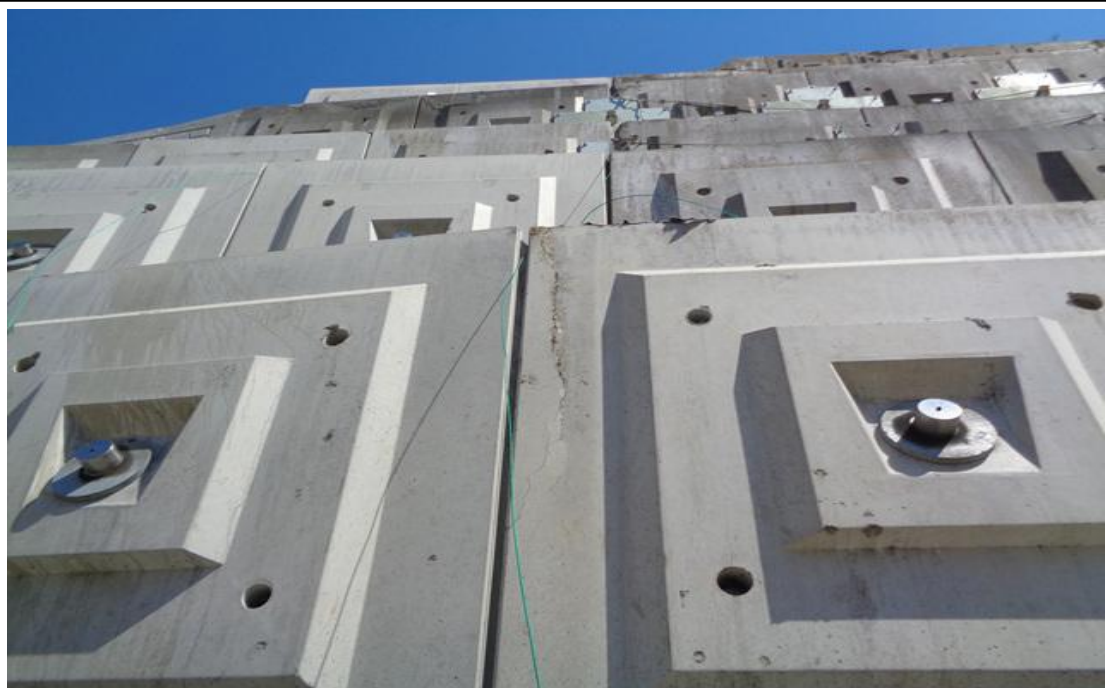
| 사진번호 | 6-RW10-2 | 위 치 | 패널식옹벽10 영천방향 |

| NO | 시설물명 | 방향 | 시설물<br>번호 | 위치 | 부재 | 내용 | 단<br>위 | 수량 | 하자<br>담보<br>책임<br>기간 | 조치<br>방법 | 발생 | 공종 | 하자형태 | 사진<br>번호 | 종별 |
|---|---|---|---|---|---|---|---|---|---|---|---|---|---|---|---|
| 60 | 패널식<br>옹벽10 | 영천 | RW10 | 패널식옹벽10<br>STA54.63k | 패널<br>전면부 | 균열 | m <sup>2</sup> | 0.30 | 2 | 하자 | 2019상 | 옹벽 | 균열 | 2 | 2종 |

| 내 용 | STA 54.63k 패널 전면부 균열 L=0.3m | | |

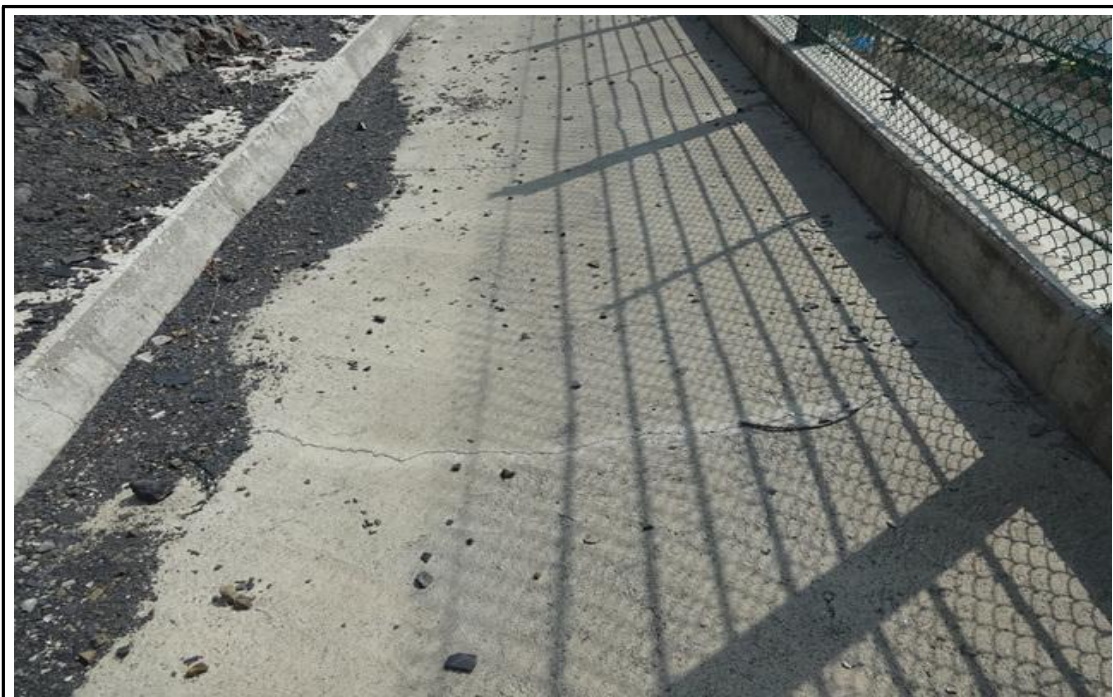
| 사진번호 | 6-SL35-1 | 위 치 | 상주절토35 |

| NO | 시설물명 | 방향 | 시설물<br>번호 | 위치 | 부재 | 내용 | 단<br>위 | 수량 | 하자<br>담보<br>책임<br>기간 | 조치<br>방법 | 발생 | 공종 | 하자형태 | 사진<br>번호 | 종별 |
|---|---|---|---|---|---|---|---|---|---|---|---|---|---|---|---|
| 61 | 상주절토35 | 상주 | SL35 | 상주절토35<br>STA0+340 | 소단배수로 | 균열 | m | 7.50 | 2 | 하자 | 2018하 | 사면 | 균열 | 1 | 2종 |

| 내 용 | STA 0+340 소단배수로 균열 L=7.5m | | |

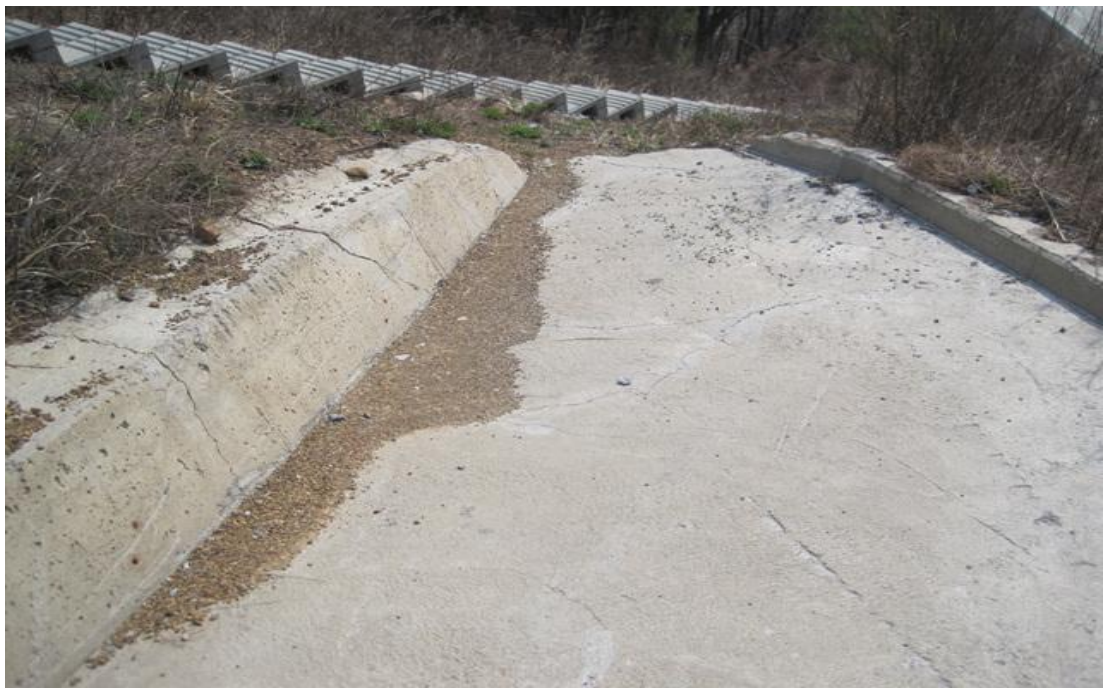
| 사진번호 | 6-SL37-1 | 위 치 | 상주절토37 |

| NO | 시설물명 | 방향 | 시설물<br>번호 | 위치 | 부재 | 내용 | 단<br>위 | 수<br>량 | 하자<br>담보<br>책임<br>기간 | 조<br>치<br>방<br>법 | 발<br>생 | 공<br>종 | 하자형태 | 사<br>진<br>번<br>호 | 종<br>별 |
|---|---|---|---|---|---|---|---|---|---|---|---|---|---|---|---|
| 64 | 상주절토37 | 상주 | SL37 | 상주절토37<br>STA54.74k | 소단배수로 | 균열 | m | 28.00 | 2 | 하자 | 2017하 | 사면 | 균열 | 1,2 | 2종 |

| 내 용 | STA 54.74k 소단배수로 균열 L=28.0m | | |

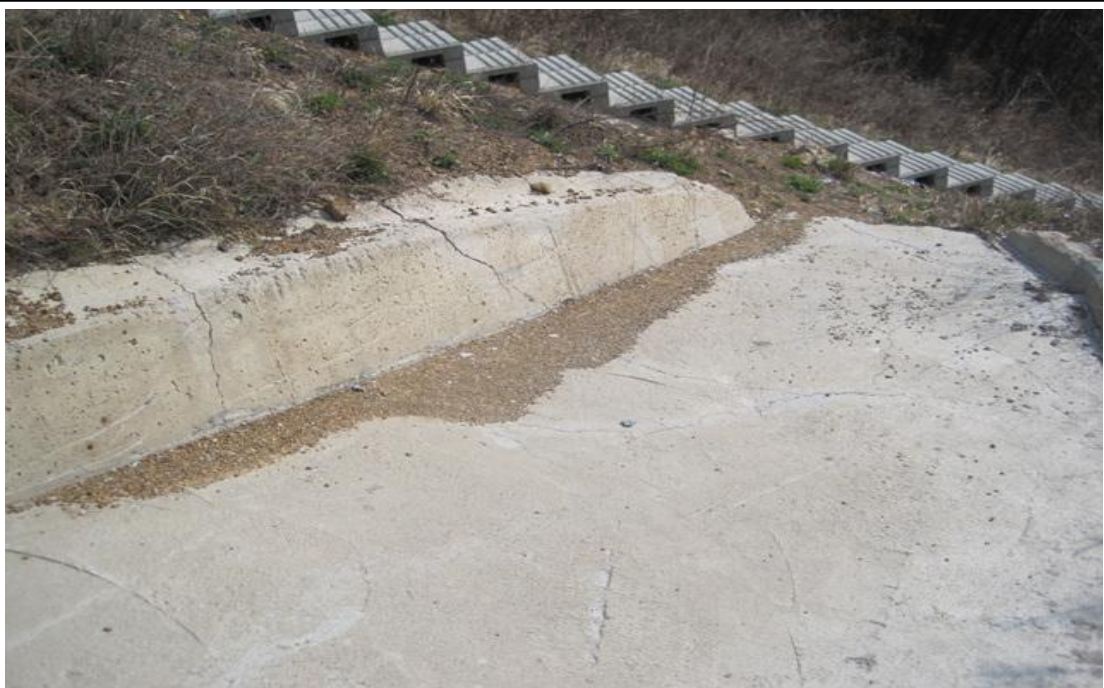
| 사진번호 | 6-SL37-2 | 위 치 | 상주절토37 |

| 내 용 | STA 54.74k 소단배수로 균열 L=28.0m | | |

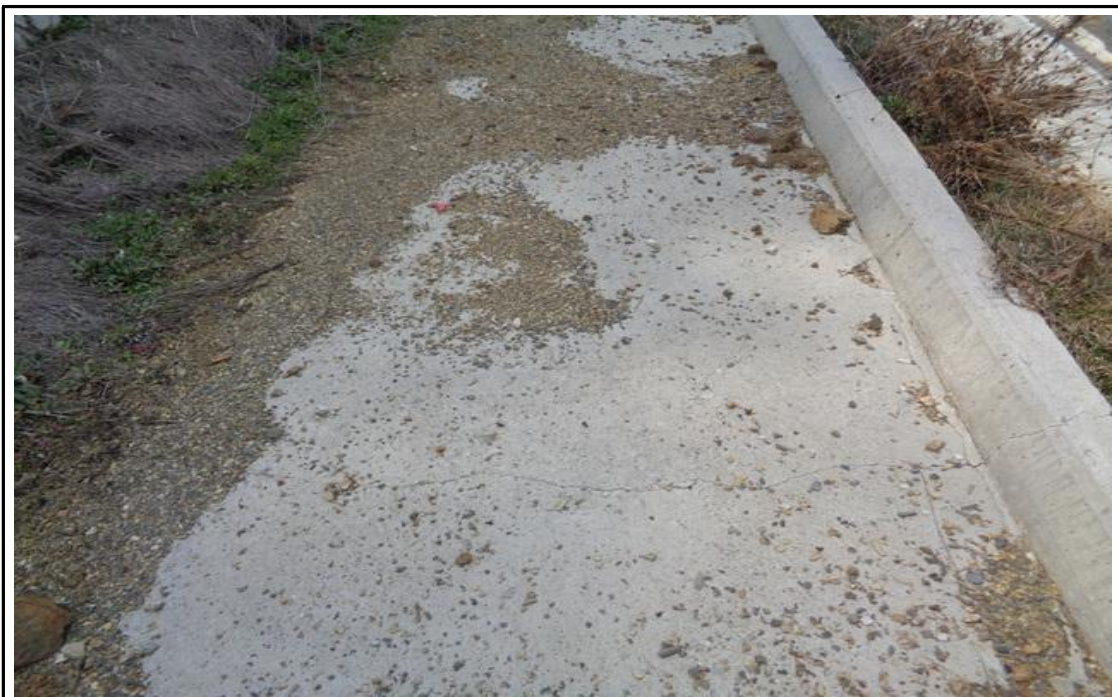
| 사진번호 | 6-SL38-1 | 위 치 | 영천절토38 |

| NO | 시설물명 | 방향 | 시설물<br>번호 | 위치 | 부재 | 내용 | 단<br>위 | 수<br>량 | 하자<br>담보<br>책임<br>기간 | 조<br>치<br>방<br>법 | 발<br>생 | 공<br>종 | 하자형태 | 사<br>진<br>번<br>호 | 종<br>별 |
|---|---|---|---|---|---|---|---|---|---|---|---|---|---|---|---|
| 65 | 영천절토38 | 영천 | SL38 | 영천절토38<br>STA54.75k | 소단배수로 | 균열 | m | 10.00 | 2 | 하자 | 2017하 | 사면 | 균열 | 1,2 | 2종 |

| 내 용 | STA 54.75k 소단배수로 균열 L=10.0m | | |

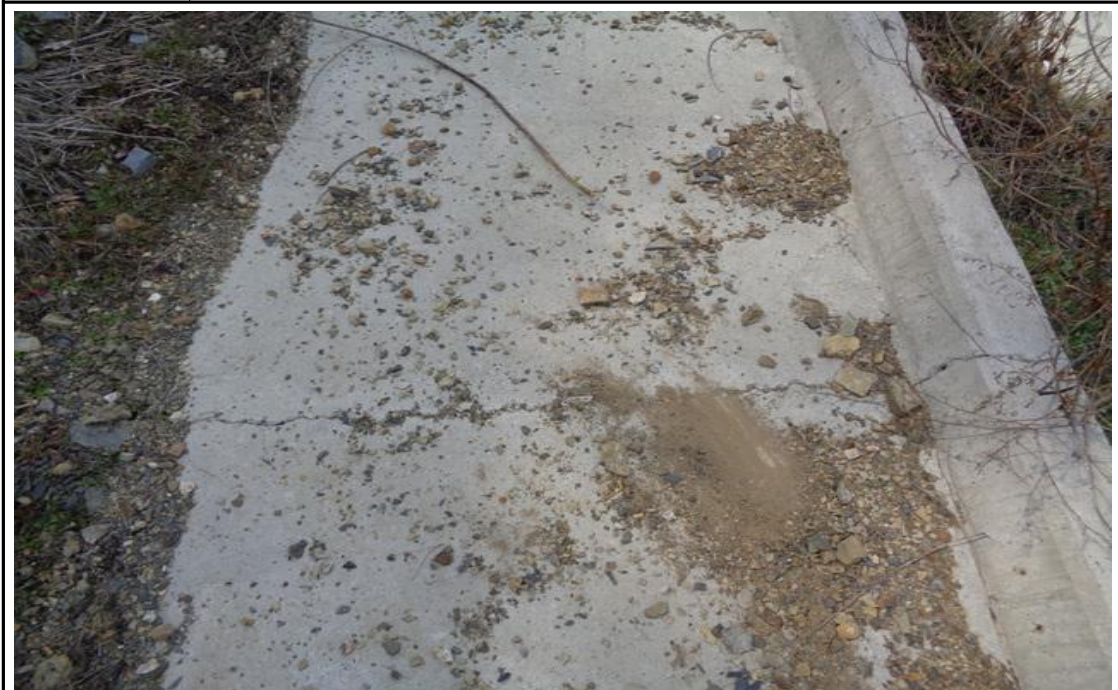
| 사진번호 | 6-SL38-2 | 위 치 | 영천절토38 |

| 내 용 | STA 54.75k 소단배수로 균열 L=10.0m | | |

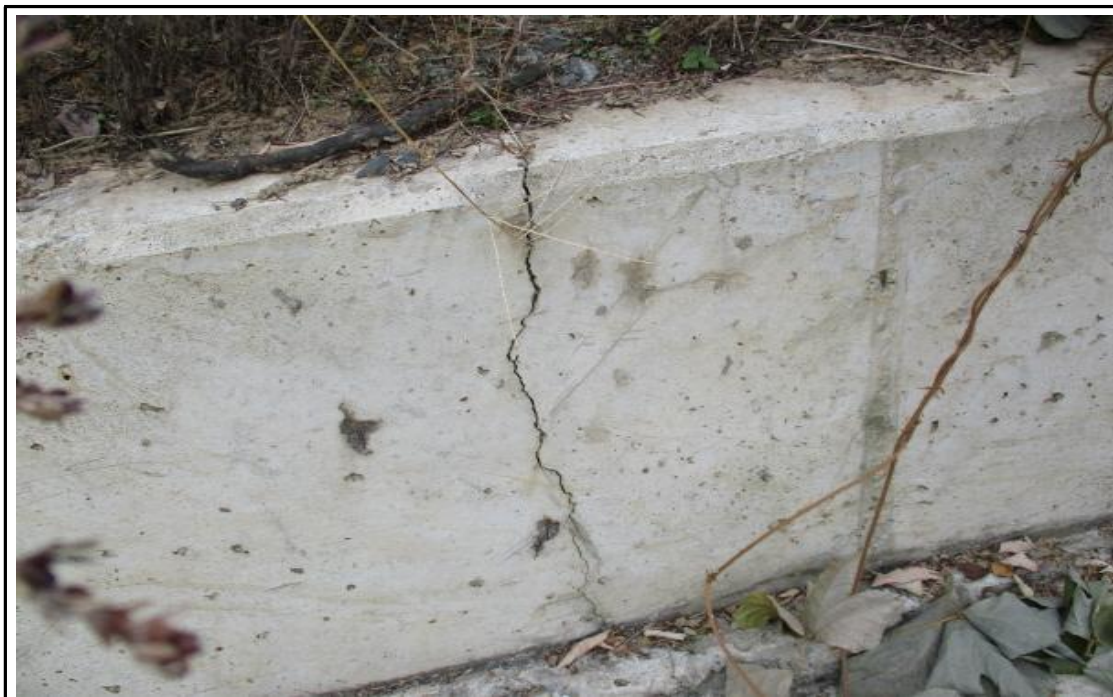
| 사진번호 | 6-SL38-3 | 위 치 | 영천절토38 |

| NO | 시설물명 | 방향 | 시설물<br>번호 | 위치 | 부재 | 내용 | 단<br>위 | 수<br>량 | 하자<br>담보<br>책임<br>기간 | 조<br>치<br>방<br>법 | 발<br>생 | 공<br>종 | 하자형태 | 사<br>진<br>번<br>호 | 종<br>별 |
|---|---|---|---|---|---|---|---|---|---|---|---|---|---|---|---|
| 66 | 영천절토38 | 영천 | SL38 | 영천절토38<br>STA54.72k | 산마루측구 | 균열 | m | 4.00 | 2 | 하자 | 2017하 | 사면 | 균열 | 3 | 2종 |

| 내 용 | STA 54.72k 산마루측구 균열 L=4.0m | | |

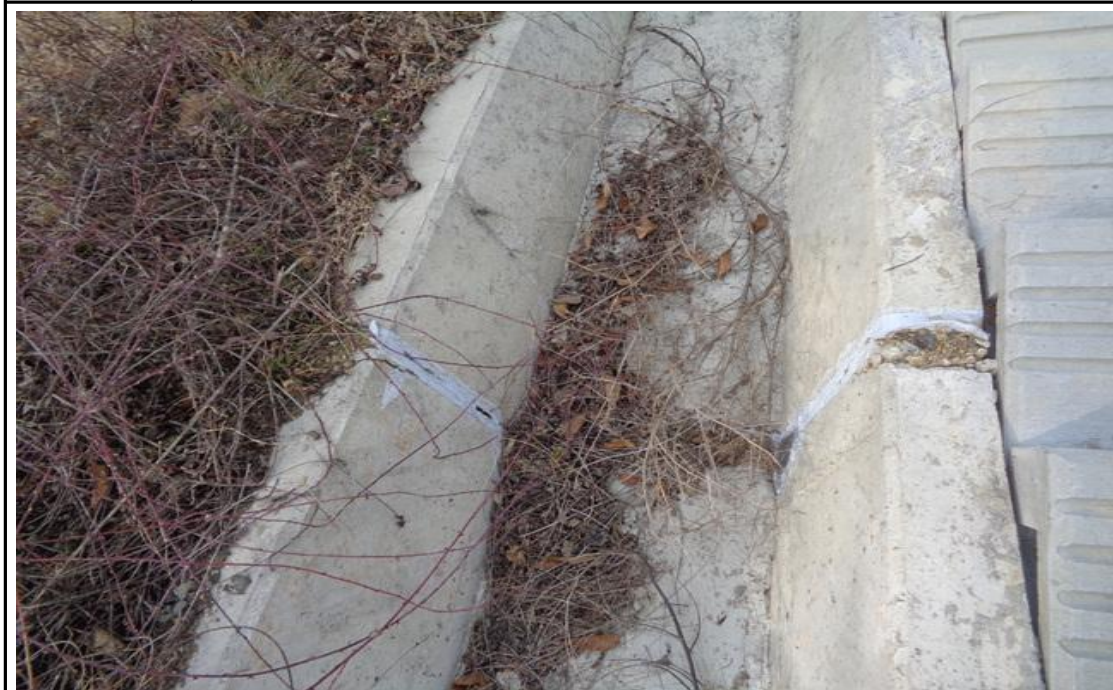
| 사진번호 | 6-SL38-4 | 위 치 | 영천절토38 |

| NO | 시설물명 | 방향 | 시설물<br>번호 | 위치 | 부재 | 내용 | 단<br>위 | 수<br>량 | 하자<br>담보<br>책임<br>기간 | 조<br>치<br>방<br>법 | 발<br>생 | 공<br>종 | 하자형태 | 사<br>진<br>번<br>호 | 종<br>별 |
|---|---|---|---|---|---|---|---|---|---|---|---|---|---|---|---|
| 67 | 영천절토38 | 영천 | SL38 | 영천절토38<br>STA54.70k | 산마루측구 | 실란트파손 | m | 0.40 | 2 | 하자 | 2017하 | 사면 | 실란트<br>파손 | 4 | 2종 |

| 내 용 | STA 54.70k 산마루측구 실란트 파손 L=0.4m | | |
