# 하 자 보 고 서

〈 6공구 〉

2019. 06

상주영천고속도로주식회사

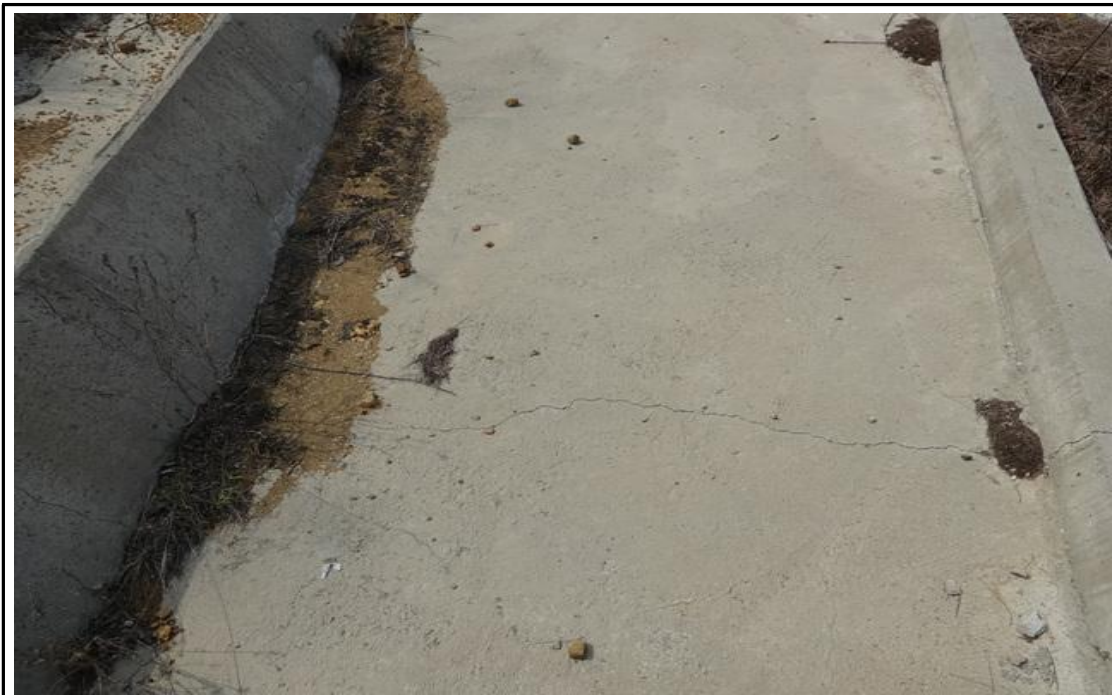
| 사진번호 | 6-SL39-1 | 위 치 | 영천절토39 |

| NO | 시설물명 | 방향 | 시설물<br>번호 | 위치 | 부재 | 내용 | 단<br>위 | 수<br>량 | 하자<br>담보<br>책임<br>기간 | 조<br>치<br>방<br>법 | 발<br>생 | 공<br>종 | 하자형태 | 사<br>진<br>번<br>호 | 종<br>별 |
|---|---|---|---|---|---|---|---|---|---|---|---|---|---|---|---|
| 68 | 영천절토39 | 영천 | SL39 | 영천절토39<br>STA55.30k | 소단배수로 | 균열 | m | 5.00 | 2 | 하자 | 2017하 | 사면 | 균열 | 1 | 2종 |

| 내 용 | STA 55.30k 소단배수로 균열 L=5.0m | | |
