# 하 자 보 고 서

〈 7공구 〉

2019. 06

상주영천고속도로주식회사

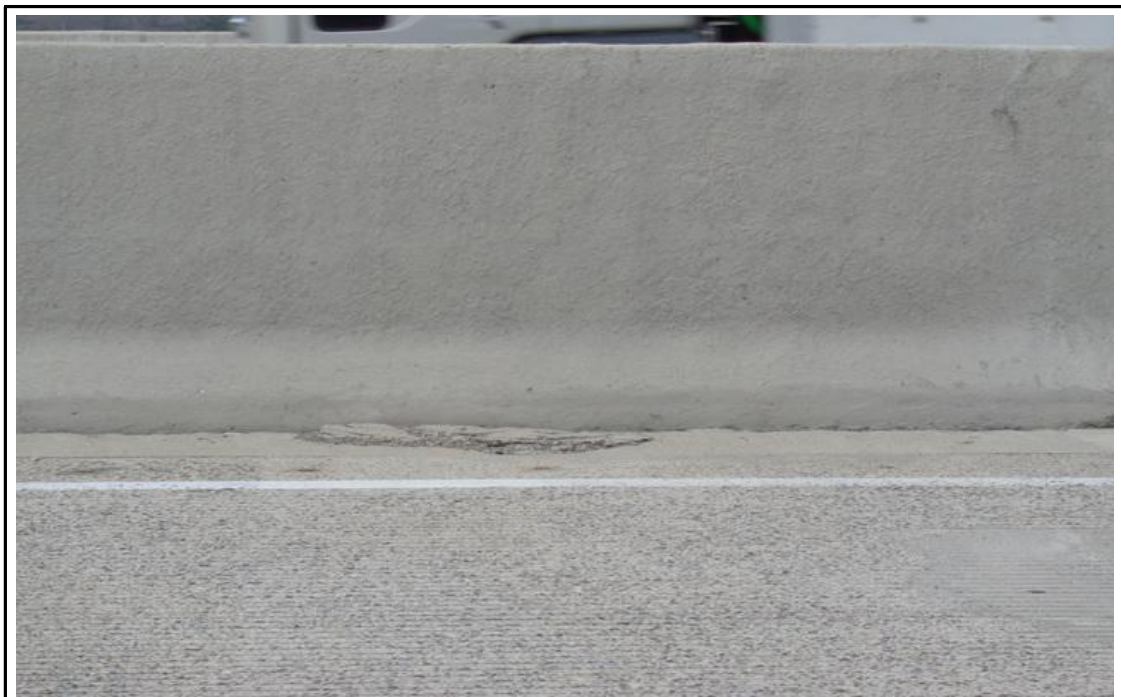
| 사진번호 | 7-BR20-1 | 위 치 | 산성교 상주방향 |

| NO | 시설물명 | 방향 | 시설물<br>번호 | 위치 | 부재 | 내용 | 단위 | 수량 | 하자<br>담보<br>책임<br>기간 | 조치<br>방법 | 발생 | 공종 | 하자형태 | 사진<br>번호 | 종별 |
|---|---|---|---|---|---|---|---|---|---|---|---|---|---|---|---|
| 1 | 산성교 | 상주 | BR20 | S4<br>STA56.74k | 교면포장 | 파손 | m <sup>2</sup> | 0.50 | 2 | 하자 | 2019상 | 교량 | 포장파손 | 1 | 2종 |

| 내 용 | STA 56.74k 교면포장 S4 파손 A=0.5㎡ | | |

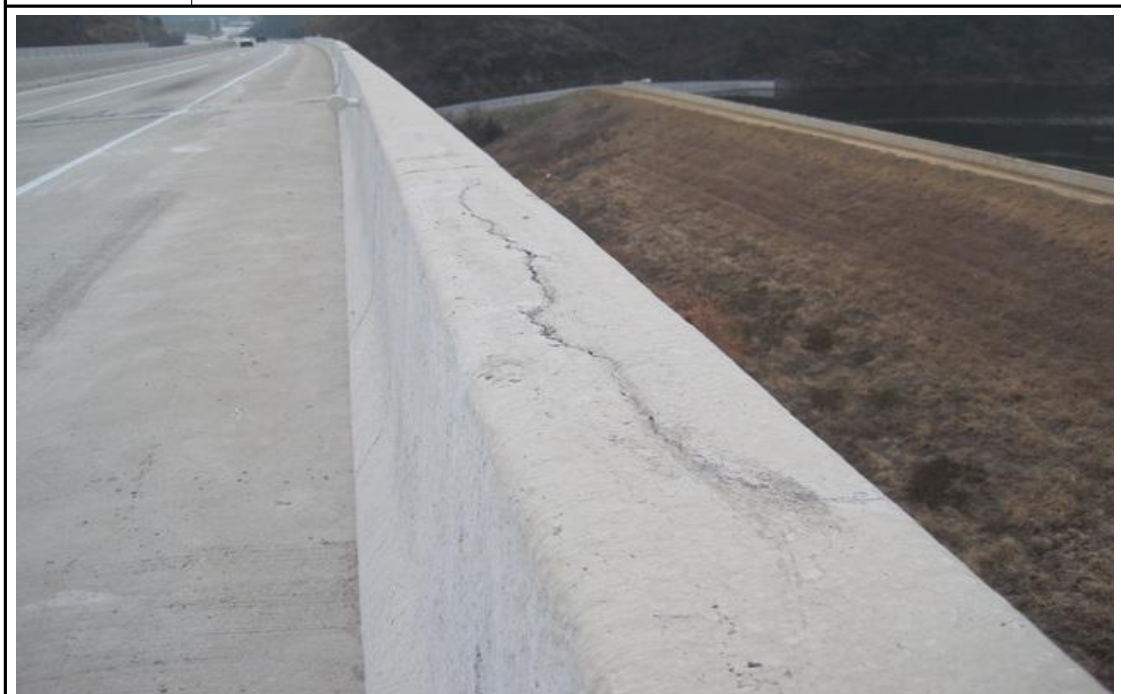
| 사진번호 | 7-BR20-2 | 위 치 | 산성교 상주방향, 영천방향 |

| NO | 시설물명 | 방향 | 시설물<br>번호 | 위치 | 부재 | 내용 | 단위 | 수량 | 하자<br>담보<br>책임<br>기간 | 조치<br>방법 | 발생 | 공종 | 하자형태 | 사진<br>번호 | 종별 |
|---|---|---|---|---|---|---|---|---|---|---|---|---|---|---|---|
| 2 | 산성교 | 상주<br>영천 | BR20 | S3~S6<br>STA56.77k | 방호벽 | 균열 | m | 139.00 | 7 | 하자 | 2017하 | 교량 | 균열0.3<br>mm이상 | 2 | 2종 |

| 내 용 | STA 56.77k 방호벽 S3~S6 균열 L=139m | | |

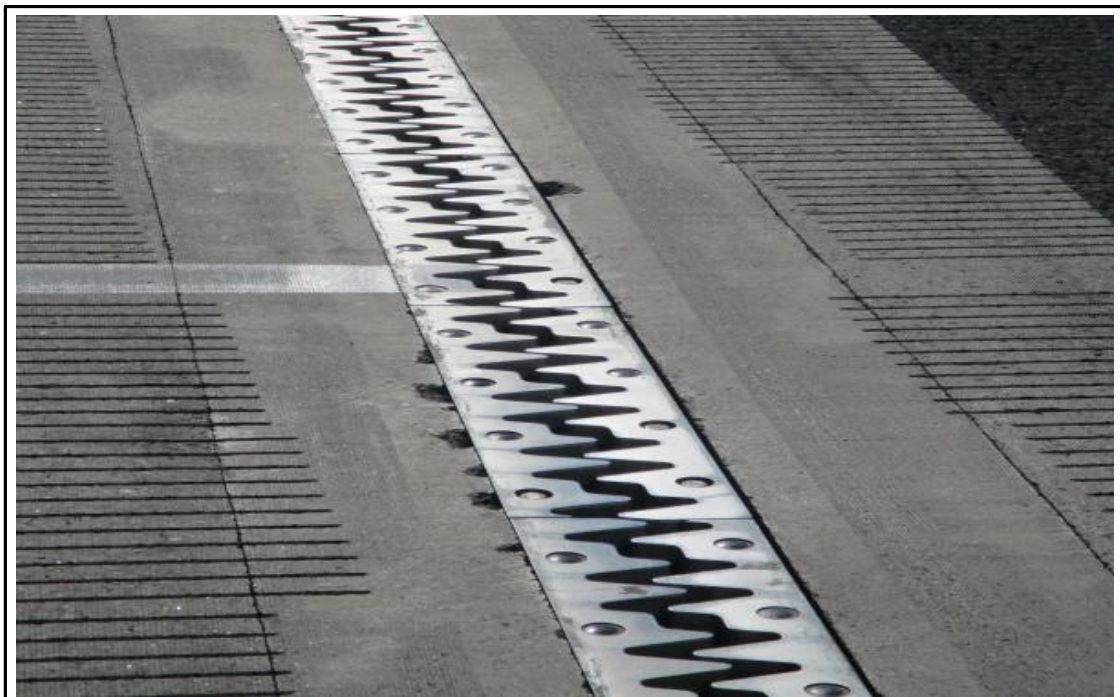
| 사진번호 | 7-BR20-3 | 위 치 | 산성교 상주방향 |

| NO | 시설물명 | 방향 | 시설물<br>번호 | 위치 | 부재 | 내용 | 단위 | 수량 | 하자<br>담보<br>책임<br>기간 | 조치<br>방법 | 발생 | 공종 | 하자형태 | 사진<br>번호 | 종별 |
|---|---|---|---|---|---|---|---|---|---|---|---|---|---|---|---|
| 3 | 산성교 | 상주 | BR20 | P6<br>(상주) | 신축이음 | 본체 이격<br>및 파열음 | m | 12.00 | 2 | 완료 | 2017하 | 교량 | 신축이음<br>손상 | 3 | 2종 |

| 내 용 | 신축이음 P6 본체 이격 및 파열음 발생 L=12.0m | | |

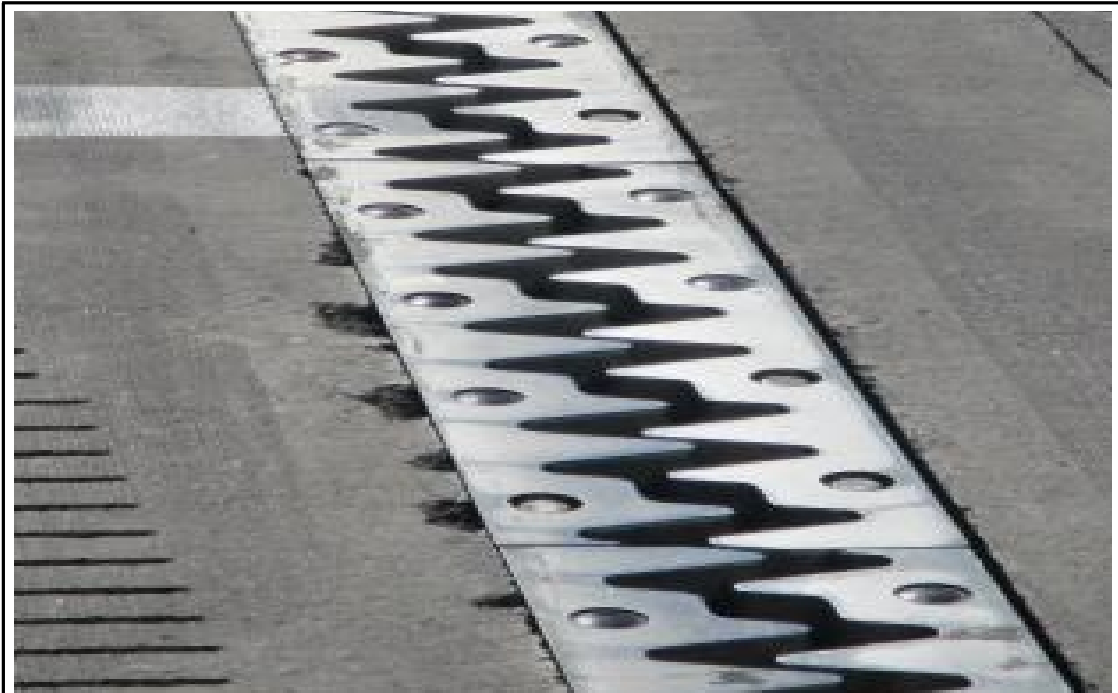
| 사진번호 | 7-BR20-4 | 위 치 | 산성교 상주방향 |

| NO | 시설물명 | 방향 | 시설물<br>번호 | 위치 | 부재 | 내용 | 단위 | 수량 | 하자<br>담보<br>책임<br>기간 | 조치<br>방법 | 발생 | 공종 | 하자형태 | 사진<br>번호 | 종별 |
|---|---|---|---|---|---|---|---|---|---|---|---|---|---|---|---|
| 4 | 산성교 | 상주 | BR20 | P6<br>(상주) | 신축이음 | 후타재 파손 | m <sup>2</sup> | 0.06 | 2 | 완료 | 2017하 | 교량 | 콘크리트<br>파손 | 4 | 2종 |

| 내 용 | 신축이음 P6 후타재 파손 A=0.06㎡ | | |

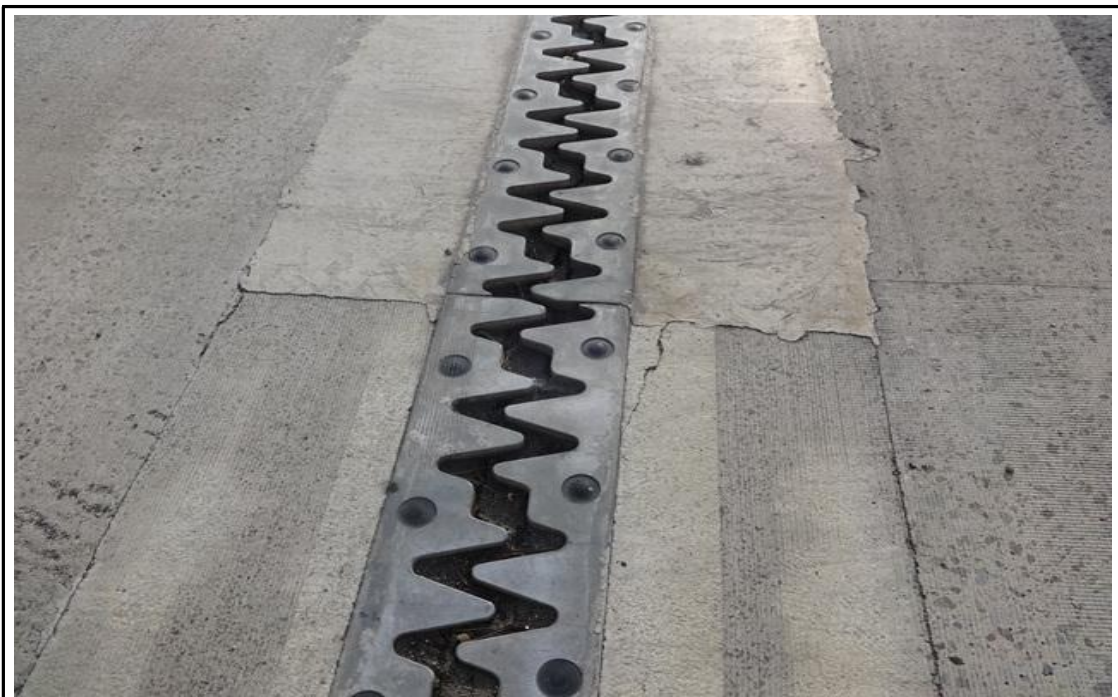
| 사진번호 | 7-BR20-5 | 위 치 | 산성교 상주방향 |

| NO | 시설물명 | 방향 | 시설물<br>번호 | 위치 | 부재 | 내용 | 단위 | 수량 | 하자<br>담보<br>책임<br>기간 | 조치<br>방법 | 발생 | 공종 | 하자형태 | 사진<br>번호 | 종별 |
|---|---|---|---|---|---|---|---|---|---|---|---|---|---|---|---|
| 5 | 산성교 | 상주 | BR20 | P6<br>STA56.84k | 신축이음 | 후타재 파손 | m <sup>2</sup> | 0.02 | 2 | 하자 | 2018상 | 교량 | 콘크리트<br>파손 | 5 | 2종 |

| 내 용 | STA 56.84k 신축이음 P6 후타재 파손 A=0.02㎡ | | |

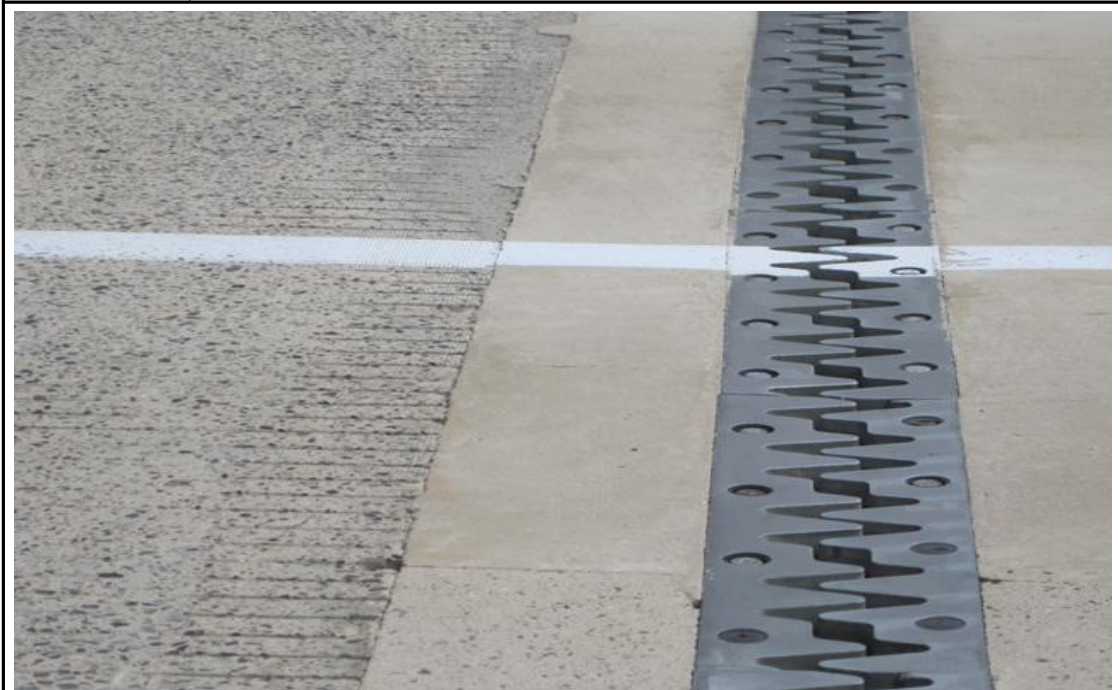
| 사진번호 | 7-BR20-6 | 위 치 | 산성교 상주방향, 영천방향 |

| NO | 시설물명 | 방향 | 시설물<br>번호 | 위치 | 부재 | 내용 | 단위 | 수량 | 하자<br>담보<br>책임<br>기간 | 조치<br>방법 | 발생 | 공종 | 하자형태 | 사진<br>번호 | 종별 |
|---|---|---|---|---|---|---|---|---|---|---|---|---|---|---|---|
| 6 | 산성교 | 상주<br>영천 | BR20 | P6<br>STA56.84k | 신축이음 | 후타재 균열 | m | 8.20 | 2 | 하자 | 2019상 | 교량 | 균열0.3<br>mm미만 | 6 | 2종 |

| 내 용 | STA 56.84k 신축이음 P6 후타재 균열 L=8.2m | | |

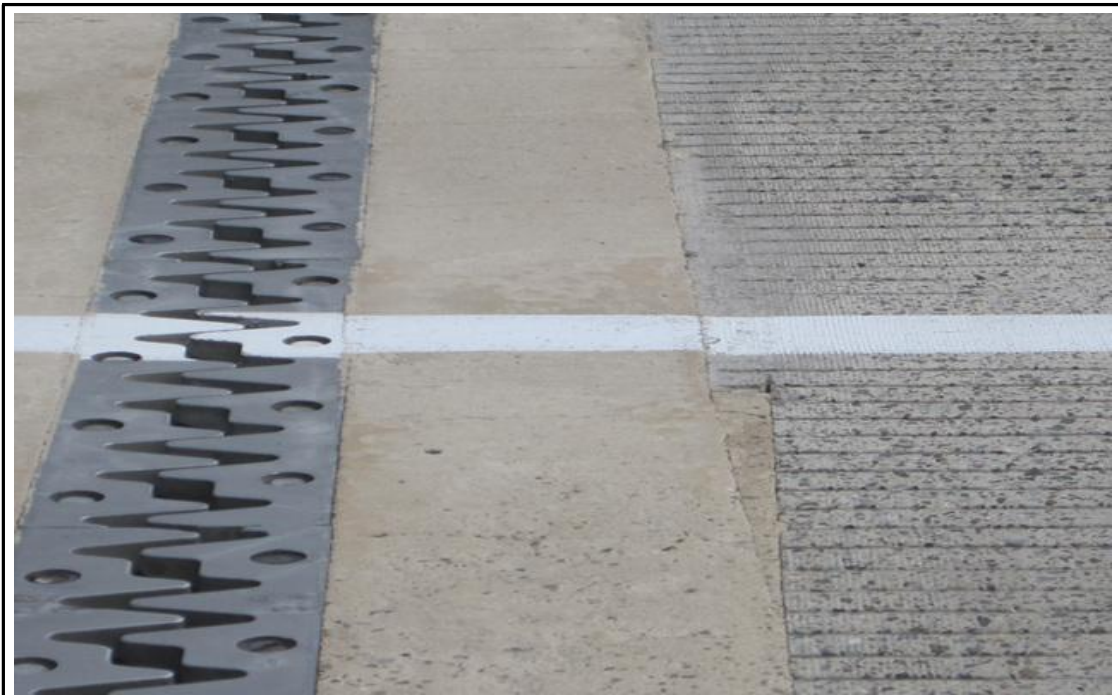
| 사진번호 | 7-BR20-7 | 위 치 | 산성교 영천방향 |

| NO | 시설물명 | 방향 | 시설물<br>번호 | 위치 | 부재 | 내용 | 단위 | 수량 | 하자<br>담보<br>책임<br>기간 | 조치<br>방법 | 발생 | 공종 | 하자형태 | 사진<br>번호 | 종별 |
|---|---|---|---|---|---|---|---|---|---|---|---|---|---|---|---|
| 7 | 산성교 | 영천 | BR20 | A1<br>STA56.60k | 신축이음 | 후타재 균열 | m | 4.90 | 2 | 하자 | 2019상 | 교량 | 균열0.3<br>mm미만 | 7 | 2종 |

| 내 용 | STA 56.60k 신축이음 A1 후타재 균열 L=4.9m | | |

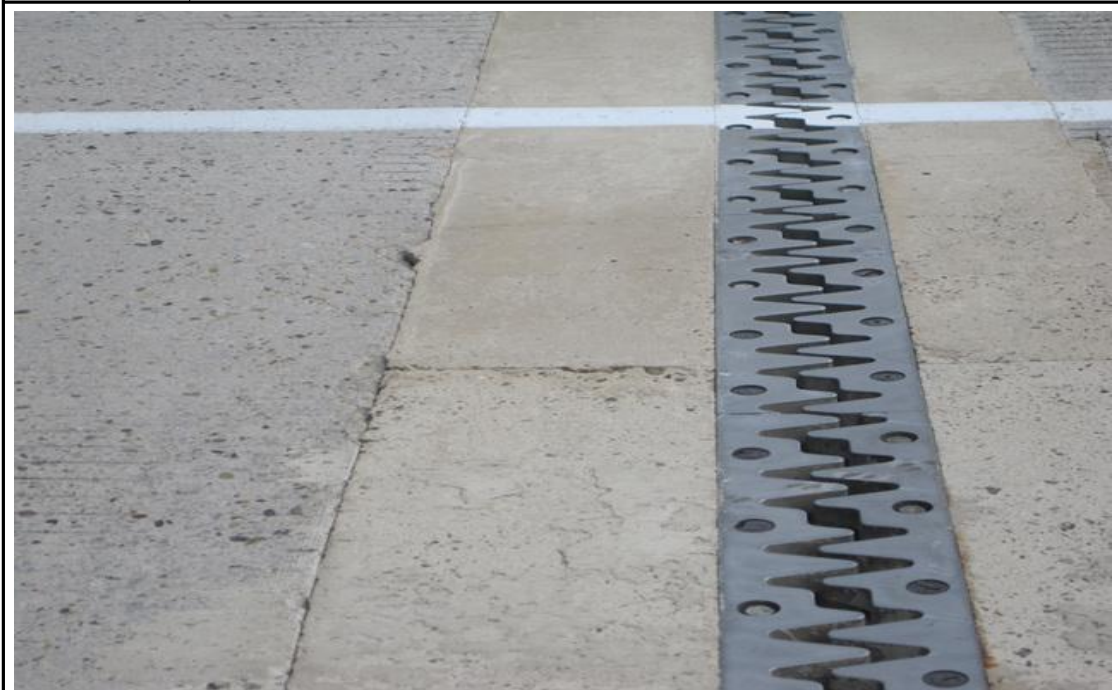
| 사진번호 | 7-BR20-8 | 위 치 | 산성교 영천방향 |

| NO | 시설물명 | 방향 | 시설물<br>번호 | 위치 | 부재 | 내용 | 단위 | 수량 | 하자<br>담보<br>책임<br>기간 | 조치<br>방법 | 발생 | 공종 | 하자형태 | 사진<br>번호 | 종별 |
|---|---|---|---|---|---|---|---|---|---|---|---|---|---|---|---|
| 8 | 산성교 | 영천 | BR20 | A1<br>STA56.60k | 신축이음 | 후타재<br>파손 및 들뜸 | m <sup>2</sup> | 0.10 | 2 | 하자 | 2019상 | 교량 | 콘크리트<br>파손 | 8 | 2종 |

| 내 용 | STA 56.60k 신축이음 A1 후타재 파손 및 들뜸 A=0.1 m <sup>2</sup> | | |

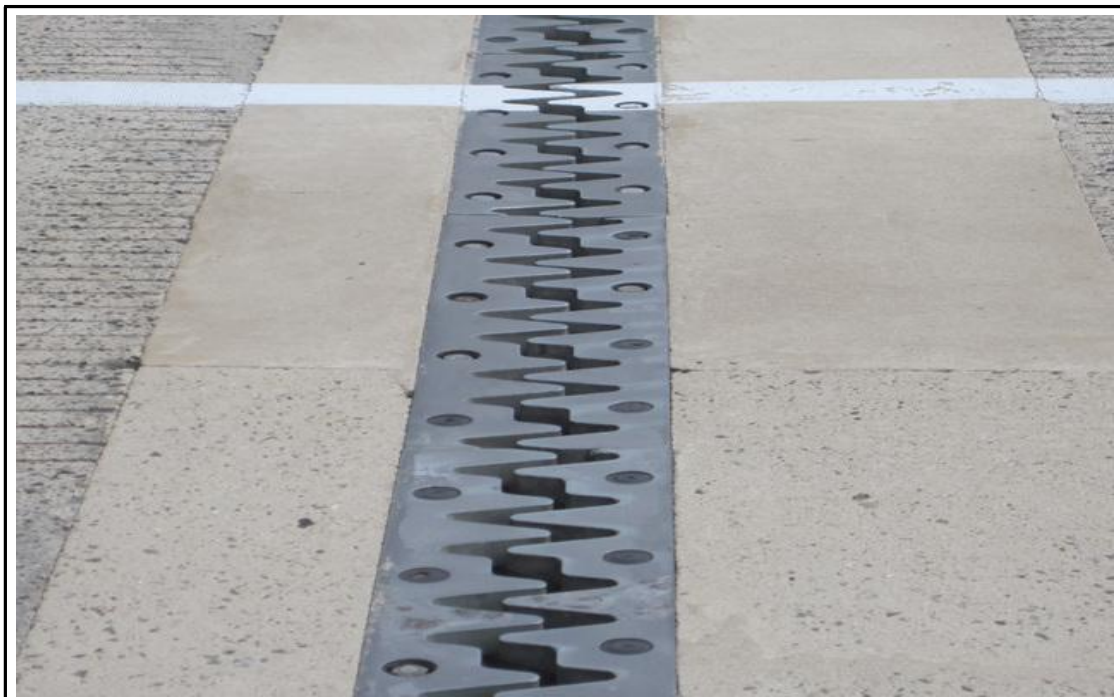
| 사진번호 | 7-BR20-9 | 위 치 | 산성교 영천방향 |

| NO | 시설물명 | 방향 | 시설물<br>번호 | 위치 | 부재 | 내용 | 단위 | 수량 | 하자<br>담보<br>책임<br>기간 | 조치<br>방법 | 발생 | 공종 | 하자형태 | 사진<br>번호 | 종별 |
|---|---|---|---|---|---|---|---|---|---|---|---|---|---|---|---|
| 9 | 산성교 | 영천 | BR20 | P6<br>STA56.84k | 신축이음 | 후타재 파손 | m <sup>2</sup> | 0.02 | 2 | 하자 | 2019상 | 교량 | 콘크리트<br>파손 | 9 | 2종 |

| 내 용 | STA 56.84k 신축이음 P6 후타재 파손 A=0.02㎡ | | |

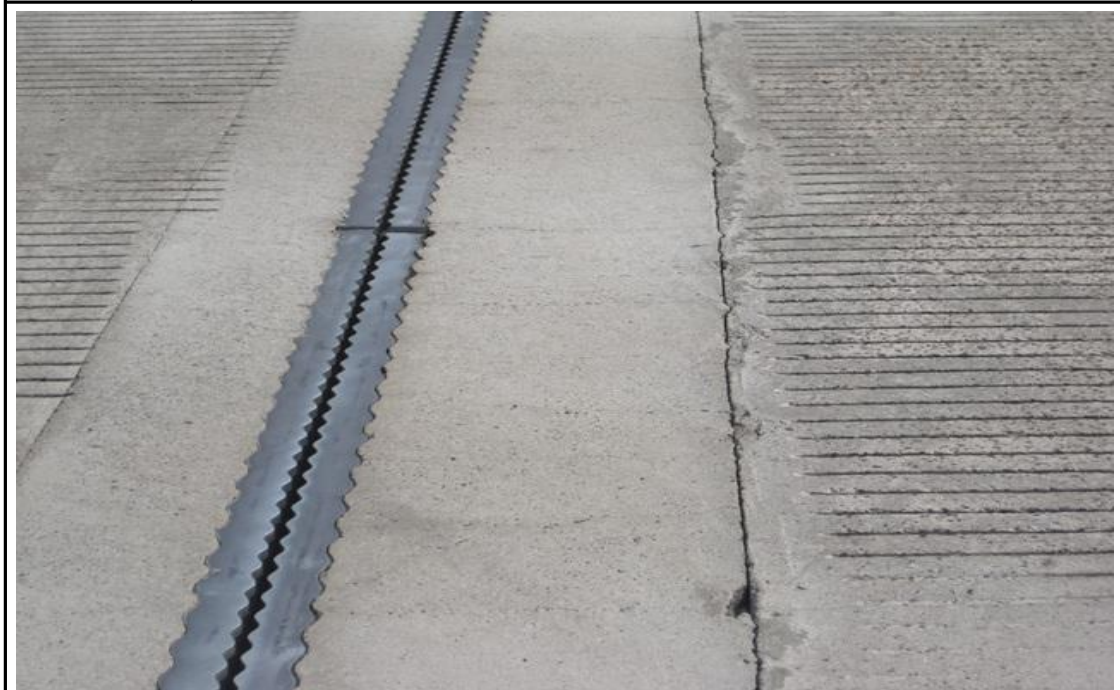
| 사진번호 | 7-BR20-10 | 위 치 | 산성교 영천방향 |

| NO | 시설물명 | 방향 | 시설물<br>번호 | 위치 | 부재 | 내용 | 단위 | 수량 | 하자<br>담보<br>책임<br>기간 | 조치<br>방법 | 발생 | 공종 | 하자형태 | 사진<br>번호 | 종별 |
|---|---|---|---|---|---|---|---|---|---|---|---|---|---|---|---|
| 10 | 산성교 | 영천 | BR20 | A2<br>STA56.88k | 신축이음 | 후타재 균열 | m | 5.30 | 2 | 하자 | 2019상 | 교량 | 균열0.3<br>mm미만 | 10 | 2종 |

| 내 용 | STA 56.88k 신축이음 A2 후타재 균열 L=5.3m | | |

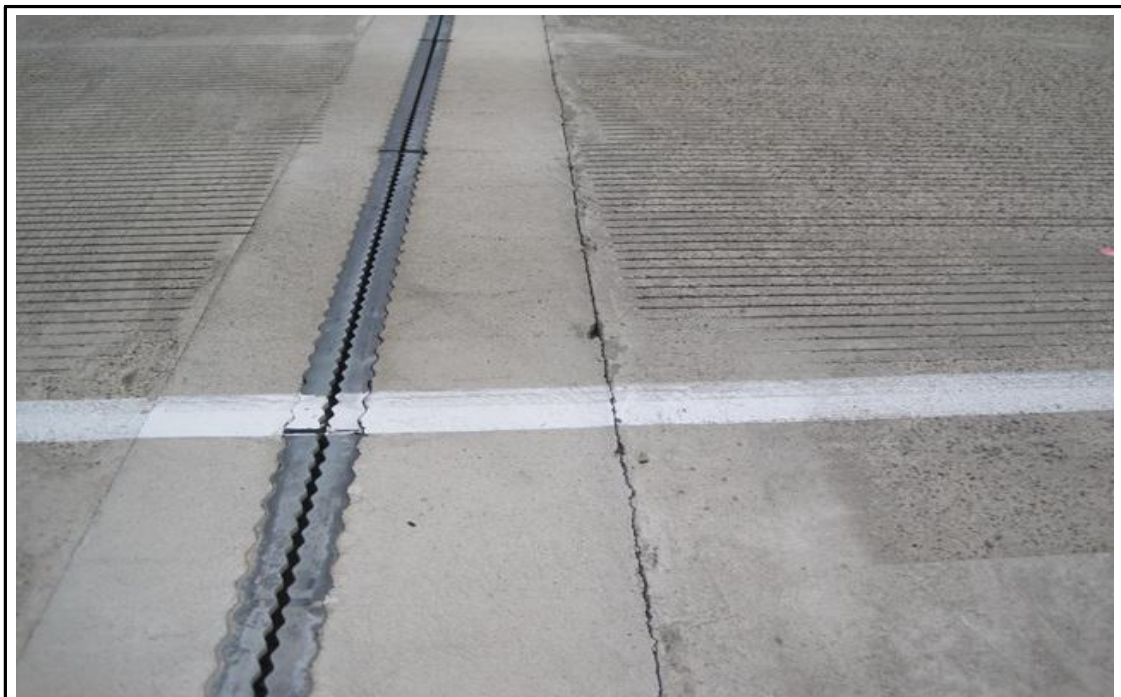
| 사진번호 | 7-BR20-11 | 위 치 | 산성교 영천방향 |

| NO | 시설물명 | 방향 | 시설물<br>번호 | 위치 | 부재 | 내용 | 단위 | 수량 | 하자<br>담보<br>책임<br>기간 | 조치<br>방법 | 발생 | 공종 | 하자형태 | 사진<br>번호 | 종별 |
|---|---|---|---|---|---|---|---|---|---|---|---|---|---|---|---|
| 11 | 산성교 | 영천 | BR20 | A2<br>STA56.88k | 신축이음 | 후타재 파손 | m <sup>2</sup> | 0.01 | 2 | 하자 | 2019상 | 교량 | 콘크리트<br>파손 | 11 | 2종 |

| 내 용 | STA 56.88k 신축이음 A2 후타재 파손 A=0.01㎡ | | |

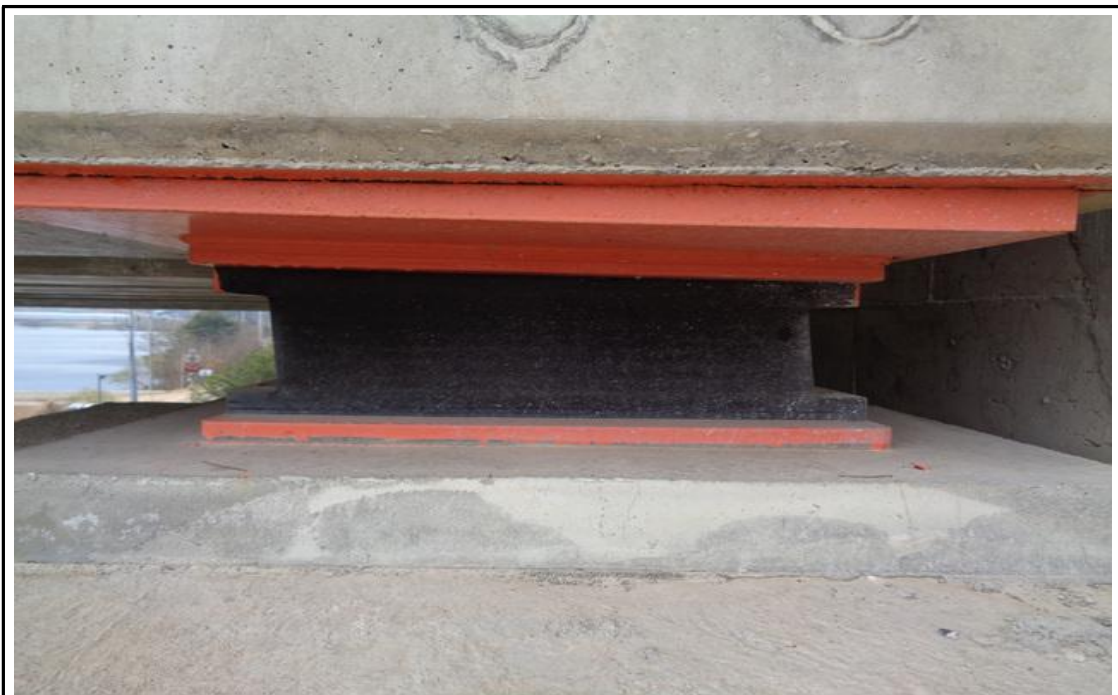
| 사진번호 | 7-BR20-13 | 위 치 | 산성교 상주방향 |

| NO | 시설물명 | 방향 | 시설물<br>번호 | 위치 | 부재 | 내용 | 단위 | 수량 | 하자<br>담보<br>책임<br>기간 | 조치<br>방법 | 발생 | 공종 | 하자형태 | 사진<br>번호 | 종별 |
|---|---|---|---|---|---|---|---|---|---|---|---|---|---|---|---|
| 13 | 산성교 | 상주 | BR20 | A1<br>STA56.60k | 교량받침 | 무수축물탈<br>균열 | m | 0.10 | 2 | 하자 | 2019상 | 교량 | 균열0.3<br>mm미만 | 13 | 2종 |

| 내 용 | STA 56.60k 교량받침 A1 우수축몰탈 균열 L=0.1m | | |

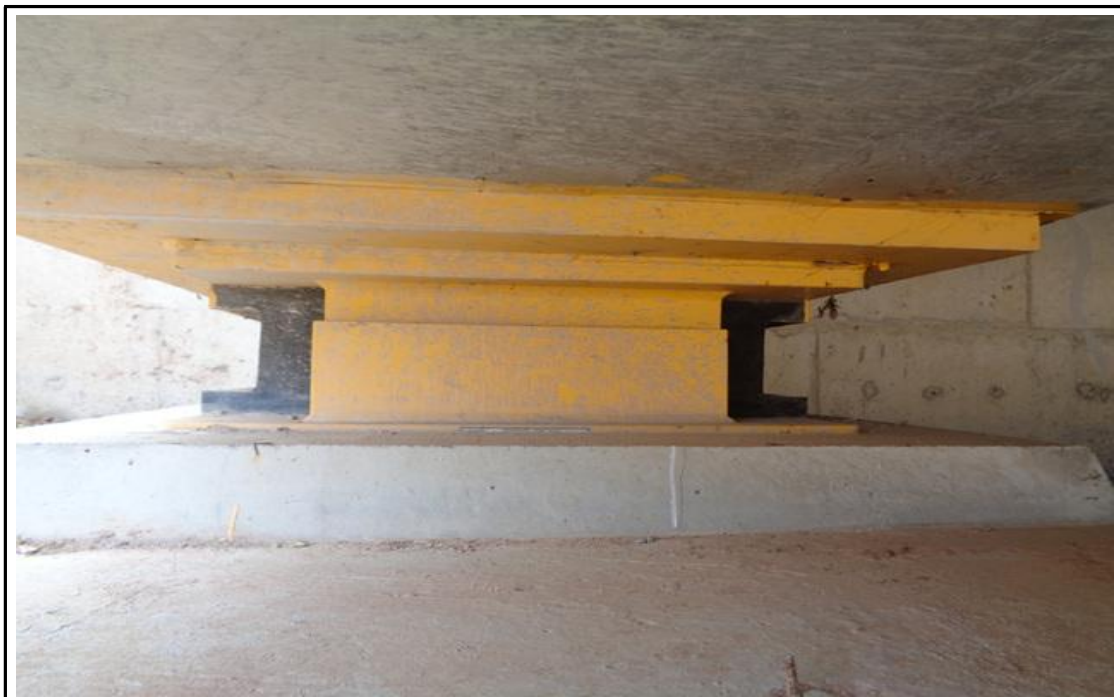
| 사진번호 | 7-BR20-15 | 위 치 | 산성교 상주방향 |

| NO | 시설물명 | 방향 | 시설물<br>번호 | 위치 | 부재 | 내용 | 단<br>위 | 수량 | 하자<br>담보<br>책임<br>기간 | 조<br>치<br>방<br>법 | 발<br>생 | 공<br>종 | 하자형태 | 사<br>진<br>번<br>호 | 종<br>별 |
|---|---|---|---|---|---|---|---|---|---|---|---|---|---|---|---|
| 15 | 산성교 | 영천 | BR20 | A2<br>STA56.88k | 교량받침 | 무수축물탈<br>균열 | m | 0.40 | 2 | 하자 | 2019상 | 교량 | 균열0.3<br>mm미만 | 15 | 2종 |

| 내 용 | STA 56.88k 교량받침 A2 우수축몰탈 균열 L=0.4m | | |

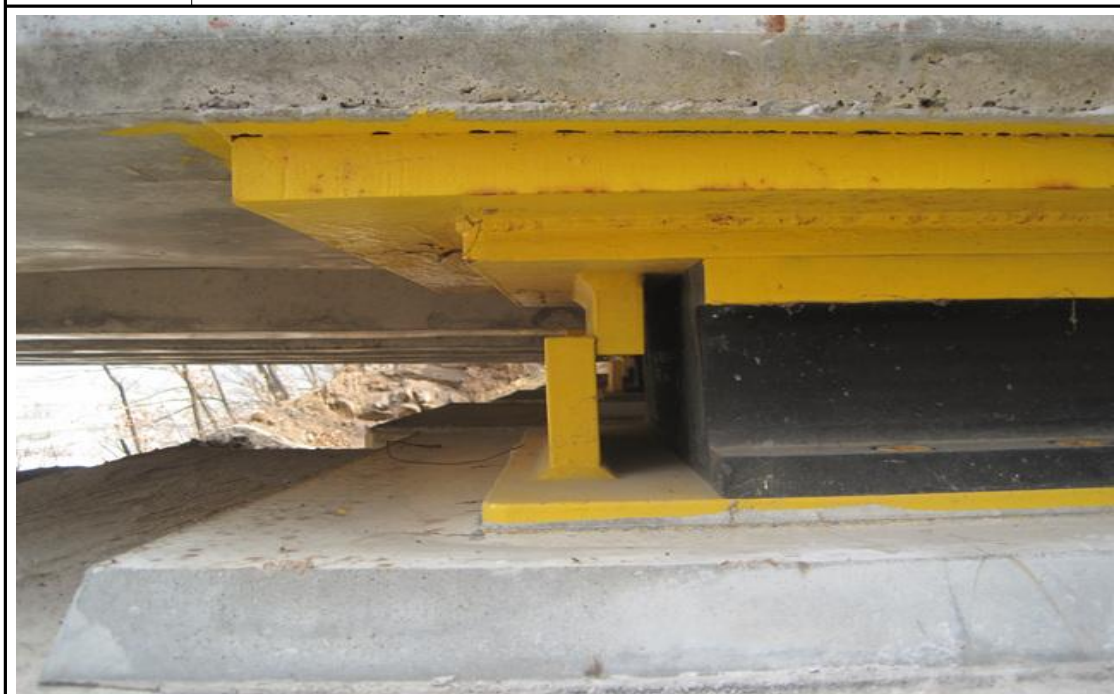
| 사진번호 | 7-BR20-16 | 위 치 | 산성교 상주방향 |

| NO | 시설물명 | 방향 | 시설물<br>번호 | 위치 | 부재 | 내용 | 단<br>위 | 수량 | 하자<br>담보<br>책임<br>기간 | 조<br>치<br>방<br>법 | 발<br>생 | 공<br>종 | 하자형태 | 사<br>진<br>번<br>호 | 종<br>별 |
|---|---|---|---|---|---|---|---|---|---|---|---|---|---|---|---|
| 16 | 산성교 | 영천 | BR20 | A2<br>STA56.88k | 교량받침 | 스토퍼 간섭 | EA | 1.00 | 2 | 하자 | 2019상 | 교량 | 기타 | 16 | 2종 |

| 내 용 | STA 56.88k 교량받침 A2 스톱퍼 간섭 1EA | | |

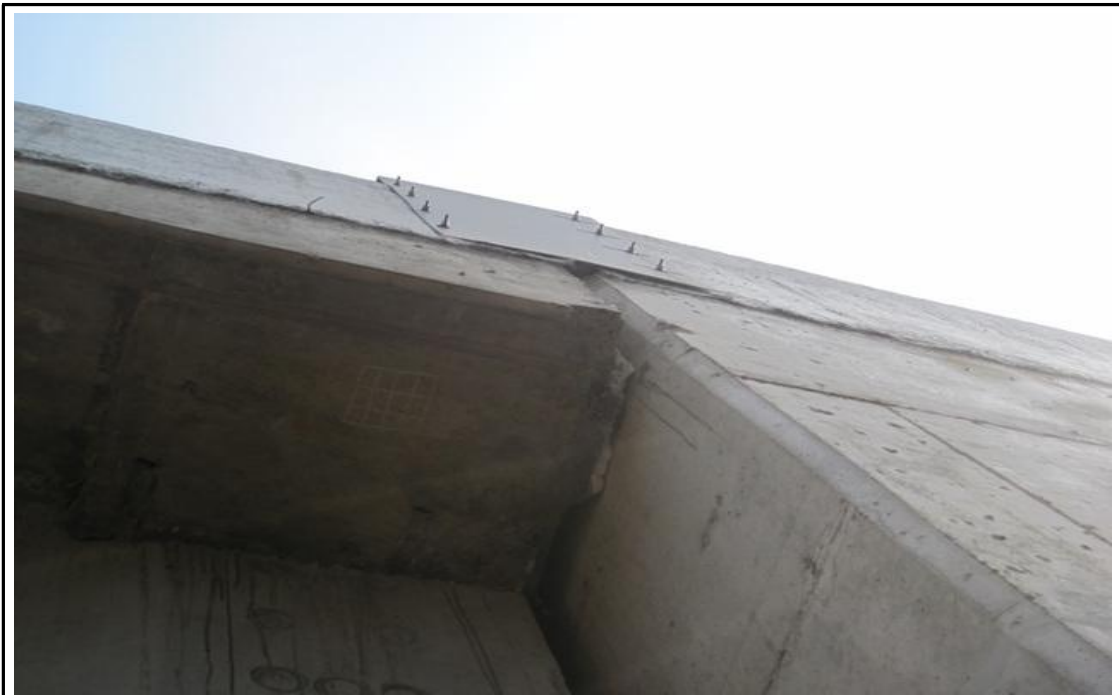
| 사진번호 | 7-BR20-17 | 위 치 | 산성교 상주방향, 영천방향 |

| NO | 시설물명 | 방향 | 시설물<br>번호 | 위치 | 부재 | 내용 | 단<br>위 | 수량 | 하자<br>담보<br>책임<br>기간 | 조<br>치<br>방<br>법 | 발<br>생 | 공<br>종 | 하자형태 | 사<br>진<br>번<br>호 | 종<br>별 |
|---|---|---|---|---|---|---|---|---|---|---|---|---|---|---|---|
| 17 | 산성교 | 상주<br>영천 | BR20 | S1,S7<br>STA56.88k | 바닥판 | 파손 | m² | 0.34 | 7 | 하자 | 2017하 | 교량 | 콘크리트<br>파손 | 17 | 2종 |

| 내 용 | STA 56.88k 바닥판하면 S1, S7 파손 A=0.34㎡ | | |

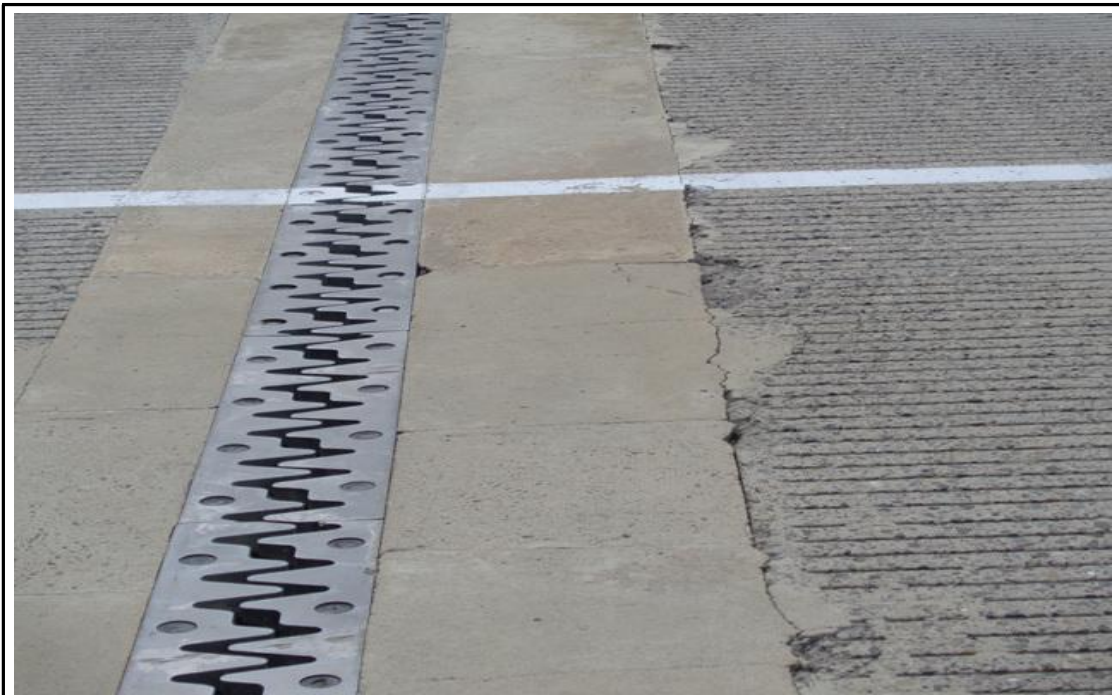
| 사진번호 | 7-BR21-1 | 위 치 | 배골교 상주방향 |

| NO | 시설물명 | 방향 | 시설물<br>번호 | 위치 | 부재 | 내용 | 단<br>위 | 수량 | 하자<br>담보<br>책임<br>기간 | 조<br>치<br>방<br>법 | 발<br>생 | 공<br>종 | 하자형태 | 사<br>진<br>번<br>호 | 종<br>별 |
|---|---|---|---|---|---|---|---|---|---|---|---|---|---|---|---|
| 18 | 배골교 | 상주 | BR21 | S1<br>STA61.98k | 교면포장 | 접속부 파손 | m² | 0.20 | 2 | 하자 | 2019상 | 교량 | 포장파손 | 1 | 2종 |

| 내 용 | STA 61.98k 교면포장 S1 접속부 파손 A=0.2㎡ | | |

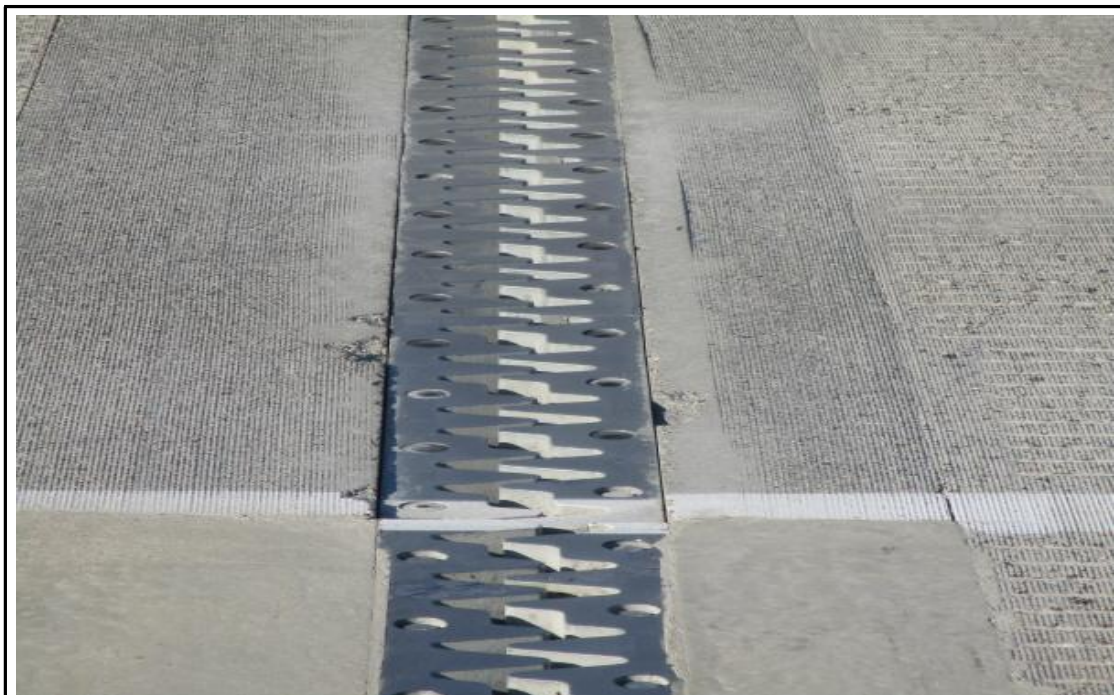
| 사진번호 | 7-BR21-3 | 위 치 | 배골교 상주방향, 영천방향 |

| NO | 시설물명 | 방향 | 시설물<br>번호 | 위치 | 부재 | 내용 | 단<br>위 | 수량 | 하자<br>담보<br>책임<br>기간 | 조<br>치<br>방<br>법 | 발<br>생 | 공<br>종 | 하자형태 | 사<br>진<br>번<br>호 | 종<br>별 |
|---|---|---|---|---|---|---|---|---|---|---|---|---|---|---|---|
| 20 | 배골교 | 상주<br>영천 | BR21 | A1,A2<br>(상주,영천) | 신축이음 | 본체 이격<br>및 파열음 | m | 12.00 | 2 | 완료 | 2017하 | 교량 | 신축이음<br>손상 | 3 | 2종 |

| 내 용 | 신축이음 A1, A2 본체 이격 및 파열음 발생 L=12.0m | | |

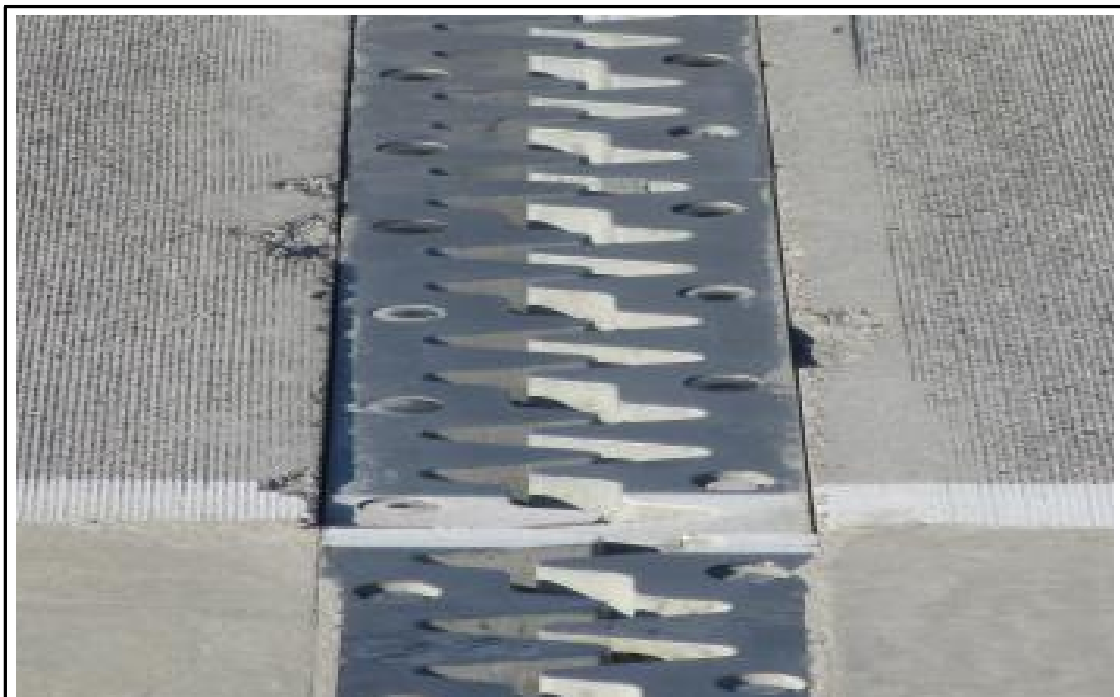
| 사진번호 | 7-BR21-4 | 위 치 | 배골교 상주방향, 영천방향 |

| NO | 시설물명 | 방향 | 시설물<br>번호 | 위치 | 부재 | 내용 | 단<br>위 | 수량 | 하자<br>담보<br>책임<br>기간 | 조<br>치<br>방<br>법 | 발<br>생 | 공<br>종 | 하자형태 | 사<br>진<br>번<br>호 | 종<br>별 |
|---|---|---|---|---|---|---|---|---|---|---|---|---|---|---|---|
| 21 | 배골교 | 상주<br>영천 | BR21 | A1,A2<br>(상주,영천) | 신축이음 | 후타재 파손 | m² | 0.03 | 2 | 완료 | 2017하 | 교량 | 콘크리트<br>파손 | 4 | 2종 |

| 내 용 | 신축이음 A1, A2 후타재 파손 A=0.03㎡ | | |

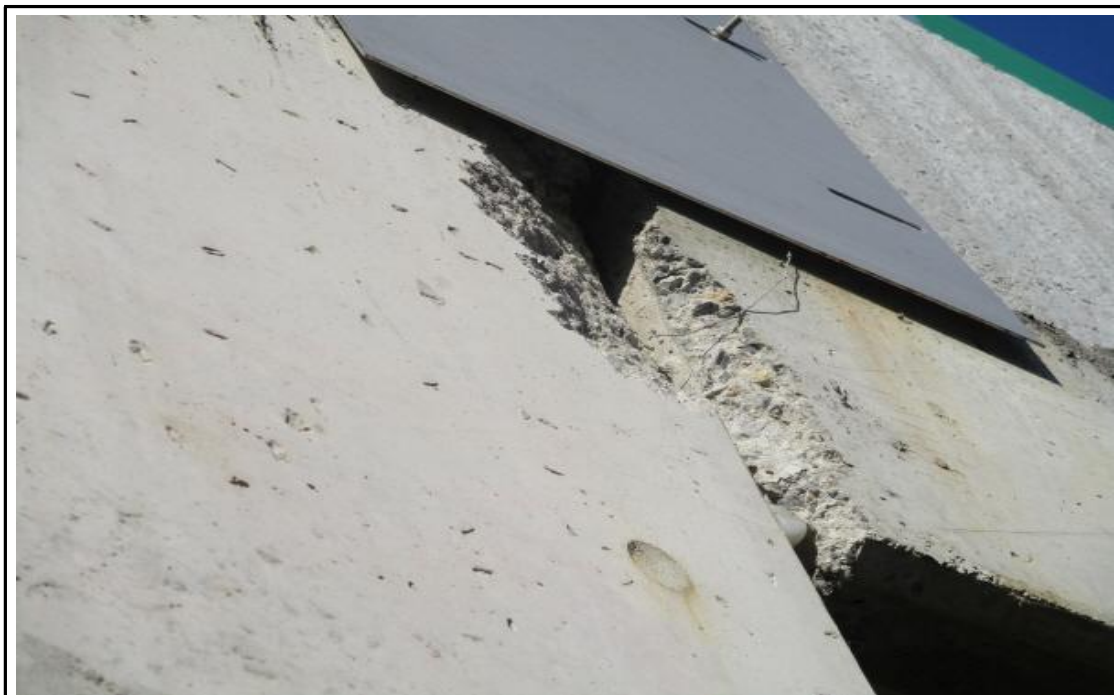
| 사진번호 | 7-BR21-5 | 위 치 | 배골교 영천방향 |

| NO | 시설물명 | 방향 | 시설물<br>번호 | 위치 | 부재 | 내용 | 단<br>위 | 수량 | 하자<br>담보<br>책임<br>기간 | 조<br>치<br>방<br>법 | 발<br>생 | 공<br>종 | 하자형태 | 사<br>진<br>번<br>호 | 종<br>별 |
|---|---|---|---|---|---|---|---|---|---|---|---|---|---|---|---|
| 22 | 배골교 | 영천 | BR21 | S1<br>(영천) | 바닥판 | 파손 | m² | 0.09 | 7 | 완료 | 2017하 | 교량 | 콘크리트<br>파손 | 5 | 2종 |

| 내 용 | 바닥판하면 S1 파손 A=0.09㎡ | | |

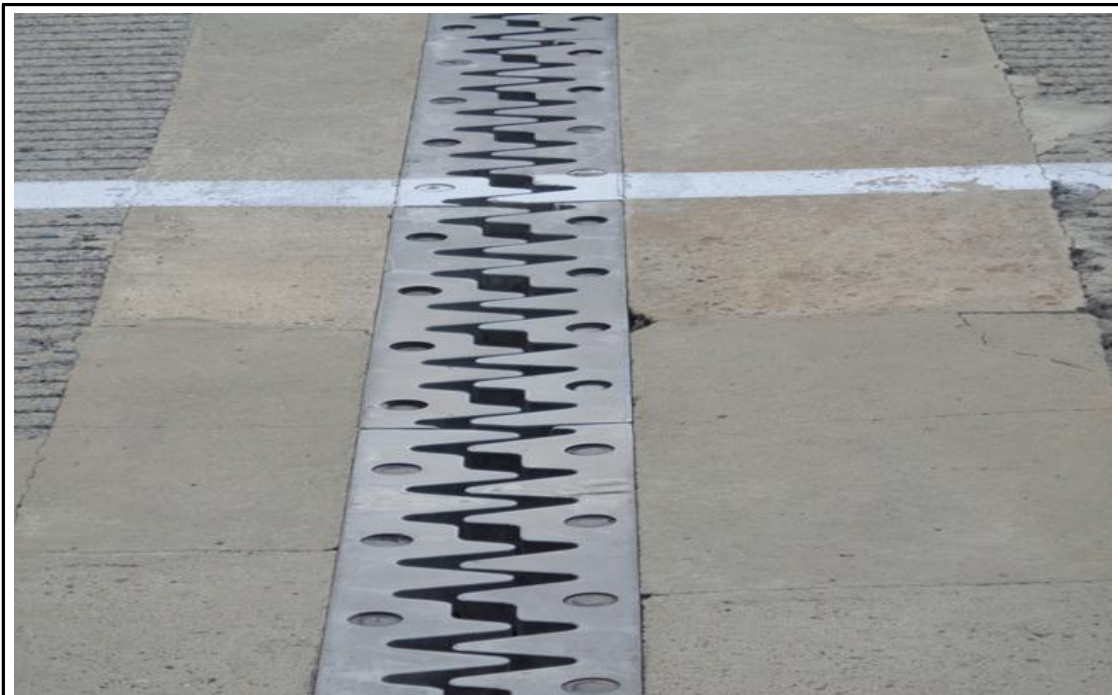
| 사진번호 | 7-BR21-6 | 위 치 | 배골교 상주방향 |

| NO | 시설물명 | 방향 | 시설물<br>번호 | 위치 | 부재 | 내용 | 단<br>위 | 수량 | 하자<br>담보<br>책임<br>기간 | 조<br>치<br>방<br>법 | 발<br>생 | 공<br>종 | 하자형태 | 사<br>진<br>번<br>호 | 종<br>별 |
|---|---|---|---|---|---|---|---|---|---|---|---|---|---|---|---|
| 23 | 배골교 | 상주 | BR21 | A1<br>STA61.98k | 신축이음 | 후타재 파손 | m² | 0.01 | 2 | 하자 | 2018하 | 교량 | 콘크리트<br>파손 | 6 | 2종 |

| 내 용 | STA 61.98k 신축이음 A1 후타재 파손 A=0.01 m² | | |

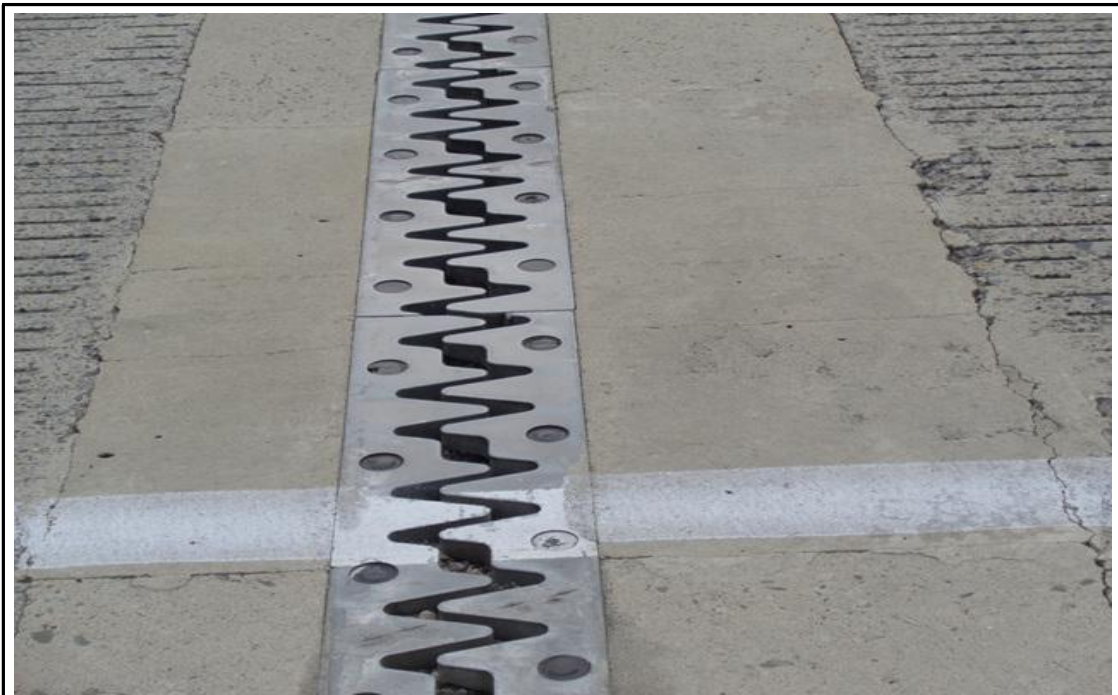
| 사진번호 | 7-BR21-8 | 위 치 | 배골교 상주방향, 영천방향 |

| NO | 시설물명 | 방향 | 시설물<br>번호 | 위치 | 부재 | 내용 | 단<br>위 | 수량 | 하자<br>담보<br>책임<br>기간 | 조<br>치<br>방<br>법 | 발<br>생 | 공<br>종 | 하자형태 | 사<br>진<br>번<br>호 | 종<br>별 |
|---|---|---|---|---|---|---|---|---|---|---|---|---|---|---|---|
| 25 | 배골교 | 상주<br>영천 | BR21 | A1<br>STA61.98k | 신축이음 | 후타재 균열 | m | 6.40 | 2 | 하자 | 2019상 | 교량 | 균열0.3<br>mm미만 | 8 | 2종 |

| 내 용 | STA 61.98k 신축이음 A1 후타재 균열 L=6.4m | | |

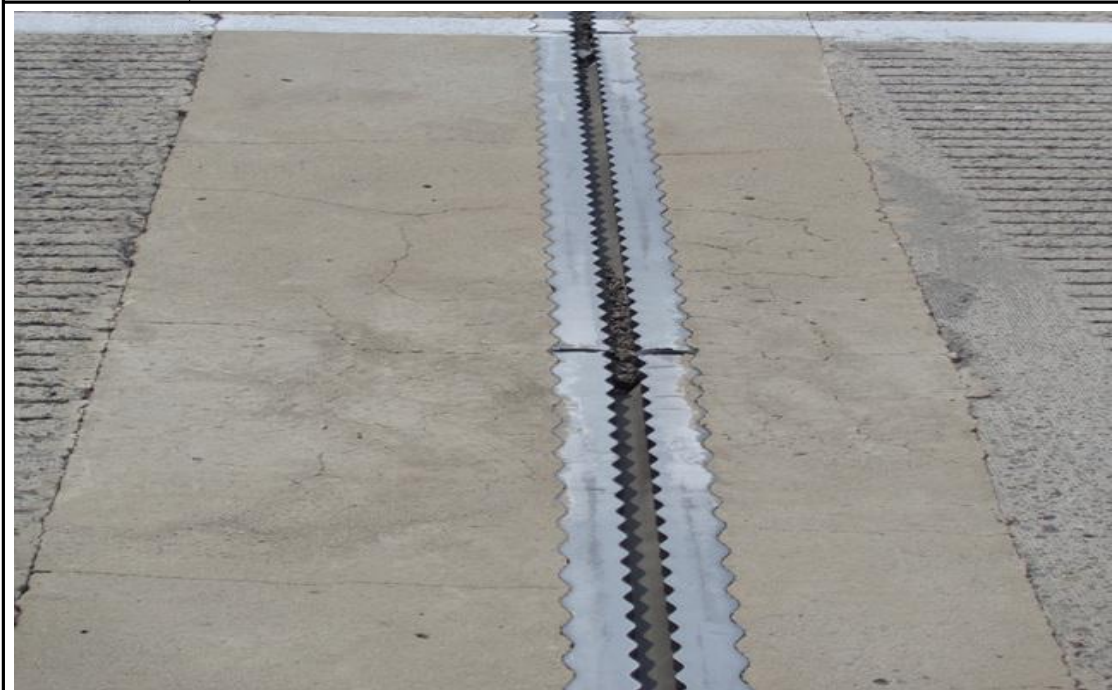
| 사진번호 | 7-BR21-9 | 위 치 | 배골교 상주방향, 영천방향 |

| NO | 시설물명 | 방향 | 시설물<br>번호 | 위치 | 부재 | 내용 | 단<br>위 | 수량 | 하자<br>담보<br>책임<br>기간 | 조<br>치<br>방<br>법 | 발<br>생 | 공<br>종 | 하자형태 | 사<br>진<br>번<br>호 | 종<br>별 |
|---|---|---|---|---|---|---|---|---|---|---|---|---|---|---|---|
| 26 | 배골교 | 상주<br>영천 | BR21 | A2<br>STA62.90k | 신축이음 | 후타재<br>망상균열 | m² | 5.50 | 2 | 하자 | 2019상 | 교량 | 망상균열 | 9 | 2종 |

| 내 용 | STA 62.90k 신축이음 A2 후타재 망상균열 A=5.5㎡ | | |

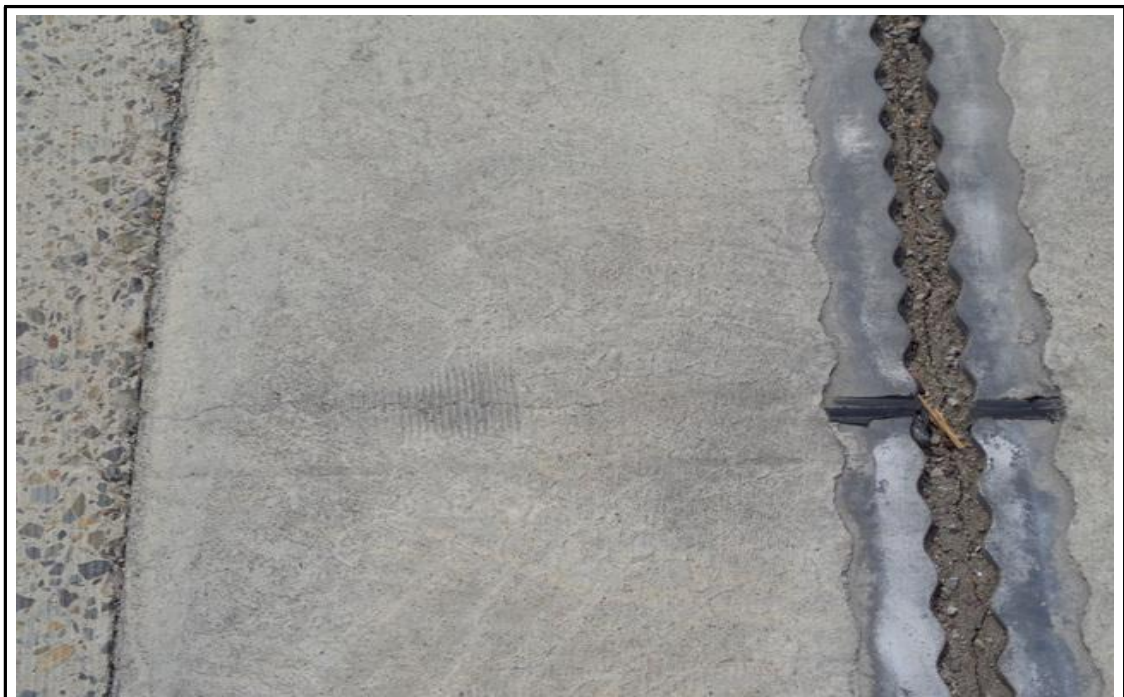
| 사진번호 | 7-BR21-10 | 위 치 | 배골교 영천방향 |

| NO | 시설물명 | 방향 | 시설물<br>번호 | 위치 | 부재 | 내용 | 단<br>위 | 수량 | 하자<br>담보<br>책임<br>기간 | 조<br>치<br>방<br>법 | 발<br>생 | 공<br>종 | 하자형태 | 사<br>진<br>번<br>호 | 종<br>별 |
|---|---|---|---|---|---|---|---|---|---|---|---|---|---|---|---|
| 27 | 배골교 | 영천 | BR21 | A2<br>STA62.90k | 신축이음 | 후타재 균열 | m | 6.00 | 2 | 하자 | 2019상 | 교량 | 균열0.3<br>mm미만 | 10 | 2종 |

| 내 용 | STA 62.90k 신축이음 A2 후타재 균열 L=6.0m | | |

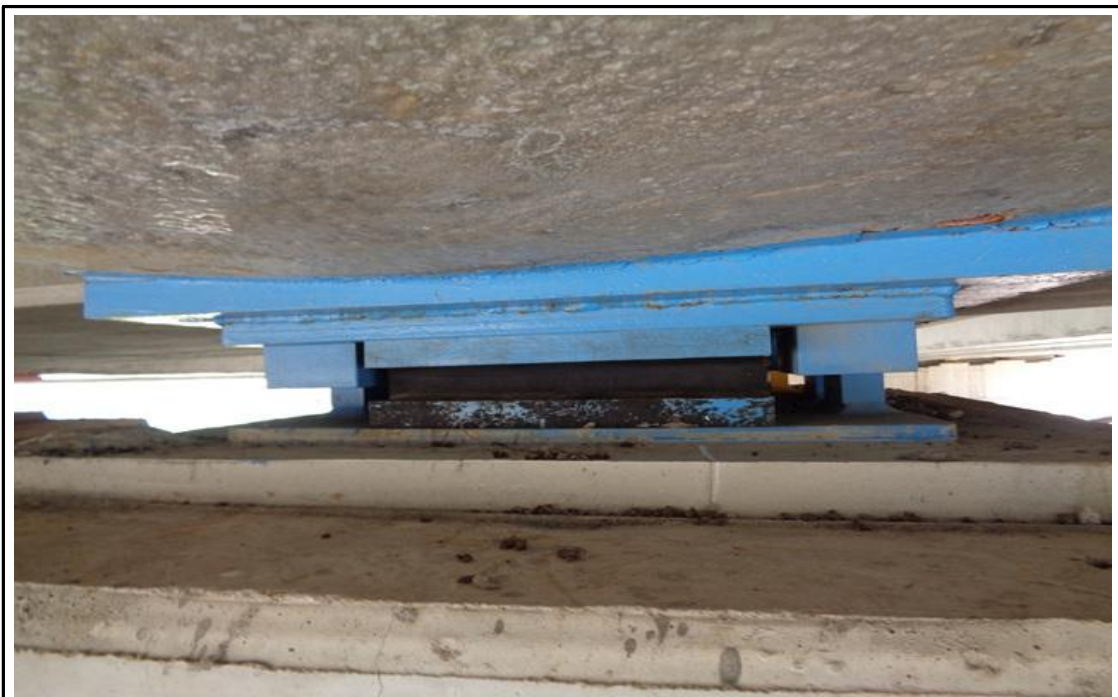
| 사진번호 | 7-BR21-12 | 위 치 | 배골교 상주방향 |

| NO | 시설물명 | 방향 | 시설물<br>번호 | 위치 | 부재 | 내용 | 단<br>위 | 수량 | 하자<br>담보<br>책임<br>기간 | 조<br>치<br>방<br>법 | 발<br>생 | 공<br>종 | 하자형태 | 사<br>진<br>번<br>호 | 종<br>별 |
|---|---|---|---|---|---|---|---|---|---|---|---|---|---|---|---|
| 29 | 배골교 | 상주 | BR21 | P2<br>STA62.05k | 교량받침 | 무수축물탈<br>균열 | m | 1.80 | 2 | 하자 | 2019상 | 교량 | 균열0.3<br>mm미만 | 12 | 2종 |

| 내 용 | STA 62.05k 교량받침 P2 우수축몰탈 균열 L=1.8m | | |

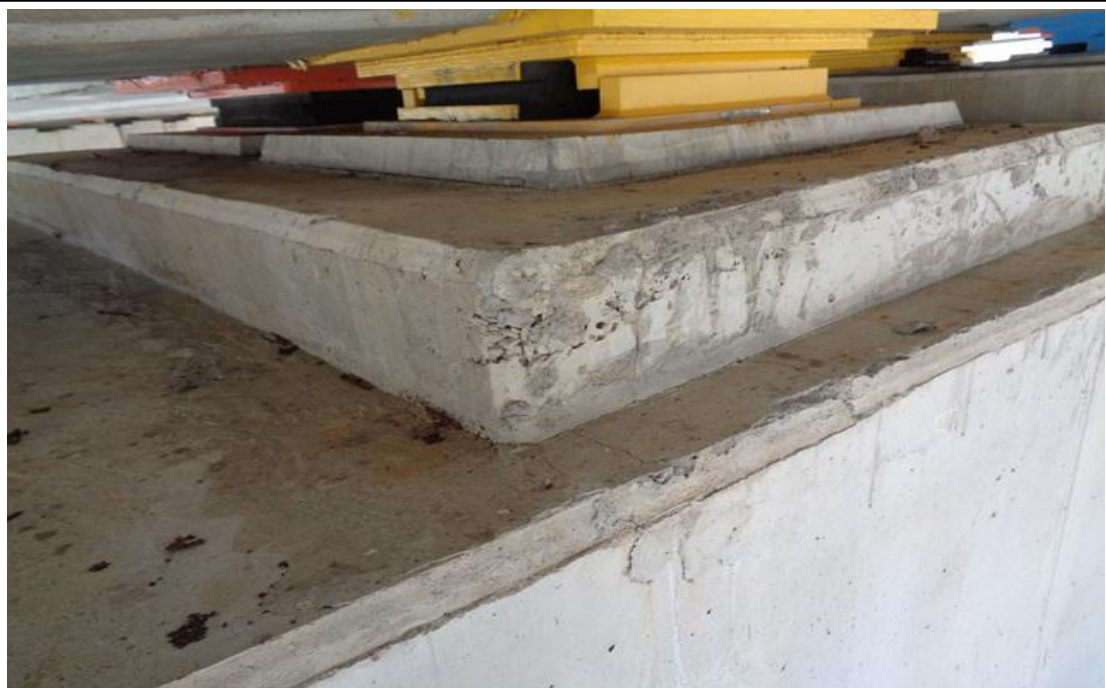
| 사진번호 | 7-BR21-13 | 위 치 | 배골교 상주방향 |

| NO | 시설물명 | 방향 | 시설물<br>번호 | 위치 | 부재 | 내용 | 단<br>위 | 수량 | 하자<br>담보<br>책임<br>기간 | 조<br>치<br>방<br>법 | 발<br>생 | 공<br>종 | 하자형태 | 사<br>진<br>번<br>호 | 종<br>별 |
|---|---|---|---|---|---|---|---|---|---|---|---|---|---|---|---|
| 30 | 배골교 | 상주 | BR21 | P2<br>STA62.05k | 교량받침 | 받침콘크리트<br>재료분리 | m² | 0.02 | 2 | 하자 | 2019상 | 교량 | 콘크리트<br>손상 | 13 | 2종 |

| 내 용 | STA 62.05k 교량받침 P2 받침콘크리트 재료분리 A=0.02㎡ | | |
