# 하 자 보 고 서

〈 7공구 〉

2019. 06

상주영천고속도로주식회사

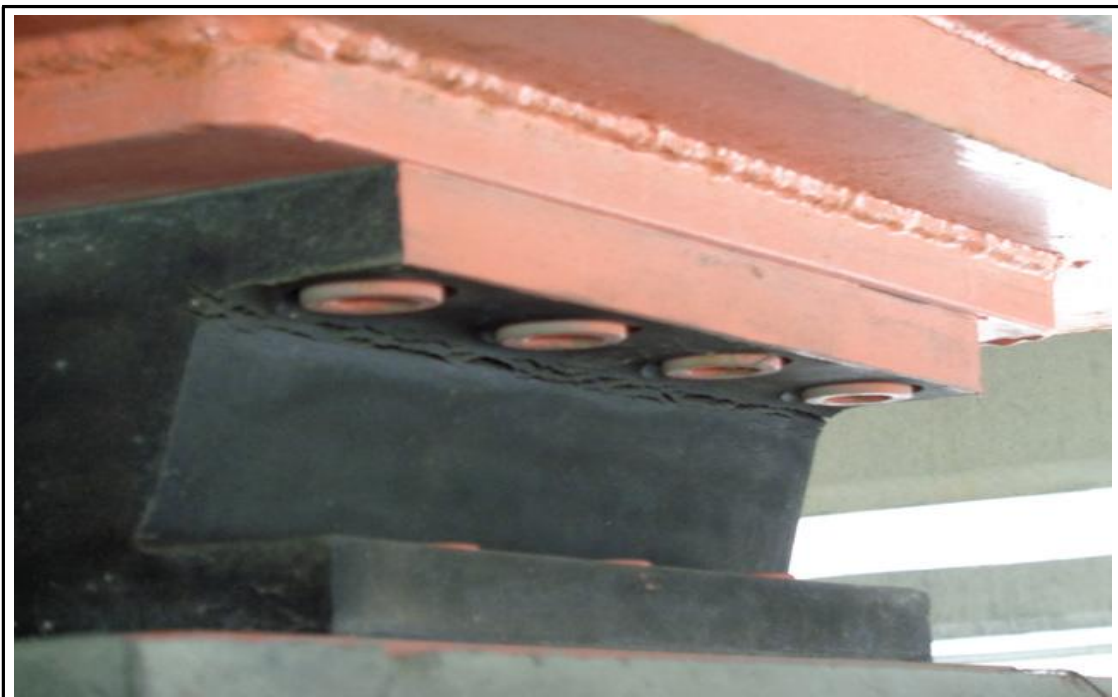
| 사진번호 | 7-BR21-14 | 위 치 | 배골교 상주방향 |

| NO | 시설물명 | 방향 | 시설물<br>번호 | 위치 | 부재 | 내용 | 단<br>위 | 수량 | 하자<br>담보<br>책임<br>기간 | 조치<br>방법 | 발생 | 공종 | 하자형태 | 사진<br>번호 | 종별 |
|---|---|---|---|---|---|---|---|---|---|---|---|---|---|---|---|
| 31 | 배골교 | 상주 | BR21 | A2<br>STA62.90k | 교량받침 | 탄성받침<br>손상 | EA | 5.00 | 2 | 하자 | 2019상 | 교량 | 기타 | 14 | 2종 |

| 내 용 | STA 62.90k 교량받침 A2 탄성받침 손상 5EA | | |

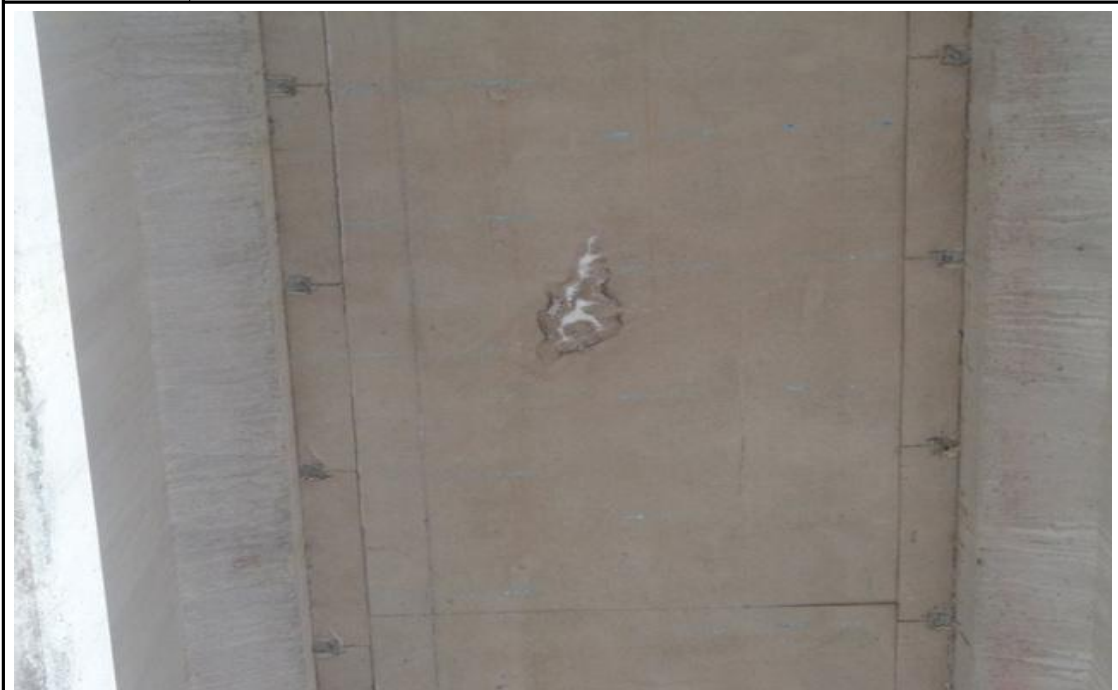
| 사진번호 | 7-BR21-15 | 위 치 | 배골교 상주방향 |

| NO | 시설물명 | 방향 | 시설물<br>번호 | 위치 | 부재 | 내용 | 단<br>위 | 수량 | 하자<br>담보<br>책임<br>기간 | 조치<br>방법 | 발생 | 공종 | 하자형태 | 사진<br>번호 | 종별 |
|---|---|---|---|---|---|---|---|---|---|---|---|---|---|---|---|
| 32 | 배골교 | 상주 | BR21 | S3<br>STA62.07k | 바닥판 | 백태 | m² | 0.09 | 7 | 하자 | 2019상 | 교량 | 백태 | 15 | 2종 |

| 내 용 | STA 62.07k 바닥판 S3 백태 A=0.09㎡ | | |

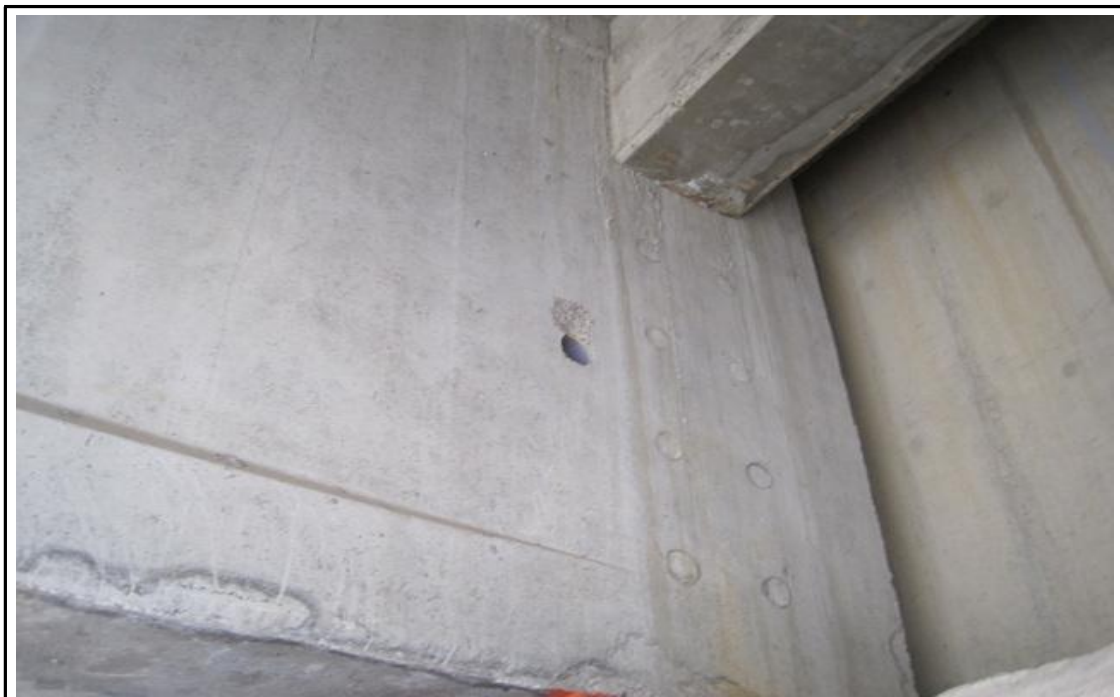
| 사진번호 | 7-BR21-16 | 위 치 | 배골교 상주방향, 영천방향 |

| NO | 시설물명 | 방향 | 시설물<br>번호 | 위치 | 부재 | 내용 | 단<br>위 | 수량 | 하자<br>담보<br>책임<br>기간 | 조치<br>방법 | 발생 | 공종 | 하자형태 | 사진<br>번호 | 종별 |
|---|---|---|---|---|---|---|---|---|---|---|---|---|---|---|---|
| 33 | 배골교 | 상주<br>영천 | BR21 | S3<br>STA62.09k | 거더 | 인양홀 파손 | m² | 0.36 | 7 | 하자 | 2017하 | 교량 | 콘크리트<br>파손 | 16 | 2종 |

| 내 용 | STA 62.09k 거더 S3 인양홀 파손 A=0.36㎡ | | |

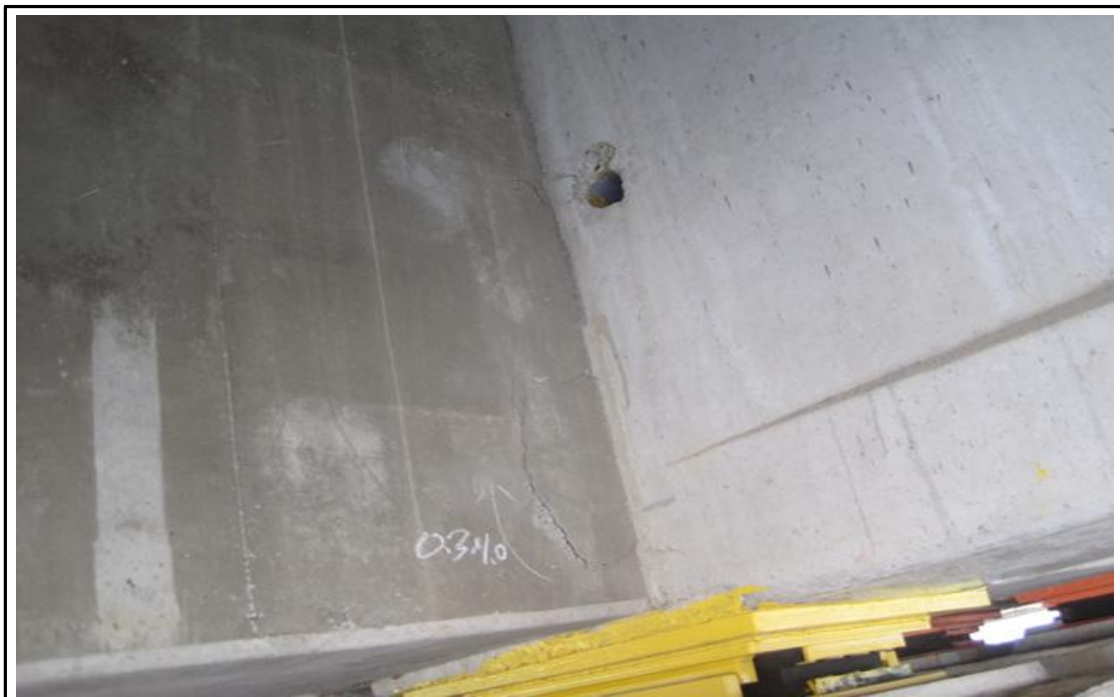
| 사진번호 | 7-BR21-18 | 위 치 | 배골교 영천방향 |

| NO | 시설물명 | 방향 | 시설물<br>번호 | 위치 | 부재 | 내용 | 단<br>위 | 수량 | 하자<br>담보<br>책임<br>기간 | 조치<br>방법 | 발생 | 공종 | 하자형태 | 사진<br>번호 | 종별 |
|---|---|---|---|---|---|---|---|---|---|---|---|---|---|---|---|
| 35 | 배골교 | 영천 | BR21 | S1<br>STA62.01k | 가로보 | 들뜸 | m² | 1.20 | 7 | 하자 | 2019상 | 교량 | 콘크리트<br>파손 | 18 | 2종 |

| 내 용 | STA 62.01k 가로보 S1 들뜸 A=1.2㎡ | | |

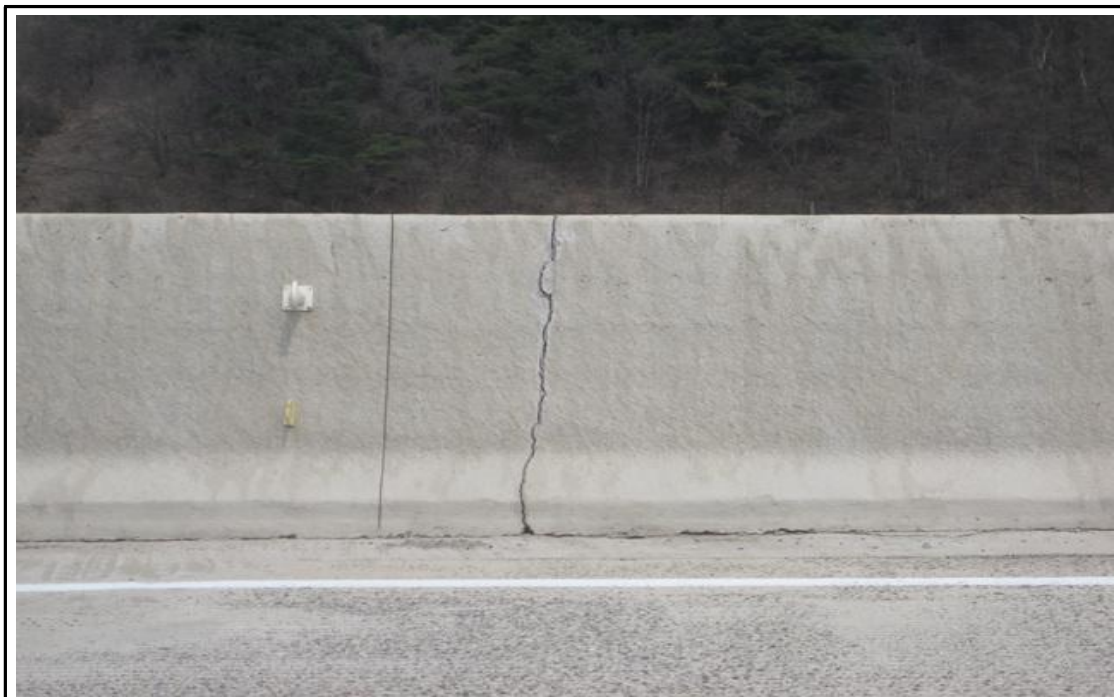
| 사진번호 | 7-BR22-1 | 위 치 | 화남1교 영천방향 |

| NO | 시설물명 | 방향 | 시설물<br>번호 | 위치 | 부재 | 내용 | 단<br>위 | 수량 | 하자<br>담보<br>책임<br>기간 | 조치<br>방법 | 발생 | 공종 | 하자형태 | 사진<br>번호 | 종별 |
|---|---|---|---|---|---|---|---|---|---|---|---|---|---|---|---|
| 37 | 화남1교 | 영천 | BR22 | S1<br>STA63.42k | 방호벽 | 들뜸 | m² | 0.02 | 7 | 하자 | 2018하 | 교량 | 콘크리트<br>파손 | 1 | 2종 |

| 내 용 | STA 63.42k 방호벽 S1 들뜸 A=0.02㎡ | | |

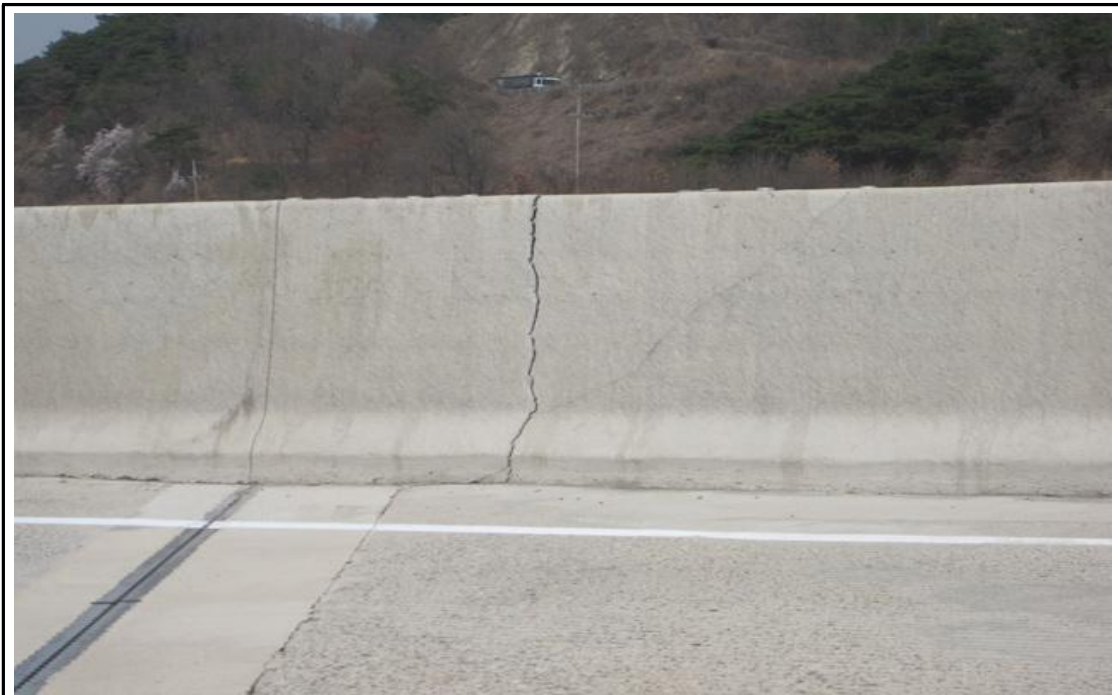
| 사진번호 | 7-BR22-3 | 위 치 | 화남1교 영천방향 |

| NO | 시설물명 | 방향 | 시설물<br>번호 | 위치 | 부재 | 내용 | 단<br>위 | 수량 | 하자<br>담보<br>책임<br>기간 | 조치<br>방법 | 발생 | 공종 | 하자형태 | 사진<br>번호 | 종별 |
|---|---|---|---|---|---|---|---|---|---|---|---|---|---|---|---|
| 39 | 화남1교 | 영천 | BR22 | S1<br>STA63.45k | 방호벽 | 이격 | m | 1.50 | 7 | 하자 | 2019상 | 교량 | 기타 | 3 | 2종 |

| 내 용 | STA 63.45k 방호벽 S1 이격 L=1.5m | | |

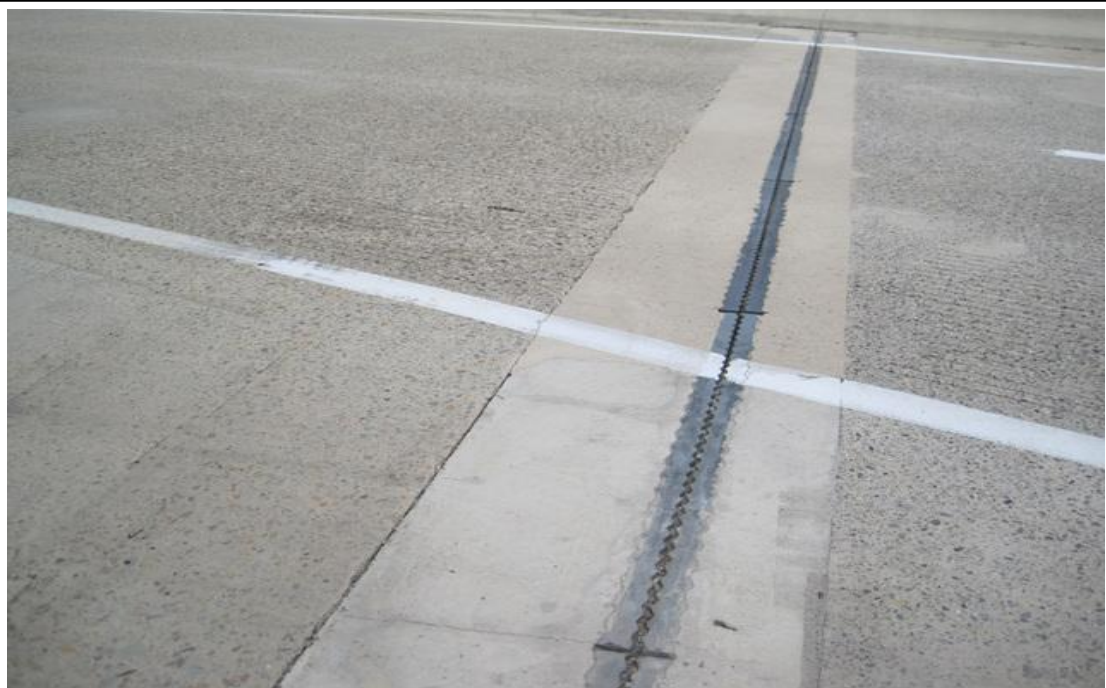
| 사진번호 | 7-BR22-4 | 위 치 | 화남1교 영천방향 |

| NO | 시설물명 | 방향 | 시설물<br>번호 | 위치 | 부재 | 내용 | 단<br>위 | 수량 | 하자<br>담보<br>책임<br>기간 | 조치<br>방법 | 발생 | 공종 | 하자형태 | 사진<br>번호 | 종별 |
|---|---|---|---|---|---|---|---|---|---|---|---|---|---|---|---|
| 40 | 화남1교 | 영천 | BR22 | A1<br>STA63.40k | 신축이음 | 후타재 균열 | m | 3.50 | 2 | 하자 | 2019상 | 교량 | 균열0.3<br>mm미만 | 4 | 2종 |

| 내 용 | STA 63.40k 신축이음 A1 후타재 균열 L=3.5m | | |

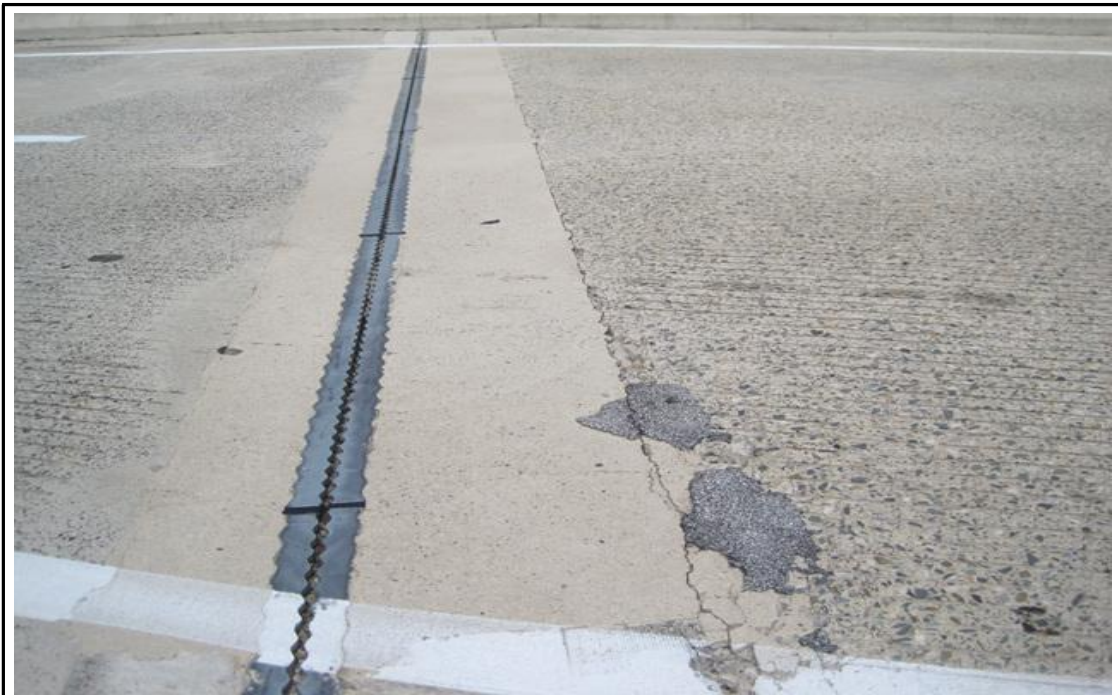
| 사진번호 | 7-BR22-5 | 위 치 | 화남1교 영천방향 |

| NO | 시설물명 | 방향 | 시설물<br>번호 | 위치 | 부재 | 내용 | 단<br>위 | 수량 | 하자<br>담보<br>책임<br>기간 | 조치<br>방법 | 발생 | 공종 | 하자형태 | 사진<br>번호 | 종별 |
|---|---|---|---|---|---|---|---|---|---|---|---|---|---|---|---|
| 41 | 화남1교 | 영천 | BR22 | A2<br>STA63.45k | 신축이음 | 후타재 균열 | m | 3.50 | 2 | 하자 | 2019상 | 교량 | 균열0.3<br>mm미만 | 5 | 2종 |

| 내 용 | STA 63.45k 신축이음 A2 후타재 균열 L=3.5m | | |

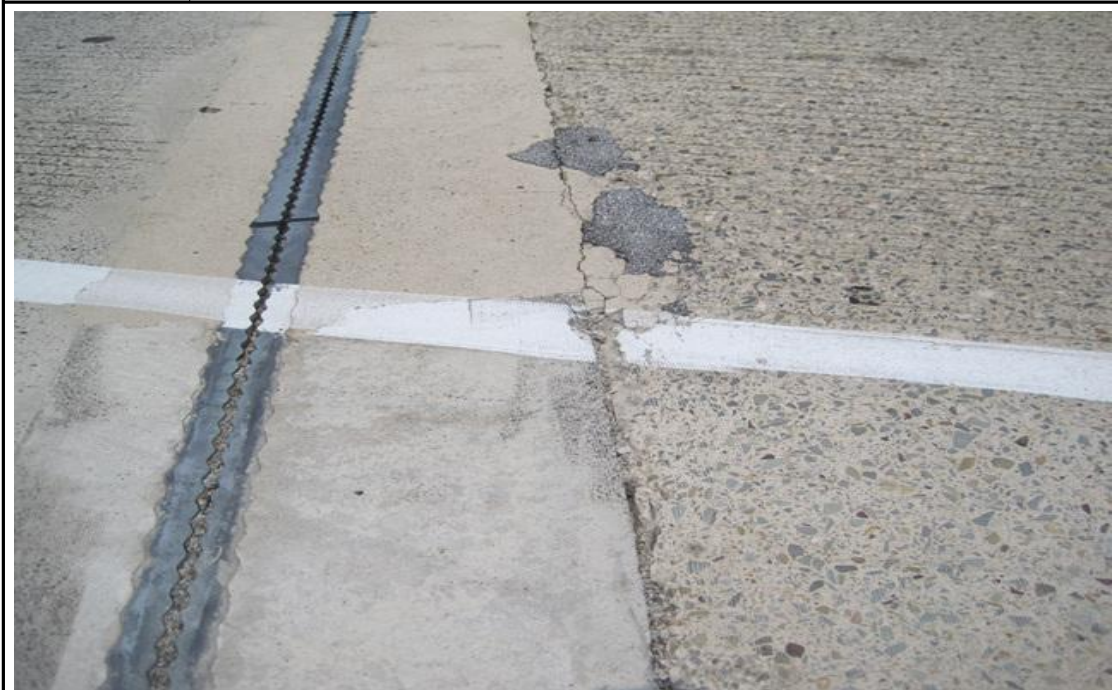
| 사진번호 | 7-BR22-6 | 위 치 | 화남1교 영천방향 |

| NO | 시설물명 | 방향 | 시설물<br>번호 | 위치 | 부재 | 내용 | 단<br>위 | 수량 | 하자<br>담보<br>책임<br>기간 | 조치<br>방법 | 발생 | 공종 | 하자형태 | 사진<br>번호 | 종별 |
|---|---|---|---|---|---|---|---|---|---|---|---|---|---|---|---|
| 42 | 화남1교 | 영천 | BR22 | A2<br>STA63.45k | 신축이음 | 후타재 파손 | m² | 0.02 | 2 | 하자 | 2017하 | 교량 | 콘크리트<br>파손 | 6 | 2종 |

| 내 용 | STA 63.45k 신축이음 A2 후타재 파손 A=0.02㎡ | | |

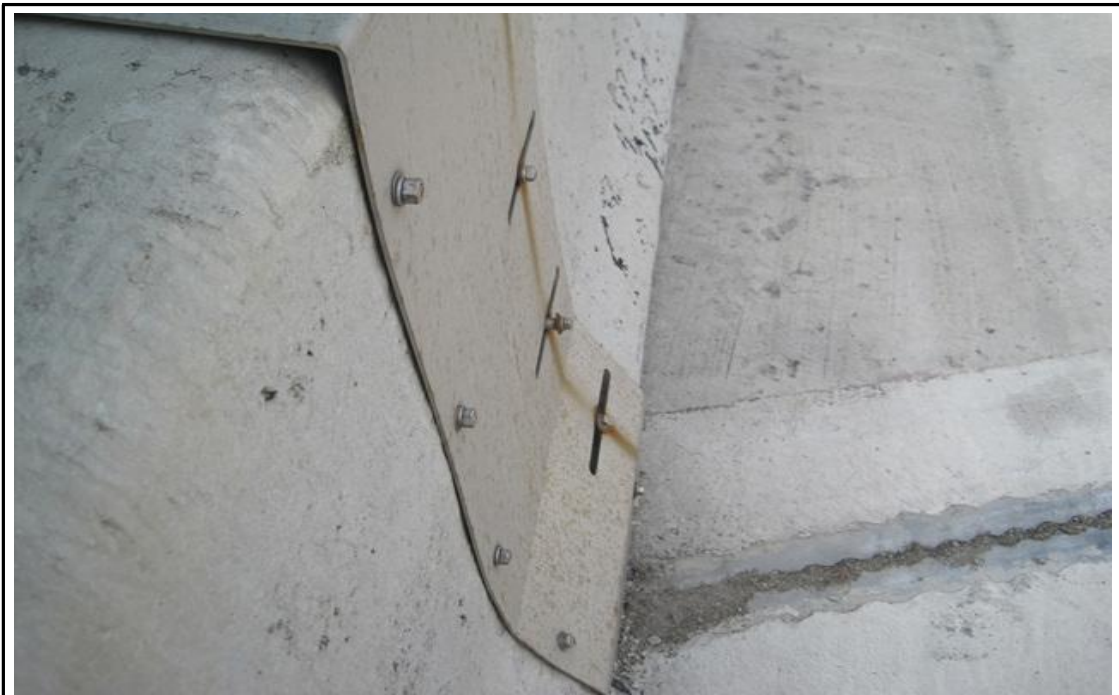
| 사진번호 | 7-BR22-7 | 위 치 | 화남1교 영천방향 |

| NO | 시설물명 | 방향 | 시설물<br>번호 | 위치 | 부재 | 내용 | 단<br>위 | 수량 | 하자<br>담보<br>책임<br>기간 | 조치<br>방법 | 발생 | 공종 | 하자형태 | 사진<br>번호 | 종별 |
|---|---|---|---|---|---|---|---|---|---|---|---|---|---|---|---|
| 43 | 화남1교 | 영천 | BR22 | A2<br>STA63.45k | 신축이음 | 차수판 볼트<br>체결불량 | EA | 1.00 | 2 | 하자 | 2019상 | 교량 | 기타 | 7 | 2종 |

| 내 용 | STA 63.45k 신축이음 A2 차수판 볼트 체결불량 1EA | | |

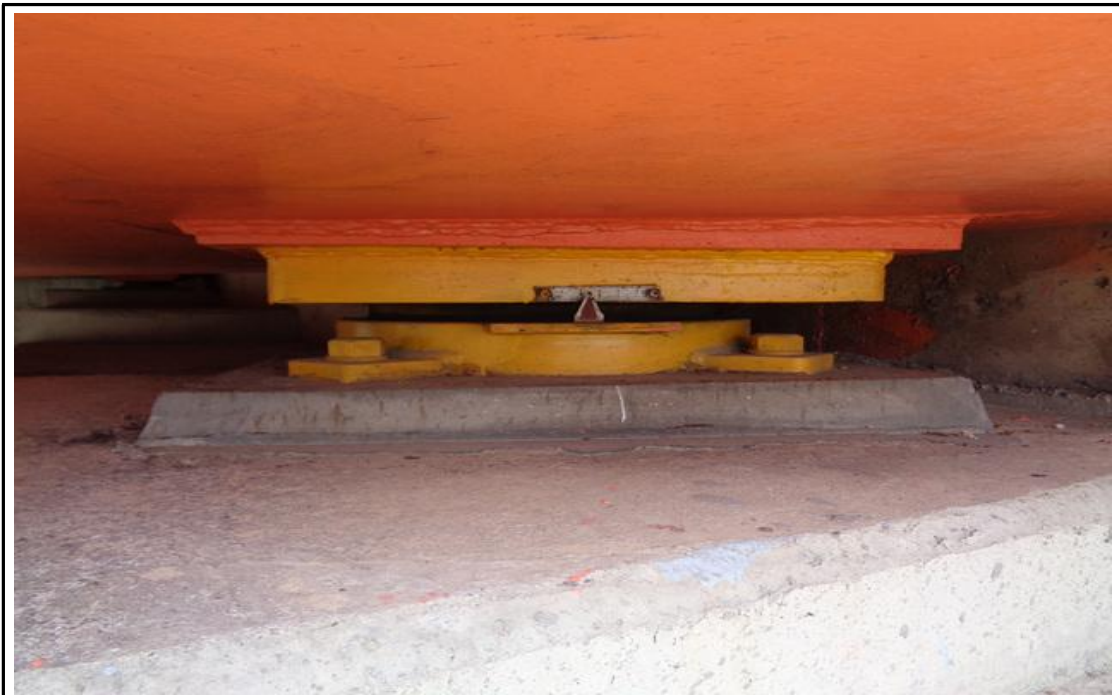
| 사진번호 | 7-BR22-9 | 위 치 | 화남1교 영천방향 |

| NO | 시설물명 | 방향 | 시설물<br>번호 | 위치 | 부재 | 내용 | 단<br>위 | 수량 | 하자<br>담보<br>책임<br>기간 | 조치<br>방법 | 발생 | 공종 | 하자형태 | 사진<br>번호 | 종별 |
|---|---|---|---|---|---|---|---|---|---|---|---|---|---|---|---|
| 45 | 화남1교 | 영천 | BR22 | A2<br>STA63.45k | 교량받침 | 무수축물탈<br>균열 | m | 0.20 | 2 | 하자 | 2019상 | 교량 | 균열0.3<br>mm미만 | 9 | 2종 |

| 내 용 | STA 63.45k 교량받침 A2 우수축몰탈 균열 L=0.2m | | |

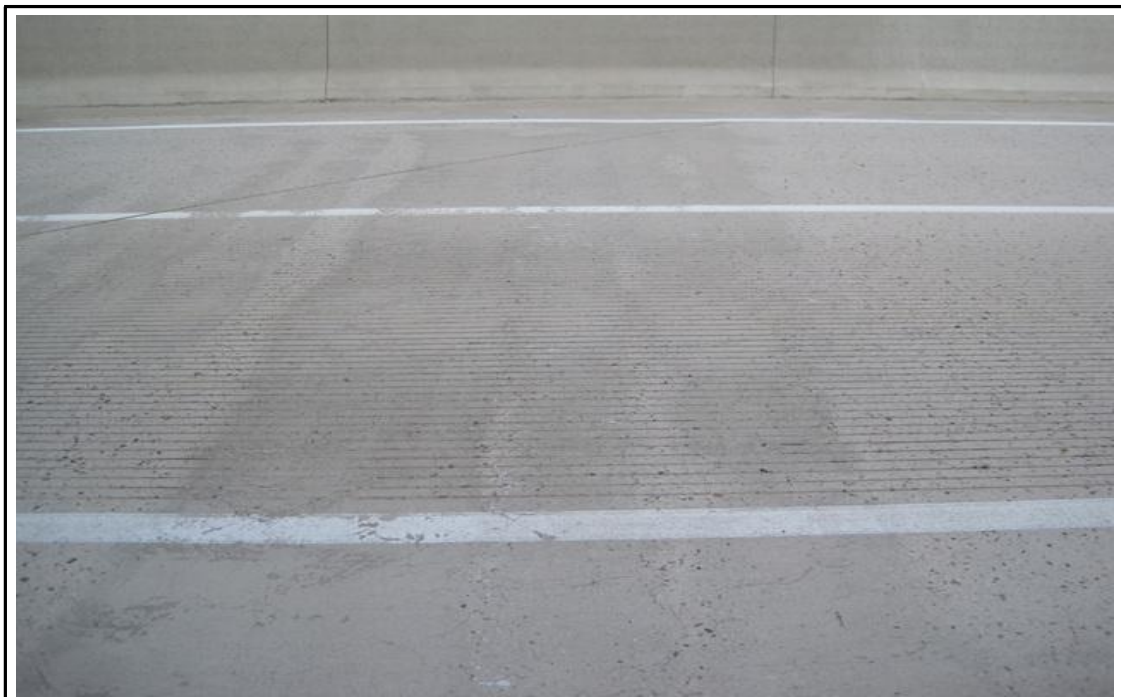
| 사진번호 | 7-BR23-1 | 위 치 | 화남교 영천방향 |

| NO | 시설물명 | 방향 | 시설물<br>번호 | 위치 | 부재 | 내용 | 단<br>위 | 수량 | 하자<br>담보<br>책임<br>기간 | 조치<br>방법 | 발생 | 공종 | 하자형태 | 사진<br>번호 | 종별 |
|---|---|---|---|---|---|---|---|---|---|---|---|---|---|---|---|
| 46 | 화남교 | 영천 | BR23 | S2<br>STA63.75k | 교면포장 | 균열 | m | 20.00 | 2 | 하자 | 2017하 | 교량 | 포장균열 | 1 | 1종 |

| 내 용 | STA 63.75k 교면포장 S2 균열 L=20.0m | | |

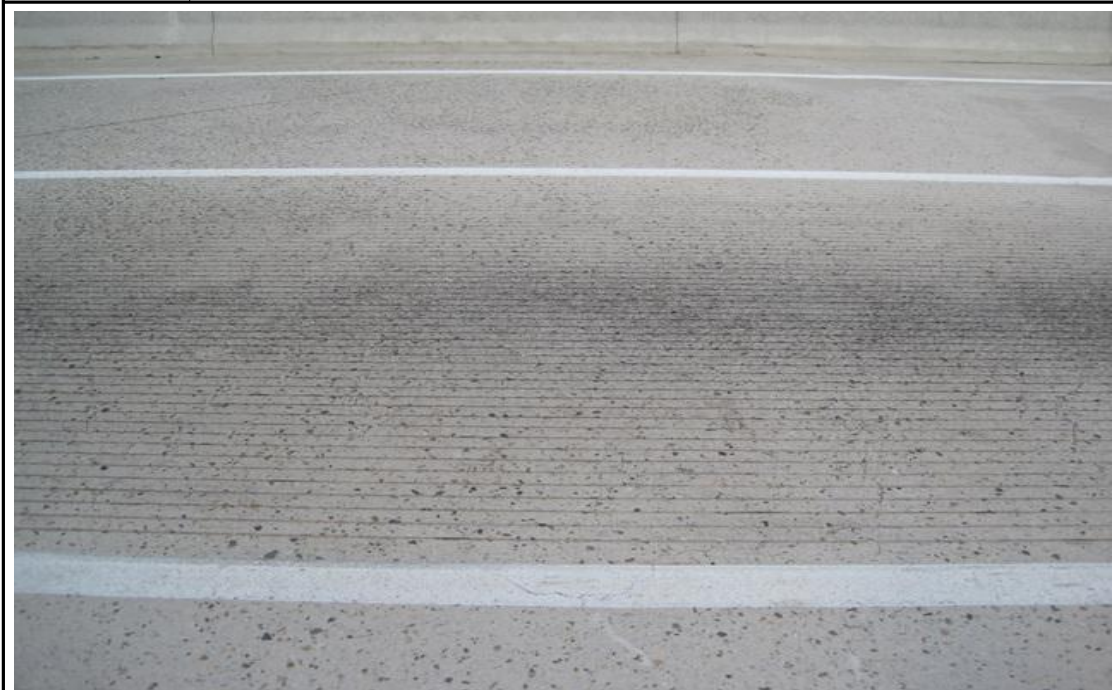
| 사진번호 | 7-BR23-2 | 위 치 | 화남교 영천방향 |

| NO | 시설물명 | 방향 | 시설물<br>번호 | 위치 | 부재 | 내용 | 단<br>위 | 수량 | 하자<br>담보<br>책임<br>기간 | 조치<br>방법 | 발생 | 공종 | 하자형태 | 사진<br>번호 | 종별 |
|---|---|---|---|---|---|---|---|---|---|---|---|---|---|---|---|
| 47 | 화남교 | 영천 | BR23 | S1~S3<br>STA63.77k | 교면포장 | 망상균열 | m² | 50.00 | 2 | 하자 | 2017하 | 교량 | 포장균열 | 2 | 1종 |

| 내 용 | STA 63.77k 교면포장 S1~S3 망상균열 A=50.0㎡ | | |

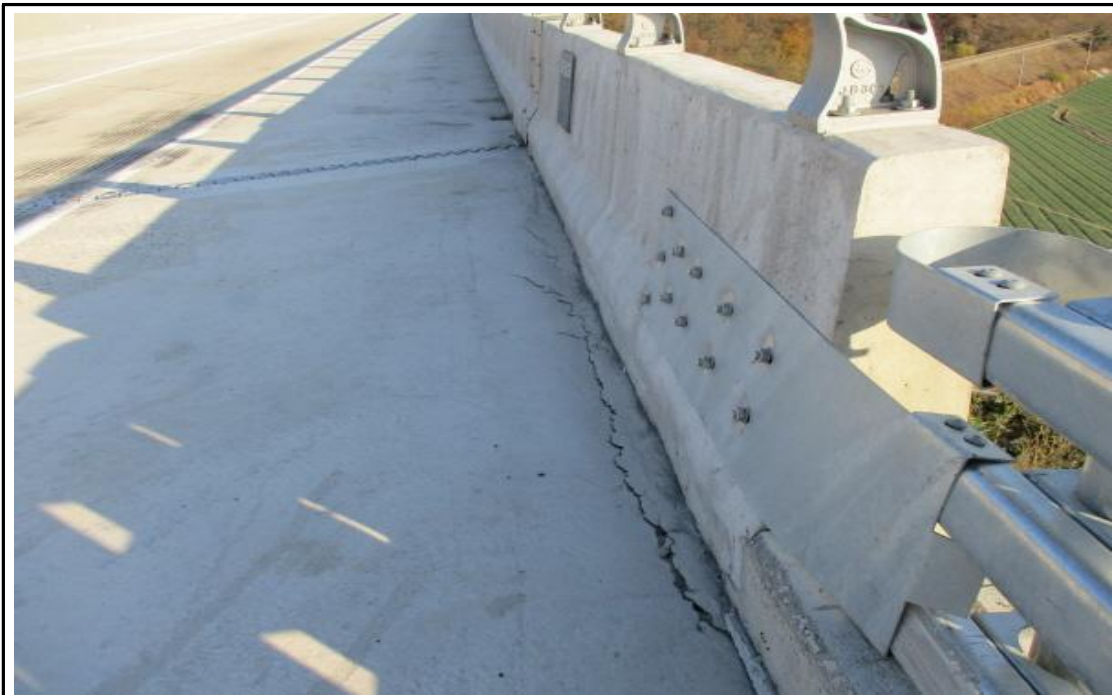
| 사진번호 | 7-BR23-3 | 위 치 | 화남교 영천방향 |

| NO | 시설물명 | 방향 | 시설물<br>번호 | 위치 | 부재 | 내용 | 단<br>위 | 수량 | 하자<br>담보<br>책임<br>기간 | 조치<br>방법 | 발생 | 공종 | 하자형태 | 사진<br>번호 | 종별 |
|---|---|---|---|---|---|---|---|---|---|---|---|---|---|---|---|
| 48 | 화남교 | 영천 | BR23 | A1<br>(영천) | 교면포장 | 접속슬래브<br>파손 | m² | 1.20 | 2 | 완료 | 2017하 | 교량 | 콘크리트<br>파손 | 3 | 1종 |

| 내 용 | 교면포장 A1 접속슬래브 파손 A=1.2㎡ | | |

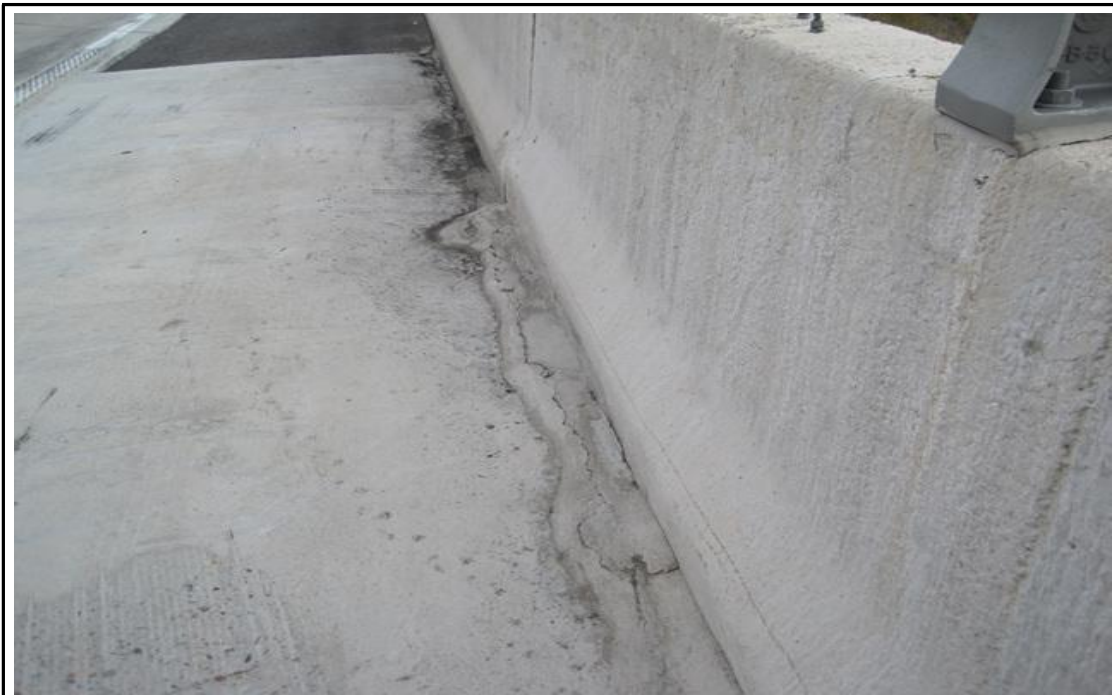
| 사진번호 | 7-BR23-4 | 위 치 | 화남교 영천방향 |

| NO | 시설물명 | 방향 | 시설물<br>번호 | 위치 | 부재 | 내용 | 단<br>위 | 수량 | 하자<br>담보<br>책임<br>기간 | 조치<br>방법 | 발생 | 공종 | 하자형태 | 사진<br>번호 | 종별 |
|---|---|---|---|---|---|---|---|---|---|---|---|---|---|---|---|
| 49 | 화남교 | 영천 | BR23 | A2<br>STA64.00k | 교면포장 | 접속슬래브<br>파손 | m² | 1.20 | 2 | 하자 | 2017하 | 교량 | 콘크리트<br>파손 | 4 | 1종 |

| 내 용 | STA 64.00k 교면포장 A2 접속슬래브 파손 A=1.2㎡ | | |

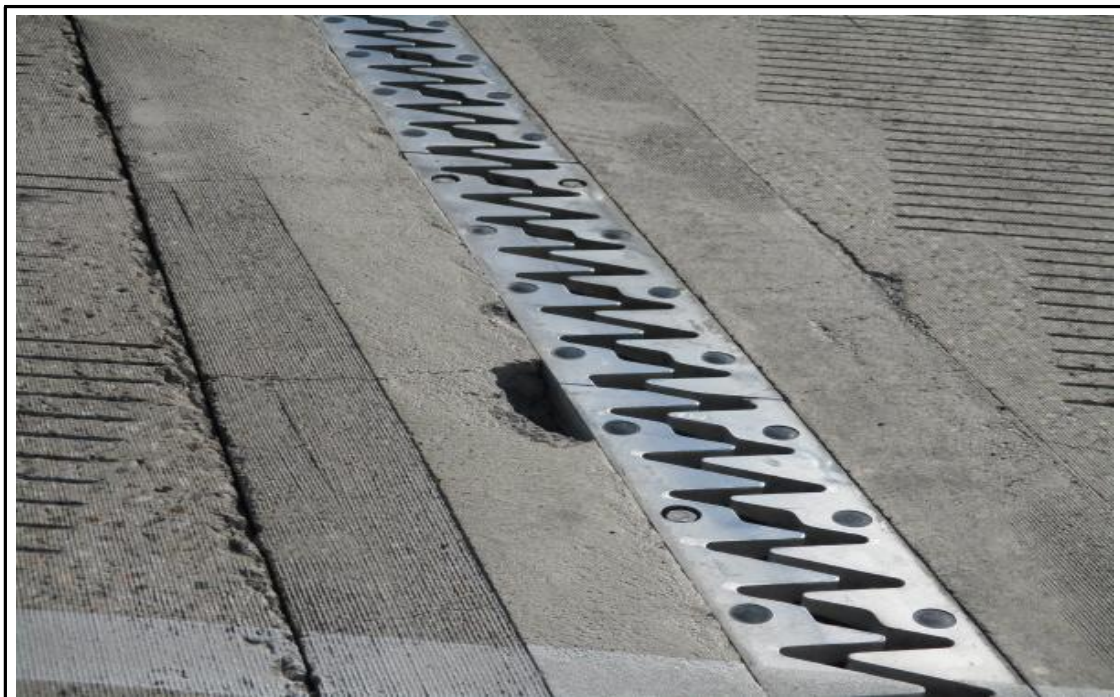
| 사진번호 | 7-BR23-6 | 위 치 | 화남교 상주방향 |

| NO | 시설물명 | 방향 | 시설물<br>번호 | 위치 | 부재 | 내용 | 단<br>위 | 수량 | 하자<br>담보<br>책임<br>기간 | 조치<br>방법 | 발생 | 공종 | 하자형태 | 사진<br>번호 | 종별 |
|---|---|---|---|---|---|---|---|---|---|---|---|---|---|---|---|
| 51 | 화남교 | 상주 | BR23 | A2<br>(상주) | 신축이음 | 후타재 파손 | m² | 0.06 | 2 | 완료 | 2017하 | 교량 | 콘크리트<br>파손 | 6 | 1종 |

| 내 용 | 신축이음 A2 후타재 파손 A=0.06㎡ | | |

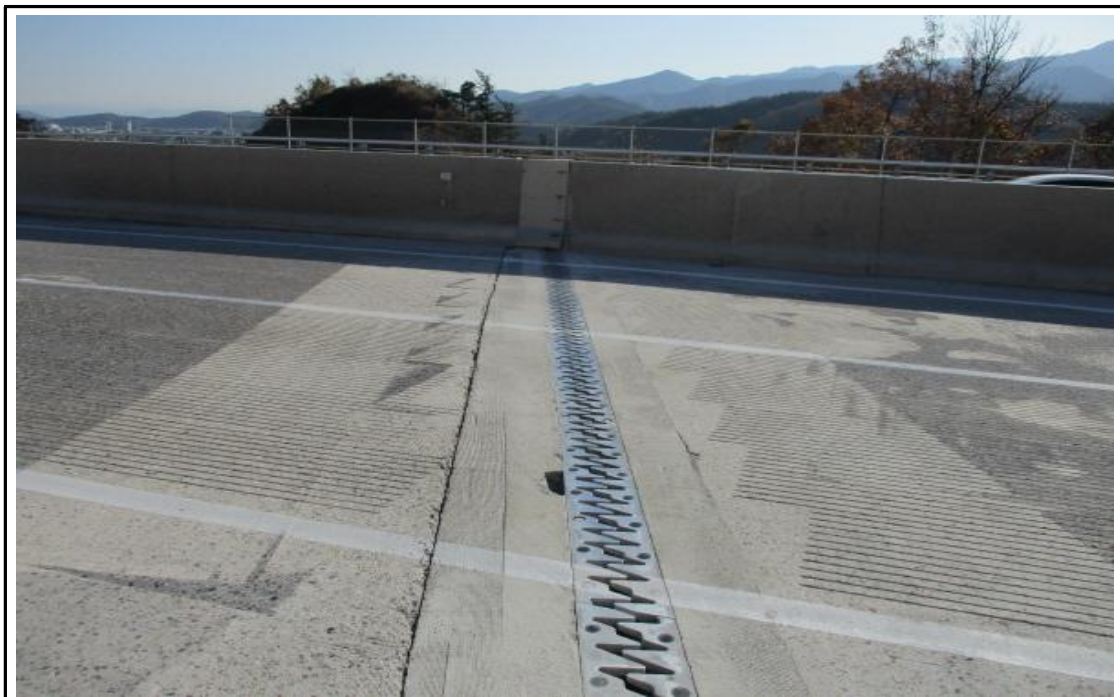
| 사진번호 | 7-BR23-7 | 위 치 | 화남교 상주방향 |

| NO | 시설물명 | 방향 | 시설물<br>번호 | 위치 | 부재 | 내용 | 단<br>위 | 수량 | 하자<br>담보<br>책임<br>기간 | 조치<br>방법 | 발생 | 공종 | 하자형태 | 사진<br>번호 | 종별 |
|---|---|---|---|---|---|---|---|---|---|---|---|---|---|---|---|
| 52 | 화남교 | 상주 | BR23 | A2<br>(상주) | 신축이음 | 본체 파열음 | m | 12.00 | 2 | 완료 | 2017하 | 교량 | 신축이음<br>손상 | 7 | 1종 |

| 내 용 | 신축이음 A2 본체 파열음 발생 L=12.0m | | |

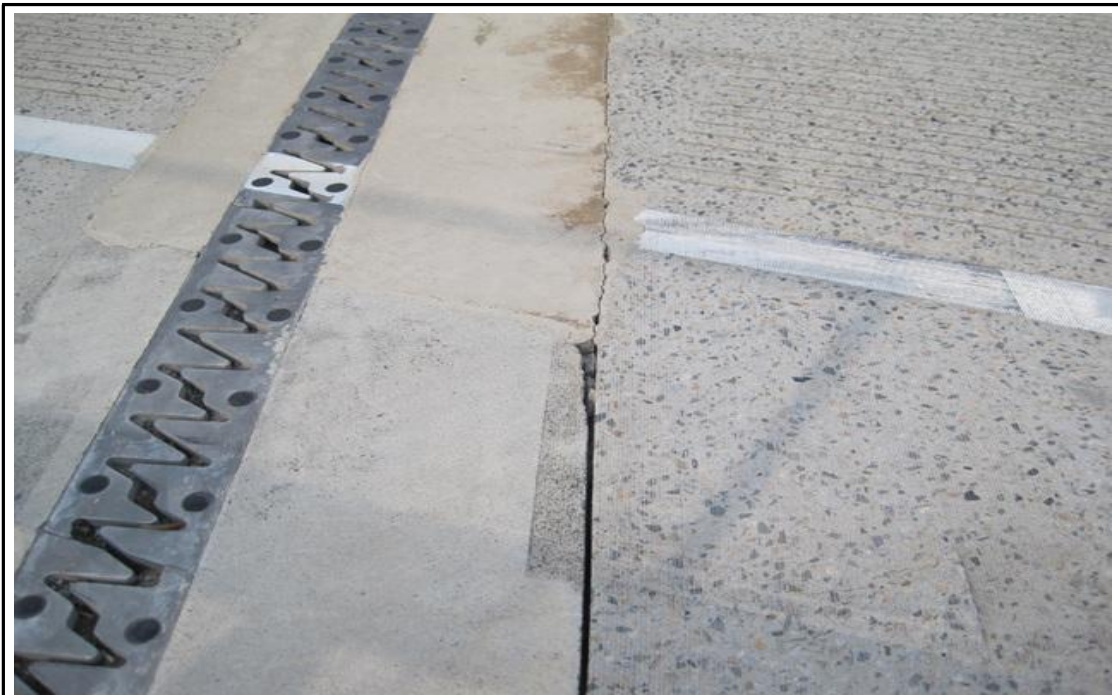
| 사진번호 | 7-BR23-8 | 위 치 | 화남교 영천방향 |

| NO | 시설물명 | 방향 | 시설물<br>번호 | 위치 | 부재 | 내용 | 단<br>위 | 수량 | 하자<br>담보<br>책임<br>기간 | 조치<br>방법 | 발생 | 공종 | 하자형태 | 사진<br>번호 | 종별 |
|---|---|---|---|---|---|---|---|---|---|---|---|---|---|---|---|
| 53 | 화남교 | 영천 | BR23 | A2<br>STA64.00k | 신축이음 | 후타재 파손 | m² | 0.03 | 2 | 완료 | 2018하 | 교량 | 콘크리트<br>파손 | 8 | 1종 |

| 내 용 | STA 64.00k 신축이음 A2 후타재 파손 A=0.03㎡ | | |

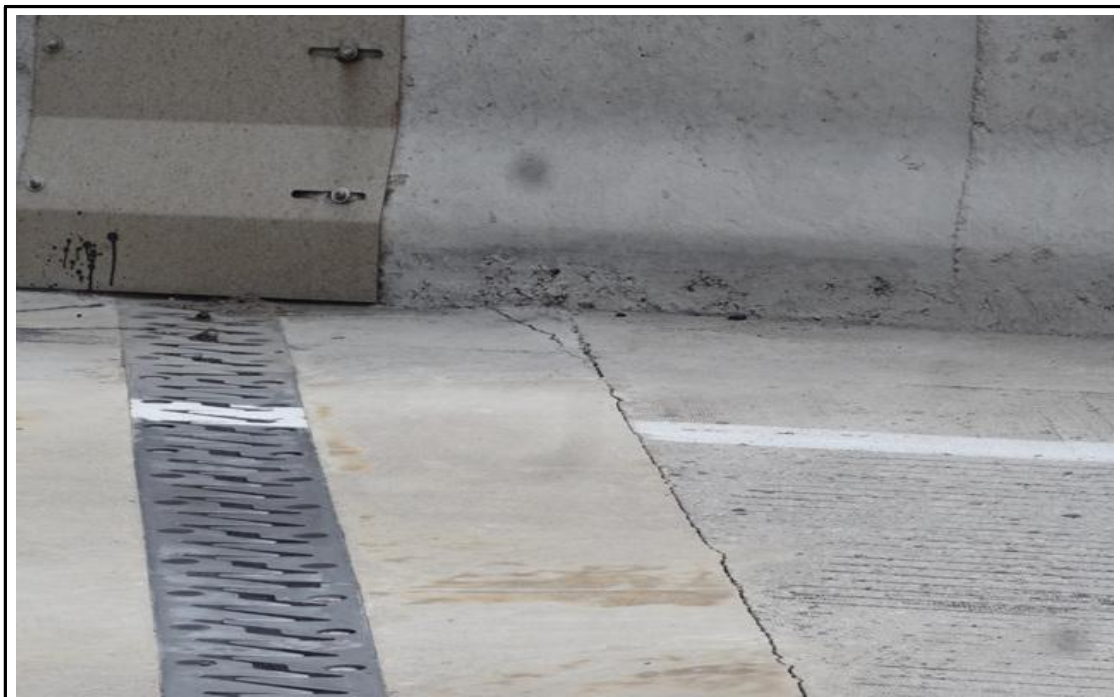
| 사진번호 | 7-BR23-9 | 위 치 | 화남교 상주방향, 영천방향 |

| NO | 시설물명 | 방향 | 시설물<br>번호 | 위치 | 부재 | 내용 | 단<br>위 | 수량 | 하자<br>담보<br>책임<br>기간 | 조치<br>방법 | 발생 | 공종 | 하자형태 | 사진<br>번호 | 종별 |
|---|---|---|---|---|---|---|---|---|---|---|---|---|---|---|---|
| 54 | 화남교 | 상주<br>영천 | BR23 | A1<br>STA63.77k | 신축이음 | 후타재<br>파손 및 들뜸 | m² | 0.05 | 2 | 하자 | 2019상 | 교량 | 콘크리트<br>파손 | 9 | 1종 |

| 내 용 | STA 63.77k 신축이음 A1 후타재 파손 및 들뜸 | | |

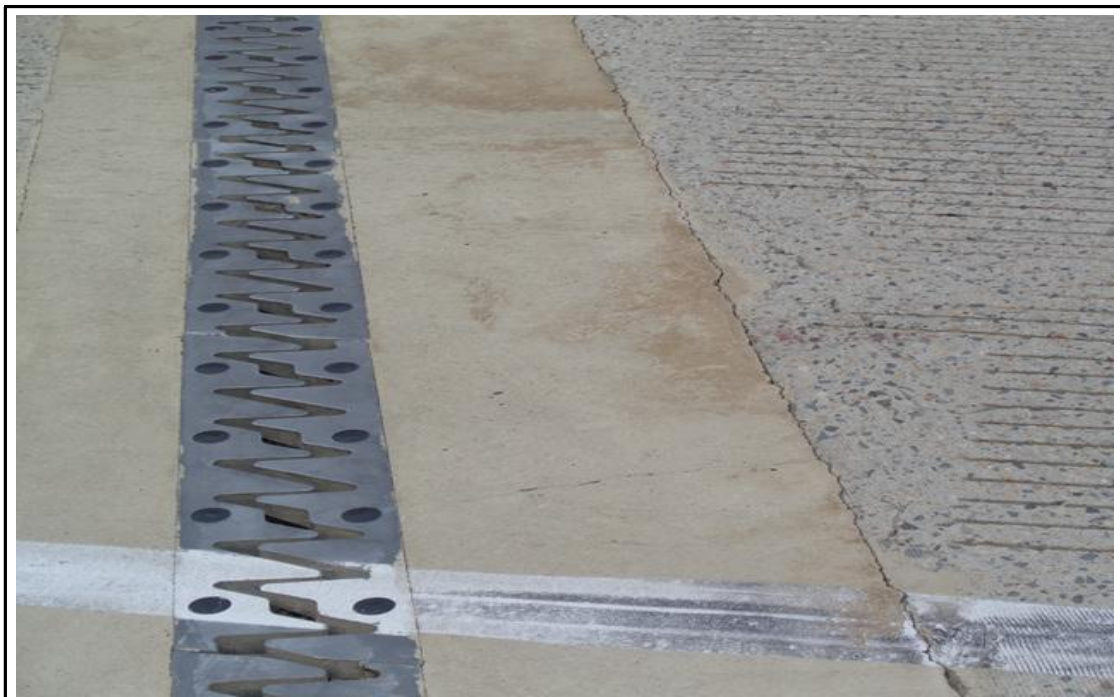
| 사진번호 | 7-BR23-11 | 위 치 | 화남교 영천방향 |

| NO | 시설물명 | 방향 | 시설물<br>번호 | 위치 | 부재 | 내용 | 단<br>위 | 수량 | 하자<br>담보<br>책임<br>기간 | 조치<br>방법 | 발생 | 공종 | 하자형태 | 사진<br>번호 | 종별 |
|---|---|---|---|---|---|---|---|---|---|---|---|---|---|---|---|
| 56 | 화남교 | 영천 | BR23 | A2<br>STA64.00k | 신축이음 | 후타재 균열 | m | 3.20 | 2 | 하자 | 2019상 | 교량 | 균열0.3<br>mm미만 | 11 | 1종 |

| 내 용 | STA 64.00k 신축이음 A2 후타재 균열 L=3.2m | | |

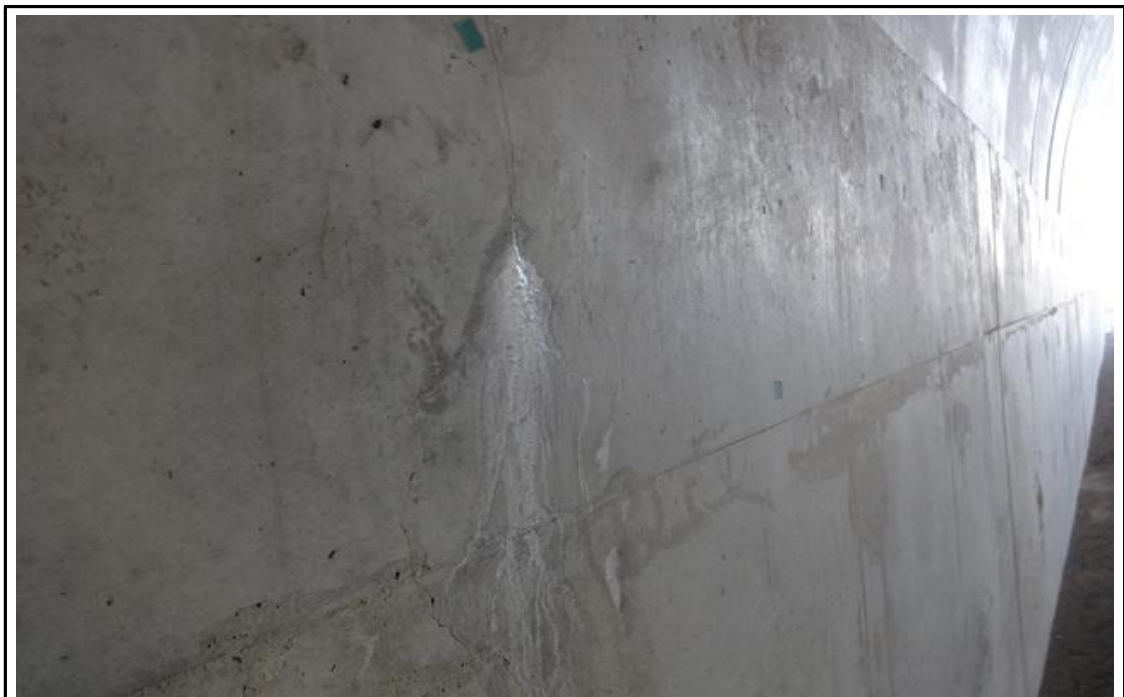
| 사진번호 | 7-1 | 위 치 | 치산생태육교 상주방향 |

| NO | 시설물명 | 방향 | 시설물<br>번호 | 위치 | 부재 | 내용 | 단<br>위 | 수량 | 하자<br>담보<br>책임<br>기간 | 조치<br>방법 | 발생 | 공종 | 하자형태 | 사진<br>번호 | 종별 |
|---|---|---|---|---|---|---|---|---|---|---|---|---|---|---|---|
| 58 | 치산<br>생태육교 | 상주 | - | A1<br>STA57.86k | 교대 | 백태 | m² | 0.30 | 7 | 하자 | 2018상 | 교량 | 콘크리트<br>손상 | 1 | 기타종 |

| 내 용 | STA 57.86k 교대 A1 백태 A=0.3㎡ | | |

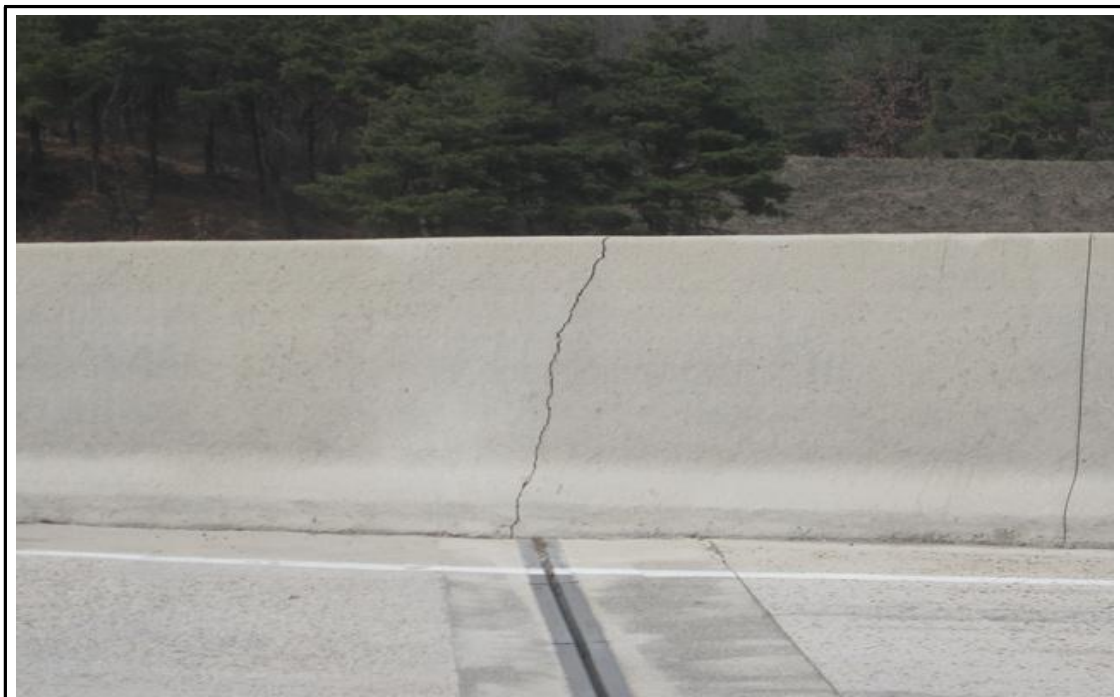
| 사진번호 | 7-1 | 위 치 | 치산교 영천방향 |

| NO | 시설물명 | 방향 | 시설물<br>번호 | 위치 | 부재 | 내용 | 단<br>위 | 수량 | 하자<br>담보<br>책임<br>기간 | 조치<br>방법 | 발생 | 공종 | 하자형태 | 사진<br>번호 | 종별 |
|---|---|---|---|---|---|---|---|---|---|---|---|---|---|---|---|
| 60 | 치산교 | 영천 | - | S1<br>STA58.05k | 방호벽 | 이격 | m | 1.50 | 7 | 하자 | 2019상 | 교량 | 기타 | 1 | 기타종 |

| 내 용 | STA 58.05k 방호벽 S1 이격 L=1.5m | | |

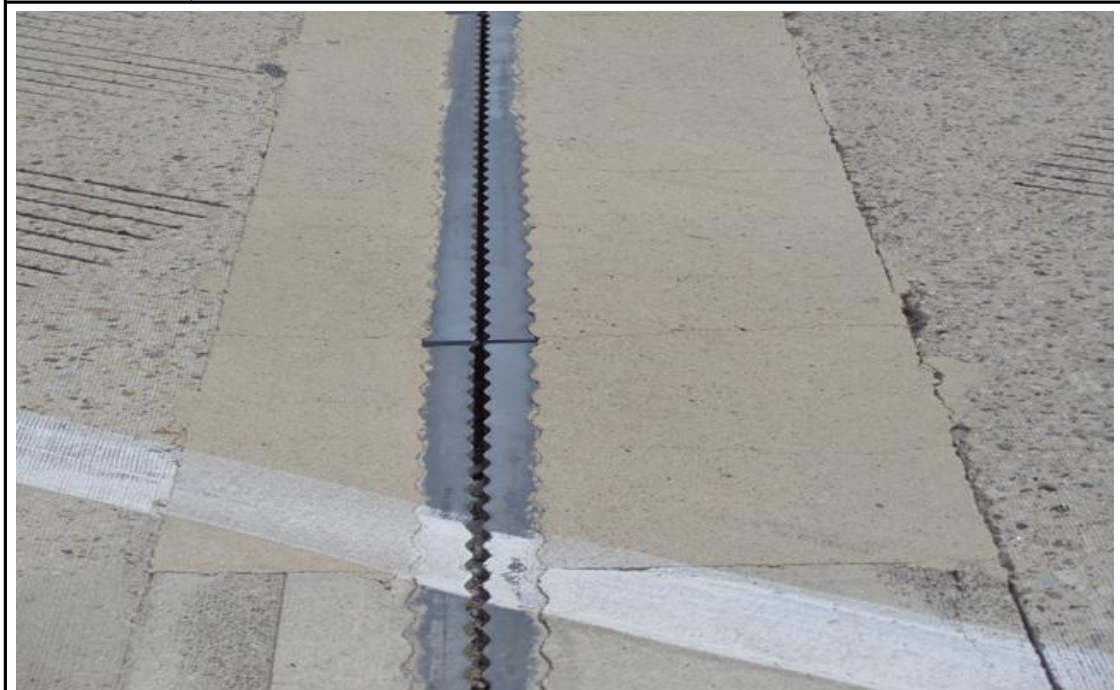
| 사진번호 | 7-2 | 위 치 | 치산교 상주방향 |

| NO | 시설물명 | 방향 | 시설물<br>번호 | 위치 | 부재 | 내용 | 단<br>위 | 수량 | 하자<br>담보<br>책임<br>기간 | 조치<br>방법 | 발생 | 공종 | 하자형태 | 사진<br>번호 | 종별 |
|---|---|---|---|---|---|---|---|---|---|---|---|---|---|---|---|
| 61 | 치산교 | 상주 | - | A1<br>STA58.01k | 신축이음 | 후타재 균열 | m | 6.80 | 2 | 하자 | 2019상 | 교량 | 균열0.3<br>mm미만 | 2 | 기타종 |

| 내 용 | STA 58.01k 신축이음 A1 후타재 균열 L=6.8m | | |

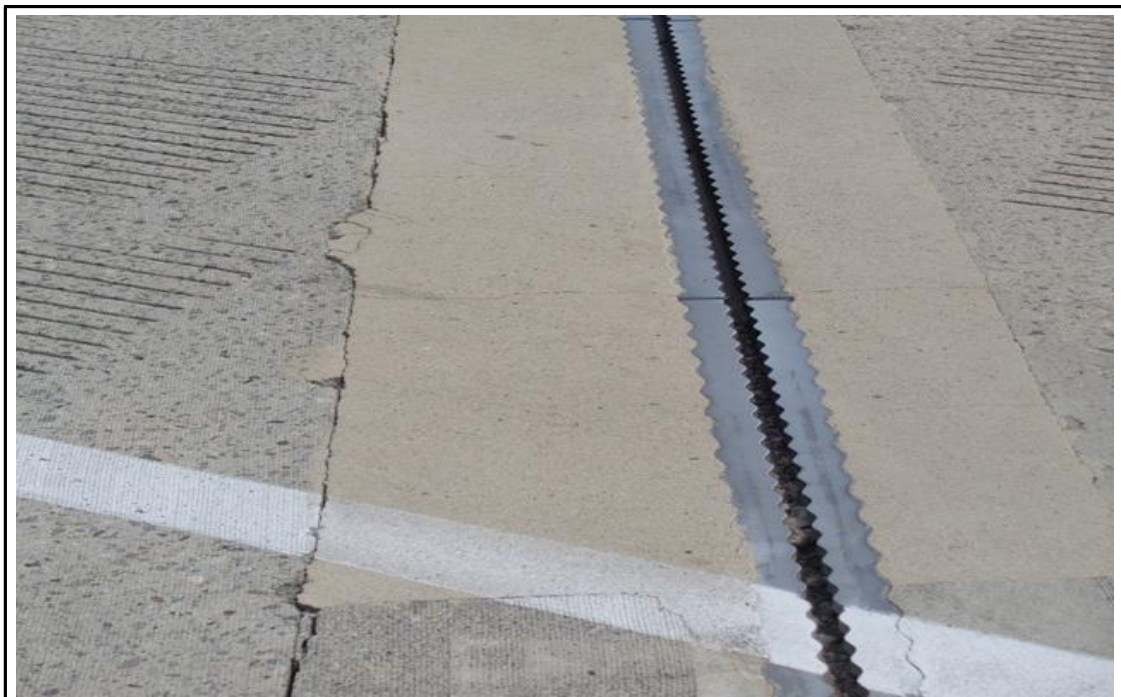
| 사진번호 | 7-3 | 위 치 | 치산교 상주방향 |

| NO | 시설물명 | 방향 | 시설물<br>번호 | 위치 | 부재 | 내용 | 단<br>위 | 수량 | 하자<br>담보<br>책임<br>기간 | 조치<br>방법 | 발생 | 공종 | 하자형태 | 사진<br>번호 | 종별 |
|---|---|---|---|---|---|---|---|---|---|---|---|---|---|---|---|
| 62 | 치산교 | 상주 | - | A1<br>STA58.01k | 신축이음 | 후타재 파손 | m² | 0.02 | 2 | 하자 | 2019상 | 교량 | 콘크리트<br>파손 | 3 | 기타종 |

| 내 용 | STA 58.01k 신축이음 A1 후타재 파손 A=0.02㎡ | | |

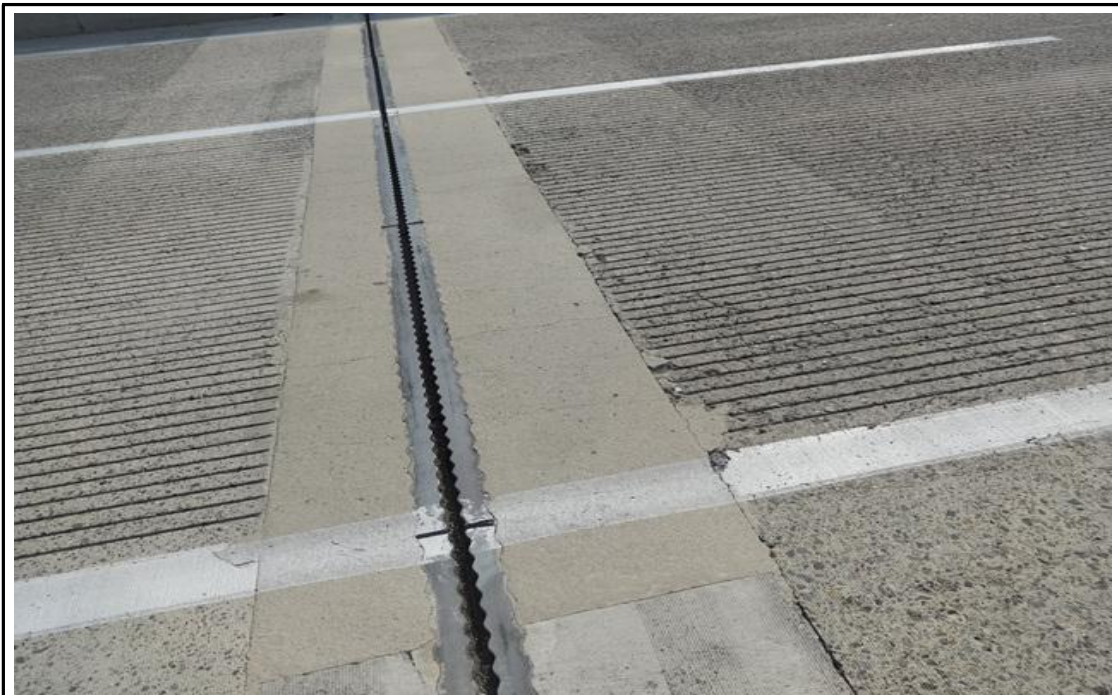
| 사진번호 | 7-1 | 위 치 | 남원교 상주방향 |

| NO | 시설물명 | 방향 | 시설물<br>번호 | 위치 | 부재 | 내용 | 단<br>위 | 수량 | 하자<br>담보<br>책임<br>기간 | 조치<br>방법 | 발생 | 공종 | 하자형태 | 사진<br>번호 | 종별 |
|---|---|---|---|---|---|---|---|---|---|---|---|---|---|---|---|
| 64 | 남원교 | 상주 | - | A1<br>STA59.99k | 신축이음 | 후타재 균열 | m | 4.80 | 2 | 하자 | 2019상 | 교량 | 균열0.3<br>mm미만 | 1 | 기타종 |

| 내 용 | STA 59.99k 신축이음 A1 후타재 균열 L=4.8m | | |

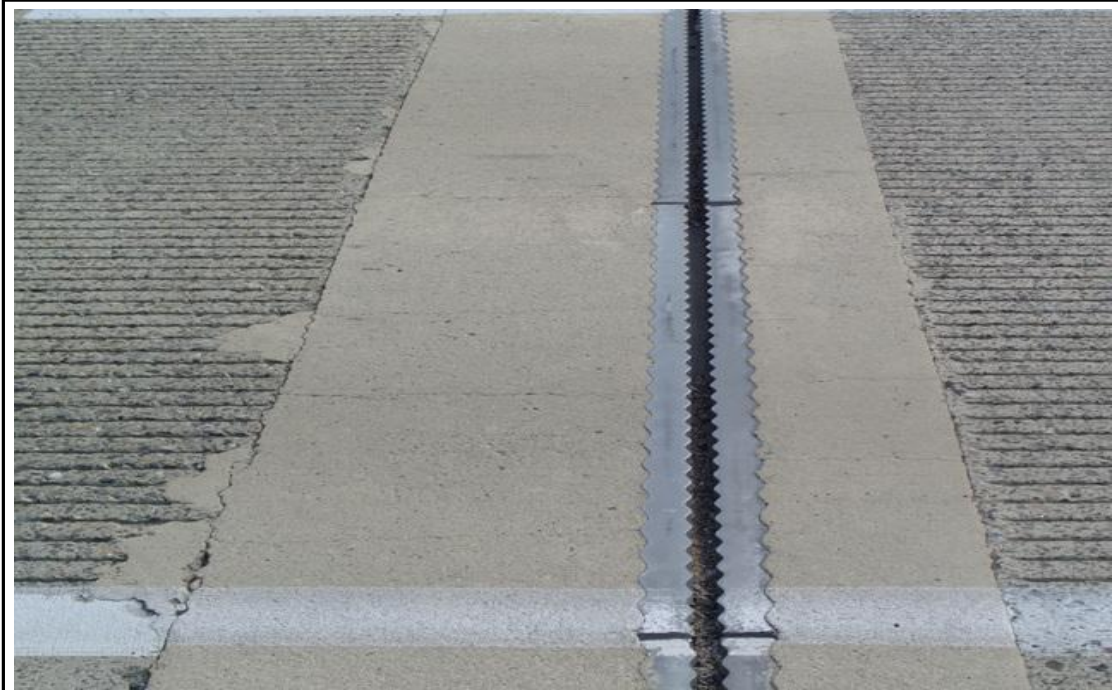
| 사진번호 | 7-2 | 위 치 | 남원교 상주방향 |

| NO | 시설물명 | 방향 | 시설물<br>번호 | 위치 | 부재 | 내용 | 단<br>위 | 수량 | 하자<br>담보<br>책임<br>기간 | 조치<br>방법 | 발생 | 공종 | 하자형태 | 사진<br>번호 | 종별 |
|---|---|---|---|---|---|---|---|---|---|---|---|---|---|---|---|
| 65 | 남원교 | 상주 | - | A2<br>STA60.08k | 신축이음 | 후타재 균열 | m | 4.00 | 2 | 하자 | 2019상 | 교량 | 균열0.3<br>mm미만 | 2 | 기타종 |

| 내 용 | STA 60.08k 신축이음 A2 후타재 균열 L=4.0m | | |
