# 하 자 보 고 서

〈 7공구 〉

2019. 06

상주영천고속도로주식회사

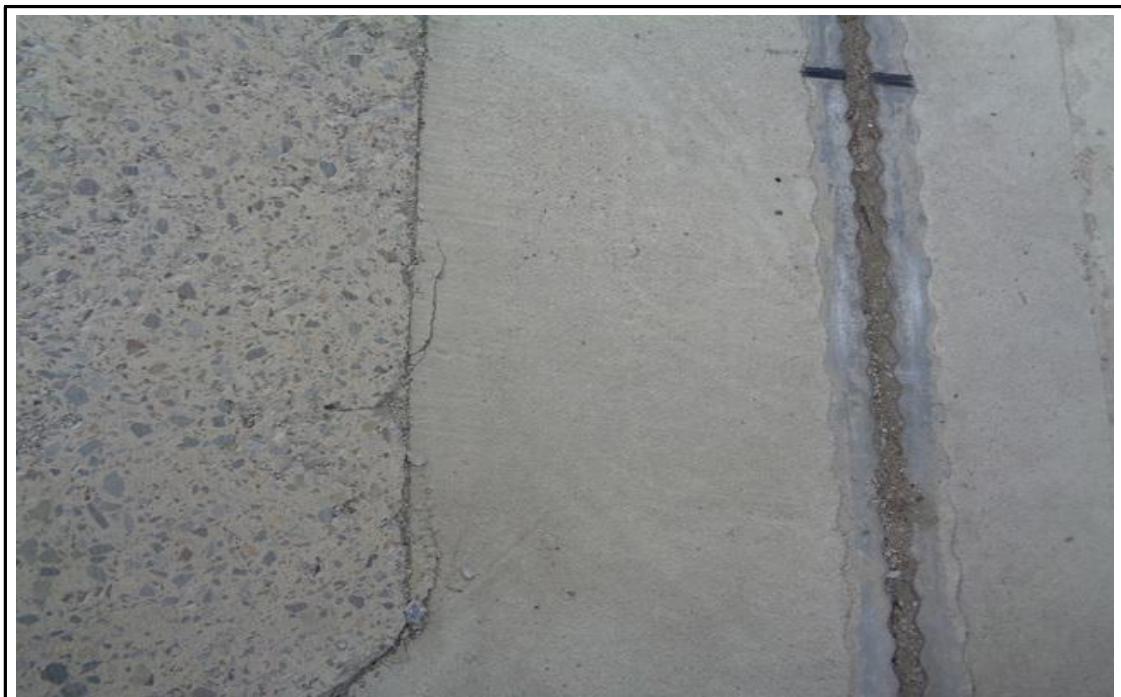
| 사진번호 | 7-3 | 위 치 | 남원교 영천방향 |

| NO | 시설물명 | 방향 | 시설물<br>번호 | 위치 | 부재 | 내용 | 단<br>위 | 수량 | 하자<br>담보<br>책임<br>기간 | 조치<br>방법 | 발생 | 공종 | 하자형태 | 사진<br>번호 | 종별 |
|---|---|---|---|---|---|---|---|---|---|---|---|---|---|---|---|
| 66 | 남원교 | 영천 | - | A1<br>STA59.99k | 신축이음 | 후타재 파손 | m <sup>2</sup> | 0.02 | 2 | 하자 | 2019상 | 교량 | 콘크리트<br>파손 | 3 | 기타종 |

| 내 용 | STA 59.99k 신축이음 A1 후타재 파손 A=0.02㎡ | | |

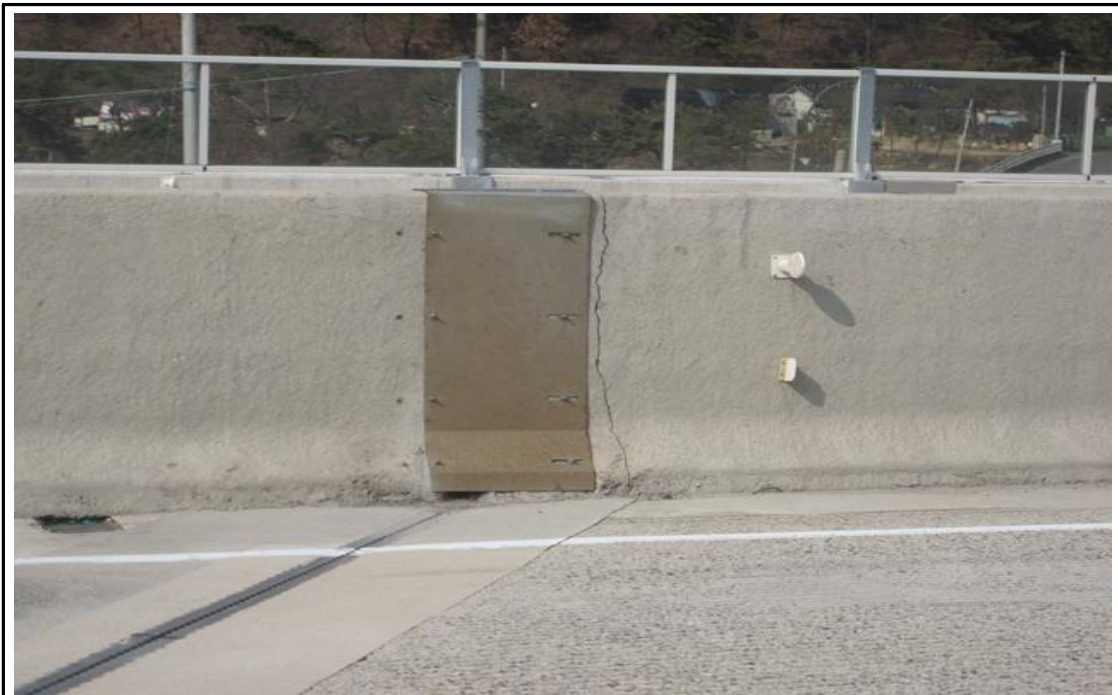
| 사진번호 | 7-1 | 위 치 | 배골1교 영천방향 |

| NO | 시설물명 | 방향 | 시설물<br>번호 | 위치 | 부재 | 내용 | 단<br>위 | 수량 | 하자<br>담보<br>책임<br>기간 | 조치<br>방법 | 발생 | 공종 | 하자형태 | 사진<br>번호 | 종별 |
|---|---|---|---|---|---|---|---|---|---|---|---|---|---|---|---|
| 67 | 배골1교 | 영천 | - | S1<br>STA61.76k | 방호벽 | 균열 | m | 2.00 | 7 | 하자 | 2019상 | 교량 | 균열0.3<br>mm이상 | 1 | 기타종 |

| 내 용 | STA 61.76k 방호벽 S1 균열 L=2.0m | | |

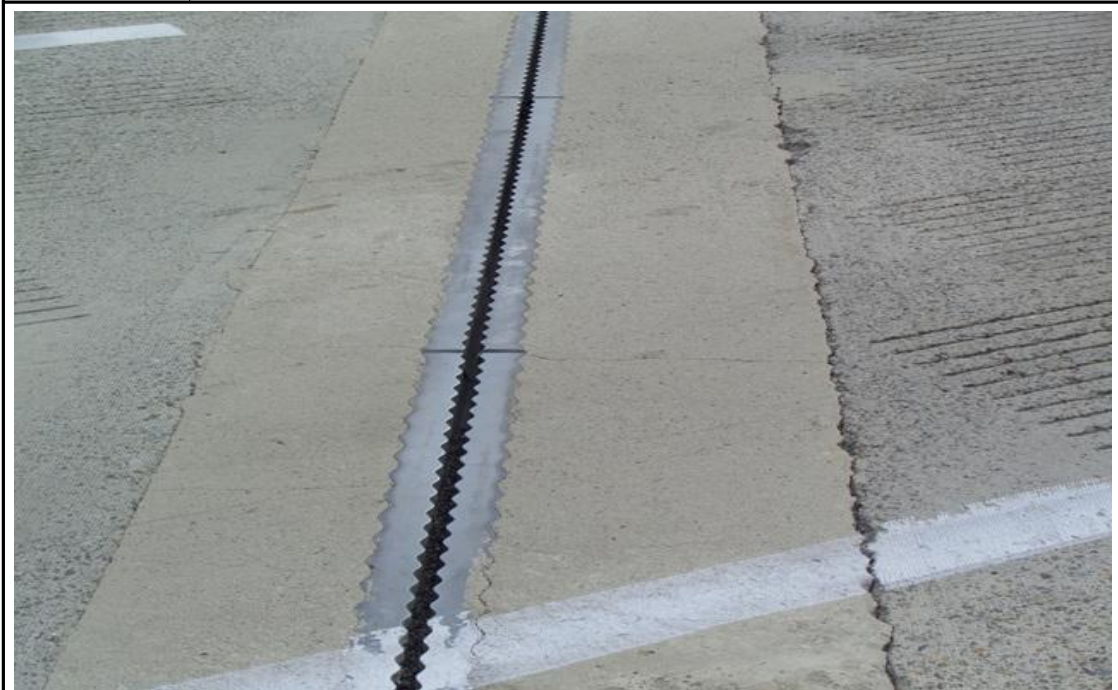
| 사진번호 | 7-2 | 위 치 | 배골1교 상주방향 |

| NO | 시설물명 | 방향 | 시설물<br>번호 | 위치 | 부재 | 내용 | 단<br>위 | 수량 | 하자<br>담보<br>책임<br>기간 | 조치<br>방법 | 발생 | 공종 | 하자형태 | 사진<br>번호 | 종별 |
|---|---|---|---|---|---|---|---|---|---|---|---|---|---|---|---|
| 68 | 배골1교 | 상주 | - | A1<br>STA61.76k | 신축이음 | 후타재 균열 | m | 3.20 | 2 | 하자 | 2019상 | 교량 | 균열0.3<br>mm미만 | 2 | 기타종 |

| 내 용 | STA 61.76k 신축이음 A1 후타재 균열 L=3.2m | | |

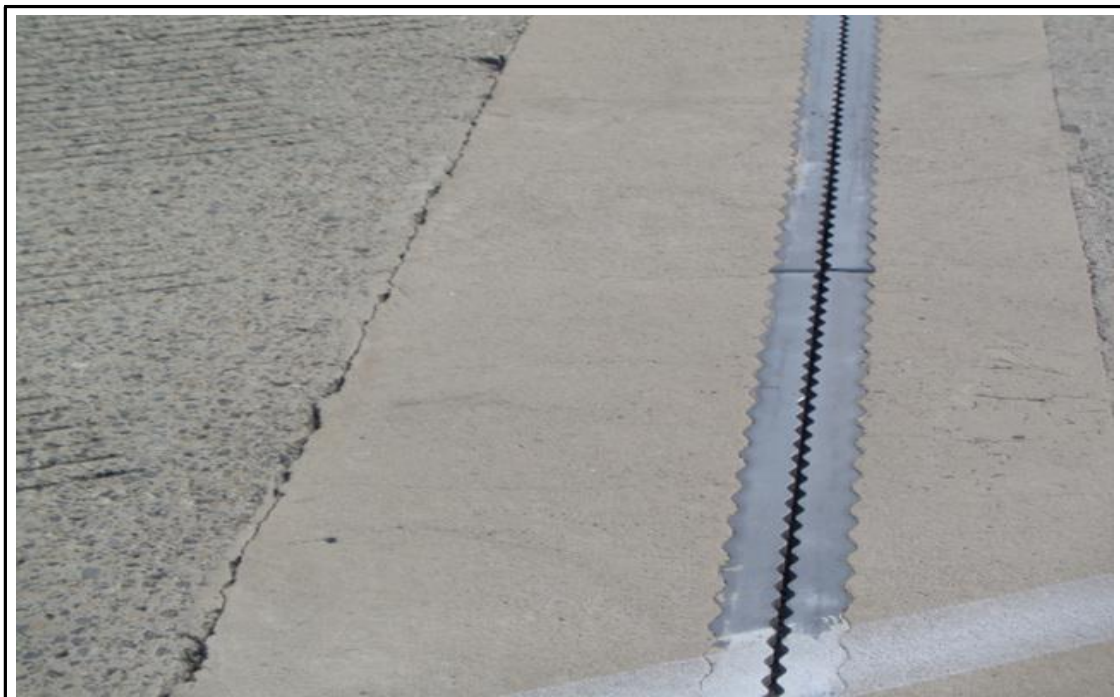
| 사진번호 | 7-3 | 위 치 | 배골1교 상주방향 |

| NO | 시설물명 | 방향 | 시설물<br>번호 | 위치 | 부재 | 내용 | 단<br>위 | 수량 | 하자<br>담보<br>책임<br>기간 | 조치<br>방법 | 발생 | 공종 | 하자형태 | 사진<br>번호 | 종별 |
|---|---|---|---|---|---|---|---|---|---|---|---|---|---|---|---|
| 69 | 배골1교 | 상주 | - | A2<br>STA61.79k | 신축이음 | 후타재 균열 | m | 4.00 | 2 | 하자 | 2019상 | 교량 | 균열0.3<br>mm미만 | 3 | 기타종 |

| 내 용 | STA 61.79k 신축이음 A2 후타재 균열 L=4.0m | | |

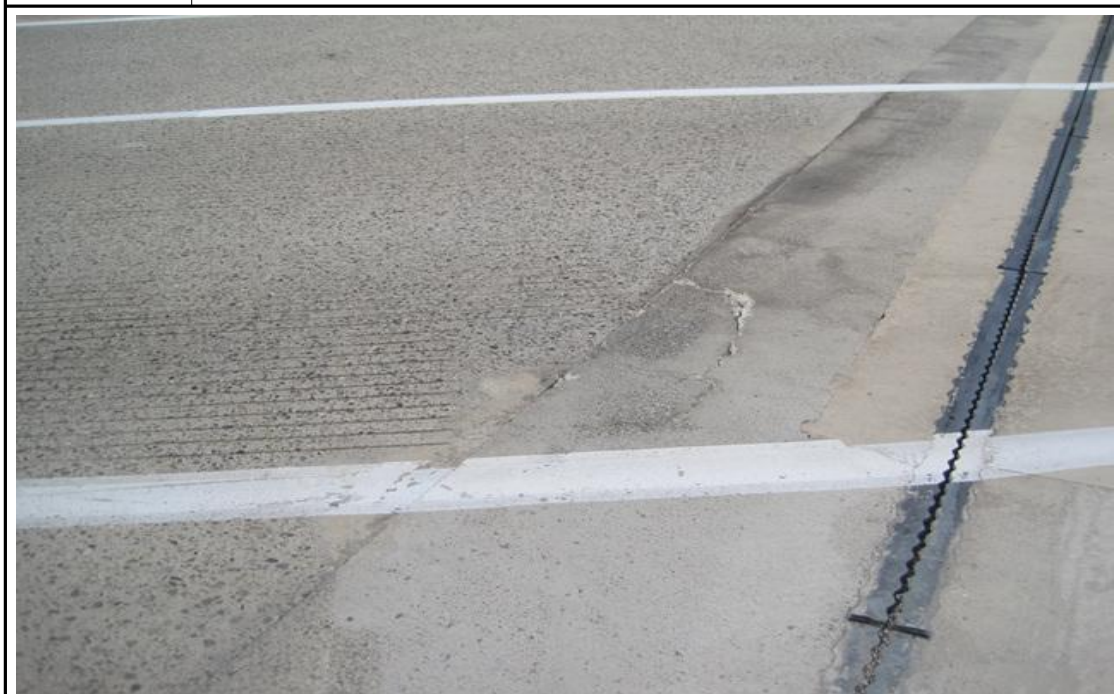
| 사진번호 | 7-4 | 위 치 | 배골1교 영천방향 |

| NO | 시설물명 | 방향 | 시설물<br>번호 | 위치 | 부재 | 내용 | 단<br>위 | 수량 | 하자<br>담보<br>책임<br>기간 | 조치<br>방법 | 발생 | 공종 | 하자형태 | 사진<br>번호 | 종별 |
|---|---|---|---|---|---|---|---|---|---|---|---|---|---|---|---|
| 70 | 배골1교 | 영천 | - | A2<br>STA61.79k | 신축이음 | 후타재 파손 | m <sup>2</sup> | 0.20 | 2 | 하자 | 2019상 | 교량 | 콘크리트<br>파손 | 4 | 기타종 |

| 내 용 | STA 61.79k 신축이음 A2 후타재 파손 A=0.2㎡ | | |

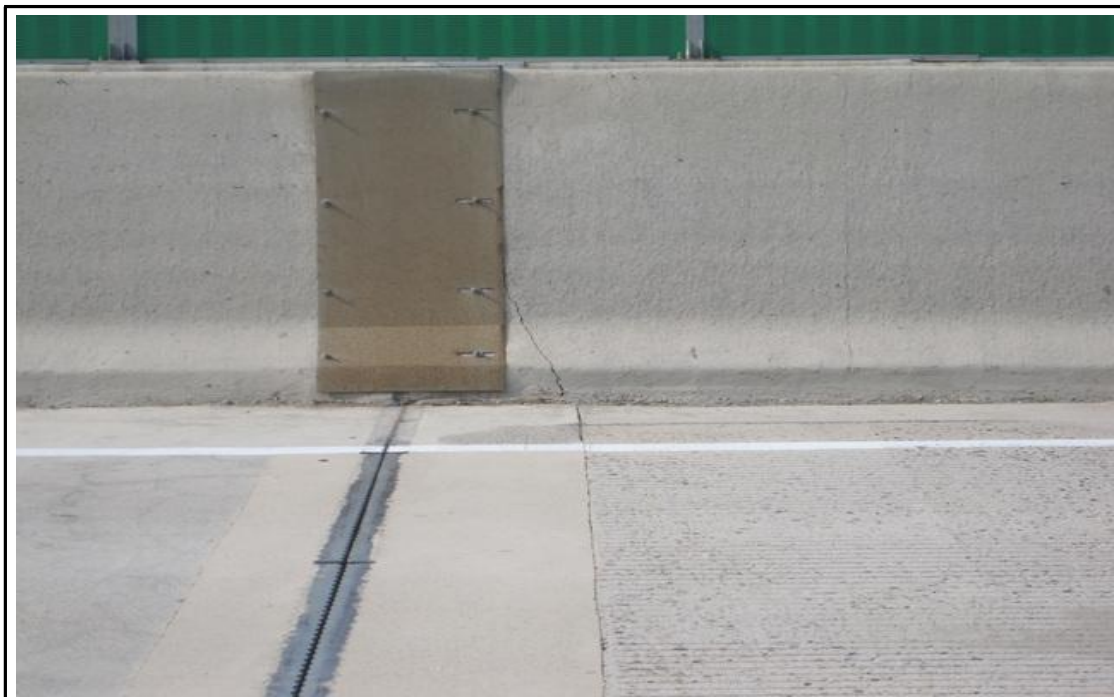
| 사진번호 | 7-1 | 위 치 | 화남2교 영천방향 |

| NO | 시설물명 | 방향 | 시설물<br>번호 | 위치 | 부재 | 내용 | 단<br>위 | 수량 | 하자<br>담보<br>책임<br>기간 | 조치<br>방법 | 발생 | 공종 | 하자형태 | 사진<br>번호 | 종별 |
|---|---|---|---|---|---|---|---|---|---|---|---|---|---|---|---|
| 71 | 화남2교 | 영천 | - | S1<br>STA63.15k | 방호벽 | 균열 | m | 0.50 | 7 | 하자 | 2019상 | 교량 | 균열0.3<br>mm이상 | 1 | 기타종 |

| 내 용 | STA 63.15k 방호벽 S1 균열 L=0.5m | | |

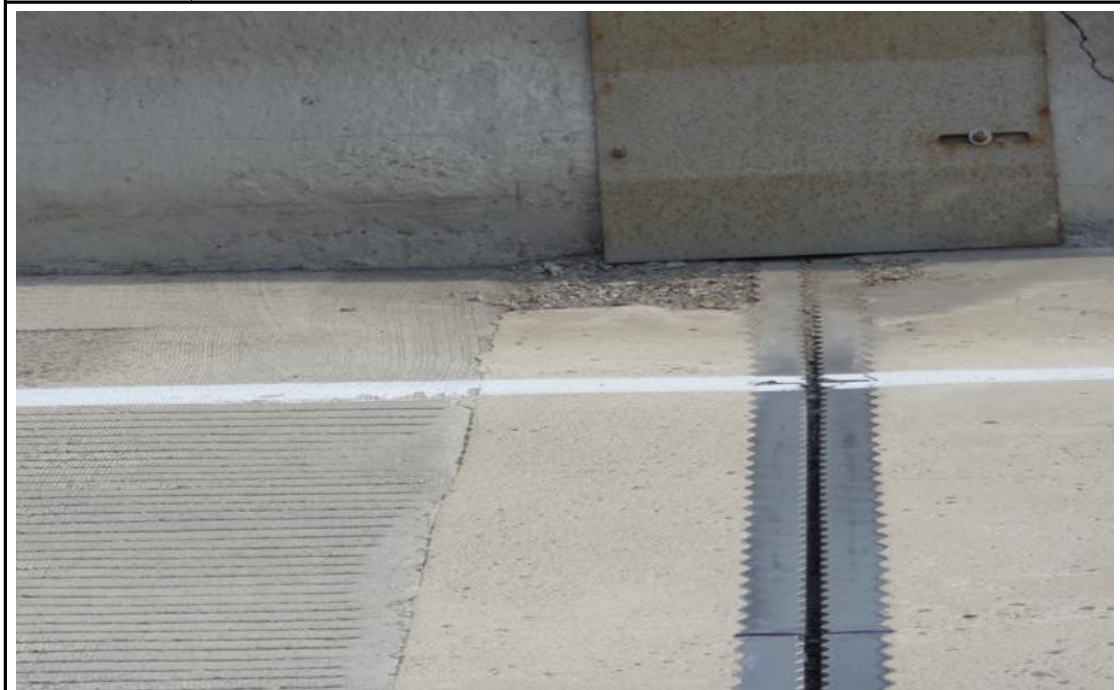
| 사진번호 | 7-2 | 위 치 | 화남2교 상주방향 |

| NO | 시설물명 | 방향 | 시설물<br>번호 | 위치 | 부재 | 내용 | 단<br>위 | 수량 | 하자<br>담보<br>책임<br>기간 | 조치<br>방법 | 발생 | 공종 | 하자형태 | 사진<br>번호 | 종별 |
|---|---|---|---|---|---|---|---|---|---|---|---|---|---|---|---|
| 72 | 화남2교 | 상주 | - | A1<br>STA63.11k | 신축이음 | 후타재 파손 | m <sup>2</sup> | 0.09 | 2 | 하자 | 2019상 | 교량 | 콘크리트<br>파손 | 2 | 기타종 |

| 내 용 | STA 63.11k 신축이음 A1 후타재 파손 A=0.09㎡ | | |

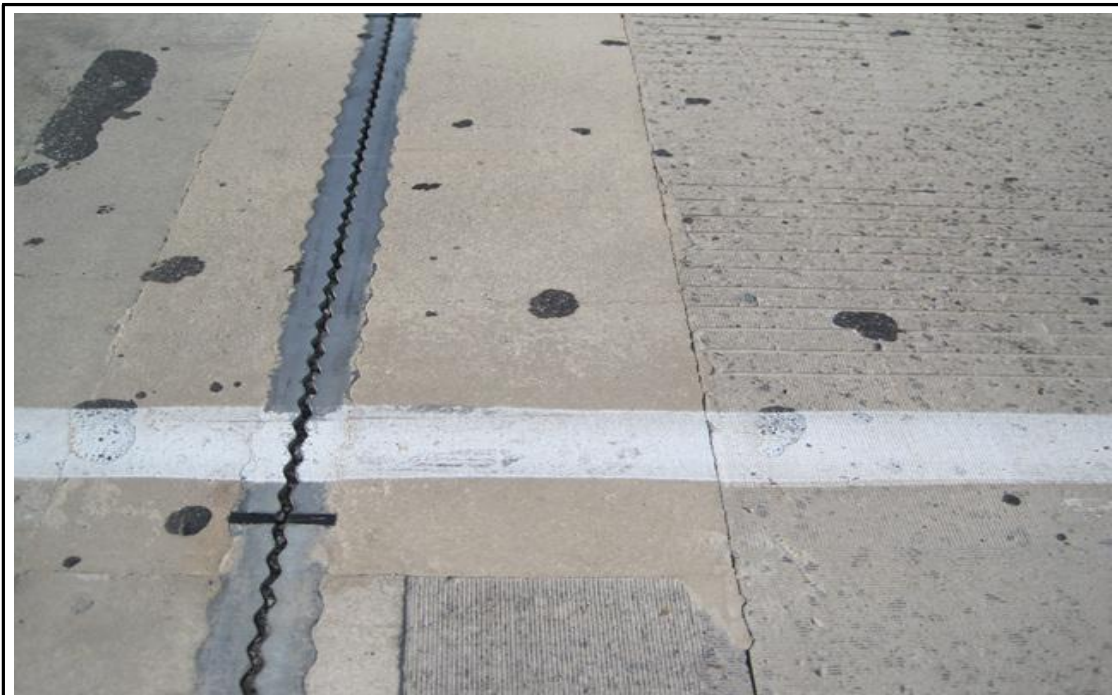
| 사진번호 | 7-3 | 위 치 | 화남2교 상주방향, 영천방향 |

| NO | 시설물명 | 방향 | 시설물<br>번호 | 위치 | 부재 | 내용 | 단<br>위 | 수량 | 하자<br>담보<br>책임<br>기간 | 조치<br>방법 | 발생 | 공종 | 하자형태 | 사진<br>번호 | 종별 |
|---|---|---|---|---|---|---|---|---|---|---|---|---|---|---|---|
| 73 | 화남2교 | 상주<br>영천 | - | A2<br>STA63.15k | 신축이음 | 후타재 균열 | m | 1.50 | 2 | 하자 | 2019상 | 교량 | 균열0.3<br>mm미만 | 3 | 기타종 |

| 내 용 | STA 63.15k 신축이음 A2 후타재 균열 L=1.5m | | |

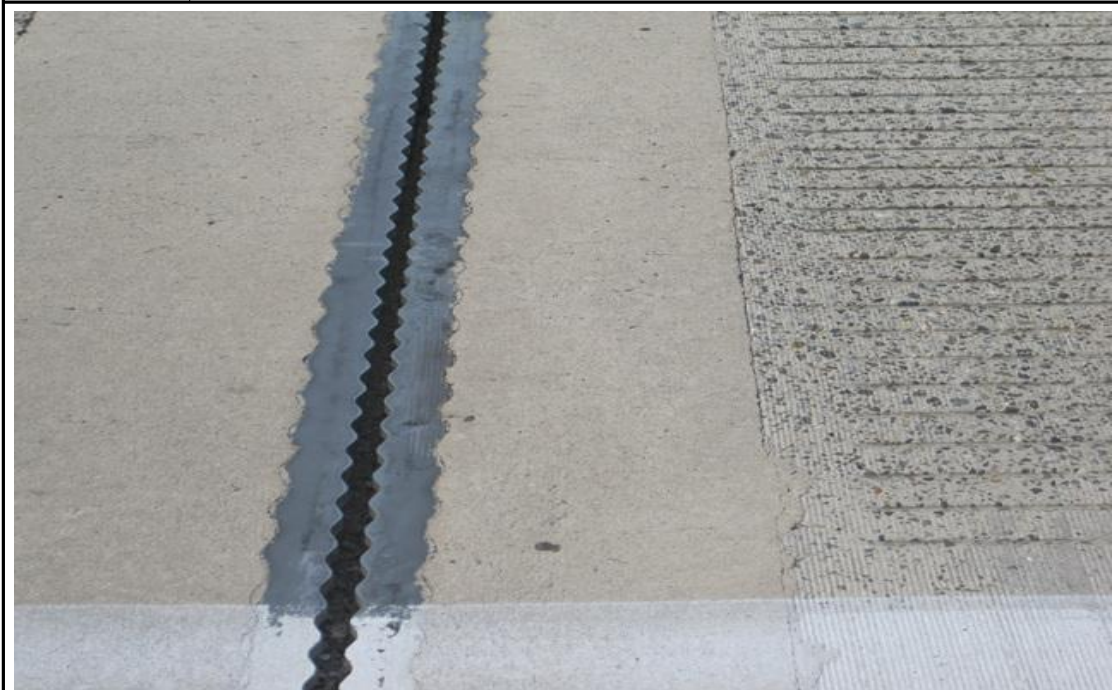
| 사진번호 | 7-4 | 위 치 | 화남2교 영천방향 |

| NO | 시설물명 | 방향 | 시설물<br>번호 | 위치 | 부재 | 내용 | 단<br>위 | 수량 | 하자<br>담보<br>책임<br>기간 | 조치<br>방법 | 발생 | 공종 | 하자형태 | 사진<br>번호 | 종별 |
|---|---|---|---|---|---|---|---|---|---|---|---|---|---|---|---|
| 74 | 화남2교 | 영천 | - | A1<br>STA63.11k | 신축이음 | 후타재 균열 | m | 4.90 | 2 | 하자 | 2019상 | 교량 | 균열0.3<br>mm미만 | 4 | 기타종 |

| 내 용 | STA 63.11k 신축이음 A1 후타재 균열 L=4.9m | | |

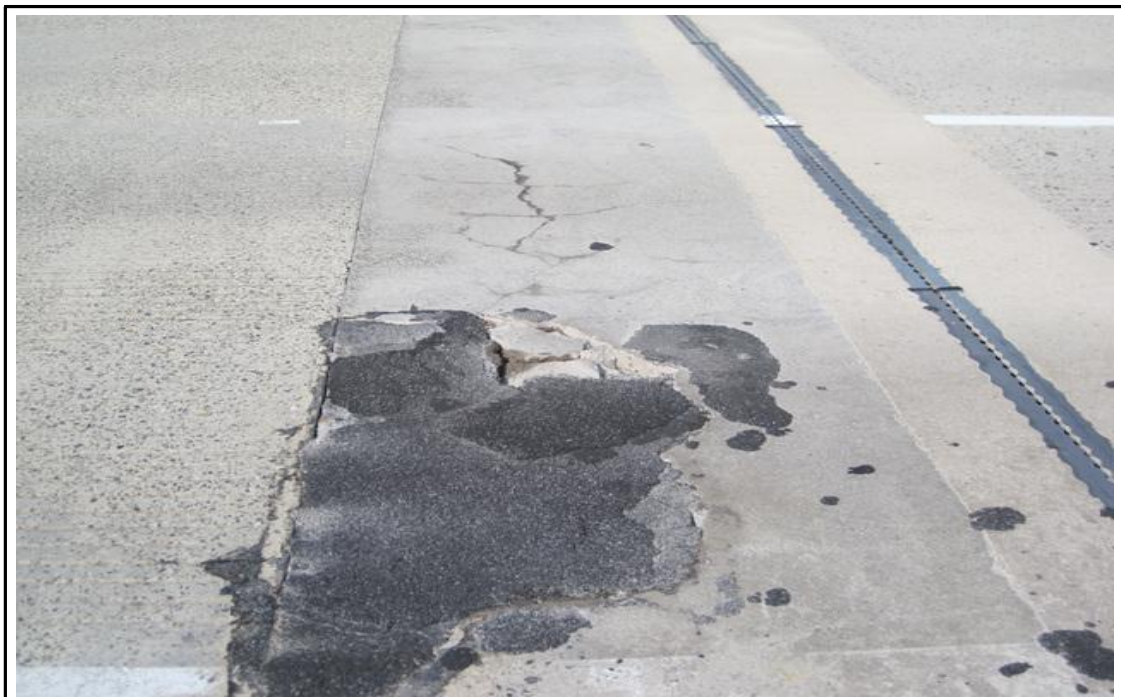
| 사진번호 | 7-5 | 위 치 | 화남2교 영천방향 |

| NO | 시설물명 | 방향 | 시설물<br>번호 | 위치 | 부재 | 내용 | 단<br>위 | 수량 | 하자<br>담보<br>책임<br>기간 | 조치<br>방법 | 발생 | 공종 | 하자형태 | 사진<br>번호 | 종별 |
|---|---|---|---|---|---|---|---|---|---|---|---|---|---|---|---|
| 75 | 화남2교 | 영천 | - | A2<br>STA63.15k | 신축이음 | 후타재 파손 | m <sup>2</sup> | 0.50 | 2 | 완료 | 2018상 | 교량 | 콘크리트<br>파손 | 5 | 기타종 |

| 내 용 | STA 63.15k 신축이음 A2 후타재 파손 A=0.5㎡ | | |

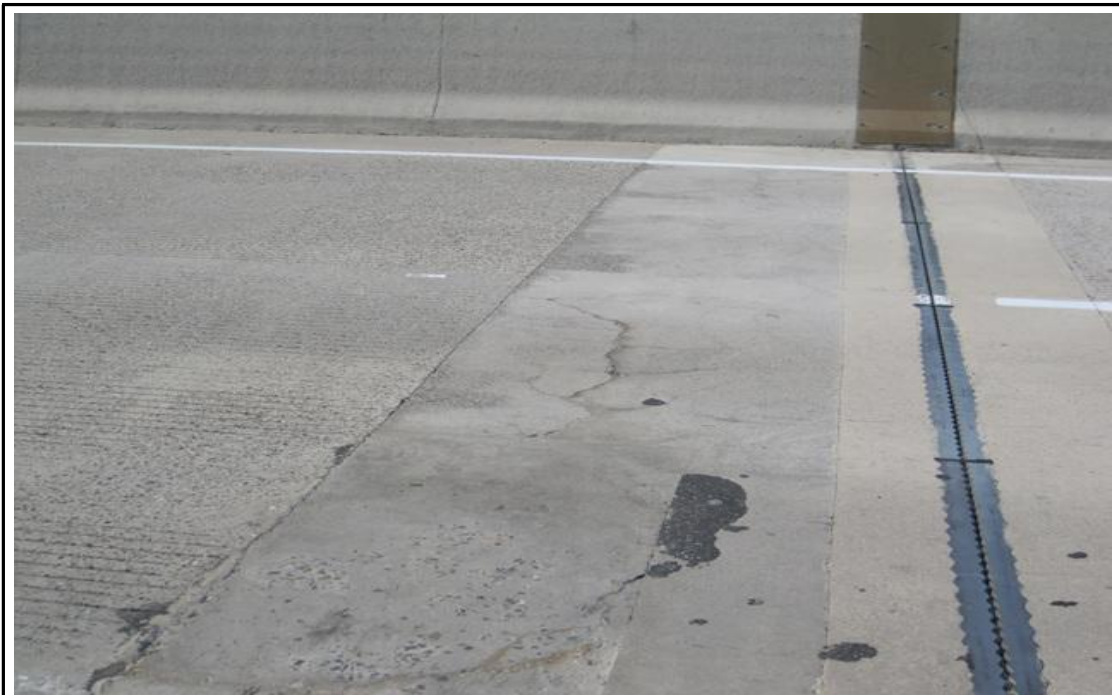
| 사진번호 | 7-6 | 위 치 | 화남2교 영천방향 |

| NO | 시설물명 | 방향 | 시설물<br>번호 | 위치 | 부재 | 내용 | 단<br>위 | 수량 | 하자<br>담보<br>책임<br>기간 | 조치<br>방법 | 발생 | 공종 | 하자형태 | 사진<br>번호 | 종별 |
|---|---|---|---|---|---|---|---|---|---|---|---|---|---|---|---|
| 76 | 화남2교 | 영천 | - | A2<br>STA63.15k | 신축이음 | 후타재 파손 | m <sup>2</sup> | 0.40 | 2 | 하자 | 2019상 | 교량 | 콘크리트<br>파손 | 6 | 기타종 |

| 내 용 | STA 63.15k 신축이음 A2 후타재 파손 A=0.4㎡ | | |

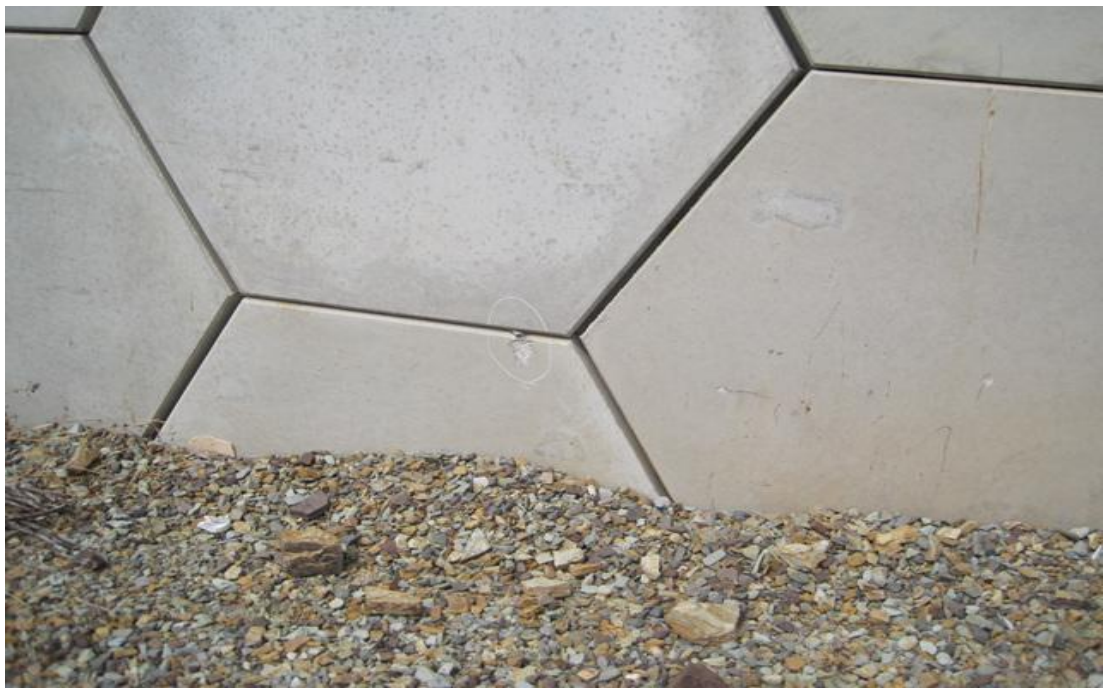
| 사진번호 | 7-RW12-1 | 위 치 | 패널식옹벽12 상주방향 |

| NO | 시설물명 | 방향 | 시설물<br>번호 | 위치 | 부재 | 내용 | 단<br>위 | 수량 | 하자<br>담보<br>책임<br>기간 | 조치<br>방법 | 발생 | 공종 | 하자형태 | 사진<br>번호 | 종별 |
|---|---|---|---|---|---|---|---|---|---|---|---|---|---|---|---|
| 78 | 패널식<br>옹벽12 | 상주 | RW12 | 패널식옹벽12<br>STA63.58k | 패널<br>전면부 | 파손 | m <sup>2</sup> | 0.09 | 2 | 하자 | 2017하 | 옹벽 | 콘크리트<br>파손 | 1 | 2종 |

| 내 용 | STA 63.78k 패널 전면부 파손 A=0.07㎡ | | |

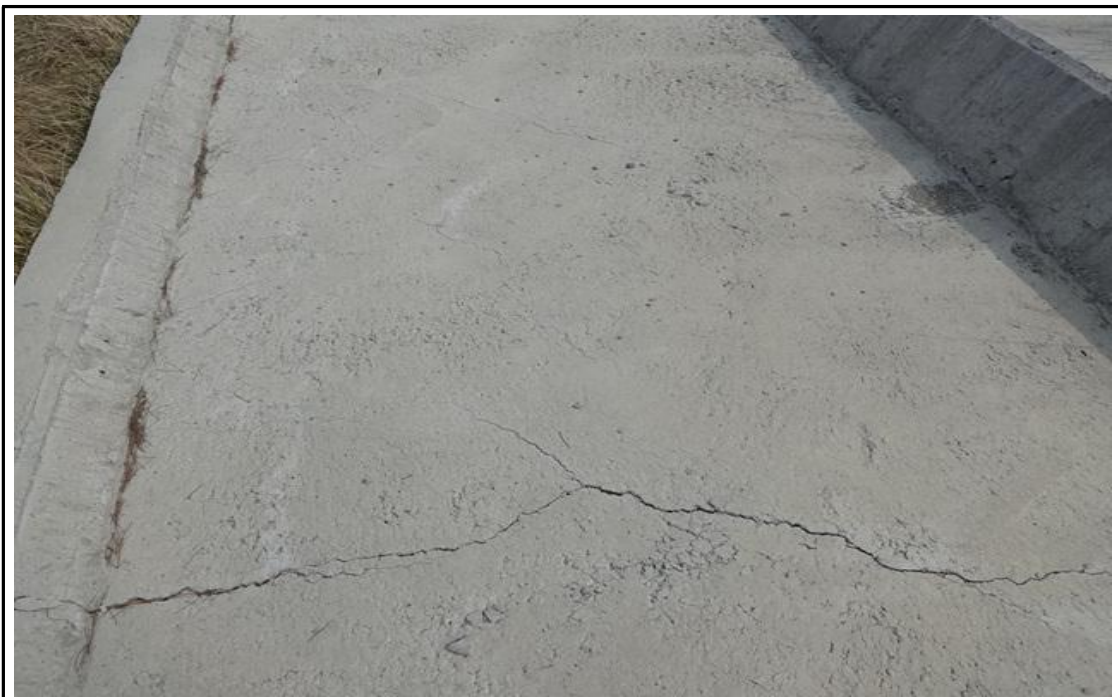
| 사진번호 | 7-SL40-1 | 위 치 | 영천절토40 |

| NO | 시설물명 | 방향 | 시설물<br>번호 | 위치 | 부재 | 내용 | 단<br>위 | 수<br>량 | 하<br>자<br>담<br>보<br>책<br>임<br>기<br>간 | 조<br>치<br>방<br>법 | 발<br>생 | 공<br>종 | 하<br>자<br>형<br>태 | 사<br>진<br>번<br>호 | 종<br>별 |
|---|---|---|---|---|---|---|---|---|---|---|---|---|---|---|---|
| 79 | 영천절토40 | 영천 | SL40 | 영천절토40<br>STA56.25k | 소단배수로 | 망상균열 | m <sup>2</sup> | 20.00 | 2 | 하자 | 2017하 | 사면 | 망상균열 | 1 | 2종 |

| 내 용 | STA 56.25k 소단배수로 망상균열 L=20.0 m <sup>2</sup> | | |

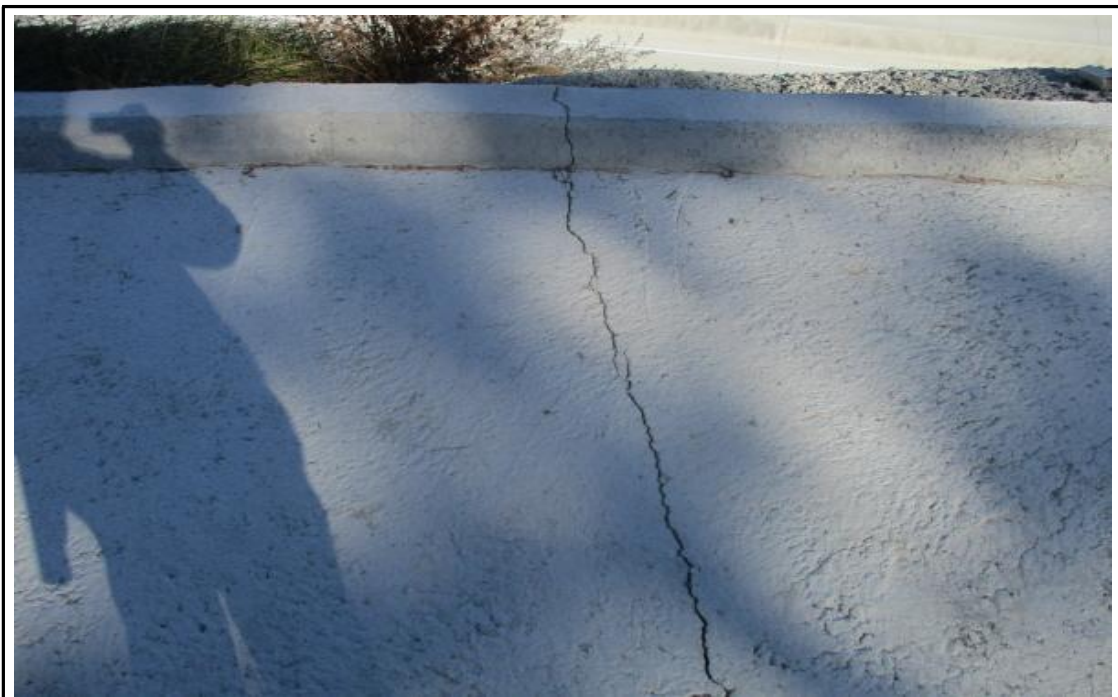
| 사진번호 | 7-SL40-3 | 위 치 | 영천절토40 |

| NO | 시설물명 | 방향 | 시설물<br>번호 | 위치 | 부재 | 내용 | 단<br>위 | 수<br>량 | 하<br>자<br>담<br>보<br>책<br>임<br>기<br>간 | 조<br>치<br>방<br>법 | 발<br>생 | 공<br>종 | 하<br>자<br>형<br>태 | 사<br>진<br>번<br>호 | 종<br>별 |
|---|---|---|---|---|---|---|---|---|---|---|---|---|---|---|---|
| 81 | 영천절토40 | 영천 | SL40 | 영천절토40 | 소단배수로 | 균열 | m | 17.50 | 2 | 완료 | 2017하 | 사면 | 균열 | 3 | 2종 |

| 내 용 | 소단배수로 균열 L=17.5m | | |

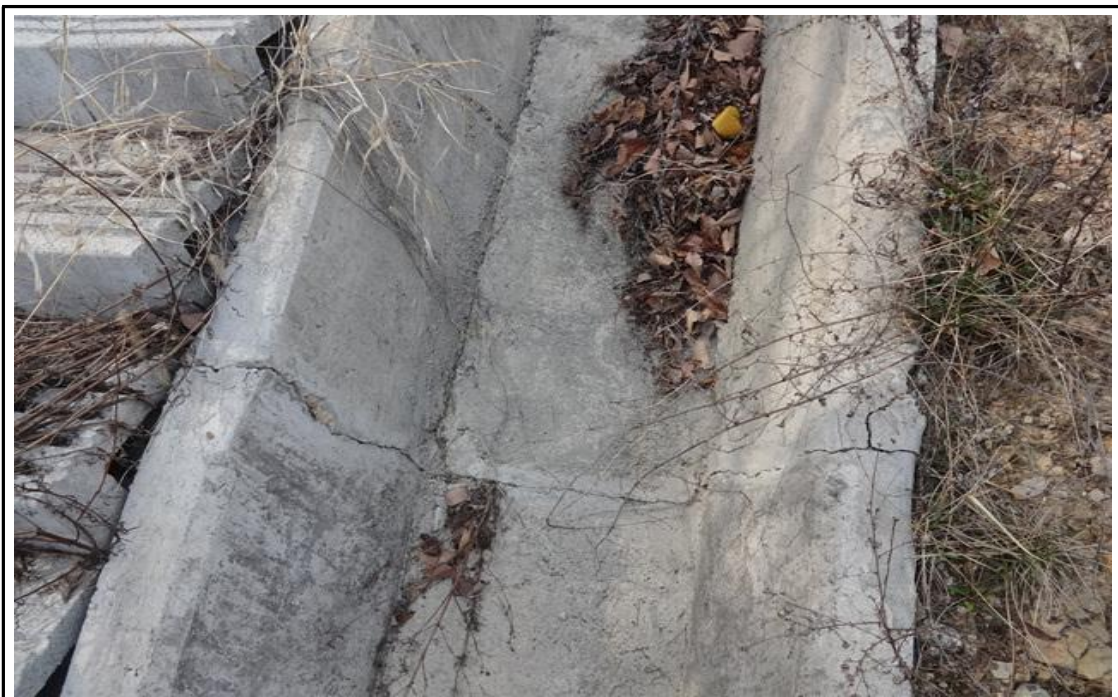
| 사진번호 | 7-SL40-4 | 위 치 | 영천절토40 |

| NO | 시설물명 | 방향 | 시설물<br>번호 | 위치 | 부재 | 내용 | 단<br>위 | 수<br>량 | 하<br>자<br>담<br>보<br>책<br>임<br>기<br>간 | 조<br>치<br>방<br>법 | 발<br>생 | 공<br>종 | 하<br>자<br>형<br>태 | 사<br>진<br>번<br>호 | 종<br>별 |
|---|---|---|---|---|---|---|---|---|---|---|---|---|---|---|---|
| 82 | 영천절토40 | 영천 | SL40 | 영천절토40<br>STA56.35k | 산마루측구 | 균열 | m | 6.00 | 2 | 하자 | 2017하 | 사면 | 균열 | 4 | 2종 |

| 내 용 | STA 56.35k 산마루측구 균열 L=6.0m | | |

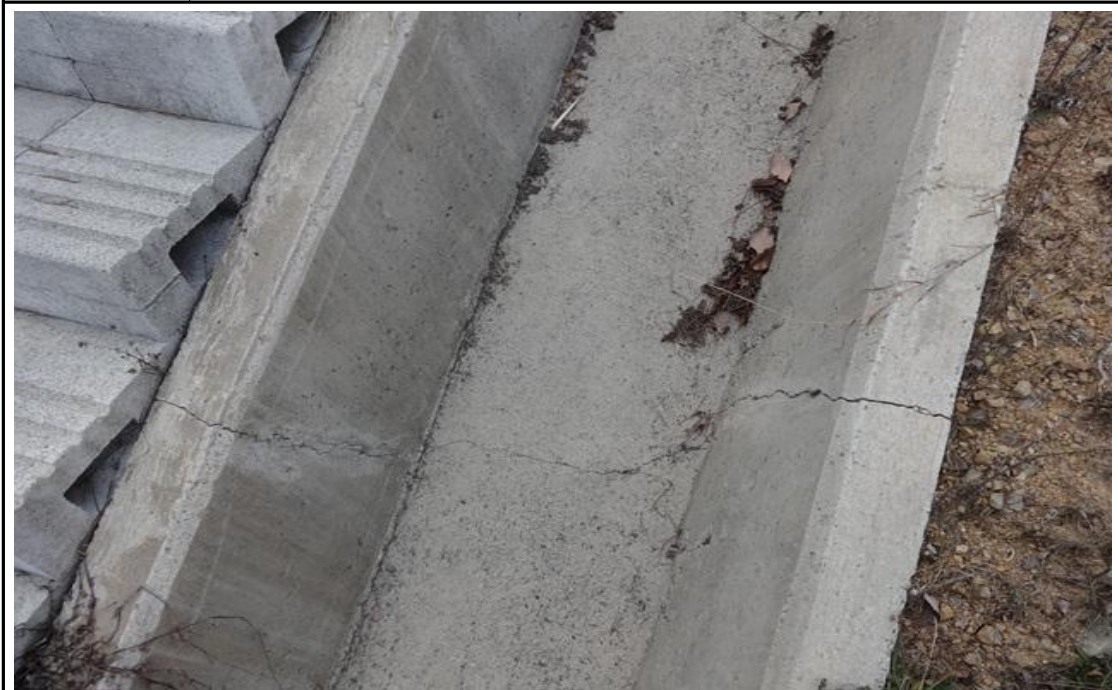
| 사진번호 | 7-SL40-5 | 위 치 | 영천절토40 |

| 내 용 | STA 56.35k 산마루측구 균열 L=6.0m | | |

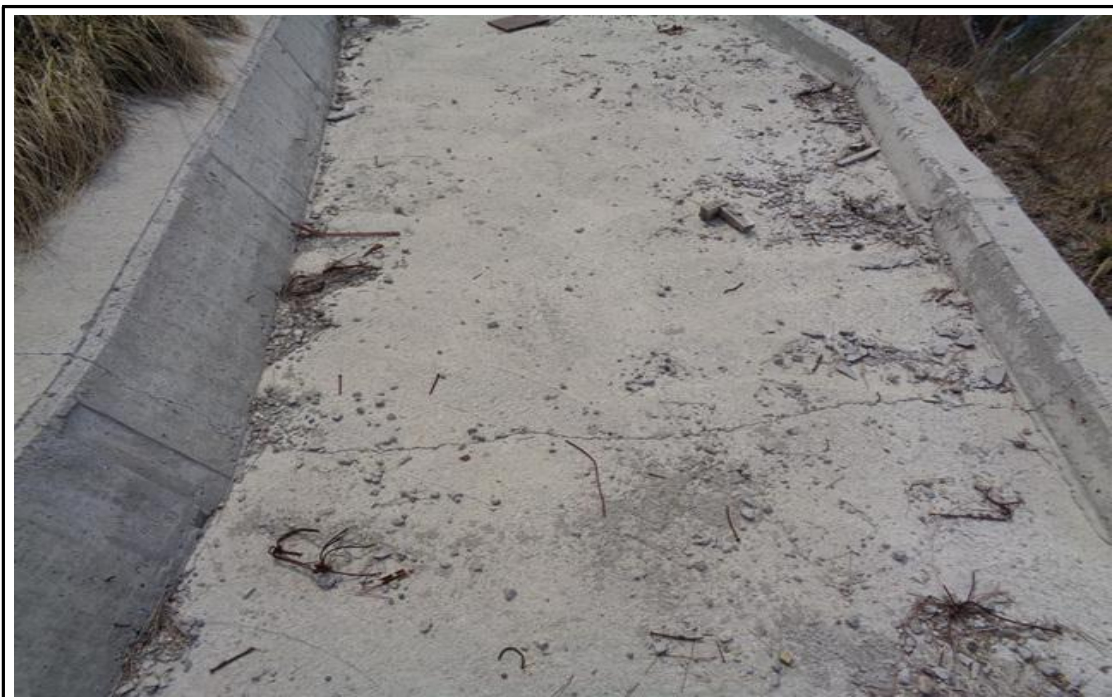
| 사진번호 | 7-SL41-1 | 위 치 | 영천절토41 |

| NO | 시설물명 | 방향 | 시설물<br>번호 | 위치 | 부재 | 내용 | 단<br>위 | 수<br>량 | 하<br>자<br>담<br>보<br>책<br>임<br>기<br>간 | 조<br>치<br>방<br>법 | 발<br>생 | 공<br>종 | 하<br>자<br>형<br>태 | 사<br>진<br>번<br>호 | 종<br>별 |
|---|---|---|---|---|---|---|---|---|---|---|---|---|---|---|---|
| 83 | 영천절토41 | 영천 | SL41 | 영천절토41<br>STA0+450 | 소단배수로 | 균열 | m | 10.00 | 2 | 하자 | 2017하 | 사면 | 균열 | 1 | 2종 |

| 내 용 | STA 0+450 소단배수로 균열 L=10.0m | | |

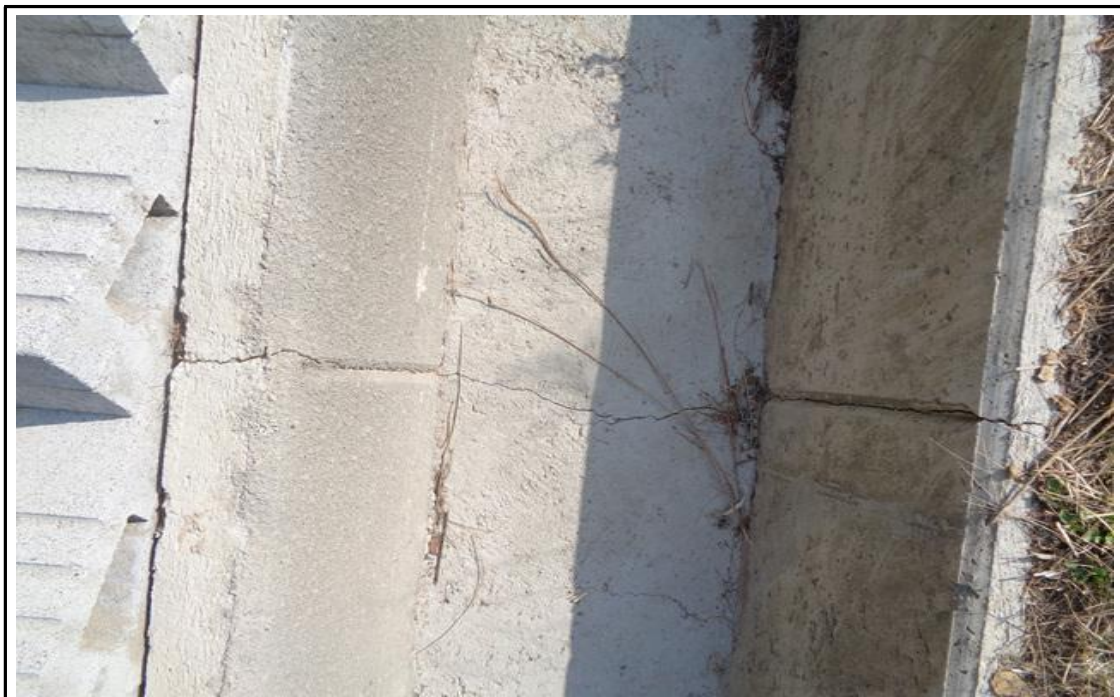
| 사진번호 | 7-SL42-1 | 위 치 | 상주절토42 |

| NO | 시설물명 | 방향 | 시설물<br>번호 | 위치 | 부재 | 내용 | 단<br>위 | 수<br>량 | 하<br>자<br>담<br>보<br>책<br>임<br>기<br>간 | 조<br>치<br>방<br>법 | 발<br>생 | 공<br>종 | 하<br>자<br>형<br>태 | 사<br>진<br>번<br>호 | 종<br>별 |
|---|---|---|---|---|---|---|---|---|---|---|---|---|---|---|---|
| 85 | 상주절토42 | 상주 | SL42 | 상주절토42<br>STA58.63k | 산마루측구 | 균열 | m | 1.00 | 2 | 하자 | 2017하 | 사면 | 균열 | 1 | 2종 |

| 내 용 | STA 58.63k 산마루측구 균열 L=1.0m | | |

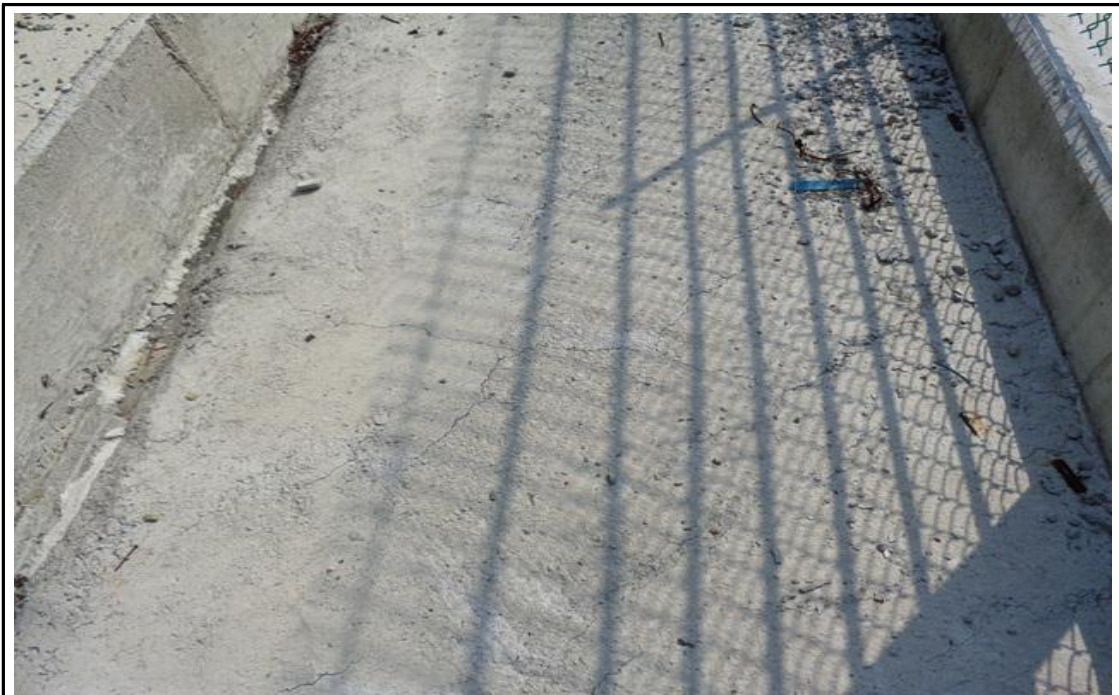
| 사진번호 | 7-SL43-1 | 위 치 | 상주절토43 |

| NO | 시설물명 | 방향 | 시설물<br>번호 | 위치 | 부재 | 내용 | 단<br>위 | 수<br>량 | 하<br>자<br>담<br>보<br>책<br>임<br>기<br>간 | 조<br>치<br>방<br>법 | 발<br>생 | 공<br>종 | 하<br>자<br>형<br>태 | 사<br>진<br>번<br>호 | 종<br>별 |
|---|---|---|---|---|---|---|---|---|---|---|---|---|---|---|---|
| 87 | 상주절토43 | 상주 | SL43 | 상주절토43<br>STA58.95k | 소단배수로 | 망상균열 | m | 150.00 | 2 | 하자 | 2017하 | 사면 | 망상균열 | 1 | 2종 |

| 내 용 | STA 58.95k 소단배수로 망상균열 L=150.0m | | |
