# 하 자 보 고 서

〈 8공구 〉

2019. 06

상주영천고속도로주식회사

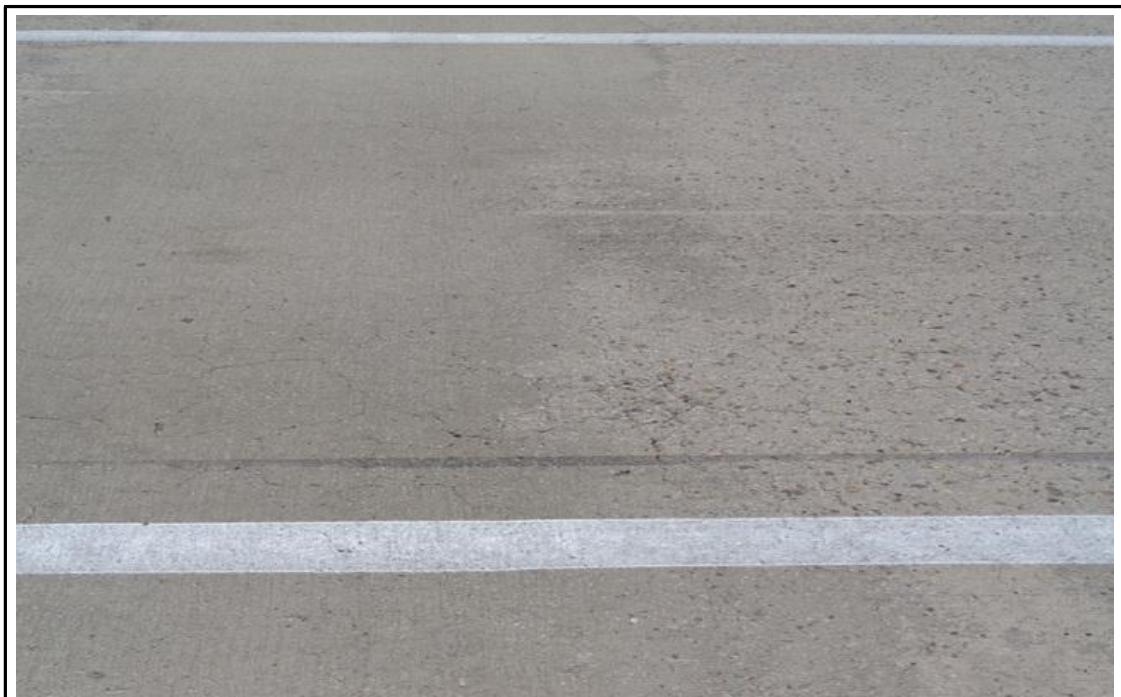
| 사진번호 | 8-BR24-1 | 위 치 | 가천교 상주방향 |

| 내 용 | STA 65.62k 교면포장 S5 망상균열 A=50.0㎡ | | |

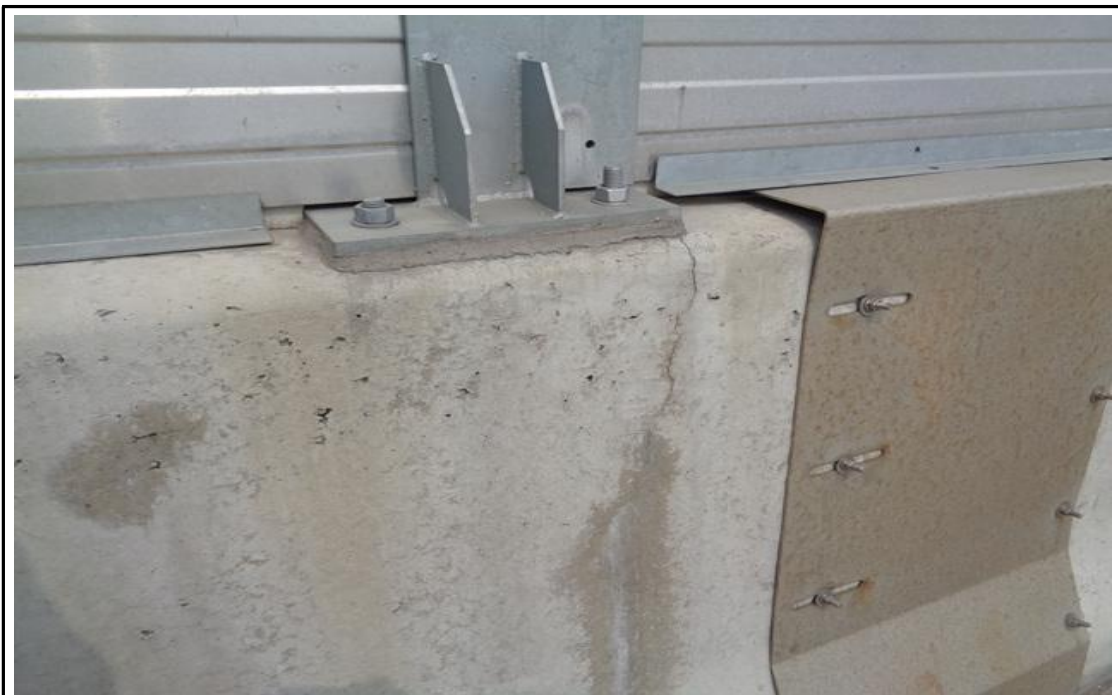
| 사진번호 | 8-BR24-3 | 위 치 | 가천교 상주방향 |

| 내 용 | STA 65.72k 방호벽 S8 균열 L=1.0m | | |

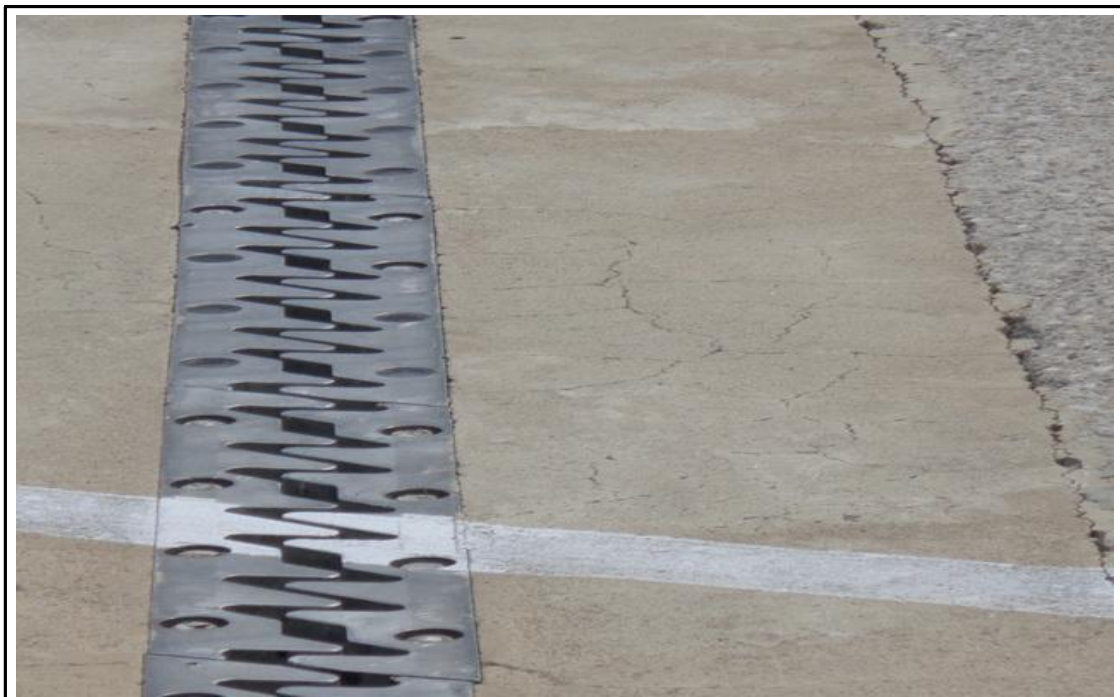
| 사진번호 | 8-BR24-5 | 위 치 | 가천교 상주방향 |

| 내 용 | STA 65.45k 신축이음 A1 후타재 망상균열 A=3.0㎡ | | |

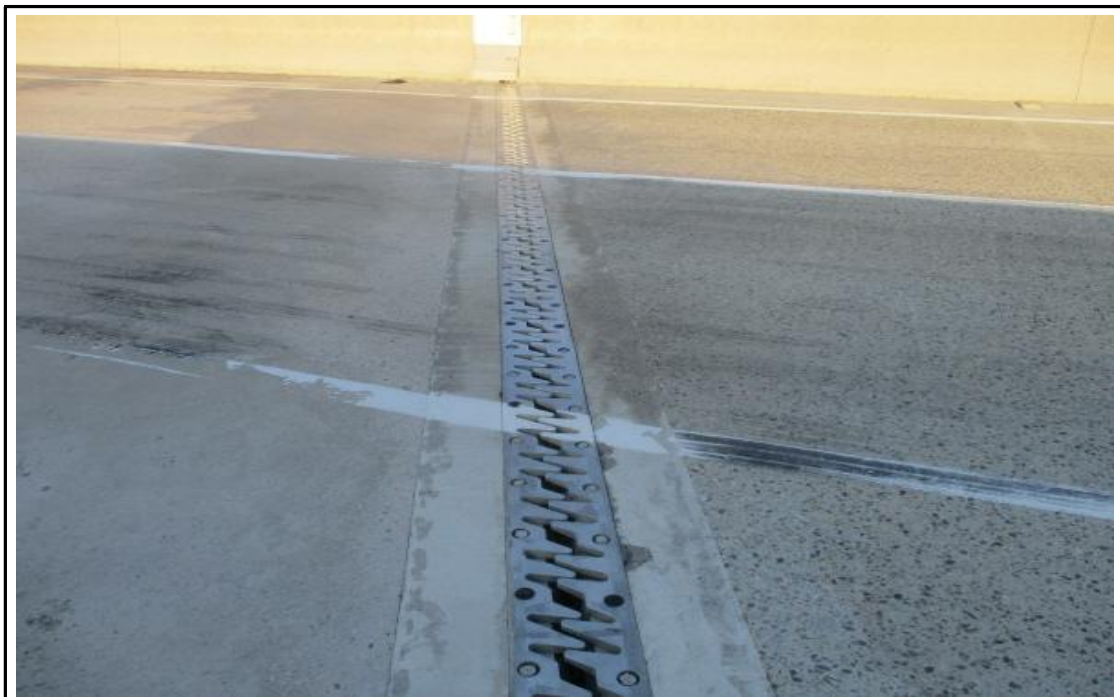
| 사진번호 | 8-BR24-7 | 위 치 | 가천교 영천방향 |

| 내 용 | 신축이음 P6 본체 이격 L=3.0m | | |

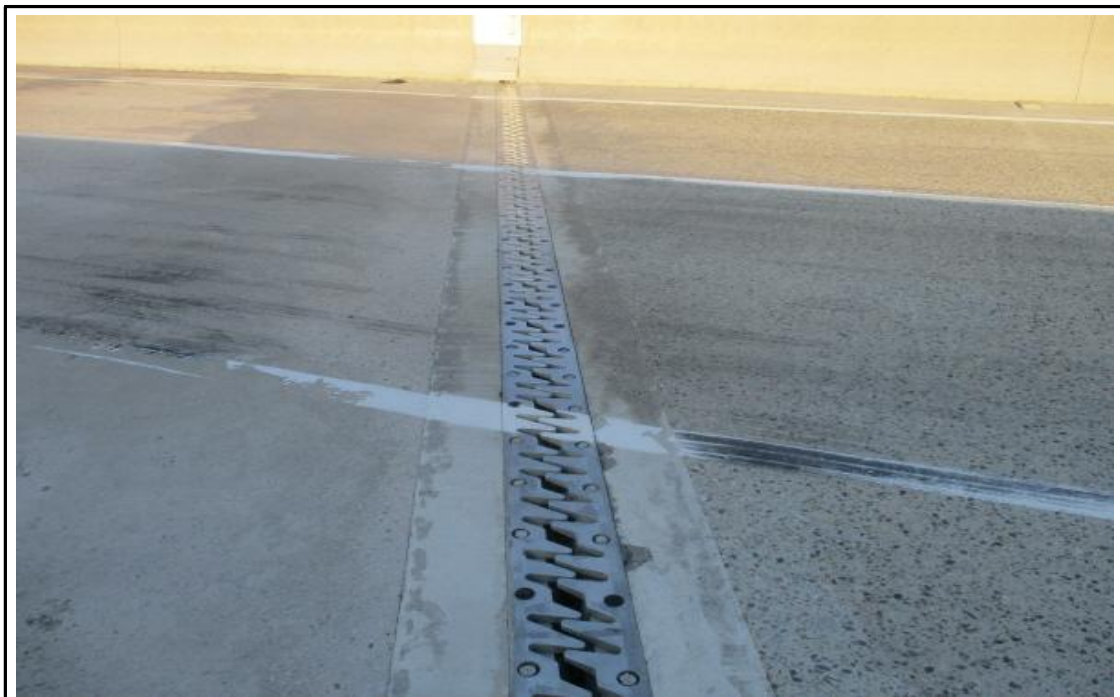
| 사진번호 | 8-BR24-8 | 위 치 | 가천교 영천방향 |

| 내 용 | 신축이음 P6 후타재 파손 A=0.02㎡ | | |

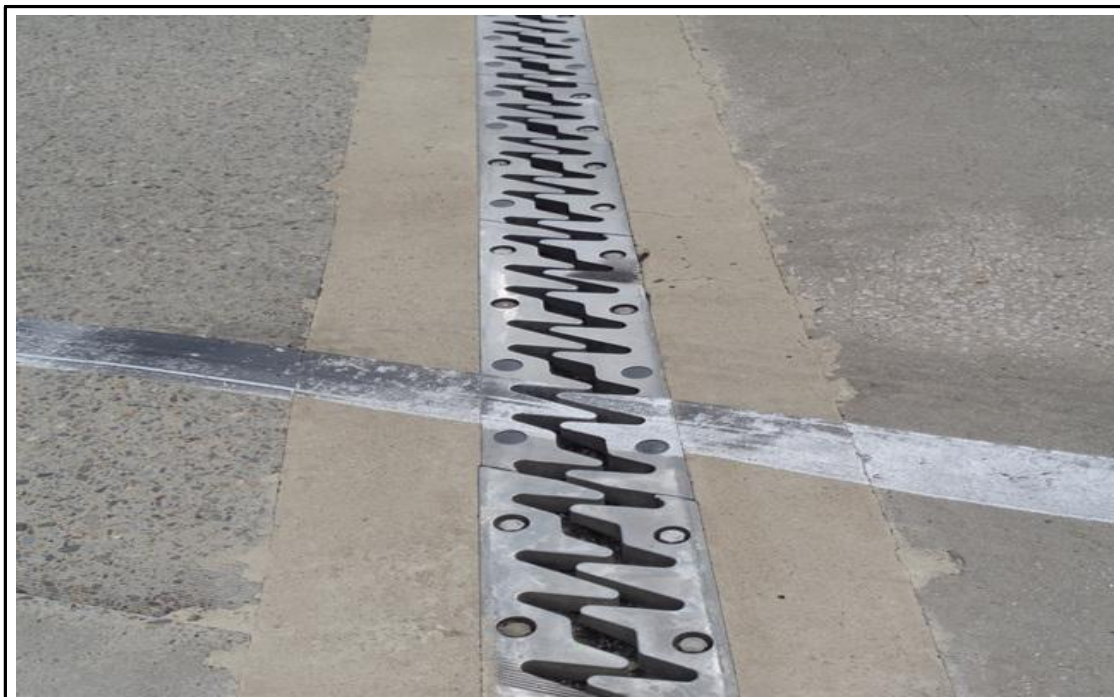
| 사진번호 | 8-BR24-9 | 위 치 | 가천교 상주방향 |

| 내 용 | STA 65.65k 신축이음 P6 후타재 균열 L=2.4m | | |

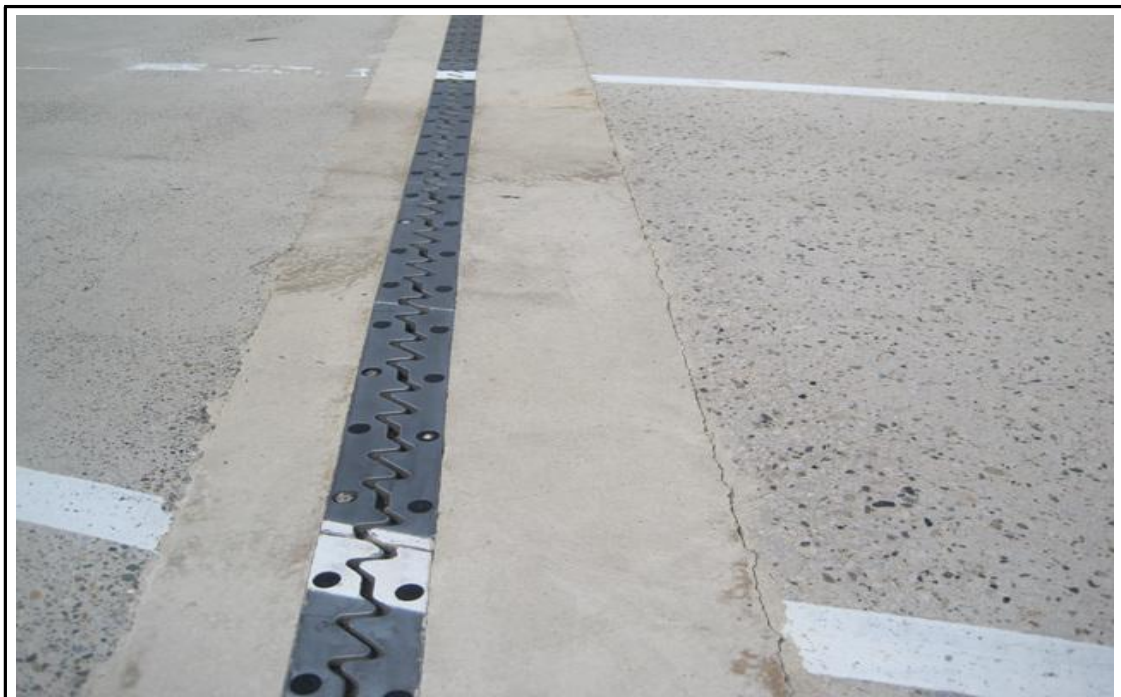
| 사진번호 | 8-BR24-11 | 위 치 | 가천교 상주방향, 영천방향 |

| 내 용 | STA 65.76k 신축이음 A2 후타재 균열 L=8.6m | | |

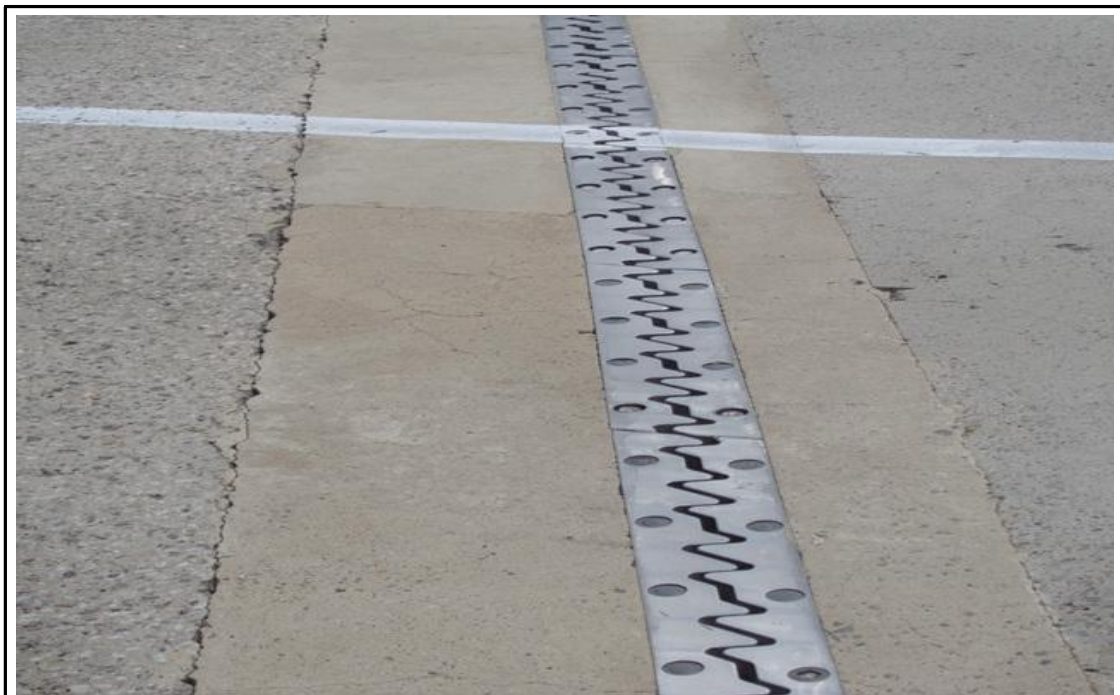
| 사진번호 | 8-BR24-13 | 위 치 | 가천교 상주방향 |

| 내 용 | STA 65.76k 신축이음 A2 후타재 망상균열 A=1.0㎡ | | |

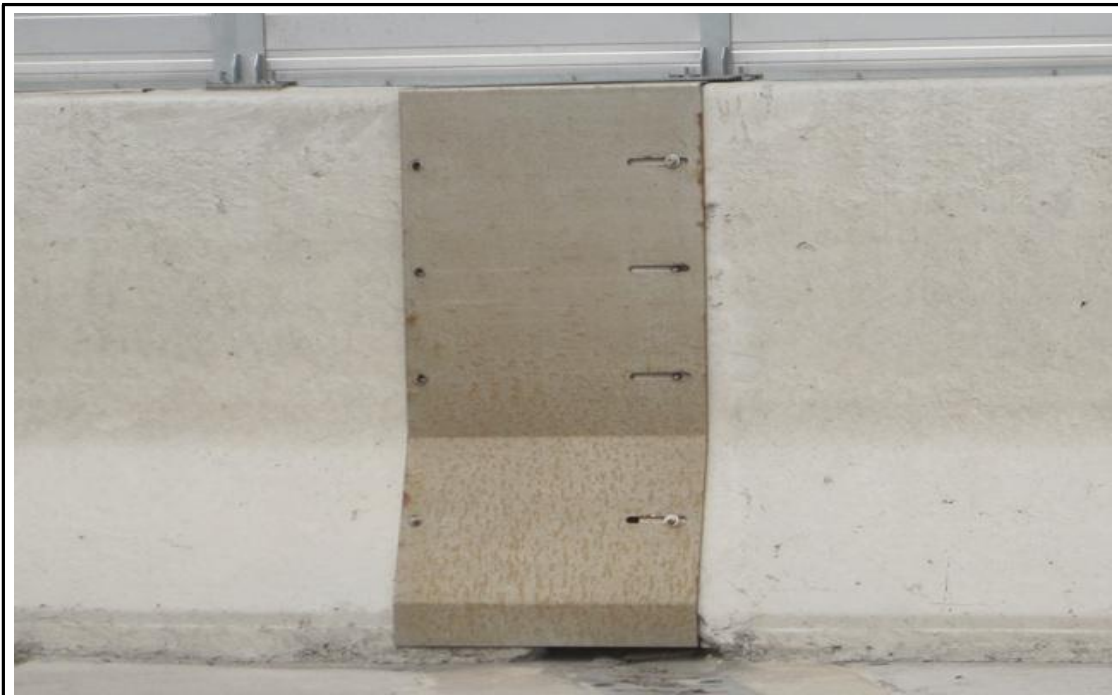
| 사진번호 | 8-BR24-15 | 위 치 | 가천교 영천방향 |

| 내 용 | STA 65.65k 신축이음 P6 차수판 볼트 체결불량 6EA | | |

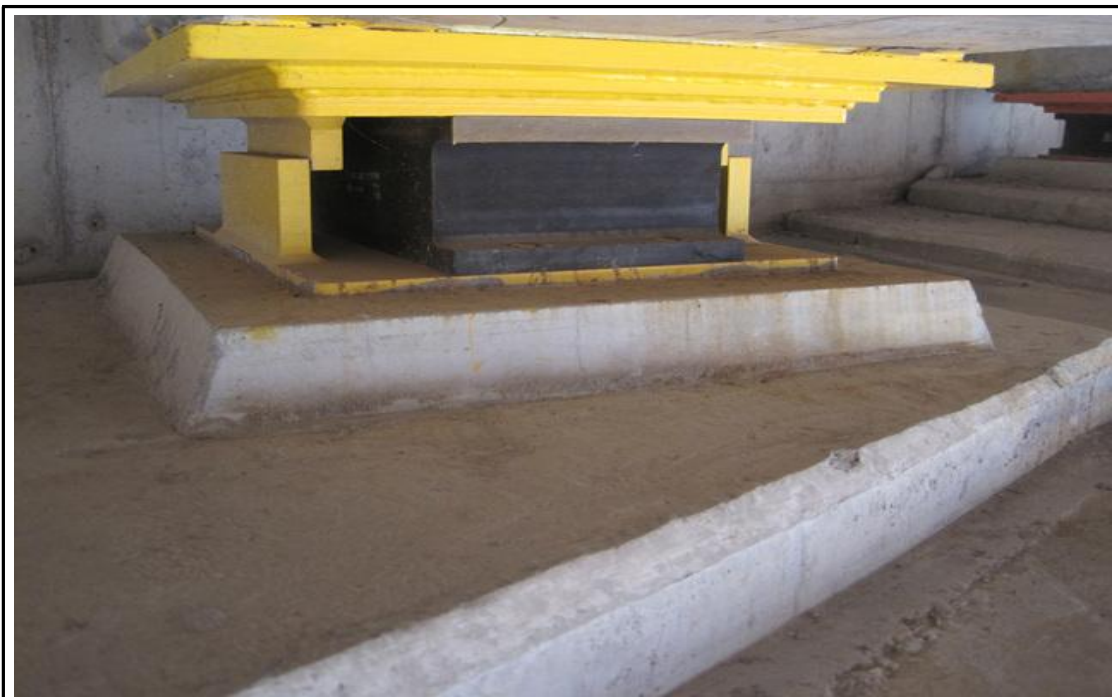
| 사진번호 | 8-BR24-17 | 위 치 | 가천교 영천방향 |

| 내 용 | STA 65.76k 교량받침 A2 우수축몰탈 균열 L=0.6m | | |

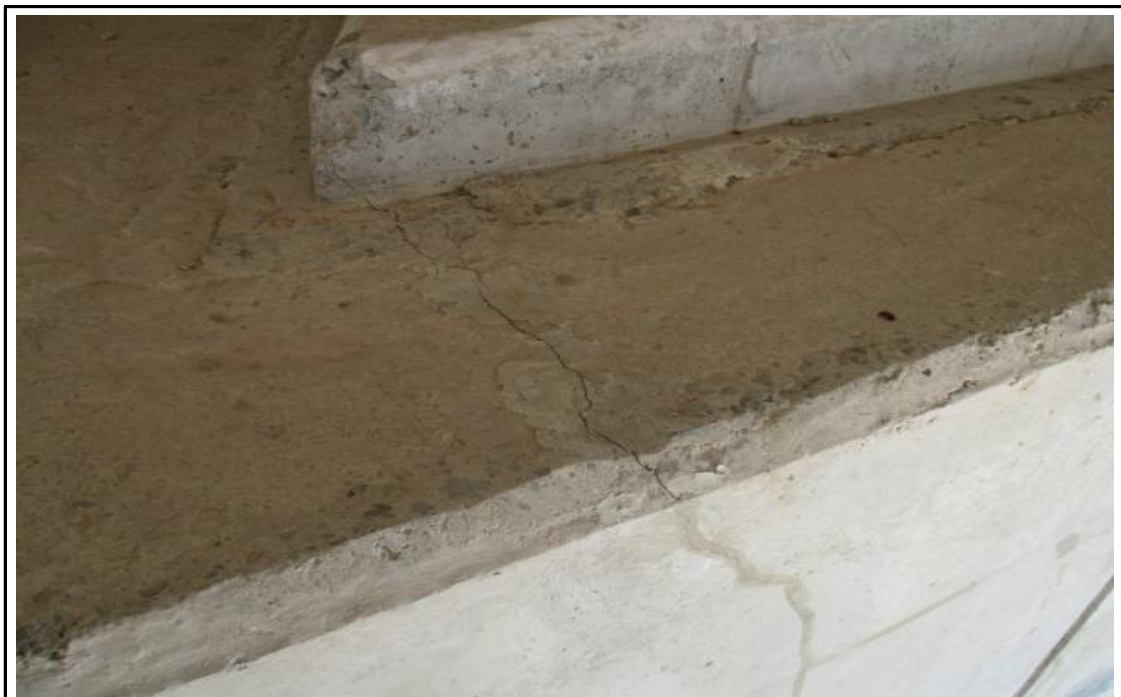
| 사진번호 | 8-BR24-19 | 위 치 | 가천교 영천방향 |

| 내 용 | 교대 A2 균열 L=0.4m | | |

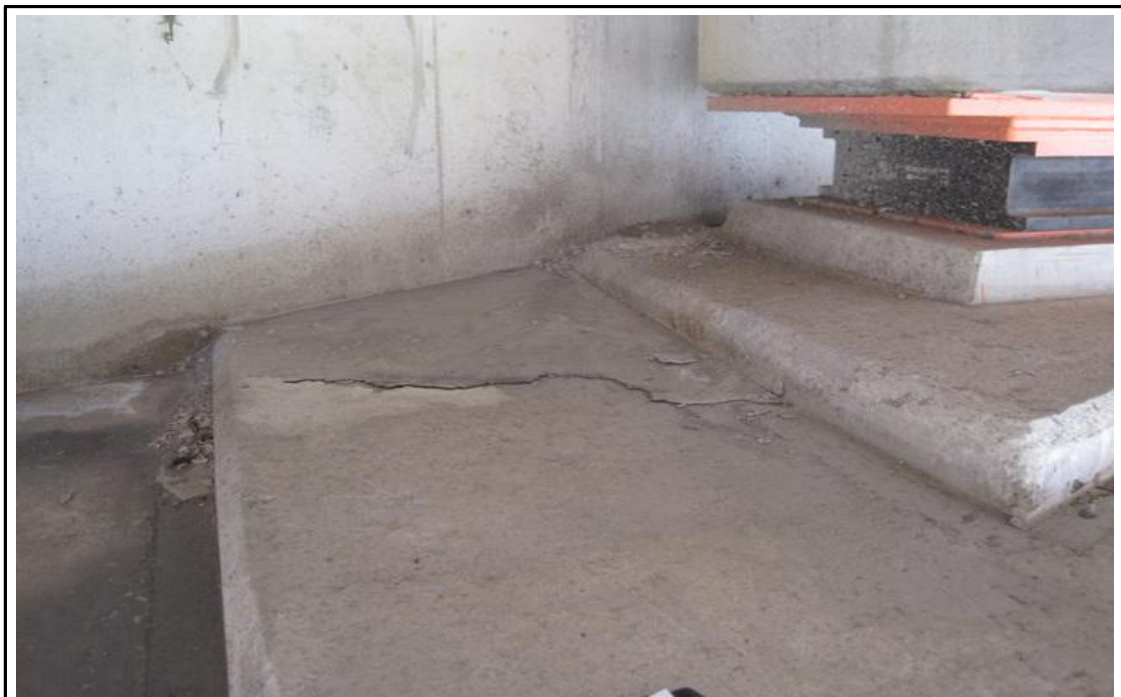
| 사진번호 | 8-BR24-20 | 위 치 | 가천교 상주방향 |

| 내 용 | STA 65.76k 교대 A2 들뜸 A=1.0m <sup>2</sup> | | |

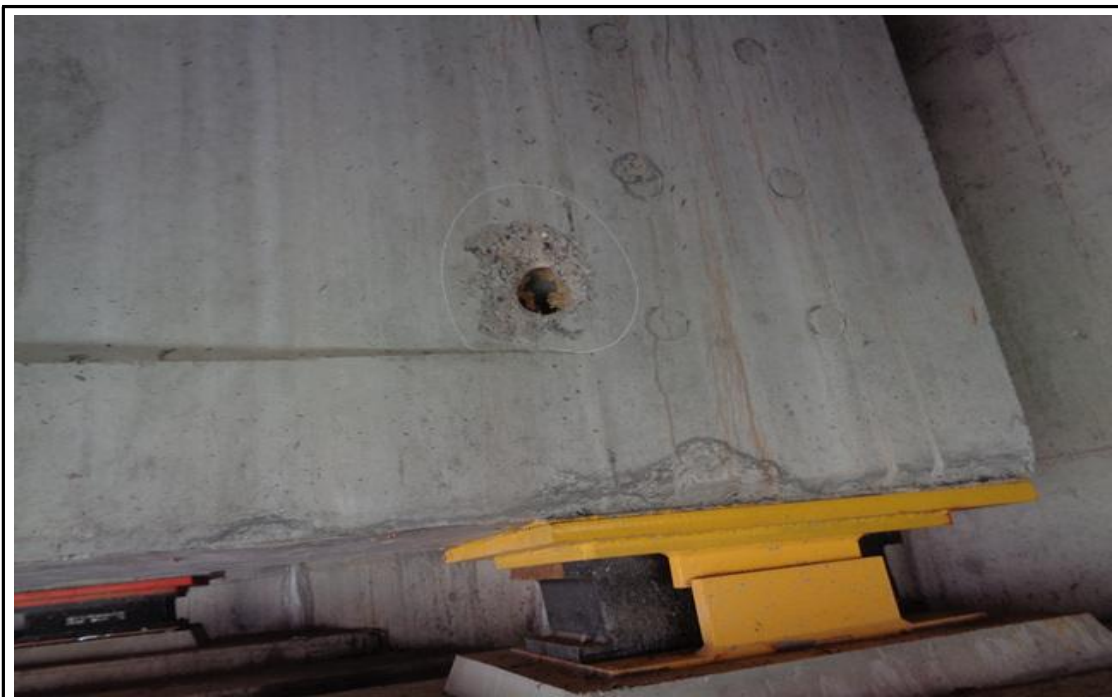
| 사진번호 | 8-BR24-22 | 위 치 | 가천교 영천방향 |

| 내 용 | STA 65.45k 거더 S1 인양홀 파손 A=0.13㎡ | | |

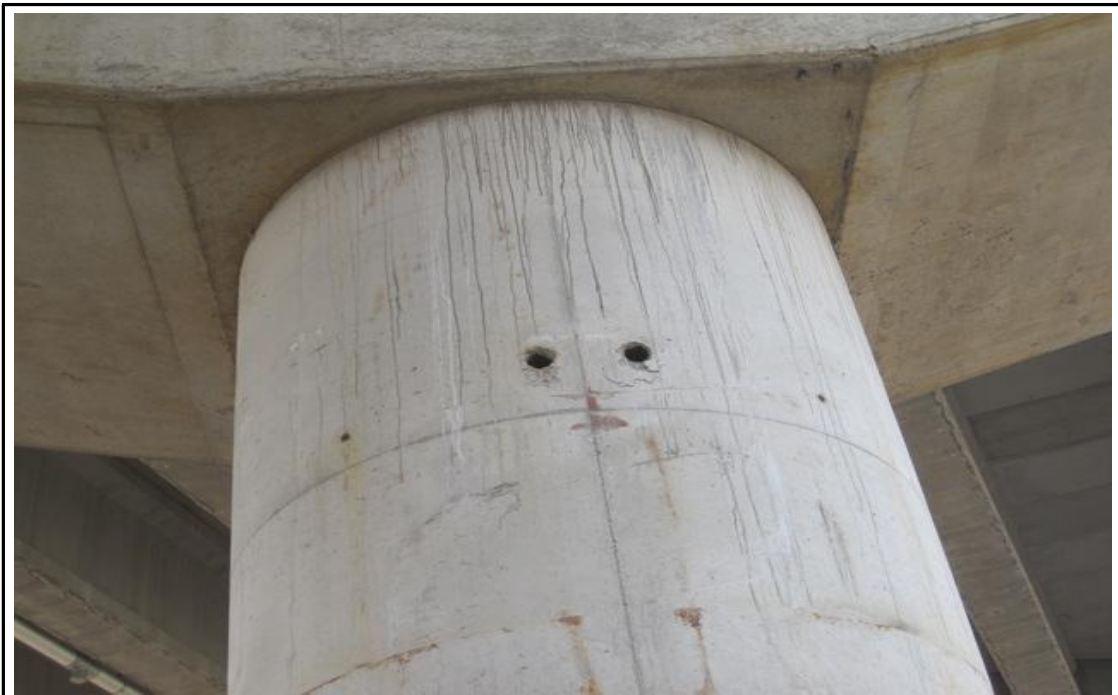
| 사진번호 | 8-BR24-24 | 위 치 | 가천교 상주방향 |

| 내 용 | STA 65.72k 교각 P8 파손 A=0.01㎡ | | |

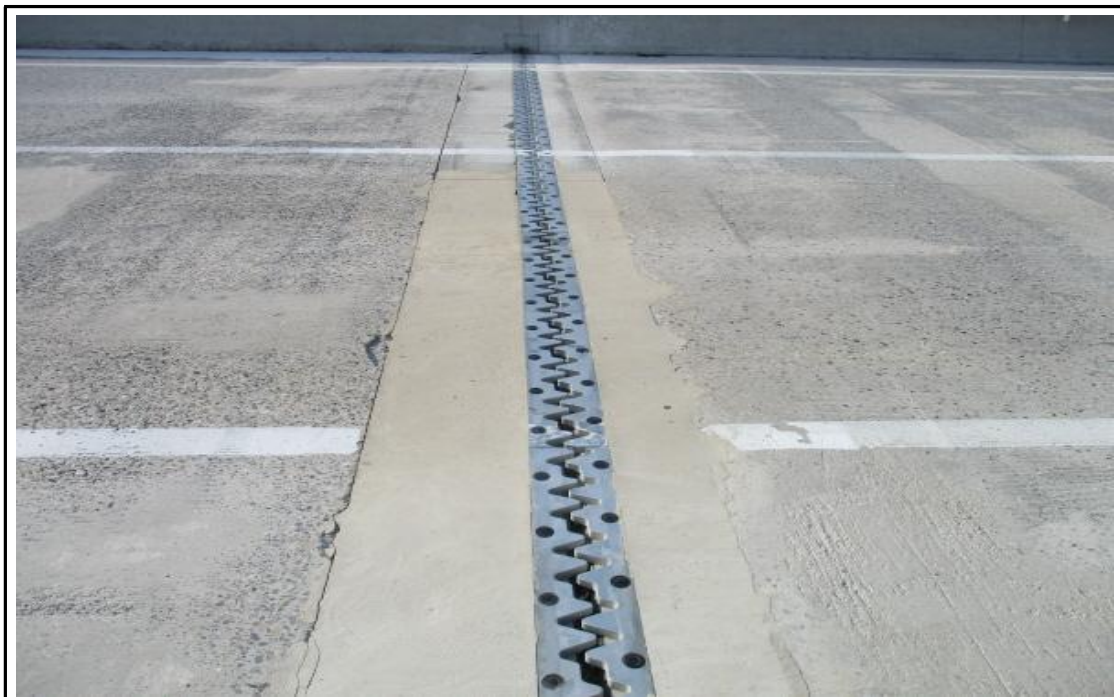
| 사진번호 | 8-BR25-1 | 위 치 | 신녕교 상주방향 |

| 내 용 | 신축이음 A1 본체 이격 L=3.0m | | |

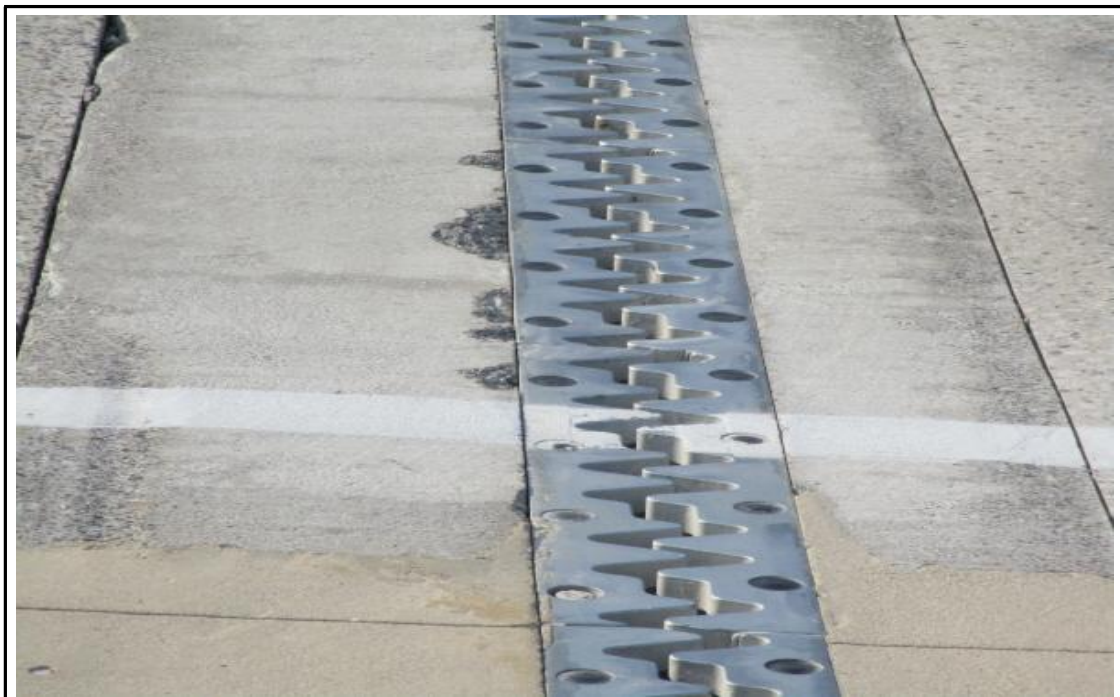
| 사진번호 | 8-BR25-2 | 위 치 | 신녕교 상주방향 |

| 내 용 | 신축이음 A1 후타재 파손 A=0.04㎡ | | |

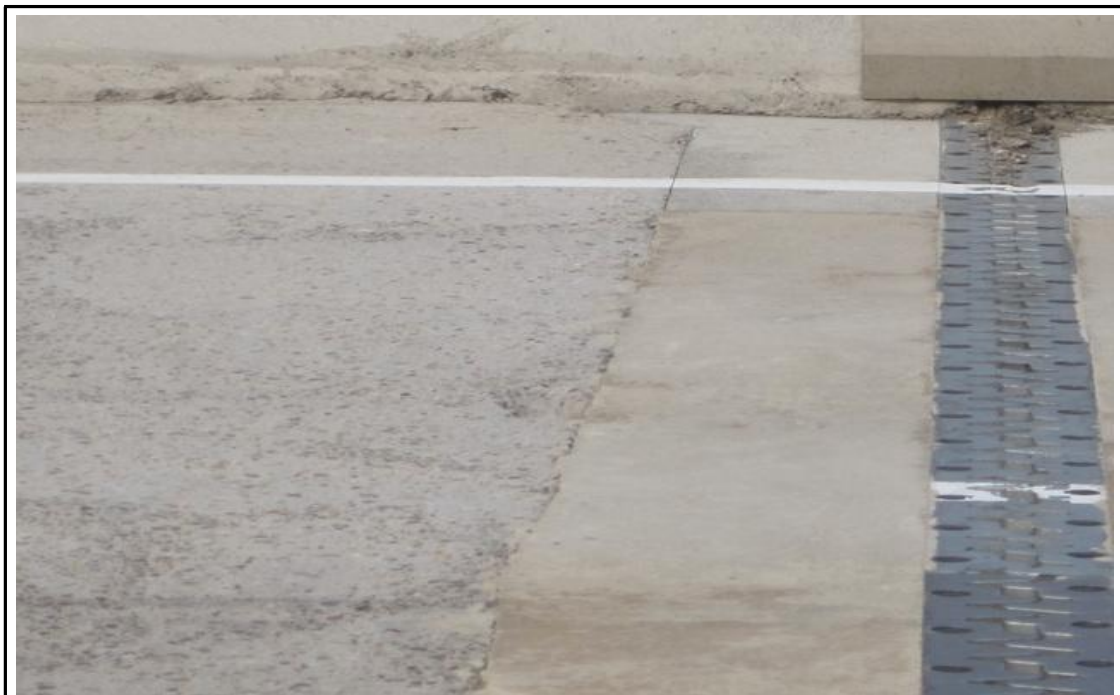
| 사진번호 | 8-BR25-3 | 위 치 | 신녕교 영천방향 |

| 내 용 | STA 67.32k 교면포장 S1 접속부 파손 A=0.04㎡ | | |

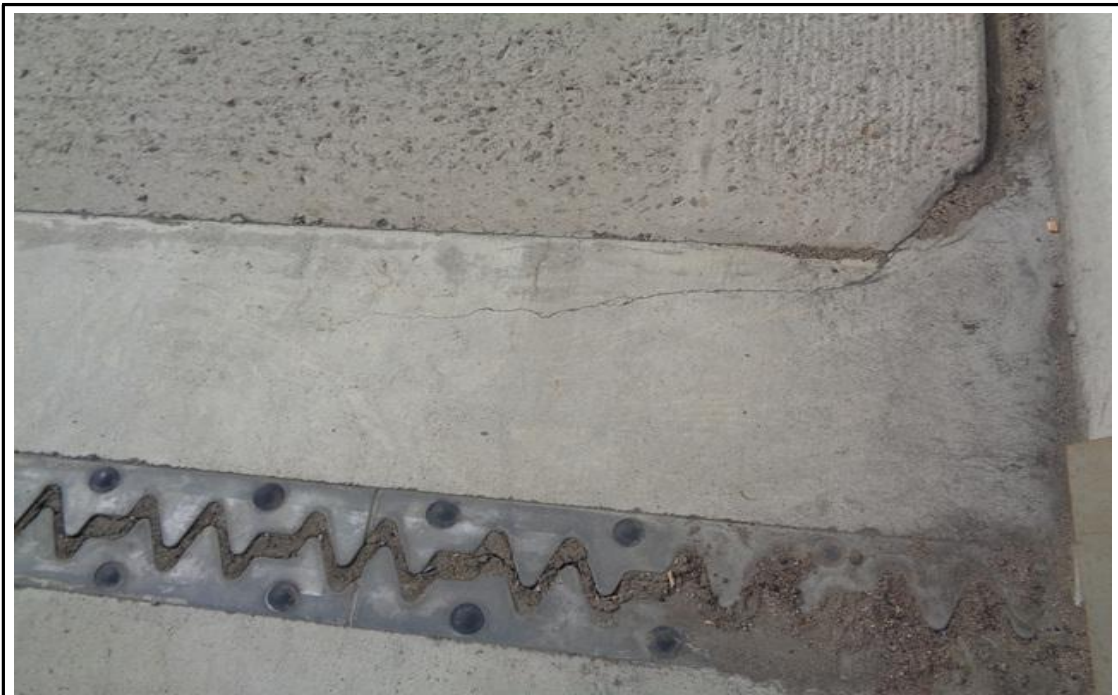
| 사진번호 | 8-BR25-5 | 위 치 | 신녕교 상주방향, 영천방향 |

| 내 용 | STA 67.32k 신축이음 A1 후타재 파손 A=0.18㎡ | | |

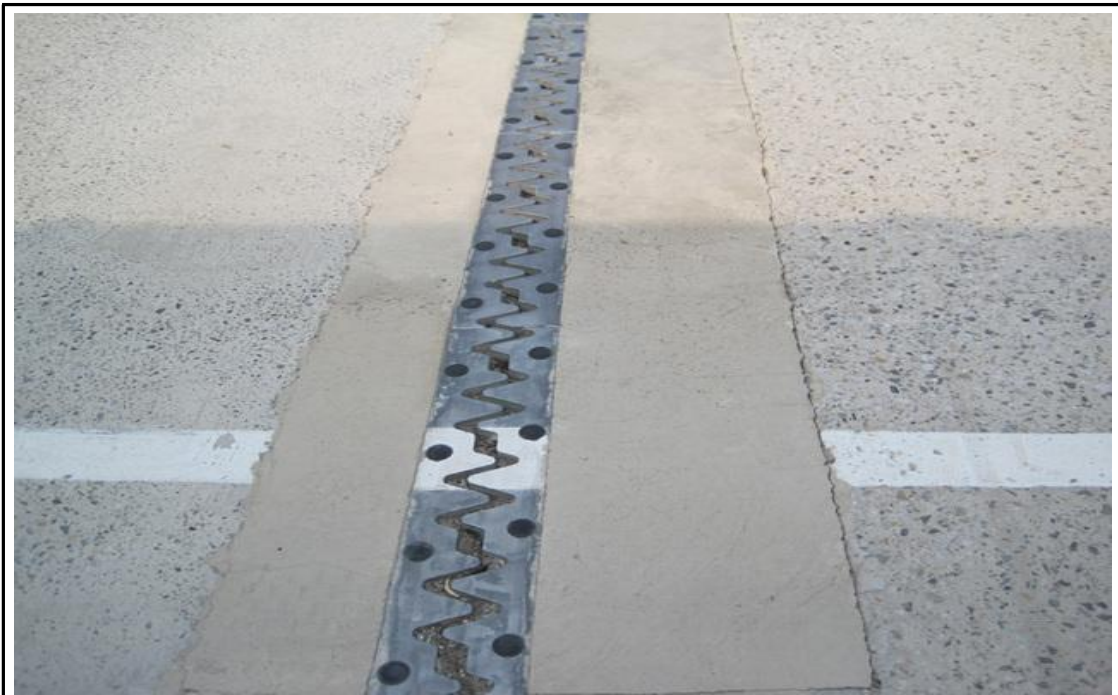
| 사진번호 | 8-BR25-7 | 위 치 | 신녕교 영천방향 |

| 내 용 | STA 67.44k 신축이음 A2 후타재 망상균열 A=0.25㎡ | | |

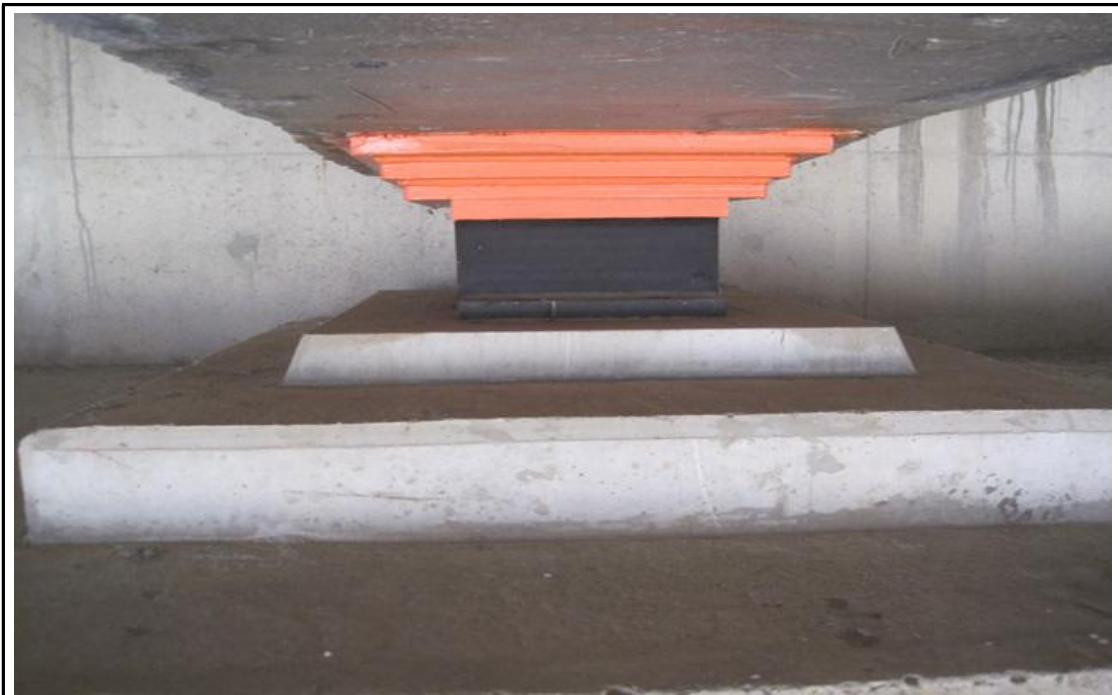
| 사진번호 | 8-BR25-9 | 위 치 | 신녕교 영천방향 |

| 내 용 | STA 67.32k 교량받침 A1 무수축몰탈 균열 L=0.2m | | |

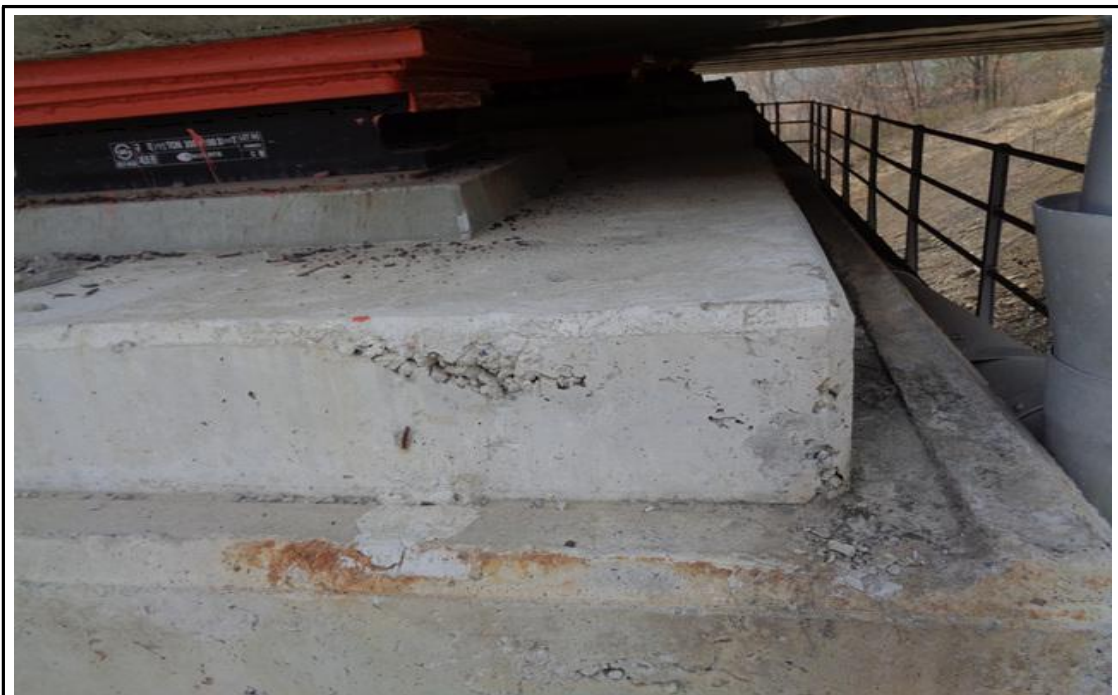
| 사진번호 | 8-BR25-11 | 위 치 | 신녕교 상주방향, 영천방향 |

| 내 용 | STA 67.35k 교량받침 P1 받침콘크리트 재료분리 A=0.21㎡ | | |

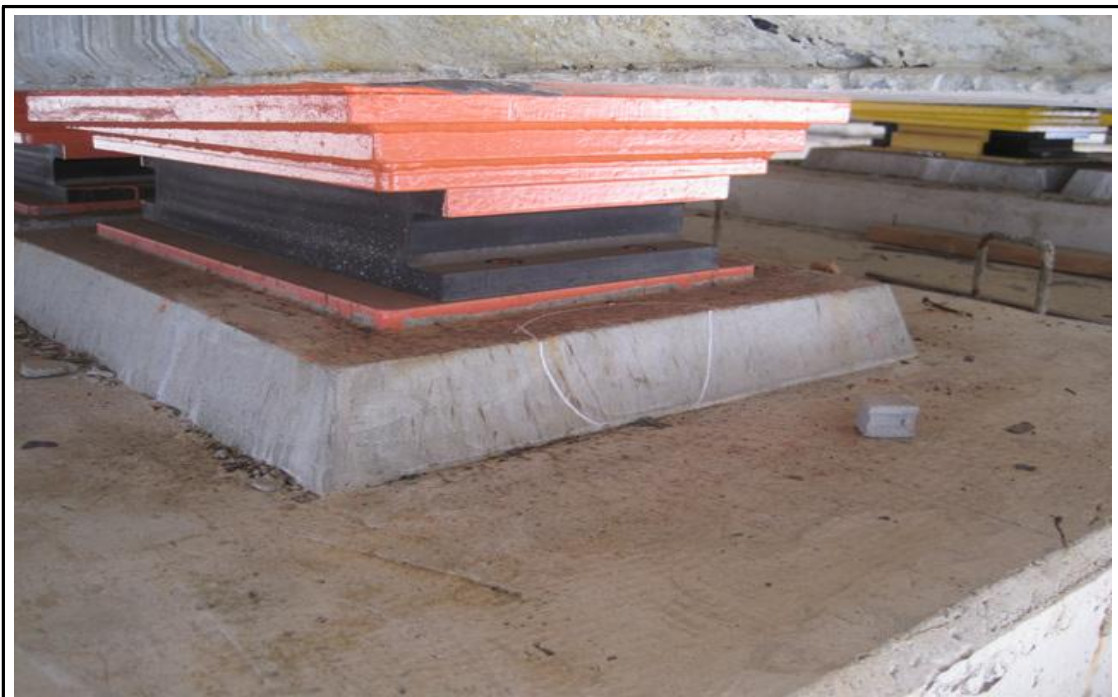
| 사진번호 | 8-BR25-13 | 위 치 | 신녕교 영천방향 |

| 내 용 | STA 67.35k 교량받침 P1 무수축물탈 들뜸 $A=0.16\text{m}^2$ | | |

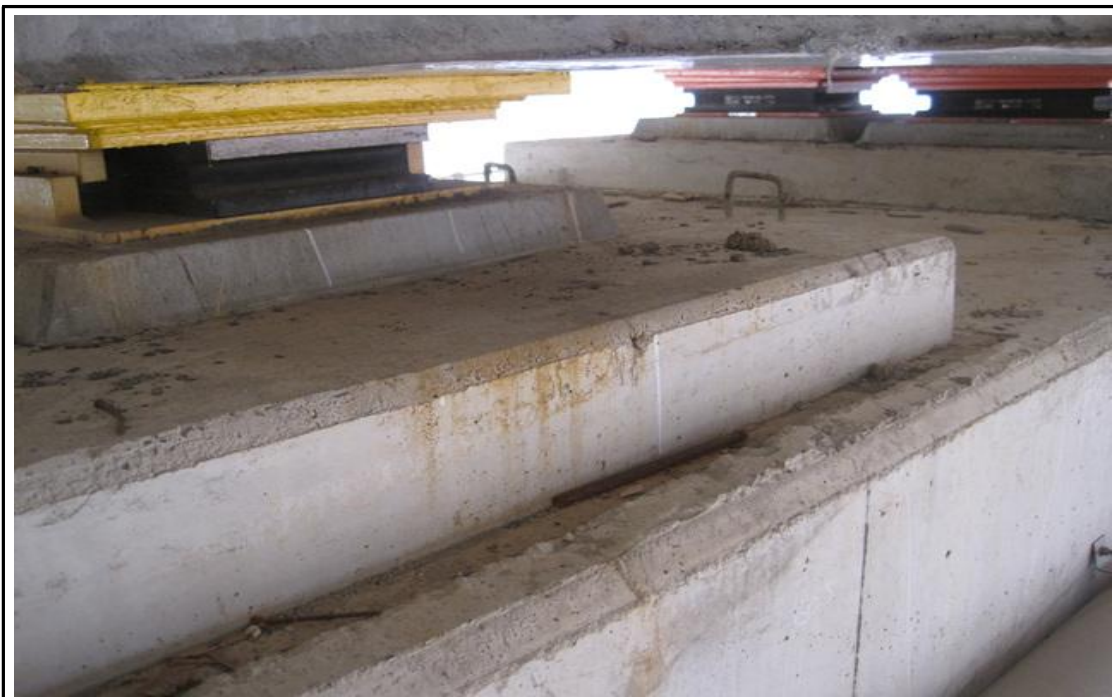
| 사진번호 | 8-BR25-15 | 위 치 | 신녕교 영천방향 |

| 내 용 | STA 67.35k 교량받침 P1 받침콘크리트 균열 L=0.2m | | |

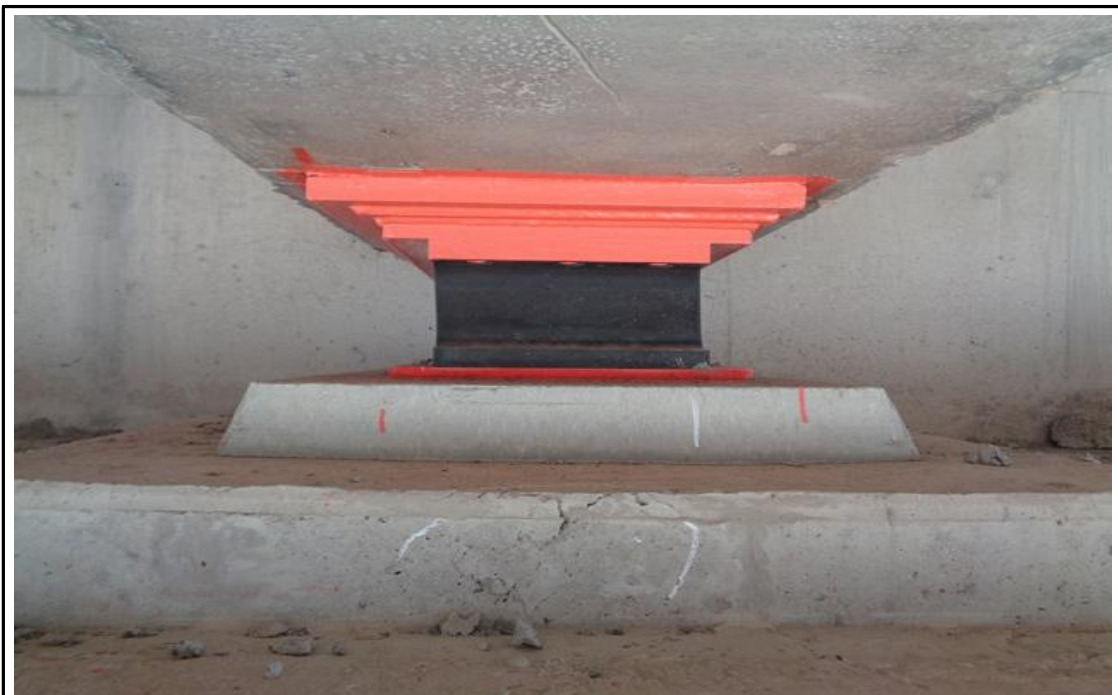
| 사진번호 | 8-BR25-17 | 위 치 | 신녕교 상주방향, 영천방향 |

| 내 용 | STA 67.44k 교량받침 A2 우수축몰탈 균열 L=0.4m | | |

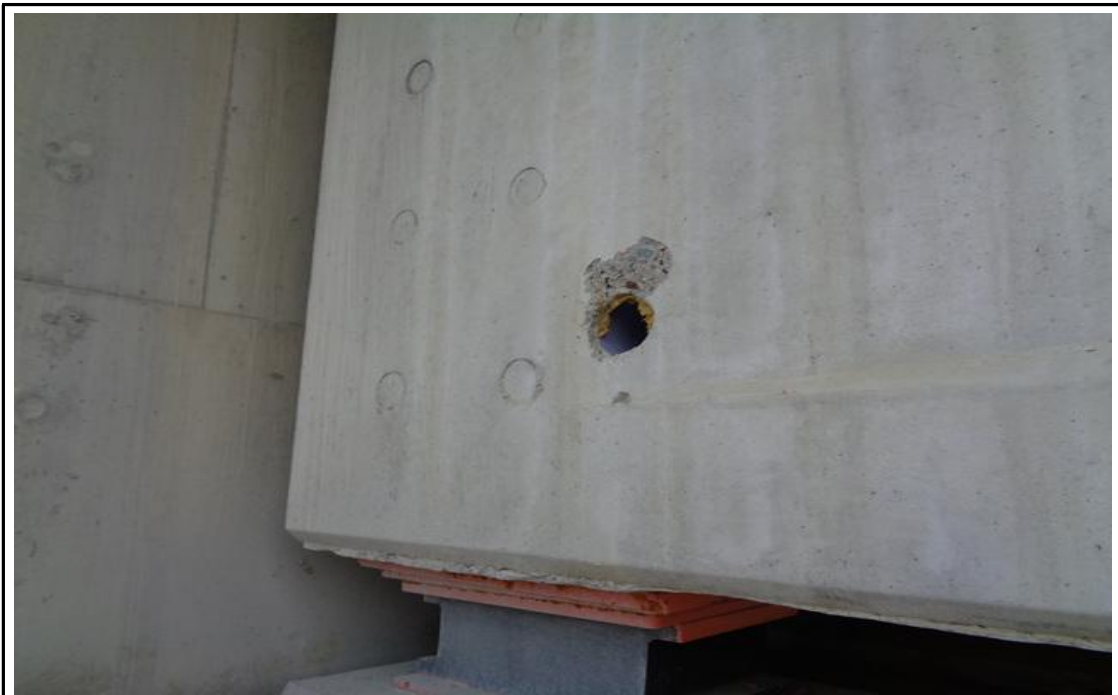
| 사진번호 | 8-BR25-19 | 위 치 | 신녕교 상주방향 |

| 내 용 | STA 67.44k 거더 S4 인양홀 파손 A=0.45㎡ | | |

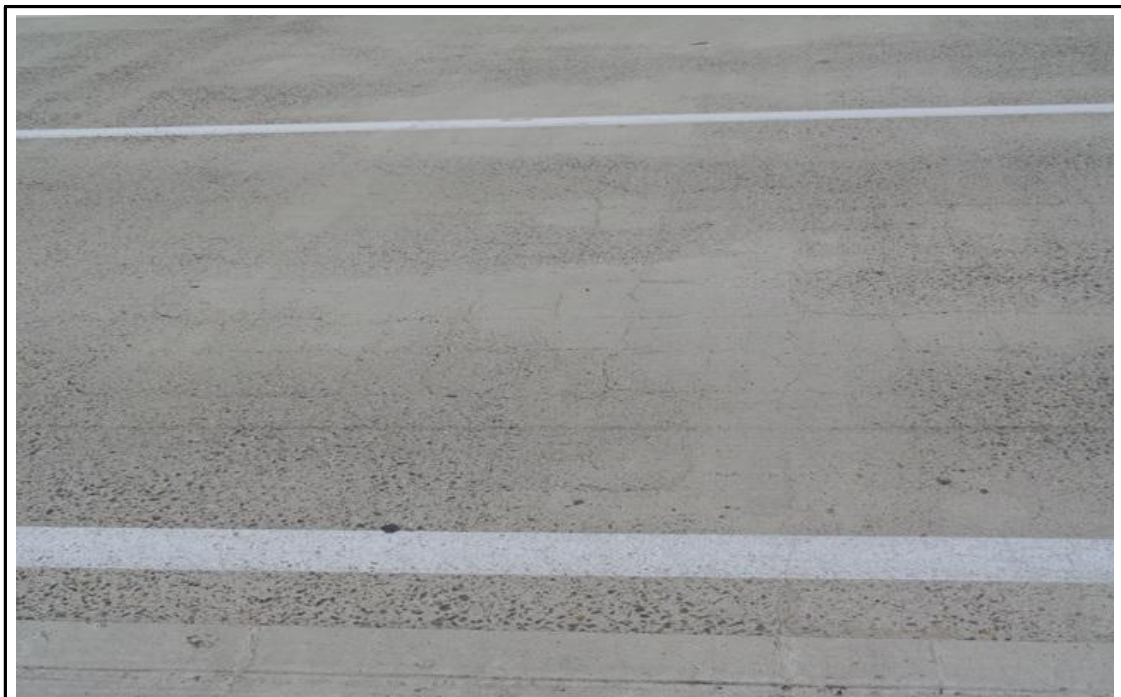
| 사진번호 | 8-BR26-1 | 위 치 | 창정교 상주방향 |

| 내 용 | STA 69.55k 교면포장 S1~5 망상균열 A=66.0㎡ | | |

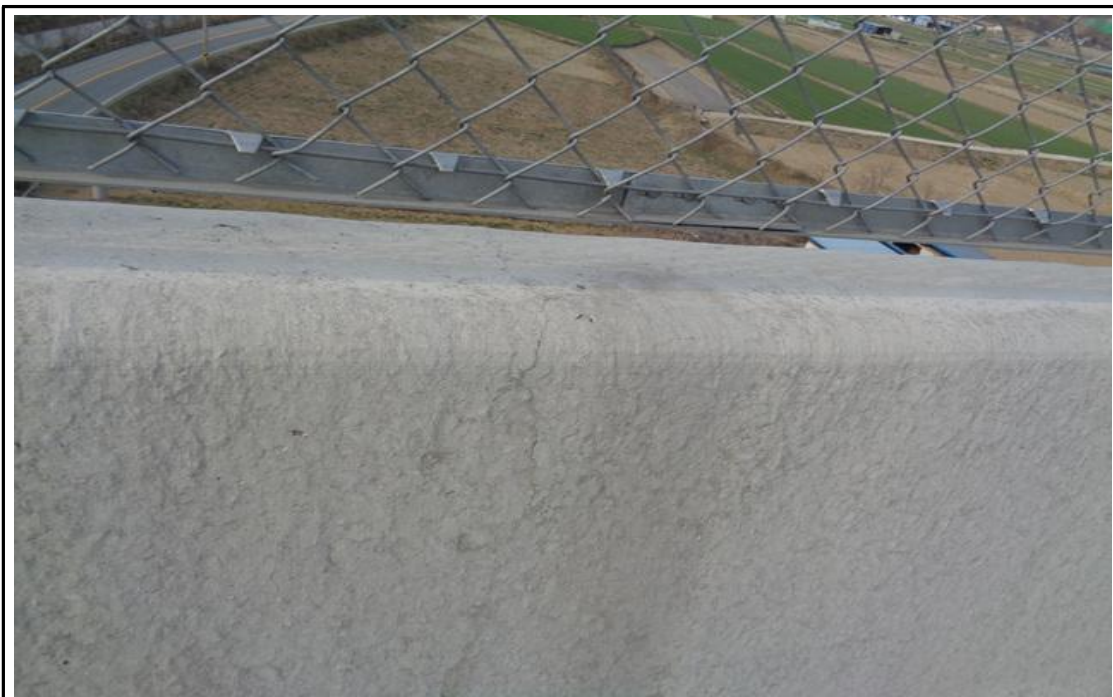
| 사진번호 | 8-BR26-3 | 위 치 | 창정교 상주방향 |

| 내 용 | STA 69.56k 방호벽 S1~5 균열 L=16.0m | | |

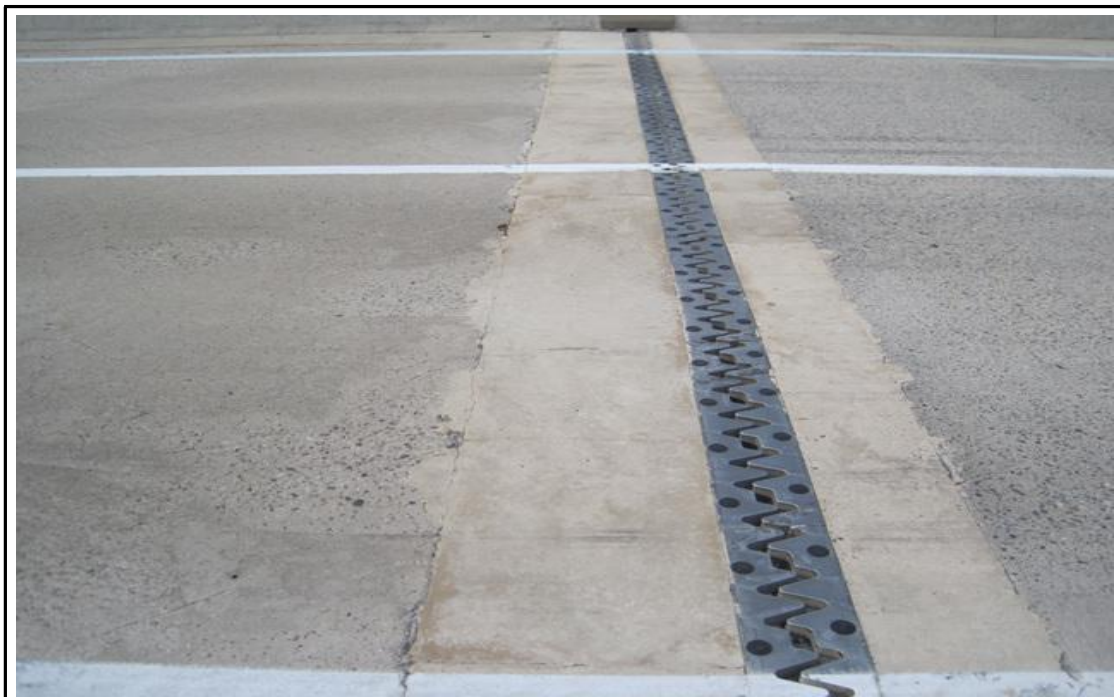
| 사진번호 | 8-BR26-5 | 위 치 | 창정교 상주방향, 영천방향 |

| 내 용 | STA 69.54k 신축이음 A1 후타재 균열 L=6.4m | | |

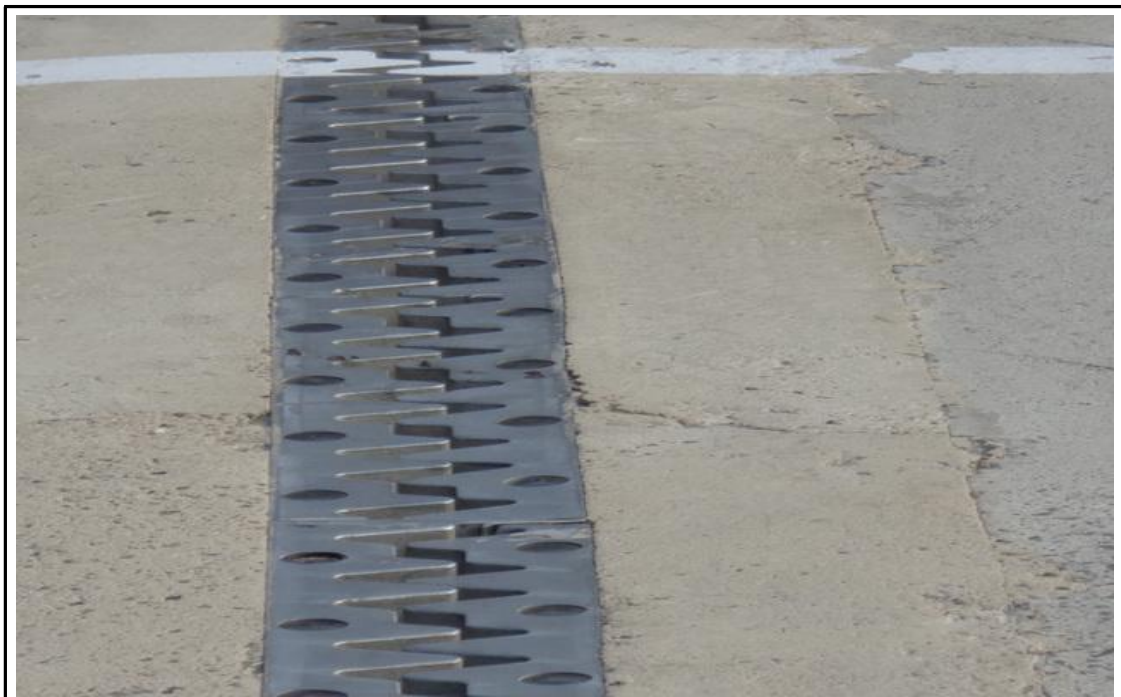
| 사진번호 | 8-BR26-7 | 위 치 | 창정교 상주방향 |

| 내 용 | STA 69.65k 신축이음 P3 후타재 들뜸 A=0.15㎡ | | |
