# 하 자 보 고 서

〈 8공구 〉

2019. 06

상주영천고속도로주식회사

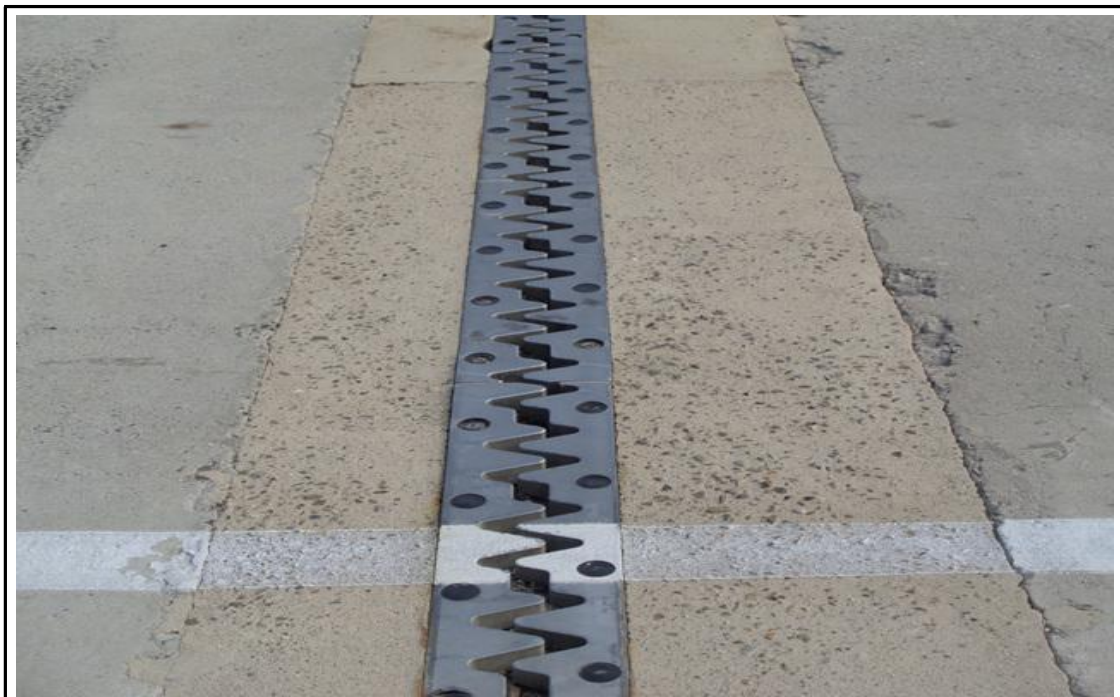
| 사진번호 | 8-BR26-9 | 위 치 | 창정교 상주방향 |

| 내 용 | STA 69.72k 신축이음 A2 후타재 박리 A=1.6㎡ | | |

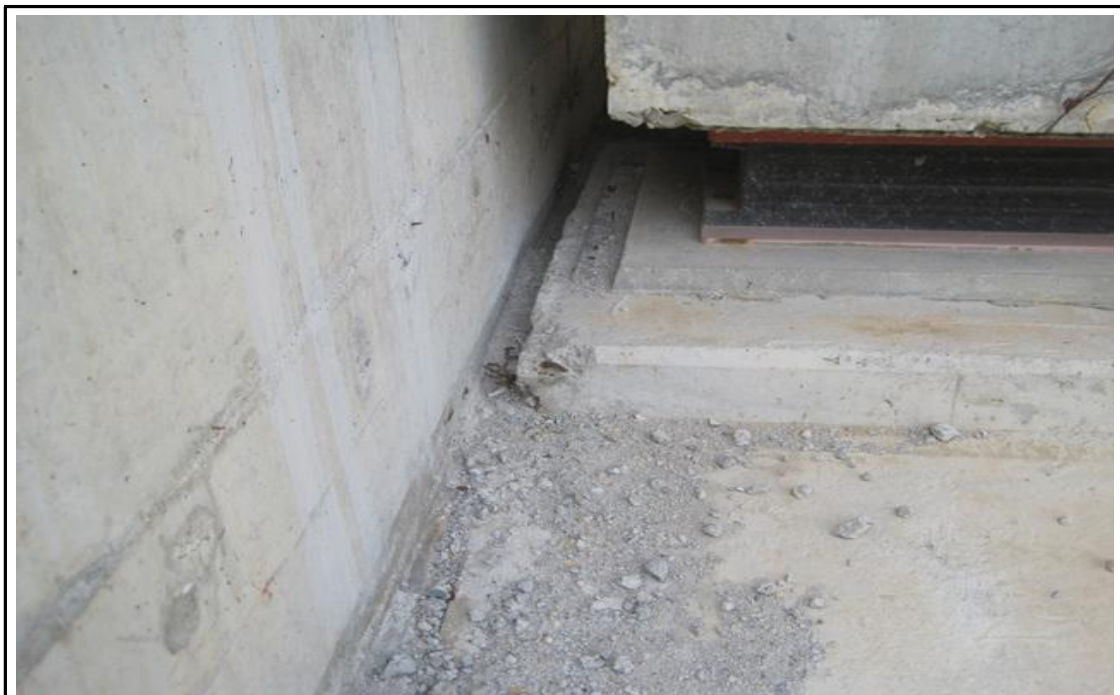
| 사진번호 | 8-BR26-11 | 위 치 | 창정교 영천방향 |

| 내 용 | STA 69.54k 교량받침 A1 받침콘크리트 파손 A=0.04㎡ | | |

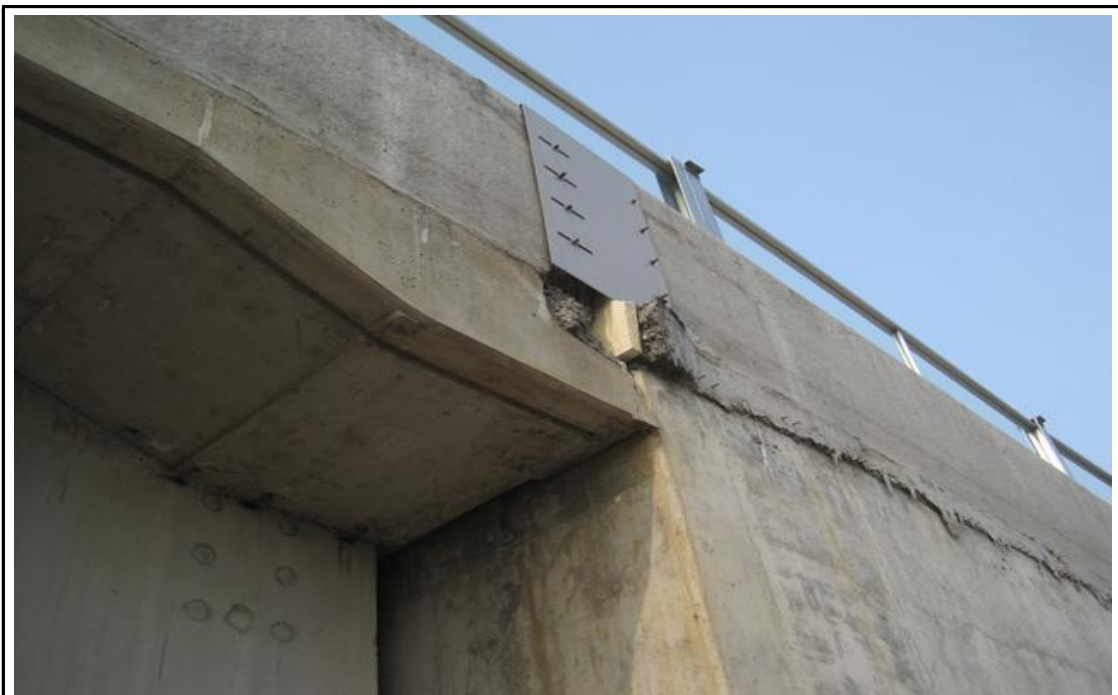
| 사진번호 | 8-BR26-13 | 위 치 | 창정교 영천방향 |

| 내 용 | STA 69.72k 바닥판 S5 파손 및 철근노출 A=0.5㎡ | | |

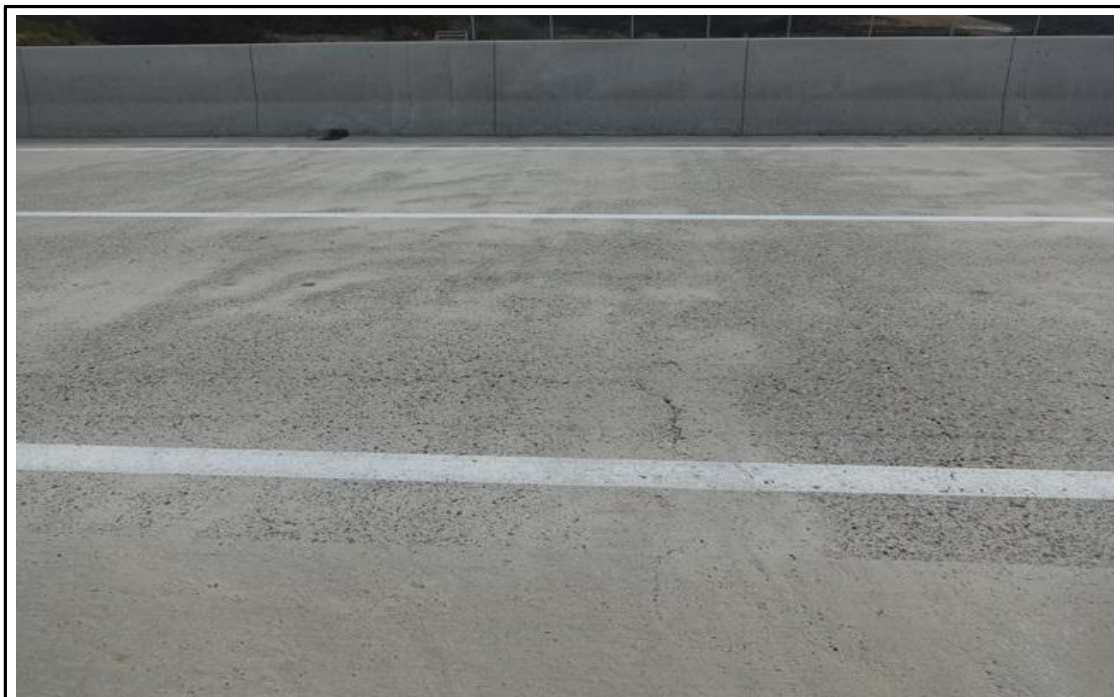
| 사진번호 | 8-BR27-1 | 위 치 | 중들교 상주방향 |

| 내 용 | STA 71.78k 교면포장 S1~S3 망상균열 A=46.0㎡ | | |

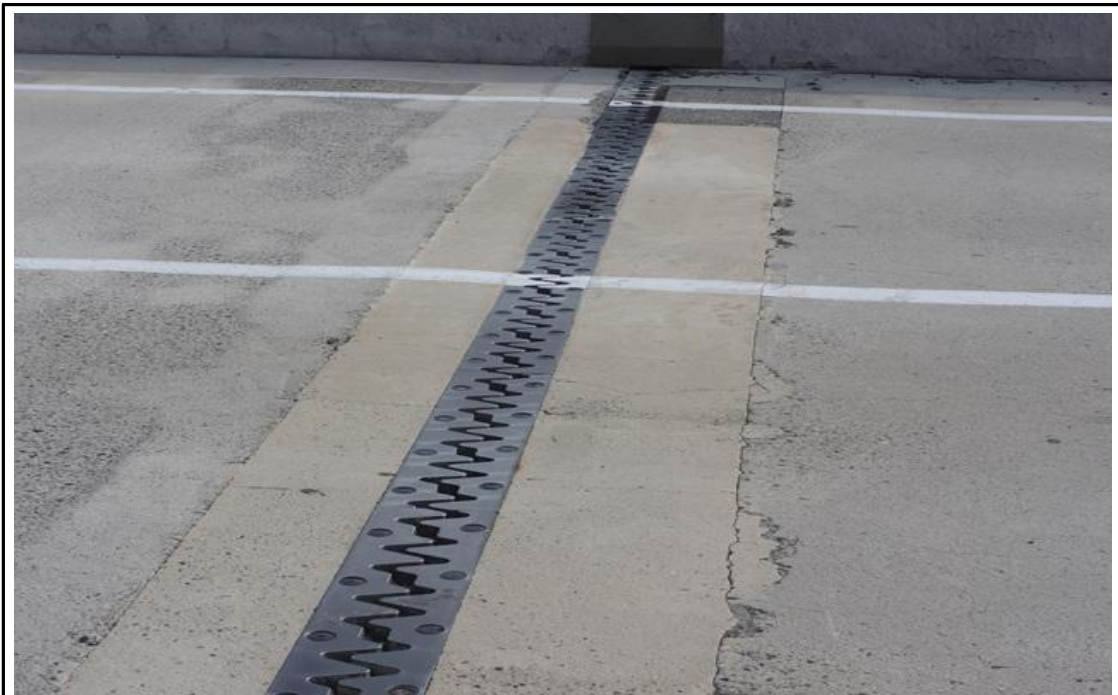
| 사진번호 | 8-BR27-5 | 위 치 | 중들교 상주방향, 영천방향 |

| 내 용 | STA 71.84k 신축이음 A2 후타재 균열 L=3.5m | | |

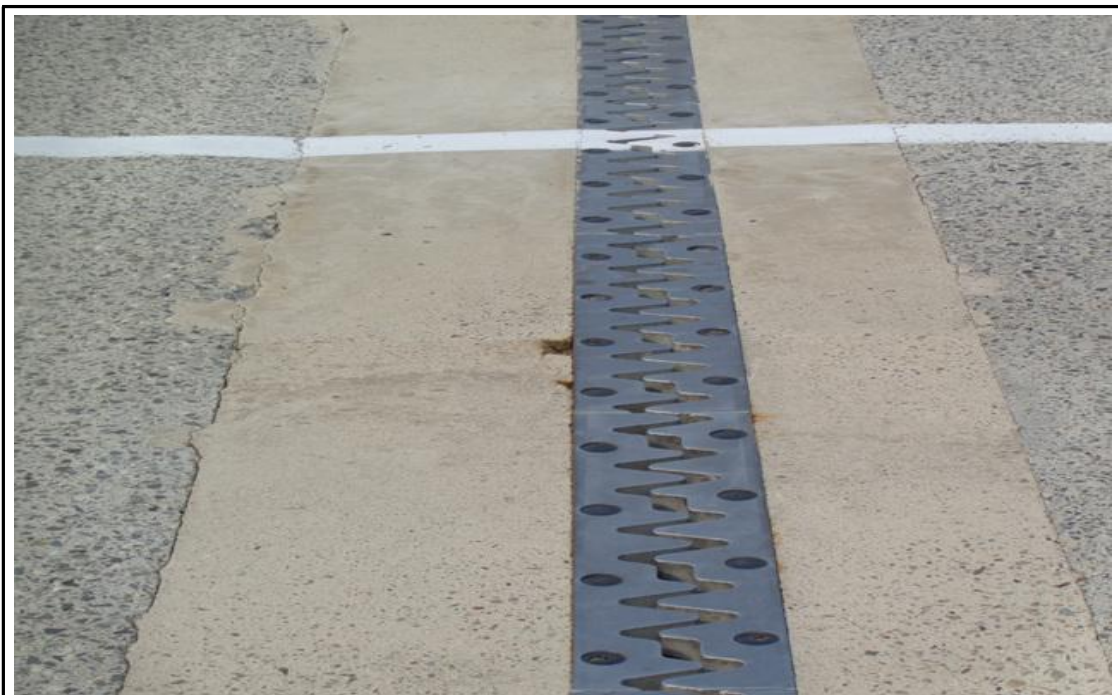
| 사진번호 | 8-BR27-7 | 위 치 | 중들교 영천방향 |

| 내 용 | STA 71.74k 신축이음 A1 후타재 들뜸 및 박락 A=0.04㎡ | | |

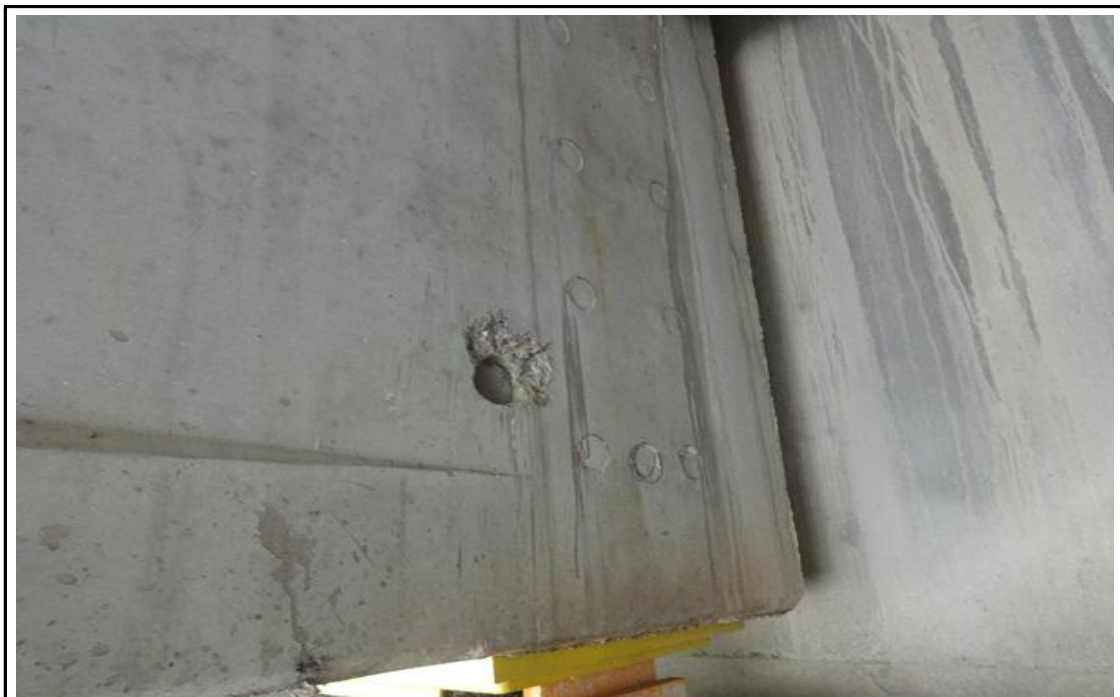
| 사진번호 | 8-BR27-9 | 위 치 | 중들교 상주방향 |

| 내 용 | STA 71.78k 거더 S3 인양홀 파손 A=0.03㎡ | | |

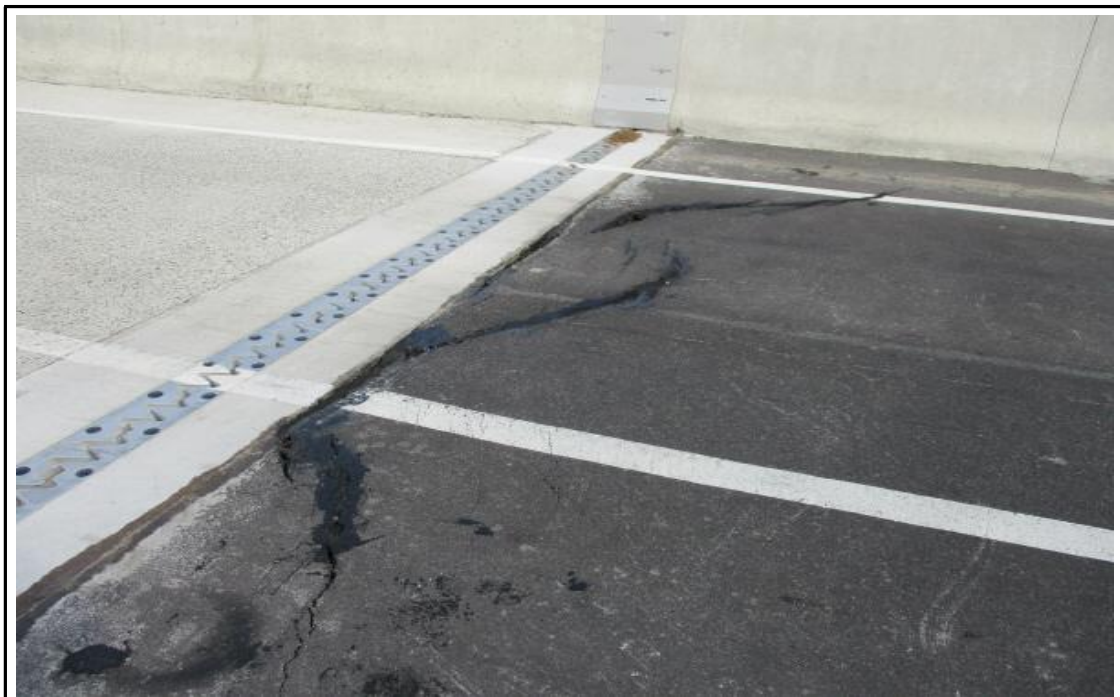
| 사진번호 | 8-BR28-1 | 위 치 | 화산JCT R-A교 |

| 내 용 | 교면포장 S1 소성변형 A=19.0㎡ | | |

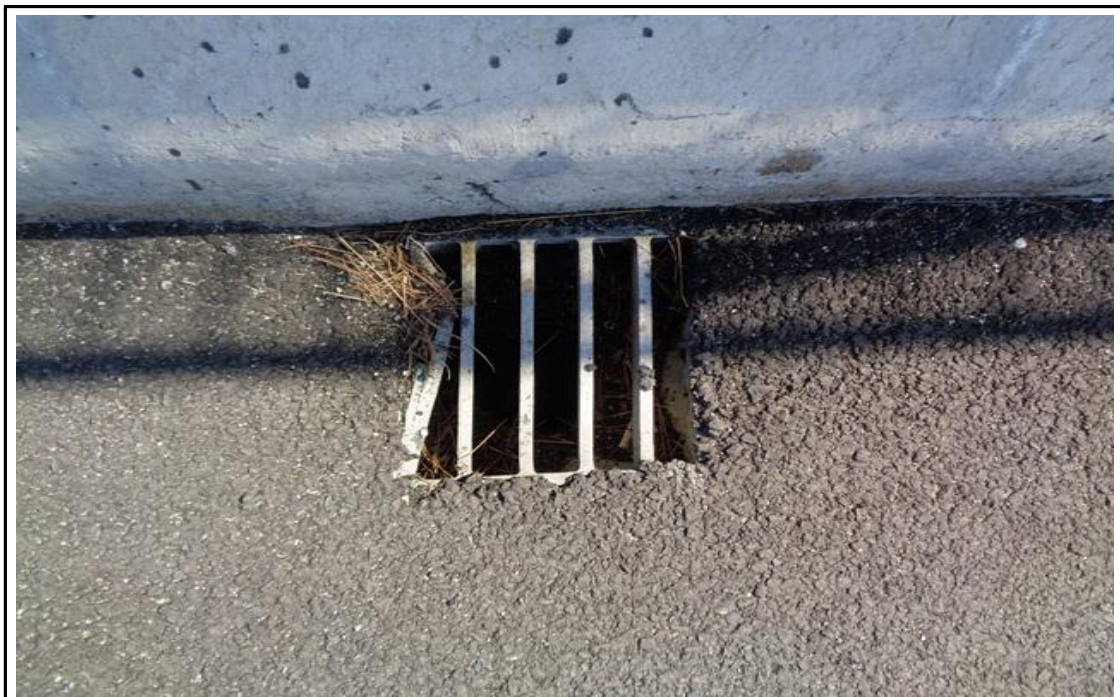
| 사진번호 | 8-BR28-2 | 위 치 | 화산JCT R-A교 |

| 내 용 | 화산JCT연결로 배수시설 S1 배수구 그레이팅 파손 1EA | | |

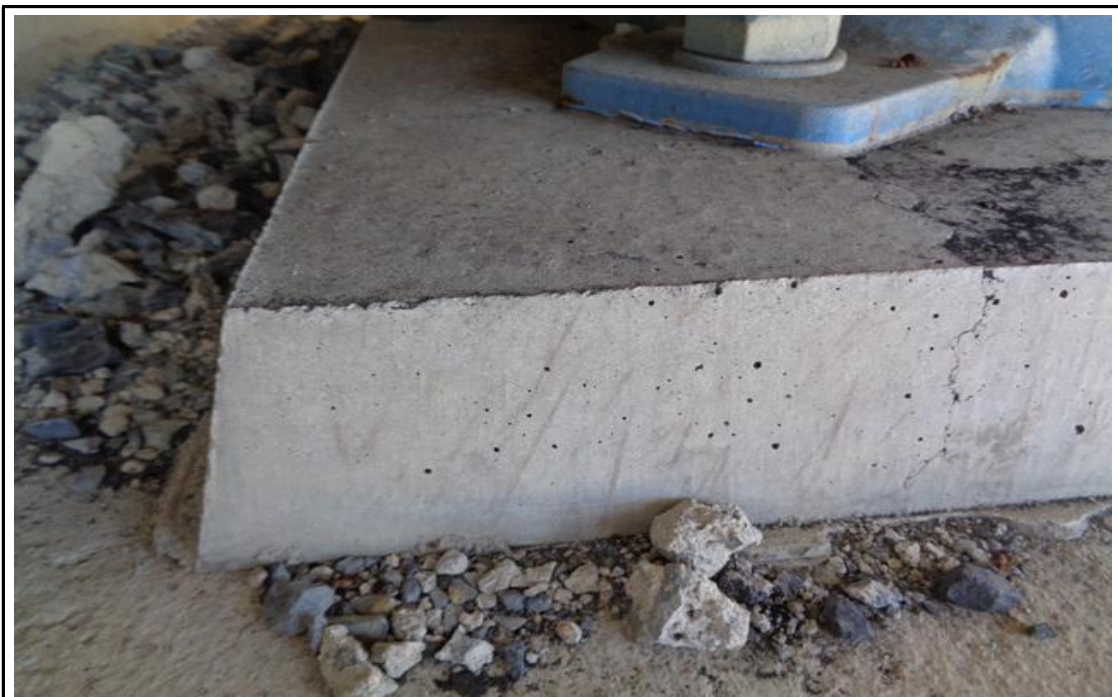
| 사진번호 | 8-BR28-4 | 위 치 | 화산JCT R-A교 |

| 내 용 | 화산JCT연결로 교량받침 A1 무수축물탈 들뜸 A=0.08㎡ | | |

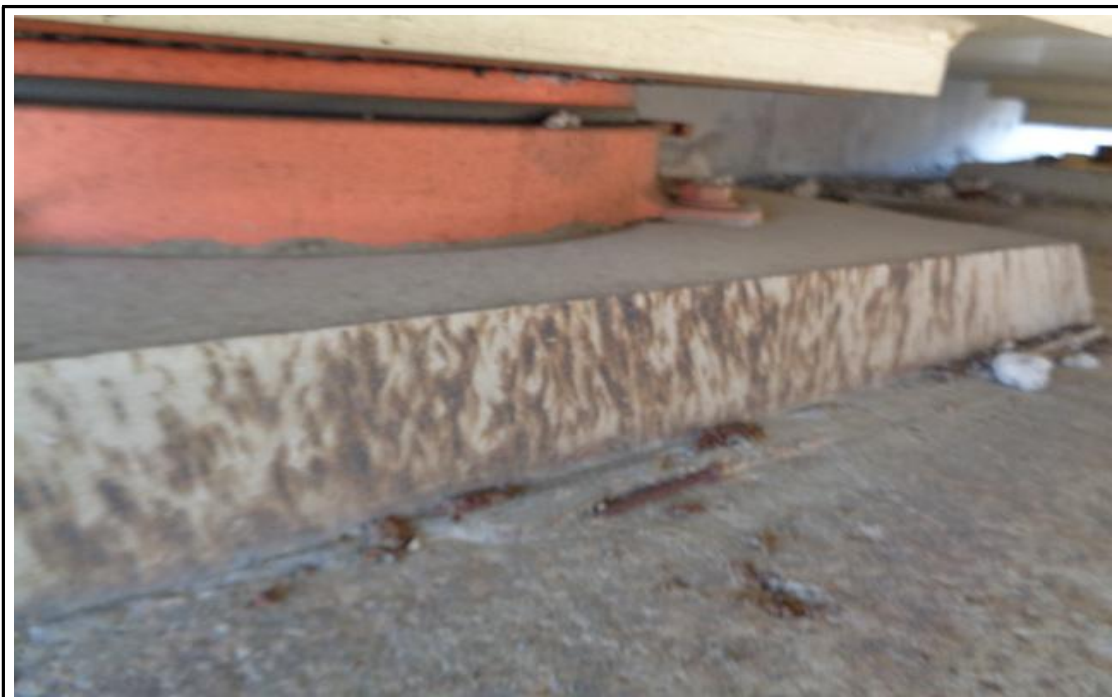
| 사진번호 | 8-BR28-6 | 위 치 | 화산JCT R-A교 |

| 내 용 | 화산JCT연결로 교량받침 A2 무수축물탈 균열 L=0.1m | | |

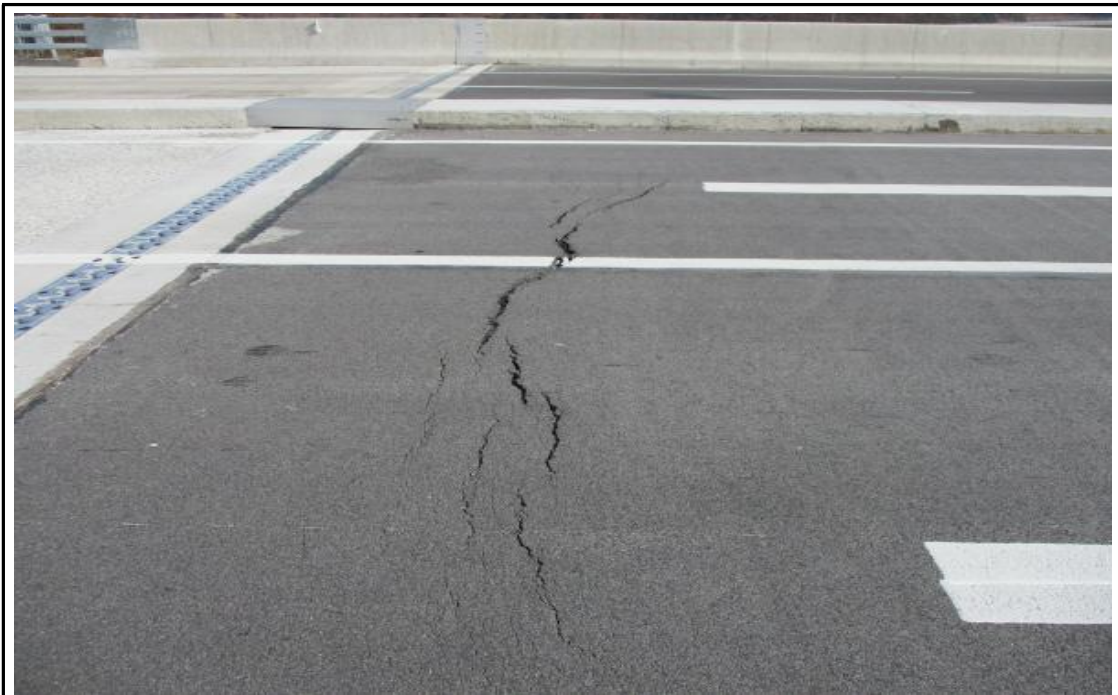
| 사진번호 | 8-BR29-1 | 위 치 | 화산JCT R-A1교 포항방향 |

| 내 용 | 교면포장 S7 소성변형 A=16.50㎡ | | |

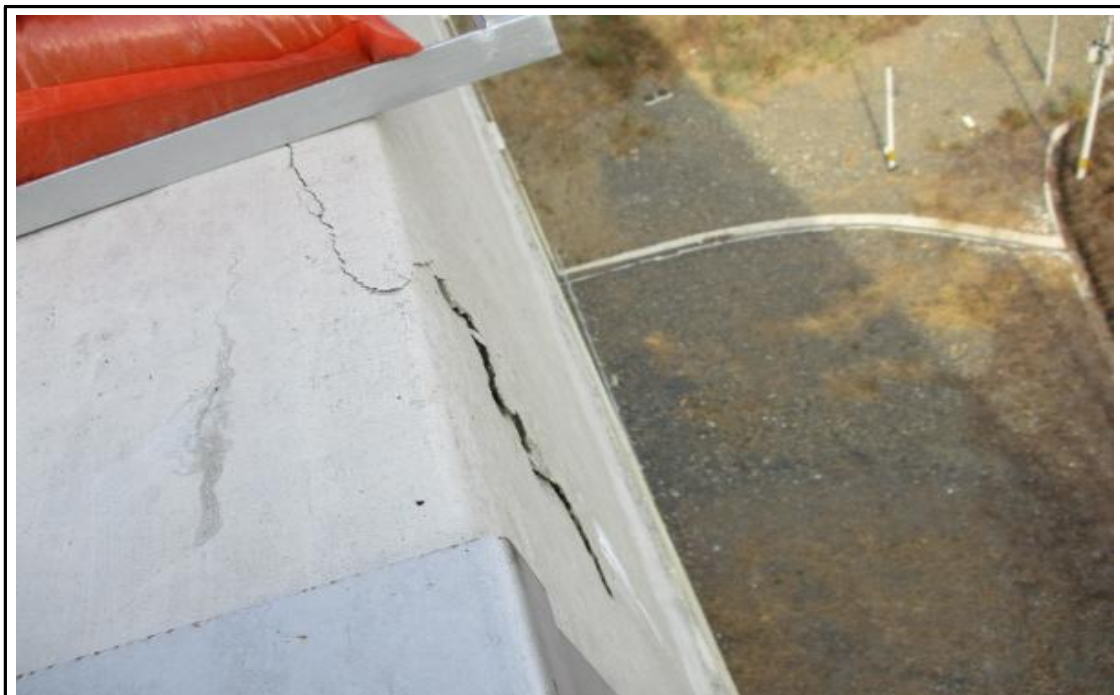
| 사진번호 | 8-BR29-2 | 위 치 | 화산JCT R-A1교 상주방향 |

| 내 용 | 방호벽 S5 박리 A=0.12㎡ | | |

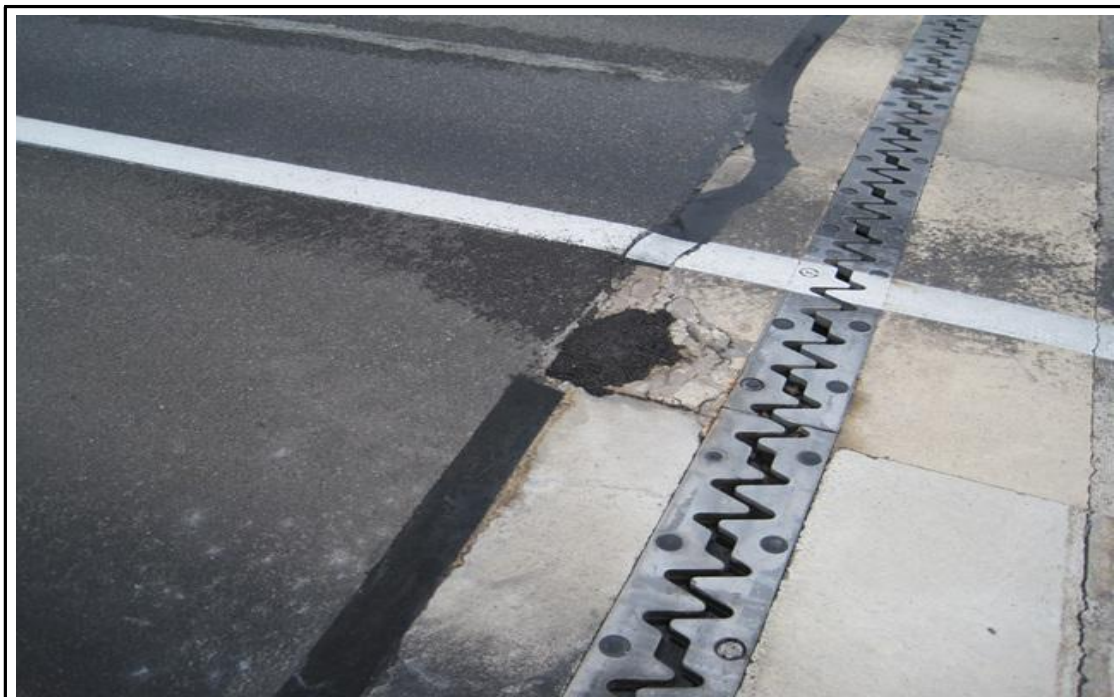
| 사진번호 | 8-BR29-3 | 위 치 | 화산JCT R-A1교 포항방향 |

| 내 용 | 화산JCT연결로 신축이음 A1 후타재 파손 A=0.16㎡ | | |

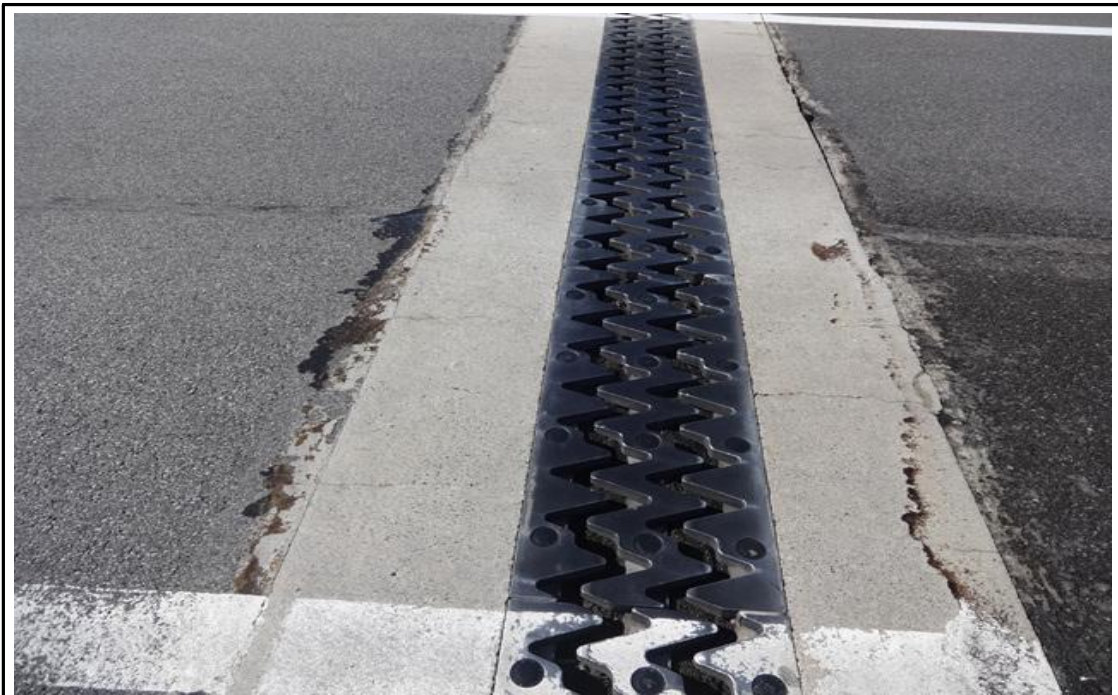
| 사진번호 | 8-BR29-4 | 위 치 | 화산JCT R-A1교 상주방향 |

| 내 용 | 화산JCT연결로 신축이음 P2 후타재 균열 L=3.0m | | |

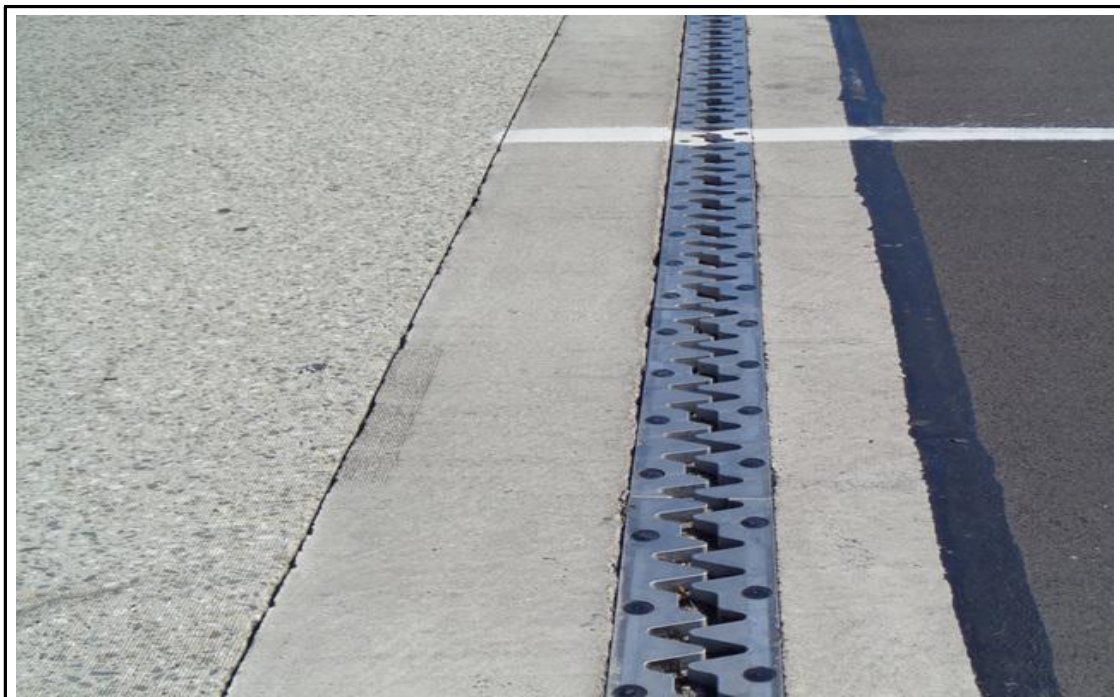
| 사진번호 | 8-BR29-6 | 위 치 | 화산JCT R-A1교 포항방향 |

| 내 용 | 화산JCT연결로 신축이음 A2 후타재 파손 A=0.4㎡ | | |

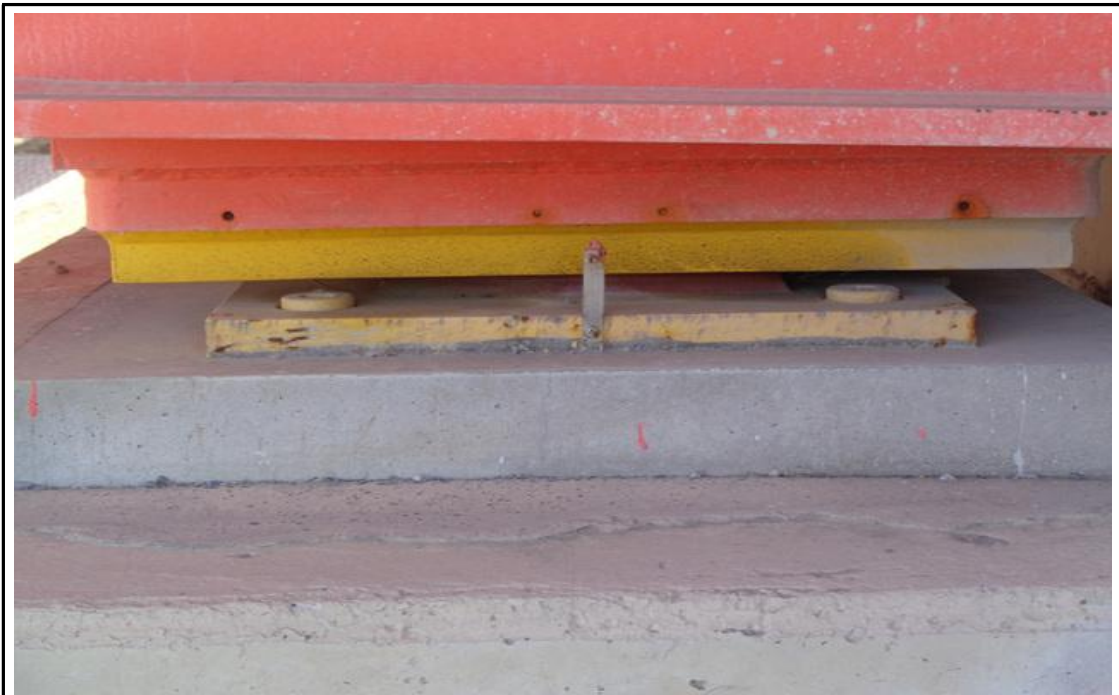
| 사진번호 | 8-BR29-8 | 위 치 | 화산JCT R-A1교 |

| 내 용 | 화산JCT연결로 교량받침 A1 무수축물탈 균열 L=0.1m | | |

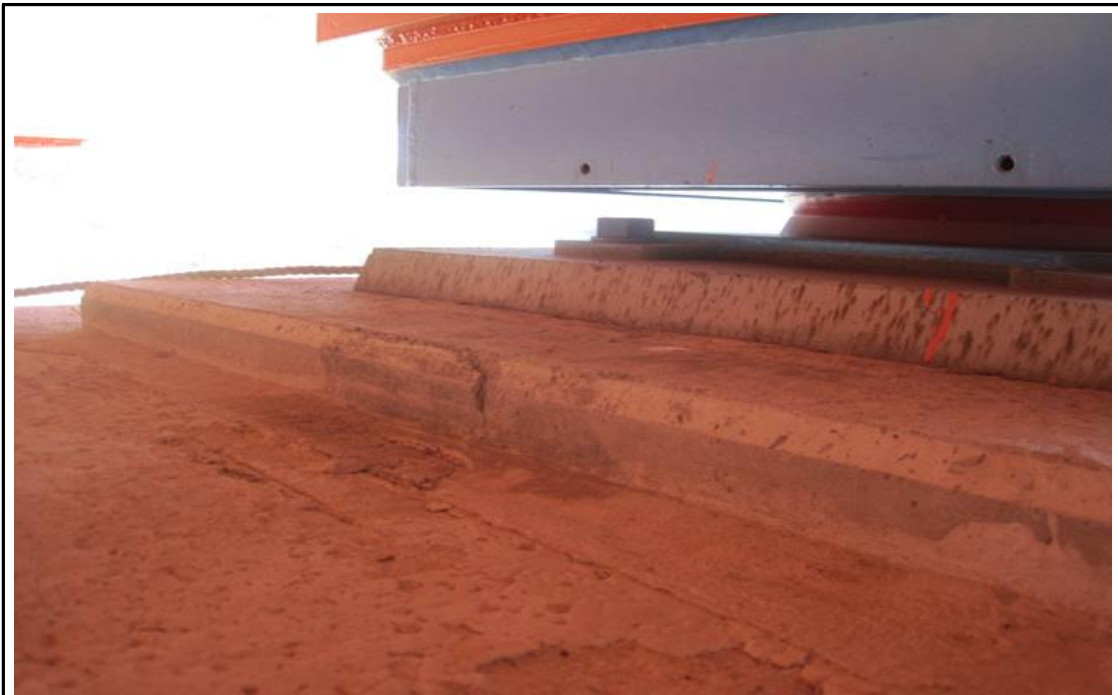
| 사진번호 | 8-BR29-14 | 위 치 | 화산JCT R-A1교 |

| 내 용 | 화산JCT연결로 교량받침 P3 무수축물탈 파손 A=0.03㎡ | | |

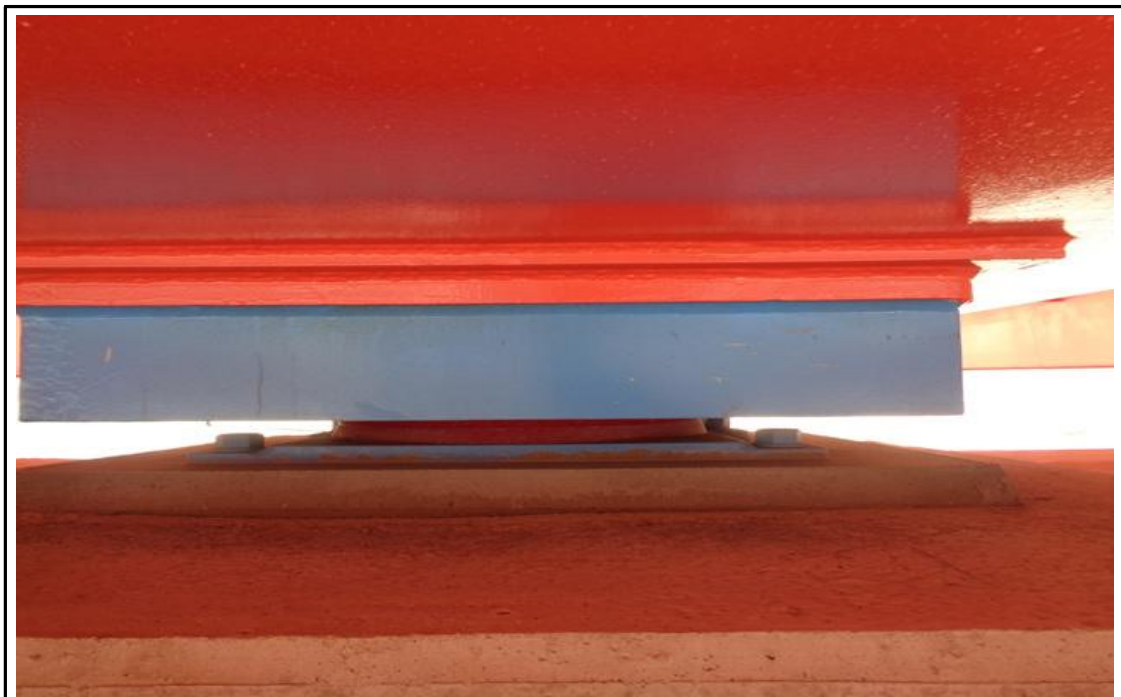
| 사진번호 | 8-BR29-16 | 위 치 | 화산JCT R-A1교 |

| 내 용 | 화산JCT연결로 교량받침 P5 무수축물탈 균열 L=1.2m | | |

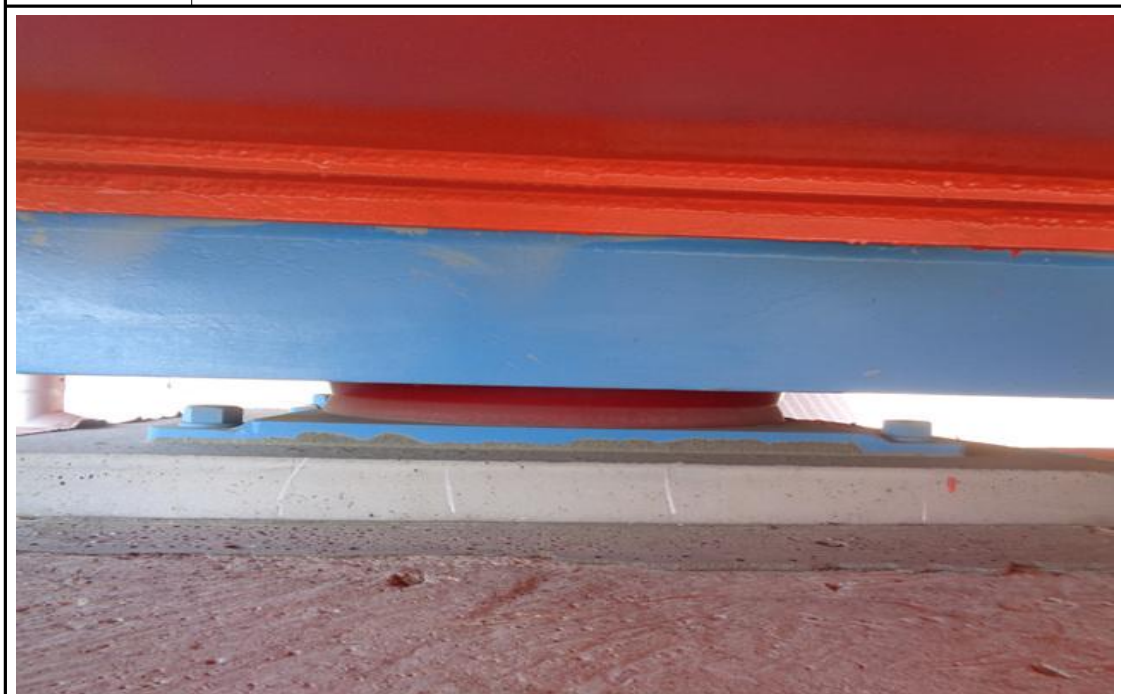
| 사진번호 | 8-BR29-17 | 위 치 | 화산JCT R-A1교 |

| 내 용 | 화산JCT연결로 교량받침 P6 무수축물탈 균열 L=12.8m | | |

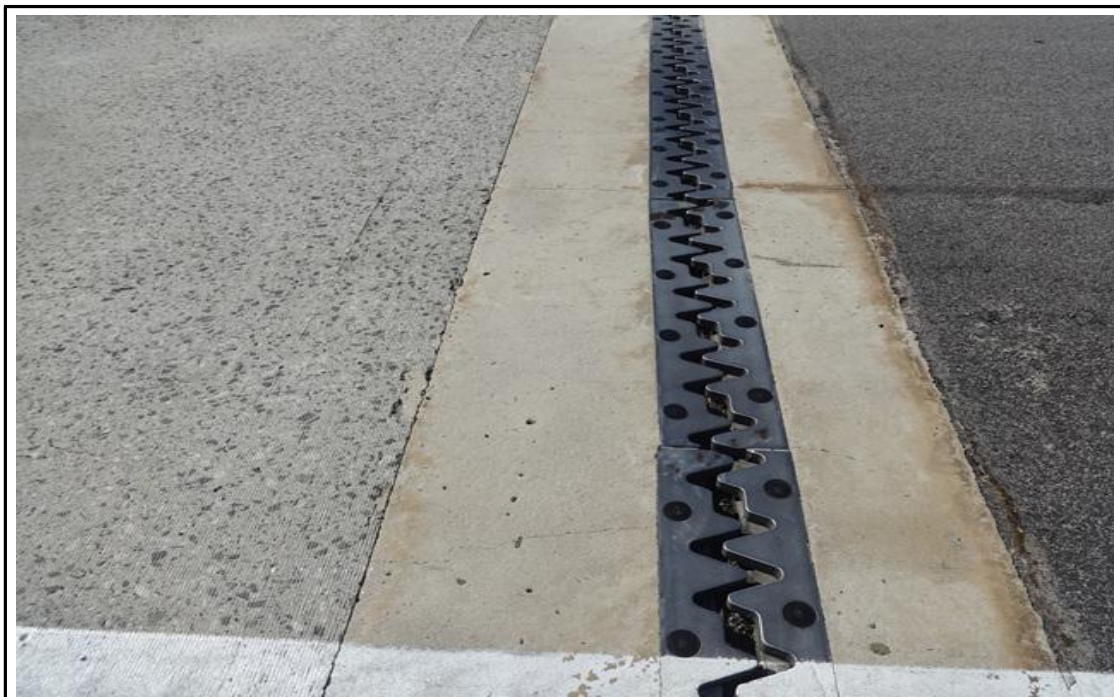
| 사진번호 | 8-BR30-1 | 위 치 | 화산JCT R-H교 |

| 내 용 | 화산JCT연결로 신축이음 A1 후타재 균열 L=3.9m | | |

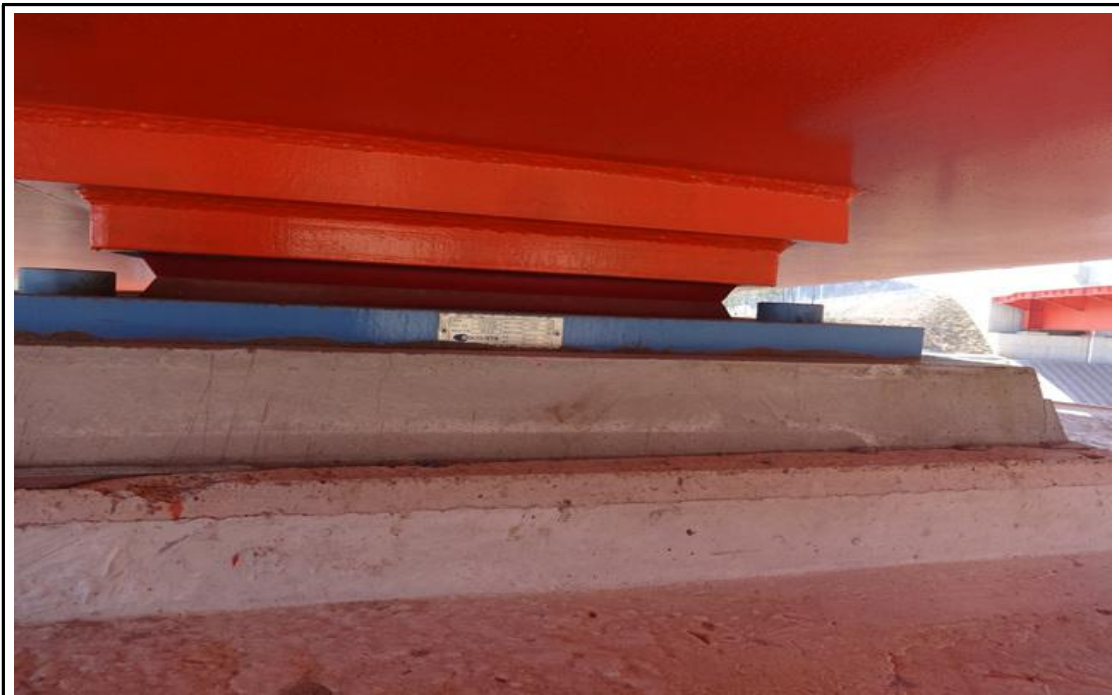
| 사진번호 | 8-BR30-3 | 위 치 | 화산JCT R-H교 |

| 내 용 | 화산JCT연결로 교량받침 P2 무수축물탈 균열 L=3.0m | | |

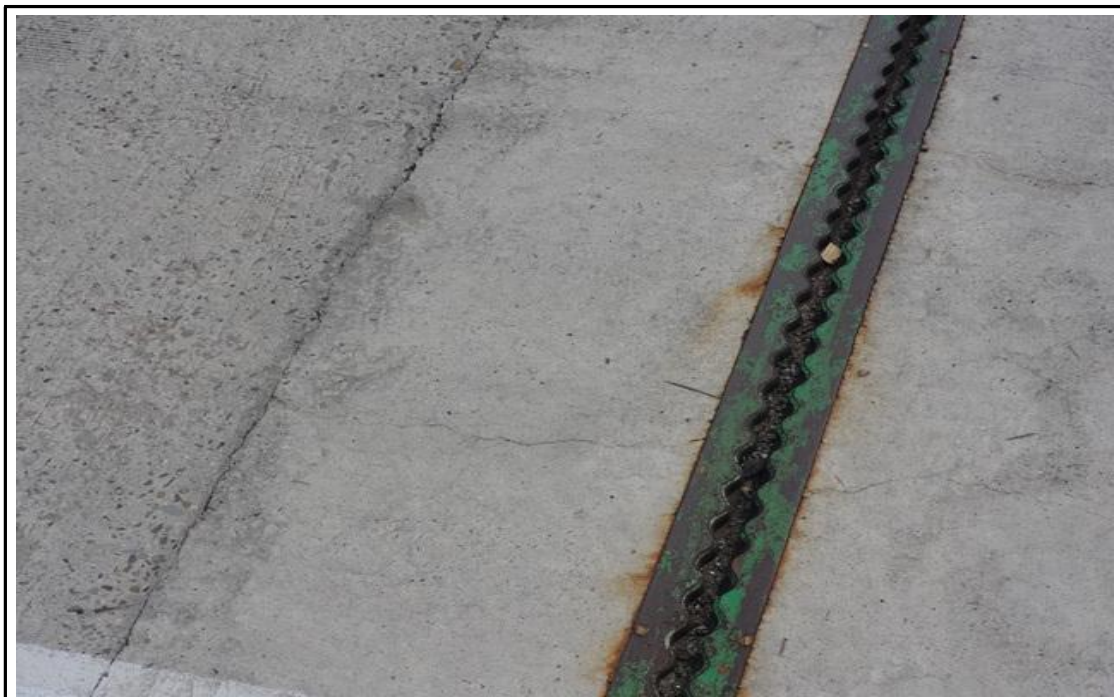
| 사진번호 | 8-1 | 위 치 | 신녕IC교 상주방향 |

| 내 용 | STA 67.75k 신축이음 A1 후타재 균열 L=4.0m | | |

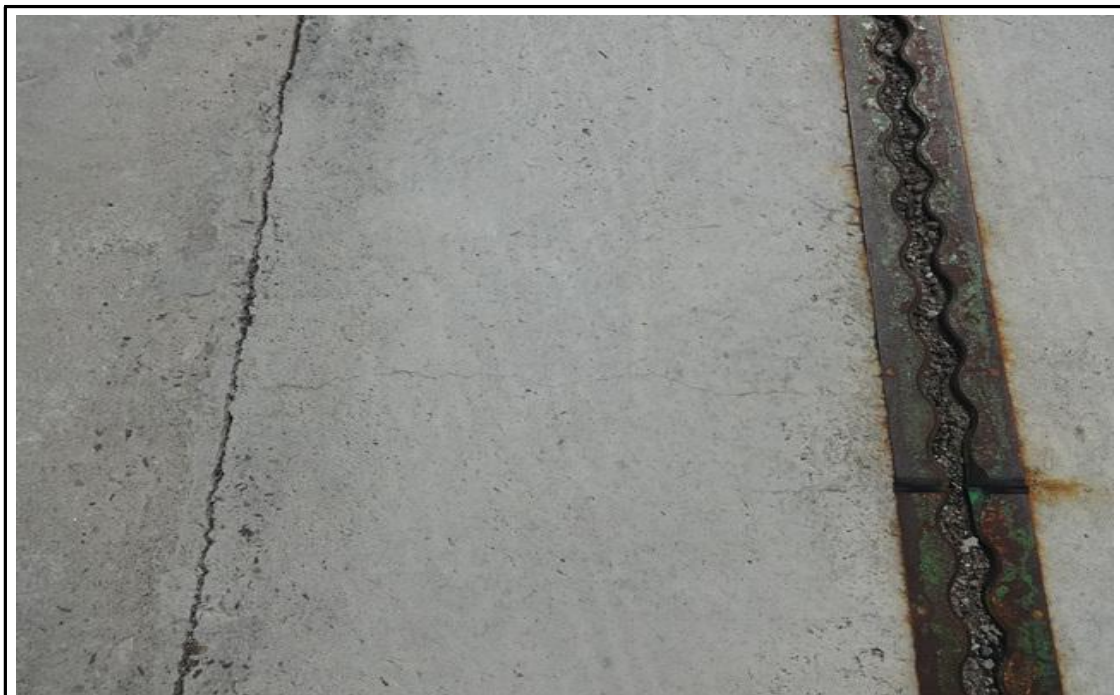
| 사진번호 | 8-3 | 위 치 | 신녕IC교 상주방향 |

| 내 용 | STA 67.78k 신축이음 A2 후타재 균열 L=2.0m | | |

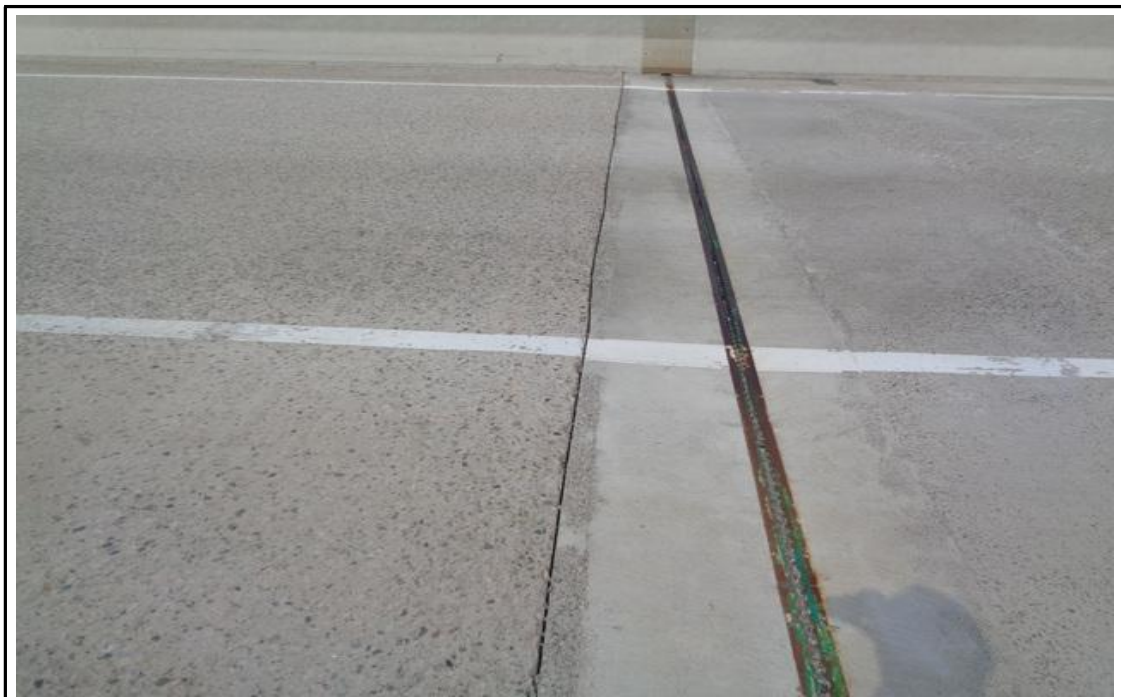
| 사진번호 | 8-5 | 위 치 | 신녕IC교 영천방향 |

| 내 용 | STA 67.75k 신축이음 A1 후타재 접속부 이격 T=0.5cm | | |

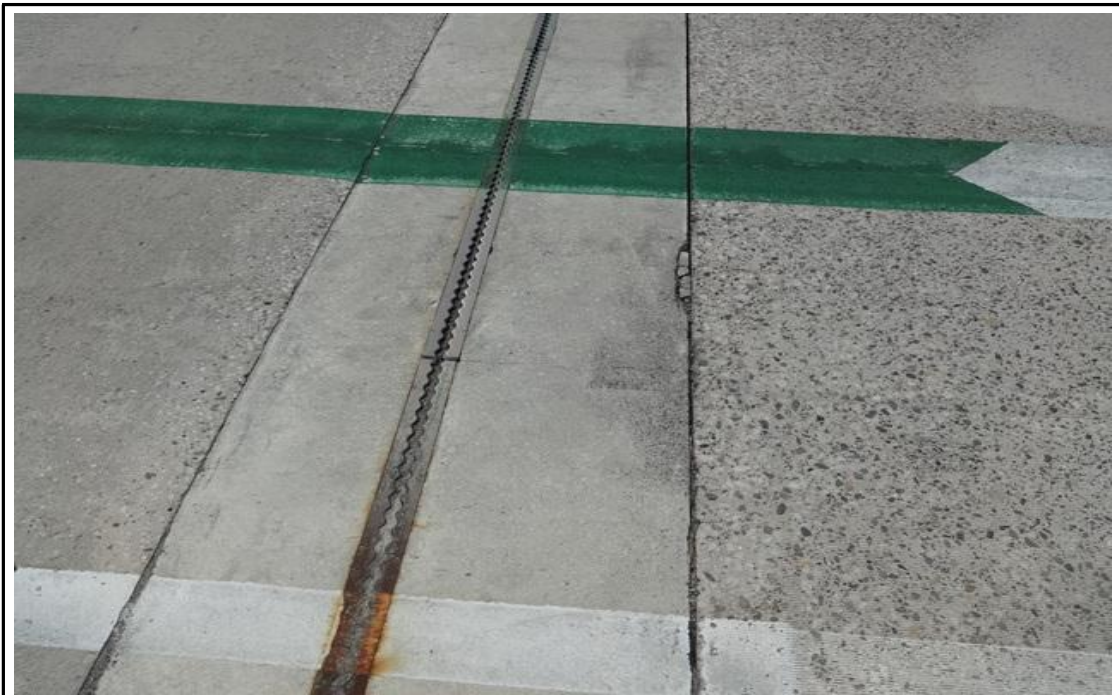
| 사진번호 | 8-1 | 위 치 | 신녕IC Ramp교 양방향 |

| 내 용 | 신녕IC연결로 신축이음 A1 후타재 균열 L=0.6m | | |

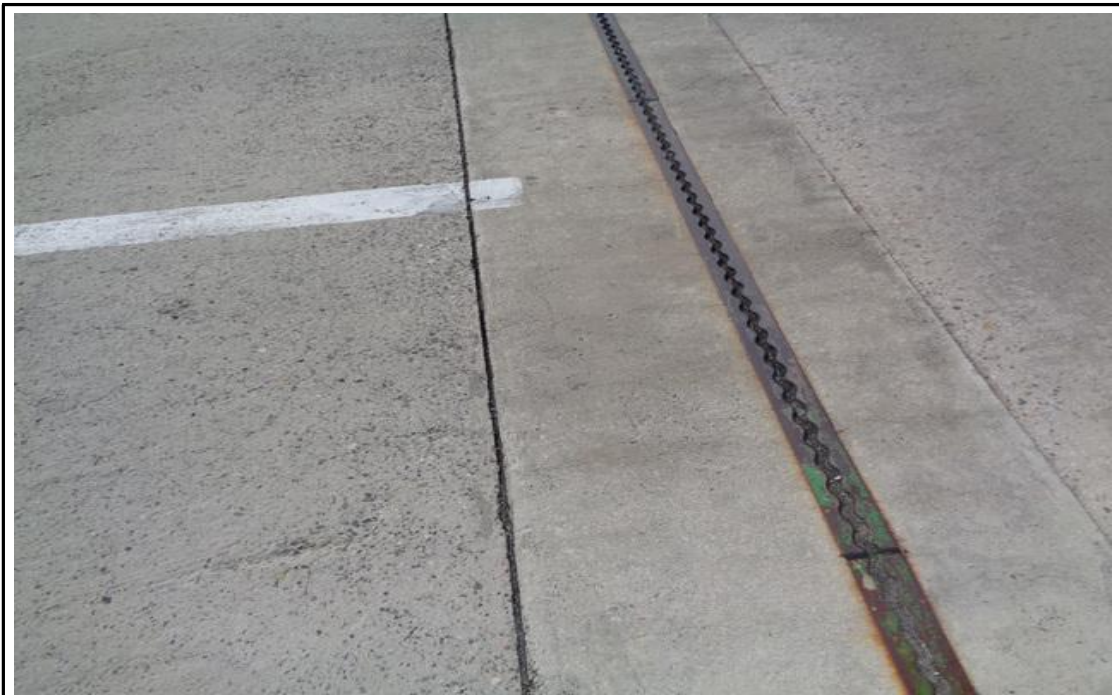
| 사진번호 | 8-3 | 위 치 | 신녕IC Ramp교 양방향 |

| 내 용 | 신녕IC연결로 신축이음 A2 후타재 균열 L=4.7m | | |

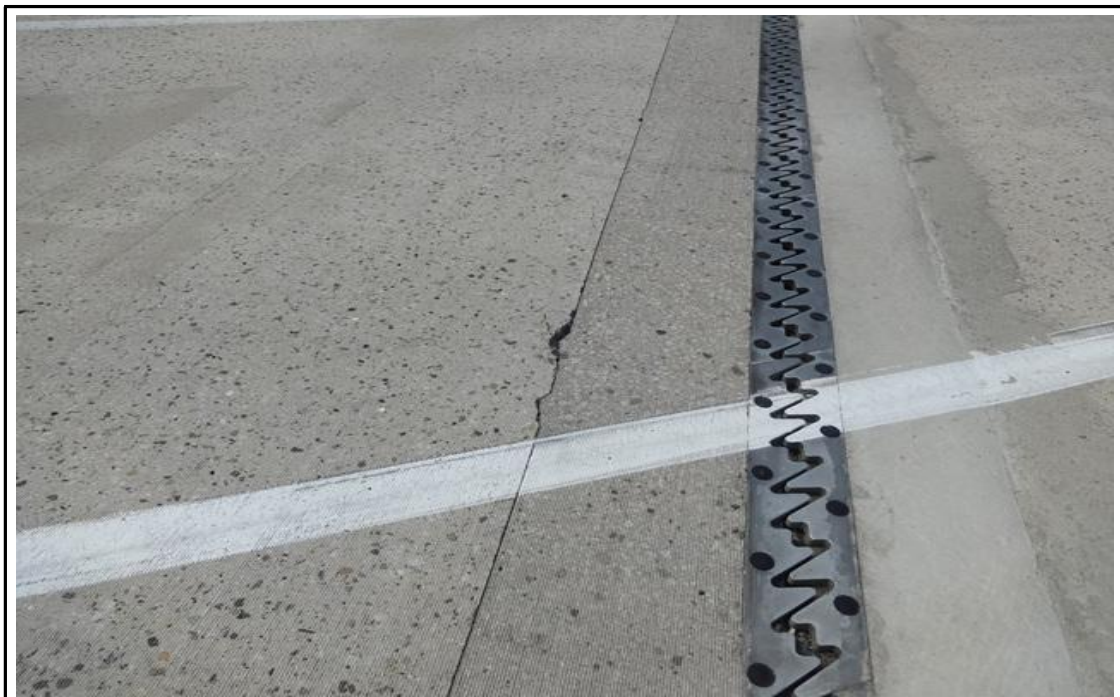
| 사진번호 | 8-1 | 위 치 | 화산JCT R-A2교 |

| 내 용 | 화산JCT연결로 교면포장 S1 접속부 파손 A=0.02㎡ | | |

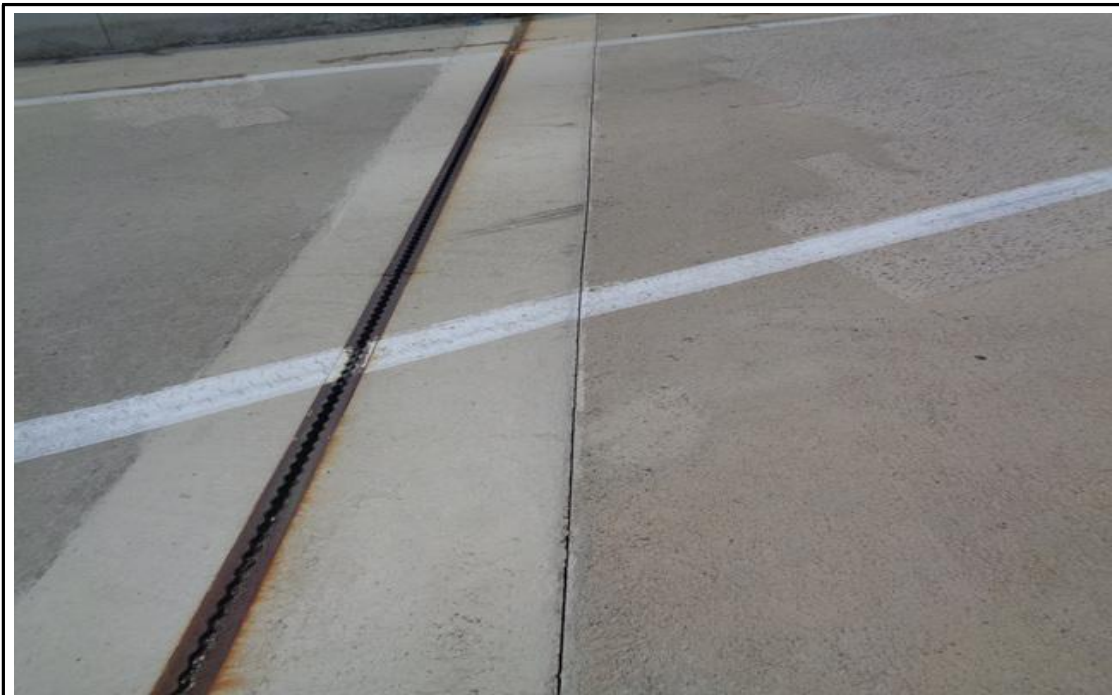
| 사진번호 | 8-3 | 위 치 | 화산JCT R-A2교 |

| 내 용 | 화산JCT연결로 신축이음 A2 후타재 접속부 이격 T=0.5cm | | |
