# 하 자 보 고 서

〈 8공구 〉

2019. 06

상주영천고속도로주식회사

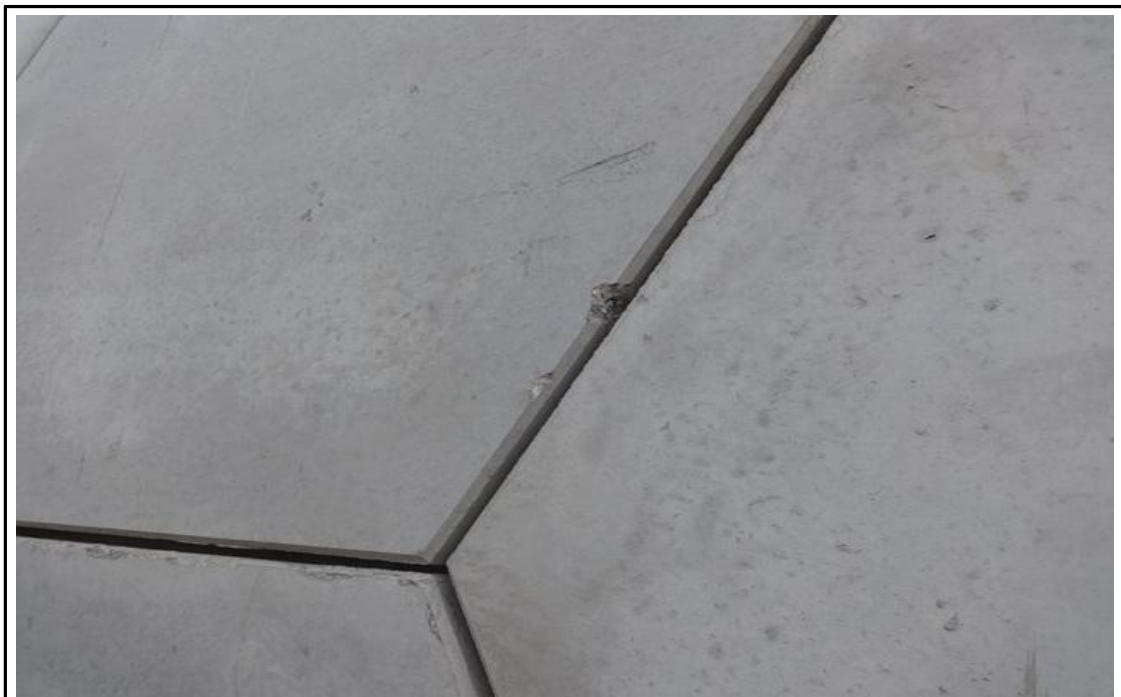
| 사진번호 | 8-RW13-1 | 위 치 | 패널식옹벽13 상주방향 |

| 내 용 | STA 73.18k 패널 전면부 파손 A=0.08㎡ | | |

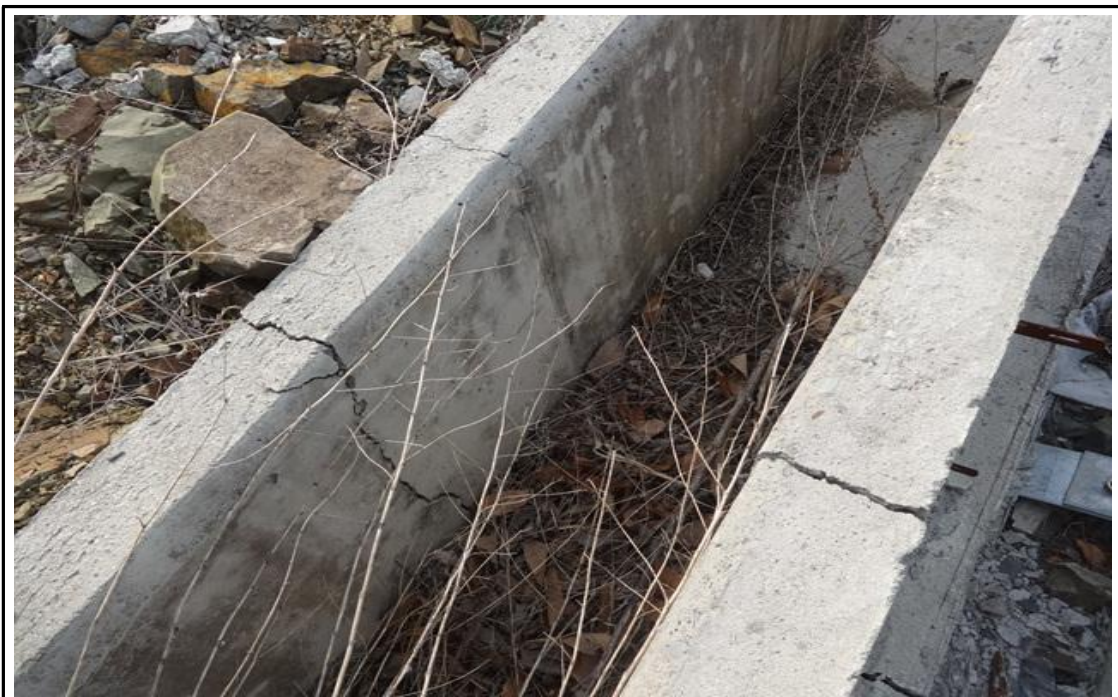
| 사진번호 | 8-RW13-3 | 위 치 | 패널식옹벽13 상주방향 |

| 내 용 | STA 73.18k 배수로 이격 L=1.0m | | |

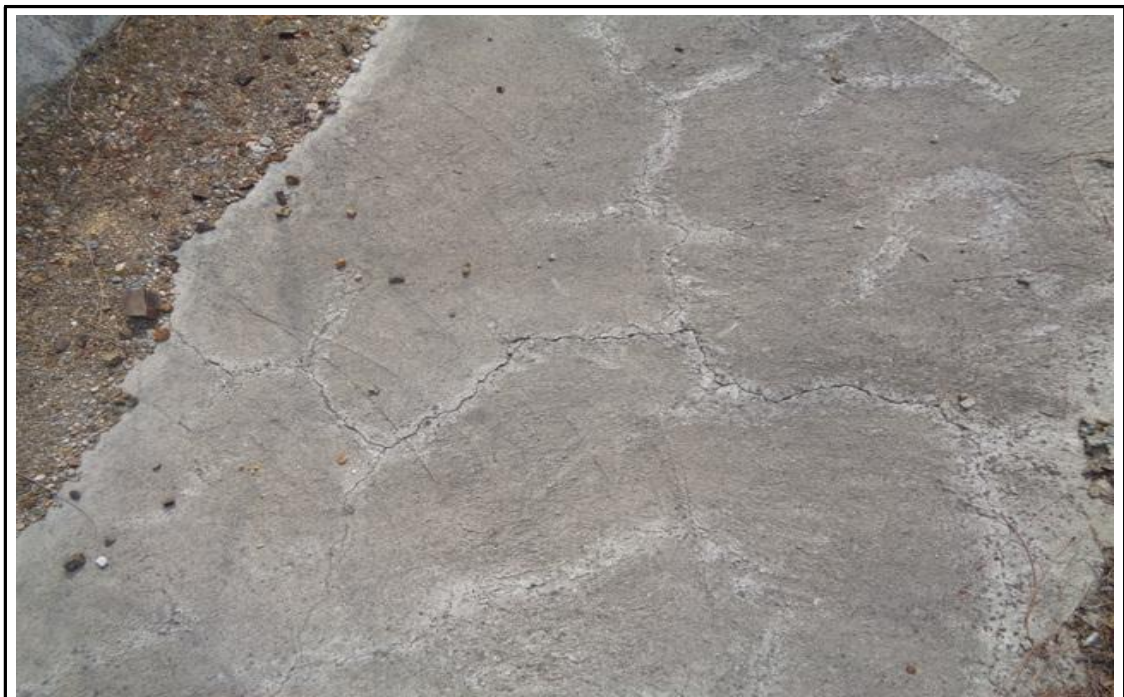
| 사진번호 | 8-SL45-1 | 위 치 | 영천절토45 |

| 내 용 | STA 69.23k 소단배수로 균열 L=5.0m | | |

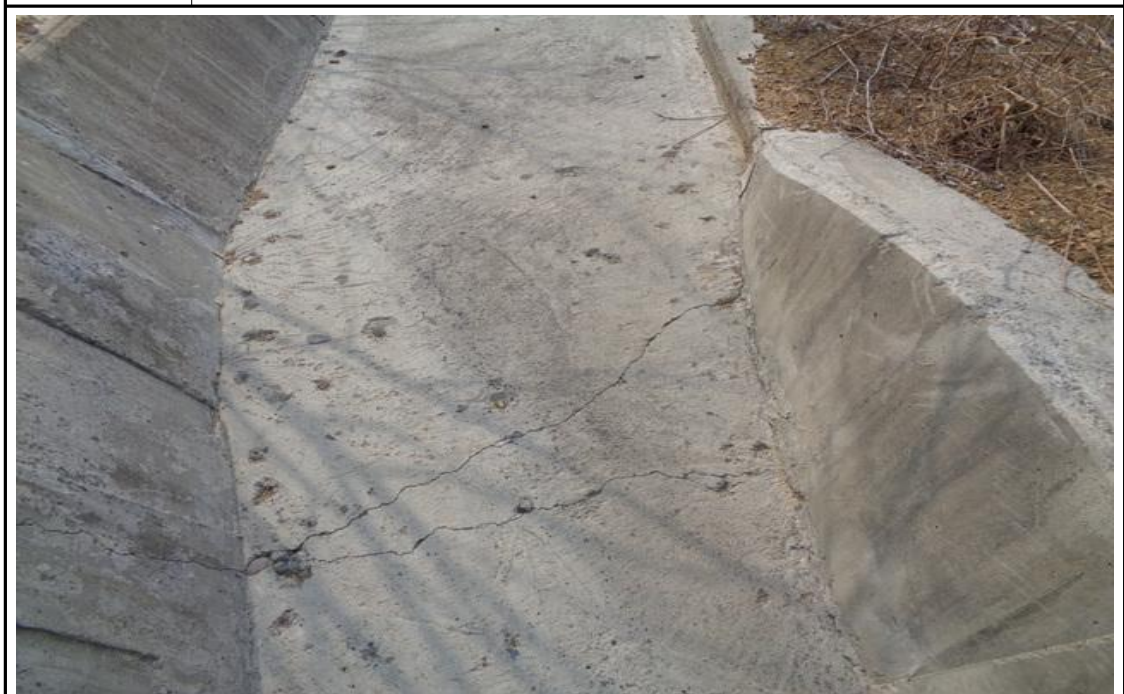
| 사진번호 | 8-SL45-2 | 위 치 | 영천절토45 |

| 내 용 | STA 69.24k 산마루측구 균열 L=2.0m | | |

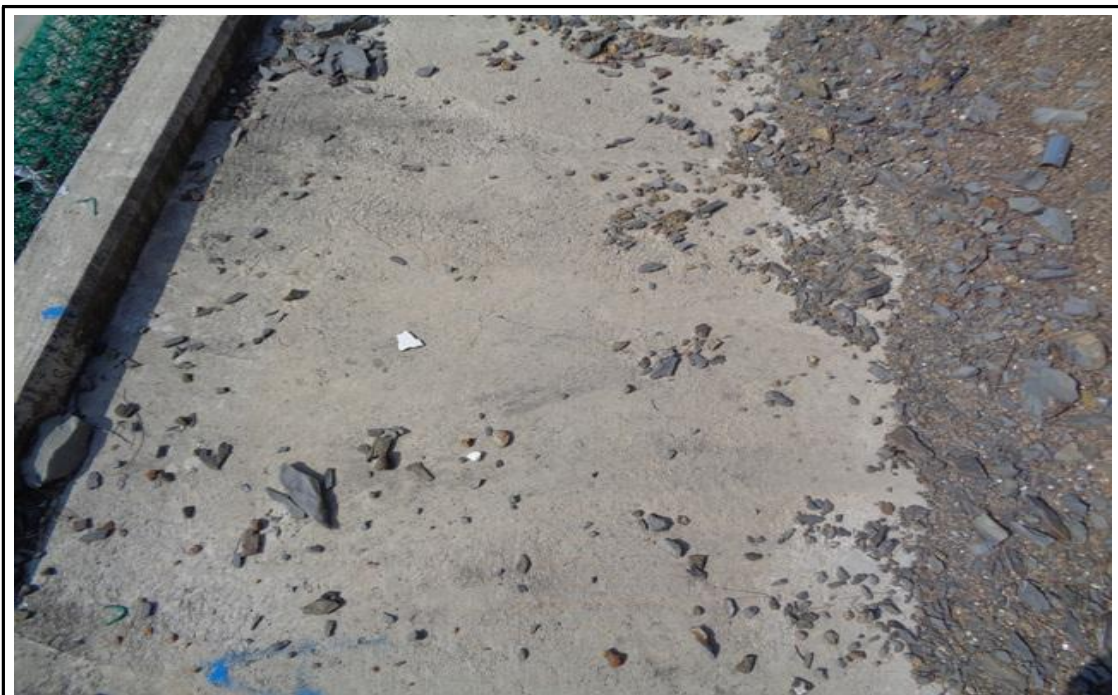
| 사진번호 | 8-SL47-1 | 위 치 | 상주절토47 |

| 내 용 | STA 70.70k 소단배수로 균열 L=5.0m | | |

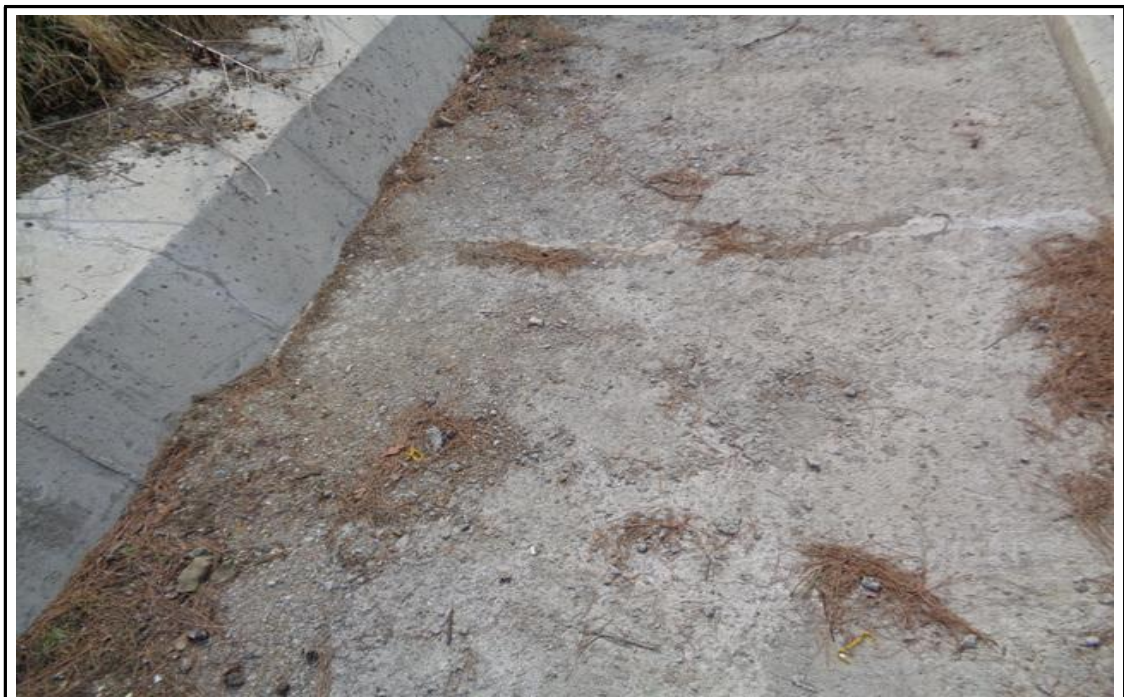
| 사진번호 | 8-SL48-1 | 위 치 | 영천절토48 |

| 내 용 | STA 71.06k 소단배수로 균열 L=7.5m | | |

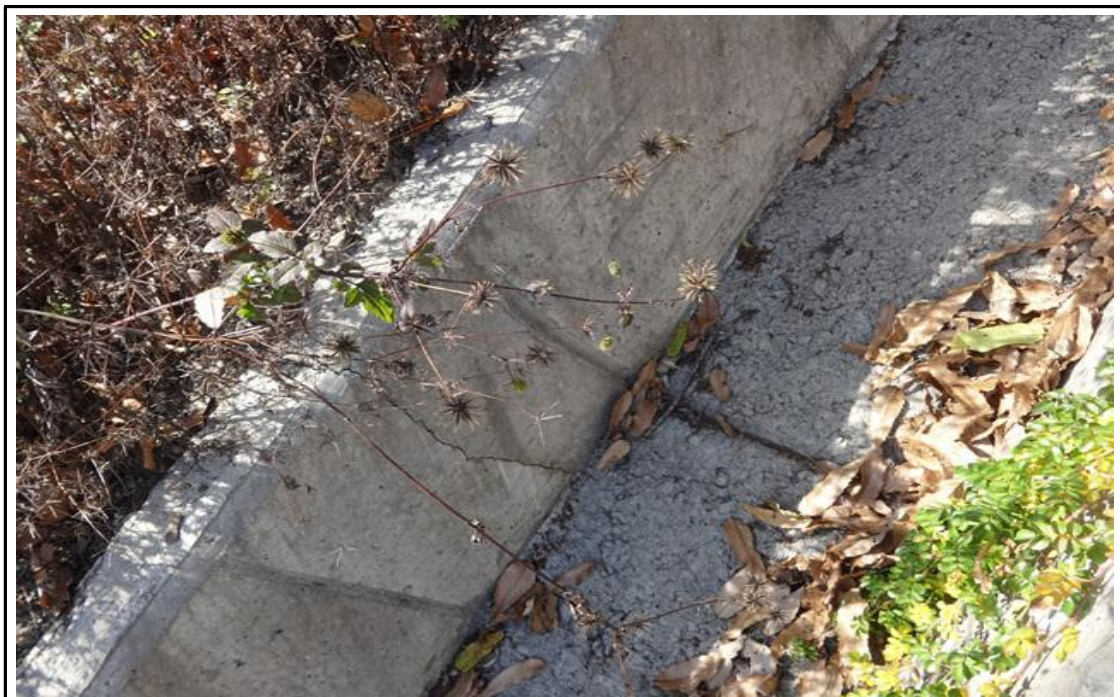
| 사진번호 | 8-SL53-1 | 위 치 | 영천절토53 |

| 내 용 | STA 73.58k 산마루측구 균열 L=1.5m | | |

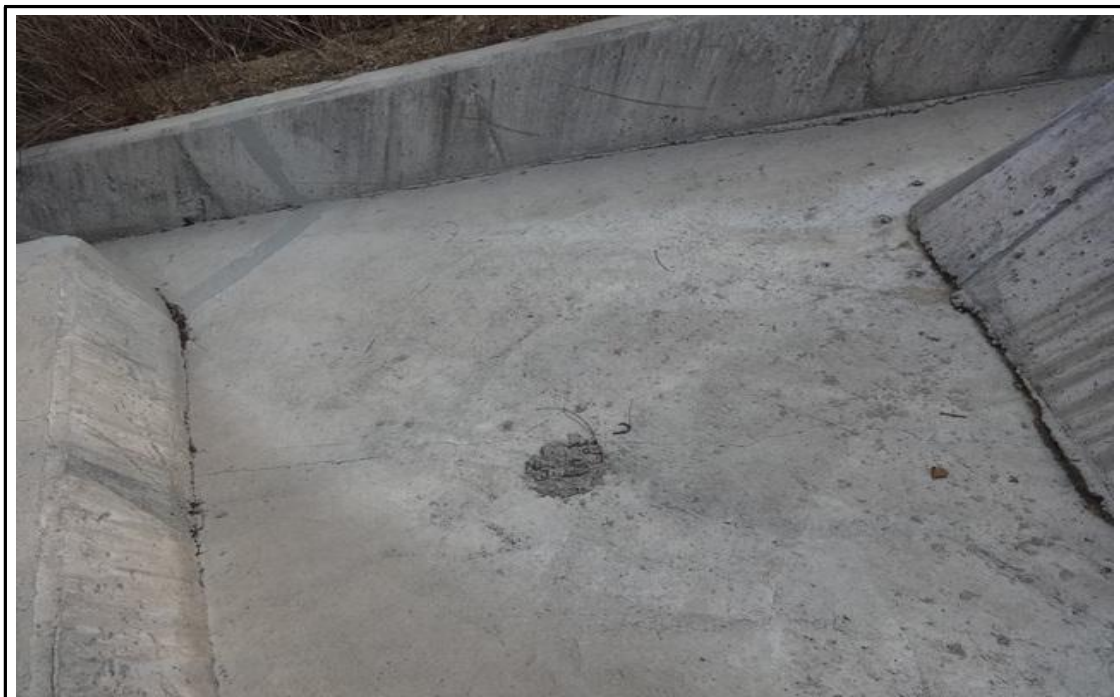
| 사진번호 | 8-SL55-1 | 위 치 | 영천절토55 |

| 내 용 | STA 74.73k 산마루측구 균열 L=3.0m | | |

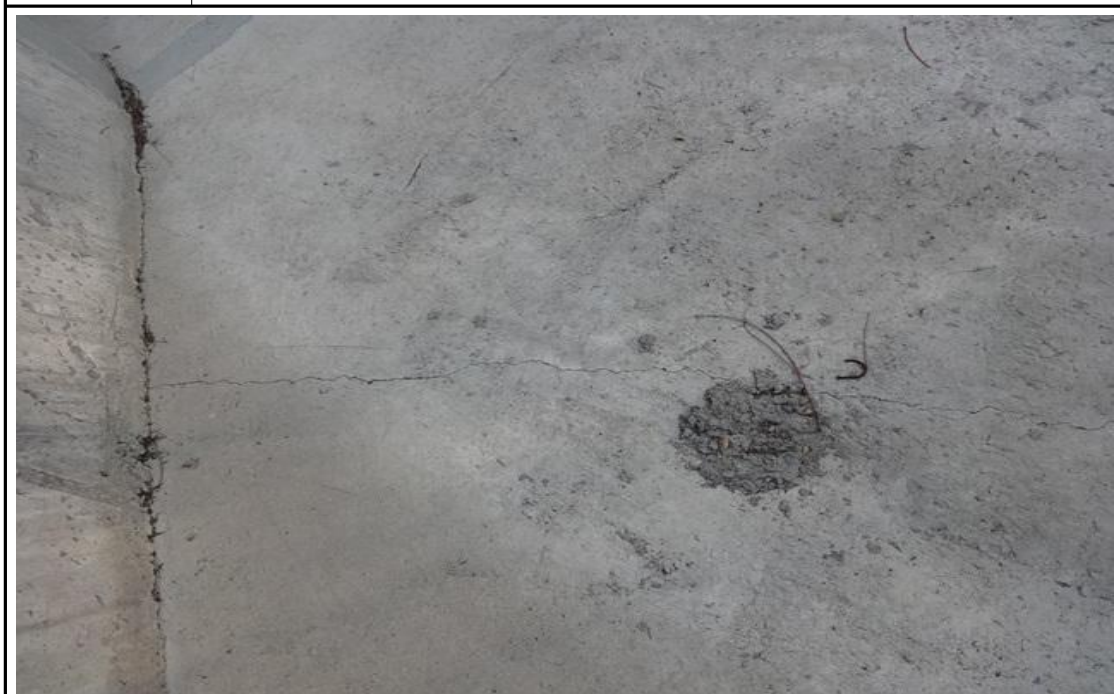
| 사진번호 | 8-SL55-2 | 위 치 | 영천절토55 |

| 내 용 | STA 74.73k 산마루측구 균열 L=3.0m | | |

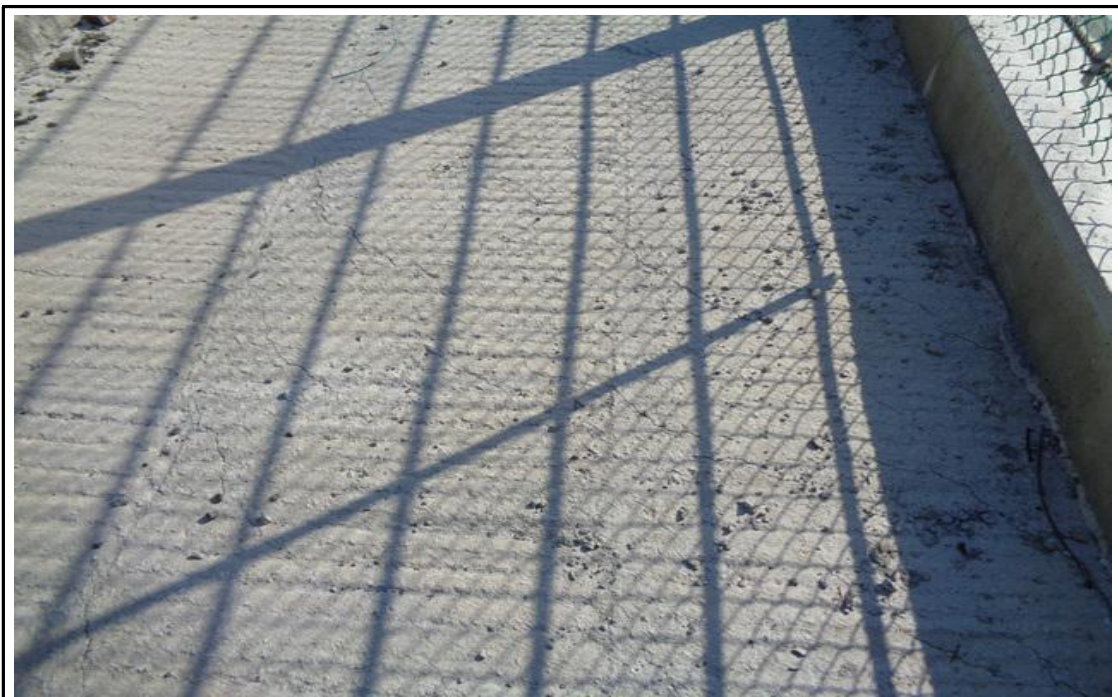
| 사진번호 | 8-SL58-1 | 위 치 | 영천절토58 |

| 내 용 | STA 0+990 소단배수로 망상균열 A=16.0㎡ | | |
