# 하 자 보 고 서

〈 9공구 〉

2019. 06

상주영천고속도로주식회사

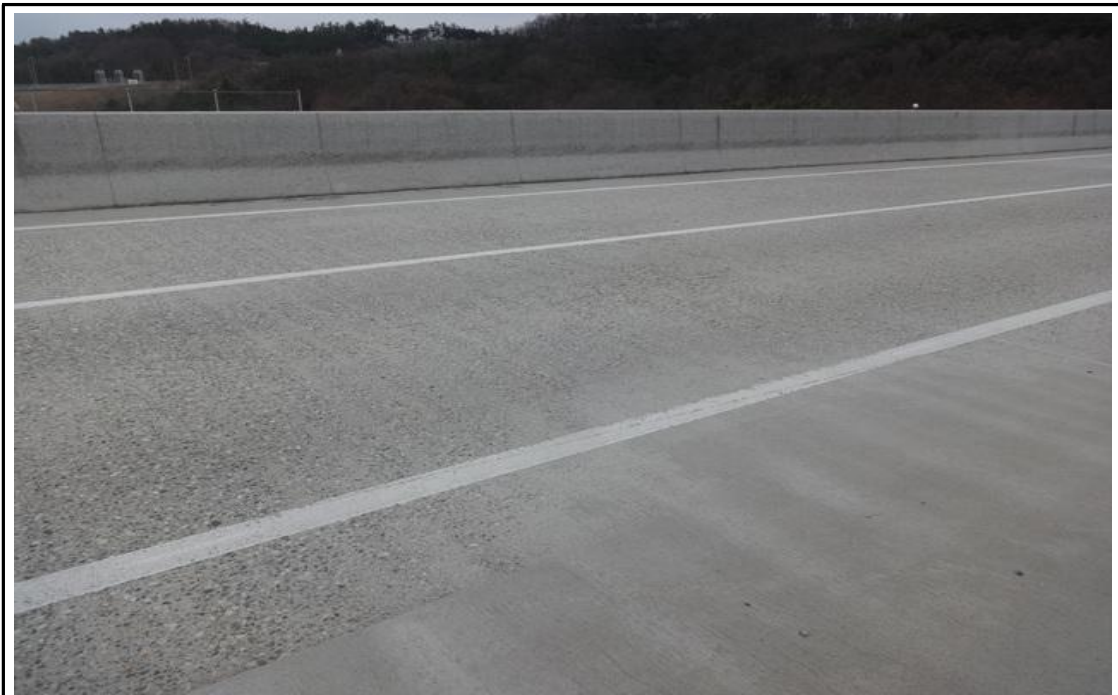
| 사진번호 | 9-BR31-1 | 위 치 | 가래실교 상주방향, 영천방향 |

| 내 용 | STA 75.68k 교면포장 S3, S5 균열 L=17.0m | | |

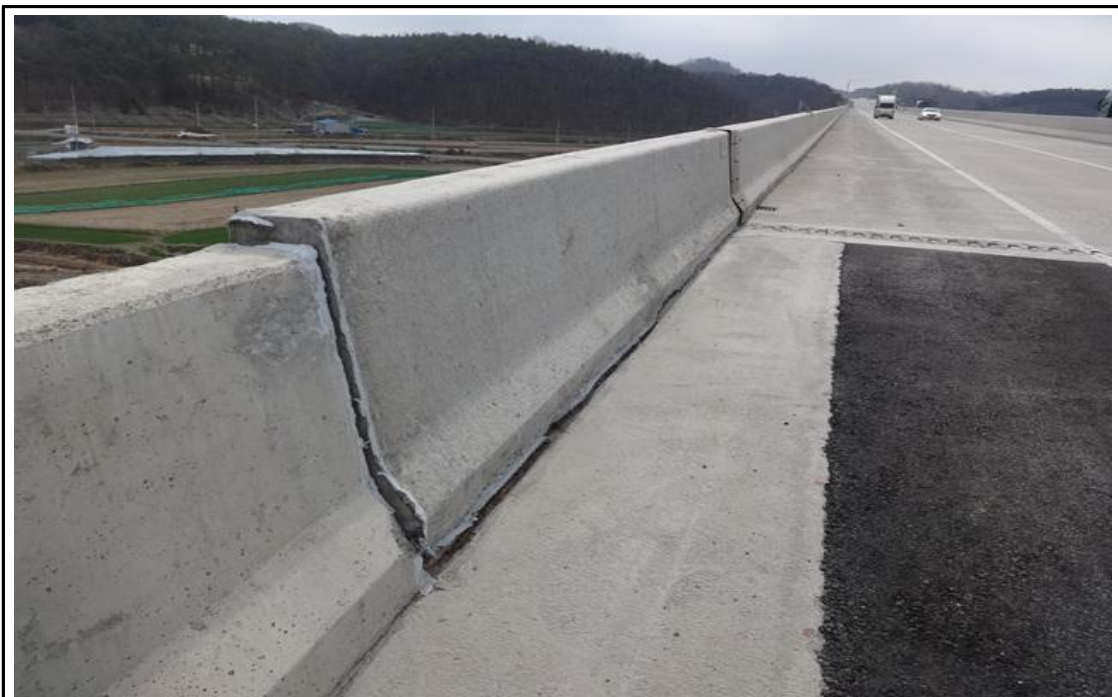
| 사진번호 | 9-BR31-3 | 위 치 | 가래실교 상주방향 |

| 내 용 | STA 75.52k 교면포장 S1 접속부 침하 T=7.0cm | | |

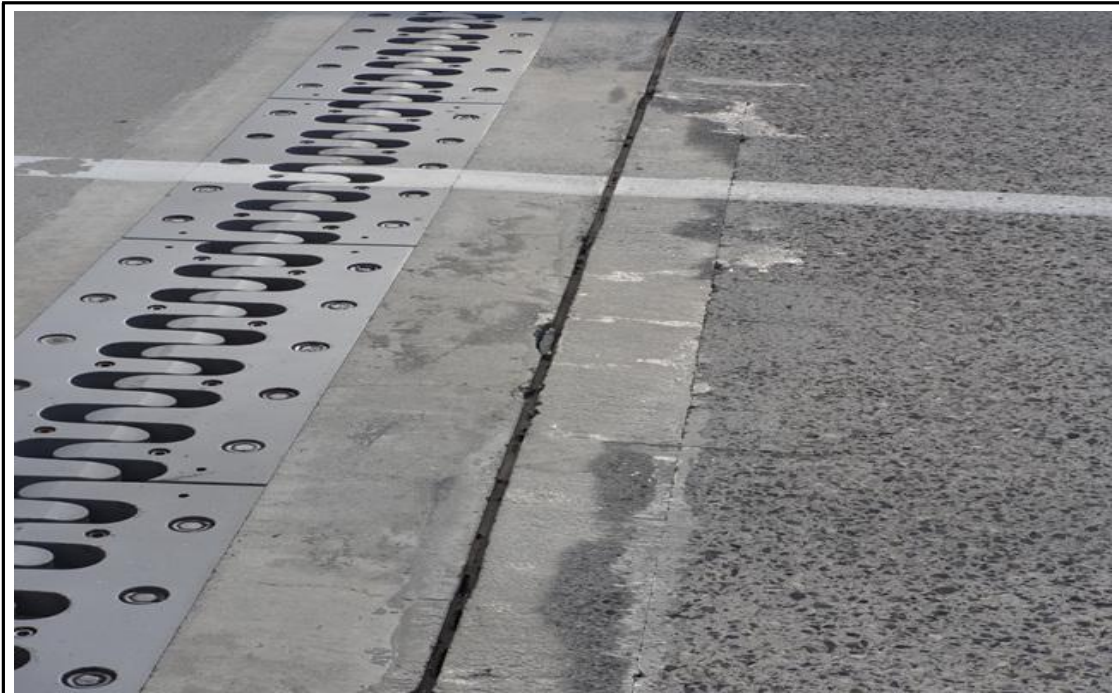
| 사진번호 | 9-BR31-5 | 위 치 | 가래실교 상주방향 |

| 내 용 | STA 75.52k 신축이음 A1 후타재 파손 A=0.05㎡ | | |

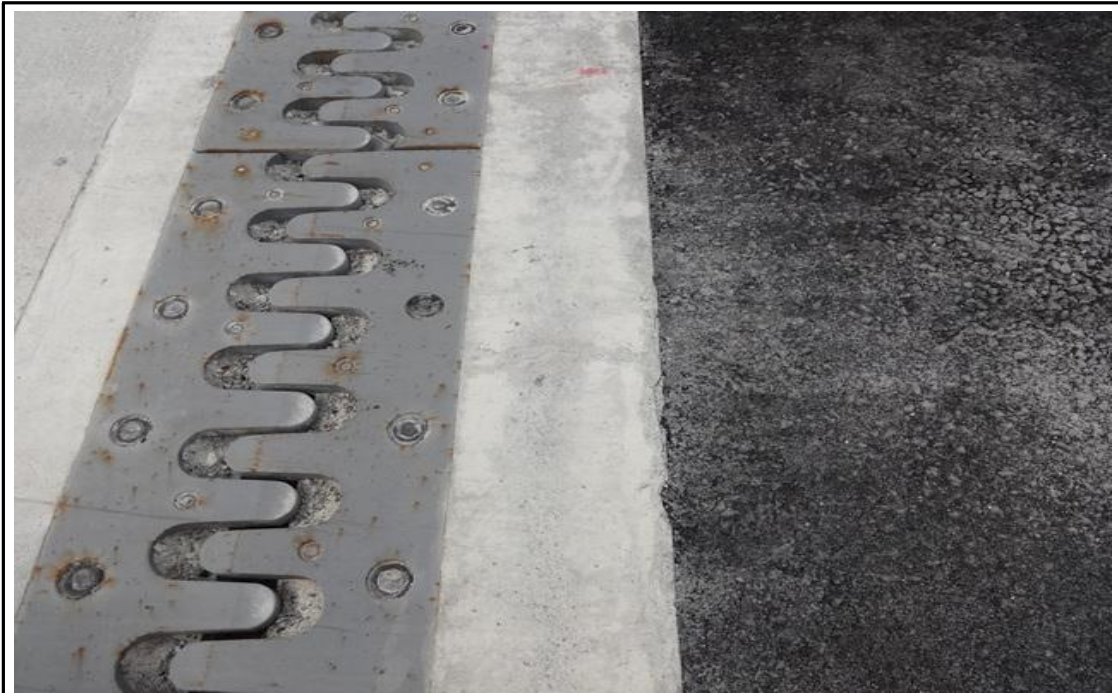
| 사진번호 | 9-BR31-6 | 위 치 | 가래실교 상주방향 |

| 내 용 | STA 75.52k 신축이음 A1 후타재 균열 L=0.3m | | |

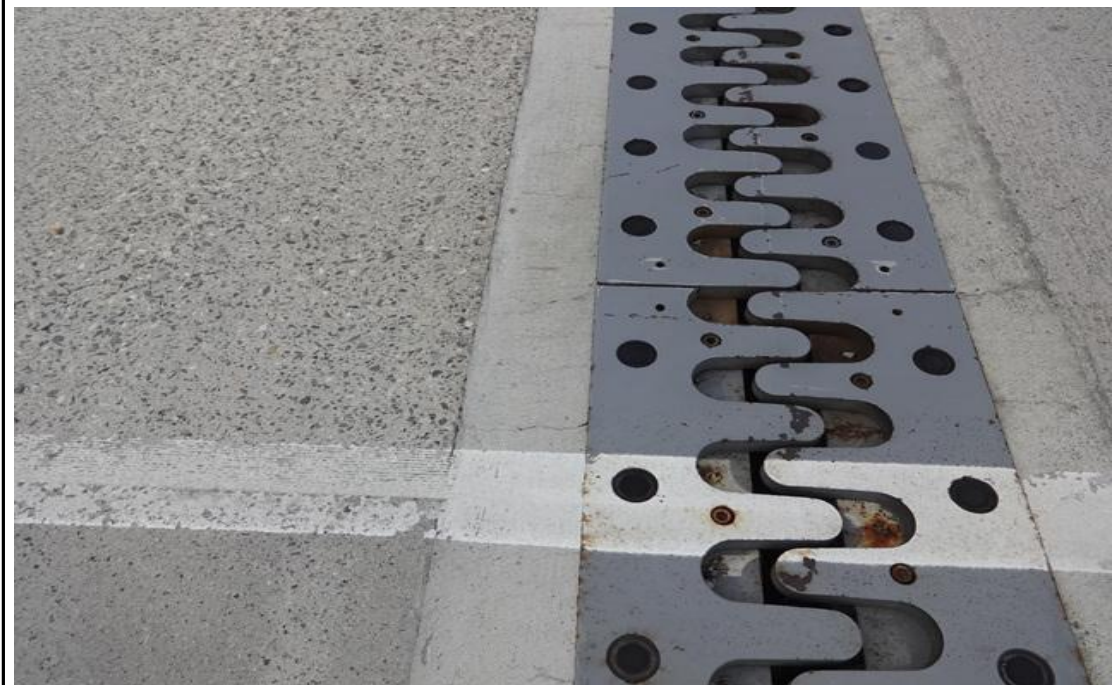
| 사진번호 | 9-BR31-7 | 위 치 | 가래실교 상주방향, 영천방향 |

| 내 용 | STA 75.67k 신축이음 P4 후타재 균열 L=3.0m | | |

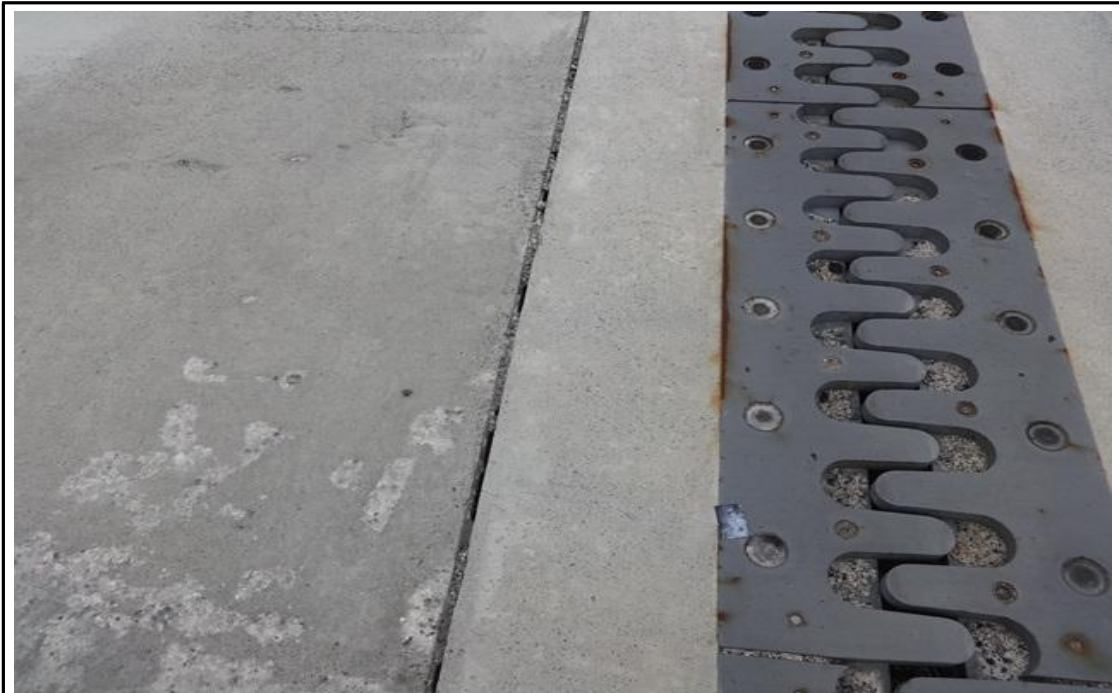
| 사진번호 | 9-BR31-8 | 위 치 | 가래실교 상주방향 |

| 내 용 | STA 75.83k 신축이음 A2 후타재 균열 L=0.6m | | |

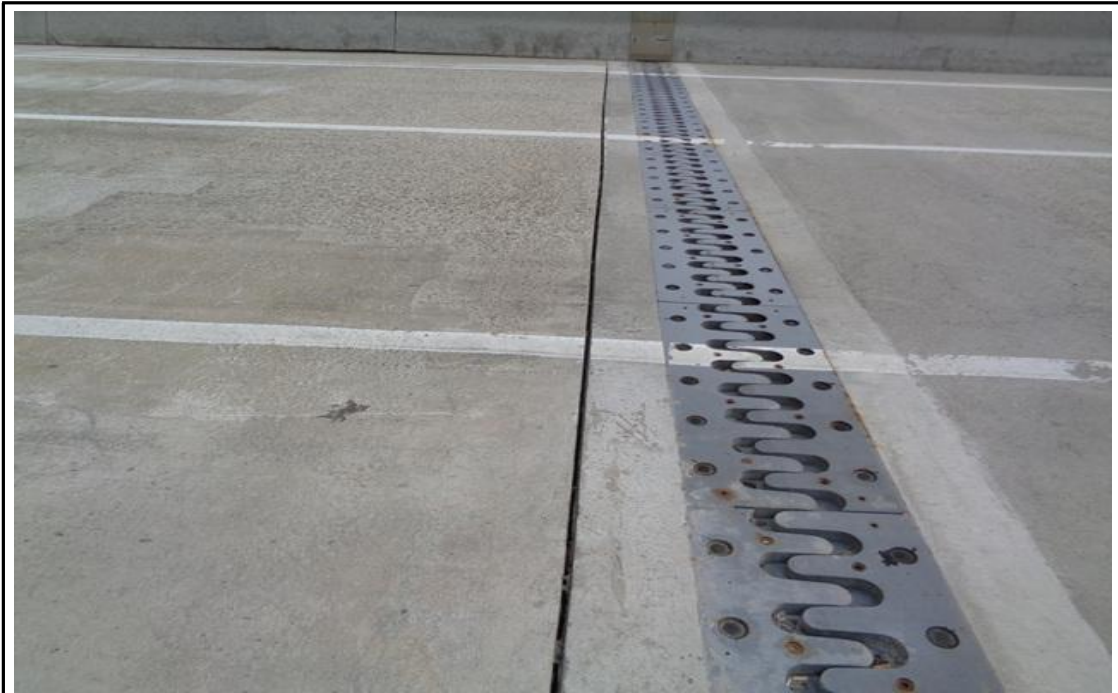
| 사진번호 | 9-BR31-10 | 위 치 | 가래실교 영천방향 |

| 내 용 | STA 75.52k 신축이음 A1 후타재 접속부 이격 | | |

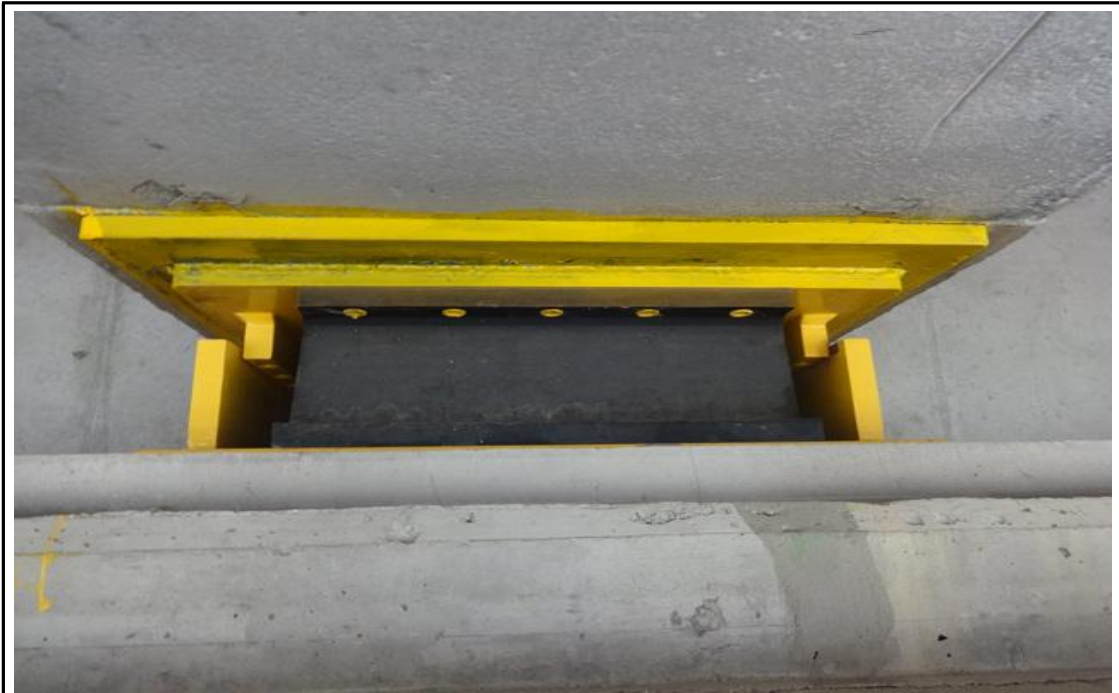
| 사진번호 | 9-BR31-12 | 위 치 | 가래실교 상주방향 |

| 내 용 | STA 75.52k 교량받침 A1 무수축물탈 균열 L=0.4m | | |

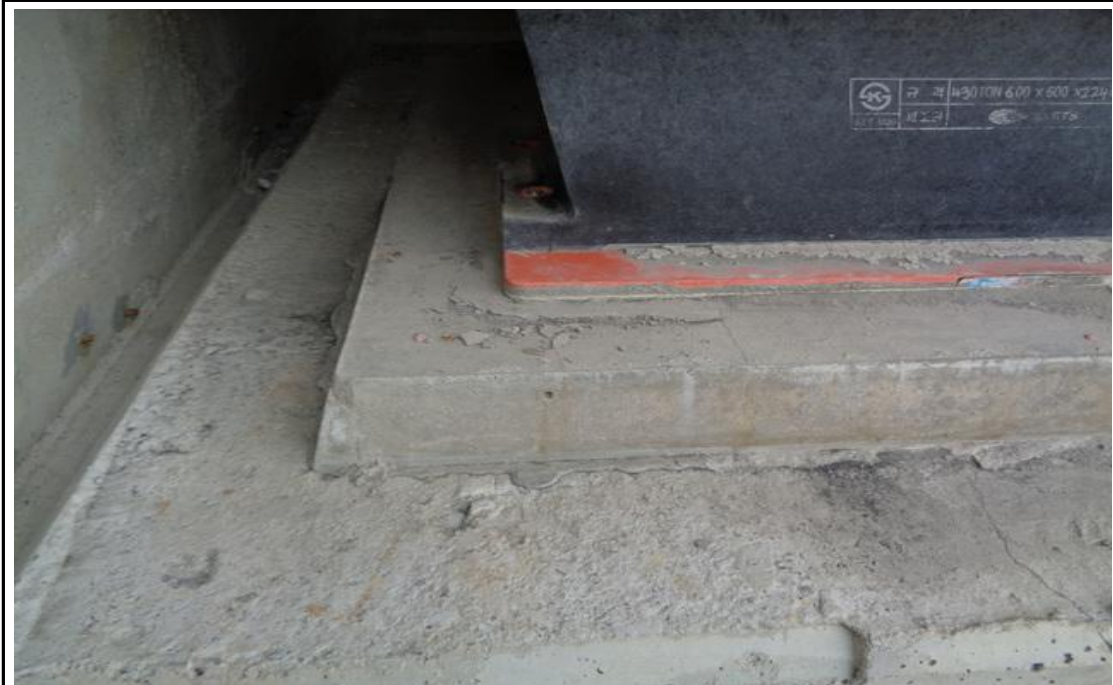
| 사진번호 | 9-BR31-13 | 위 치 | 가래실교 영천방향 |

| 내 용 | STA 75.52k 교량받침 A1 무수축물탈 들뜸 A=0.04㎡ | | |

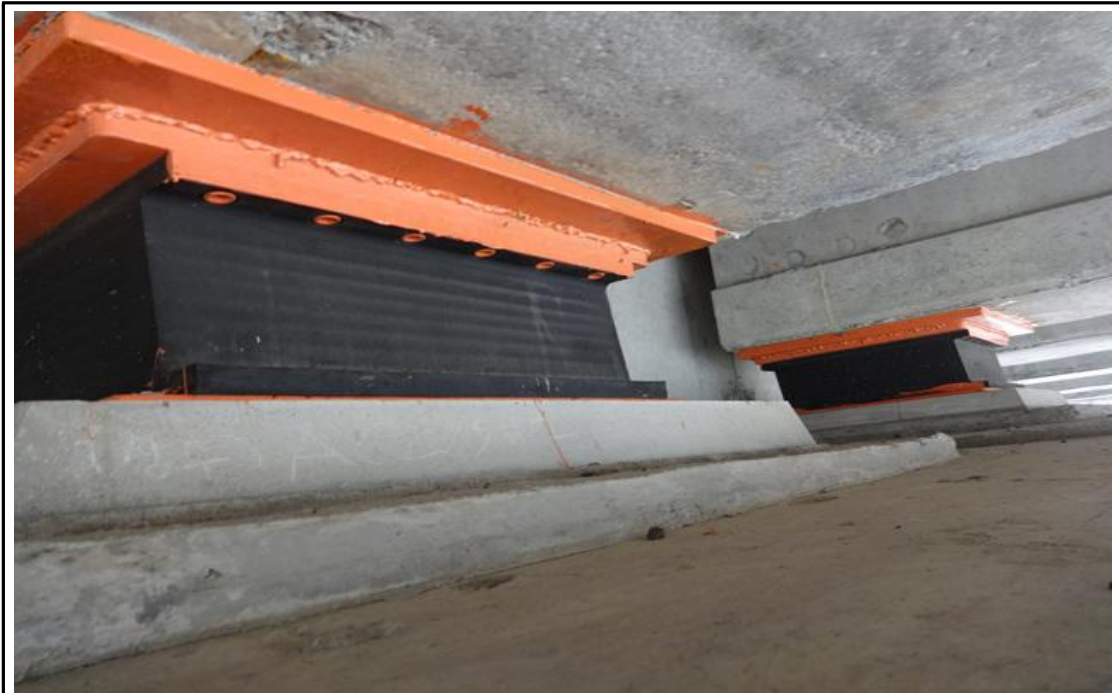
| 사진번호 | 9-BR31-14 | 위 치 | 가래실교 상주방향 |

| 내 용 | STA 75.83k 교량받침 A2 무수축물탈 균열 L=3.8m | | |

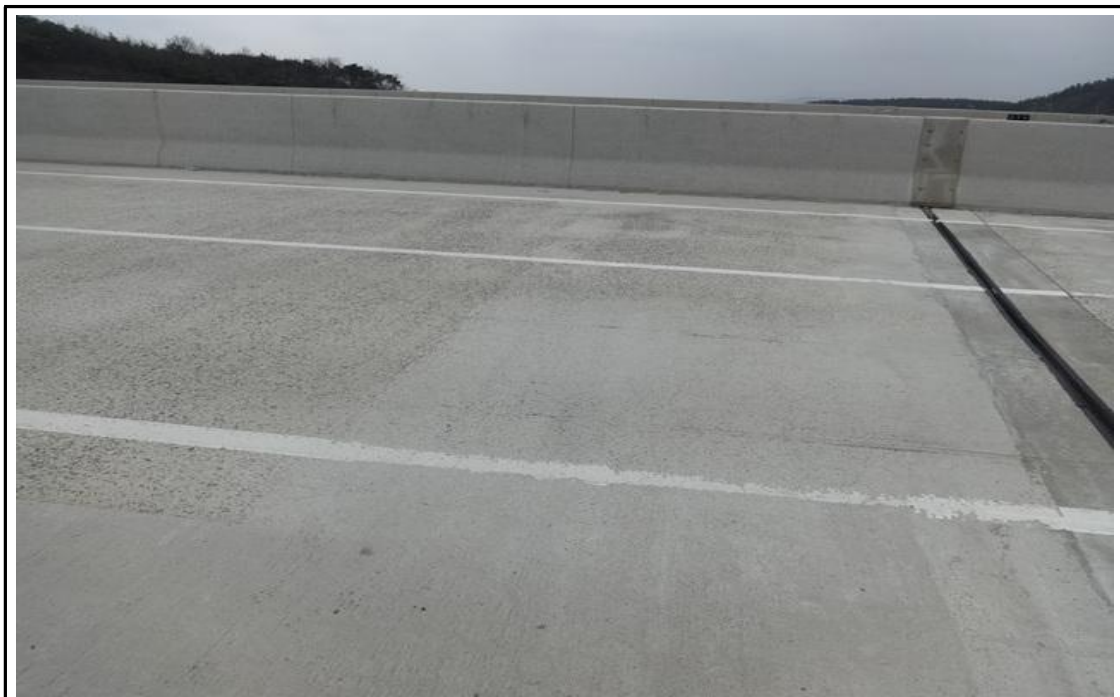
| 사진번호 | 9-BR32-1 | 위 치 | 암기교 상주방향 |

| 내 용 | STA 76.24k 교면포장 S1 망상균열 A=24.0㎡ | | |

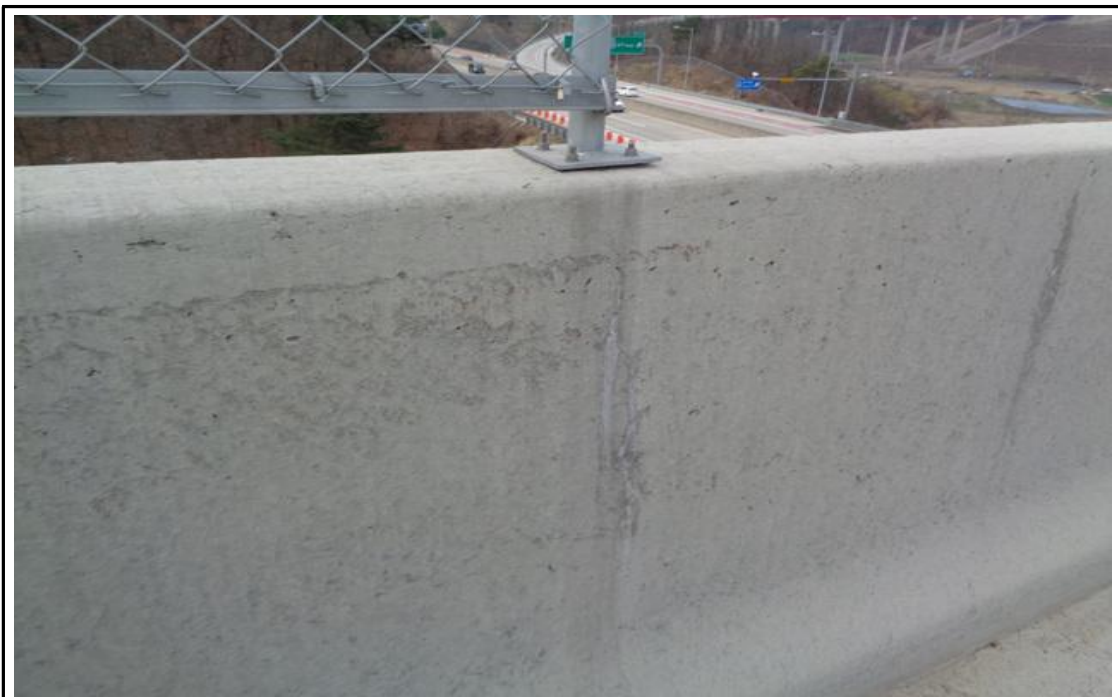
| 사진번호 | 9-BR32-3 | 위 치 | 암기교 상주방향, 영천방향 |

| 내 용 | STA 76.26k 방호벽 S4 백태 A=2.1㎡ | | |

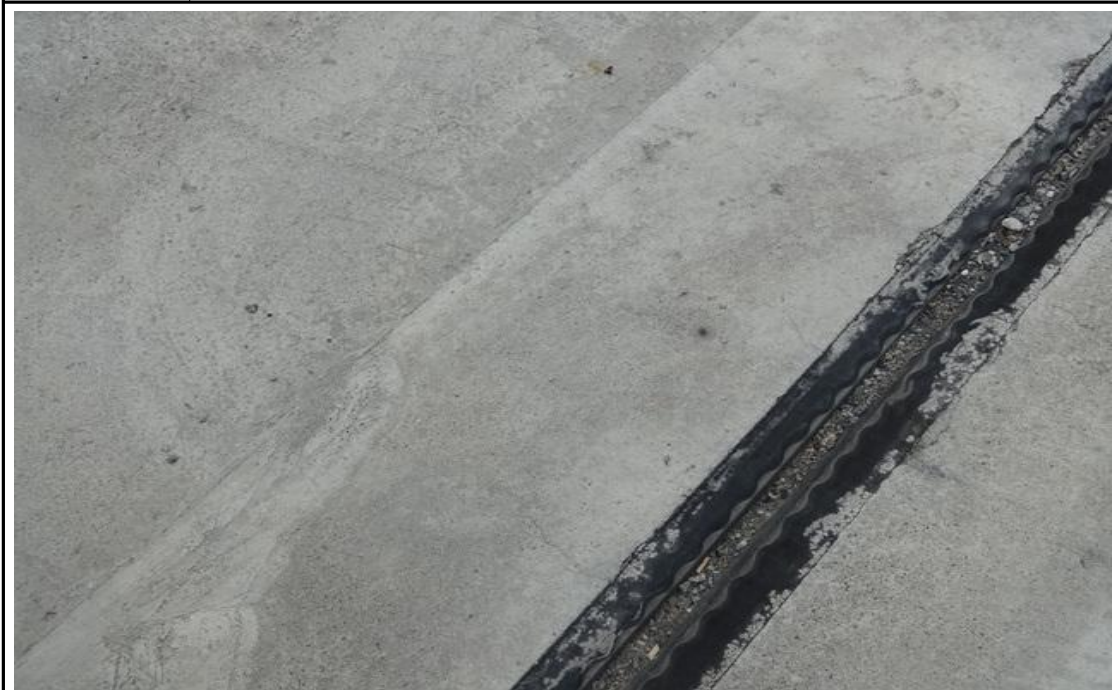
| 사진번호 | 9-BR32-4 | 위 치 | 암기교 상주방향 |

| 내 용 | STA 76.15k 신축이음 A1 후타재 균열 L=2.0m | | |

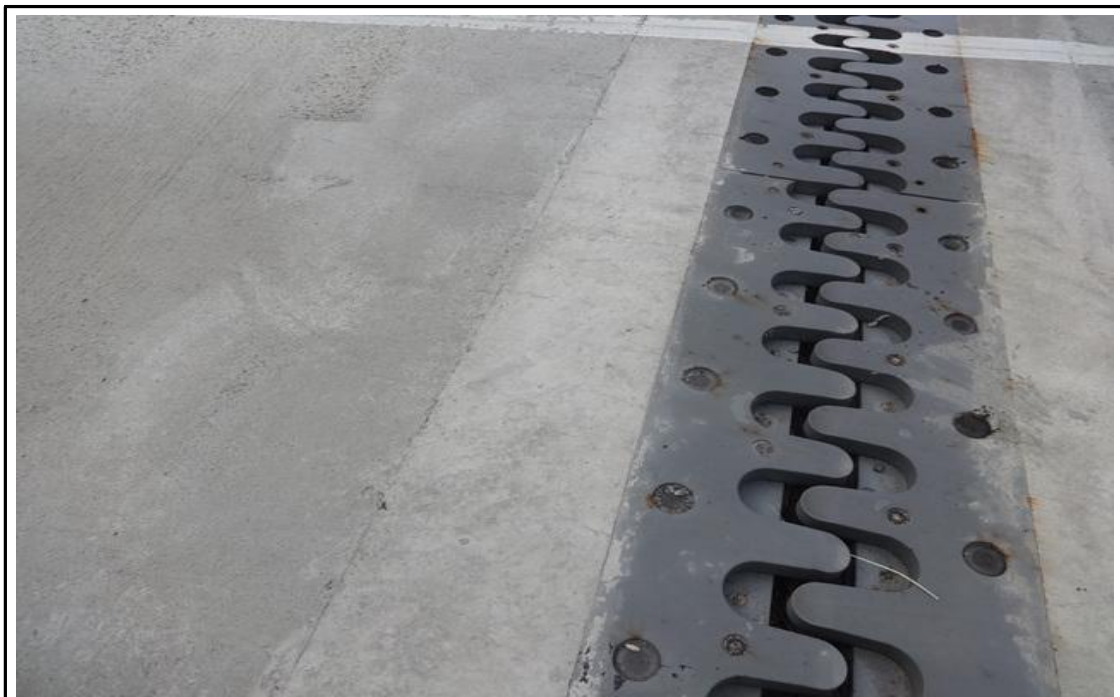
| 사진번호 | 9-BR32-5 | 위 치 | 암기교 상주방향 |

| 내 용 | STA 76.24k 신축이음 P2 후타재 망상균열 A=0.5㎡ | | |

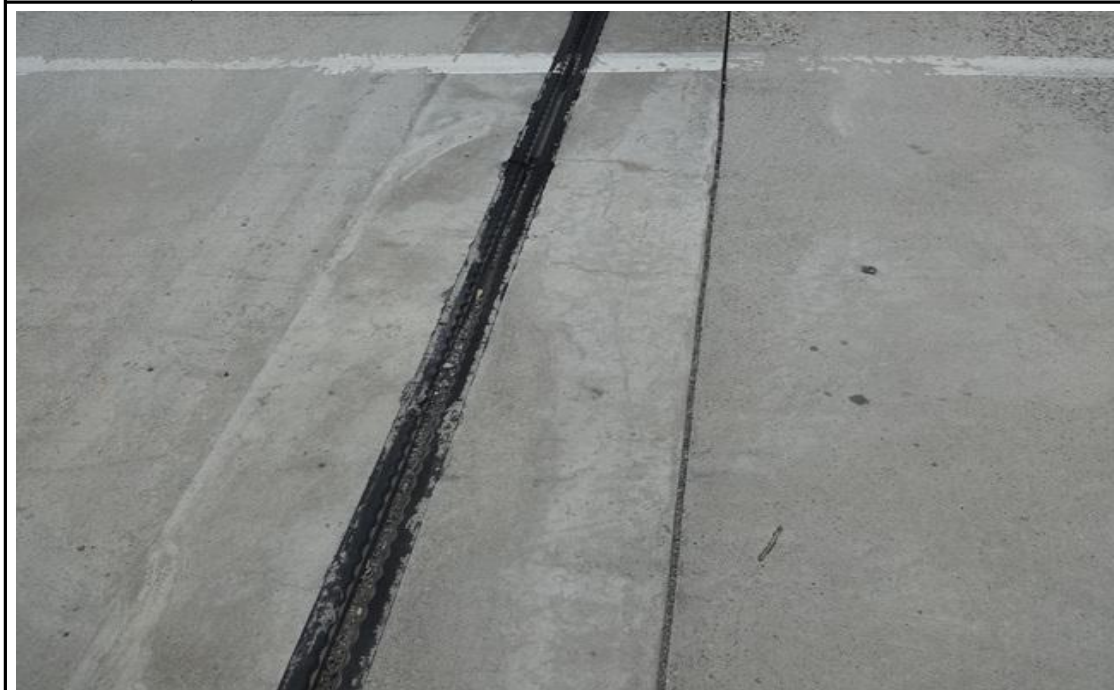
| 사진번호 | 9-BR32-6 | 위 치 | 암기교 상주방향 |

| 내 용 | STA 76.33k 신축이음 A2 후타재 망상균열 A=1.0㎡ | | |

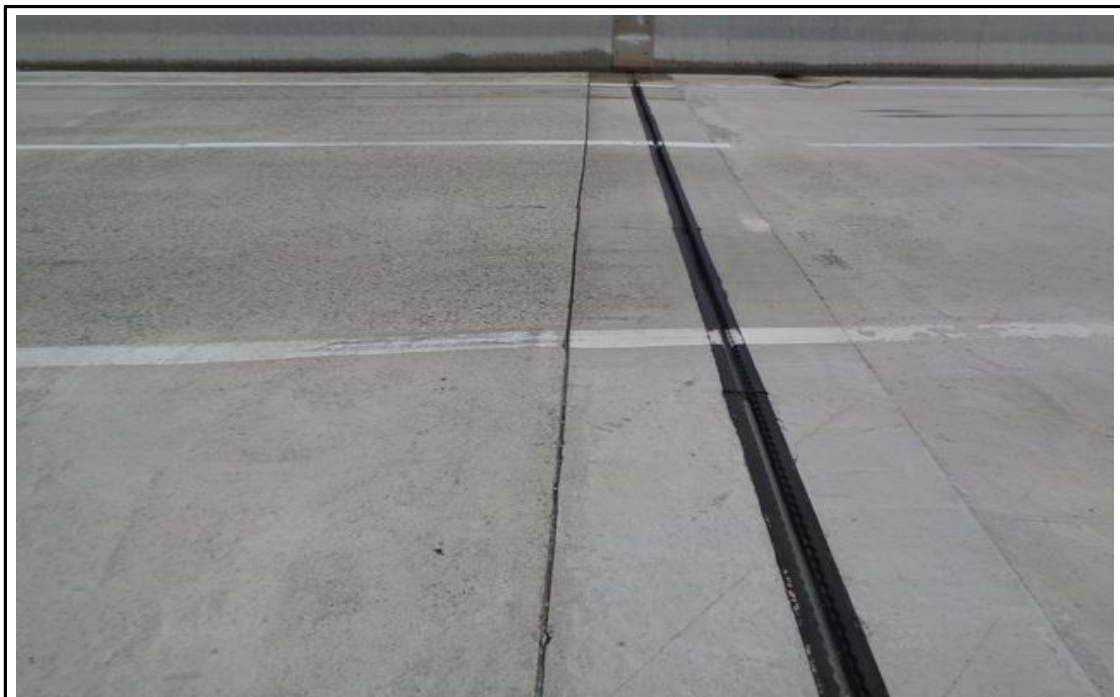
| 사진번호 | 9-BR32-7 | 위 치 | 암기교 영천방향 |

| 내 용 | STA 76.15k 신축이음 A1 후타재 접속부 이격 T=1.0cm | | |

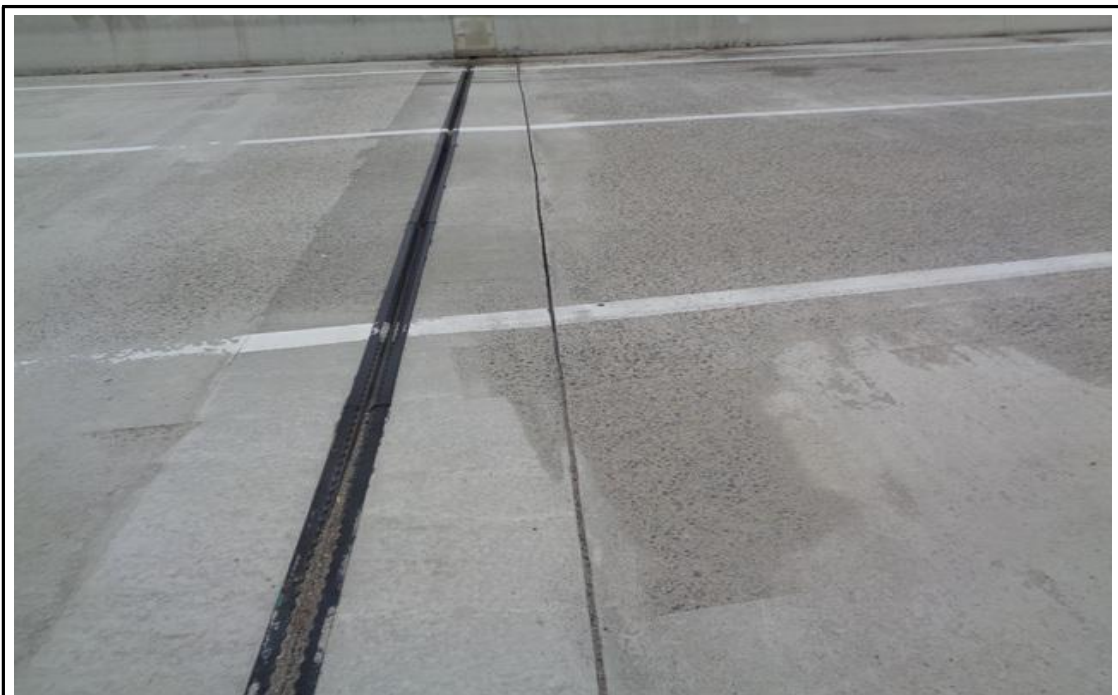
| 사진번호 | 9-BR32-9 | 위 치 | 암기교 영천방향 |

| 내 용 | STA 76.33k 신축이음 A2 후타재 접속부 이격 T=1.0cm | | |

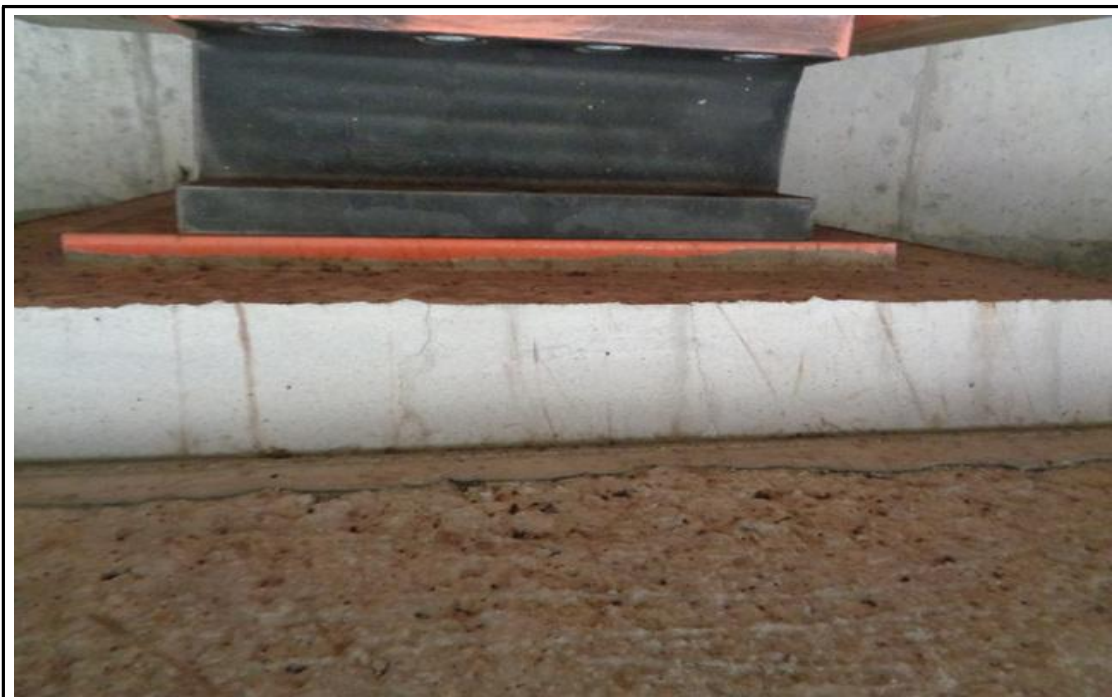
| 사진번호 | 9-BR32-11 | 위 치 | 암기교 상주방향, 영천방향 |

| 내 용 | STA 76.33k 교량받침 A2 무수축몰탈 균열 L=2.9m | | |

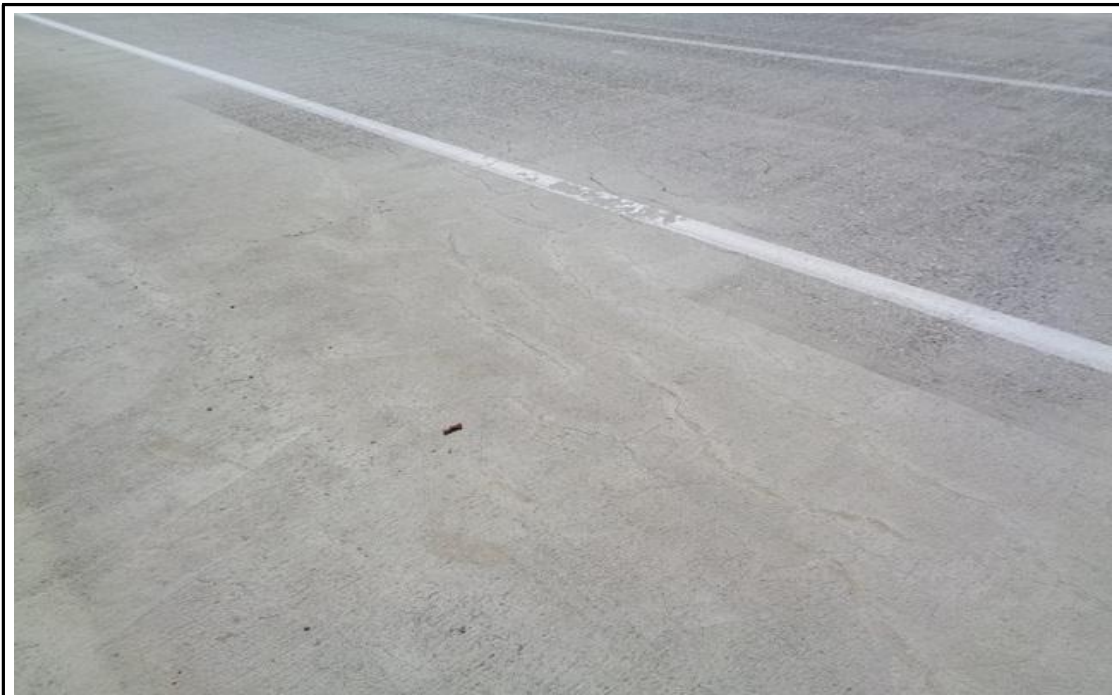
| 사진번호 | 9-BR33-1 | 위 치 | 고현천교 상주방향 |

| 내 용 | STA 79.14k 교면포장 S12 망상균열 A=20.0㎡ | | |

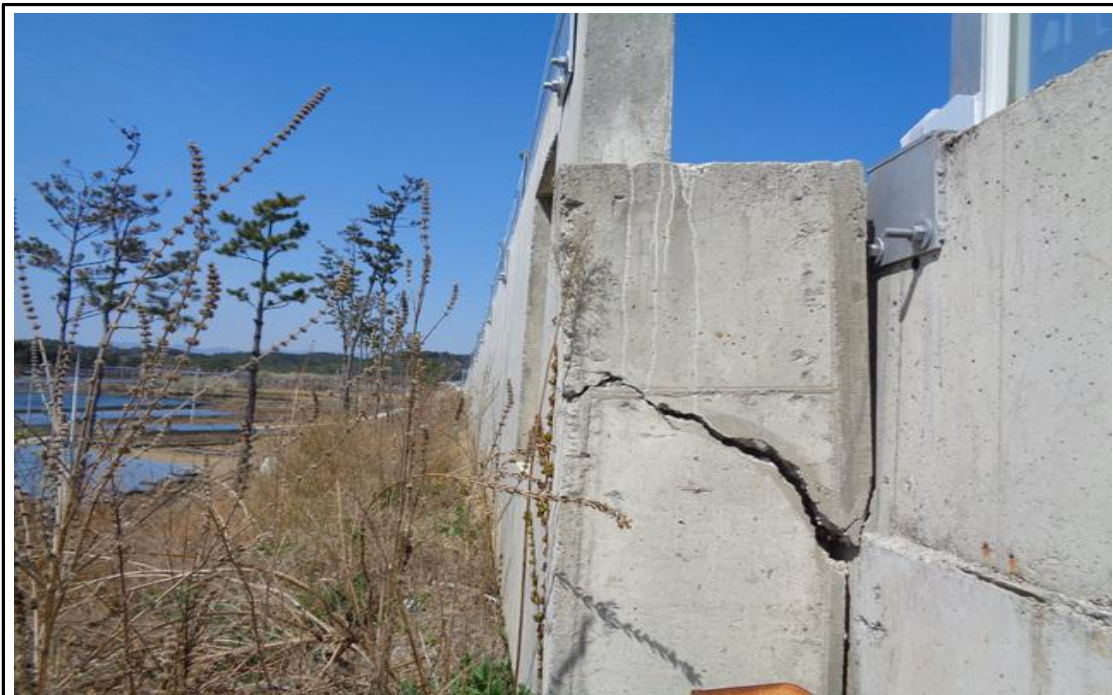
| 사진번호 | 9-BR33-3 | 위 치 | 고현천교 영천방향 |

| 내 용 | STA 79.05k 방호벽 S1 접속부 파손 | | |

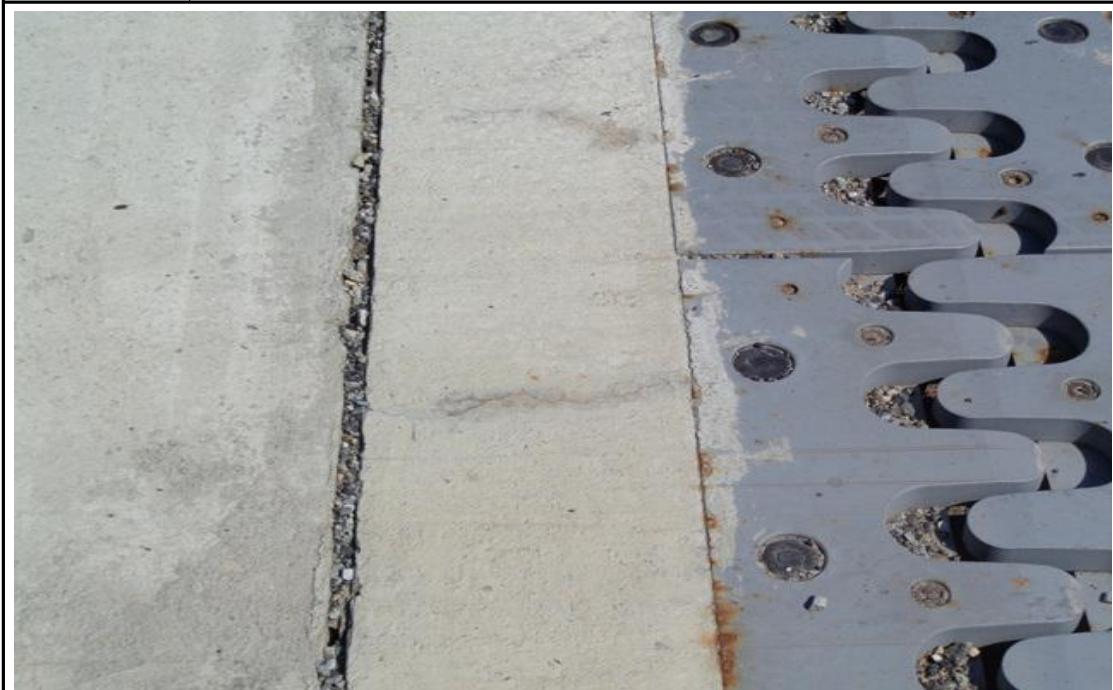
| 사진번호 | 9-BR33-4 | 위 치 | 고현천교 상주방향, 영천방향 |

| 내 용 | STA 79.05k 신축이음 A1 후타재 균열 L=8.8m | | |

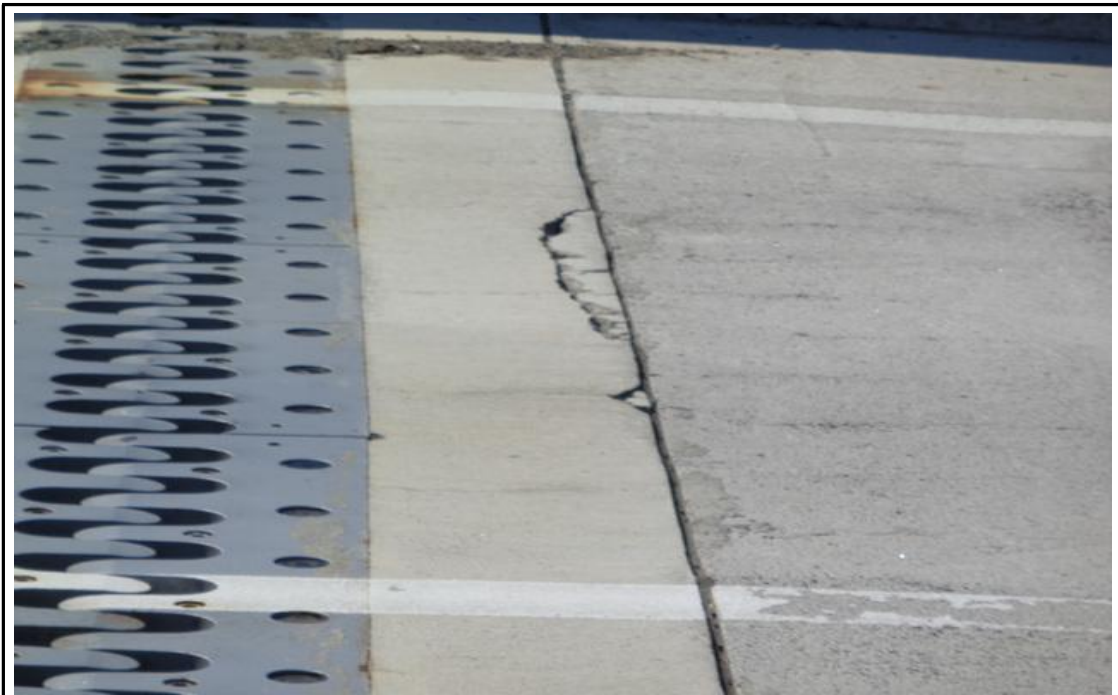
| 사진번호 | 9-BR33-5 | 위 치 | 고현천교 상주방향 |

| 내 용 | STA 79.05k 신축이음 A1 후타재 박락 A=0.1㎡ | | |

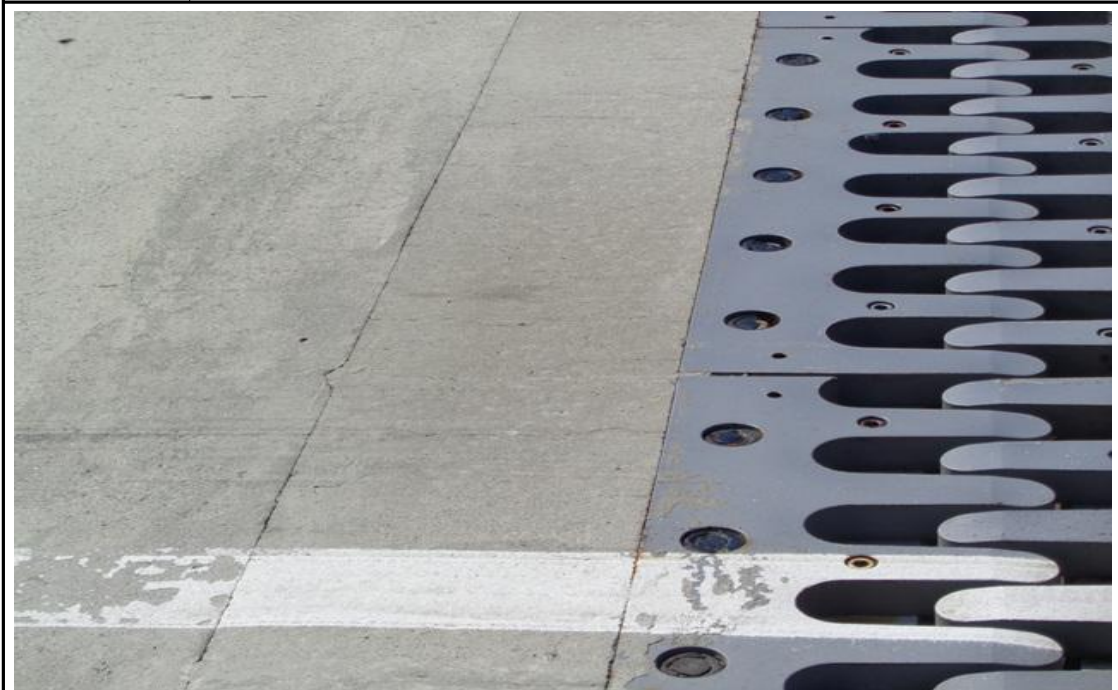
| 사진번호 | 9-BR33-6 | 위 치 | 고현천교 상주방향, 영천방향 |

| 내 용 | STA 79.20k 신축이음 P3 후타재 균열 L=7.6m | | |

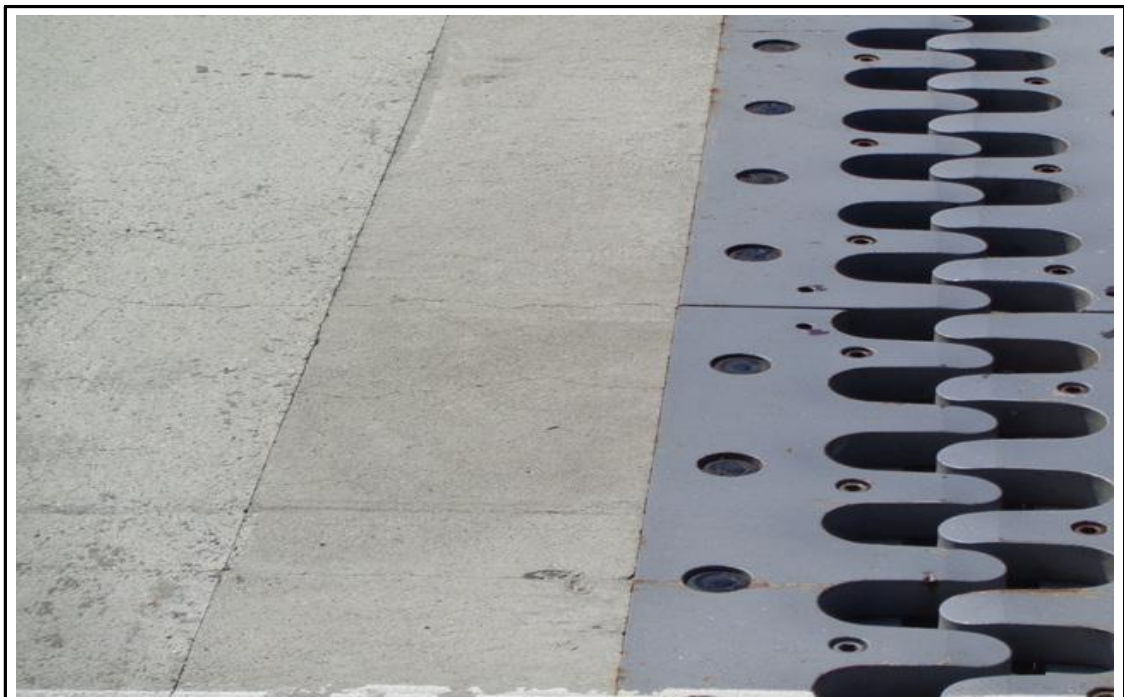
| 사진번호 | 9-BR33-7 | 위 치 | 고현천교 상주방향, 영천방향 |

| 내 용 | STA 79.32k 신축이음 P6 후타재 균열 L=4.6m | | |

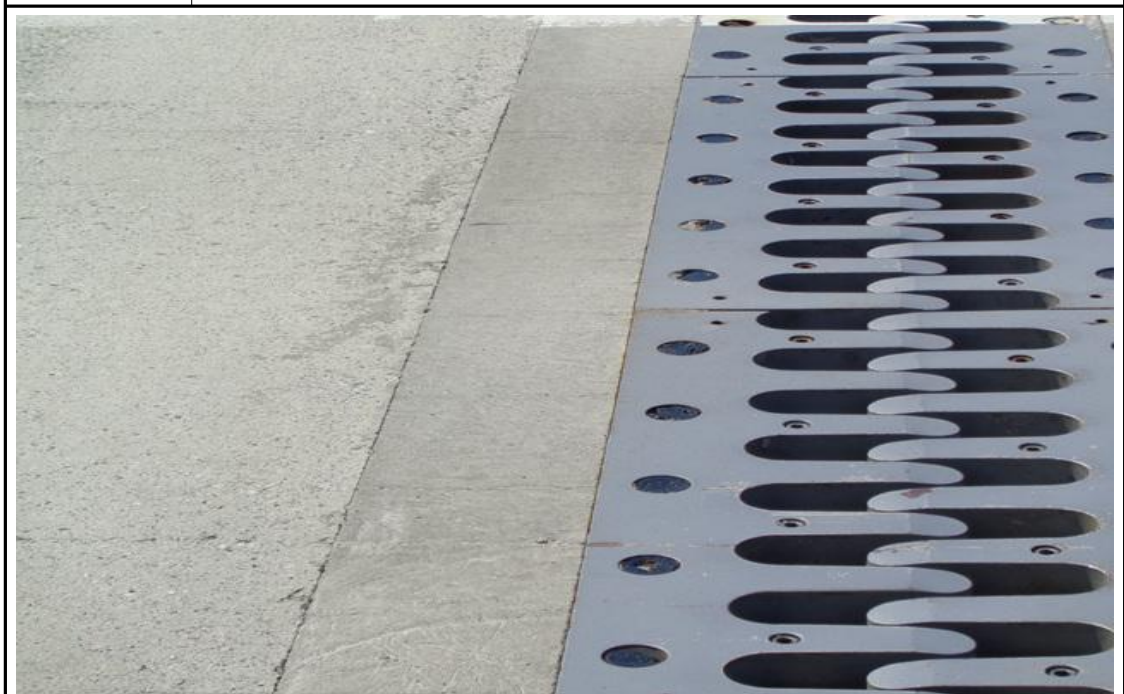
| 사진번호 | 9-BR33-8 | 위 치 | 고현천교 상주방향, 영천방향 |

| 내 용 | STA 79.45k 신축이음 P9 후타재 균열 L=4.0m | | |

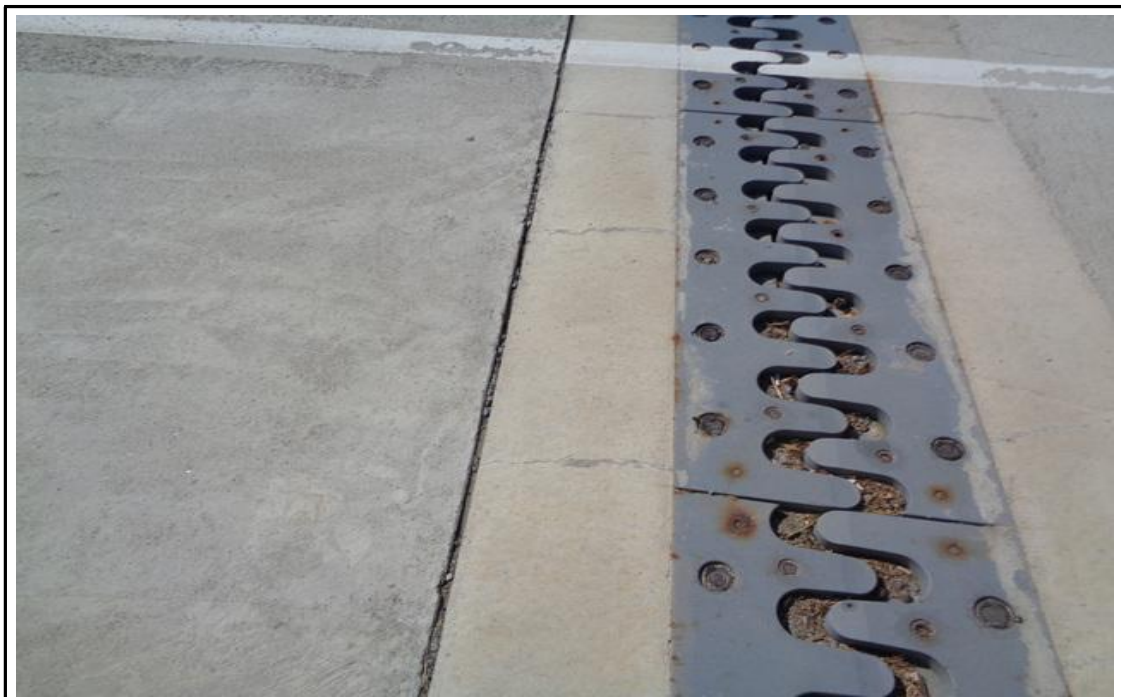
| 사진번호 | 9-BR33-9 | 위 치 | 고현천교 상주방향, 영천방향 |

| 내 용 | STA 79.59k 신축이음 A2 후타재 균열 L=9.6m | | |

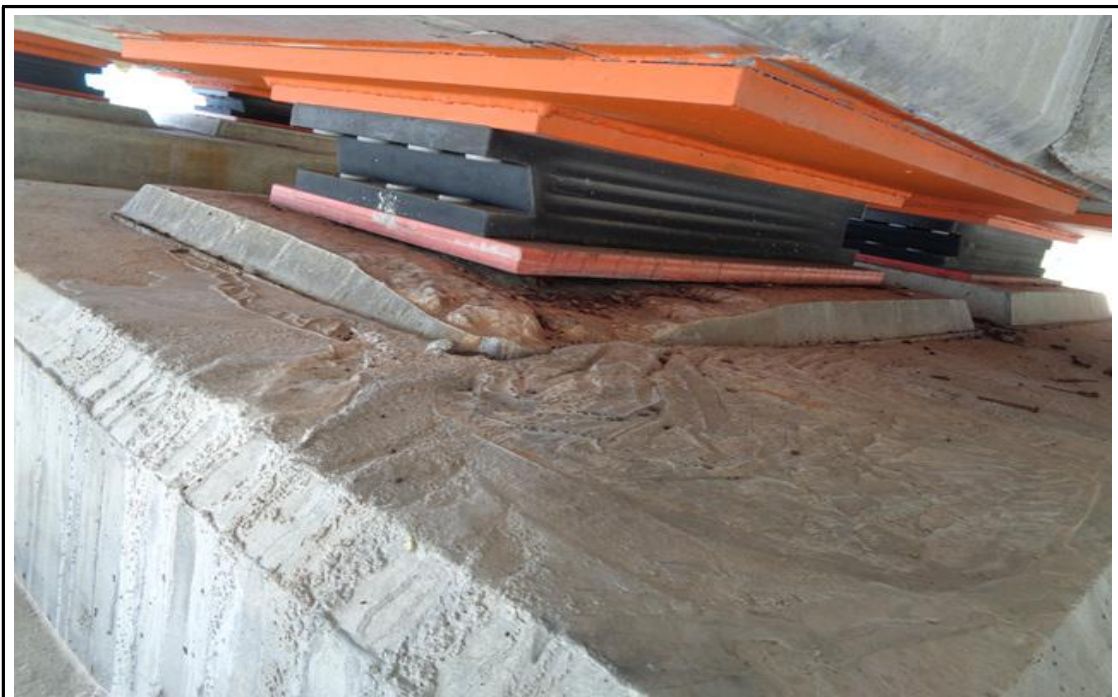
| 사진번호 | 9-BR33-11 | 위 치 | 고현천교 영천방향 |

| 내 용 | 교량받침 P11 SH2 무수축물탈 파손 A=0.25㎡ | | |

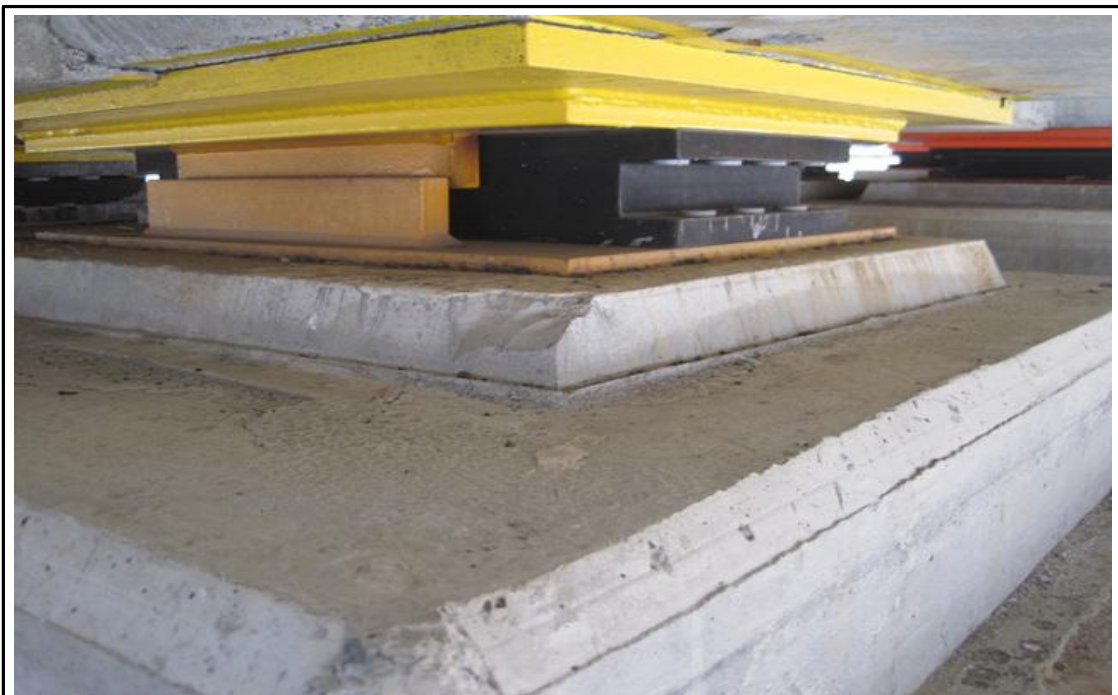
| 사진번호 | 9-BR33-12 | 위 치 | 고현천교 상주방향 |

| 내 용 | STA 79.20k 교량받침 P3 무수축물탈 파손 A=0.01㎡ | | |

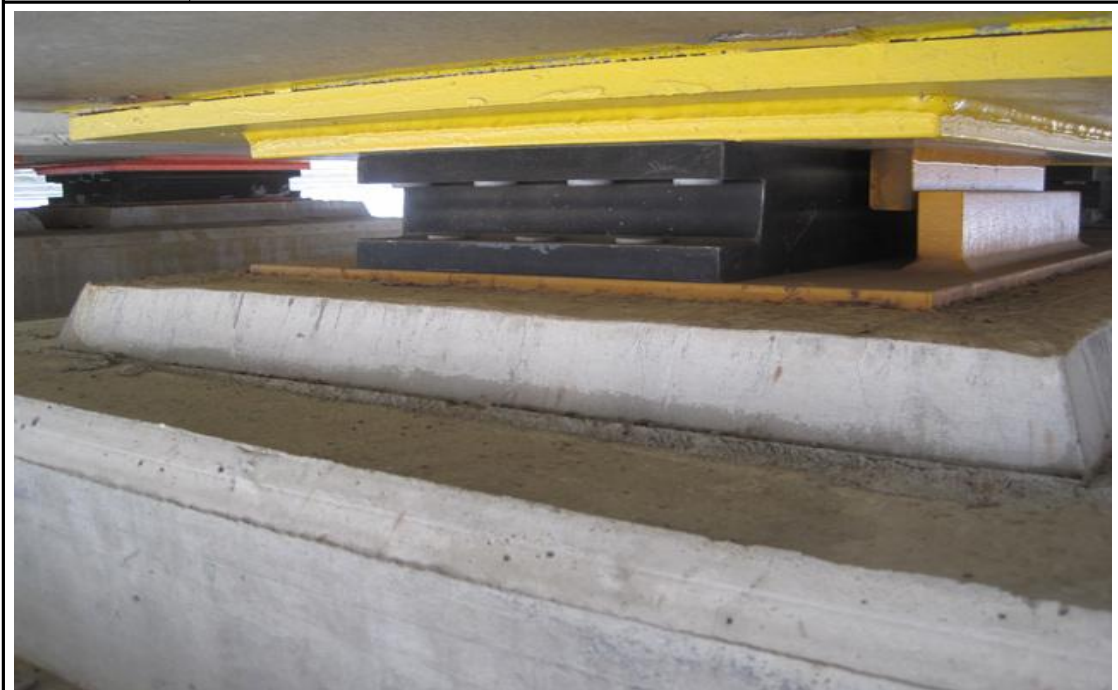
| 사진번호 | 9-BR34-13 | 위 치 | 고현천교 영천방향 |

| 내 용 | STA 79.20k 교량받침 P3 무수축물탈 균열 L=2.0m | | |
