# 하 자 보 고 서

〈 9공구 〉

2019. 06

상주영천고속도로주식회사

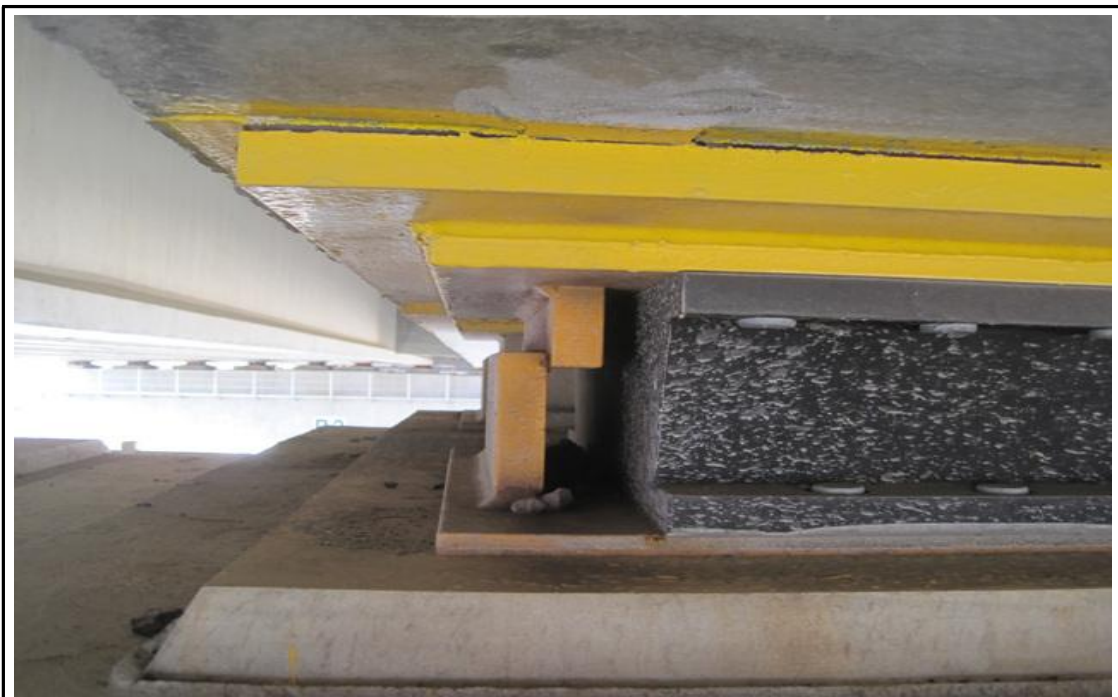
| 사진번호 | 9-BR33-14 | 위 치 | 고현천교 상주방향, 영천방향 |

| 내 용 | STA 79.20k 교량받침 P3 스토퍼 간섭 4EA | | |

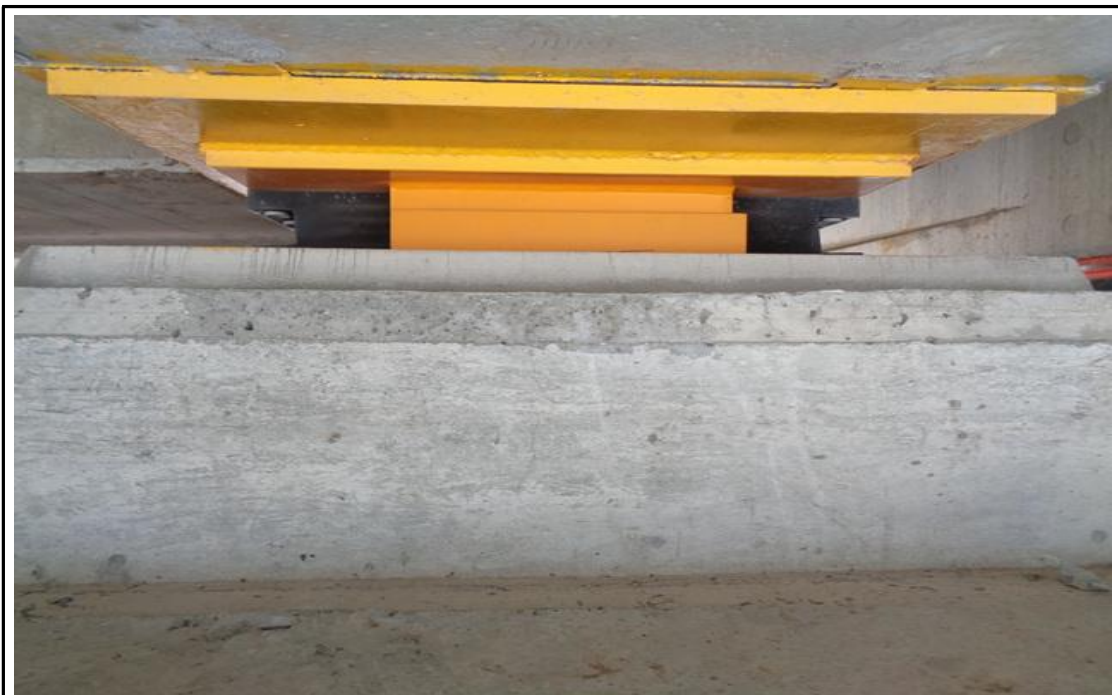
| 사진번호 | 9-BR33-16 | 위 치 | 고현천교 상주방향, 영천방향 |

| 내 용 | STA 79.28k 교량받침 P5 받침콘크리트 균열 L=1.4m | | |

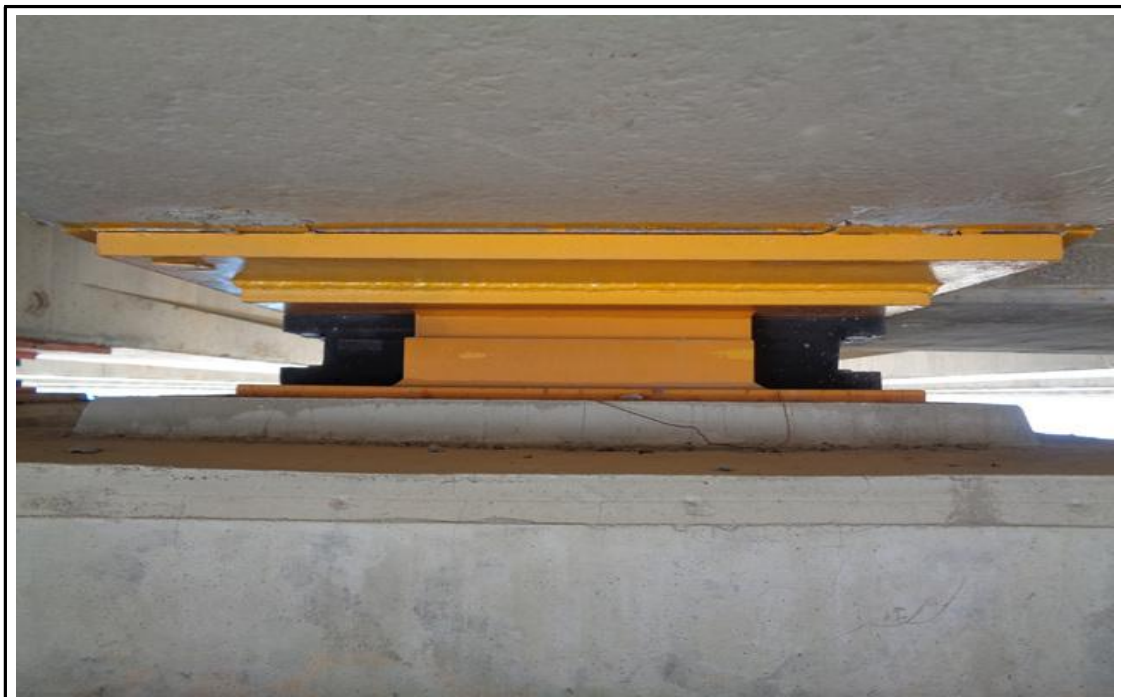
| 사진번호 | 9-BR33-18 | 위 치 | 고현천교 상주방향 |

| 내 용 | STA 79.36k 교량받침 P7 우수축몰탈 균열 L=0.3m | | |

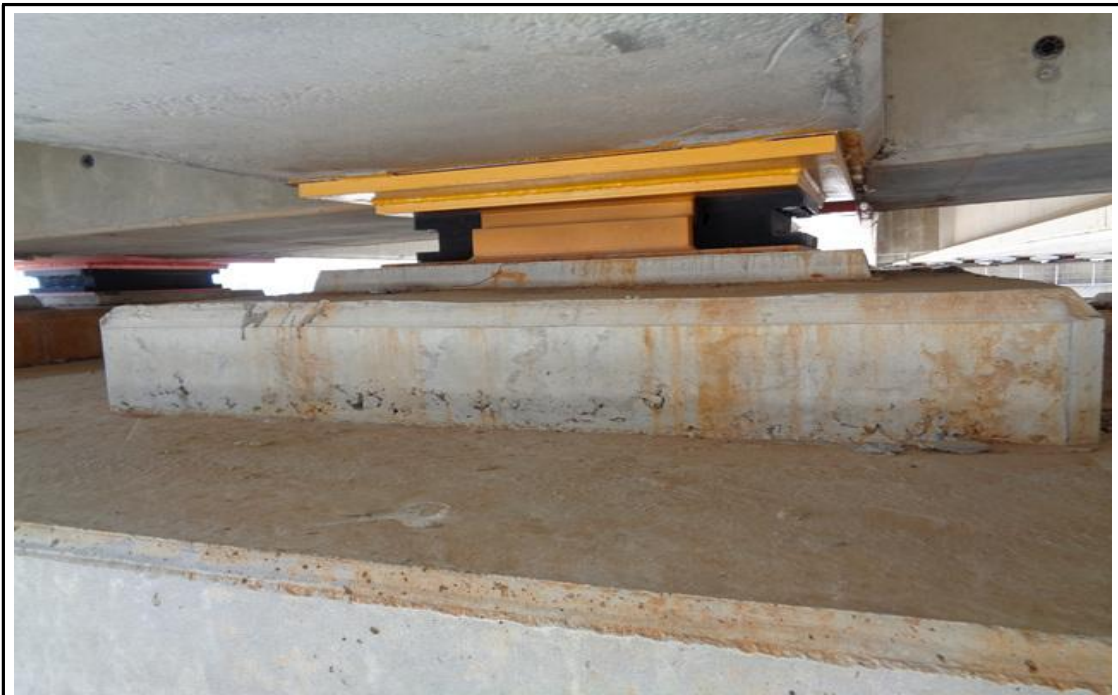
| 사진번호 | 9-BR33-20 | 위 치 | 고현천교 영천방향 |

| 내 용 | STA 79.36k 교량받침 P7 받침콘크리트 재료분리 A=0.1㎡ | | |

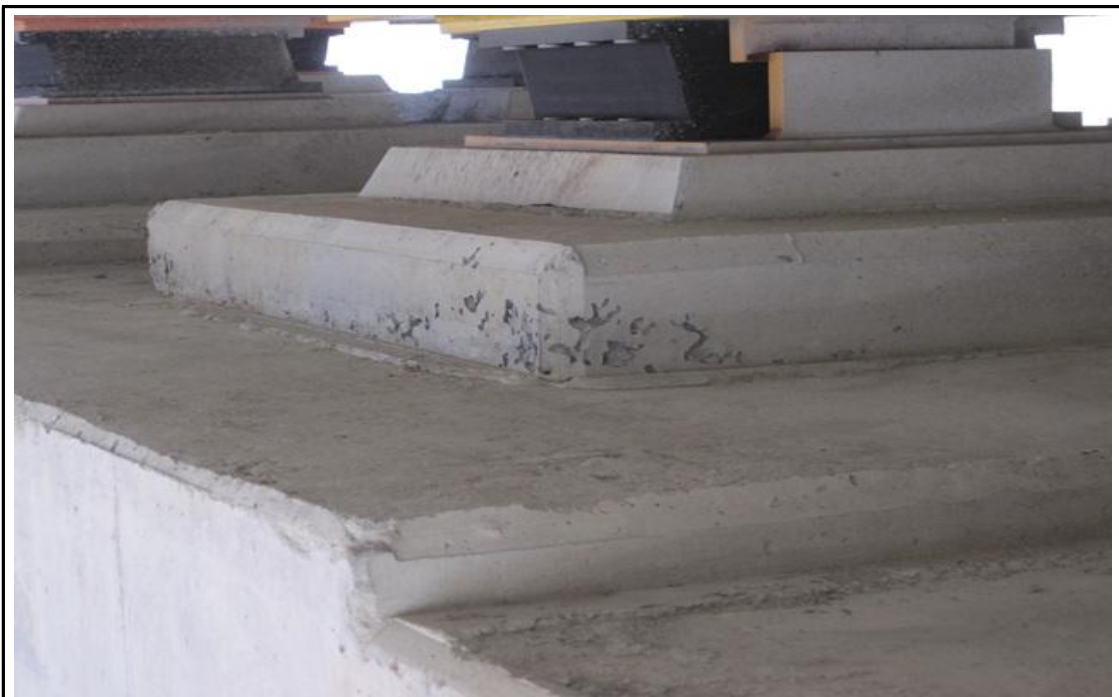
| 사진번호 | 9-BR33-22 | 위 치 | 고현천교 상주방향 |

| 내 용 | STA 79.45k 교량받침 P9 받침콘크리트 재료분리 A=0.6㎡ | | |

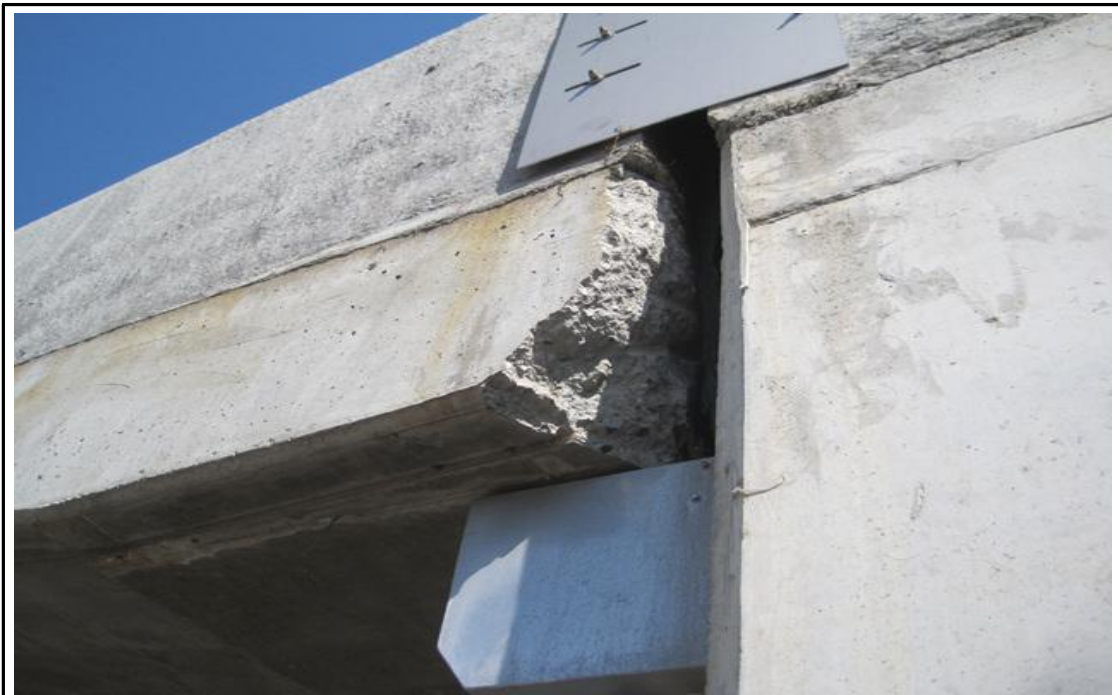
| 사진번호 | 9-BR33-24 | 위 치 | 고현천교 영천방향 |

| 내 용 | STA 79.59k 바닥판 S12 파손 A=0.2㎡ | | |

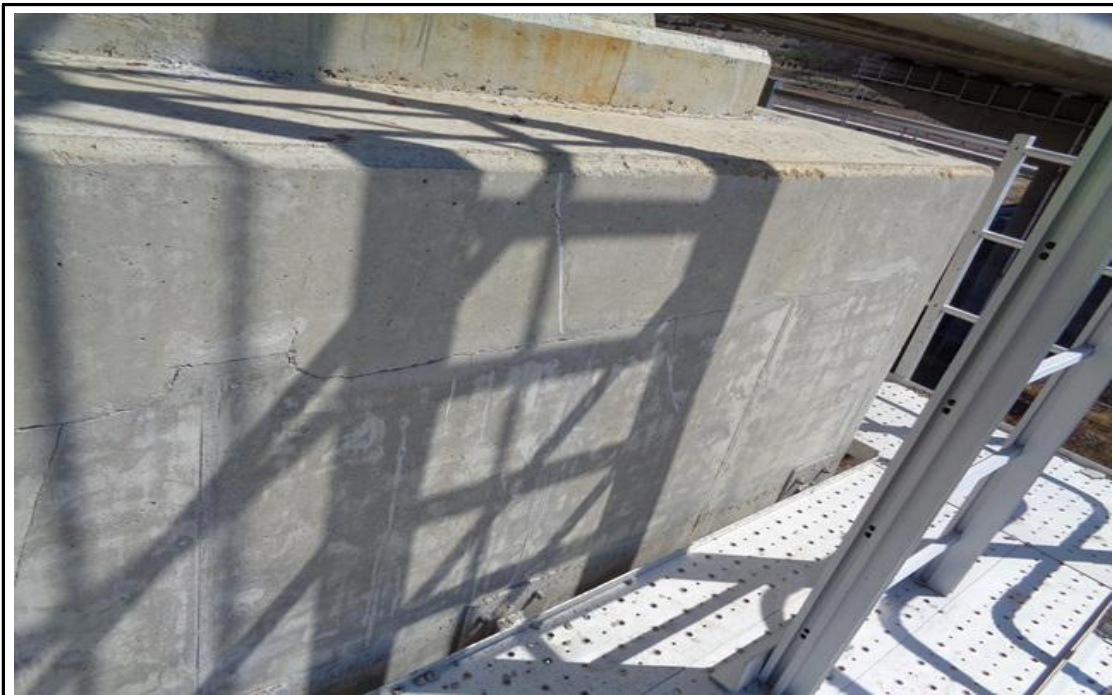
| 사진번호 | 9-BR33-26 | 위 치 | 고현천교 영천방향 |

| 내 용 | STA 79.36k 교각 P7 들뜸 A=3.0㎡ | | |

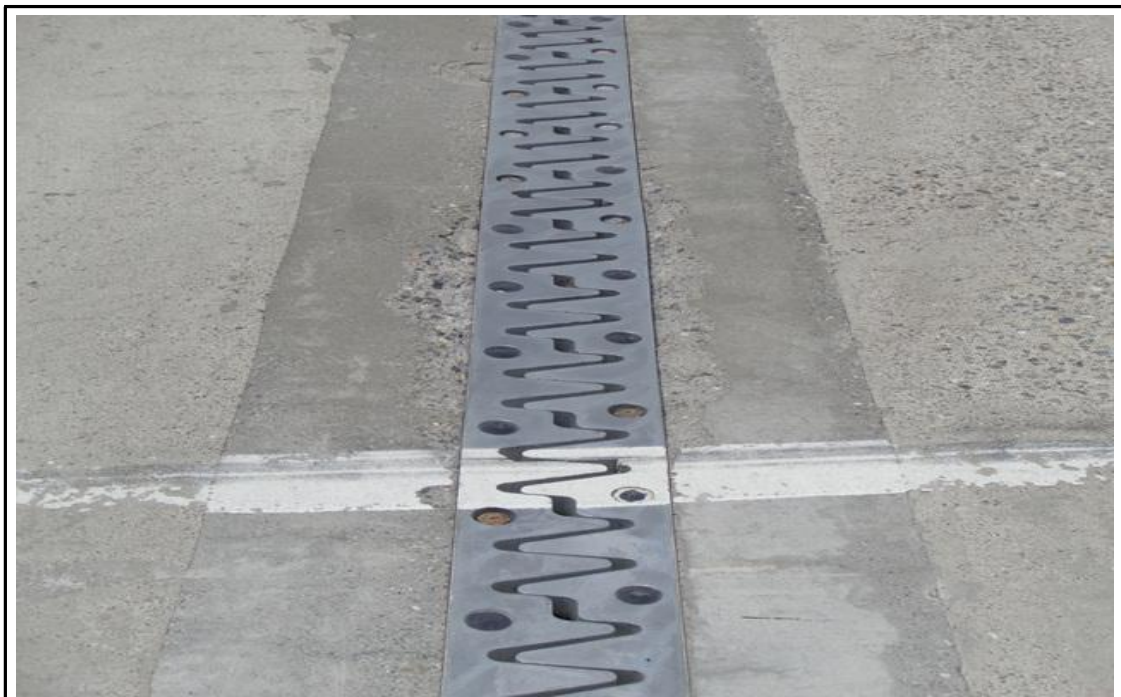
| 사진번호 | 9-BR34-1 | 위 치 | 도림천교 상주방향 |

| 내 용 | 신축이음 P2 후타재 박락 A=0.4㎡ | | |

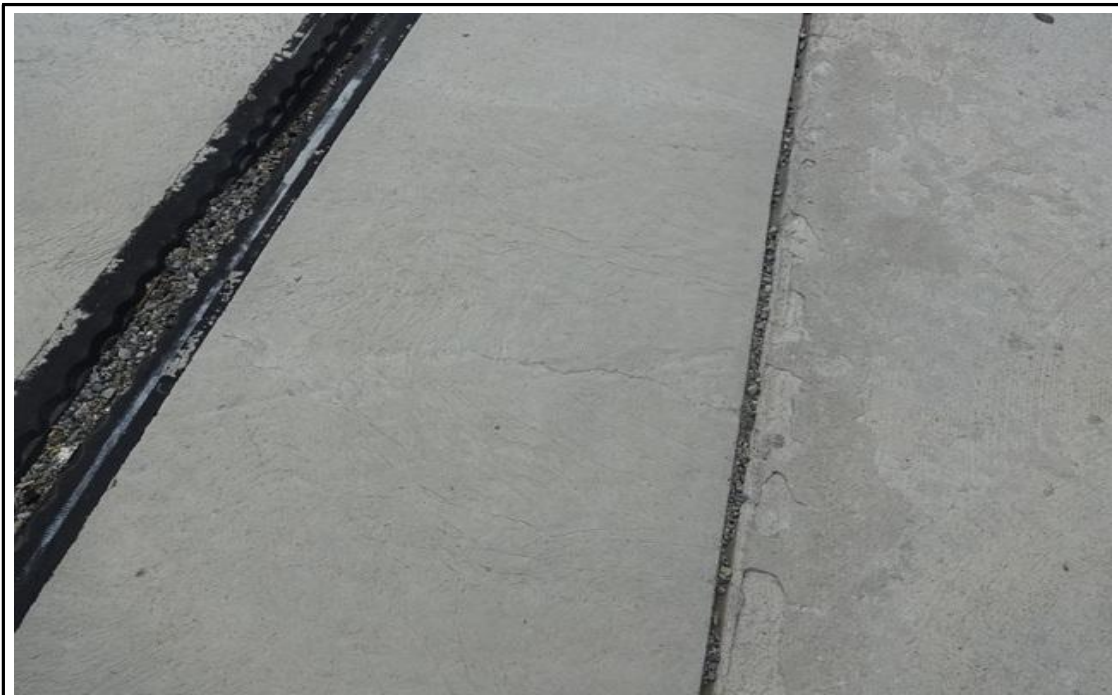
| 사진번호 | 9-BR34-2 | 위 치 | 도림천교 상주방향 |

| 내 용 | STA 80.17k 신축이음 A1 후타재 망상균열 A=7.0㎡ | | |

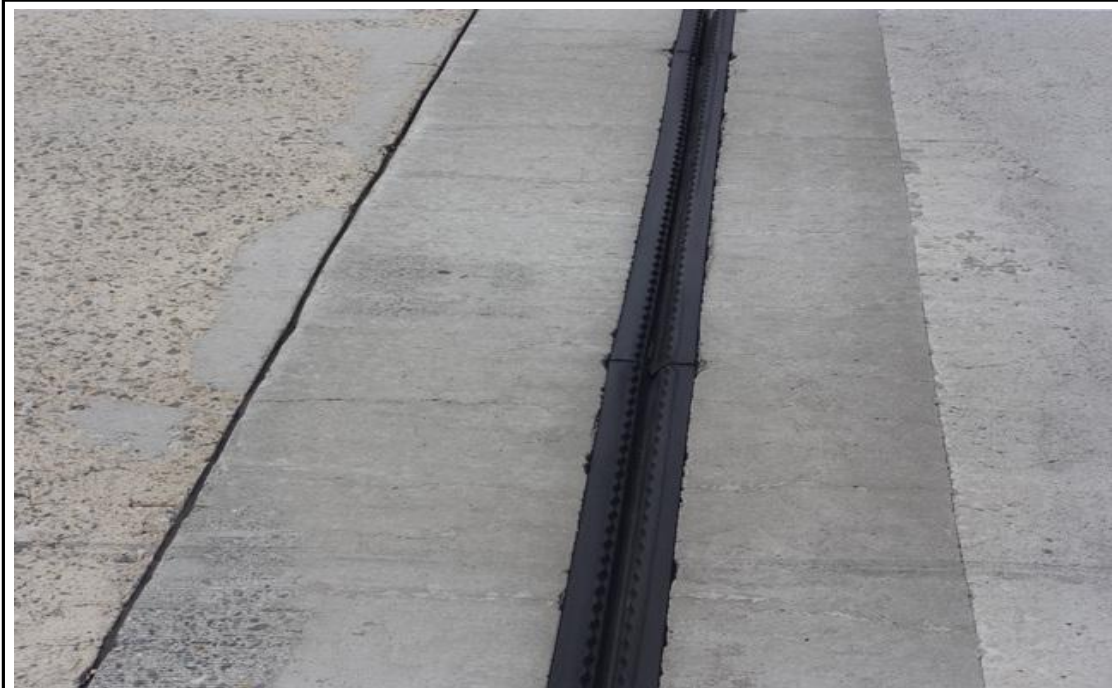
| 사진번호 | 9-BR34-3 | 위 치 | 도림천교 상주방향 |

| 내 용 | STA 80.35k 신축이음 A2 후타재 망상균열 A=2.0㎡ | | |

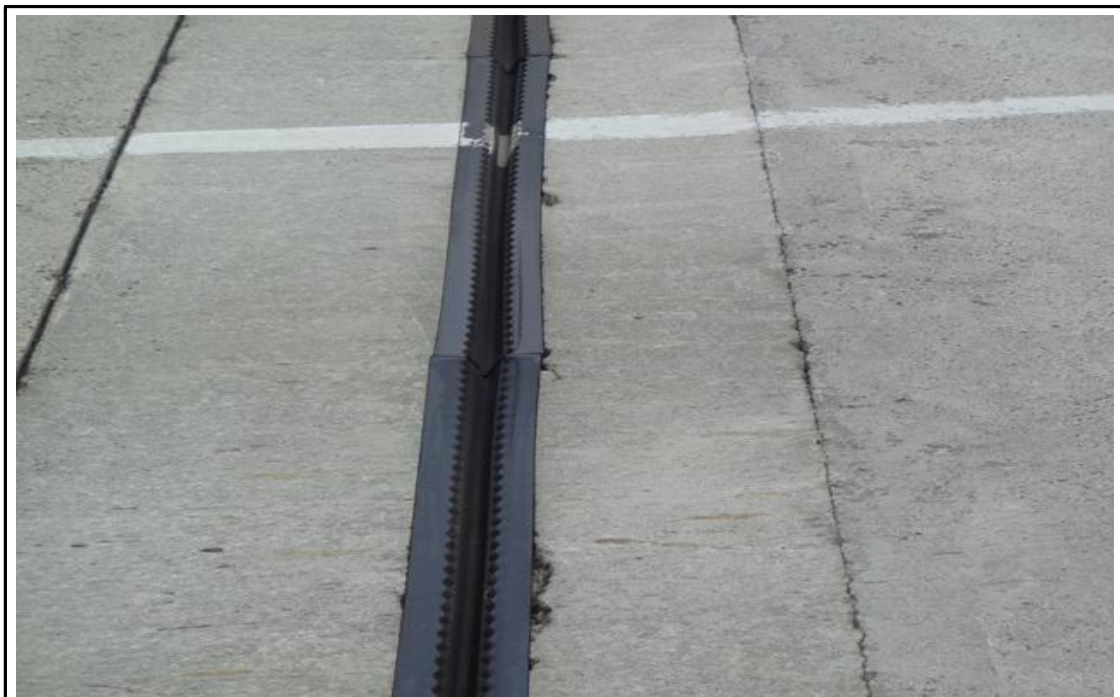
| 사진번호 | 9-BR34-4 | 위 치 | 도림천교 영천방향 |

| 내 용 | STA 80.17k 신축이음 A1 후타재 박락 A=0.11㎡ | | |

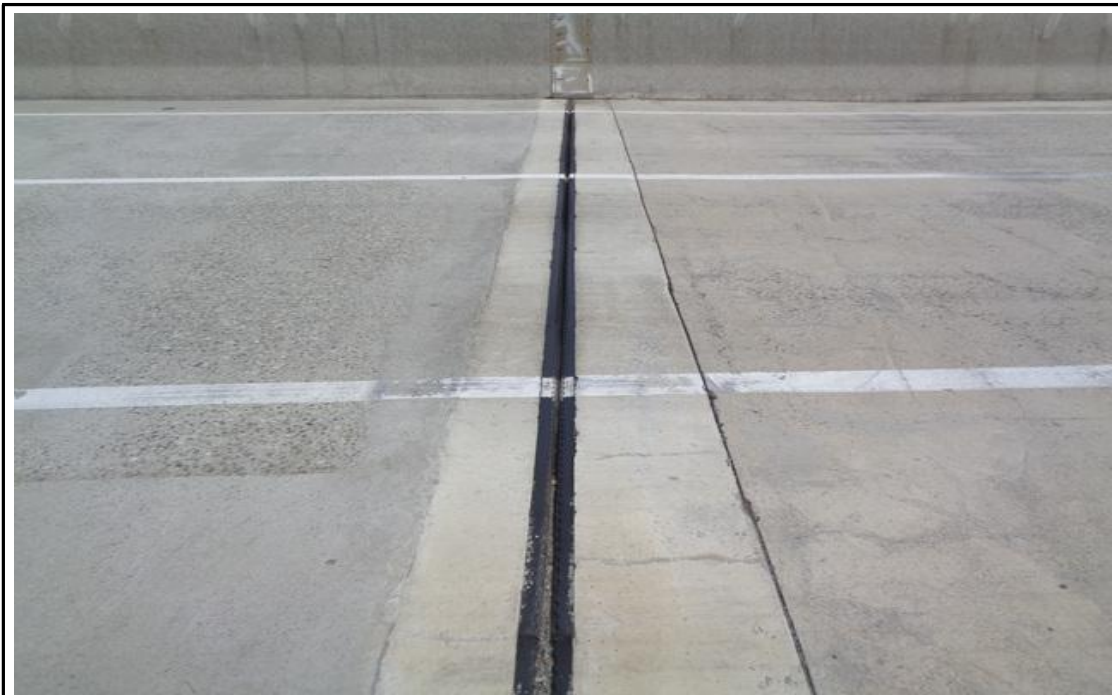
| 사진번호 | 9-BR34-6 | 위 치 | 도림천교 영천방향 |

| 내 용 | STA 80.35k 신축이음 A2 후타재 접속부 이격 T=1.0cm | | |

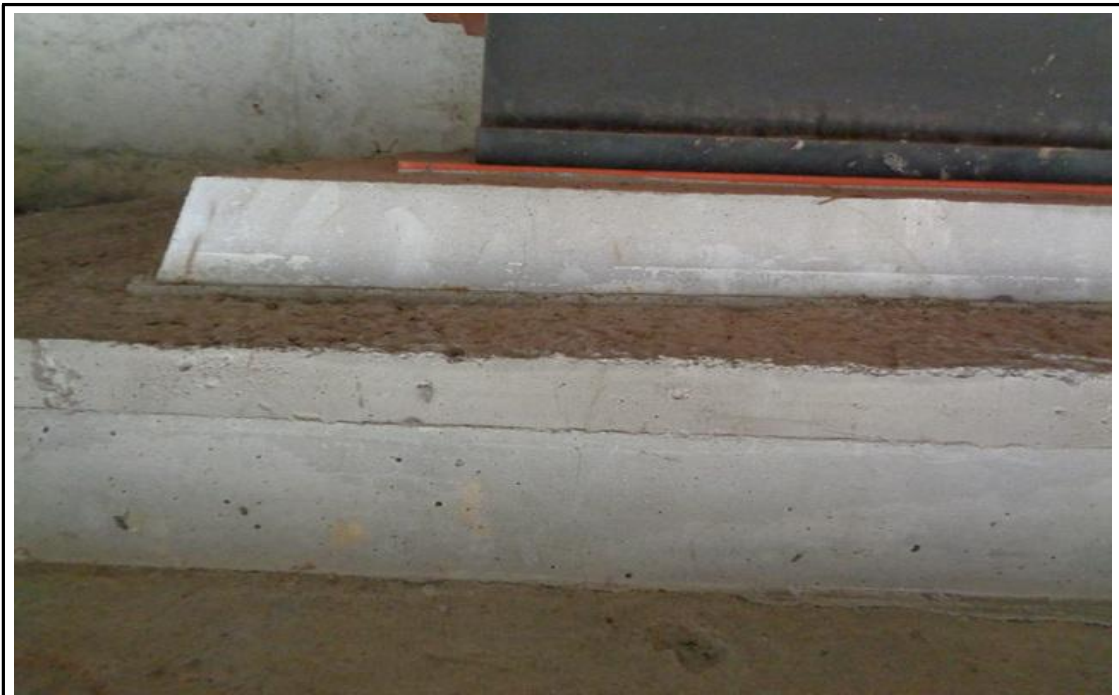
| 사진번호 | 9-BR34-8 | 위 치 | 도림천교 영천방향 |

| 내 용 | STA 80.35k 교량받침 A2 우수축몰탈 균열 L=2.5m | | |

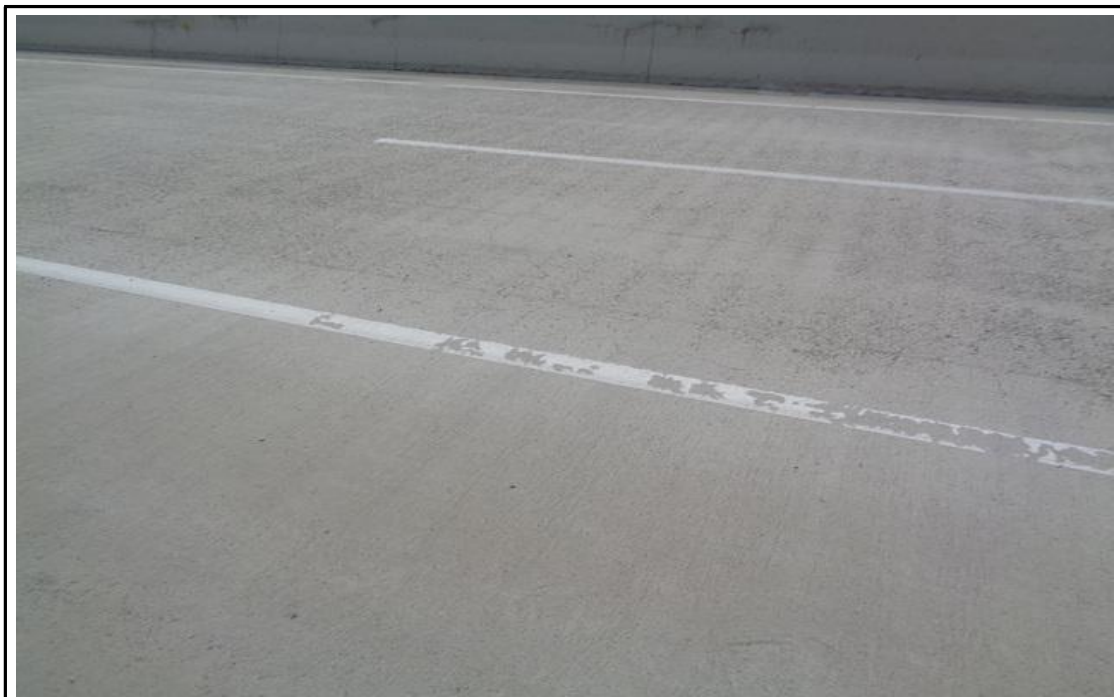
| 사진번호 | 9-BR35-1 | 위 치 | 오미교 영천방향 |

| 내 용 | STA 81.66k S1 교면포장 망상균열 A=9.0㎡ | | |

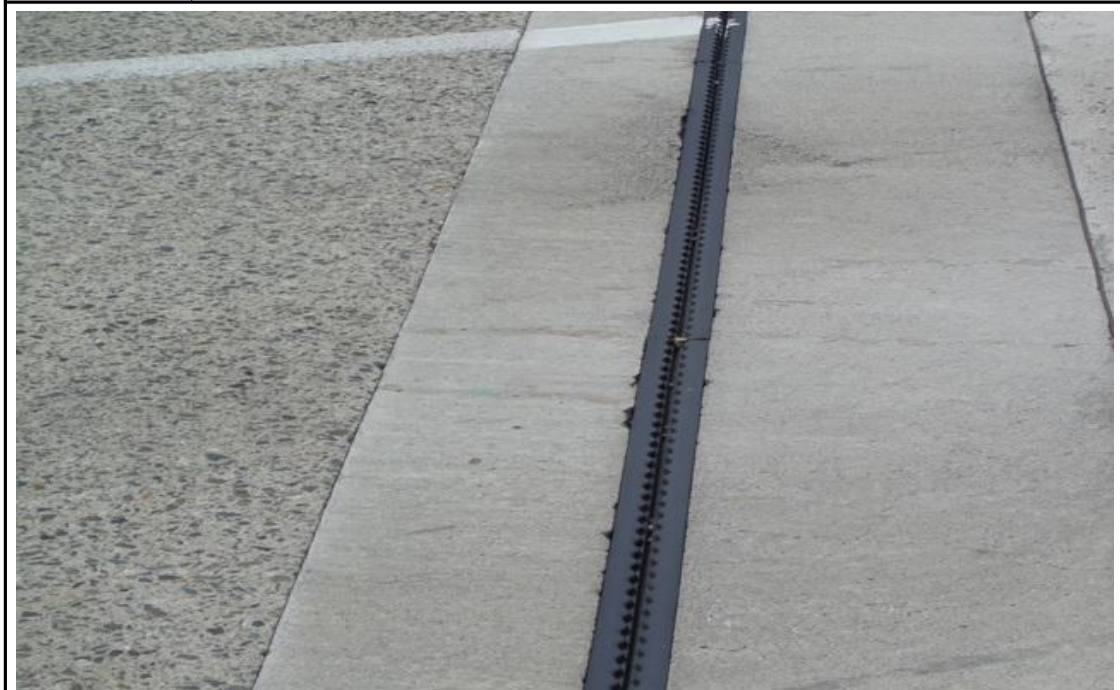
| 사진번호 | 9-BR35-2 | 위 치 | 오미교 상주방향 |

| 내 용 | STA 81.64k 신축이음 A1 후타재 박락 A=0.05㎡ | | |

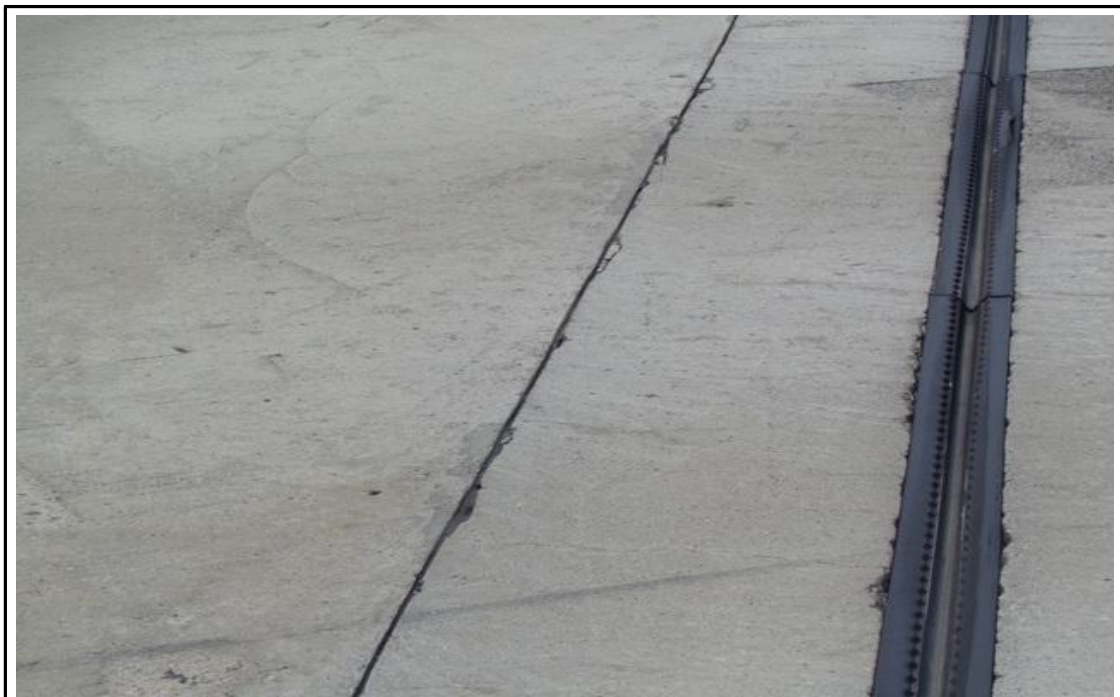
| 사진번호 | 9-BR35-3 | 위 치 | 오미교 상주방향 |

| 내 용 | STA 81.69k 신축이음 A2 후타재 박락 A=0.3㎡ | | |

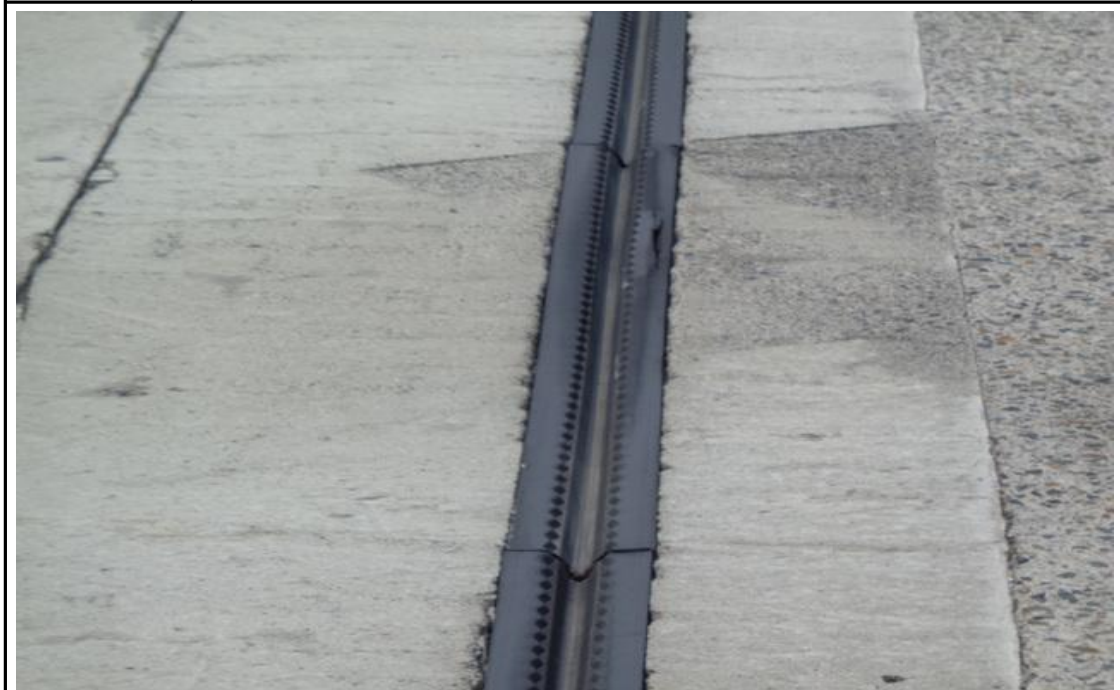
| 사진번호 | 9-BR35-4 | 위 치 | 오미교 상주방향 |

| 내 용 | STA 81.69k 신축이음 A2 고무재 손상 L=0.5m | | |

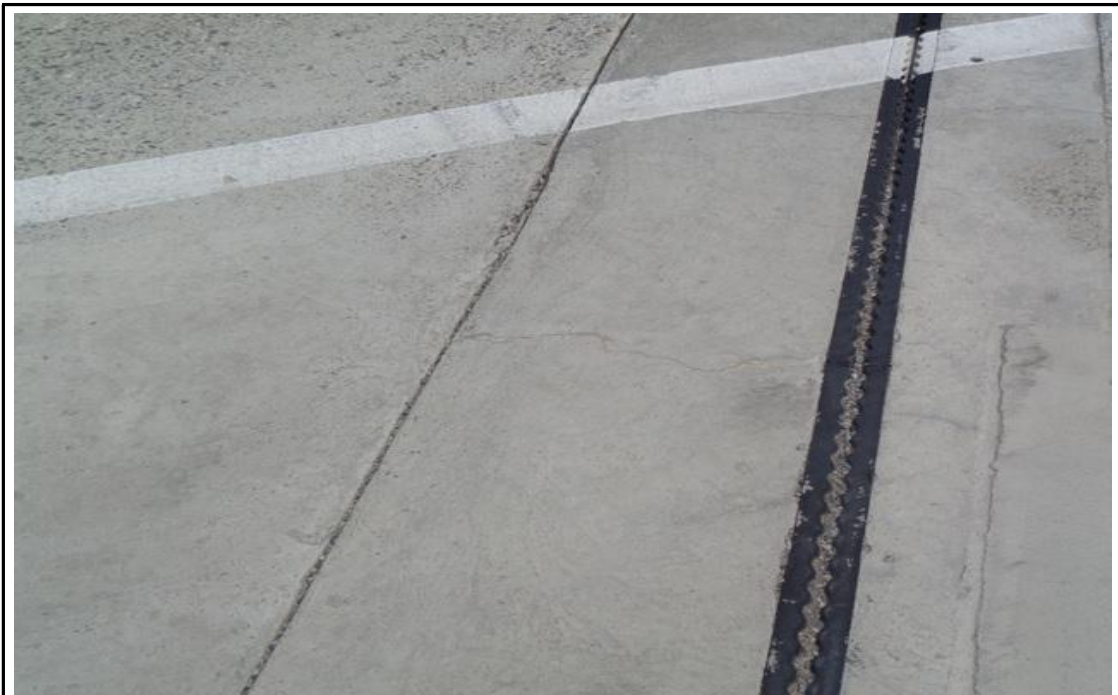
| 사진번호 | 9-BR35-5 | 위 치 | 오미교 영천방향 |

| 내 용 | STA 81.69k 신축이음 A2 후타재 균열 L=0.9m | | |

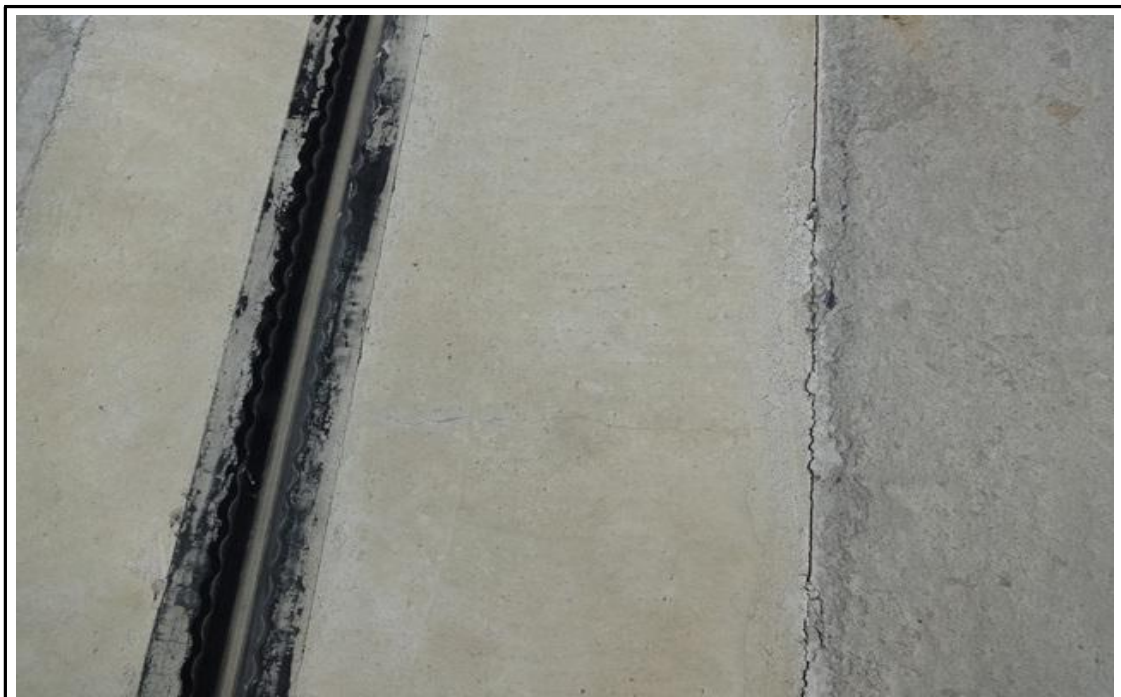
| 사진번호 | 9-1 | 위 치 | 도림2육교 |

| 내 용 | STA 80.64k 신축이음 A1 후타재 균열 L=4.5m | | |

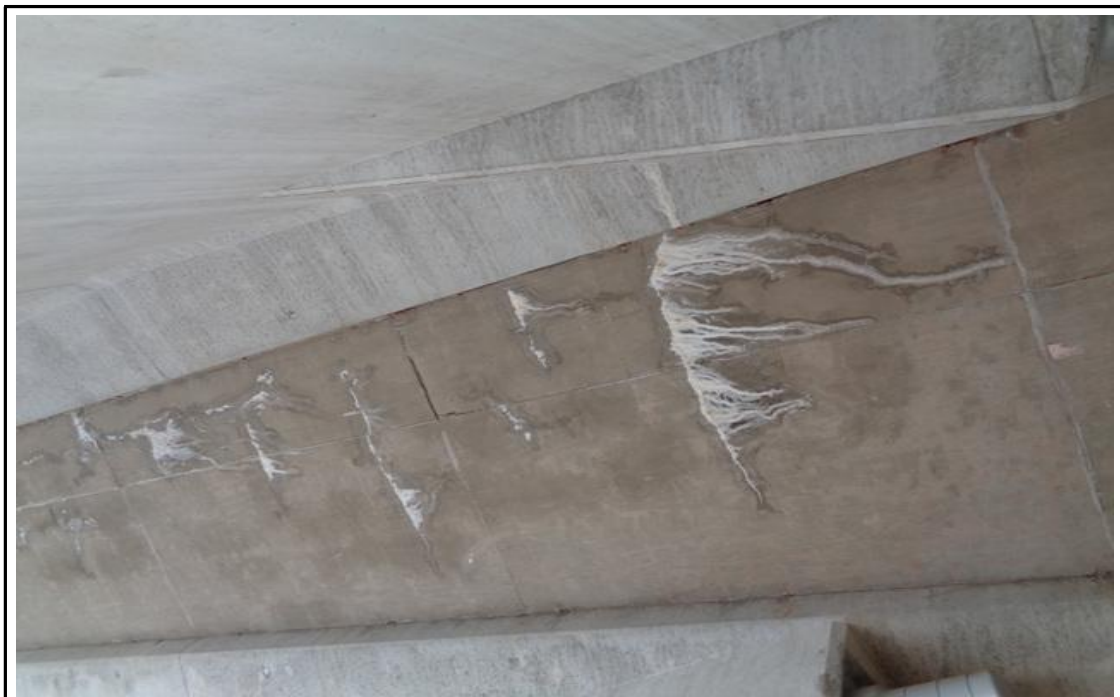
| 사진번호 | 9-1 | 위 치 | 동영천IC교 국도방향 |

| 내 용 | 바닥판하면 S1 백태 A=5.98㎡ | | |

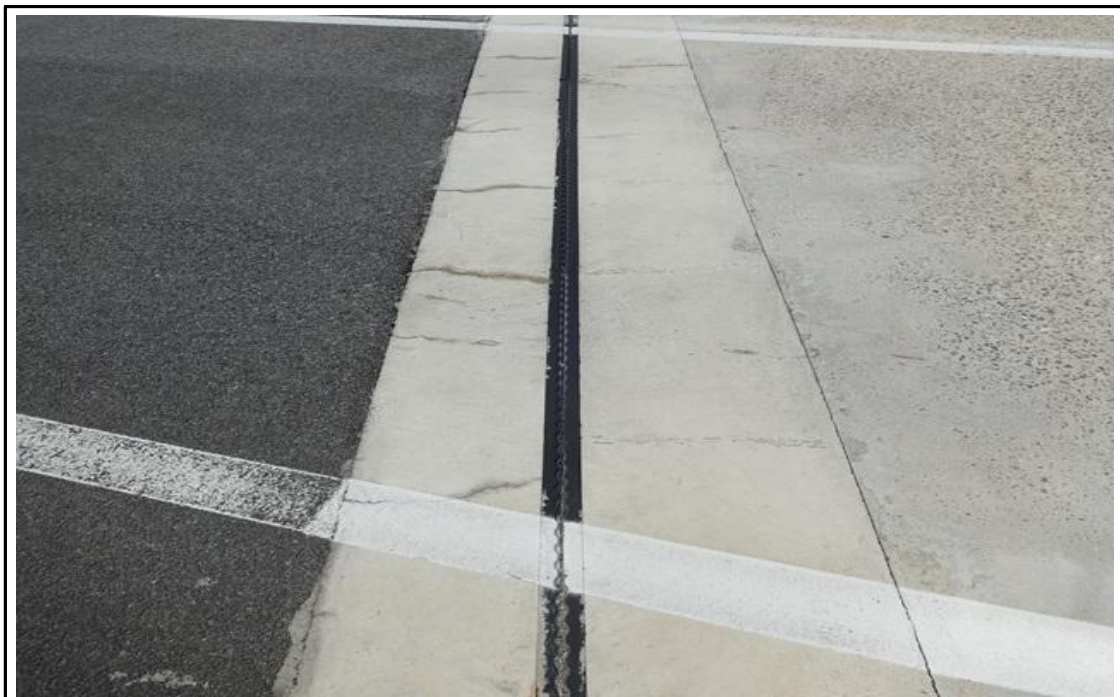
| 사진번호 | 9-2 | 위 치 | 동영천IC교 양방향 |

| 내 용 | 동영천IC연결로 신축이음 A1 후타재 균열 L=20.0m | | |

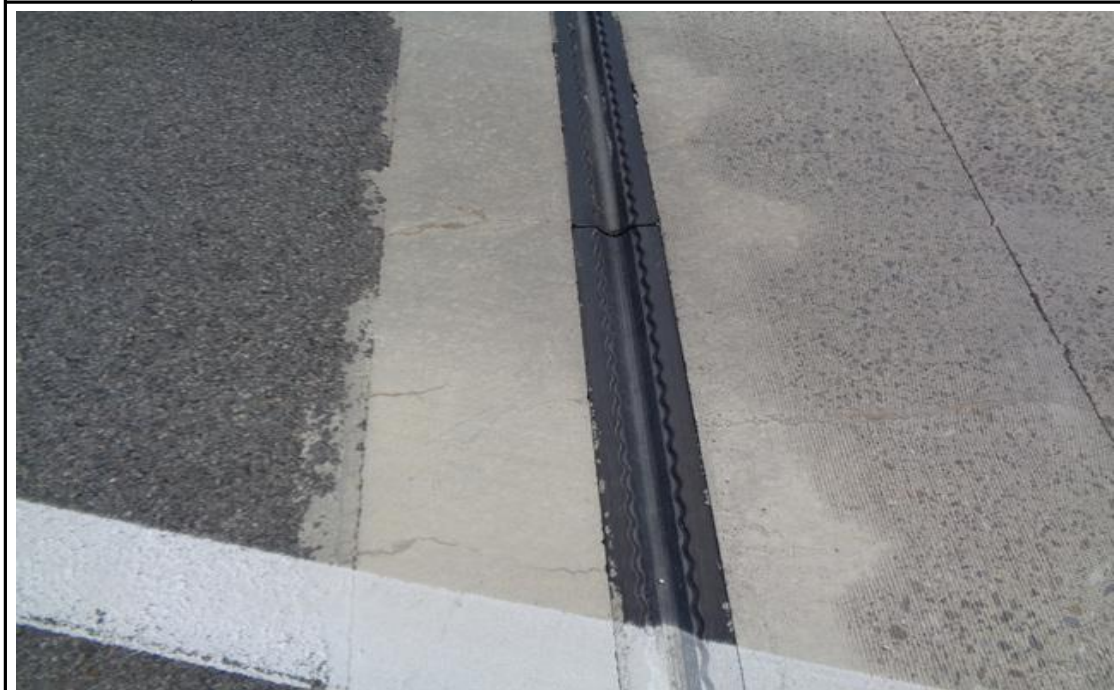
| 사진번호 | 9-3 | 위 치 | 동영천IC교 양방향 |

| 내 용 | 동영천IC연결로 신축이음 A2 후타재 균열 L=3.7m | | |

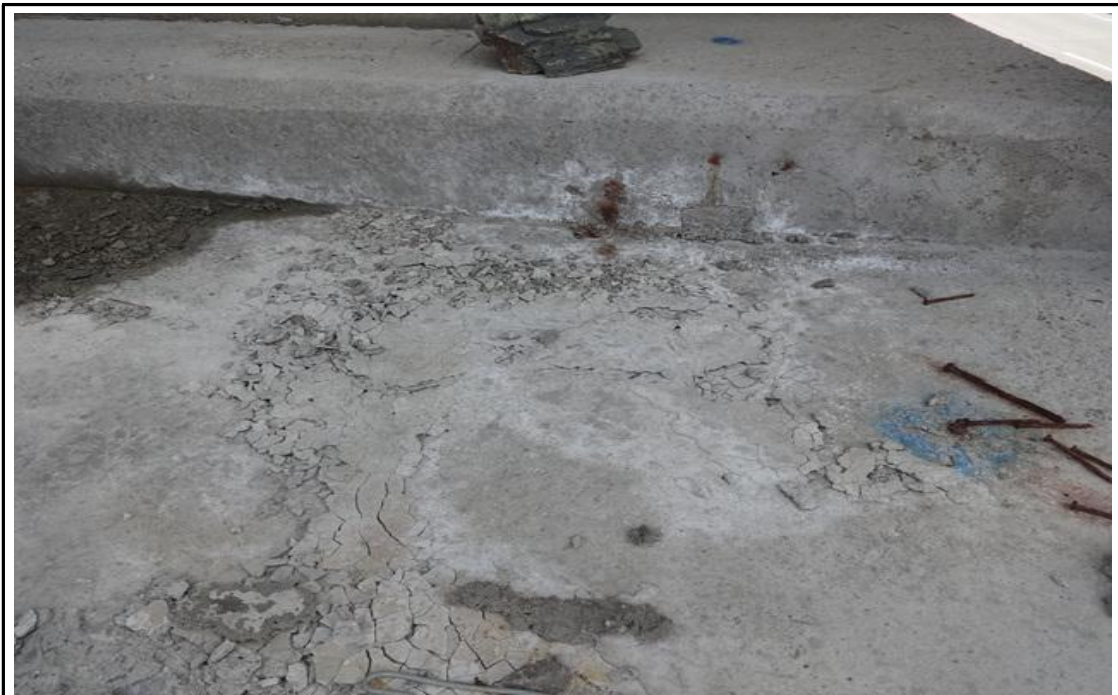
| 사진번호 | 9-4 | 위 치 | 동영천IC교 국도방향 |

| 내 용 | 동영천IC연결로 교대 A1 들뜸 A=2.0㎡ | | |

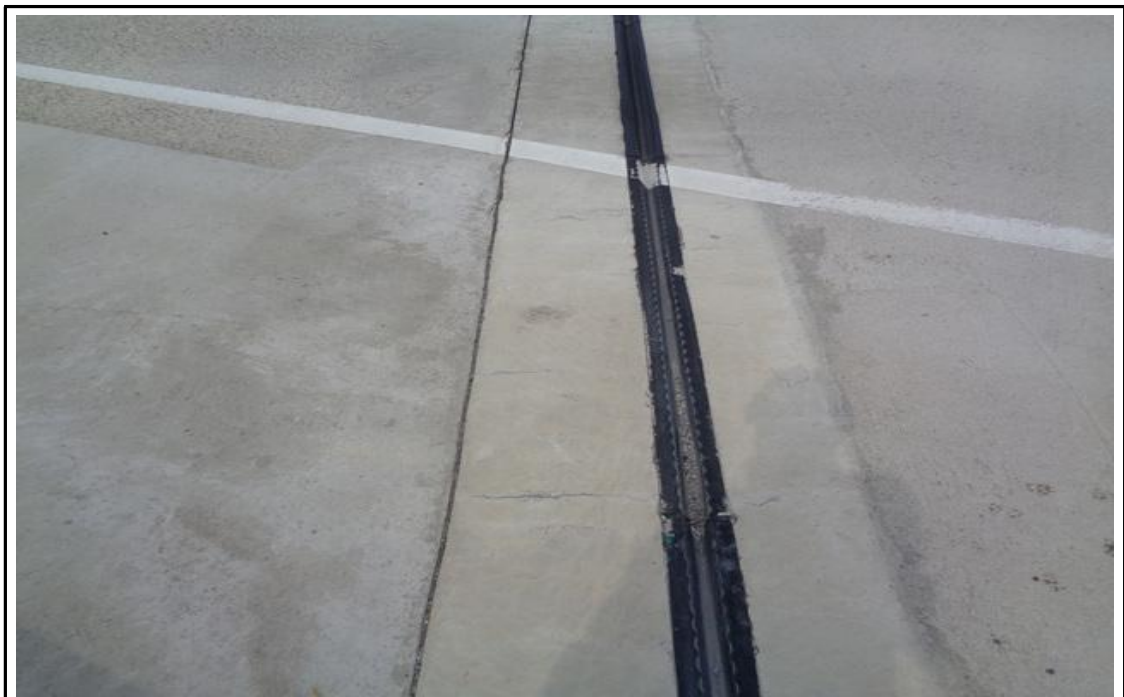
| 사진번호 | 9-1 | 위 치 | 언하1교 상주방향, 영천방향 |

| 내 용 | STA 84.01k 신축이음 A1 후타재 균열 L=8.8m | | |

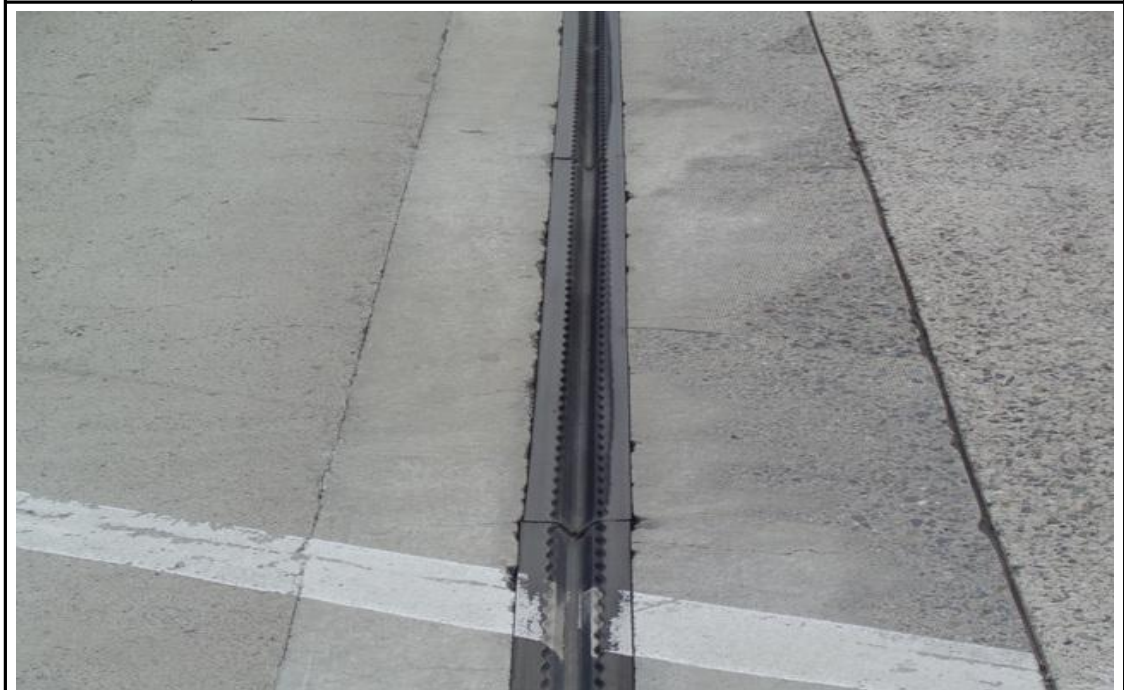
| 사진번호 | 9-2 | 위 치 | 언하1교 상주방향, 영천방향 |

| 내 용 | STA 84.01k 신축이음 A1 후타재 박락 A=0.58㎡ | | |

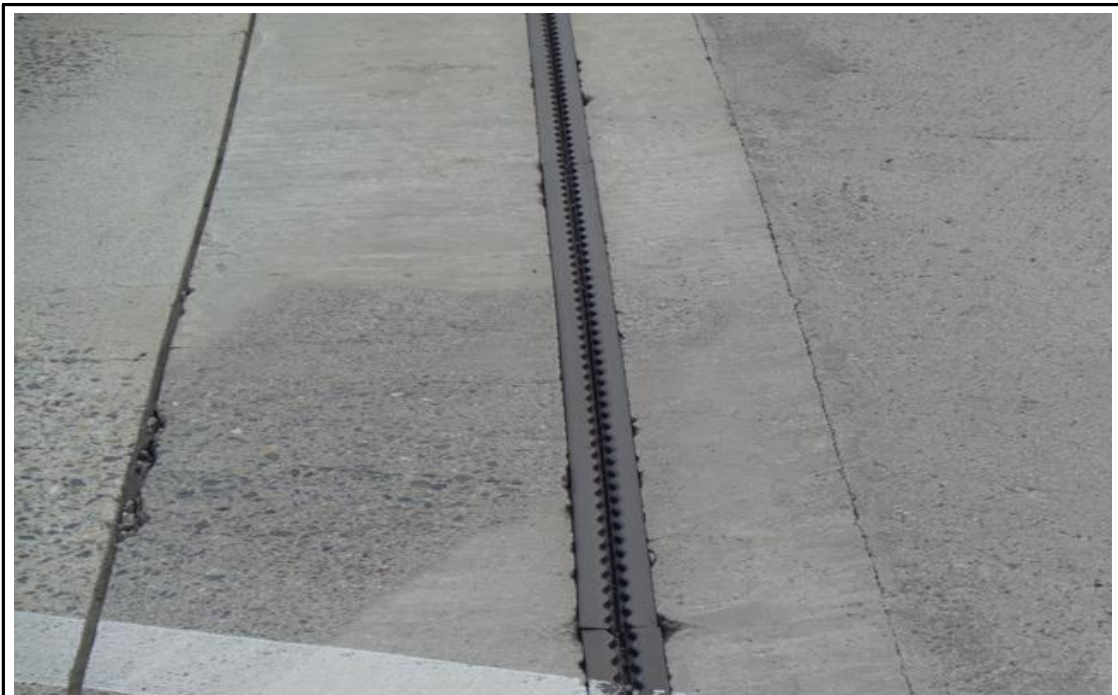
| 사진번호 | 9-3 | 위 치 | 언하1교 상주방향, 영천방향 |

| 내 용 | STA 84.05k 신축이음 A2 후타재 균열 L=12.0m | | |

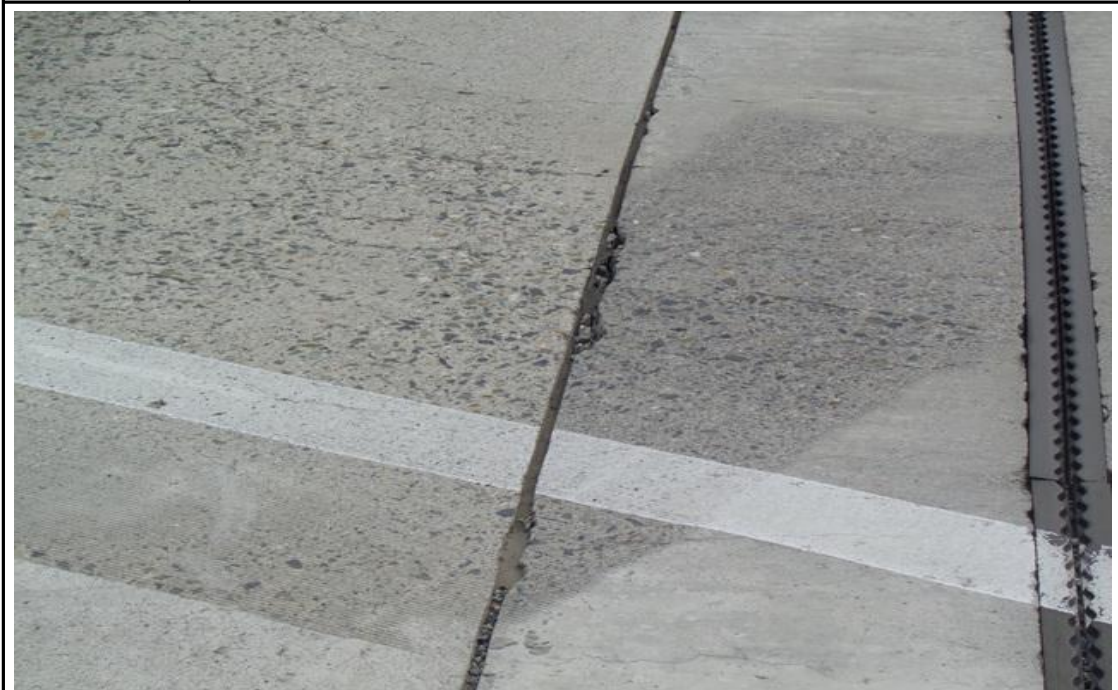
| 사진번호 | 9-4 | 위 치 | 언하1교 상주방향 |

| 내 용 | STA 84.05k 신축이음 A2 후타재 박락 A=0.1㎡ | | |

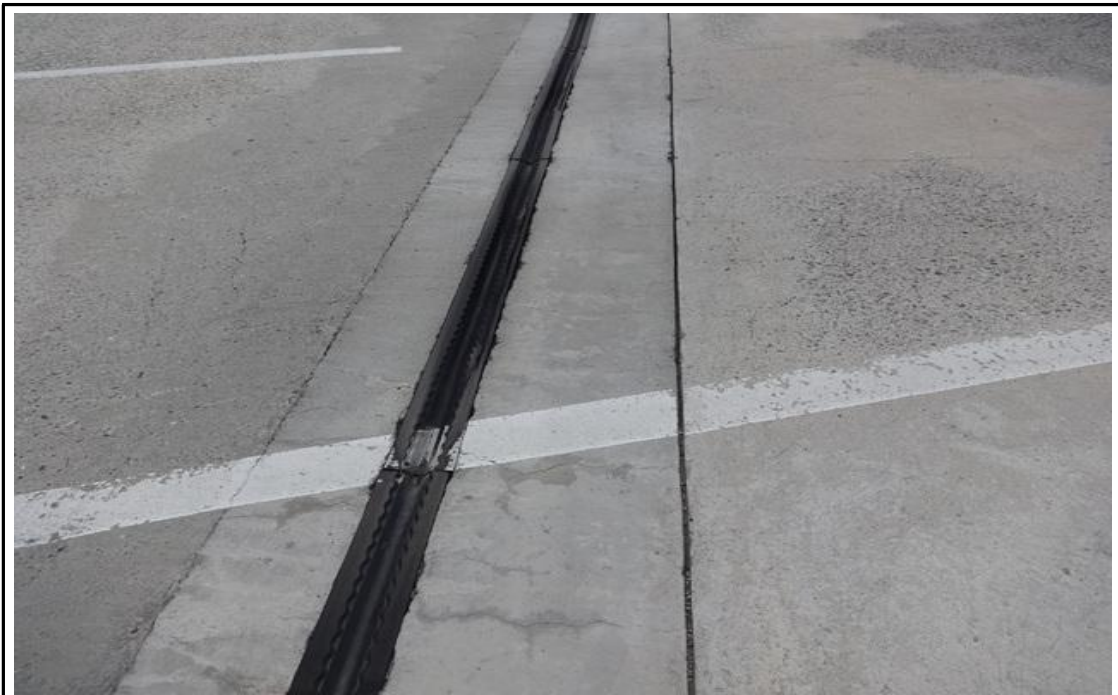
| 사진번호 | 9-1 | 위 치 | 언하2교 상주방향, 영천방향 |

| 내 용 | STA 84.17k 신축이음 A1 후타재 균열 L=21.9m | | |

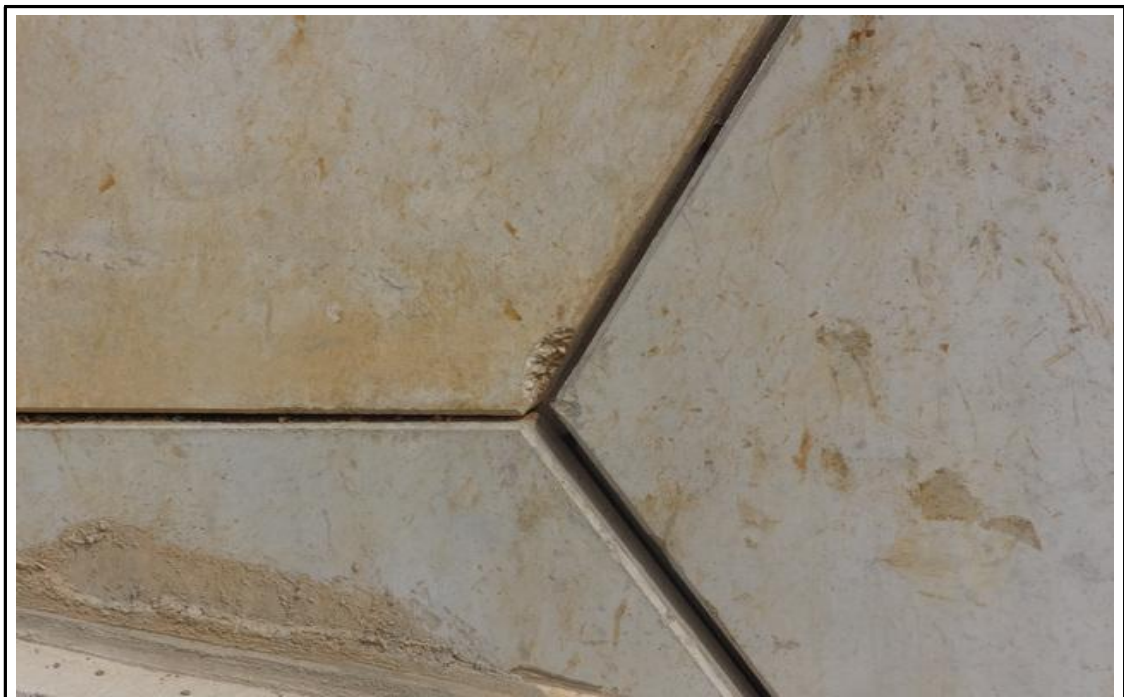
| 사진번호 | 9-RW14-1 | 위 치 | 패널식옹벽14 |

| 내 용 | STA 75.48k 패널 전면부 파손 A=0.08㎡ | | |
