# 하 자 보 고 서

〈 9공구 〉

2019. 06

상주영천고속도로주식회사

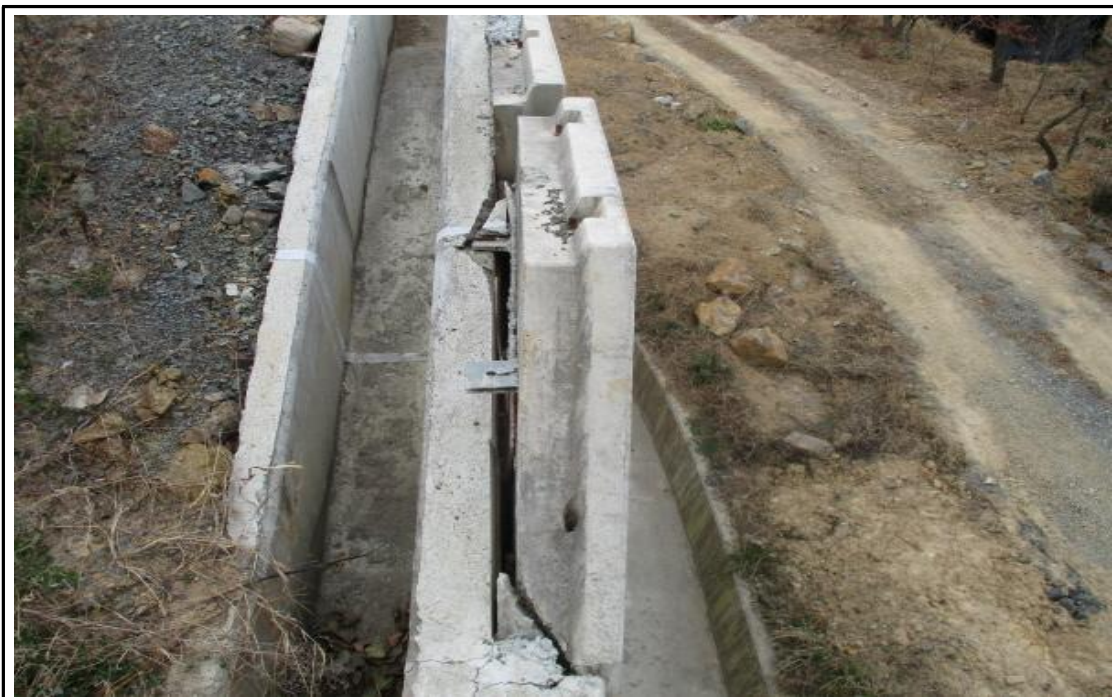
| 사진번호 | 9-RW14-3 | 위 치 | 패널식옹벽14 |

| 내 용 | 패널 파손 6개소 | | |

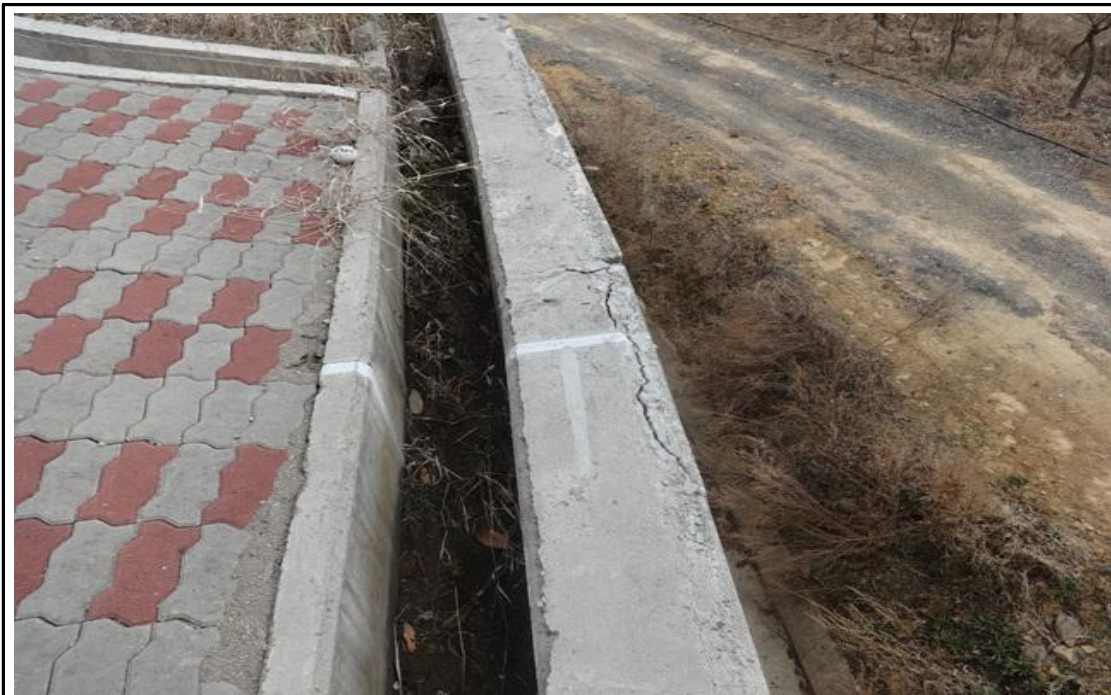
| 사진번호 | 9-RW14-4 | 위 치 | 패널식옹벽14 |

| 내 용 | STA 75.49k 패널 접합부 재이격 L=4.5m | | |

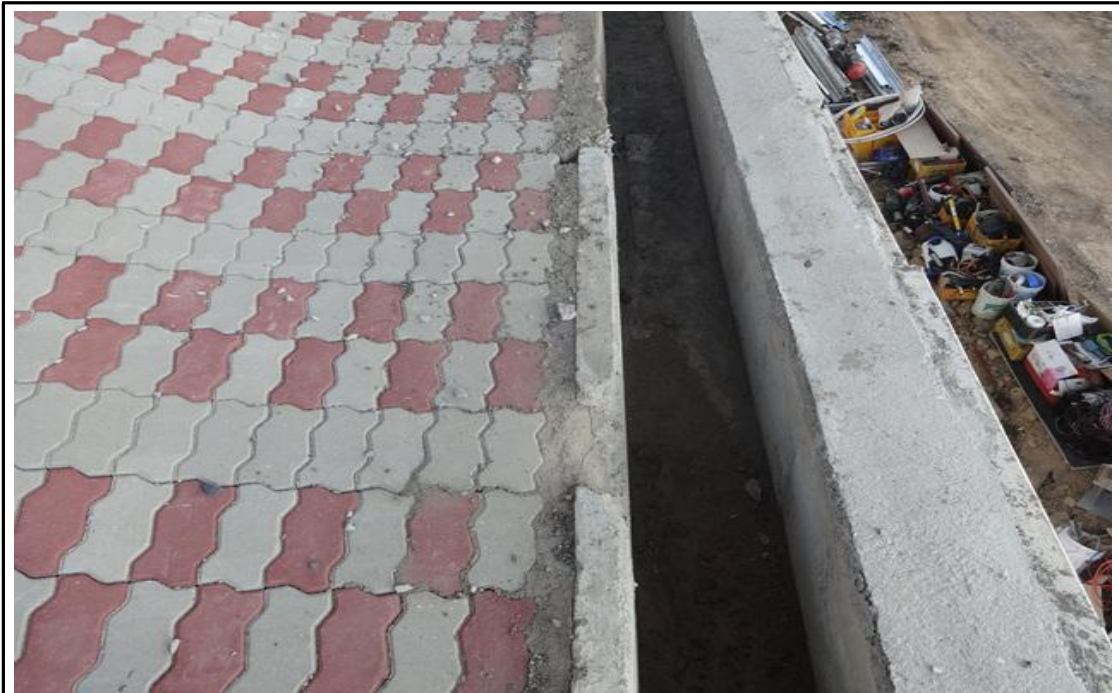
| 사진번호 | 9-RW14-6 | 위 치 | 패널식옹벽14 |

| 내 용 | STA 75.52k 배수로 파손 A=0.32㎡ | | |

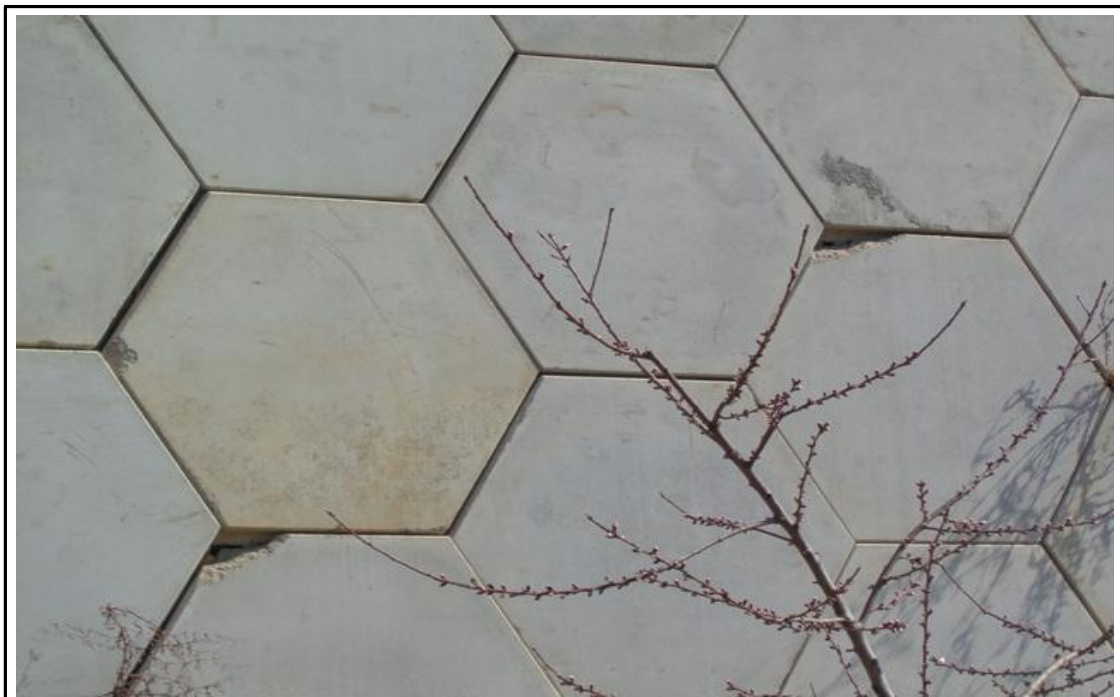
| 사진번호 | 9-RW15-1 | 위 치 | 패널식옹벽15 |

| 내 용 | STA 78.98k 패널 전면부 파손 A=0.11㎡ | | |

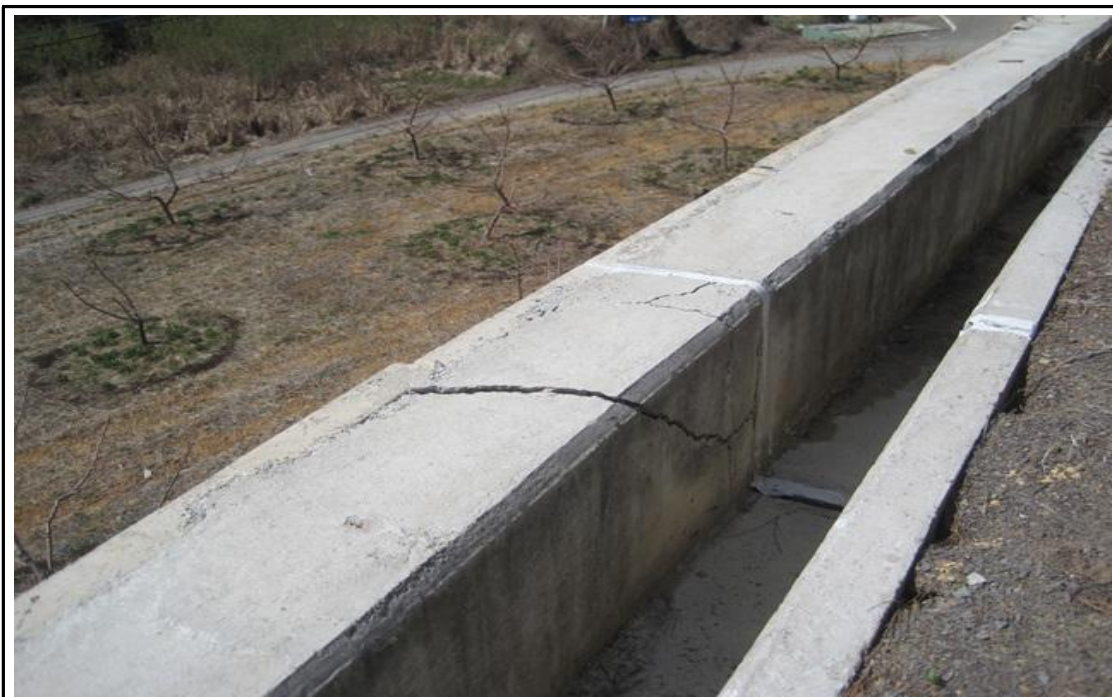
| 사진번호 | 9-RW15-3 | 위 치 | 패널식옹벽15 |

| 내 용 | STA 78.97k 배수로 파손 A=0.38㎡ | | |

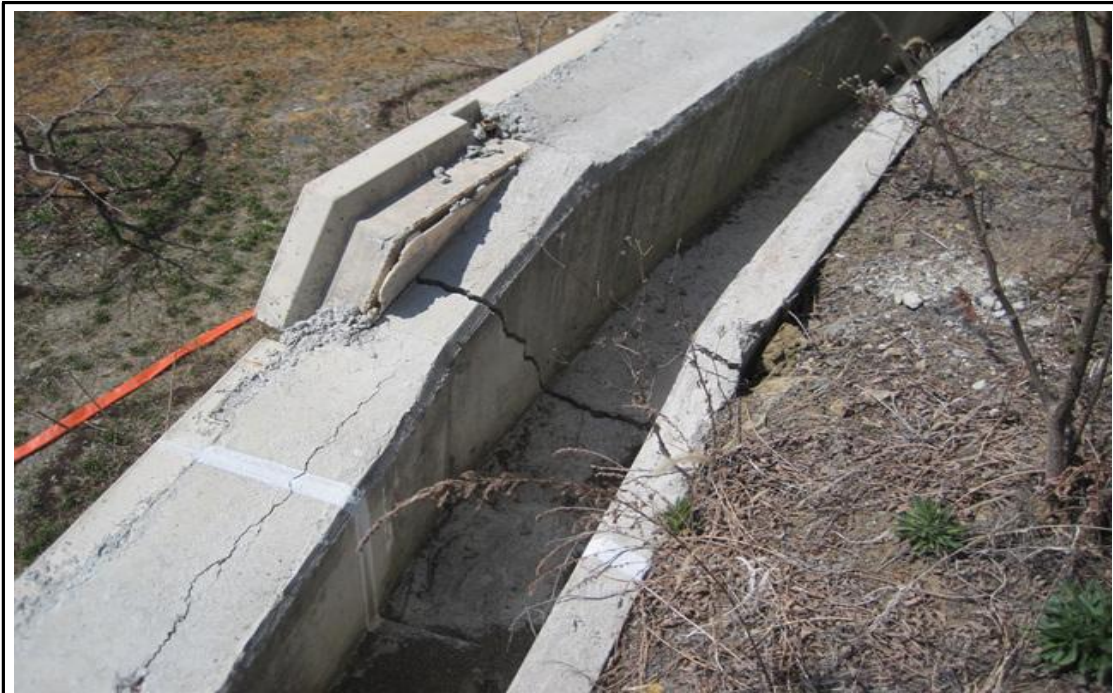
| 사진번호 | 9-RW15-5 | 위 치 | 패널식옹벽15 |

| 내 용 | STA 78.97k 배수로 이격 L=1.0m | | |

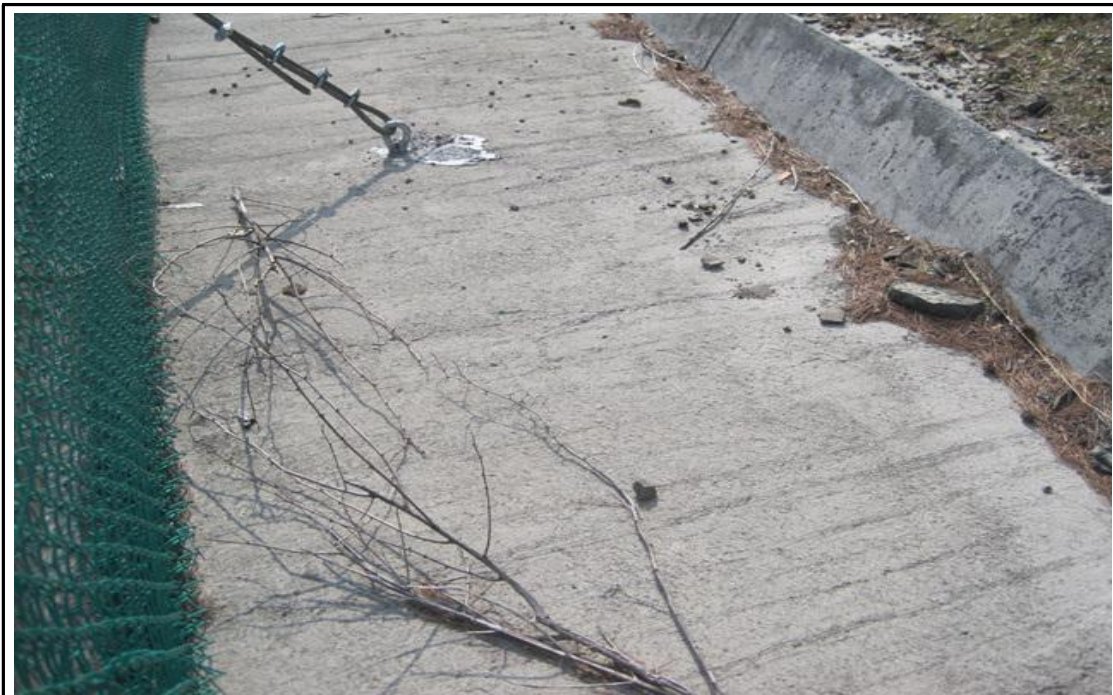
| 사진번호 | 9-SL62-1 | 위 치 | 영천절토62 |

| 내 용 | STA 77.60k 소단배수로 균열 L=17.5m | | |

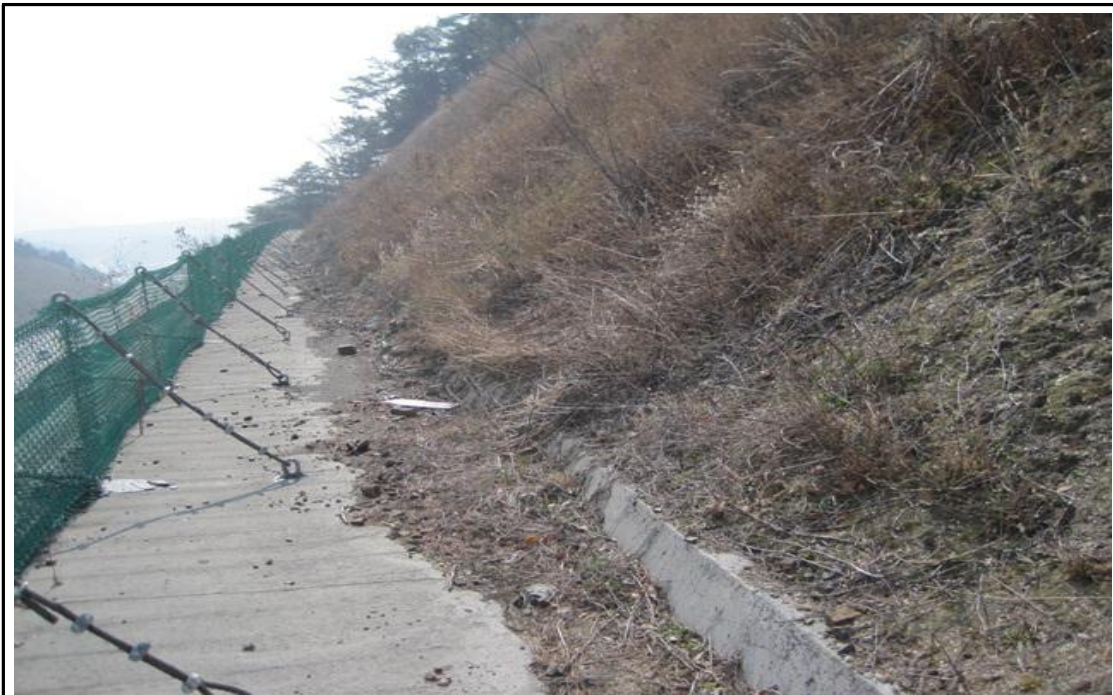
| 사진번호 | 9-SL62-3 | 위 치 | 영천절토62 |

| 내 용 | STA 77.65k 2단 사면 녹생토유실, 공동 A=4.0㎡ | | |
