# 하 자 보 고 서

〈 10공구 〉

2019. 06

상주영천고속도로주식회사

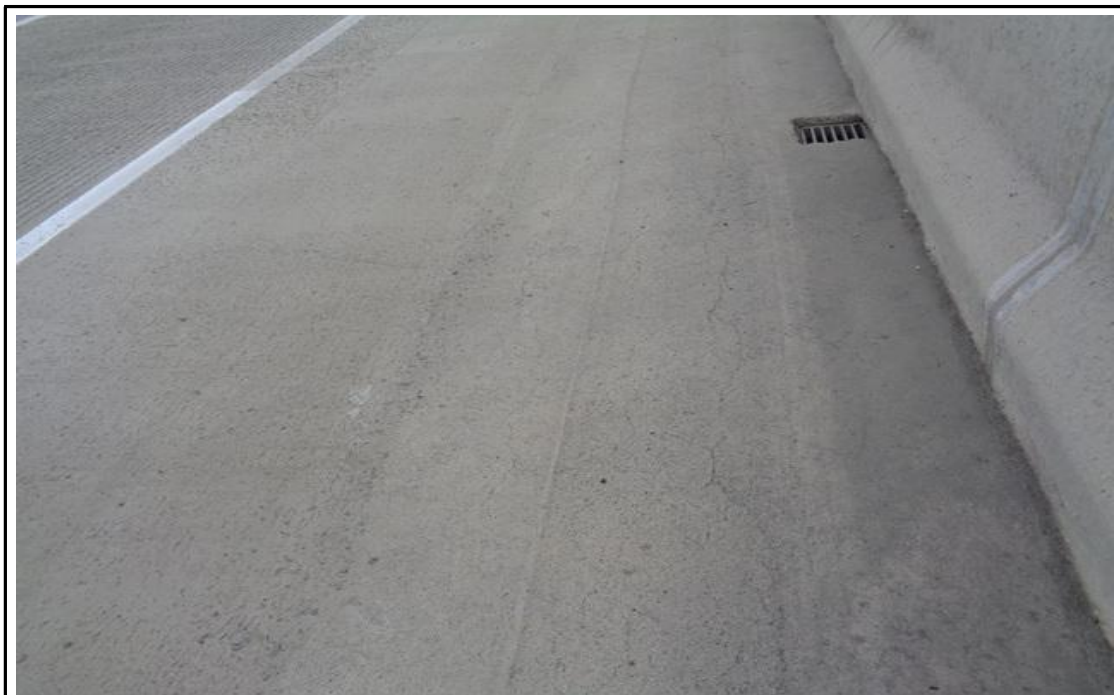
| 사진번호 | 10-BR36-1 | 위 치 | 산하교 상주방향 |

| NO | 시설물명 | 방향 | 시설물<br>번호 | 위치 | 부재 | 내용 | 단위 | 수량 | 하자<br>담보임<br>기간 | 조치<br>방법 | 발생 | 공종 | 하자형태 | 사진<br>번호 | 종별 |
|---|---|---|---|---|---|---|---|---|---|---|---|---|---|---|---|
| 1 | 산하교 | 상주 | BR36 | S3,S9~S10<br>STA84.87k | 교면포장 | 균열 | m | 123.00 | 2 | 하자 | 2017하 | 교량 | 포장균열 | 1 | 1종 |

| 내 용 | STA 84.87k 교면포장 S3, S9~S10 균열 L=123.0m | | |

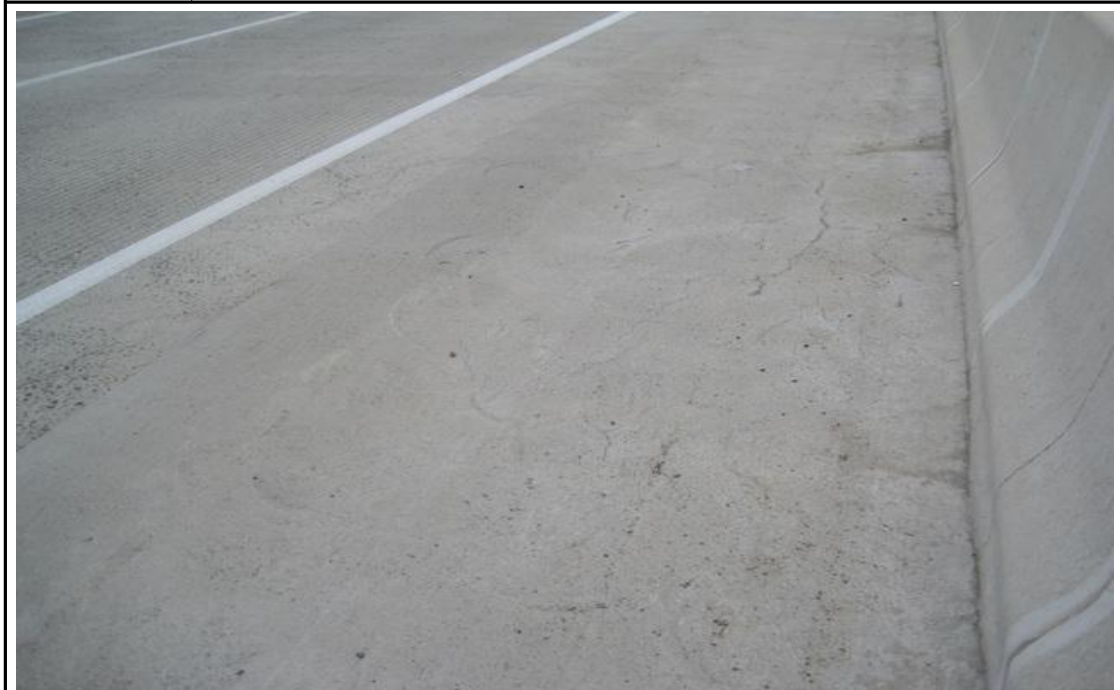
| 사진번호 | 10-BR36-2 | 위 치 | 산하교 상주방향, 영천방향 |

| NO | 시설물명 | 방향 | 시설물<br>번호 | 위치 | 부재 | 내용 | 단위 | 수량 | 하자<br>담보임<br>기간 | 조치<br>방법 | 발생 | 공종 | 하자형태 | 사진<br>번호 | 종별 |
|---|---|---|---|---|---|---|---|---|---|---|---|---|---|---|---|
| 2 | 산하교 | 상주<br>영천 | BR36 | S1~S11<br>STA84.81k | 교면포장 | 망상균열 | m <sup>2</sup> | 838.00 | 2 | 하자 | 2017하 | 교량 | 포장균열 | 2 | 1종 |

| 내 용 | STA 84.81k 교면포장 S1~S11 망상균열 A=838.0㎡ | | |

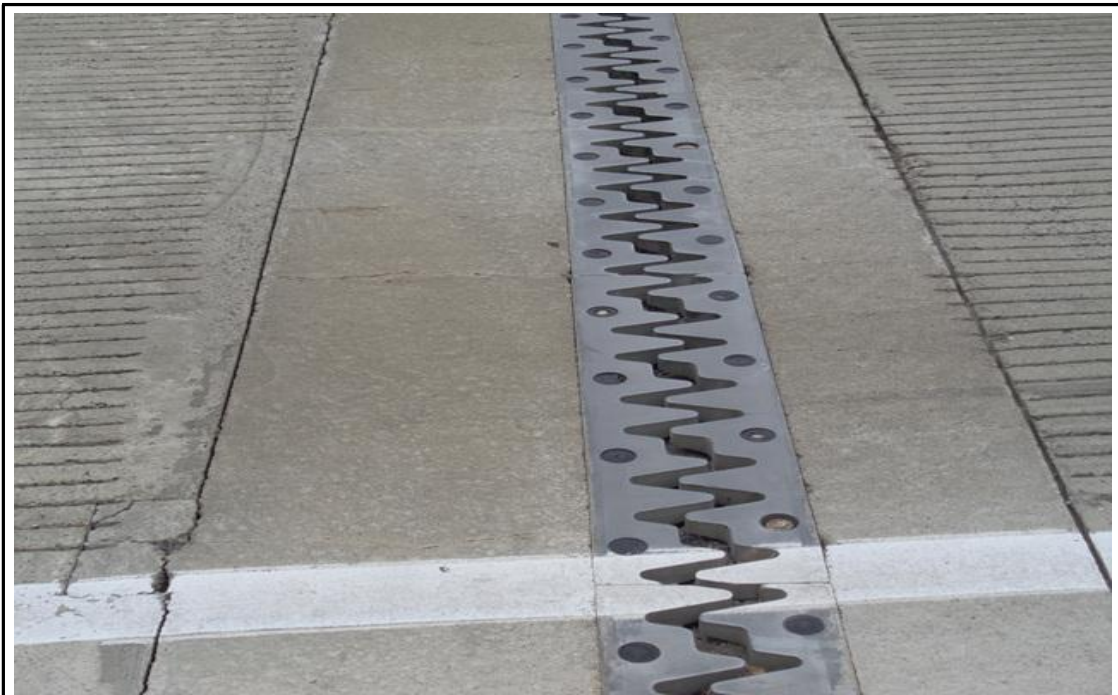
| 사진번호 | 10-BR36-3 | 위 치 | 산하교 상주방향 |

| NO | 시설물명 | 방향 | 시설물<br>번호 | 위치 | 부재 | 내용 | 단위 | 수량 | 하자<br>담보임<br>기간 | 조치<br>방법 | 발생 | 공종 | 하자형태 | 사진<br>번호 | 종별 |
|---|---|---|---|---|---|---|---|---|---|---|---|---|---|---|---|
| 3 | 산하교 | 상주 | BR36 | S11<br>STA85.18k | 교면포장 | 파손 | m <sup>2</sup> | 0.04 | 2 | 하자 | 2017하 | 교량 | 포장파손 | 3 | 1종 |

| 내 용 | STA 85.18k 교면포장 S11 파손 A=0.04㎡ | | |

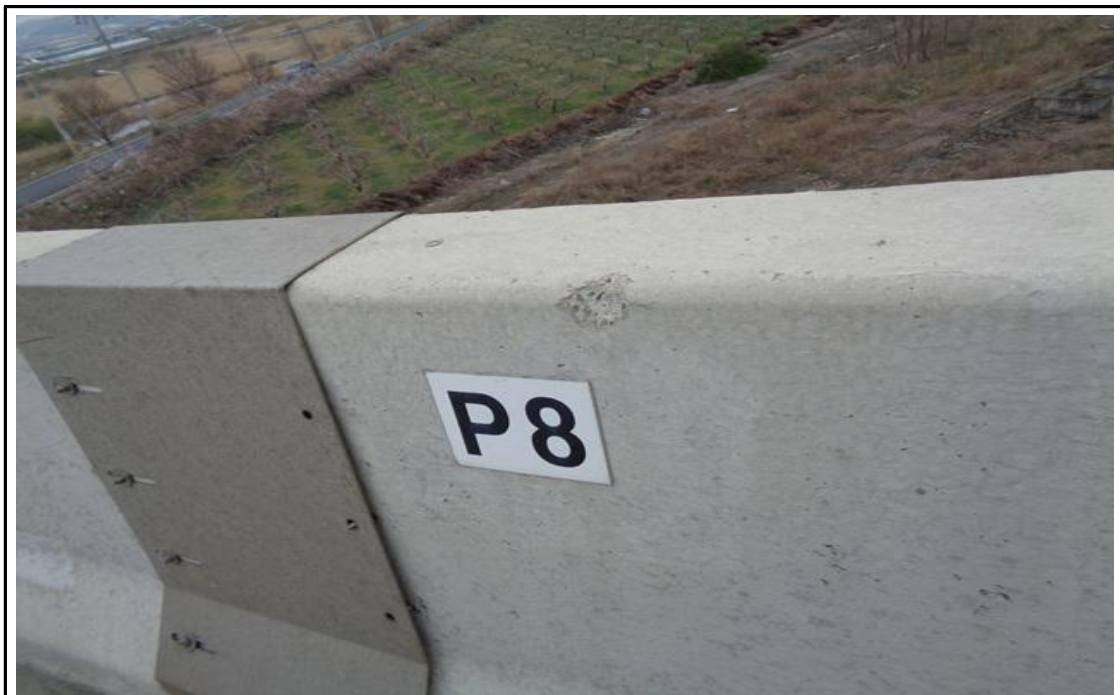
| 사진번호 | 10-BR36-5 | 위 치 | 산하교 영천방향 |

| NO | 시설물명 | 방향 | 시설물<br>번호 | 위치 | 부재 | 내용 | 단위 | 수량 | 하자<br>담보임<br>기간 | 조치<br>방법 | 발생 | 공종 | 하자형태 | 사진<br>번호 | 종별 |
|---|---|---|---|---|---|---|---|---|---|---|---|---|---|---|---|
| 5 | 산하교 | 영천 | BR36 | S10<br>STA85.10k | 방호벽 | 파손 | m <sup>2</sup> | 0.04 | 2 | 하자 | 2017하 | 교량 | 콘크리트<br>파손 | 5 | 1종 |

| 내 용 | STA 85.10k 방호벽 S9 파손 A=0.04㎡ | | |

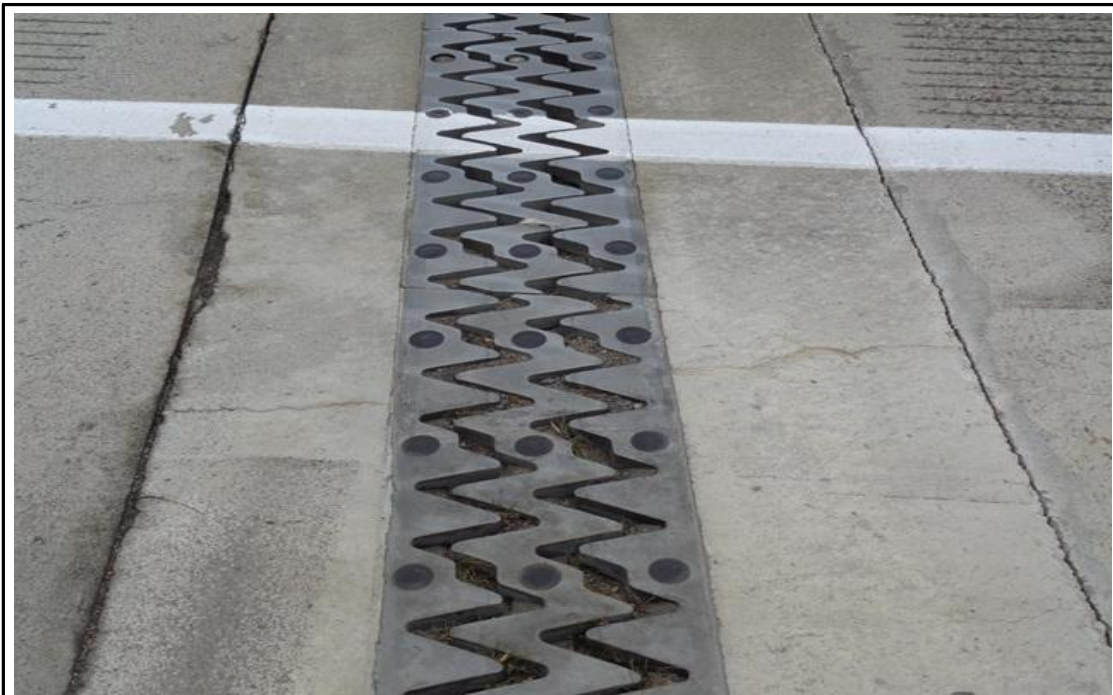
| 사진번호 | 10-BR36-7 | 위 치 | 산하교 상주방향, 영천방향 |

| NO | 시설물명 | 방향 | 시설물<br>번호 | 위치 | 부재 | 내용 | 단위 | 수량 | 하자<br>담보임<br>기간 | 조치<br>방법 | 발생 | 공종 | 하자형태 | 사진<br>번호 | 종별 |
|---|---|---|---|---|---|---|---|---|---|---|---|---|---|---|---|
| 7 | 산하교 | 상주<br>영천 | BR36 | A1<br>STA84.77k | 신축이음 | 후타재 균열 | m | 9.90 | 2 | 하자 | 2019상 | 교량 | 균열0.3<br>mm미만 | 7 | 1종 |

| 내 용 | STA 84.77k 신축이음 A1 후타재 균열 L=9.9m | | |

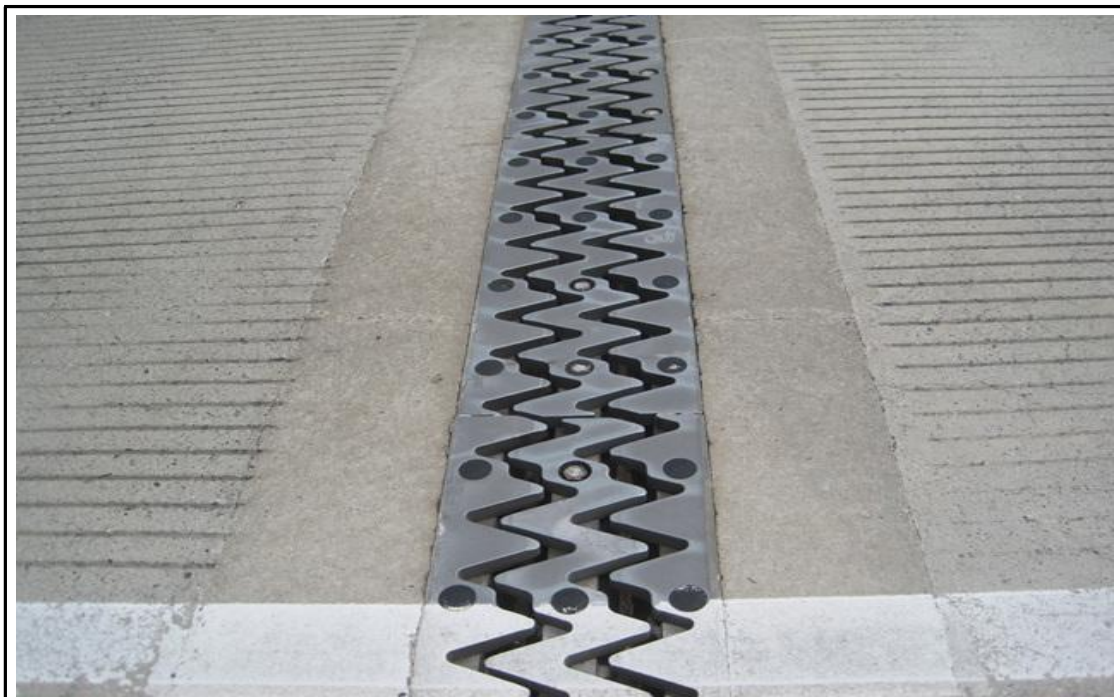
| 사진번호 | 10-BR36-9 | 위 치 | 산하교 상주방향, 영천방향 |

| NO | 시설물명 | 방향 | 시설물<br>번호 | 위치 | 부재 | 내용 | 단위 | 수량 | 하자<br>담보임<br>기간 | 조치<br>방법 | 발생 | 공종 | 하자형태 | 사진<br>번호 | 종별 |
|---|---|---|---|---|---|---|---|---|---|---|---|---|---|---|---|
| 9 | 산하교 | 상주<br>영천 | BR36 | P8<br>STA85.07k | 신축이음 | 후타재 균열 | m | 5.70 | 2 | 하자 | 2019상 | 교량 | 균열0.3<br>mm미만 | 9 | 1종 |

| 내 용 | STA 85.07k 신축이음 P8 후타재 균열 L=5.7m | | |

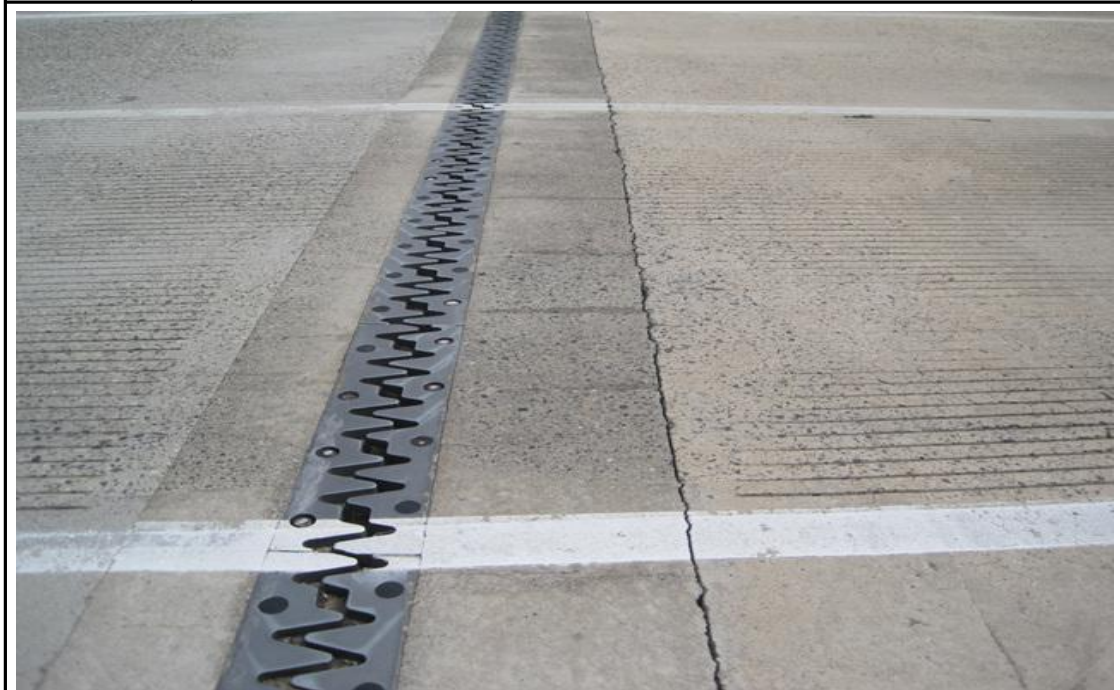
| 사진번호 | 10-BR36-10 | 위 치 | 산하교 상주방향, 영천방향 |

| NO | 시설물명 | 방향 | 시설물<br>번호 | 위치 | 부재 | 내용 | 단위 | 수량 | 하자<br>담보임<br>기간 | 조치<br>방법 | 발생 | 공종 | 하자형태 | 사진<br>번호 | 종별 |
|---|---|---|---|---|---|---|---|---|---|---|---|---|---|---|---|
| 10 | 산하교 | 상주<br>영천 | BR36 | A2<br>STA85.18k | 신축이음 | 후타재 균열 | m | 10.80 | 2 | 하자 | 2019상 | 교량 | 균열0.3<br>mm미만 | 10 | 1종 |

| 내 용 | STA 85.18k 신축이음 A2 후타재 균열 L=10.8m | | |

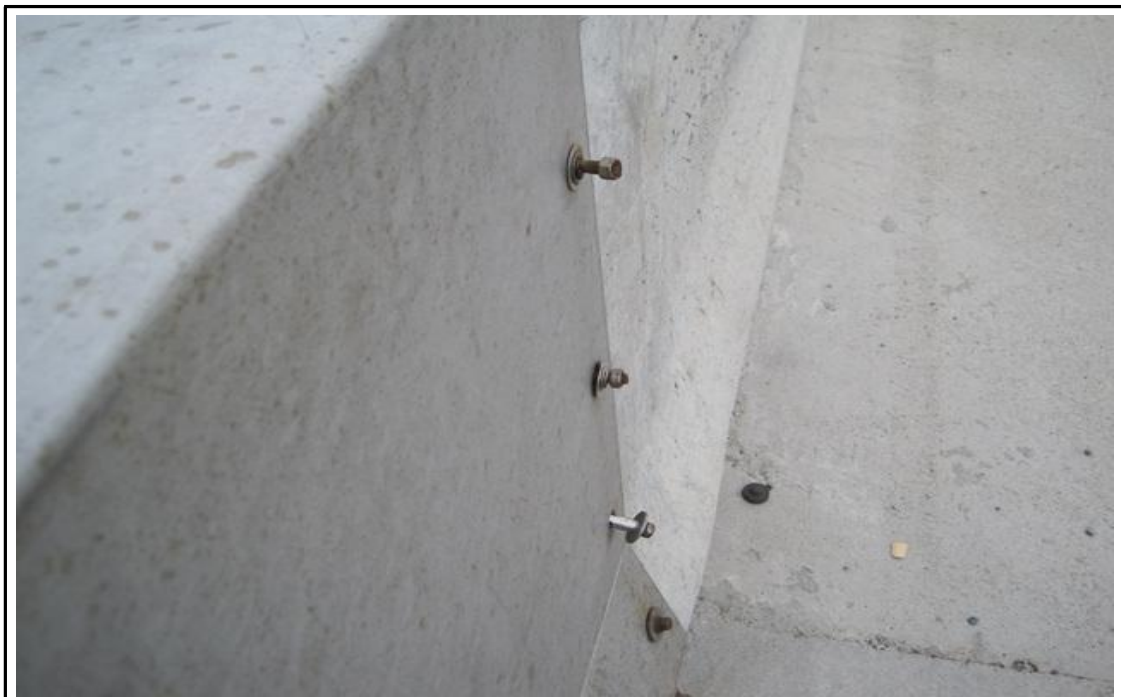
| 사진번호 | 10-BR36-11 | 위 치 | 산하교 영천방향 |

| NO | 시설물명 | 방향 | 시설물<br>번호 | 위치 | 부재 | 내용 | 단위 | 수량 | 하자<br>담보임<br>기간 | 조치<br>방법 | 발생 | 공종 | 하자형태 | 사진<br>번호 | 종별 |
|---|---|---|---|---|---|---|---|---|---|---|---|---|---|---|---|
| 11 | 산하교 | 영천 | BR36 | P4<br>STA84.88k | 신축이음 | 차수판 볼트<br>체결불량 | EA | 3.00 | 2 | 하자 | 2019상 | 교량 | 기타 | 11 | 1종 |

| 내 용 | STA 84.88k 신축이음 P4 차수판 볼트 체결불량 3EA | | |

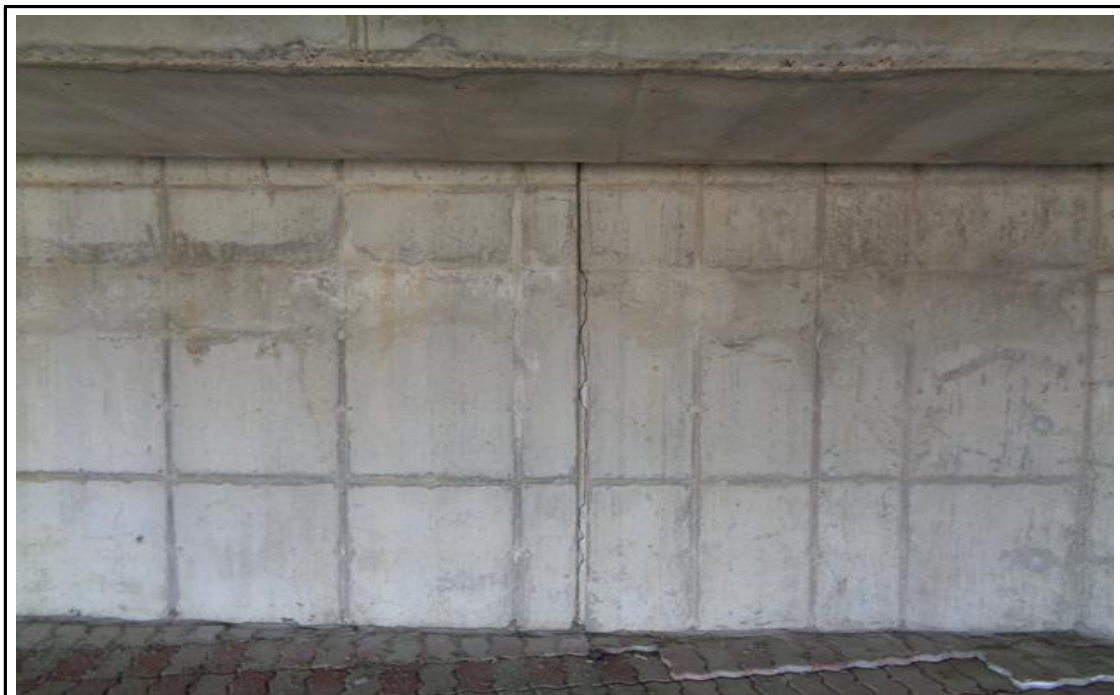
| 사진번호 | 10-BR36-15 | 위 치 | 산하교 상주방향 |

| NO | 시설물명 | 방향 | 시설물<br>번호 | 위치 | 부재 | 내용 | 단위 | 수량 | 하자<br>담보임<br>기간 | 조치<br>방법 | 발생 | 공종 | 하자형태 | 사진<br>번호 | 종별 |
|---|---|---|---|---|---|---|---|---|---|---|---|---|---|---|---|
| 15 | 산하교 | 상주 | BR36 | A1,A2<br>STA85.18k | 교대 | 조인트 이격 | m | 1.50 | 10 | 하자 | 2017하 | 교량 | 콘크리트<br>손상 | 15 | 1종 |

| 내 용 | STA 85.18k 교대 A2 조인트 이격 L=1.5m | | |

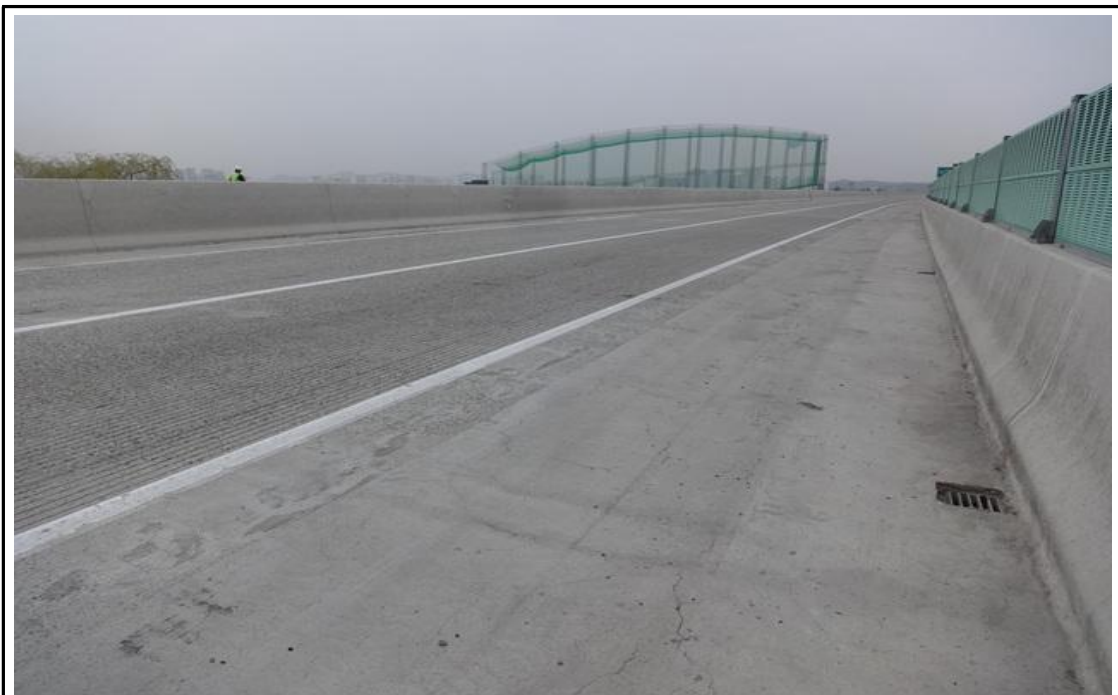
| 사진번호 | 10-BR37-1 | 위 치 | 단포교 상주방향, 영천방향 |

| NO | 시설물명 | 방향 | 시설물<br>번호 | 위치 | 부재 | 내용 | 단<br>위 | 수량 | 하자<br>담보<br>책임<br>기간 | 조<br>치<br>방법 | 발생 | 공<br>종 | 하자형태 | 사진<br>번호 | 종<br>별 |
|---|---|---|---|---|---|---|---|---|---|---|---|---|---|---|---|
| 18 | 단포교 | 상주<br>영천 | BR37 | S1~S4<br>STA85.61k | 교면포장 | 망상균열 | m² | 310.50 | 2 | 하자 | 2017하 | 교량 | 포장균열 | 1 | 2종 |

| 내 용 | STA 85.61k 교면포장 S1~S4 망상균열 A=310.5㎡ | | |

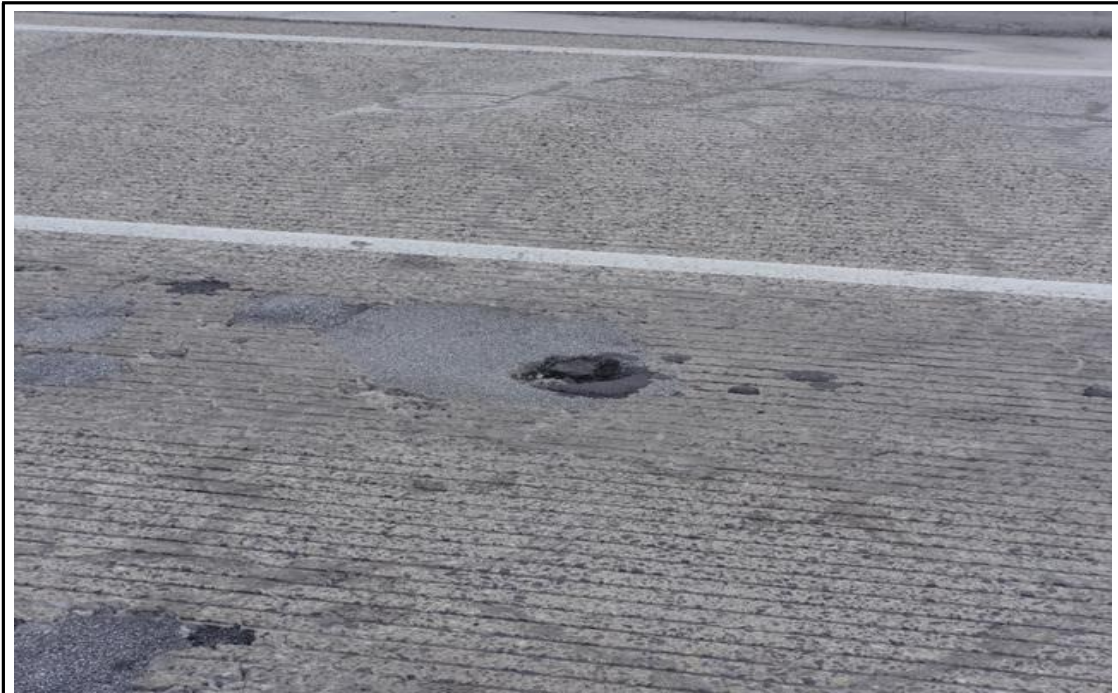
| 사진번호 | 10-BR37-3 | 위 치 | 단포교 상주방향 |

| NO | 시설물명 | 방향 | 시설물<br>번호 | 위치 | 부재 | 내용 | 단<br>위 | 수량 | 하자<br>담보<br>책임<br>기간 | 조<br>치<br>방법 | 발생 | 공<br>종 | 하자형태 | 사진<br>번호 | 종<br>별 |
|---|---|---|---|---|---|---|---|---|---|---|---|---|---|---|---|
| 20 | 단포교 | 상주 | BR37 | A2<br>STA85.68k | 교면포장 | 접속슬래브<br>파손 | m² | 0.30 | 2 | 완료 | 2017하 | 교량 | 콘크리트<br>파손 | 3 | 2종 |

| 내 용 | STA 85.68k 교면포장 A2 접속슬래브 파손 A=0.3㎡ | | |

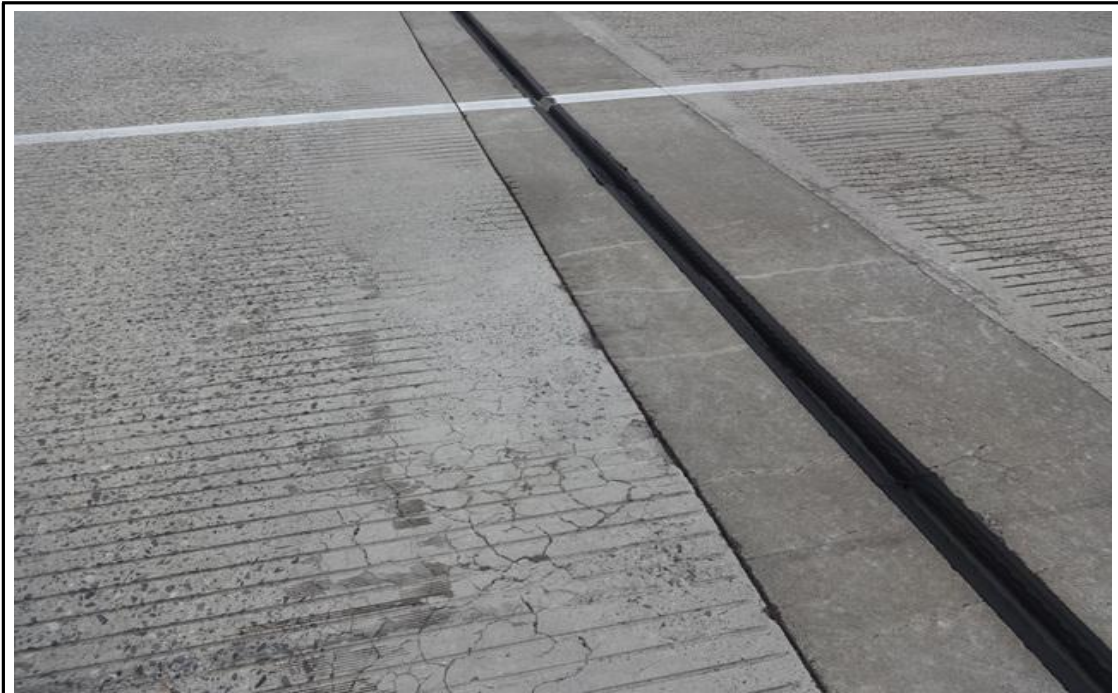
| 사진번호 | 10-BR37-4 | 위 치 | 단포교 상주방향 |

| NO | 시설물명 | 방향 | 시설물<br>번호 | 위치 | 부재 | 내용 | 단<br>위 | 수량 | 하자<br>담보<br>책임<br>기간 | 조<br>치<br>방법 | 발생 | 공<br>종 | 하자형태 | 사진<br>번호 | 종<br>별 |
|---|---|---|---|---|---|---|---|---|---|---|---|---|---|---|---|
| 21 | 단포교 | 상주 | BR37 | A1<br>STA85.50k | 교면포장 | 접속부 파손 | m² | 0.04 | 2 | 하자 | 2019상 | 교량 | 포장파손 | 4 | 2종 |

| 내 용 | STA 85.50k 교면포장 S1 접속부 파손 A=0.04㎡ | | |

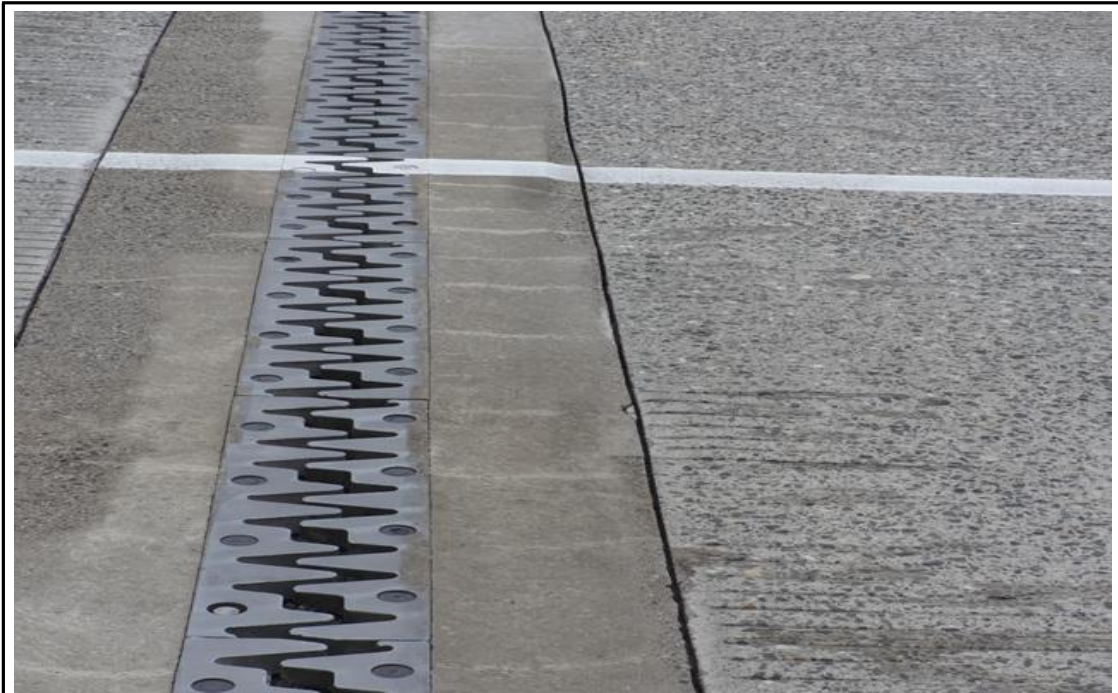
| 사진번호 | 10-BR37-6 | 위 치 | 단포교 상주방향, 영천방향 |

| NO | 시설물명 | 방향 | 시설물<br>번호 | 위치 | 부재 | 내용 | 단<br>위 | 수량 | 하자<br>담보<br>책임<br>기간 | 조<br>치<br>방법 | 발생 | 공<br>종 | 하자형태 | 사진<br>번호 | 종<br>별 |
|---|---|---|---|---|---|---|---|---|---|---|---|---|---|---|---|
| 23 | 단포교 | 상주<br>영천 | BR37 | P2<br>STA85.59k | 신축이음 | 후타재 균열 | m | 11.20 | 2 | 하자 | 2019상 | 교량 | 균열0.3<br>mm미만 | 6 | 2종 |

| 내 용 | STA 85.59k 신축이음 P2 후타재 균열 L=11.2m | | |

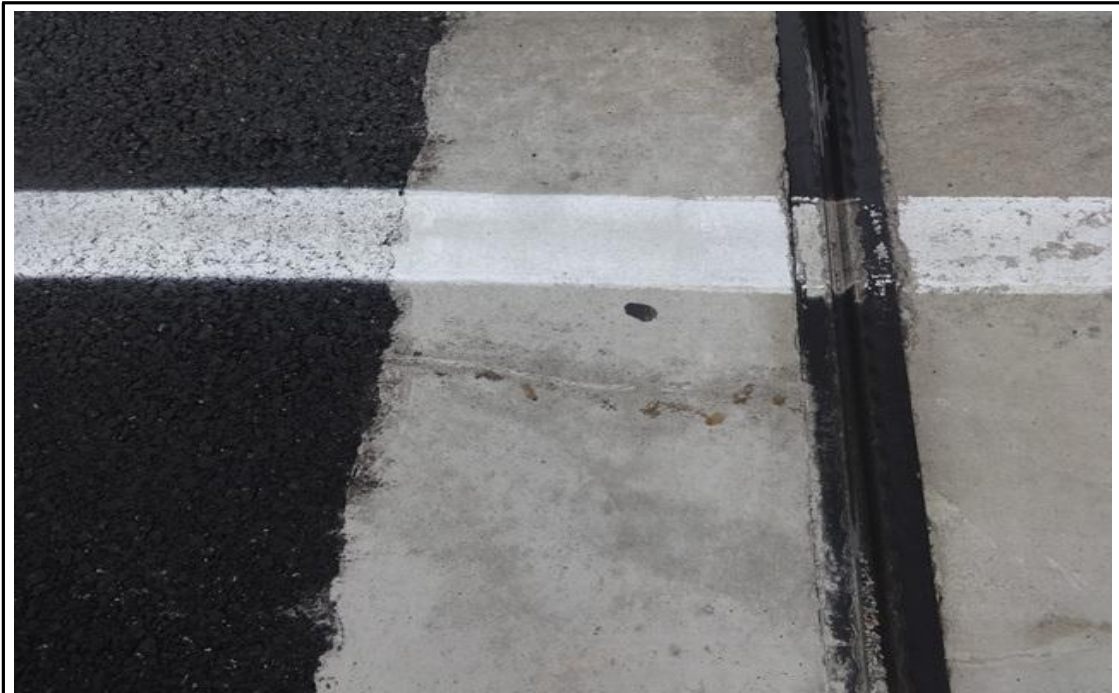
| 사진번호 | 10-BR37-8 | 위 치 | 단포교 상주방향, 영천방향 |

| NO | 시설물명 | 방향 | 시설물<br>번호 | 위치 | 부재 | 내용 | 단<br>위 | 수량 | 하자<br>담보<br>책임<br>기간 | 조<br>치<br>방법 | 발생 | 공<br>종 | 하자형태 | 사진<br>번호 | 종<br>별 |
|---|---|---|---|---|---|---|---|---|---|---|---|---|---|---|---|
| 25 | 단포교 | 상주<br>영천 | BR37 | A2<br>STA85.68k | 신축이음 | 후타재 균열 | m | 20.80 | 2 | 하자 | 2019상 | 교량 | 균열0.3<br>mm미만 | 8 | 2종 |

| 내 용 | STA 85.68k 신축이음 A2 후타재 균열 L=20.8m | | |

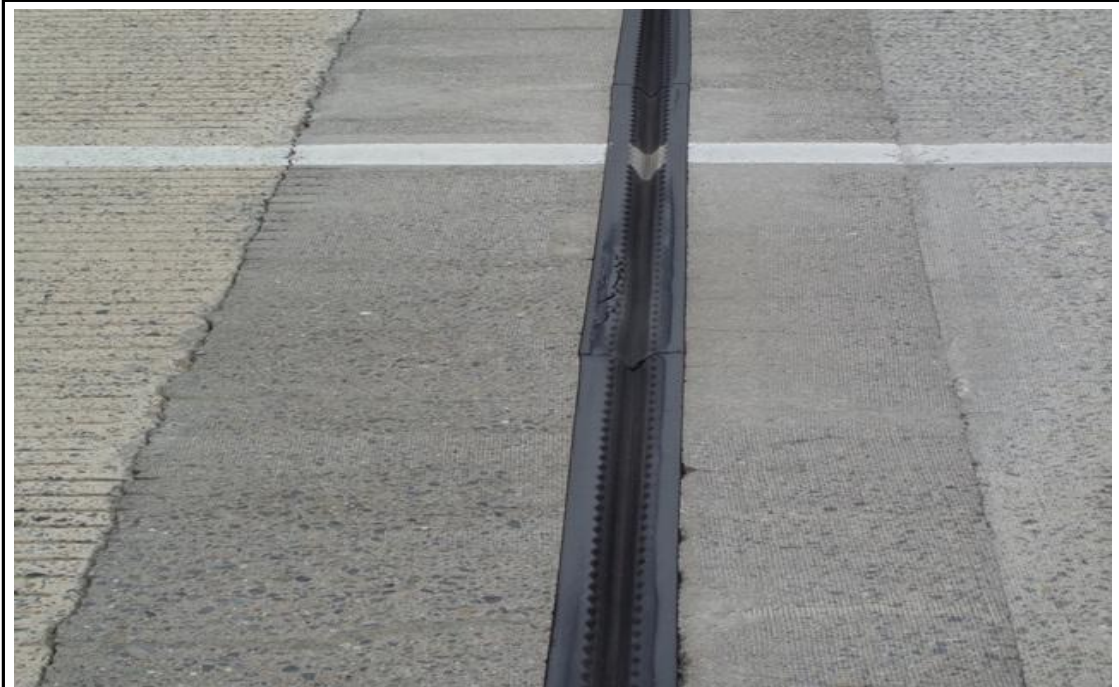
| 사진번호 | 10-BR37-9 | 위 치 | 단포교 영천방향 |

| NO | 시설물명 | 방향 | 시설물<br>번호 | 위치 | 부재 | 내용 | 단<br>위 | 수량 | 하자<br>담보<br>책임<br>기간 | 조<br>치<br>방법 | 발생 | 공<br>종 | 하자형태 | 사진<br>번호 | 종<br>별 |
|---|---|---|---|---|---|---|---|---|---|---|---|---|---|---|---|
| 26 | 단포교 | 영천 | BR37 | A1<br>STA85.50k | 신축이음 | 고무재 파손 | m | 1.00 | 2 | 하자 | 2019상 | 교량 | 기타 | 9 | 2종 |

| 내 용 | STA 85.50k 신축이음 A1 고무재 파손 L=1.0m | | |

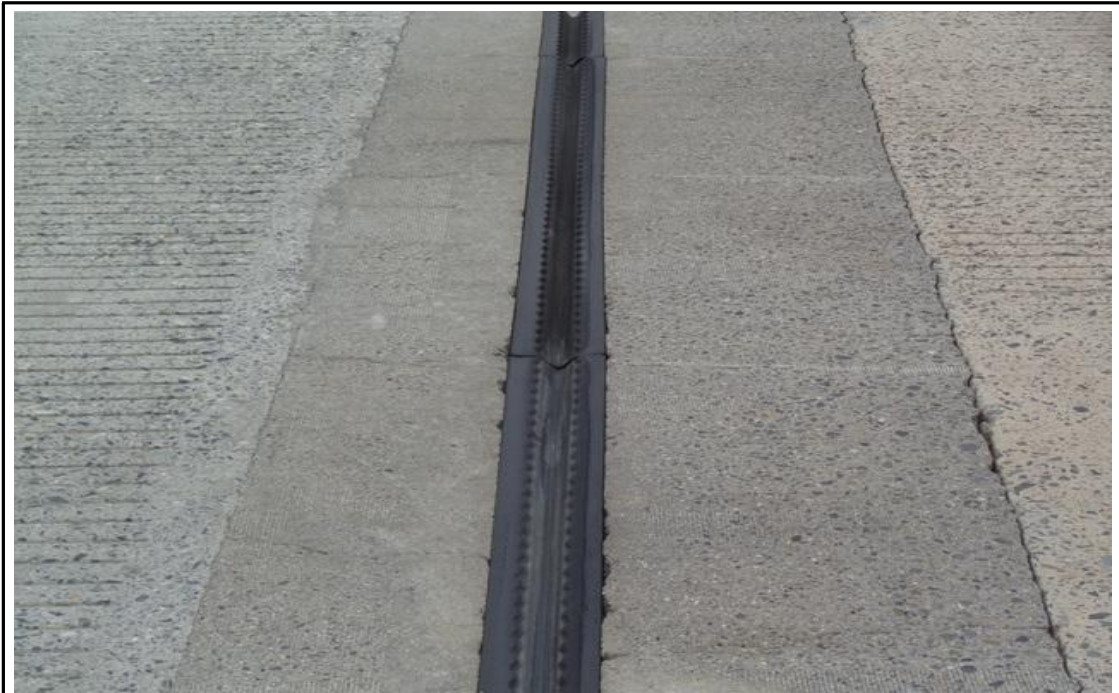
| 사진번호 | 10-BR37-10 | 위 치 | 단포교 영천방향 |

| NO | 시설물명 | 방향 | 시설물<br>번호 | 위치 | 부재 | 내용 | 단<br>위 | 수량 | 하자<br>담보<br>책임<br>기간 | 조<br>치<br>방법 | 발생 | 공<br>종 | 하자형태 | 사진<br>번호 | 종<br>별 |
|---|---|---|---|---|---|---|---|---|---|---|---|---|---|---|---|
| 27 | 단포교 | 영천 | BR37 | A2<br>STA85.68k | 신축이음 | 후타재<br>접속부 이격 | cm | 0.50 | 2 | 하자 | 2019상 | 교량 | 기타 | 10 | 2종 |

| 내 용 | STA 85.68k 신축이음 A2 후타재 균열 L=20.8m | | |

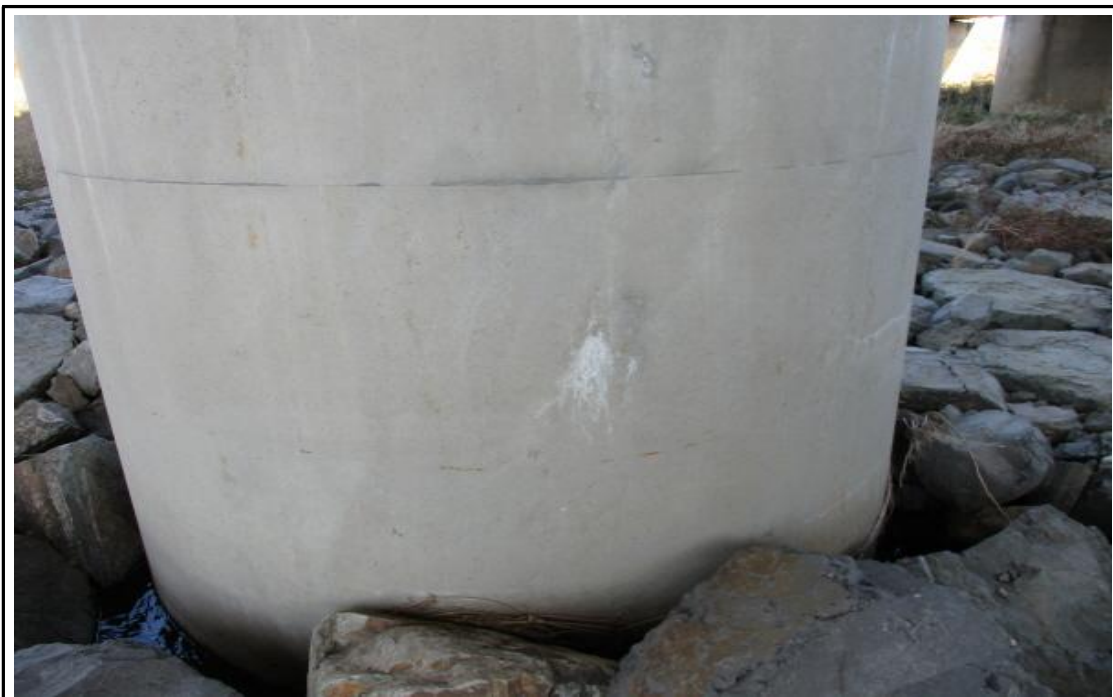
| 사진번호 | 10-BR37-12 | 위 치 | 단포교 상주방향 |

| NO | 시설물명 | 방향 | 시설물<br>번호 | 위치 | 부재 | 내용 | 단<br>위 | 수량 | 하자<br>담보<br>책임<br>기간 | 조<br>치<br>방법 | 발생 | 공<br>종 | 하자형태 | 사진<br>번호 | 종<br>별 |
|---|---|---|---|---|---|---|---|---|---|---|---|---|---|---|---|
| 29 | 단포교 | 상주 | BR37 | P3<br>STA85.62k | 교각 | 백태 | m² | 0.02 | 7 | 하자 | 2017하 | 교량 | 백태 | 12 | 2종 |

| 내 용 | STA 85.62k 교각 P3 백태 A=0.02㎡ | | |

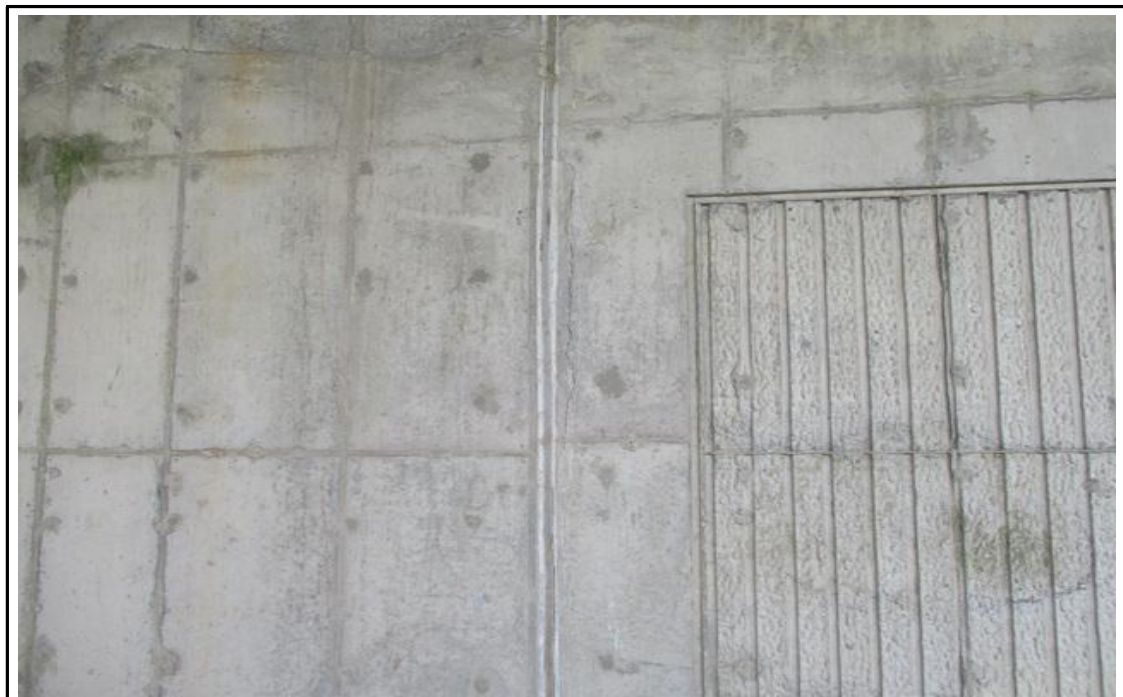
| 사진번호 | 10-BR37-14 | 위 치 | 단포교 영천방향 |

| NO | 시설물명 | 방향 | 시설물<br>번호 | 위치 | 부재 | 내용 | 단<br>위 | 수량 | 하자<br>담보<br>책임<br>기간 | 조<br>치<br>방법 | 발생 | 공<br>종 | 하자형태 | 사진<br>번호 | 종<br>별 |
|---|---|---|---|---|---|---|---|---|---|---|---|---|---|---|---|
| 31 | 단포교 | 영천 | BR37 | A2<br>(영천) | 교대 | 조인트 이격 | m | 7.00 | 10 | 완료 | 2018상 | 교량 | 콘크리트<br>손상 | 14 | 2종 |

| 내 용 | 교대 A2 조인트 이격 L=7.0m | | |

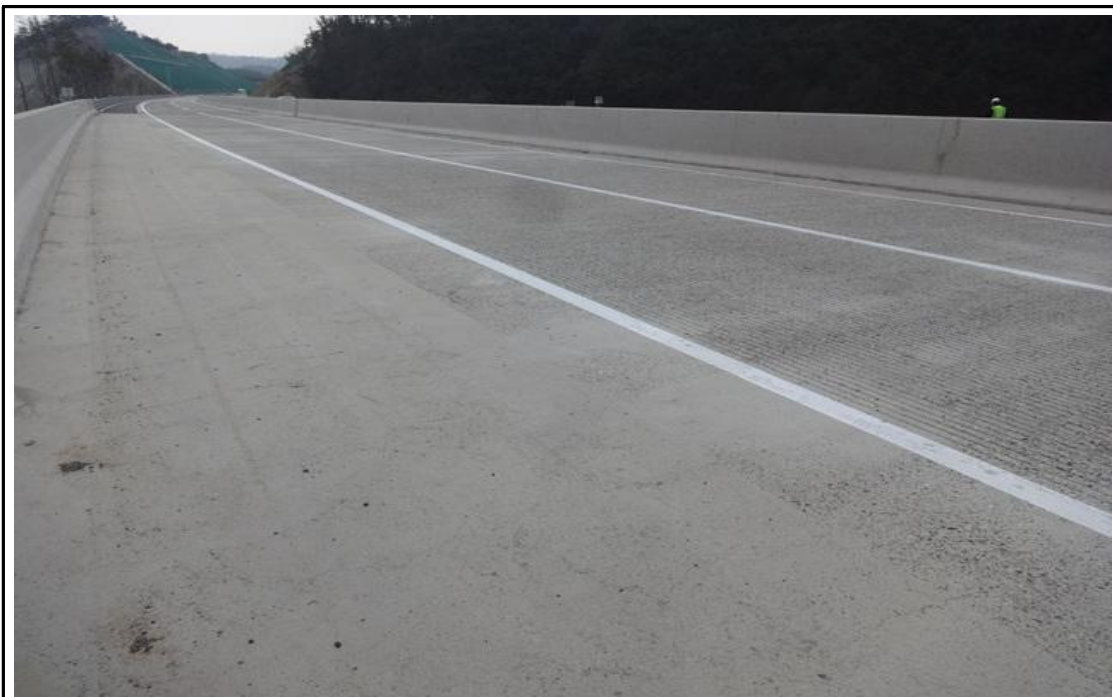
| 사진번호 | 10-BR38-1 | 위 치 | 대성교 상주방향 |

| NO | 시설물명 | 방향 | 시설물<br>번호 | 위치 | 부재 | 내용 | 단<br>위 | 수량 | 하자<br>담보<br>책임<br>기간 | 조<br>치<br>방법 | 발생 | 공<br>종 | 하자형태 | 사진<br>번호 | 종<br>별 |
|---|---|---|---|---|---|---|---|---|---|---|---|---|---|---|---|
| 32 | 대성교 | 상주 | BR38 | S1~S4<br>STA89.21k | 교면포장 | 망상균열 | m² | 80.00 | 2 | 하자 | 2017하 | 교량 | 포장균열 | 1 | 2종 |

| 내 용 | STA 89.21k 교면포장 S1~S4 망상균열 A=80.0㎡ | | |

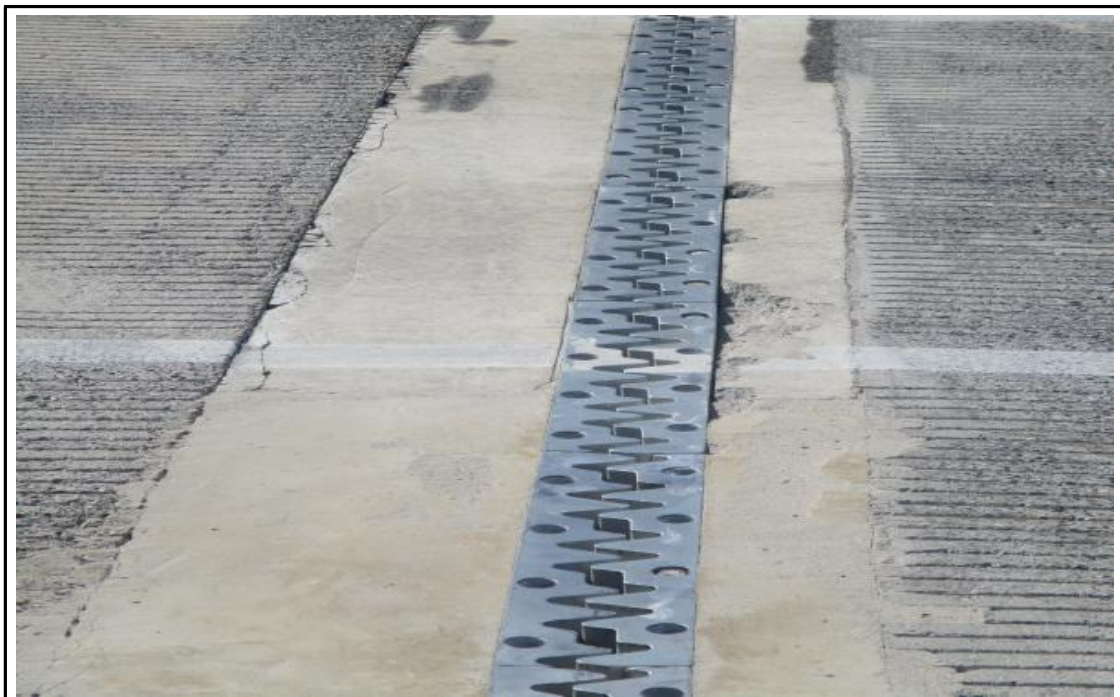
| 사진번호 | 10-BR38-3,4 | 위 치 | 대성교 상주방향 |

| NO | 시설물명 | 방향 | 시설물<br>번호 | 위치 | 부재 | 내용 | 단<br>위 | 수량 | 하자<br>담보<br>책임<br>기간 | 조<br>치<br>방법 | 발생 | 공<br>종 | 하자형태 | 사진<br>번호 | 종<br>별 |
|---|---|---|---|---|---|---|---|---|---|---|---|---|---|---|---|
| 34 | 대성교 | 상주 | BR38 | A2<br>(상주) | 신축이음 | 후타재 파손 | m² | 0.40 | 2 | 완료 | 2017하 | 교량 | 콘크리트<br>파손 | 3 | 2종 |
| 35 | 대성교 | 상주 | BR38 | A2<br>(상주) | 신축이음 | 본체 이격<br>및 파열음 | m | 12.00 | 2 | 완료 | 2017하 | 교량 | 신축이음<br>손상 | 4 | 2종 |

| 내 용 | 신축이음 A2 본체 이격 및 파열음 발생, 후타재 파손 | | |

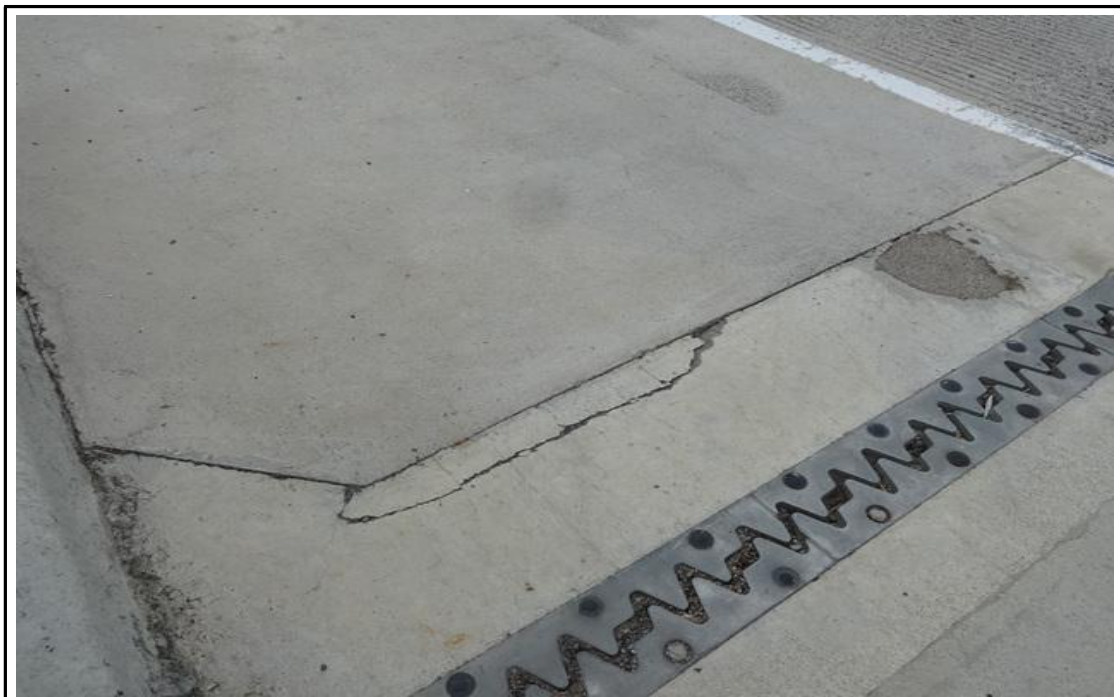
| 사진번호 | 10-BR38-5 | 위 치 | 대성교 상주방향 |

| NO | 시설물명 | 방향 | 시설물<br>번호 | 위치 | 부재 | 내용 | 단<br>위 | 수량 | 하자<br>담보<br>책임<br>기간 | 조<br>치<br>방법 | 발생 | 공<br>종 | 하자형태 | 사진<br>번호 | 종<br>별 |
|---|---|---|---|---|---|---|---|---|---|---|---|---|---|---|---|
| 36 | 대성교 | 상주 | BR38 | A2<br>STA89.26k | 신축이음 | 후타재 파손 | m² | 0.20 | 2 | 하자 | 2018상 | 교량 | 콘크리트<br>파손 | 5 | 2종 |

| 내 용 | STA 89.26k 신축이음 A2 후타재 파손 A=0.2㎡ | | |

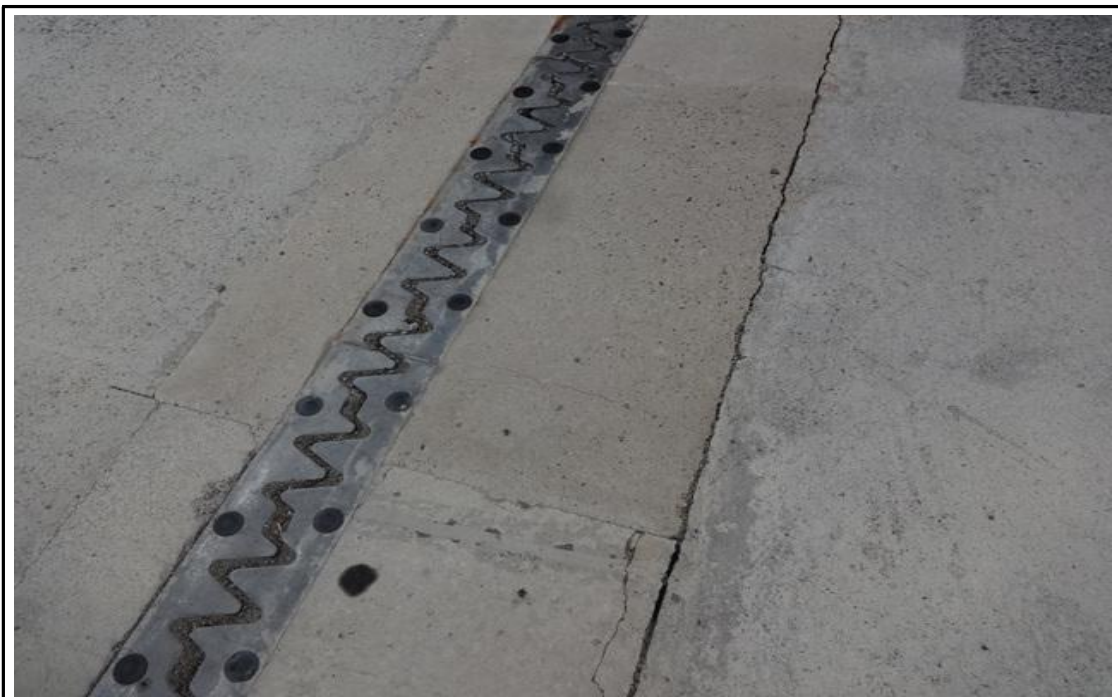
| 사진번호 | 10-BR38-7 | 위 치 | 대성교 상주방향 |

| NO | 시설물명 | 방향 | 시설물<br>번호 | 위치 | 부재 | 내용 | 단<br>위 | 수량 | 하자<br>담보<br>책임<br>기간 | 조<br>치<br>방법 | 발생 | 공<br>종 | 하자형태 | 사진<br>번호 | 종<br>별 |
|---|---|---|---|---|---|---|---|---|---|---|---|---|---|---|---|
| 38 | 대성교 | 상주 | BR38 | A1<br>STA89.14k | 신축이음 | 후타재 균열 | m | 2.00 | 2 | 하자 | 2019상 | 교량 | 균열0.3<br>mm미만 | 7 | 2종 |

| 내 용 | STA 89.14k 신축이음 A1 후타재 균열 L=2.0m | | |

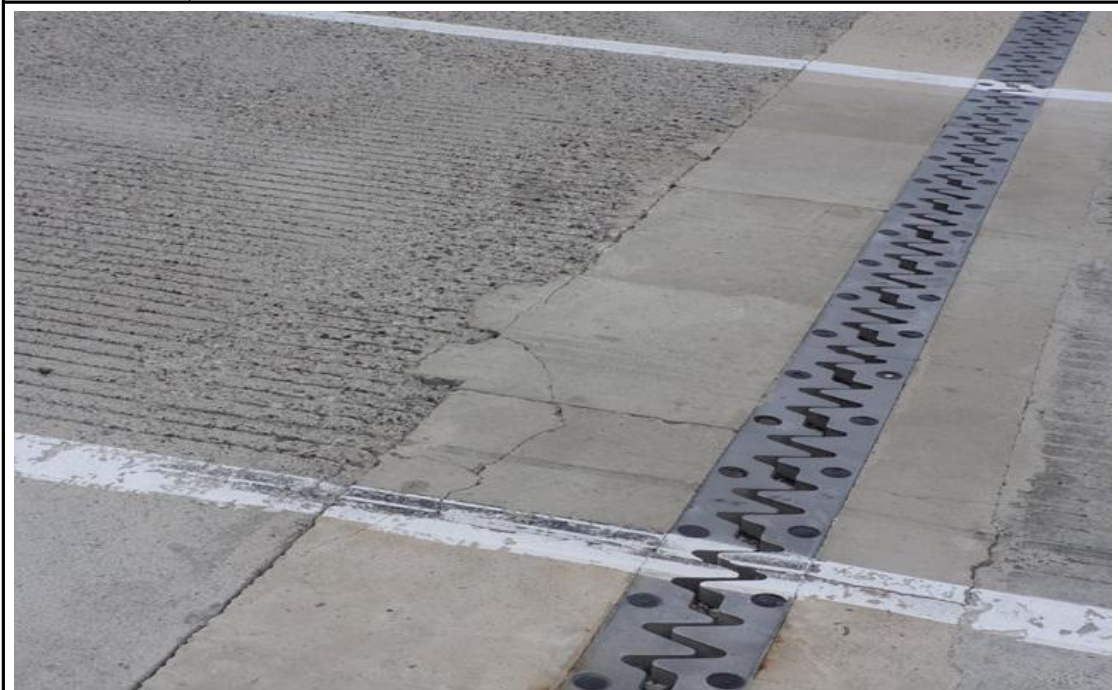
| 사진번호 | 10-BR38-8 | 위 치 | 대성교 상주방향 |

| NO | 시설물명 | 방향 | 시설물<br>번호 | 위치 | 부재 | 내용 | 단<br>위 | 수량 | 하자<br>담보<br>책임<br>기간 | 조<br>치<br>방법 | 발생 | 공<br>종 | 하자형태 | 사진<br>번호 | 종<br>별 |
|---|---|---|---|---|---|---|---|---|---|---|---|---|---|---|---|
| 39 | 대성교 | 상주 | BR38 | A2<br>STA89.26k | 신축이음 | 후타재 파손 | m² | 0.09 | 2 | 하자 | 2019상 | 교량 | 콘크리트<br>파손 | 8 | 2종 |

| 내 용 | STA 89.26k 신축이음 A2 후타재 파손 A=0.09㎡ | | |

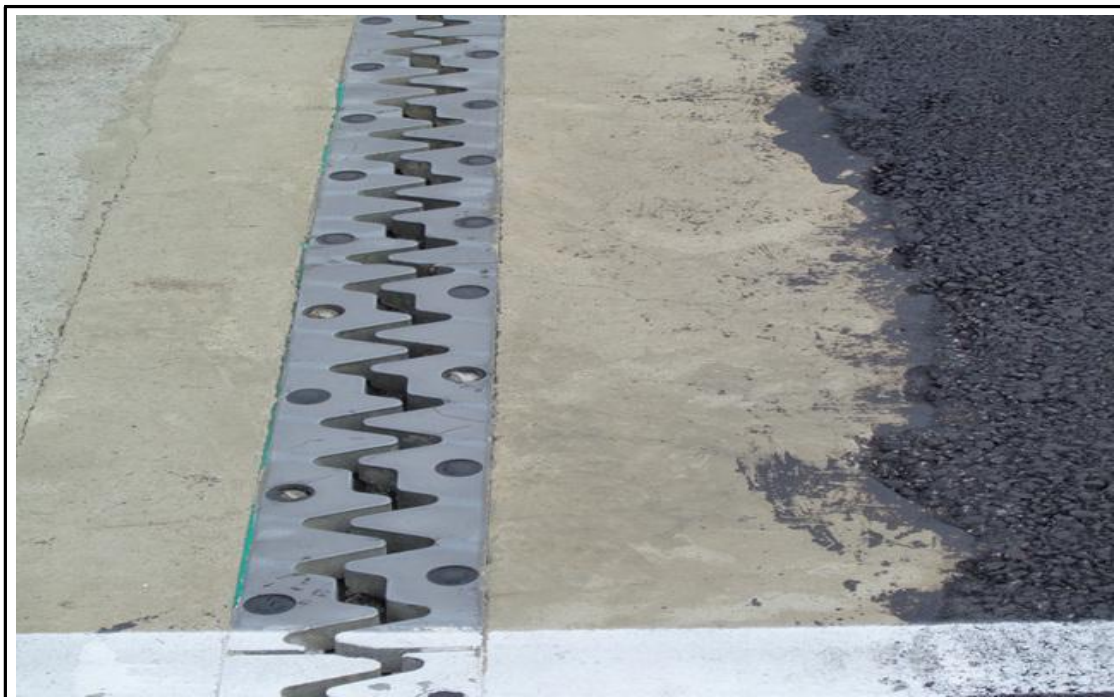
| 사진번호 | 10-BR38-9 | 위 치 | 대성교 영천방향 |

| NO | 시설물명 | 방향 | 시설물<br>번호 | 위치 | 부재 | 내용 | 단<br>위 | 수량 | 하자<br>담보<br>책임<br>기간 | 조<br>치<br>방법 | 발생 | 공<br>종 | 하자형태 | 사진<br>번호 | 종<br>별 |
|---|---|---|---|---|---|---|---|---|---|---|---|---|---|---|---|
| 40 | 대성교 | 영천 | BR38 | A2<br>STA89.26k | 신축이음 | 후타재 균열 | m | 4.00 | 2 | 하자 | 2019상 | 교량 | 균열0.3<br>mm미만 | 9 | 2종 |

| 내 용 | STA 89.26k 신축이음 A2 후타재 균열 L=4.0m | | |

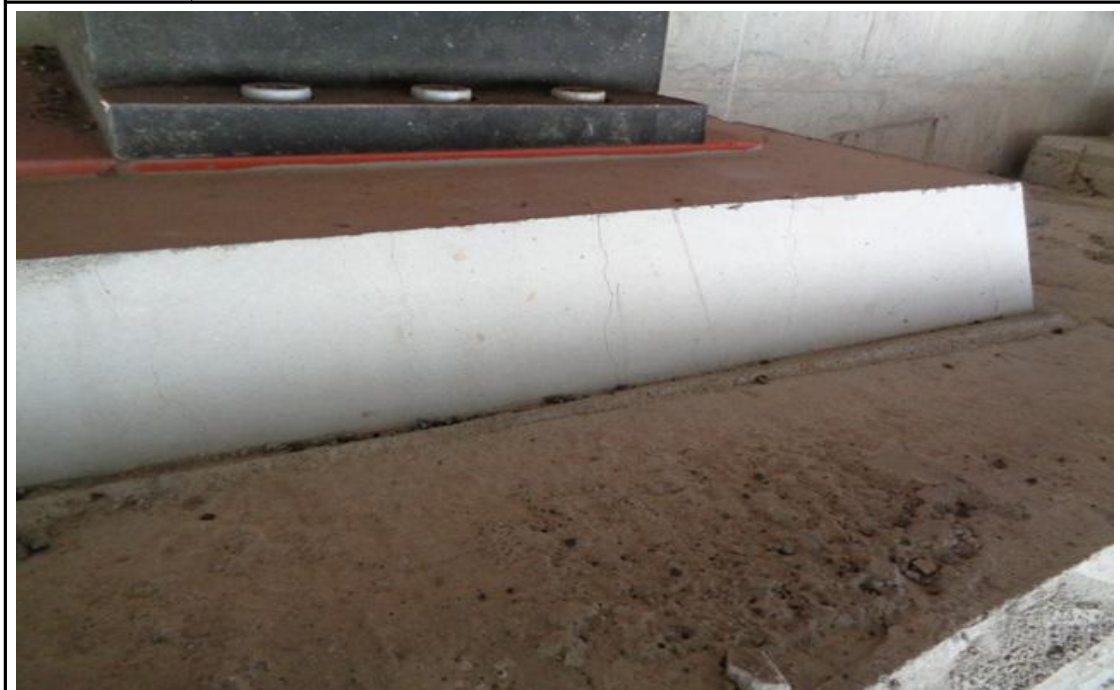
| 사진번호 | 10-BR38-10 | 위 치 | 대성교 상주방향, 영천방향 |

| NO | 시설물명 | 방향 | 시설물<br>번호 | 위치 | 부재 | 내용 | 단<br>위 | 수량 | 하자<br>담보<br>책임<br>기간 | 조<br>치<br>방법 | 발생 | 공<br>종 | 하자형태 | 사진<br>번호 | 종<br>별 |
|---|---|---|---|---|---|---|---|---|---|---|---|---|---|---|---|
| 41 | 대성교 | 상주<br>영천 | BR38 | A2<br>STA89.26k | 교량받침 | 무수축물탈<br>균열 | m | 4.80 | 2 | 하자 | 2019상 | 교량 | 균열0.3<br>mm미만 | 10 | 2종 |

| 내 용 | STA 89.26k 교량받침 A2 무수축몰탈 균열 L=4.8m | | |

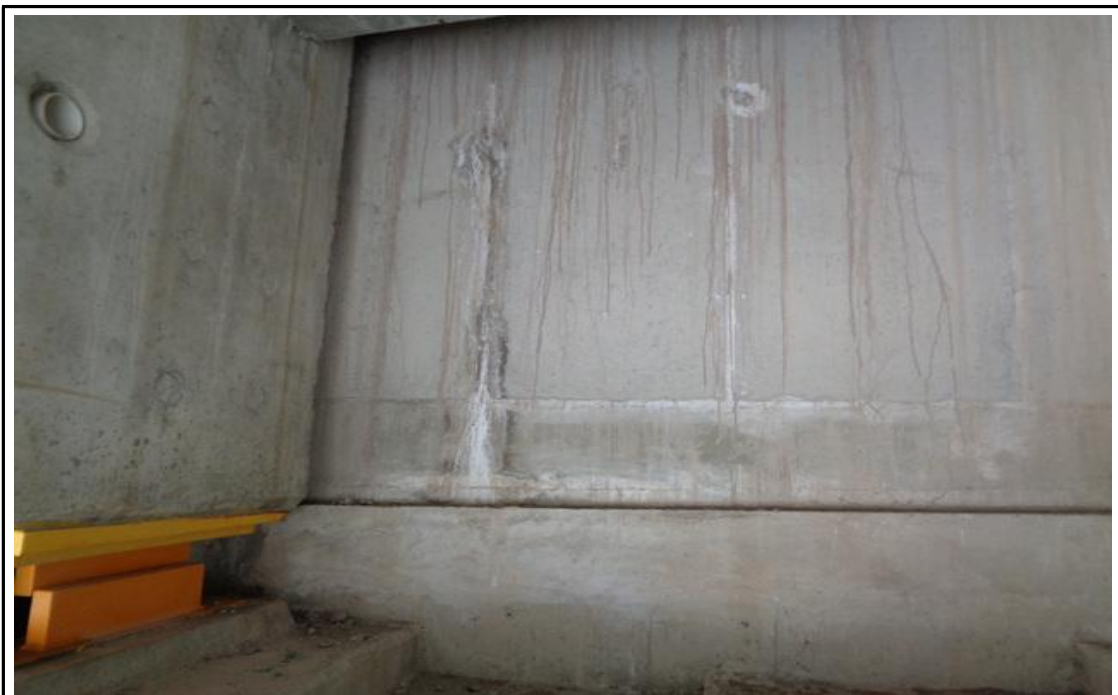
| 사진번호 | 10-BR38-5 | 위 치 | 대성교 영천방향 |

| NO | 시설물명 | 방향 | 시설물<br>번호 | 위치 | 부재 | 내용 | 단<br>위 | 수량 | 하자<br>담보<br>책임<br>기간 | 조<br>치<br>방법 | 발생 | 공<br>종 | 하자형태 | 사진<br>번호 | 종<br>별 |
|---|---|---|---|---|---|---|---|---|---|---|---|---|---|---|---|
| 42 | 대성교 | 영천 | BR38 | A1<br>STA89.14k | 교대 | 백태 | m² | 0.34 | 7 | 하자 | 2017하 | 교량 | 백태 | 11 | 2종 |

| 내 용 | STA 89.14k 교대(홍벽) A1 백태 A=0.34㎡ | | |
