# 하 자 보 고 서

〈 10공구 〉

2019. 06

상주영천고속도로주식회사

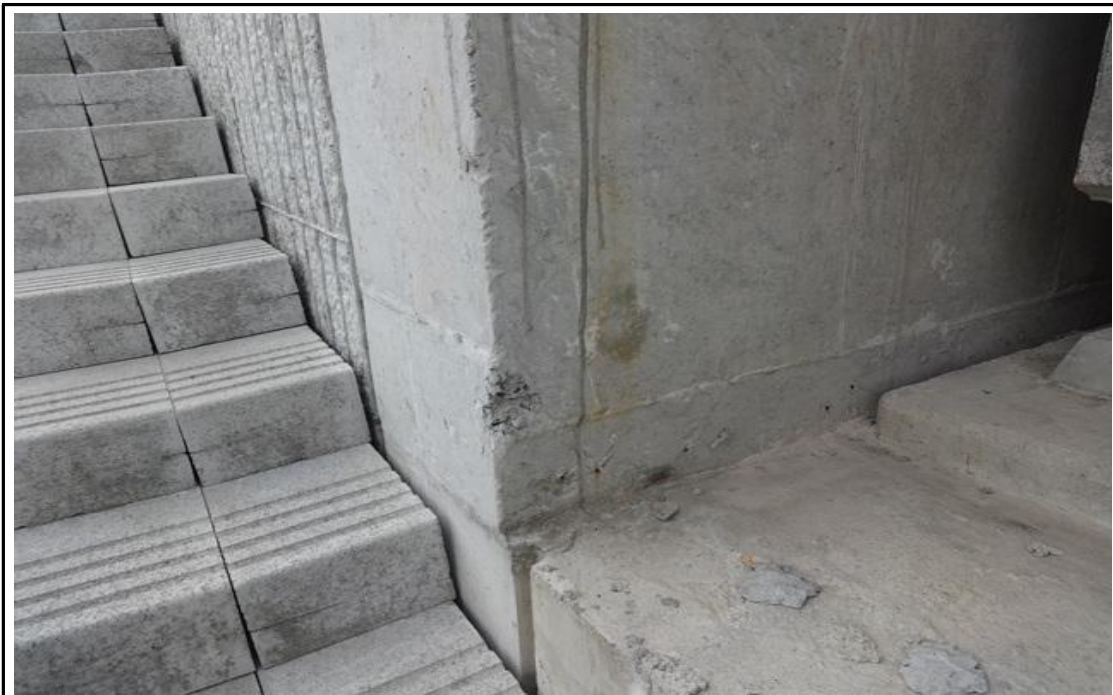
| 사진번호 | 10-BR38-7 | 위 치 | 대성교 상주방향 |

| NO | 시설물명 | 방향 | 시설물<br>번호 | 위치 | 부재 | 내용 | 단<br>위 | 수량 | 하자<br>담보<br>책임<br>기간 | 조<br>치<br>방법 | 발생 | 공<br>종 | 하자형태 | 사진<br>번호 | 종<br>별 |
|---|---|---|---|---|---|---|---|---|---|---|---|---|---|---|---|
| 44 | 대성교 | 상주 | BR38 | A2<br>STA89.26k | 교대 | 파손 | m² | 0.11 | 7 | 하자 | 2017하 | 교량 | 콘크리트<br>파손 | 13 | 2종 |

| 내 용 | STA 89.26k 교대(홍벽) A2 파손 A=0.11㎡ | | |

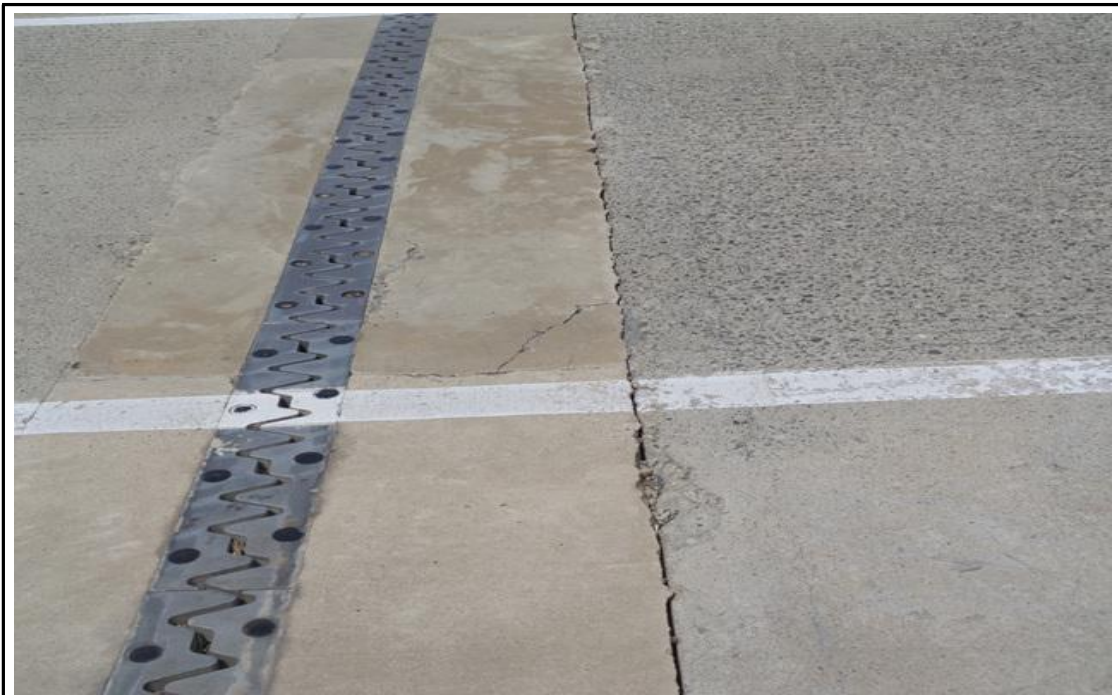
| 사진번호 | 10-BR39-1 | 위 치 | 내포교 상주방향 |

| NO | 시설물명 | 방향 | 시설물<br>번호 | 위치 | 부재 | 내용 | 단<br>위 | 수량 | 하자<br>담보<br>책임<br>기간 | 조<br>치<br>방법 | 발생 | 공<br>종 | 하자형태 | 사진<br>번호 | 종<br>별 |
|---|---|---|---|---|---|---|---|---|---|---|---|---|---|---|---|
| 46 | 내포교 | 상주 | BR39 | S1<br>STA93.08k | 교면포장 | 접속부 파손 | m² | 1.20 | 2 | 하자 | 2019상 | 교량 | 포장파손 | 1 | 2종 |

| 내 용 | STA 93.08k 교면포장 S1 접속부 파손 A=1.2㎡ | | |

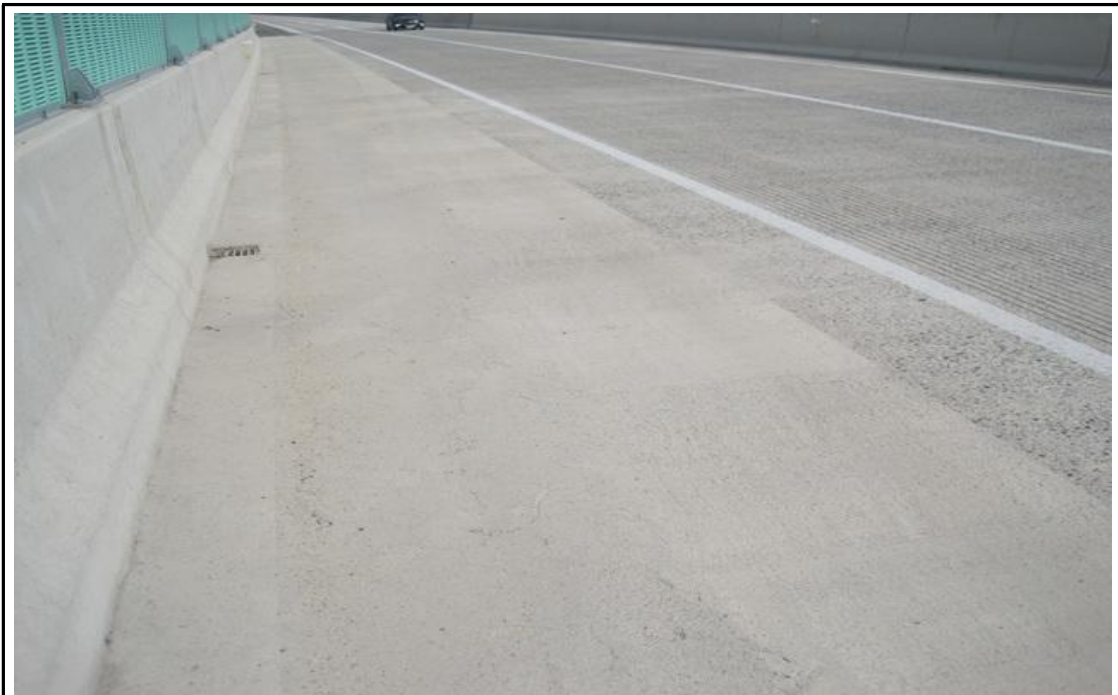
| 사진번호 | 10-BR39-3 | 위 치 | 내포교 영천방향 |

| NO | 시설물명 | 방향 | 시설물<br>번호 | 위치 | 부재 | 내용 | 단<br>위 | 수량 | 하자<br>담보<br>책임<br>기간 | 조<br>치<br>방<br>법 | 발<br>생 | 공<br>종 | 하자형태 | 사<br>진<br>번<br>호 | 종<br>별 |
|---|---|---|---|---|---|---|---|---|---|---|---|---|---|---|---|
| 48 | 내포교 | 영천 | BR39 | S3<br>STA93.14k | 교면포장 | 망상균열 | m² | 90.00 | 2 | 하자 | 2019상 | 교량 | 포장균열 | 3 | 2종 |

| 내 용 | STA 93.14k 교면포장 S3 망상균열 A=90.0㎡ | | |

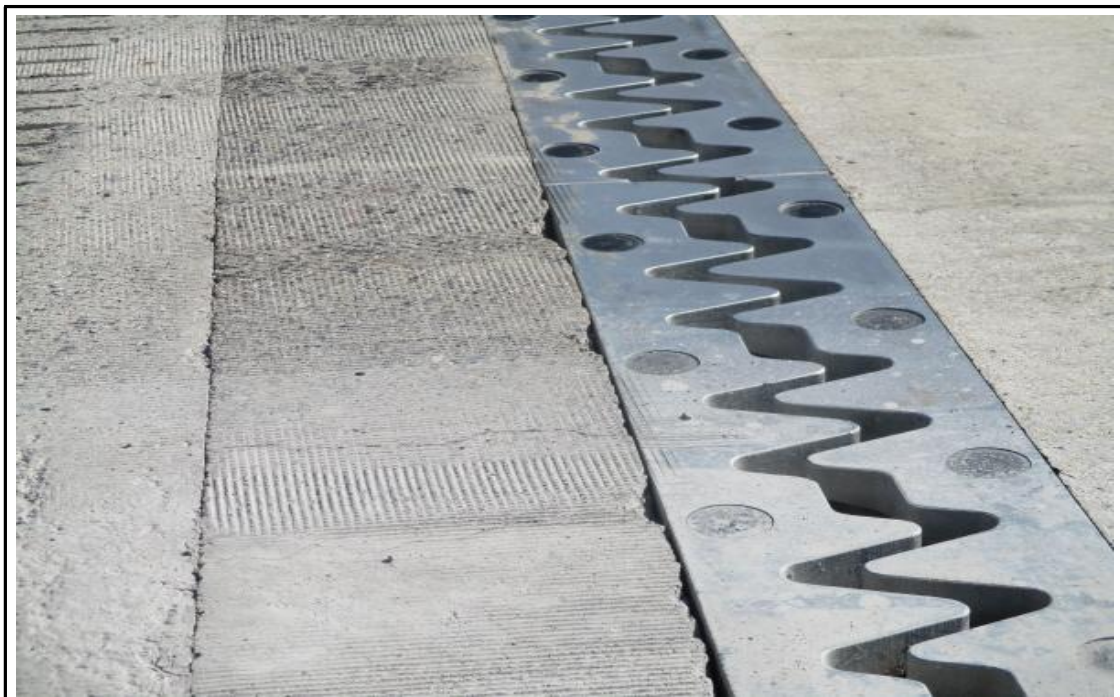
| 사진번호 | 10-BR39-5 | 위 치 | 내포교 영천방향 |

| NO | 시설물명 | 방향 | 시설물<br>번호 | 위치 | 부재 | 내용 | 단<br>위 | 수량 | 하자<br>담보<br>책임<br>기간 | 조<br>치<br>방<br>법 | 발<br>생 | 공<br>종 | 하자형태 | 사<br>진<br>번<br>호 | 종<br>별 |
|---|---|---|---|---|---|---|---|---|---|---|---|---|---|---|---|
| 50 | 내포교 | 영천 | BR39 | A2<br>(영천) | 신축이음 | 후타재 파손 | m² | 0.20 | 2 | 완료 | 2017하 | 교량 | 콘크리트<br>파손 | 5 | 2종 |

| 내 용 | 신축이음 A2 후타재 파손 A=0.2㎡ | | |

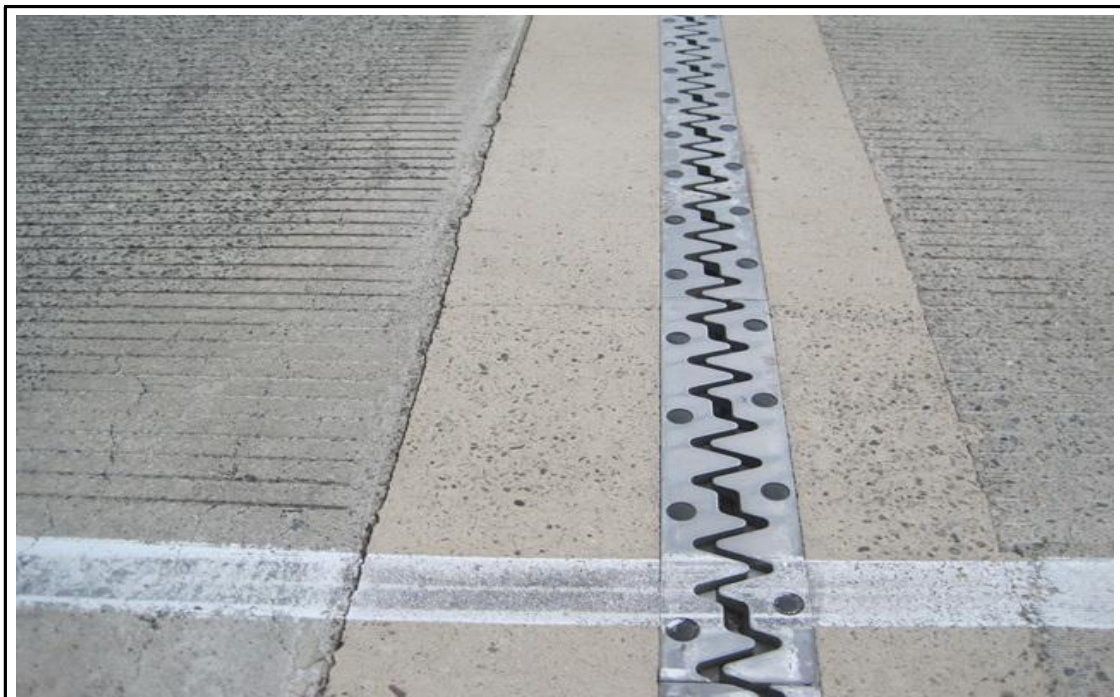
| 사진번호 | 10-BR39-6 | 위 치 | 내포교 영천방향 |

| NO | 시설물명 | 방향 | 시설물<br>번호 | 위치 | 부재 | 내용 | 단<br>위 | 수량 | 하자<br>담보<br>책임<br>기간 | 조<br>치<br>방<br>법 | 발<br>생 | 공<br>종 | 하자형태 | 사<br>진<br>번<br>호 | 종<br>별 |
|---|---|---|---|---|---|---|---|---|---|---|---|---|---|---|---|
| 51 | 내포교 | 영천 | BR39 | A1<br>STA93.08k | 신축이음 | 후타재 균열 | m | 0.40 | 2 | 하자 | 2019상 | 교량 | 균열0.3<br>mm미만 | 6 | 2종 |

| 내 용 | STA 93.08k 신축이음 A1 후타재 균열 L=0.4m | | |

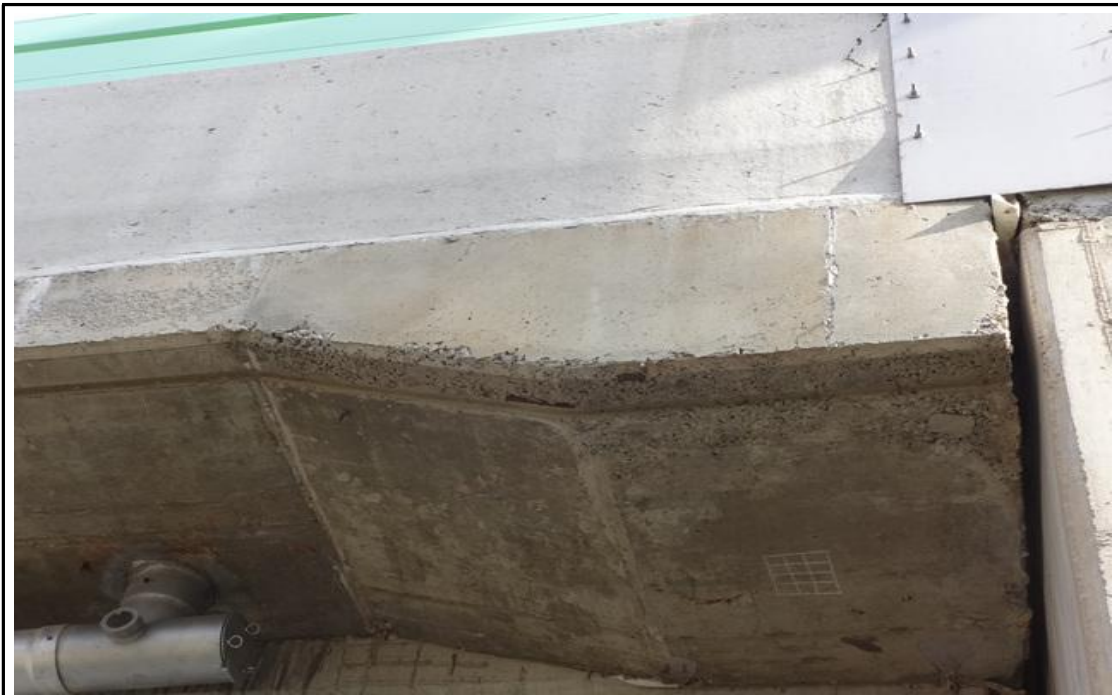
| 사진번호 | 10-BR39-8 | 위 치 | 내포교 상주방향 |

| NO | 시설물명 | 방향 | 시설물<br>번호 | 위치 | 부재 | 내용 | 단<br>위 | 수량 | 하자<br>담보<br>책임<br>기간 | 조<br>치<br>방<br>법 | 발<br>생 | 공<br>종 | 하자형태 | 사<br>진<br>번<br>호 | 종<br>별 |
|---|---|---|---|---|---|---|---|---|---|---|---|---|---|---|---|
| 53 | 내포교 | 상주<br>영천 | BR39 | S4<br>STA93.20k | 바닥판 | 재료분리 및<br>철근노출 | m² | 0.50 | 7 | 하자 | 2017하 | 교량 | 콘크리트<br>손상 | 8 | 2종 |

| 내 용 | STA 93.20k 바닥판 S4 재료분리 및 철근노출 A=0.5㎡ | | |

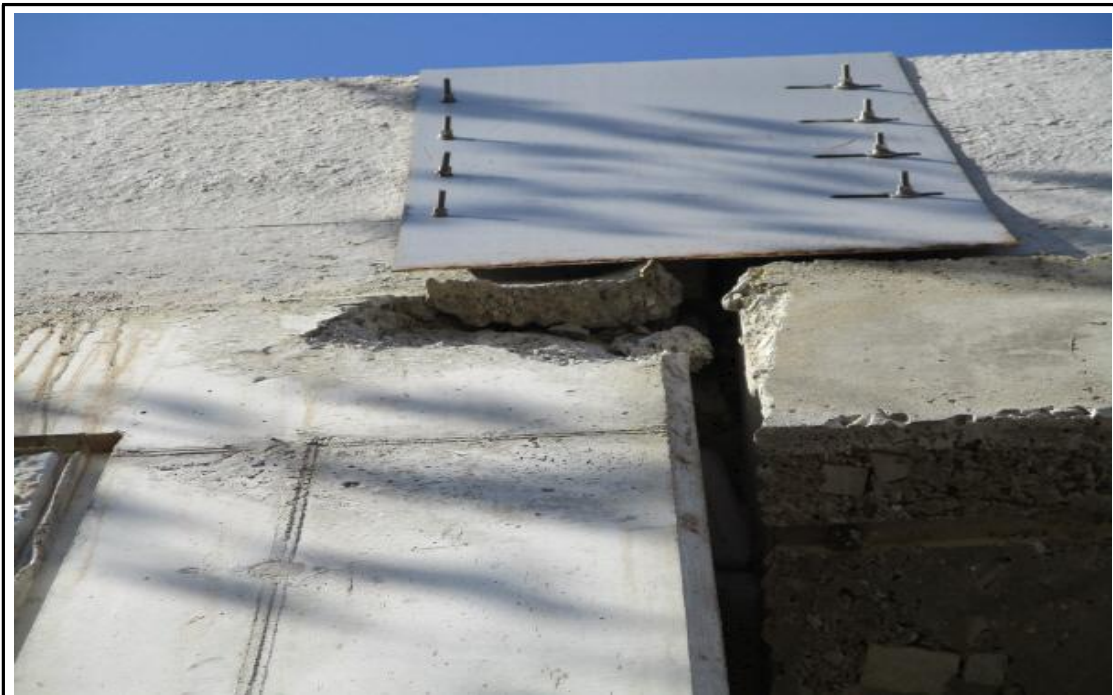
| 사진번호 | 10-BR39-10 | 위 치 | 내포교 상주방향 |

| NO | 시설물명 | 방향 | 시설물<br>번호 | 위치 | 부재 | 내용 | 단<br>위 | 수량 | 하자<br>담보<br>책임<br>기간 | 조<br>치<br>방<br>법 | 발<br>생 | 공<br>종 | 하자형태 | 사<br>진<br>번<br>호 | 종<br>별 |
|---|---|---|---|---|---|---|---|---|---|---|---|---|---|---|---|
| 55 | 내포교 | 상주 | BR39 | A2<br>(상주) | 교대 | 파손 | m² | 0.12 | 7 | 완료 | 2017하 | 교량 | 콘크리트<br>파손 | 10 | 2종 |

| 내 용 | 교대 A2 파손 A=0.12㎡ | | |

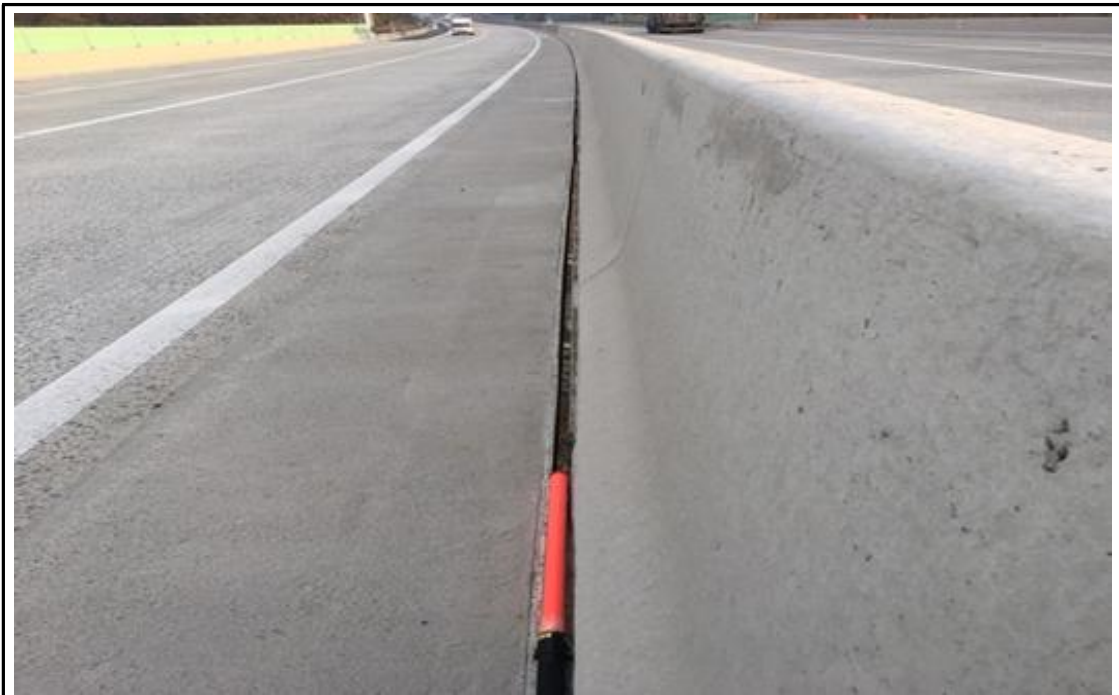
| 사진번호 | 10-BR39-11 | 위 치 | 내포교 영천방향 |

| NO | 시설물명 | 방향 | 시설물<br>번호 | 위치 | 부재 | 내용 | 단<br>위 | 수량 | 하자<br>담보<br>책임<br>기간 | 조<br>치<br>방<br>법 | 발<br>생 | 공<br>종 | 하자형태 | 사<br>진<br>번<br>호 | 종<br>별 |
|---|---|---|---|---|---|---|---|---|---|---|---|---|---|---|---|
| 56 | 내포교 | 영천 | BR39 | S1~S4<br>STA93.08k | 교면포장 | 이격 | m | 120.00 | 2 | 완료 | 2017하 | 교량 | 콘크리트<br>손상 | 11 | 2종 |

| 내 용 | 교면포장 S1~S4 이격 L=120.0m | | |

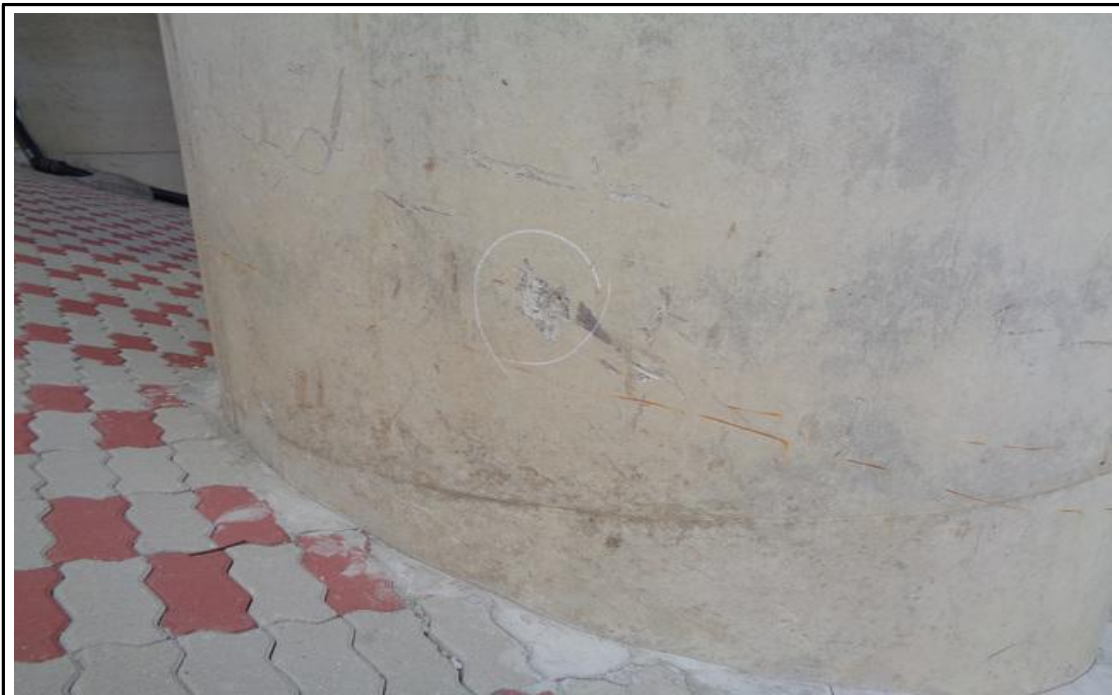
| 사진번호 | 10-BR39-12 | 위 치 | 내포교 영천방향 |

| 내 용 | STA 93.17k 교각 P3 파손 A=0.01㎡ | | |

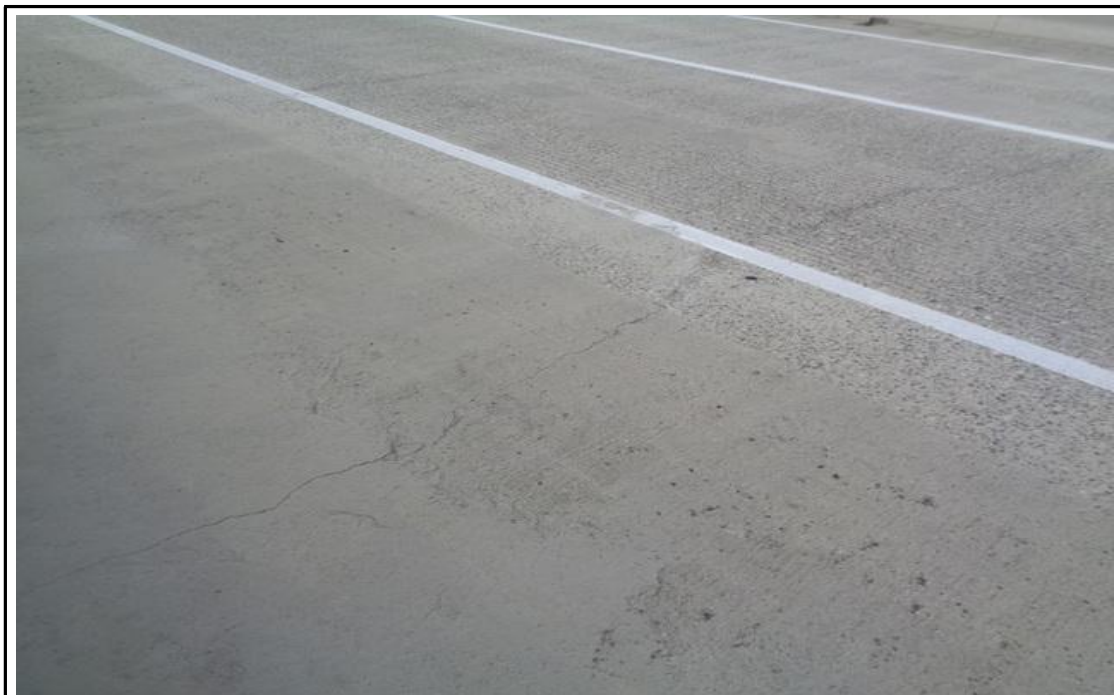
| 사진번호 | 10-BR40-1 | 위 치 | 반정교 상주방향, 영천방향 |

| NO | 시설물명 | 방향 | 시설물<br>번호 | 위치 | 부재 | 내용 | 단<br>위 | 수량 | 하자<br>담보<br>책임<br>기간 | 조<br>치<br>방<br>법 | 발<br>생 | 공<br>종 | 하자형태 | 사<br>진<br>번<br>호 | 종<br>별 |
|---|---|---|---|---|---|---|---|---|---|---|---|---|---|---|---|
| 58 | 반정교 | 상주<br>영천 | BR40 | S2~S4,S6<br>STA93.98k | 교면포장 | 균열 | m | 78.00 | 2 | 하자 | 2017하 | 교량 | 포장균열 | 1 | 1종 |

| 내 용 | STA 93.98k 교면포장 S2~S4, S6 균열 L=78.0m | | |

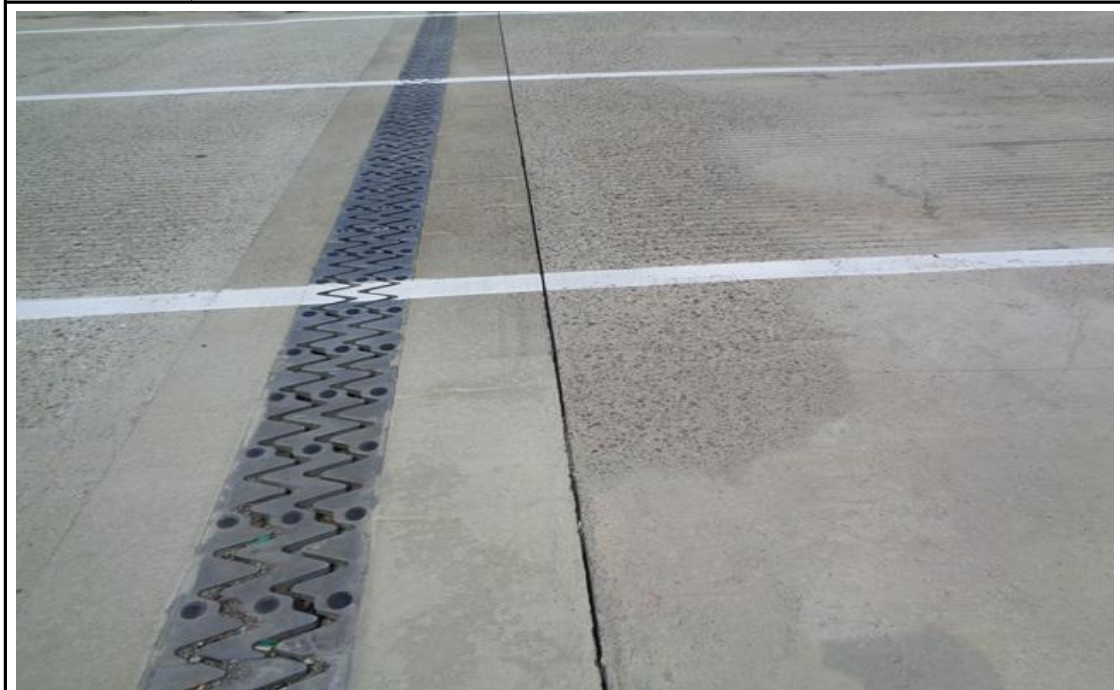
| 사진번호 | 10-BR40-2 | 위 치 | 반정교 상주방향, 영천방향 |

| 내 용 | STA 93.73k 신축이음 A1 후타재 접속부 이격 T=1.0cm | | |

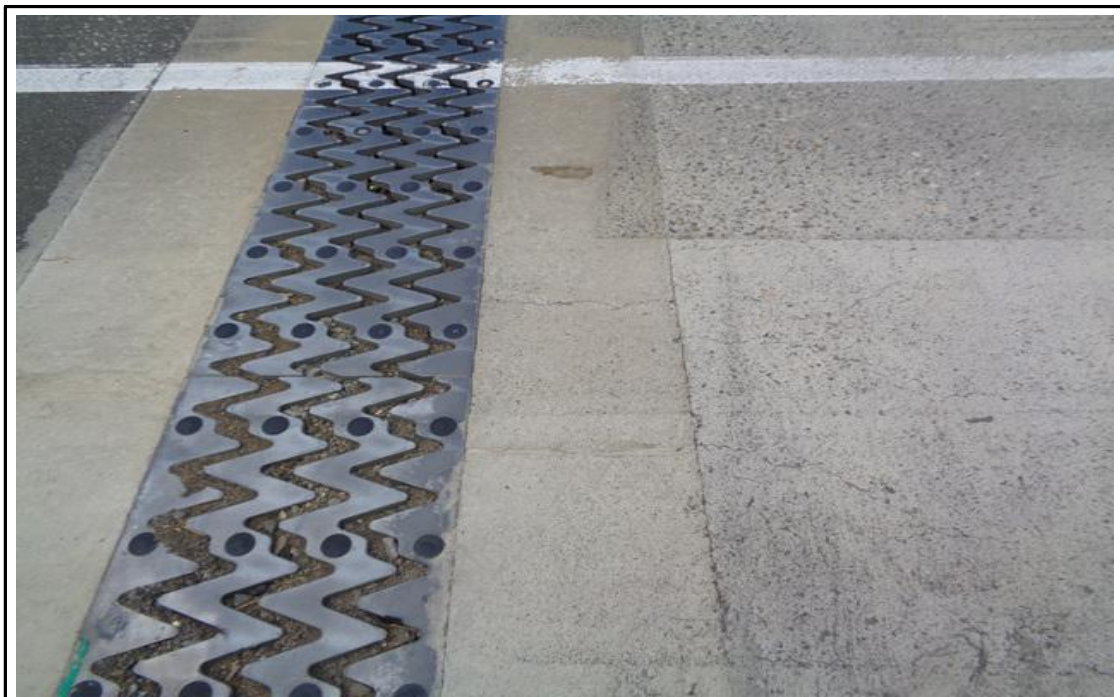
| 사진번호 | 10-BR40-3 | 위 치 | 반정교 상주방향, 영천방향 |

| NO | 시설물명 | 방향 | 시설물<br>번호 | 위치 | 부재 | 내용 | 단<br>위 | 수량 | 하자<br>담보<br>책임<br>기간 | 조<br>치<br>방<br>법 | 발<br>생 | 공<br>종 | 하자형태 | 사<br>진<br>번<br>호 | 종<br>별 |
|---|---|---|---|---|---|---|---|---|---|---|---|---|---|---|---|
| 60 | 반정교 | 상주<br>영천 | BR40 | P7<br>STA94.06k | 신축이음 | 후타재 균열 | m | 9.60 | 2 | 하자 | 2019상 | 교량 | 균열0.3<br>mm미만 | 3 | 1종 |

| 내 용 | STA 94.06k 신축이음 P7 후타재 균열 L=9.6m | | |

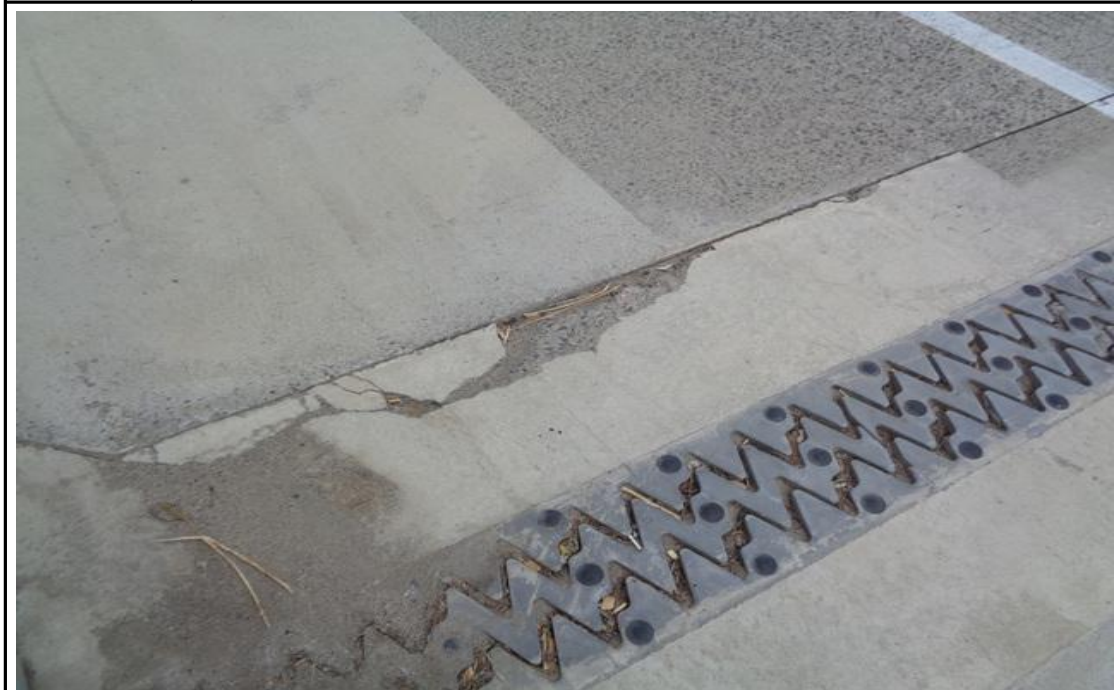
| 사진번호 | 10-BR40-4 | 위 치 | 반정교 영천방향 |

| 내 용 | STA 93.73k 신축이음 A1 후타재 파손 A=0.45㎡ | | |

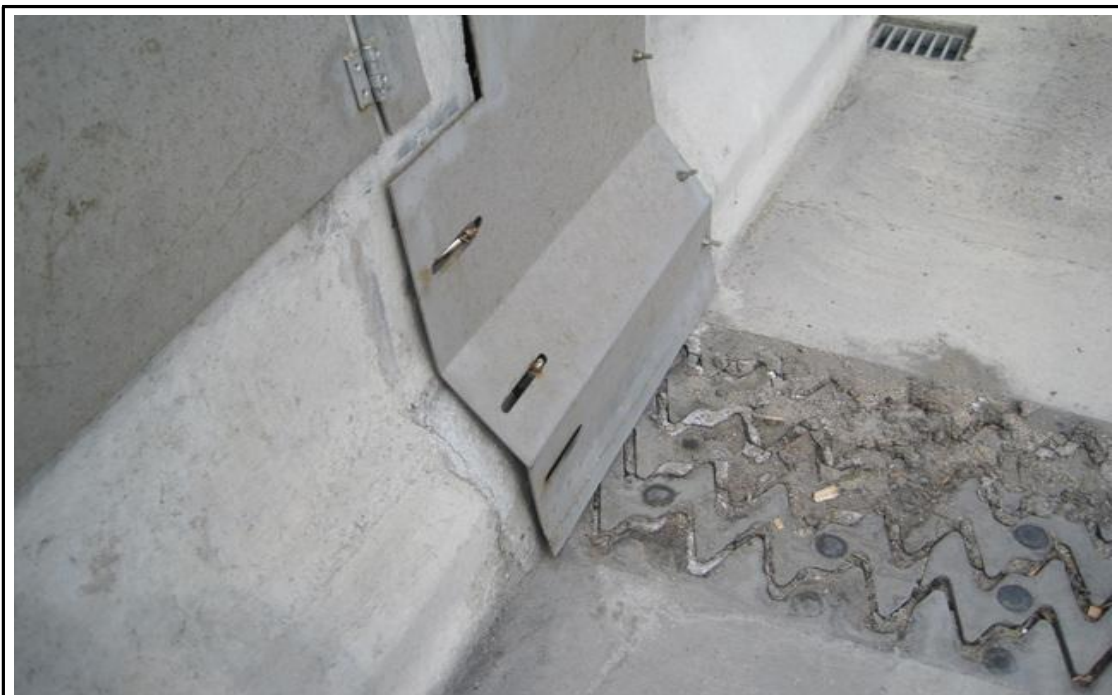
| 사진번호 | 10-BR40-5 | 위 치 | 반정교 상주방향, 영천방향 |

| 내 용 | STA 93.73k 신축이음 P7 차수판 볼트 파손 8EA | | |

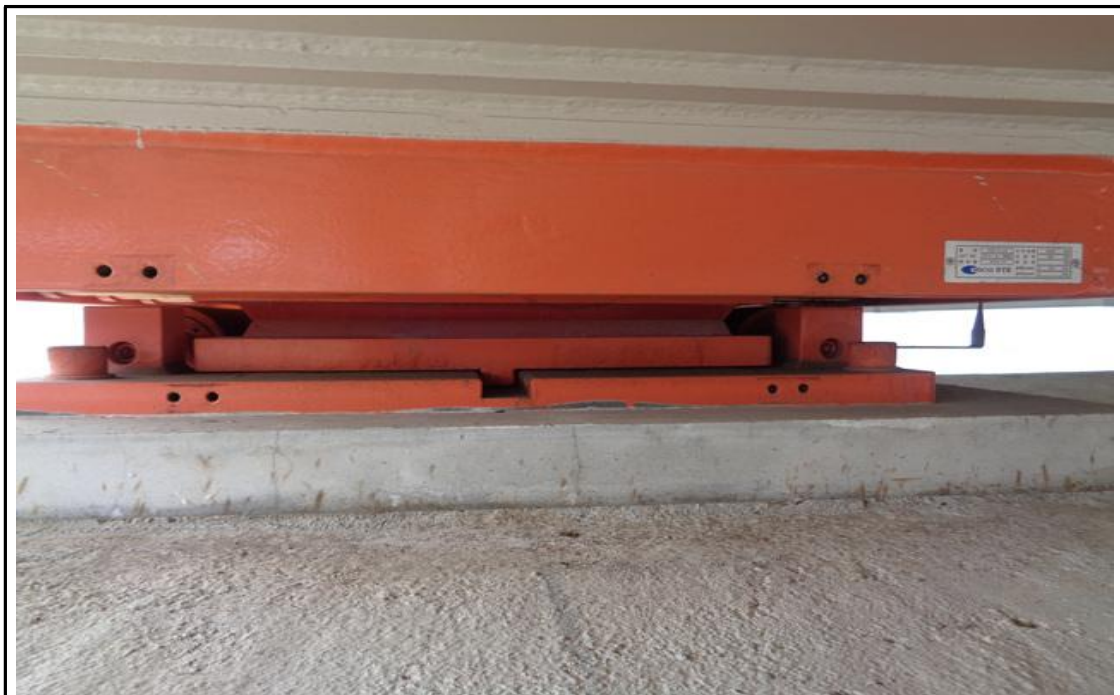
| 사진번호 | 10-BR40-7 | 위 치 | 반정교 상주방향, 영천방향 |

| NO | 시설물명 | 방향 | 시설물<br>번호 | 위치 | 부재 | 내용 | 단<br>위 | 수량 | 하자<br>담보<br>책임<br>기간 | 조<br>치<br>방<br>법 | 발<br>생 | 공<br>종 | 하자형태 | 사<br>진<br>번<br>호 | 종<br>별 |
|---|---|---|---|---|---|---|---|---|---|---|---|---|---|---|---|
| 64 | 반정교 | 상주<br>영천 | BR40 | P1<br>STA93.77k | 교량받침 | 무수축몰탈<br>균열 | m | 12.80 | 2 | 하자 | 2019상 | 교량 | 균열0.3<br>mm미만 | 7 | 1종 |

| 내 용 | STA 93.77k 교량받침 P1 무수축물탈 균열 L=12.8m | | |

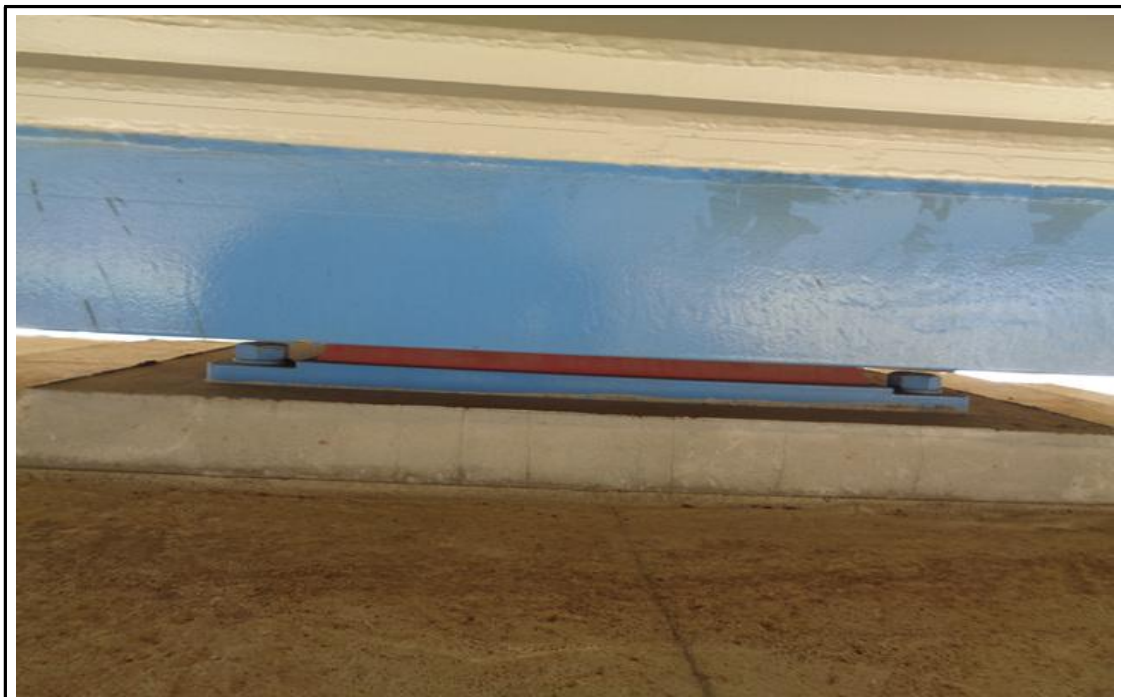
| 사진번호 | 10-BR40-9 | 위 치 | 반정교 상주방향, 영천방향 |

| NO | 시설물명 | 방향 | 시설물<br>번호 | 위치 | 부재 | 내용 | 단<br>위 | 수량 | 하자<br>담보<br>책임<br>기간 | 조<br>치<br>방<br>법 | 발<br>생 | 공<br>종 | 하자형태 | 사<br>진<br>번<br>호 | 종<br>별 |
|---|---|---|---|---|---|---|---|---|---|---|---|---|---|---|---|
| 66 | 반정교 | 상주<br>영천 | BR40 | P3<br>STA93.88k | 교량받침 | 무수축몰탈<br>균열 | m | 12.80 | 2 | 하자 | 2019상 | 교량 | 균열0.3<br>mm미만 | 9 | 1종 |

| 내 용 | STA 93.88k 교량받침 P3 무수축물탈 균열 L=12.8m | | |

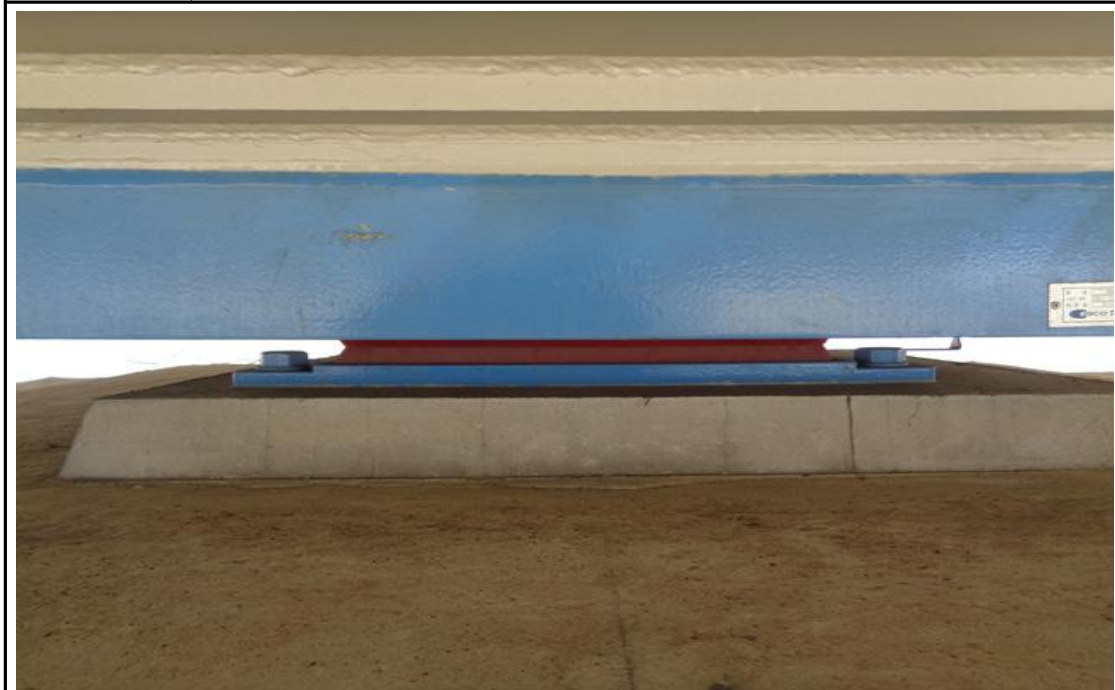
| 사진번호 | 10-BR40-10 | 위 치 | 반정교 상주방향, 영천방향 |

| NO | 시설물명 | 방향 | 시설물<br>번호 | 위치 | 부재 | 내용 | 단<br>위 | 수량 | 하자<br>담보<br>책임<br>기간 | 조<br>치<br>방<br>법 | 발<br>생 | 공<br>종 | 하자형태 | 사<br>진<br>번<br>호 | 종<br>별 |
|---|---|---|---|---|---|---|---|---|---|---|---|---|---|---|---|
| 67 | 반정교 | 상주<br>영천 | BR40 | P4<br>STA93.94k | 교량받침 | 무수축몰탈<br>균열 | m | 16.00 | 2 | 하자 | 2019상 | 교량 | 균열0.3<br>mm미만 | 10 | 1종 |

| 내 용 | STA 93.94k 교량받침 P4 무수축물탈 균열 L=16.0m | | |

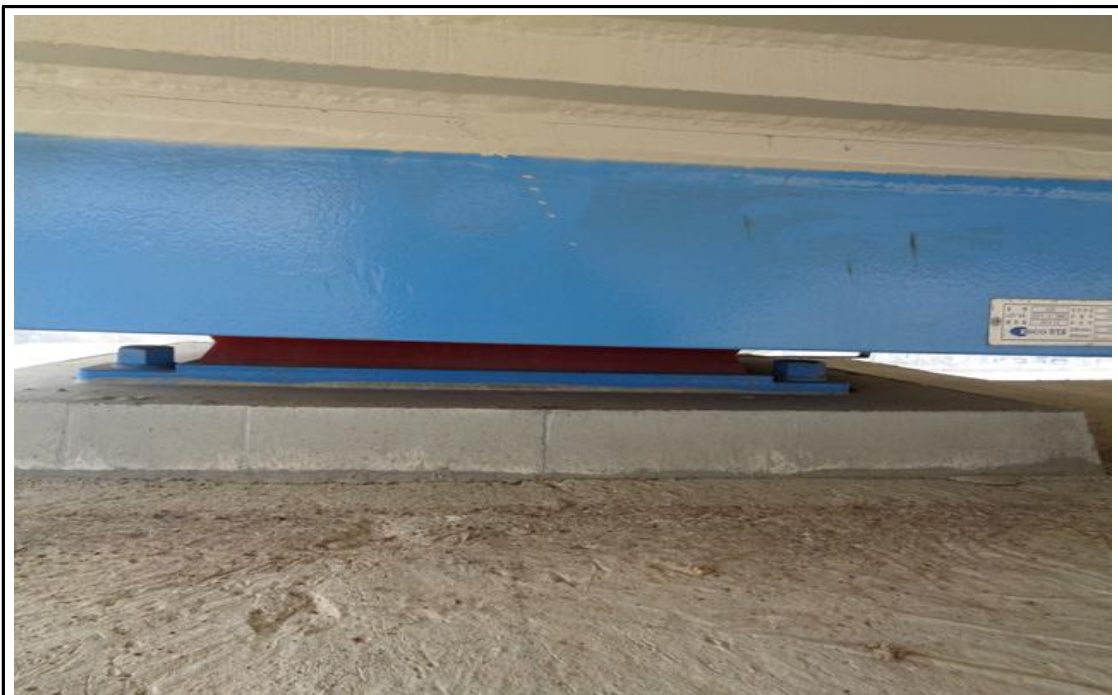
| 사진번호 | 10-BR40-11 | 위 치 | 반정교 상주방향, 영천방향 |

| NO | 시설물명 | 방향 | 시설물<br>번호 | 위치 | 부재 | 내용 | 단<br>위 | 수량 | 하자<br>담보<br>책임<br>기간 | 조<br>치<br>방<br>법 | 발<br>생 | 공<br>종 | 하자형태 | 사<br>진<br>번<br>호 | 종<br>별 |
|---|---|---|---|---|---|---|---|---|---|---|---|---|---|---|---|
| 68 | 반정교 | 상주<br>영천 | BR40 | P5<br>STA93.98k | 교량받침 | 무수축몰탈<br>균열 | m | 11.20 | 2 | 하자 | 2019상 | 교량 | 균열0.3<br>mm미만 | 11 | 1종 |

| 내 용 | STA 93.98k 교량받침 P5 무수축물탈 균열 L=11.2m | | |

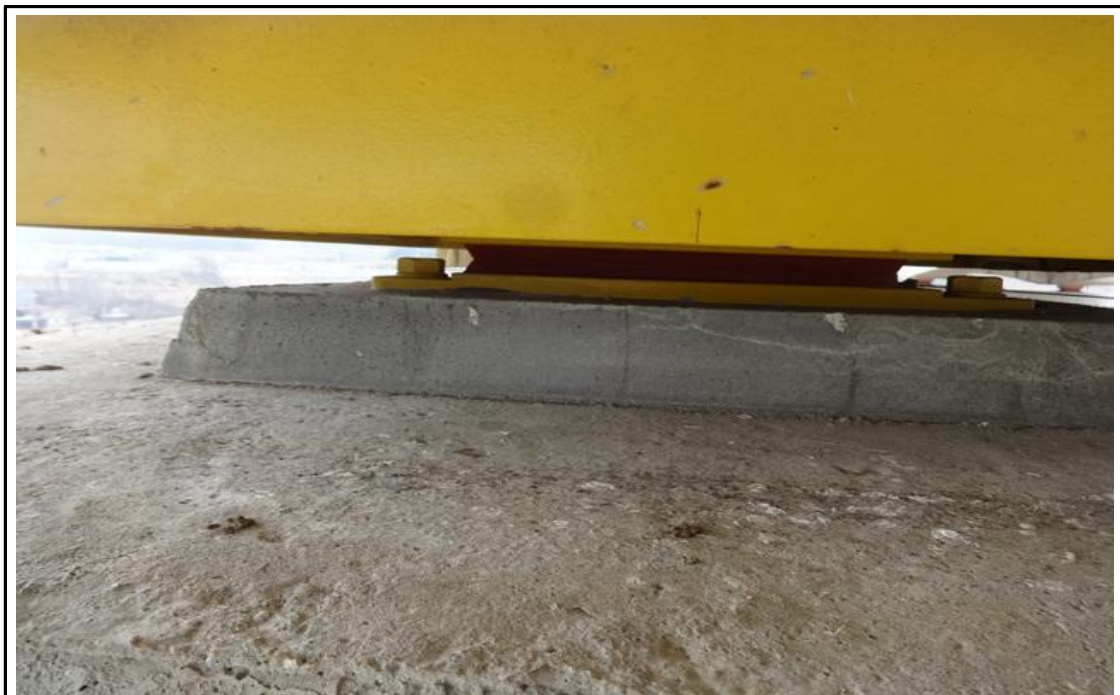
| 사진번호 | 10-BR40-13 | 위 치 | 반정교 상주방향, 영천방향 |

| NO | 시설물명 | 방향 | 시설물<br>번호 | 위치 | 부재 | 내용 | 단<br>위 | 수량 | 하자<br>담보<br>책임<br>기간 | 조<br>치<br>방<br>법 | 발<br>생 | 공<br>종 | 하자형태 | 사<br>진<br>번<br>호 | 종<br>별 |
|---|---|---|---|---|---|---|---|---|---|---|---|---|---|---|---|
| 70 | 반정교 | 상주<br>영천 | BR40 | P7<br>STA94.06k | 교량받침 | 무수축몰탈<br>균열 | m | 0.60 | 2 | 하자 | 2019상 | 교량 | 균열0.3<br>mm미만 | 13 | 1종 |

| 내 용 | STA 94.06k 교량받침 P7 무수축물탈 균열 L=0.6m | | |

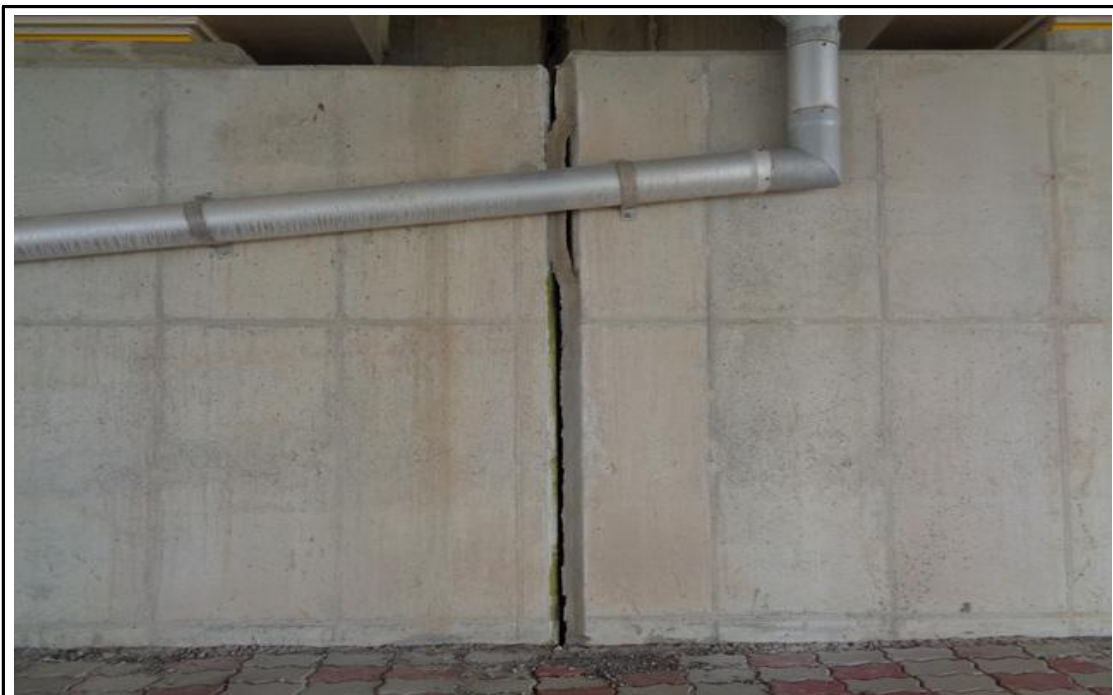
| 사진번호 | 10-BR40-15 | 위 치 | 반정교 상주방향 |

| 내 용 | STA 93.73k 교대(홍벽) A1 조인트 실란트 파손 L=3.5m | | |

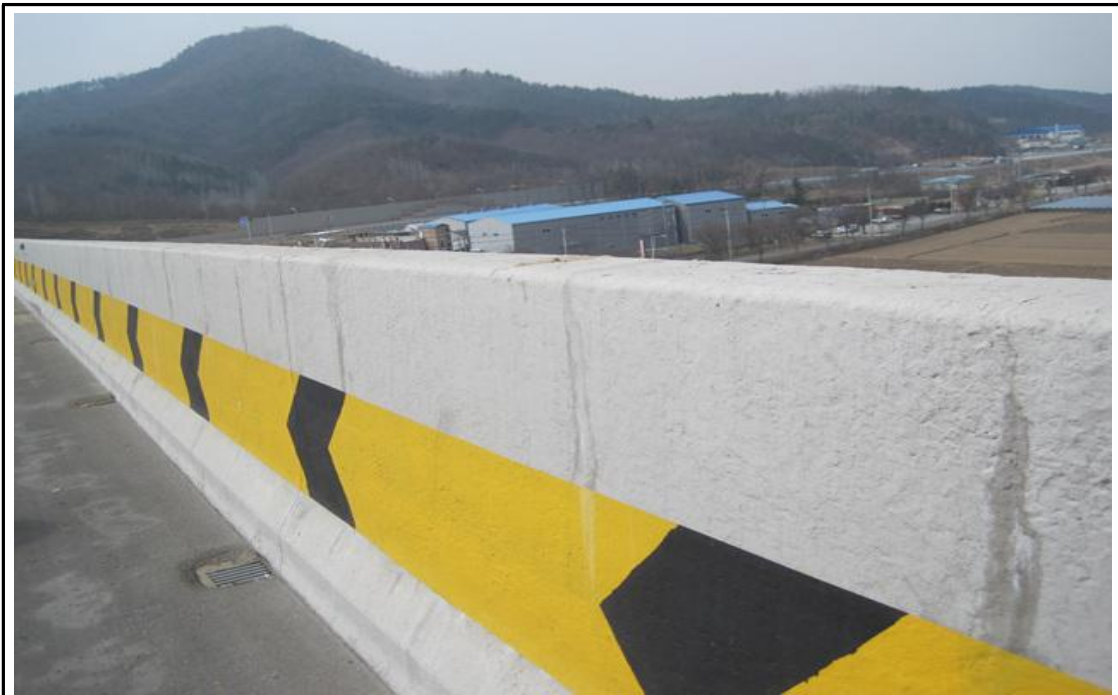
| 사진번호 | 10-BR41-1 | 위 치 | 영천JCT R-A교 |

| 내 용 | STA 94.28k 방호벽 S8 백태 A=1.9㎡ | | |

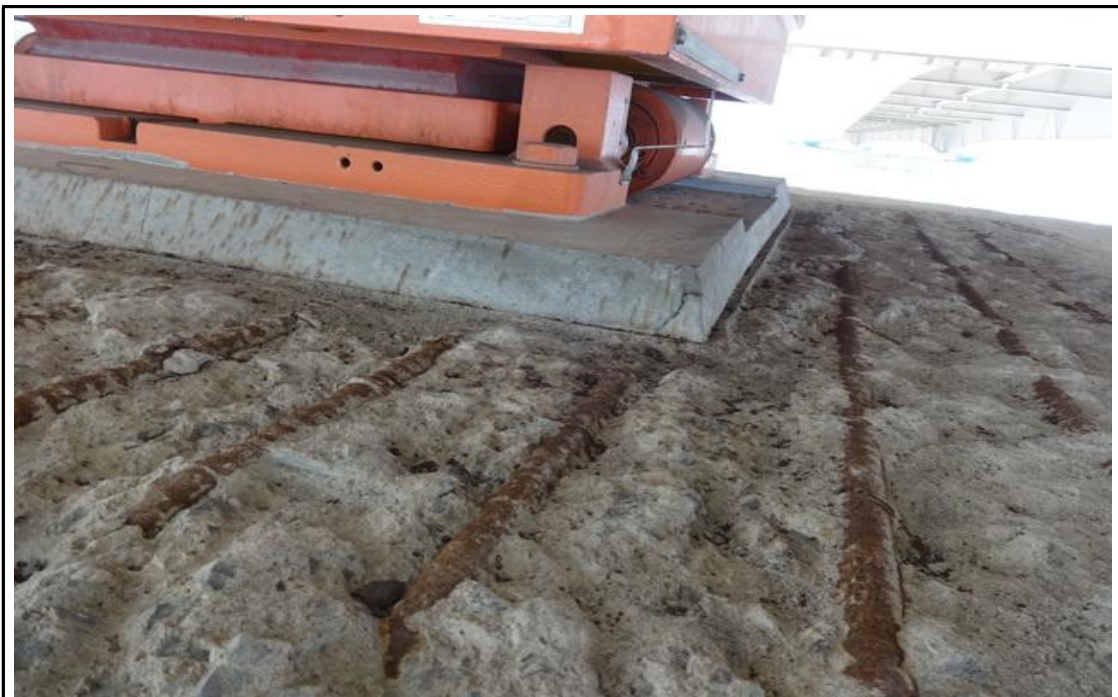
| 사진번호 | 10-BR41-3 | 위 치 | 영천JCT R-A교 |

| 내 용 | STA 94.28k 교량받침 P8 무수축물탈 파손 A=0.01㎡ | | |

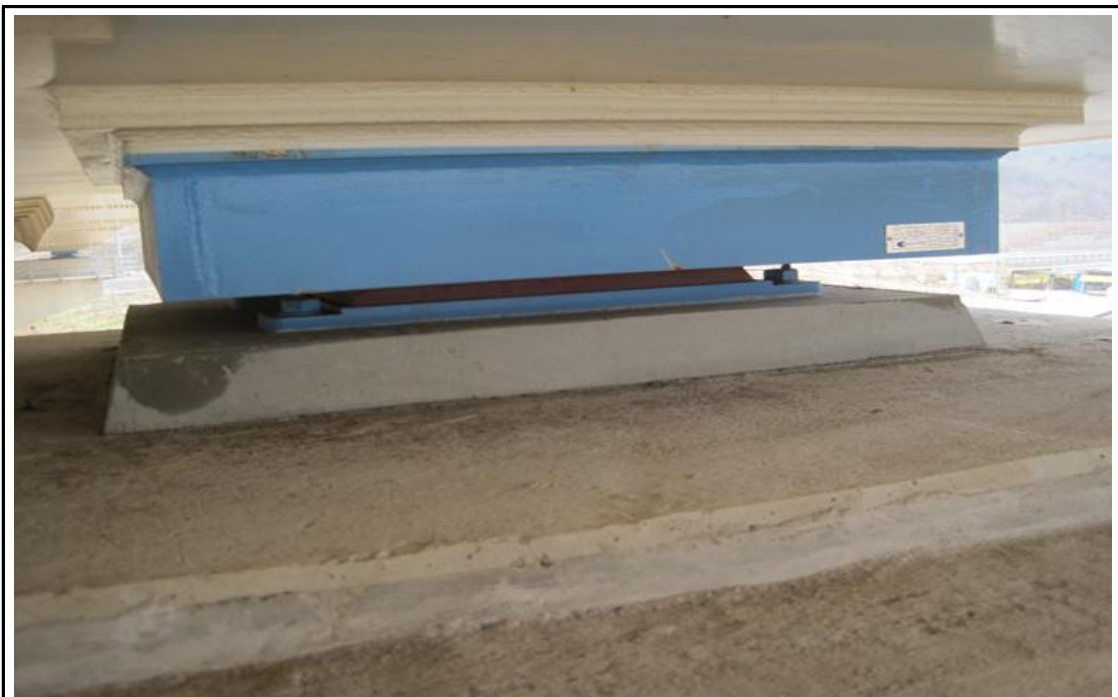
| 사진번호 | 10-BR41-5 | 위 치 | 영천JCT R-A교 |

| NO | 시설물명 | 방향 | 시설물<br>번호 | 위치 | 부재 | 내용 | 단<br>위 | 수량 | 하자<br>담보<br>책임<br>기간 | 조<br>치<br>방<br>법 | 발<br>생 | 공<br>종 | 하자형태 | 사<br>진<br>번<br>호 | 종<br>별 |
|---|---|---|---|---|---|---|---|---|---|---|---|---|---|---|---|
| 78 | 영천JCT<br>R-A교 | - | BR41 | P10<br>STA94.36k | 교량받침 | 무수축몰탈<br>균열 | m | 2.10 | 2 | 하자 | 2019상 | 교량 | 균열0.3<br>mm미만 | 5 | 1종 |

| 내 용 | STA 94.36k 교량받침 P10 무수축물탈 균열 L=2.1m | | |

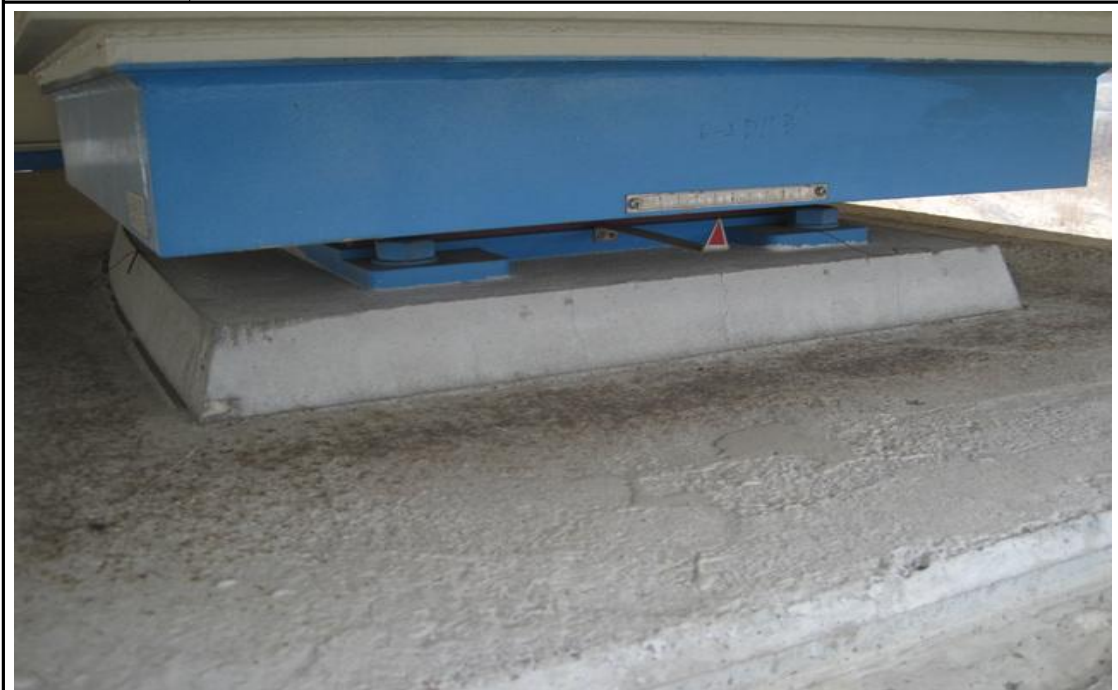
| 사진번호 | 10-BR41-6 | 위 치 | 영천JCT R-A교 |

| NO | 시설물명 | 방향 | 시설물<br>번호 | 위치 | 부재 | 내용 | 단<br>위 | 수량 | 하자<br>담보<br>책임<br>기간 | 조<br>치<br>방<br>법 | 발<br>생 | 공<br>종 | 하자형태 | 사<br>진<br>번<br>호 | 종<br>별 |
|---|---|---|---|---|---|---|---|---|---|---|---|---|---|---|---|
| 79 | 영천JCT<br>R-A교 | - | BR41 | P11<br>STA94.40k | 교량받침 | 무수축몰탈<br>균열 | m | 1.80 | 2 | 하자 | 2019상 | 교량 | 균열0.3<br>mm미만 | 6 | 1종 |

| 내 용 | STA 94.40k 교량받침 P11 무수축물탈 균열 L=1.8m | | |

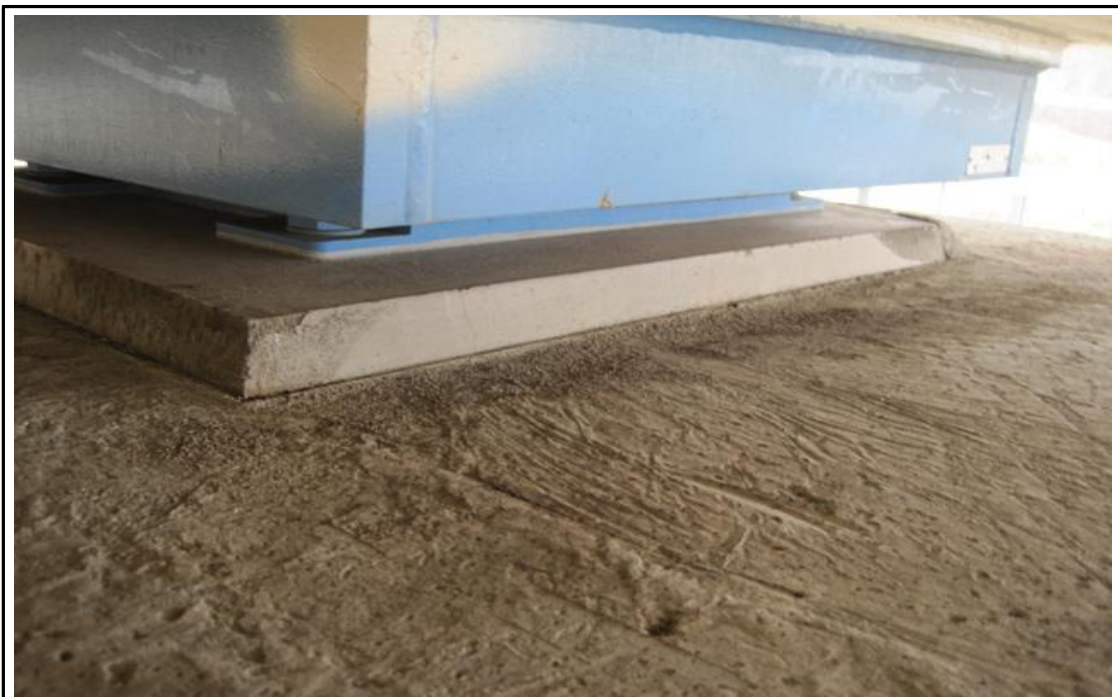
| 사진번호 | 10-BR41-7 | 위 치 | 영천JCT R-A교 |

| NO | 시설물명 | 방향 | 시설물<br>번호 | 위치 | 부재 | 내용 | 단<br>위 | 수<br>량 | 하<br>자<br>담<br>보<br>책<br>임<br>기<br>간 | 조<br>치<br>방<br>법 | 발<br>생 | 공<br>종 | 하<br>자<br>형<br>태 | 사<br>진<br>번<br>호 | 종<br>별 |
|---|---|---|---|---|---|---|---|---|---|---|---|---|---|---|---|
| 80 | 영천JCT<br>R-A교 | - | BR41 | P12<br>STA94.44k | 교량받침 | 무수축몰탈<br>균열 | m | 0.40 | 2 | 하자 | 2019상 | 교량 | 균열0.3<br>mm미만 | 7 | 1종 |

| 내 용 | STA 94.44k 교량받침 P12 우수축몰탈 균열 L=0.4m | | |

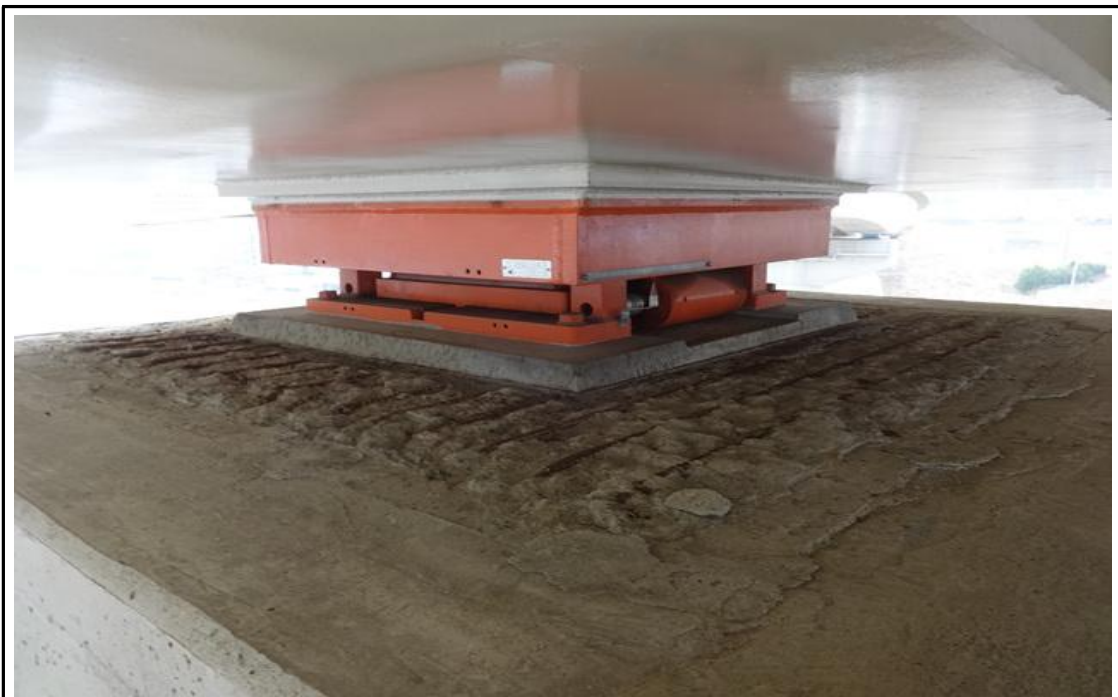
| 사진번호 | 10-BR41-9 | 위 치 | 영천JCT R-A교 |

| NO | 시설물명 | 방향 | 시설물<br>번호 | 위치 | 부재 | 내용 | 단<br>위 | 수<br>량 | 하<br>자<br>담<br>보<br>책<br>임<br>기<br>간 | 조<br>치<br>방<br>법 | 발<br>생 | 공<br>종 | 하<br>자<br>형<br>태 | 사<br>진<br>번<br>호 | 종<br>별 |
|---|---|---|---|---|---|---|---|---|---|---|---|---|---|---|---|
| 82 | 영천JCT<br>R-A교 | - | BR41 | P8<br>STA94.28k | 교각 | 철근노출 | m² | 8.00 | 10 | 하자 | 2019상 | 교량 | 콘크리트<br>손상 | 9 | 1종 |

| 내 용 | STA 94.28k 교각 P8 코핑부 철근노출(피복부족) A=8.0㎡ | | |
