# 하 자 보 고 서

〈 10공구 〉

2019. 06

상주영천고속도로주식회사

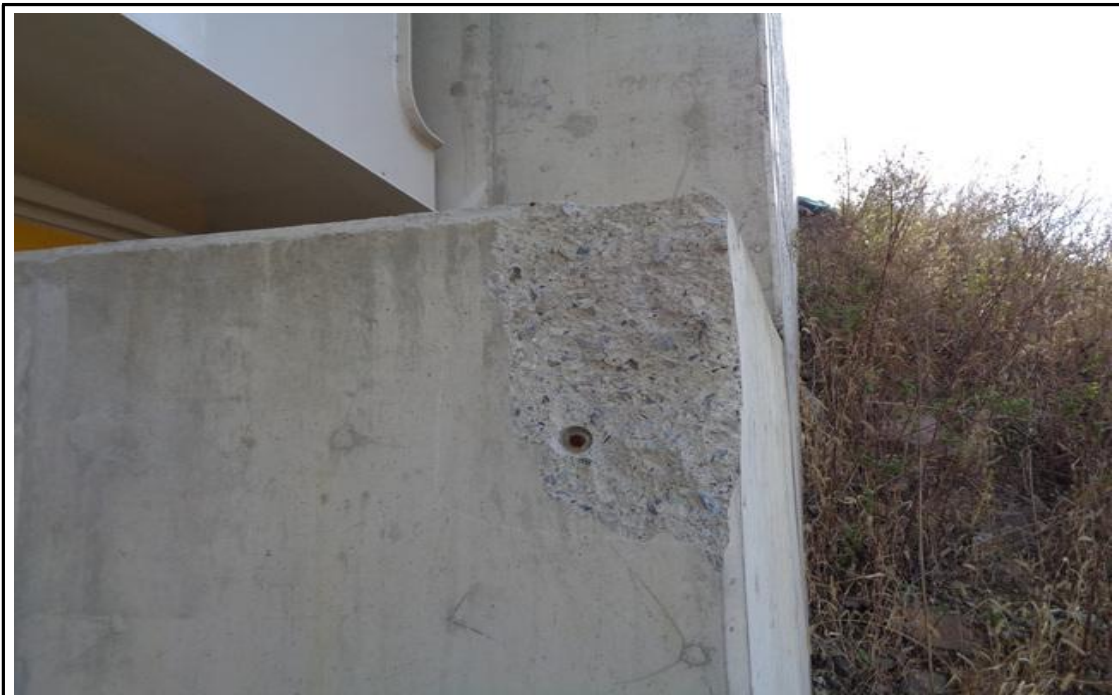
| 사진번호 | 10-BR41-11 | 위 치 | 영천JCT R-A교 |

| 내 용 | STA 94.43k 교대 A2 파손 A=0.15㎡ | | |

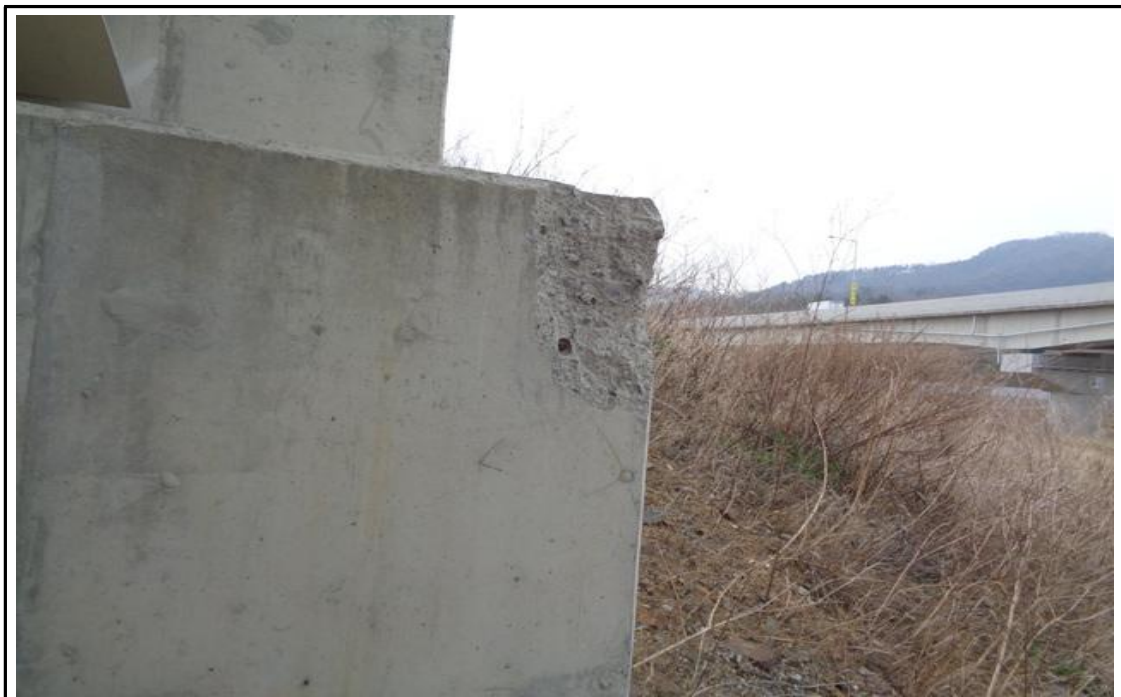
| 사진번호 | 10-BR42-1 | 위 치 | 영천JCT R-B교 |

| 내 용 | STA 94.06k 교대 A1 파손 A=1.15㎡ | | |

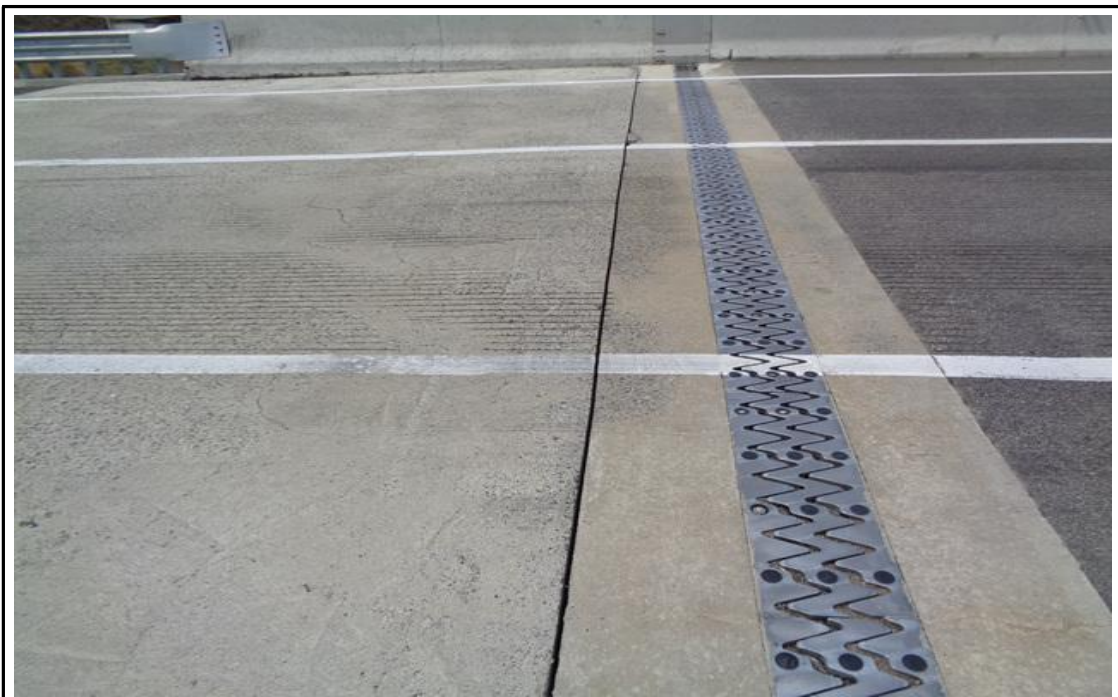
| 사진번호 | 10-BR42-3 | 위 치 | 영천JCT R-B교 |

| NO | 시설물명 | 방향 | 시설물<br>번호 | 위치 | 부재 | 내용 | 단<br>위 | 수<br>량 | 하<br>자<br>담<br>보<br>책<br>임<br>기<br>간 | 조<br>치<br>방<br>법 | 발<br>생 | 공<br>종 | 하<br>자<br>형<br>태 | 사<br>진<br>번<br>호 | 종<br>별 |
|---|---|---|---|---|---|---|---|---|---|---|---|---|---|---|---|
| 87 | 영천JCT<br>R-B교 | - | BR42 | A1<br>STA94.06k | 신축이음 | 후타재 균열 | m | 3.00 | 2 | 하자 | 2019상 | 교량 | 균열0.3<br>mm미만 | 3 | 1종 |

| 내 용 | STA 94.06k 신축이음 A1 후타재 균열 L=3.0m | | |

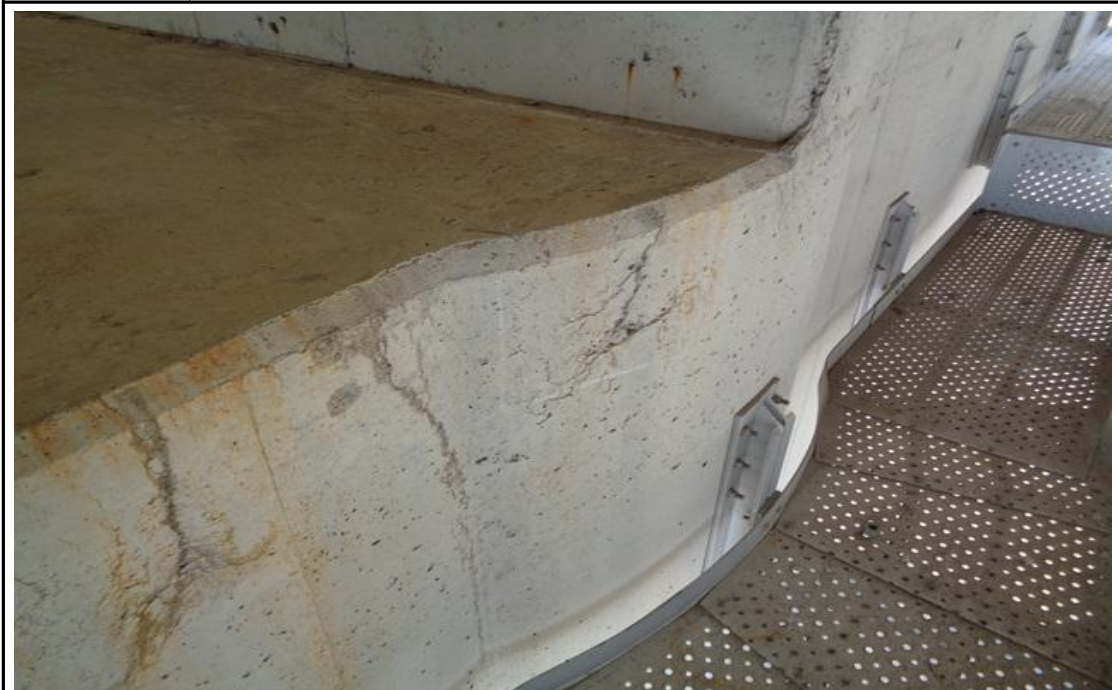
| 사진번호 | 10-BR42-4 | 위 치 | 영천JCT R-B교 |

| NO | 시설물명 | 방향 | 시설물<br>번호 | 위치 | 부재 | 내용 | 단<br>위 | 수<br>량 | 하<br>자<br>담<br>보<br>책<br>임<br>기<br>간 | 조<br>치<br>방<br>법 | 발<br>생 | 공<br>종 | 하<br>자<br>형<br>태 | 사<br>진<br>번<br>호 | 종<br>별 |
|---|---|---|---|---|---|---|---|---|---|---|---|---|---|---|---|
| 88 | 영천JCT<br>R-B교 | - | BR42 | P2<br>STA94.14k | 교각 | 재료분리 | m² | 0.25 | 10 | 하자 | 2019상 | 교량 | 콘크리트<br>손상 | 4 | 1종 |

| 내 용 | STA 94.14k 교각 P2 재료분리 A=0.25㎡ | | |

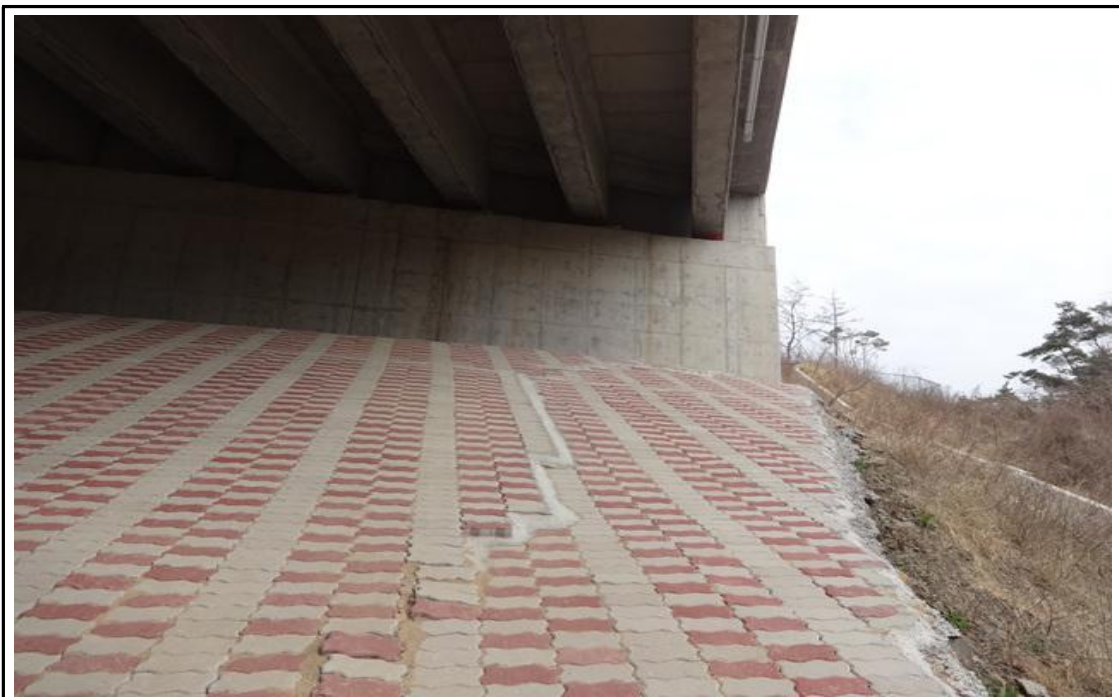
| 사진번호 | 10-1 | 위 치 | 오천교 상주방향 |

| 내 용 | STA 92.19k 교대 A2 법면침하 A=30.0㎡ | | |

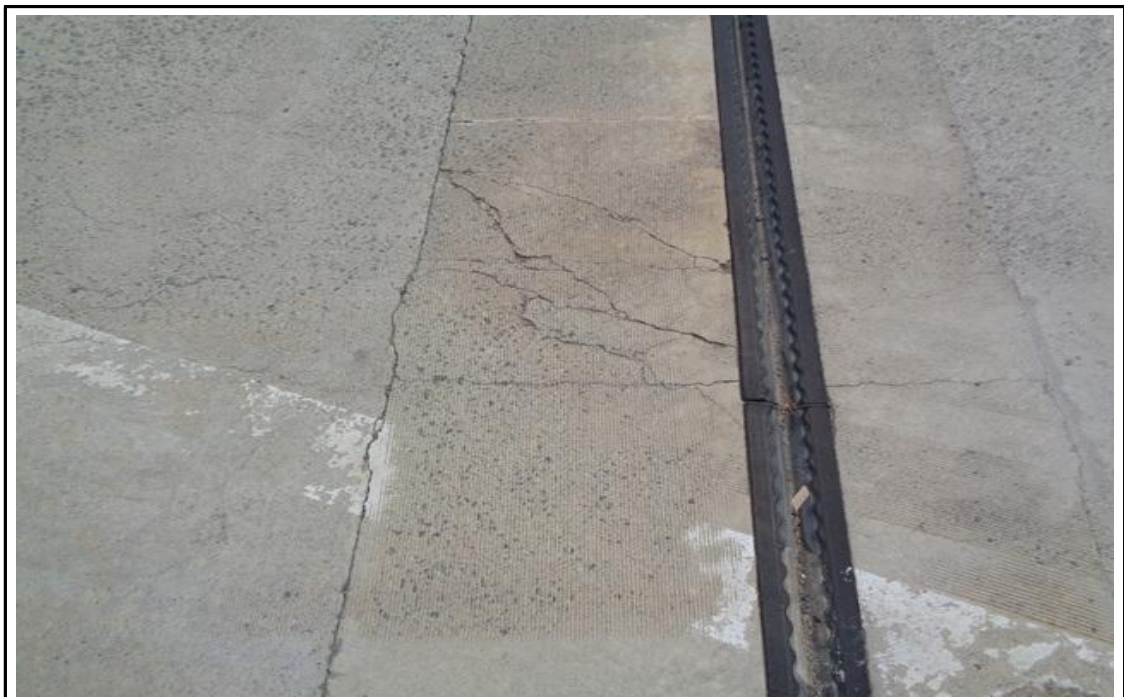
| 사진번호 | 10-3 | 위 치 | 오천교 상주방향, 영천방향 |

| NO | 시설물명 | 방향 | 시설물<br>번호 | 위치 | 부재 | 내용 | 단<br>위 | 수<br>량 | 하<br>자<br>담<br>보<br>책<br>임<br>기<br>간 | 조<br>치<br>방<br>법 | 발<br>생 | 공<br>종 | 하<br>자<br>형<br>태 | 사<br>진<br>번<br>호 | 종<br>별 |
|---|---|---|---|---|---|---|---|---|---|---|---|---|---|---|---|
| 90 | 오천교 | 상주<br>영천 | - | A1<br>STA92.13k | 신축이음 | 후타재 균열 | m | 19.50 | 2 | 하자 | 2019상 | 교량 | 균열0.3<br>mm미만 | 3 | 기타종 |

| 내 용 | STA 92.13k 신축이음 A1 후타재 균열 L=19.5m | | |

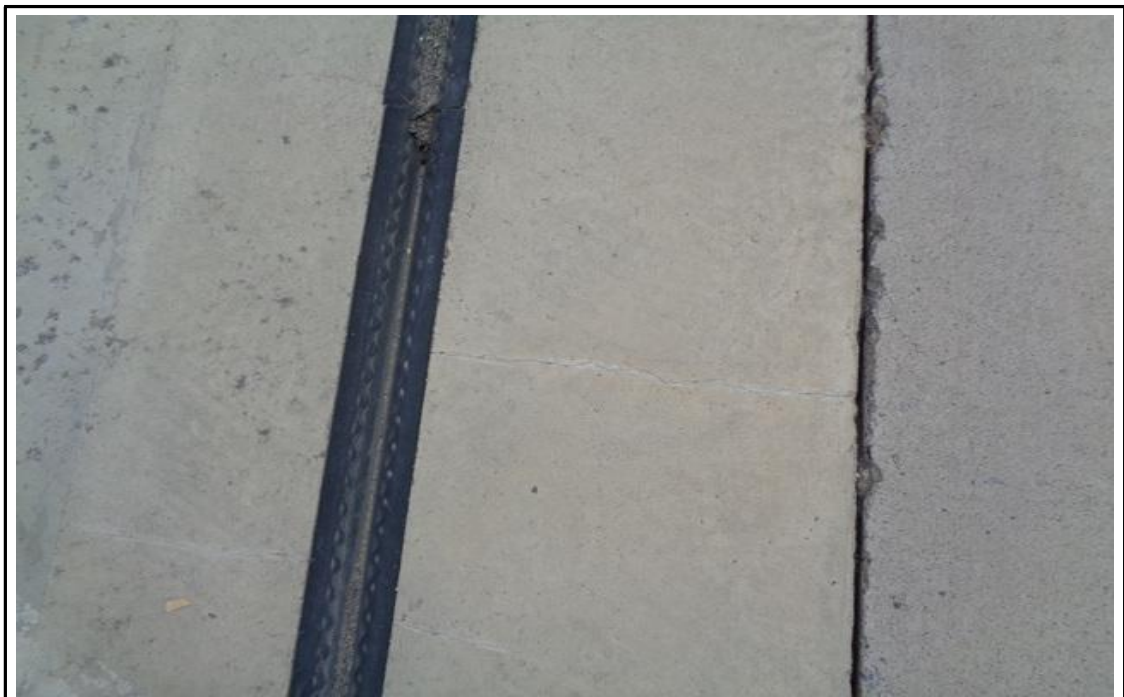
| 사진번호 | 10-5 | 위 치 | 오천교 상주방향, 영천방향 |

| NO | 시설물명 | 방향 | 시설물<br>번호 | 위치 | 부재 | 내용 | 단<br>위 | 수<br>량 | 하<br>자<br>담<br>보<br>책<br>임<br>기<br>간 | 조<br>치<br>방<br>법 | 발<br>생 | 공<br>종 | 하<br>자<br>형<br>태 | 사<br>진<br>번<br>호 | 종<br>별 |
|---|---|---|---|---|---|---|---|---|---|---|---|---|---|---|---|
| 92 | 오천교 | 상주<br>영천 | - | A2<br>STA92.19k | 신축이음 | 후타재 균열 | m | 11.50 | 2 | 하자 | 2019상 | 교량 | 균열0.3<br>mm미만 | 5 | 기타종 |

| 내 용 | STA 92.19k 신축이음 A2 후타재 균열 L=11.5m | | |

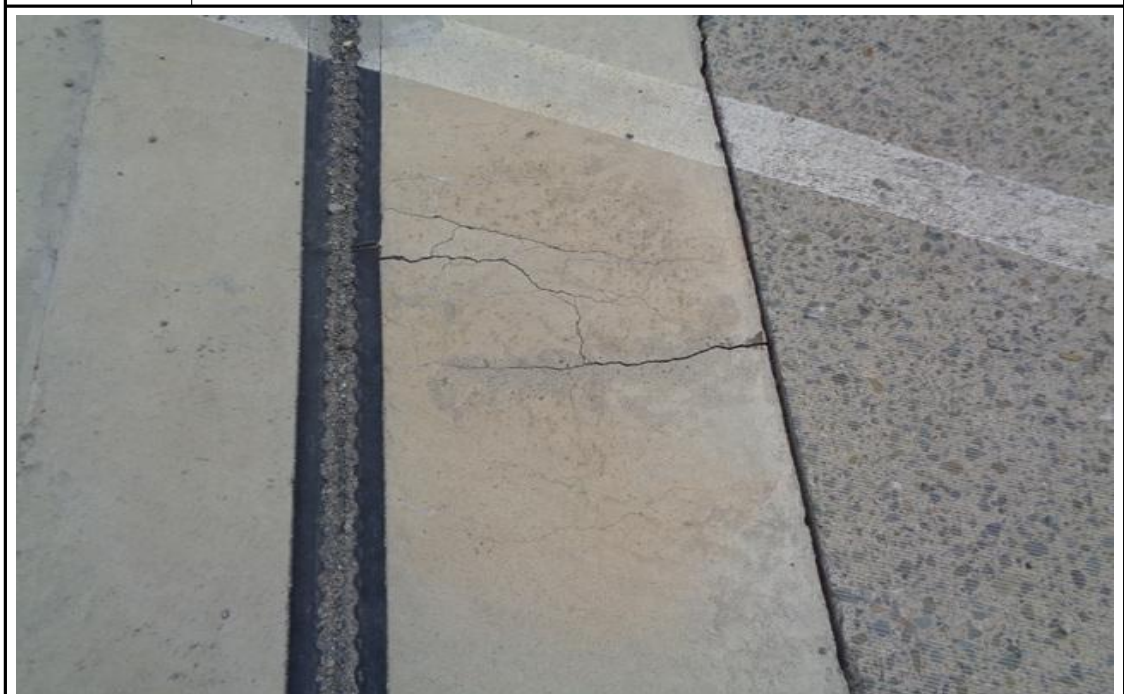
| 사진번호 | 10-6 | 위 치 | 오천교 영천방향 |

| NO | 시설물명 | 방향 | 시설물<br>번호 | 위치 | 부재 | 내용 | 단<br>위 | 수<br>량 | 하<br>자<br>담<br>보<br>책<br>임<br>기<br>간 | 조<br>치<br>방<br>법 | 발<br>생 | 공<br>종 | 하<br>자<br>형<br>태 | 사<br>진<br>번<br>호 | 종<br>별 |
|---|---|---|---|---|---|---|---|---|---|---|---|---|---|---|---|
| 93 | 오천교 | 영천 | - | A2<br>STA92.19k | 신축이음 | 후타재<br>망상균열 | m² | 0.25 | 2 | 하자 | 2019상 | 교량 | 망상균열 | 6 | 기타종 |

| 내 용 | STA 92.19k 신축이음 A2 후타재 망상균열 A=0.25㎡ | | |

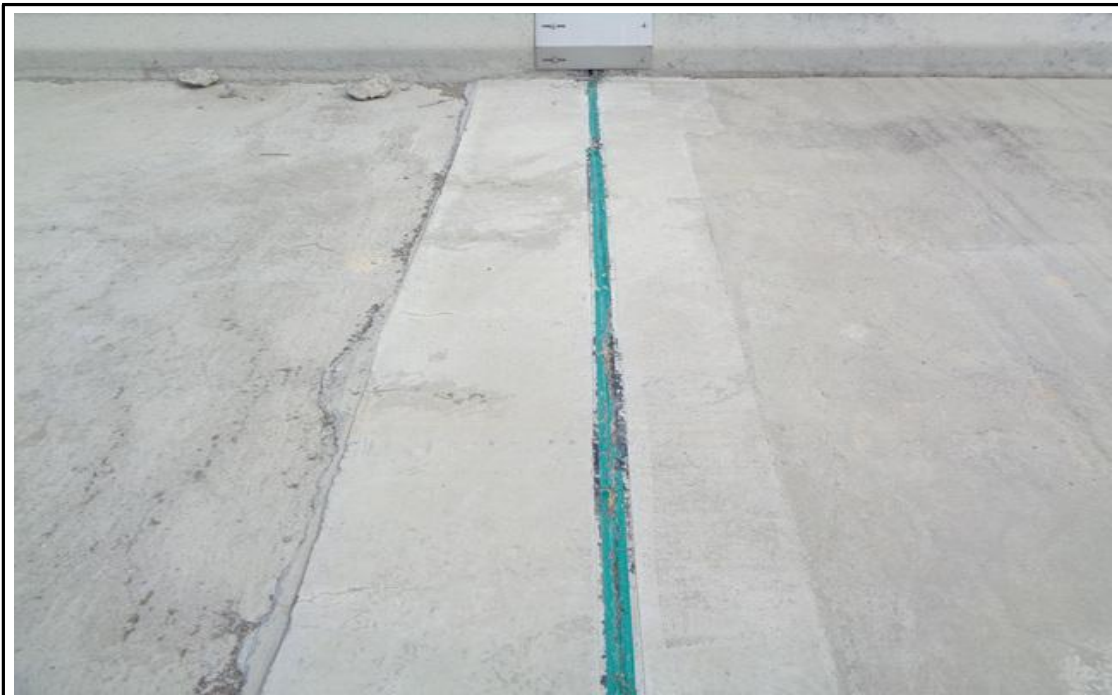
| 사진번호 | 10-1 | 위 치 | 원당육교 |

| NO | 시설물명 | 방향 | 시설물<br>번호 | 위치 | 부재 | 내용 | 단<br>위 | 수<br>량 | 하<br>자<br>담<br>보<br>책<br>임<br>기<br>간 | 조<br>치<br>방<br>법 | 발<br>생 | 공<br>종 | 하<br>자<br>형<br>태 | 사<br>진<br>번<br>호 | 종<br>별 |
|---|---|---|---|---|---|---|---|---|---|---|---|---|---|---|---|
| 94 | 원당육교 | - | - | A1<br>STA88.22k | 신축이음 | 후타재 균열 | m | 3.00 | 2 | 하자 | 2019상 | 교량 | 균열0.3<br>mm미만 | 1 | 기타종 |

| 내 용 | STA 88.22k 신축이음 A1 후타재 균열 L=3.0m | | |

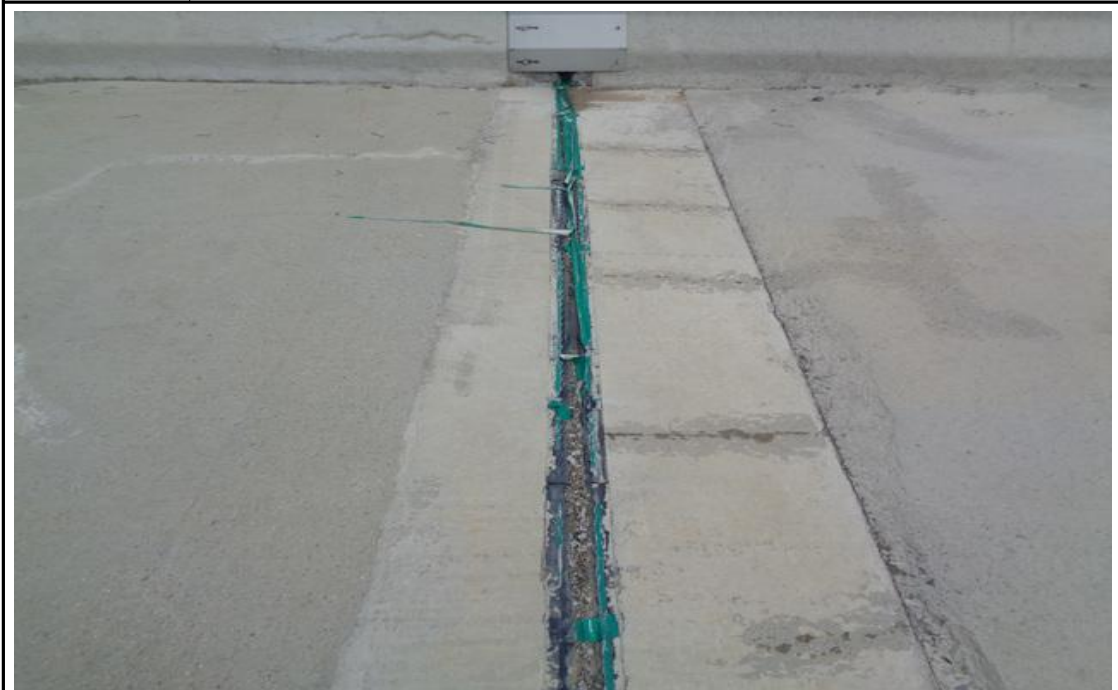
| 사진번호 | 10-2 | 위 치 | 원당육교 |

| NO | 시설물명 | 방향 | 시설물<br>번호 | 위치 | 부재 | 내용 | 단<br>위 | 수<br>량 | 하<br>자<br>담<br>보<br>책<br>임<br>기<br>간 | 조<br>치<br>방<br>법 | 발<br>생 | 공<br>종 | 하<br>자<br>형<br>태 | 사<br>진<br>번<br>호 | 종<br>별 |
|---|---|---|---|---|---|---|---|---|---|---|---|---|---|---|---|
| 95 | 원당육교 | - | - | A2<br>STA88.22k | 신축이음 | 후타재 균열 | m | 1.80 | 2 | 하자 | 2019상 | 교량 | 균열0.3<br>mm미만 | 2 | 기타종 |

| 내 용 | STA 88.22k 신축이음 A2 후타재 균열 L=1.8m | | |

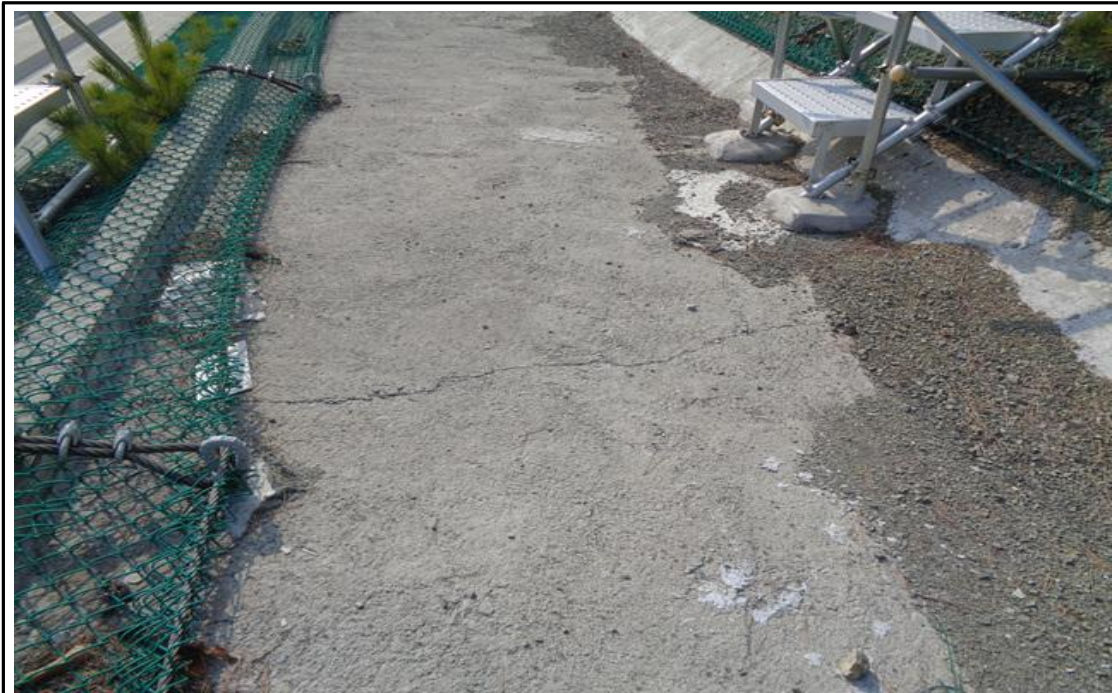
| 사진번호 | 10-SL63-1 | 위 치 | 영천절토63 |

| NO | 시설물명 | 방향 | 시설물<br>번호 | 위치 | 부재 | 내용 | 단<br>위 | 수<br>량 | 하자<br>담보<br>책임<br>기간 | 조<br>치<br>방<br>법 | 발<br>생 | 공<br>종 | 하자형태 | 사<br>진<br>번<br>호 | 종<br>별 |
|---|---|---|---|---|---|---|---|---|---|---|---|---|---|---|---|
| 96 | 영천절토63 | 영천 | SL63 | 영천절토63<br>STA89.60k | 소단배수로 | 균열 | m | 27.50 | 2 | 하자 | 2017하 | 사면 | 균열 | 1,2 | 2종 |

| 내 용 | STA 89.60k 소단배수로 균열 L=27.5m | | |

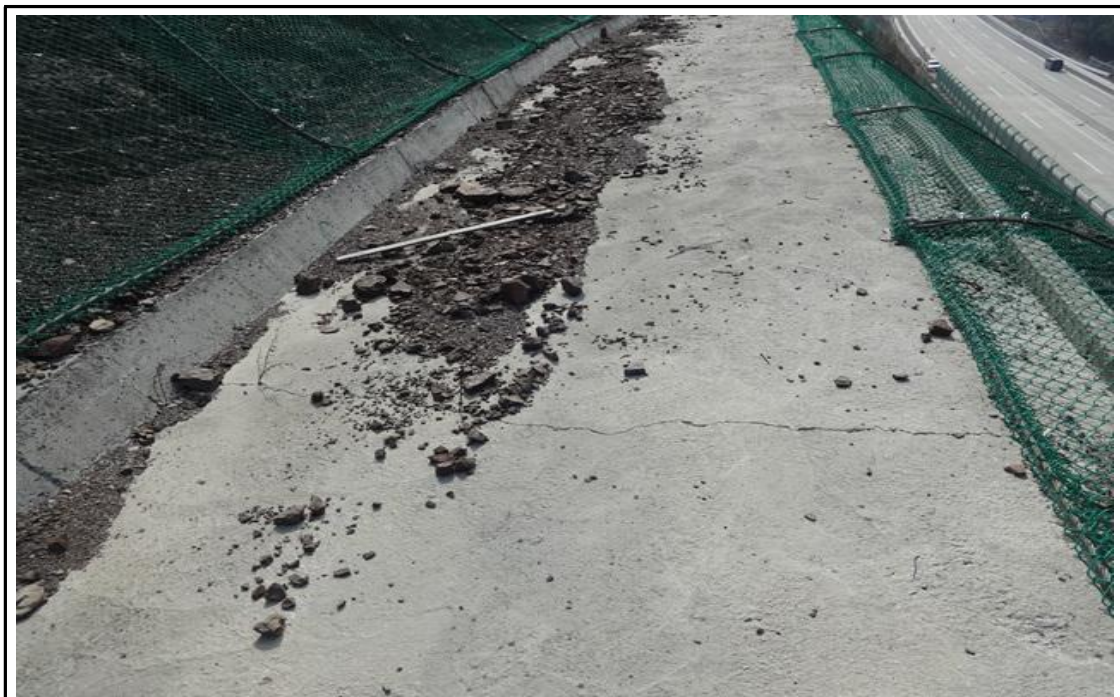
| 사진번호 | 10-SL64-1 | 위 치 | 상주절토64 |

| NO | 시설물명 | 방향 | 시설물<br>번호 | 위치 | 부재 | 내용 | 단<br>위 | 수<br>량 | 하자<br>담보<br>책임<br>기간 | 조<br>치<br>방<br>법 | 발<br>생 | 공<br>종 | 하자형태 | 사<br>진<br>번<br>호 | 종<br>별 |
|---|---|---|---|---|---|---|---|---|---|---|---|---|---|---|---|
| 97 | 상주절토64 | 상주 | SL64 | 상주절토64<br>STA89.79k | 소단배수로 | 균열 | m | 12.50 | 2 | 하자 | 2017하 | 사면 | 균열 | 1,2 | 2종 |

| 내 용 | STA 89.79k 소단배수로 균열 L=12.5m | | |

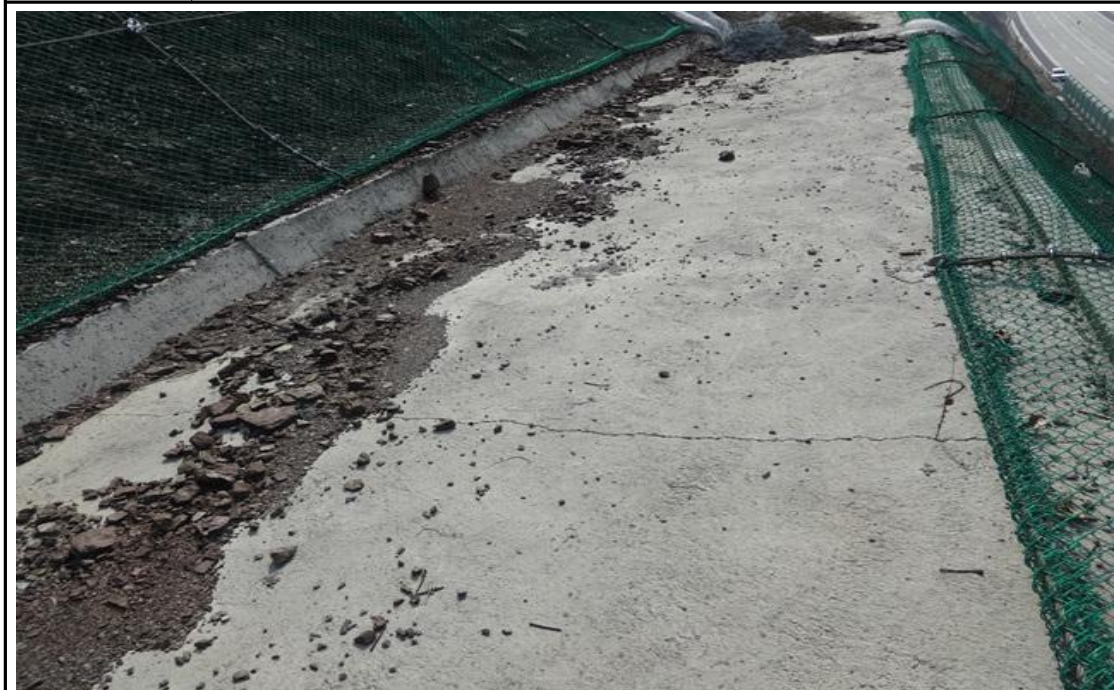
| 사진번호 | 10-SL64-2 | 위 치 | 상주절토64 |

| 내 용 | STA 89.79k 소단배수로 균열 L=12.5m | | |

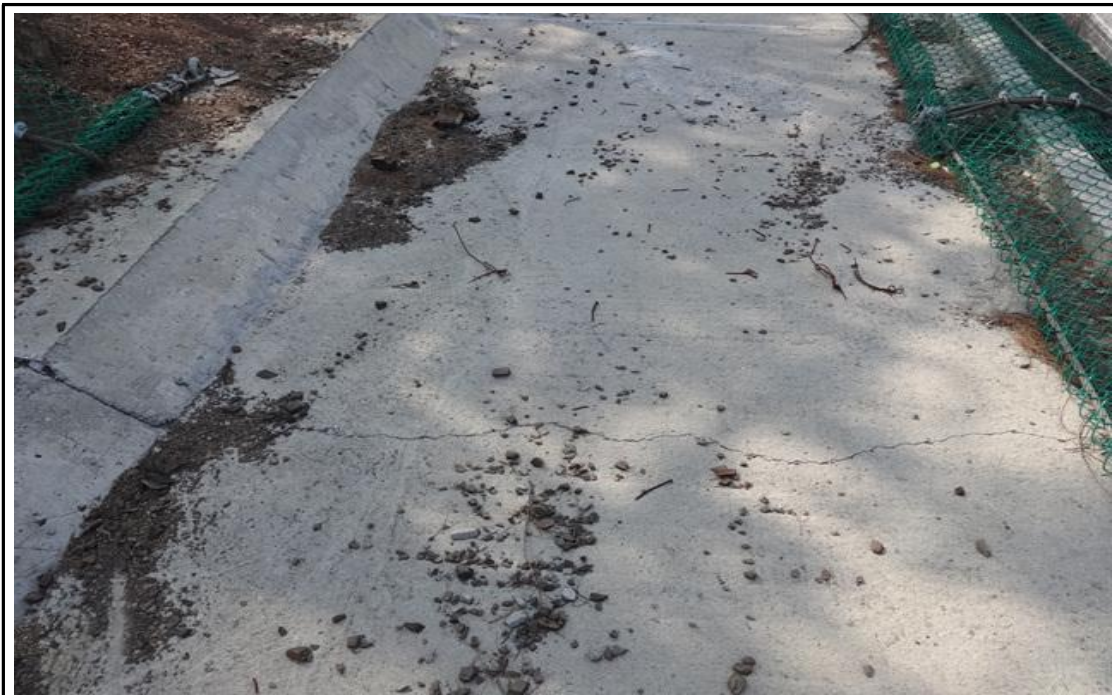
| 사진번호 | 10-SL65-1 | 위 치 | 상주절토65 |

| NO | 시설물명 | 방향 | 시설물<br>번호 | 위치 | 부재 | 내용 | 단<br>위 | 수<br>량 | 하자<br>담보<br>책임<br>기간 | 조<br>치<br>방<br>법 | 발<br>생 | 공<br>종 | 하자형태 | 사<br>진<br>번<br>호 | 종<br>별 |
|---|---|---|---|---|---|---|---|---|---|---|---|---|---|---|---|
| 98 | 상주절토65 | 상주 | SL65 | 상주절토65<br>STA91.12k | 소단배수로 | 균열 | m | 10.00 | 2 | 하자 | 2017하 | 사면 | 균열 | 1,2 | 2종 |

| 내 용 | STA 91.12k 소단배수로 균열 L=10.0m | | |

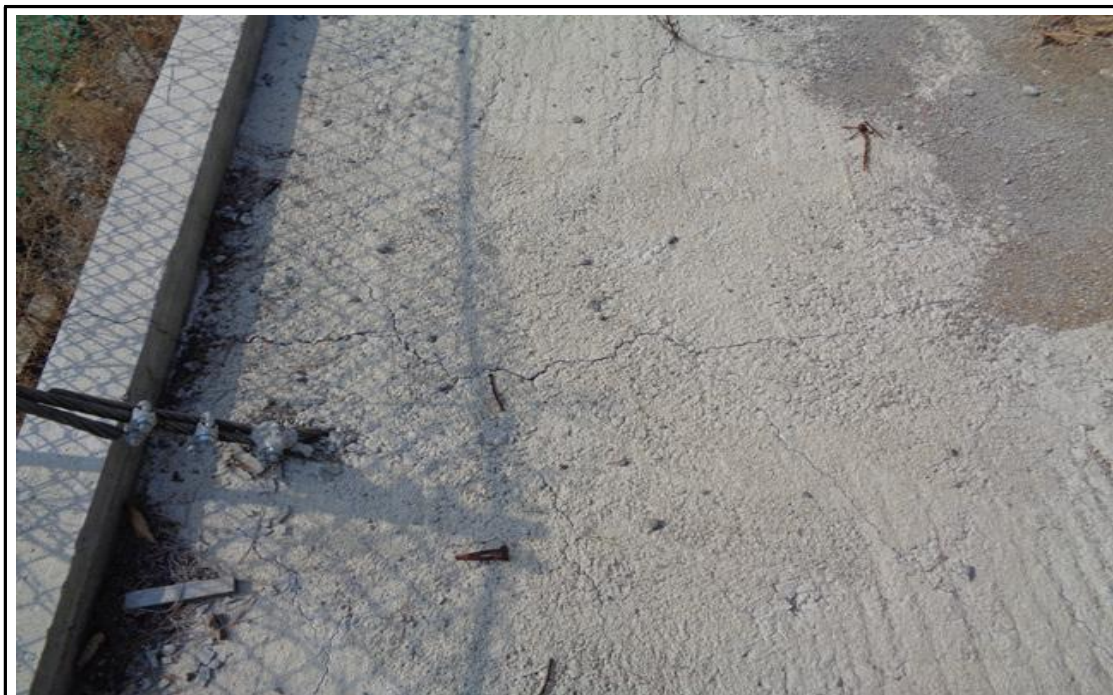
| 사진번호 | 10-SL66-1 | 위 치 | 영천절토66 |

| NO | 시설물명 | 방향 | 시설물<br>번호 | 위치 | 부재 | 내용 | 단<br>위 | 수<br>량 | 하자<br>담보<br>책임<br>기간 | 조<br>치<br>방<br>법 | 발<br>생 | 공<br>종 | 하자형태 | 사<br>진<br>번<br>호 | 종<br>별 |
|---|---|---|---|---|---|---|---|---|---|---|---|---|---|---|---|
| 99 | 영천절토66 | 영천 | SL66 | 영천절토66<br>STA91.57k | 소단배수로 | 균열 | m | 5.00 | 2 | 하자 | 2017하 | 사면 | 균열 | 1 | 2종 |

| 내 용 | STA 91.57k 소단배수로 균열 L=5.0m | | |
