## 제 2 편     정 밀 점 검 편

## 제 1 장    중 복 교

# 제1장 중복교

본 정밀점검 대상 교량인 중복교는 경기도 용인시 처인구 남사면 방아리에 위치하고 있는 길이 90.0m, 폭 6.5m의 2차로 RCS 교량이다.

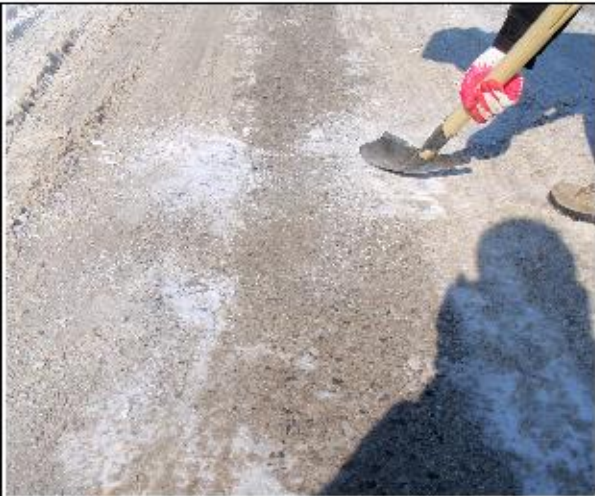
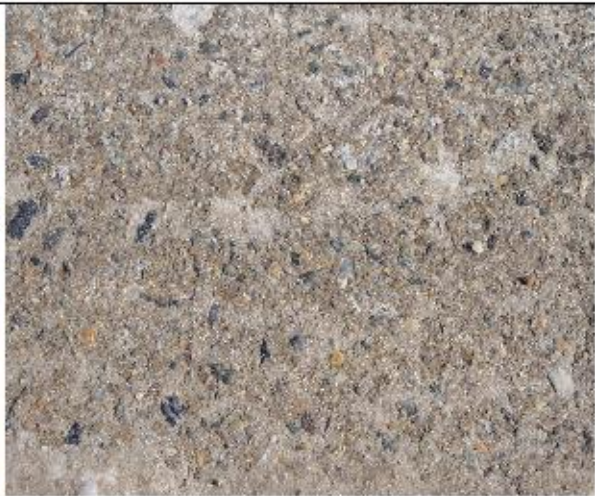
- 1) 외관조사 결과 교량 노면은 별도의 포장 시공되지 않은 상태로 공용기간이 증가함에 따라 표면이 마모되어 골재가 노출되는 등 전반적으로 표면박리가 발생한 상태이다.
- 2) 다만, 구조적인 균열 등의 손상 또는 우수침투 등을 발생시켜 바닥판 내구성저하에 영향을 미칠만한 손상은 발생되지 않은 상태이므로 단기적으로 표면박리부에 대한 지속적인 주의관찰을 실시하고 장기적으로 교면방수 및 아스팔트포장(사하중 증가에 따른 영향검토 필요) 등을 실시하는 것이 옳을 것으로 판단된다.

| 교량 외관조사 개별부재 평가표 | | | | |
|---|---|---|---|---|
| ① | 표면마모 및 골재노출/공용기간증가 | 459.0 | m <sup>2</sup> | b |
| 교면포장 현황(표면마모 및 골재노출) | | 교면포장 현황(표면마모 및 골재노출) | | |

- 1) 교면포장은 공용기간이 증가함에 따라 표면이 마모되어 골재가 노출되는 등 전반적으로 표면박리가 발생한 상태이나, 손상정도가 경미하므로 단기적으로 표면박리부에 대한 지속적인 주의관찰을 실시하고 장기적으로 교면방수 및 아스팔트포장(사하중 증가에 따른 영향검토 필요) 등을 실시하는 것이 옳을 것으로 판단된다.

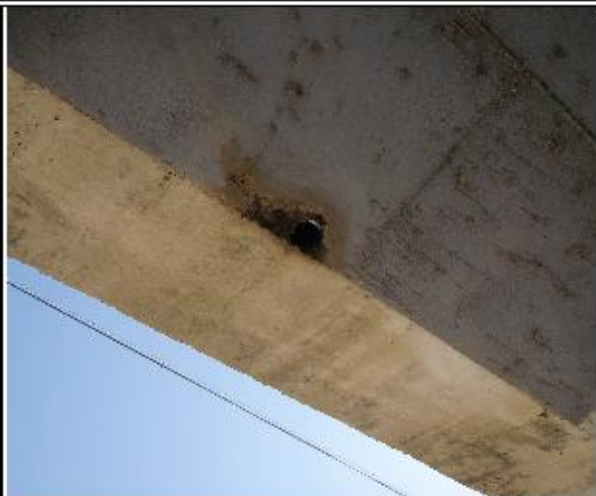
중복교의 배수시설은 총16개소의 배수구가 설치되어 있는 것으로 조사되었으며, 배수시설 설치상태와 기능 등에 주의를 기울여 점검을 실시하였다. 조사결과 S1지점에서 우기시 하천 유수로 인해 1기의 배수관이 파손된 것이 조사되었고, 그 외 배수시설은 양호한 상태로 조사되었다. 배수관이 파손된 구간의 슬래브 하면은 우수의 유입으로 인해 습윤한 상태가 반복되고 있어 내구성 저하가 우려되는바, 배수관을 재설치 해야 할 것으로 판단된다.

| 교량 외관조사 개별부재 평가표 | | | | |
|---|---|---|---|---|
| ① | 배수관 파손(S1)/하천 유수 | 1 | ea | c |
| 배수관 현황(파손) | | 배수관 현황(양호) | | |

- 2) 배수시설 중 파손된 S1지점 배수관을 통해 노면의 우수가 슬래브 하면으로 유입되어 습윤한 상태가 반복되고 있어 내구성 저하가 우려되는바, 배수관을 재설치 해야 할 것으로 판단된다.
- 다. 슬래브 상면 좌우측에 콘크리트 연석 및 난간은 공용기간 증가로 인해 부재 전반에 열화가 진행된 상태이며, 일부 난간지주는 차량 접촉에 의해 파손된 바, 단기적으로 파손된 난간지주는 보행자 및 차량의 안전을 위해 제거 및 재설치를 실시하고 장기적으로 열화된 연석과 난간에 대하여 표면처리 또는 신설을 실시하는 것이 옳을 것으로 판단된다.

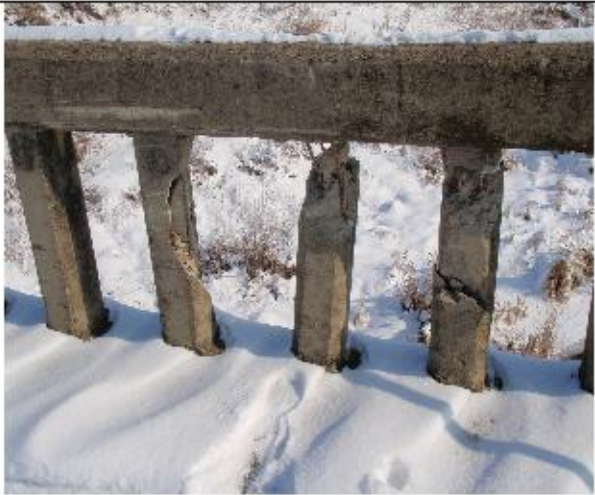
중복교는 슬래브 상면 좌우측에 콘크리트 연석 및 난간이 설치되어 있으며, 점검시 균열, 파손, 열화 등의 손상에 주안점을 두고 점검을 실시하였다. 점검 결과 공용기간 증가로 인해 부재 전반에 열화가 진행된 상태이며, 일부 난간지주는 차량 접촉에 의해 파손된 것이 조사되었으므로 단기적으로 파손된 난간지주는 보행자 및 차량의 안전을

| 교량 외관조사 개별부재 평가표 | | | | |
|---|---|---|---|---|
| ① | 파손 및 철근노출(S3)/차량접촉 | 0.054(3개소) | m <sup>3</sup> | c |
| 난간 전경 | | 난간 현황(파손 및 철근노출) | | |

위해 제거 및 재설치를 실시하고 장기적으로 열화된 연석과 난간에 대하여 표면처리 또는 신설을 실시하는 것이 옳을 것으로 판단된다.

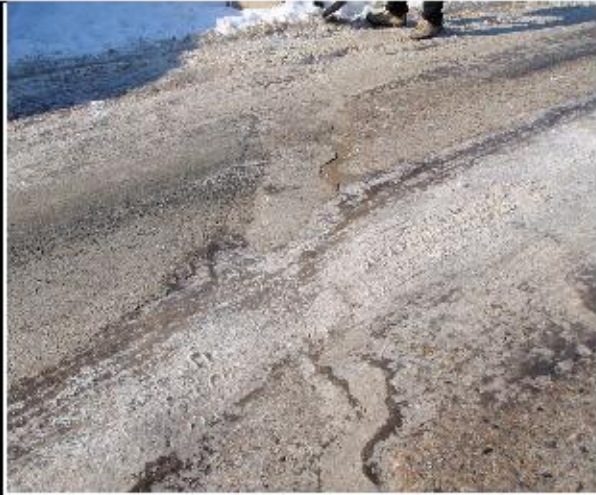
- ① 점검결과 당 교량의 신축이음장치는 공용기간 증가에 따른 본체 노후화로 인해 전개소의 신축이음 유간에 토사 등 이물질이 혼입된 상태로 협착되어 신축기능이

원활하지는 못하나 이로 인해 슬래브 단부의 파손은 발생되지 않은 상태이다.

| 교량 외관조사 개별부재 평가표 | | | | |
|---|---|---|---|---|
| ① | 유간 이물질유입 및 협착/공용기간증가 | 26.0 | m | d |

신축이음 현황(A1, 이물질 유입 및 협착)

- ② 또한, 본체 고무재는 파손되어 누수가 발생된 상태로 교대 및 교각의 오염 및 열화의 원인이 되고 있으며, 별도의 후타재 시공 없이 슬래브와 일체로 시공된 관계로 콘크리트의 수축에 의한 단차가 발생된 상태이다.
- ③ 현재 중복교의 신축이음 장치는 누수로 인해 하부구조의 열화를 촉진시키고 있으며, 본체의 노후화로 인한 신축기능 불량, 단차로 인한 교면 주행성 불량 등의 문제가 발생한 바, 4기의 신축이음 전체에 대한 교체를 실시하고 향후 지속적인 관리를 실시해야 할 것으로 판단된다.

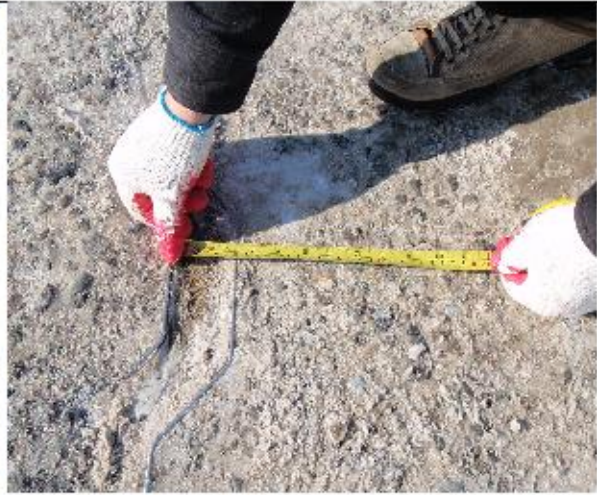
신축유간 조사전경(A2, 신축유간 조사)

검토를 실시한 결과, 점검시 외기온도 -15.0℃일 때 신축이음장치의 하절기 소요이동량은 **【표 2.1.4】**와 같이 허용이동량 이내로 조사되었으나, 신축유간내 이물질 유입 등으로 인해 하절기 신축작용은 원활치 못할 것으로 판단된다.

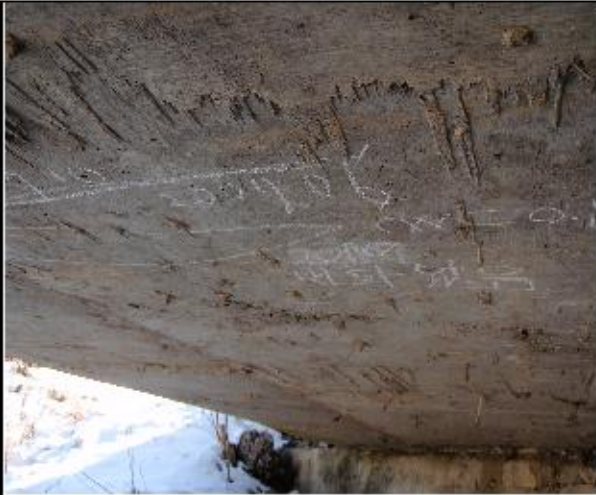
중복교는 3@3×10=90m의 RC Slab교로 바닥판 하면에 대하여 균열, 파손, 백태 등의 손상 발생 유·무 등에 중점을 두고 점검을 실시한 결과, 시공초기 수화열 및 건조수축 등에 의해 기 발생된 폭0.2mm이상의 균열에 대하여는 표면처리를 통한 보수가 실시되었으며, 보수부의 상태 또한 양호한 것으로 확인되었다. 또한, 0.2mm미만의 미세균열은 기 점검시와 비교시 폭 및 길이의 변화가 발생되지 않은 상태로 별도의 보수는 필요치 않은 상태이며, 지속적인 주의관찰이 요구된다.

| 교량 외관조사 개별부재 평가표 | | | | |
|---|---|---|---|---|
| ① | 횡방향 균열(폭0.2mm이하)/<br>수화열, 건조수축 | 3.6 | m | b |
| 바닥판하면 현황(S9, 횡방향 균열) | | 바닥판하면 보수부 상태양호 | | |

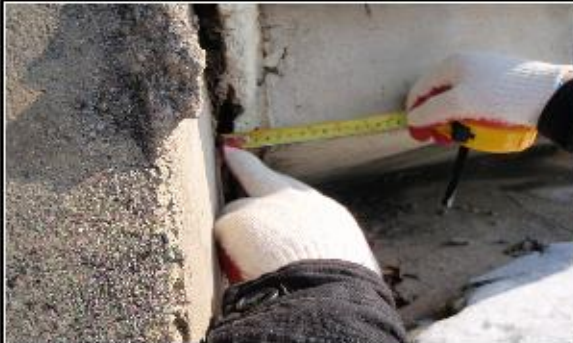
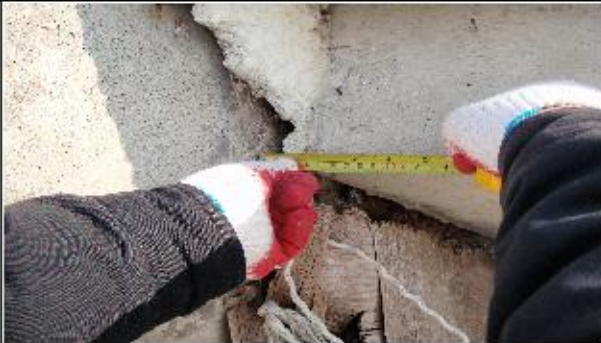
고 있는지의 여부에 대한 검토결과 【표 2.1.4】와 같이 다소 부족한 것으로 조사되었는 바, 원활한 교량 신축작용을 위해 신축이음 교체시 슬래브 단부의 일부를 절단하여 유간거리를 확보해야할 것으로 판단된다.

| A1, P3, P6, A2<br>슬래브 단부<br>유간거리 측정방법 | | | | | | |
|---|---|---|---|---|---|---|
| 슬래브 상단 유간 측정 | | 슬래브 하단 유간 측정 | | | | |

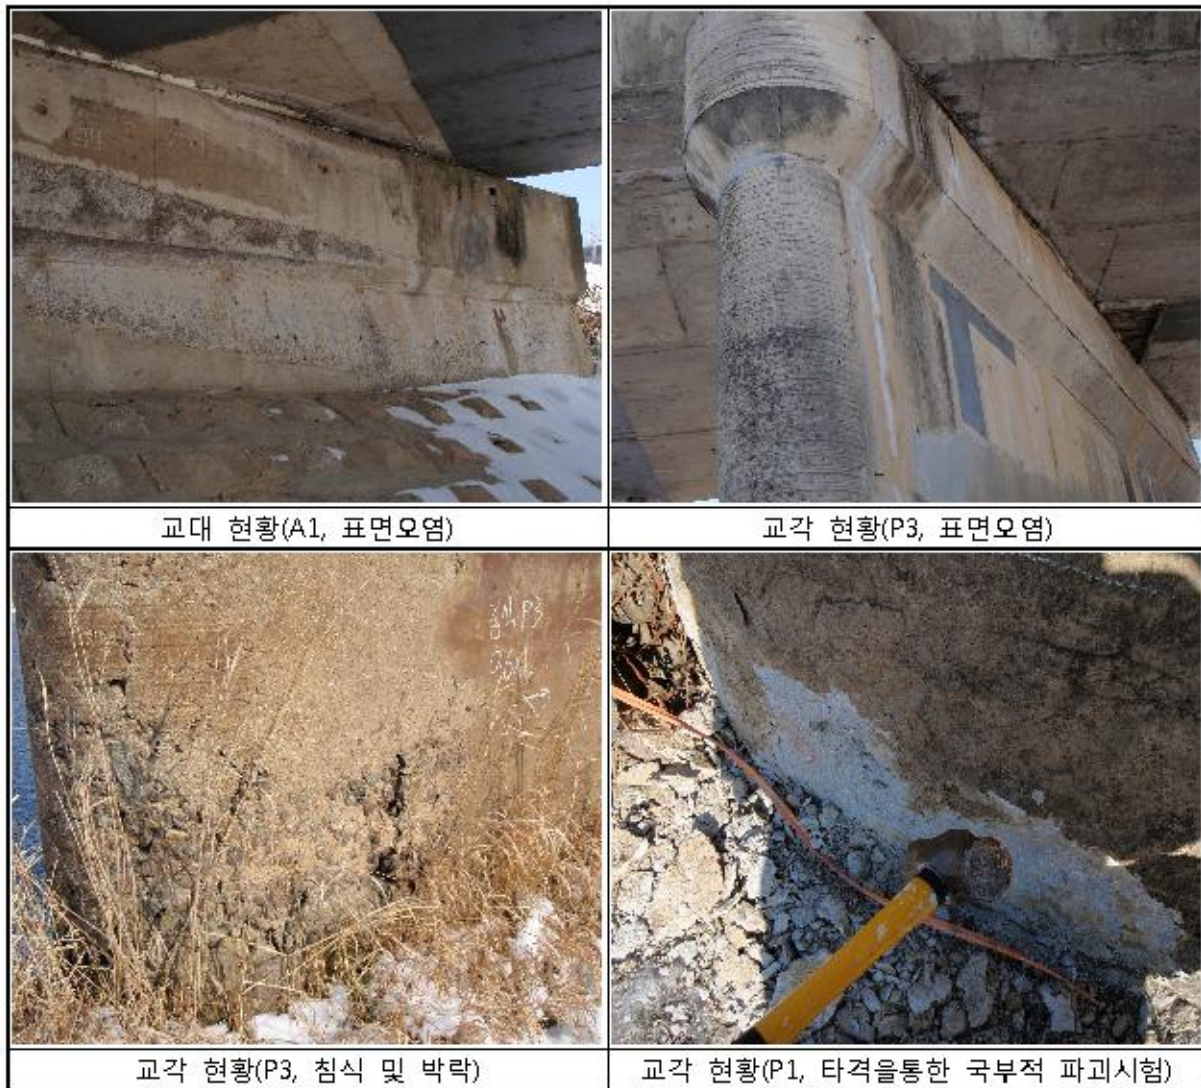
- 1) 2기의 교대와 교각 P3, P6은 신축이음부 누수로 인해 우수가 유입되어 구체전반이 열화된 상태로 열화부에 대하여 표면처리를 통한 내구성 증진이 필요하며, 이는 신축이음부 교체를 통한 누수방지와 함께 실시되어야 효과를 발휘할 수 있을 것으로 판단된다.
- 2) 벽식 형식의 교각 8기는 공용기간 증가와 시공 및 재료적 요인 등으로 인해 실측 탄산화깊이가 이론적 탄산화깊이 이상 진행된 상태이나, 탄산화 잔여깊이가 30mm이상으로 탄산화로 인한 철근의 부식가능성은 없는 것으로 조사되었다.(건전부)
- 3) 상시 유수 구간에 설치된 교각 (P1,P3)의 구체 하부는 유수에 의한 표면침식이 발생한 상태로 일부는 철근이 노출되는 등 건전부에 비해 상대적으로 열화정도가 심한 것으로 조사되었으며, 열화정도를 파악하기 위해 타격을 통한 국부적 파괴시험을 실시한 결과 표면에서 최대 50mm까지 열화가 진행된 것으로 확인되었다. 이는 철근탐사를 통한 철근피복두께에 근접한 수치로 표면침식부의 열화된 콘크리트에 하천수 등이 반복하여 유입 및 동결, 용해되며 열화를 가속시킨 때문으로 판단되며, 단기적인 단면복구를 통한 보수가 요구된다.
- 4) 교대 및 교각의 기초부에 대한 외관조사 결과 노출된 구간이 없는 양호한 상태로 조사되었다.

| 교량 외관조사 개별부재 평가표 | | | | |
|---|---|---|---|---|
| ① | 표면오염(A1,P3)/신축이음 누수 | 9.85 | m <sup>2</sup> | c |
| ② | 침식 및 박락(P1,P2,P3,P4)/유수 및 반복적 동결·용해 | 32.0 | m <sup>2</sup> | c |

- 5) 교대 A1, A2와 교각 P3, P6은 신축이음부 누수로 인해 우수가 유입되어 구체전반이 열화된 상태로 열화부에 대하여 표면처리를 통한 내구성 증진이 필요하며, 상시 유수 구간에 설치된 교각 (P1,P3)의 구체 하부는 유수에 의한 표면침식이 발생한 상태로 일부는 철근이 노출되는 등 건전부에 비해 상대적으로 열화정도가 심한 것으로 조사되었으며, 열화정도를 파악하기 위해 타격을 통한 국부적 파괴시험을 실시한 결

과 표면에서 최대 50mm까지 열화가 진행된 것으로 확인된 바, 단기적인 단면복구를 통한 보수가 요구된다.
