## 제 5 장 옥 산 교

## 제5장 옥산교

본 정밀점검 대상 교량인 옥산교는 경기도 용인시 처인구 백암면 옥산리1095에 위치하고 있는 길이 36.0m, 폭 7.5m의 1차로 T-BEAM 교량이다.

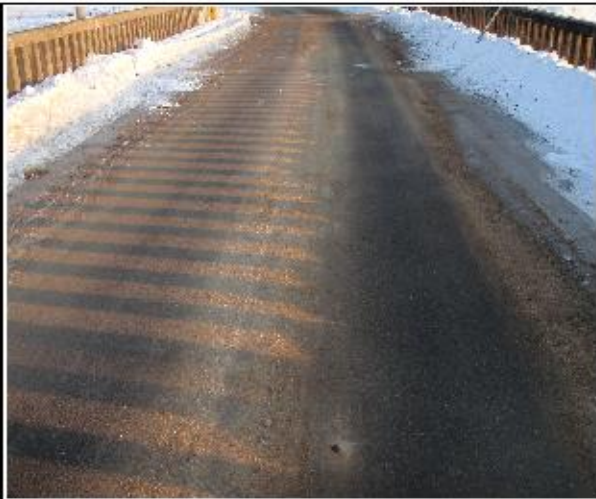
| 교량 외관조사 개별부재 평가표 | | | | |
|---|---|---|---|---|
| ② | 열화/공용기간증가 | 223.2 | m <sup>2</sup> | b |
| 교면포장 전경(전반적인 열화) | | 교면포장 현황(S1, 균열) | | |

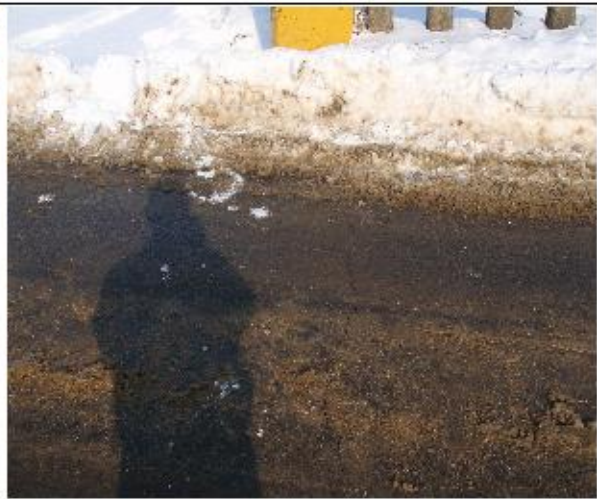
옥산교 교면은 아스팔트 포장이 시공되어 있으며, 아스팔트 포장면에 대한 점검은 포장면의 균열, 요철, 단차 및 열화 등에 주안점을 두고 점검을 실시하였다. 점검결과 포장면은 재시공된 상태로 전반적으로 열화가 조사되었으며, 교대 A1 및 A2 지점부에 신축이음미 설치되어 있어 상판의 신축작용으로 인한 균열이 교면 접속부구간에 발생한 것이 조사되었다.(손상에 대한 보수방안은 신축이음 외관조사절 참조)

| 교량 외관조사 개별부재 평가표 | | | | |
|---|---|---|---|---|
| ① | 접속부 균열/교량신축작용 | 15.0 | m | b |

5) 따라서, 교대측 받침장치와 T-Beam 등 콘크리트 부재에 대하여 우수로 부터의 보호를 위해 별도의 신축장치를 교대 A1, A2에 설치해야 하며, 교량의 원활한 신수축 기능 유지를 위해 P1 및 P2의 신축이음은 기존 신축이음과 아스콘을 제거후 재설치하여 하여야 할 것으로 판단된다.

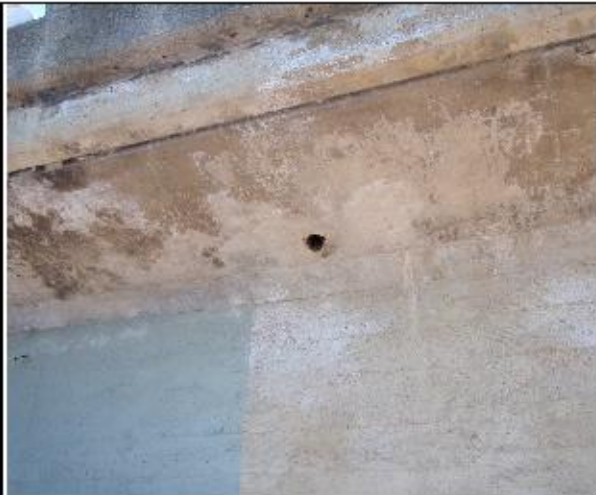
옥산교의 배수시설은 총21개소의 배수구가 설치되어 있는 것으로 조사되었으며, 배수시설 상태와 기능 등에 주의를 기울여 점검을 실시하였다. 조사결과 S1~S3지점에서 시공불량으로 인해 배수관 길이부족이 18개소가 조사되었으며, 각 경간마다 신설 배수관 각1개소씩 설치된게 조사되었다. 배수관의 길이가 부족하여 교면 우수의 유입으로 인해 습윤한 상태가 반복되고 있어 내구성저하가 우려되는바, 배수관을 재설치해야 할 것으로 판단된다.

| 교량 외관조사 개별부재 평가표 | | | | |
|---|---|---|---|---|
| ① | 배수관 길이부족(S1~S3)/시공불량 | 18 | ea | c |

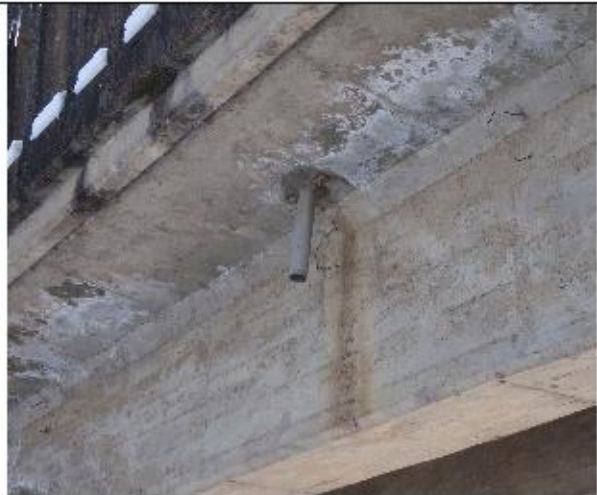
| 교량 외관조사 개별부재 평가표 | | | | |
|---|---|---|---|---|
| 배수관 현황(S1, 길이부족) | | 배수관 현황(S2, 신설) | | |

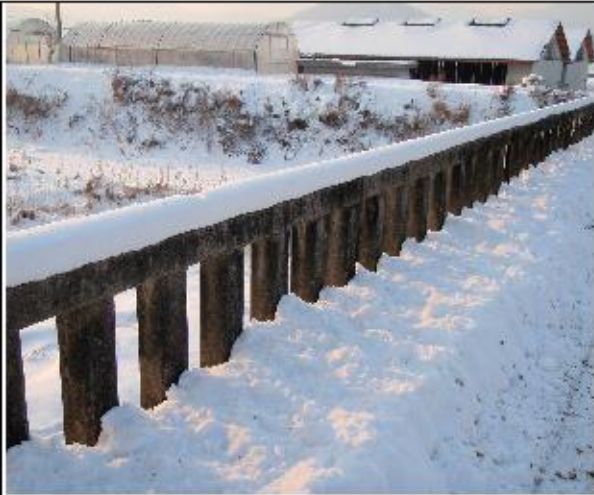
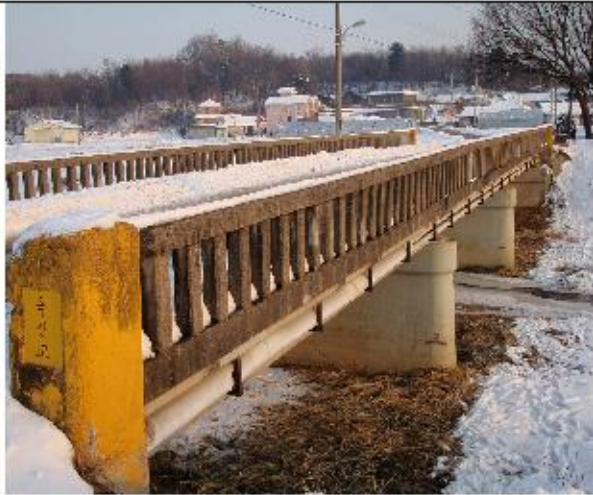
옥산교는 슬래브 상면 좌우측에 콘크리트 연석 및 난간이 설치되어 있으며, 점검시 균열, 파손, 열화 등의 손상에 주안점을 두고 점검을 실시하였다. 점검 결과 공용기간 증가로 인해 부재 전반에 열화가 진행된 상태이나, 단기적으로 보행자 및 통행차량의 안전에 영향을 주는 파손 등의 손상은 발생되지 않은 상태이므로 지속적 유지관리 후 계획된 시기에 열화된 연석과 난간에 대하여 표면처리를 실시하는 것이 옳을 것으로 판단된다.

| 교량 외관조사 개별부재 평가표 | | | | |
|---|---|---|---|---|
| ① | 열화(전구간)/공용기간증가 | 144.0 | m <sup>2</sup> | c |
| 난간현황(열화) | | 난간현황(열화) | | |

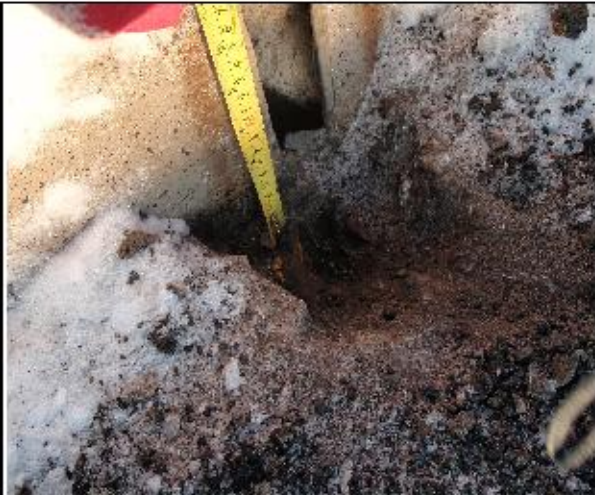
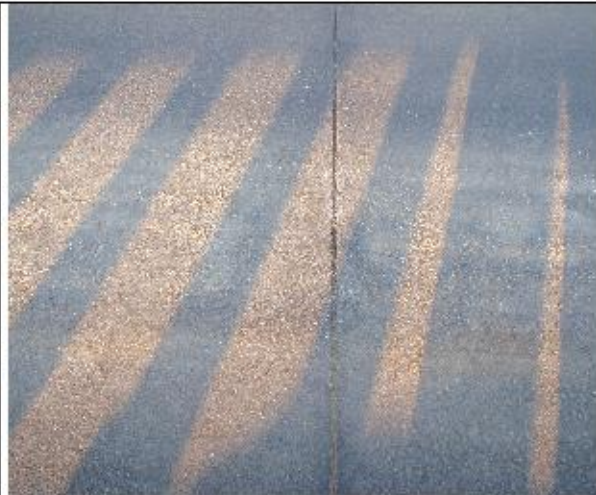
옥산교는 3경간의 단순지간 교량으로 현재는 P1 및 P2 지점에 총 2기의 뉴모노셀 조인트가 재설치되어 있는 것으로 조사되었으며, 교면재포장(Overlay)시 신축이음을 덮어버린 상태로 주형 유간을 통해 본체 및 고무재 일부만 확인할 수 있는 상태이다.

4) 교각 P1 및 P2에 설치된 신축이음장치는 현재 신축이음을 고려하지 않은 재포장의 영향, 공용기간의 증가로 인한 본체의 노화 등으로 인해 기능이 상실된 상태이며, 누수가 발생되어 교대와 동일하게 받침장치가 부식되고 T-Beam 단부의 콘크리트가 열화된 것으로 조사되었다.

| 교량 외관조사 개별부재 평가표 | | | | |
|---|---|---|---|---|
| 신축이음 조사 전경 | | 신축이음부 측면 전경(아스콘에 덮힘) | | |

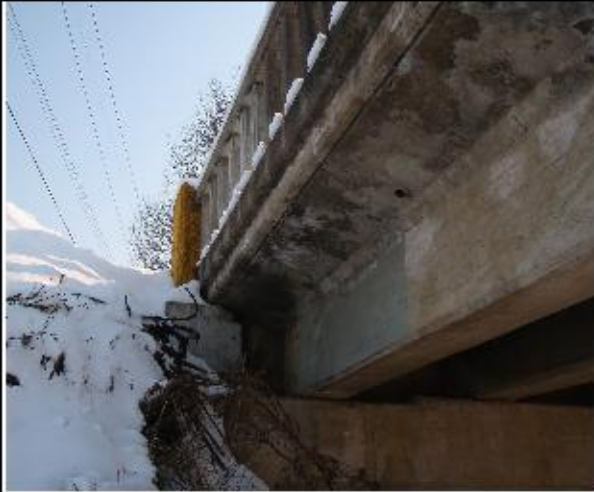
옥산교의 바닥판 하면에 대한 외관조사는 균열, 철근노출, 백태, 열화 등에 중점을 두고 점검을 실시하였다. 조사결과 내측 바닥판은 양호한 상태로 조사되었으나, 외측 캔틸레버 구간은 우수 등의 유입으로 내측에 비해 상대적으로 열화가 확연히 진행된 상태로 조사된바, 표면처리 등을 실시하여 내구성을 확보해야 할 것으로 판단된다. 또한 외측 캔틸레버구간에 철근노출된 부분은 단면복구를 할 필요가 있는 것으로 조사되었다.

| 교량 외관조사 개별부재 평가표 | | | | |
|---|---|---|---|---|
| ① | 백태 및 열화/내구년수경과 | 90.0 | m <sup>2</sup> | c |

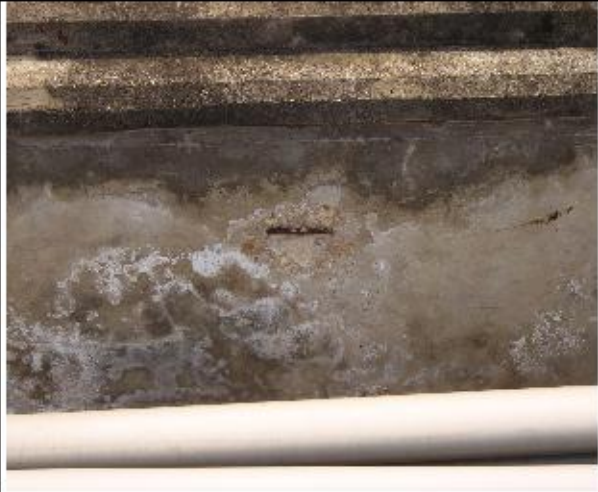
| 교량 외관조사 개별부재 평가표 | | | | |
|---|---|---|---|---|
| ② | 철근노출/내구년수경과 | 0.07 | m <sup>2</sup> | c |

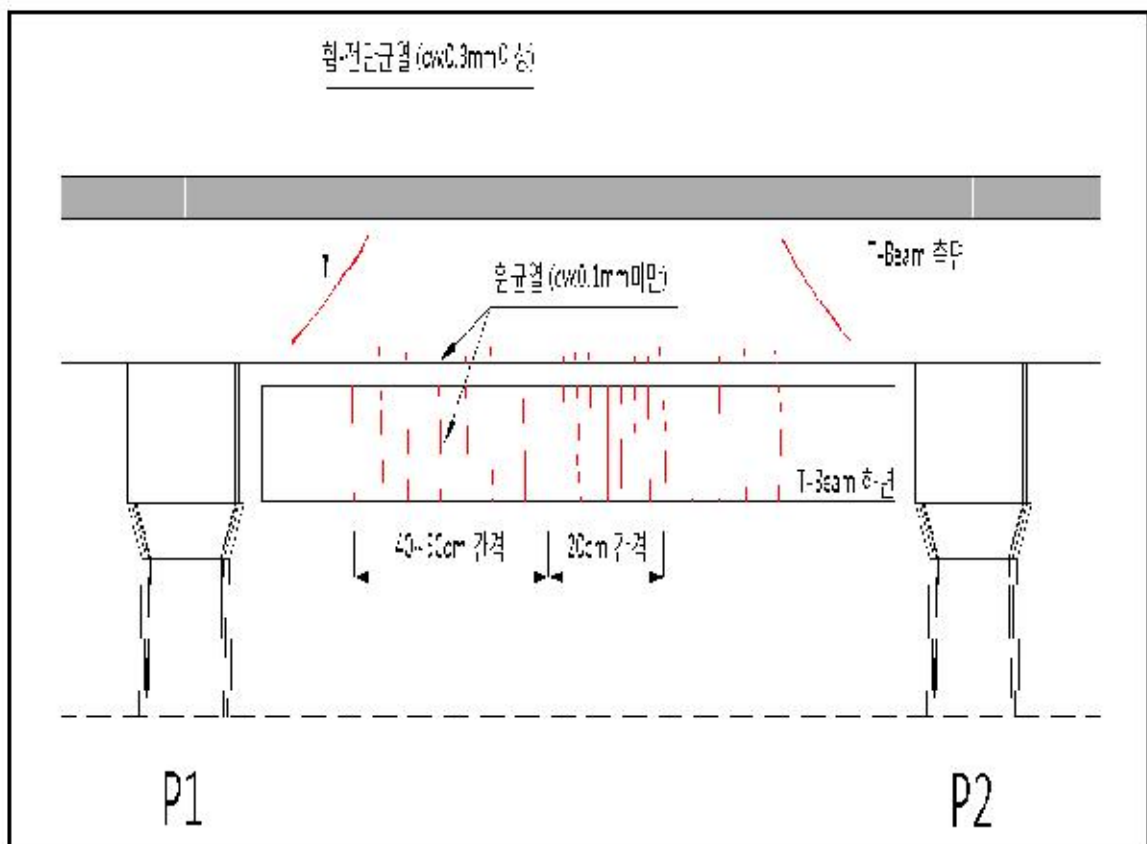
【그림 2.5.3】옥산교 T-Beam 균열 특성도

2) T-Beam 단부측 복부 하단에서 중앙부측 상단으로 발생한 균열은 전단응력 및 휨응력이 동시에 작용하여 발생한 균열의 형태(사인장균열)이며, 거더 하면에도 미세한 휨균열이 발생한 바, 구조적으로 문제가 될 수 있는 손상이 조사되었다.

3) 파손된 T-Beam의 단부는 단면복구를 통한 내구성 확보가 필요하며, 이러한 조치는 상부 신축이음 교체와 받침장치를 교체하여 누수방지와 원활한 신수축작용이 확보될 때 그 성과를 발휘할 수 있을 것으로 판단된다. 또한, T-Beam 복부 및 하부의 전단 및 휨응력으로 인한 균열은 현재 변형이 수반되지는 않은 상태로 우려할 정도는 아닌 것으로 판단되나, 조기에 정밀안전진단을 실시하여 교량의 안전성을 평가하고 그 결과에 따라 예방적 차원에서 적절한 보수 또는 보강을 실시해야 것으로 사료된다.

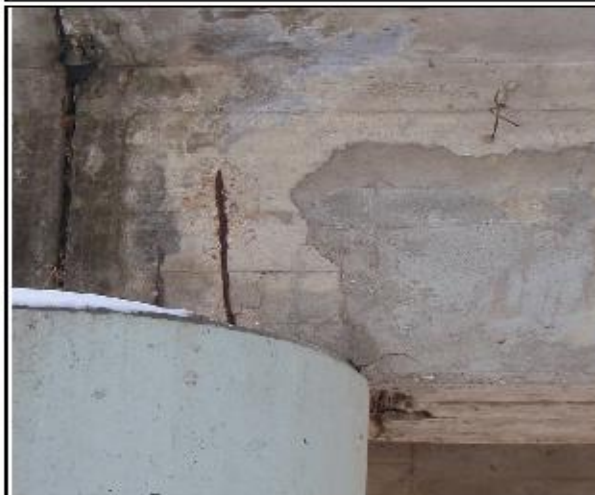
1) 일부 T-Beam 단부의 받침장치 설치구간에 콘크리트 파손 및 철근노출 등의 손상이 조사되었다. 이는 신축이음부 누수로 인해 우수 등이 유입되어 콘크리트 재료가 열화되고 또한, 교좌장치의 부식, 노화로 이어져 받침장치의 기능을 상실함에 따라 온도변화에 따른 주형의 신수축이 제한됨으로 인해 이때 발생된 응력이 주형의 단부에 작용하여 열화되어 약해진 거더단부를 파손시킨 것으로 추정된다.

| 교량 외관조사 개별부재 평가표 | | | | |
|---|---|---|---|---|
| ① | 철근노출 및 단부파손/국부적품질미흡 | 1.52 | m <sup>2</sup> | c |

T-BEAM 현황(S1G1, 철근노출)

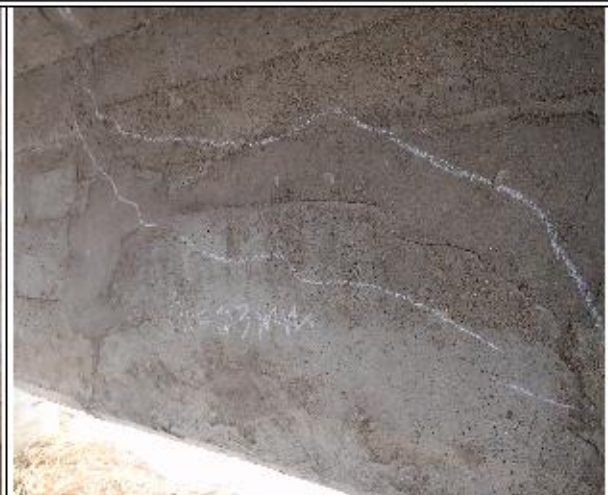
| 교량 외관조사 개별부재 평가표 | | | | |
|---|---|---|---|---|
| ③ | 사인장균열(폭0.3mm이상)/<br>휨응력 및 전단응력 | 21.4 | m | c |

T-BEAM 현황(S1G3, 사인장균열)

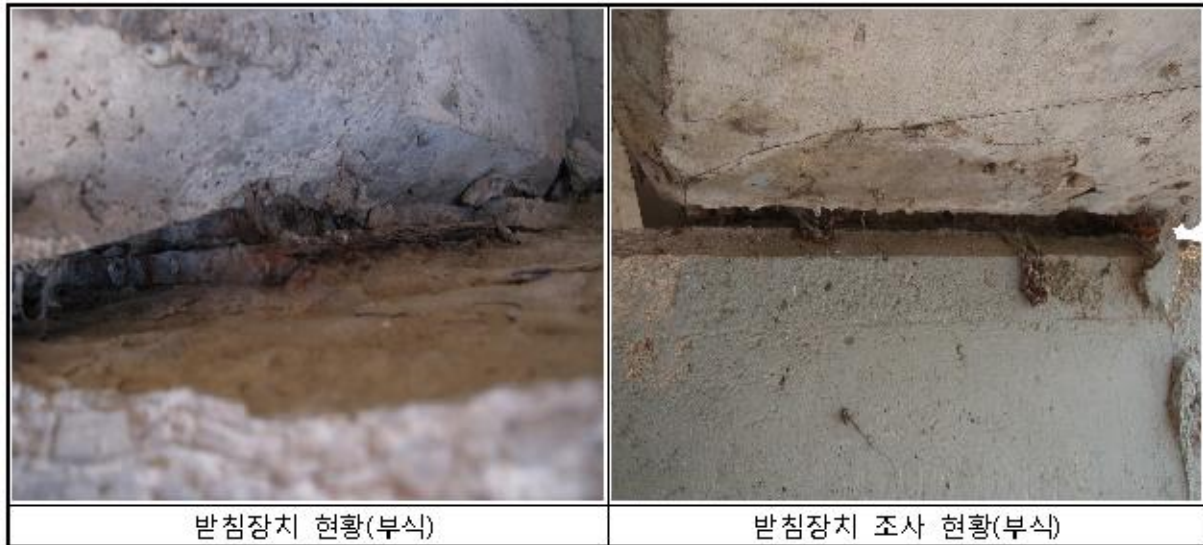
옥산교 받침장치는 T-Beam 단부와 하부구조 교좌부에 강판을 겹쳐놓은 형태로 총 16기가 설치되어 있는 것으로 파악되었다. 외관조사 결과 신축이음부의 누수로 인해 강판의 부식이 심하여 상부판 및 하부판이 헐착되어 받침 기능이 상실된 상태이며, 이로 인해 온도에 따른 응력의 집중으로 T-Beam 단부에 파손을 발생시키는 등 교량 내구성 저하의 원인으로 작용하는 바, 전체개소에 대하여 받침장치를 재설치해야 할 것으로 판단된다.

| 교량 외관조사 개별부재 평가표 | | | | |
|---|---|---|---|---|
| ① | 부식/내구년수경과 | 24 | ea | d |

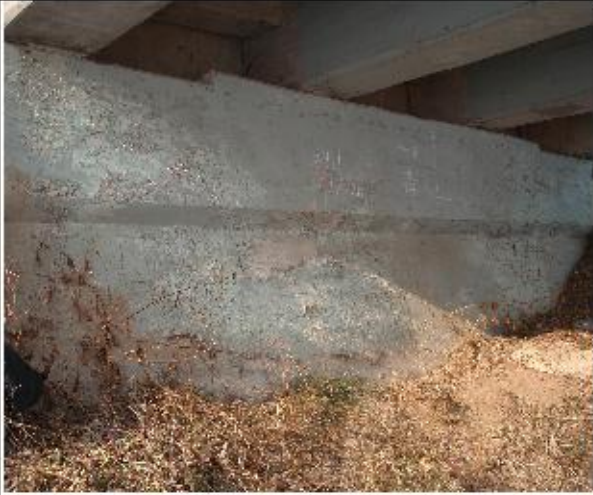
| 교량 외관조사 개별부재 평가표 | | | | |
|---|---|---|---|---|
| ③ | 표면박리(A1)/내구년수경과 | 11.3 | m <sup>2</sup> | c |

| 교대 현황(A1, 표면박리) | 교각 현황(P1, 침식 및 박락) |

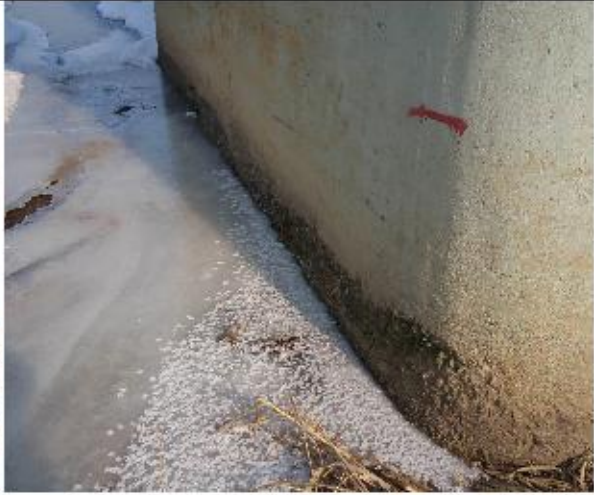
| 교량 외관조사 개별부재 평가표 | | | | |
|---|---|---|---|---|
| ② | 침식 및 박락(P1,P2)/내구년수경과 | 17.0 | m <sup>2</sup> | c |

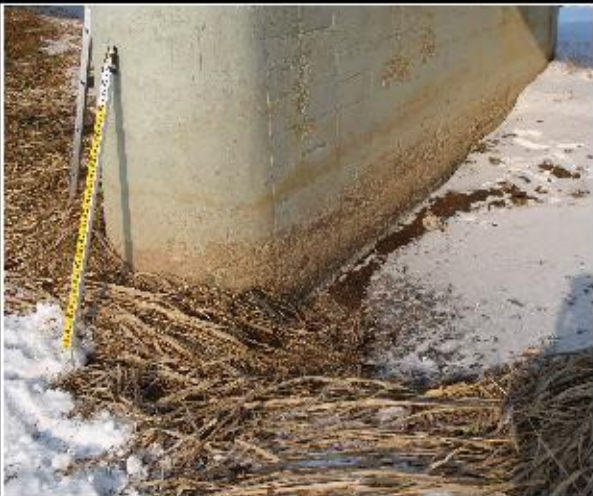
| 교각 현황(P2, 침식 및 박락) | 교대 현황(A2, 구체균열) |

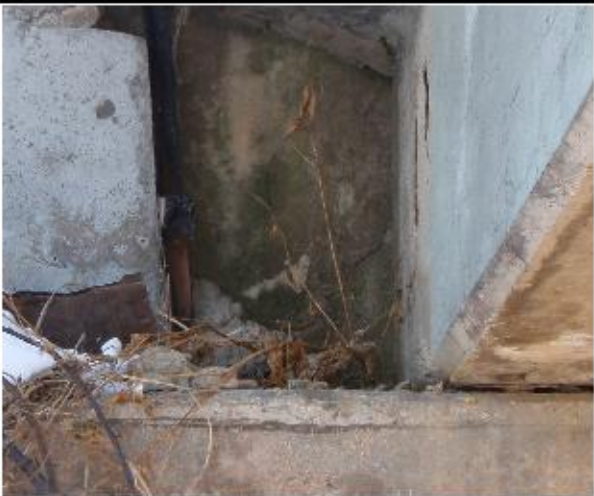
| 교량 외관조사 개별부재 평가표 | | | | |
|---|---|---|---|---|
| ① | 구체균열(폭0.2mm)/건조수축 | 1.8 | m | b |
