# 일산대교 2019년 상반기 정기안전점검 용역

## 중 합 보 고 서

[일산대교 본교, 이산포IC Ramp교 3개소]

(주)명성엔지니어링

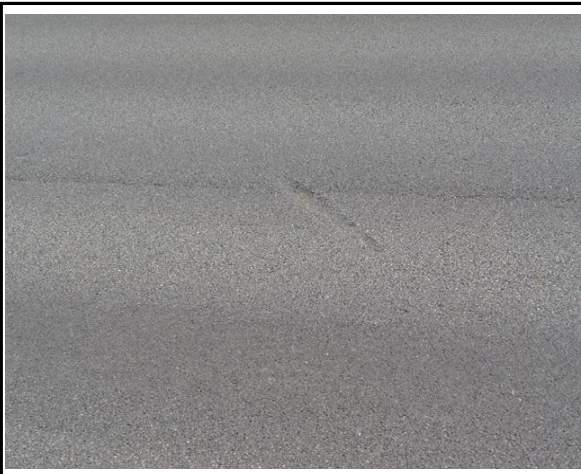
교면포장의 외관조사 결과, 기존 손상인 아스콘 균열, 포트홀, 패임, 마모, 보도부 균열 등의 손상이 조사되었으며, 기 점검 이후 일부 구간 공용년수 증가, 중차량 반복통행 등의 원인으로 인한 포트홀 및 아스콘의 탈리현상인 라벨링이 추가 발생된 것으로 확인되었다. 기 점검 이후 포트홀, 포장마모, 패임, 박락 등의 일부 손상의 경우 보수를 실시한 것으로 확인되었으며, 현재 보수부의 상태는 양호한 것으로 조사되었다. 미 보수된 기 손상부의 경우 주의관찰 및 통행차량의 주행성 확보를 위한 아스콘 패칭 등의 조치가 요망된다.

| 인천방향 S13 아스콘 패임 | 인천방향 S26 라벨링 |

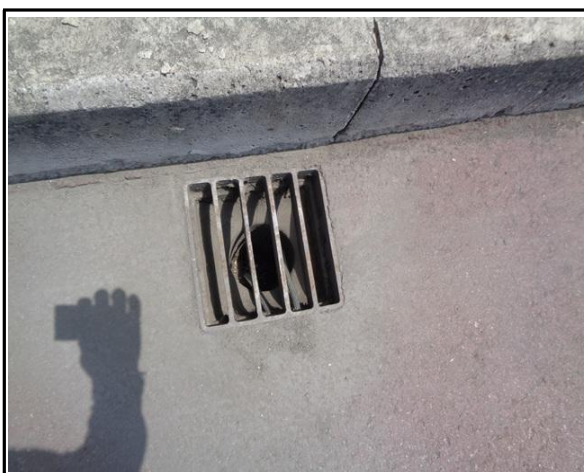
배수시설은 하천형으로 설치되어 있으며, 조사결과 집수구 및 배수관 막힘 등의 결함은 발생되지 않았으며, 배수구 체결장치 및 배수관 고정볼트의 상태도 양호한 것으로 조사되었다. 기 점검시 조사된 배수구 막힘의 경우 일부구간 정비를 통한 보수를 실시한 것으로 확인되었으며, 현재 상태는 양호한 것으로 조사되었다. 다만 일부구간 미제거된 이물질에 의한 배수구 막힘과 체수가 발생된 상태이므로 주기적인 정비를 통한 유지관리가 필요할 것으로 판단된다.

| 일산방향 S7 배수구 막힘 | 인천방향 S28 배수구 막힘 -보수- |

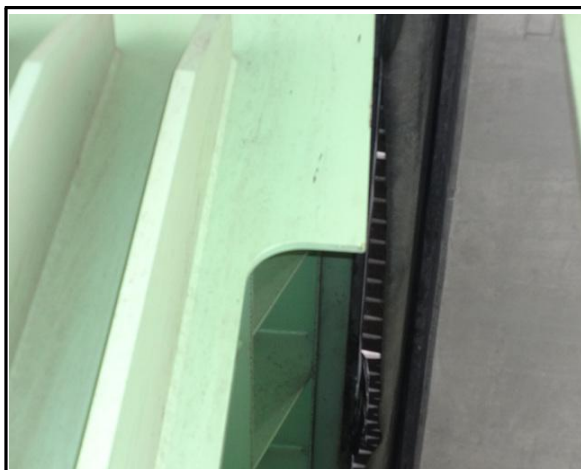
일산대교 본교의 신축이음은 강팽거조인트, N.B 조인트가 시공되어 있으며, 점검결과, 신축유간은 양호한 상태이나, 기존 손상인 후타재 균열 및 박락, 유간 토사퇴적 등의 손상이 조사되었다. 기 점검 이후 공용기간 증가, 중차량 반복통행 등에 의한 후타재 파손, 고무재 변형 및 파손이 추가 발생된 것으로 확인되었으며, 특히 일산방향 MP16의 경우 신축이음 하부 고무재 파손이 추가 발생된 것으로 조사되었으며, 이로 인한 교각 코핑부 상면에 이물질 퇴적이 확인되었다. 기 점검시 조사된 유간 토사퇴적의 경우 일부 보수를 실시한 것으로 확인되었으며, 현재 상태는 양호하다. 미 보수된 손상부의 경우 주의관찰 및 구조물의 내구성 증진, 신축이음의 원활한 거동을 위한 보수가 요망된다.

| 인천방향 MP16 하부 고무재 파손 | 인천방향 A2 본체 고무재 변형 |

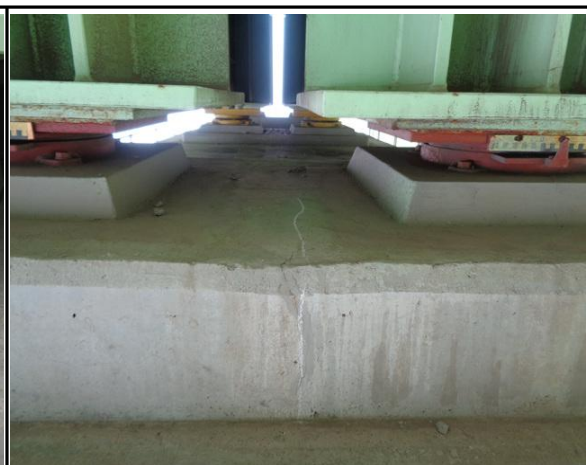
일산방향 MP26-SH6 받침콘크리트 균열

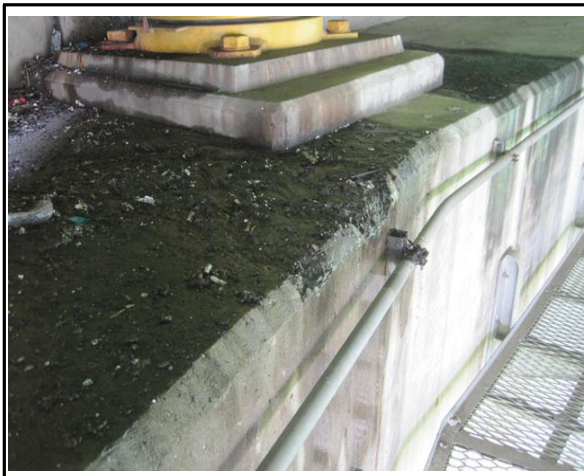
일산대교 본교의 교대는 역T형식 구조, 교각은 T형, 라멘( $\pi$ )형식 구조이며 외관조사 결과, 기존 손상인 균열 및 망상균열, 파손, 철근노출, 누수흔적, 재료분리, 박리 및 박락 등의 손상이 조사되었으며, 기 점검 이후 교량점검시설인 점검발판 변형이 일부 구간 추가 발생된 것으로 확인되었다. 발생한 손상의 경우 건조수축, 다짐부족, 공용기간 증가 등에 의한 비 구조적 손상으로 판단되며, 주의관찰 및 구조물의 내구성 증진을 위한 보수가 요망된다.

| <p>인천방향 MP9 코핑부 박락</p> | <p>인천방향 MP25 코핑부 폭 0.3mm미만 균열</p> |

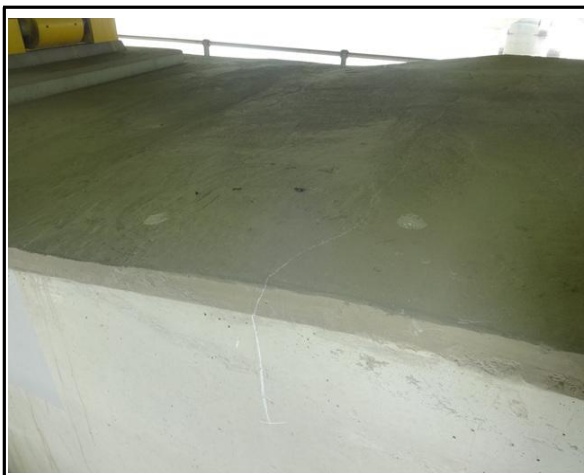
| <p>일산방향 MP13 코핑부 폭 0.3mm미만 균열</p> | <p>일산방향 MP27 점검로 발판 변형</p> |

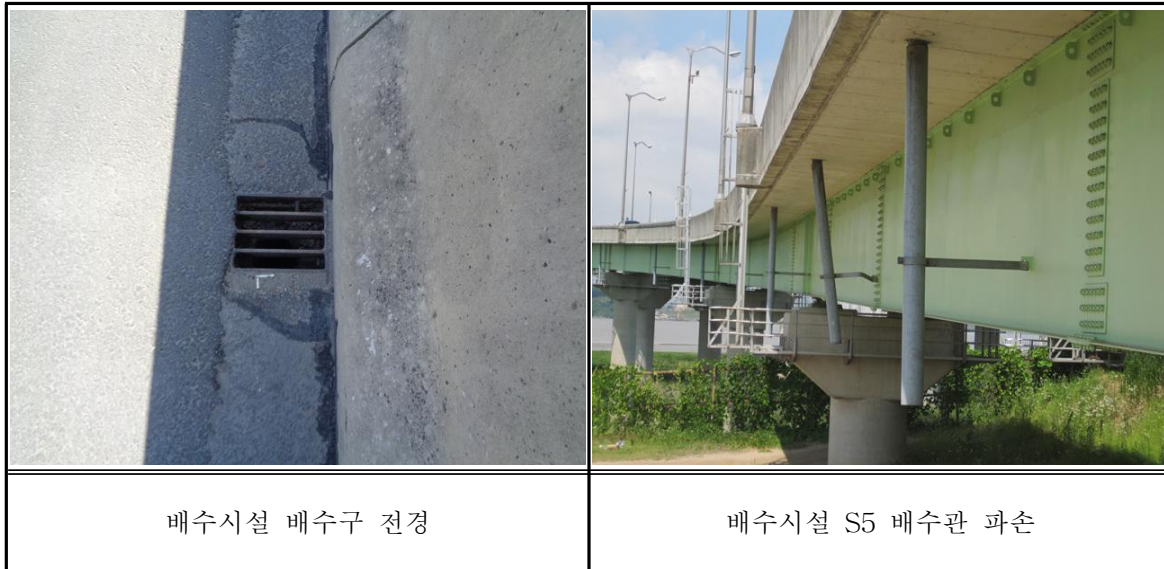
이산포IC RAMP-G교의 배수시설은 산악형이며 조사결과 기 점검 이후 배수관 파손이 추가 발생된 것으로 조사되었다. 기 손상의 경우 공용기간 증가에 의한 손상으로 구조물의 원활한 배수기능 확보를 위한 정비가 요망된다.

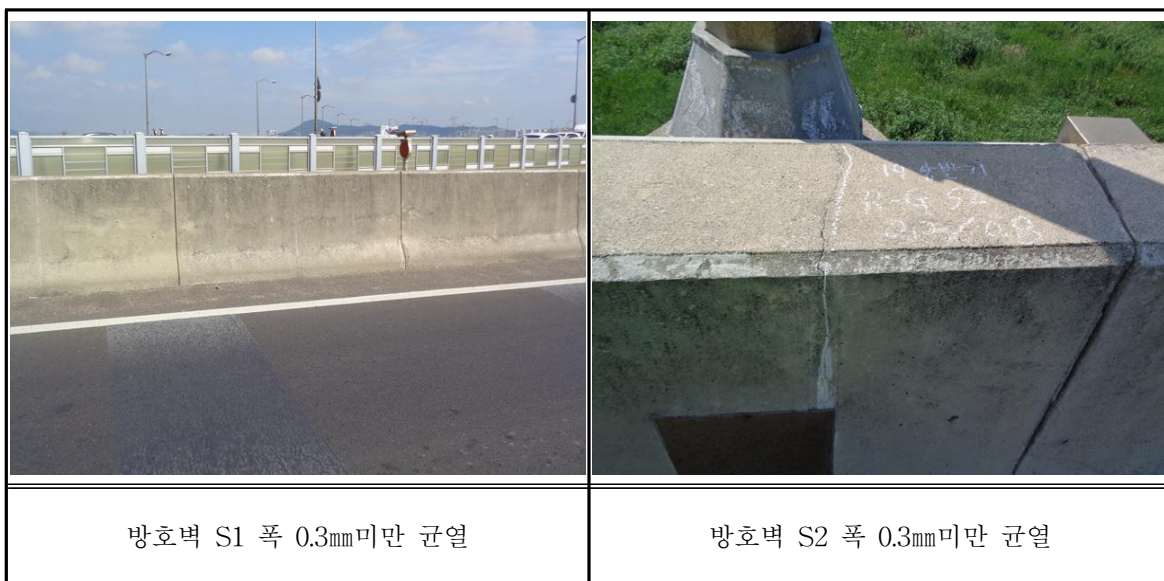
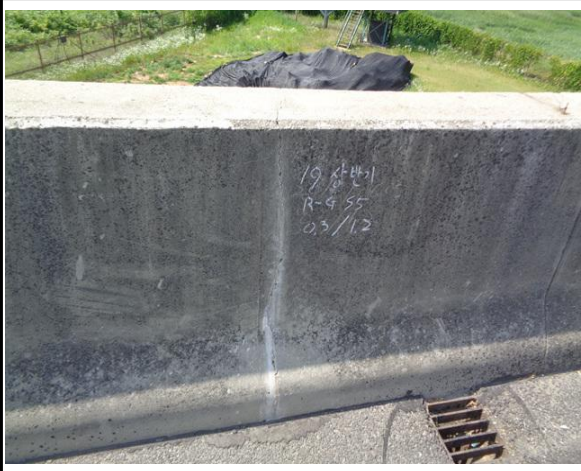
콘크리트 방호벽의 외관조사 결과, 기존 손상인 재료적인 특성 및 노후화 등으로 인한 균열 및 차량 충돌로 인한 굽힘 등의 손상이 조사되었다. 기 점검 이후 추가 발생한 손상은 없는 것으로 확인되었으며, 기 손상부는 주의관찰 및 내구성 및 미관 확보 차원의 단면보수 등의 적절한 조치가 필요한 상태이다.

| <p>방호벽 S5 폭 0.3mm이상 균열</p> | <p>방호벽 S5 굽힘</p> |

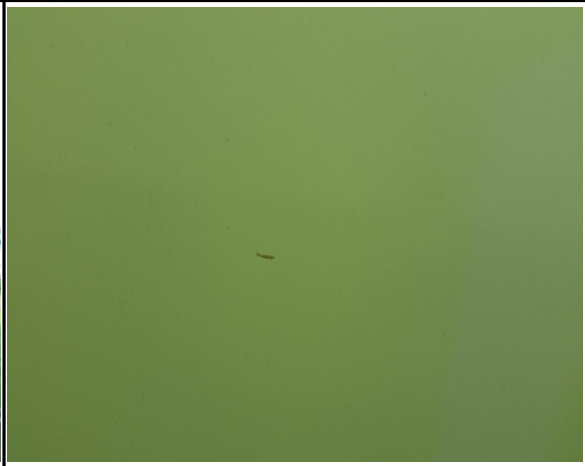
거더 내·외부의 외관조사 결과, 기존 손상인 거더외부 도장긫힘 및 거더내부 도장 탈락이 조사되었다. 그 외 추가 발생한 손상은 없는 것으로 확인되었으며, 기존 손상의 진전 또한 미미한 것으로 조사되었다. 발생한 손상의 경우 공용기간 증가, 용접열 등에 의해 발생한 손상으로 구조물의 내구성 증진을 위한 재도장 등의 조치가 필요할 것으로 판단된다.

| 거더외부 전경 | 거더외부 도장긫힘 |

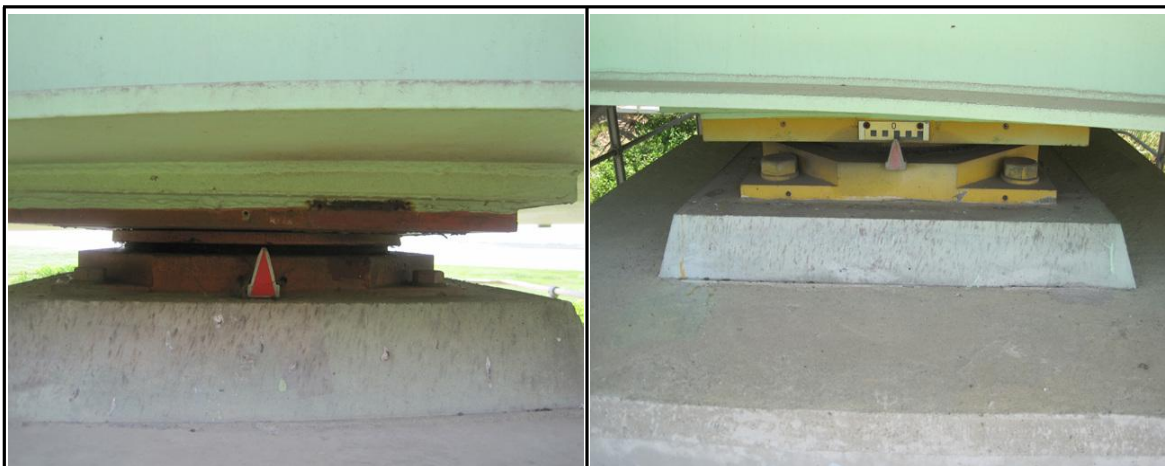
교량받침은 포트받침으로 시공되었고, 교량받침에 대한 점검결과, 가동상태는 대체로 양호한 상태이나, 일부구간 이동측정자 파손 및 무수축물탈 균열이 조사되었다. 기 점검 이후 추가 발생한 손상은 없는 것으로 확인되었으며, 발생한 손상의 경우 주의관찰 후 손상의 진전 시 적절한 조치를 취하는 것이 바람직 할 것으로 판단된다.

교량받침 GP4-SH1 이동량 측정자 파손

교량받침 GP4-SH2 받침물탈 균열

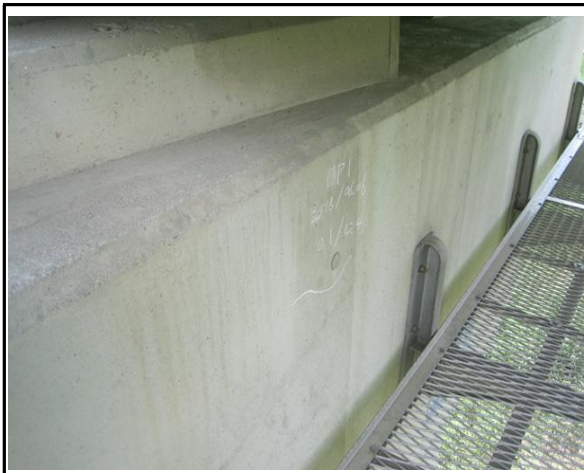
교각은 T형 구조이며 외관조사 결과, 기존 손상인 폭0.3mm 미만의 균열 및 망상균열, 콘크리트 파손 등의 손상이 조사되었다. 기 점검 이후 추가 발생된 손상은 없는 것으로 확인되었으며, 발생한 손상부의 경우 주의관찰 및 구조물의 내구성 증진을 위한 단면보수 등의 조치가 요망된다.

| <p>교각 GP1 코핑부 폭 0.3mm미만 균열</p> | <p>교각 GP4 코핑부 폭 0.3mm미만 균열</p> |

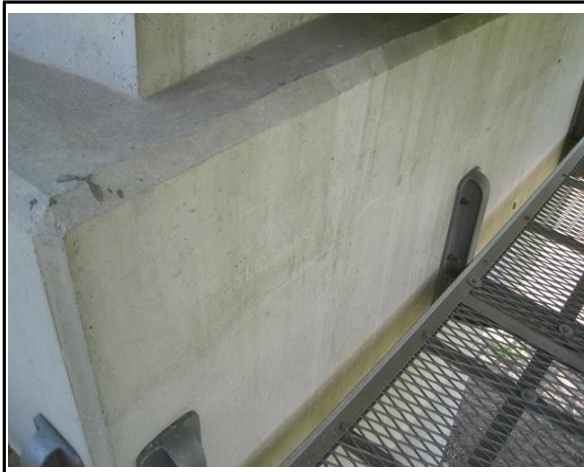
| <p>교각 GP4 코핑부 폭 0.3mm미만 균열</p> | <p>교각 GP4 코핑부 폭 0.3mm미만 균열</p> |

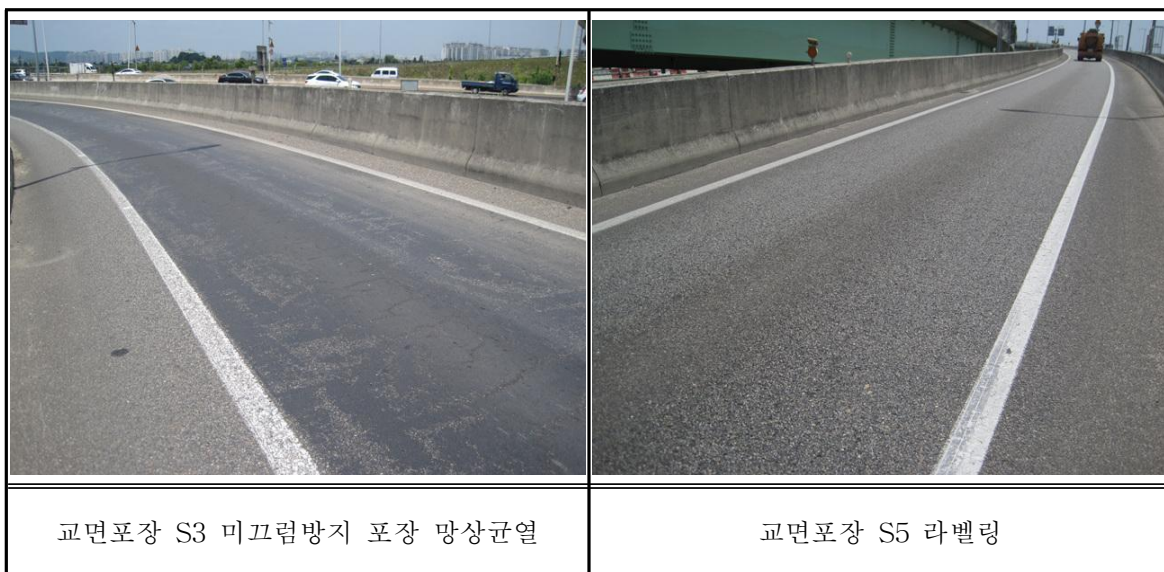
아스팔트로 시공된 교면포장의 외관조사 결과, 기존 손상인 미끄럼방지포장 망상균열, 아스콘 패임이 조사되었다. 발생한 손상의 경우 노후화 및 차량의 반복적인 통행으로 인한 손상으로 판단되며, 아스콘 패임의 경우 일부 손상의 진전으로 인해 물량이 증가한 것으로 확인되었다. 기 점검 이후 일부구간 공용기간 증가 및 중차량 반복통행으로 인한 아스콘 라벨링 및 파손, 패임이 추가 발생된 것으로 조사되었으며, 발생한 손상부의 경우 통행차량의 주행성 확보를 위한 재포장, 아스콘 팻칭 등의 조치가 요망된다.

| 교면포장 S5 아스콘 파손 | 교면포장 S9 아스콘 패임 |

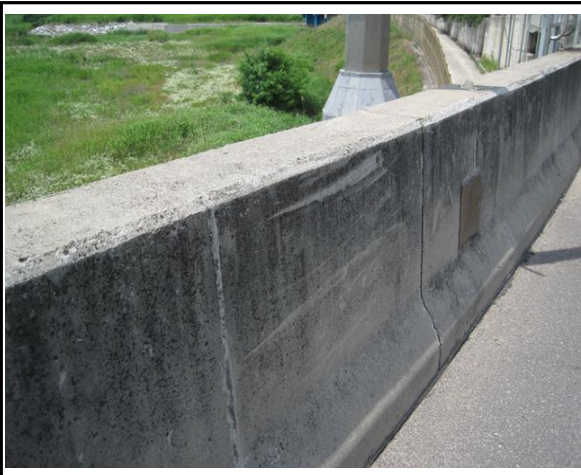
이산포IC RAMP-H교의 난간은 콘크리트 방호벽으로 시공되어 있으며, 점검결과, 재료적인 특성 및 노후화 등으로 인한 균열 및 철근노출, 차량 충돌로 인한 긁힘, 파손 등의 손상이 조사되었다. 기 점검 이후 일부구간 차량충돌, 공용기간 증가에 의한 긁힘 및 철근노출이 추가 발생되었으며, 일부 균열의 경우 손상의 진전 으로 인한 균열 폭 증가가 확인되었다. 발생한 손상부의 경우 주의관찰 및 구조물의 내구성 증진, 미관 확보 차원의 주입보수, 단면보수, 방청 등의 적절한 조치가 필요할 것으로 판단 된다.

| 방호벽 S3 긁힘 | 방호벽 S4 폭 0.3mm 이상 균열 |

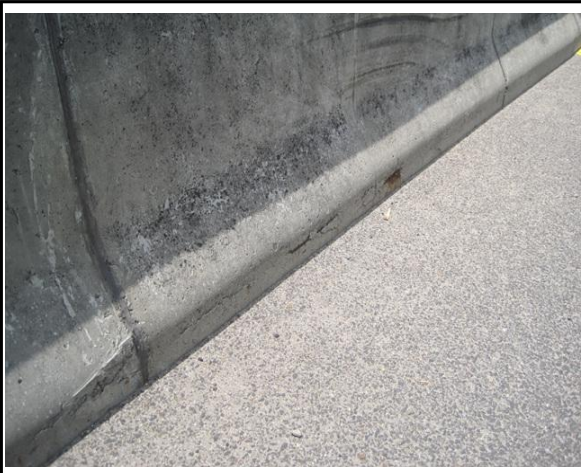
| 방호벽 S5 철근노출 | 방호벽 S6 철근노출 |

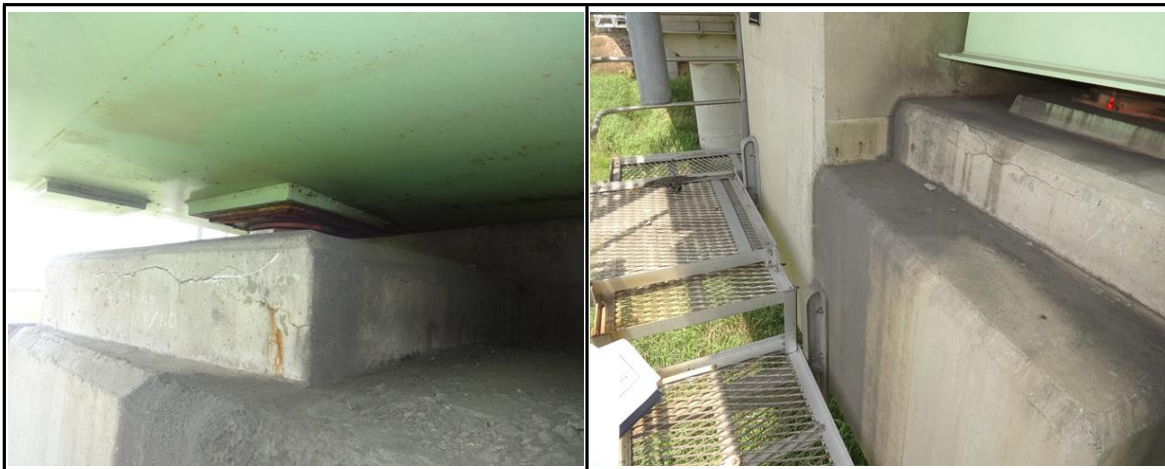
교량받침 HP4-SH4 받침콘크리트 들뜸

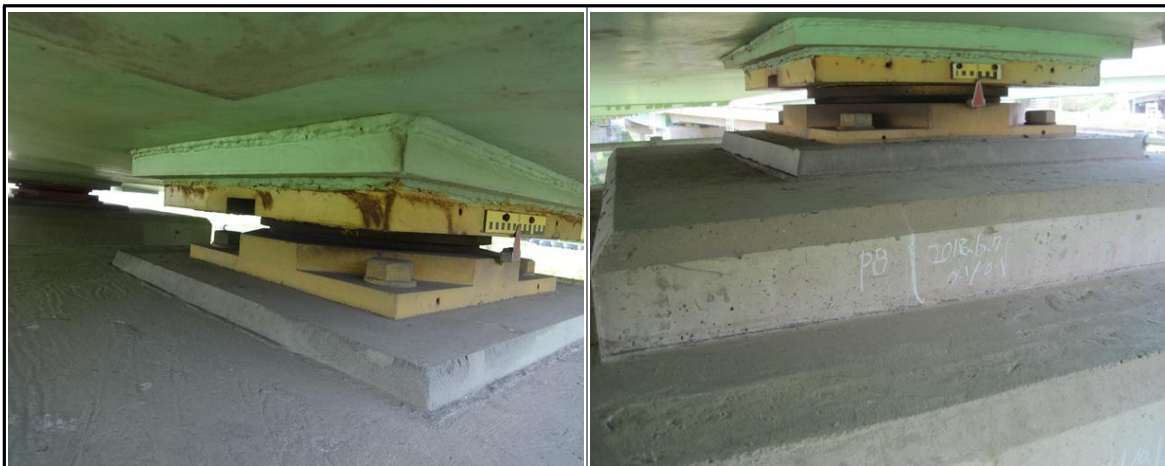
교량받침 HP6-SH1 녹발생

교량받침 HP8-SH1 받침콘크리트 균열

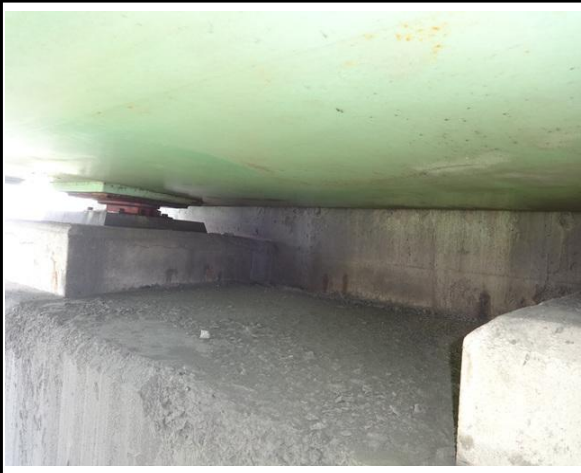
| <p>교각 HP4 코핑부 상면 박리</p> | |

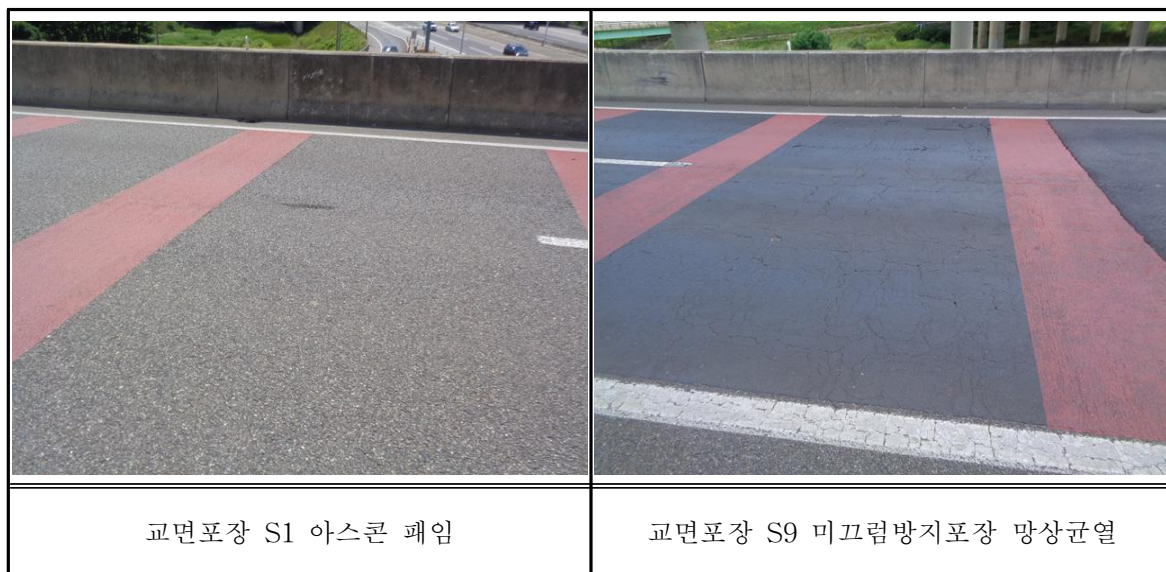
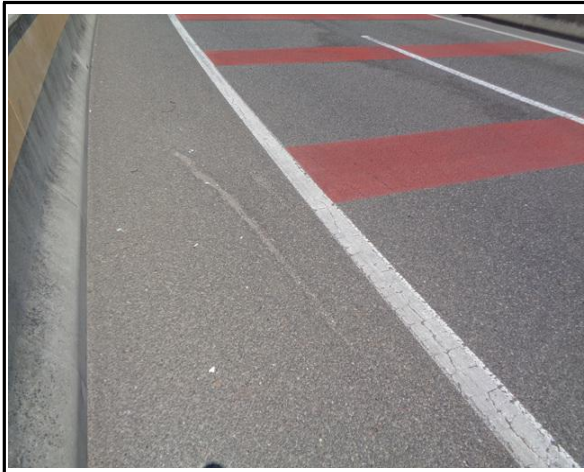
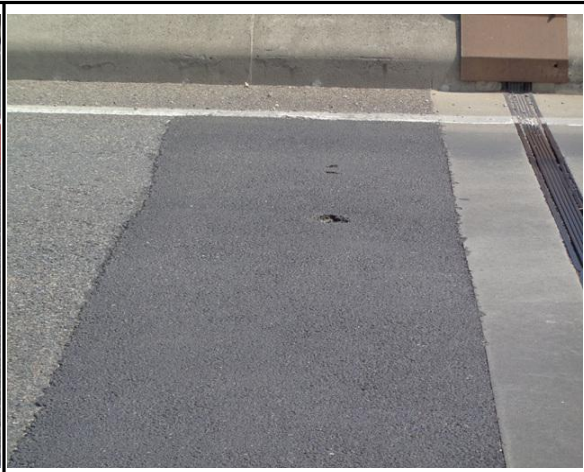
아스팔트로 시공된 교면포장은 기 손상인 노후화 및 차량의 반복적인 통행으로 인한 아스콘 패임 및 포트홀, 미끄럼방지포장 망상균열이 조사되었다. 기 점검 이후 일부 구간 미끄럼방지포장 망상균열, 아스콘 패임 및 포트홀이 추가 발생된 것으로 확인되었으며, 이는 공용기간 증가, 중차량 반복통행 등에 의해 발생한 손상으로 판단된다. 교면포장부에 발생한 손상의 경우 주행차량의 안정성 및 사용성 확보를 위한 아스콘 팻칭, 재포장 등의 유지관리가 필요할 것으로 판단된다.

| 교면포장 S13 아스콘 패임 | 교면포장 S26 포트홀 |

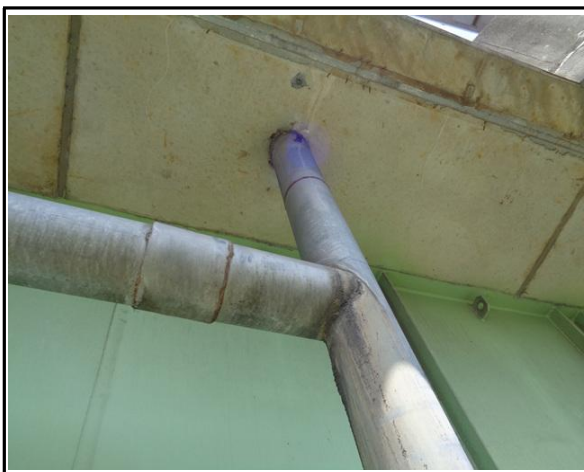
이산포IC RAMP-I교의 배수시설은 산악형이며 외관 조사결과, 기 손상인 배수구 막힘, 배수관 이음부 누수, 지지대 부식이 조사되었다. 기 손상부의 경우 구조물의 원활한 배수기능 확보를 위한 정비 등의 유지관리가 요구된다.

| 배수시설 S2 용접부 누수 | 배수시설 S2 배수구 막힘 |

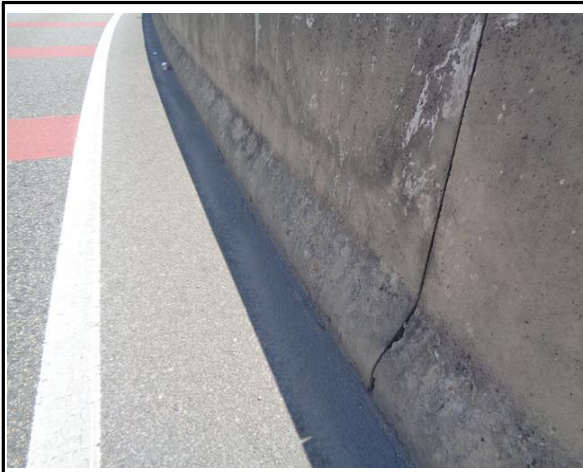
이산포IC RAMP-I교의 난간은 콘크리트 방호벽으로 시공되어 있으며, 점검결과, 재료적인 특성 및 노후화 등으로 인한 균열 및 박리, 재료분리, 차량 충돌로 인한 굽힘 등의 손상이 조사되었다. 기 점검 이후 공용기간 증가에 의한 방호벽 단차가 추가 발생된 것으로 확인되었다. 방호벽에 발생한 손상부의 경우 주의관찰 및 내구성 증진, 미관 확보 차원의 주입보수 등의 적절한 조치가 요망된다.

| 방호벽 S2 박리 | 방호벽 S4 재료분리 |

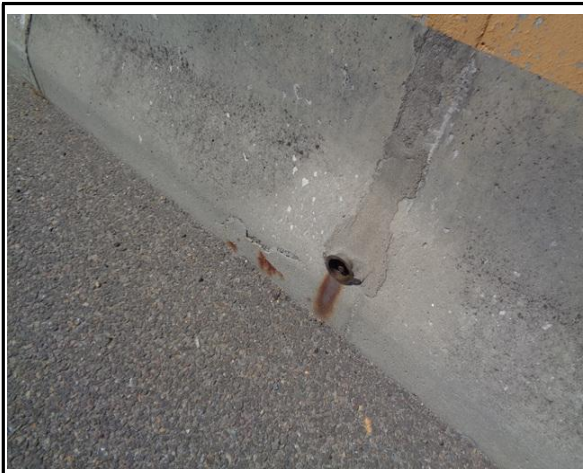
| 방호벽 S6 들뜸 | 방호벽 S16 폭 0.3mm이상 균열 |

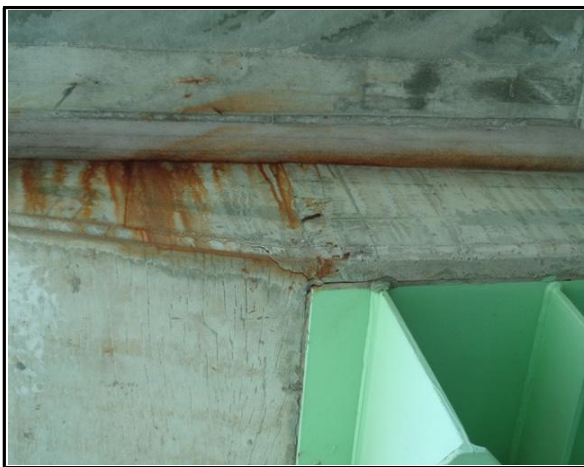
슬래브 하면에 대한 외관조사 결과, 기존 손상인 폭 0.1~0.2mm 정도의 균열, 망상균열 및 박리, 박락, 들뜸 등의 손상이 조사되었다. 기 점검 이후 일부구간 들뜸이 추가 발생된 것으로 확인되었으며, 손상의 진전으로 인해 일부 균열의 경우 균열폭이 증가된 것으로 조사되었다. 기 점검 이후 일부 균열 및 망상균열의 경우 보수를 실시한 것으로 확인되었으며, 현재 보수부의 상태는 양호한 것으로 조사되었다. 미 보수된 손상부의 경우 주의관찰 및 손상의 진전 방지, 내구성 확보 차원의 주입보수, 단면보수 등의 조치가 필요할 것으로 판단된다.

| 슬래브 하면 S5 들뜸 | 슬래브 하면 S20 폭 0.3mm 이상 균열 |

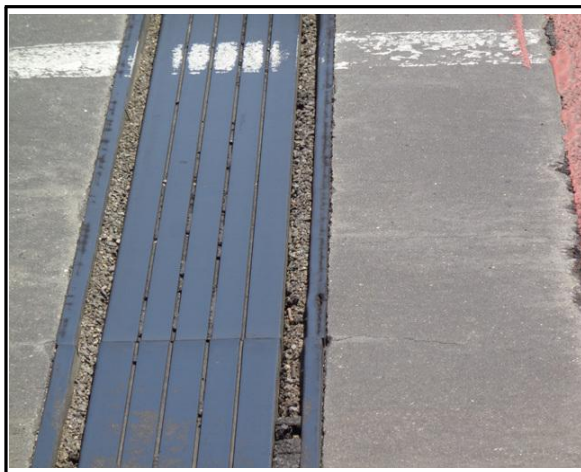
이산포IC RAMP-I교의 신축이음은 강팽거조인트, N.B 조인트가 시공되어 있으며, 신축유간은 양호한 상태이나, 기 손상인 본체 이물질 퇴적 및 흡음재 탈락, 고무재 손상, 누수, 후타재 균열, 이격 등의 손상이 확인되었다. 기 점검 이후 외부충격에 의한 차수판 파손이 추가 발생된 것으로 조사되었다. 발생한 손상부의 경우 부재의 사용성 및 내구성 향상을 위한 정비 및 표면처리 등의 조치가 필요하며, 신축이음 누수 구간은 하부구조의 열화 및 박리가 심화 될 수 있으므로, 하부 고무재 배수관 교체, 신축이음 교체 등의 조치가 필요할 것으로 판단된다.

| 신축이음 IP5 후타재 폭 0.3mm미만 균열 | 신축이음 IP5 하부 누수 |

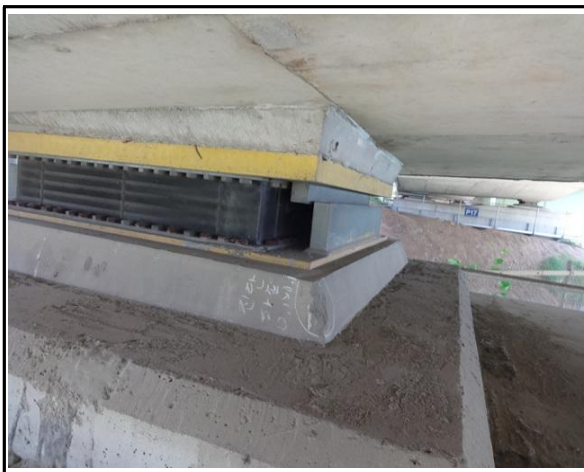
이산포IC RAMP-I교의 교량받침은 포트받침, 탄성받침, 내진받침으로 시공되었고, 교량받침에 대한 점검결과, 가동상태는 대체로 양호한 상태이나, 기 손상인 일부구간 받침콘크리트 및 무수축물탈 균열, 파손, 철근노출, 이동량계이지 파손, 스톱퍼 간섭, 볼트 부식 등이 조사되었다. 기 점검 이후 건조수축 등에 의한 받침물탈균열이 추가 발생된 것으로 확인되었다. 기 점검 이후 일부 손상의 경우 보수를 실시한 것으로 확인되었으며, 현재 보수부의 상태는 양호한 것으로 조사되었다. 미 보수된 기 손상부의 경우 주의관찰 및 손상의 진전 방지, 구조물의 내구성 증진을 위한 단면보수, 채도장 등의 조치가 요망된다.

| 교량받침 IP16-SH1 받침물탈 파손 | 교량받침 IP17-SH2 받침콘크리트 균열 |

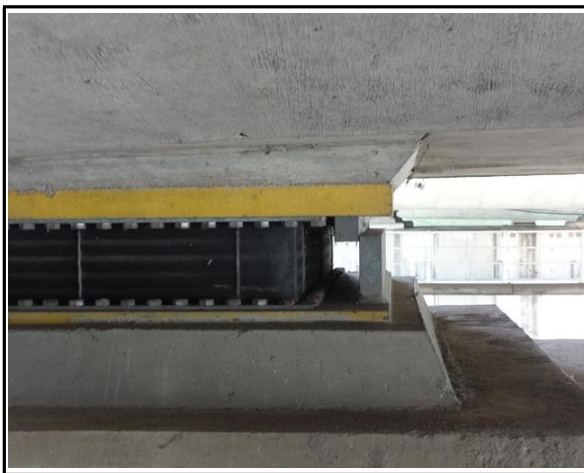
| 교량받침 IP18-SH1 스톱퍼 간섭 | 교량받침 IP19-SH6 받침콘크리트 박락 -보수- |

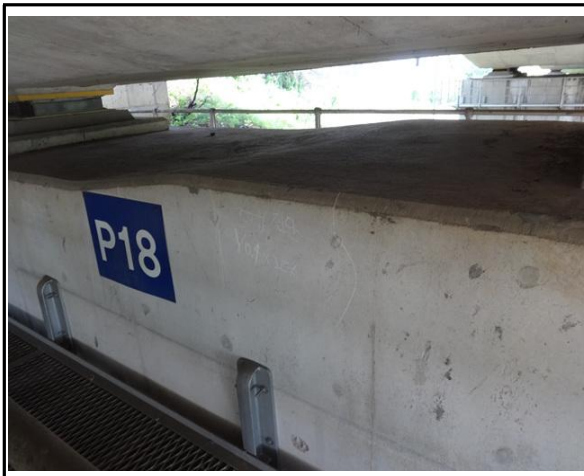
하부구조에 대한 외관조사 결과, 기 손상인 폭 0.3mm 내·외 균열 및 망상균열, 콘크리트 박리 및 박락, 누수흔적, 철근노출 등의 손상이 조사되었다. 기 점검 이후 손상에 대한 보수를 실시한 것으로 확인되었으며, 현재 보수부의 상태는 양호한 것으로 조사되었다. 미 보수된 기 손상부의 경우 주의관찰 및 손상의 진전 방지, 내구성 확보 차원의 단면보수, 정비 등의 조치가 요구되며, 콘크리트 박리 구간은 신축이음으로부터 유입된 우수에 의한 손상으로 신축이음 보수와 연계된 유지관리가 요구된다.

| <p>교각 IP18 코핑부 폭 0.3mm미만 균열</p> | <p>교각 IP23 코핑부 박리</p> |

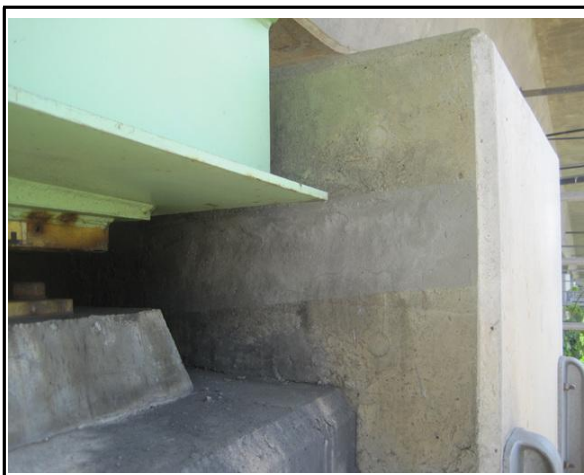
| <p>교각 IP19 코핑부 들뜸 -보수-</p> | <p>교각 IP19 코핑부 박리 -보수-</p> |
