| 시<br>행<br>기<br>간 | 일 산 대 교 (주) | 과 업 명 | 일산대교 2019년 상반기 정기안전점검 용역 | 구조물명 | 일산대교 H-RAMP | 측 측 | NONE | 일 자 | 도면번호 |
| | | 점검기관 | (주)명성엔지니어링 | 도 면 명 | 슬래브 상면(S1, S2) | 대 류 | - | 2019. 06 | H-1 |

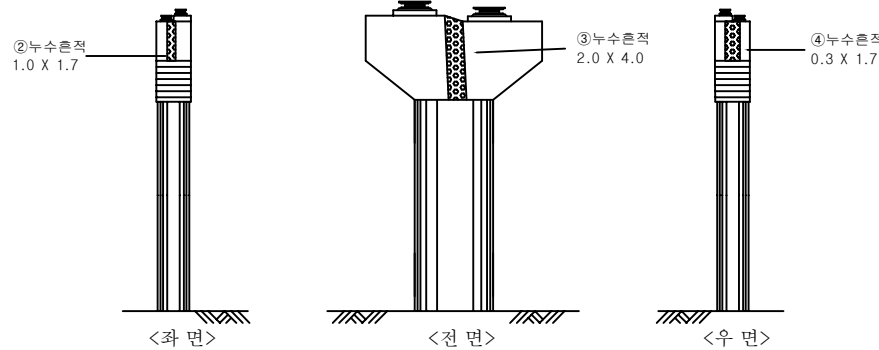
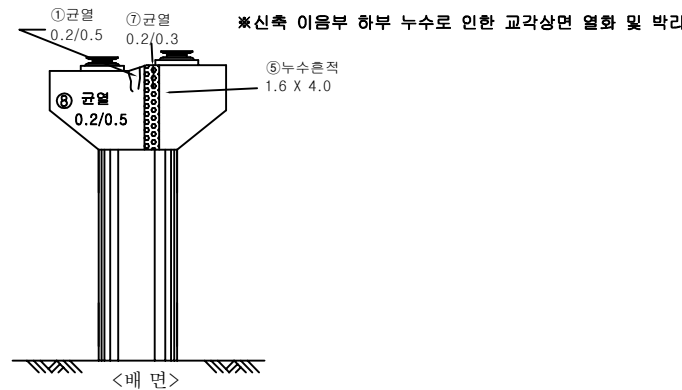
교각 (HP4)

| NO | 손상내용 | 손상규모 | | | 손상물량 | 비고 |
|---|---|---|---|---|---|---|
| 1 | 균열 | | 0.5 | 1 | 0.5 | 0.2m이하 |
| 2 | 누수흔적 | 1.0 | 1.7 | 1 | 1.7 | |
| 3 | 누수흔적 | 2.0 | 4.0 | 1 | 8.0 | |
| 4 | 누수흔적 | 0.3 | 1.7 | 1 | 0.51 | |
| 5 | 누수흔적 | 1.6 | 4.0 | 1 | 6.4 | |
| 6 | 박리 | 1.4 | 1.2 | 1 | 1.68 | |
| 7 | 균열 | | 0.3 | 1 | 0.3 | 0.2m이하 |
| 8 | 균열 | | 0.5 | 1 | 0.5 | 0.2m이하 |
| 9 | 점녹발생 | | | 1 | 1 | |
| 10 | 받침콘크리트 들뜸 | 0.2 | 0.5 | 3 | 0.3 | 손상증가 |

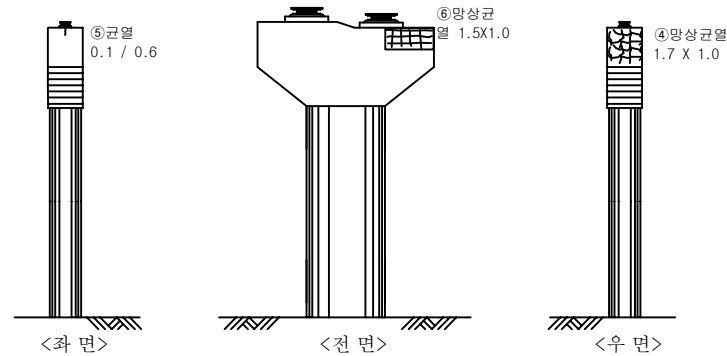
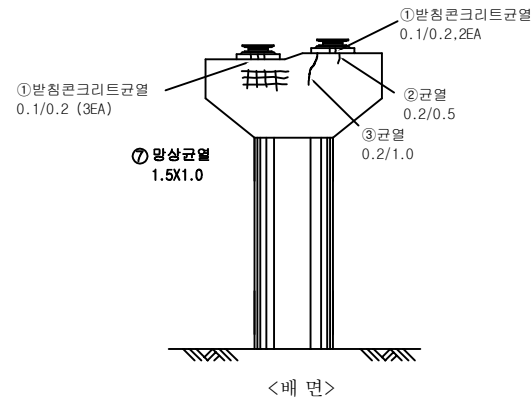
## ID 교각 (HP6)

| NO | 손상내용 | 손상규모 | | | 손상물량 | 비고 |
|---|---|---|---|---|---|---|
| 1 | 받침콘크리트균열 | | 0.2 | 5 | 1.0 | CR-0.2m이하 |
| 2 | 균열 | | 0.5 | 1 | 0.5 | CR-0.2m이하 |
| 3 | 균열 | | 1.0 | 1 | 1.0 | CR-0.2m이하 |
| 4 | 망상균열 | 1.7 | 1.0 | 1 | 1.7 | |
| 5 | 균열 | | 0.6 | 1 | 0.6 | CR-0.2m이하 |
| 6 | 망상균열 | 1.5 | 1.0 | 1 | 1.5 | |
| 7 | 망상균열 | 1.5 | 1.0 | 1 | 1.5 | |
| 8 | 점녹발생 | | | 1 | 1 | |
