| 시<br>행<br>기<br>관 | 일 산 대 교 (주) | 과 업 명 | 일산대교 2019년 상반기 정기안전점검 용역 | 구조물명 | 일산대교 I-RAMP | 축 측 | NONE | 일 자 | 도면번호 |
| | | 점검기관 | (주)명성엔지니어링 | 도 면 명 | 교면아스콘 ( S2 ) | 분 류 | - | 2019.06 | I-2 |

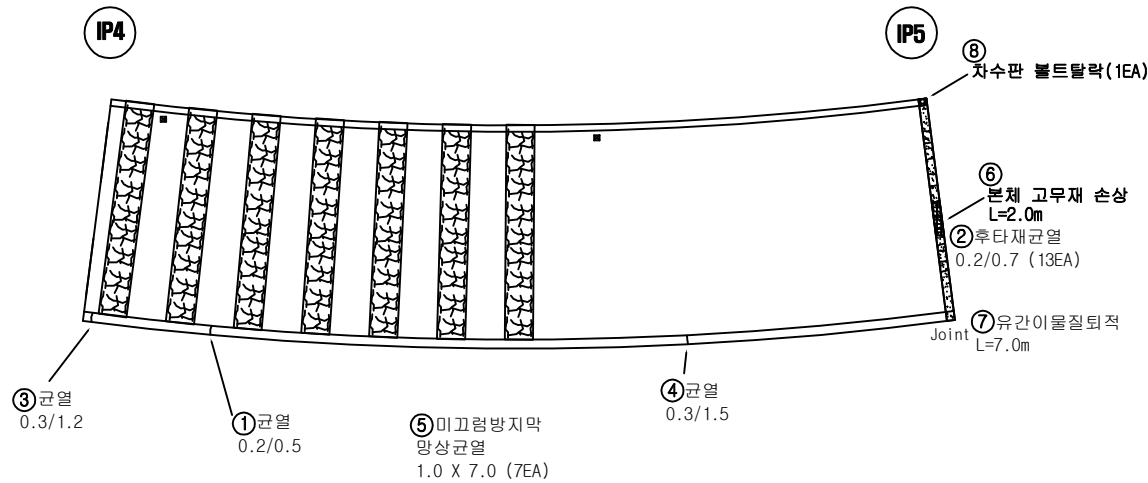
교면아스콘 ( S5 )

| NO | 손상내용 | 손상규모 | | | 손상물량 | 비고 |
|---|---|---|---|---|---|---|
| 1 | 균열 | | 0.5 | 1 | 0.5 | CR<0.2mm이하 |
| 2 | 후타재균열 | | 0.7 | 13 | 9.1 | CR<0.2mm이하 |
| 3 | 균열 | | 1.2 | 1 | 1.2 | CR<0.3mm이상 |
| 4 | 균열 | | 1.5 | 1 | 1.5 | CR<0.3mm이상 |
| 5 | 망상균열 | 1.0 | 7.0 | 7 | 49.0 | |
| 6 | 본체 고무재 파손 | | 2.0 | 1 | 2.0 | |
| 7 | 유간이물침전적 | | 7.0 | 1 | 7.0 | |
| 8 | 차수판 볼트 탈락 | | | 1 | 1.0 | |

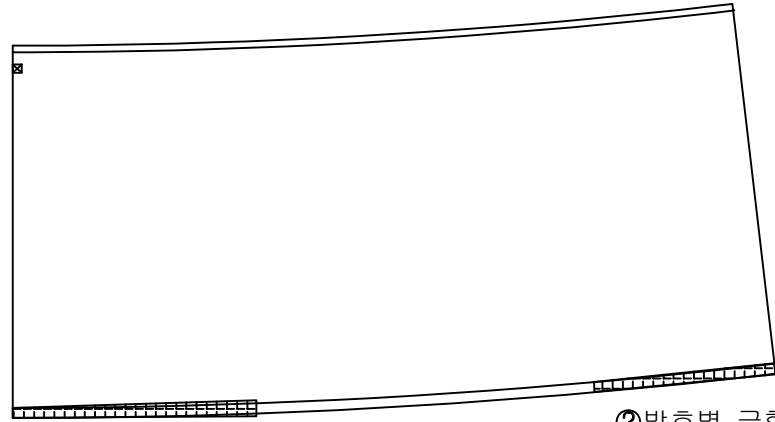
ID 교면아스콘 ( S17 )

②방호벽 급힘  
5 X 1.0

①균열  
 0.2/1.2

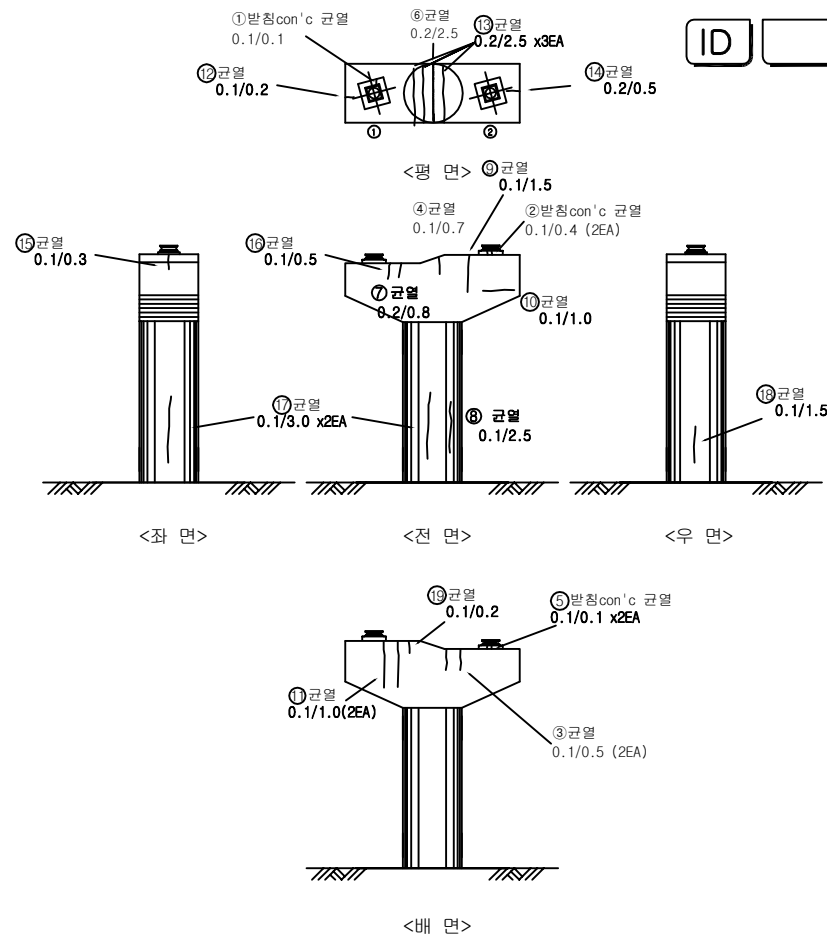
**ID 교각 (IP4)**

| NO | 손상내용 | 손상규모 | | | 손상물량 | 비고 |
|---|---|---|---|---|---|---|
| 1 | 받침con'c 균열 | | 0.1 | 1 | 0.1 | CR-0.2m이하 |
| 2 | 받침con'c 균열 | | 0.4 | 2 | 0.8 | CR-0.2m이하 |
| 3 | 균열 | | 0.5 | 2 | 1.0 | CR-0.2m이하 |
| 4 | 균열 | | 0.7 | 1 | 0.7 | CR-0.2m이하 |
| 5 | 받침con'c 균열 | | 0.1 | 2 | 0.2 | CR-0.2m이하 |
| 6 | 균열 | | 2.5 | 1 | 2.5 | CR-0.2m이하 |
| 7 | 균열 | | 0.8 | 1 | 0.8 | CR-0.2m이하 |
| 8 | 균열 | | 2.5 | 1 | 2.5 | CR-0.2m이하 |
| 9 | 균열 | | 1.5 | 1 | 1.5 | CR-0.2m이하 |
| 10 | 균열 | | 1.0 | 1 | 1.0 | CR-0.2m이하 |
| 11 | 균열 | | 1.0 | 2 | 2.0 | CR-0.2m이하 |
| 12 | 균열 | | 0.2 | 1 | 0.2 | CR-0.2m이하 |
| 13 | 균열 | | 2.5 | 3 | 7.5 | CR-0.2m이하 |
| 14 | 균열 | | 0.5 | 1 | 0.5 | CR-0.2m이하 |
| 15 | 균열 | | 0.3 | 1 | 0.3 | CR-0.2m이하 |
| 16 | 균열 | | 0.5 | 1 | 1.0 | CR-0.2m이하 |
| 17 | 균열 | | 3.0 | 2 | 6.0 | CR-0.2m이하 |
| 18 | 균열 | | 1.5 | 1 | 1.5 | CR-0.2m이하 |
| 19 | 균열 | | 0.2 | 1 | 0.2 | CR-0.2m이하 |

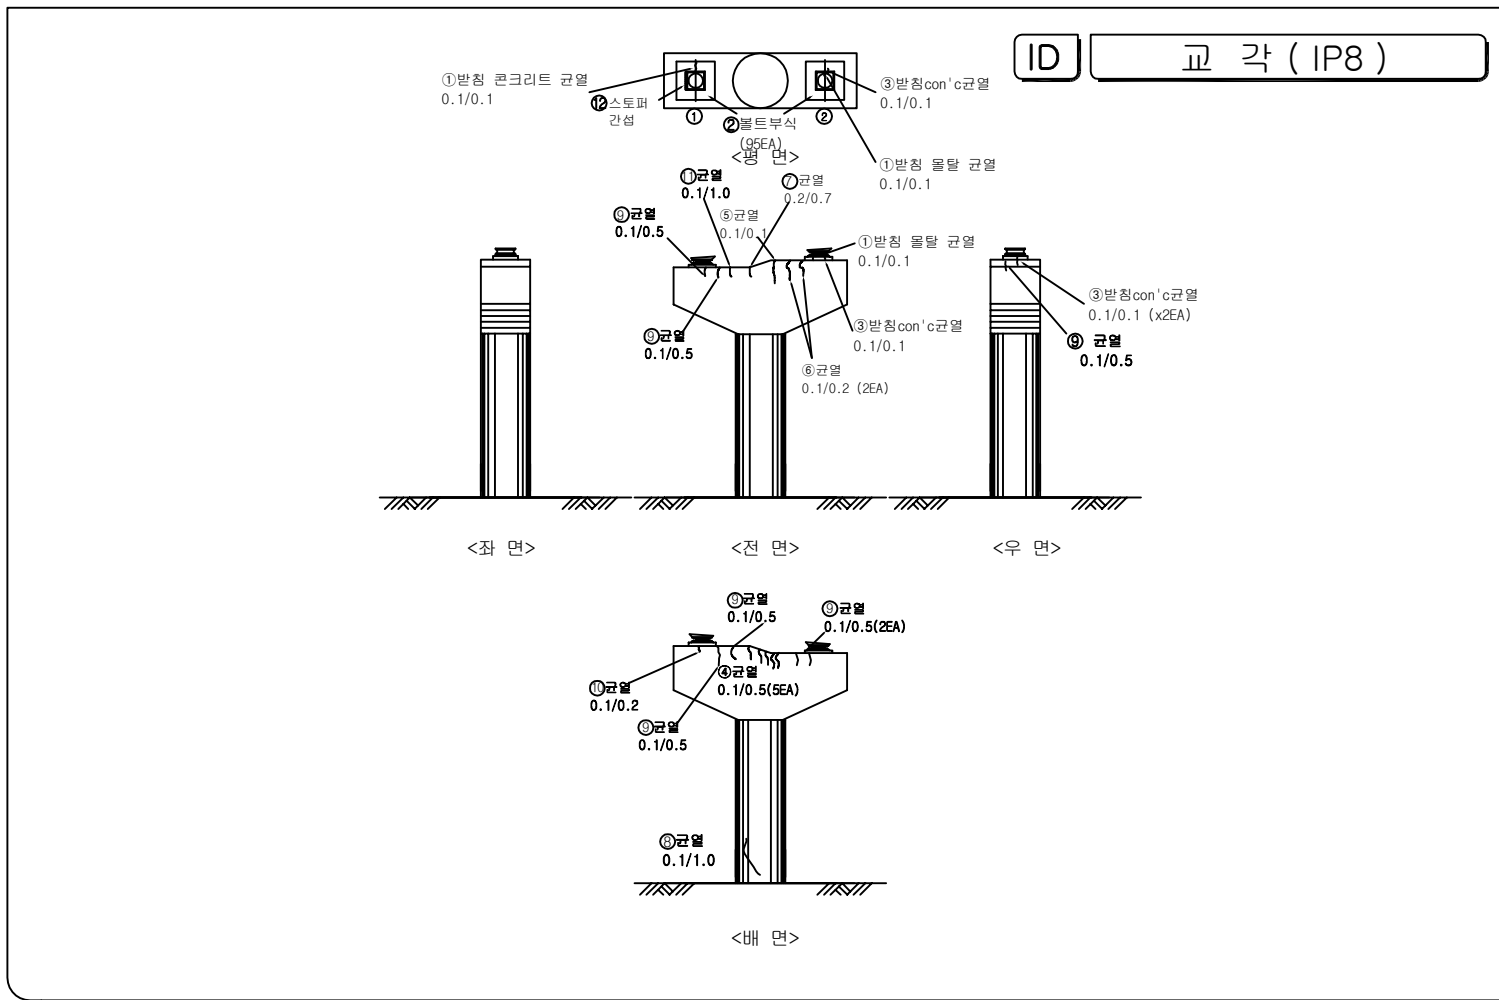
| NO | 손상내용 | 손상규모 | | | 손상물량 | 비고 |
|---|---|---|---|---|---|---|
| 1 | 받침 몰탈 균열 | | 0.1 | 3 | 0.3 | CR-0.2m이하 |
| 2 | 볼트부식 | | | 95 | 95 | CR-0.2m이하 |
| 3 | 받침 con'c 균열 | | 0.1 | 4 | 0.4 | CR-0.2m이하 |
| 4 | 균열 | | 0.5 | 5 | 2.5 | CR-0.2m이하 |
| 5 | 균열 | | 0.1 | 1 | 0.1 | CR-0.2m이하 |
| 6 | 균열 | | 0.2 | 2 | 1.0 | CR-0.2m이하 |
| 7 | 균열 | | 0.7 | 1 | 0.7 | CR-0.2m이하 |
| 8 | 균열 | | 1.0 | 1 | 1.0 | CR-0.2m이하 |
| 9 | 균열 | | 0.5 | 7 | 3.5 | CR-0.2m이하 |
| 10 | 균열 | | 0.2 | 1 | 0.2 | CR-0.2m이하 |
| 11 | 균열 | | 1.0 | 1 | 1.0 | CR-0.2m이하 |

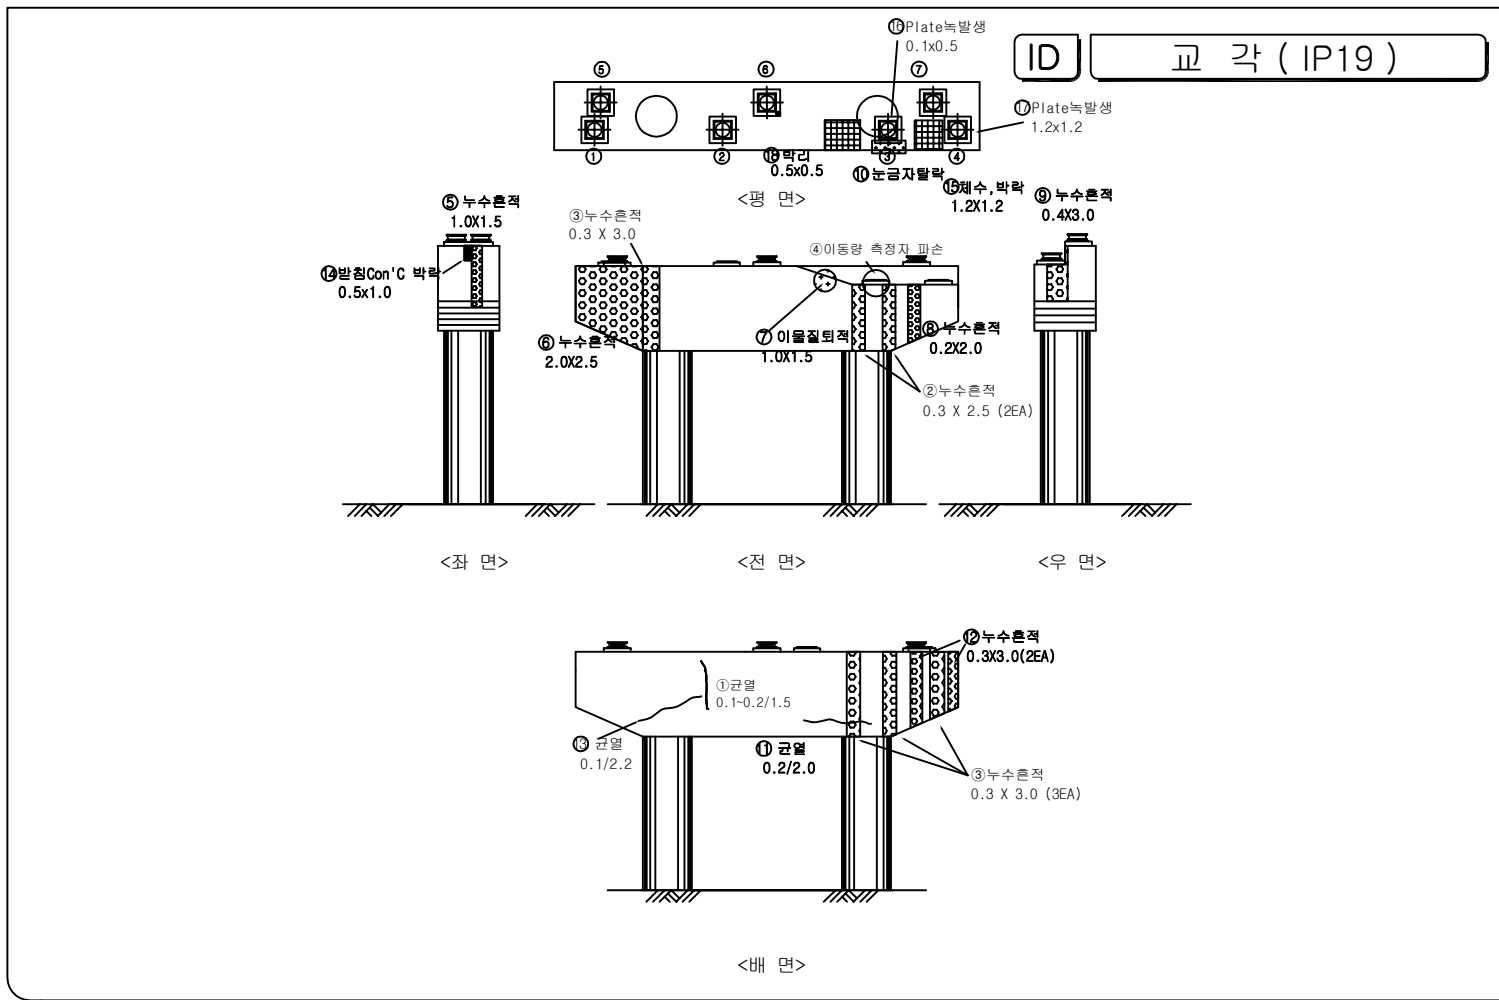
| NO | 손상내용 | 손상규모 | | | 손상물량 | 비고 |
|---|---|---|---|---|---|---|
| 1 | 균열 | | 1.5 | 1 | 1.5 | CR-0.2mm이하 |
| 2 | 누수흔적 | 0.3 | 2.5 | 2 | 1.5 | |
| 3 | 누수흔적 | 0.3 | 3.0 | 4 | 3.6 | |
| 5 | 누수흔적 | 1.0 | 1.5 | 1 | 1.5 | |
| 6 | 누수흔적 | 2.0 | 2.5 | 1 | 5.0 | |
| 8 | 누수흔적 | 0.2 | 2.0 | 1 | 0.4 | |
| 9 | 누수흔적 | 0.4 | 3.0 | 1 | 1.2 | |
| 11 | 균열 | | 2.0 | 1 | 2.0 | CR-0.2mm이하 |
| 12 | 누수흔적 | 0.3 | 3.0 | 2 | 1.8 | |
| 13 | 균열 | | 2.2 | 1 | 2.2 | CR-0.2mm이하 |

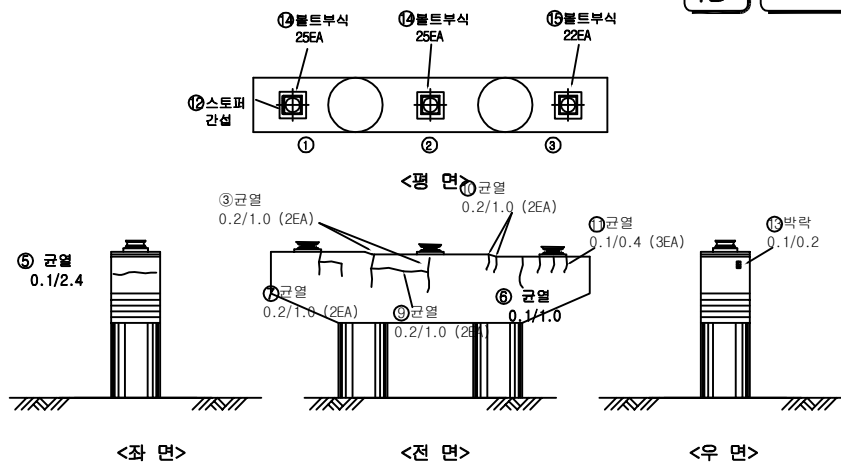
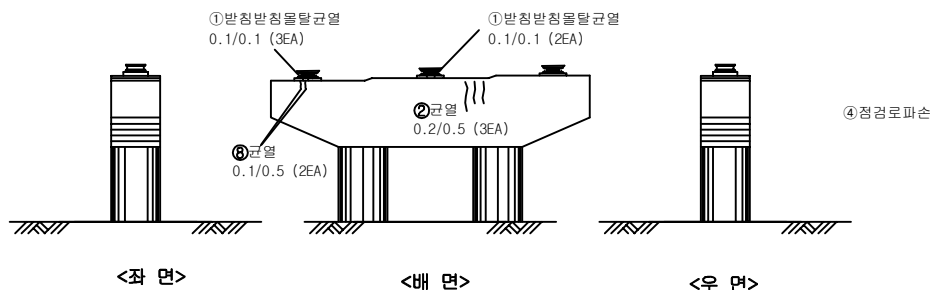
**ID 교 각 ( IP21 )**

| NO | 손상 내용 | 손상 규모 | | | 손상물량 | 비고 |
|---|---|---|---|---|---|---|
| 1 | 받침 몰탈 균열 | | 0.1 | 5 | 0.5 | CR-0.2m이하 |
| 2 | 균열 | | 0.5 | 3 | 1.5 | CR-0.2m이하 |
| 3 | 균열 | | 1.0 | 2 | 2.0 | CR-0.2m이하 |
| 5 | 균열 | | 2.4 | 1 | 2.4 | CR-0.2m이하 |
| 6 | 균열 | | 1.0 | 1 | 1.0 | CR-0.2m이하 |
| 7 | 균열 | | 1.0 | 2 | 2.0 | CR-0.2m이하 |
| 8 | 균열 | | 0.5 | 2 | 1.0 | CR-0.2m이하 |
| 9 | 균열 | | 1.0 | 2 | 2.0 | CR-0.2m이하 |
| 10 | 균열 | | 1.0 | 2 | 2.0 | CR-0.2m이하 |
| 11 | 균열 | | 0.4 | 3 | 1.2 | CR-0.2m이하 |
| 14 | 볼트부식 | | | 50 | 50.0 | |
| 15 | 볼트부식 | | | 22 | 22.0 | |
