시설물명 : 백옥포교(인천)

2017년도 정밀점검

한국도로공사 대관령지사

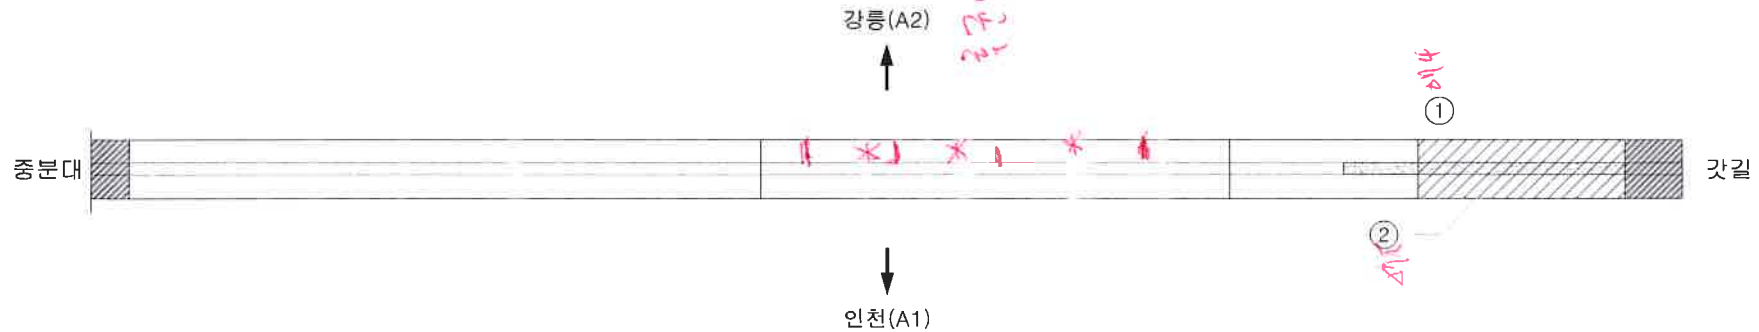
| 과업명 | 2017년도 정밀점검 | 점검기관 | 한국도로공사 대관령지사 | 도면명 | 신축이음장치(A1) | 도면번호 | 21/31 |

| 손상<br>번호 | 신, 구<br>위 치 | 결 함 내 용 | 폭<br>(mm) | 너비<br>(m) | 길이<br>(m) | 개소<br>(EA) | 손상<br>물량 | 단<br>위 | 비고 |
|---|---|---|---|---|---|---|---|---|---|
| 1 | 구 A1 | 부식 | | | 1.5 | 1 | 1.5 | m | |
| 2 | 구 A1 | 토사퇴적 | | | 2.0 | 1 | 2.0 | m | |

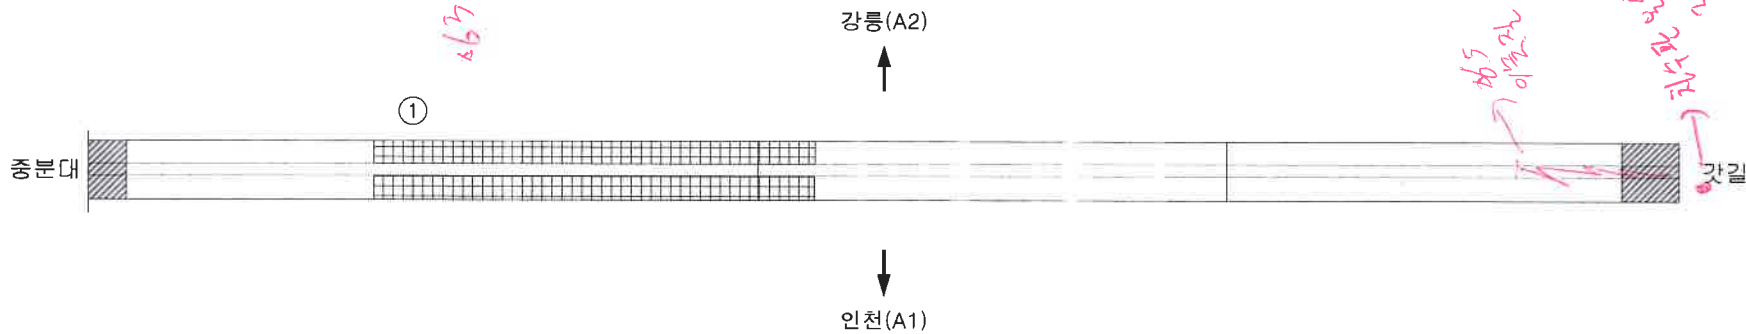
| 과업명 | 2017년도 정밀점검 | 점검기관 | 한국도로공사 대관령지사 | 도면명 | 신축이음장치(P2) | 도면번호 | 22/31 |

| 손상<br>번호 | 신, 구<br>위 치 | 결 함 내 용 | 폭<br>(mm) | 너비<br>(m) | 길이<br>(m) | 개소<br>(EA) | 손상<br>물량 | 단<br>위 | 비고 |
|---|---|---|---|---|---|---|---|---|---|
| 1 | 신 | P2 | | 0.4 | 4.0 | 2 | 3.2 | m <sup>2</sup> | |

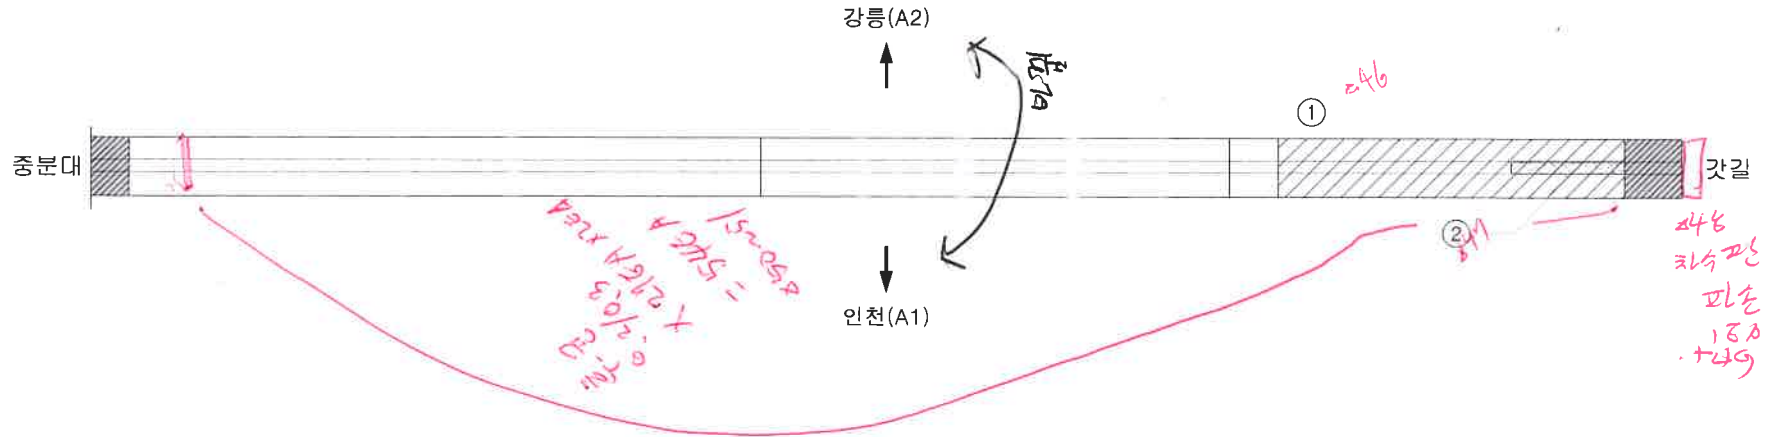
| 과업명 | 2017년도 정밀점검 | 점검기관 | 한국도로공사 대관령지사 | 도면명 | 신축이음장치(A2) | 도면번호 | 23/31 |

| 손상<br>번호 | 신,구 | 위 치 | 결 함 내 용 | 폭<br>(mm) | 너비<br>(m) | 길이<br>(m) | 개소<br>(EA) | 손상<br>물량 | 단<br>위 | 비고 |
|---|---|---|---|---|---|---|---|---|---|---|
| 1 | 구 | A2 | 부식 | | | 3.0 | 1 | 3.0 | m | |
| 2 | 구 | A2 | 토사퇴적 | | | 0.9 | 1 | 0.9 | m | |

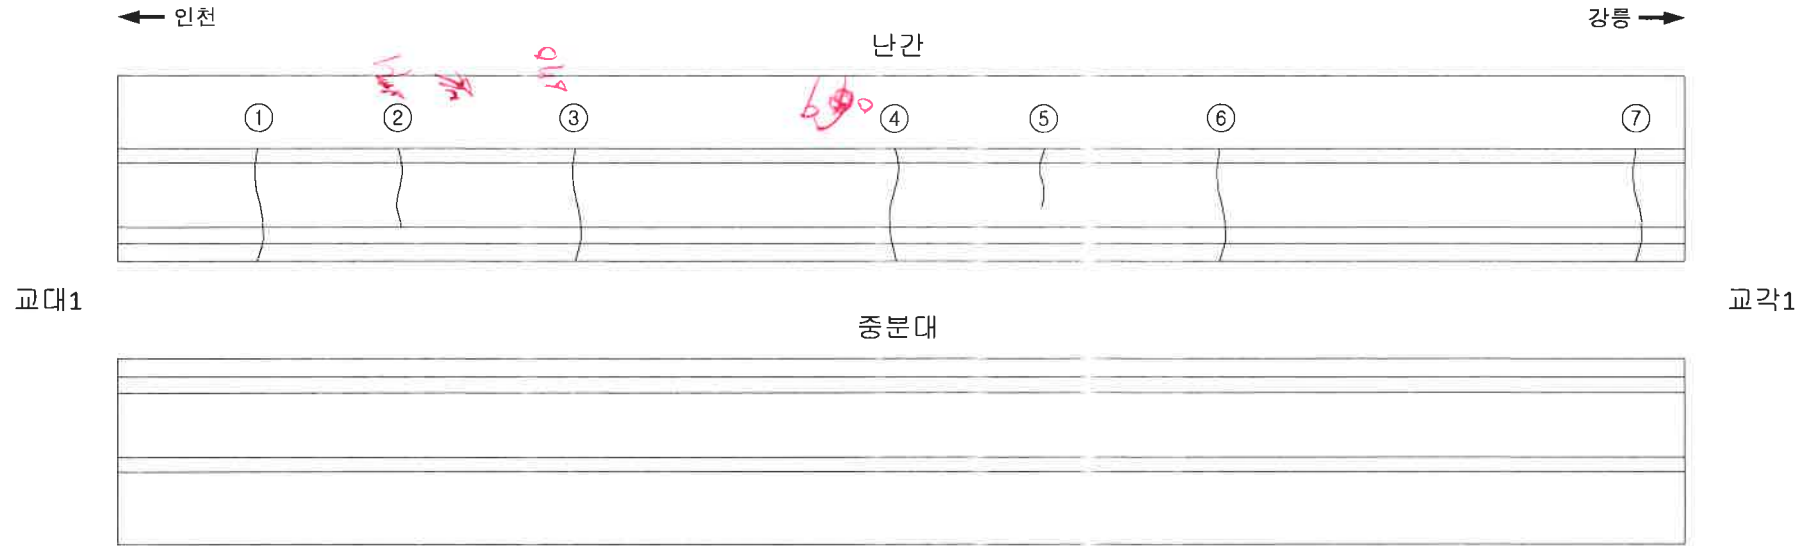
| 과업명 | 2017년도 정밀점검 | 점검기관 | 한국도로공사 대관령지사 | 도면명 | 난간/중분대(S1) | 도면번호 | 24/31 |

| 손상<br>번호 | 신,구 | 위 치 | 결 함 내 용 | 폭<br>(mm) | 너비<br>(m) | 길이<br>(m) | 개소<br>(EA) | 손상<br>물량 | 단<br>위 | 비고 |
|---|---|---|---|---|---|---|---|---|---|---|
| 1 | 신 | S1 | 균열 | 0.1 | | 1.2 | 1 | 1.2 | m | |
| 2 | 신 | S1 | 균열 | 0.1 | | 0.8 | 1 | 0.8 | m | |
| 3 | 신 | S1 | 균열 | 0.1 | | 1.2 | 1 | 1.2 | m | |
| 4 | 신 | S1 | 균열 | 0.1 | | 1.2 | 1 | 1.2 | m | |
| 5 | 신 | S1 | 균열 | 0.1 | | 0.6 | 1 | 0.6 | m | |
| 6 | 신 | S1 | 균열 | 0.1 | | 1.2 | 1 | 1.2 | m | |
| 7 | 신 | S1 | 균열 | 0.1 | | 1.2 | 1 | 1.2 | m | |

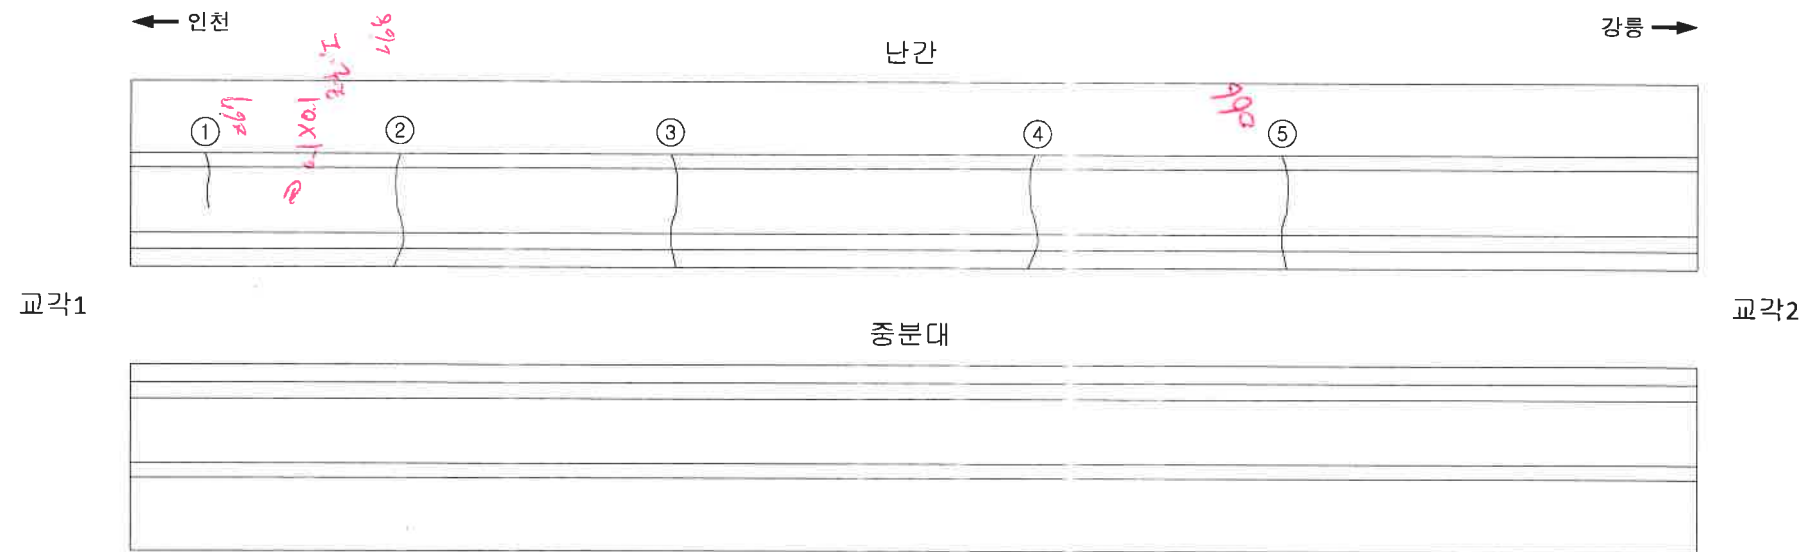
| 과업명 | 2017년도 정밀점검 | 점검기관 | 한국도로공사 대관령지사 | 도면명 | 난간/중분대(S2) | 도면번호 | 25/31 |

| 손상<br>번호 | 신,구 | 위 치 | 결 함 내 용 | 폭<br>(mm) | 너비<br>(m) | 길이<br>(m) | 개소<br>(EA) | 손상<br>물량 | 단<br>위 | 비고 |
|---|---|---|---|---|---|---|---|---|---|---|
| 1 | 신 | S2 | 균열 | 0.1 | | 0.6 | 1 | 0.6 | m | |
| 2 | 신 | S2 | 균열 | 0.1 | | 1.2 | 1 | 1.2 | m | |
| 3 | 신 | S2 | 균열 | 0.1 | | 1.2 | 1 | 1.2 | m | |
| 4 | 신 | S2 | 균열 | 0.1 | | 1.2 | 1 | 1.2 | m | |
| 5 | 신 | S2 | 균열 | 0.1 | | 1.2 | 1 | 1.2 | m | |

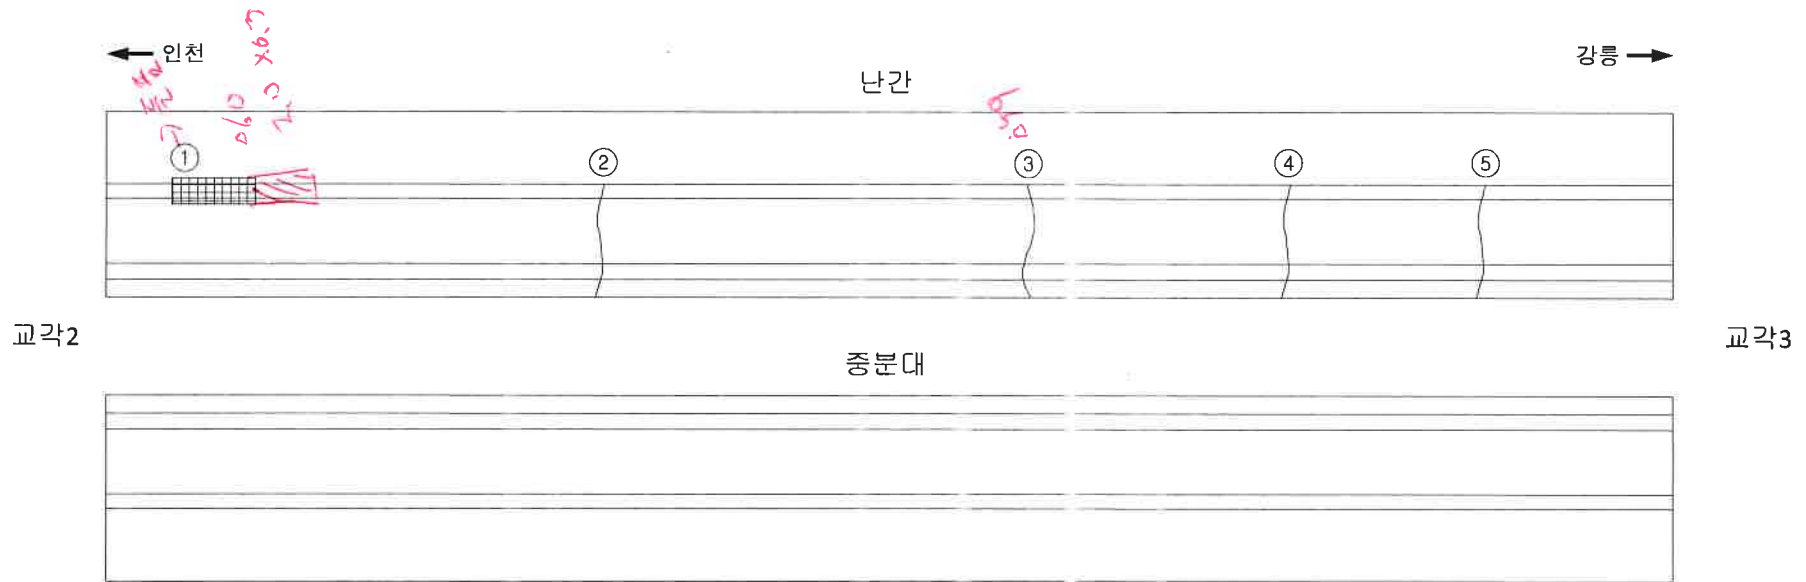
| 과업명 | 2017년도 정밀점검 | 점검기관 | 한국도로공사 대관령지사 | 도면명 | 난간/중분대(S3) | 도면번호 | 26/31 |

| 손상<br>번호 | 신,구 | 위 치 | 결 함 내 용 | 폭<br>(mm) | 너비<br>(m) | 길이<br>(m) | 개소<br>(EA) | 손상<br>물량 | 단<br>위 | 비고 |
|---|---|---|---|---|---|---|---|---|---|---|
| 1 | 신 | S3 | 박락 | | 0.3 | 1.0 | 1 | 0.3 | m <sup>2</sup> | |
| 2 | 신 | S3 | 균열 | 0.1 | | 1.2 | 1 | 1.2 | m | |
| 3 | 신 | S3 | 균열 | 0.1 | | 1.2 | 1 | 1.2 | m | |
| 4 | 신 | S3 | 균열 | 0.1 | | 1.2 | 1 | 1.2 | m | |
| 5 | 신 | S3 | 균열 | 0.1 | | 1.2 | 1 | 1.2 | m | |

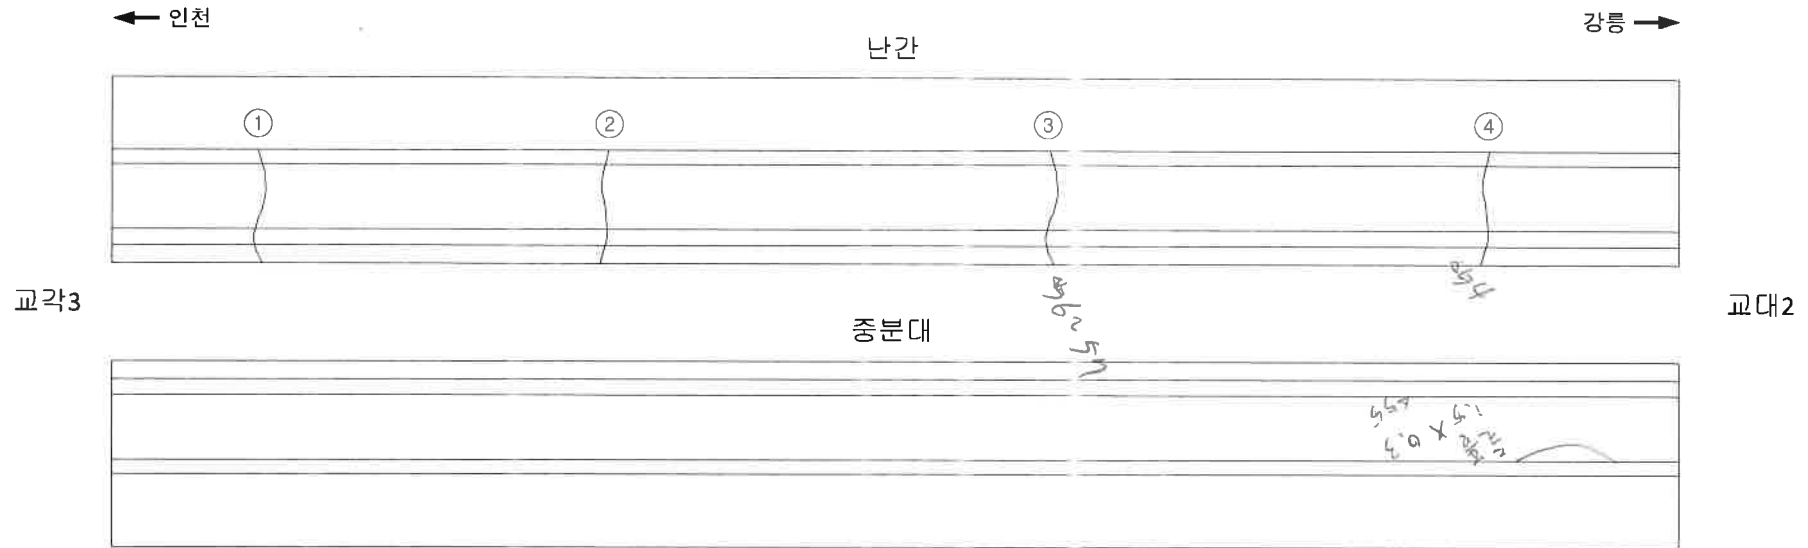
| 과업명 | 2017년도 정밀점검 | 점검기관 | 한국도로공사 대관령지사 | 도면명 | 난간/중분대(S4) | 도면번호 | 27/31 |

| 손상<br>번호 | 신, 구<br>위 치 | 결 함 내 용 | 폭<br>(mm) | 너비<br>(m) | 길이<br>(m) | 개소<br>(EA) | 손상<br>물량 | 단<br>위 | 비고 |
|---|---|---|---|---|---|---|---|---|---|
| 1 | 신 S3 | 균열 | 0.1 | | 1.2 | 1 | 1.2 | m | |
| 2 | 신 S3 | 균열 | 0.1 | | 1.2 | 1 | 1.2 | m | |
| 3 | 신 S3 | 균열 | 0.1 | | 1.2 | 1 | 1.2 | m | |
| 4 | 신 S3 | 균열 | 0.1 | | 1.2 | 1 | 1.2 | m | |

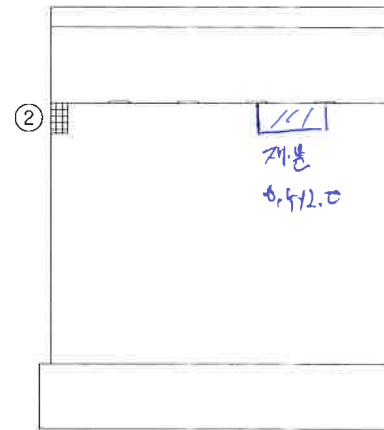
| 과업명 | 2017년도 정밀점검 | 점검기관 | 한국도로공사 대관령지사 | 도면명 | 교대(A1) | 도면번호 | 12/31 |

① 교대 지 상면 드로잉  
 ② 댕치 박락 드로잉  
 ③ ④ 재분 0.5x2.0 - 신  
 ⑤ ⑥ A1 - 신  
 ⑦ ⑧ 2  
 ⑨ ⑩ 3  
 ⑪ ⑫ 4  
 ⑬ ⑭ 5  
 ⑮ ⑯ 1 댕치 박락 0.2x0.1 - 신

| 손상<br>번호 | 신,구 | 위 치 | 결 함 내 용 | 폭<br>(mm) | 너비<br>(m) | 길이<br>(m) | 개소<br>(EA) | 손상<br>물량 | 단<br>위 | 비고 |
|---|---|---|---|---|---|---|---|---|---|---|
| 1 | 신 | A1 | 들뜸 | | 0.2 | 0.5 | 1 | 0.1 | m <sup>2</sup> | |
| 2 | 신 | A1 | 박락 | | 0.2 | 0.6 | 1 | 0.12 | m <sup>2</sup> | |

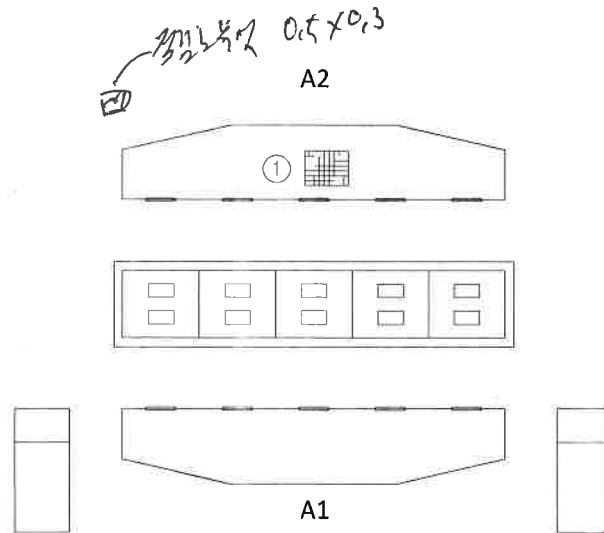
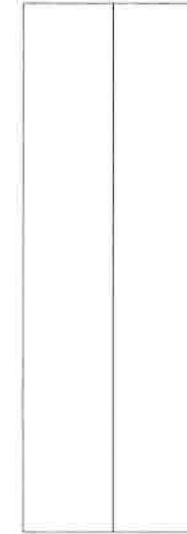
| 과업명 | 2017년도 정밀점검 | 점검기관 | 한국도로공사 대관령지사 | 도면명 | 교각(P1) | 도면번호 | 09/31 |

① 교각 P1 폭 2.5x0.3 - 1/2  
 ② 교각 P1 코너 방준 1x1

| 손상<br>번호 | 신, 구<br>위 치 | 결 함 내 용 | 폭<br>(mm) | 너비<br>(m) | 길이<br>(m) | 개소<br>(EA) | 손상<br>물량 | 단<br>위 | 비고 |
|---|---|---|---|---|---|---|---|---|---|
| 1 | 신 P1 | 망상균열 | | 1.0 | 1.0 | 1 | 1.0 | m <sup>2</sup> | |

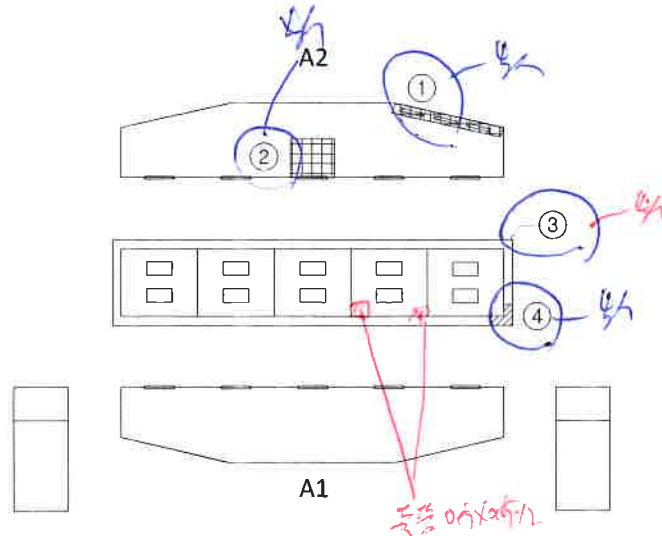
| 과업명 | 2017년도 정밀점검 | 점검기관 | 한국도로공사 대관령지사 | 도면명 | 교각(P2) | 도면번호 | 10/31 |

| 손상<br>번호 | 신,구 | 위 치 | 결 함 내 용 | 폭<br>(mm) | 너비<br>(m) | 길이<br>(m) | 개소<br>(EA) | 손상<br>물량 | 단<br>위 | 비고 |
|---|---|---|---|---|---|---|---|---|---|---|
| 1 | 신 | P2 | 박락 및 철근노출 | | 0.4 | 2.0 | 1 | 0.8 | m <sup>2</sup> | |
| 2 | 신 | P2 | 들뜸 | | 1.5 | 1.5 | 1 | 2.25 | m <sup>2</sup> | |
| 3 | 신 | P2 | 배수관 길이부족 | | | | 1 | 1.0 | EA | |
| 4 | 구 | P2 | 점검로 부식 | | | | 1 | 1.0 | EA | |
