# ID : 장평IC교 -교면포장 (S1)

| 면상, 공동 | 바리, 파손 | 시공이음분리, 층분리 | 2017년도 대미원천교(강릉) 동 32개소 정밀점검용역 |

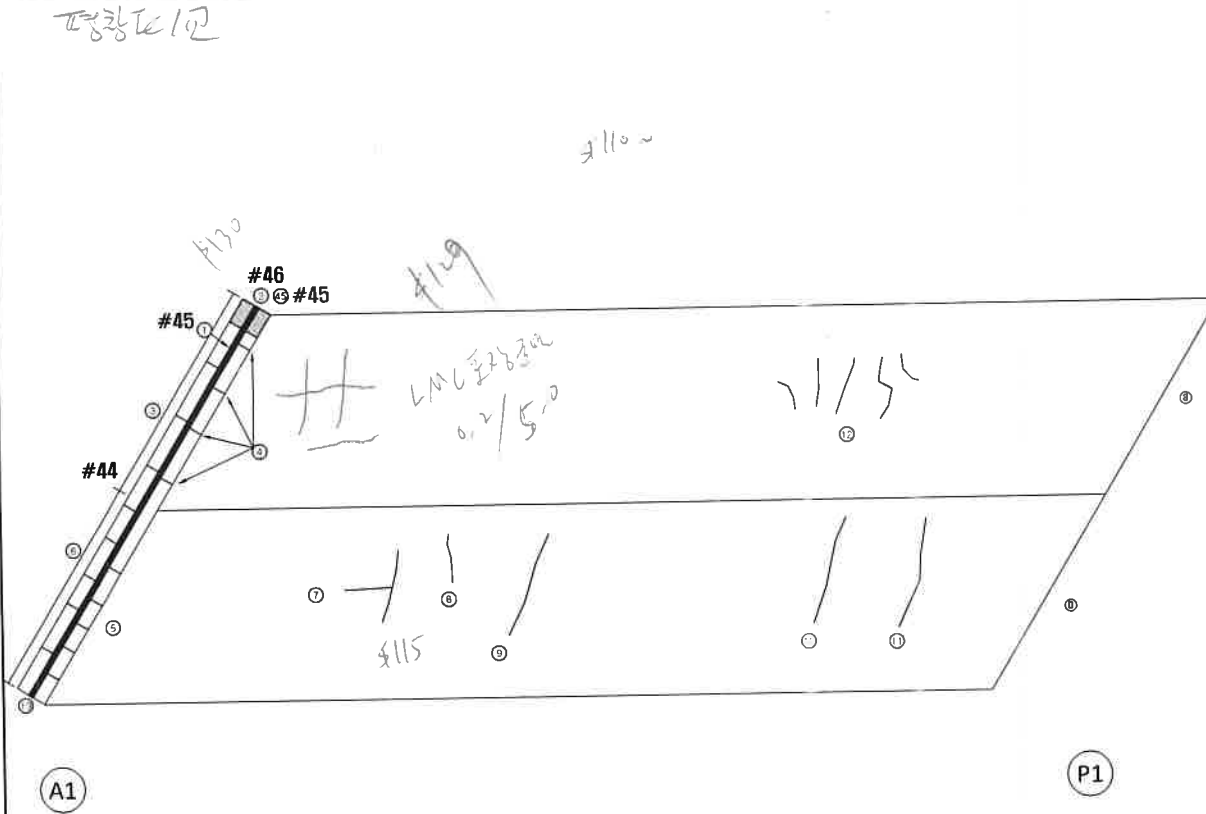
| NO. | 상하구 | 손상내용 | 손상현황 | | | | 손상량 | 비고 |
|---|---|---|---|---|---|---|---|---|
| 1 | N | 잔존비트럼상 포장부식 | 8.18 | 2.00 | 0.20 | m <sup>2</sup> | 1 | 0.20 |
| 2 | H | 기타물 침투 | 0.80 | 0.80 | 0.64 | m <sup>2</sup> | 3 | 0.64 |
| 7 | H | LVC 포장균열 | 0.20 | 5.00 | 5.00 | m | 1 | 5.00 |
| 13 | N | 구타물 침투구멍 | 0.75 | 15.00 | 0.65 | m <sup>2</sup> | 1 | 0.75 |
| 14 | H | 제방면 경사 붕괴 | | | 1.00 | m <sup>2</sup> | 2 | 2.00 |

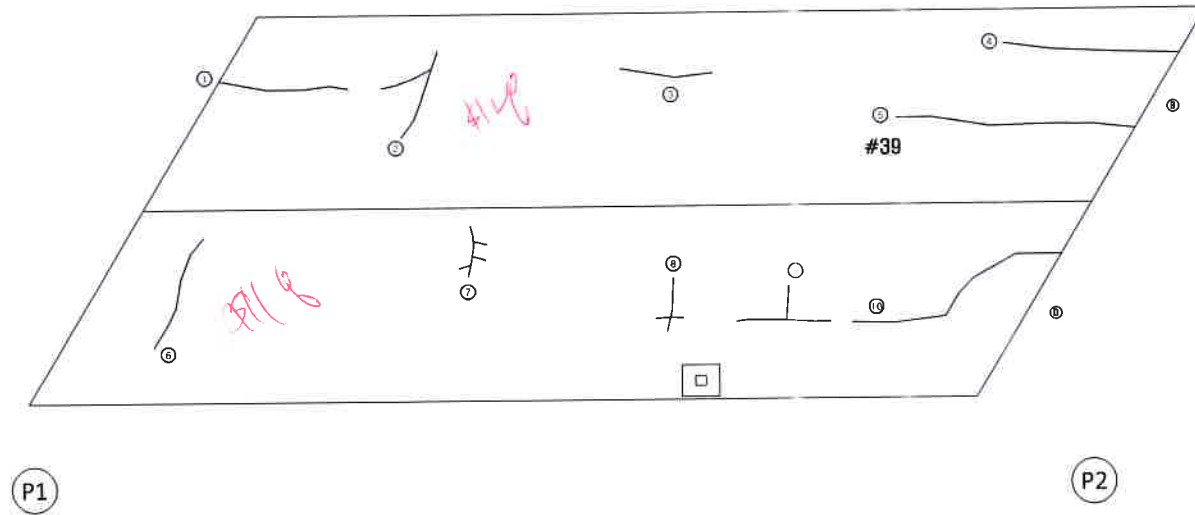
**ID : 장평IC교 -교면포장 (S2)**

| NO. | 상(하)구분 | 손상내용 | 손상현황 | | | | 손상량 | 비고 |
|---|---|---|---|---|---|---|---|---|
| 1 | H | 노면 부각균열 | 0.20 | 4.00 | | 4.00 | m | 1 |
| 10 | H | 관측면(노면) 균열균열 | 0.10 | 2.00 | | 2.00 | m | 1 |

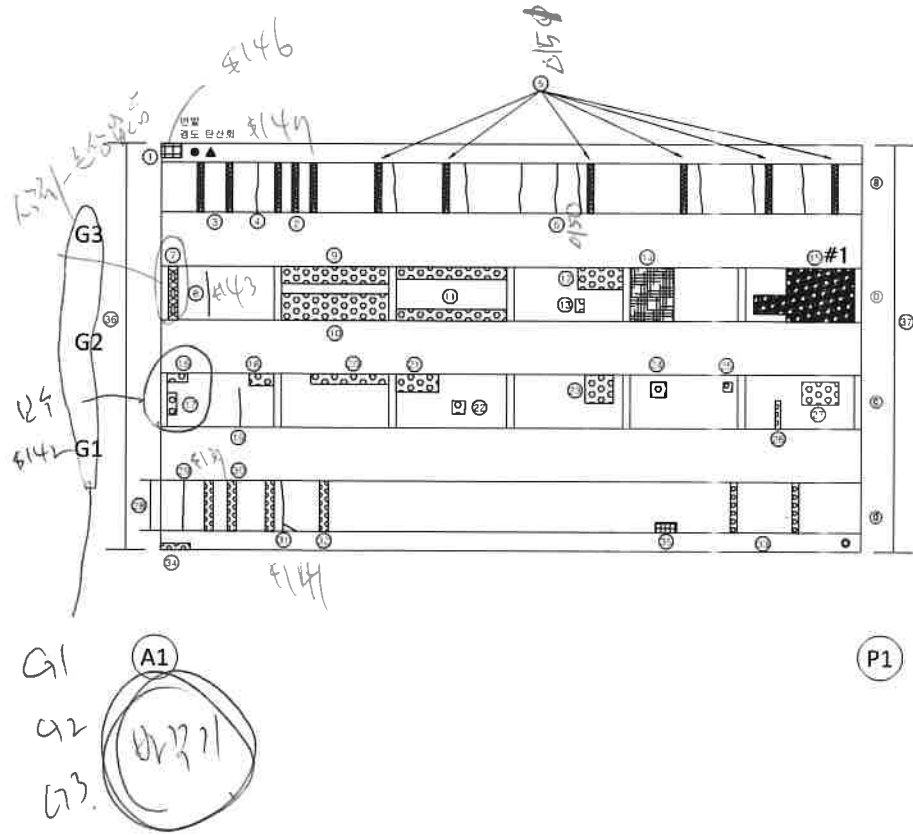
# ID : 장평IC교 -바닥판하면 (S1)

| NO. | 상(하)구분 | 손상내용 | 폭(mm) | 길이(m) | 너비(m) | 수량 | 단위 | 개소 | 손상량 | 비고 |
|---|---|---|---|---|---|---|---|---|---|---|
| 1 | H | 콘크리트 균열 | 0.10 | 0.50 | 0.18 | m | 1 | 0.18 | | |
| 4 | H | 콘크리트 균열(0.2mm) | 0.20 | 0.10 | 0.08 | m | 1 | 0.08 | | |

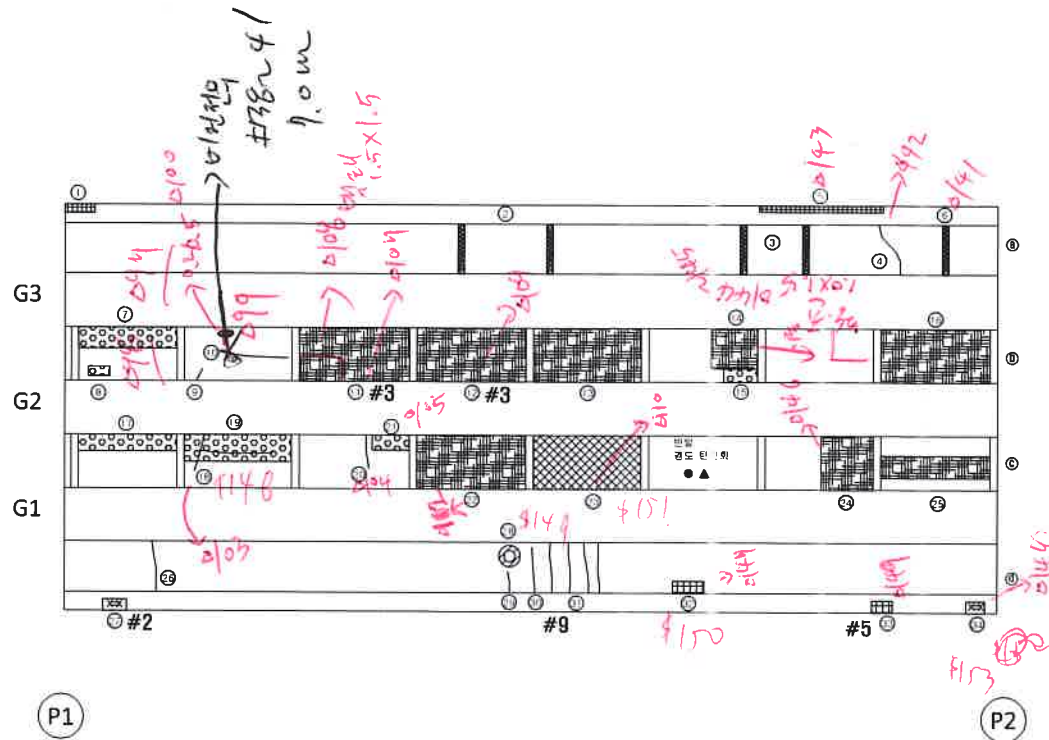
ID : 장평IC교 -바닥판하면 (S2)

| NO. | 상위구분 | 손상내용 | 손상현황 | | | | 단위 | 개수 | 손상물량 | 비고 |
|---|---|---|---|---|---|---|---|---|---|---|
| 1 | H | 콘크리트 박리 | 0.20 | 0.20 | 0.04 | | m² | 1 | 0.04 | |
| 11 | H | 철근 노출(길이=0.2mm) | 0.20 | 2.40 | 5.00 | 13.00 | m² | 1 | 2.40 | |

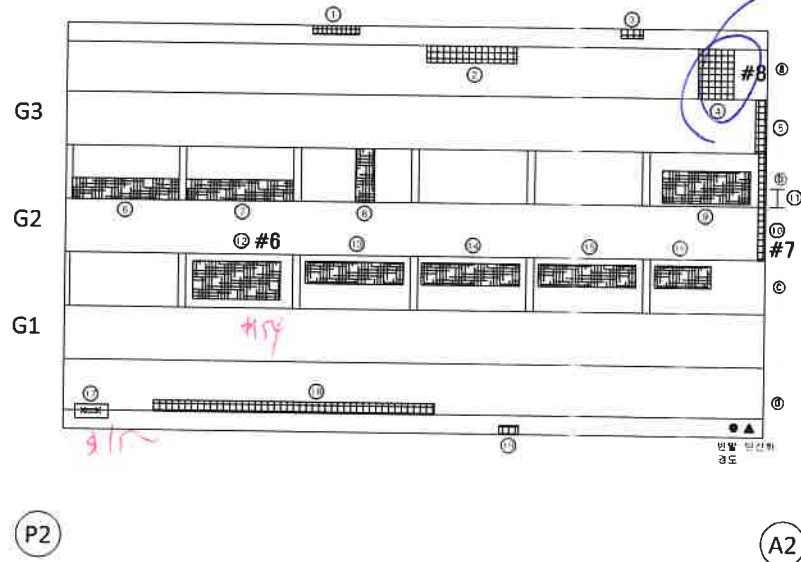
ID : 장평IC교 -바닥판하면 (S3)

| NO. | 선(구)구 | 손상내용 | 손상범위 | | | | | 손상량 | 비고 |
|---|---|---|---|---|---|---|---|---|---|
| 6 | II | 변형구멍(폭=0.2mm) | 0.20 | 5.00 | 1.70 | 8.50 | m <sup>2</sup> | 1 | 8.50 |

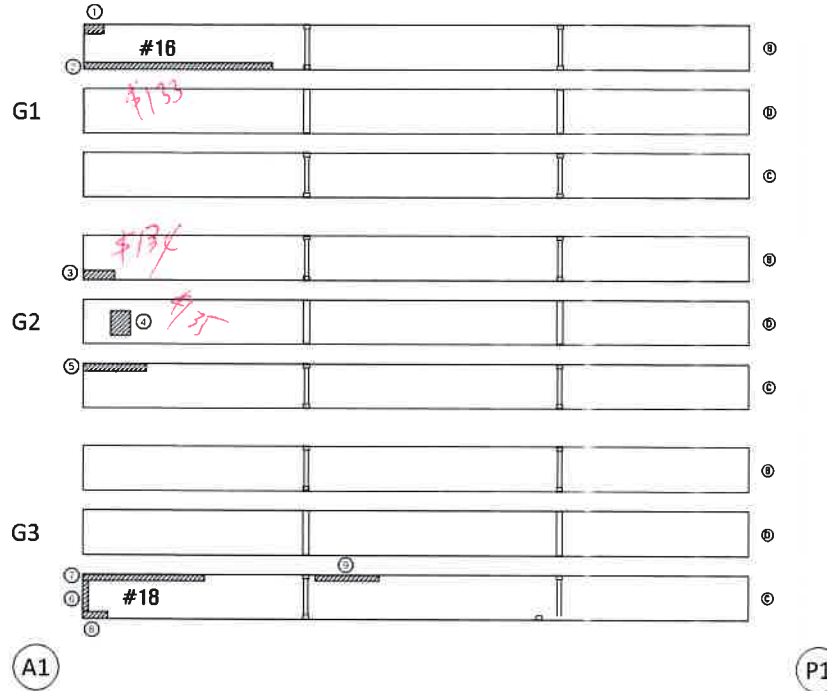
ID : 장평IC교 -거더외부 (S1)

| NO. | 상(하)구(P) | 손상내용 | 손상량 | | | | 단위 | 개수 | 손상량 | 비고 |
|---|---|---|---|---|---|---|---|---|---|---|
| 1 | H | 크랙 | 5.00 | 0.20 | 0.00 | | m | 1 | 0.00 | |

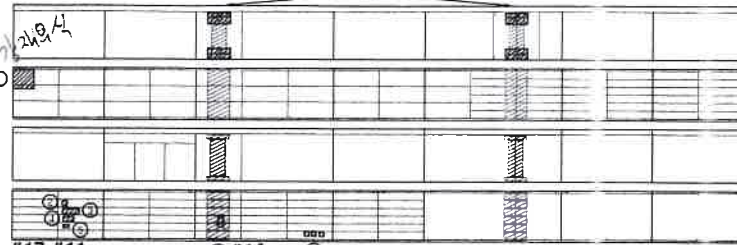
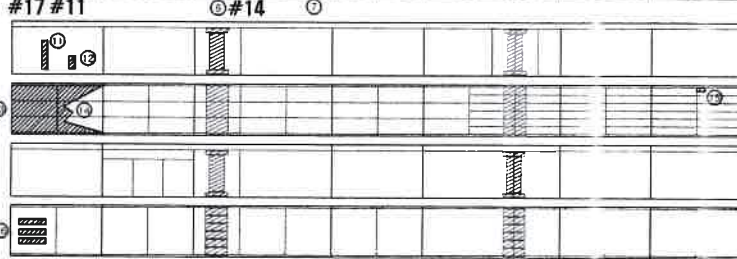
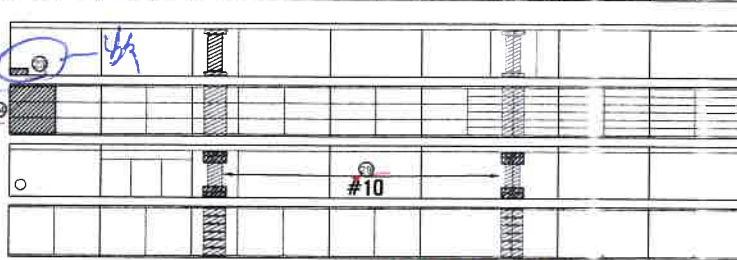
| NO. | 손상구분 | 손상현황 | | | | 단위 | 개소 | 손상량 | 비고 |
|---|---|---|---|---|---|---|---|---|---|
| 1 | 기재부식 | 2.40 | 2.40 | 5.76 | m <sup>2</sup> | 1 | 1 | 5.76 | |

비록 부식
