ID : 속사천4교(강릉) S1 교면포장

| 용역명 | 2017년도 대미원천교(강릉) 등 32개소 정밀점검용역 |
| 조사 일시 | 2017. 07~ 09 |

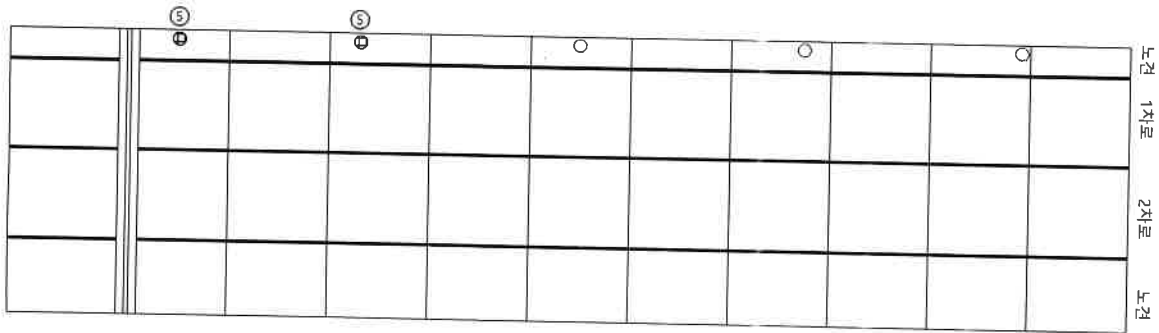
| No | 신(舊)<br>구(路) | 손상내용 | 폭(mm) | 길이(m) | 너비(m) | 물량 | 단위 | 개수 | 손상물량 | 비고 |
|---|---|---|---|---|---|---|---|---|---|---|
| 1 | N | 표면열화 및 균열 | | 55.00 | 1.00 | 55.00 | m <sup>2</sup> | 1 | 55.00 | |
| 2 | P | 단단 균열(cw=0.5mm) | 0.50 | 1.60 | | 1.60 | m | 1 | 1.60 | |
| 3 | P | 콘크리트 박락 | | 0.15 | 5.90 | 0.89 | m <sup>3</sup> | 1 | 0.89 | |
| 4 | P | 콘크리트 박락 | | 3.60 | 0.20 | 0.72 | m <sup>3</sup> | 1 | 0.72 | |
| 5 | P | 배수구 막힘 | | | | 0.00 | EA | 2 | 2.00 | |

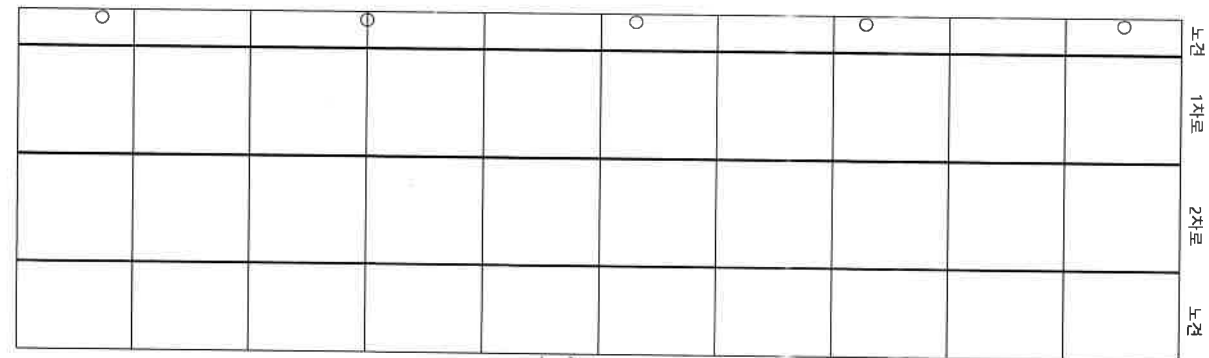
ID : 속사천4교(강릉) S2 교면포장

| No. | 신(N)<br>구(P) | 손상내용 | 폭(mm) | 길이(m) | 너비(m) | 용량 | 단위 | 개소 | 손상물량 | 비고 |
|---|---|---|---|---|---|---|---|---|---|---|
| 1 | P | 콘크리트 박락 | | 6.70 | 0.25 | 1.68 | m³ | 1 | 1.68 | |
| 2 | P | 벽태 | | 0.05 | 0.35 | 0.02 | m³ | 1 | 0.02 | |
| 4 | P | 난간 균열(cw=0.5mm) | 0.50 | 0.35 | | 0.35 | m | 1 | 0.35 | |
| 5 | P | 난간 균열(cw=0.3mm) | 0.30 | 0.45 | | 0.45 | m | 1 | 0.45 | |
| 6 | P | 난간 균열(cw=0.5mm) | 0.50 | 1.15 | | 1.15 | m | 1 | 1.15 | |

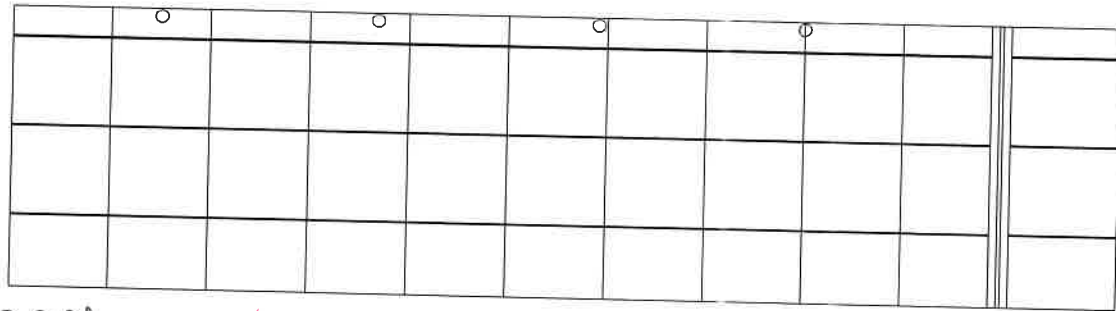
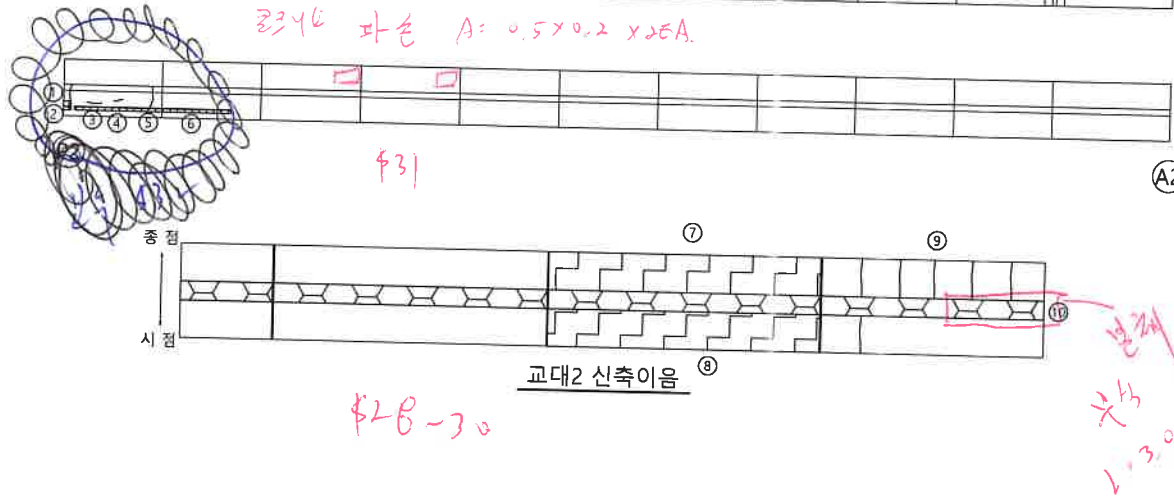
ID : 속사천4교(강릉) S3 교면포장

| No. | 신(舊)구(도) | 손상내용 | 폭(mm) | 길이(m) | 너비(m) | 물량 | 단위 | 개소 | 손상물량 | 비고 |
|---|---|---|---|---|---|---|---|---|---|---|
| 1 | P | 난간 균열(cw=0.5mm) | 0.50 | 0.50 | 0.25 | | m | 1 | 0.50 | |
| 3 | P | 난간 균열(cw=0.2mm) | 0.20 | 0.50 | | | m | 1 | 0.50 | |
| 4 | P | 난간 균열(cw=0.2mm) | 0.20 | 0.20 | | | m | 1 | 0.20 | |
| 5 | P | 난간 균열(cw=0.4mm) | 0.40 | 0.80 | | | m | 1 | 0.80 | |
| 9 | N | 후타재 균열(cw=0.2mm) | 0.20 | 0.50 | | | m | 5 | 2.50 | 보수완료 |

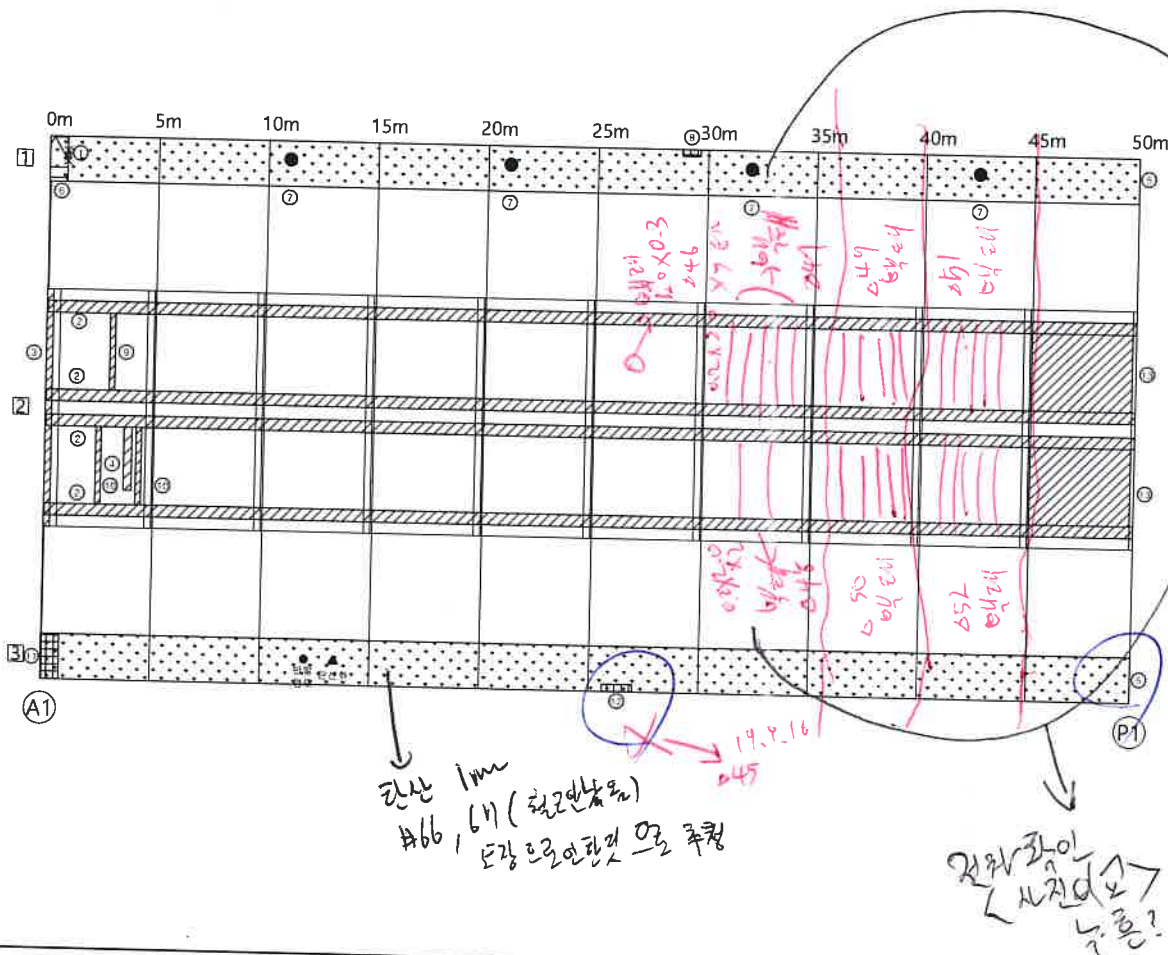
ID : 속사천4교(강릉) S1 바닥판하면

| No. | 신상<br>구분 | 신상내용 | 폭(mm) | 길이(m) | 너비(m) | 물량 | 단위 | 개소 | 신상물량 | 비고 |
|---|---|---|---|---|---|---|---|---|---|---|
| 2 | P | 누수문착 | | 0.50 | 50.00 | 25.00 | m <sup>3</sup> | 4 | 100.00 | 보수완료 |
| 4 | P | 대크플레이트 부식 | | 0.10 | 2.00 | 0.20 | m <sup>3</sup> | 1 | 0.20 | 보수완료 |
| 7 | N | 배수관 부식 | | 0.40 | 0.40 | 0.16 | m <sup>3</sup> | 5 | 0.80 | 보수완료 |
| 9 | H | 누수문착 | | 0.20 | 2.50 | 0.50 | m <sup>3</sup> | 1 | 0.50 | 보수완료 |
| 10 | N | 누수문착 | | 0.20 | 2.50 | 0.50 | m <sup>3</sup> | 2 | 1.00 | 보수완료 |
| 12 | H | 콘크리트 박리 | | 0.20 | 0.70 | 0.14 | m <sup>3</sup> | 1 | 0.14 | 보수완료 |
| 13 | N | 대크플레이트 부식 | | 5.00 | 2.00 | 10.00 | m <sup>3</sup> | 2 | 20.00 | <del>보수완료</del> |

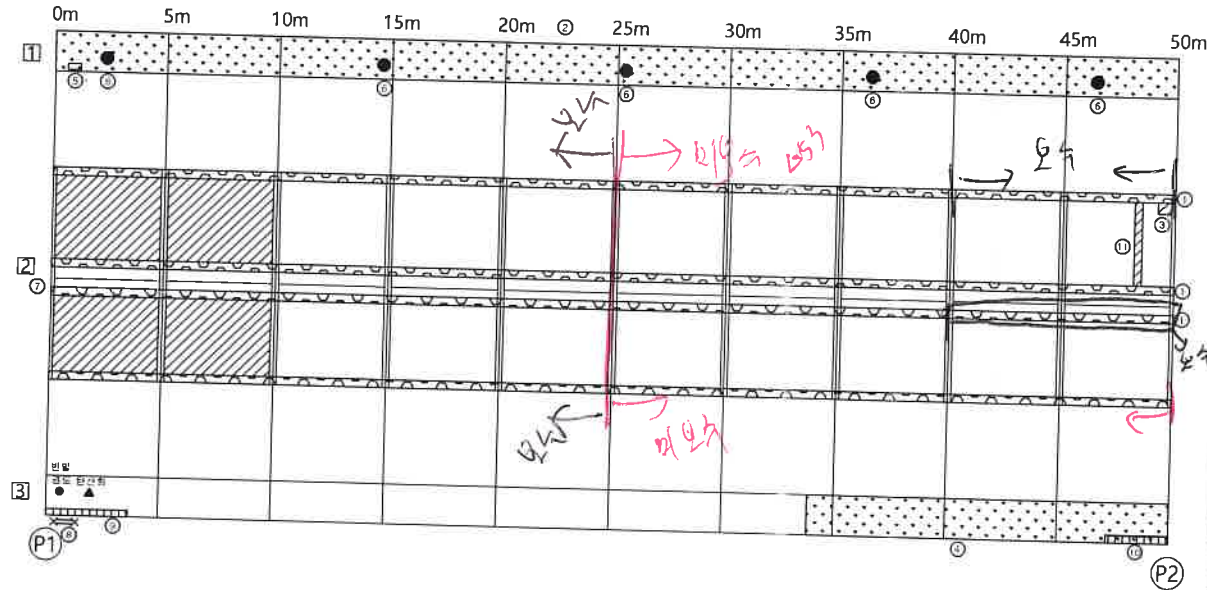
ID : 속사천4교(강릉) S2 바닥판하면

| No. | 손상구분 | 손상내용 | 폭(mm) | 길이(m) | 너비(m) | 물량 | 단위 | 개수 | 손상물량 | 비고 |
|---|---|---|---|---|---|---|---|---|---|---|
| 3 | N | 타크플래이트 부식 | 0.20 | 0.20 | 0.04 | m | 1 | 0.04 | 보수완료 | |
| 6 | P | 배수관 부식 | 0.40 | 0.40 | 0.16 | m | 5 | 0.80 | 보수완료 | |
| 7 | N | 타크플래이트 부식 | 5.00 | 2.50 | 12.50 | m | 4 | 50.00 | 보수완료 | |
| 11 | N | 타크플래이트 부식 | 0.20 | 2.50 | 0.50 | m | 1 | 0.50 | 보수완료 | |

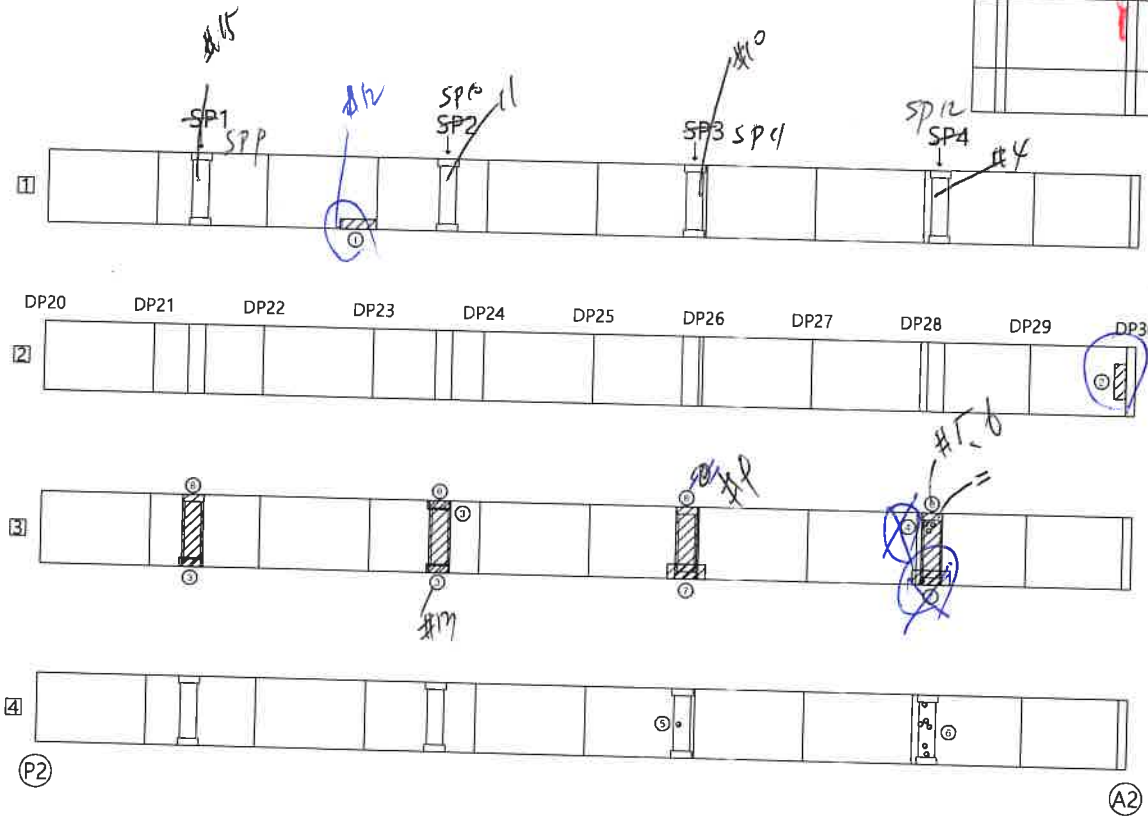
ID : 속사천4교(강릉) S3 G2 주형내부

| No. | 손상내용 | 폭(mm) | 길이(m) | 너비(m) | 수량 | 단위 | 계소 | 손상물량 | 비고 |
|---|---|---|---|---|---|---|---|---|---|
| 1 | 철부식 | 0.30 | 1.30 | 0.39 | m <sup>3</sup> | 1 | 0.39 | 보수완료 | |
| 2 | 강재부식 | 0.10 | 1.20 | 0.12 | m <sup>3</sup> | 1 | 0.12 | 보수완료 | |
| 4 | 철도부식 | 0.10 | 0.10 | 0.01 | m <sup>3</sup> | 4 | 0.04 | 보수완료 | |
| 5 | 철도부식 | 0.10 | 0.10 | 0.01 | m <sup>3</sup> | 1 | 0.01 | 보수완료 | |
| 6 | 철도부식 | 0.10 | 0.10 | 0.01 | m <sup>3</sup> | 5 | 0.05 | 보수완료 | |

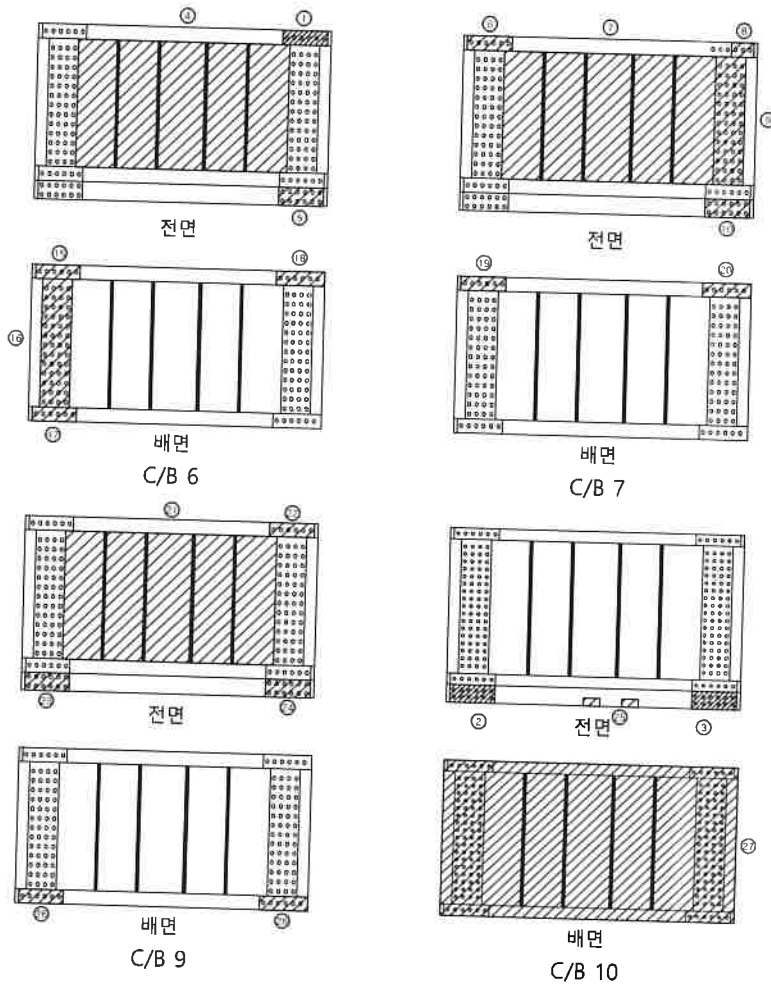
ID : 속사천4교(강릉) S1 가로보 2/2

| No. | 신(하)구(상) | 손상내용 | 폭(mm) | 길이(m) | 너비(m) | 수량 | 단위 | 개소 | 손상물량 | 비고 |
|---|---|---|---|---|---|---|---|---|---|---|
| 1 | P | 강재부식 | | 0.10 | 0.60 | 0.06 | m <sup>2</sup> | 1 | 0.06 | 보수완료 |
| 4 | P | 강재부식 | | 1.50 | 3.00 | 4.50 | m <sup>2</sup> | 1 | 4.50 | 보수완료 |
| 7 | P | 강재부식 | | 1.50 | 3.00 | 4.50 | m <sup>2</sup> | 1 | 4.50 | 보수완료 |
| 11 | P | 강재부식 | | 1.20 | 3.00 | 3.60 | m <sup>2</sup> | 1 | 3.60 | 보수완료 |
| 21 | P | 강재부식 | | 1.50 | 3.00 | 4.50 | m <sup>2</sup> | 1 | 4.50 | 보수완료 |
| 27 | N | 철부식 | | 5.00 | 2.00 | 10.00 | m <sup>2</sup> | 1 | 10.00 | 보수완료 |

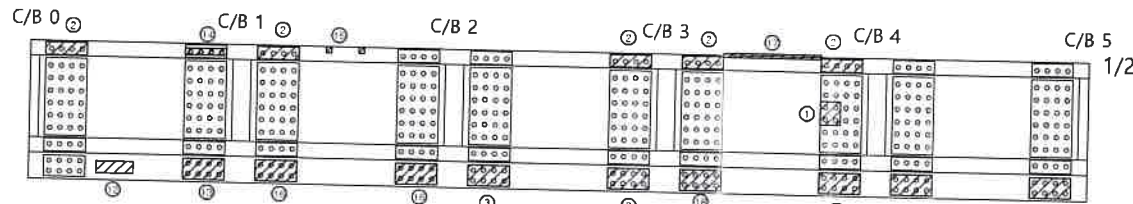
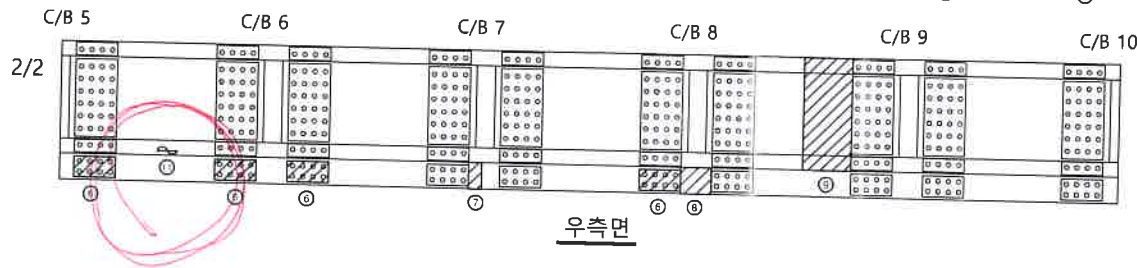
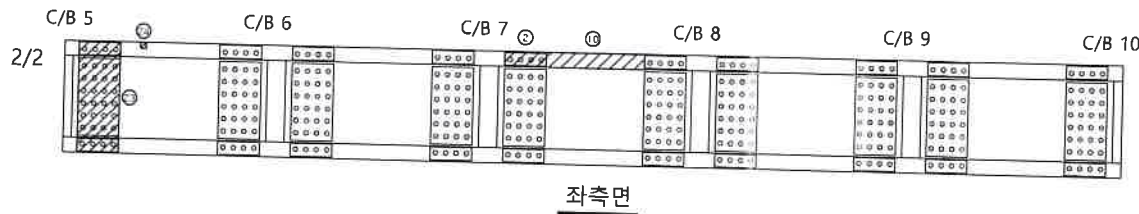
ID : 속사천4교(강릉) S1 세로보

| No. | 구분 | 손상내용 | 폭(mm) | 길이(m) | 너비(m) | 수량 | 단위 | 개소 | 손상물량 | 비고 |
|---|---|---|---|---|---|---|---|---|---|---|
| 1 | N | 강재부식 | | 0.20 | 0.20 | 0.04 | m <sup>2</sup> | 1 | 0.04 | 보수완료 |
| 9 | N | 강재부식 | | 0.80 | 2.00 | 1.60 | m <sup>2</sup> | 1 | 1.60 | 보수완료 |
| 10 | N | 강재부식 | | 0.22 | 4.00 | 0.88 | m <sup>2</sup> | 1 | 0.88 | 보수완료 |
| 15 | N | 누수흔적 | | 0.10 | 0.10 | 0.01 | m <sup>2</sup> | 2 | 0.02 | 보수완료 |
| 17 | N | 강재부식 | | 0.10 | 5.00 | 0.50 | m <sup>2</sup> | 2 | 1.00 | 보수완료 |
| 23 | N | 철부식 | | 0.40 | 0.80 | 0.32 | m <sup>2</sup> | 4 | 1.28 | 보수완료 |

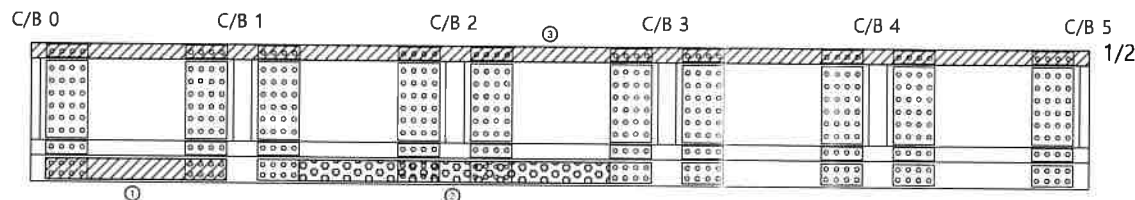
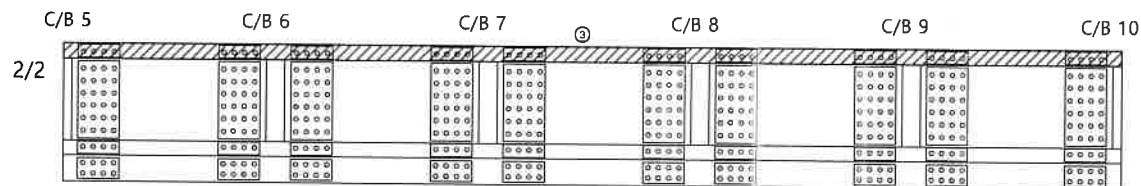
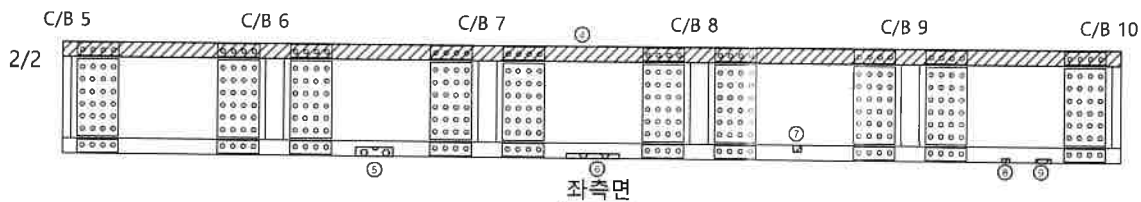
ID : 속사천4교(강릉) S3 세로보

| No. | 상(하)구 | 손상내용 | 폭(mm) | 길이(m) | 너비(m) | 물량 | 단위 | 개소 | 손상물량 | 비고 |
|---|---|---|---|---|---|---|---|---|---|---|
| 1 | P | 접부식 | | 0.30 | 5.00 | 1.50 | m | 1 | 1.50 | 보수완료 |

| No. | 신(구)구분 | 손상내용 | 폭(mm) | 길이(m) | 너비(m) | 수량 | 단위 | 개소 | 손상물량 | 비고 |
|---|---|---|---|---|---|---|---|---|---|---|
| 39 | H | 균열(cw=0.2mm) | 0.20 | 0.60 | | 0.60 | m | 1 | 0.60 | |
| 40 | H | 균열(cw=0.2mm) | 0.20 | 0.40 | | 0.40 | m | 1 | 0.40 | |

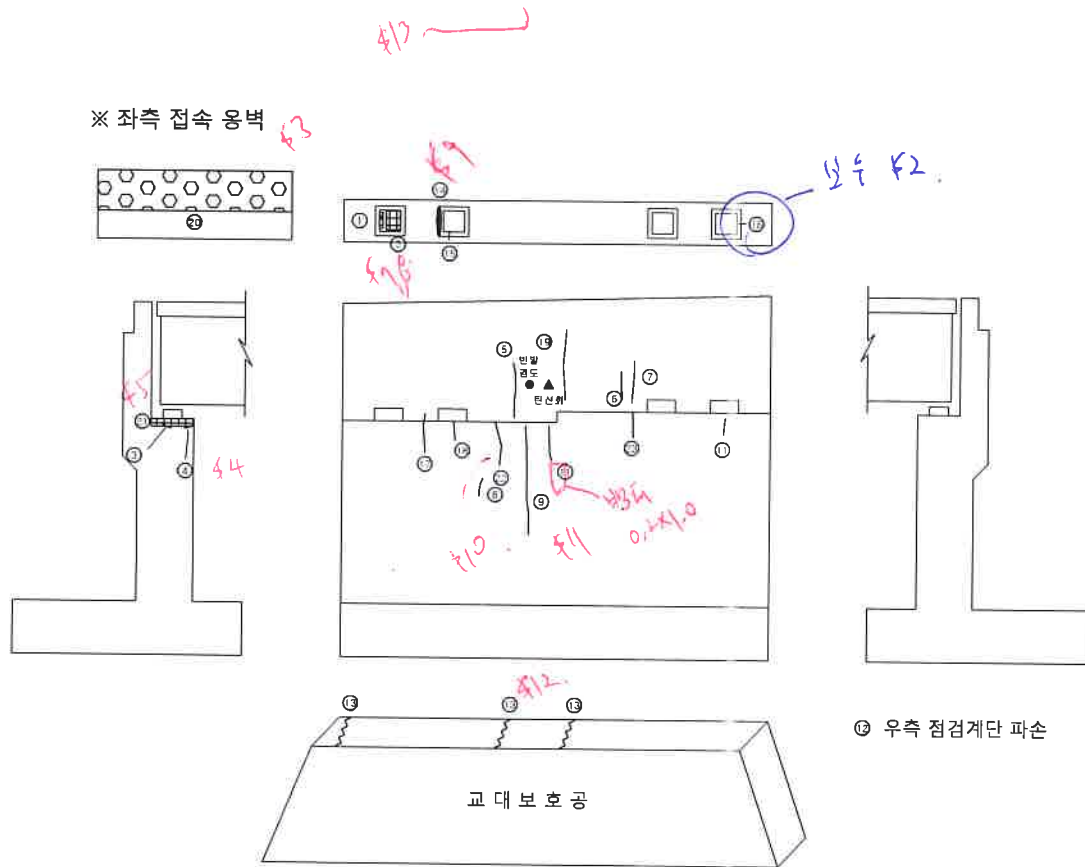
ID : 속사천4교(강릉) 교대2

| No. | 신구(P) | 손상내용 | 폭(mm) | 길이(m) | 너비(m) | 물량 | 단위 | 개소 | 손상물량 | 비고 |
|---|---|---|---|---|---|---|---|---|---|---|
| 55 | N | 균열(cw=0.1mm) | 0.10 | 0.70 | | 0.70 | m | 1 | 0.70 | |
| 56 | N | 균열(cw=0.1mm) | 0.10 | 0.90 | | 0.90 | m | 1 | 0.90 | |
