ID : 속사천6교(강릉) S1 교면포장

| 편차, 광동 | 바리, 파손 | 시공이음분리, 용분리 | 대원천교(강릉) 등 32개소 정밀점검용역 |
| 절근노출 | 소성변형 | 배수구 | 2017. 07 ~09 |
| | | | 이진우 |

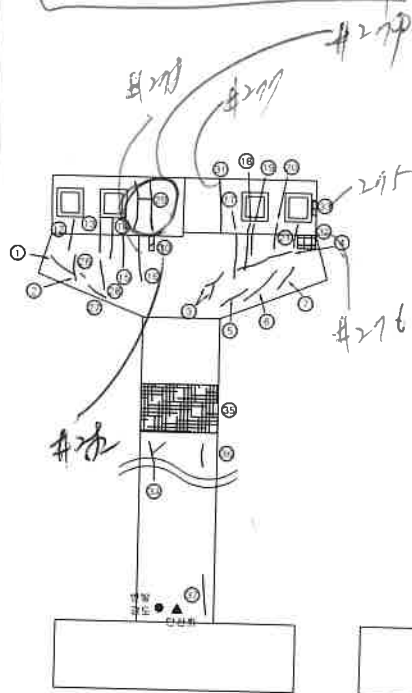
전면

| No. | 관측구(구) | 손상내용 | 폭(mm) | 깊이(mm) | 너비(m) | 물량 | 단위 | 개수 | 손상량 | 비고 |
|---|---|---|---|---|---|---|---|---|---|---|
| 1 | P | 균열(cw=0.1mm) | 0.10 | 1.10 | | 1.10 | m | 1 | 1.10 | |
| 2 | P | 균열(cw=0.2mm) | 0.20 | 0.70 | | 0.70 | m | 1 | 0.70 | |
| 3 | P | 균열(cw=0.1mm) | 0.10 | 0.30 | | 0.30 | m | 2 | 0.60 | |
| 4 | P | 균열(cw=0.2mm) | 0.20 | 1.80 | | 1.80 | m | 1 | 1.80 | |

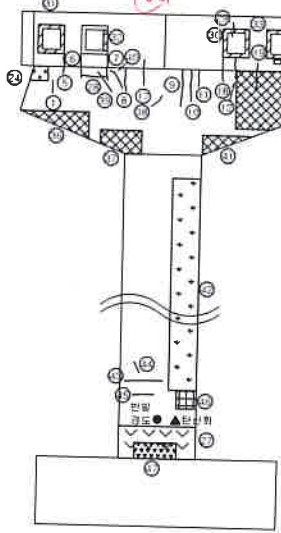
전면

| No. | 손상구분 | 손상내용 | 폭(mm) | 길이(m) | 너비(m) | 수량 | 단위 | 계소 | 손상물량 | 비고 |
|---|---|---|---|---|---|---|---|---|---|---|
| 54 | N | 관절 (cw=0.2mm) | 0.30 | 4.00 | 1.20 | m | 1 | 1.20 | | |

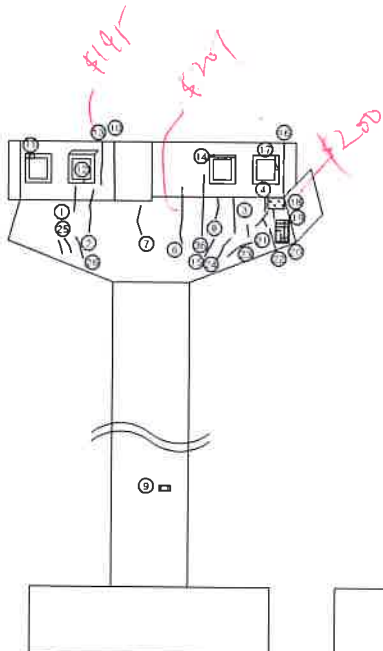
전면

| No | 신뢰구(P) | 손상내용 | 폭(mm) | 길이(m) | 너비(m) | 물량 | 단위 | 개소 | 손상물량 | 비고 |
|---|---|---|---|---|---|---|---|---|---|---|
| 34 | N | 콘크리트 박락 | | 1.50 | 4.00 | m² | m² | 1 | 6.00 | |
| 35 | H | 콘크리트 박락 | | 0.10 | 0.40 | m² | m² | 1 | 0.04 | |
