ID : 속사천6교(인천) S1 교면포장

용역명  
2017년도 대미원천교(강릉)  
등 32개소 정밀점검용역  
조사일시  
2017. 07~ 09  
책임기술자  
이진우  
도면번호  
01

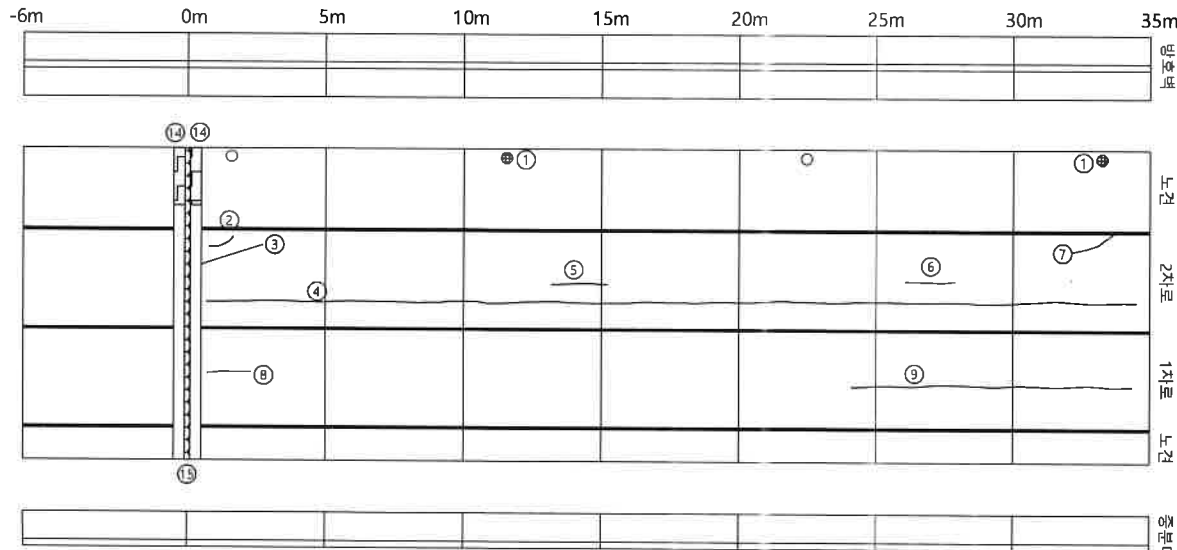
| No. | 손상구분 | 손상내용 | 폭(mm) | 길이(m) | 너비(m) | 수량 | 단위 | 개소 | 손상물량 | 비고 |
|---|---|---|---|---|---|---|---|---|---|---|
| 1 | P | 배수구 스왑그레이팅 미손 | | | | 0.00 | EA | 1 | 1.00 | |
| 2 | P | LMC 포장균열 | | 2.00 | | 2.00 | m | 1 | 2.00 | |
| 4 | P | LMC 포장균열 | | 35.00 | | 35.00 | m | 1 | 35.00 | |
| 10 | P | 신축이음장치 본체부식 | | 0.10 | 1.00 | 0.10 | m | 1 | 0.10 | |
| 11 | P | 투과성 균열 (cw=0.3mm) | 0.30 | 0.45 | | 0.45 | m | 12 | 5.40 | |
| 15 | P | 유간부 이물침하 | | 12.00 | 0.05 | 0.60 | m | 1 | 0.60 | |

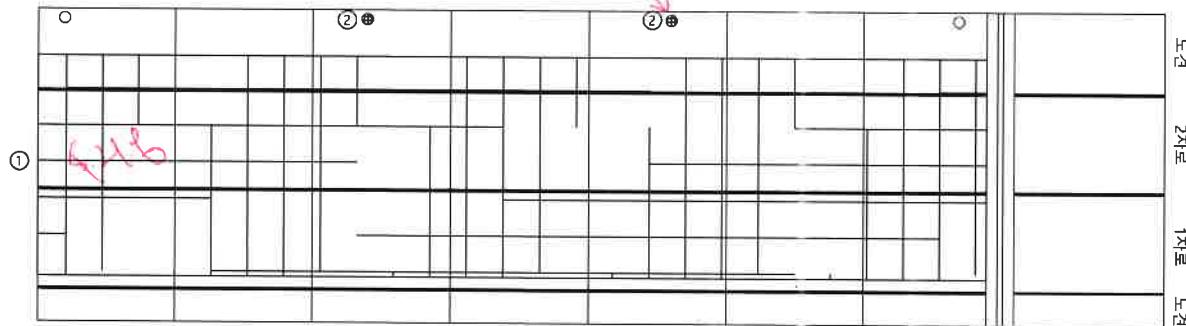
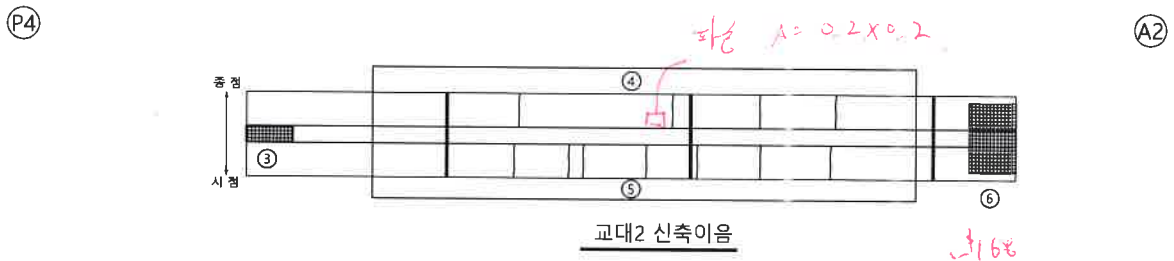
ID : 속사천6교(인천) S5 교면포장

| No. | 구분 | 손상내용 | 폭(mm) | 길이(m) | 너비(m) | 수량 | 단위 | 개소 | 손상물량 | 비고 |
|---|---|---|---|---|---|---|---|---|---|---|
| 1 | N | (MC) 포장상면균열 | | 35.00 | 8.00 | 280.00 | m² | 1 | 280.00 | |
| 2 | P | 배수구 스푼그라워와 파손 | | | | 0.00 | EA | 1 | 1.00 | |
| 3 | P | 유간부 이물침투손 | | 0.10 | 0.70 | 0.07 | m² | 1 | 0.07 | |
| 4 | P | 표면재 균열(cw=0.3mm) | 0.30 | 0.40 | | 0.40 | m | 4 | 1.60 | |
| 5 | P | 표면재 균열(cw=0.2mm) | 0.20 | 0.40 | | 0.40 | m | 7 | 2.80 | |
| 6 | P | 유간부 이물침투손 | | 0.90 | 0.60 | 0.48 | m² | 1 | 0.48 | |
| 7 | P | 신축대응철재 변형부식 | | 3.00 | 0.10 | 0.30 | m² | 1 | 0.30 | |

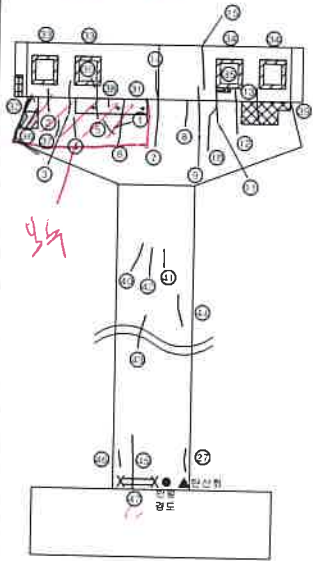
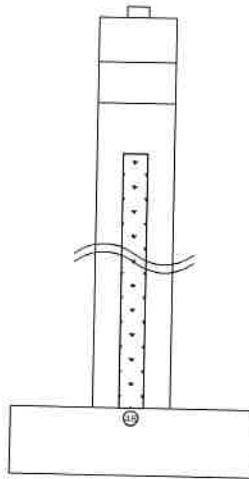
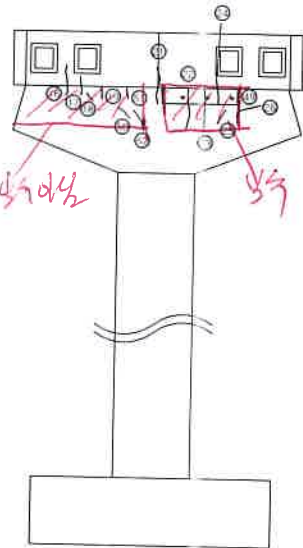
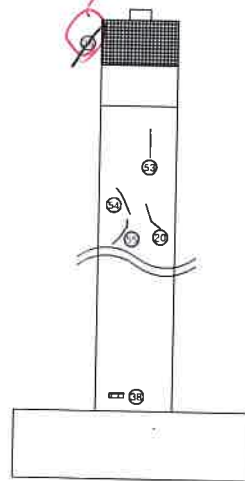
ID : 속사천6교(인천) 교각2

| No. | 손상구분 | 손상내용 | 폭(mm) | 길이(m) | 너비(m) | 수량 | 단위 | 개소 | 손상물량 | 비고 |
|---|---|---|---|---|---|---|---|---|---|---|
| 1 | P | 균열(cw=0.1mm) | 0.10 | 0.50 | | 0.50 | m | 1 | 0.50 | |
| 5 | P | 균열(cw=0.3mm) | 0.30 | 1.80 | | 1.80 | m | 1 | 1.80 | |
| 30 | N | 반크래크 표면균열(표출균열) | 0.20 | 0.20 | | 0.20 | m | 1 | 0.20 | |
| 48 | N | 반크래크 표면균열(표출균열) | 1.50 | 10.00 | | 15.00 | m <sup>2</sup> | 1 | 15.00 | |

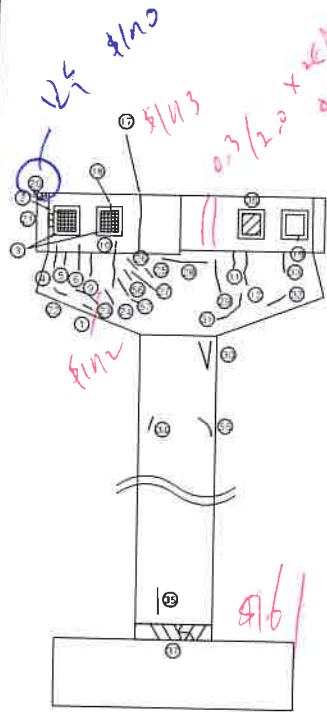
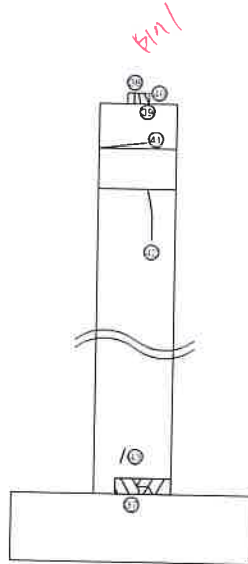
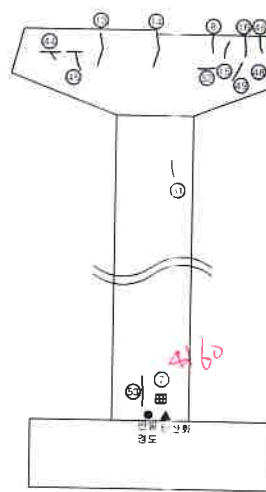
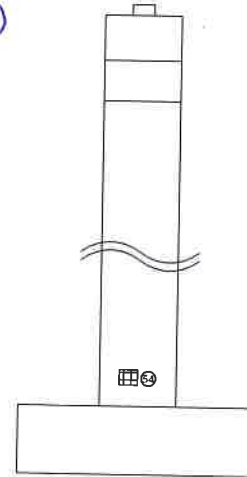
ID : 속사천6교(인천) 교각4

| No. | 구분 | 손상내용 | 폭(mm) | 길이(m) | 너비(m) | 수량 | 단위 | 계소 | 손상물량 | 비고 |
|---|---|---|---|---|---|---|---|---|---|---|
| 57 | N | 관절(cw=0.2mm) | 0.20 | 0.80 | | 0.80 | m | 1 | 0.80 | |
