ID : 속사IC2교(강릉) S1 교면포장

# 손상 물량 표

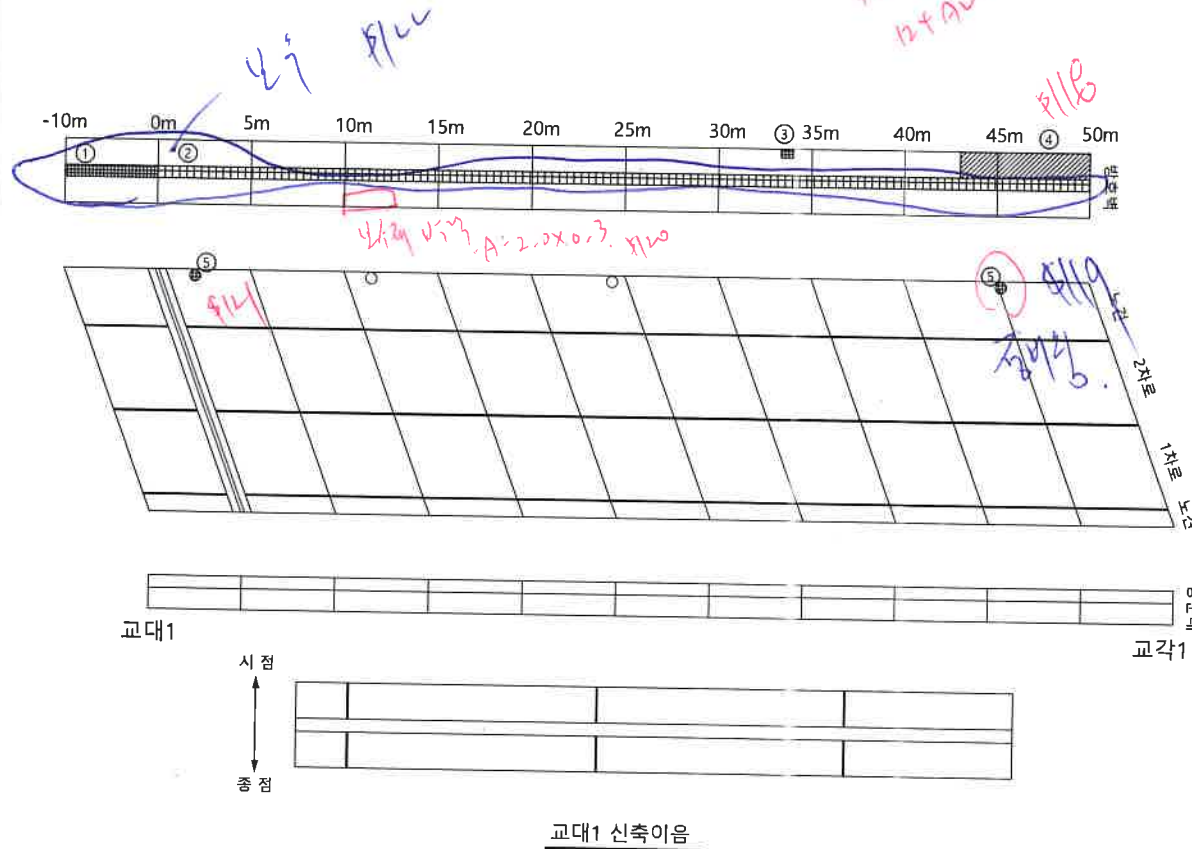
| No. | 구분 | 손상내용 | 적(㎡) | 깊이(m) | 너비(m) | 종량 | 단위 | 개소 | 손상물량 | 비고 |
|---|---|---|---|---|---|---|---|---|---|---|
| 1 | P | 콘크리트 박락 | 5.00 | 0.25 | 1.25 | ㎡ | 1 | 1.25 | | |
| 2 | P | 콘크리트 박락 | 30.00 | 0.25 | 12.50 | ㎡ | 1 | 12.50 | | |
| 3 | P | 콘크리트 박락 | 0.80 | 0.30 | 0.24 | ㎡ | 1 | 0.24 | | |
| 4 | P | 철근노출 | 7.00 | 1.10 | 7.70 | ㎡ | 1 | 7.70 | | |
| 5 | P | 배수구 스로트그레이트 결실 | | | | | EA | 2 | 2.00 | |

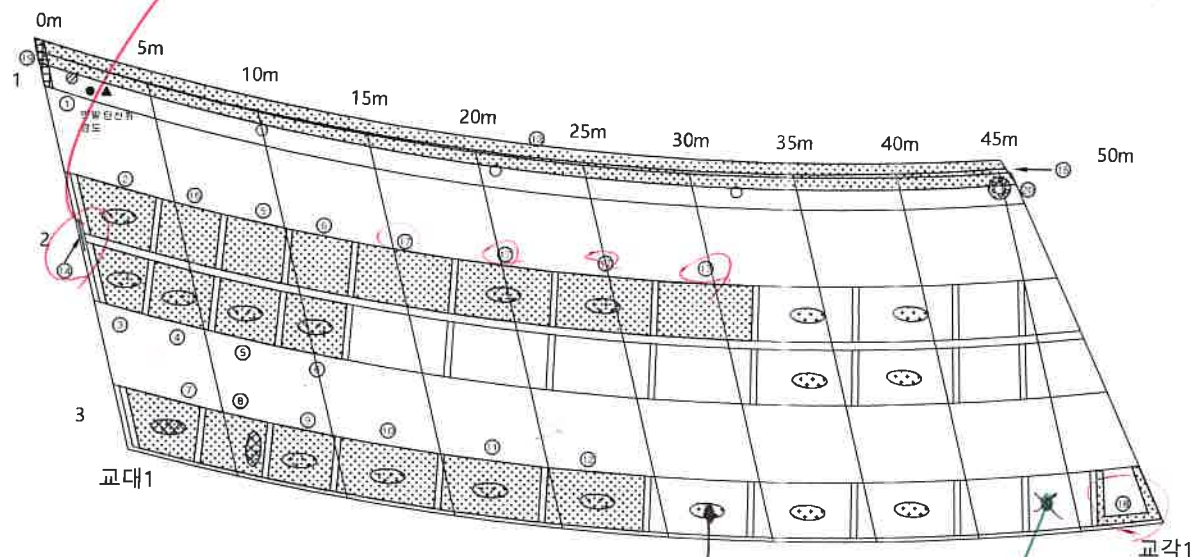
ID : 속사IC2교(강릉) S1 바닥판하면

| No. | 작명<br>이름 | 승선 내용 | 폭(m) | 길이(m) | 너비(m) | 용량 | 단위 | 계승 | 승선량(톤) | 비고 |
|---|---|---|---|---|---|---|---|---|---|---|
| 1 | N | 계승선 부식 | | 3.00 | 0.50 | 1.50 | m³ | 4 | 6.00 | |
| 2 | P | 계승선 부식 (계승선) | | 3.30 | 2.00 | 6.60 | m³ | 1 | 6.60 | 보수용 |
| 12 | P | 계승선 부식 (계승선) | | 1.00 | 45.00 | 45.00 | m³ | 1 | 45.00 | 보수용 |

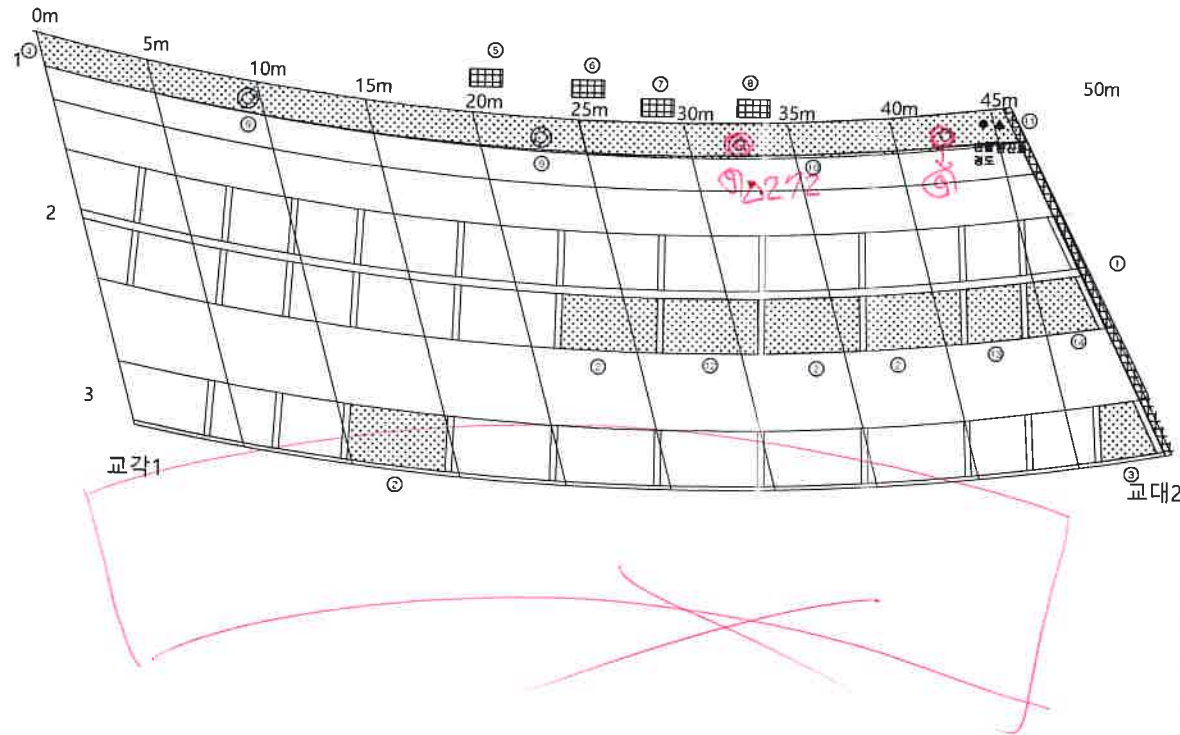
ID : 속사IC2교(강릉) S2 바닥판하면

| No. | 구분 | 손상내용 | 측정(m) | 길이(m) | 너비(m) | 수량 | 단위 | 개소 | 손상물량 | 비고 |
|---|---|---|---|---|---|---|---|---|---|---|
| 1 | P | 철근노출 | | 4.00 | 1.00 | 4.00 | m <sup>2</sup> | 1 | 4.00 | |
| 2 | P | 콘크리트 표면 박락(표면 박락) | | 1.80 | 3.00 | 5.40 | m <sup>2</sup> | 4 | 38.00 | 보수완료 |
| 4 | P | 콘크리트 표면 박락(표면 박락) | | 1.80 | 25.00 | 45.00 | m <sup>2</sup> | 1 | 25.00 | 보수완료 |
| 9 | N | 배수관 부식 | | 3.00 | 0.50 | 1.50 | m <sup>2</sup> | 1 | 3.00 | 보수완료 |

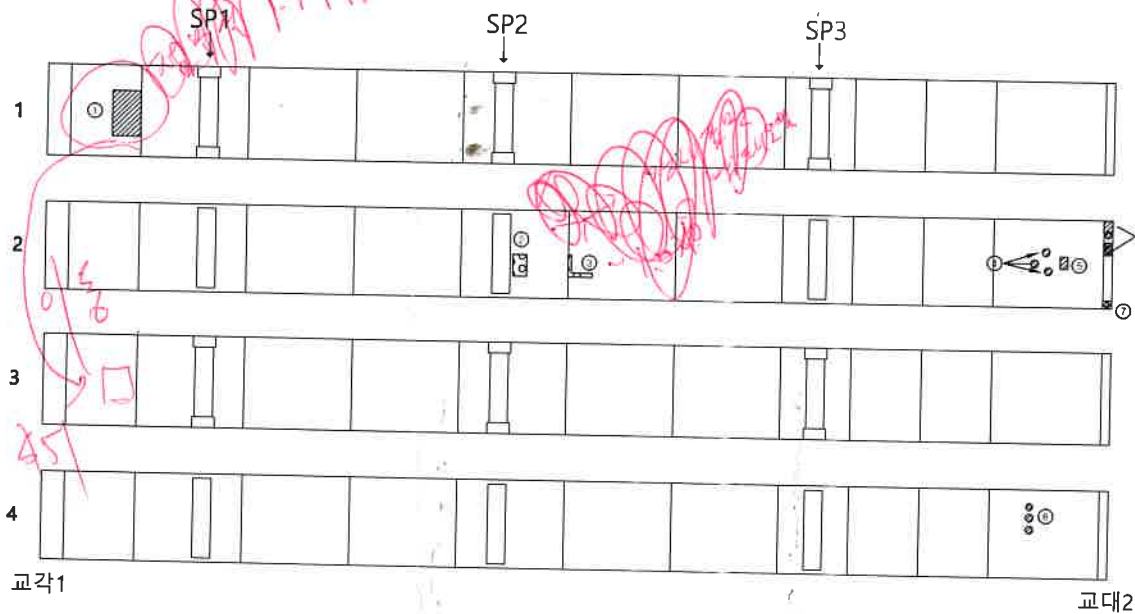
ID : 속사IC2교(강릉) S2 G1 주형내부

| No. | 위치 | 손상내용 | 폭(mm) | 길이(m) | 너비(m) | 중량 | 단위 | 개수 | 손상물량 | 비고 |
|---|---|---|---|---|---|---|---|---|---|---|
| 1 | P | 활부식 | | 1.30 | 1.80 | 2.16 | m² | 1 | 2.16 | 보수완료 |
| 2 | P | 강재표면 박리요철 | | 0.50 | 0.30 | 0.15 | m² | 1 | 0.15 | 보수완료 |
| 3 | P | 강재표면 박리요철 | | 1.80 | 1.00 | 1.80 | m² | 1 | 1.80 | 보수완료 |
| 4 | P | 강재부식 | | 0.10 | 0.10 | 0.01 | m² | 3 | 0.03 | 보수완료 |

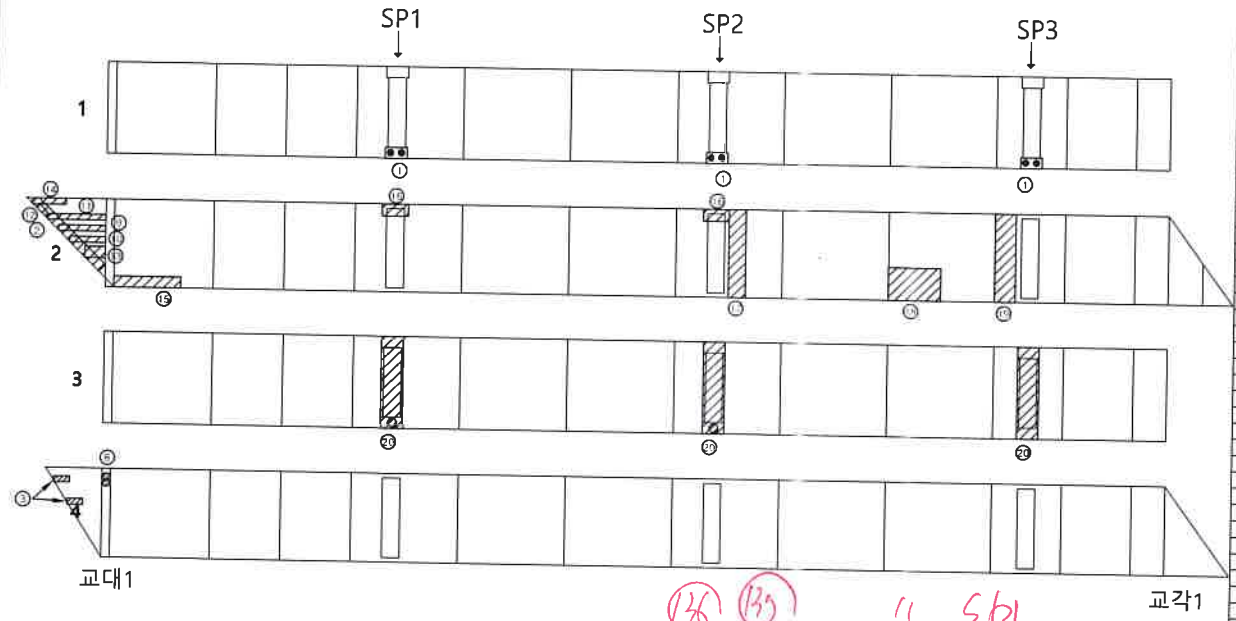
ID : 속사IC2교(강릉) S1 G2 주형내부

| No. | 구분 | 손상내용 | 측량mm | 길이(m) | 너비(m) | 용량 | 단위 | 개소 | 손상물량 | 비고 |
|---|---|---|---|---|---|---|---|---|---|---|
| 1 | P | 무수유입 | | | | 0.00 | EA | 3 | 3.00 | |
| 2 | P | 강제부식 | | 0.30 | 3.00 | 0.90 | m² | 1 | 0.90 | 보수완료 |
| 15 | N | 발명 | | 1.80 | 2.40 | 4.32 | m² | 1 | 4.32 | 보수완료 |
| 20 | N | SP1,2,3부 일괄제 하역리 | | | | 0.00 | EA | 12 | 12.00 | |

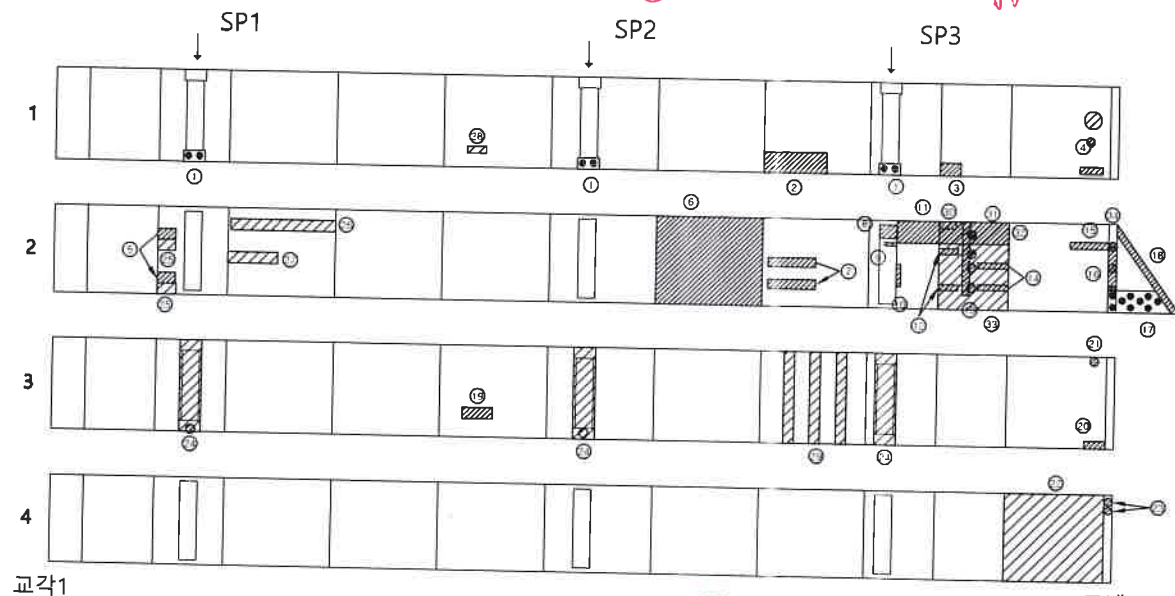
ID : 속사IC2교(강릉) S2 G2 주형내부

| No. | 구분 | 구분내용 | 측정지 | 절어(m) | 너비(m) | 물량 | 단위 | 개소 | 산성물량 | 비고 |
|---|---|---|---|---|---|---|---|---|---|---|
| 1 | P | 무수유입 | | | | 0.00 | EA | 3 | 3.00 | |
| 2 | P | 관개부식 | | 0.50 | 1.50 | 0.75 | m³ | 1 | 0.75 | 보수양분 |
| 22 | P | 관개부식 | | 2.50 | 4.00 | 10.00 | m³ | 1 | 10.00 | 보수양분 |
| 24 | N | SPURCS부 설치지 이취리 | | | | 0.00 | EA | 12 | 12.00 | |

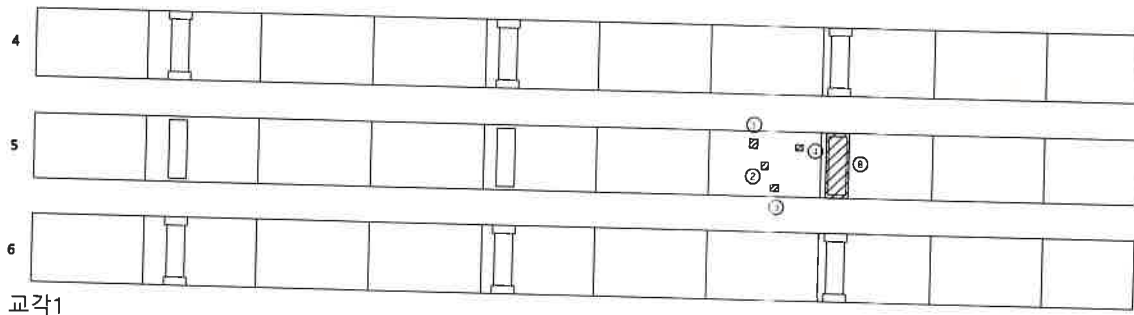
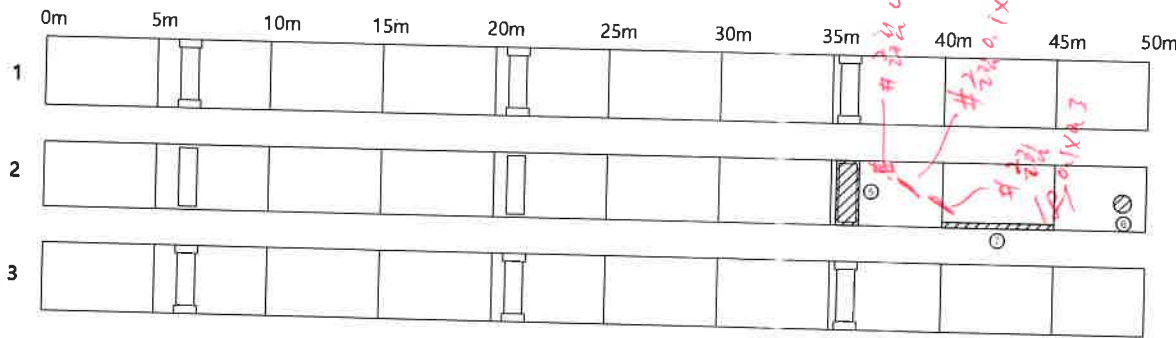
ID : 속사IC2교(강릉) S2 주형외부

| No. | 구분 | 손상내용 | 측정단위 | 길이[m] | 너비[m] | 수량 | 단위 | 개소 | 손상물량 | 비고 |
|---|---|---|---|---|---|---|---|---|---|---|
| 1 | P | 철부식 | | 0.10 | 0.10 | 0.01 | m² | 1 | 0.01 | 보수완료 |
| 5 | N | 철로부식 | | 0.10 | 0.10 | 0.01 | m² | 15 | 0.15 | 보수완료 |
| 6 | N | 강재부식 | | 1.00 | 0.10 | 0.10 | m² | 1 | 0.10 | 보수완료 |
| 8 | N | 철로부식 | | 0.10 | 0.10 | 0.01 | m² | 40 | 0.40 | 보수완료 |

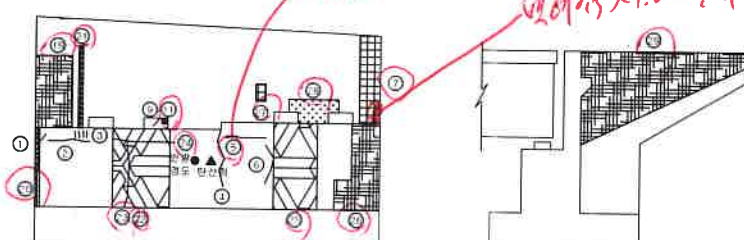
ID : 속사IC2교(강릉) 교대1

| No. | 위치 | 손상내용 | 적용범위 | 길이(m) | 너비(m) | 수량 | 단위 | 개소 | 손상물량 | 비고 |
|---|---|---|---|---|---|---|---|---|---|---|
| 1 | P | 보수작 공법(0.1mm) | 0.10 | 0.80 | 0.80 | m | 1 | 0.80 | | |
| 5 | P | 보수작 공법(0.1mm) | 1.00 | 1.40 | 1.40 | m | 1 | 1.40 | 보수물량 | |
| 7 | P | 보수작 공법(0.1mm) | 1.10 | 2.80 | 3.18 | m | 1 | 3.18 | 보수물량 | |

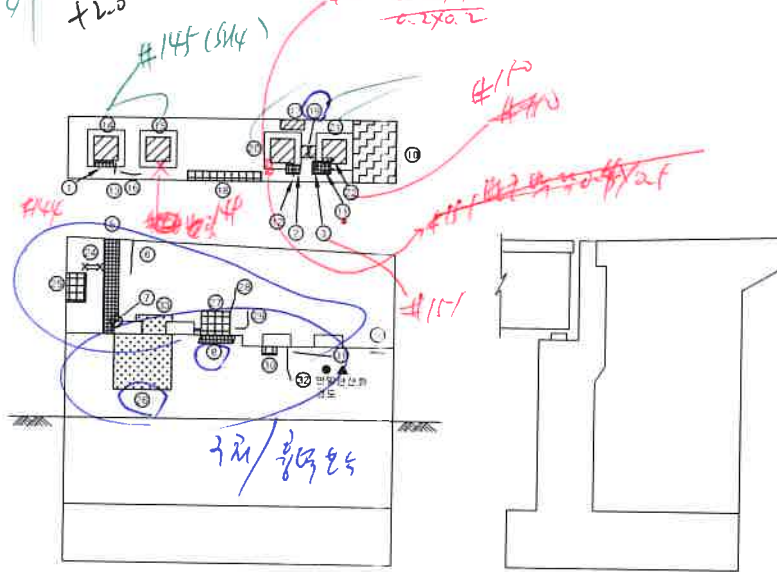
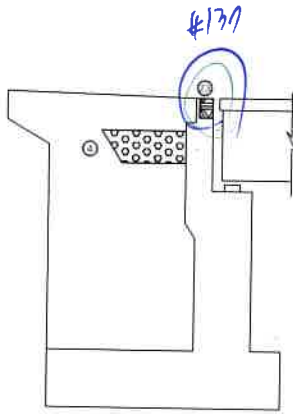
ID : 속사IC2교(강릉) 교대2

| No. | 상호<br>구분 | 손상내용 | 측면(m) | 길이(m) | 너비(m) | 용량 | 단위 | 개수 | 손상물량 | 비고 |
|---|---|---|---|---|---|---|---|---|---|---|
| 1 | P | 발암콘크리트 파손 | | 1.00 | 0.40 | 0.40 | m <sup>3</sup> | 1 | 0.40 | 보수완료 |
| 4 | P | 벽면 | | 2.10 | 0.80 | 1.68 | m <sup>2</sup> | 1 | 1.68 | 보수완료 |
| 6 | P | 균열(w=0.3mm) | 0.30 | 0.40 | 0.40 | m | 1 | 0.40 | 보수완료 | |
| 10 | P | 보수재 침하 | | 1.20 | 2.90 | 3.48 | m <sup>2</sup> | 1 | 3.48 | 보수완료 |
| 24 | N | 철근노출 | | 0.50 | 0.80 | 0.40 | m <sup>2</sup> | 1 | 0.40 | 보수완료 |
| 26 | N | 콘크리트 표면열화(표면박리) | | 3.00 | 3.00 | 9.00 | m <sup>2</sup> | 1 | 9.00 | 보수완료 |

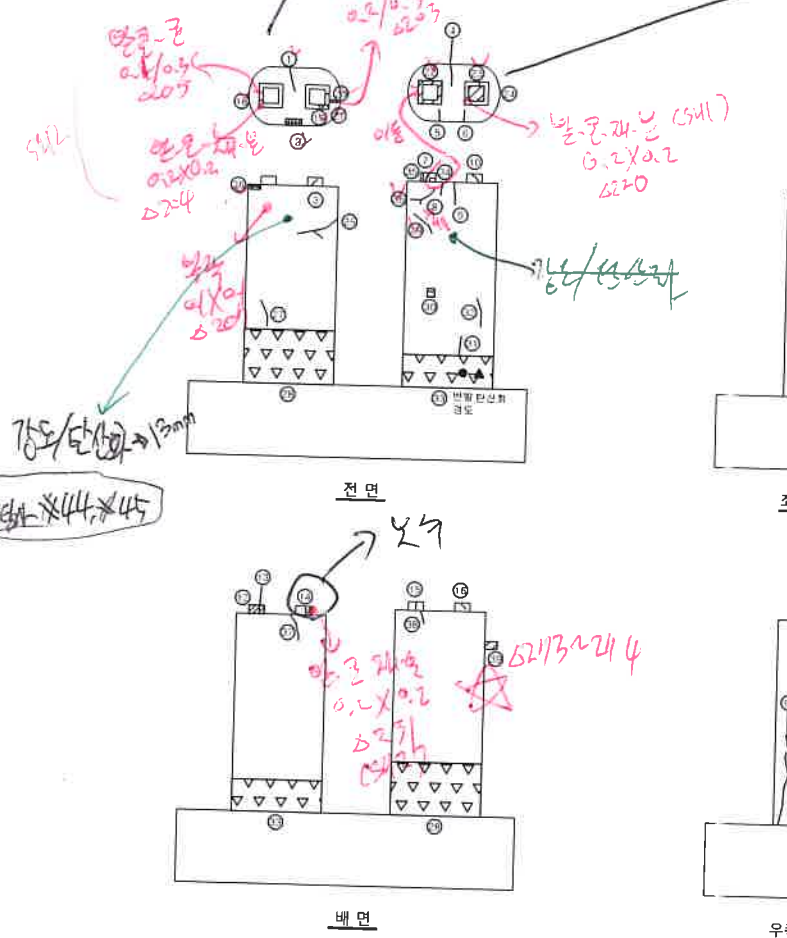
속사IC2교(강릉) 교각1

| No. | 구분 | 손상내용 | 폭(m) | 길이(m) | 너비(m) | 물량 | 단위 | 개수 | 손상물량 | 비고 |
|---|---|---|---|---|---|---|---|---|---|---|
| 1 | P | 균열(세=0.2mm) | 0.20 | 0.80 | 0.80 | m | 1 | 0.80 | | |
| 2 | P | 콘크리트 파손 | 0.20 | 0.30 | 0.30 | m <sup>3</sup> | 1 | 0.09 | | |
| 28 | N | 표면 침식 | 10.00 | 2.00 | 2.00 | m <sup>3</sup> | 1 | 20.00 | | |
| 33 | N | 표면 침식 | 10.00 | 1.30 | 1.30 | m <sup>3</sup> | 1 | 13.00 | | |
