속사IC2교(인천) S1 교면포장

2017년도 대미원천교(강릉)  
등 32개소 정밀정검용역

| 조 사 일 시 | 2017. 07 ~ 09 |

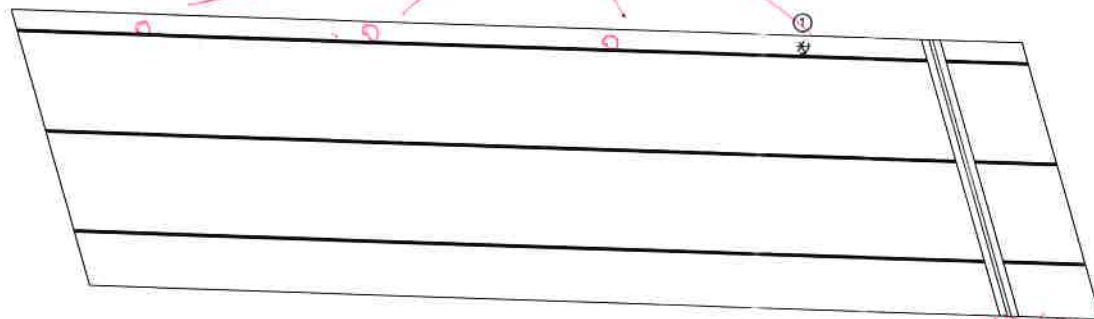
ID : 속사IC2교(인천) S2 교면포장

# 손상물량표

| No | 손상구분 | 손상내용 | 폭(m) | 길이(m) | 단위 | 개수 | 손상발생 | 비고 |
| 1 | P | 배수구 막힘 | | | EA | 1 | 1.00 | |
| 2 | P | 콘크리트 박락 | 30.00 | 1.10 | m | 1 | 33.00 | |
| 3 | P | 철근노출 | 1.00 | 1.10 | m | 1 | 1.10 | |
| 4 | P | 액체 | 0.10 | 1.00 | m | 1 | 0.10 | |
| 5 | P | 액체 | 0.10 | 1.00 | m | 1 | 0.10 | |

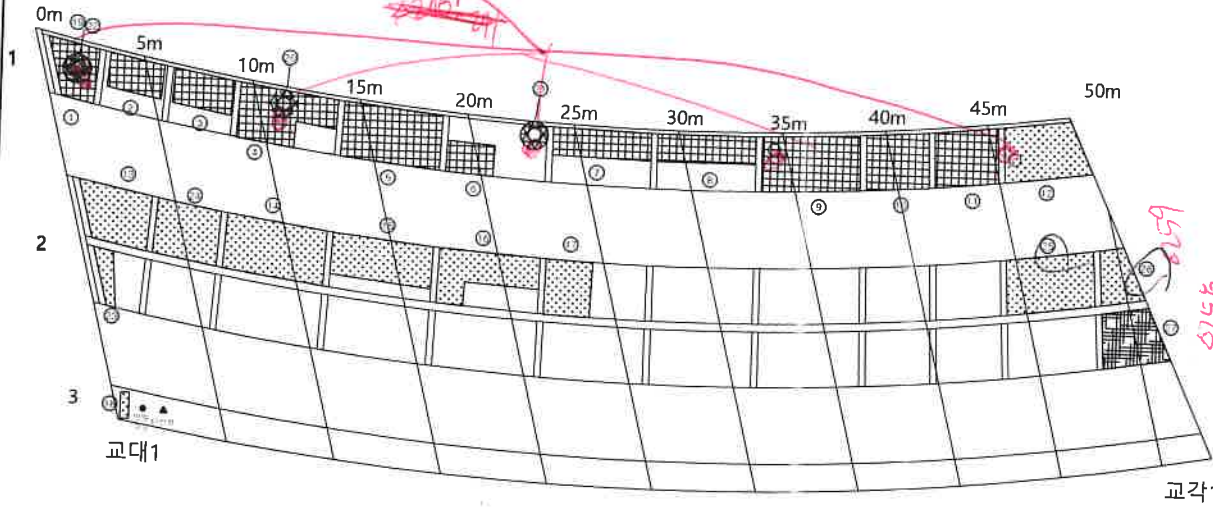
ID : 속사IC2교(인천) S1 바닥판하면

손상물량표

| No. | 구분 | 손상내용 | 폭(m) | 길이(m) | 너비(m) | 용량 | 단위 | 개수 | 손상량 | 비고 |
| 1 | P | 콘크리트 박리 | | 3.00 | 2.00 | 6.00 | m² | 1 | 6.00 | 보수완료 |
| 2 | P | 콘크리트 박리 | | 3.20 | 1.00 | 3.20 | m² | 1 | 3.20 | 보수완료 |
| 3 | P | 콘크리트 박리 | | 3.30 | 1.00 | 3.30 | m² | 1 | 3.30 | 보수완료 |
| 4 | P | 콘크리트 박리 | | 2.00 | 4.20 | 8.40 | m² | 1 | 8.40 | 보수완료 |
| 5 | P | 콘크리트 박리 | | 4.20 | 2.00 | 8.40 | m² | 1 | 8.40 | 보수완료 |
| 6 | P | 콘크리트 박리 | | 1.00 | 1.50 | 1.50 | m² | 1 | 1.50 | 보수완료 |
| 7 | P | 콘크리트 박리 | | 1.00 | 4.00 | 4.00 | m² | 1 | 4.00 | 보수완료 |
| 8 | P | 콘크리트 박리 | | 1.00 | 4.00 | 4.00 | m² | 1 | 4.00 | 보수완료 |
| 9 | P | 콘크리트 박리 | | 2.00 | 4.00 | 8.00 | m² | 1 | 8.00 | 보수완료 |
| 10 | P | 콘크리트 박리 | | 2.00 | 4.00 | 8.00 | m² | 1 | 8.00 | 보수완료 |
| 11 | P | 콘크리트 박리 | | 2.00 | 4.00 | 8.00 | m² | 1 | 8.00 | 보수완료 |
| 12 | N | 콘크리트 표면열화(표층박리) | | 2.00 | 4.00 | 8.00 | m² | 1 | 8.00 | 보수완료 |
| 13 | N | 콘크리트 표면열화(표층박리) | | 3.30 | 2.00 | 6.60 | m² | 1 | 6.60 | 보수완료 |
| 14 | N | 콘크리트 표면열화(표층박리) | | 2.00 | 4.20 | 8.40 | m² | 1 | 8.40 | 보수완료 |
| 15 | N | 콘크리트 표면열화(표층박리) | | 1.30 | 4.20 | 5.46 | m² | 1 | 5.46 | 보수완료 |
| 16 | P | 콘크리트 표면열화(표층박리) | | 4.20 | 1.50 | 6.30 | m² | 1 | 6.30 | 보수완료 |
| 17 | P | 콘크리트 표면열화(표층박리) | | 2.00 | 2.50 | 5.00 | m² | 1 | 5.00 | 보수완료 |
| 18 | P | 콘크리트 박리 | | 0.10 | 1.20 | 0.12 | m² | 1 | 0.12 | 보수완료 |
| 19 | P | 배수관 | | 0.60 | 0.60 | 0.36 | m² | 1 | 0.36 | 배수구 주변 |
| 20 | P | 배수관 | | 0.60 | 0.60 | 0.36 | m² | 1 | 0.36 | 배수구 주변 |
| 21 | P | 배수관 | | 0.60 | 0.60 | 0.36 | m² | 1 | 0.36 | 배수구 주변 |
| 22 | N | 배수관 부식 | | 4.50 | 0.50 | 2.25 | m² | 1 | 2.25 | 보수완료 |
| 23 | N | 콘크리트 표면열화(표층박리) | | 0.50 | 1.20 | 0.60 | m² | 1 | 0.60 | 보수완료 |
| 24 | N | 콘크리트 표면열화(표층박리) | | 1.80 | 2.30 | 4.14 | m² | 1 | 4.14 | 보수완료 |
| 25 | N | 콘크리트 표면열화(표층박리) | | 2.00 | 4.20 | 8.40 | m² | 1 | 8.40 | 보수완료 |
| 26 | N | 콘크리트 표면열화(표층박리) | | 2.00 | 1.50 | 3.00 | m² | 1 | 3.00 | |
| 27 | N | 양상균열(cw=0.2mm) | | 2.00 | 3.50 | 7.00 | m² | 1 | 7.00 | |

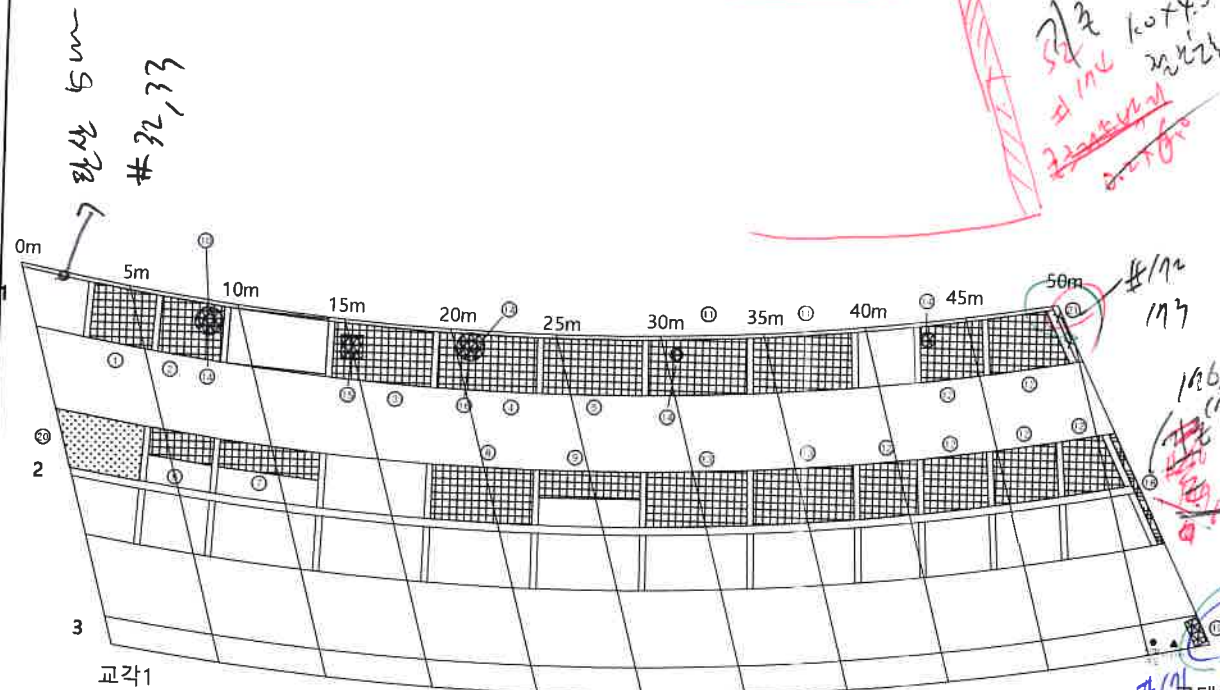
ID : 속사IC2교(인천) S2 바닥판하면

손상물량표

| No. | 단위 | 수량/내용 | 단위 | 길이(m) | 너비(m) | 용량 | 단위 | 개수 | 수량합 | 비고 |
| 1 | P | 콘크리트 박리 | | 1.90 | 3.00 | 5.70 | m <sup>2</sup> | 1 | 5.70 | 보수용량 |
| 2 | P | 콘크리트 박리 | | 1.90 | 3.00 | 5.70 | m <sup>2</sup> | 1 | 5.70 | 보수용량 |
| 3 | P | 콘크리트 박리 | | 5.00 | 1.90 | 9.50 | m <sup>2</sup> | 1 | 9.50 | 보수용량 |
| 4 | P | 콘크리트 박리 | | 5.00 | 1.90 | 9.50 | m <sup>2</sup> | 1 | 9.50 | 보수용량 |
| 5 | P | 콘크리트 박리 | | 5.00 | 1.90 | 9.50 | m <sup>2</sup> | 1 | 9.50 | 보수용량 |
| 6 | P | 콘크리트 박리 | | 2.00 | 4.00 | 8.00 | m <sup>2</sup> | 1 | 8.00 | 보수용량 |
| 7 | P | 콘크리트 박리 | | 2.00 | 4.00 | 8.00 | m <sup>2</sup> | 1 | 8.00 | 보수용량 |
| 8 | P | 콘크리트 박리 | | 1.90 | 5.00 | 9.50 | m <sup>2</sup> | 1 | 9.50 | 보수용량 |
| 9 | P | 콘크리트 박리 | | 2.00 | 4.00 | 8.00 | m <sup>2</sup> | 1 | 8.00 | 보수용량 |
| 10 | P | 재료분리 | | 0.20 | 0.40 | 0.08 | m <sup>2</sup> | 1 | 0.08 | 보수용량 |
| 11 | P | 콘크리트 박리 | | 1.90 | 5.00 | 9.50 | m <sup>2</sup> | 1 | 9.50 | 보수용량 |
| 12 | P | 콘크리트 박리 | | 1.90 | 3.00 | 5.70 | m <sup>2</sup> | 1 | 5.70 | 보수용량 |
| 13 | P | 콘크리트 박리 | | 1.90 | 5.00 | 9.50 | m <sup>2</sup> | 1 | 9.50 | 보수용량 |
| 14 | P | 배수관 노출설 | | 4.50 | | 4.50 | m | 4 | 18.00 | 보수용량 |
| 15 | P | 철근노출 | | 0.20 | | 0.06 | m <sup>2</sup> | 1 | 0.06 | 보수용량 |
| 16 | P | 배설 | | 0.20 | | 0.04 | m <sup>2</sup> | 1 | 0.04 | 보수용량 |
| 17 | P | 재료분리 | | 3.00 | 1.90 | 5.70 | m <sup>2</sup> | 1 | 5.70 | 보수용량 |
| 18 | P | 콘크리트 박리 | | 4.00 | 0.50 | 2.00 | m <sup>2</sup> | 1 | 2.00 | 보수용량 |
| 19 | P | 콘크리트 박리 | | 1.00 | 0.60 | 0.60 | m <sup>2</sup> | 1 | 0.60 | 보수용량 |
| 20 | N | 콘크리트 표면처리(표충박리) | | 2.00 | 4.20 | 8.40 | m <sup>2</sup> | 1 | 8.40 | 보수용량 |
| 21 | N | 철근노출 | | 0.50 | 1.70 | 0.85 | m <sup>2</sup> | 1 | 0.85 | 보수용량 |

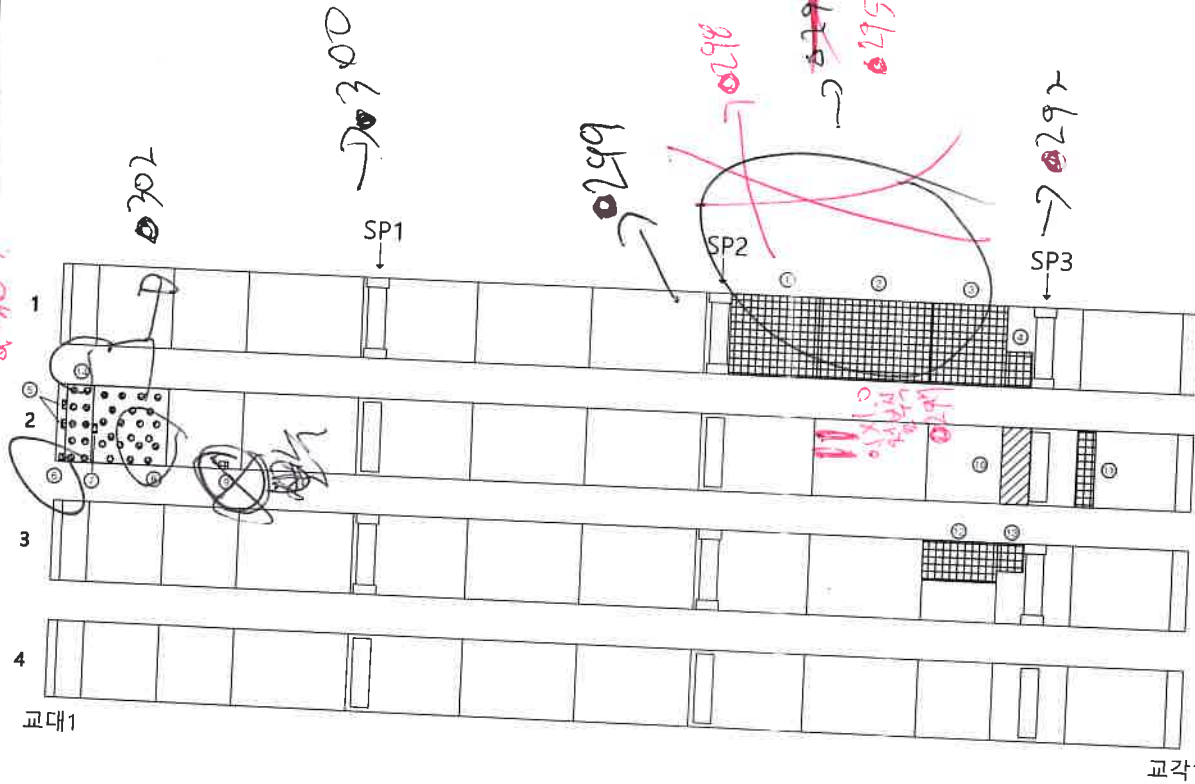
ID : 속사IC2교(인천) S1 G1 주형내부

손상물량표

| No. | 현상 | 손상내용 | 측정방법 | 길이(m) | 너비(m) | 중량 | 단위 | 개수 | 손상량 | 비고 |
| 1 | P | 도랑파괴 | | 2.50 | 4.50 | 11.25 | m <sup>2</sup> | 1 | 11.25 | 보수완료 |
| 2 | P | 도랑파괴 | | 2.50 | 5.01 | 12.53 | m <sup>2</sup> | 1 | 12.53 | 보수완료 |
| 3 | P | 도랑파괴 | | 2.50 | 3.40 | 8.50 | m <sup>2</sup> | 1 | 8.50 | 보수완료 |
| 4 | P | 도랑파괴 | | 0.60 | 1.25 | 0.75 | m <sup>2</sup> | 1 | 0.75 | 보수완료 |
| 5 | P | 강재부식 | | 0.10 | 0.20 | 0.02 | m <sup>2</sup> | 2 | 0.04 | 보수완료 |
| 6 | P | 도랑파괴 | | 0.30 | 0.60 | 0.18 | m <sup>2</sup> | 1 | 0.18 | 보수완료 |
| 7 | P | 강재부식 | | 0.05 | 0.20 | 0.01 | m <sup>2</sup> | 1 | 0.01 | 보수완료 |
| 8 | P | 무수유입 | | 2.50 | 10.00 | 25.00 | m <sup>2</sup> | 1 | 25.00 | 보수완료 |
| 9 | P | 도랑파괴 | | 0.10 | 0.10 | 0.01 | m <sup>2</sup> | 1 | 0.01 | 보수완료 |
| 10 | P | 점비식 | | 2.40 | 1.20 | 2.88 | m <sup>2</sup> | 1 | 2.88 | 보수완료 |
| 11 | P | 도랑파괴 | | 2.40 | 1.25 | 3.00 | m <sup>2</sup> | 1 | 3.00 | 보수완료 |
| 12 | P | 도랑파괴 | | 1.50 | 3.40 | 5.10 | m <sup>2</sup> | 1 | 5.10 | 보수완료 |
| 13 | P | 도랑파괴 | | 0.60 | 1.25 | 0.75 | m <sup>2</sup> | 1 | 0.75 | 보수완료 |
| 14 | P | 무수유입 | | 2.50 | 3.75 | 9.38 | m <sup>2</sup> | 1 | 9.38 | 보수완료 |

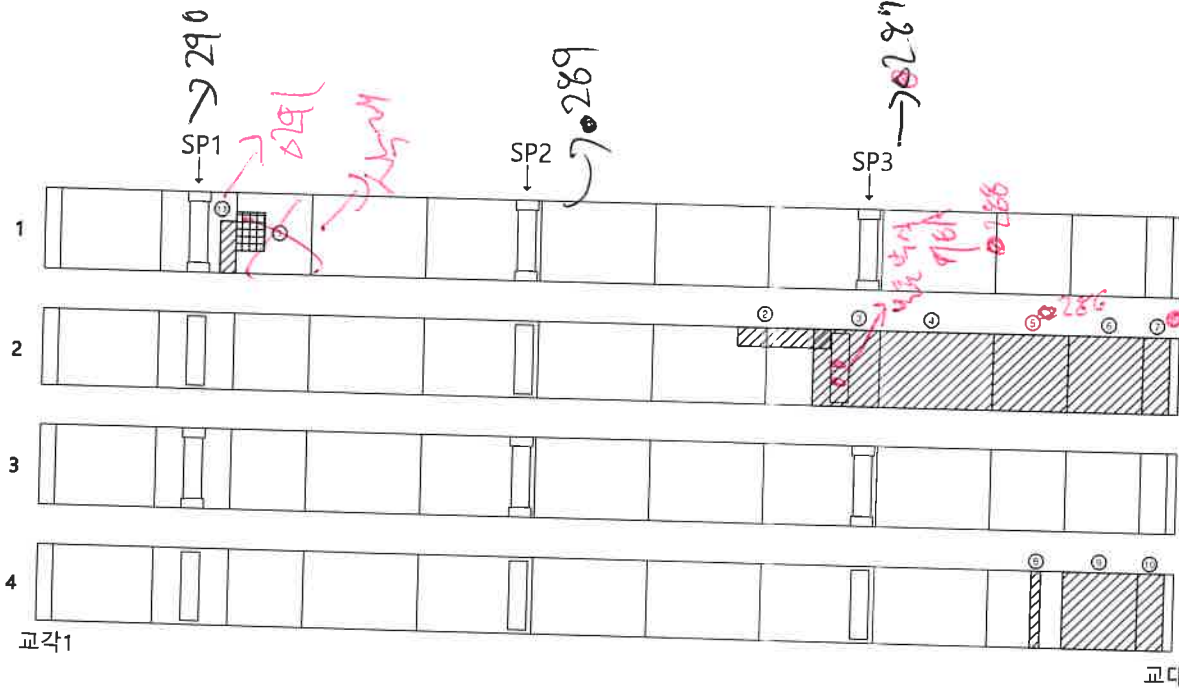
ID : 속사IC2교(인천) S2 G1 주형내부

손상물량표

| No | 구분 | 손상내용 | 측정위치 | 길이(m) | 너비(m) | 중량 | 단위 | 개수 | 손상량 | 비고 |
| 1 | P | 도랑바닥 | | 1.50 | 1.25 | 1.88 | m³ | 1 | 1.88 | 보수완료 |
| 2 | P | 관부식 | | 0.60 | 3.75 | 2.25 | m³ | 1 | 2.25 | 보수완료 |
| 3 | P | 관부식 | | 2.40 | 2.60 | 6.24 | m³ | 1 | 6.24 | 보수완료 |
| 4 | P | 관부식 | | 2.40 | 3.00 | 7.20 | m³ | 1 | 7.20 | 보수완료 |
| 5 | P | 관부식 | | 2.40 | 3.00 | 7.20 | m³ | 1 | 7.20 | 보수완료 |
| 6 | P | 관부식 | | 2.40 | 2.30 | 5.52 | m³ | 1 | 5.52 | 보수완료 |
| 7 | P | 관부식 | | 2.40 | 3.00 | 7.20 | m³ | 1 | 7.20 | 보수완료 |
| 8 | P | 관부식 | | 2.40 | 2.30 | 5.52 | m³ | 1 | 5.52 | 보수완료 |
| 9 | P | 관부식 | | 0.30 | 1.80 | 0.54 | m³ | 1 | 0.54 | 보수완료 |
| 10 | P | 관부식 | | 2.40 | 3.00 | 7.20 | m³ | 1 | 7.20 | 보수완료 |
| 11 | P | 관부식 | | 2.40 | 2.30 | 5.52 | m³ | 1 | 5.52 | 보수완료 |
| | | | | 1.10 | 1.70 | 1.87 | m³ | 1 | 1.87 | 보수완료 |

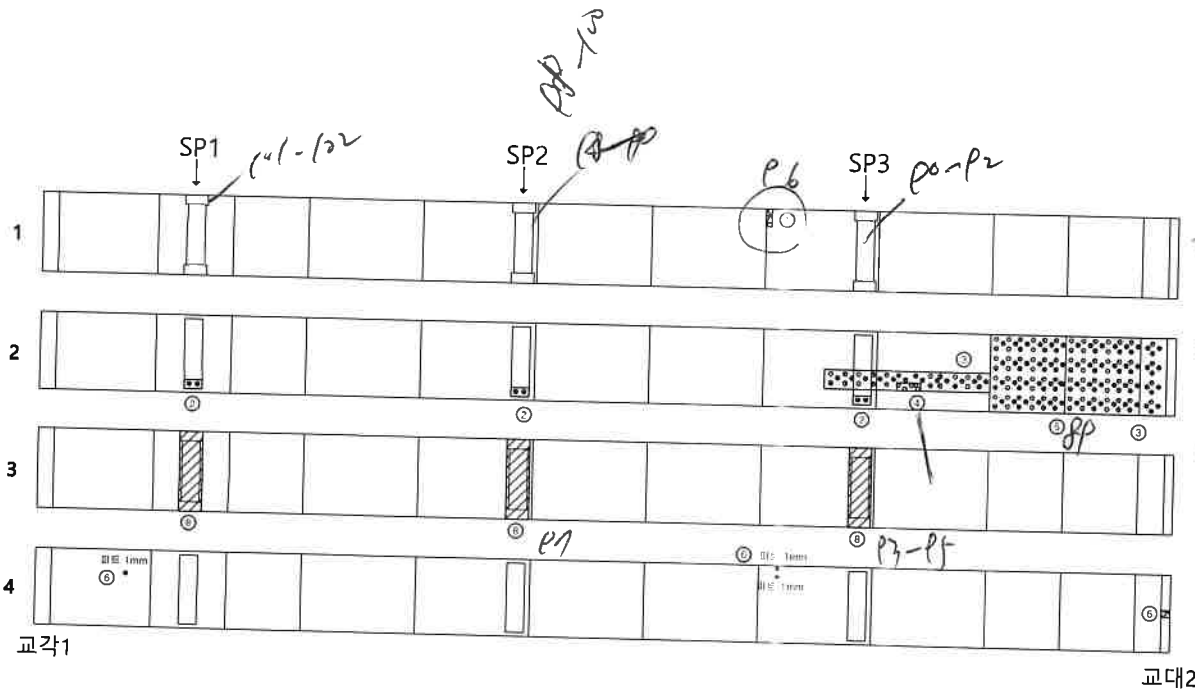
ID : 속사IC2교(인천) S2 G2 주형내부

손상물량표

| No. | 구분 | 손상내용 | 폭(mm) | 길이(m) | 너비(m) | 수량 | 단위 | 개소 | 손상량 | 비고 |
| 1 | P | 강재부식 | | 0.05 | 0.25 | 0.01 | m <sup>2</sup> | 1 | 0.01 | 보수완료 |
| 2 | P | 무수유입 | | | | 0.00 | EA | 3 | 3.00 | 보수완료 |
| 3 | P | 무수유입 | | | | 0.00 | EA | 2 | 2.00 | 보수완료 |
| 4 | P | 강재표면 백태오염 | | 0.30 | 0.90 | 0.27 | m <sup>2</sup> | 1 | 0.27 | 보수완료 |
| 5 | P | 무수유입 | | | | 0.00 | EA | 1 | 1.00 | 보수완료 |
| 6 | P | 강재부식 | | 0.10 | 0.30 | 0.03 | m <sup>2</sup> | 1 | 0.03 | 보수완료 |
| 7 | P | 용접피트 | | | | 0.00 | EA | 3 | 3.00 | 보수완료 |
| 8 | N | SPLICE부 철형재 미처리 | | | | 0.00 | EA | 12 | 12.00 | |

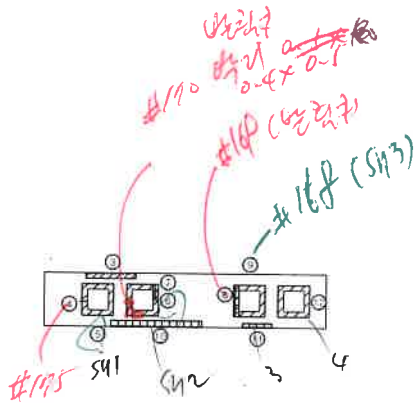
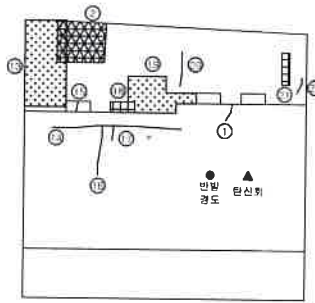
ID : 속사IC2교(인천) 교대2

# 손상물량표

| No | 선로<br>구분 | 손상내용 | 폭(m) | 길이(m) | 너비(m) | 종량 | 단위 | 개수 | 손상물량 | 비고 |
| 1 | P | 균열(cw=0.1mm) | 0.10 | 0.30 | | 0.30 | m | 1 | 0.30 | 보수완료 |
| 2 | P | 배터 | | 1.00 | 2.00 | 2.00 | m² | 1 | 2.00 | 보수완료 |
| 3 | N | 미물침하 | | 0.20 | 1.50 | 0.30 | m² | 1 | 0.30 | 보수완료 |
| 4 | N | 반침콘크리트 균열(cw=0.3mm) | 0.30 | 0.40 | | 0.40 | m | 1 | 0.40 | 보수완료 |
| 5 | N | 반침장지 부식 | | 0.70 | 0.70 | 0.49 | m² | 1 | 0.49 | |
| 6 | N | 반침장지 부식 | | 0.70 | 0.70 | 0.49 | m² | 1 | 0.49 | |
| 7 | N | 반침콘크리트 박리 | | 0.10 | 0.50 | 0.05 | m² | 1 | 0.05 | 보수완료 |
| 8 | N | 반침콘크리트 박리 | | 0.40 | 1.20 | 0.48 | m² | 1 | 0.48 | 보수완료 |
| 9 | N | 반침장지 부식 | | 0.70 | 0.70 | 0.49 | m² | 1 | 0.49 | |
| 10 | N | 콘크리트 박리 | | 0.20 | 4.50 | 0.90 | m² | 1 | 0.90 | 보수완료 |
| 11 | N | 콘크리트 박리 | | 0.20 | 1.00 | 0.20 | m² | 1 | 0.20 | 보수완료 |
| 12 | N | 반침장지 부식 | | 0.40 | 0.40 | 0.16 | m² | 1 | 0.16 | |
| 13 | N | 콘크리트 표면열화(표층박리) | | 3.00 | 1.70 | 5.10 | m² | 1 | 5.10 | 보수완료 |
| 14 | N | 균열(cw=0.5mm) | 0.50 | 5.00 | | 5.00 | m | 1 | 5.00 | 보수완료 |
| 15 | N | 반침콘크리트 균열(cw=0.1mm) | 0.10 | 0.20 | | 0.20 | m | 1 | 0.20 | 보수완료 |
| 16 | N | 균열(cw=0.2mm) | 0.20 | 1.70 | | 1.70 | m | 1 | 1.70 | 보수완료 |
| 17 | N | 균열(cw=0.2mm) | 0.20 | 0.40 | | 0.40 | m | 1 | 0.40 | 보수완료 |
| 18 | N | 반침콘크리트 박리 | | 0.20 | 1.00 | 0.20 | m² | 1 | 0.20 | 보수완료 |
| 19 | N | 균열(cw=0.3mm) | 0.30 | 3.00 | | 3.00 | m | 1 | 3.00 | 보수완료 |
| 20 | N | 균열(cw=0.2mm) | 0.20 | 2.50 | | 2.50 | m | 1 | 2.50 | 보수완료 |
| 21 | N | 콘크리트 박리 | | 0.30 | 1.20 | 0.36 | m² | 1 | 0.36 | 보수완료 |
| 22 | N | 균열(cw=0.2mm) | 0.20 | 0.50 | | 0.50 | m | 1 | 0.50 | 보수완료 |
| 23 | N | 방수균열(cw=0.2mm) | | 0.40 | 0.80 | 0.32 | m² | 1 | 0.32 | |

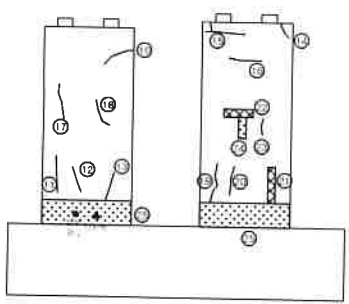
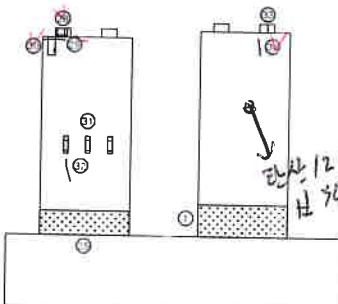
ID : 속사C2교(인천) 교각1

손상물량표

| No. | 위치 | 손상내용 | 폭(mm) | 깊이(m) | 너비(m) | 수량 | 단위 | 개소 | 손상량 | 비고 |
| 1 | N | 표면 침식 | | 1.30 | 10.00 | 13.00 | m <sup>2</sup> | 1 | 13.00 | |
| 2 | N | 반침콘크리트 균열(cw=0.1mm) | 0.10 | 0.20 | 0.20 | | m | 1 | 0.20 | |
| 3 | N | 반침콘크리트 재료분리 | | 0.20 | 0.10 | 0.02 | m <sup>2</sup> | 1 | 0.02 | |
| 4 | N | 반침콘크리트 균열(cw=0.1mm) | 0.10 | 0.20 | 0.20 | | m | 1 | 0.20 | |
| 5 | N | 반침콘크리트 균열(cw=0.1mm) | 0.10 | 0.20 | 0.20 | | m | 1 | 0.20 | |
| 6 | N | 반침콘크리트 균열(cw=0.1mm) | 0.10 | 0.20 | 0.20 | | m | 1 | 0.40 | |
| 7 | N | 반침침자 부식 | | 2.00 | 0.40 | 0.80 | m <sup>2</sup> | 2 | 0.80 | |
| 8 | N | 반침콘크리트 균열(cw=0.1mm) | 0.10 | 0.20 | 0.20 | | m | 1 | 0.20 | |
| 9 | N | 반침콘크리트 균열(cw=0.1mm) | 0.10 | 0.20 | 0.20 | | m | 3 | 0.60 | |
| 10 | N | 균열(cw=0.1mm) | 0.10 | 1.00 | 1.00 | | m | 1 | 1.00 | |
| 11 | N | 균열(cw=0.2mm) | 0.20 | 1.80 | 1.80 | | m | 1 | 1.80 | |
| 12 | N | 균열(cw=0.1mm) | 0.10 | 1.20 | 1.20 | | m | 1 | 1.20 | |
| 13 | N | 균열(cw=0.1mm) | 0.10 | 1.60 | 1.60 | | m | 1 | 1.60 | |
| 14 | N | 균열(cw=0.1mm) | 0.10 | 0.60 | 0.60 | | m | 1 | 0.60 | |
| 15 | N | 균열(cw=0.1mm) | 0.10 | 0.70 | 0.70 | | m | 1 | 0.70 | |
| 16 | N | 균열(cw=0.1mm) | 0.10 | 1.00 | 1.00 | | m | 1 | 1.00 | |
| 17 | N | 균열(cw=0.1mm) | 0.10 | 1.20 | 1.20 | | m | 1 | 1.20 | |
| 18 | N | 균열(cw=0.1mm) | 0.10 | 1.20 | 1.20 | | m | 1 | 1.20 | |
| 19 | N | 균열(cw=0.2mm) | 0.20 | 1.70 | 1.70 | | m | 1 | 1.70 | |
| 20 | N | 균열(cw=0.1mm) | 0.10 | 1.00 | 1.00 | | m | 1 | 1.00 | |
| 21 | N | 재료분리 | | 0.20 | 1.50 | 0.30 | m <sup>2</sup> | 1 | 0.30 | |
| 22 | N | 배타 | | 0.20 | 0.90 | 0.18 | m <sup>2</sup> | 1 | 0.18 | |
| 23 | N | 균열(cw=0.2mm) | 0.20 | 0.60 | 0.60 | | m | 1 | 0.60 | |
| 24 | N | 콘크리트 표면열화(표층박리) | | 0.40 | 1.20 | 0.48 | m <sup>2</sup> | 1 | 0.48 | |
| 25 | N | 콘크리트 표면열화(표층박리) | | 1.10 | 10.00 | 11.00 | m <sup>2</sup> | 1 | 11.00 | |
| 26 | N | 재료분리 | | 0.20 | 0.50 | 0.10 | m <sup>2</sup> | 1 | 0.10 | |
| 27 | N | 콘크리트 박락 | | 0.20 | 0.20 | 0.04 | m <sup>2</sup> | 1 | 0.04 | |
| 28 | N | 반침콘크리트 다열물함 | | 0.40 | 0.80 | 0.32 | m <sup>2</sup> | 1 | 0.32 | |
| 29 | N | 균열(cw=0.3mm) | 0.30 | 1.00 | 1.00 | | m | 1 | 1.00 | |
| 30 | N | 배타 | | 0.20 | 0.40 | 0.08 | m <sup>2</sup> | 1 | 0.08 | |
| 31 | N | 콘크리트 박락 | | 0.10 | 0.50 | 0.05 | m <sup>2</sup> | 3 | 0.15 | |
| 32 | N | 균열(cw=0.1mm) | 0.10 | 1.00 | 1.00 | | m | 1 | 1.00 | |
| 33 | N | 반침콘크리트 균열(cw=0.1mm) | 0.10 | 0.20 | 0.20 | | m | 1 | 0.20 | |
| 34 | N | 균열(cw=0.1mm) | 0.10 | 0.80 | 0.80 | | m | 1 | 0.80 | |
| 35 | N | 반침균열(cw=0.1mm) | 0.30 | 0.30 | 1.60 | 0.48 | m <sup>2</sup> | 1 | 0.48 | |
| 36 | N | 균열(cw=0.1mm) | 0.10 | 0.40 | 0.40 | | m | 1 | 0.40 | |
| 37 | N | 콘크리트 박락 | | 0.20 | 0.50 | 0.10 | m <sup>2</sup> | 2 | 0.20 | |
| 38 | N | 균열(cw=0.1mm) | 0.10 | 1.60 | 1.60 | | m | 1 | 1.60 | |
| 39 | N | 균열(cw=0.2mm) | 0.20 | 0.60 | 0.60 | | m | 1 | 0.60 | |
