ID : 속사교(강릉방향) - 교면포장 S1

| CW02 | 관 명 | 망울말뎌 | 제료분리 | 용 역 명<br>2017년도 대미원천교(강릉)<br>등 32개소 정밀점검용역 |
| | | | | 조 사 일 시<br>2017. 07~ 09 |
| | | | | 책임기술자<br>이 진 우 |

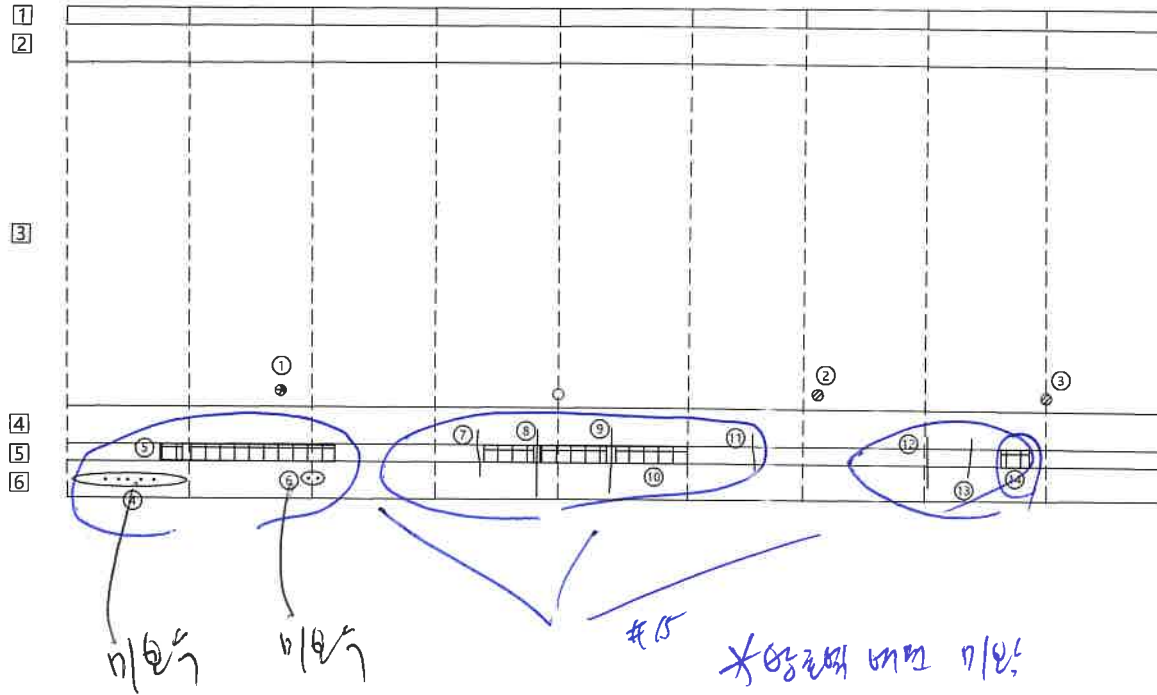
ID : 속사교(강릉방향) - 교면포장 S2

| No. | 인(위)<br>구(P) | 손상내용 | 폭(mm) | 길이(m) | 너비(m) | 물량 | 단위 | 개소 | 손상량 | 비고 |
|---|---|---|---|---|---|---|---|---|---|---|
| 1 | P | 배수구 스텔그레이팅 미손 | | | 0.00 | | EA | 1 | 1.00 | |
| 2 | P | 배수구 스텔그레이팅 변형 | | | 0.00 | | EA | 1 | 1.00 | |
| 7 | P | 난간 균열(cw=0.2mm) | 0.20 | 1.20 | | 1.20 | m | 1 | 1.20 | |
| 8 | P | 난간 균열(cw=0.2mm) | 0.20 | 1.70 | | 1.70 | m | 1 | 1.70 | |
| 9 | P | 보수채 균열(cw=0.2mm) | 0.20 | 1.70 | | 1.70 | m | 1 | 1.70 | |
| 11 | P | 난간 균열(cw=0.2mm) | 0.20 | 1.70 | | 1.70 | m | 1 | 1.70 | |
| 12 | P | 보수채 균열(cw=0.2mm) | 0.20 | 1.60 | | 1.60 | m | 1 | 1.60 | |
| 13 | P | 난간 균열(cw=0.2mm) | 0.20 | 1.00 | | 1.00 | m | 1 | 1.00 | |
| 14 | P | 콘크리트 박리 | | 1.00 | 0.00 | 0.20 | m | 1 | 0.20 | |

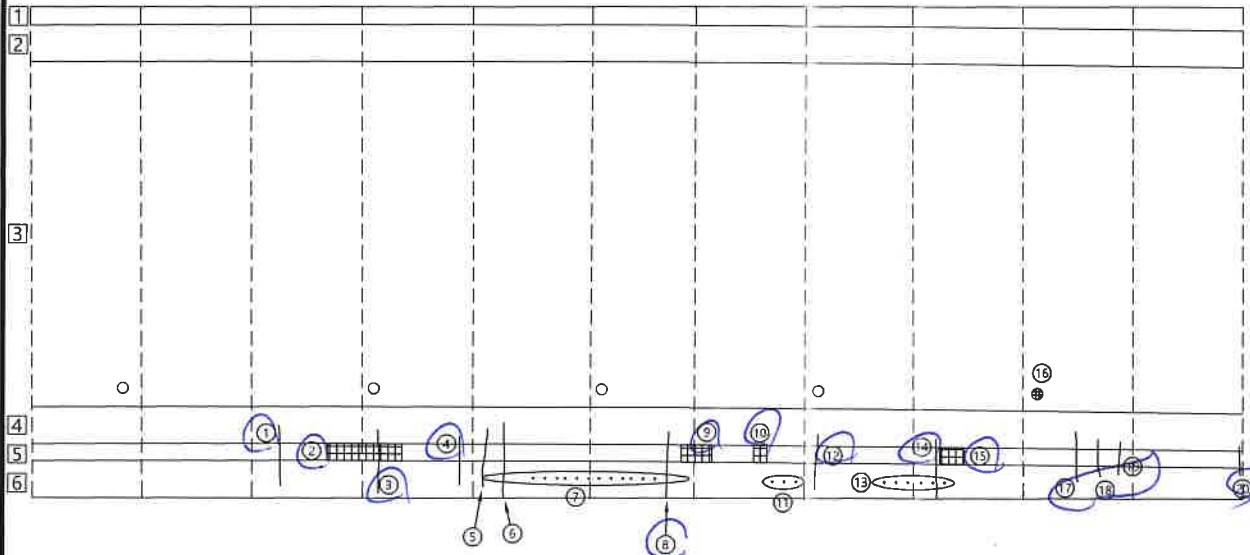
※ 배수구 미보수

| No. | 신(舊)<br>구(P) | 손상내용 | 폭(mm) | 깊이(m) | 너비(m) | 물량 | 단위 | 개소 | 손상물량 | 비고 |
|---|---|---|---|---|---|---|---|---|---|---|
| 1 | P | 보수재 균열(cw=0.2mm) | 0.20 | 2.00 | | 2.00 | m | 1 | 2.00 | |
| 3 | P | 난간 균열(cw=0.2mm) | 0.20 | 2.20 | | 2.20 | m | 1 | 2.20 | |
| 4 | P | 난간 균열(cw=0.2mm) | 0.20 | 0.70 | | 0.70 | m | 1 | 0.70 | |
| 5 | P | 난간 균열(cw=0.2mm) | 0.20 | 1.50 | | 1.50 | m | 1 | 1.50 | |
| 6 | P | 난간 균열(cw=0.2mm) | 0.20 | 2.30 | | 2.30 | m | 1 | 2.30 | |
| 8 | P | 보수재 균열(cw=0.2mm) | 0.20 | 2.65 | | 2.65 | m | 1 | 2.65 | |
| 12 | P | 보수재 균열(cw=0.2mm) | 0.20 | 1.10 | | 1.10 | m | 1 | 1.10 | |
| 14 | P | 보수재 균열(cw=0.2mm) | 0.20 | 1.70 | | 1.70 | m | 1 | 1.70 | |
| 17 | P | 보수재 균열(cw=0.2mm) | 0.20 | 0.80 | | 0.80 | m | 1 | 0.80 | |
| 18 | P | 보수재 균열(cw=0.2mm) | 0.20 | 1.00 | | 1.00 | m | 1 | 1.00 | |
| 19 | P | 보수재 균열(cw=0.1mm) | 0.10 | 1.00 | | 1.00 | m | 1 | 1.00 | |
| 20 | P | 난간 균열(cw=0.2mm) | 0.20 | 0.40 | | 0.40 | m | 1 | 0.40 | |

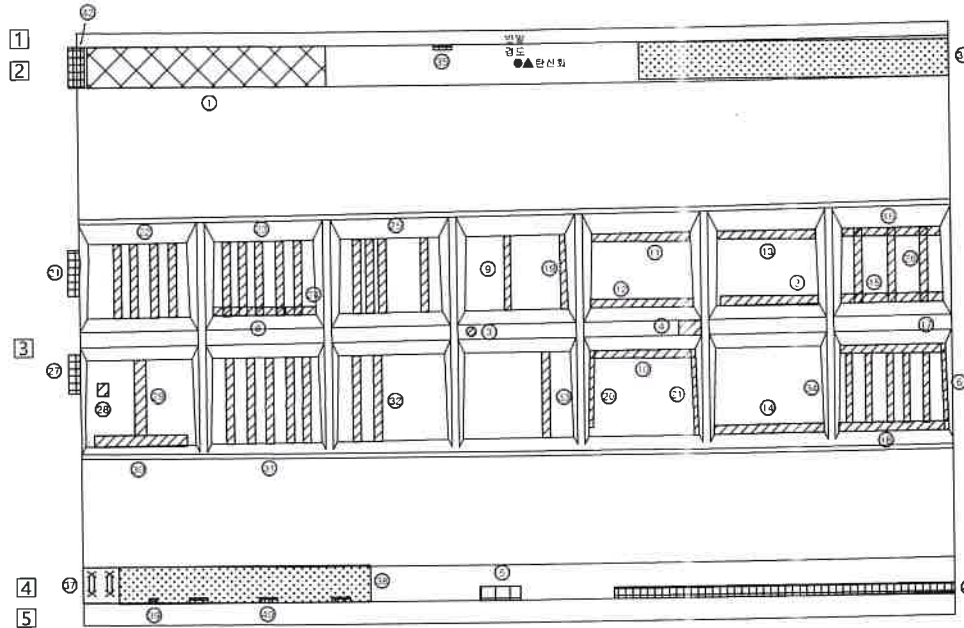
| No. | 선(N)<br>구(P) | 손상내용 | 폭(mm) | 길이(m) | 너비(m) | 수량 | 단위 | 개소 | 손상물량 | 비고 |
|---|---|---|---|---|---|---|---|---|---|---|
| 1 | P | 콘크리트 표면열취(표층박리) | | 1.00 | 15.00 | 15.00 | m <sup>2</sup> | 1 | 15.00 | 보수완료 |
| 2 | P | 대크롤레이드 부식 | | 5.00 | 0.20 | 1.00 | m <sup>2</sup> | 1 | 1.00 | 보수완료 |
| 3 | P | 콘크리트 부식 | | 0.20 | 0.20 | 0.04 | m <sup>2</sup> | 1 | 0.04 | 보수완료 |
| 4 | P | 강재부식 | | 0.30 | 0.50 | 0.15 | m <sup>2</sup> | 1 | 0.15 | 보수완료 |
| 6 | P | 대크롤레이드 부식 | | 0.20 | 2.50 | 0.50 | m <sup>2</sup> | 1 | 0.50 | |
| 7 | P | 대크롤레이드 부식 | | 0.20 | 2.00 | 0.40 | m <sup>2</sup> | 1 | 0.40 | |
| 8 | P | 대크롤레이드 부식 | | 0.20 | 5.00 | 1.00 | m <sup>2</sup> | 1 | 1.00 | |

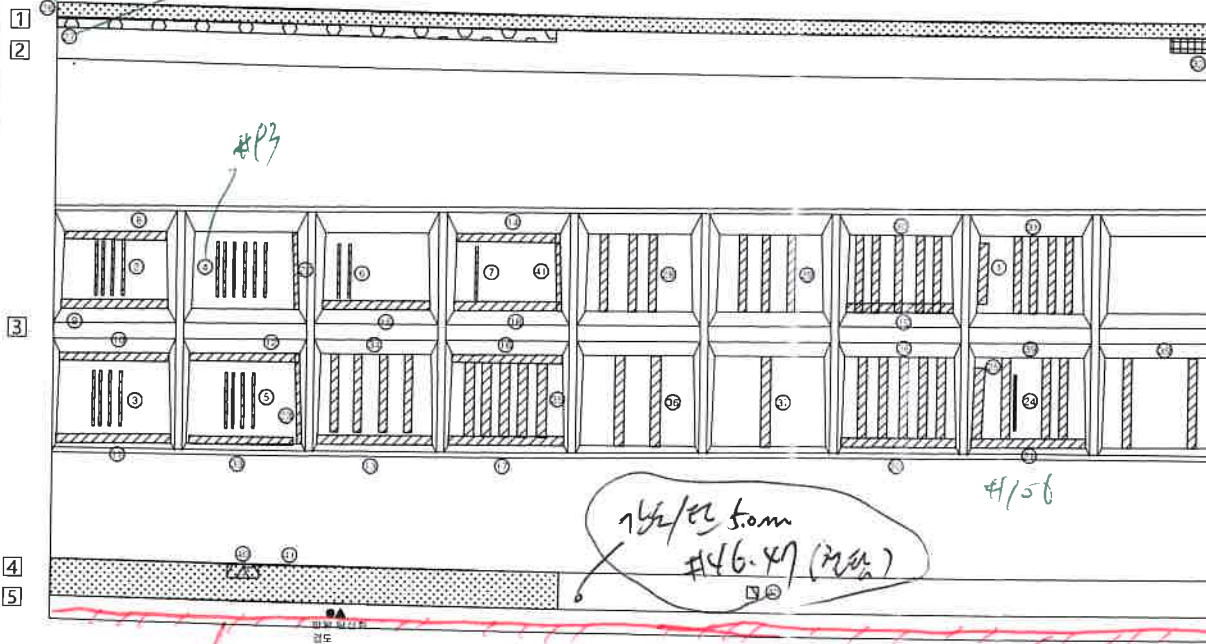
| No. | 신(N)<br>구(P) | 손상내용 | 폭(mm) | 길이(m) | 너비(m) | 수량 | 단위 | 개소 | 손상물량 | 비고 |
|---|---|---|---|---|---|---|---|---|---|---|
| 1 | P | 데크블레이드 부식 | 2.50 | 0.20 | 0.50 | m | 1 | 0.50 | | |
| 2 | P | 데크블레이드 부식 | 2.20 | 0.20 | 0.44 | m | 1 | 0.44 | | |
| 3 | P | 데크블레이드 부식 | 1.50 | 0.20 | 0.20 | m | 5 | 1.00 | | |
| 4 | P | 데크블레이드 부식 | 2.20 | 0.20 | 0.44 | m | 5 | 2.54 | | |
| 5 | P | 데크블레이드 부식 | 2.20 | 0.20 | 0.44 | m | 6 | 2.64 | | |
| 6 | P | 데크블레이드 부식 | 2.20 | 0.20 | 0.44 | m | 4 | 1.76 | | |
| 7 | P | 데크블레이드 부식 | 2.20 | 0.20 | 0.44 | m | 5 | 2.20 | | |

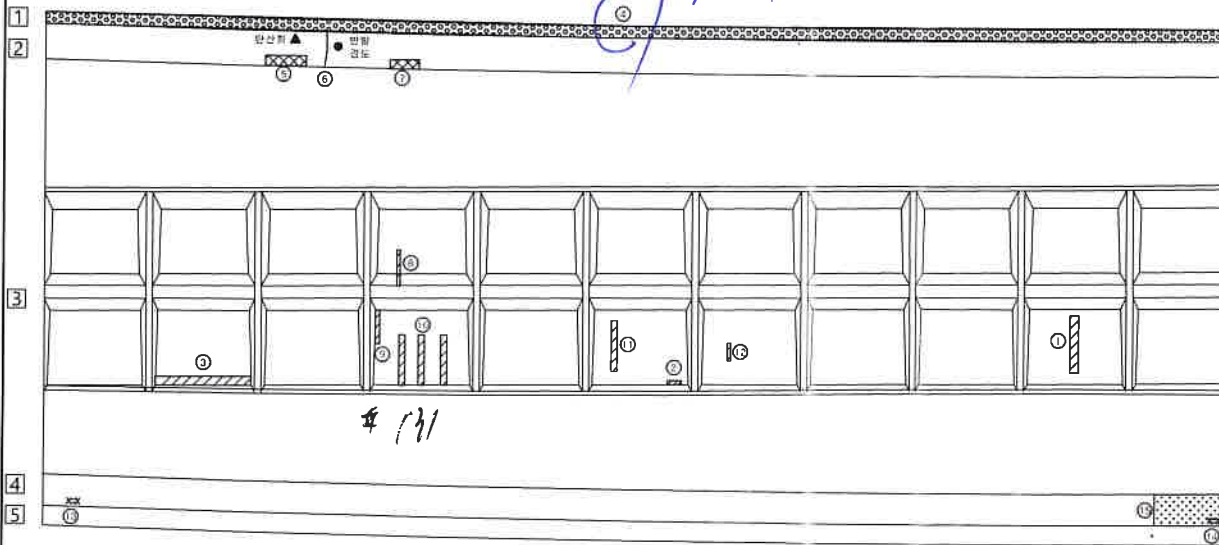
| No. | 신(N)<br>구(P) | 손상내용 | 폭(mm) | 길이(m) | 너비(m) | 유형 | 단위 | 개소 | 손상물량 | 비고 |
|---|---|---|---|---|---|---|---|---|---|---|
| 1 | P | 데크플레이트 부식 | | 0.30 | 2.00 | 0.60 | m² | 1 | 0.60 | |
| 2 | P | 데크플레이트 부식 | | 0.10 | 0.60 | 0.06 | m² | 1 | 0.06 | |
| 3 | P | 데크플레이트 부식 | | 0.20 | 5.00 | 1.00 | m² | 1 | 1.00 | |
| 8 | N | 데크플레이트 부식 | | 0.10 | 1.50 | 0.15 | m² | 1 | 0.15 | |
| 9 | N | 데크플레이트 부식 | | 0.10 | 1.00 | 0.10 | m² | 1 | 0.10 | |
| 10 | N | 데크플레이트 부식 | | 0.10 | 2.00 | 0.20 | m² | 3 | 0.60 | |
| 11 | N | 데크플레이트 부식 | | 0.20 | 2.00 | 0.40 | m² | 1 | 0.40 | |
| 12 | N | 데크플레이트 부식 | | 0.10 | 0.50 | 0.05 | m² | 1 | 0.05 | |
| 14 | N | 철근노출 | | 0.20 | 0.25 | 0.05 | m² | 1 | 0.05 | 보수완료 |
| 15 | N | 콘크리트 표면열화(표출마리) | | 1.00 | 1.70 | 1.70 | m² | 1 | 1.70 | 보수완료 |

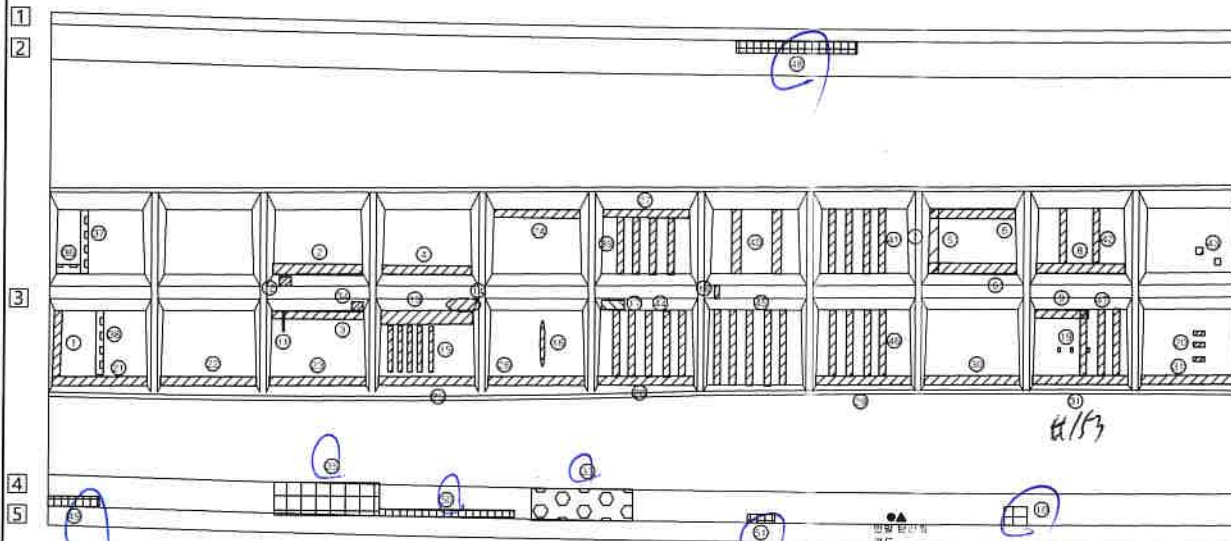
ID : 속사교(강릉방향) - 바닥판하면 S5

| No. | 손상구분(P) | 손상내역 | 폭(m) | 길이(m) | 너비(m) | 물량 | 단위 | 개소 | 손상물량 | 비고 |
|---|---|---|---|---|---|---|---|---|---|---|
| 1 | P | 대크롤러이트 부식 | 0.20 | 2.50 | 0.50 | m <sup>3</sup> | 1 | 0.50 | | |
| 2 | P | 대크롤러이트 부식 | 0.20 | 5.00 | 1.00 | m <sup>3</sup> | 1 | 1.00 | | |
| 3 | P | 대크롤러이트 부식 | 0.20 | 5.00 | 1.00 | m <sup>3</sup> | 1 | 1.00 | | |
| 6 | P | 대크롤러이트 부식 | 0.20 | 16.00 | 2.00 | m <sup>3</sup> | 1 | 2.00 | | |
| 13 | P | 대크롤러이트 부식 | 0.30 | 5.00 | 1.50 | m <sup>3</sup> | 1 | 1.50 | | |
| 50 | P | 콘크리트 박락 | 0.20 | 7.00 | 1.40 | m <sup>3</sup> | 1 | 1.40 | 보수완료 | |
| 52 | P | 콘크리트 박락 | 0.40 | 0.40 | 0.16 | m <sup>3</sup> | 1 | 0.16 | | |

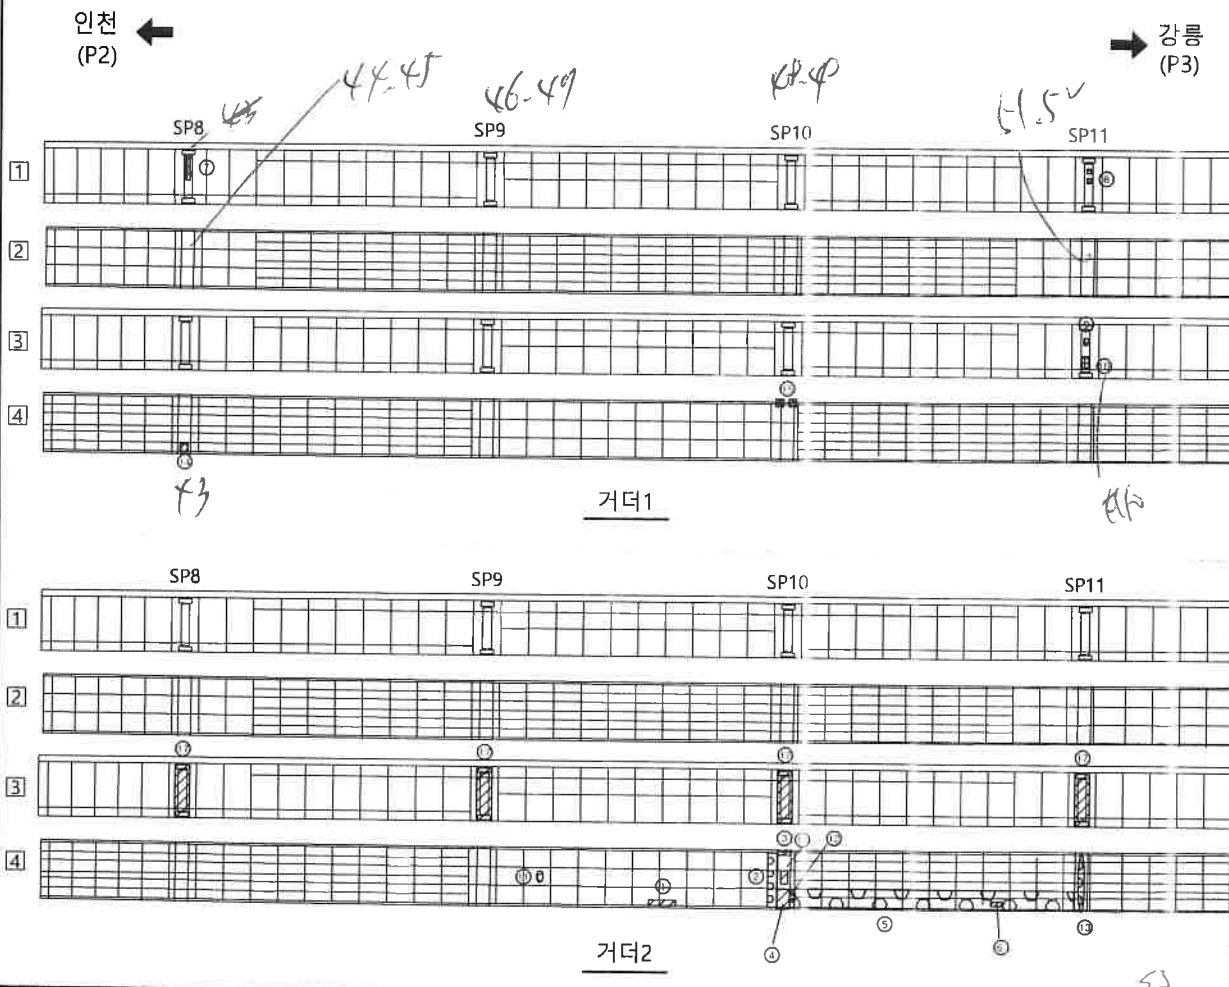
ID : 속사교(강릉방향) - 주형내부 S3

| No. | 구분(P) | 손상내용 | 폭(mm) | 길이(m) | 너비(m) | 물량 | 단위 | 개소 | 손상물량 | 비고 |
|---|---|---|---|---|---|---|---|---|---|---|
| 1 | P | 강제부식 | 0.60 | 0.10 | 0.06 | m³ | 1 | 0.06 | 보수완료 | |

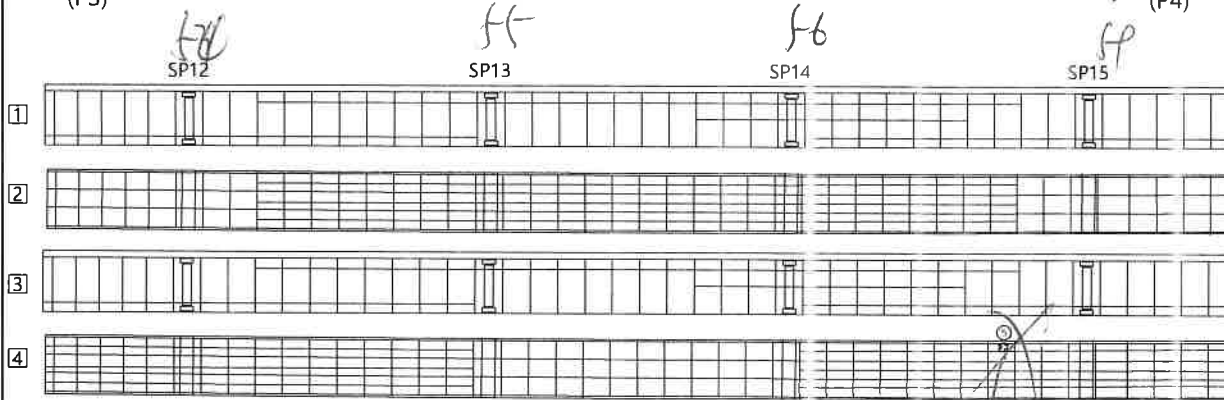
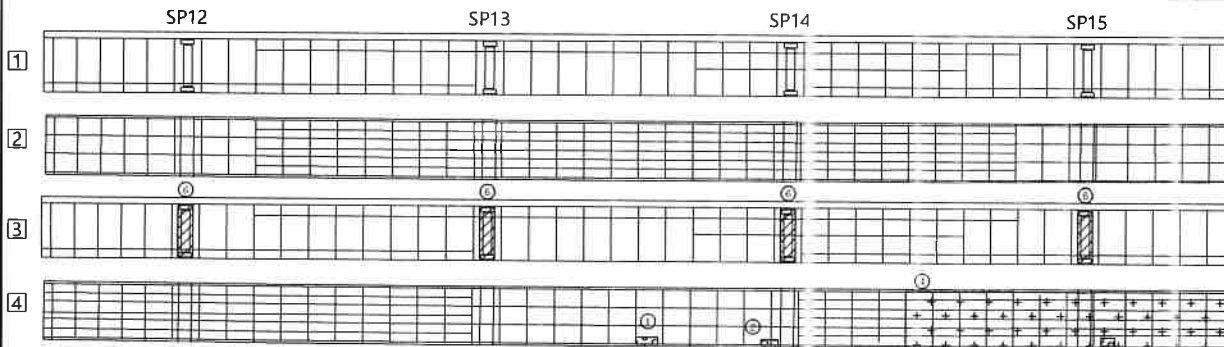
| No. | 상(하)구(P) | 손상내용 | 폭(mm) | 깊이(m) | 너비(m) | 수량 | 단위 | 개수 | 손상율(%) | 비고 |
|---|---|---|---|---|---|---|---|---|---|---|
| 1 | P | 강재표면 박락오염 | | 0.25 | 0.30 | 0.06 | m² | 1 | 0.06 | 보수완료 |

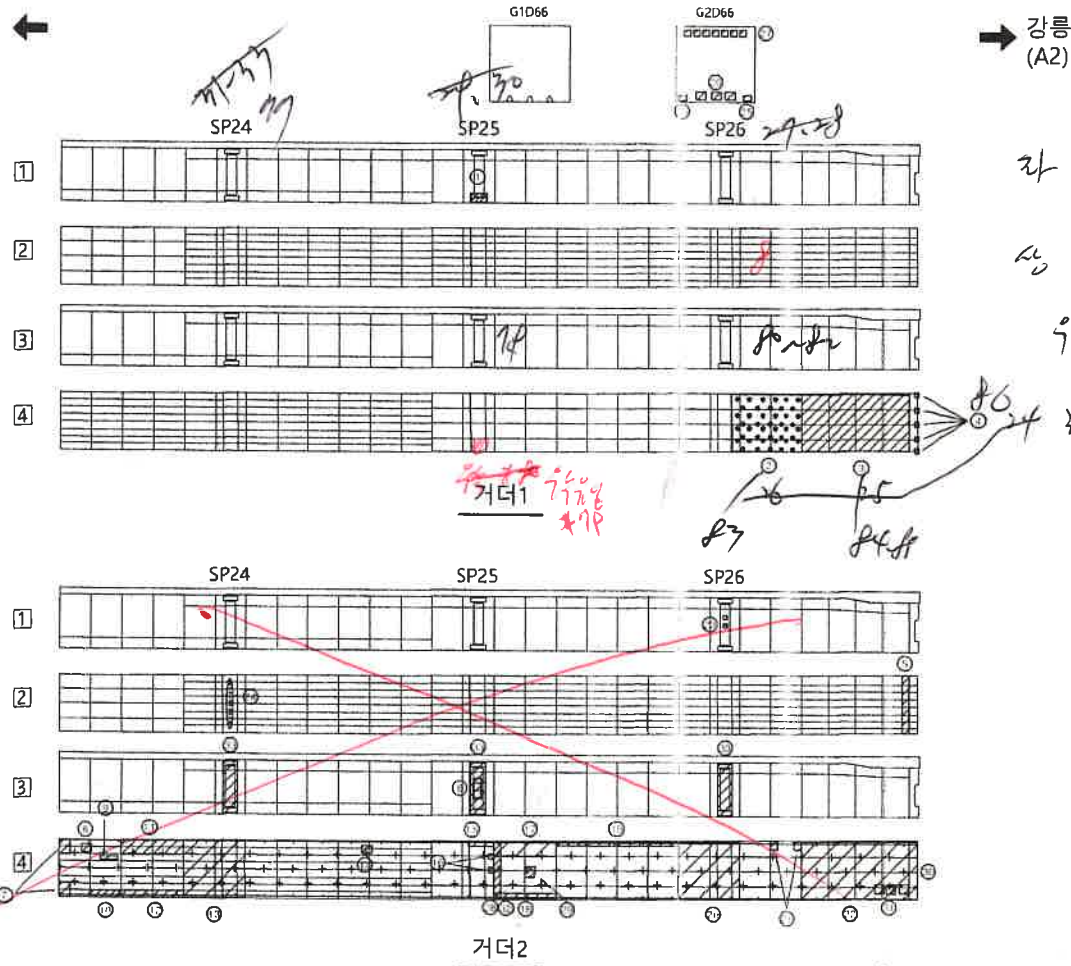
ID : 속사교(강릉방향) - 주형내부 S7

| No. | 시험구<br>구분 | 시험구명 | 비고(특정) | 길이(m) | 너비(m) | 높이 | 단위 | 개수 | 총길이(m) | 비고 |
|---|---|---|---|---|---|---|---|---|---|---|
| 1 | H | 강제부식 | | 0.05 | 0.10 | 0.01 | m | 1 | 0.01 | 보수완료 |

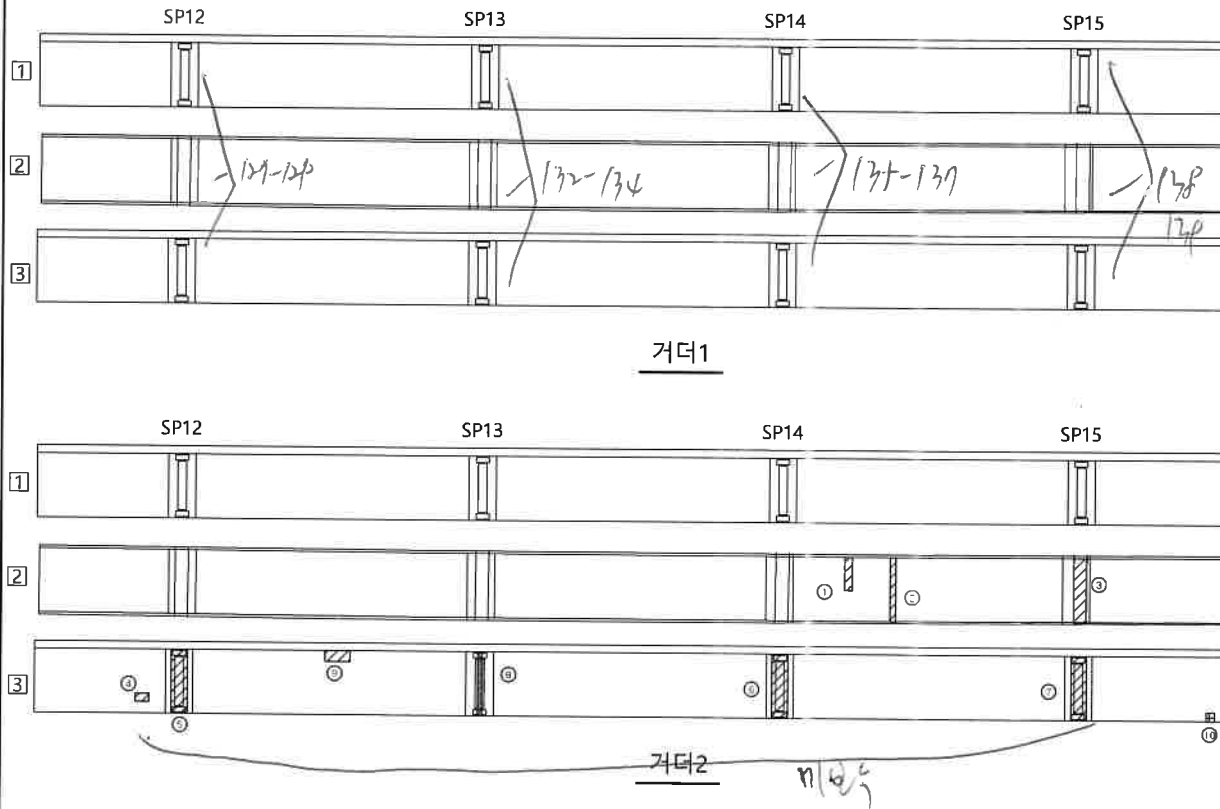
| No. | 선(N)<br>구(P) | 손상내용 | 폭(mm) | 길이(m) | 너비(m) | 물량 | 단위 | 개소 | 손상물량 | 비고 |
|---|---|---|---|---|---|---|---|---|---|---|
| 1 | P | 강재부식 | | 0.20 | 0.20 | 0.04 | m² | 1 | 0.04 | 보수완료 |
| 9 | P | 강재부식 | | 0.20 | 0.50 | 0.10 | m² | 1 | 0.10 | 보수완료 |
| 10 | H | 노상면파괴 | | 0.20 | 0.20 | 0.04 | m² | 1 | 0.04 | 보수완료 |

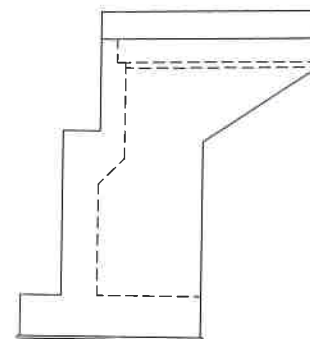
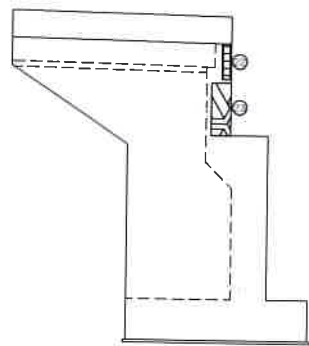
| No. | 선(N)<br>구(P) | 손상내용 | 폭(mm) | 길이(m) | 너비(m) | 물량 | 단위 | 개소 | 손상물량 | 비고 |
|---|---|---|---|---|---|---|---|---|---|---|
| 31 | N | 방침정지 파손 | | 5.00 | | 5.00 | m | 1 | 5.00 | |
| 32 | N | 누수출격 | | 10.00 | 0.10 | 1.00 | m | 1 | 1.00 | |

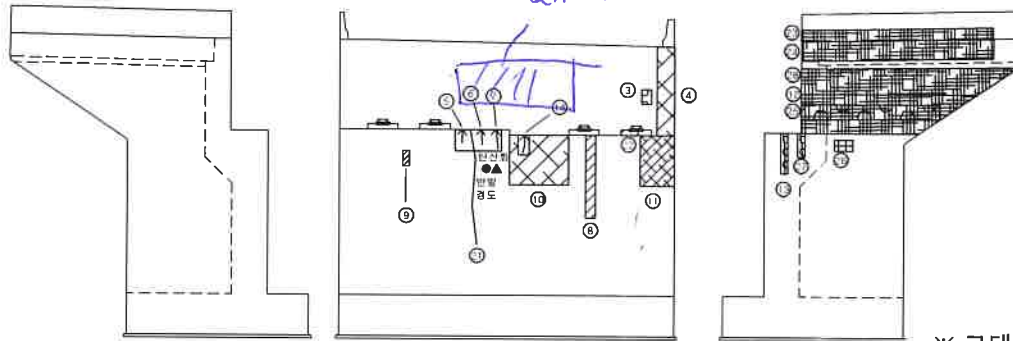
※ 교대 사면

| No. | 신(구)<br>구(부) | 손상내용 | 폭(mm) | 길이(m) | 너비(m) | 수량 | 단위 | 개소 | 손상량 | 비고 |
|---|---|---|---|---|---|---|---|---|---|---|
| 29 | N | 교대사면 블록 부분탈락 | | 2.00 | 5.00 | 10.00 | m | 1 | 10.00 | |

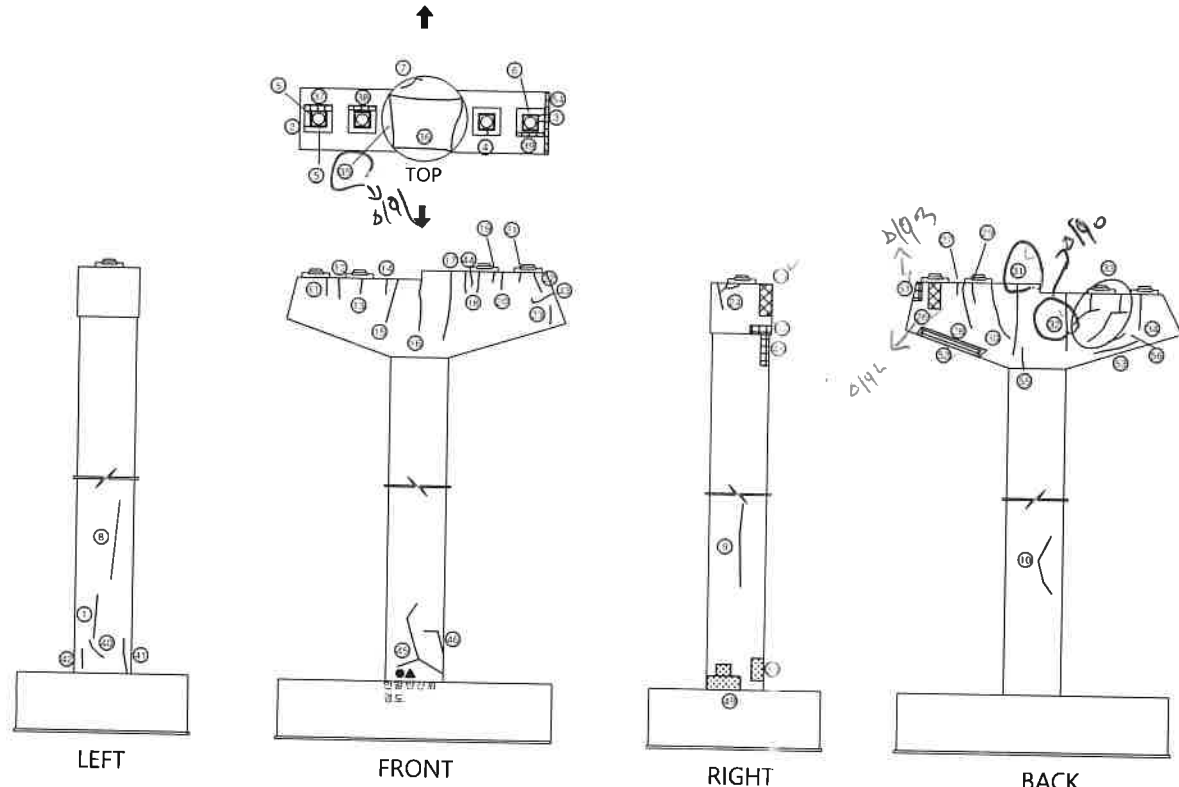
| No. | 선(구)구(P) | 순상내용 | 폭(mm) | 길이(m) | 너비(m) | 용량 | 단위 | 개소 | 순상굴량 | 비고 |
|---|---|---|---|---|---|---|---|---|---|---|
| 45 | N | 굴절(cw=0.2mm) | 0.20 | 0.70 | | 0.70 | m | 1 | 0.70 | |
| 46 | N | 굴절(cw=0.2mm) | 0.20 | 3.00 | | 3.00 | m | 1 | 3.00 | |

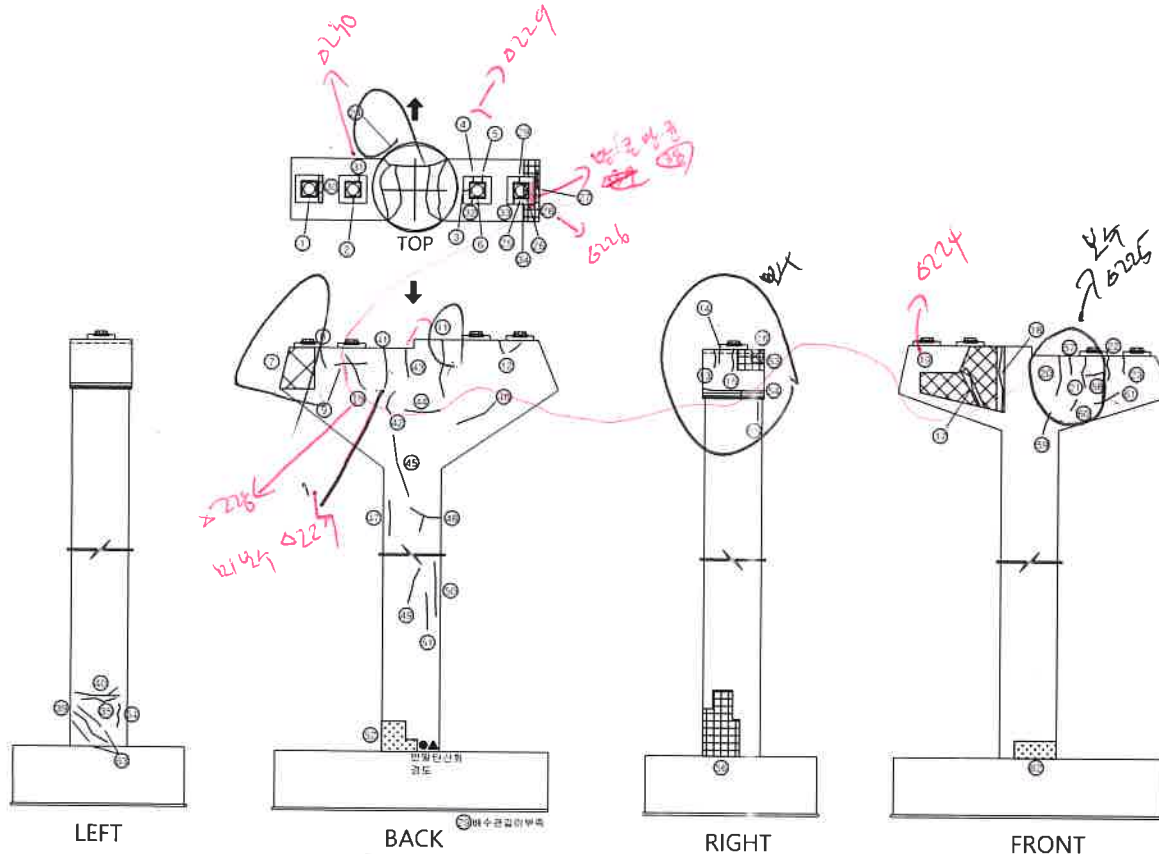
| No. | 신(N)<br>구(P) | 손상내용 | 폭(mm) | 깊이(m) | 너비(m) | 수량 | 단위 | 개소 | 손상물량 | 비고 |
|---|---|---|---|---|---|---|---|---|---|---|
| 56 | N | 콘크리트 박리 | 1.60 | 2.00 | 3.20 | 3.20 | m <sup>3</sup> | 1 | 3.20 | |
| 57 | N | 균열(cw=0.2mm) | 0.20 | 0.50 | | 0.50 | m | 1 | 0.50 | |

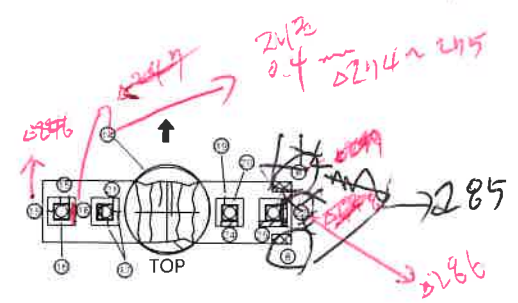
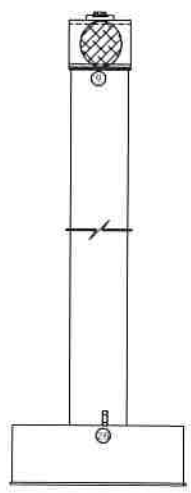
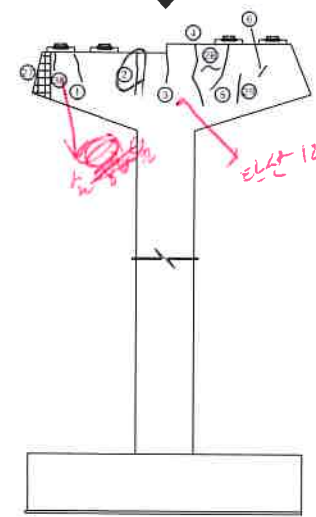
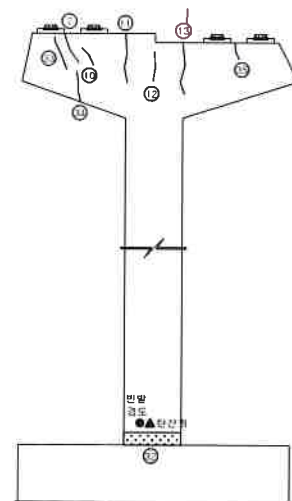
ID : 속사교(강릉방향) - 교각 P4

| No. | 손상구분 | 손상내용 | 폭(mm) | 길이(m) | 너비(m) | 물량 | 단위 | 개소 | 손상물량 | 비고 |
|---|---|---|---|---|---|---|---|---|---|---|
| 35 | P | 균열(cw=0.1mm) | 0.10 | 0.40 | 0.40 | m | m | 1 | 0.40 | |
| 36 | P | 균열(cw=0.4mm) | 0.40 | 0.75 | 0.75 | m | m | 1 | 0.75 | 보수완료 |

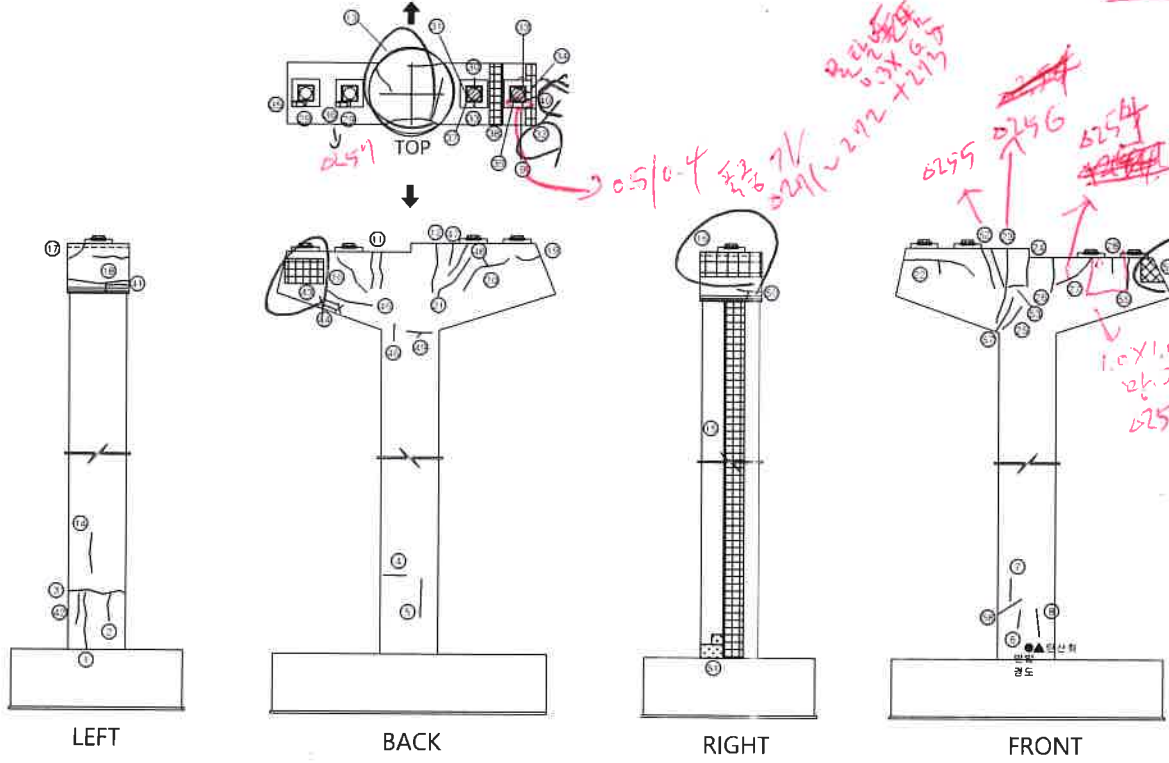
| No. | 신(구)구(P) | 손상내용 | 폭(mm) | 길이(m) | 너비(m) | 수량 | 단위 | 개소 | 손상량 | 비고 |
|---|---|---|---|---|---|---|---|---|---|---|
| 1 | P | 균열(cw=0.2mm) | 0.20 | 1.20 | | 1.20 | m | 1 | 1.20 | |
| 57 | N | 균열(cw=0.2mm) | 0.20 | 2.00 | | 2.00 | m | 1 | 2.00 | |
| 58 | N | 균열(cw=0.1mm) | 0.10 | 1.00 | | 1.00 | m | 1 | 1.00 | |
