ID : 속사교(인천방향) S1 교면포장

손 상 물 량 표

| 관 열 | 안상감열 | 재료분리 | 용역명<br>2017년도 대미원천교(강릉<br>등 32개소 정밀점검용역 | |

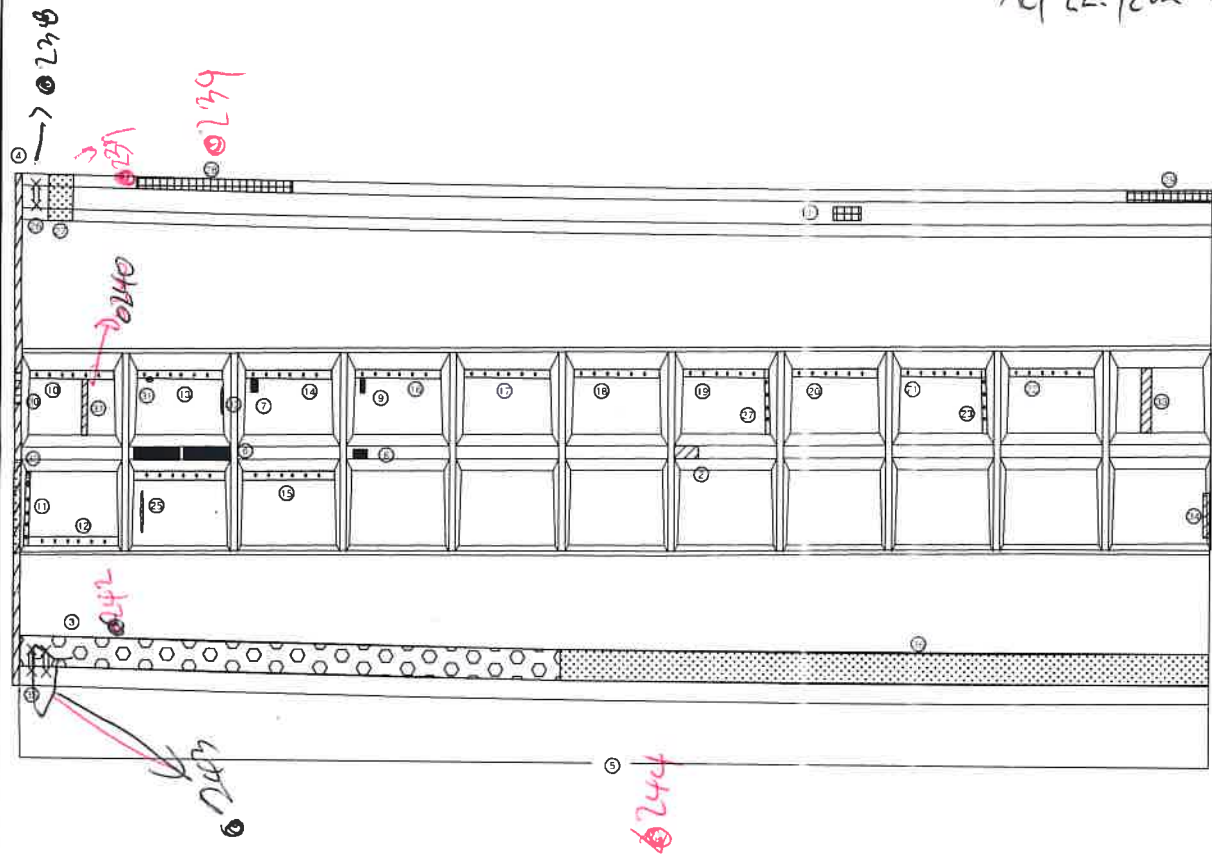
손상물량표

| No. | 산(N)<br>구(P) | 손상내용 | 폭(mm) | 길이(m) | 너비(m) | 물량 | 단위 | 개소 | 손상물량 | 비고 |
|---|---|---|---|---|---|---|---|---|---|---|
| 2 | P | 데크플레이트 부식 | 0.30 | 0.50 | 0.15 | m <sup>2</sup> | | 1 | 0.15 | |
| 4 | P | 강속이음장치 부재부식 | 3.30 | 12.00 | 3.60 | m <sup>2</sup> | | 1 | 3.60 | 보수완료 |
| 5 | P | 누수통 | 0.40 | 2.00 | 3.80 | m <sup>2</sup> | | 1 | 0.80 | |
| 6 | P | 데크플레이트 부식 | 0.40 | 2.00 | 0.80 | m <sup>2</sup> | | 1 | 0.80 | |
| 37 | P | 신속이음장치 누수 | | | | EA | | 1 | 1.00 | 보수완료 |

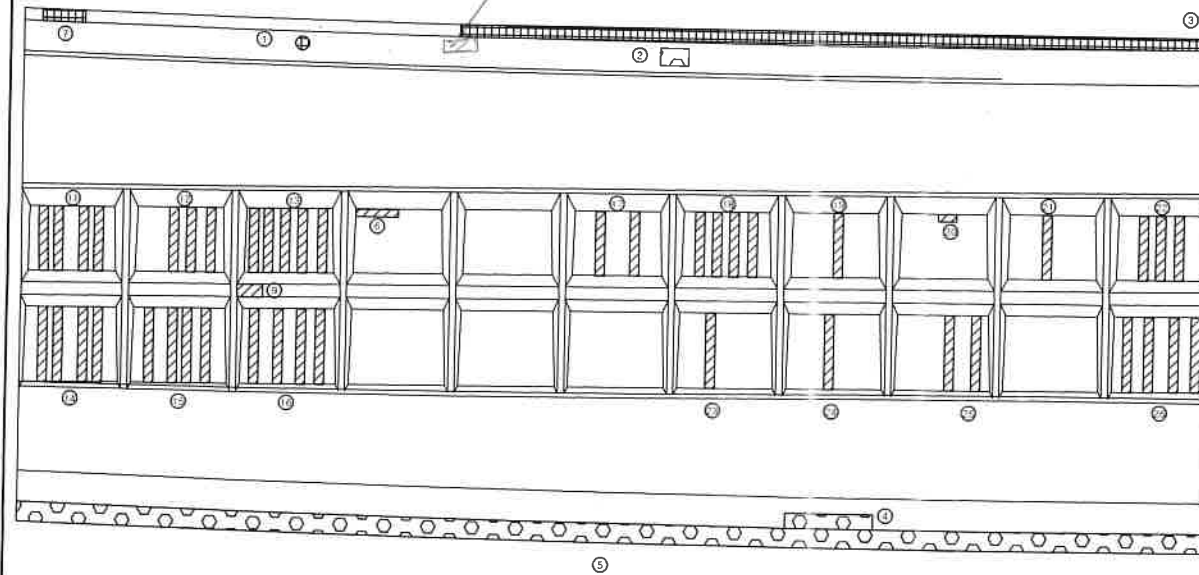
# 손상물량표

| No. | 구분 | 손상내용 | 폭(mm) | 길이(m) | 너비(m) | 수량 | 단위 | 개소 | 손상물량 | 비고 |
|---|---|---|---|---|---|---|---|---|---|---|
| 2 | P | 콘크리트 표층손상(표층박리) | 1.00 | 1.00 | 1.00 | m² | 1 | 1.00 | 배수관물 | |
| 6 | P | 대크롤레이드 부식 | 0.10 | 2.50 | 0.25 | m² | 1 | 0.25 | | |

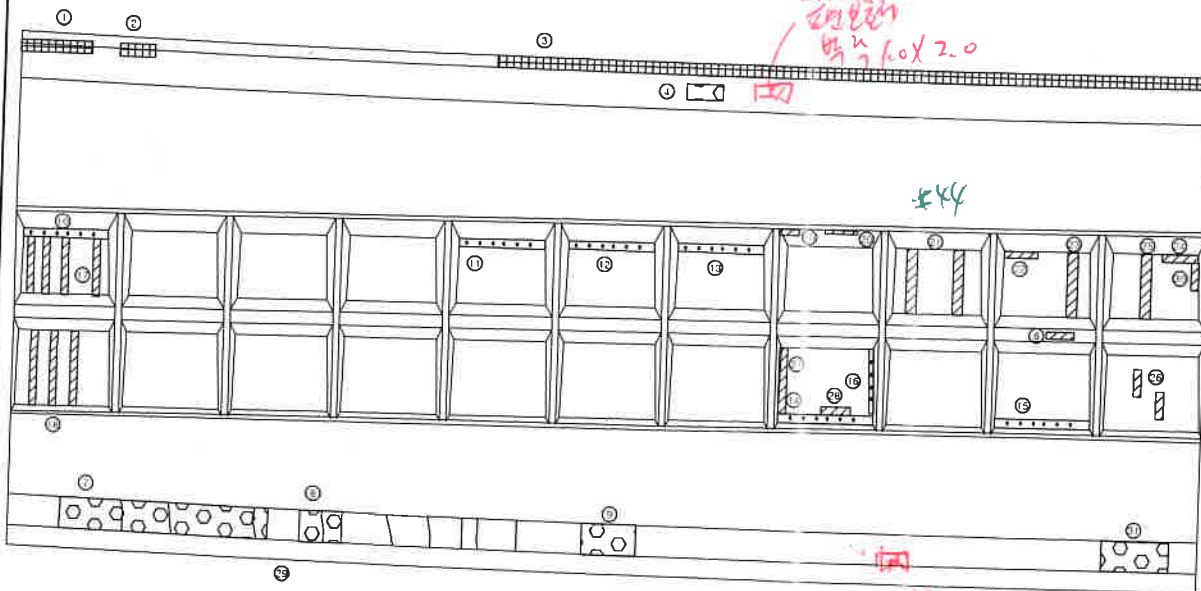
손상물량표

#46  
배수  
벽돌  
1.0x2.0

| No. | 손(구)부 | 손상내용 | 폭(mm) | 길이(m) | 너비(m) | 단위 | 개수 | 손상물량 | 비고 |
|---|---|---|---|---|---|---|---|---|---|
| 5 | P | 대크롤러이트 부식 | 0.30 | 5.00 | 1.50 | m <sup>2</sup> | 1 | 1.50 | 보수완료 |

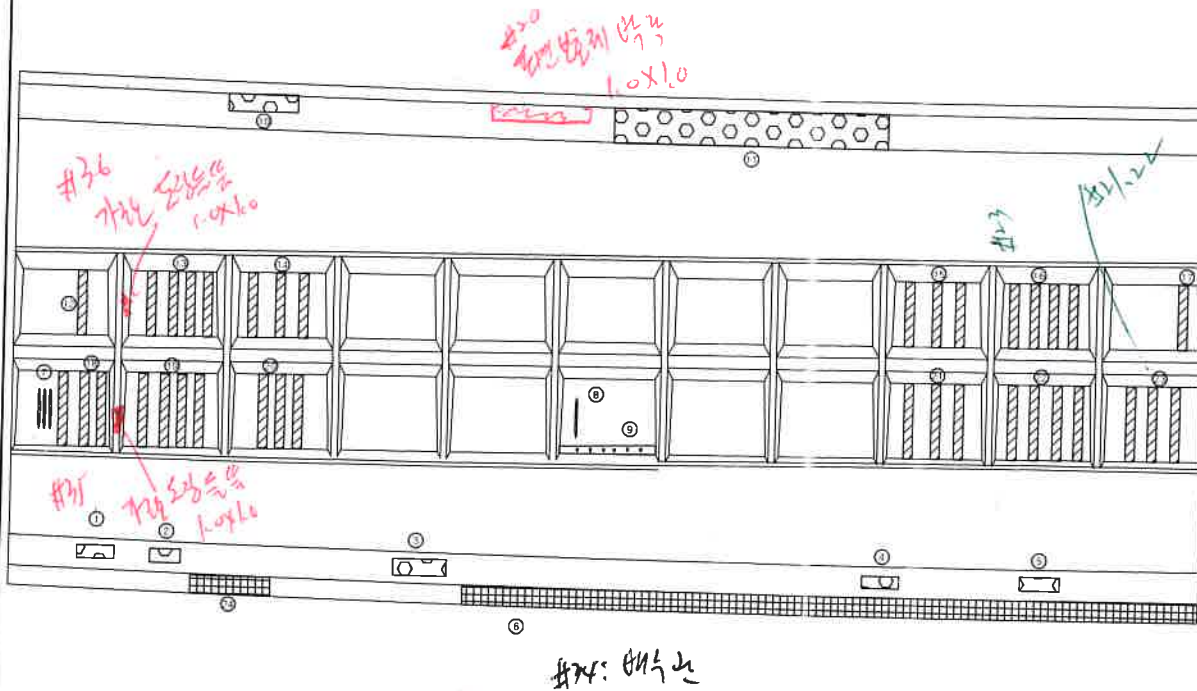
손상물량표

| No. | 구분 | 손상내용 | 폭(mm) | 길이(m) | 너비(m) | 단위 | 개소 | 손상물량 | 비고 |
|---|---|---|---|---|---|---|---|---|---|
| 7 | P | 대크롤러이동 부식 | 2.50 | 0.20 | 0.50 | m <sup>2</sup> | 3 | 1.50 | |
| 24 | N | 콘크리트 박락 | 0.30 | 1.50 | 0.45 | m <sup>2</sup> | 1 | 0.45 | 보수완료 |

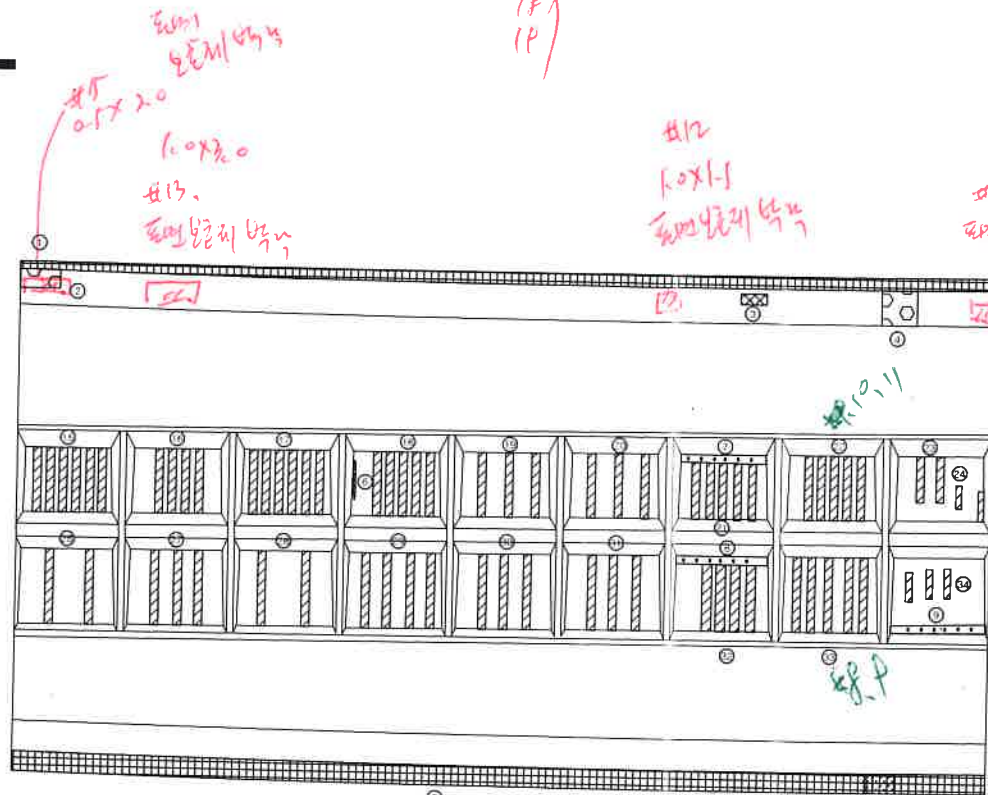
ID : 속사교(인천방향) S5 바닥판하면

| No. | 상하구(구) | 손상내역 | 폭(mm) | 길이(m) | 너비(m) | 수량 | 단위 | 개소 | 손상물량 | 비고 |
|---|---|---|---|---|---|---|---|---|---|---|
| 3 | P | 철근부식 | | 0.30 | 0.30 | 0.15 | m <sup>2</sup> | 1 | 0.15 | 보수완료 |
| 13 | N | 균열(최대 0.2mm) | 0.20 | 0.80 | | 0.80 | m | 1 | 0.80 | 보수완료 |
| 14 | N | 균열(최대 0.2mm) | 0.20 | 0.60 | | 0.60 | m | 1 | 0.60 | 보수완료 |

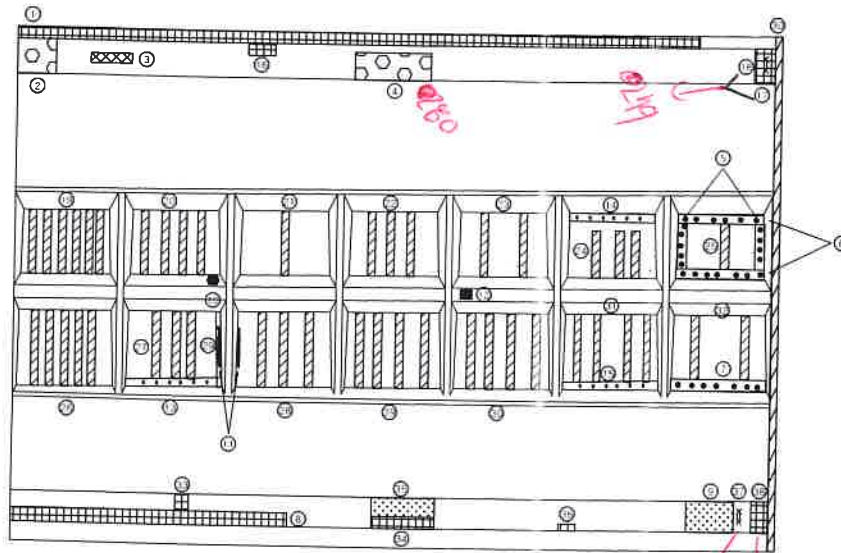
손상물량표

| No. | 성상구분 | 손상내용 | 폭(mm) | 길이(m) | 너비(m) | 물량 | 단위 | 개소 | 손상물량 | 비고 |
|---|---|---|---|---|---|---|---|---|---|---|
| 1 | P | 콘크리트 박락 | 22.00 | 0.30 | 2.90 | m³ | 1 | 8.90 | 보수완료 | |
| 39 | N | 산책이음쇠면 부식 | 12.00 | 0.30 | 3.60 | m³ | 1 | 3.60 | 보수완료 | |

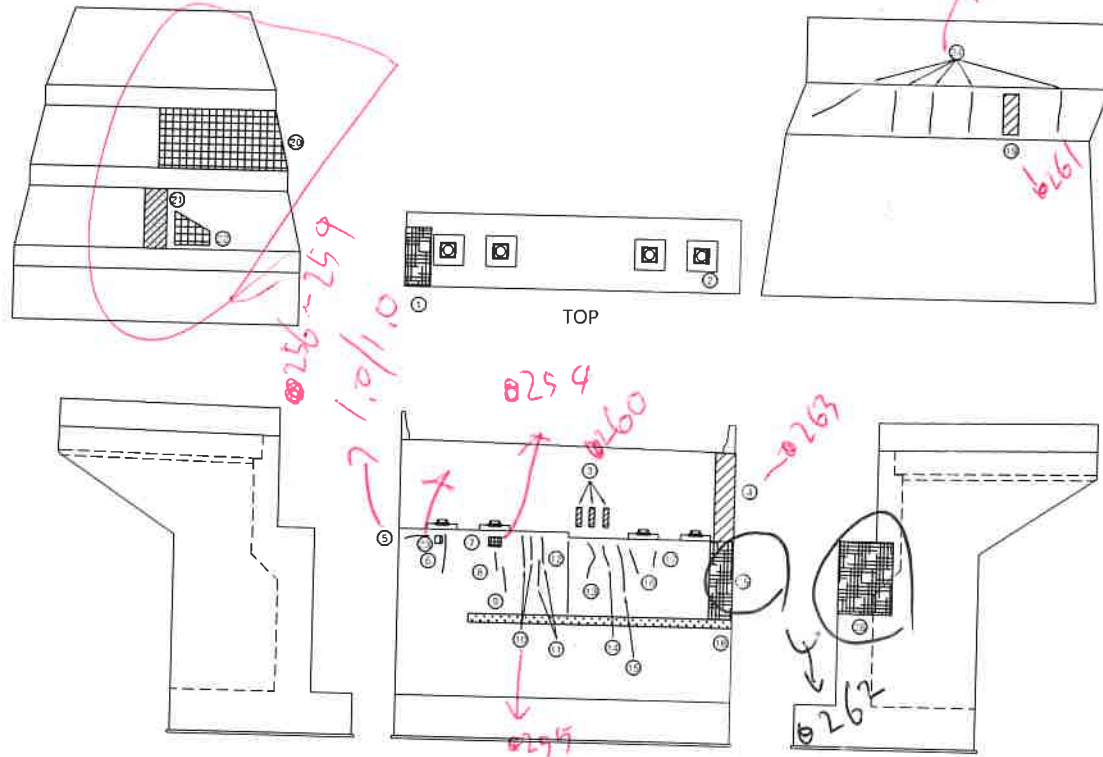
ID : 속사교(인천방향) 교대 A2

| No. | 신(구)구(구) | 손상내용 | 폭(mm) | 길이(m) | 너비(m) | 수량 | 단위 | 개소 | 손상물량 | 비고 |
|---|---|---|---|---|---|---|---|---|---|---|
| 56 | N | 콘크리트(0.1mm) | 0.10 | 0.60 | | 0.60 | m | 1 | 0.60 | |
| 57 | N | 콘크리트(0.2mm) | 0.20 | 4.00 | | 4.00 | m | 1 | 4.00 | |

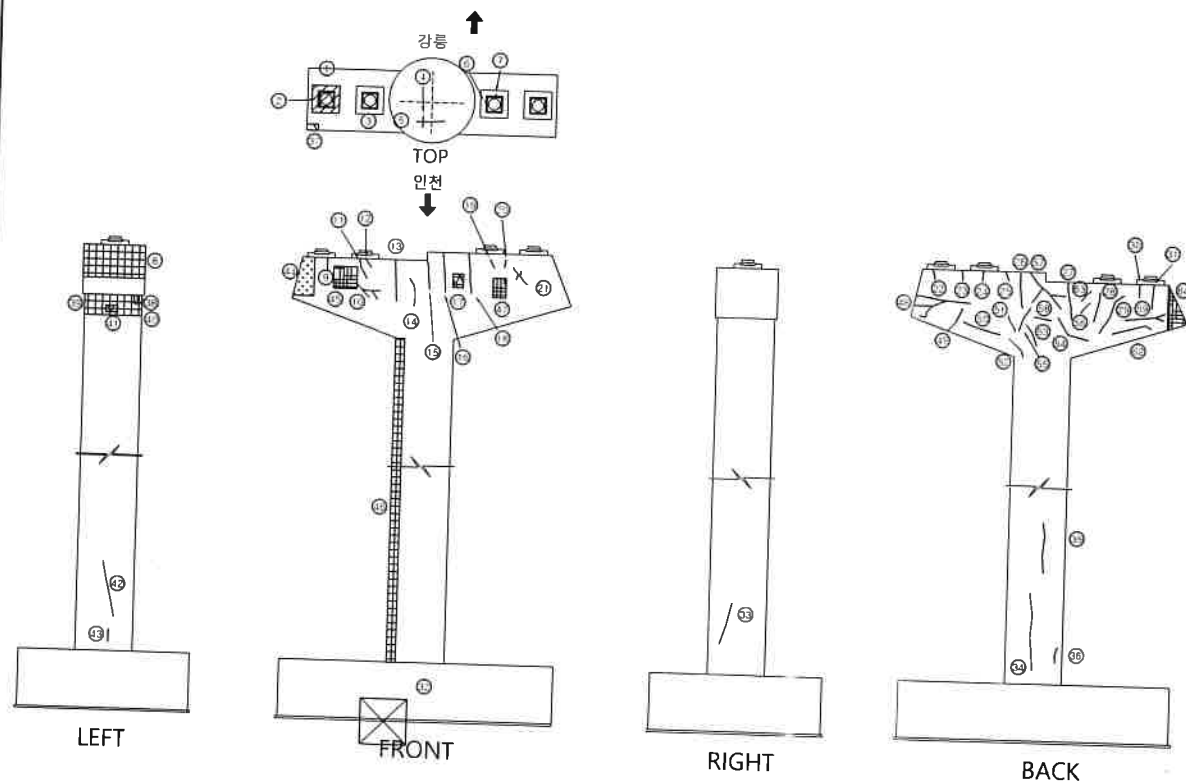
ID : 속사교(인천방향) 교각 P1(2/2)

| No. | 상(하)구분 | 손상내용 | 폭(mm) | 길이(m) | 너비(m) | 발생 | 단위 | 개소 | 손상물량 | 비고 |
|---|---|---|---|---|---|---|---|---|---|---|
| 56 | P | 방치콘크리트(크=0.2mm) | | 0.20 | 1.40 | 1.40 | m | 1 | 1.40 | |
| 57 | N | 방치콘크리트(크=0.1mm) | | 0.10 | 1.40 | 1.40 | m | 1 | 1.40 | |

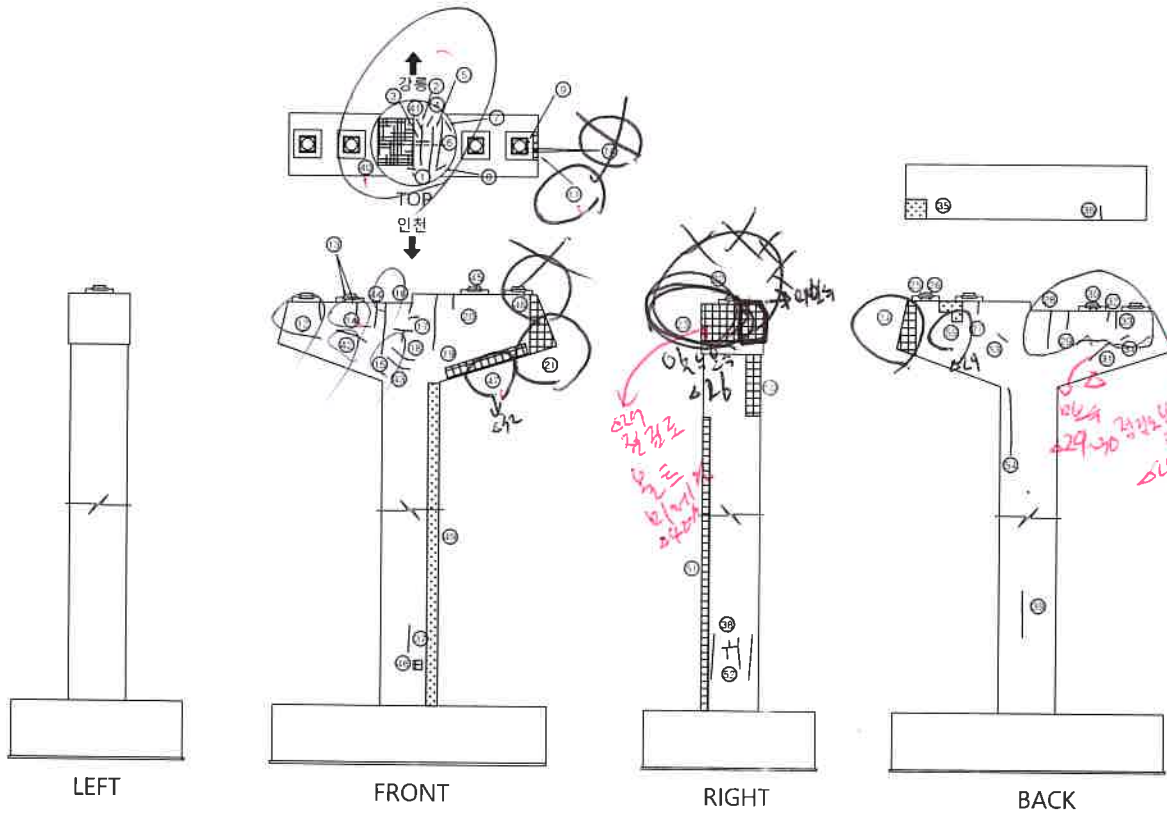
손상물량표

| No. | 신(구)구(구) | 손상내역 | 폭(mm) | 길이(m) | 너비(m) | 물량 | 단위 | 개소 | 손상물량 | 비고 |
|---|---|---|---|---|---|---|---|---|---|---|
| 1 | P | 균열(cw=0.3mm) | 0.30 | 0.40 | | 0.40 | m | 1 | 0.40 | 보수완료 |
| 54 | N | 균열(cw=0.5mm) | 0.50 | 5.00 | | 5.00 | m | 1 | 5.00 | |
| 55 | N | 콘크리트 표면열화(표층박리) | | 0.60 | 1.00 | 0.60 | m <sup>2</sup> | 1 | 0.60 | |
