도면명 : 진부2터널(인천) - Span 1 ~ Span 3

| 과업명 | 2017년도 정밀점검 |
| 시설물명 | 진부2터널(인천) |
| 점검기관 | 한국도로공사 대관령지사 |

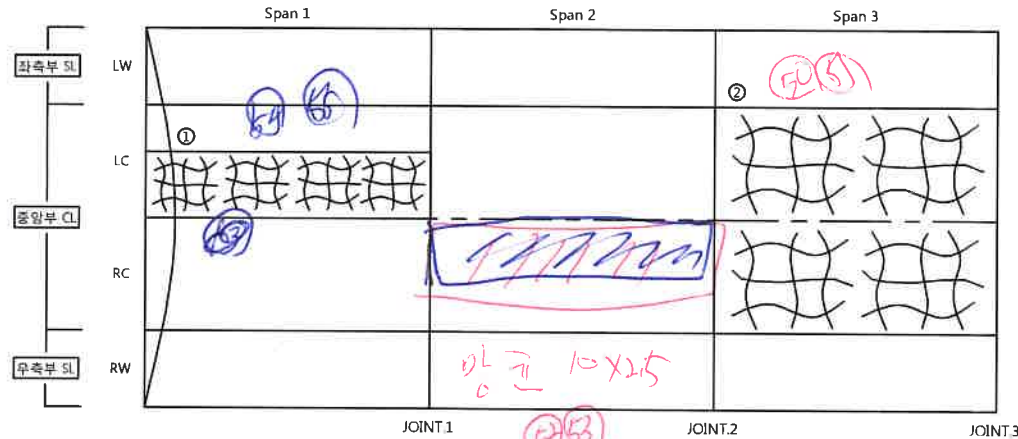
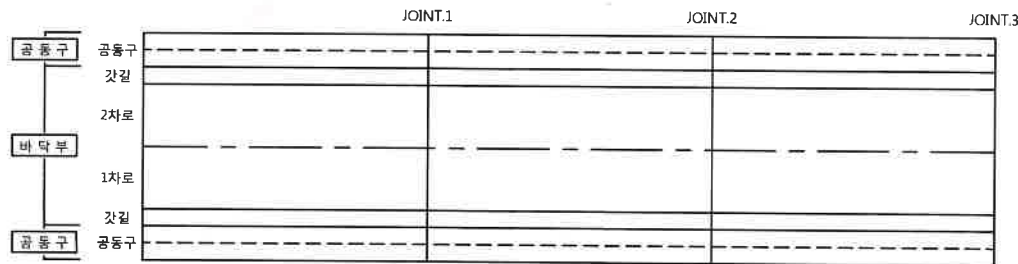
※ 공동구 전구간 덮개파손

| 번호 | 신 구 | 손상 내용 | 손상현황 | | | | | 결함 상태 | 손상 물량 | 비고 |
|---|---|---|---|---|---|---|---|---|---|---|
| 1 | 신 | 망상균열 | | 10.0 | 2.5 | 25.0 | m | 1 | | |
| 2 | 신 | 망상균열 | | 10.0 | 8.0 | 80.0 | m | 1 | | |

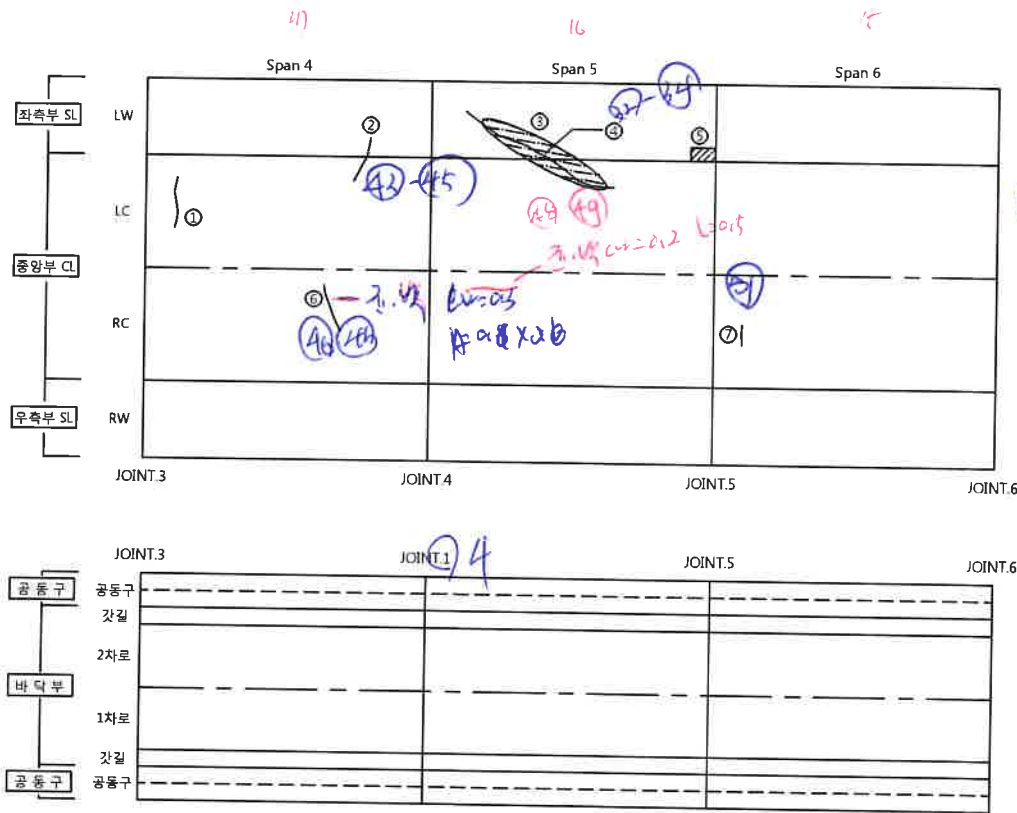
# 도면명 : 진부2터널(인천) - Span 4 ~ Span 6

※공동구 전구간 덮개파손

| 번호 | 신구 | 손상내용 | 손상현황 | | | | | | 결합상태 | 손상물량 | 비고 |
|---|---|---|---|---|---|---|---|---|---|---|---|
| 1 | 신 | 균열 | 0.3 | 1.4 | | 1.4 | m | 1 | | | |
| 2 | 신 | 균열 | 0.2 | 0.8 | | 0.8 | m | 1 | | | |
| 3 | 신 | 타일들뜸 및 탈락 | | | | 10.0 | EA | 10 | | | |
| 4 | 신 | 균열 | 1.0 | 3.0 | | 3.0 | m | 1 | | | |
| 5 | 신 | 타일탈락 | | | | 1.0 | EA | 1 | | | |
| 6 | 신 | 균열 | 0.3 | 0.8 | | 0.8 | m | 1 | | | |
| 7 | 신 | 균열 | 0.2 | 0.5 | | 0.5 | m | 1 | | | |

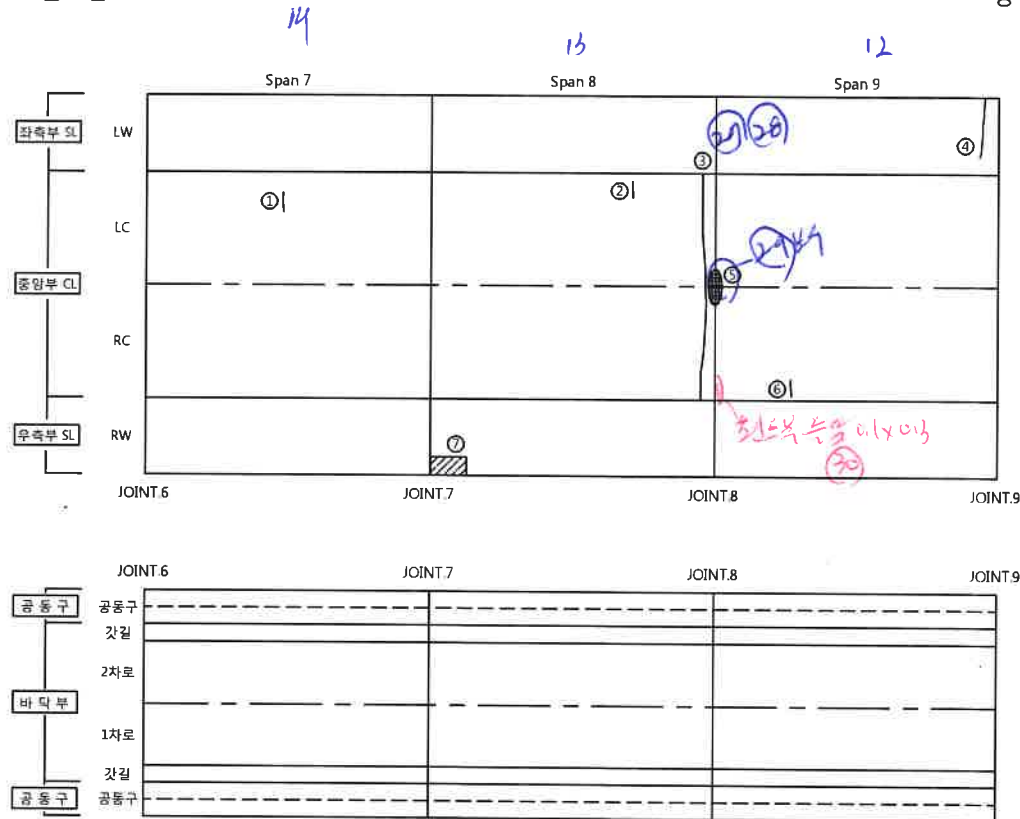
도면명 : 진부2터널(인천) - Span 7 ~ Span 9

※ 공동구 전구간 덮개파손

| 번호 | 신 구 | 손 상 내 용 | 손상현황 | | | | | 결함 상태 | 손상 물량 | 비고 |
|---|---|---|---|---|---|---|---|---|---|---|
| 1 | 신 | 균열 | 0.2 | 0.5 | | 0.5 | m | 1 | | |
| 2 | 신 | 균열 | 0.2 | 0.3 | | 0.3 | m | 1 | | |
| 3 | 신 | 균열 | 0.5 | 20.0 | | 20.0 | m | 1 | | |
| 4 | 신 | 균열 | 0.3 | 2.0 | | 2.0 | m | 1 | | |
| 5 | 신 | 조인트부 박락 | | 1.0 | 0.2 | 0.2 | m <sup>2</sup> | 1 | | |
| 6 | 신 | 균열 | 0.2 | 0.3 | | 0.3 | m | 1 | | |
| 7 | 신 | 터널물막 | | | | 1.0 | EA | 1 | | |

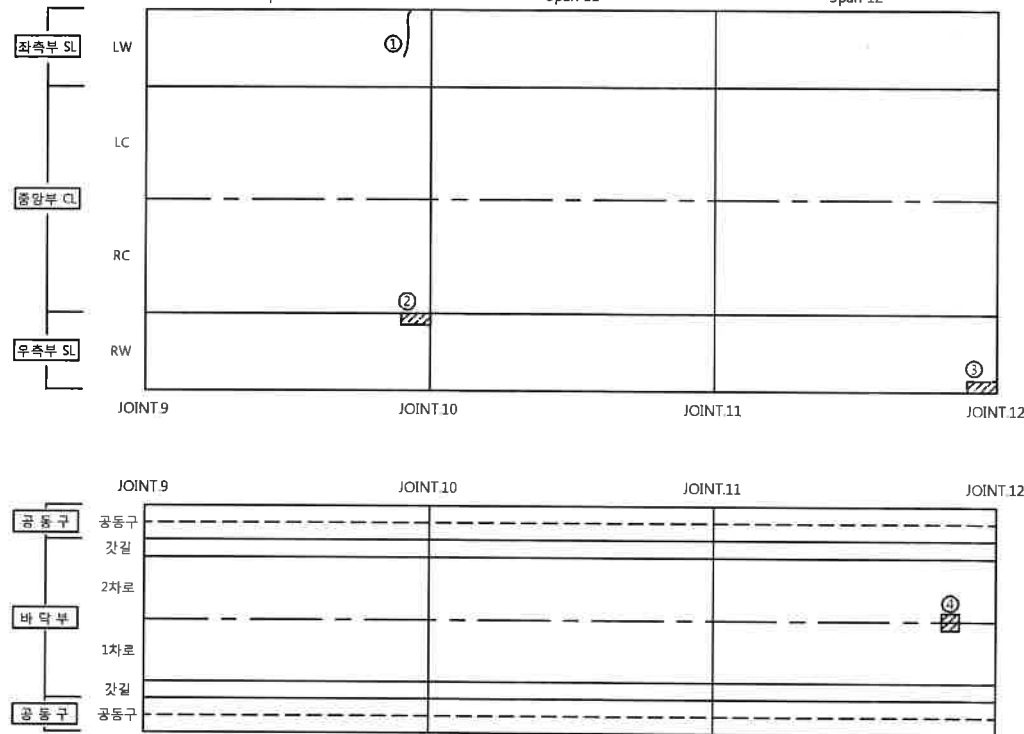
# 도면명 :진부2터널(인천) - Span 10 ~ Span 12

※ 공동구 전구간 덮개파손

| 번호 | 신. 구 | 손상 내용 | 손상현황 | | | | | 결함 상태 | 손상 물량 | 비고 |
|---|---|---|---|---|---|---|---|---|---|---|
| 1 | 신 | 타일균열 | | 1.2 | | 1.2 | m | 1 | | |
| 2 | 신 | 타일탈락 | | | | 1.0 | EA | 1 | | |
| 3 | 신 | 타일탈락 | | | | 1.0 | EA | 1 | | |
| 4 | 신 | 포장파손 | | 0.3 | 0.3 | 0.09 | m² | 1 | | |

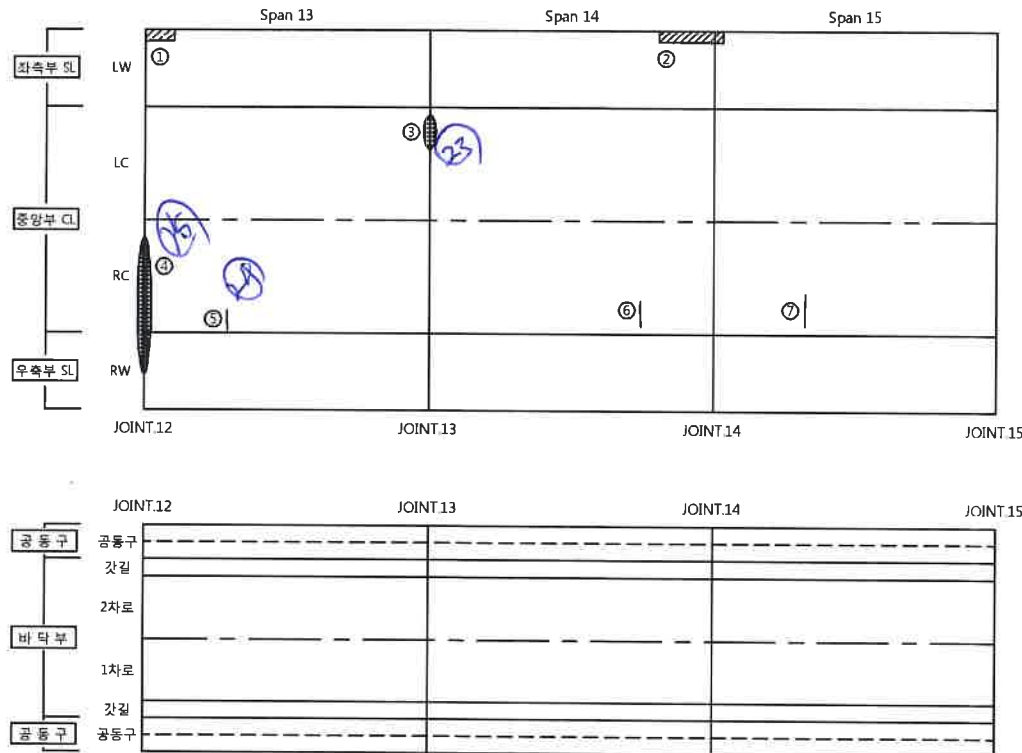
# 도면명 :진부2터널(인천) - Span 13 ~ Span 15

※ 공동구 전구간 덮개파손

| 번호 | 신.구 | 손상내용 | 손상현황 | | | | | 결함상태 | 손상물량 | 비고 |
|---|---|---|---|---|---|---|---|---|---|---|
| 1 | 신 | 타일탈락 | | | | 1 | EA | 1 | | |
| 2 | 신 | 타일탈락 | | | | 1 | EA | 1 | | |
| 3 | 신 | 조인트부 박락 | | 1.0 | 0.2 | 0.2 | m | 1 | | |
| 4 | 신 | 조인트부 박락 | | 5.0 | 0.2 | 1.0 | m | 1 | | |
| 5 | 신 | 균열 | 0.2 | 0.3 | | 0.3 | m | 1 | | |
| 6 | 신 | 균열 | 0.1 | 0.4 | | 0.4 | m | 1 | | |
| 7 | 신 | 균열 | 0.1 | 0.5 | | 0.5 | m | 1 | | |

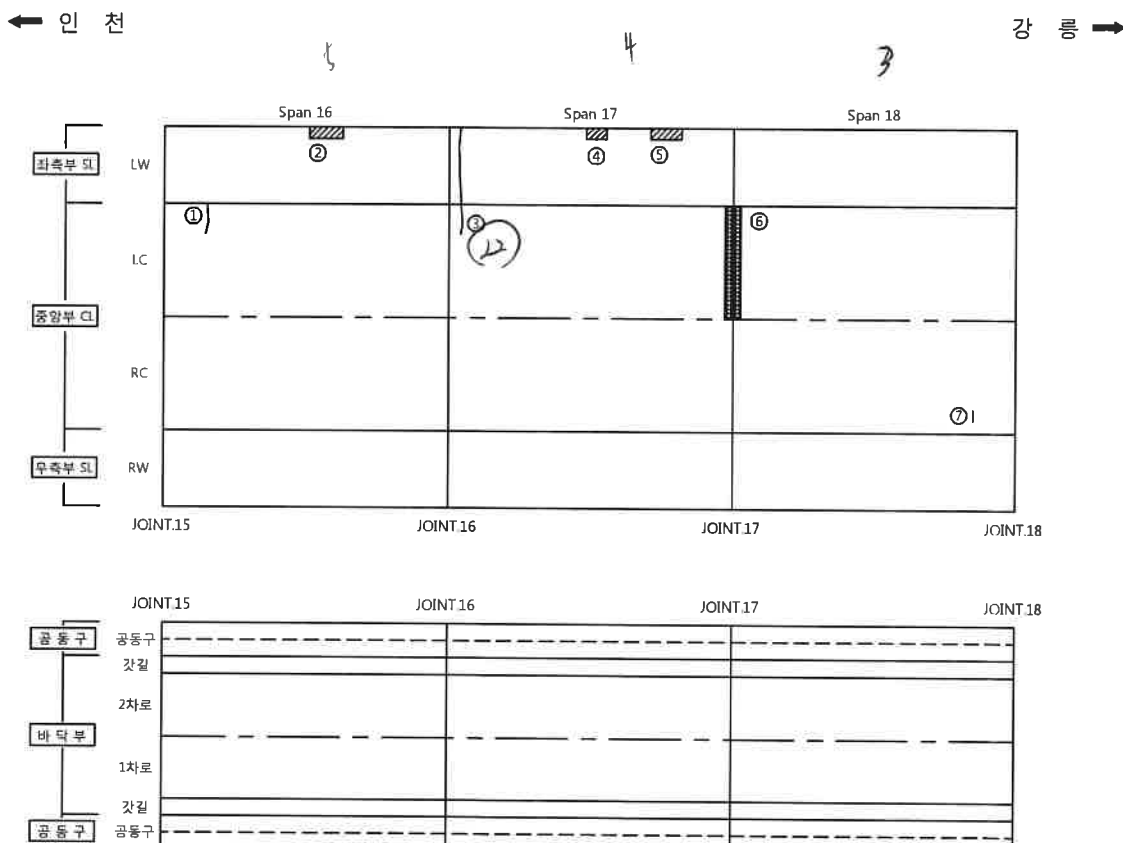
도면명 :진부2터널(인천) - Span 16 ~ Span 18

※공동구 전구간 덮개파손

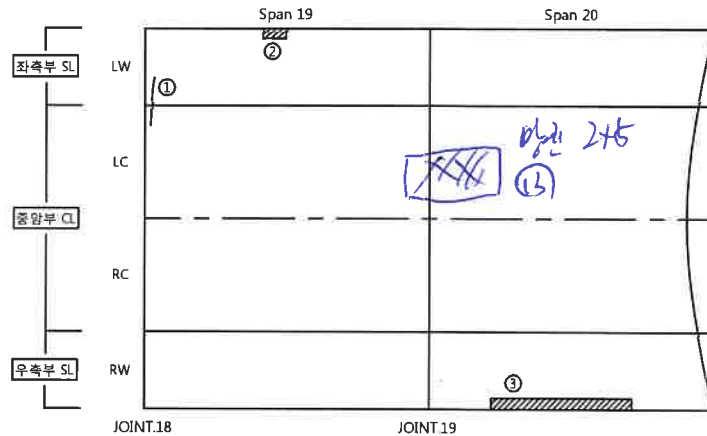
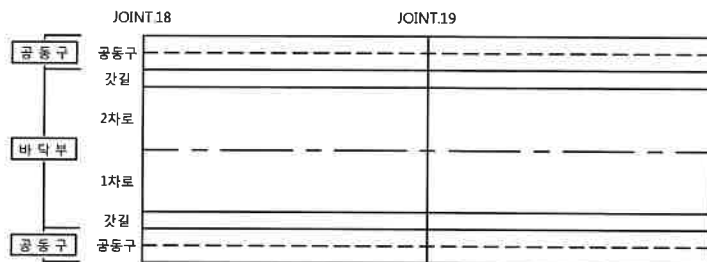
도면명 :진부2터널(인천) - Span 19 ~ Span 21

※공동구 전구간 덮개파손

| 번호 | 신 구 | 손 상 내 용 | 손상현황 | | | | | 결합 상태 | 손상 물량 | 비고 |
|---|---|---|---|---|---|---|---|---|---|---|
| 1 | 신 | 균열 | 0.5 | 1.2 | | 1.2 | m | 1 | | |
| 2 | 신 | 타일파손 | | 0.1 | 0.1 | 0.01 | m² | 1 | | |
| 3 | 신 | 타일파손 | | 6.0 | 0.1 | 0.6 | m² | 1 | | |

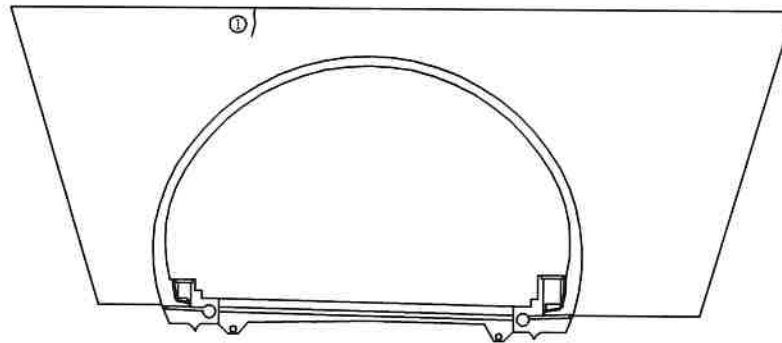
도면명 :진부2터널(인천) - 갱문(시점)

| 번호 | 신 구 | 손 상 내 용 | 손상현황 | | | | | 결함<br>상태 | 손상<br>물량 | 비고 |
|---|---|---|---|---|---|---|---|---|---|---|
| 1 | 신 | 대리석균열 | | 0.3 | | 0.3 | m | 1 | | |

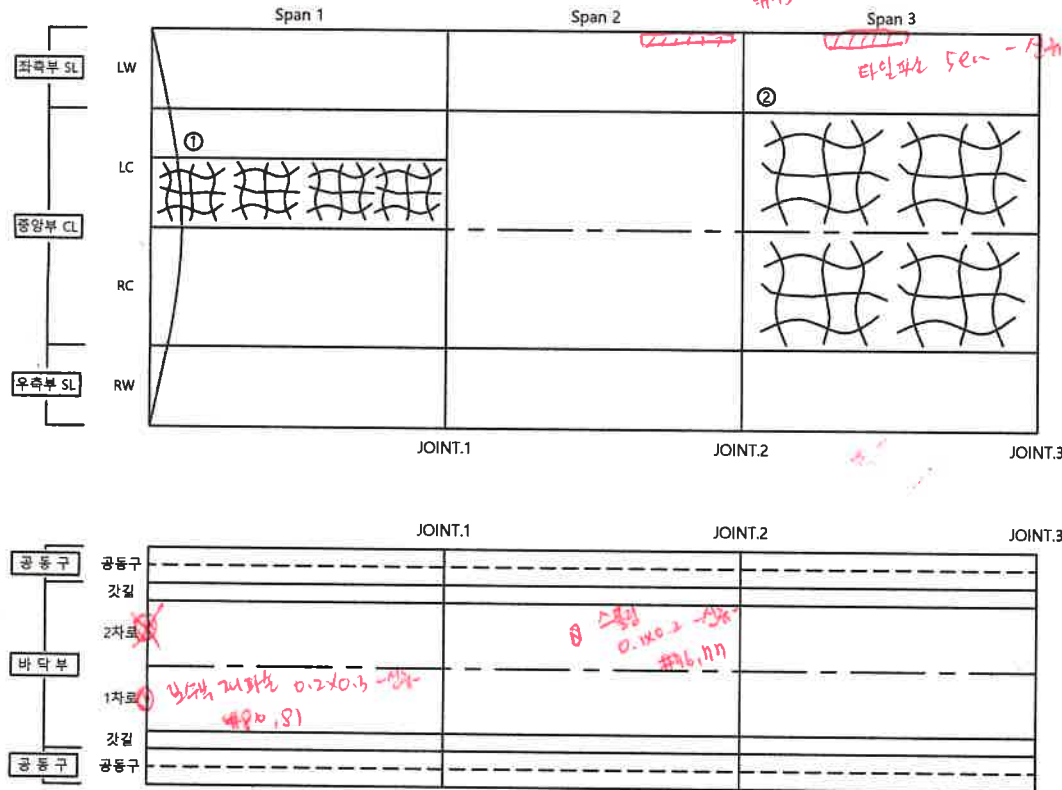
도면명 : 진부2터널(인천) - Span 1 ~ Span 3

※ 공동구 전구간 덮개파손

| 번호 | 신, 구 | 손상 내용 | 손상현황 | | | | | 결함 상태 | 손상 물량 | 비고 |
|---|---|---|---|---|---|---|---|---|---|---|
| 1 | 신 | 망상균열 | | 10.0 | 2.5 | 25.0 | m <sup>2</sup> | 1 | | |
| 2 | 신 | 망상균열 | | 10.0 | 8.0 | 80.0 | m <sup>2</sup> | 1 | | |

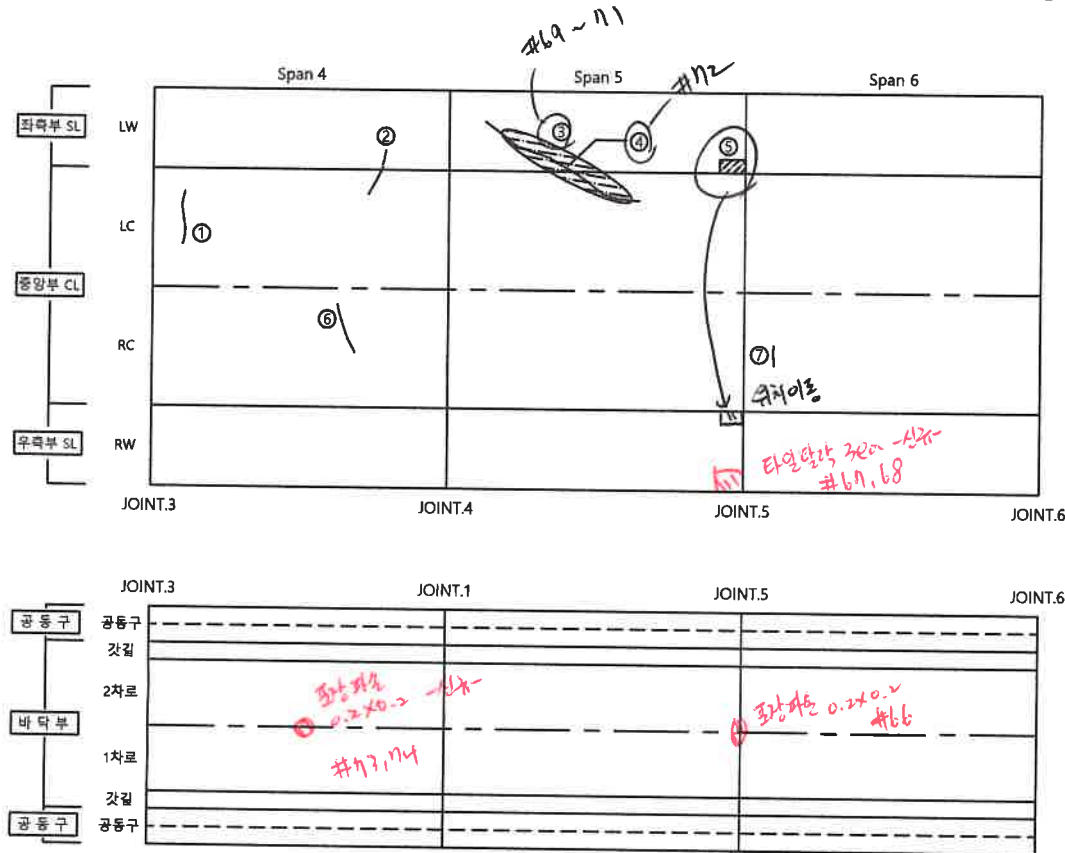
도면명 : 진부2터널(인천) - Span 4 ~ Span 6

※ 공동구 전구간 덮개파손

| 번호 | 신, 구 | 손상내용 | 손상현황 | | | | | 결함상태 | 손상물량 | 비고 |
|---|---|---|---|---|---|---|---|---|---|---|
| 1 | 신 | 균열 | 0.3 | 1.4 | | 1.4 | m | 1 | | |
| 2 | 신 | 균열 | 0.2 | 0.8 | | 0.8 | m | 1 | | |
| 3 | 신 | 타일틀음 및 탈락 | | | | 10.0 | EA | 10 | | |
| 4 | 신 | 균열 | 1.0 | 3.0 | | 3.0 | m | 1 | | |
| 5 | 신 | 타일탈락 | | | | 1.0 | EA | 1 | | |
| 6 | 신 | 균열 | 0.3 | 0.8 | | 0.8 | m | 1 | | |
| 7 | 신 | 균열 | 0.2 | 0.5 | | 0.5 | m | 1 | | |

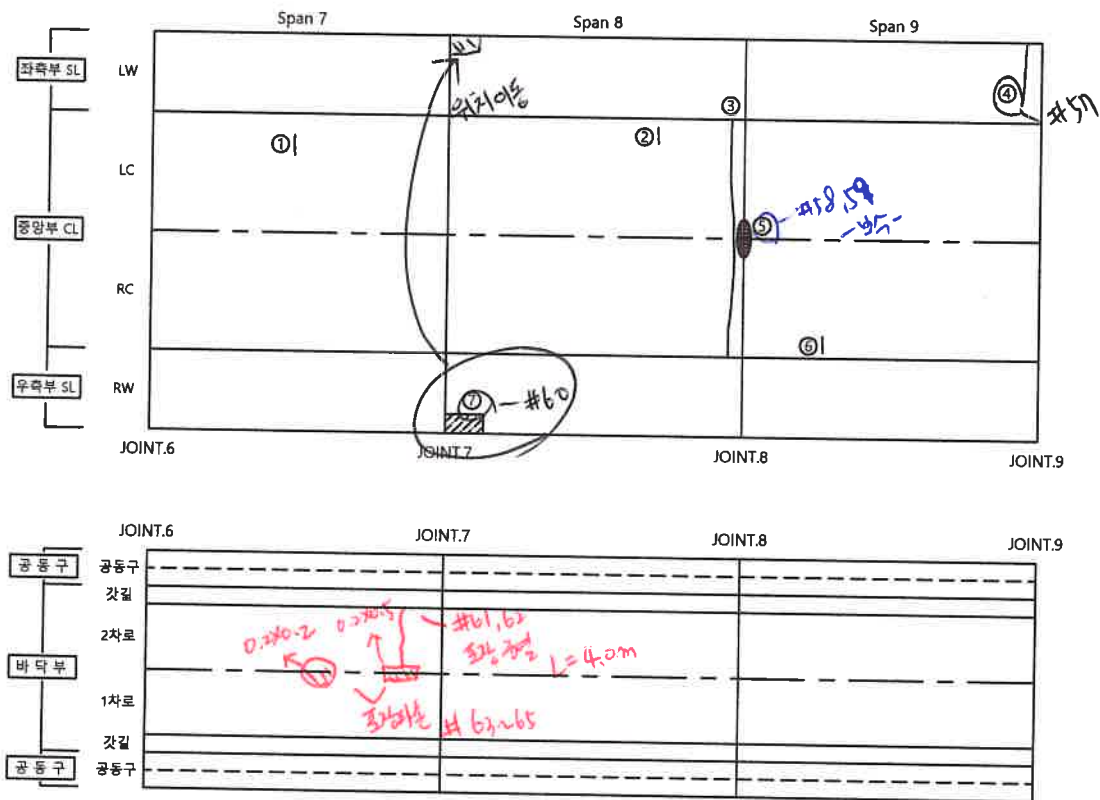
도면명 : 진부2터널(인천) - Span 7 ~ Span 9

※ 공동구 전 구간 덮개파손

| 번호 | 신, 구 | 손상 내용 | 손상현황 | | | | | 결함 상태 | 손상 물량 | 비고 |
|---|---|---|---|---|---|---|---|---|---|---|
| 1 | 신 | 균열 | 0.2 | 0.5 | | 0.5 | m | 1 | | |
| 2 | 신 | 균열 | 0.2 | 0.3 | | 0.3 | m | 1 | | |
| 3 | 신 | 균열 | 0.5 | 20.0 | | 20.0 | m | 1 | | |
| 4 | 신 | 균열 | 0.3 | 2.0 | | 2.0 | m | 1 | | |
| 5 | 신 | 조인트부 박락 | | 1.0 | 0.2 | 0.2 | m | 1 | | |
| 6 | 신 | 균열 | 0.2 | 0.3 | | 0.3 | m | 1 | | |
| 7 | 신 | 타일탈락 | | | | 1.0 | EA | 1 | | |

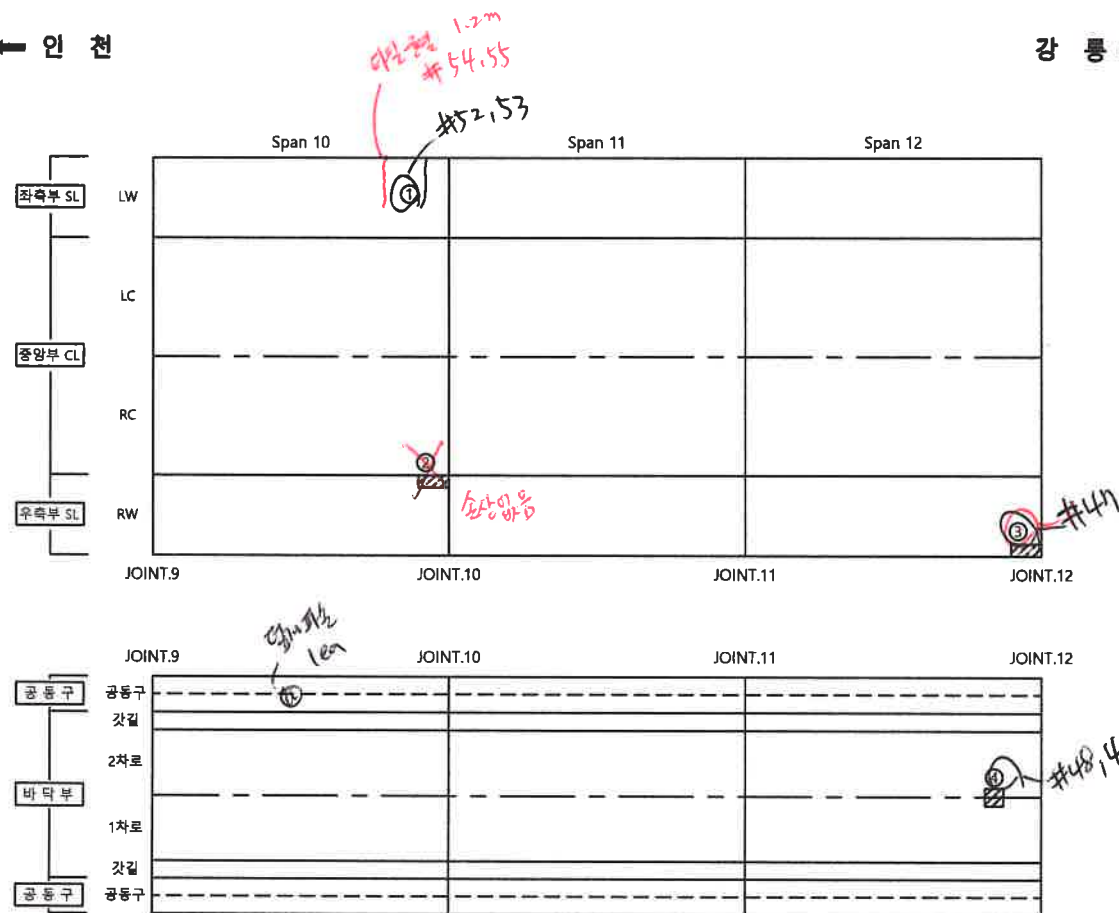
# 도면명 :진부2터널(인천) - Span 10 ~ Span 12

※ 공동구 전구간 덮개파손

| 번호 | 신, 구 | 손상내용 | 손상현황 | | | | | 결함상태 | 손상물량 | 비고 |
|---|---|---|---|---|---|---|---|---|---|---|
| 1 | 신 | 타일균열 | | 1.2 | | 1.2 | m | 1 | | |

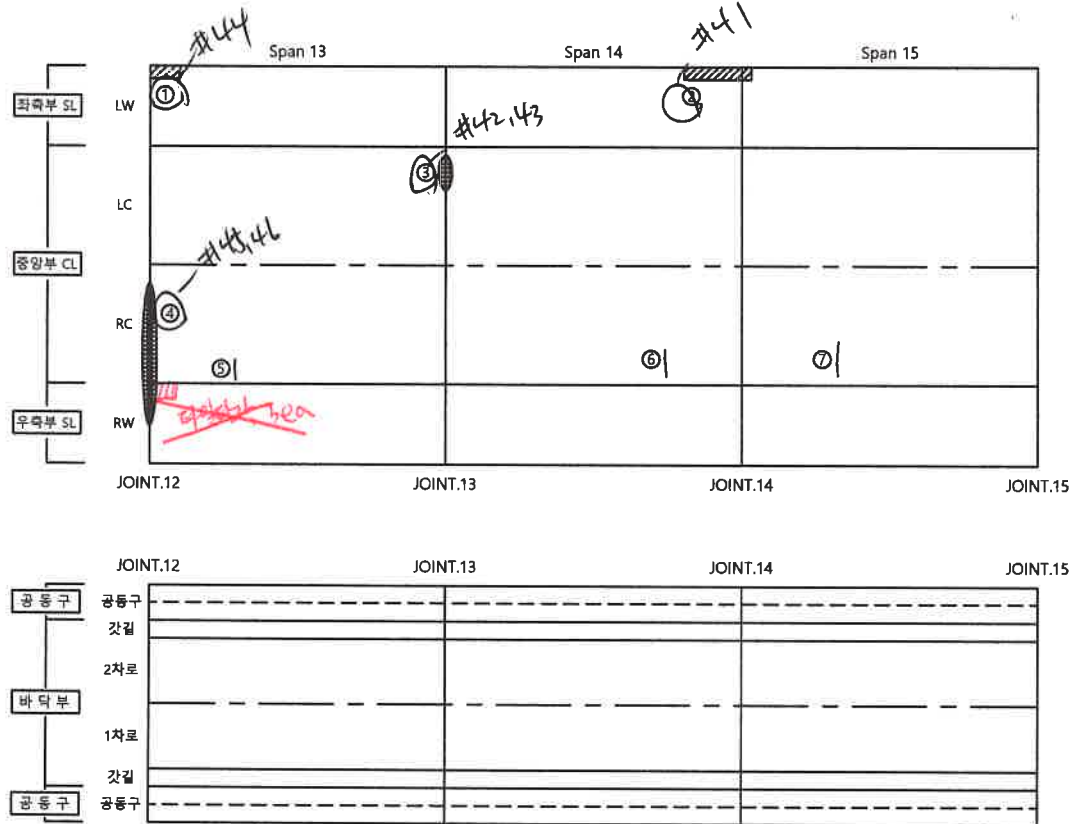
※공동구 전구간 덮개파손

| 번호 | 신, 구 | 손상 내용 | 손상현황 | | | | | 결합 상태 | 손상 물량 | 비고 |
|---|---|---|---|---|---|---|---|---|---|---|
| 5 | 신 | 균열 | 0.2 | 0.3 | | 0.3 | m | 1 | | |
| 6 | 신 | 균열 | 0.1 | 0.4 | | 0.4 | m | 1 | | |
| 7 | 신 | 균열 | 0.1 | 0.5 | | 0.5 | m | 1 | | |

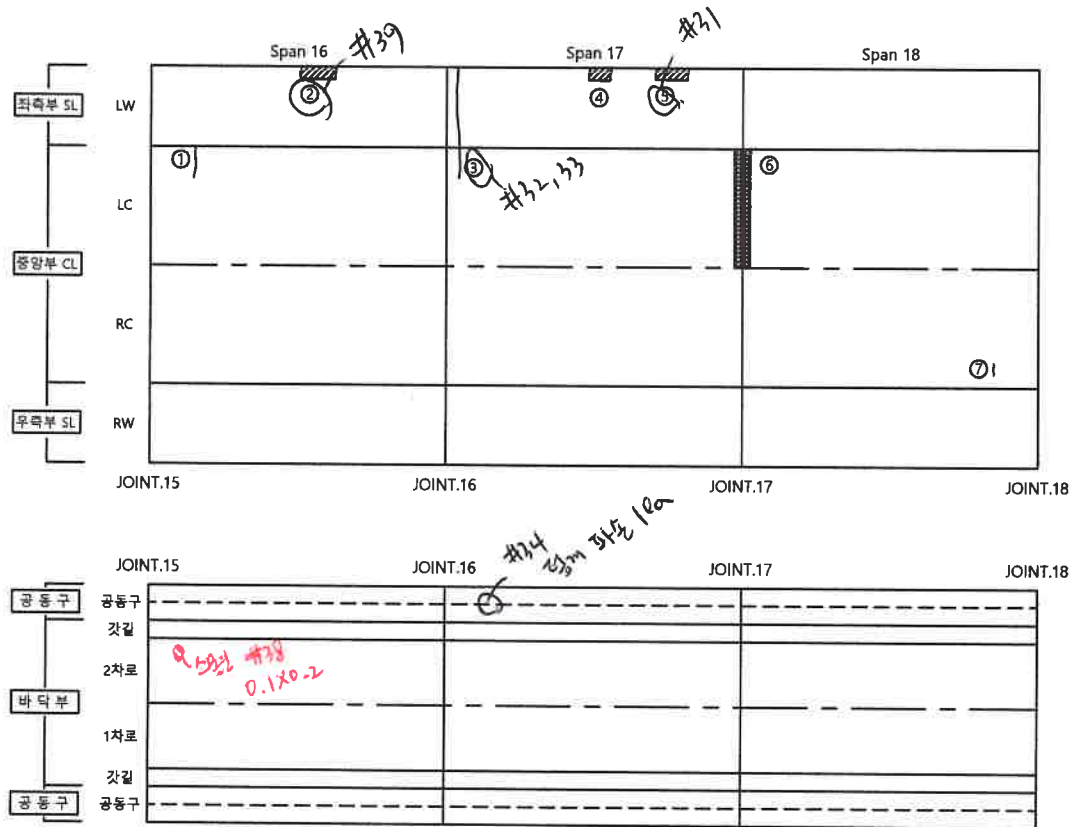
※공동구 전구간 덮개파손

| 번호 | 신.구 | 손상내용 | 손상현황 | | | | | 결함상태 | 손상물량 | 비고 |
|---|---|---|---|---|---|---|---|---|---|---|
| 1 | 신 | 균열 | 0.2 | 0.8 | | 0.8 | m | 1 | | |
| 3 | 신 | 균열 | 0.5 | 3.0 | | 3.0 | m | 1 | | |
| 7 | 신 | 균열 | 0.2 | 0.2 | | 0.2 | m | 1 | | |

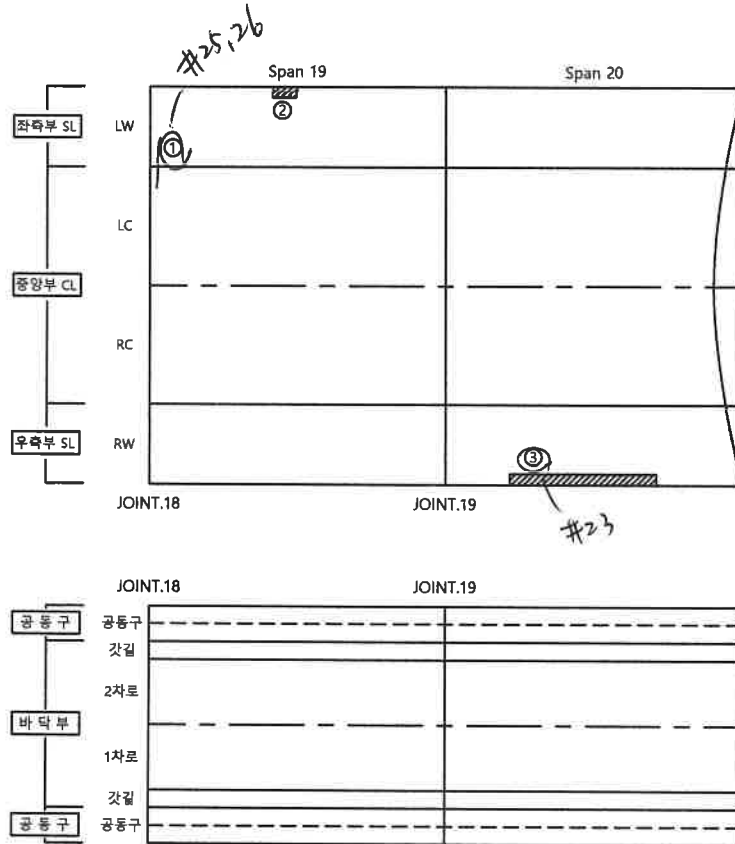
※공동구 전구간 덮개파손

| 번호 | 신, 구 | 손상내용 | 손상현황 | | | | | 결함상태 | 손상물량 | 비고 |
|---|---|---|---|---|---|---|---|---|---|---|
| 1 | 신 | 균열 | 0.5 | 1.2 | | 1.2 | m | 1 | | |

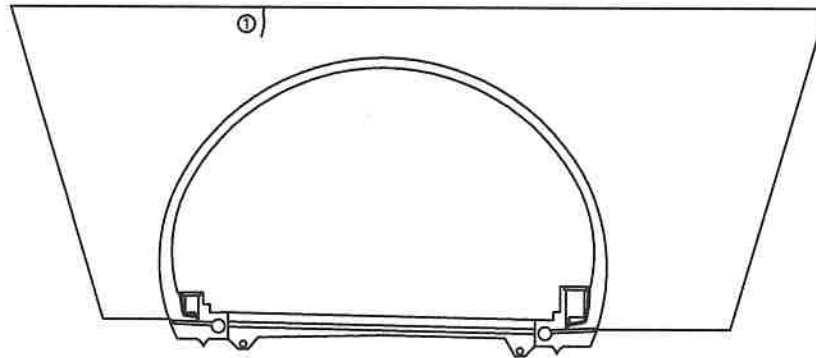
제82,83: 시점측 갱문

| 번호 | 신, 구 | 손상내용 | 손상현황 | | | | | 결함<br>상태 | 손상<br>물량 | 비고 |
|---|---|---|---|---|---|---|---|---|---|---|
| 1 | 신 | 대리석균열 | | 0.3 | | 0.3 | m | 1 | | |
