## 제 3 장 현장조사 및 시험

본 과업 대상교량인 백옥포교는 강원도 평창군 용평면 백옥포리(영동선 인천기점 180.45km 지점)에 위치하고 있으며, 1999년도에 준공되어 약 20년 정도의 공용기간이 경과한 상태이며, 왕복 4차로(인천방향 편도 2차로, 강릉방향 편도 2차로) 교량이다.

본 교량의 제원은 총연장 120.0m(4@30.0m), 폭 인천방향 12.5m, 강릉방향 12.5m인 교량이며, 상부구조는 3경간 연속 PSCI Girder 형식으로서, 하부구조의 교대는 역T형, 교각은 T형교각식 구조이고 기초는 교대는 전면기초, 교각은 전면기초로 시공되어 있다.

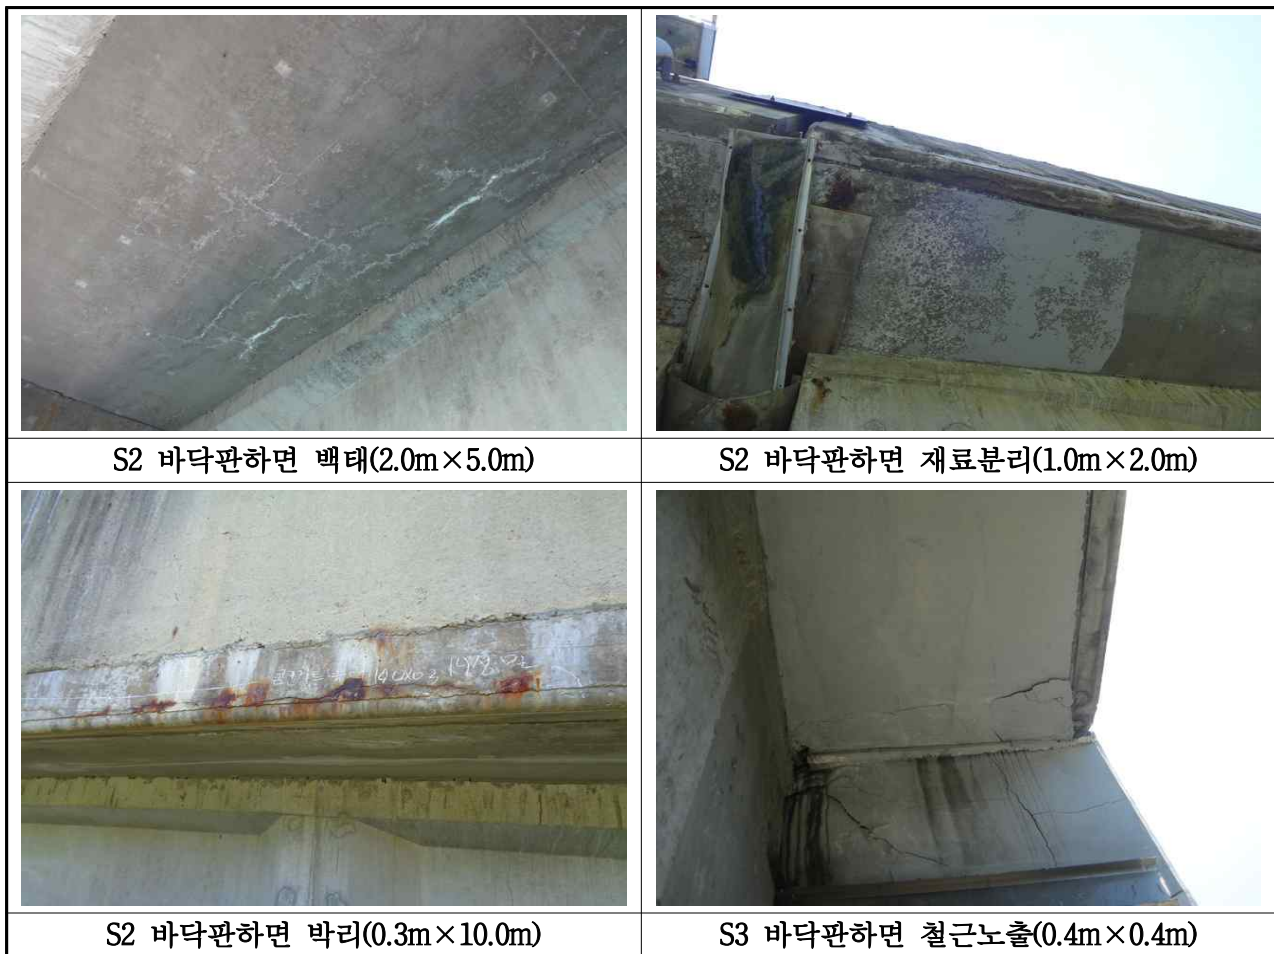
【사진 3.3】 바닥판하면 손상현황

- 바닥판 하면은 기존 손상인 백태, 재료분리, 철근노출 등의 손상이 확인되었다.
- 금회 근접점검으로 박리, 박락, 재료분리 등 일부 손상이 추가 조사되었다.

- 바닥판 하면에 대하여 기 점검 결과를 토대로 손상 진전여부를 검토한 결과, 2017년 정밀안전점검에서 조사된 손상과 유사하게 조사 되었으며, 박리, 박락, 재료분리가 신규발생된 것으로 확인되었다.
- 철근노출에 대해 보수를 실시하였지만, 재손상이 발생하였다.

- 바닥판하면의 발생된 백태, 재료분리는 시공초기 건조수축 및 온도변화, 워커빌리티 효율성 감소, 관리미흡에 의한 타설불량에 의해 발생된 균열이 신축이음부 및 외부로부터 유입된 우수 침투 및 공용기간 증가에 따른 동결융해 반복 작용으로 인해 열화, 바닥판 콘크리트 철근부식에 의한 팽창현상으로 인한 손상으로 판단되어, 내구성 증진을 위해 방청 및 단면보수를 실시하는 것이 향후 추가손상 방지 등 유지관리에 효율적일 것으로 판단된다.
- 보수를 실시하였던 철근노출은 재손상으로 인해 우수유입 발생시 부식으로 인해 추가 손상 발생 가능성이 있으므로 방청 및 단면보수가 필요하다.

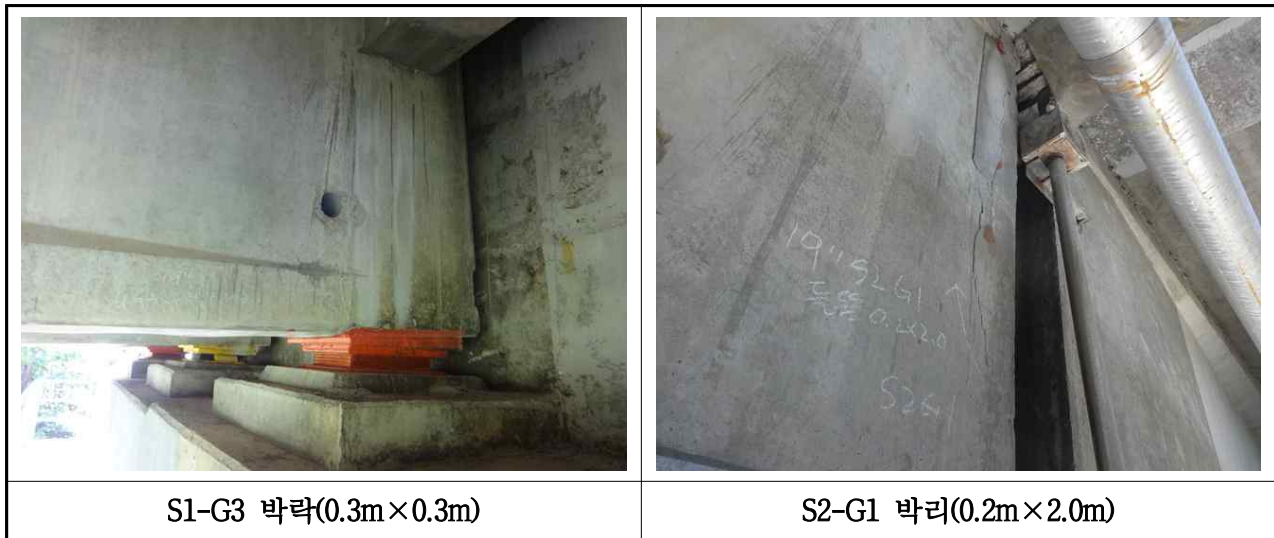
【사진 3.5】 거더 손상현황

- 거더에 대한 현장조사 결과 안전성에 영향을 미칠만한 손상은 조사되지 않았으며, 국부적인 박리, 박락 및 파손 등의 손상이 확인되었다.

- 거더에 대하여 기 점검 결과를 토대로 손상 진전여부를 검토한 결과, 콘크리트 박리, 박락 및 파손 등의 손상이 발생한 것이 확인되었다.

- 거더의 박리, 박락, 파손은 신축이음을 통한 우수유입이 기존 표면 결함의 열화를 진행시켜 발생한 것으로 판단된다. 손상의 정도가 크지는 않으나 콘크리트 내구성 확보를 위한 단면보수가 필요한 상태이다.

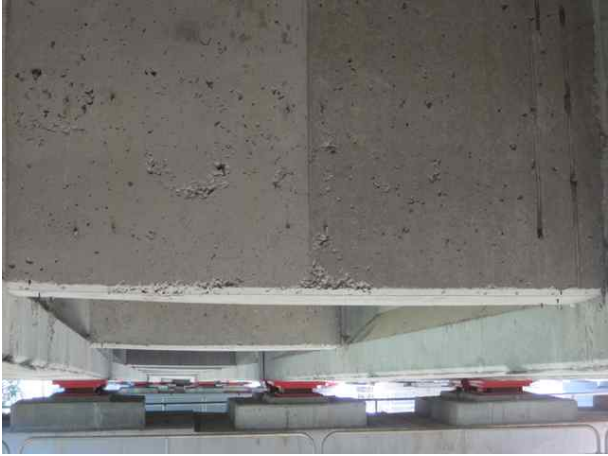
| S1 G2~G3 재료분리(0.5m×0.5m) | S4 G1~G2 균열(0.1mm/0.3m) |

- 가로보는 부분적으로 균열 및 박리, 재료분리가 발생하였고, 손상부는 시공초기 건조 수축, 동결융해의 반복, 공용기간 증가 등에 의한 열화로 판단되며, 내구성 확보 차원의 보수가 필요하다.
- 재료분리, 박리는 시공관리 미흡으로 인한 손상으로 외부 우수유입에 의한 철근부식을 가속화 시킬 수 있으므로, 단면보수를 실시해야한다.

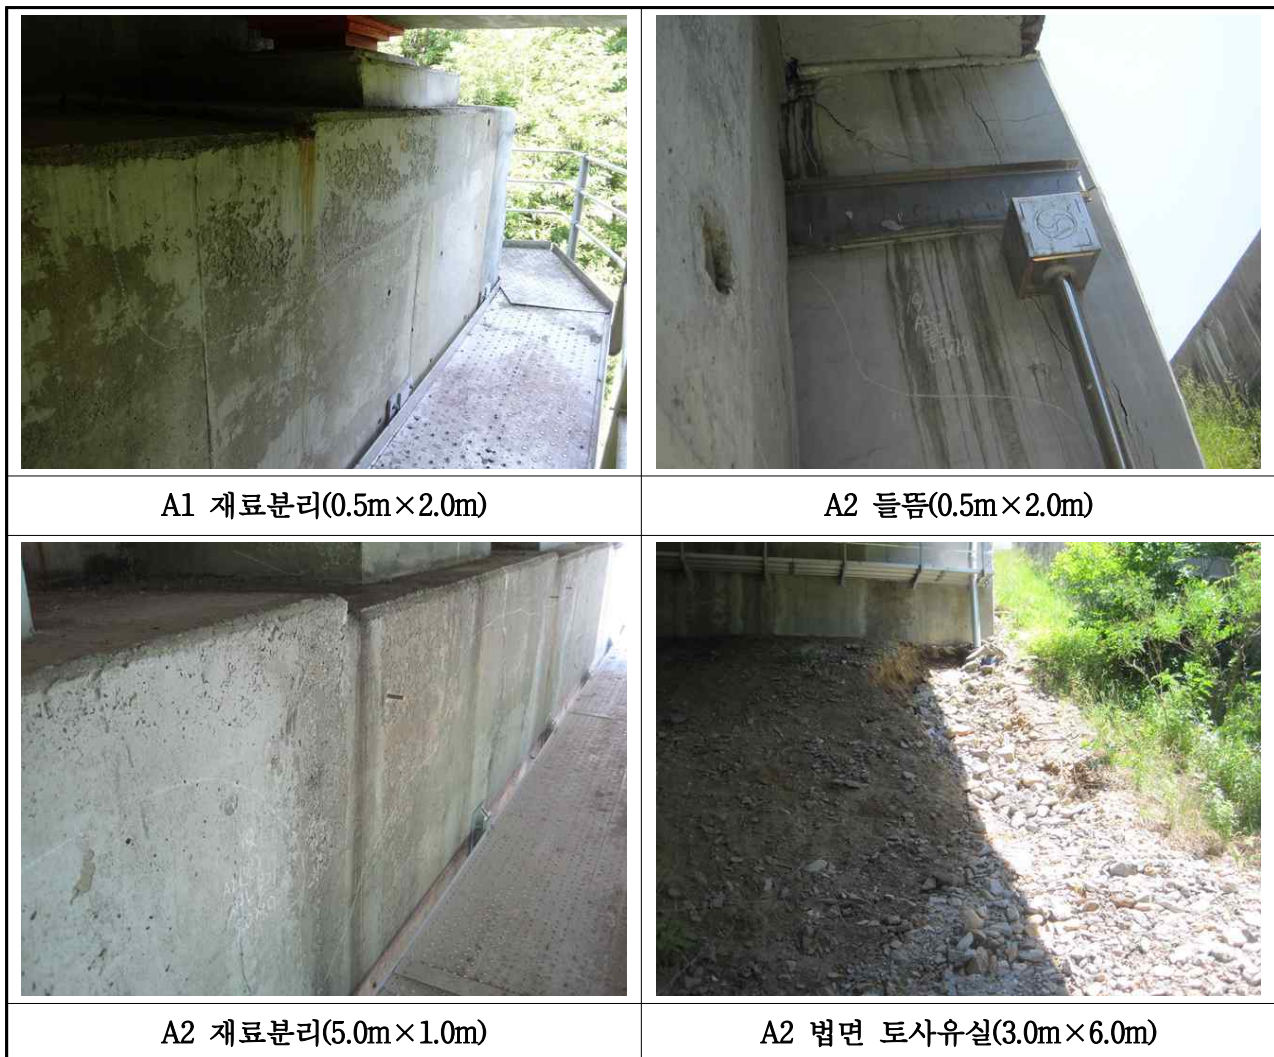
【사진 3.9】교대 손상현황

- 교대 A1, A2에 대한 외관조사 결과 들뜸, 재료분리, 법면 토사유실 등의 손상이 발생한 것으로 조사되었다.

- 교대에 대하여 기 점검 결과를 토대로 손상 진전여부를 검토한 결과, 일부 보수를 실시하였고, 신규 손상으로 들뜸, 재료분리, 법면 토사유실이 확인되었다.

- 교대에 신축이음을 통한 우수유입으로 인한 흔적이 확인되었고, 그로 인한 표면열화 현상이 나타났다.
- 들뜸(파손)에 대해 보수를 실시하였으나, 재손상이 확인되었고 손상의 정도나 범위가 중대한 위험 수준은 아니나 내구성 유지를 위해 단면보수 등의 유지관리가 필요하다.
- 교대 법면은 보호공이 없는 압성토사면을 시공하여 관리가 되고 있으며, 국부적인 표층 유실이 확인되었으나, 유지관리(주의관찰)후 향후 보호블럭 공법 또는 배수로 설치 등의 보호공이 필요할 것으로 판단된다.

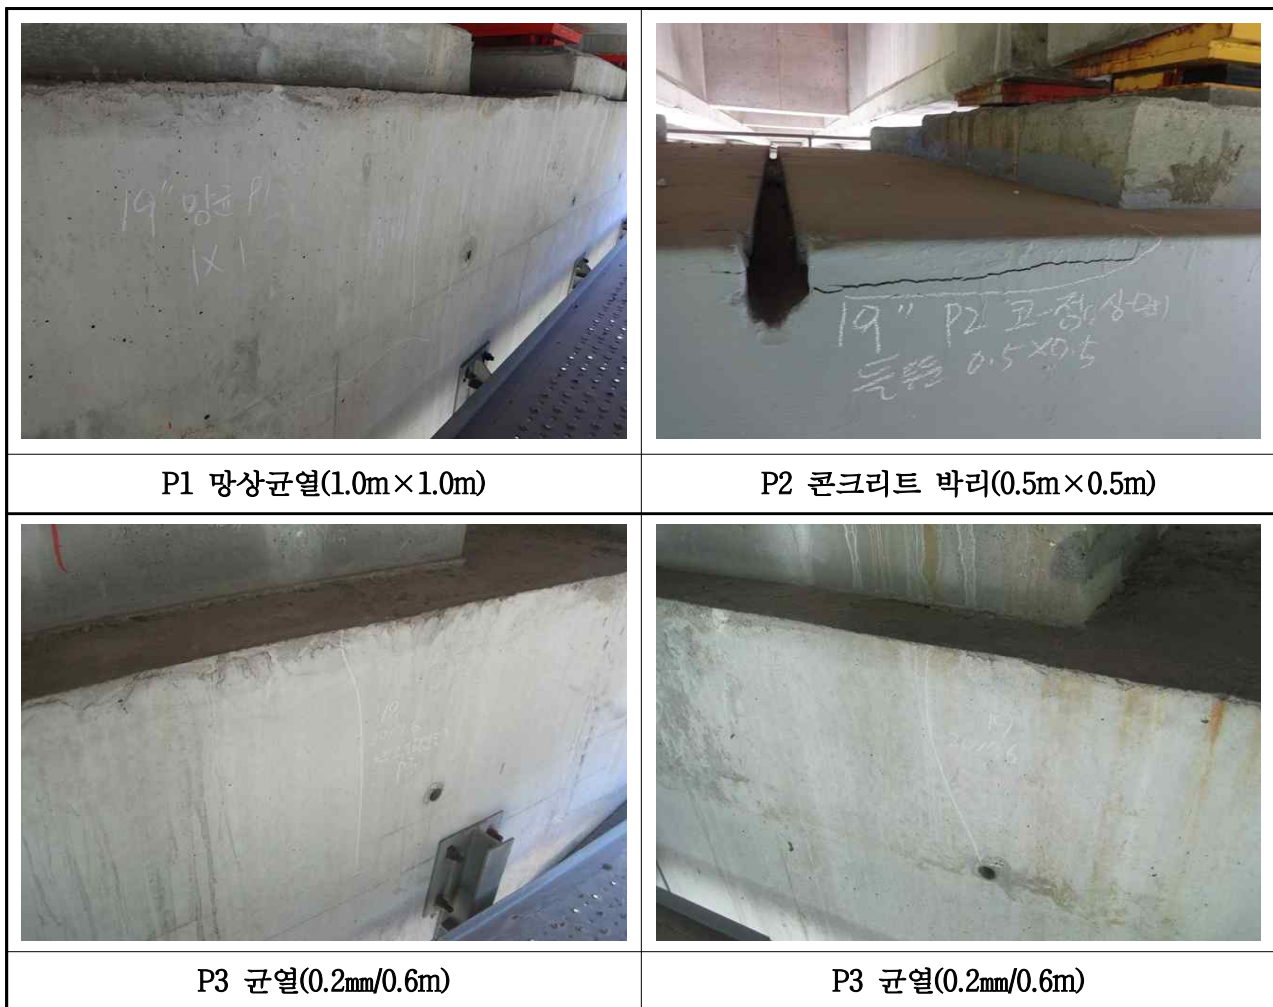
【사진 3.11】 교각 손상현황

- 교각에 대한 현장조사 결과 기존 손상인 폭 0.3mm미만 균열, 망상균열, 콘크리트 박리 등의 손상이 조사되었다.

- 교각에 대하여 기 점검 결과를 토대로 손상 진전여부를 검토한 결과, 금회 점검시 기 점검에서 발생한 손상을 면밀히 조사하였고, 교각 P1 코핑부에 대해 보수를 실시한 것이 조사되었다. 그로인한 물량의 감소가 확인되었다.

- 교각 코핑 및 기둥부에 발생한 균열은 건조수축, 온도변화, 거푸집 조기탈형 등의 복합적인 원인에 의한 비구조적 소수의 미세균열로서 표면보수를 실시하여 내구성을 확보가 바람직할 것으로 판단된다.
- 교각에 발생한 박리는 보수부 재손상으로 시공불량, 우수유입 및 염화칼슘 유입 등에 의한 콘크리트 열화로 판단되며, 단면보수를 실시하는 유지관리가 필요하다.

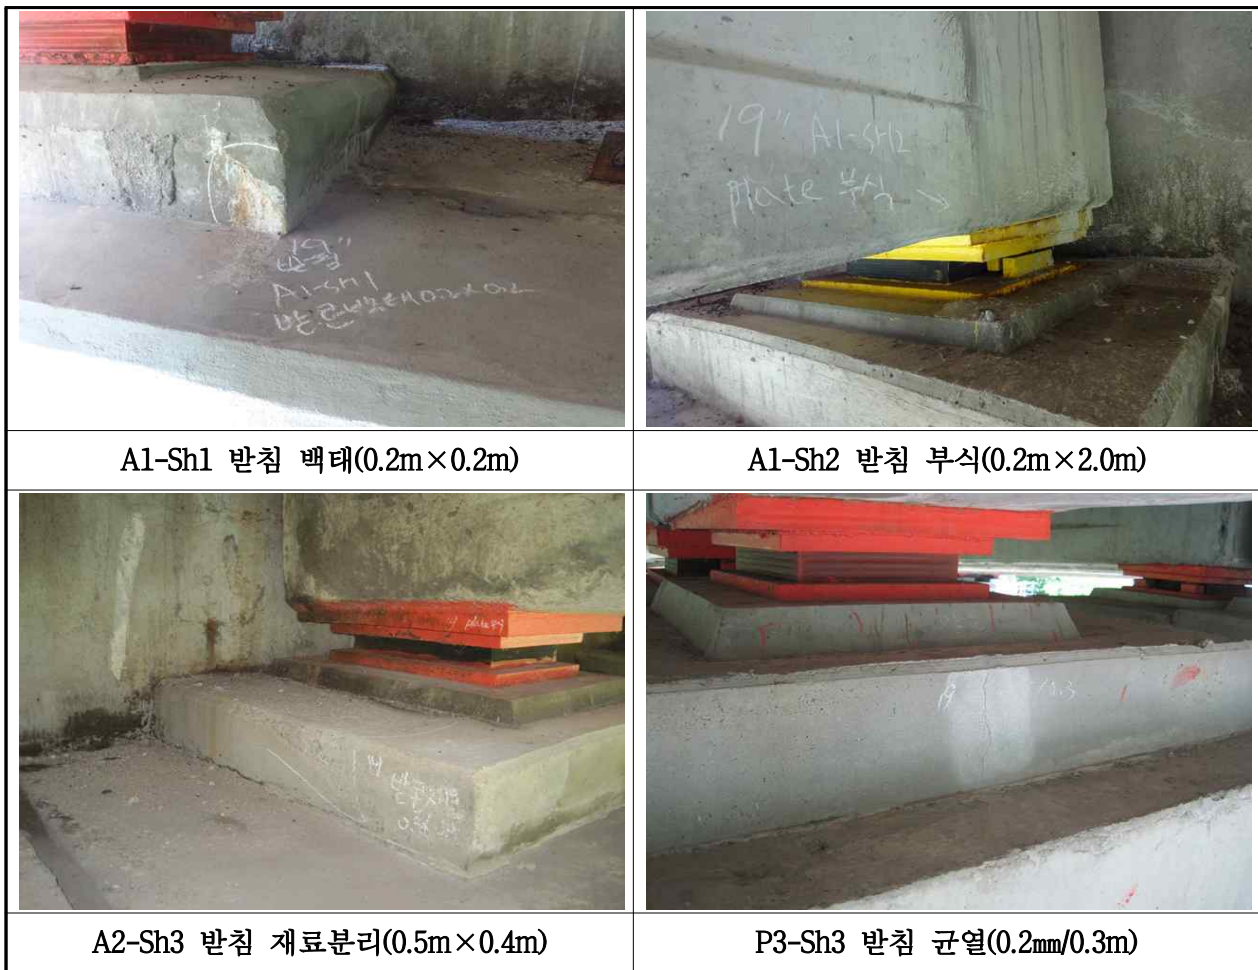
【사진 3.13】 교량받침 손상현황

- 현장조사 결과 경미한 본체 부식이 조사되었으며, 교량받침 콘크리트 폭 0.3mm미만 균열이 국부적으로 조사되었다. 일부 받침에서 조사된 콘크리트 박락, 박리는 현재 손상의 진전은 미미하나 내구성 확보를 위해 보수가 필요한 상태이다.

- 교량받침에 대하여 기 점검 결과를 토대로 손상 진전여부를 검토한 결과, 금회 점검시 기 점검에서 발생한 손상을 면밀히 조사하였고, 받침 부식, 몰탈 박락, 받침콘크리트 백태, 박리, 재료분리 등의 손상이 추가 조사되었다.

- 받침본체에서 조사된 본체 부식은 신축이음 외측 단부 누수 및 외부 우수유입에 의한 2차 손상으로 판단되며, 신축이음으로 유입되는 우수차단(하부 물받이설치, 외측 차수 덮개 또는 조인트설치)이 선행되어야 하고, 손상부는 유지관리를 위하여 채도장이 필요하다.
- 받침콘크리트에서 조사된 균열은 국부적으로 발생된 폭 0.1~0.2mm의 미세균열로 현 상태에서 별도의 조치보다는 유지관리 후 손상진전 및 추가 손상 발생 시 일괄 보수하는 것이 바람직 할 것으로 판단된다.
- 받침콘크리트에서 조사된 박락, 열화, 박리 등은 국부적으로 발생되었으나, 파손부로 우수유입, 동절기 급격한 온도차에 의한 철근부식에 의해 손상이 진전이 우려되므로, 단면복구가 요망된다.

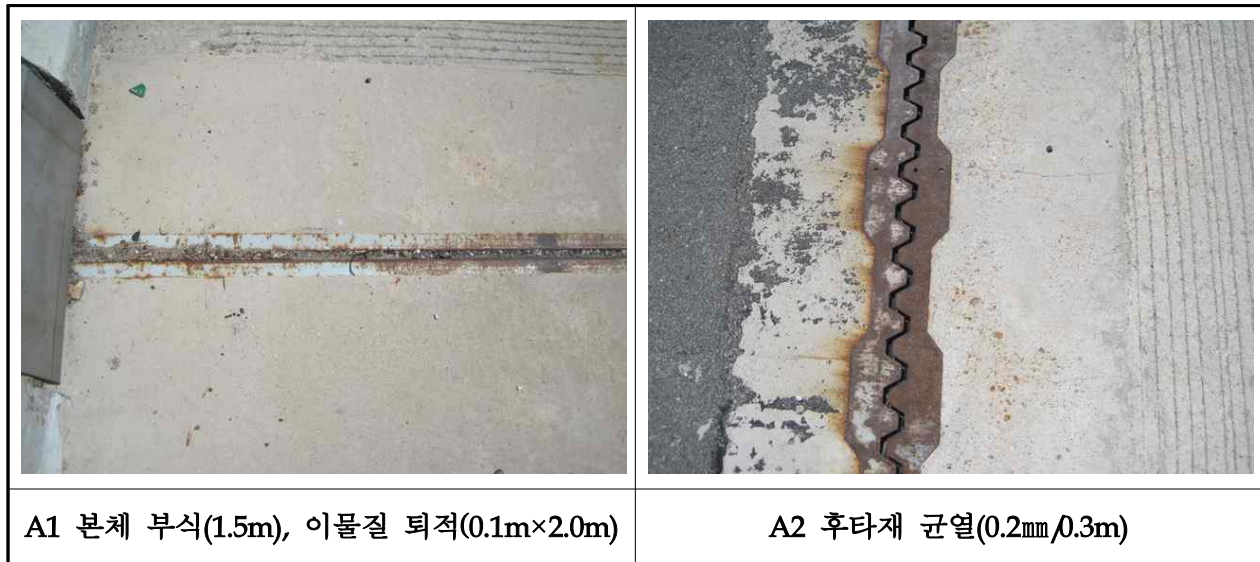
【사진 3.17】 신축이음장치 손상현황

- 신축이음 현장조사 결과 후타재 균열(0.3mm미만), 후타재 박리, 본체 부식, 유간 토사퇴적 등이 조사되었다.

- 금회 점검에서 신축이음에 대하여 기 점검 결과를 토대로 손상 진전여부를 검토한 결과, 후타재 균열 및 이물질 퇴적이 신규 발생하였다.

- 신축이음에 발생한 후타재 균열 및 박리는 차량 통행하중 및 충격, 콘크리트 열화 등으로 인한 손상으로 판단되며, 표면처리 및 단면복구를 실시하는 유지관리가 필요하다. 공용시 본체에서는 차량통행으로 인한 분산먼지, 우수에 의한 갯길측 체수 등에 의한 이물질퇴적, 본체 부식 등의 손상이 추가 발생할 가능성이 있으므로, 주기적인 정비를 통한 유지관리가 필요하다.

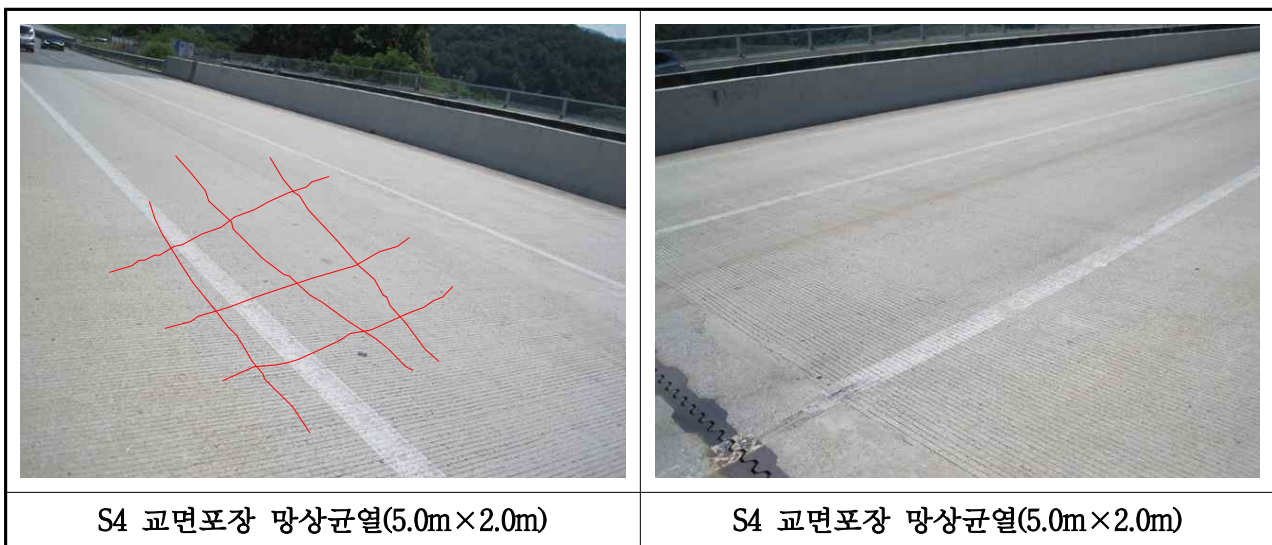
【사진 3.20】 교면포장 손상현황

- 현장조사 결과 포장은 기존 손상인 균열이 조사되었다.

- 배수시설에 대하여 기 점검 결과를 토대로 손상 진전여부를 검토한 결과, 금회 점검에서 망상균열이 신규 조사되었다.

- 교면포장은 신규 손상인 망상균열이 확인되었고, 차량의 반복하중, 우수, 장기공용에 의해 열화가 발생한 것으로 판단된다. 손상부에 대한 즉시보수보다는 주기적인 유지관리로 손상의 정도를 판단하는 것이 바람직하다.

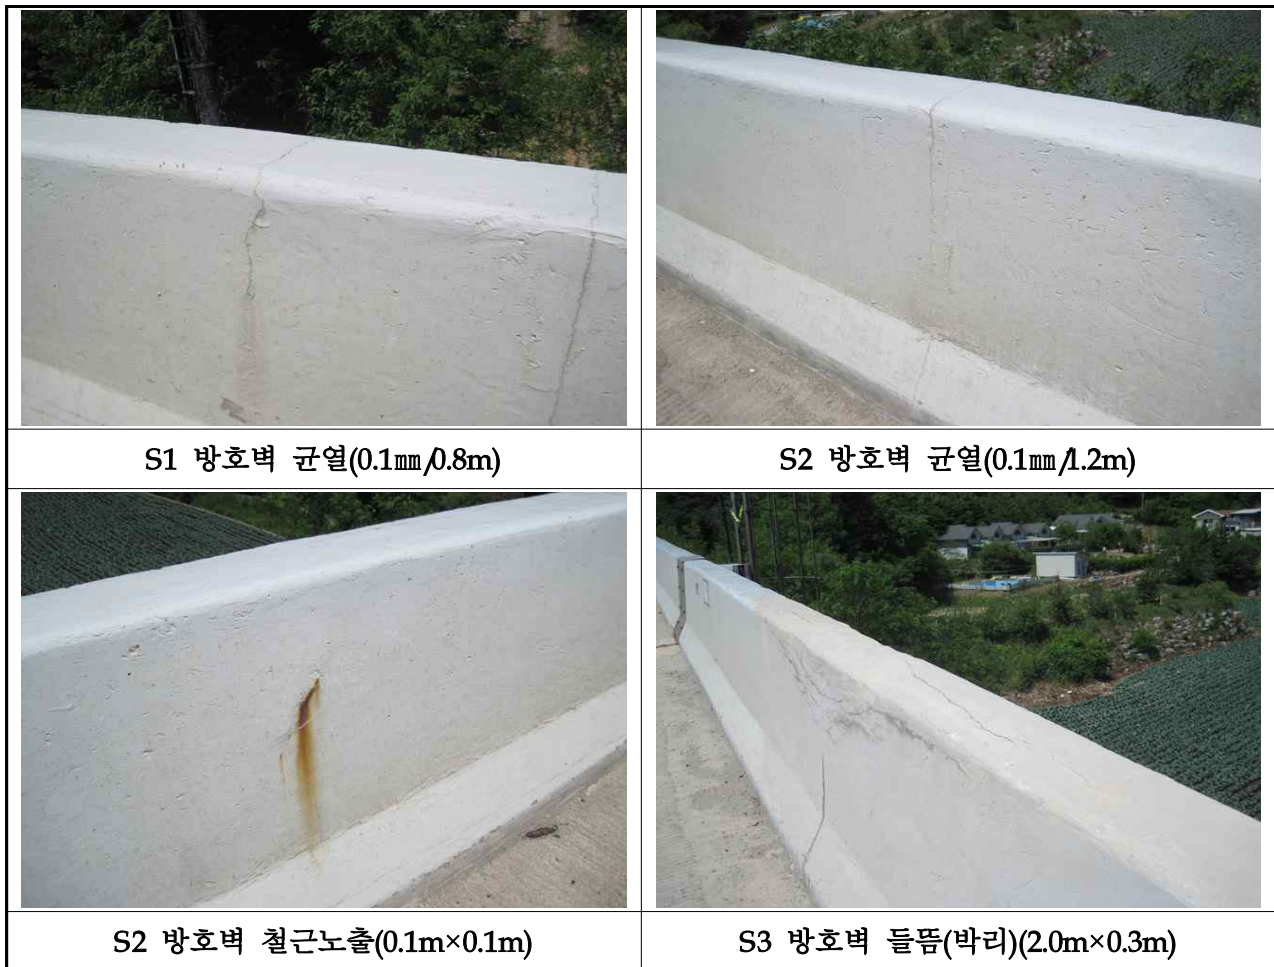
【사진 3.24】 방호벽 및 중앙분리대 손상현황

- 방호벽에 대한 현장조사 결과, 기존 손상인 균열이 확인되었고, 금회 철근노출, 박리가 신규 조사되었다.

- 방호벽 및 중앙분리대에 대하여 기 점검 결과를 토대로 손상 진전여부를 검토한 결과, 기존 손상인 콘크리트 균열은 진전이 미미하며, 박락에 대해 보수를 실시하였다. 신규 손상으로 콘크리트 박리, 철근노출이 조사되었다.

- 방호벽에 발생한 균열, 박리, 철근노출은 초기 건조수축, 공용기간 증가, 우수유입 등에 의한 손상으로 내구성확보를 위한 표면보수, 단면보수를 실시하여야 할 것으로 판단된다.

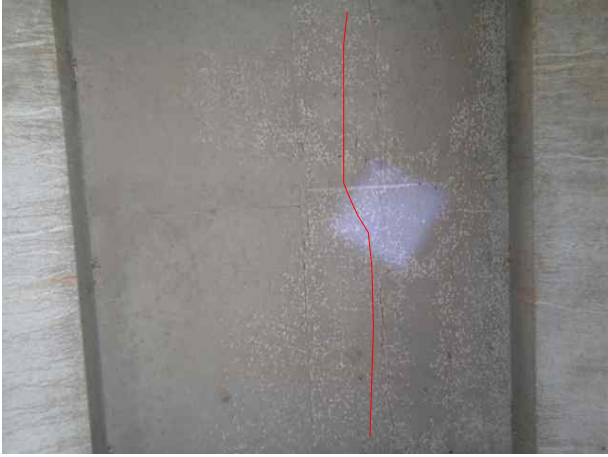
| S3 바닥판하면 균열(0.3mm/4.5m) | S3 바닥판하면 열화(0.4m×0.4m) |

- 바닥판하면의 발생된 균열, 백태, 충분리, 재료분리는 시공초기 건조수축 및 온도변화, 워커빌리티 효율성 감소, 관리미흡에 의한 타설불량에 의해 발생된 균열이 신축이음부 및 외부로부터 유입된 우수 침투 및 공용기간 증가에 따른 동결융해 반복 작용으로 인해 열화, 바닥판 콘크리트 철근부식에 의한 팽창현상으로 인한 손상으로 판단되어, 내구성 증진을 위해 방청 및 단면보수를 실시하는 것이 향후 추가손상 방지 등 유지관리에 효율적일 것으로 판단된다.

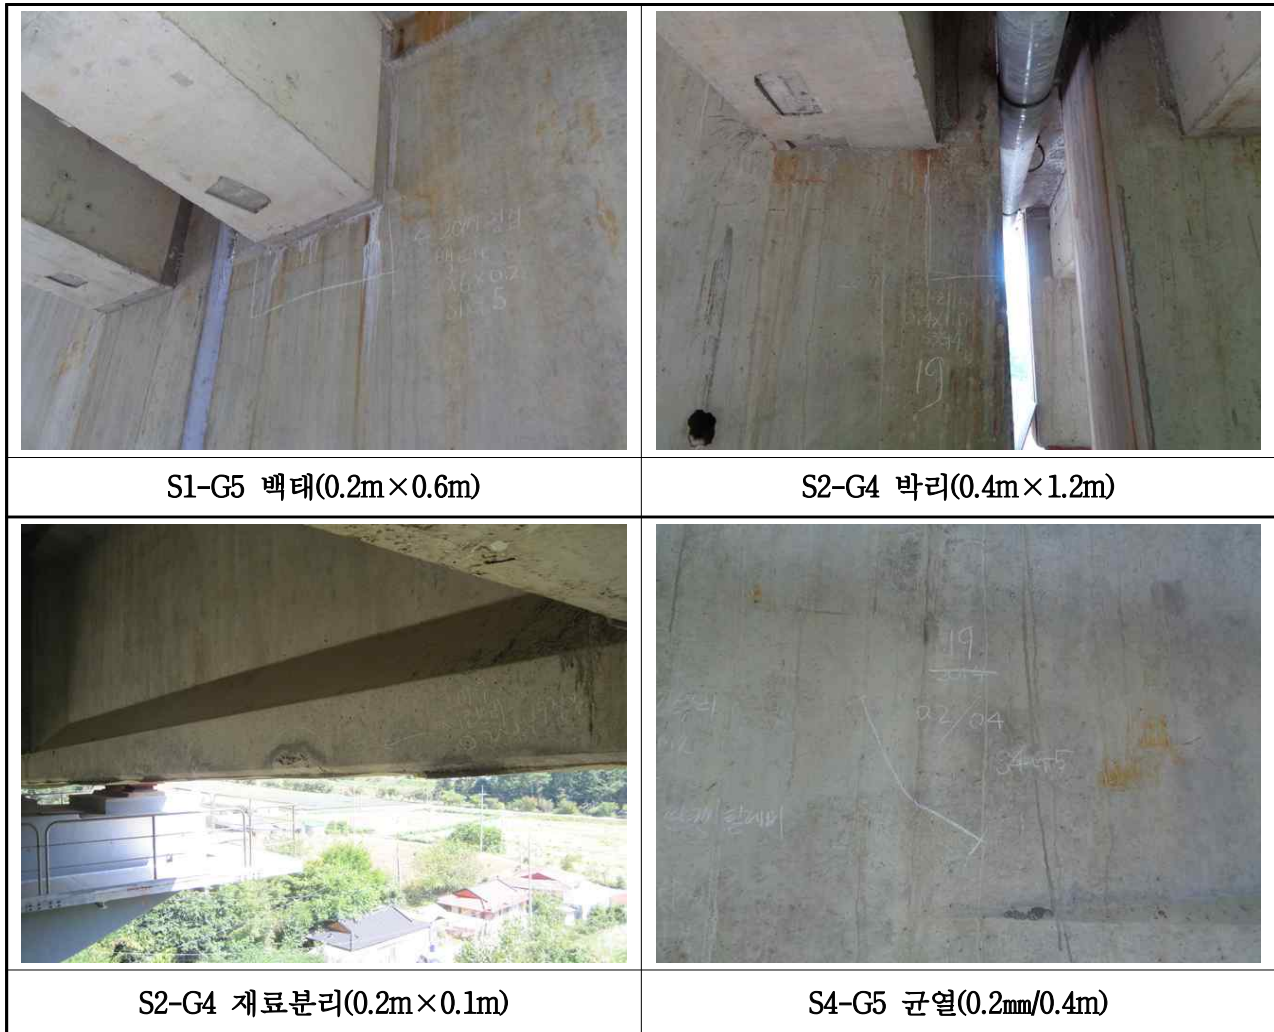
【사진 3.30】거더 손상현황

- 거더에 대한 현장조사 결과 안전성에 영향을 미칠만한 손상은 조사되지 않았으며, 기존 손상인 균열, 백태, 박리, 박락 등의 손상이 확인되었다.

- 거더에 대하여 기 점검 결과를 토대로 손상 진전여부를 검토한 결과, 손상의 진전은 없는 상태이고, 일부 손상에 대해 보수를 실시한 것이 확인되었다.

- 거더의 박리, 박락, 균열은 신축이음을 통한 우수유입이 기존 균열 및 표면 결함의 열화를 진행시켜 발생한 것으로 판단된다. 균열은 그 정도가 미미하므로 주의관찰을 통한 유지관리가 필요하고, 그 외의 손상에 대해서는 보수가 필요한 상태이다.

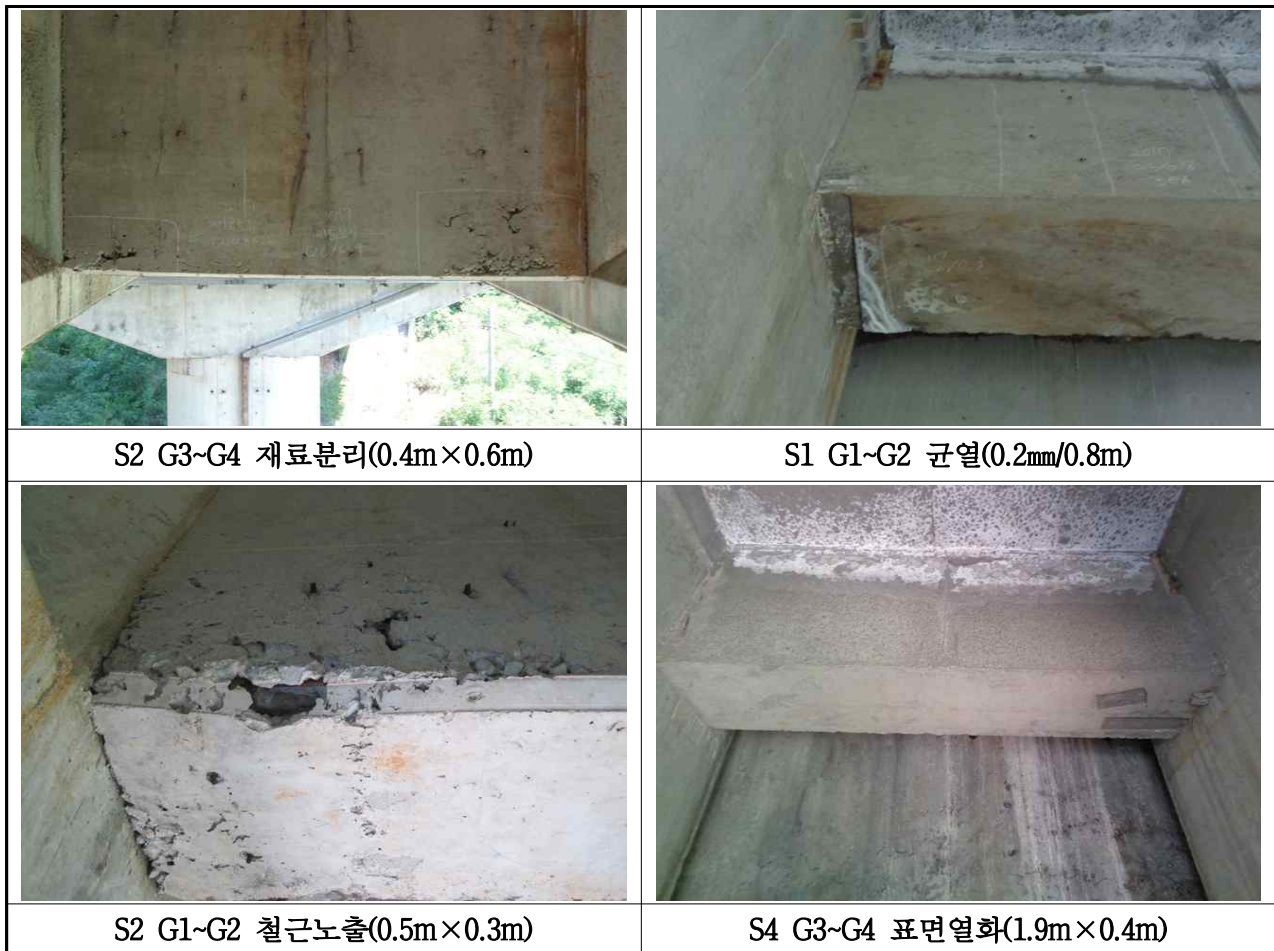
【사진 3.32】 가로보 손상현황

- 가로보에 대한 현장조사 결과 기존 손상인 균열, 백태, 재료분리, 철근노출 등의 손상이 확인되었다.

- 가로보에 대하여 기 점검 결과를 토대로 손상 진전여부를 검토한 결과, 재료분리에 대해 신규 손상이 조사되었고, 일부 보수를 실시한 것이 확인되었다. 그로 인해 물량변동은 없는 상태이다.

- 가로보는 부분적으로 균열 및 재료분리가 발생하였고, 손상부는 시공초기 건조수축, 동결융해의 반복, 공용기간 증가 등에 의한 열화로 판단되며, 내구성 확보 차원의 보수가 필요하다.
- 재료분리는 시공관리 미흡으로 인한 손상으로 외부 우수유입에 의한 철근부식을 가속화 시킬 수 있으므로, 단면보수를 실시해야한다.

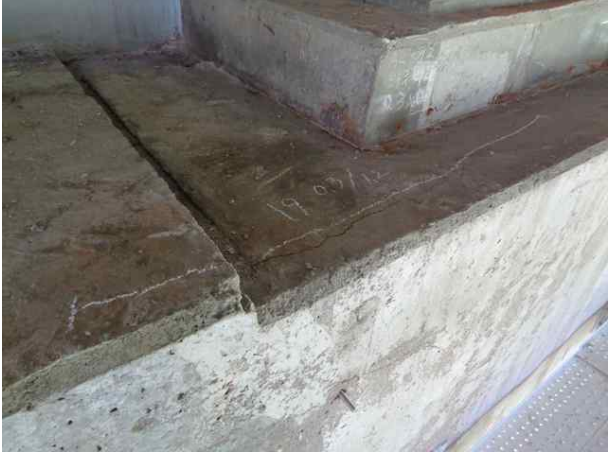
| <p>A1 균열(0.3mm/1.2m)</p> | <p>A1 균열(0.2mm/0.3m)</p> |

- 교대에 신축이음을 통한 우수유입으로 인한 흔적이 확인되었고, 그로 인한 백태, 표면 오염, 열화 현상이 나타났다. 일부 손상에 대해 보수를 실시하여 수량이 감소하였으며, 신규 손상이 추가 되지 않은 것으로 보아 전회와 비교시 손상의 열화 및 진전은 없는 것으로 판단된다.
- 보수가 미실시된 일부 손상에 대해서는 손상의 정도나 범위가 중대한 위험 수준은 아니나 내구성 유지를 위해 표면보수 및 주입보수 등의 유지관리가 필요하다.
- 교대 법면은 보호공이 없는 압성토사면을 시공하여 관리가 되고 있으며, 국부적인 표층 유실이 확인되었으나, 주변 배수로 설치 및 전회와 비교시 진전이 미미한 것으로 보아 유지관리(주의관찰)후 향후 보호블럭 공법 등의 보호공이 필요할 것으로 판단된다.

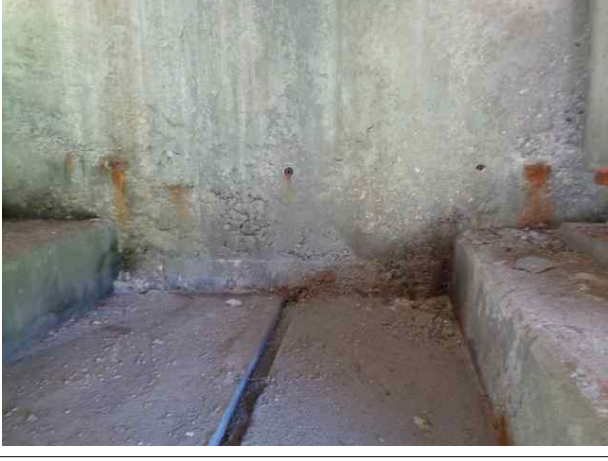
| <p>A2 재료분리(2.0m×0.8m)</p> | <p>A2 보수 전경</p> |

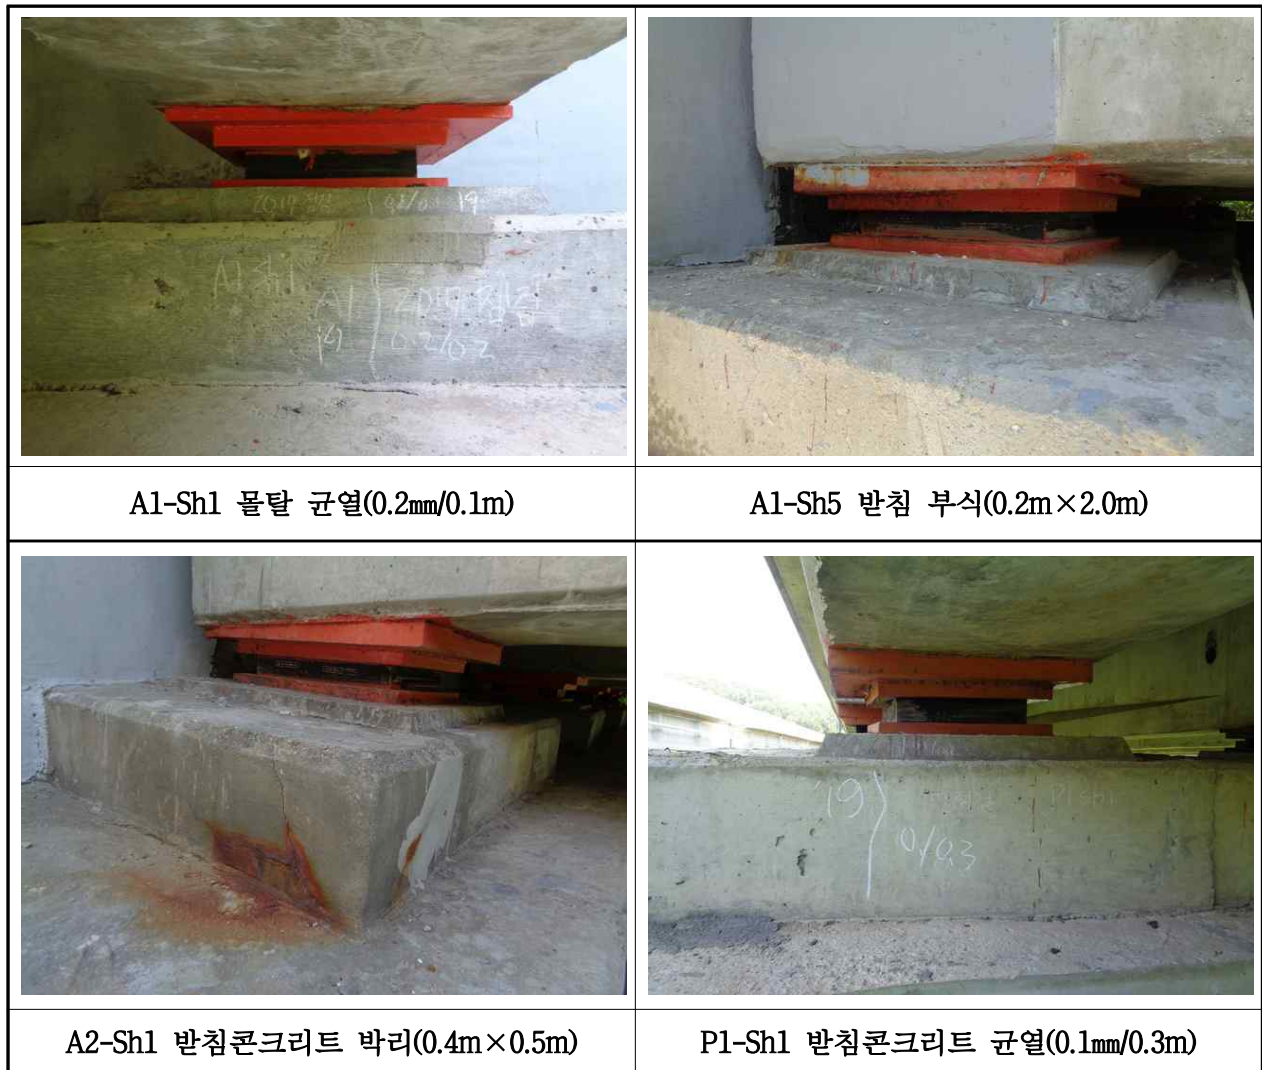
【사진 3.38】 교량받침 손상현황

- 현장조사 결과 경미한 본체 부식이 조사되었으며, 교량받침 콘크리트 및 받침 몰탈에 폭 0.3mm안팎 균열이 국부적으로 조사되었다. 일부 받침에서 조사된 콘크리트 박락, 박리는 현재 손상의 진전은 미미하나 내구성 확보를 위해 보수가 필요한 상태이다.

- 교량받침에 대하여 기 점검 결과를 토대로 손상 진전여부를 검토한 결과, 금회 점검시 기 점검에서 발생한 손상을 면밀히 조사하였고, 기존 손상의 진전은 없는 상태로 조사되었다. P2 받침콘크리트 균열에 대해 일부 보수가 된 것이 확인되었다.

- 받침 본체에서 조사된 본체 부식은 신축이음 외측 단부 누수 및 외부 우수유입에 의한 2차 손상으로 판단되며, 신축이음으로 유입되는 우수차단(하부 물받이설치, 외측 차수덮개 또는 조인트설치)이 선행되어야 하고, 손상부는 유지관리를 위하여 재도장이 필요하다.
- 받침콘크리트 및 받침 물탈에서 조사된 균열은 국부적으로 발생된 폭 0.1~0.3mm의 미세균열로 현 상태에서 별도의 조치보다는 유지관리 후 손상진전 및 추가 손상 발생 시 일괄 보수하는 것이 바람직 할 것으로 판단된다.
- 받침콘크리트에서 조사된 박락, 열화, 박리 등은 국부적으로 발생되었으나, 파손부로 우수유입, 동절기 급격한 온도차에 의한 철근부식에 의해 손상이 진전이 우려되므로, 단면복구가 요망된다.

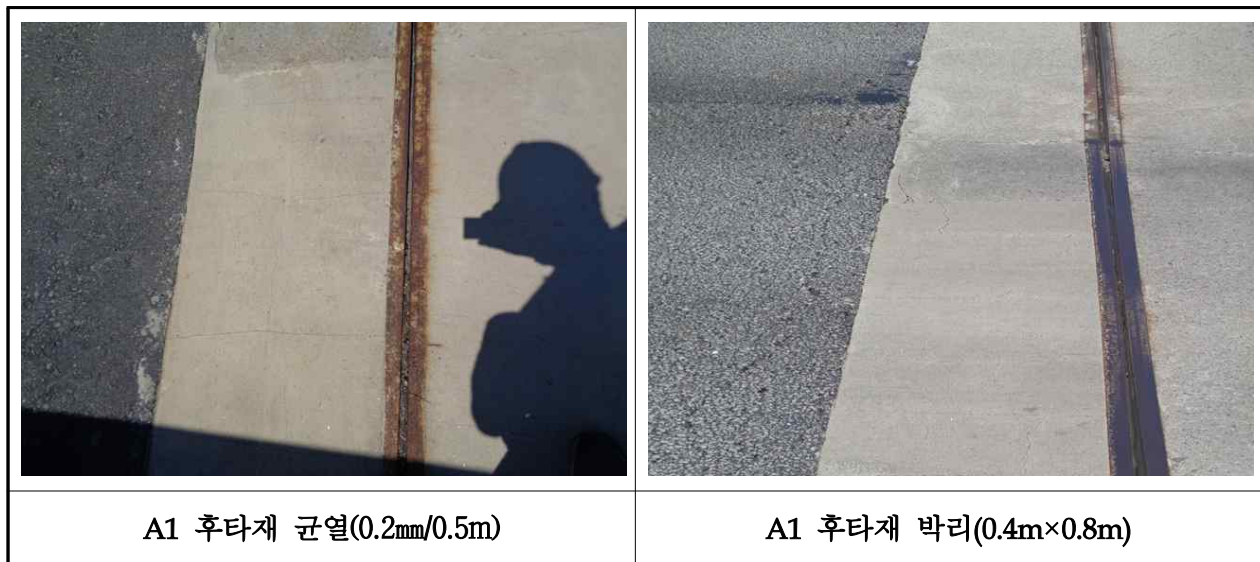
【사진 3.42】 신축이음장치 손상현황

- 신축이음 현장조사 결과 후타재 균열(0.3mm미만), 후타재 박리, 유간 토사퇴적 등이 조사되었다.

- 금회 점검에서 신축이음에 대하여 기 점검 결과를 토대로 손상 진전여부를 검토한 결과, 기존 손상의 진전 및 신규 손상 발생이 없는 상태이다.

- 신축이음에 발생한 후타재 균열 및 박리는 차량 통행하중 및 충격, 콘크리트 열화 등으로 인한 손상으로 판단되며, 표면처리 및 단면복구를 실시하는 유지관리가 필요하다. 공용시 본체에서는 차량통행으로 인한 분산먼지, 우수에 의한 갓길측 체수 등에 의한 이물질퇴적의 추가 발생 가능성이 있으므로, 주기적인 정비를 통한 유지관리가 필요하다.

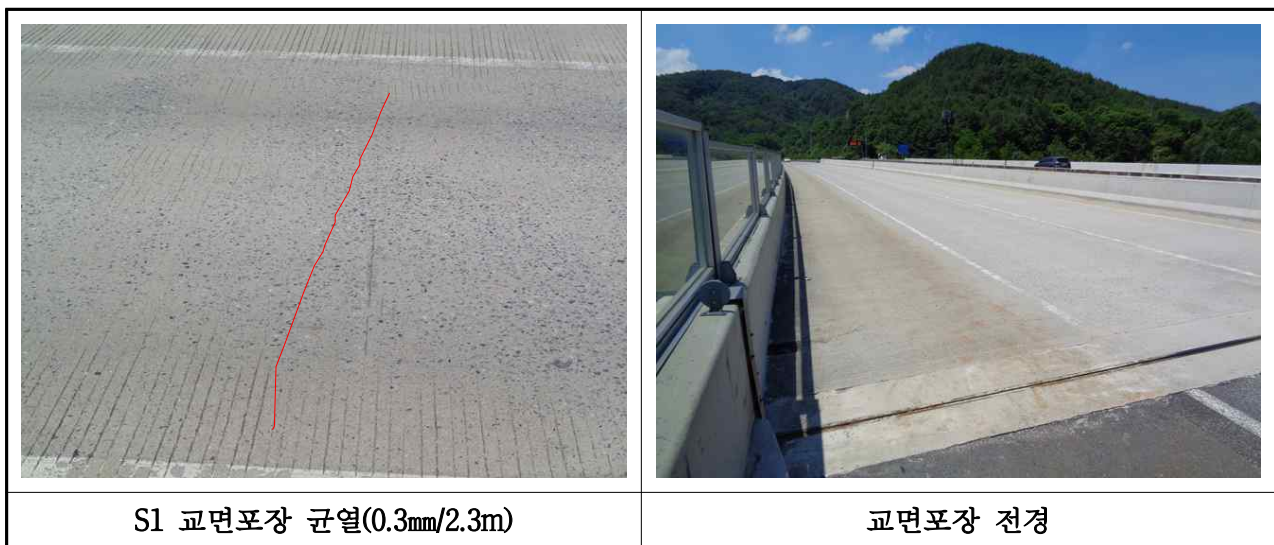
【사진 3.45】 교면포장 손상현황

- 현장조사 결과 포장은 기존 손상인 균열이 조사되었다.

- 교면포장에 대하여 기 점검 결과를 토대로 손상 진전여부를 검토한 결과, 금회 점검에서 손상의 진전은 없는 상태로 조사되어 물량 또한 증가가 없는 상태로 조사되었다.

- 교면포장은 기존 손상인 균열이 확인되었고, 현재까지 손상의 추가 발생이 없는 대체로 양호한 상태이다. 교면포장은 차량의 반복하중, 우수, 장기공용에 의해 열화가 발생할 수 있으므로, 지속적인 점검 및 유지관리가 필요하다.

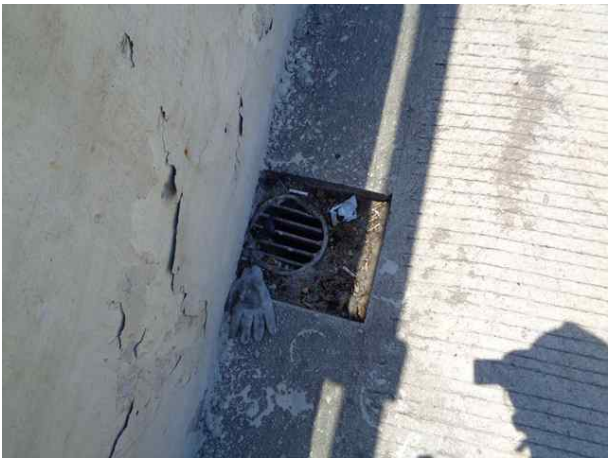
| S4 배수구 토사퇴적 정비됨 | 배수관 연결부 전경 |

- 배수시설에 대하여 기 점검 결과를 토대로 손상 진전여부를 검토한 결과, 금회 점검에서 배수구 이물질 퇴적에 대해 정비를 실시한 것이 확인되었고, 추가 손상의 발생은 없는 상태이다.

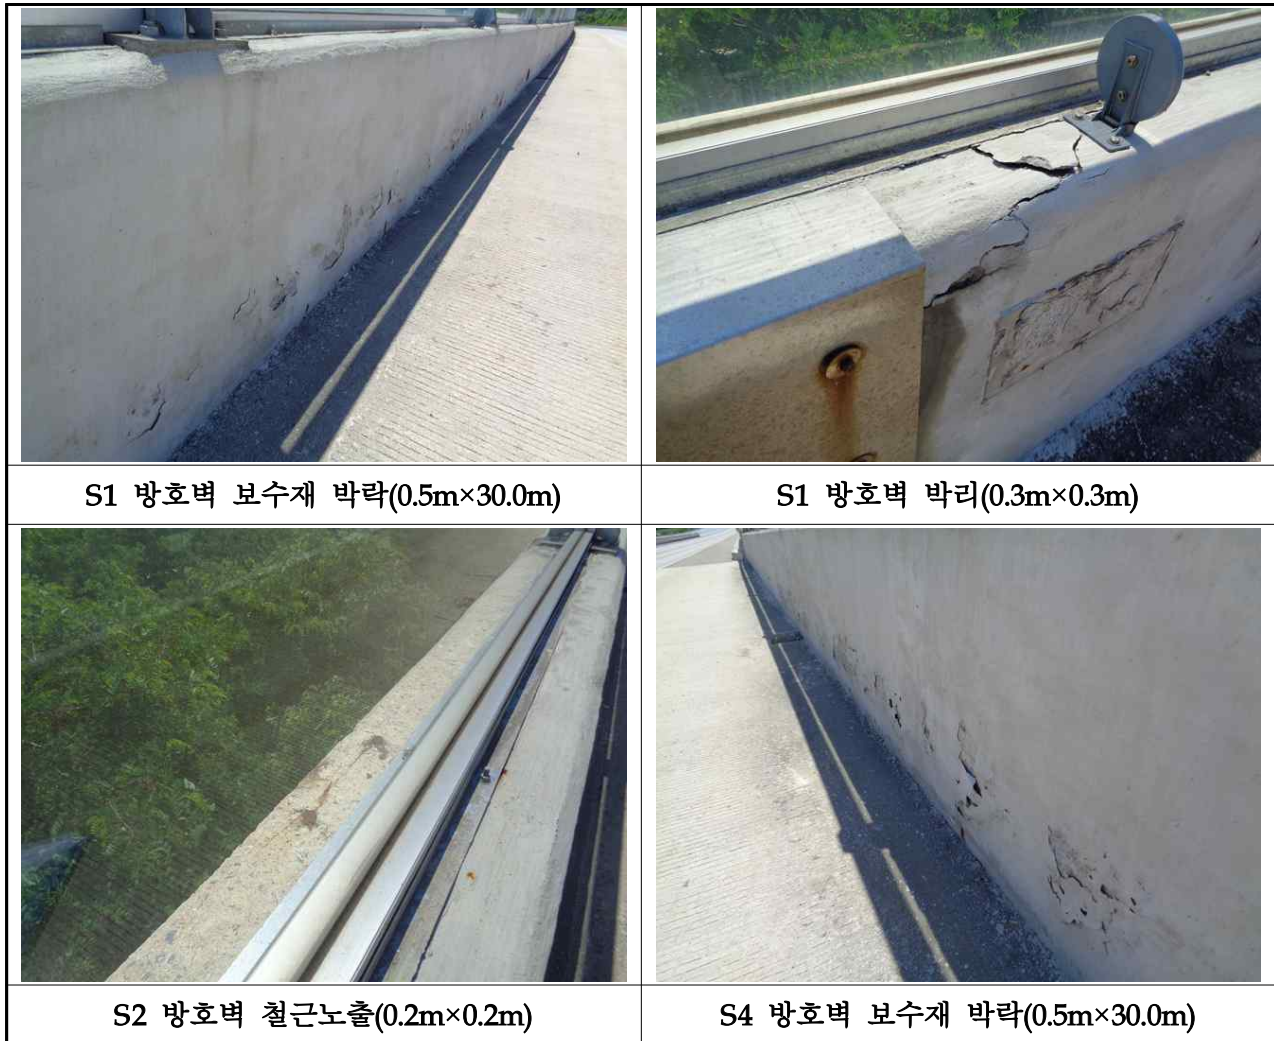
【사진 3.49】 방호벽 및 중앙분리대 손상현황

- 방호벽에 대한 현장조사 결과, 기존 손상인 박리, 철근노출이 확인되었고, 금회 보수재 박락이 신규 조사되었다.

- 방호벽 및 중앙분리대에 대하여 기 점검 결과를 토대로 손상 진전여부를 검토한 결과, 내측 보수재 박락 손상이 급회에 발생하였고, 외측의 철근노출은 손상의 증가가 미미한 상태이다.

- 방호벽에 발생한 박리, 철근노출은 공용기간 증가, 우수유입 등에 의한 손상으로 내구성확보를 위한 단면보수를 실시하여야 할 것으로 판단된다.
- 금회 신규 조사된 보수재 박락은 콘크리트와의 접착성 불량, 외부 환경(온도, 우수) 등에 의한 손상으로 방호벽 하단에 주로 발생하였다. 보수재 박락에 대해서는 주의관찰하는 유지관리 후 손상의 진전에 따라 보수를 실시하는 것이 바람직하다.

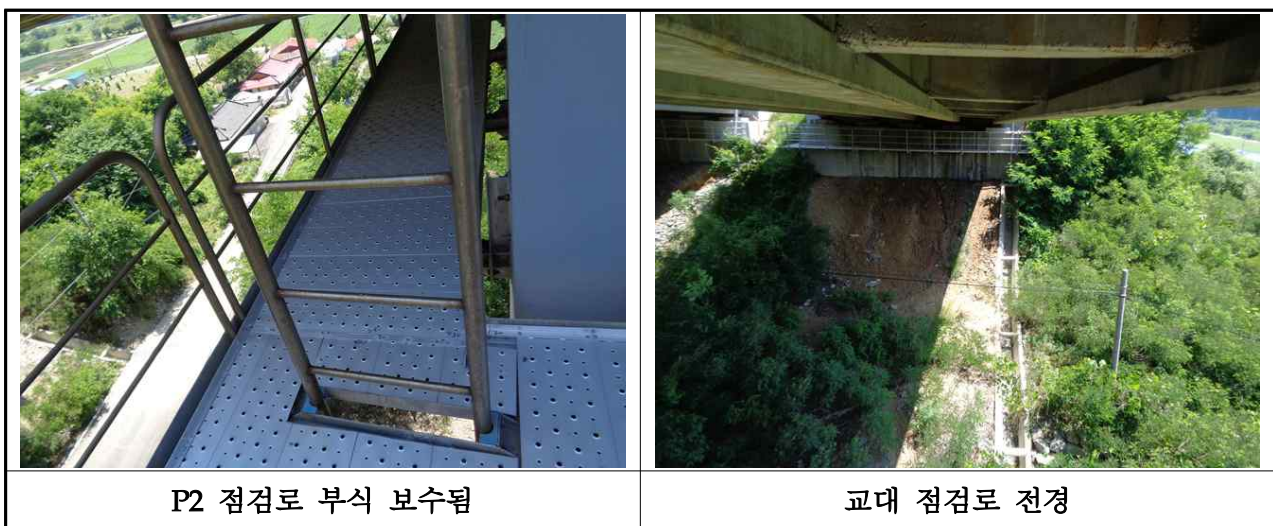
【사진 3.51】 교량 점검시설 손상현황

- 교각에 설치된 점검통로 조사 시 점검발판, 볼트 체결상태, 점검난간, 사다리 등을 중점적으로 조사하였으며, 전반적인 상태는 양호한 상태로 국부적인 부식이 확인되었다.

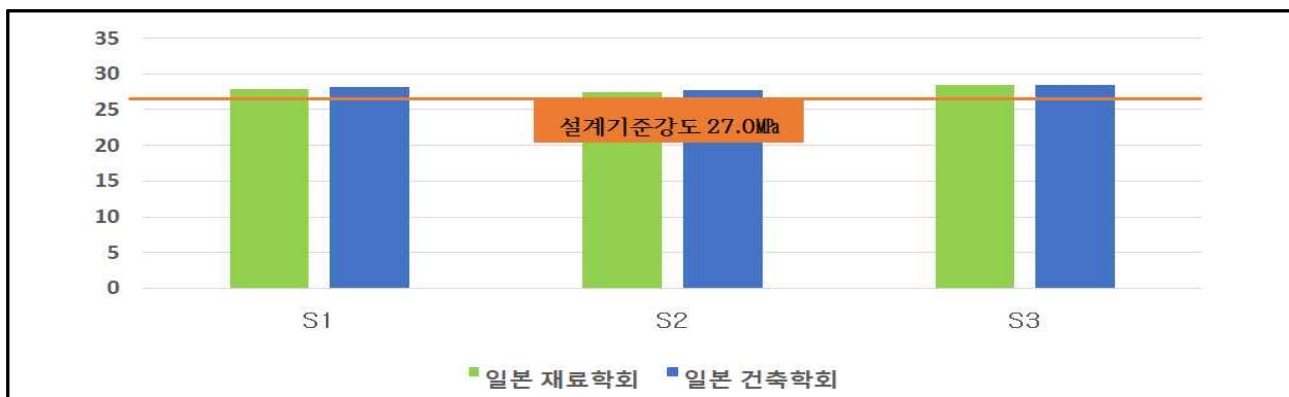
【그림 3.9】 상부구조 평균압축강도 추정결과

- 반발경도법에 의한 압축강도 측정결과 상부구조 27.5~28.4MPa, 하부구조 24.4~27.5MPa 로 측정 되었으며, 설계기준 압축강도(상부: 27.0MPa, 하부: 24.0MPa)를 상회하는 것으로 강도 저하가 없는 것으로 판단된다.

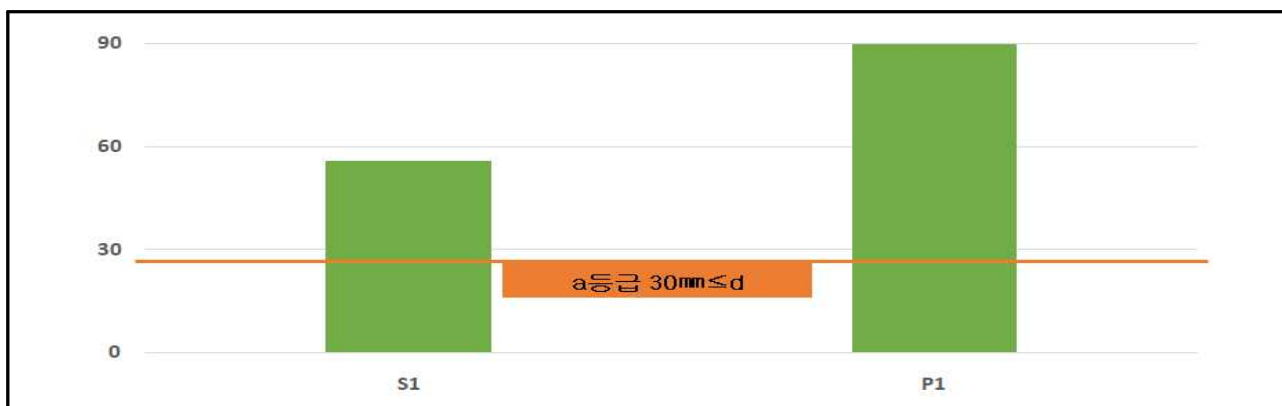
【그림 3.11】 탄산화 깊이 측정결과

- 상부구조 탄산화깊이는 4.0mm, 하부구조 탄산화깊이는 5.5mm로 측정되었으며, 잔여깊이가 30mm 이상을 확보하고, 세부지침 지침기준 "a"로 평가 되어 탄산화에 따른 철근의 부식발생 영향은 없는 것으로 판단된다.

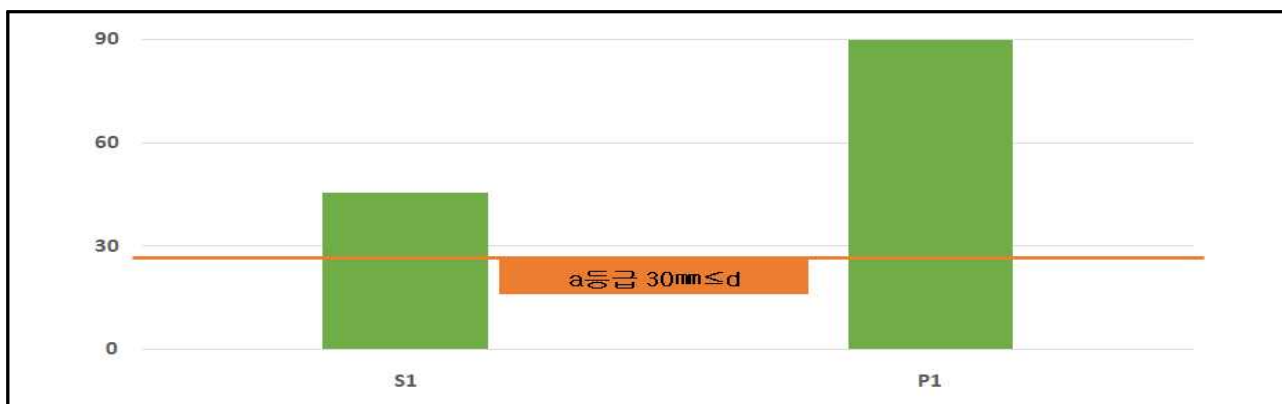
【그림 3.14】 탄산화 깊이 측정결과

- 상부구조 탄산화깊이는 4.5mm, 하부구조 탄산화깊이는 5.5mm로 측정되었으며, 잔여깊이가 30mm 이상을 확보하고, 세부지침 지침기준 "a"로 평가 되어 탄산화에 따른 철근의 부식발생 영향은 없는 것으로 판단된다.
