# 제 6 장 보수·보강 및 유지관리방안

본 과업 대상교량인 백옥포교는 강원도 평창군 용평면 백옥포리(영동선 인천기점 180.45km 지점)에 위치하고 있으며, 1999년도에 준공되어 약 20년 정도의 공용기간이 경과한 상태이며, 왕복 4차로(인천방향 2차로, 강릉방향 2차로) 교량이다.

본 교량의 제원은 총연장 120.0m(4@30.0m) 총 폭 각각 12.5m인 교량이며, 상부구조는 2경간 연속 PSCI 형식으로서, 하부구조의 교대는 역T형, 교각은 T형 구조이고 기초는 교대 및 교각 모두 전면기초로 시공되어 있다.

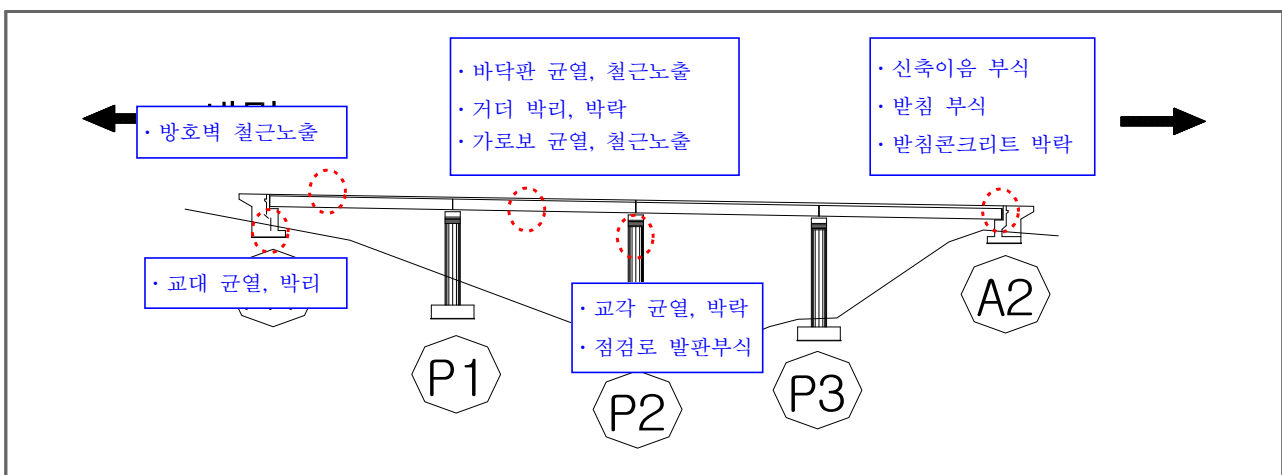
【그림 6.8】 백옥포교 중점유지관리 사항 모식도

금회 정밀안전점검 결과를 바탕으로 백옥포교에 발생한 바닥판의 폭 0.1~0.3mm의 균열 및 철근노출, 거더 및 가로보 균열, 박리, 박락, 철근노출, 교대 및 교각에 폭 0.1~0.3mm의 균열, 박락 등과 신축이음의 본체 부식 등이 조사된 상태이며, 손상진전을 방지하고 구조물의 내구성 확보를 위해 관리가 요구된다.

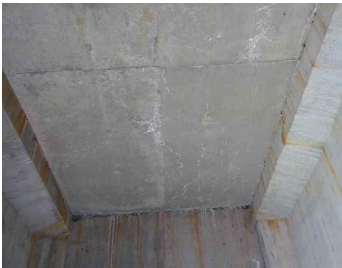
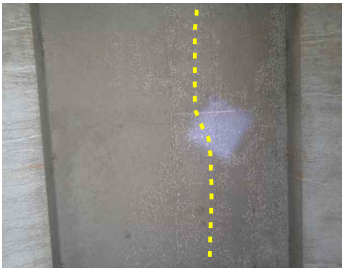
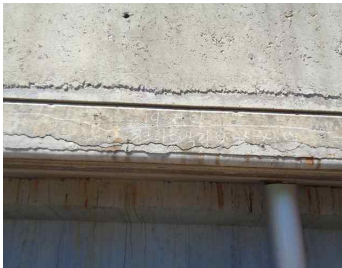
| 점 검 부 위 | | 점 검 항 목 |
|---|---|---|
| 주요 손상 | <div style="display: flex; justify-content: space-around; align-items: flex-end;"> <div style="text-align: center;"> <p>&lt;백태&gt;</p> </div> <div style="text-align: center;"> <p>&lt;균열(cw=0.3mm미만)&gt;</p> </div> <div style="text-align: center;"> <p>&lt;박리&gt;</p> </div> </div> | |

| <p>원<br/>인</p> | <ul style="list-style-type: none"> <li>◦ 초기 건조수축 및 온도변화</li> </ul> |

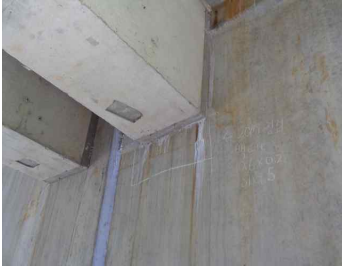
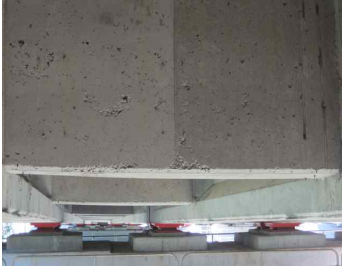
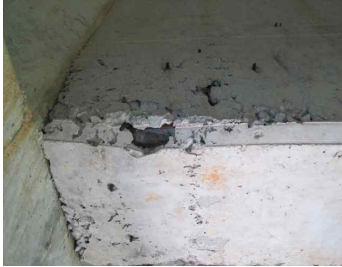
| 점 검 부 위 | | 점 검 항 목 |
|---|---|---|
| 주<br>요<br>손<br>상 | <br><거더 측면 백태> | <br><가로보 재료분리> |
| | | <br><가로보 하면 철근노출> |
| 원<br>인 | <ul style="list-style-type: none"> <li>• 초기 건조수축 및 온도변화</li> <li>• 외부 충격</li> </ul> | |

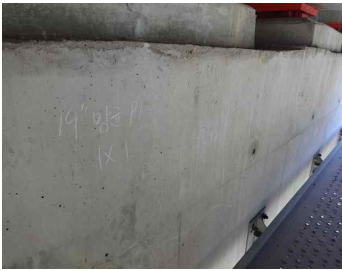
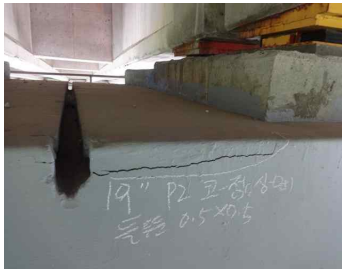
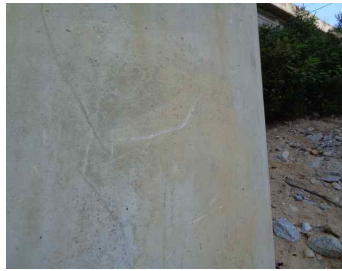
| 점 검 부 위 | | 점 검 항 목 |
|---|---|---|
| 주<br>요<br>손<br>상 | | <p>〈교각 코핑부 망상균열〉</p> <p>〈교각 코핑부 들뜸〉</p> <p>〈교각 기둥부 균열〉</p> |

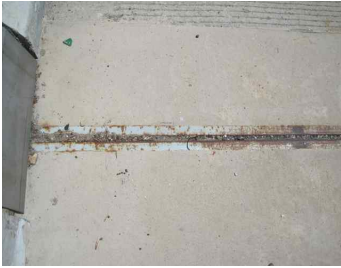
| 점 검 부 위 | | 점 검 항 목 |
|---|---|---|
| | | 〈이물질 퇴적〉 |

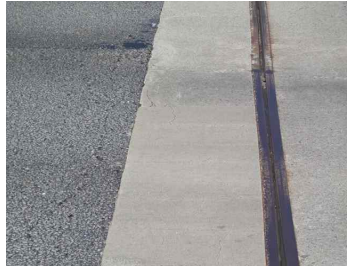
| 점 검 부 위 | | 점 검 항 목 |
|---|---|---|
| | | 〈후타재 박리〉 |

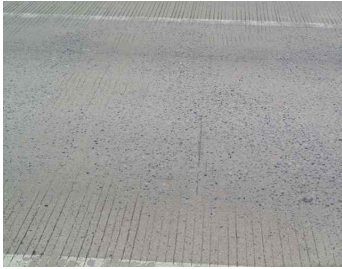
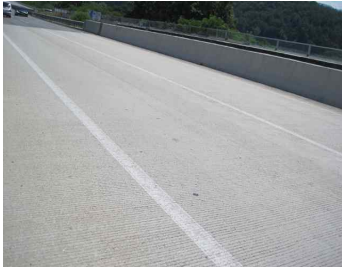
| 점 검 부 위 | | 점 검 항 목 |
|---|---|---|
| 주요<br>부위 | <p style="text-align: center;">〈LMC 포장 균열〉</p> | <p style="text-align: center;">〈LMC 포장 망상균열〉</p> |
