## 제 3 장 현장조사 및 시험

본 과업 대상교량인 평창IC1교는 강원도 강릉시 용평면 장평리(영동선 인천기점 181.82km 지점)에 위치하고 있으며, 1999년도에 준공되어 약 20년 정도의 공용기간이 경과한 상태이며, 주행 2차로 교량이다.

본 교량의 제원은 총연장 100.0m(30.0m+40.0m+30.0m) 총 폭 15.6m인 교량이며, 상부구조는 3경간 연속 Steel Box Girder 형식으로서, 하부구조의 교대는 역T형(2기), 교각은 T형(2기) 구조이고 기초는 교대, 교각은 전면기초로 시공되어 있다.

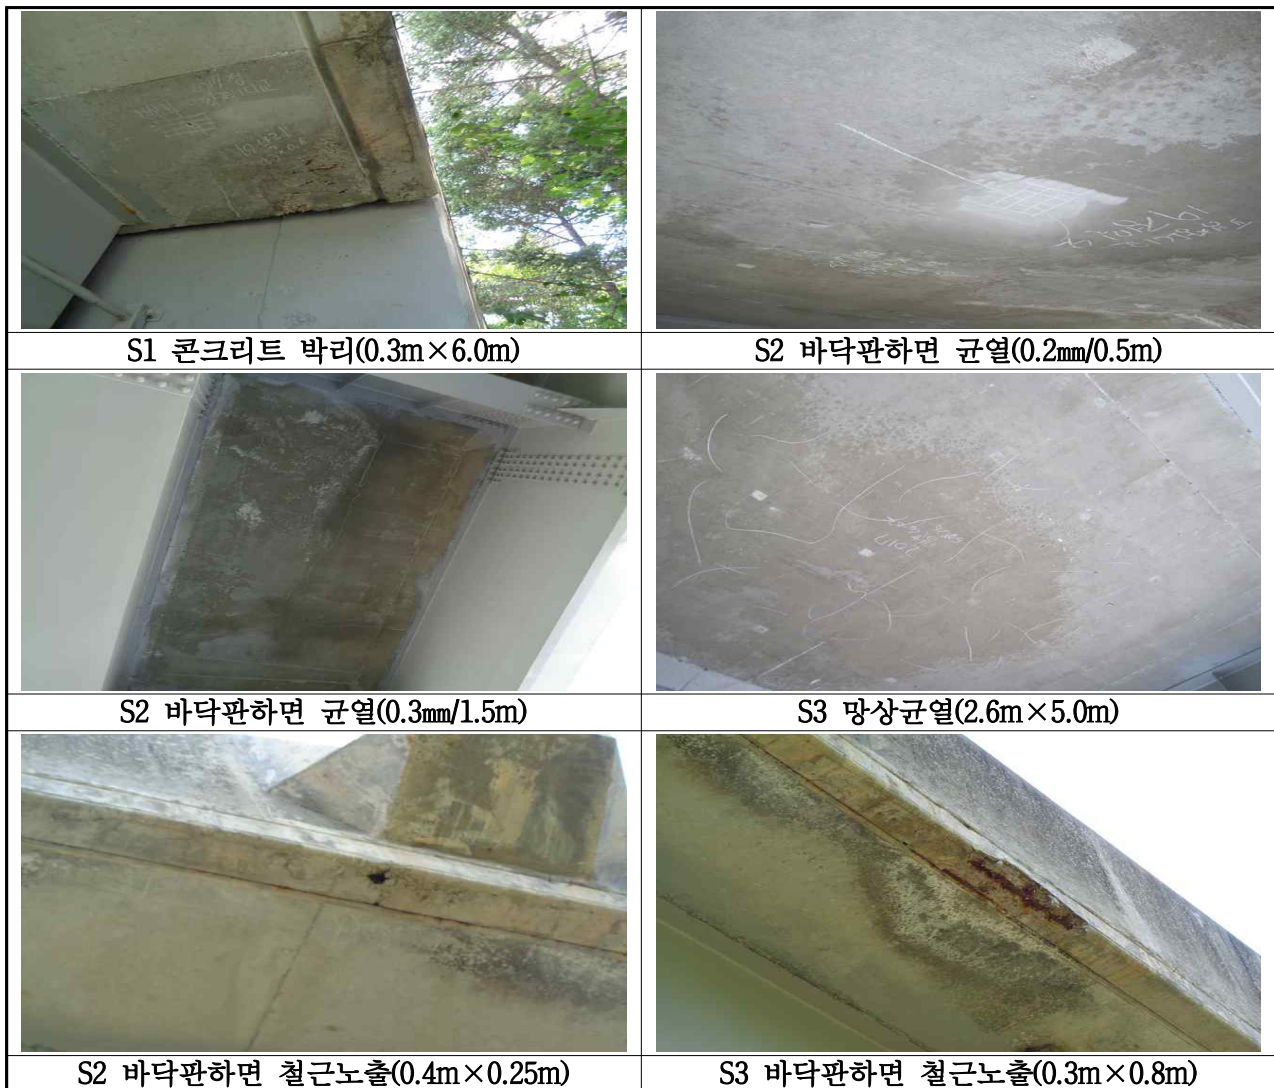
【사진 3.3】 바닥판 손상현황

- 바닥판하면 현장조사 결과, 균열(0.3mm미만)이 조사되었으며, 재료분리, 철근노출, 신축이음 하면 누수 등의 단면손상 또한 국부적으로 발생한 것으로 조사되었다.
- 일부 백태, 콘크리트 박리가 보수되었고, 금회 정밀조사로인한 망상균열, 백태가 신규 조사되었다.

- 바닥판하면의 발생된 폭 0.3mm미만의 균열은 불규칙적인 망상형태의 균열로서 균열은 대부분 거더와 거더 사이 바닥판에 폭 0.2mm이하 형태로 발생되었으며, 시공초기 건조 수축 및 온도변화에 의해 발생된 균열이 교면포장 손상부로 유입된 우수 침투로 인해 바닥판 콘크리트에 백태를 동반한 망상균열로 진행된 것으로 판단되어 전면 표면처리 보수를 실시하는 것이 향후 추가손상 방지 등 유지관리에 효율적일 것으로 판단된다.
- 캔틸레버 하면 백태는 바닥판 외측에 발생되었으며 방호벽과 바닥판 접합부로 침투한 우수가 측면으로 누수가 진행 되면서 발생된 결함으로 손상 발생부에 대한 타격조사 결과 물꿇기 홈 주위에 박리·박락이 발생한 것으로 확인되었다. 내구성 증진을 위해 박리·박락에 대한 단면보수 후 백태는 전면 표면보수가 필요하다.

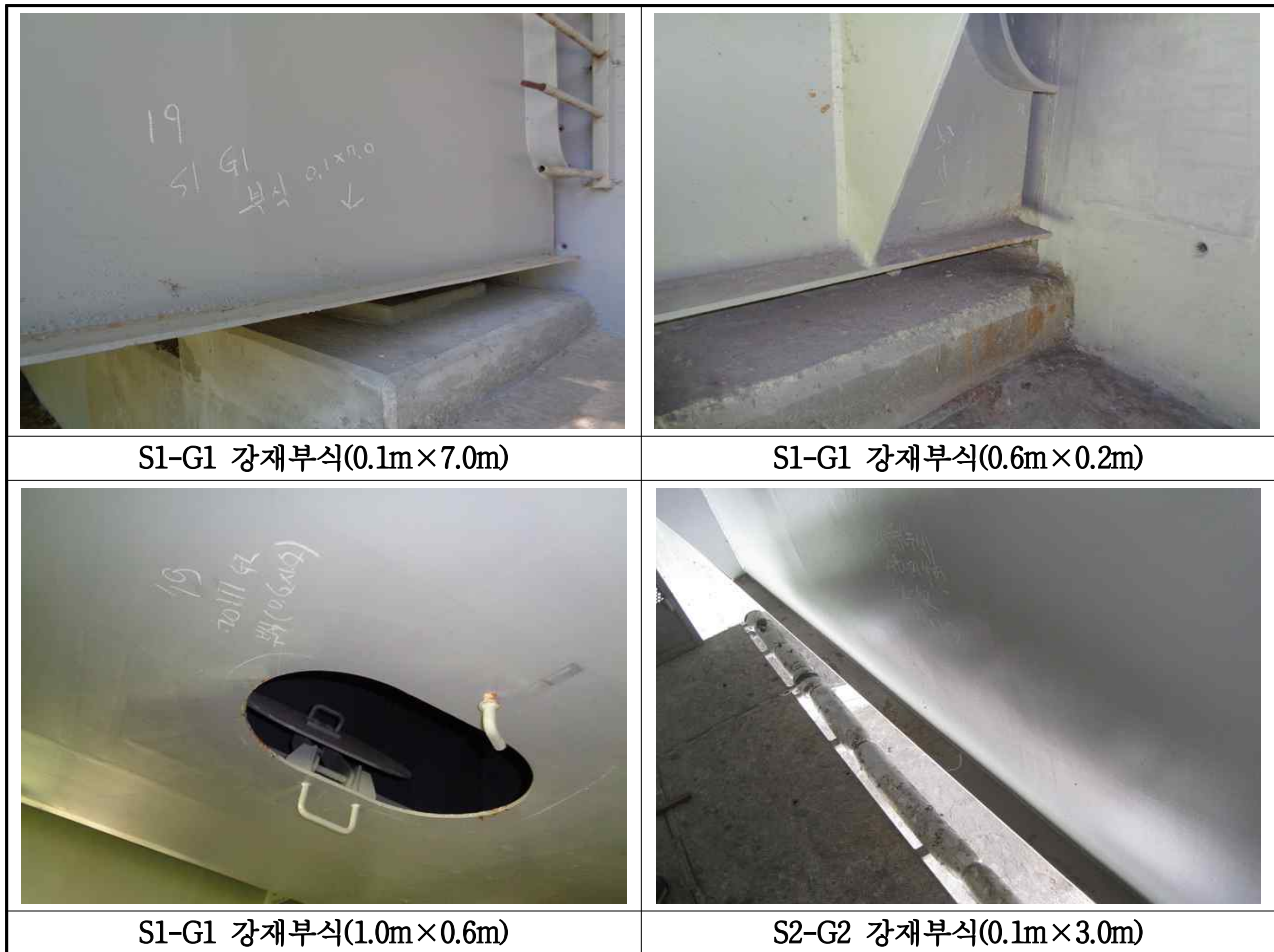
【사진 3.5】 거더 외부 손상현황

- 평창IC1교 거더 외부에 대한 현장조사 결과 안전성에 영향을 미칠만한 손상은 조사되지 않았으며, 경미한 도장들뜸, 강재부식이 발생하였다.

- 거더 내부에 발생한 우수유입 및 체수혼적은 현장이음부 틈새에 실런트 주입 이전에 발생한 손상이며 현재 우수가 유입되고 있고, 장기 방치시 강재에 부식이 진행되어 단면손실이 발생되므로 내구성 확보를 위하여 보수가 필요하다. 우수 유입시 일부 토사도 함께 유입되어 있으므로 청소가 요구된다.
- 거더 외부에 발생한 도장박리·박락 도장 공사전 전처리미흡, 부착력 감소, 공용기간 증가에 따른 도장 노후화, 우수접촉 등에 의한 것으로 판단되며 먼처리 후 부분 재도장 보수가 요구된다. 그 외 거더내부에 조사된 손상은 구조물에 영향을 미치는 손상이 아니므로 유지관리하는 것이 바람직하다.

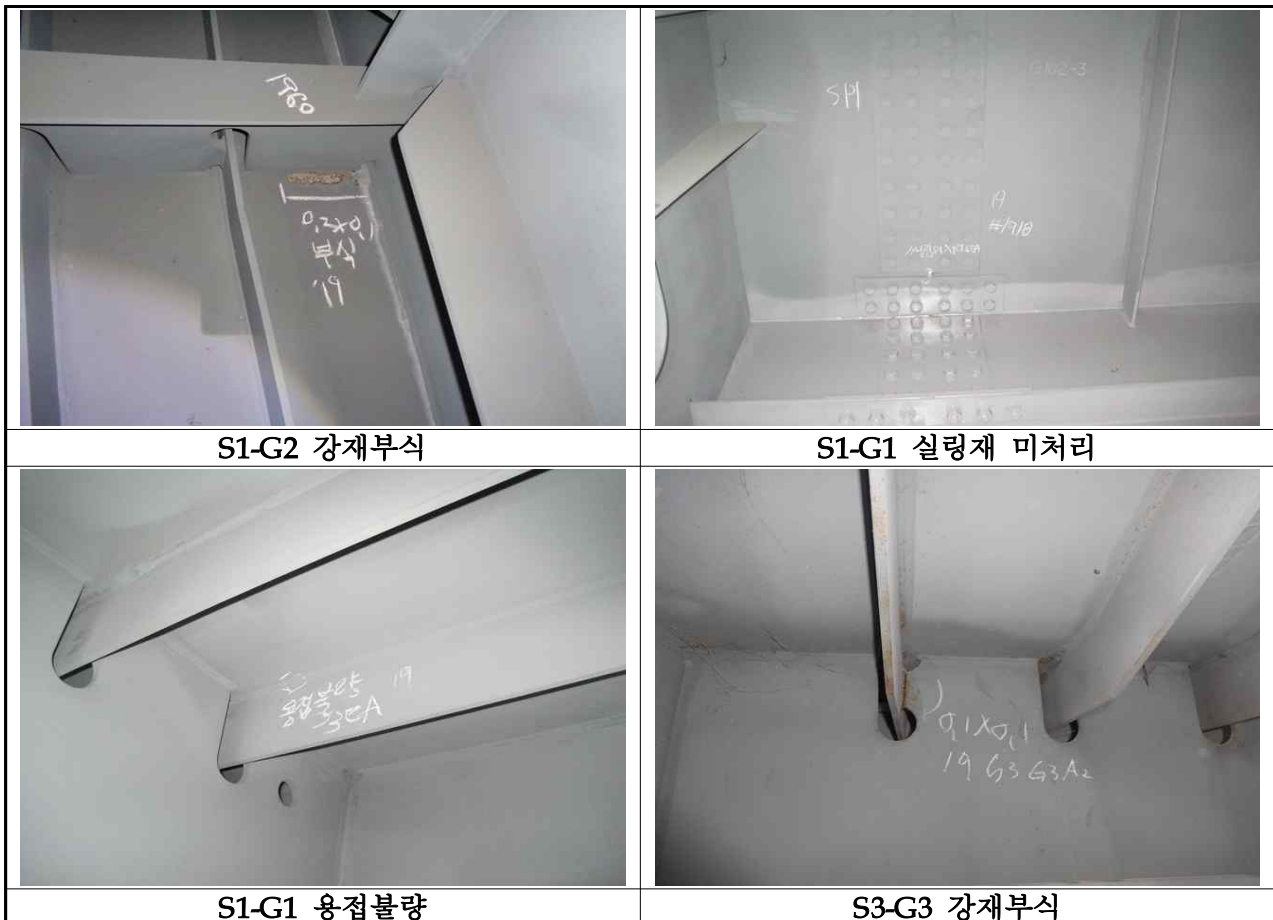
【사진 3.6】 거더 내부 손상현황

- 거더 내부에 대한 현장조사 결과 Splice부 실링재 누락으로 인해 우수유입흔적, 이물 질퇴적 등의 손상이 발생하였다.
- 강재손상은 접합부의 용접상태와 도장상태는 전반적으로 양호한 상태이며, Splice부 또한 볼트풀림이 없는 양호한 상태로 조사되었다.

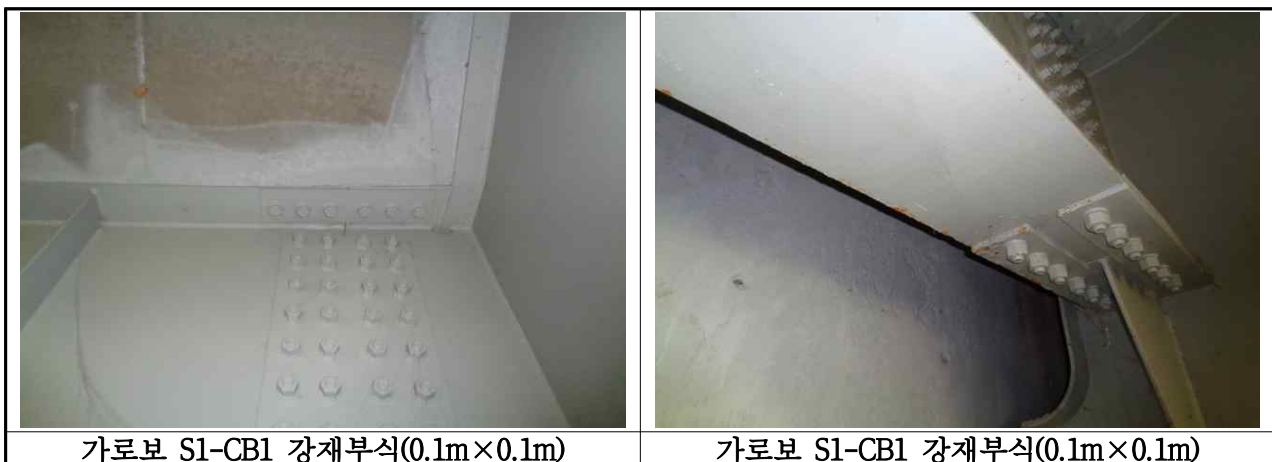
【사진 3.8】 가로보 및 세로보 손상현황

- 가로보에 대한 현장조사 결과 강재부식이 국부적으로 조사되었다.

- 가로보 외부에 발생된 도장박리는 도장 공사전 전처리미흡, 공용기간 증가에 따른 도장 노후화, 우수접촉 등에 의한 것으로 판단되며 전처리 후 부분 재도장 보수가 요구된다.

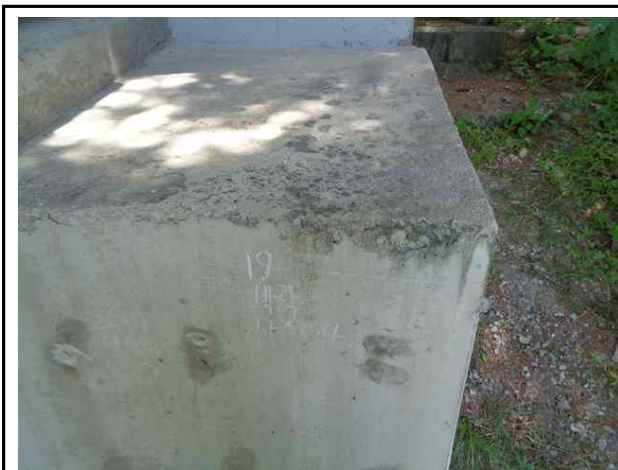
A1 상면 박리(1.2m×0.4m)

- 교대의 구체, 날개벽에서 조사된 균열은 대부분 시공초기 발생한 온도변화 및 건조수축에 의한 소수의 미세균열(0.3mm미만)로서 표면보수를 통한 내구성 확보가 바람직할 것으로 판단된다.
- 조사된 백태, 박리는 신축이음 외측 단부 우수유출에 의해 발생한 것으로 신축이음 양 외측 단부 유도배수시설 설치를 통한 유입원 차단이 필요한 것으로 판단되며, 표면보수 및 단면보수를 실시하여 유지관리 하여야 할 것으로 판단된다.

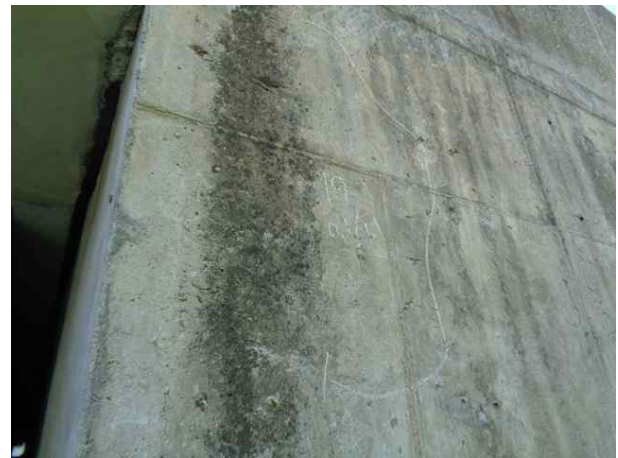
A2 날개벽 균열(0.1mm/1.1m)

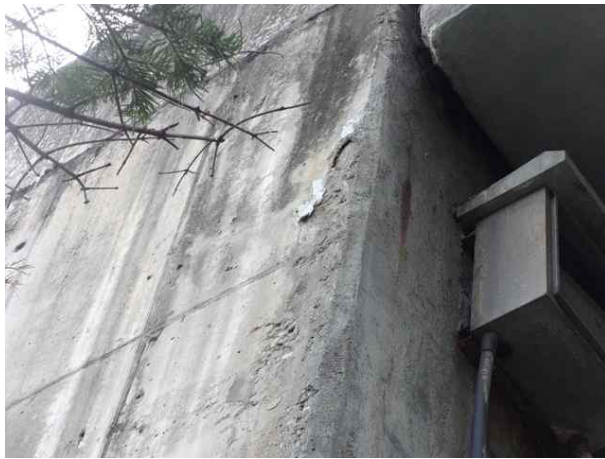
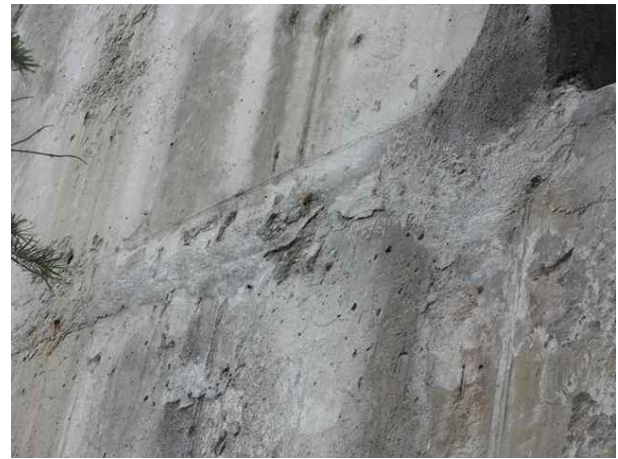
A2 날개벽 콘크리트 박락(0.4m×0.3m)

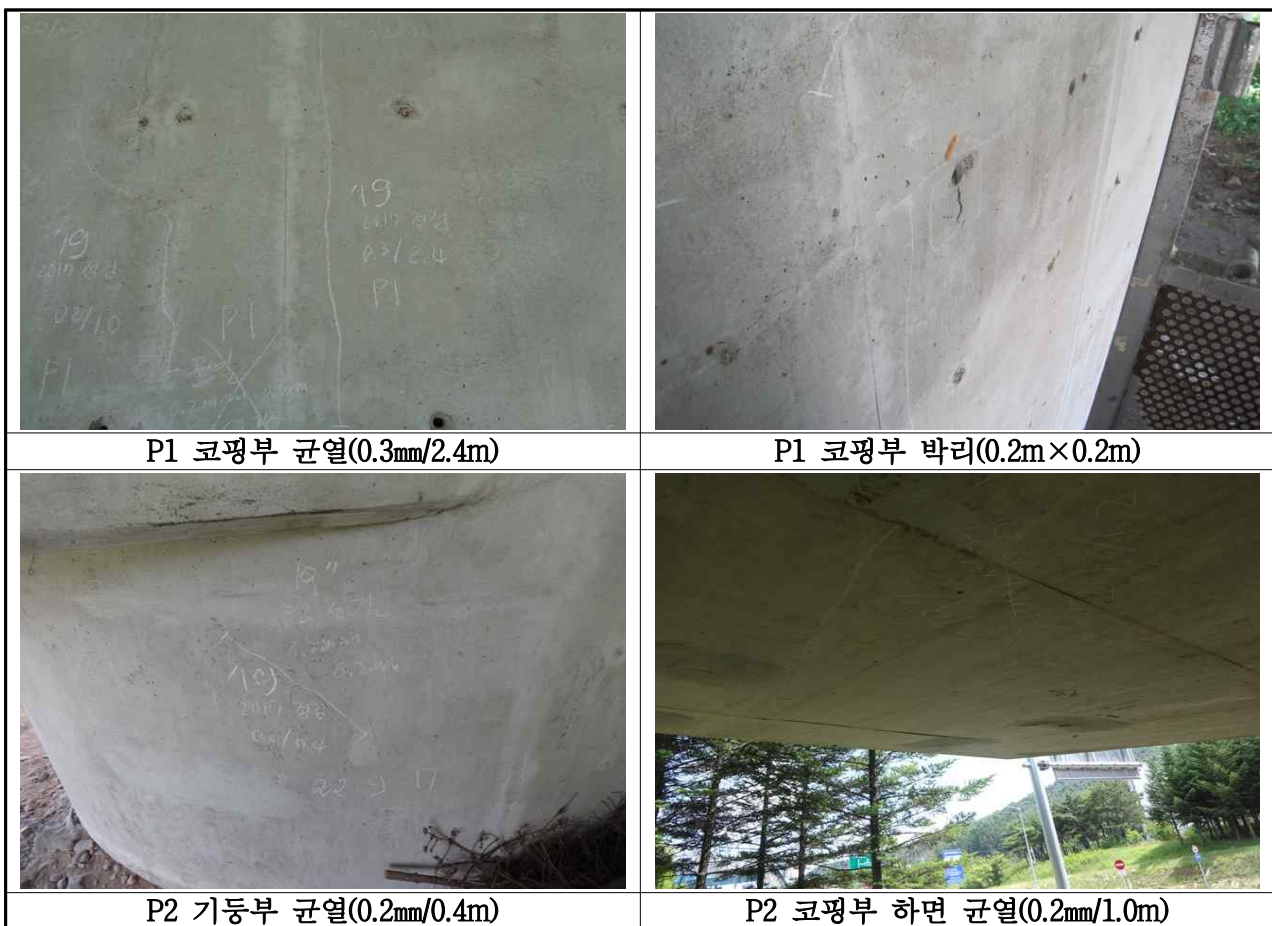
【사진 3.12】 교각 손상현황

- 교각에 대한 현장조사 결과 폭 0.3mm 내·외 균열, 박리가 국부적으로 조사되었다.

- 교각 코핑 및 기둥부에 발생한 폭 0.3mm내,외 균열은 건조수축, 온도변화, 거푸집 조기 탈형 등의 복합적인 원인에 의한 비구조적 소수의 균열로서 표면보수 및 주입보수를 실시하여 내구성을 확보가 바람직할 것으로 판단된다.
- 발생한 박리는 국부적인 손상으로 단면보수 등의 조치가 요구된다.

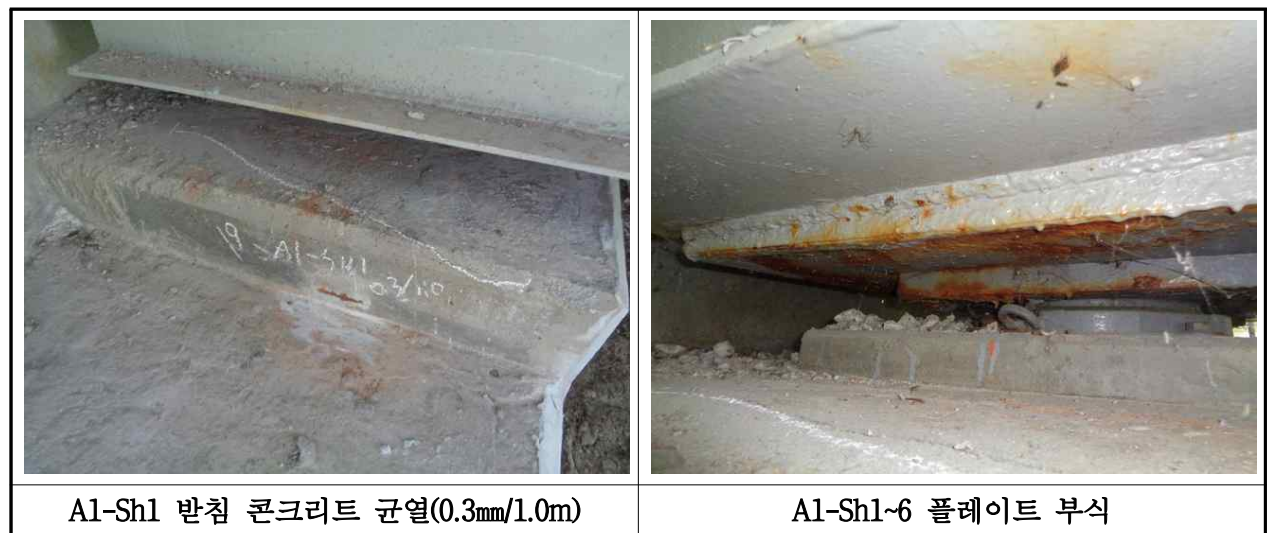
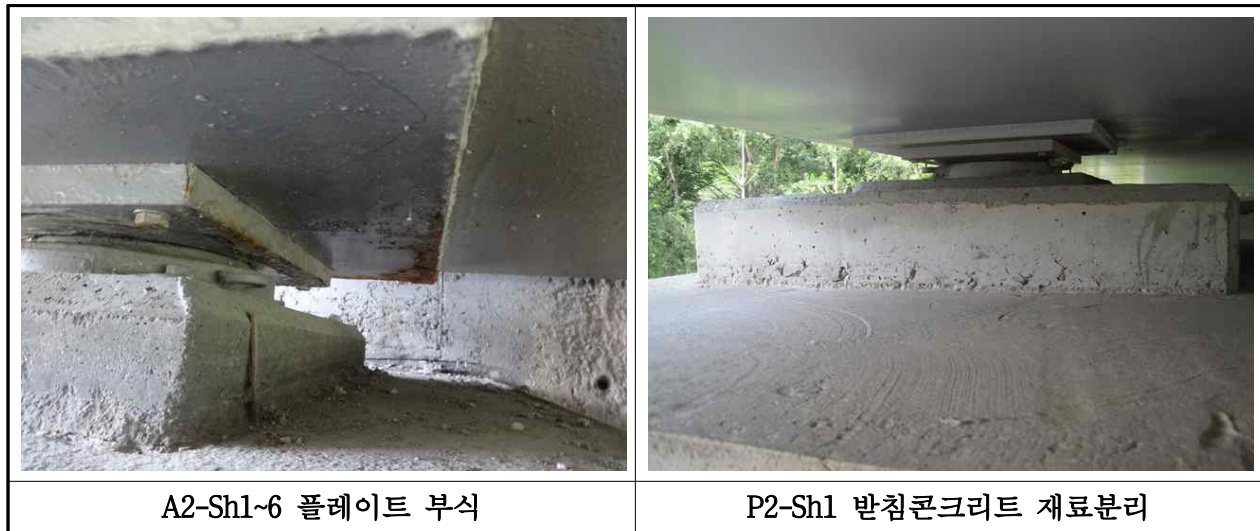
【사진 3.14】 교량받침 손상현황

- 현장조사 결과 기능장애 또는 기능저하를 유발할 손상은 발생하지 않은 상태로, 경미한 본체 부식, 볼트 부식이 조사되었으며, 교량받침 콘크리트 및 받침몰탈에 폭 0.3mm 미만 균열이 국부적으로 조사되었다.

- 받침본체 외측에서 조사된 본체 부식은 신축이음 외측 단부 누수 및 외부 우수유입에 의한 2차 손상으로 판단되며, 신축이음으로 유입되는 우수차단(하부 물받이설치, 외측 차수덮개 또는 조인트설치)이 선행되어야 하고, 손상부는 유지관리를 위하여 재도장이 필요하다.
- 받침콘크리트 및 받침물탈에서 조사된 균열은 국부적으로 발생한 균열로 현 상태에서 별도의 조치보다는 유지관리 후 손상진전 및 추가 손상 발생 시 일괄 보수하는 것이 바람직 할 것으로 판단된다.

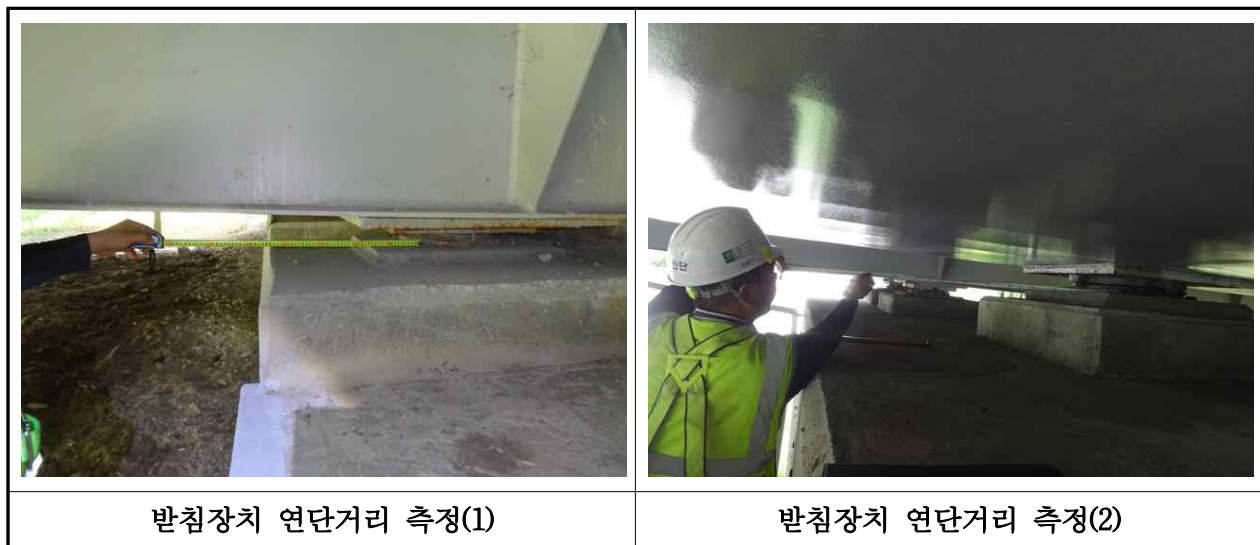
【사진 3.15】 교량받침장치 연단거리측정

- 연단거리 측정 결과, 전 개소 모두 실측 연단거리가 계산 연단거리를 상회하고 있는 것으로 측정되어 설계기준을 만족하고 있는 것으로 검토되었다.

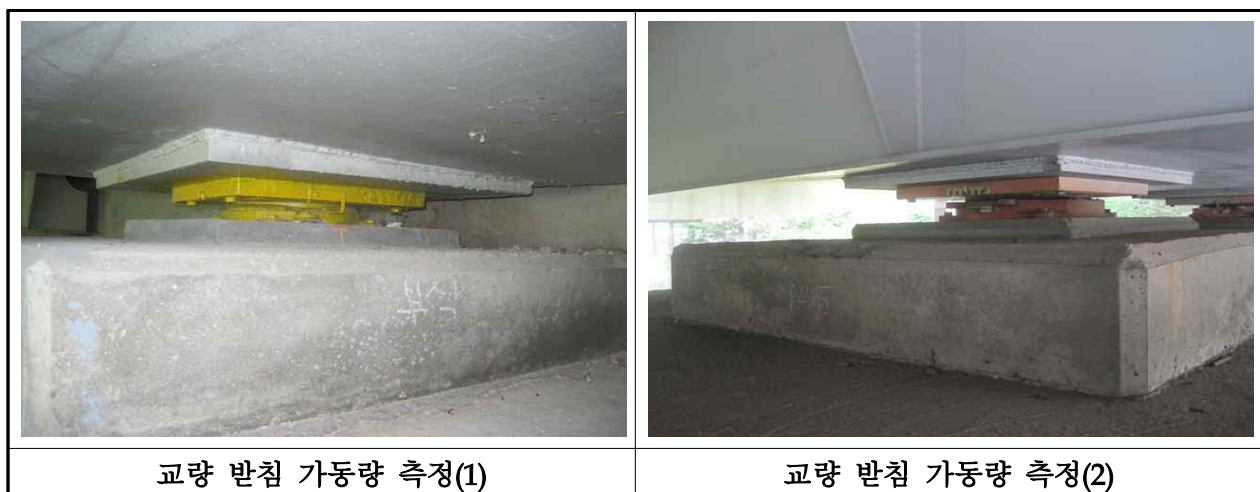
【사진 3.16】교량받침 이동량 측정

- 계산여유량과 실측여유량의 비교·검토결과 가동여유량이 충분한 것으로 조사되었으며, 교량받침의 이탈 가능성은 없는 상태로 판단된다.

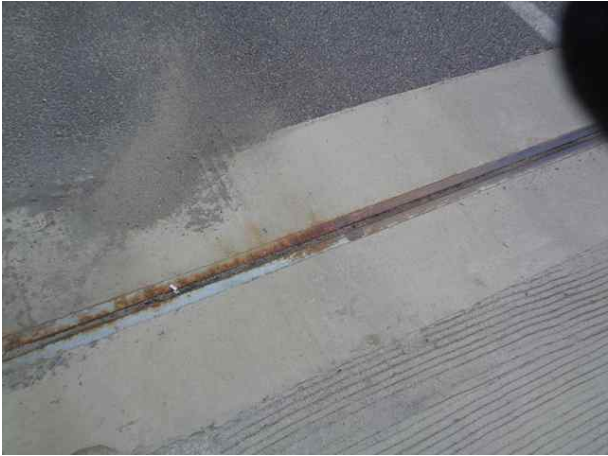
| A1 EXP.J1 후타재 균열(0.2mm/0.4m) | A1 EXP.J1 후타재마모(0.8m×0.8m) |

- 신축이음 본체에서는 차량통행으로 인한 분산먼지 등에 의한 이물질퇴적이 조사되어 청소가 필요하며, 신축부 부식 손상은 현재 신축작용에 문제는 없는 상태로서 주의관찰을 통한 유지관리가 필요하다.
- 후타재에 조사된 폭 0.3mm미만 균열은 건조수축 및 차량반복하중에 의하여 발생한 것으로 표면보수를 통한 유지관리가 필요하고, 후타재 마모는 장기공용에 의한 열화 및 시공 초기 다짐불량으로 현재 도로 주행부가 아닌 것으로 확인된 바, 주의관찰을 요한다.

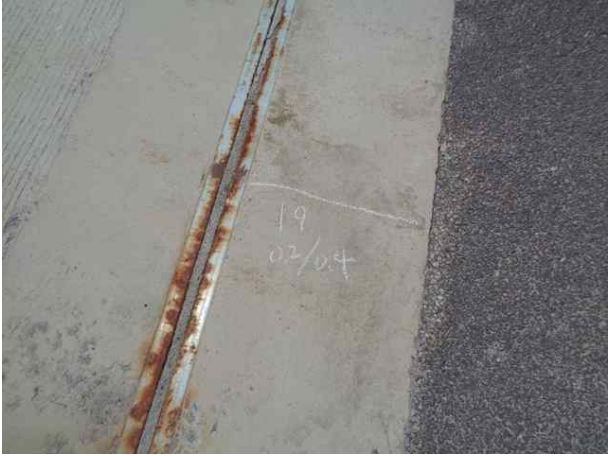
| A2 EXP.J2 후타재 균열(0.2mm/0.4m) | A2 EXP.J2 후타재마모(0.8m×7.5m) |

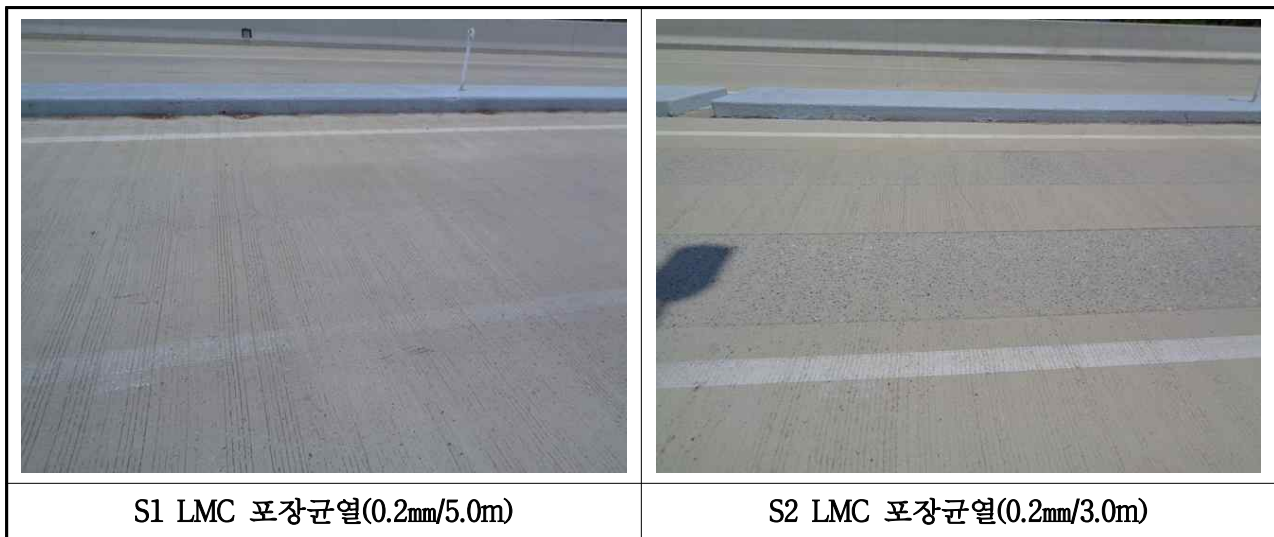
【사진 3.20】 교면포장 손상현황

- 현장조사 결과 포장은 기 손상인 LMC 포장균열이 조사되었다.

- 교면포장은 2017년에 전면 재포장한 것으로 확인되었다. 기 손상 및 금회 조사된 LMC 포장균열은 재포장 실시 후 양생 부족으로 인한 건조수축 및 중차량 통행에 의해 발생한 손상으로 판단된다. 손상부의 경우 하자기간이 2019년 12월 28일까지인 것으로 확인되어 발생한 손상의 면적으로 보아 하자기간내 포장 균열 보수를 실시하는 것이 바람직할 것으로 판단된다.

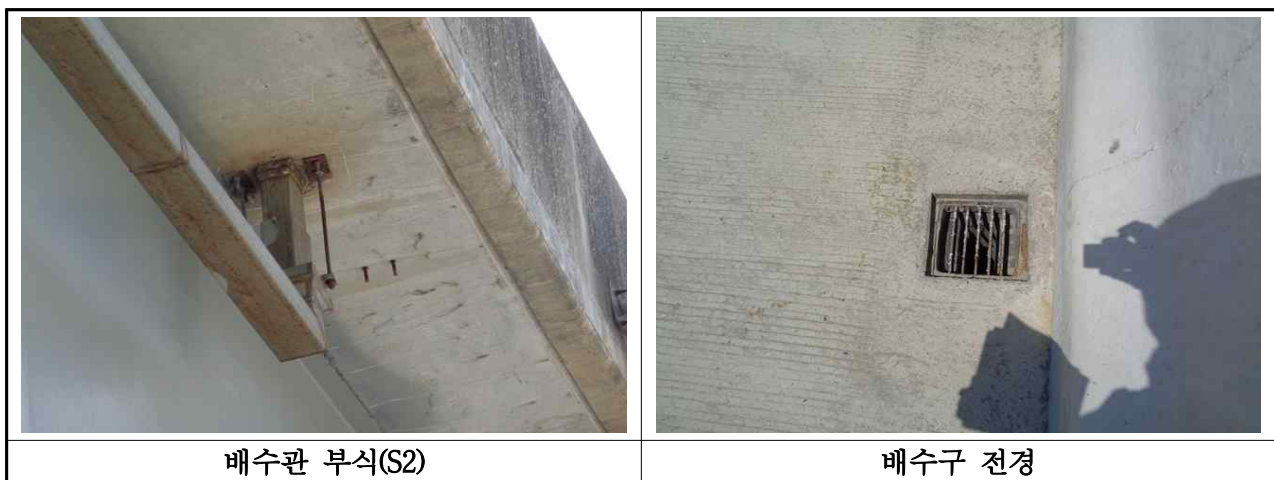
【사진 3.22】 배수시설 손상현황

- 배수시설에 대한 현장조사 결과 배수관 부식이 조사되었다.

- 배수시설에 발생한 배수관 부식은 장기공용에 의한 열화로 현재 손상이 경미한 상태로 손상의 진전시 배수관 교체 등의 유지관리가 요구된다.

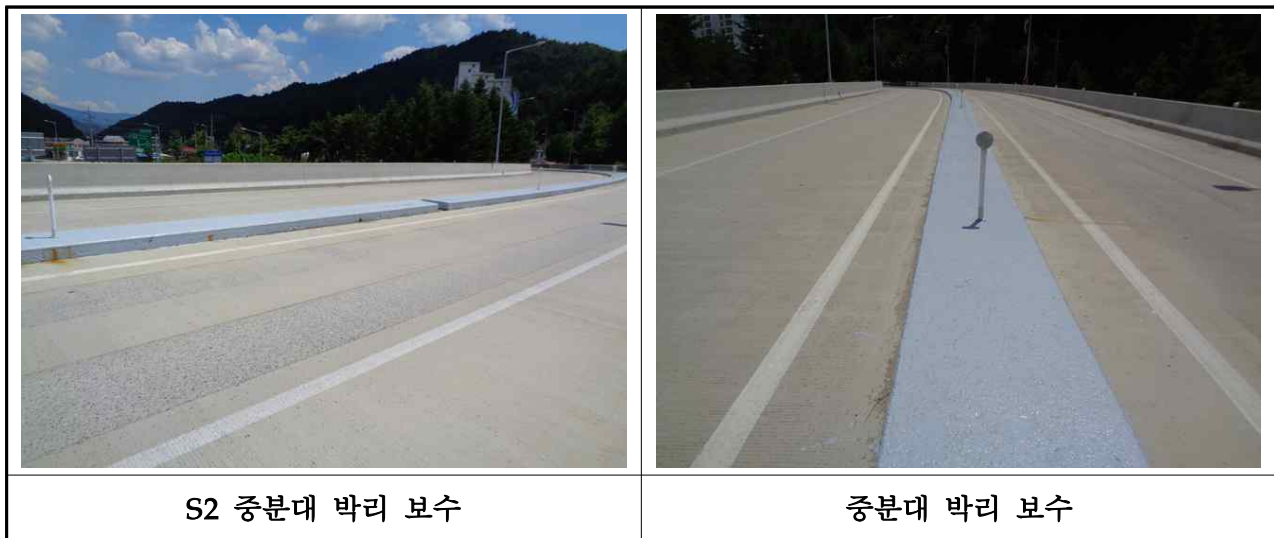
【사진 3.24】 방호벽 및 중앙분리대 손상현황

- 방호벽에 대한 현장조사 결과 금회 기 손상인 콘크리트 박리가 보수되었고, 현재 손상이 없는 양호한 상태로 확인되었다.
