## 제 3 장 현장조사 및 시험

본 과업 대상교량인 속사천4교는 강원도 평창군 용평면 이목정리(영동선 인천기점 187.87km 지점)에 위치하고 있으며, 1999년도에 준공되어 약 20년 정도의 공용기간이 경과한 상태이며, 왕복 4차로(인천방향 편도 2차로, 강릉방향 편도 2차로) 교량이다.

본 교량의 제원은 총연장 150.0m(3@50.0m), 폭 인천방향 10.2m, 강릉방향 10.2m인 교량이며, 상부구조는 3경간 연속 Steel Box Girder 형식으로서, 하부구조의 교대는 역T형(2기), 교각은 T형(인천방향 2기, 강릉방향 2기) 구조이고 기초는 교대 및 교각은 직접기초로 시공되어 있다.

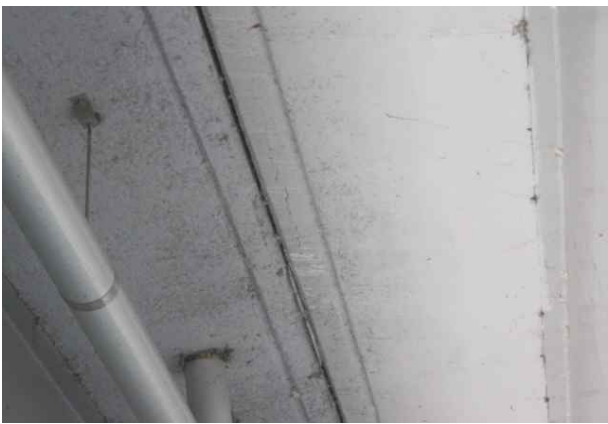
| S2 바닥판하면 박리(0.2m×1.8m) | S3 바닥판하면 데크플레이트 부식(0.1m×2.0m) |

- 보수재 박락 구간은 보수시 전처리 미흡으로 인한 손상으로 손상의 진전시 전처리 후 재도장 실시 등의 유지관리가 요구된다. 또한 데크플레이트 부식은 장기공용에 의한 열화로 손상의 진전시 재도장 등의 조치가 요구된다.
- 바닥판하면의 박리, 박락은 켄틸레버부에 발생되었으며 외부에서 침투한 누수가 진행되면서 발생한 결함으로 내구성 증진을 위해 박리·박락에 대한 단면보수가 필요하다.

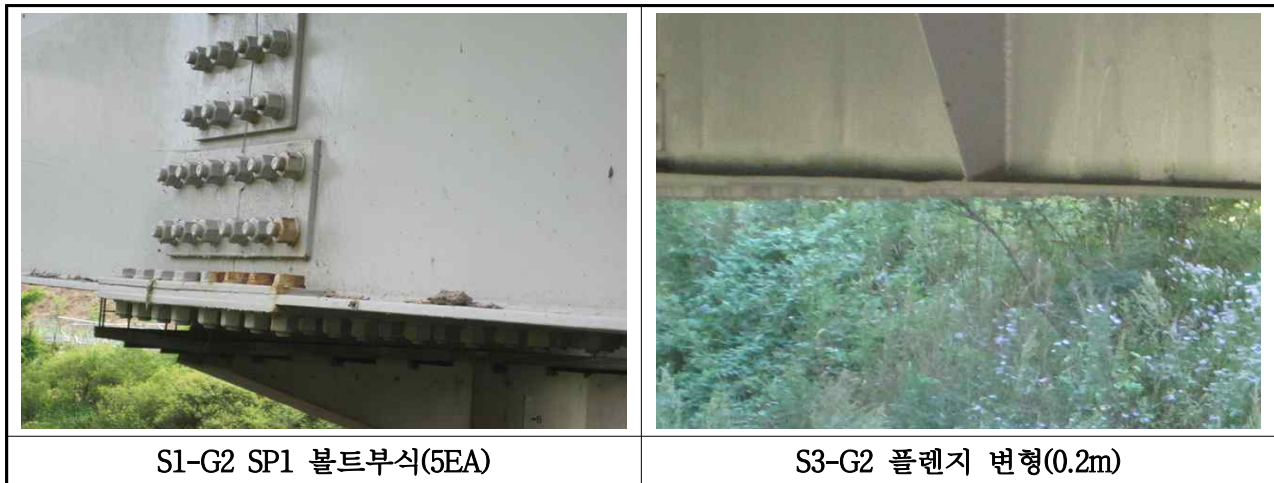
【사진 3.5】 거더 외부 손상현황

- 속사천4교 거더 외부에 대한 현장조사 기 손상인 플랜지 변형이 조사되었고, 볼트 부식이 신규조사도 되었다.

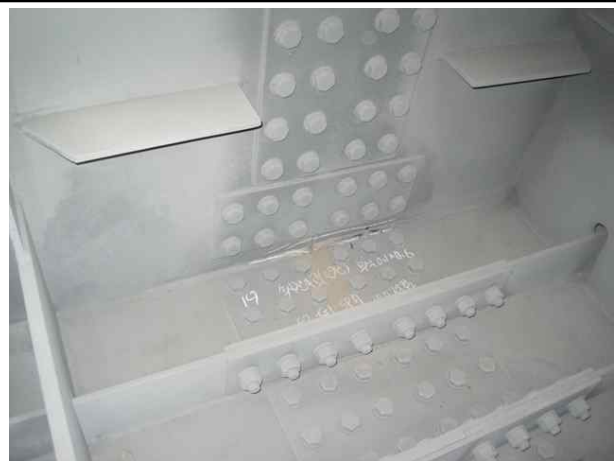
S2-G1 강재부식(0.1m×0.6m)

- 거더 내부에 발생한 우수유입 및 체수혼적은 현장이음부 틈새에 실런트 주입 이전에 발생한 손상이며 현재 우수가 유입되고 있고, 장기 방치시 강재에 부식이 진행되어 단면손실이 발생되므로 내구성 확보를 위하여 보수가 필요하다. 우수 유입시 일부 토사도 함께 유입되어 있으므로 청소가 요구된다.
- 거더 내부에 발생한 점부식 등의 손상은 현장이음부 틈새 우수유입 등에 의한 것으로 판단되며, 강재부식으로 진행된다면 단면손실이 발생할수 있으므로 재도장이 필요한 상태이다.
- 거더 외부에 발생한 플렌지 변형은 시공당시 발생한 것으로 판단되며, 17년 정밀안전점검과의 비교시 진전이 없는 상태로, 주기적인 점검으로 유지관리(주의관찰)하는 것이 바람직하다.

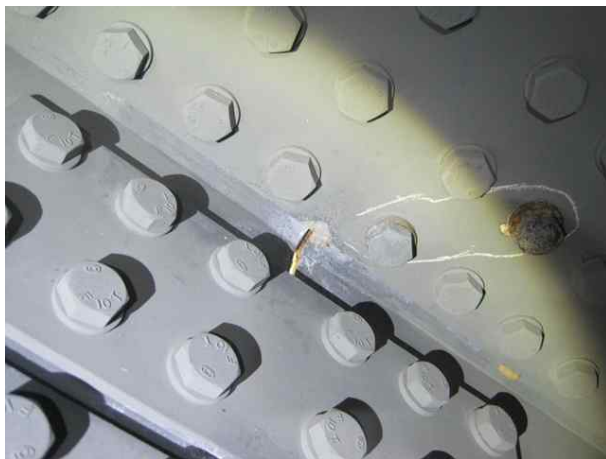
S2-G2 SPLICE 실링재 미처리

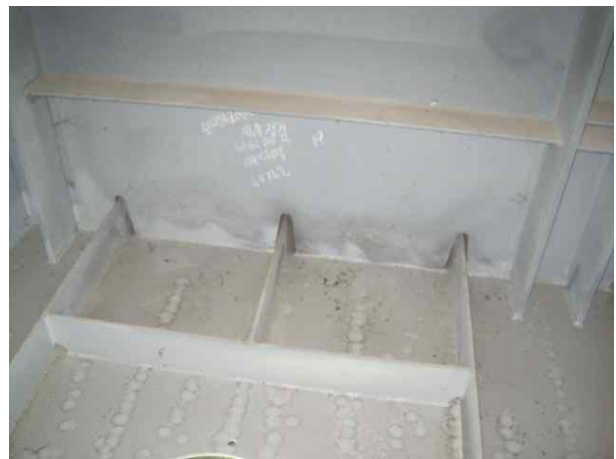
S3-G2 이물질퇴적(0.5m×1.2m)

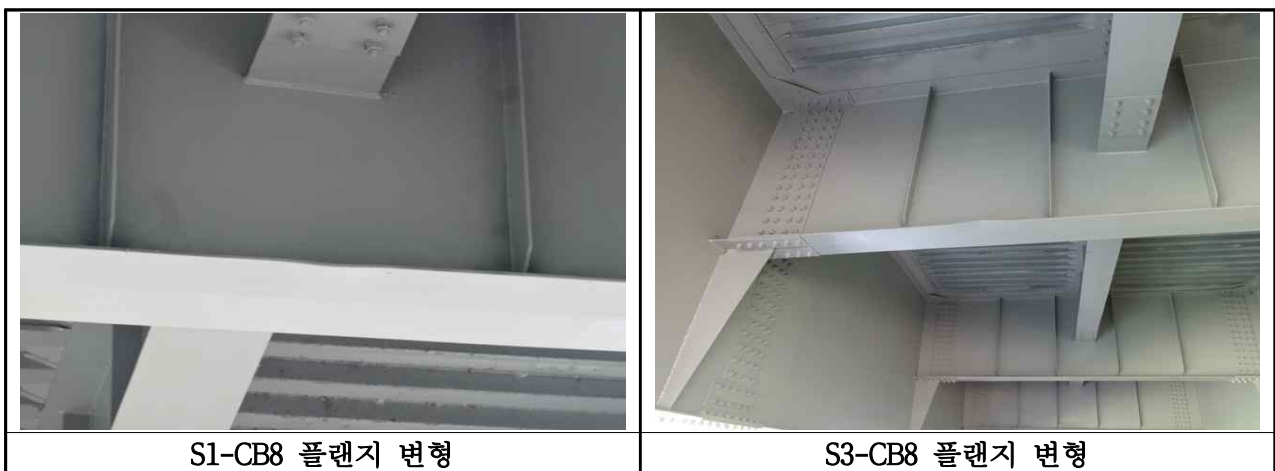
【사진 3.8】 가로보 및 세로보 손상현황

- 가로보 및 세로보에 대한 현장조사 시 손상인 플랜지 변형이 조사되었다.

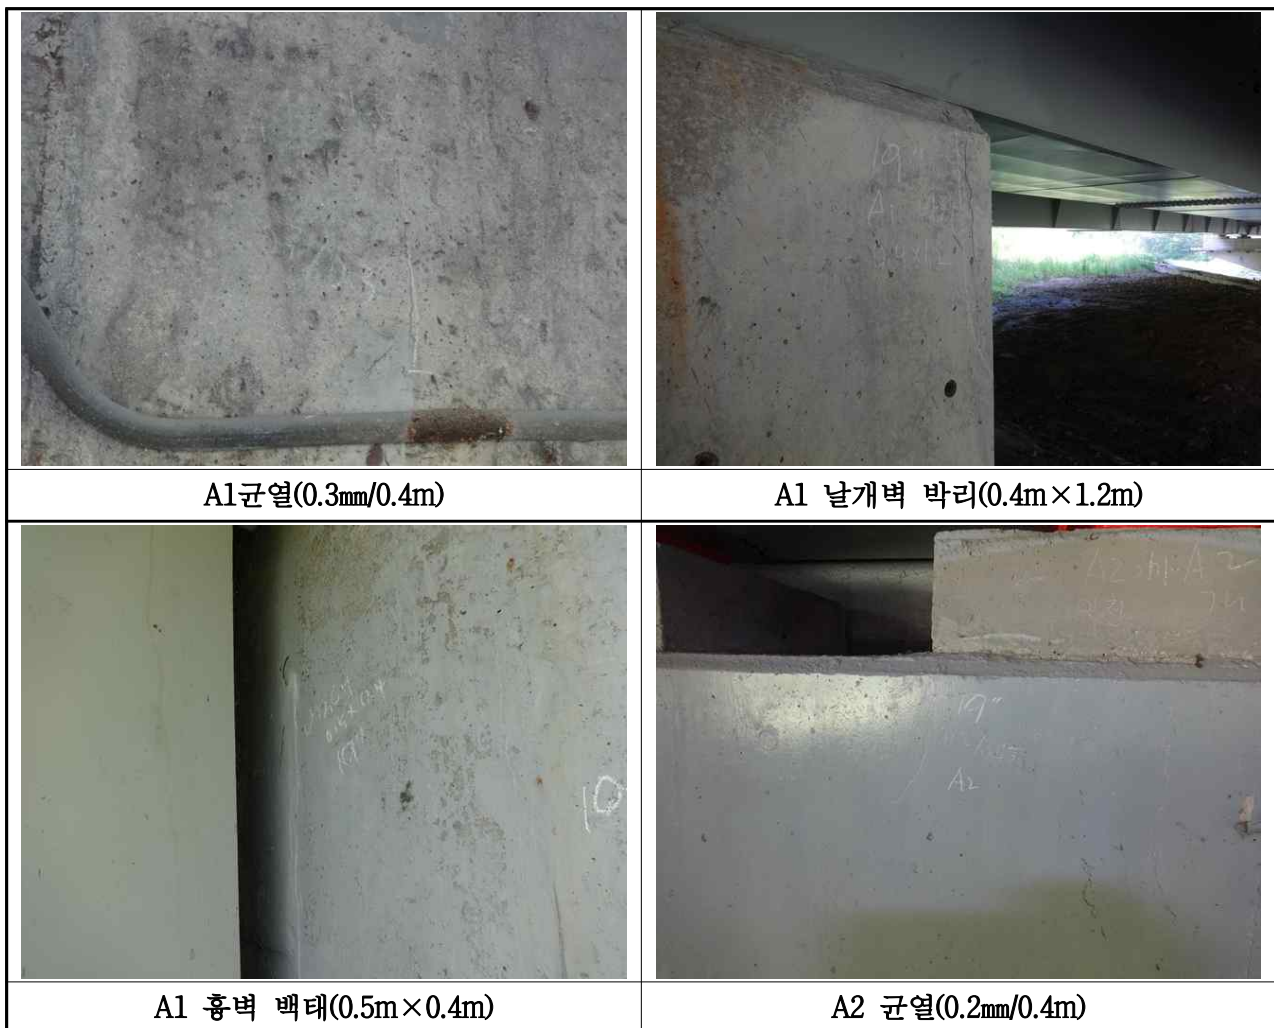
【사진 3.10】 교대 손상현황

- 교대 A1, A2에 대한 외관조사 결과 기 손상인 균열(0.3mm미만), 균열(0.3mm이상), 콘크리트 박리, 박락, 표면불량, 백태, 보수재 균열, 박리, 신축이음 하면 누수 등의 손상이 발생한 것으로 조사되었다.

- 교대의 날개벽에서 조사된 균열은 대부분 시공초기 발생한 온도변화 및 건조수축, 공용기간 증가에 의한 소수의 균열로서 표면보수, 주입보수를 통한 내구성 확보가 바람직할 것으로 판단된다.
- 홍벽 및 구체에서 조사된 백태, 표면보수재 열화는 신축이음 외측 단부 우수유출에 의해 발생한 것으로 표면보수 및 단면보수를 실시하여 유지관리 하여야 할 것으로 판단된다.
- 발생한 박리, 박락은 국부적인 손상으로 단면보수 등의 조치가 요구된다.

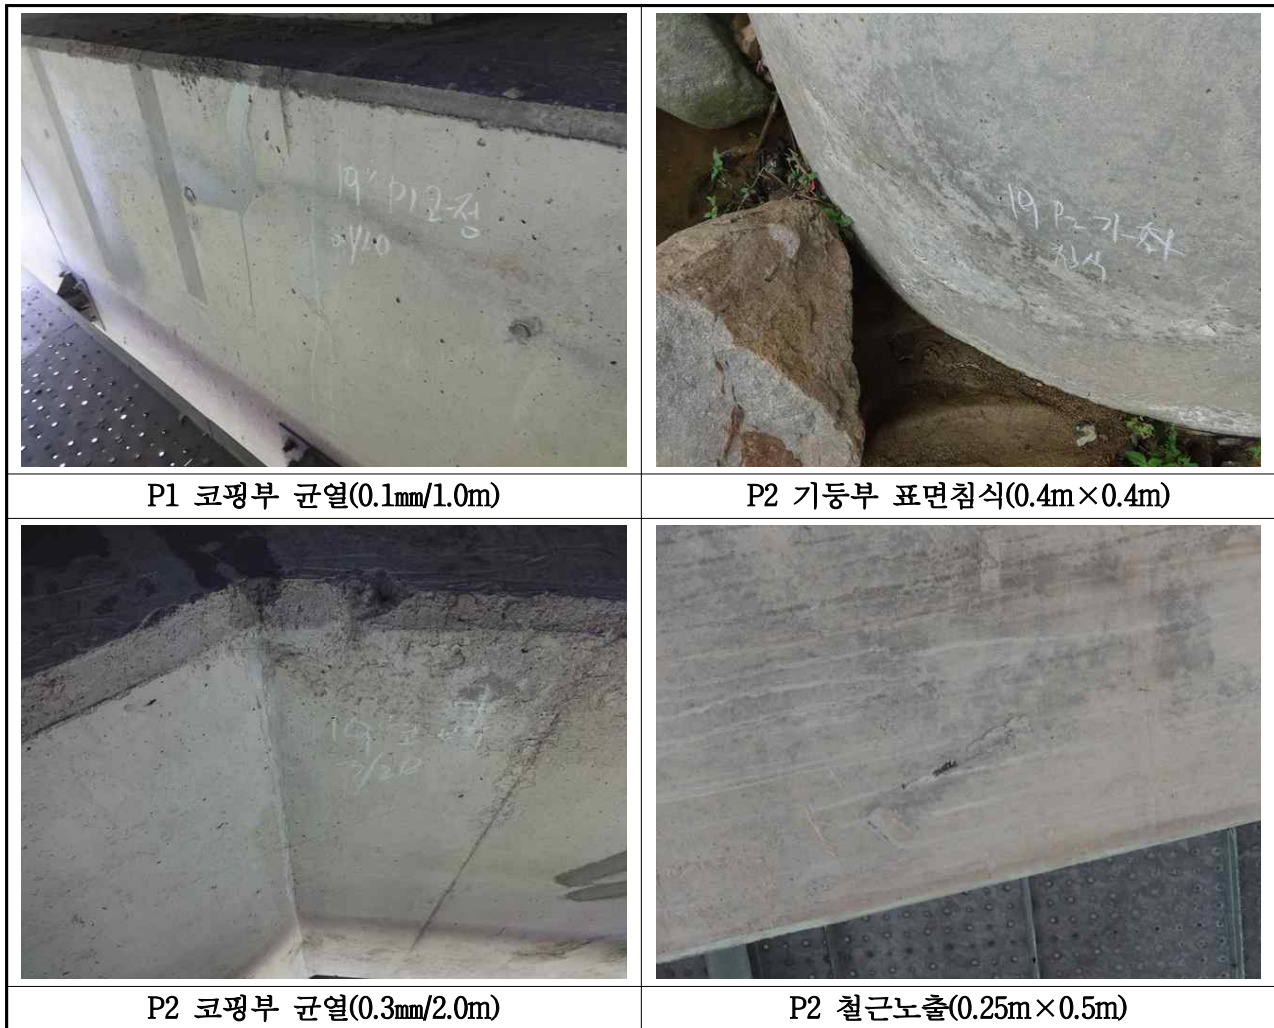
【사진 3.12】교각 손상현황

- 교각에 대한 현장조사 결과 기존 손상인 폭 0.3mm이하 균열, 콘크리트 박리, 박락, 표면 열화, 표면침식, 백태, 철근노출 등의 손상이 조사되었다.

- 교각 코핑 및 기둥부에 발생한 균열은 건조수축, 온도변화, 거푸집 조기탈형 등의 복합적인 원인에 의한 비구조적 소수의 균열로서 표면보수, 주입보수를 실시하여 내구성을 확보가 바람직할 것으로 판단된다.
- 교각에 하부에 발생한 침식은 하천의 수세에 의한 것으로, 17년 정밀안전점검과 비교 시 진전이 미미하고 손상의 정도가 경미하므로, 추후 점검시 진전되면 세굴방지공 등의 조치를 해야 한다.
- 발생한 박리, 박락은 국부적인 손상으로 단면보수 등의 조치가 요구된다.

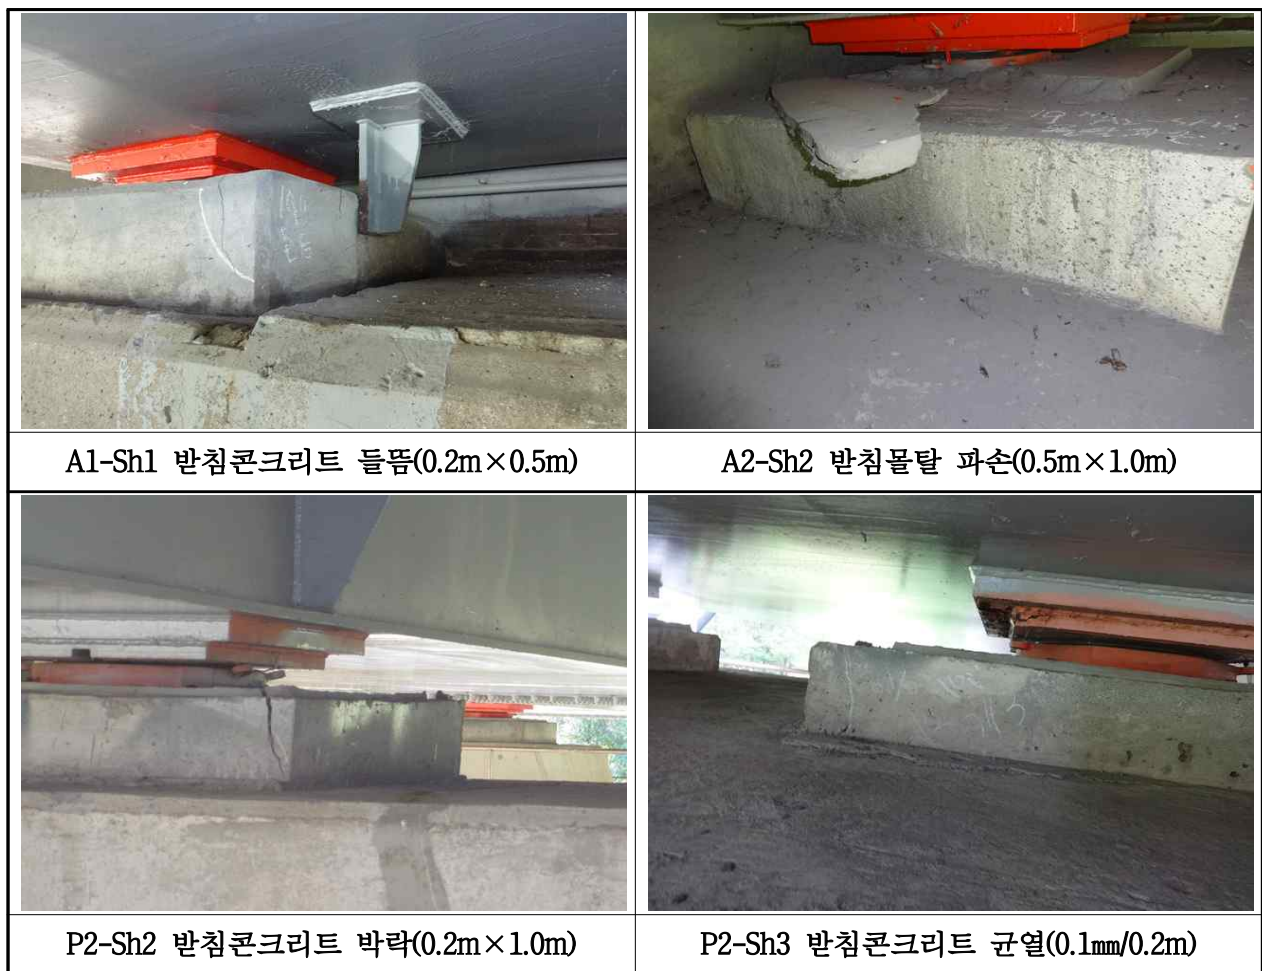
【사진 3.14】교량받침 손상현황

- 현장조사 결과 기능장애 또는 기능저하를 유발할 손상은 발생하지 않은 상태로, 경미한 본체 부식이 조사되었으며, 교량받침 콘크리트 및 받침몰탈에 폭 0.3mm미만 균열이 국부적으로 조사되었다. 기 손상인 받침장치 편기도 확인되었다.

- 받침본체 외측에서 조사된 본체 부식은 신축이음 외측 단부 누수 및 외부 우수유입에 의한 2차 손상으로 판단되며, 신축이음으로 유입되는 우수차단(하부 물받이설치, 외측 차수덮개 또는 조인트설치)이 선행되어야 하고, 손상부는 유지관리를 위하여 재도장이 필요하다.
- 받침콘크리트 및 받침몰탈에서 조사된 균열은 국부적으로 발생된 폭 0.1~0.2mm의 미세 균열로 현 상태에서 별도의 조치보다는 유지관리 후 손상진전 및 추가 손상 발생 시 일괄 보수하는 것이 바람직 할 것으로 판단된다.
- 기 점검시 상부구조물의 수평 거동 징후가 확인되었으며 그로 인해 받침콘크리트 박리/박락, 무수축 모르타르 박리/박락, 균열, 스토퍼 유착, 편기 등의 손상이 다수 발생된 상태로서, 금회 조사된 손상에 대해서는 기능회복을 위한 보수가 요망됨. 향후 정밀안전진단 수행시 정량적인 거동 특성 분석, 교량의 기하학적 형상 분석, 받침콘크리트 철근량 확인, 구조해석을 통한 받침장치의 수직·수평 용량 검토 등을 실시하여 상부구조물의 수평 거동에 대한 명확한 원인을 규명하여 교량의 안전성 확보를 위한 적절한 대책을 강구하여야 함.

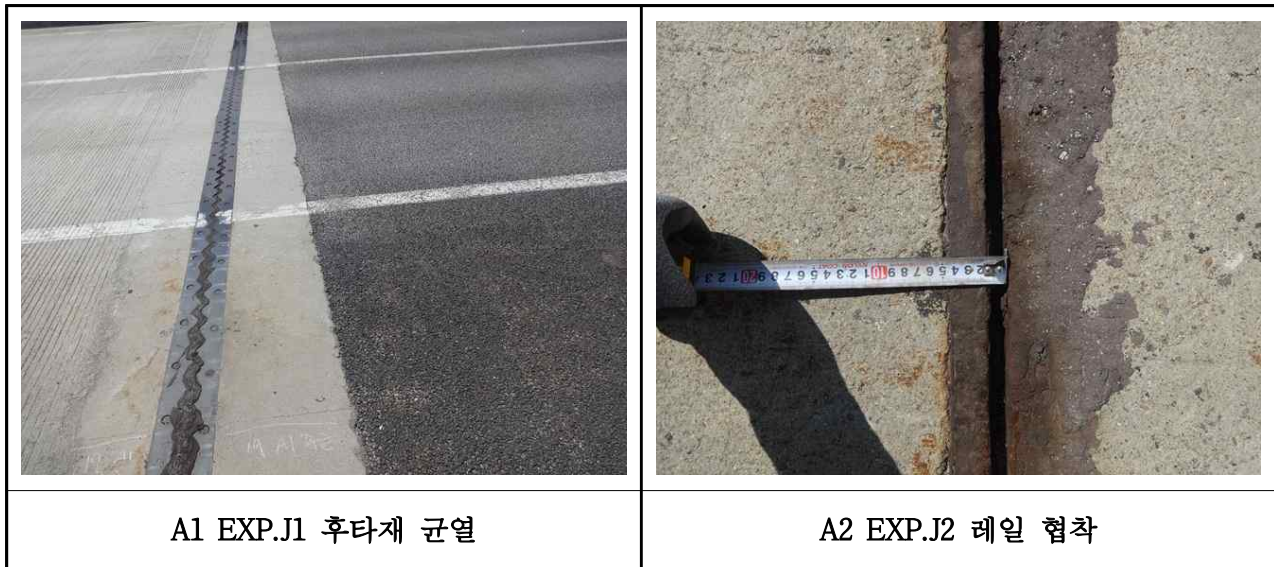
【사진 3.18】 신축이음장치 손상현황

- 신축이음 현장조사 결과 후타재 균열(0.3mm미만), 유간 토사퇴적, 레일조인트 협착이 조사되었다.

- 발생된 후타재 균열은 반복적인 차량통행 및 건조수축에 의한 손상으로 현재 보수보다는 지속적인 관찰 후 진전시 보수가 필요하며, 유간부 이물질퇴적은 차량통행으로 인한 분산먼지, 우수에 의한 손상으로 청소 등의 정비가 요구된다.

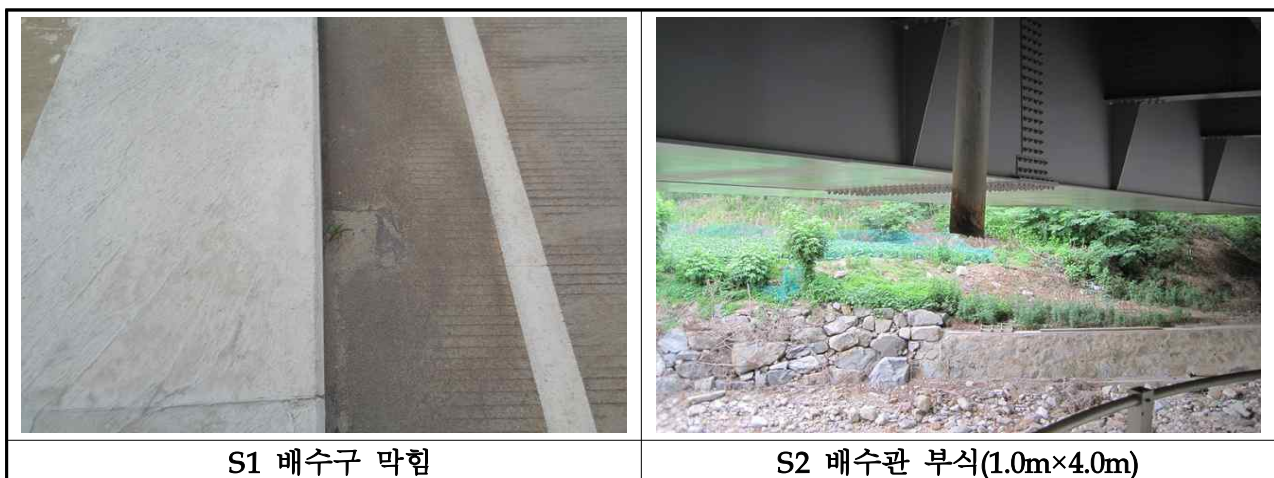
【사진 3.23】 배수시설 손상현황

- 배수시설에 대하여 기 점검 결과를 토대로 손상 진전여부를 검토한 결과, 금회 점검에서 그레이팅 망실 1개소가 신규 조사 되었다.

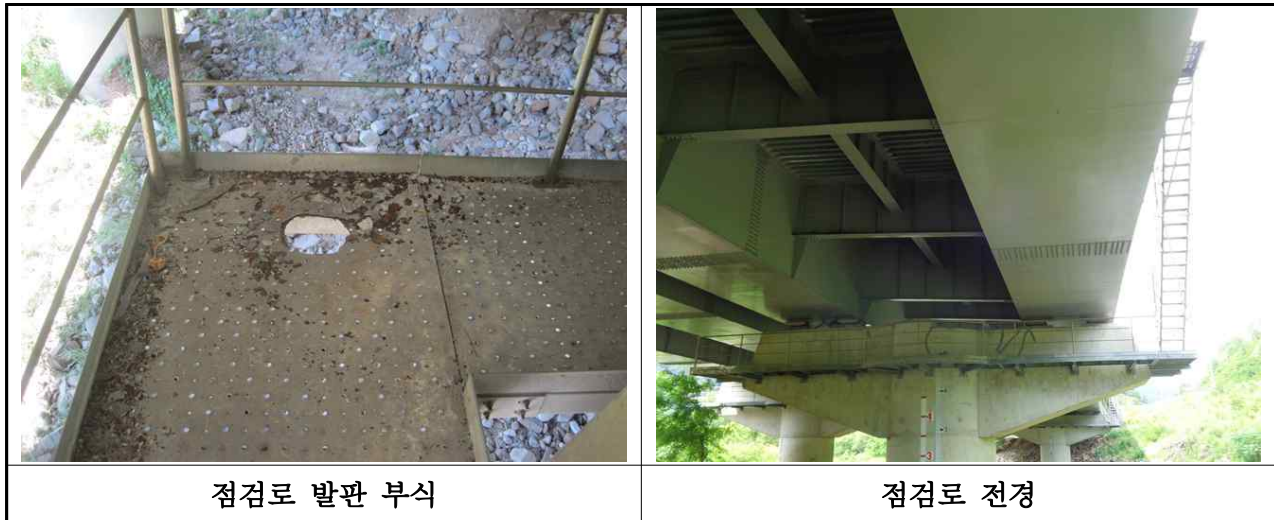
【사진 3.27】 교량 점검시설 손상현황

- 교각에 설치된 점검통로 조사 시 점검발판, 볼트 체결상태, 점검난간, 사다리 등을 중점적으로 조사하였으며, 점검로 발판부식이 조사되었다.

- 교량 점검시설에 발생한 점검로 발판 부식은 장기공용에 의한 손상으로 점검자의 안전을 위하여 점검로 교체 등의 조치가 요구된다.

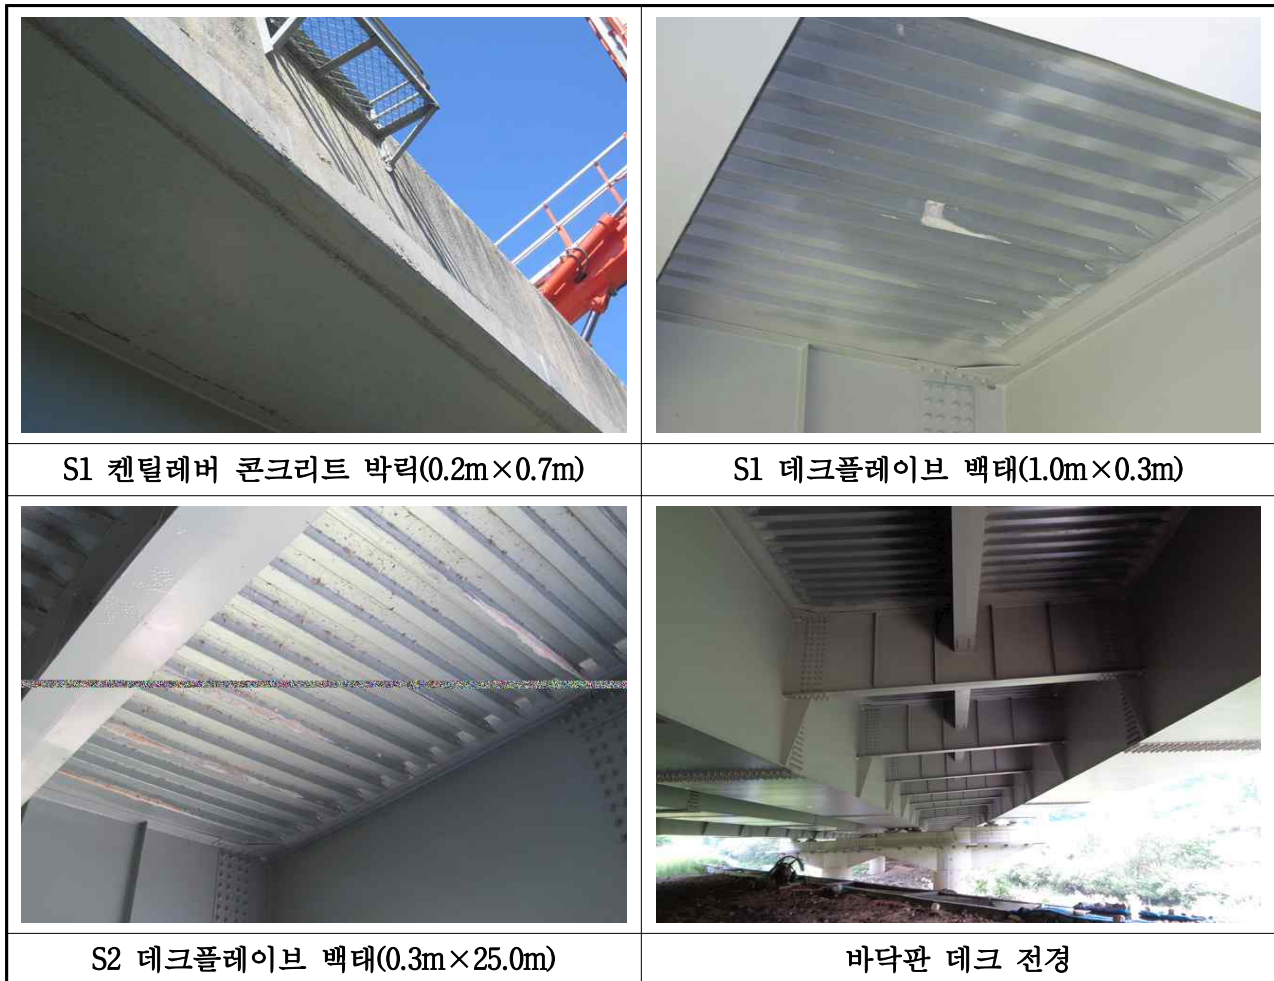
【사진 3.29】 바닥판 손상현황

- 바닥판 하면의 기 손상은 기 점검시 전부 보수된 상태로 확인되었다.
- 금회 바닥판하면 현장조사 결과, 켄틸레버 콘크리트 박리, 데크플레이트 백태가 신규 조사되었다.

- 데크플레이트에 발생한 부식(백태오염)은 빗물유입 및 습기흡착, 콘크리트 열화에 의한 손상은 표면처리 또는 재도장의 유지관리가 요구된다.
- 바닥판하면의 박리는 캔틸레버부에 발생되었으며 외부에서 침투한 누수가 진행 되면서 발생한 결함으로 내구성 증진을 위해 박리에 대한 단면보수가 필요하다.

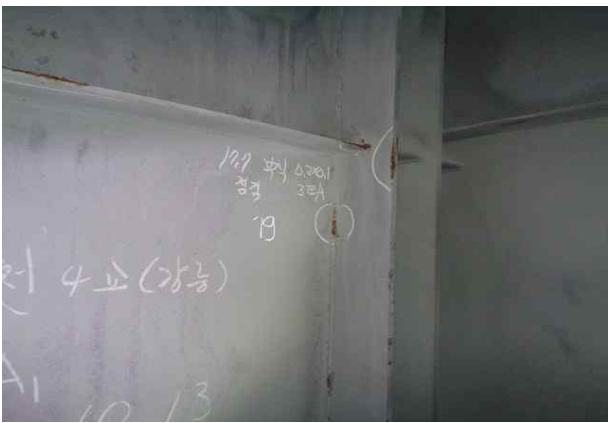
| S1-G1 강재부식(0.2m×0.2m) | S1-G1 강재부식(0.2m×2.4m) |

- 거더 내부에 발생된 우수유입 및 체수혼적은 현장이음부 틈새에 실런트 주입 이전에 발생된 손상이며 현재 우수가 유입되고 있고, 장기 방치시 강재에 부식이 진행되어 단면손실이 발생되므로 내구성 확보를 위하여 보수가 필요하다. 우수 유입시 일부 토사도 함께 유입되어 있으므로 청소가 요구된다.
- 거더 내부에 발생한 부식 및 점부식, 백태오염 등의 손상은 현장이음부 틈새 우수유입 등에 의한 것으로 판단되며, 강재부식으로 진행된다면 단면손실이 발생할수 있으므로 재도장이 필요한 상태이다.

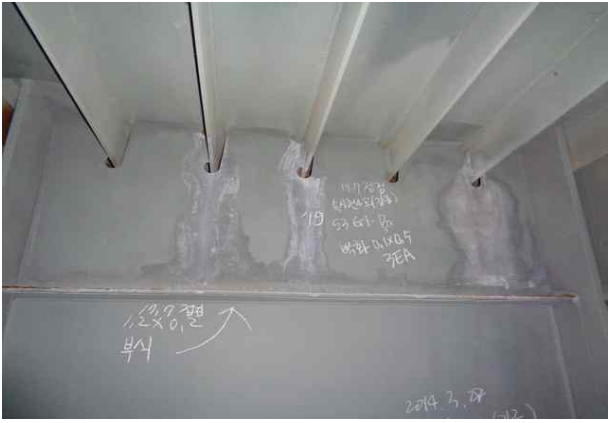
| S3-G1 강재표면 백태오염 | S3-G2 실링재 미처리 |

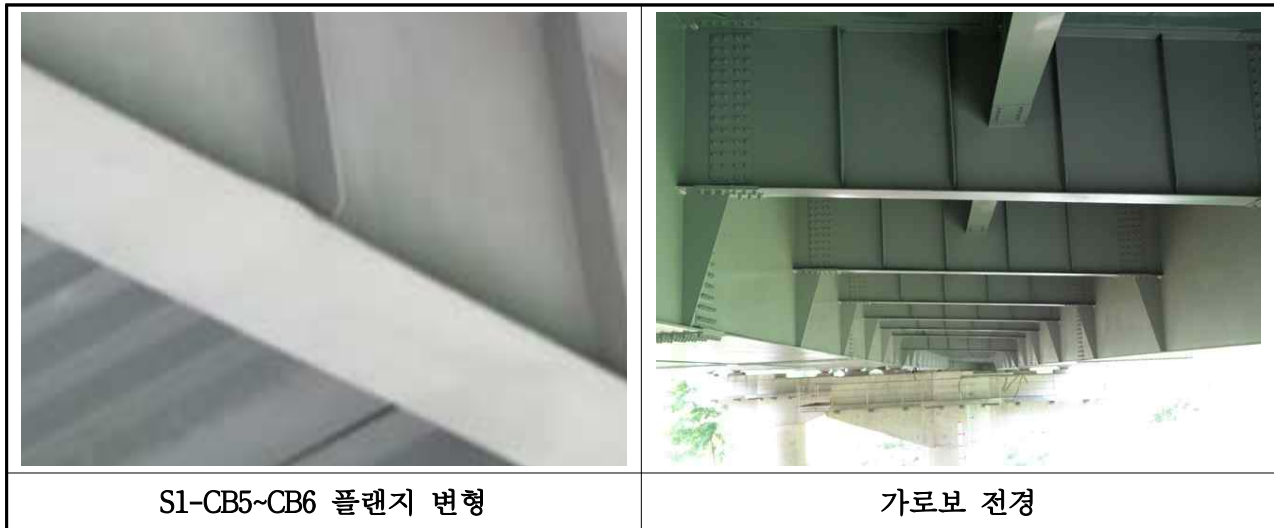
【사진 3.34】 가로보 및 세로보 손상현황

- 가로보 및 세로보에 대한 현장조사 기 손상인 플랜지 변형이 조사되었다.

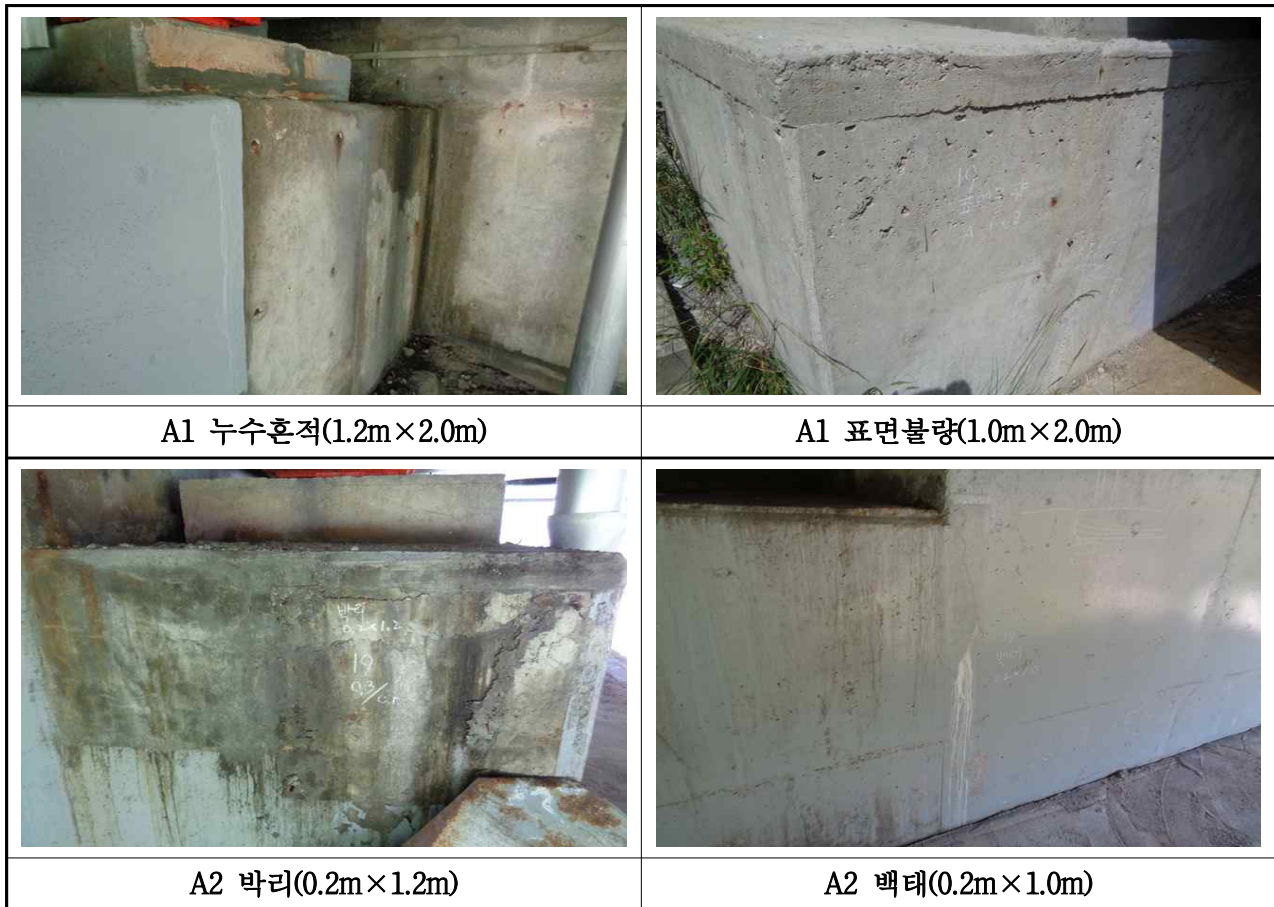
【사진 3.36】교대 손상현황

- 교대 A1, A2에 대한 외관조사 결과 기 손상인 균열(0.3mm미만), 균열(0.3mm이상), 콘크리트 박리, 박락, 표면불량, 백태, 보수재 균열, 박리, 신축이음 하면 누수 등의 손상이 발생한 것으로 조사되었다.

- 교대의 날개벽에서 조사된 균열은 대부분 시공초기 발생한 온도변화 및 건조수축, 동결융해의 반복, 공용기간 증가에 의한 소수의 균열로서 표면보수, 주입보수를 통한 내구성 확보가 바람직할 것으로 판단된다.
- 흙벽 및 구체에서 조사된 백태, 표면열화는 신축이음 외측 단부 우수유출에 의해 발생한 것으로 표면보수 및 단면보수를 실시하여 유지관리 하여야 할 것으로 판단된다.
- 발생한 박리, 박락은 재료열화 및 수분흡착 열화에 의한 손상으로 단면보수 등의 조치가 요구된다.

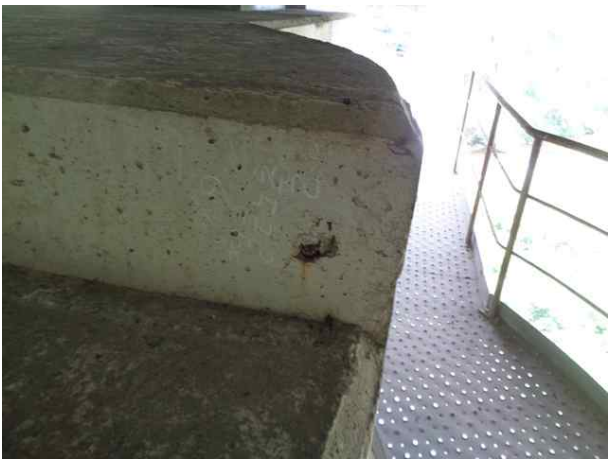
| P1 코핑부 철근노출(0.25m×0.1m) | P1 코핑부 균열(0.2mm/1.7m) |

- 교각 코핑 및 기둥부에 발생한 균열은 건조수축, 온도변화, 거푸집 조기탈형 등의 복합적인 원인에 의한 비구조적 소수의 미세균열로서 표면보수를 실시하여 내구성을 확보가 바람직할 것으로 판단된다.
- 재료분리, 철근노출은 재료열화 및 시공초기 결함, 피복두께 부족으로 발생하였으며, 발생한 박락은 재료열화 및 수분흡착 열화에 의한 손상으로 단면보수 등의 조치가 요구된다.

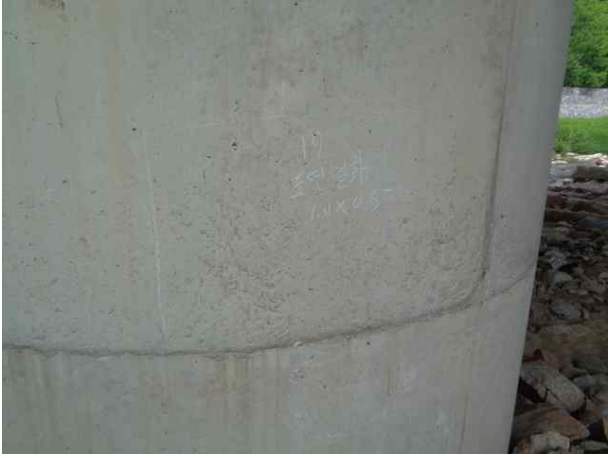
| P2 기둥부 표면열화(1.0m×0.5m) | P2 코핑부 균열(0.2mm/2.0m) |

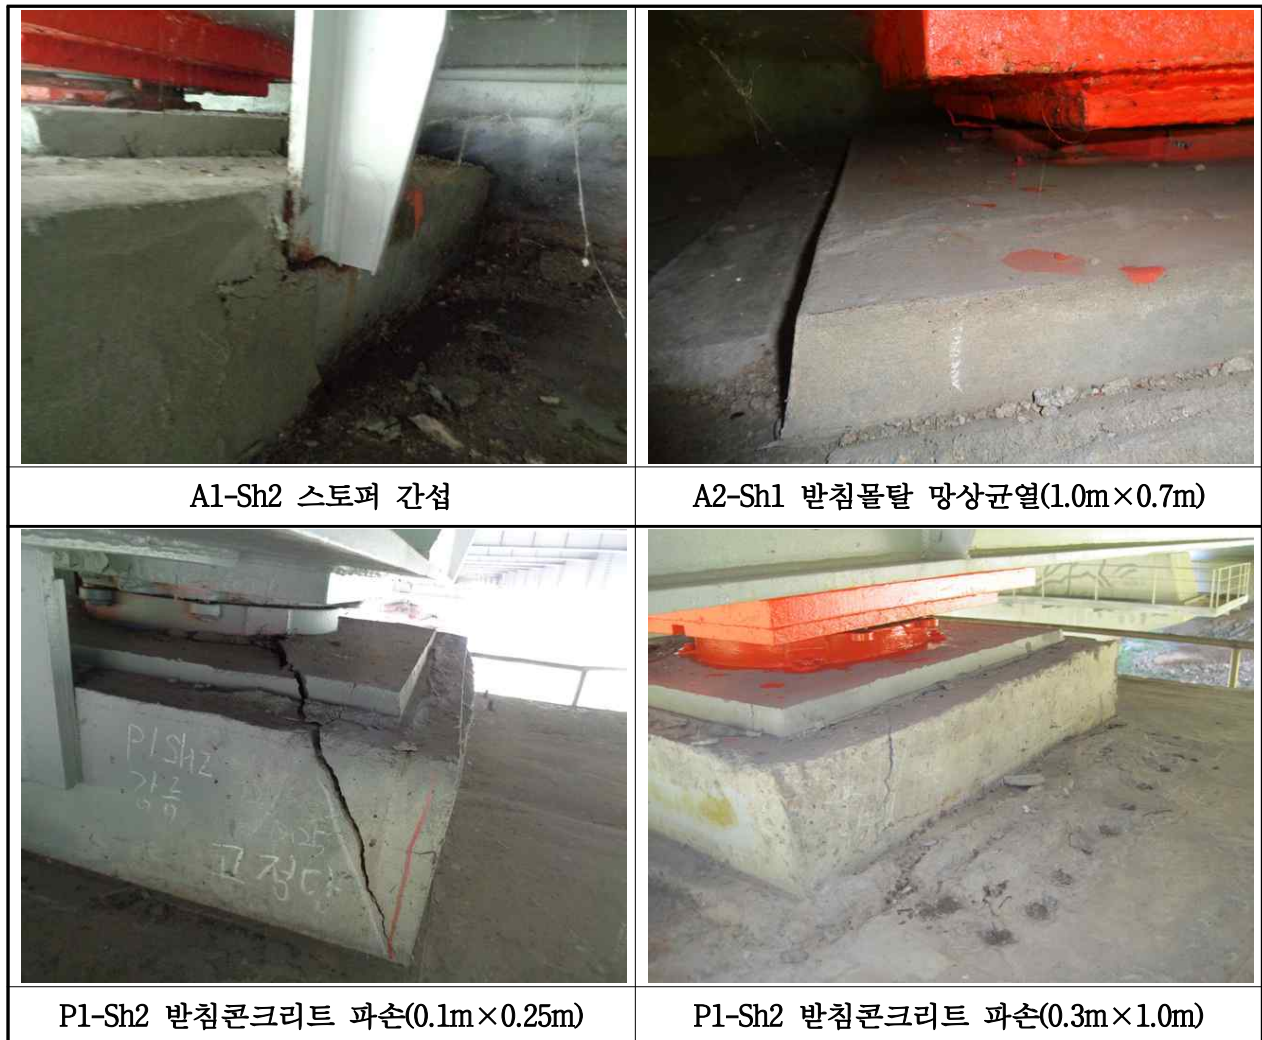
【사진 3.40】 교량받침 손상현황

- 현장조사 결과 기능장애 또는 기능저하를 유발할 손상은 발생하지 않은 상태로, 경미한 본체 부식이 조사되었으며, 교량받침 콘크리트 및 받침몰탈에 폭 0.3mm미만 균열이 국부적으로 조사되었다. 기 손상인 받침장치 편기도 확인되었다.

- 받침본체 외측에서 조사된 본체 부식은 신축이음 외측 단부 누수 및 외부 우수유입에 의한 2차 손상으로 판단되며, 신축이음으로 유입되는 우수차단(하부 물받이설치, 외측 차수덮개 또는 조인트설치)이 선행되어야 하고, 손상부는 유지관리를 위하여 재도장이 필요하다.
- 받침콘크리트 및 받침몰탈에서 조사된 균열은 국부적으로 발생된 폭 0.1~0.2mm의 미세 균열로 현 상태에서 별도의 조치보다는 유지관리 후 손상진전 및 추가 손상 발생 시 일괄 보수하는 것이 바람직 할 것으로 판단된다.
- 기 점검시 상부구조물의 수평 거동 징후가 확인되었으며 그로 인해 받침콘크리트 박리/박락, 무수축 모르타르 박리/박락, 균열, 스토퍼 유착, 편기 등의 손상이 다수 발생된 상태로서, 금회 조사된 손상에 대해서는 기능회복을 위한 보수가 요망됨. 향후 정밀안전진단 수행시 정량적인 거동 특성 분석, 교량의 기하학적 형상 분석, 받침콘크리트 철근량 확인, 구조해석을 통한 받침장치의 수직·수평 용량 검토 등을 실시하여 상부구조물의 수평 거동에 대한 명확한 원인을 규명하여 교량의 안전성 확보를 위한 적절한 대책을 강구하여야 함.

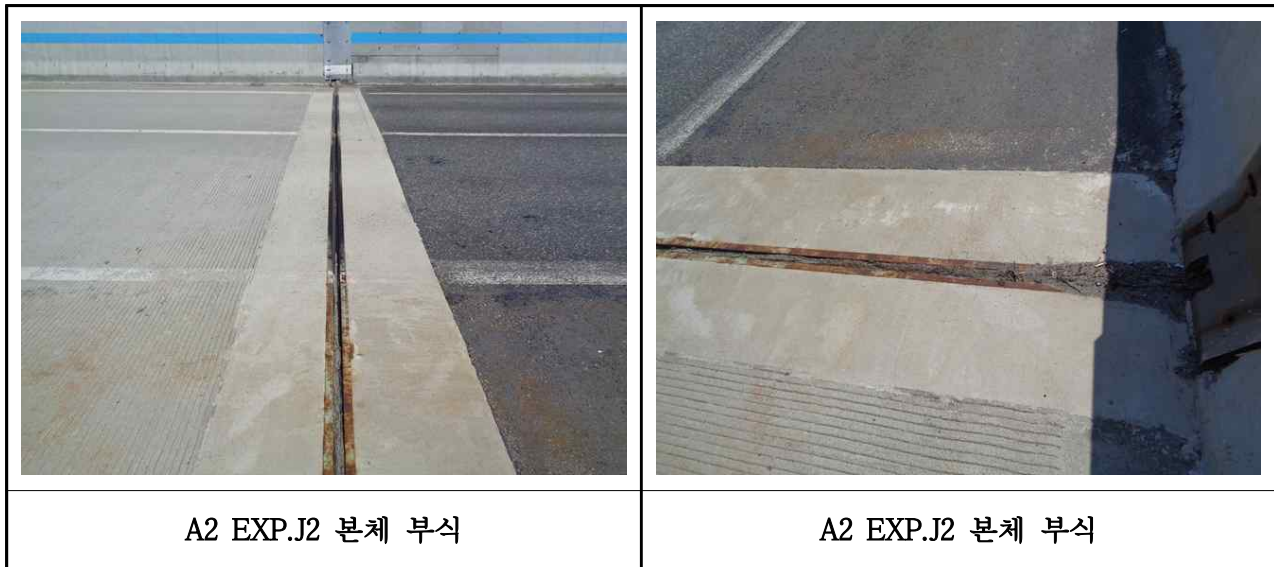
【사진 3.44】 신축이음장치 손상현황

- 신축이음 현장조사 결과 조인트 부식이 신규 조사되었다.

- 발생한 본체 부식은 장기공용 및 누수로 인한 손상으로 현재 부식 외 유간 협착등의 손상이 없는 바, 주의관찰 후 손상의 진전시 신축이음 교체 등의 유지관리가 요구된다.

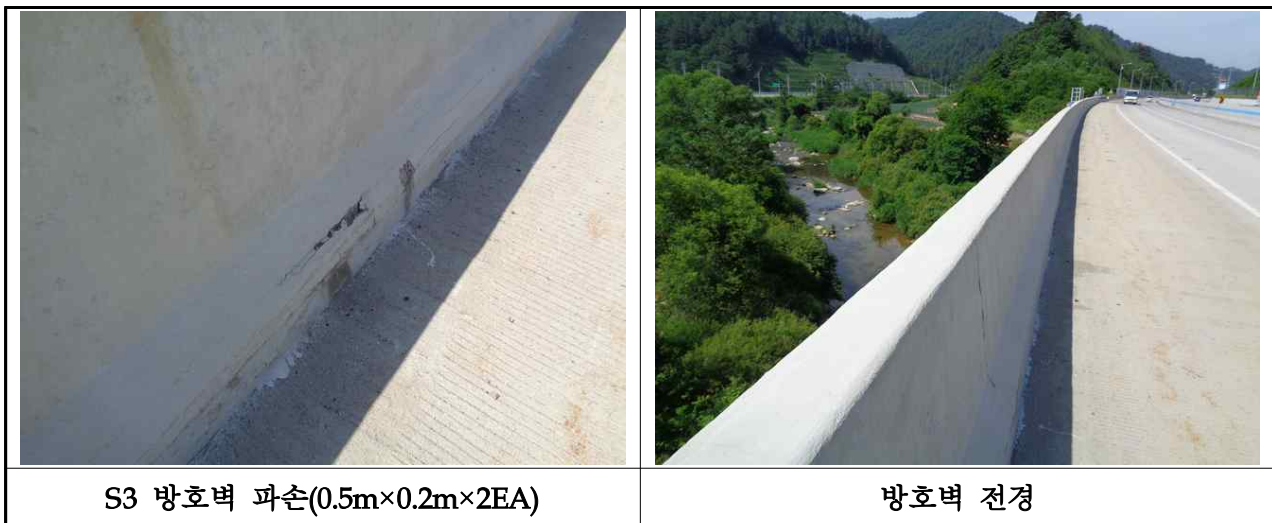
S3 방호벽 파손(0.5m×0.2m×2EA)

- 발생한 방호벽 파손은 재료열화 및 수분흡착 열화에 의한 손상으로 단면보수 등의 조치가 요구된다.
