# 제 6 장 보수·보강 및 유지관리방안

본 과업 대상교량인 속사천4교는 강원도 평창군 용평면 이목정리(영동선 인천기점 187.87km 지점)에 위치하고 있으며, 1999년도에 준공되어 약 20년 정도의 공용기간이 경과한 상태이며, 왕복 4차로(인천방향 편도 2차로, 강릉방향 편도 2차로) 교량이다.

본 교량의 제원은 총연장 150.0m(3@50.0m), 폭 인천방향 10.2m, 강릉방향 10.2m인 교량이며, 상부구조는 3경간 연속 Steel Box Girder 형식으로서, 하부구조의 교대는 역T형(2기), 교각은 T형(인천방향 2기, 강릉방향 2기) 구조이고 기초는 교대 및 교각은 직접기초로 시공되어 있다.

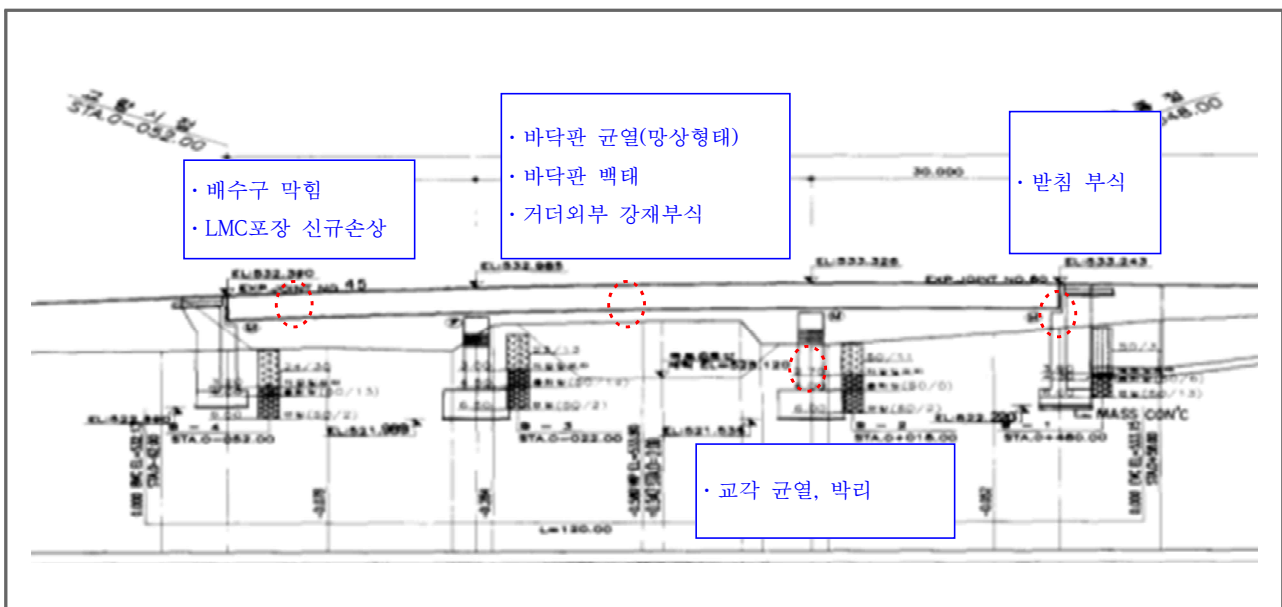
【그림 6.7】 속사천4교 인천방향 중점유지관리 사항 모식도

금회 정밀안전점검 결과를 바탕으로 속사천4교에 발생한 바닥판의 폭 0.1~0.2mm의 균열 및 국부적으로 발생한 폭 0.3mm이상 균열, 가로보에 도장박리 및 부식 교대 및 교각에 폭 0.1~0.2mm의 균열, 망상균열, 균열부백태, 도장박리, 박리, 파손 등과 신축이음의 본체 부식, 토사퇴적, 하부누수발생 등이 조사된 상태이며, 손상진전을 방지하고 구조물의 내구성 확보를 위해 관리가 요구된다.

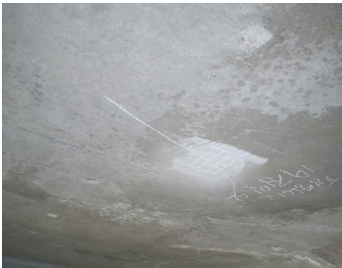
| 점 검 부 위 | | 점 검 항 목 |
|---|---|---|
| 주요<br>손상 | | 〈균열(cw=0.3mm미만)〉 |

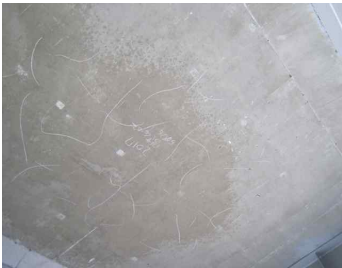
| 점 검 부 위 | | 점 검 항 목 |
|---|---|---|
| | | 〈망상균열(cw=0.3mm미만)〉 |

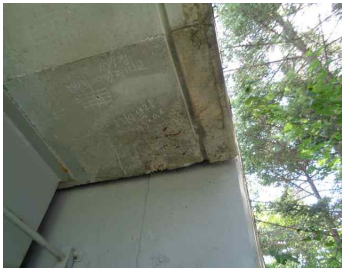
| 점 검 부 위 | | 점 검 항 목 |
|---|---|---|
| | | 〈박리〉 |

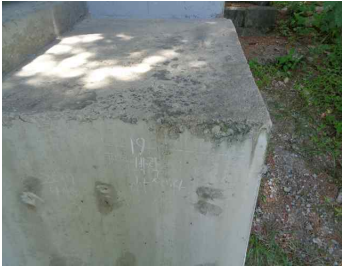
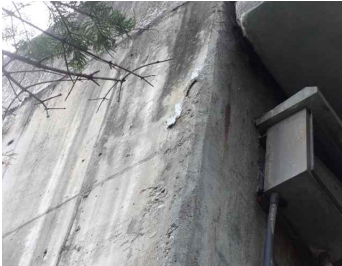
| 점 검 부 위 | | 점 검 항 목 |
|---|---|---|
| 주<br>요<br>손<br>상 | <div style="display: flex; justify-content: space-around; align-items: center;"> </div> <div style="display: flex; justify-content: space-around; margin-top: 5px;"> <span>&lt;교대 측면 균열&gt;</span> <span>&lt;교대 상면 박리&gt;</span> <span>&lt;교대 콘크리트 박락&gt;</span> </div> | |

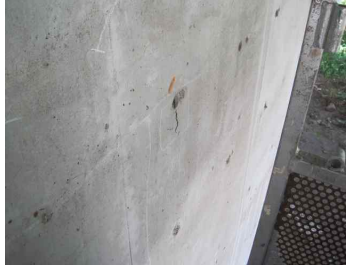
| 점 검 부 위 | | 점 검 항 목 |
|---|---|---|
| 주<br>요<br>손<br>상 | <br><br> | <p>〈교각 코핑부 균열〉</p> <p>〈교각 코핑부 균열〉</p> <p>〈교각 코핑부 박리〉</p> |

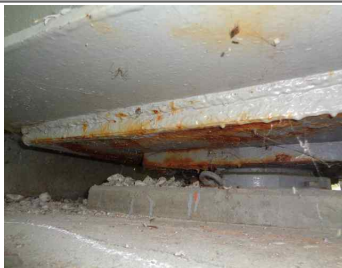
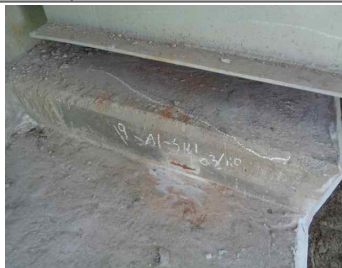
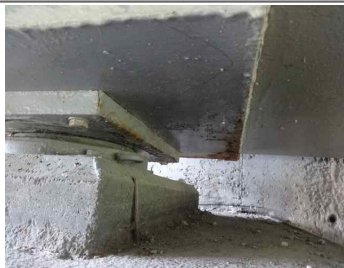
| 점 검 부 위 | | 점 검 항 목 | |
|---|---|---|---|
| | <div>〈받침장치 부식〉</div> <div>〈받침 콘크리트 균열〉</div> <div>〈받침장치 부식〉</div> | | |

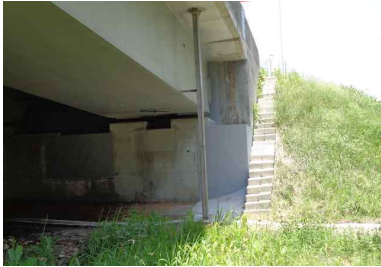
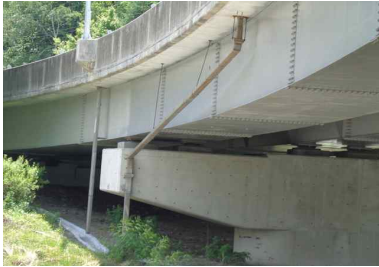
| 점 검 부 위 | | 점 검 항 목 |
|---|---|---|
| 주<br>요<br>손<br>상 | <div style="display: flex; justify-content: space-around;"> <div style="text-align: center;"> <br/> &lt;배수관 전경&gt; </div> <div style="text-align: center;"> <br/> &lt;배수관 전경&gt; </div> <div style="text-align: center;"> <br/> &lt;배수관 부식&gt; </div> </div> | |

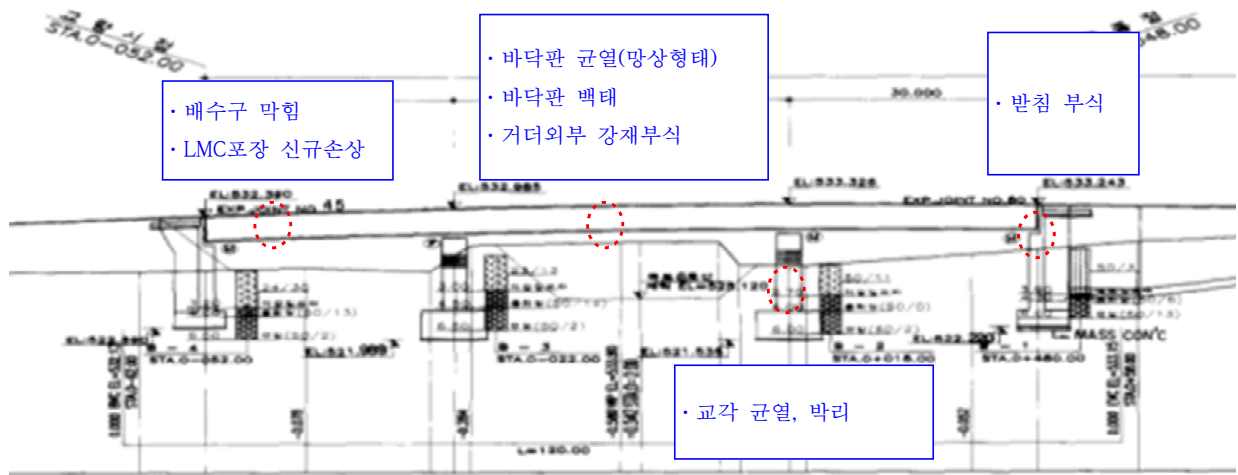
- ① 바닥판 하면 균열 및 백태
  - 균열(망상형태)부 백태 동반 여부 등
  - 진전 및 추가손상 발생 여부 확인
- ② 거더 외부 강재부식
  - 진전 및 추가손상 발생 여부 확인
- ③ 교대 균열, 균열, 박리
  - 균열(망상형태)부 백태 동반 여부 등
  - 진전 및 추가손상 발생 여부 확인

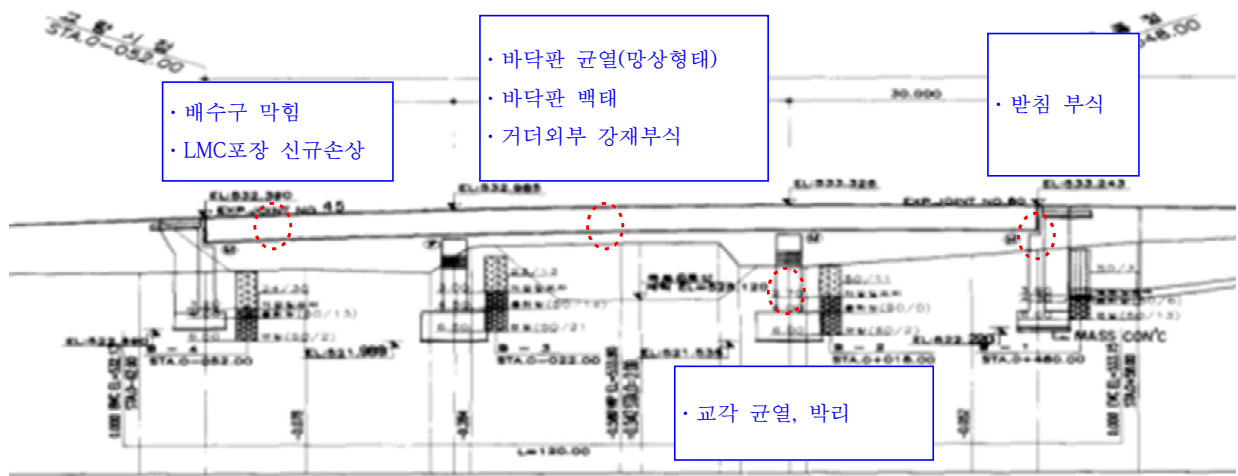
- ① 바닥판 하면 균열 및 백태
  - 균열(망상형태)부 백태 동반 여부 등  
진전 및 추가손상 발생 여부 확인
- ② 거더 외부 강재부식
  - 진전 및 추가손상 발생 여부 확인
- ③ 교대 균열, 균열, 박리
  - 균열(망상형태)부 백태 동반 여부 등  
진전 및 추가손상 발생 여부 확인
