속 사 천 4 교

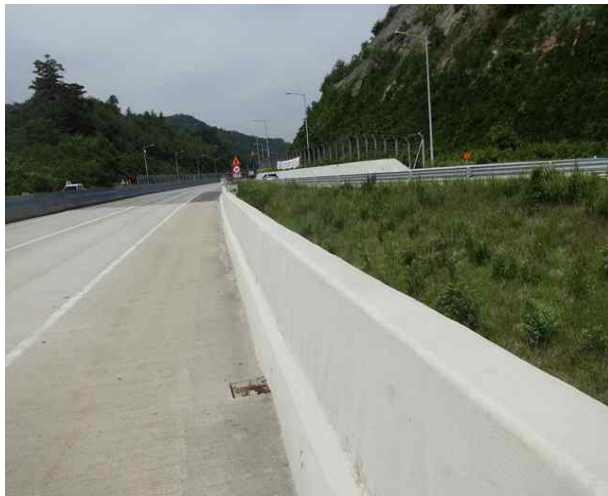
방호벽 01

S1 방호벽 균열 보수

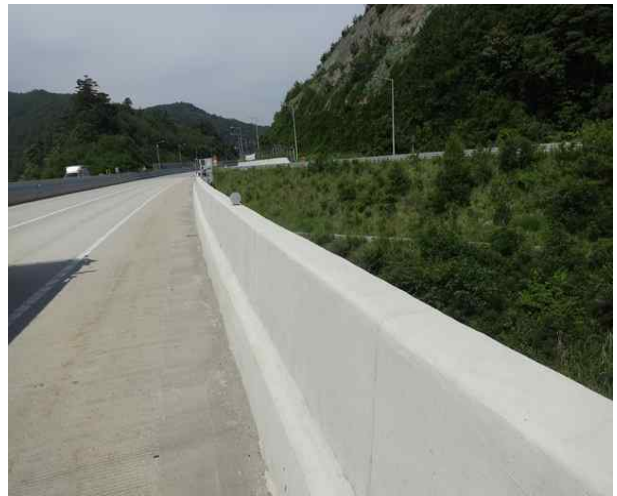
방호벽 02

S2 방호벽 균열 보수

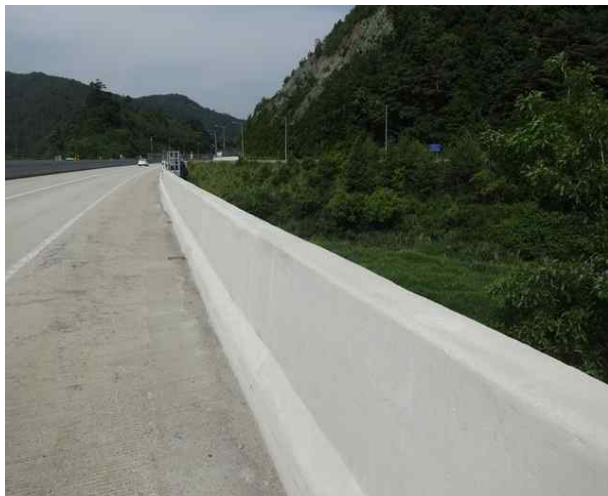
방호벽 03

S3 방호벽 전구간 보수

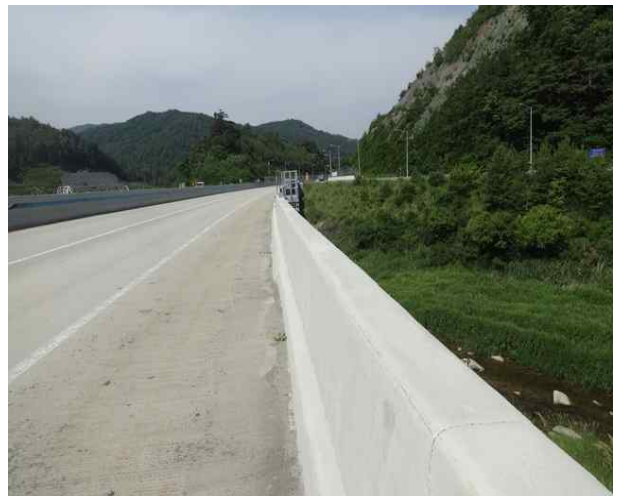
방호벽 04

S3 방호벽 전구간 보수

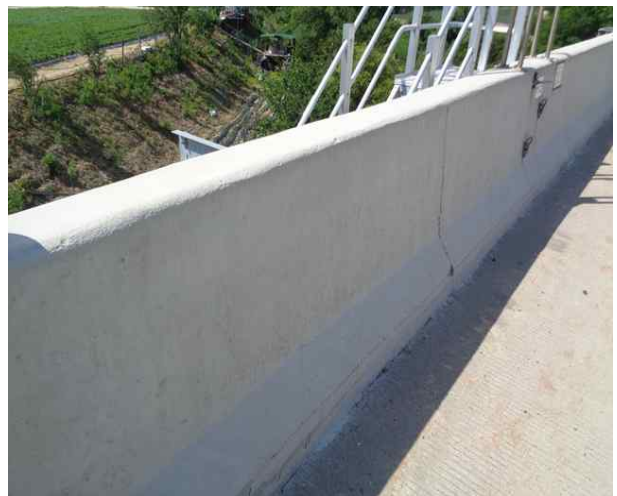
방호벽 01

S2 방호벽 보호제 시공됨

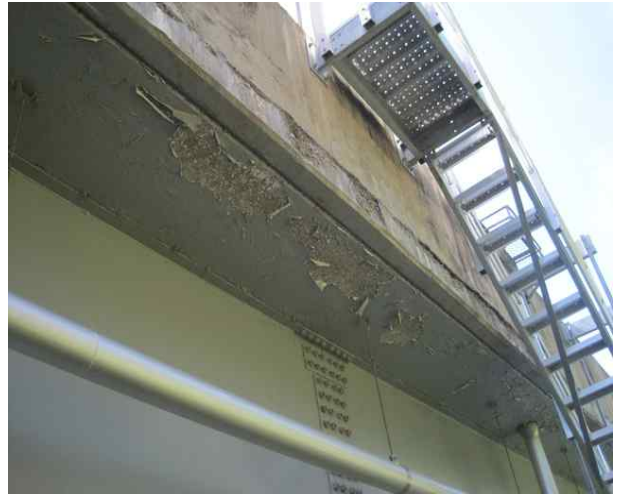
바닥판하면 02

S2 켄틸레버 보수재 박락

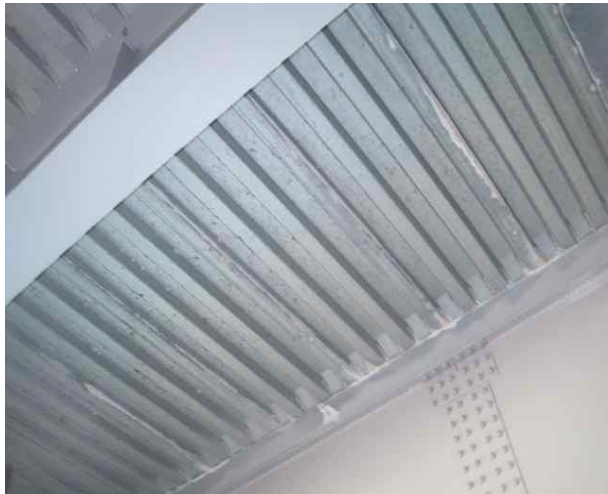
바닥판하면 03

S3 데크플레이트 부식

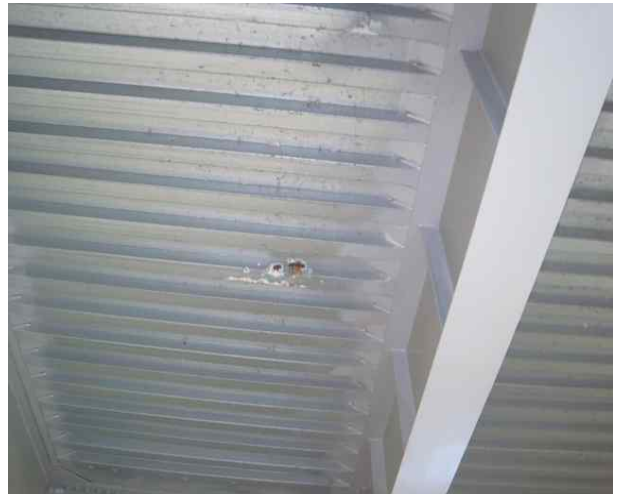
바닥판하면 04

S3 데크플레이트 부식

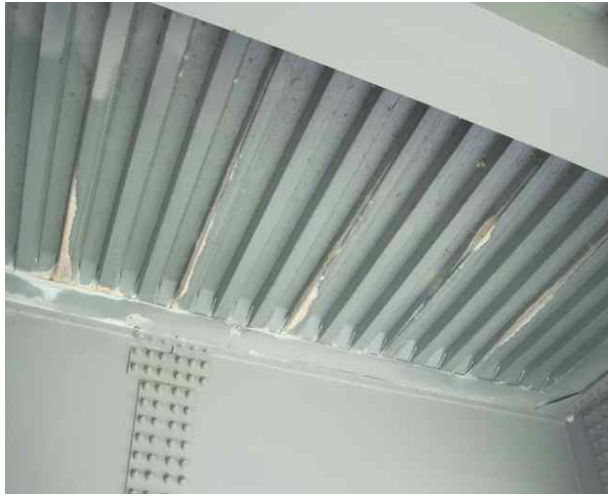
바닥판하면 01

S1 데크플레이트 백태

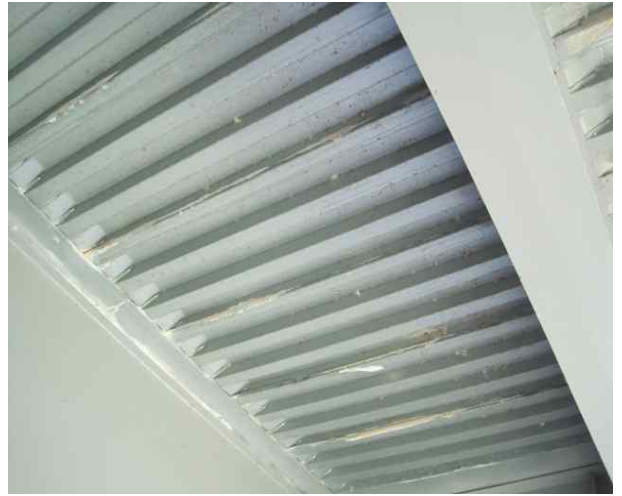
바닥판하면 02

S1 데크플레이트 백태

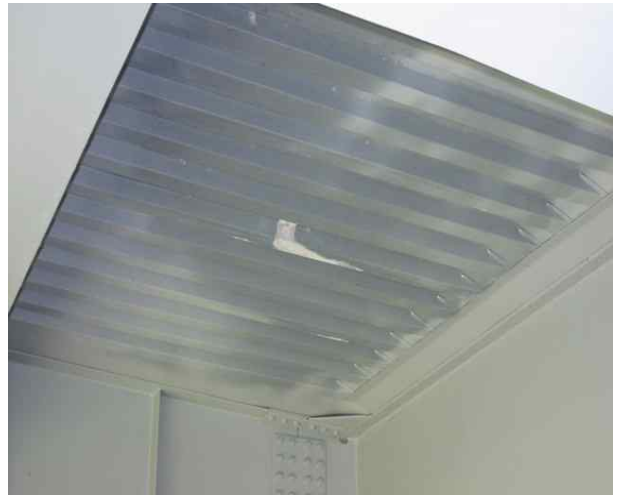
바닥판하면 04

S1 데크플레이트 백태

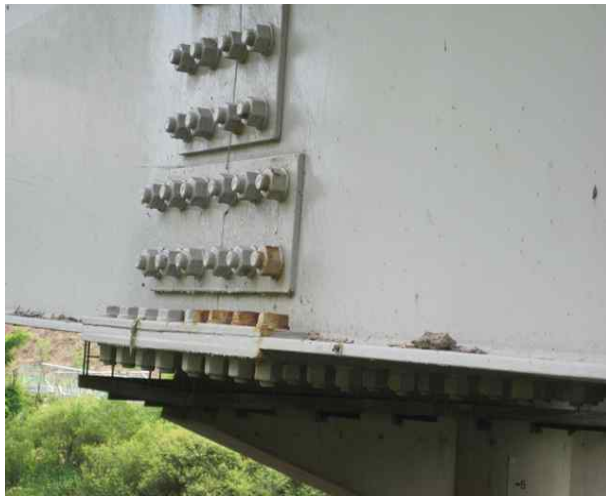
거더외부 01

S1 G2 SP01 볼트부식

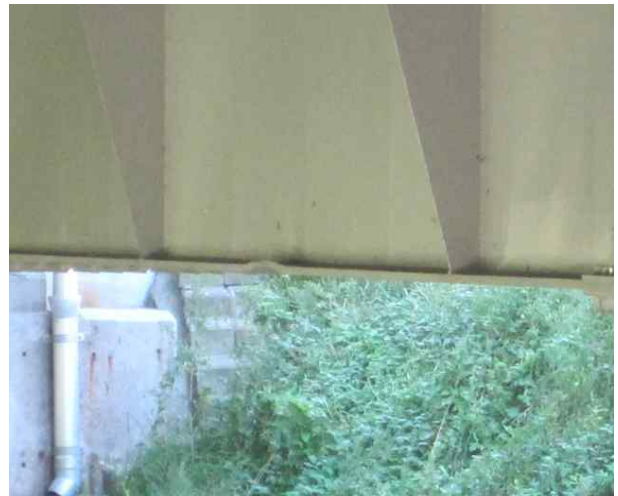
거더외부 02

S1 G2 플렌지 변형

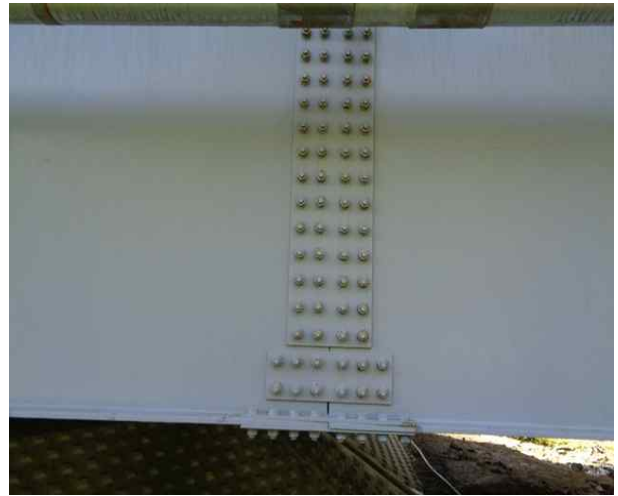
거더외부 04

S3 G1 볼트부식

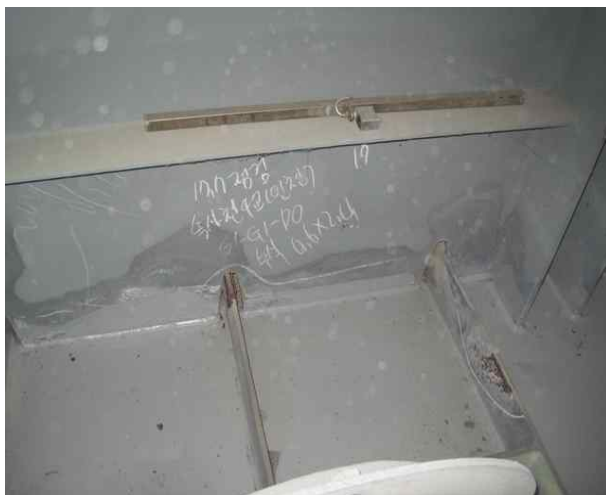
거더내부 05

S1 G1 격벽 강재부식

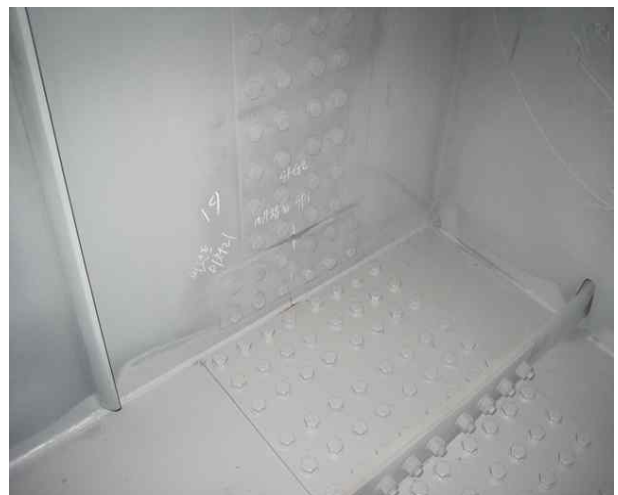
거더내부 06

우수유입흔적

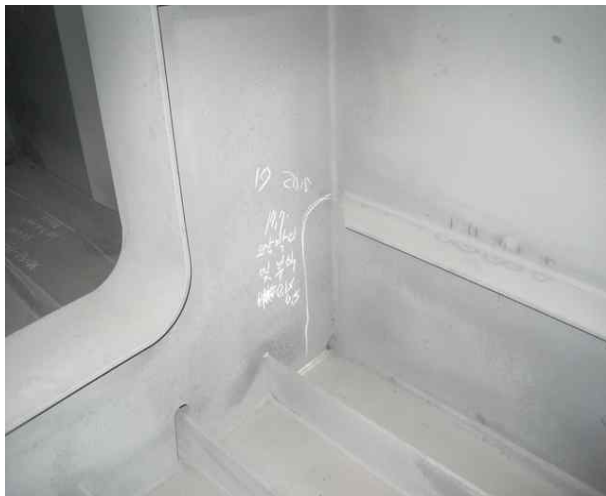
거더내부 03

S2 G1 격벽 DP6 단면 강제부식

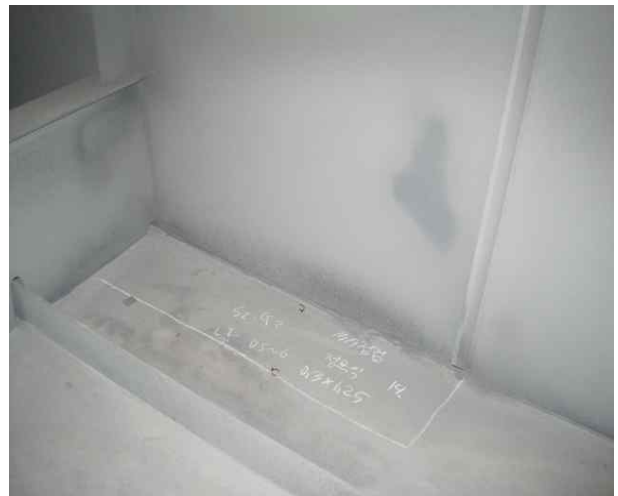
거더내부 04

S2 G2 점부식

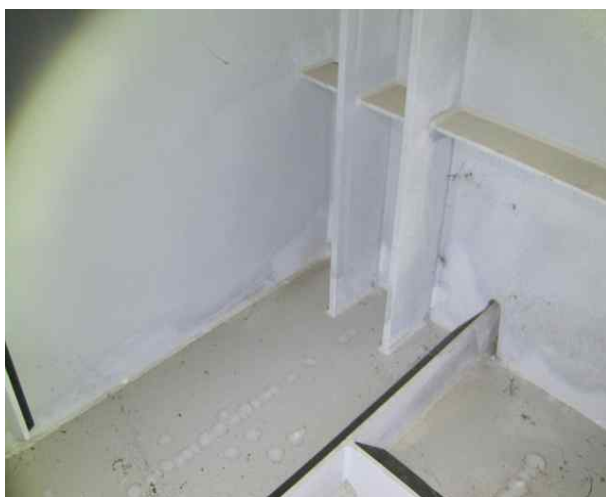
거더내부 05

S3 G2 강제부식

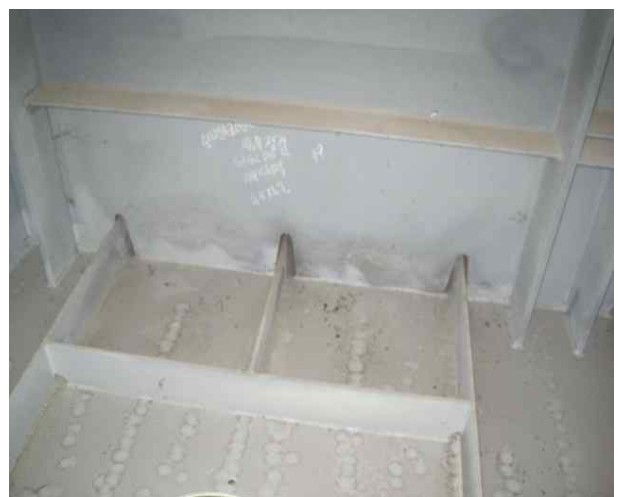
거더내부 06

S3 G2 이물질퇴적

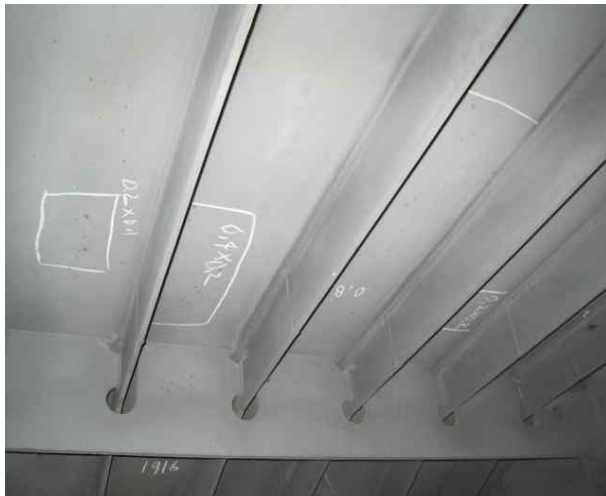
거더내부 07

S1 G1 점부식

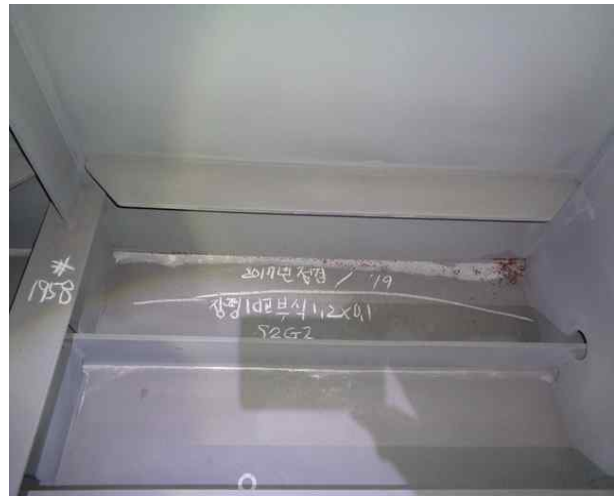
거더내부 08

S2 G2 강제부식

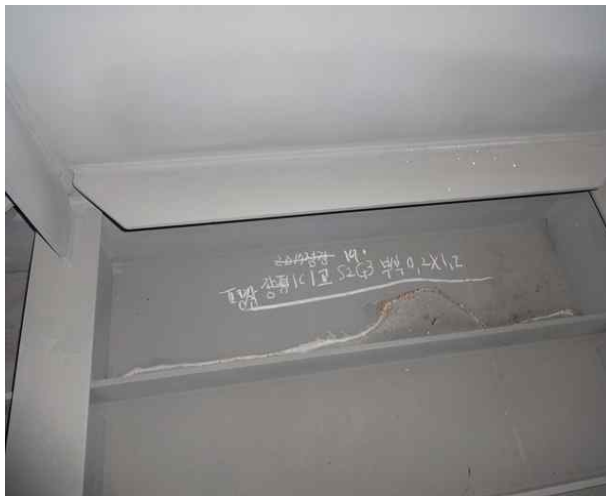
거더내부 09

S2 G3 바닥부 부식

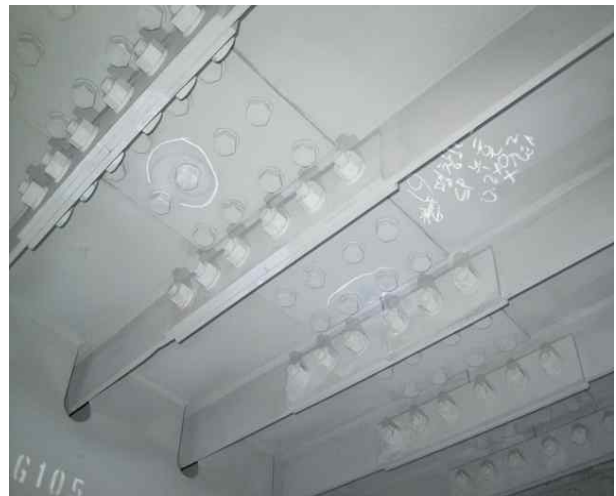
거더내부 10

S2 G1 누수흔적

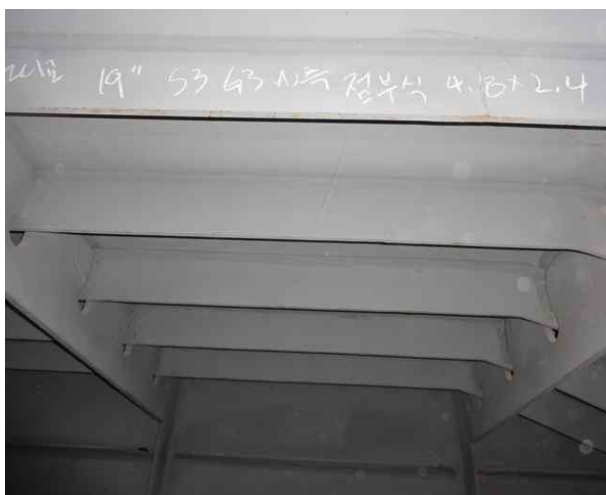
거더내부 11

S3 G3 상면 점부식

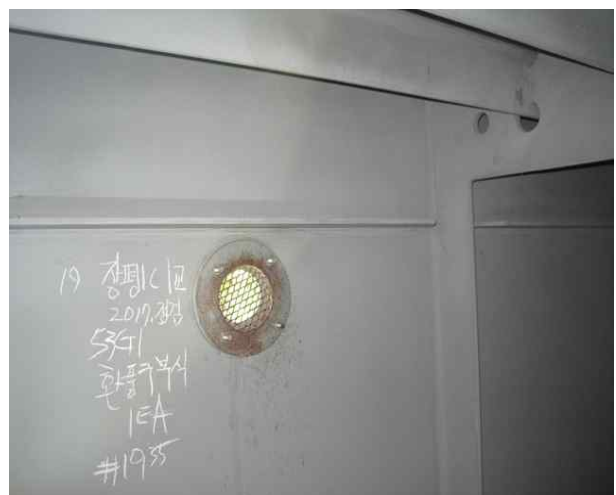
거더내부 12

S3 G1 환풍구 부식

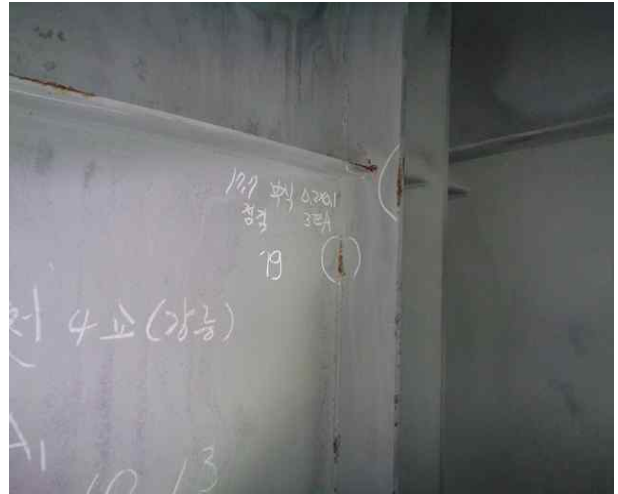
거더내부 02

S1 G1 강제부식

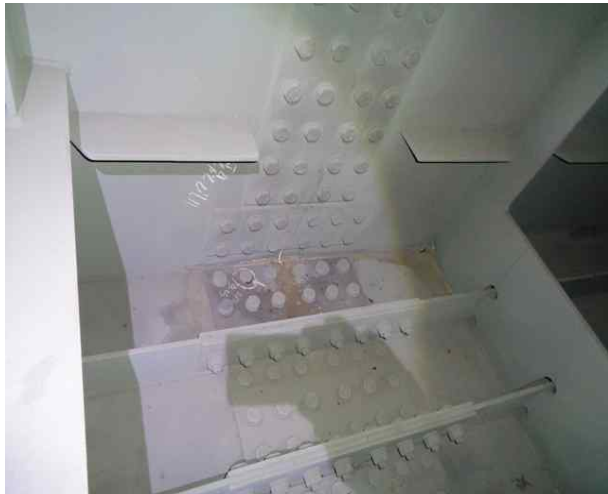
거더내부 03

S2 G2 스프라이스부 볼트부식

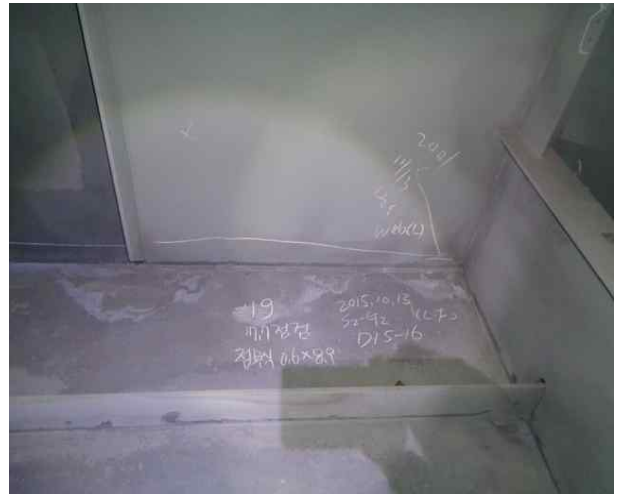
거더내부 04

S2 G2 점부식

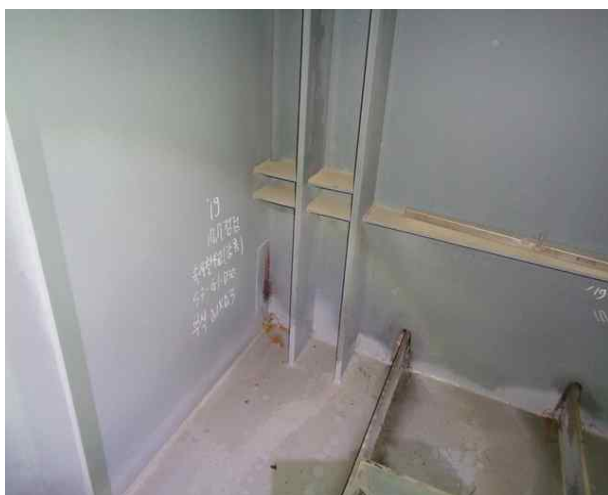
거더내부 05

S3 G1 강제부식

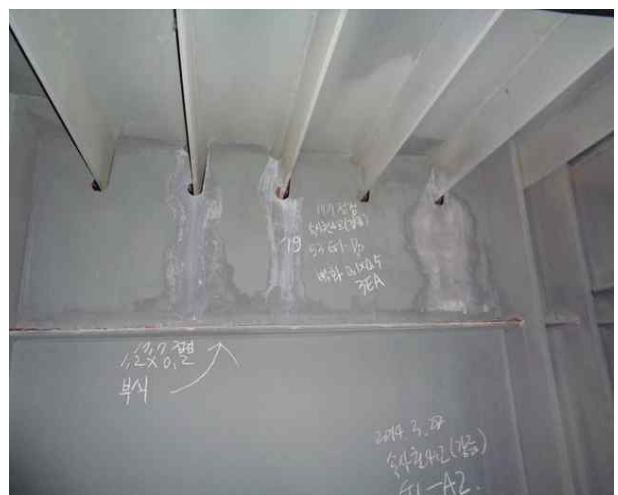
거더내부 06

S3 G1 강제표면 백태오염

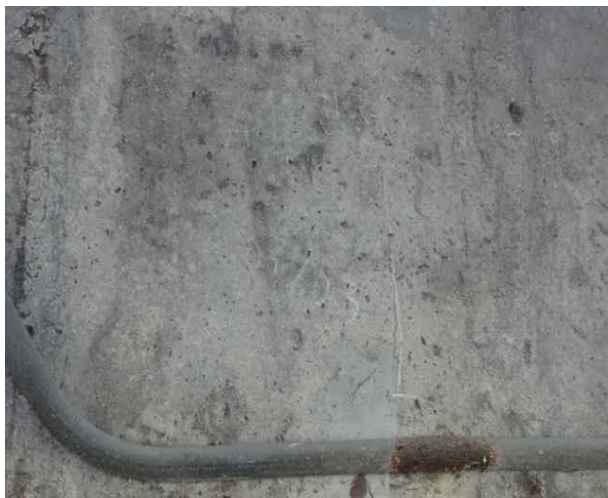
하부구조 01

A1 균열 (cw=0.3mm)

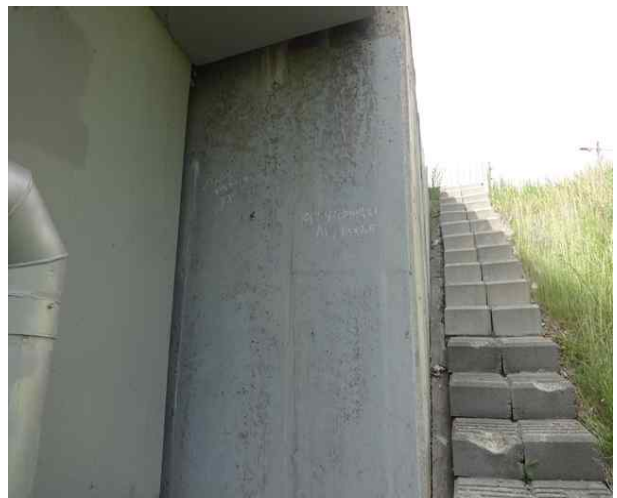
하부구조 02

A1 보수재 박리

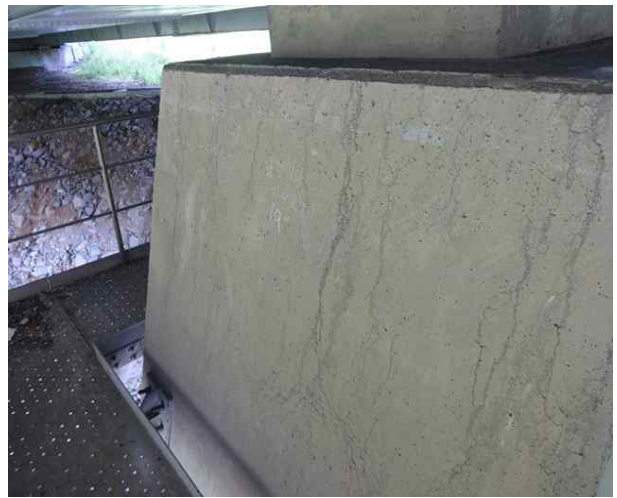
하부구조 04

P1 코핑부 열화

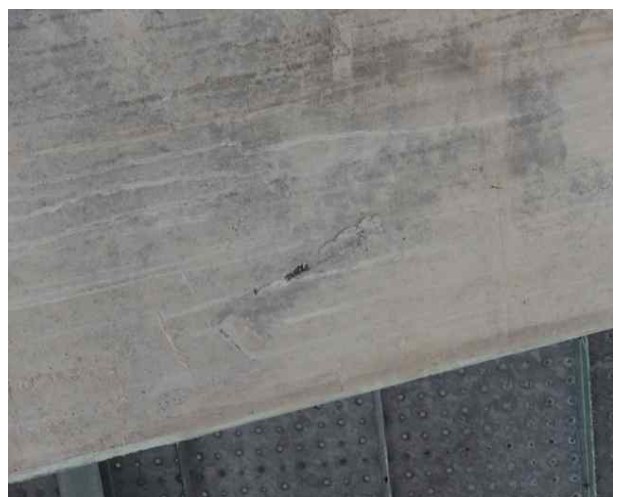
하부구조 06

P2 코핑부 철근노출

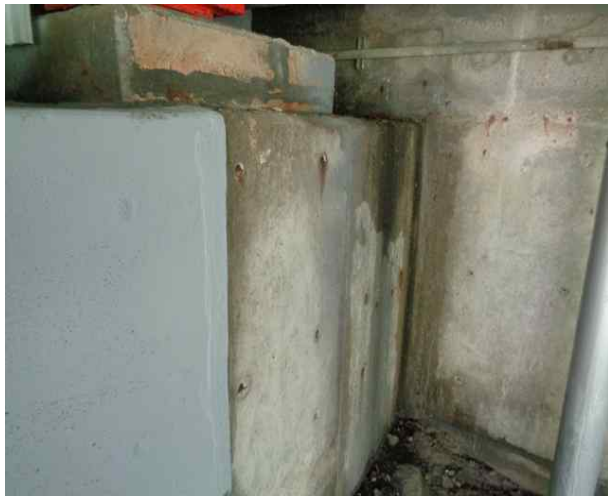
하부구조 01

A1 본체 누수흔적

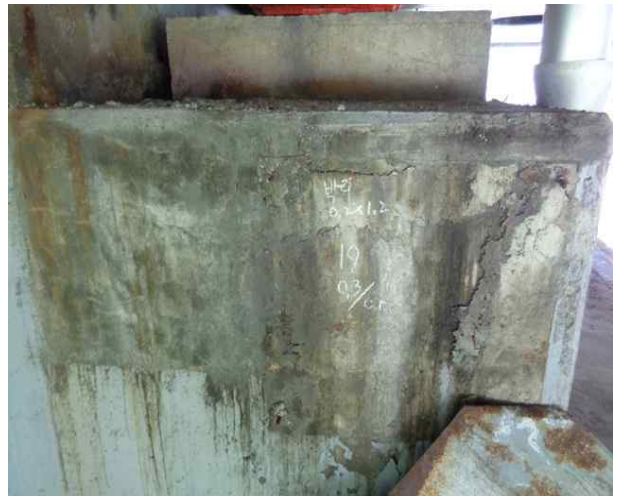
하부구조 02

A2 본체 박리

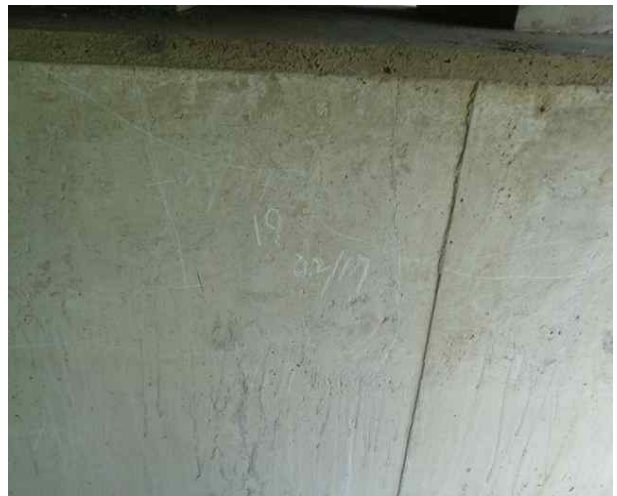
하부구조 04

P1 코핑부 균열 (cw=0.2mm)

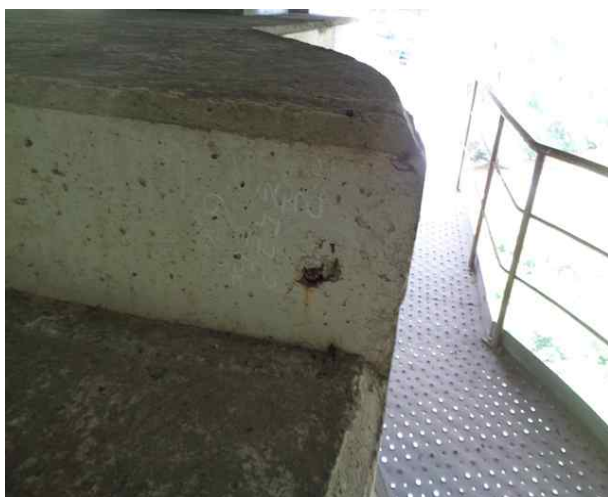
하부구조 05

P1 코핑부 철근노출

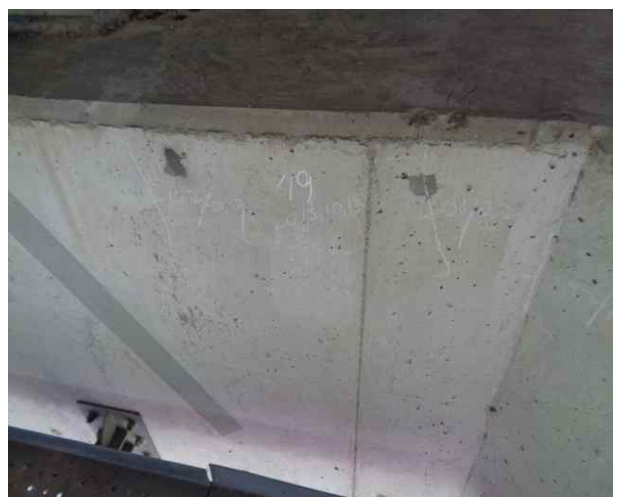
하부구조 06

P2 코핑부 균열 (cw=0.2mm)

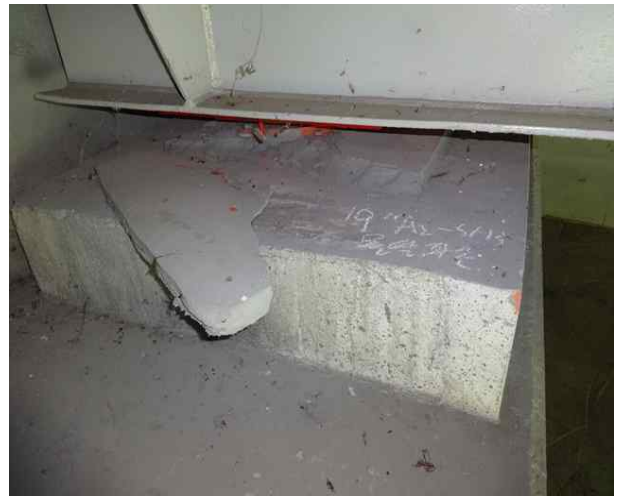
받침장치 01

A1 SH1 받침콘크리트 파손

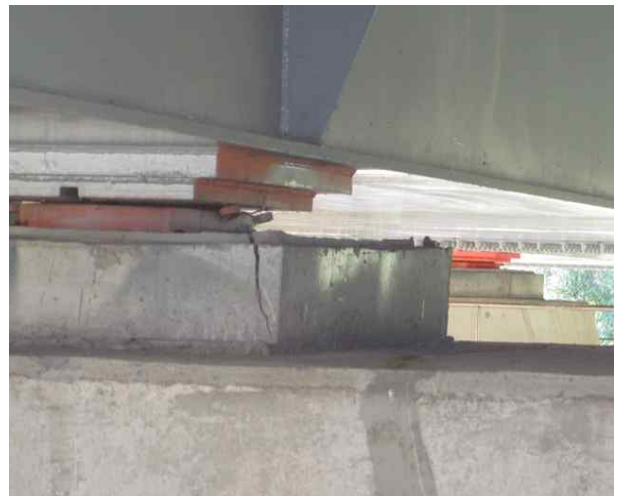
받침장치 03

P2 SH2 받침콘크리트 파손

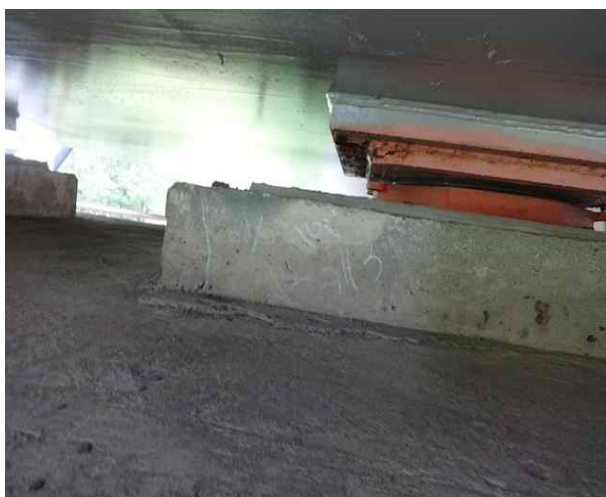
받침장치 05

P2 SH3 받침콘크리트 균열 (cw=0.1mm)

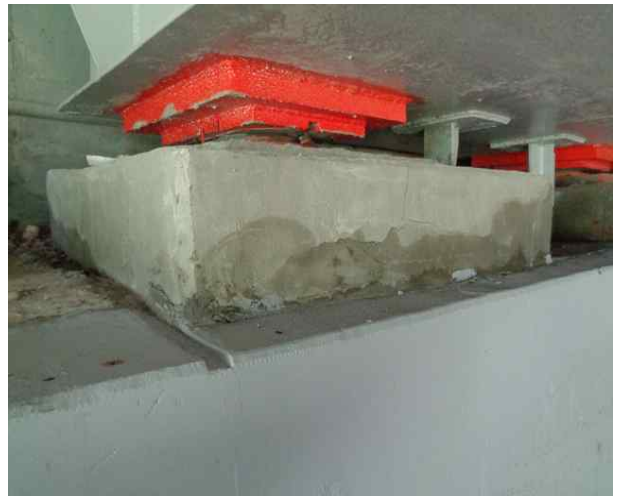
받침장치 02

A1 SH2 받침콘크리트 파손

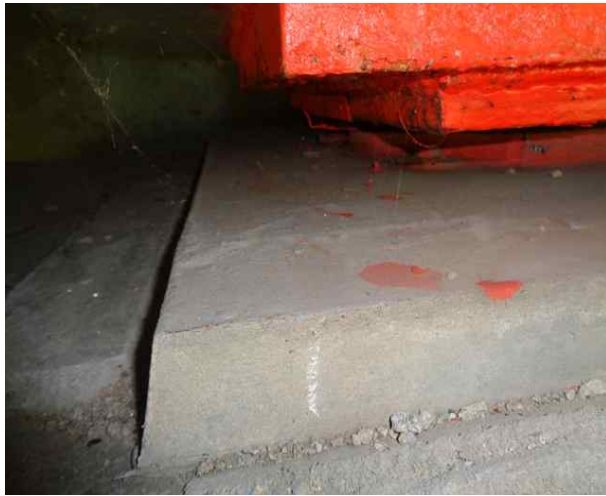
받침장치 03

A2 SH1 무수축물탈 망상균열

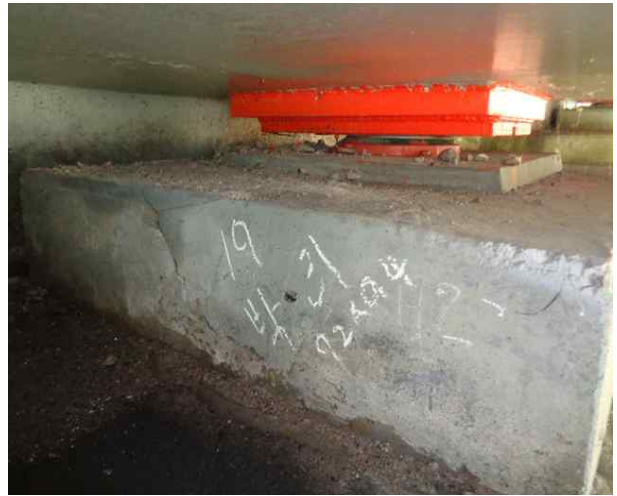
받침장치 04

A2 SH2 받침콘크리트 박리

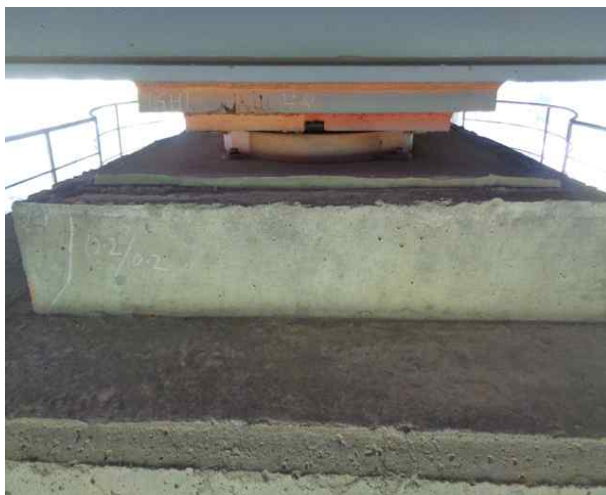
받침장치 05

P1 SH1 받침콘크리트 균열 (cw=0.2mm)

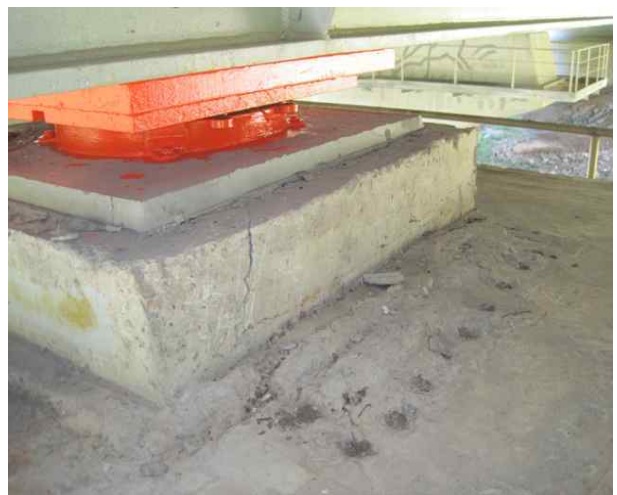
받침장치 06

P2 SH2 받침콘크리트 들뜸

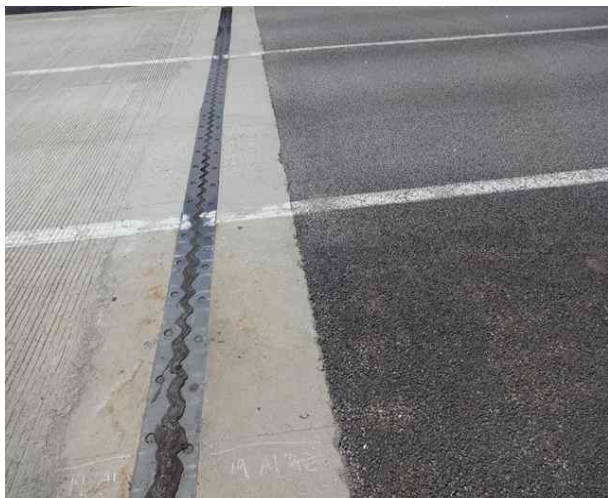
신축이음 01

A1 후타재 균열 (cw=0.2mm)

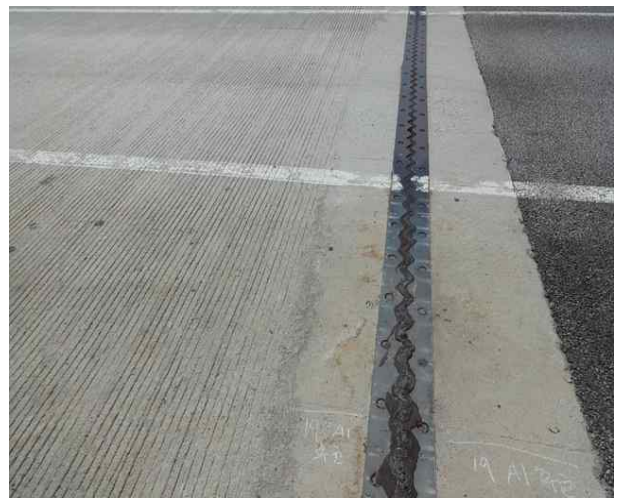
신축이음 02

A1 후타재 균열 (cw=0.2mm)

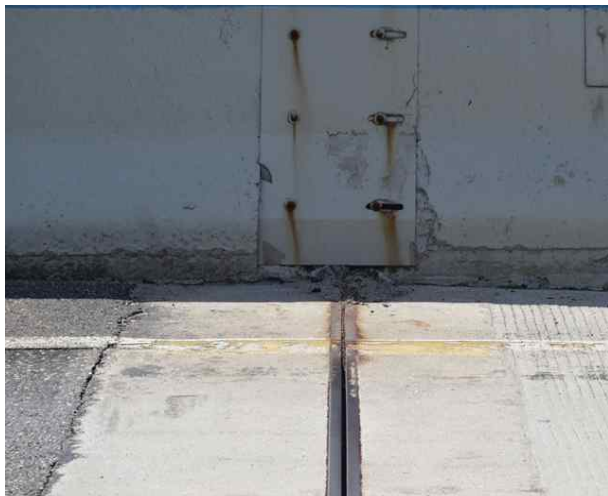
신축이음 03

A2 내측 협착

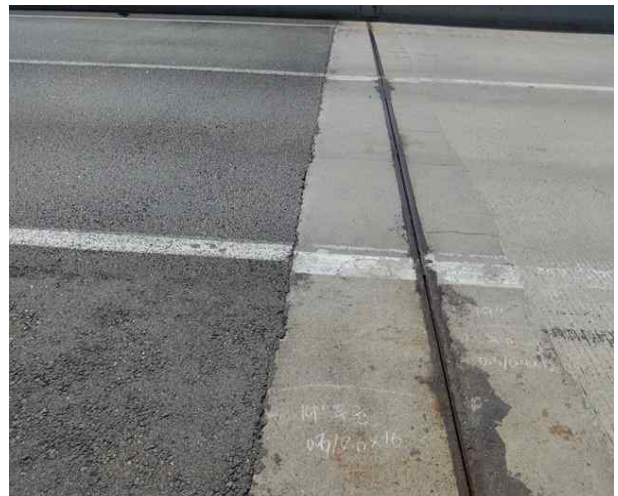
신축이음 04

A2 후타재 균열 (cw=0.2mm)

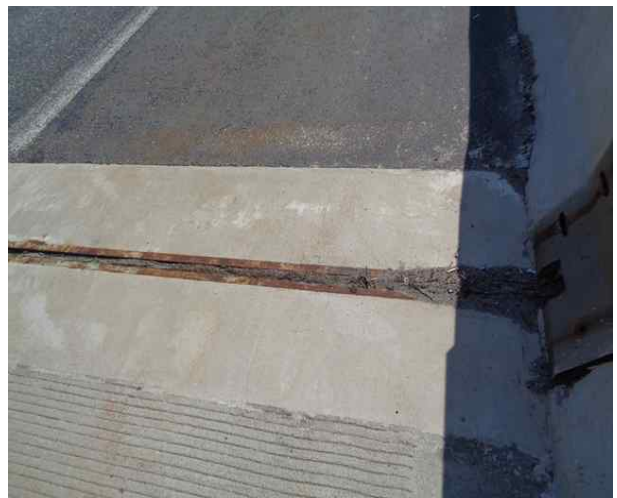
신축이음 02

A2 본체부식

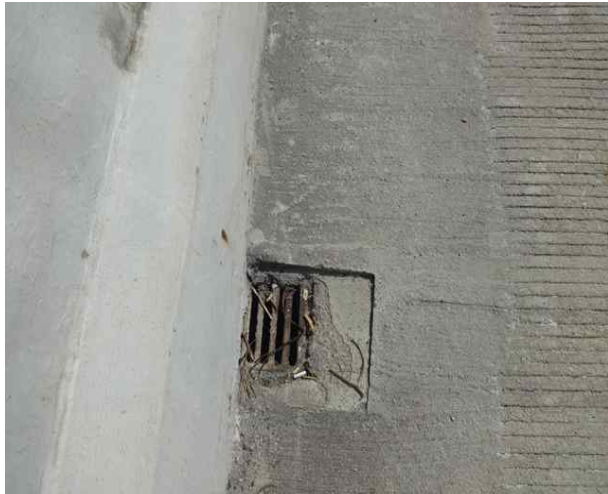
배수시설 01

S1 배수구 퇴적 보수

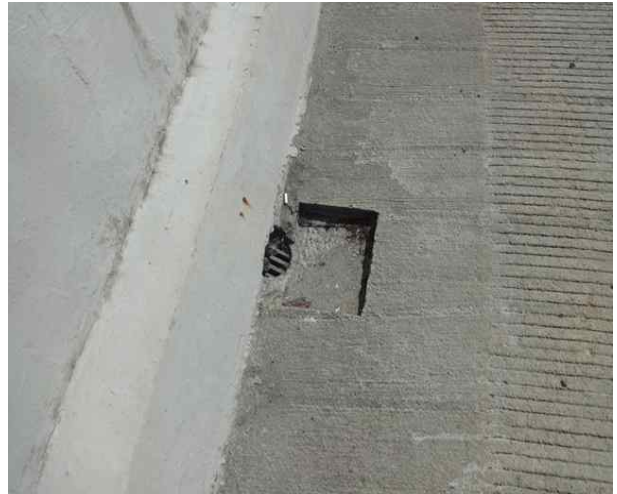
배수시설 02

S2 배수구 막힘 보수

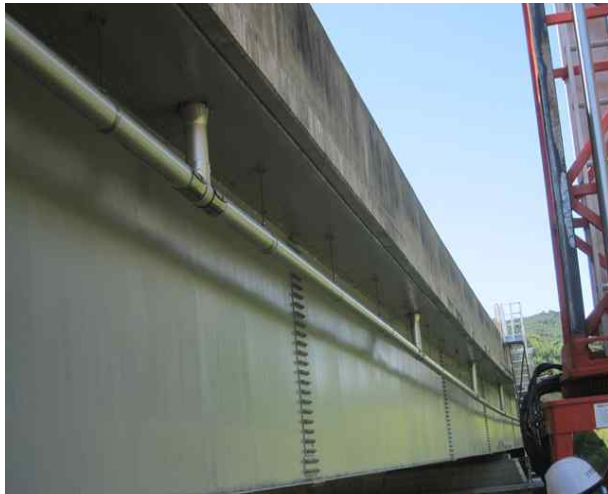
배수시설 03

S2 배수관 부식 보수

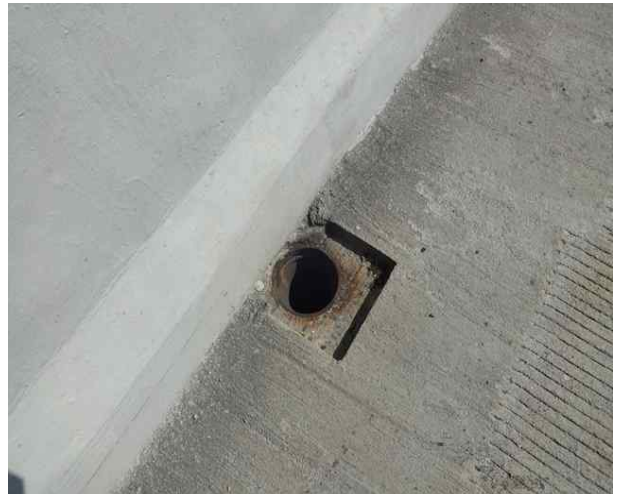
배수시설 04

S3 배수구 그레이팅 망실
