속 사 천 6 교

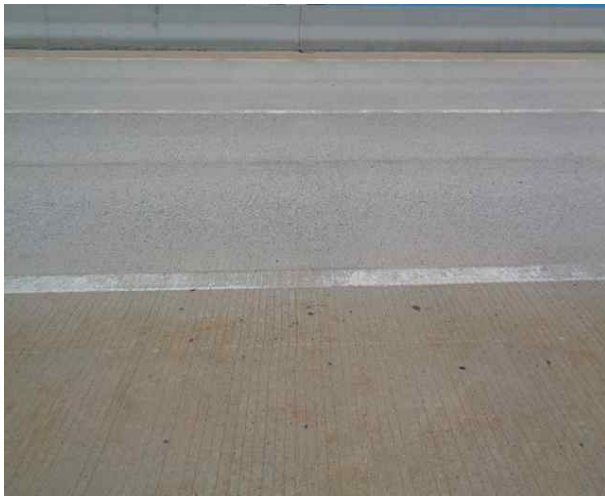
교면포장 01

S4 망상균열

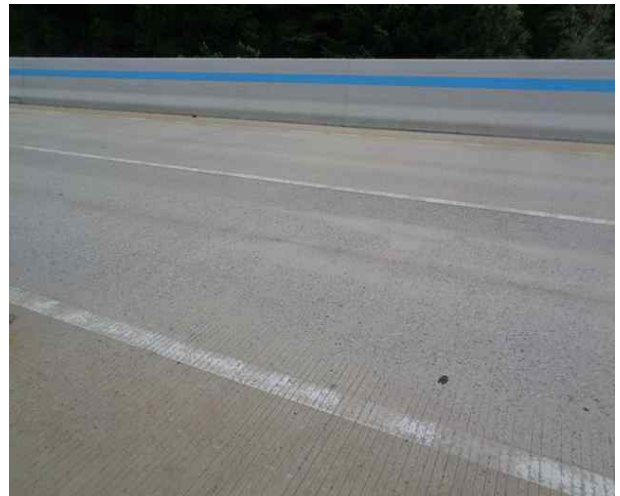
교면포장 02

S5 망상균열

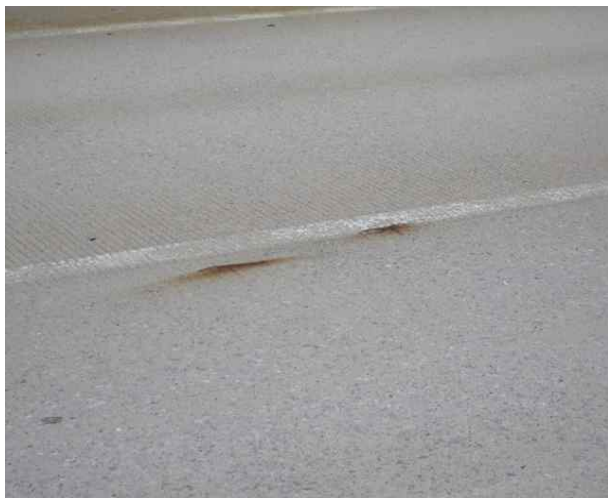
교면포장 01

S2 녹물

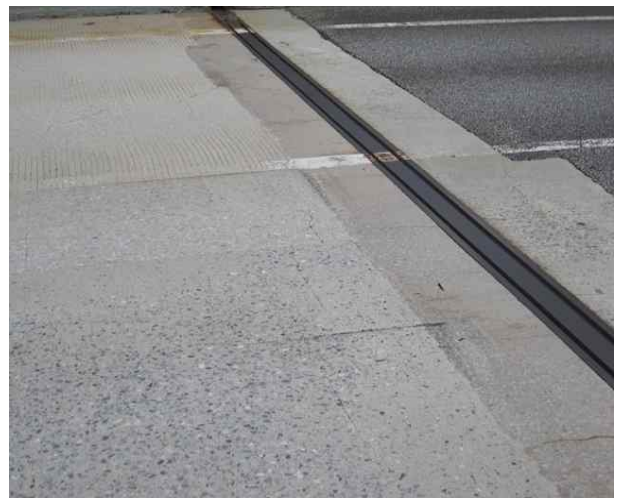
교면포장 02

S5 포장균열

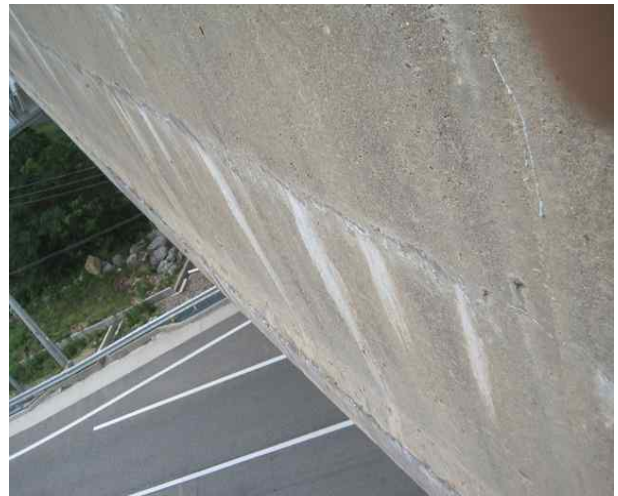
방호벽 01

S4 백태

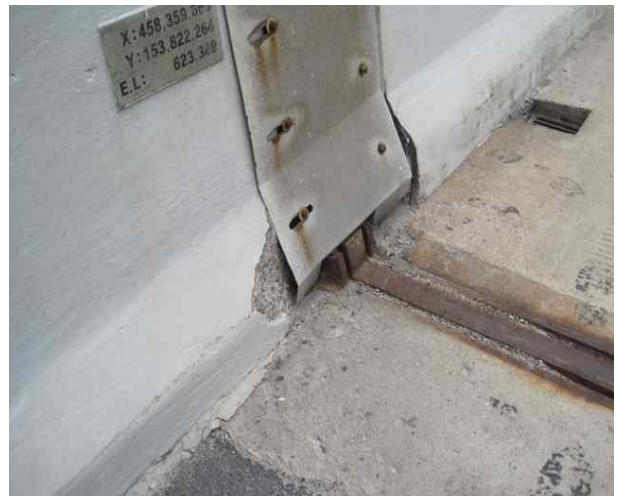
방호벽 03

S5 백태

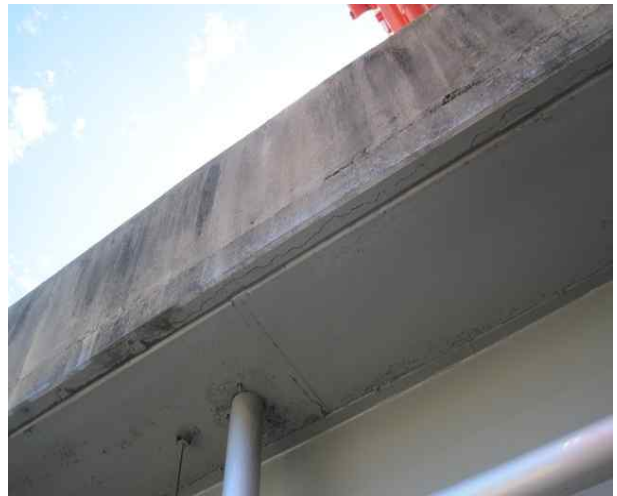
바닥판하면 02

S1 캔틸레버 콘크리트 박리

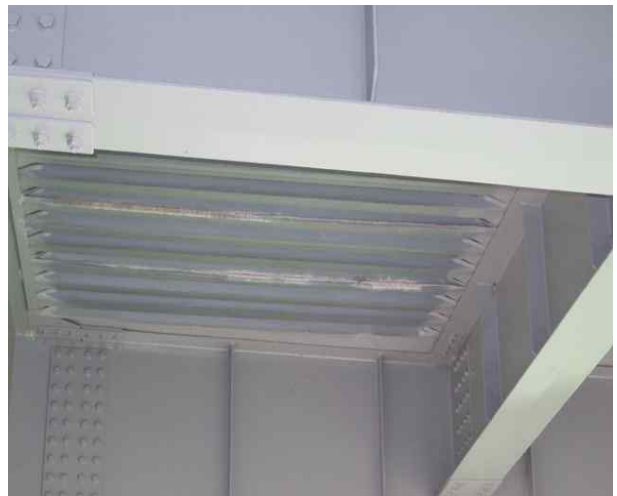
바닥판하면 04

S3 데크플레이트 부식

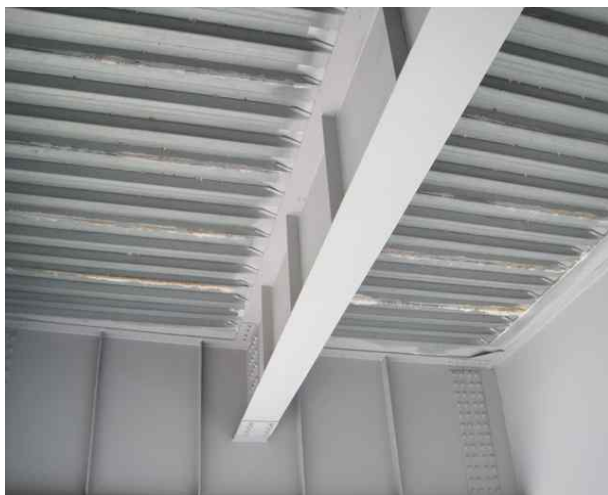
바닥판하면 05

S4 데크플레이트 백태

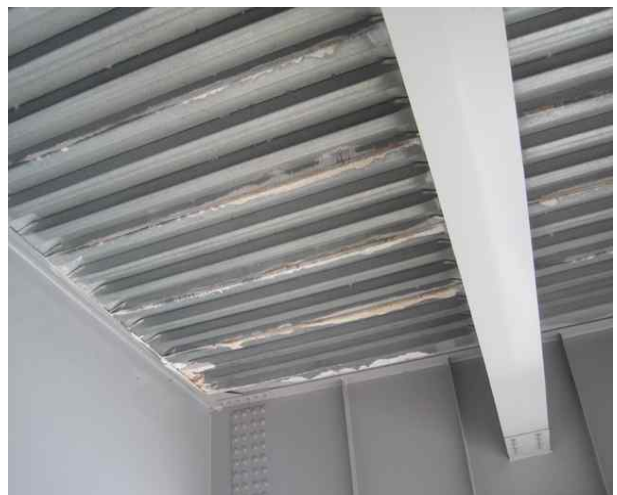
바닥판하면 06

S5 데크플레이트 부식

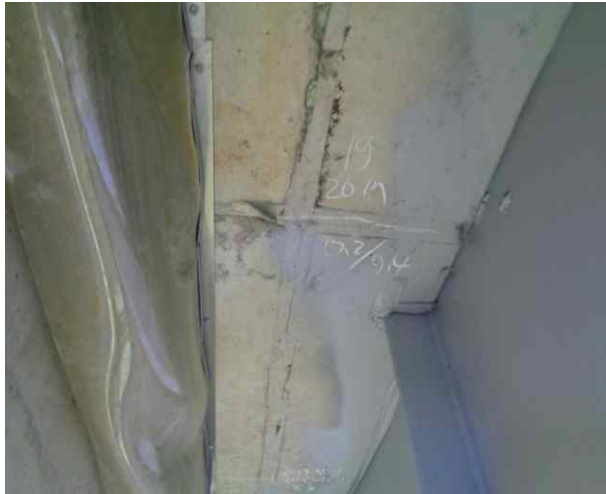
바닥판하면 01

S1 균열 (cw=0.2mm)

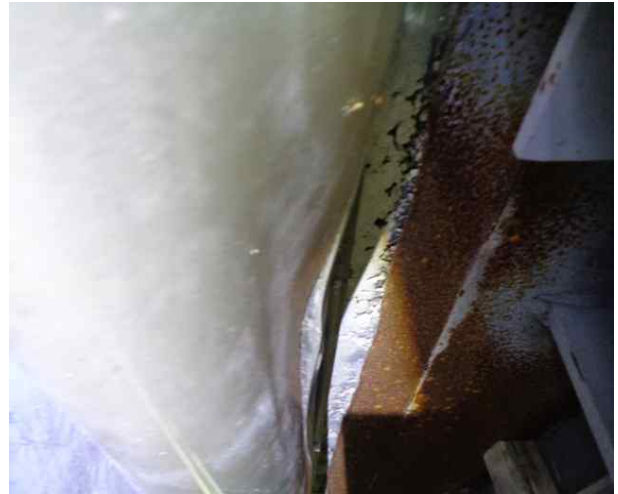
바닥판하면 02

S1 재료분리

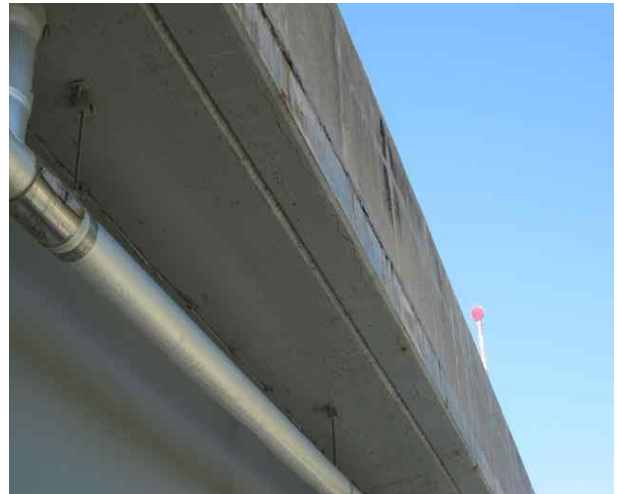
바닥판하면 03

S2 캔틸레버 콘크리트 박리

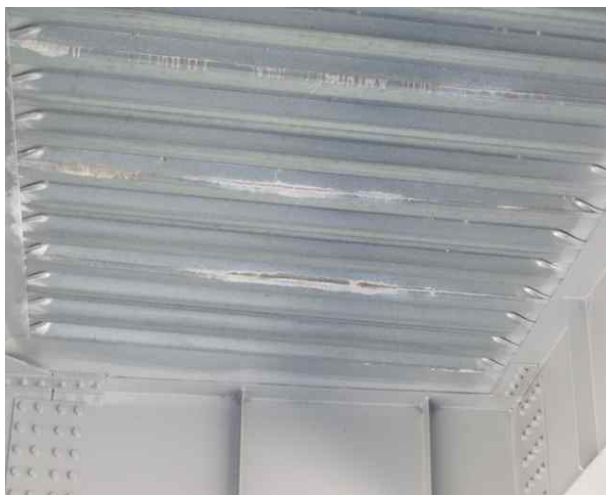
바닥판하면 05

S4 데크플레이트 부식

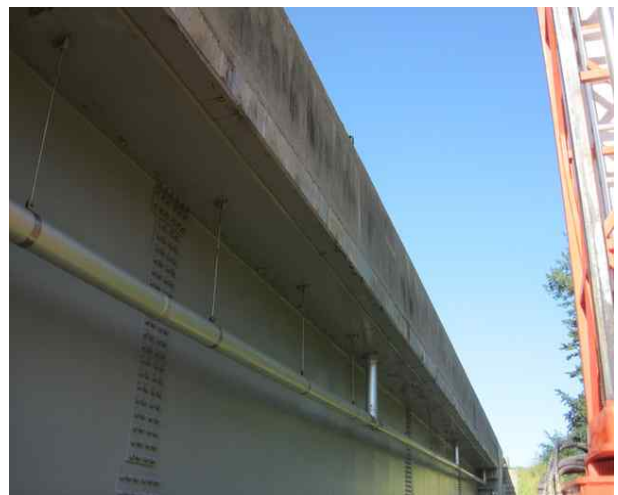
바닥판하면 06

S5 캔틸레버 콘크리트 박락

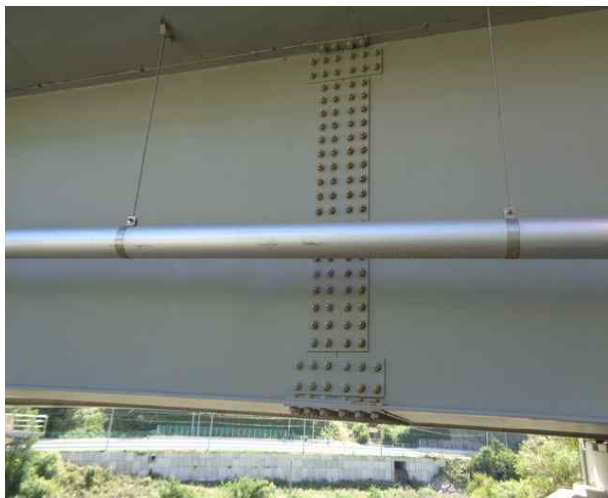
거더외부 01

S1 G1 SP01 볼트부식

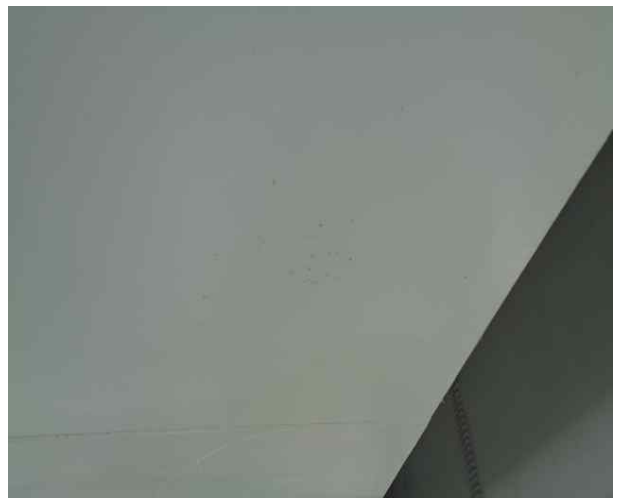
거더외부 02

S2 G1 점부식

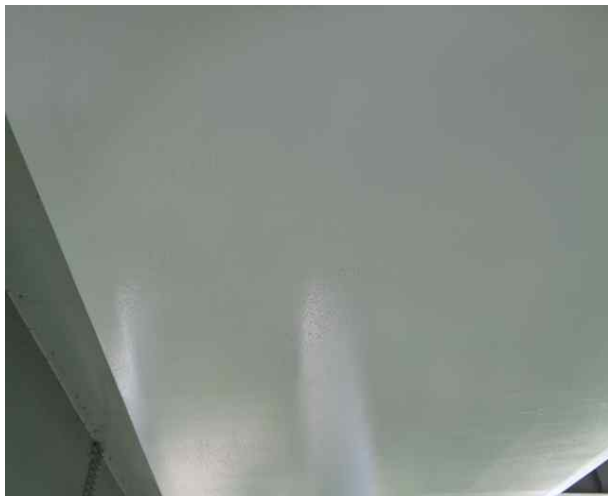
거더외부 03

S3 G1 점부식

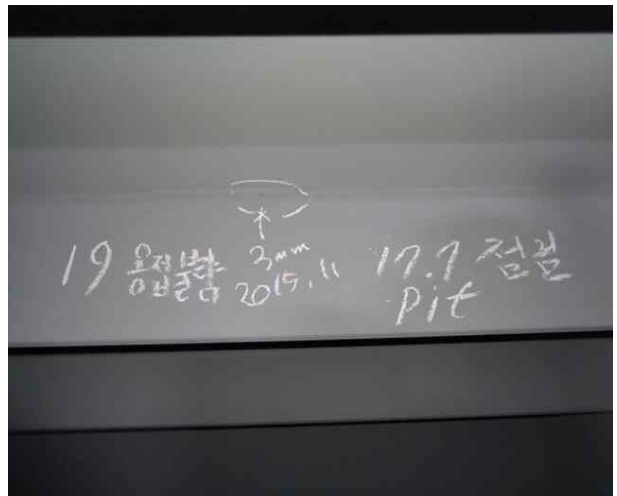
거더내부 04

S1 G1 상면 용접불량

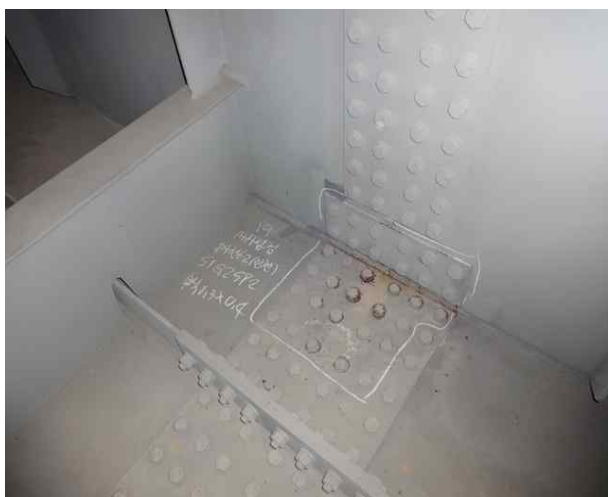
거더내부 05

S1 G2 SP2 볼트부식

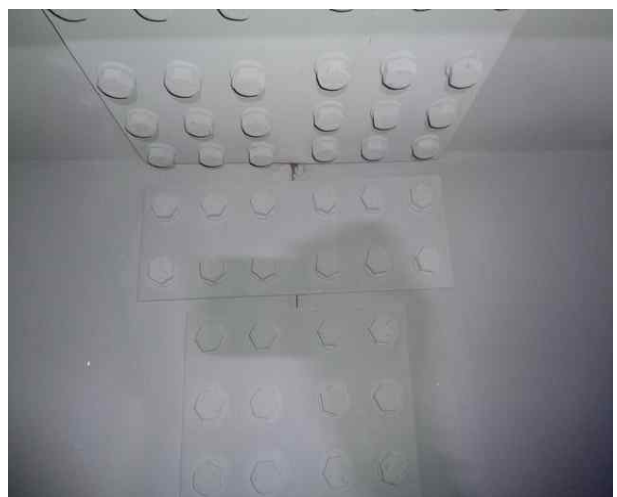
거더내부 06

S3 G1 SP1 실링재 미처리

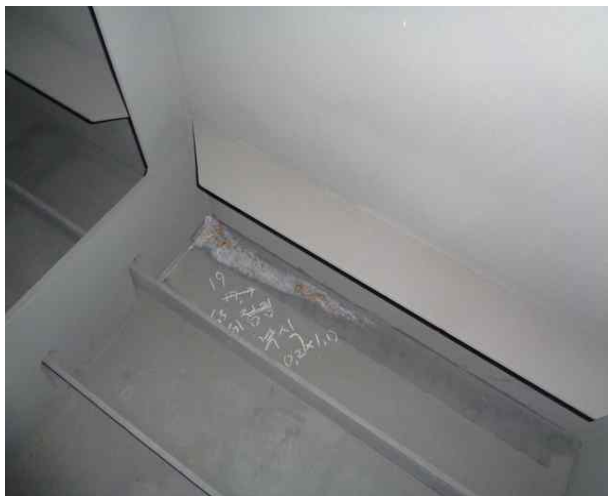
거더내부 07

S3 G1 부식

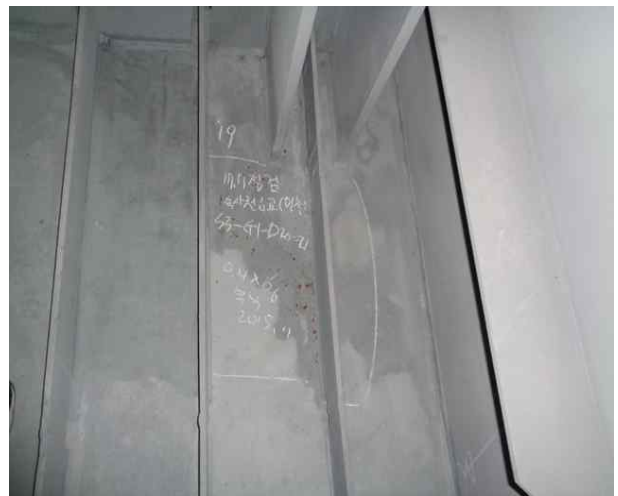
거더내부 08

S3 G1 부식

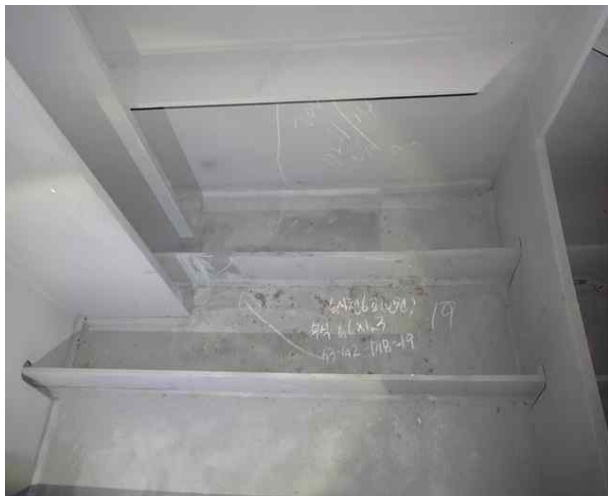
거더내부 09

S3 G2 부식

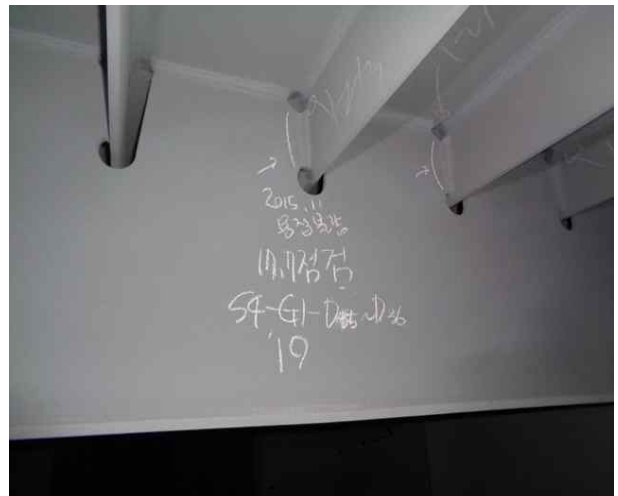
거더내부 10

S4 G1 상면 용접불량

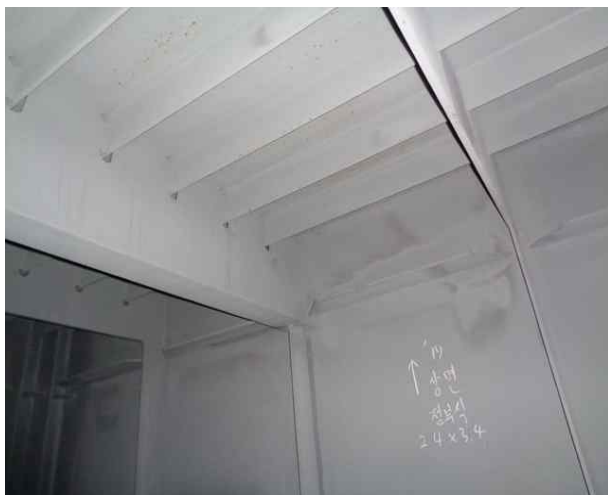
거더내부 11

S5 G2 점부식

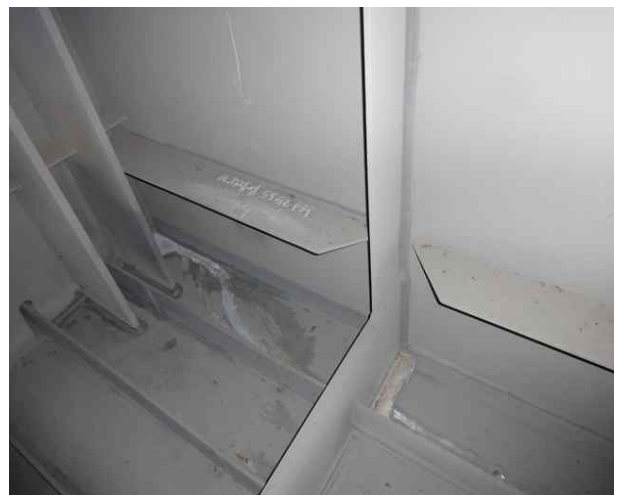
거더내부 12

S5 G2 백태

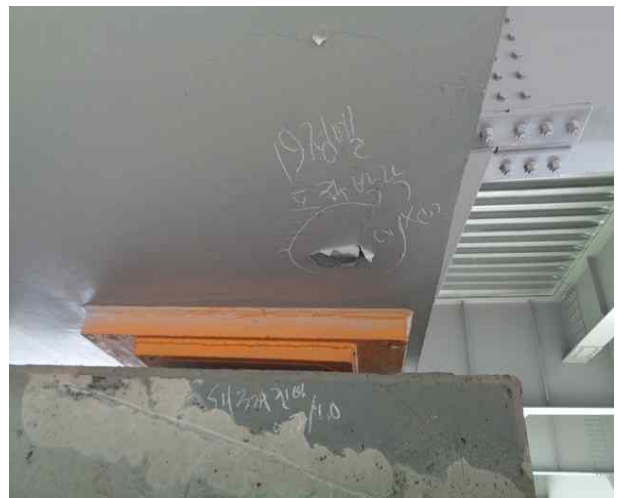
거더외부 02

S5 G2 도장박락

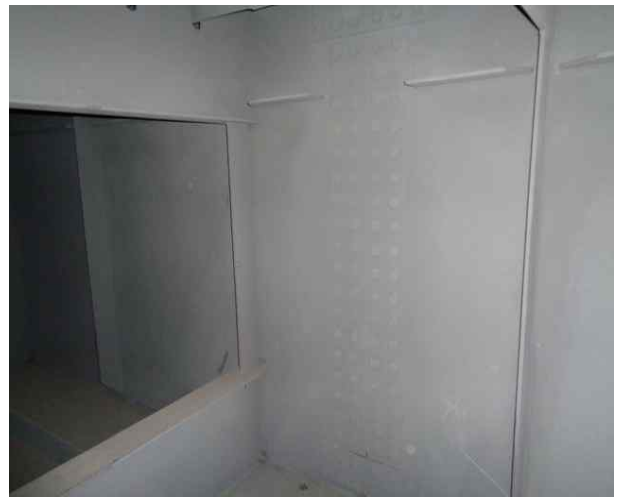
거더내부 04

S1 G1 스플라이스부 실링재 미처리

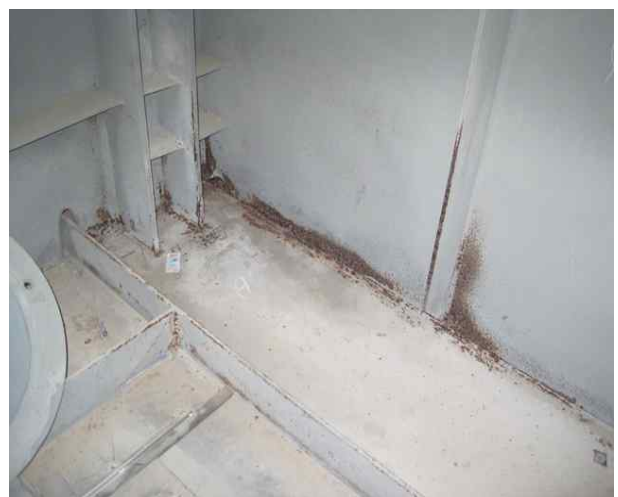
거더내부 06

S1 G2 강제부식

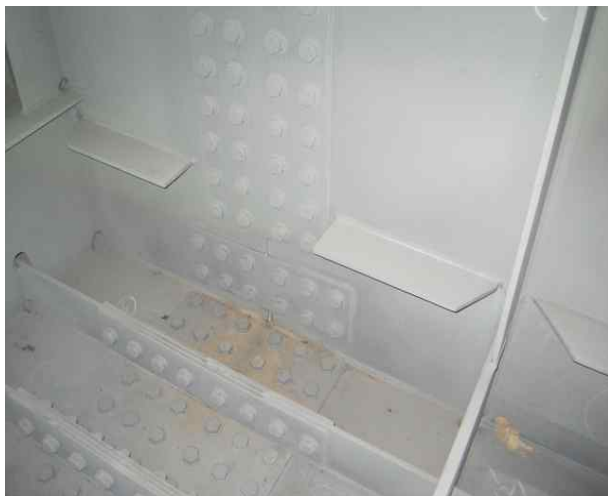
거더내부 07

S2 G2 SP4 우수유입흔적

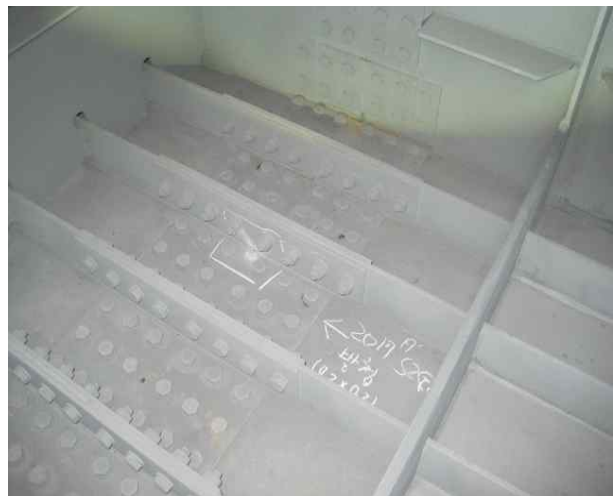
거더내부 08

S2 G2 SP6 발청

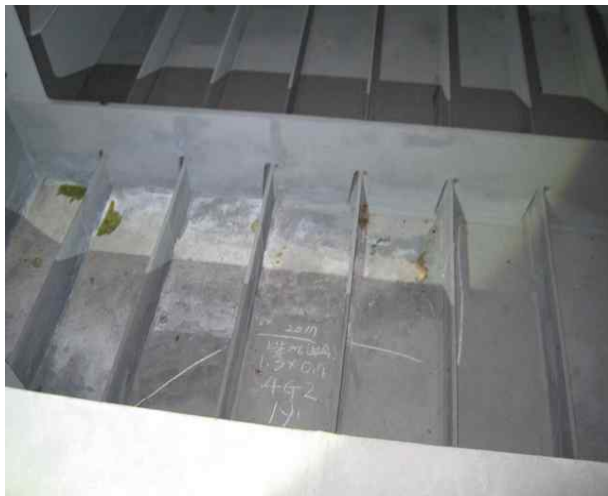
거더내부 09

S4 G2 강재표면 백태 및 부식

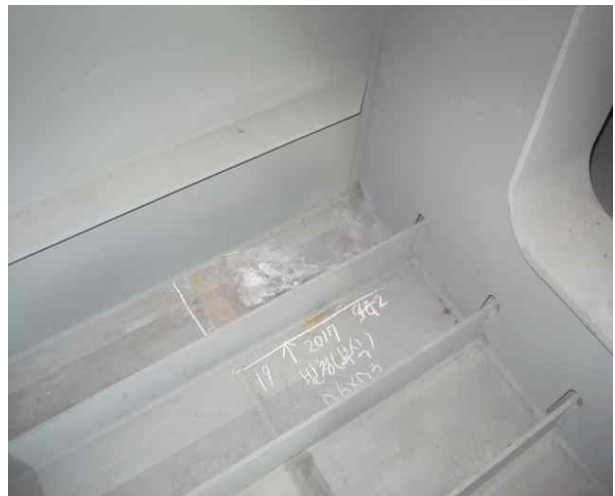
거더내부 10

S4 G2 발청

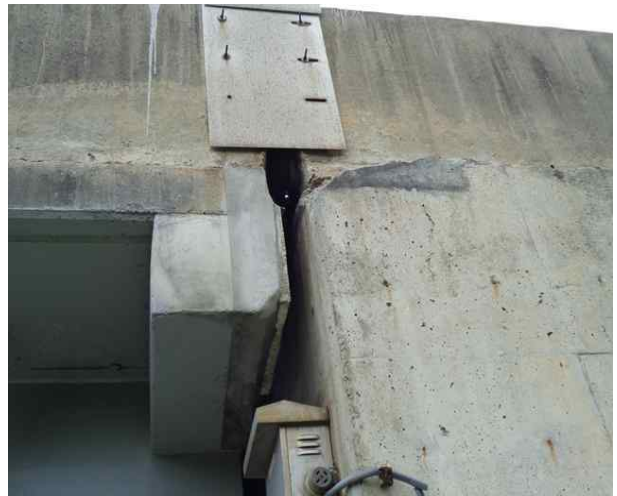
하부구조 02

A1 보수부 박락

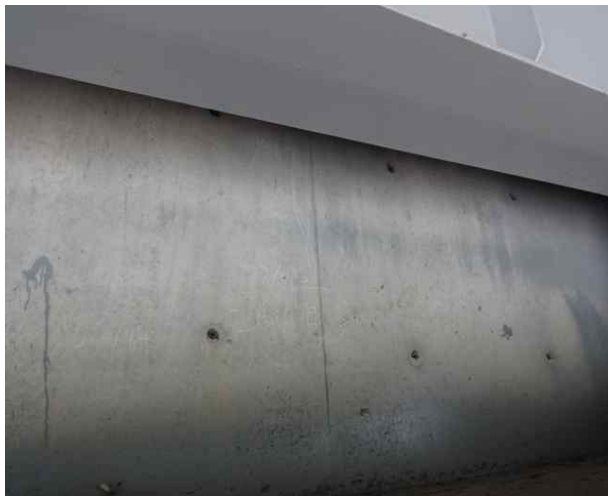
하부구조 03

A2 균열 (cw=0.2mm)

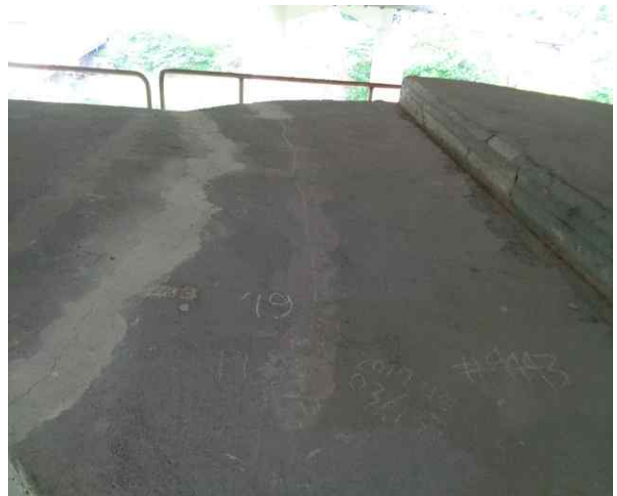
하부구조 04

P1 코핑부 균열 (cw=0.3mm)

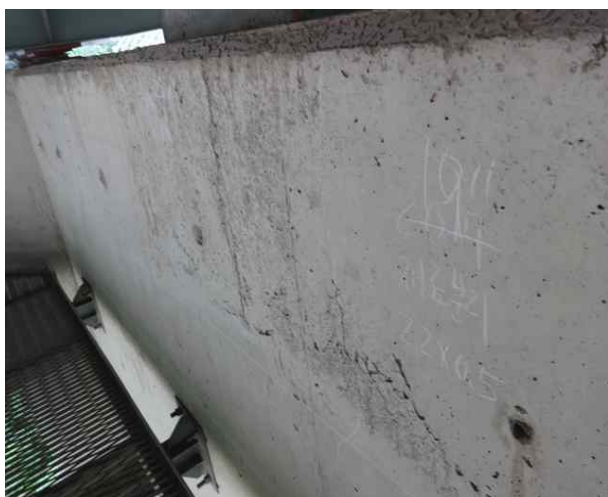
하부구조 05

P2 코핑부 재료분리

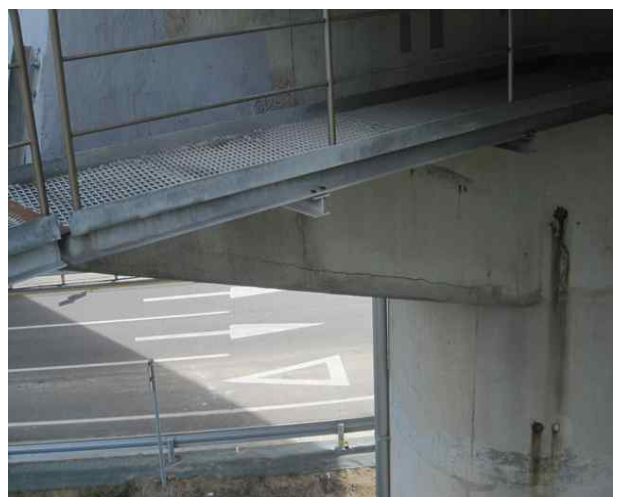
하부구조 06

P3 코핑부 콘크리트 박리

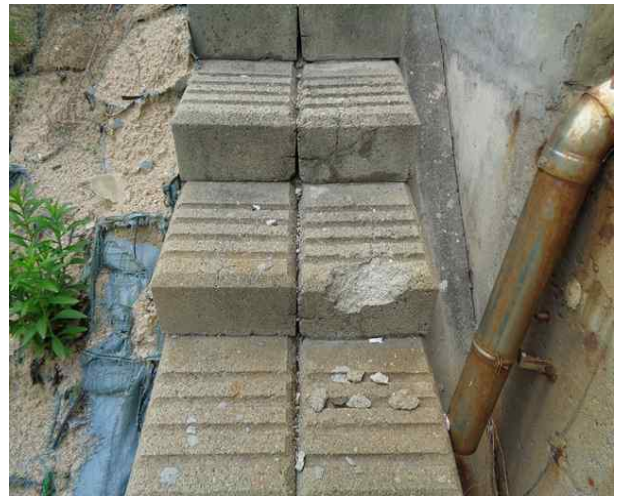
하부구조 02

A1 점검계단 파손

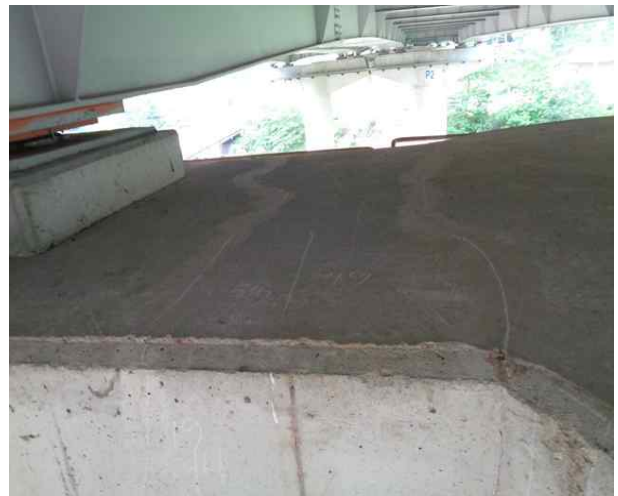
하부구조 04

P1 코핑부 균열 (cw=0.2mm)

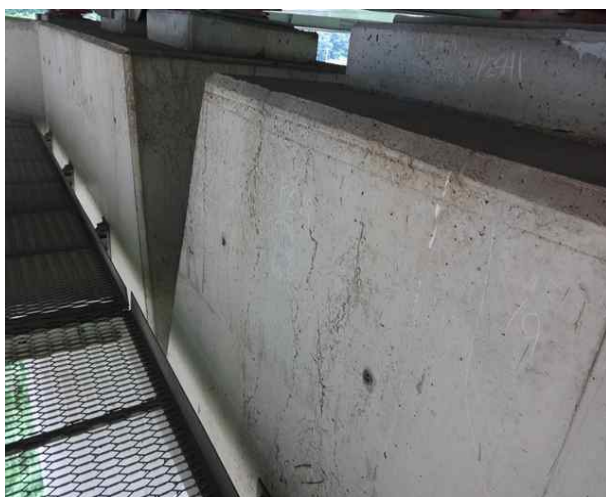
하부구조 05

P2 코핑부 재료분리

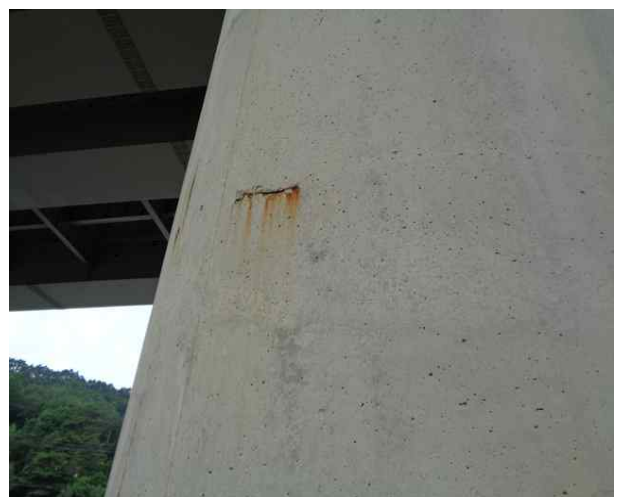
하부구조 06

P4 기둥부 박락

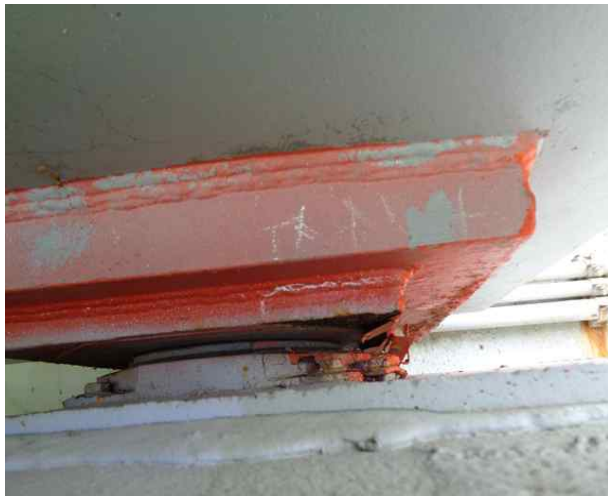
받침장치 01

A1 SH4 플레이트 부식

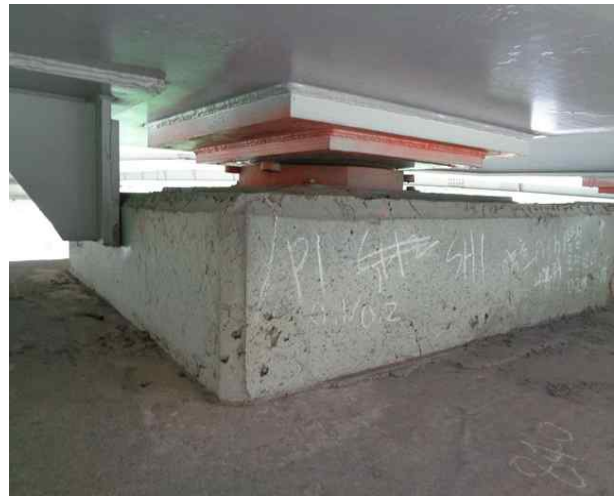
받침장치 02

P1 SH1 받침콘크리트 균열 (cw=0.1mm)

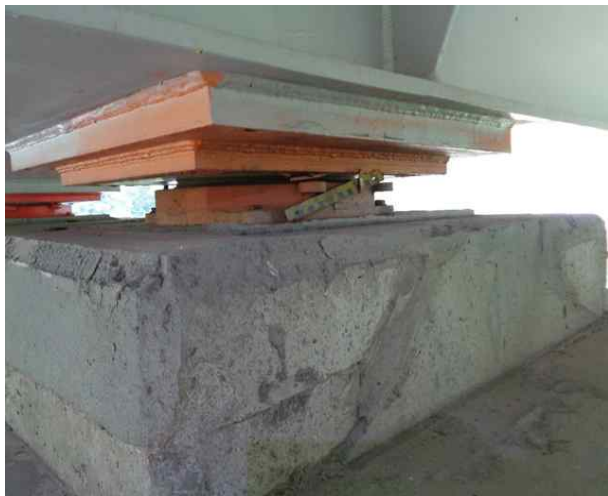
받침장치 03

P1 SH3 눈금자 탈락

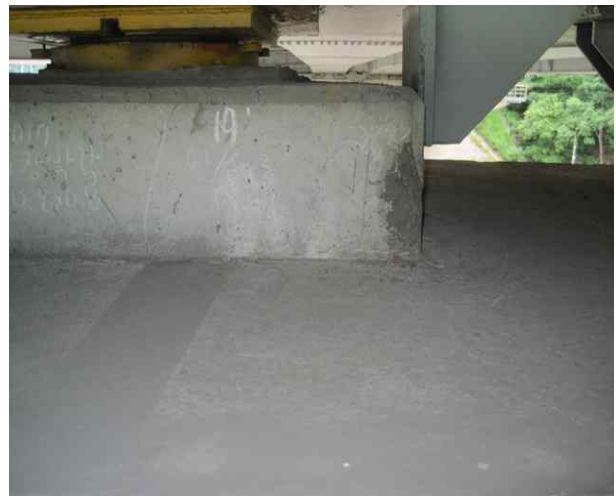
받침장치 04

P3 SH2 받침콘크리트 백태

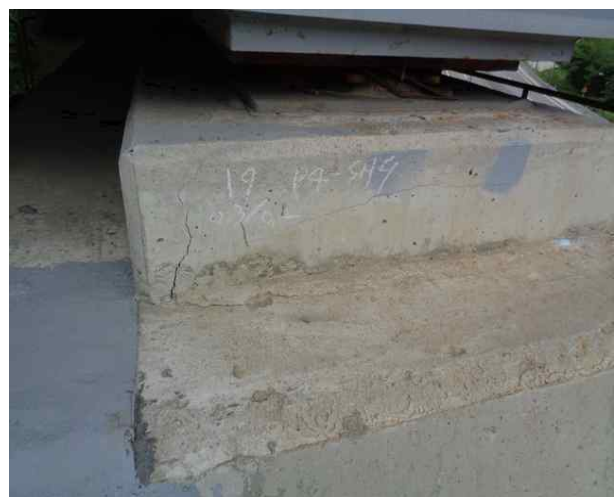
받침장치 06

P4 SH4 받침콘크리트 균열 (cw=0.3mm)

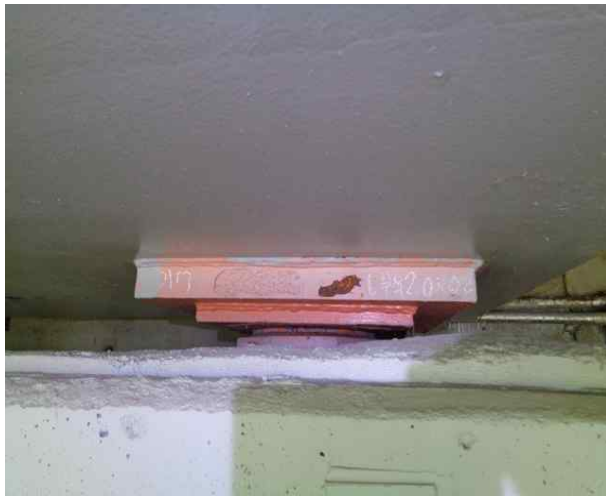
받침장치 01

A1 SH1 플레이트 부식

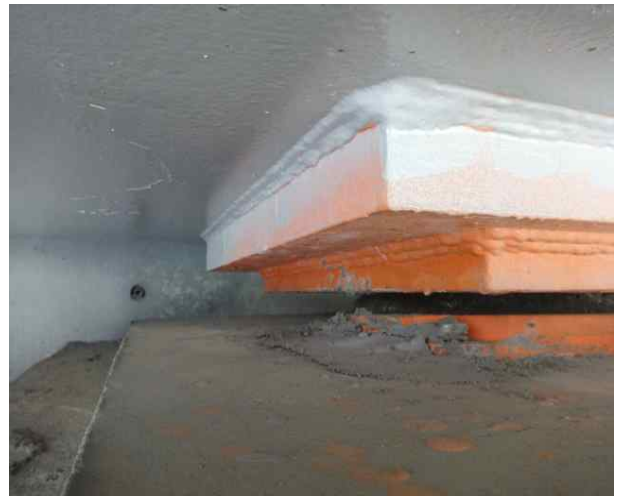
받침장치 02

A2 SH2 도장박리

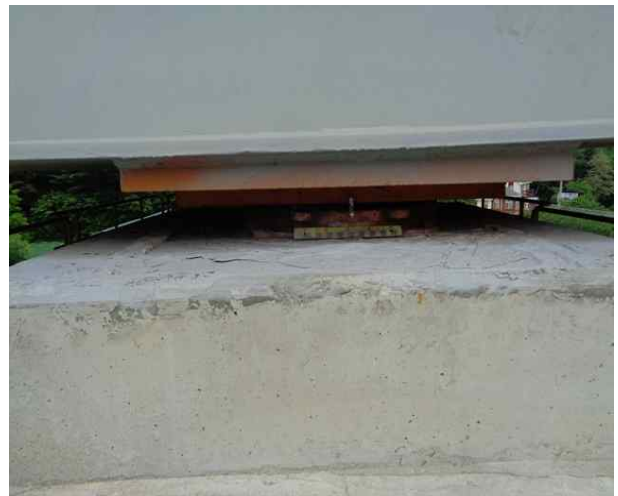
받침장치 04

P1 SH4 눈금자 탈락

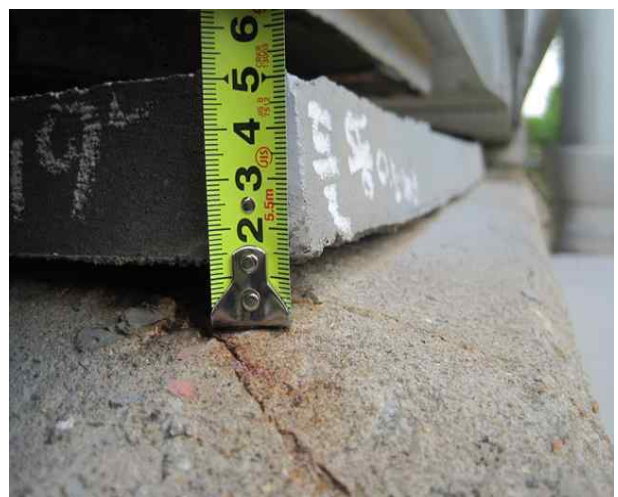
받침장치 06

P3 SH4 받침몰탈 들뜸

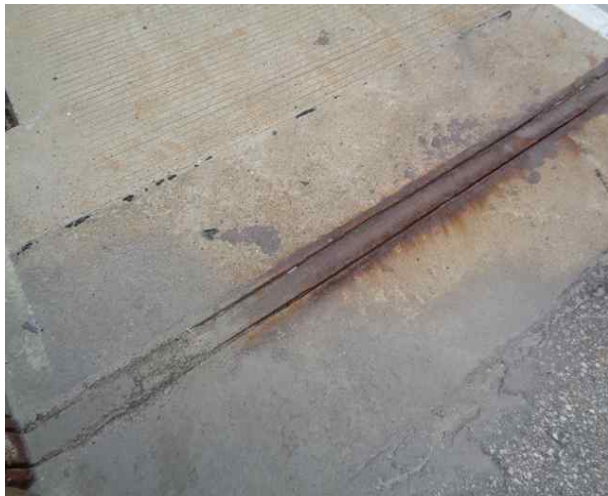
신축이음 01

A1 후타재 균열 (cw=0.3m)

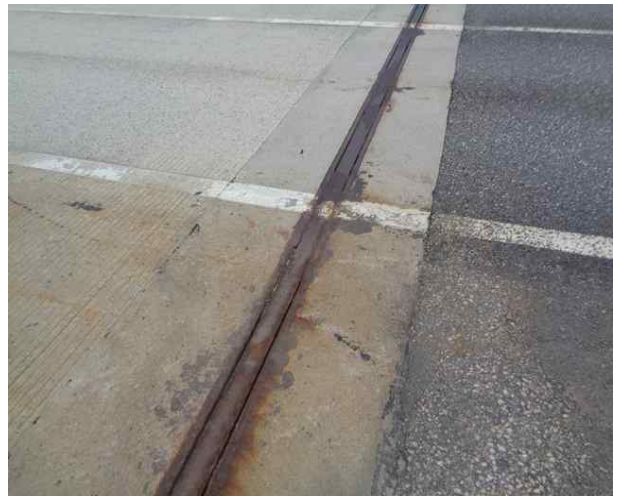
신축이음 02

A1 본체 녹발생

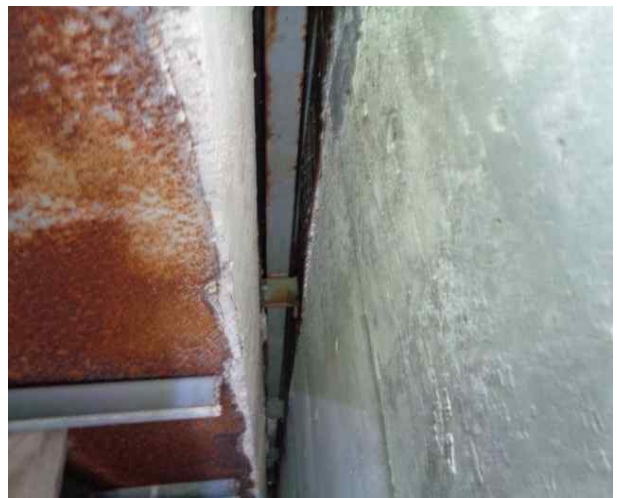
신축이음 02

A1 하부 부식

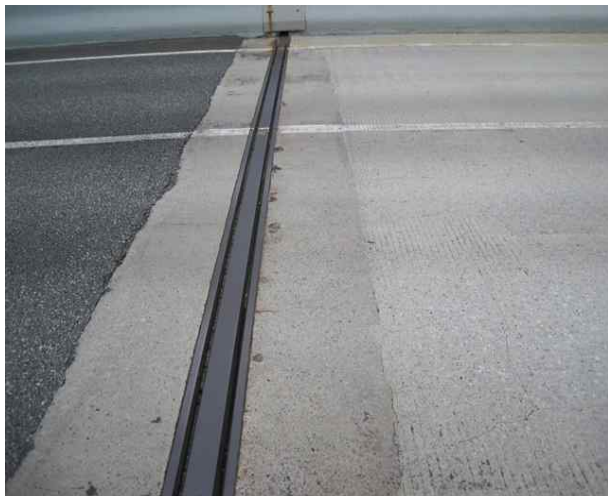
신축이음 03

A1 후타재 균열 (cw=0.3mm)

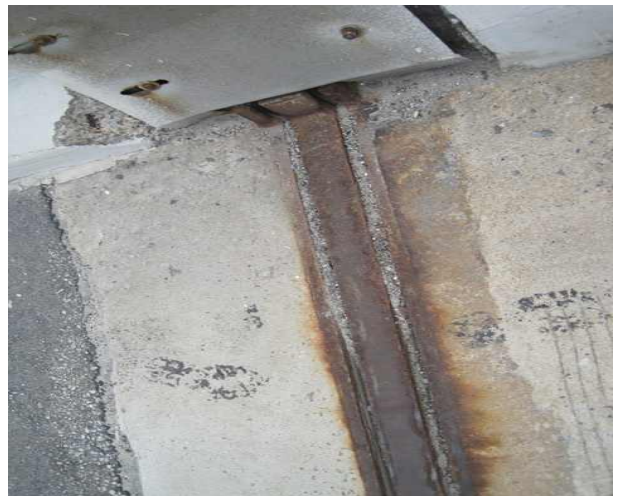
신축이음 04

A2 유간부 이물질 퇴적

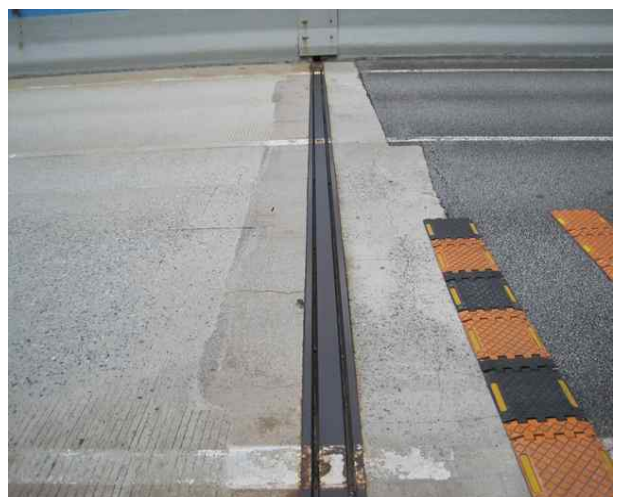
신축이음 06

A2 후타재 균열 (cw=0.3mm)

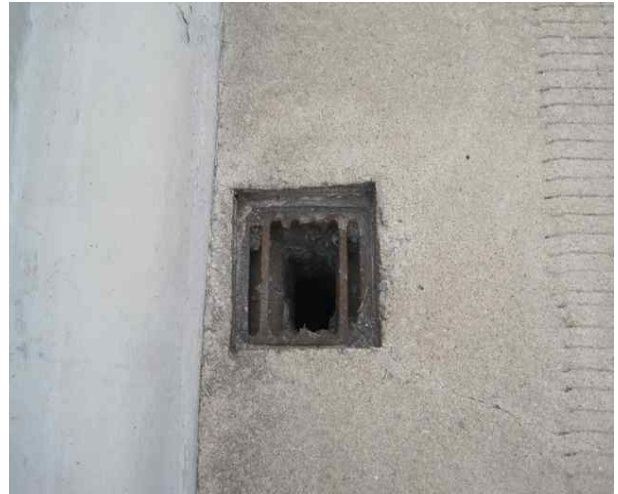
배수시설 02

S1 배수구 그레이팅 파손

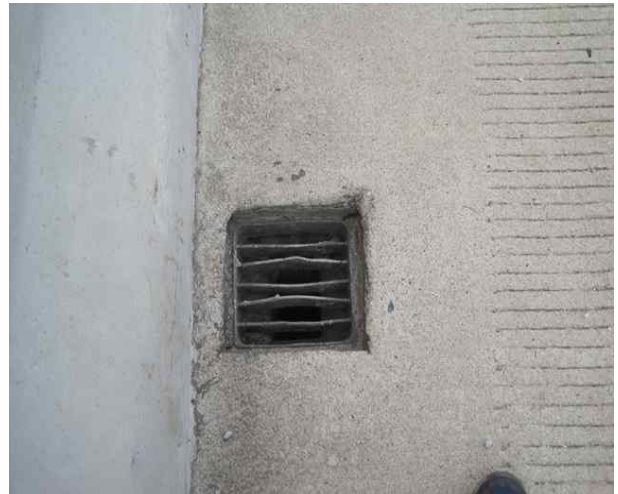
배수시설 04

S3 배수구 그레이팅 파손
