## 제 3 장 현장조사 및 시험

### 3.1 개 요

본 과업 대상교량인 속사IC2교는 강원도 평창군 용평면 속사리(영동선 인천기점 191.74km 지점)에 위치하고 있으며, 1999년도에 준공되어 약 20년 정도의 공용기간이 경과한 상태이며, 왕복 4차로(인천방향 편도 2차로, 강릉방향 편도 2차로) 교량이다.

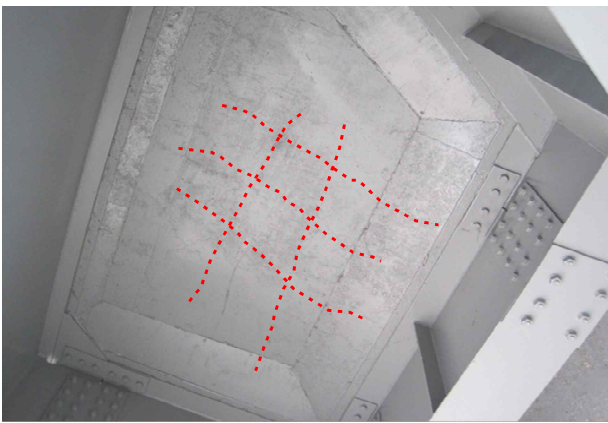
| S1 바닥판하면 망상균열(2.0m×3.5m) | S1 바닥판하면 표면열화(2.0m×1.5m) |

- 바닥판하면의 발생된 폭 0.3mm미만의 균열은 불규칙적인 망상형태의 균열로서 균열은 대부분 거더와 거더 사이 바닥판에 폭 0.3mm미만 형태로 발생되었으며, 시공초기 건조 수축 및 온도변화에 의해 발생된 균열이 교면포장 손상부로 유입된 우수 침투로 인해 바닥판 콘크리트에 망상균열로 진행된 것으로 판단되어 표면처리보수를 실시하는 것이 향후 추가손상 방지 등 유지관리에 효율적일 것으로 판단된다.
- 캔틸레버 하면 백태는 바닥판 외측 배수관 주변에 발생되었으며 접합부로 침투한 우수가 측면으로 누수가 진행 되면서 발생된 결함으로 표면보수가 필요하다.
- 바닥판하면의 표면열화, 박락, 철근노출은 교대 지점부에 발생되었으며 신축이음부로 침투한 우수가 측면으로 누수가 진행 되면서 발생된 결함으로 내구성 증진을 위해 박리·박락에 대한 단면보수후 백태는 전면 표면보수가 필요하다.

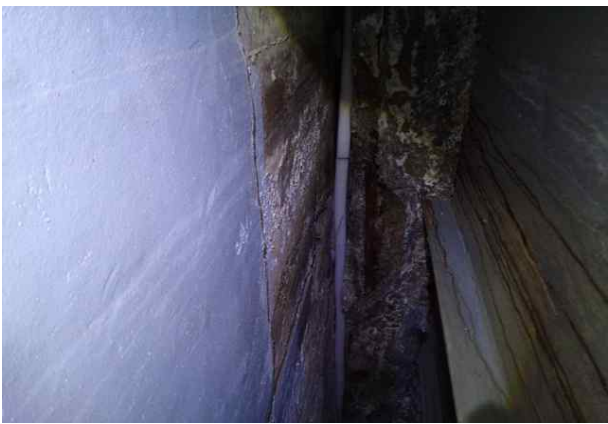
| S2 바닥판하면 철근노출(0.5m×1.7m) | S2 바닥판하면 박락(0.5m×4.0m) |

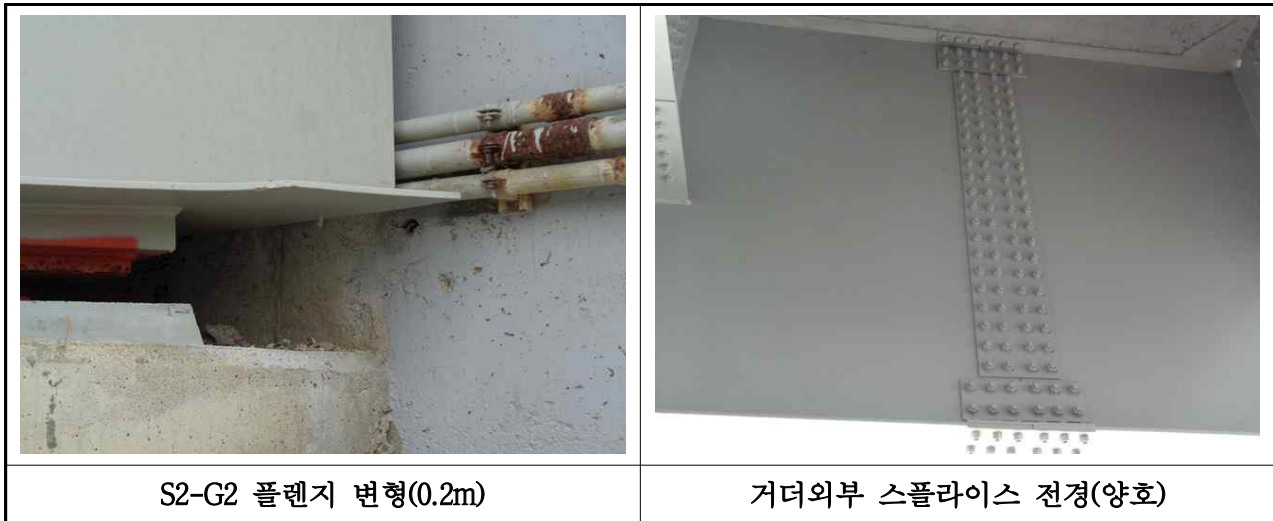
【사진 3.5】 거더 외부 손상현황

- 속사IC2교 거더 외부에 대한 현장조사 결과 안전성에 영향을 미칠만한 손상은 조사되지 않았으며, 경미한 플렌지 변형이 발생하였다.

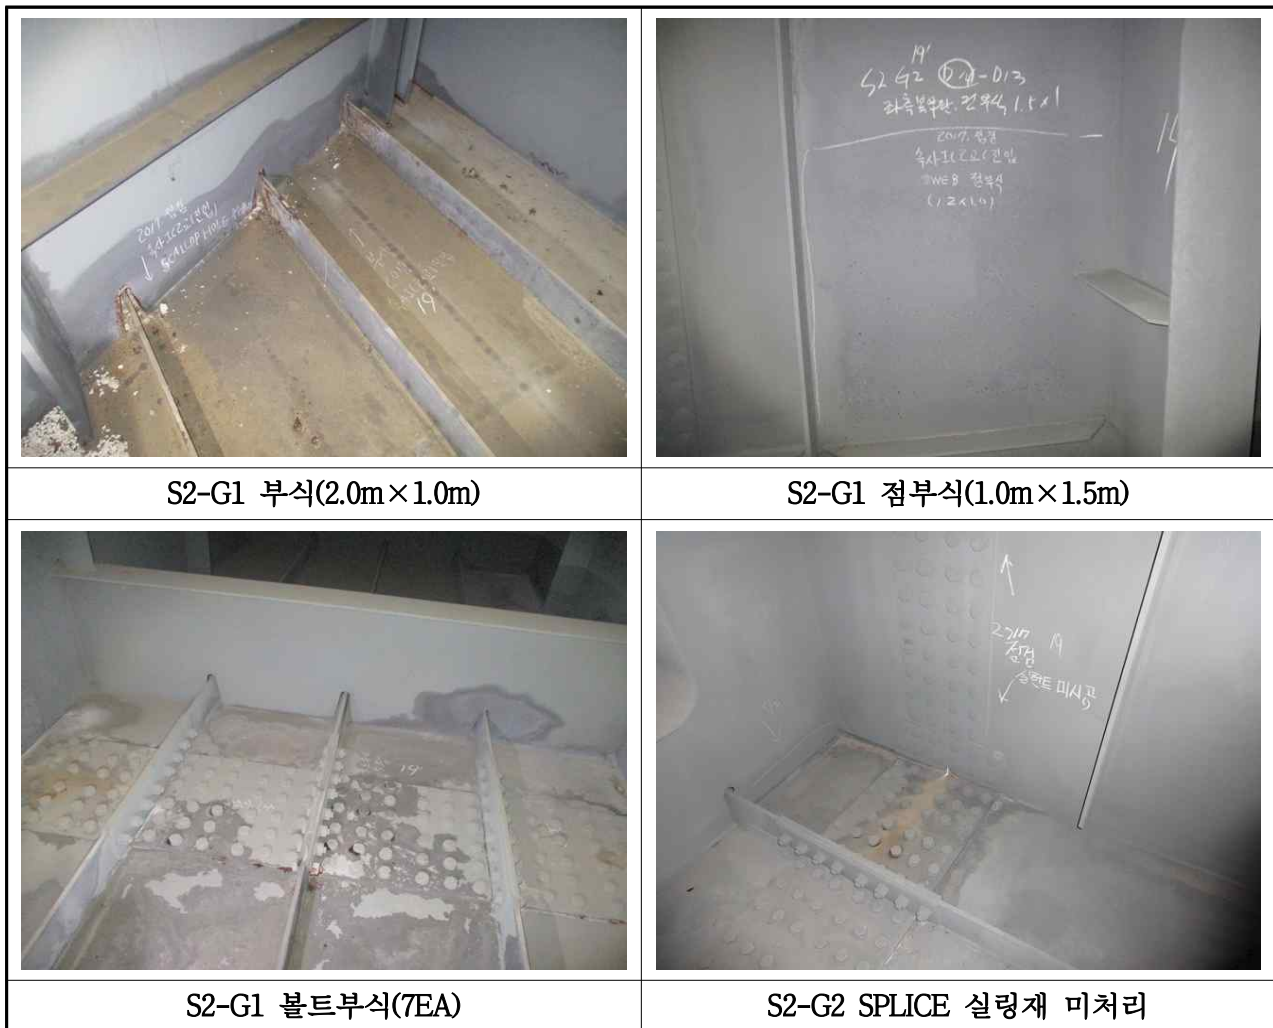
【사진 3.6】 거더 내부 손상현황

- 거더 내부에 대한 현장조사 결과 Splice부 실링재 누락으로 인해 우수유입흔적, 이물 질퇴적, 기존 손상인 용접피트, 우수유입 등의 손상이 확인되었고, 점부식이 신규조사 되었다.
- 강재손상은 접합부의 용접상태와 도장상태는 전반적으로 양호한 상태이며, Splice부 또한 볼트풀림이 없는 양호한 상태로 조사되었다.

- 거더 내부에 발생된 우수유입 및 체수혼적은 현장이음부 틈새에 실런트 주입 이전에 발생된 손상이며 현재 우수가 유입되고 있고, 장기 방치시 강재에 부식이 진행되어 단면손실이 발생되므로 내구성 확보를 위하여 보수가 필요하다. 우수 유입시 일부 토사도 함께 유입되어 있으므로 청소가 요구된다.
- 거더 내부에 발생한 점부식 등의 손상은 현장이음부 틈새 우수유입 등에 의한 것으로 판단되며, 강재부식으로 진행된다면 단면손실이 발생할수 있으므로 재도장이 필요한 상태이다.
- 거더 외부에 발생된 플렌지 변형은 시공당시 발생한 것으로 판단되며, 17년 정밀안전점검과의 비교시 진전이 없는 상태로, 주기적인 점검으로 유지관리(주의관찰)하는 것이 바람직하다.

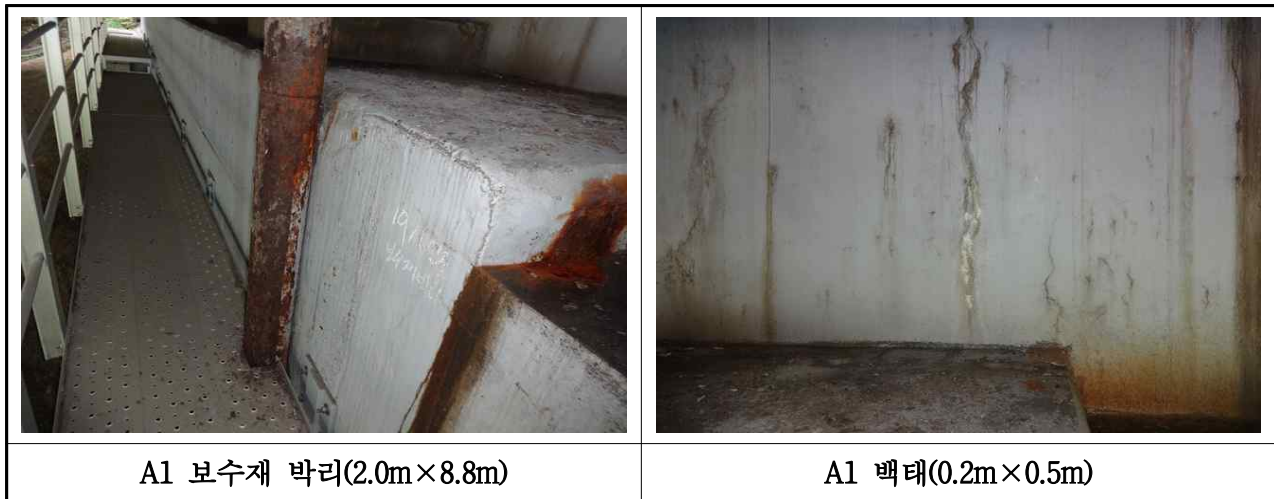
【사진 3.10】교대 손상현황

- 교대 A1, A2에 대한 외관조사 결과 균열(0.3mm미만), 망상균열, 백태, 보수불량, 박리 등의 손상이 발생한 것으로 조사되었다.

- 교대의 날개벽에서 조사된 균열 및 망상균열은 대부분 시공초기 발생한 온도변화 및 건조수축, 공용기간 증가에 의한 소수의 균열로서 표면보수, 주입보수를 통한 내구성 확보가 바람직할 것으로 판단된다.
- 흉벽 및 구체에서 조사된 백태, 표면보수재 열화는 신축이음 외측 단부 우수유출에 의해 발생한 것으로 표면보수 및 단면보수를 실시하여 유지관리 하여야 할 것으로 판단된다.

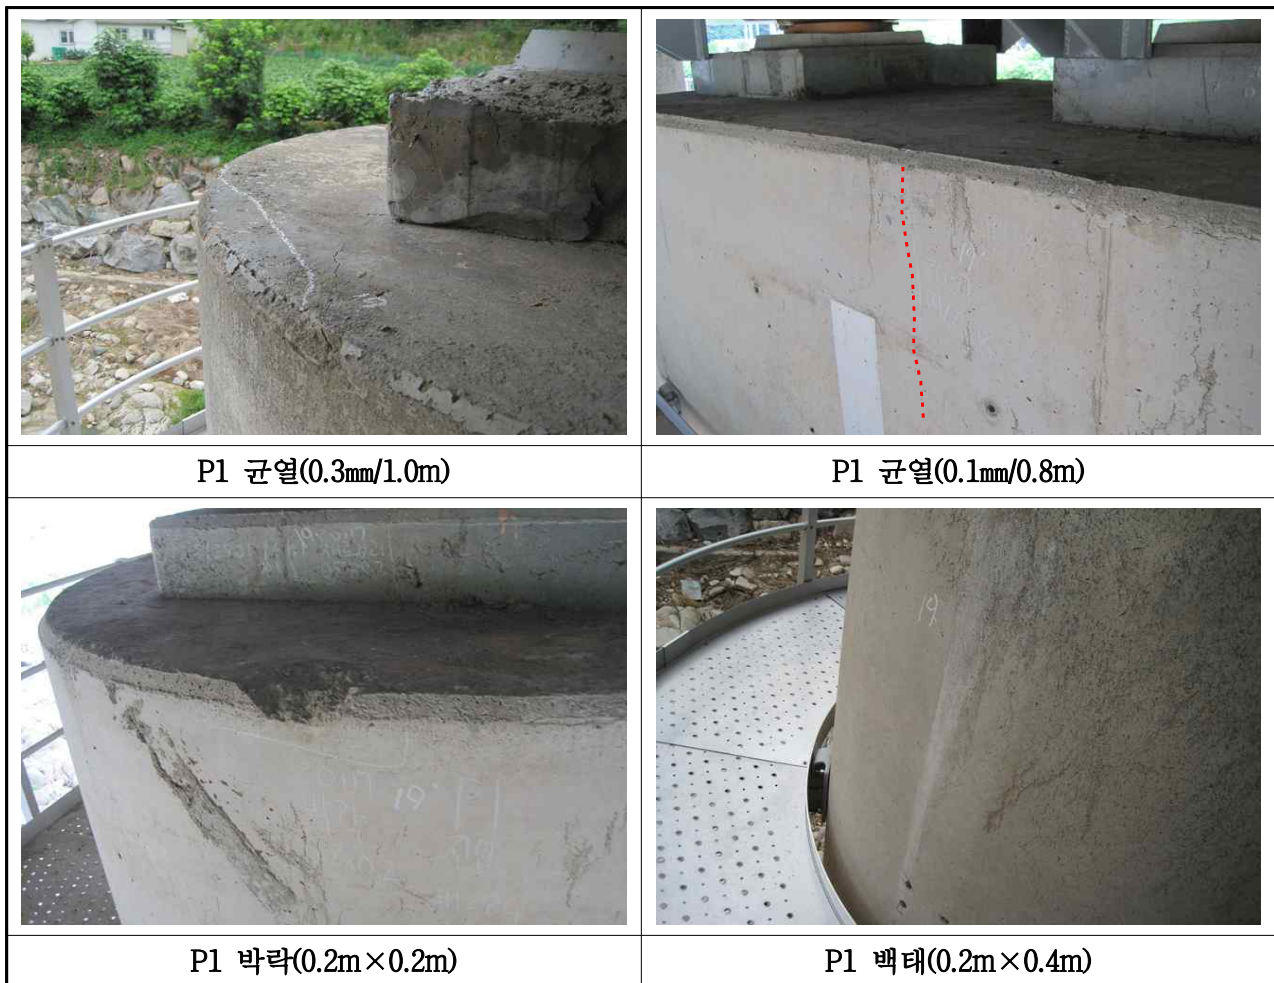
【사진 3.12】 교각 손상현황

- 교각에 대한 현장조사 결과 기존 손상인 폭 0.3mm이하 균열, 망상균열, 콘크리트 열화 등의 손상이 조사되었다.

- 교각 코핑 및 기둥부에 발생한 균열, 망상균열은 건조수축, 온도변화, 거푸집 조기탈형 등의 복합적인 원인에 의한 비구조적 소수의 미세균열로서 표면보수, 주입보수를 실시하여 내구성을 확보가 바람직할 것으로 판단된다.
- 교각에 하부에 발생한 침식은 하천의 수세에 의한 것으로, 17년 정밀안전점검과 비교 시 진전이 미미하고 손상의 정도가 경미하므로, 추후 점검시 진전되면 세굴방지공 등의 조치를 해야 한다.

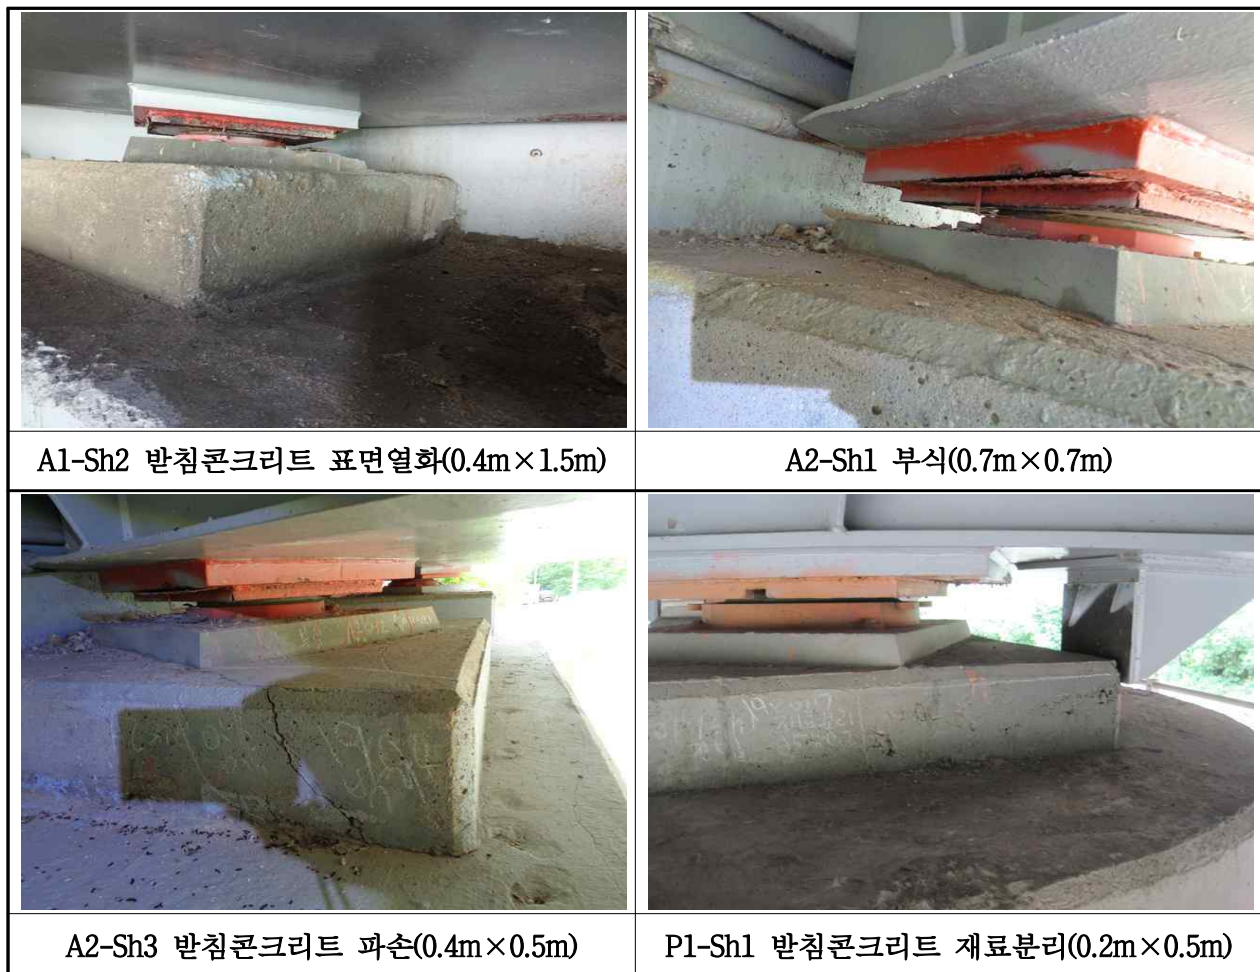
【사진 3.14】 교량받침 손상현황

- 현장조사 결과 기능장애 또는 기능저하를 유발할 손상은 발생하지 않은 상태로, 경미한 본체 부식, 볼트 부식이 조사되었으며, 교량받침 콘크리트 및 받침몰탈에 폭 0.3mm 미만 균열이 국부적으로 조사되었다.

- 받침본체 외측에서 조사된 본체 부식은 신축이음 외측 단부 누수 및 외부 우수유입에 의한 2차 손상으로 판단되며, 신축이음으로 유입되는 우수차단(하부 물받이설치, 외측 차수덮개 또는 조인트설치)이 선행되어야 하고, 손상부는 유지관리를 위하여 재도장이 필요하다.
- 받침콘크리트 및 받침몰탈에서 조사된 균열은 국부적으로 발생된 폭 0.1~0.2mm의 미세 균열로 현 상태에서 별도의 조치보다는 유지관리 후 손상진전 및 추가 손상 발생 시 일괄 보수하는 것이 바람직 할 것으로 판단된다.

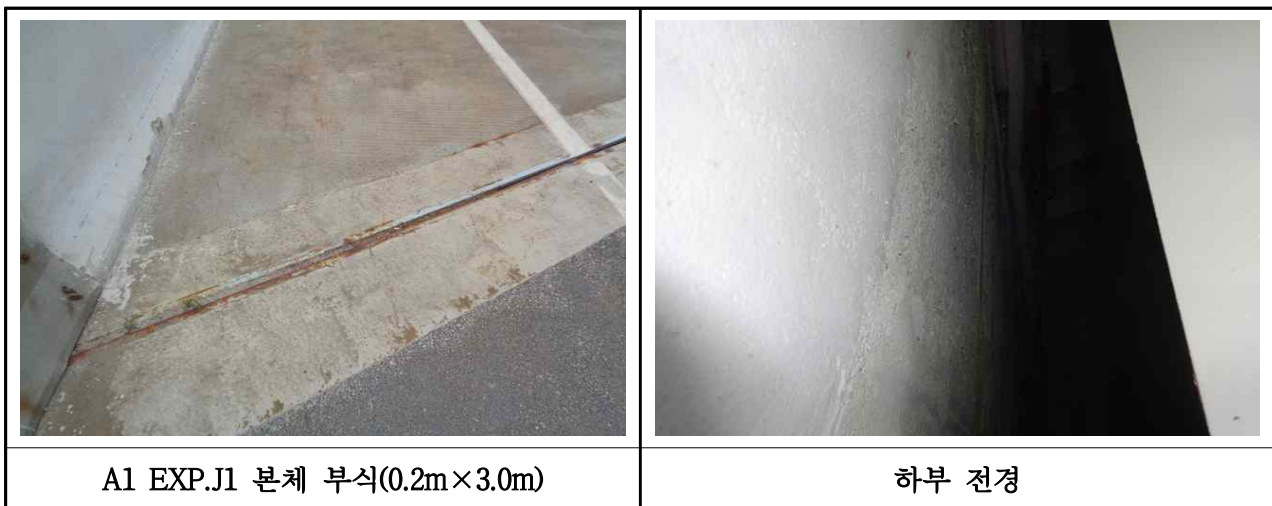
【사진 3.18】 신축이음장치 손상현황

- 신축이음 현장조사 결과, 본체 부식이 조사되었다.

- 신축이음 본체에서는 차량통행으로 인한 분산먼지, 우수에 의한 갯길측 체수 등에 의한 본체 부식이 조사되었다. 부식 손상은 현재 신축작용에 문제는 없는 상태로서 주의관찰을 통한 유지관리가 필요하다.

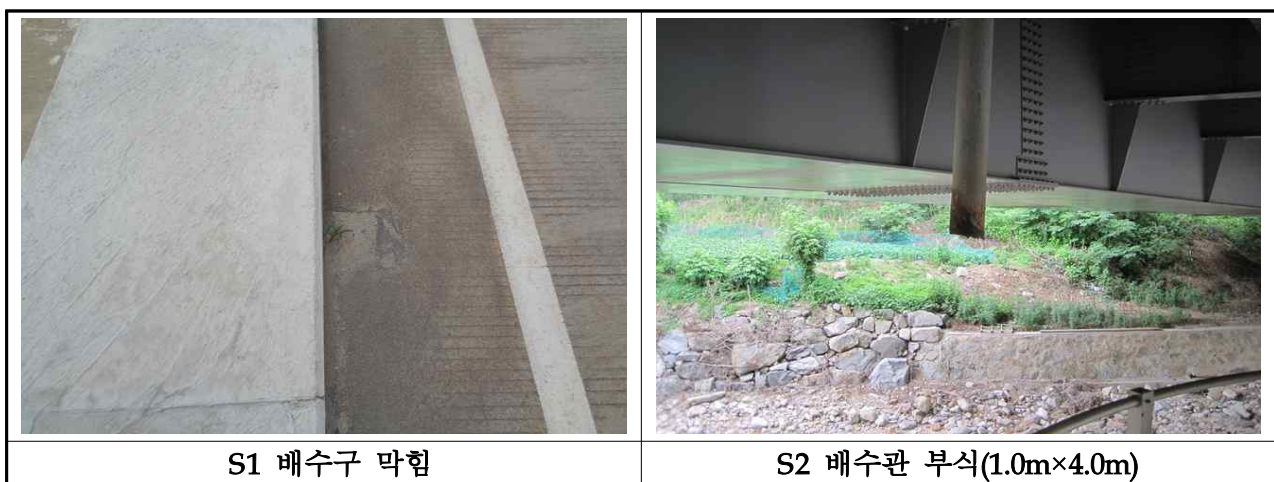
【사진 3.23】 배수시설 손상현황

- 배수시설에 대한 현장조사 결과 배수구 막힘, 그레이팅 파손, 배수관 부식이 조사되었다.

- 배수시설에 발생한 배수구 막힘 손상은 대부분 토사유입 및 통행차량에서 버려지는 쓰레기 등에 의한 배수구 막힘이 발생하였으며, 향후 교면에 체수 발생 우려가 있어 통행차량에 위험을 초래할 수 있으므로 원활한 배수를 위한 청소가 요구된다.
- 배수관 부식은 공용기간 증가, 우수에 의한 손상으로 손상의 정도가 경미하므로, 지속적인 점검 및 유지관리를 실시하는 것이 바람직하다

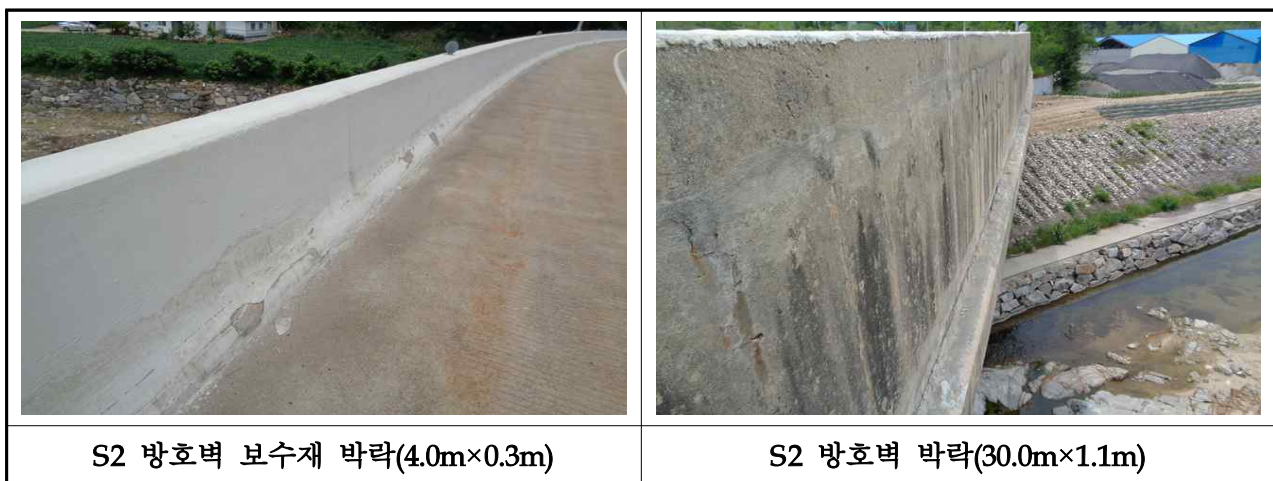
【사진 3.25】 방호벽 및 중앙분리대 손상현황

- 방호벽에 대한 현장조사 결과, 기존 손상인 박리, 박락 및 백태가 확인되었고, 보수재 박락이 신규 조사되었다.

- 방호벽에 발생한 박리, 박락, 철근노출은 방호벽 외측에 발생한 손상으로, 지속적으로 우수가 유입되어 발생한 손상으로 내구성확보를 위한 표면보수를 실시하여야 할 것으로 판단된다.
- 금회 신규 조사된 보수재 박락은 손상의 정도가 미미하므로, 지속적인 점검으로 유지 관리하는 것이 바람직하다.

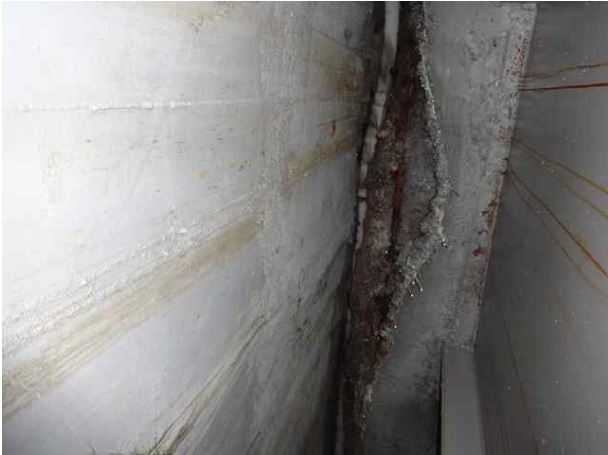
| S1 바닥판하면 철근노출(0.5m×3.0m) | S2 바닥판하면 철근노출(1.0m×4.0m) |

- 바닥판하면의 발생된 폭 0.3mm이상의 균열, 철근노출은 시공초기 건조수축 및 온도변화에 의해 발생된 균열이 신축이음부로 유입된 우수 침투로 인해 바닥판 콘크리트 철근부식에 의한 팽창현상으로 인한 손상으로 판단되어, 내구성 증진을 위해 방청 및 단면보수를 실시하는 것이 향후 추가손상 방지 등 유지관리에 효율적일 것으로 판단된다.

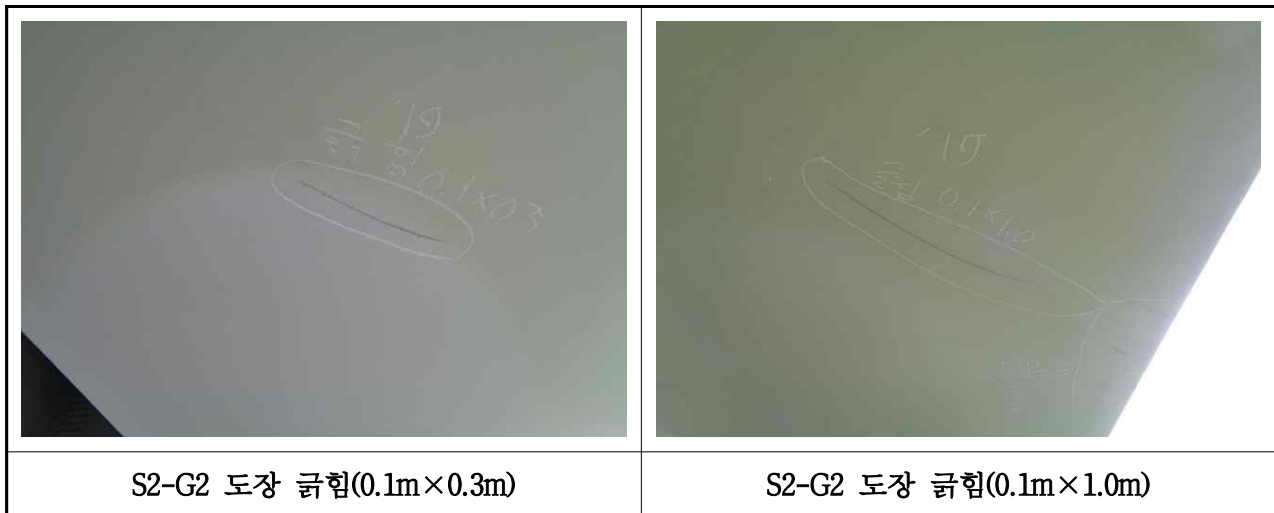
【사진 3.30】 거더 외부 손상현황

- 속사IC2교 거더 외부에 대한 현장조사 결과 안전성에 영향을 미칠만한 손상은 조사되지 않았으며, 경미한 플렌지 변형이 발생하였다.

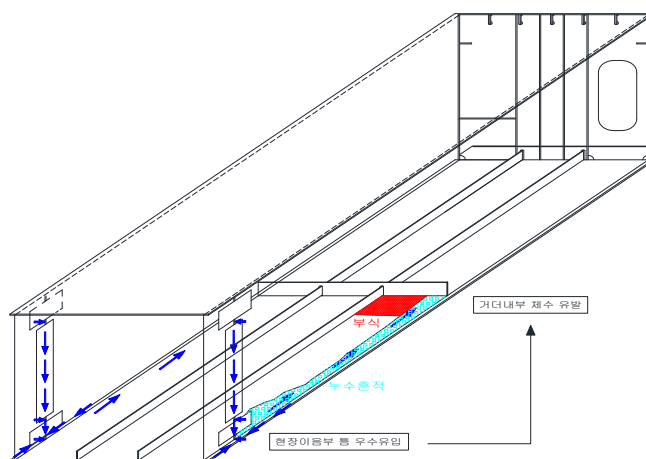
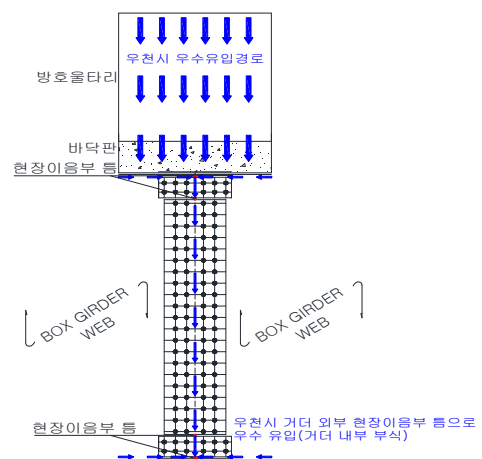
【사진 3.31】 거더 내부 손상현황

| S2-G1 점부식(1.2m×1.8m) | S2-G2 부식(0.2m×1.0m) |
| S1-G1 점부식(1.0m×1.8m) | S2-G2 SPLICE 실링재 미처리 |

- 거더 내부에 발생된 우수유입 및 체수흔적은 현장이음부 틈새에 실런트 주입 이전에 발생된 손상이며 현재 우수가 유입되고 있고, 장기 방치시 강재에 부식이 진행되어 단면손실이 발생되므로 내구성 확보를 위하여 보수가 필요하다. 우수 유입시 일부 토사도 함께 유입되어 있으므로 청소가 요구된다.
- 거더 내부에 발생한 점부식 등의 손상은 현장이음부 틈새 우수유입 등에 의한 것으로 판단되며, 강재부식으로 진행되면 단면손실이 발생할 수 있으므로 재도장이 필요한 상태이다.
- 거더 외부에 발생된 도장 긁힘은 공용중 하부 이동차량에 의한 것으로 판단되며, 손상의 정도가 미미하므로 주기적인 점검으로 유지관리(주의관찰)하는 것이 바람직하다.

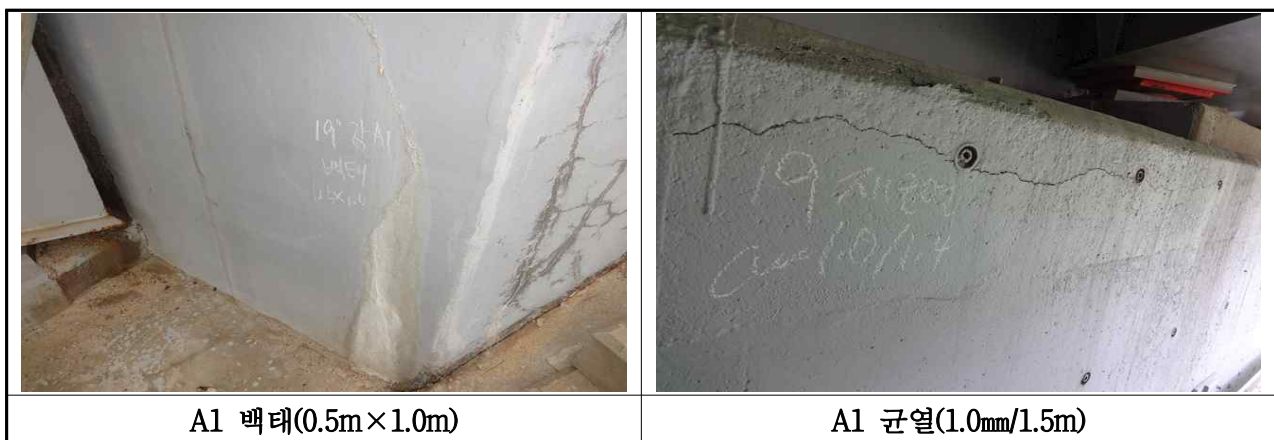
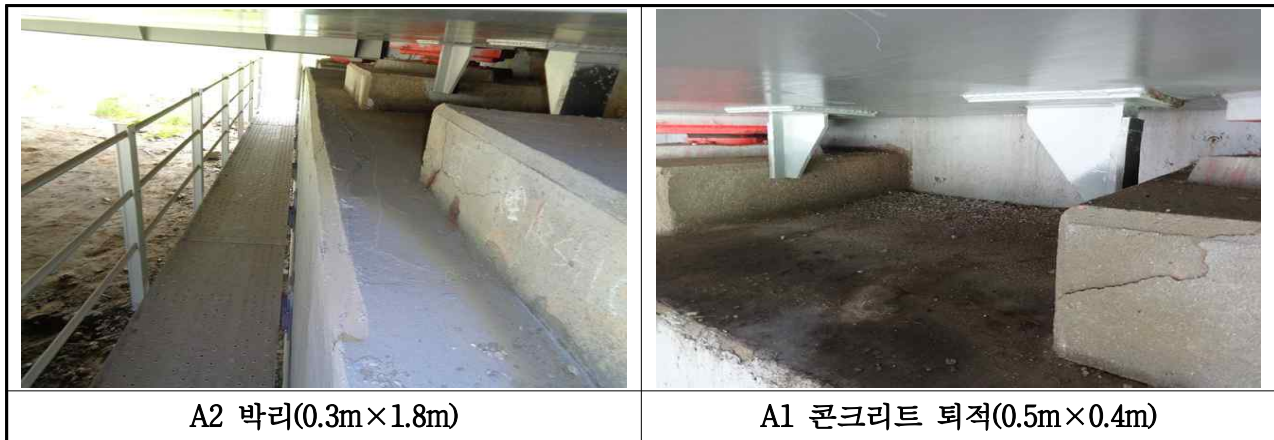
【사진 3.35】 교대 손상현황

- 교대 A1, A2에 대한 외관조사 결과 균열, 백태, 박리 등의 손상이 발생한 것으로 조사되었다.

- 교대에 구체에서 조사된 균열은 대부분 시공초기 발생한 온도변화 및 건조수축, 공용기간 증가에 의한 소수의 균열로서 표면보수, 주입보수를 통한 내구성 확보가 바람직할 것으로 판단된다.
- 신규 조사된 박리는 건조수축, 공용기간 증가, 신축이음 우수유출 등 복합적인 요인에 의해 발생한 것으로 판단되며, 단면보수를 실시하여 유지관리 하여야 할 것으로 판단된다.

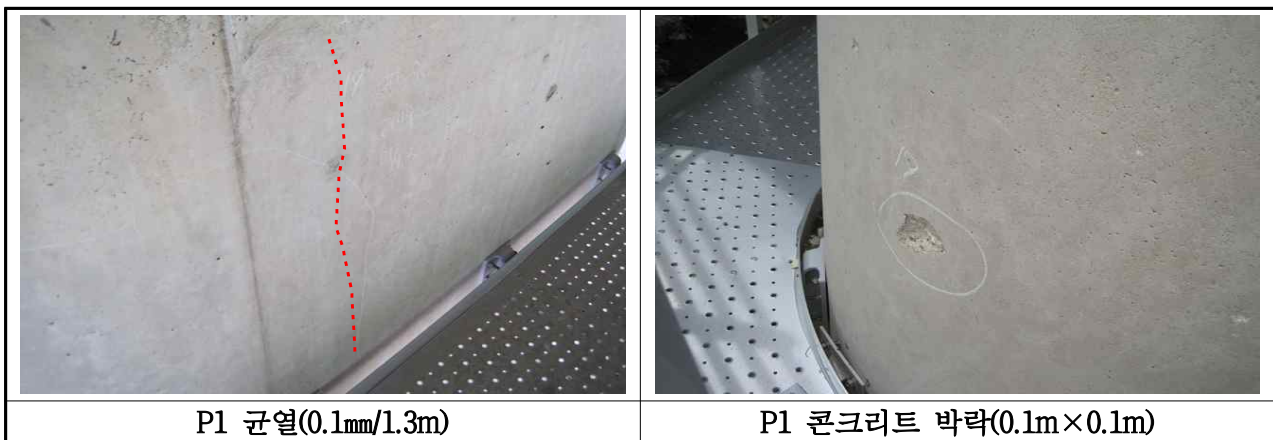
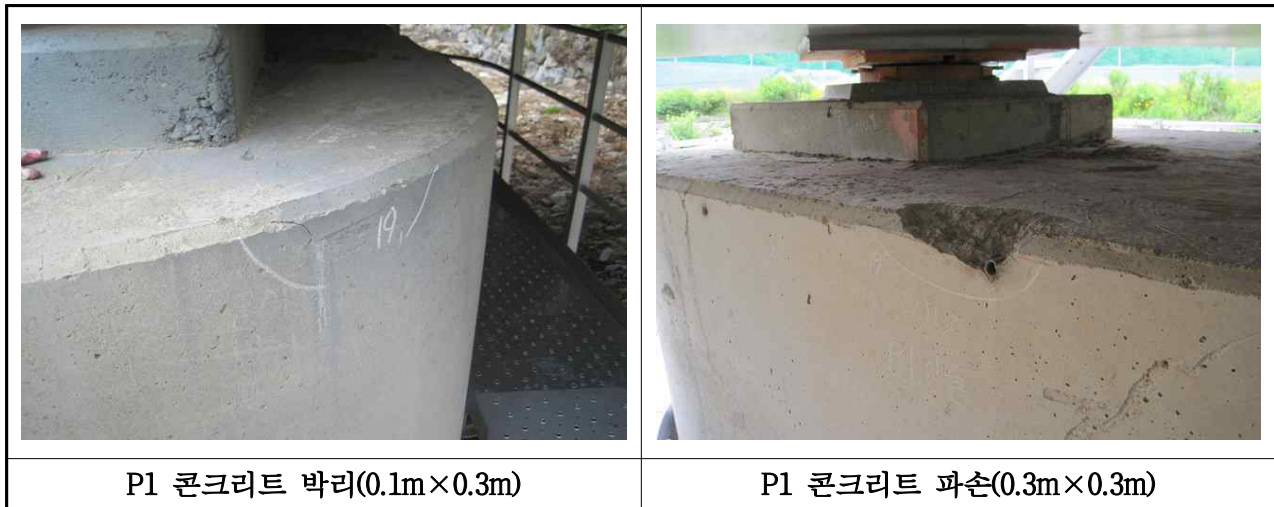
【사진 3.36】 교각 손상현황

- 교각에 대한 현장조사 결과 기존 손상인 폭 0.3mm미만 균열, 콘크리트 박락, 파손, 침식 등의 손상이 조사되었다.

- 교각 코핑 및 기둥부에 발생한 균열은 건조수축, 온도변화, 거푸집 조기탈형 등의 복합적인 원인에 의한 비구조적 소수의 미세균열로서 표면보수를 실시하여 내구성을 확보가 바람직할 것으로 판단된다.
- 교각에 하부에 발생한 침식은 하천의 수세에 의한 것으로, 17년 정밀안전점검과 비교시 진전이 미미하고 손상의 정도가 경미하므로, 추후 점검시 진전되면 세굴방지공 등의 조치를 해야 한다.

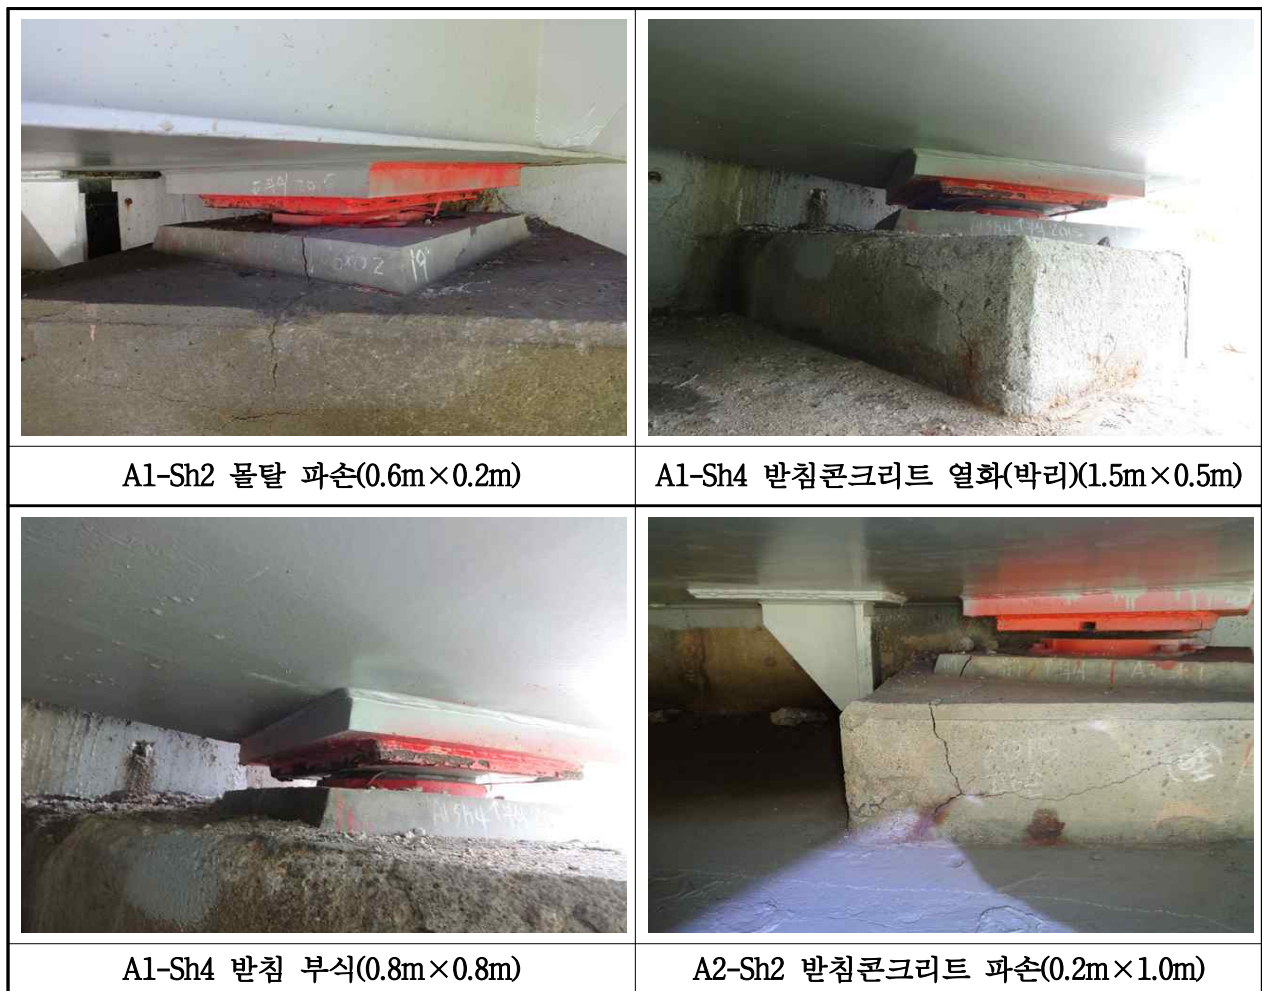
【사진 3.38】교량받침 손상현황

- 현장조사 결과 경미한 본체 부식, 볼트 부식이 조사되었으며, 교량받침 콘크리트 및 받침 몰탈에 폭 0.3mm안팎 균열이 국부적으로 조사되었다. 일부 받침에서 조사된 콘크리트 박락, 파손, 몰탈 파손은 교량의 안전성, 내구성 확보를 위해 보수가 필요한 상태이다.

- 받침본체 및 스토퍼에서 조사된 본체 부식은 신축이음 외측 단부 누수 및 외부 우수 유입에 의한 2차 손상으로 판단되며, 신축이음으로 유입되는 우수차단(하부 물받이설치, 외측 차수덮개 또는 조인트설치)이 선행되어야 하고, 손상부는 유지관리를 위하여 재도장이 필요하다.
- 받침콘크리트 및 받침몰탈에서 조사된 균열은 국부적으로 발생된 폭 0.1~0.3mm의 미세 균열로 현 상태에서 별도의 조치보다는 유지관리 후 손상진전 및 추가 손상 발생 시 일괄 보수하는 것이 바람직 할 것으로 판단된다.
- 받침콘크리트 및 받침몰탈에서 조사된 파손, 박락, 재료분리 등은 국부적으로 발생되었으나, 파손부로 우수유입, 동절기 급격한 온도차에 의한 철근부식에 의해 손상이 진전이 우려되므로, 단면복구가 요망된다.

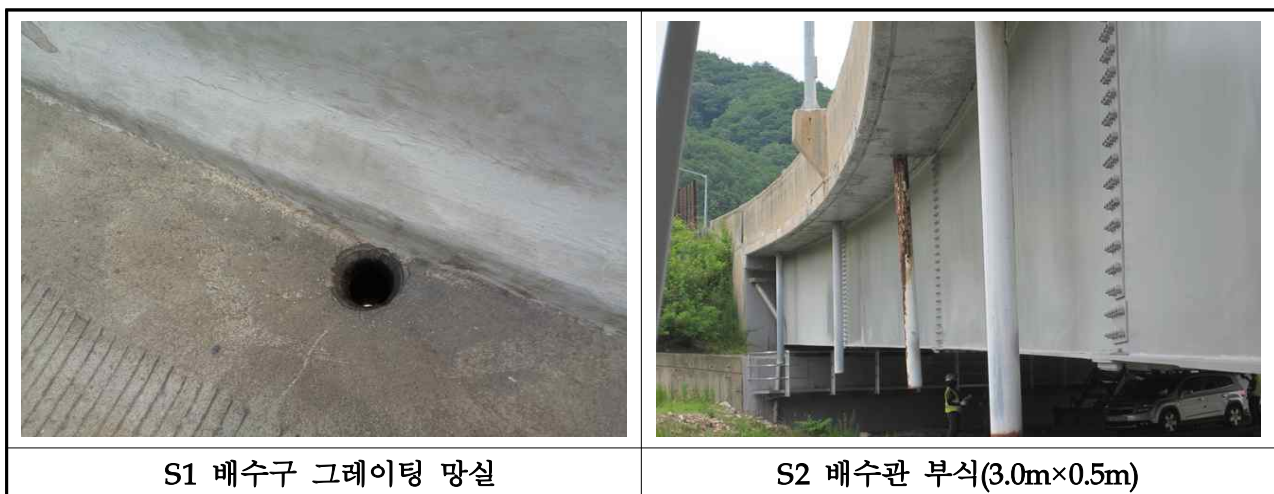
【사진 3.47】 배수시설 손상현황

- 배수시설에 대한 현장조사 결과 그레이팅 망실, 배수관 부식이 조사되었다.

- 배수시설에 발생한 배수구 그레이팅 망실은 공용중 발생한 손상으로 정비가 필요하다.
- 배수관 부식은 공용기간 증가, 우수에 의한 손상으로 손상의 정도가 경미하므로, 지속적인 점검 및 유지관리를 실시하는 것이 바람직하다.

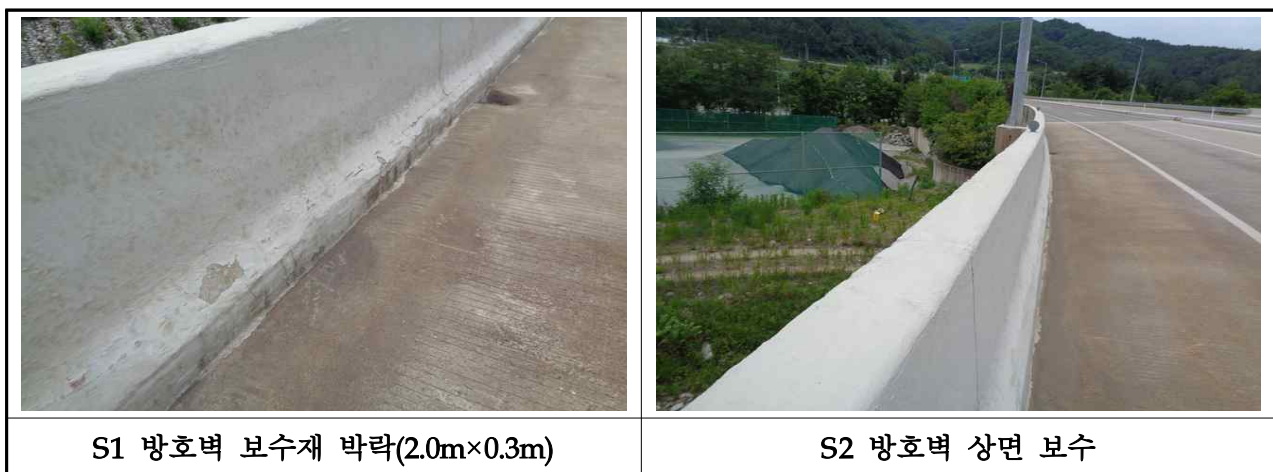
【사진 3.49】 방호벽 및 중앙분리대 손상현황

- 방호벽에 대한 현장조사 결과, 기존 손상인 박락 및 철근노출이 확인되었고, 보수재 박락이 신규 조사되었다.

- 방호벽에 발생한 박락, 철근노출은 방호벽 외측에 발생한 손상으로, 지속적으로 우수가 유입되어 발생한 손상으로 내구성확보를 위한 표면보수를 실시하여야 할 것으로 판단된다.
- 금회 신규 조사된 보수재 박락은 손상의 정도가 미미하므로, 지속적인 점검으로 유지관리하는 것이 바람직하다.

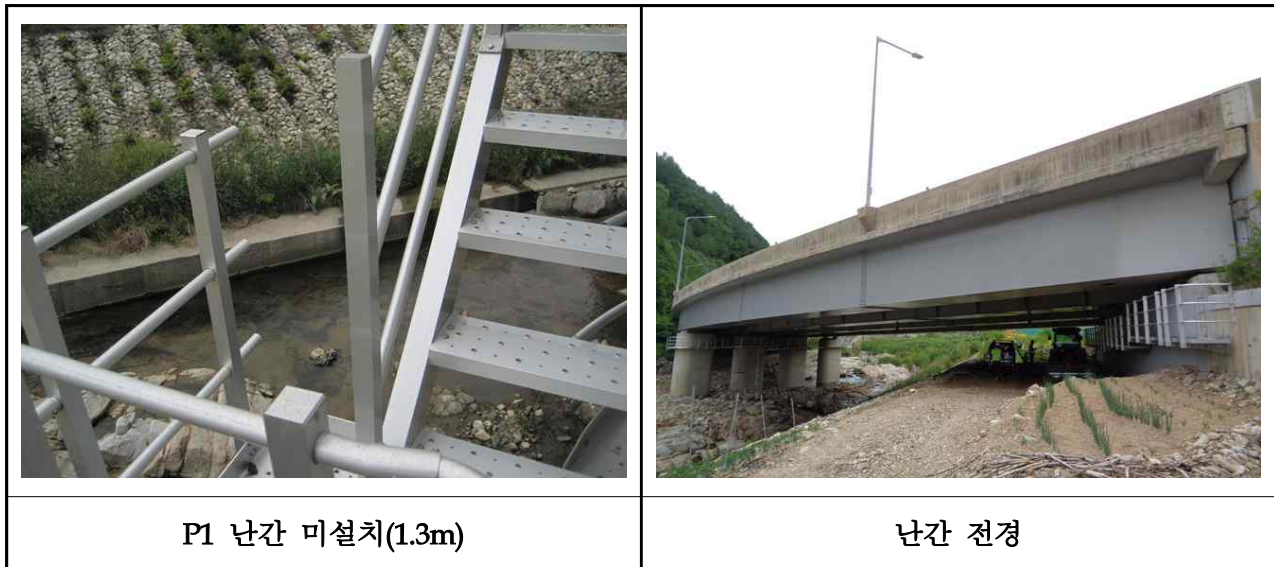
【사진 3.51】 교량 점검시설 손상현황

- 교각에 설치된 점검통로 조사 시 점검발판, 볼트 체결상태, 점검난간, 사다리 등을 중점적으로 조사하였으며, 전반적인 상태는 양호한 상태로 기존손상인 난간 미설치 구간이 확인되었다.

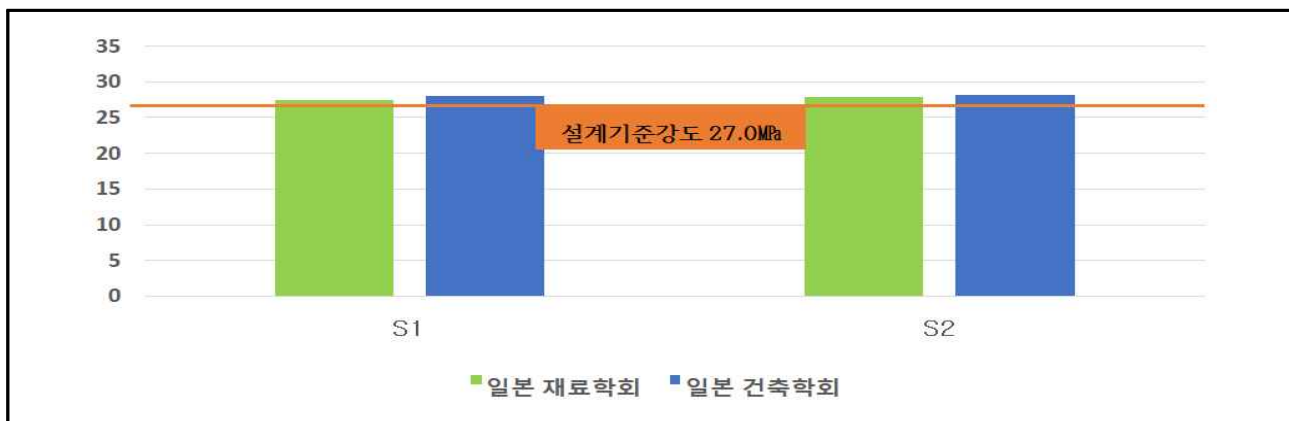
【그림 3.9】 상부구조 평균압축강도 추정결과

- 반발경도법에 의한 압축강도 측정결과 상부구조 27.5~28.1MPa, 하부구조 24.4~25.4MPa 로 측정 되었으며, 설계기준 압축강도(상부: 27.0MPa, 하부: 24.0MPa)를 상회하는 것으로 강도 저하가 없는 것으로 판단된다.

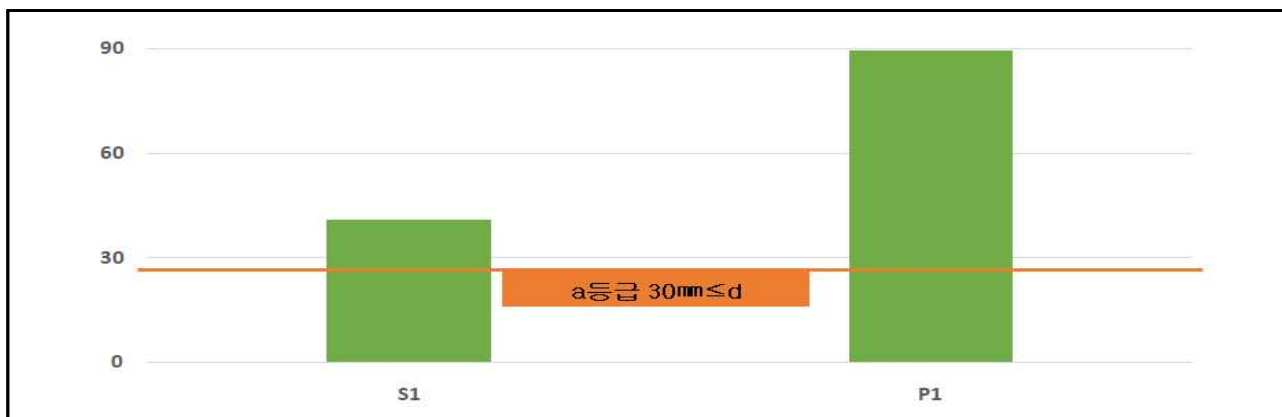
【그림 3.11】 탄산화 깊이 측정결과

- 상부구조 탄산화깊이는 9.0mm, 하부구조 탄산화깊이는 10.5mm로 측정되었으며, 잔여깊이가 30mm이상을 확보하고, 세부지침 지침기준 "a"로 평가 되어 탄산화에 따른 철근의 부식발생 영향은 없는 것으로 판단된다.

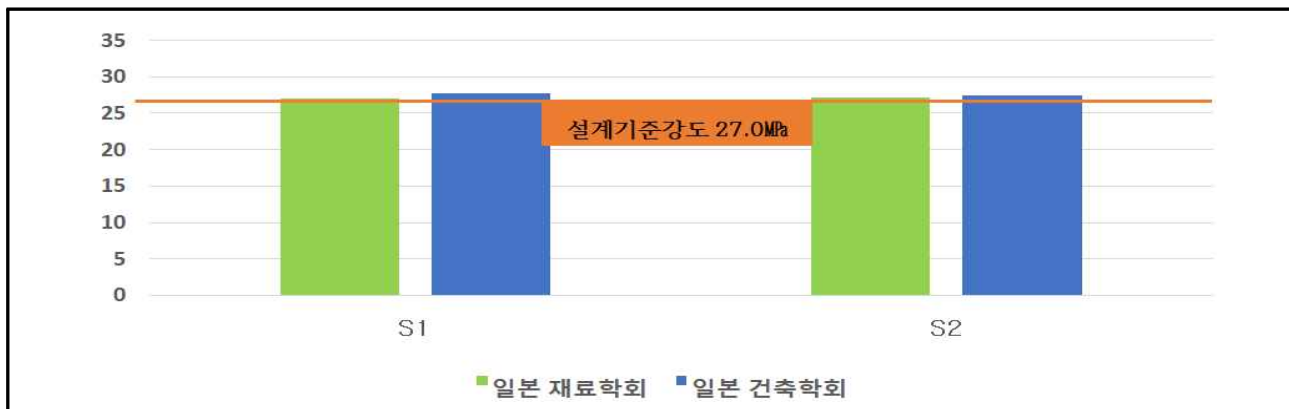
【그림 3.12】 상부구조 평균압축강도 추정결과

- 반발경도법에 의한 압축강도 측정결과 상부구조 27.0~27.5MPa, 하부구조 25.2~26.4MPa 로 측정 되었으며, 설계기준 압축강도(상부: 27.0MPa, 하부: 24.0MPa)를 상회하는 것으로 강도 저하가 없는 것으로 판단된다.

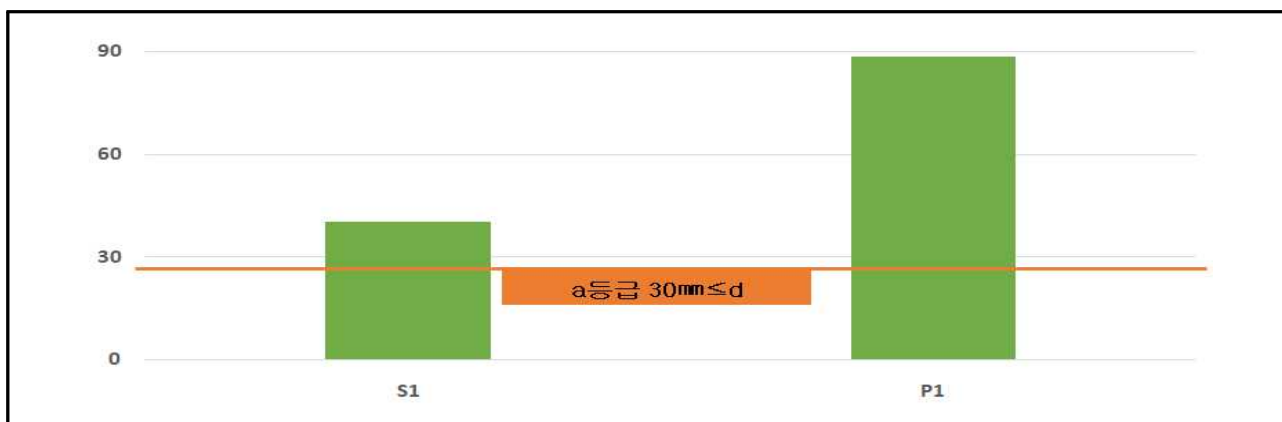
【그림 3.14】 탄산화 깊이 측정결과

- 상부구조 탄산화깊이는 9.5mm, 하부구조 탄산화깊이는 11.5mm로 측정되었으며, 잔여깊이가 30mm이상을 확보하고, 세부지침 지침기준 "a"로 평가 되어 탄산화에 따른 철근의 부식발생 영향은 없는 것으로 판단된다.
