## 제 3 장 현장조사 및 시험

본 과업 대상교량인 속사교는 강원도 평창군 용평면 속사리(영동선 인천기점 192.68km 지점)에 위치하고 있으며, 1999년도에 준공되어 약 20년 정도의 공용기간이 경과한 상태이며, 주행 왕복 4차로 교량이다.

본 과업은 “시설물의 안전 및 유지관리에 관한 특별법”(이하 “시설물안전법”이라 한다.) 제11조 및 동법 시행령 제8조에 의한 정밀안전점검(시설물의 물리적·기능적 결함과 손상을 조사·측정하고 원인을 분석하여 신속하고 적절한 보수·보강방법 제시) 및 동법 제40조 및 동법 시행령 제28조에 의한 성능평가(시설물에 내재되어 있는 위험요인이나 시설물 기능 및 성능저하, 상태 등을 신속·정확하게 조사·평가하고, 그에 대한 적절한 성능확보를 취하여 재해 및 재난을 예방하며, 시설물의 안전성능 및 내구성능, 사용성능을 보완·보전케 함으로써 시설물의 효용성을 증진)의 시행을 통한 공공의 안전을 확보하는데 그 목적이 있다.

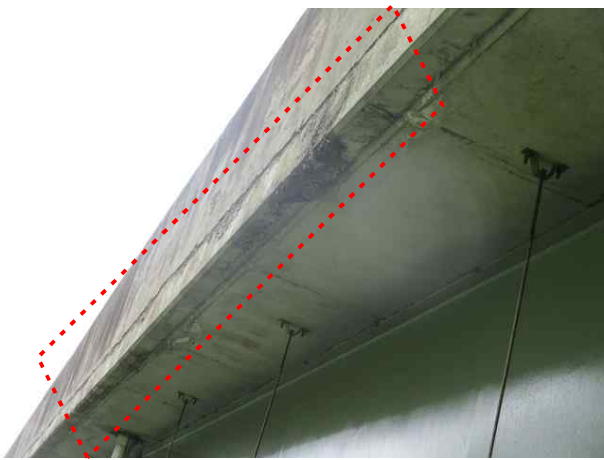
- 캔틸레버 하면에 대한 현장조사 결과, 누수흔적, 표면열화, 백태, 박리 등이 조사되었으며, 금회 일부 구간에서 표면보호제 박락이 추가 발생된 것으로 확인되었다.
- 바닥판 하면 현장조사 결과, Deck Plate의 경우 교면수 유입, 공용기간 증가에 의한 변형, 부식이 조사되었으며, 기 점검 이후 일부 손상에 대한 보수를 실시한 것으로 확인되었다. 철근콘크리트로 시공되어 있는 바닥판 하면의 경우 일부구간 콘크리트 박리 및 철근노출 등의 손상이 조사되었다.

| <p>S1 캔틸레버 박리(0.2m×10.0m)</p> | <p>S3 데크플레이트 부식(0.2m×2.5m)</p> |

- 캔틸레버에 발생한 박리, 백태, 누수흔적, 표면열화, 철근노출 등의 손상은 방호벽과 바닥판 접합부로 침투한 우수가 측면으로 누수가 진행 되면서 발생한 결함으로 판단되며, 손상의 진전 방지 및 내구성 증진을 위한 단면보수, 표면보수, 방청 등의 조치를 취하는 것이 바람직 할 것으로 판단된다.
- 데크플레이트 부식의 경우 교면수 침투, 우수 유입 등에 의한 손상으로 판단되며, 손상의 진전 방지 및 내구성 증진을 위한 재도장 등의 조치가 요망된다.
- 금회 점검시 추가 발생한 것으로 확인된 캔틸레버 표면보호제 박락의 경우 공용기간 증가에 따른 열화, 우수 유입 등에 의한 손상으로 판단되며, 손상의 진전 방지 및 구조물의 내구성 증진을 위한 재도장 등의 조치가 요망된다.

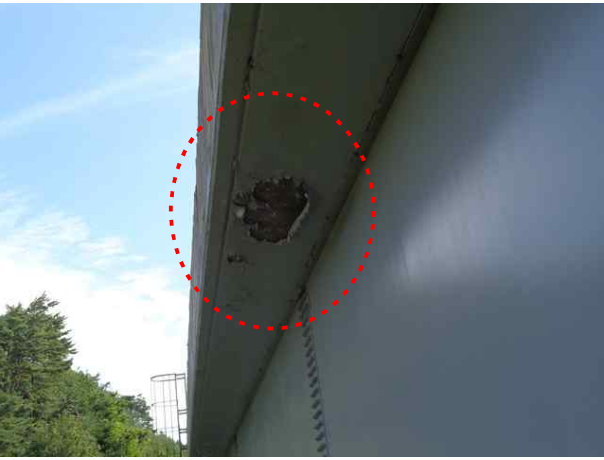
| <p>S5 캔틸레버 표면보호제 박락(1.0m×1.0m)</p> | <p>S6 캔틸레버 백태(5.0m×1.0m)</p> |

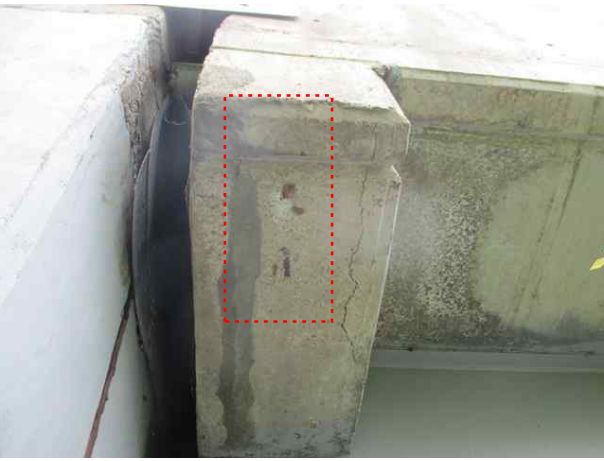
| <p>S6 캔틸레버 철근노출(0.1m×0.25m)</p> | <p>S1 데크플레이트 부식 보수</p> |

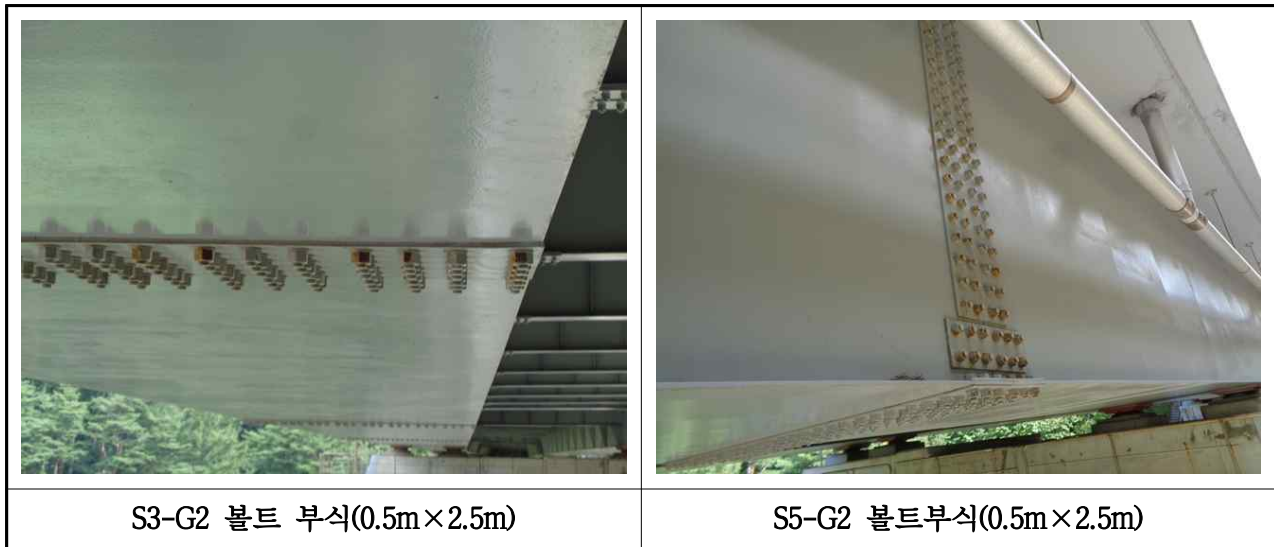
【사진 3.5】 거더 외부 손상현황

- 속사교(인천)의 거더 외부에 대한 현장조사 결과 안전성에 영향을 미칠만한 손상은 조사되지 않았으며, 일부구간 경미한 플랜지 변형, 부식 및 백태오염이 조사되었다.

- 거더 내부에 발생한 우수유입은 현장이음부 틈새에 실런트 주입 이전에 발생한 손상이며 현재 우수가 유입되고 있고, 장기 방치시 강재에 부식이 진행되어 단면손실이 발생되므로 내구성 확보를 위하여 보수가 필요하다. 거더 내부에 발생한 백태오염, 부식, 도장박락, 볼트부식 등의 손상부 역시 외부 우수유입에 의해 발생한 손상으로 손상의 진전 방지를 위한 재도장 등의 조치가 요망된다. 거더 내부 일부에 발생한 용접불량의 경우 시공미흡에 의해 발생한 손상으로 구조물의 내구성에 영향을 미칠만한 손상은 아니므로 주의관찰 하여도 무방하다.
- 거더 외부에 발생한 부식 및 볼트부식의 경우 도장 공사전 전처리미흡, 공용기간 증가에 따른 도장 노후화, 우수접촉 등에 의한 것으로 판단되며 면처리 후 부분 재도장 보수가 요구된다. 그 외 거더 외부에 조사된 손상은 구조물에 영향을 미치는 손상이 아니므로 유지관리하는 것이 바람직하다.

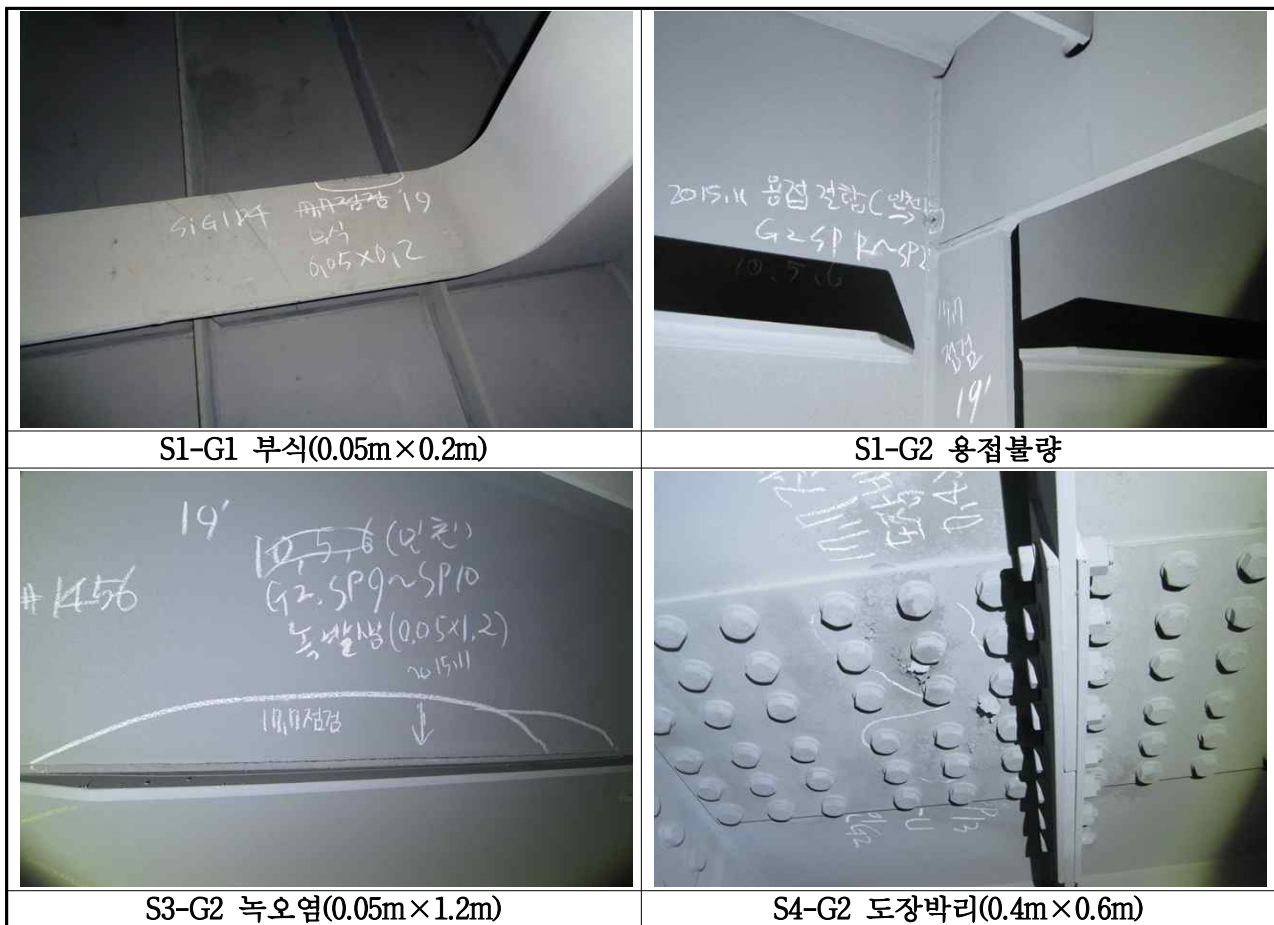
【사진 3.6】 거더 내부 손상현황

- 거더 내부에 대한 현장조사 결과 Splice부 실링재 누락으로 인해 우수유입, 이물질퇴적, 부식 및 도장박락 등의 손상이 발생하였다.
- 강재손상은 접합부의 용접상태와 도장상태는 전반적으로 양호한 상태이며, Splice부 또한 볼트풀림이 없는 양호한 상태로 조사되었다. 다만, 일부구간 Splice부 실링재 누락으로 인한 외부 우수유입으로 인해 강재부식, 백태오염 및 Splice부 볼트부식 등의 손상이 발생한 상태이다.

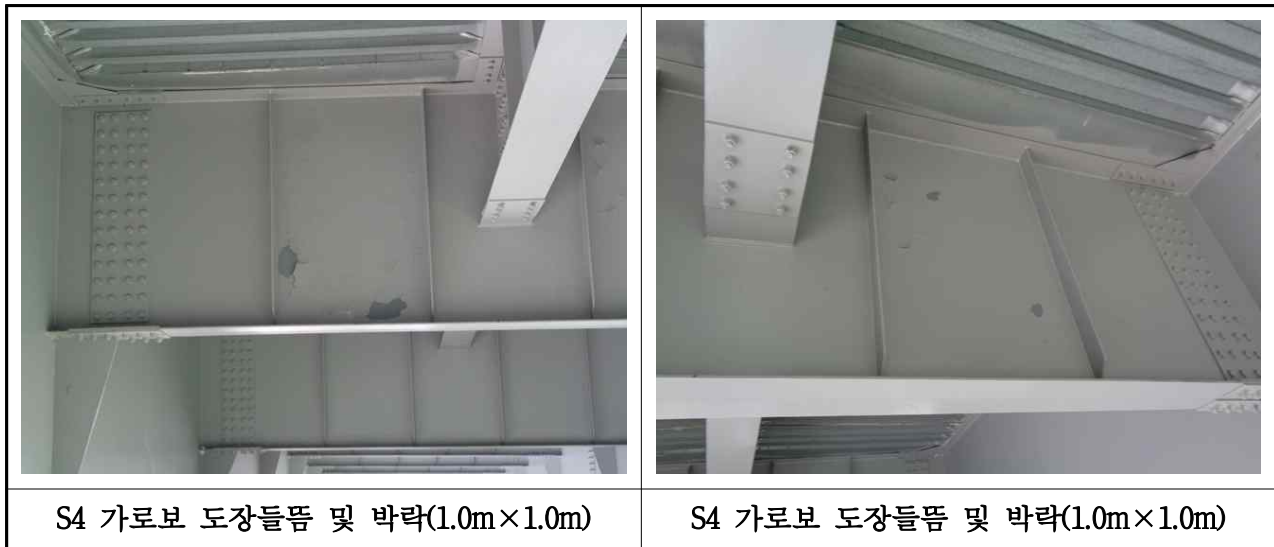
【사진 3.8】 가로보 및 세로보 손상현황

- 가로보 및 세로보에 대하여 기 점검 결과를 토대로 손상 여부를 검토한 결과, 공용기간 증가에 의한 도장들뜸 및 박락이 추가 발생된 것으로 확인되었다.

- 가로보 및 세로보에 대한 외관조사 결과, 일부구간 경미한 도장들뜸 및 박락이 조사되었으며, 이는 공용기간 증가에 따른 열화에 의해 발생된 것으로 판단된다. 기 발생된 손상부의 경우 손상의 진전 방지를 위한 재도장 등의 조치가 요망된다.
- 그 외 구조물의 내구성에 영향을 미칠만한 손상은 발생되지 않은 것으로 확인되었으며, 추후 주기적인 점검을 통한 손상의 진전 및 추가 손상의 발생 여부 파악등의 유지관리가 필요할 것으로 판단된다.

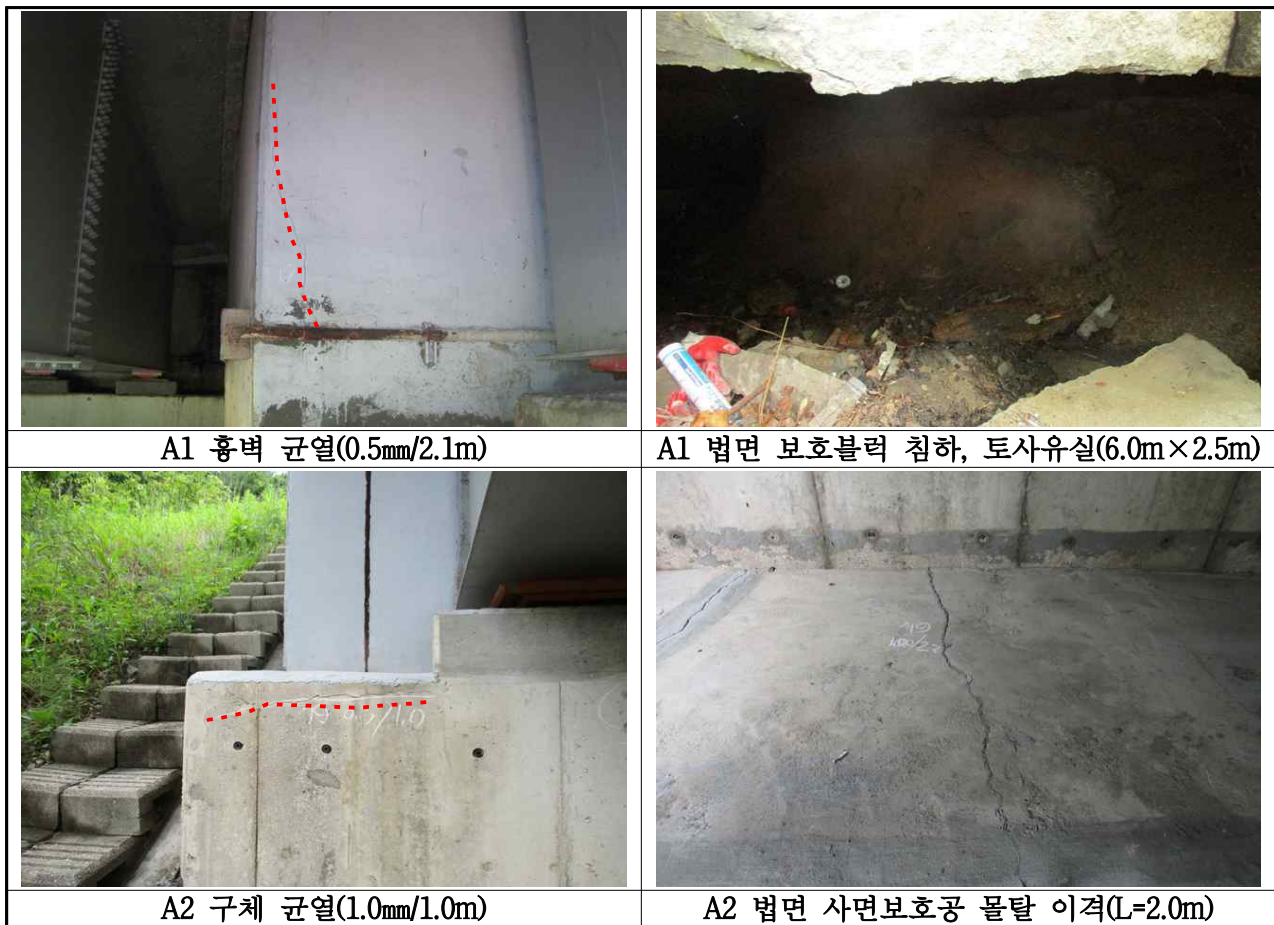
【사진 3.10】교대 손상현황

- 교대 A1, A2에 대한 외관조사 결과 균열(0.3mm내·외), 망상균열, 박락, 법면 보호블럭 부분탈락 및 침하, 사면보호공 몰탈 박리 및 박락 등의 손상이 발생한 것으로 조사되었다.

- 교대에 대하여 기 점검 결과를 토대로 손상 진전여부를 검토한 결과, 일부 손상에 대한 보수를 실시하였으며, 이로 인한 물량 감소가 확인되었으며, 균열(0.3mm이상)의 경우 기존 손상의 진전 등에 의한 물량 증가가 확인되었다.

- 교대의 구체 및 흙벽 등에서 조사된 균열 및 망상균열은 대부분 시공초기 발생한 온도변화 및 건조수축에 의한 소수의 미세균열(0.3mm미만)로서 표면보수를 통한 내구성 확보가 바람직할 것으로 판단된다. 또한, 일부구간 발생한 폭 0.3mm이상 균열의 경우 공용기간 증가에 따른 기존 손상의 진전 및 건조수축 등에 의한 손상으로 판단되며, 손상의 진전 방지 및 구조물의 내구성 증진을 위한 주입보수 등의 조치가 필요할 것으로 판단된다.
- 흙벽 및 구체에서 조사된 박락, 녹오염, 체수 등의 손상은 신축이음 하부 및 외부로부터의 우수유입에 의한 손상으로 판단되며, 손상의 진전 방지를 위한 단면보수, 표면보수 등의 조치가 요망된다.
- 교대 법면에 발생한 사면보호공 박락, 이격 등의 손상은 우수유입에 의한 동결융해, 공용기간 증가에 따른 열화 등에 의해 발생한 것으로 판단되며, 손상의 진전 방지를 위한 주입보수, 단면보수 등의 조치가 요망된다. 특히, 보호블럭에 발생한 부분탈락 및 침하의 경우 우수로 인한 법면 토사유실에 의한 손상으로 판단되며, 주기적인 점검을 통한 유지관리 후 손상의 진전시 등의 조치를 취하는 것이 바람직 할 것으로 판단된다.

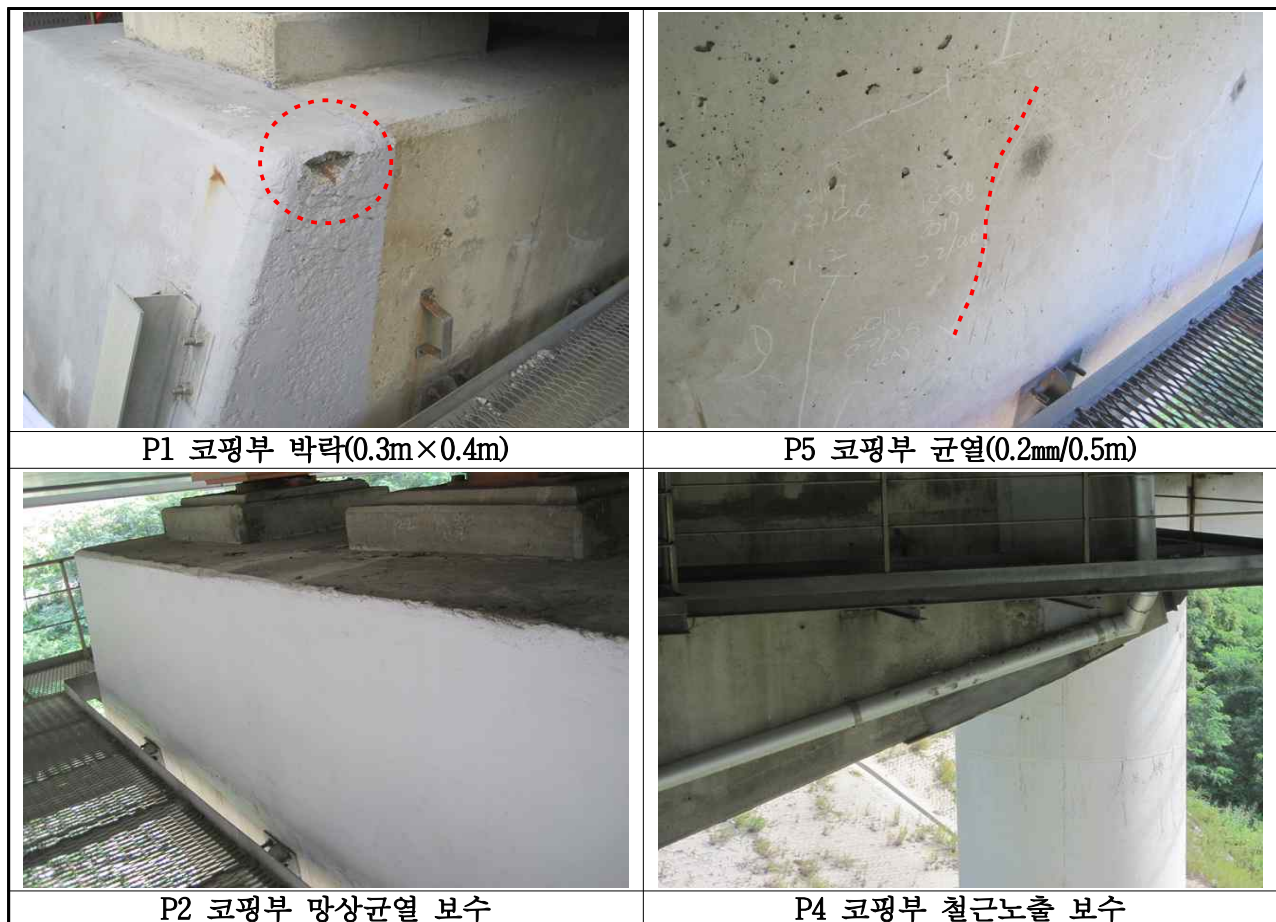
【사진 3.12】 교각 손상현황

- 교각에 대한 현장조사 결과 폭 0.3mm미만 균열, 망상균열, 박리 및 박락, 재료분리 등이 국부적으로 조사되었으며, 그 외 손상으로는 철근노출, 표면열화 등이 조사되었다.

- 교각에 대하여 기 점검 결과를 토대로 손상 진전여부를 검토한 결과, 금회 점검에서 기존 손상 물량은 균열(0.3mm내·외), 망상균열, 박리, 박락, 철근노출, 표면열화가 일부 감소하였으며, 이는 기 점검 이후 실시한 보수로 인한 물량 감소인 것으로 확인되었다.

- 교각 코핑 및 기둥부에 발생한 폭 0.3mm내·외 균열, 망상균열은 건조수축, 온도변화, 거푸집 조기탈형 등의 복합적인 원인에 의한 비구조적 소수의 미세균열로서 폭 0.3mm 미만 균열의 경우 표면보수를, 폭 0.3mm이상 균열의 경우 주입보수를 실시하는 것이 바람직 할 것으로 판단된다.
- 교각 일부 구간 발생한 박리, 박락, 긁힘, 재료분리, 철근노출 등의 손상은 시공초기 다짐부족, 우수유입에 의한 철근부식, 외부 충격 등에 의해 발생한 손상으로 판단되며, 손상의 진전 방지 및 구조물의 내구성 증진을 위한 단면보수, 방청 등의 조치가 요망된다.
- 교각 코핑부에 주로 발생한 표면열화의 경우 외부 우수유입에 의한 손상으로 판단되며, 손상의 진전방지를 위한 표면보수 등의 조치를 취하는 것이 바람직하다.

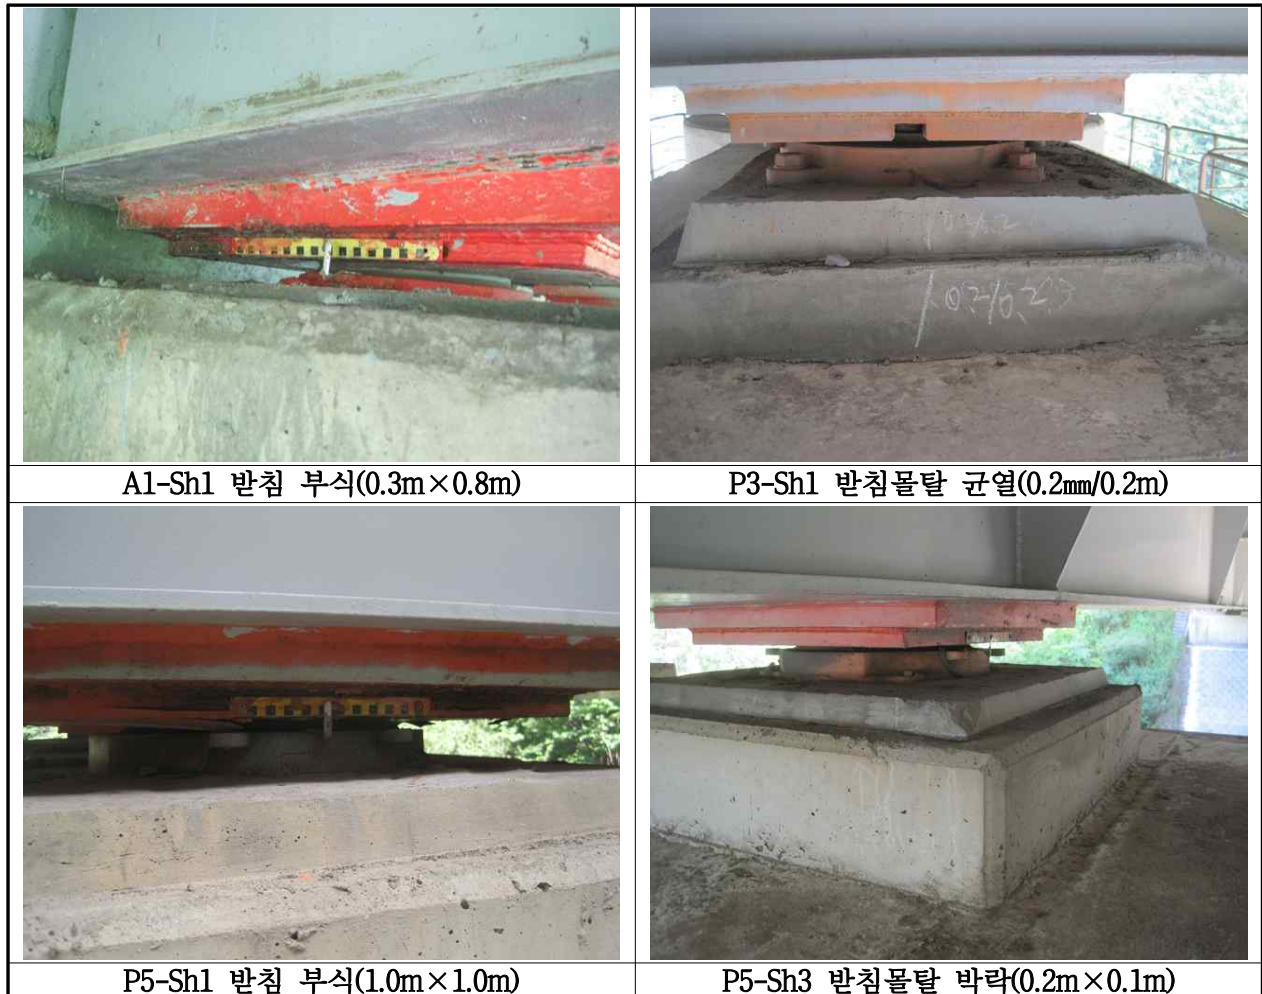
【사진 3.14】교량받침 손상현황

- 현장조사 결과 기능장애 또는 기능저하를 유발할 손상은 발생하지 않은 상태로, 경미한 본체 부식, 도장 박리가 조사되었으며, 교량받침 콘크리트 및 받침몰탈에 폭 0.3mm 내·외 균열, 재료분리, 박락이 국부적으로 조사되었다.

- 교량받침에 대하여 기 점검 결과를 토대로 손상 진전여부를 검토한 결과, 받침몰탈 균열의 경우 기 점검 이후 일부 보수를 실시하였으며, 이로 인한 물량 감소가 확인되었다. 금회 점검시 추가 발생된 것으로 확인된 받침콘크리트 균열, 박락 및 받침몰탈 박락의 경우 건조수축, 우수유입 등에 의한 손상으로 판단된다.

- 받침본체 외측에서 조사된 본체 부식, 도장박리는 신축이음 외측 단부 누수 및 외부 우수유입에 의한 2차 손상으로 판단되며, 신축이음으로 유입되는 우수차단(하부 물받이설치, 외측 차수덮개 또는 조인트설치)이 선행되어야 하고, 손상부는 유지관리를 위하여 재도장이 필요하다.
- 받침콘크리트 및 받침몰탈에서 조사된 균열은 국부적으로 발생된 폭 0.1~0.3mm의 미세 균열로 현 상태에서 별도의 조치보다는 유지관리 후 손상진전 및 추가 손상 발생 시 일괄 보수하는 것이 바람직 할 것으로 판단된다.
- 받침콘크리트 및 받침몰탈에서 조사된 박락 및 재료분리의 경우 시공초기 다짐부족, 우수유입으로 인한 동결융해, 장기공용에 의한 열화 등에 의해 발생한 손상으로 판단되며, 손상의 진전 방지를 위한 단면보수 등의 조치가 요망된다.

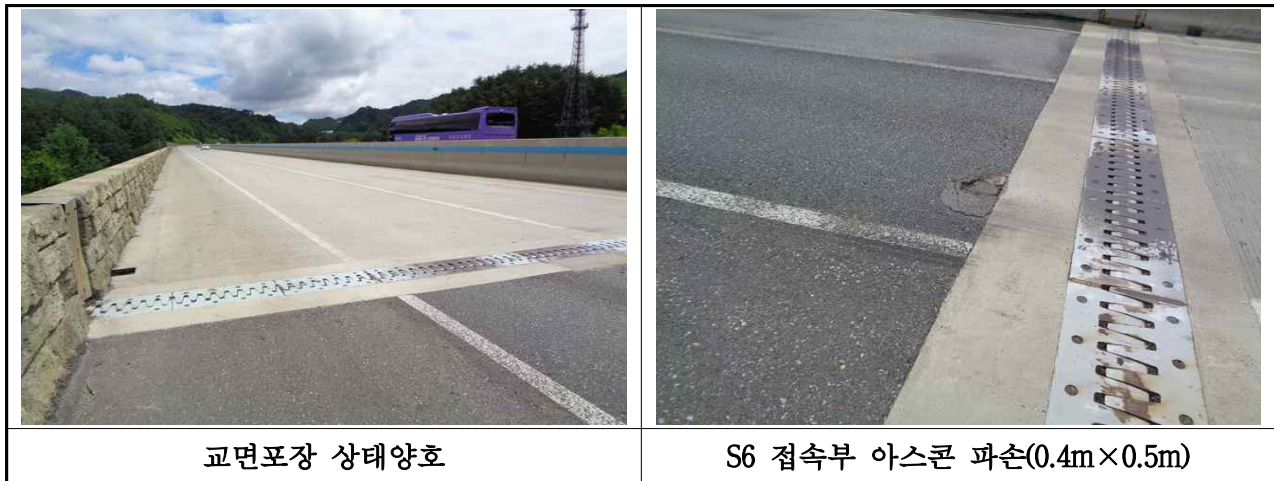
【사진 3.21】 교면포장 손상현황

- 현장조사 결과, 교량 교면포장의 경우 손상이 없는 양호한 상태인 것으로 조사되었으며, 접속부의 경우 아스콘 파손이 조사되었다.

- 금회 점검에서 교면포장에 대하여 기 점검 결과를 토대로 손상 진전여부를 검토한 결과, 접속부의 경우 공용기간 증가, 중차량 반복 통행 등에 의한 아스콘 파손이 추가 발생된 것으로 확인되었다.

- 속사교(인천)의 LMC포장의 경우 2017년 전면 개·보수 작업을 실시한 것으로 확인되었으며, 기 점검 이후 신규 발생한 손상은 없는 것으로 조사되었다.
- 접속부의 경우 공용기간 증가, 중차량 반복 통행 등에 의한 아스콘 파손이 추가 발생된 것으로 확인되었으며, 손상정도가 경미하여 주의관찰 후 손상의 진전 시 적절한 조치를 취하는 것이 바람직 할것으로 판단된다.
- 그 외 차량의 주행성 및 안전성에 영향을 미칠만한 손상은 발생되지 않는 것으로 조사 되었으며, 추후 주기적인 점검을 통한 손상의 발생 여부 및 기존 손상의 진전 여부를 파악하는 유지관리가 필요할 것으로 판단된다.

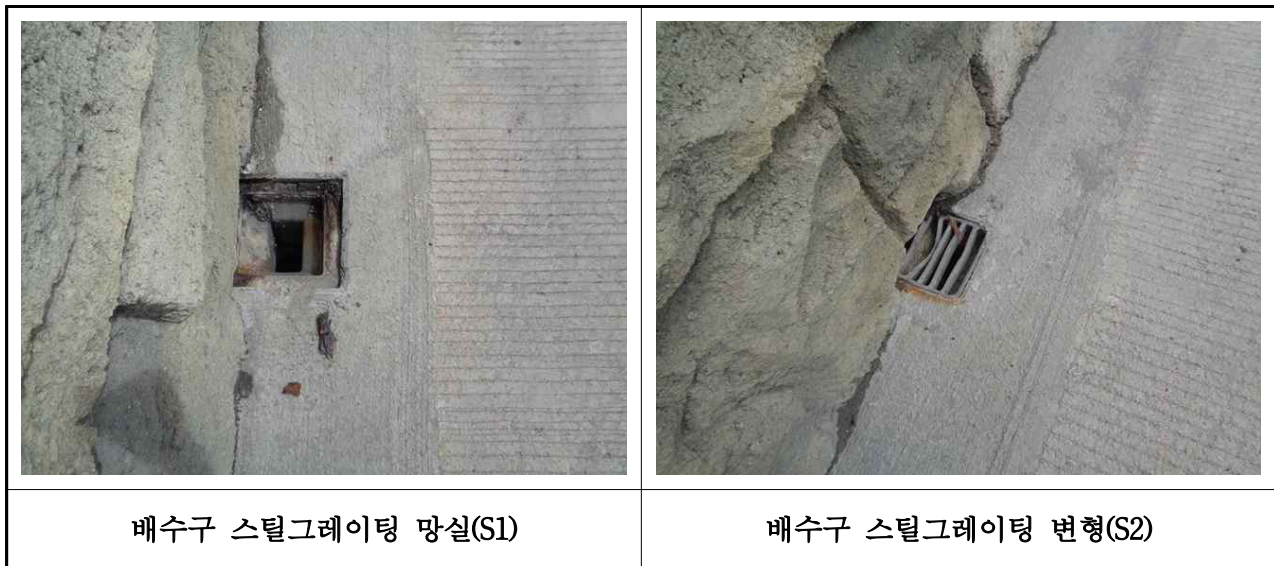
【사진 3.23】 배수시설 손상현황

- 배수시설에 대하여 기 점검 결과를 토대로 손상 진전여부를 검토한 결과, 기 점검 이후 배수구 막힘의 경우 정비로 인한 손상물량이 감소된 것으로 확인되었다.

- 배수시설에 발생한 배수구 스틸그레이팅 변형 및 망실, 배수구 막힘의 경우 장기공용에 의한 손상으로 구조물의 배수기능 확보를 위한 정비 등의 조치가 요망된다.

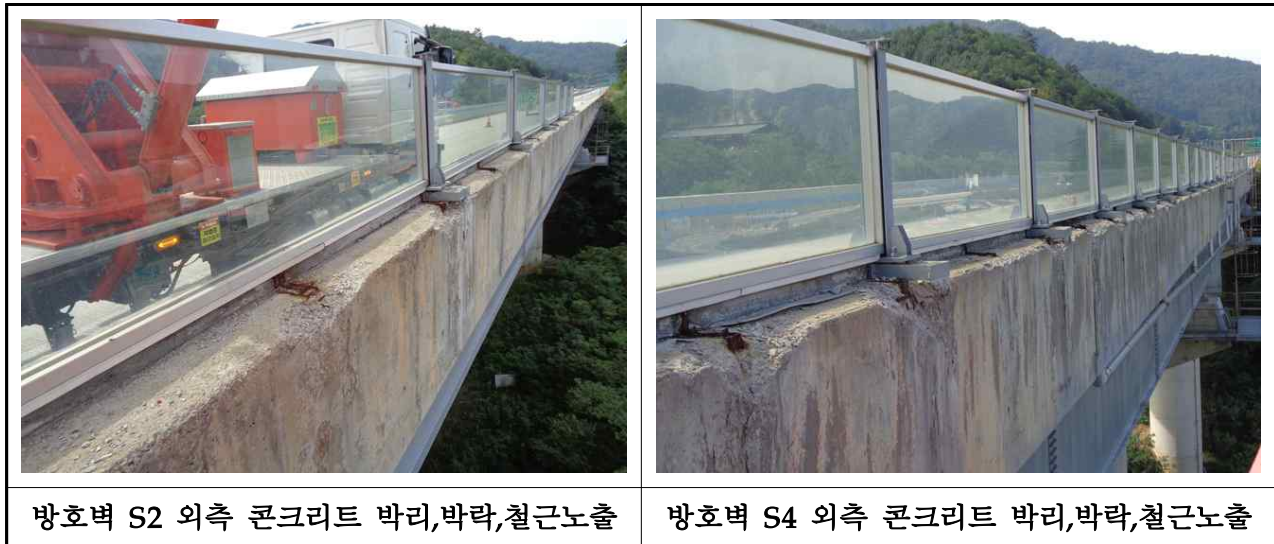
【사진 3.25】 방호벽 및 중앙분리대 손상현황

- 방호벽 및 중앙분리대에 대하여 기 점검 결과를 토대로 손상 진전여부를 검토한 결과, 공용기간 증가, 동결융해 등에 의한 콘크리트 박리, 박락, 철근노출이 추가 발생된 것으로 확인되었다.

- 방호벽 및 중앙분리대에 대한 외관조사 결과, 조사된 방호벽 외측 콘크리트 박리, 박락, 철근노출의 경우 공용기간 증가, 방음벽 설치를 위한 앵커볼트 삽입부 우수유입에 의한 동결융해 등에 의한 손상으로 판단되며, 손상의 진전 방지 및 구조물의 내구성 증진을 위한 단면보수, 방청 등의 조치가 요망된다.

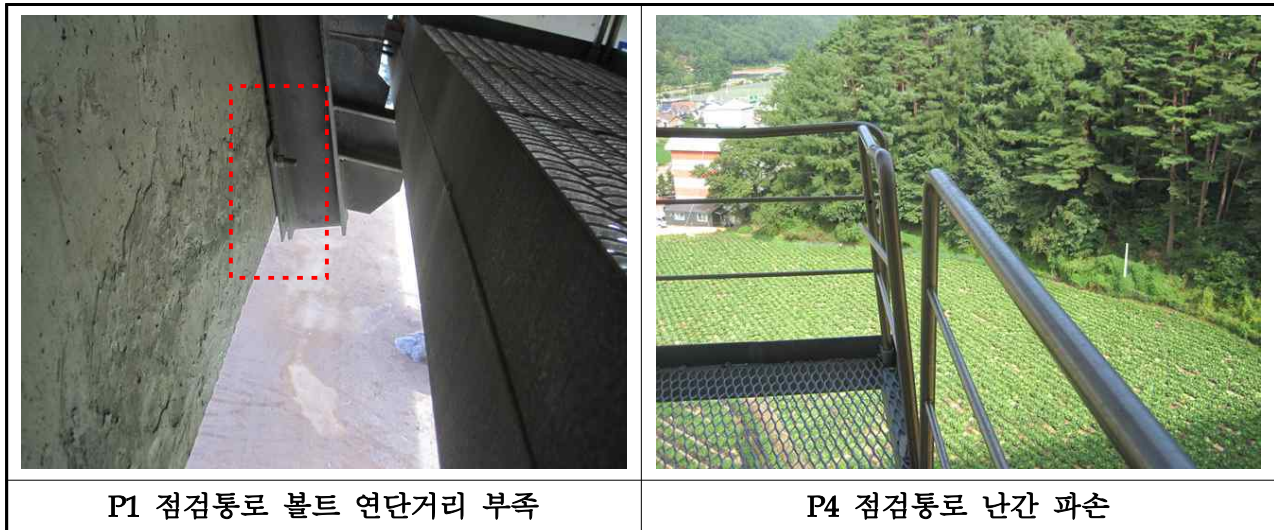
【사진 3.27】 교량 점검시설 손상현황

- 방호벽 및 중앙분리대에 대하여 기 점검 결과를 토대로 손상 진전여부를 검토한 결과, 일부구간 점검통로 볼트 연단거리 부족, 볼트 미체결, 난간 파손이 추가 발생되어 손상 물량이 증가된 것으로 확인되었다.

- 점검통로 난간 파손의 경우 공용중 발생한 손상으로 정비가 필요하며, 점검통로 볼트 연단거리 부족 및 볼트 미체결의 경우 시공미흡에 의한 손상으로 점검통로의 안전성 확보를 위한 조치가 필요할 것으로 판단된다.

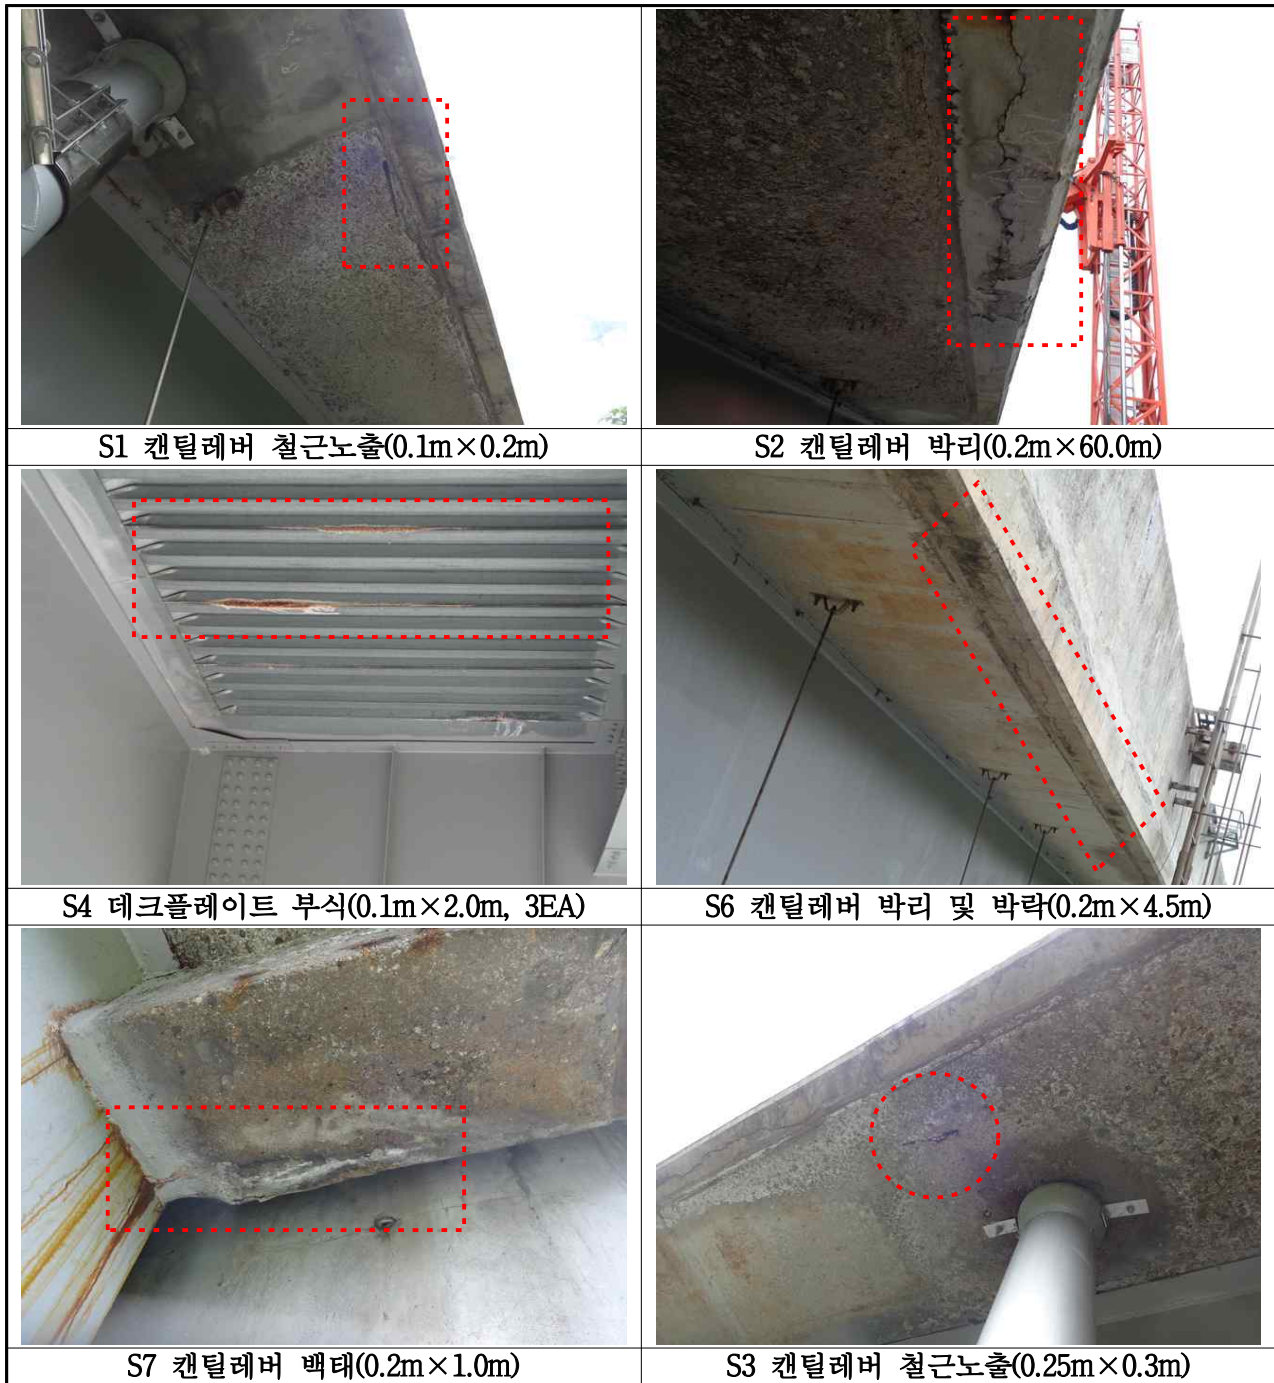
【사진 3.29】 바닥판 손상현황

- 캔틸레버 하면에 대한 현장조사 결과, 박리 및 박락, 백태, 철근노출 등의 손상이 조사되었으며, 이는 물끊기 홈 주위 교면수 침투, 외부 우수유입 등에 의한 손상으로 판단된다. 기 점검시 조사된 백태의 경우 일부 보수를 실시한 것으로 확인되었으며, 현재 상태는 양호한 것으로 조사되었다.
- 바닥판 하면 현장조사 결과, Deck Plate의 경우 습기흡착, 공용기간 증가에 의한 부식이 조사되었다.

- 바닥판 하면에 대하여 기 점검 결과를 토대로 손상 진전여부를 검토한 결과, 2017년 점검에서 조사된 손상과 유사하게 조사 되었으며, 백태의 경우 일부 보수를 실시한 것으로 확인되어 손상물량이 감소한 것으로 조사되었다. 박리 및 박락, 데크플레이트 부식의 경우 손상이 공용기간 일부 증가 한 것으로 확인되었다.

- 캔틸레버에 발생된 백태, 표면열화, 박리 및 박락, 철근노출의 손상은 방호벽과 바닥 판 접합부로 침투한 우수가 측면으로 누수가 진행 되면서 발생된 결함으로 판단되며, 손상의 진전 방지 및 내구성 증진을 위한 표면보수, 단면보수, 방청 등의 조치를 취하는 것이 바람직 할 것으로 판단된다.
- 데크플레이트 부식의 경우 습기 흡착, 우수 유입 등에 의한 손상으로 판단되며, 손상의 진전 방지 및 내구성 증진을 위한 재도장 등의 조치가 요망된다.

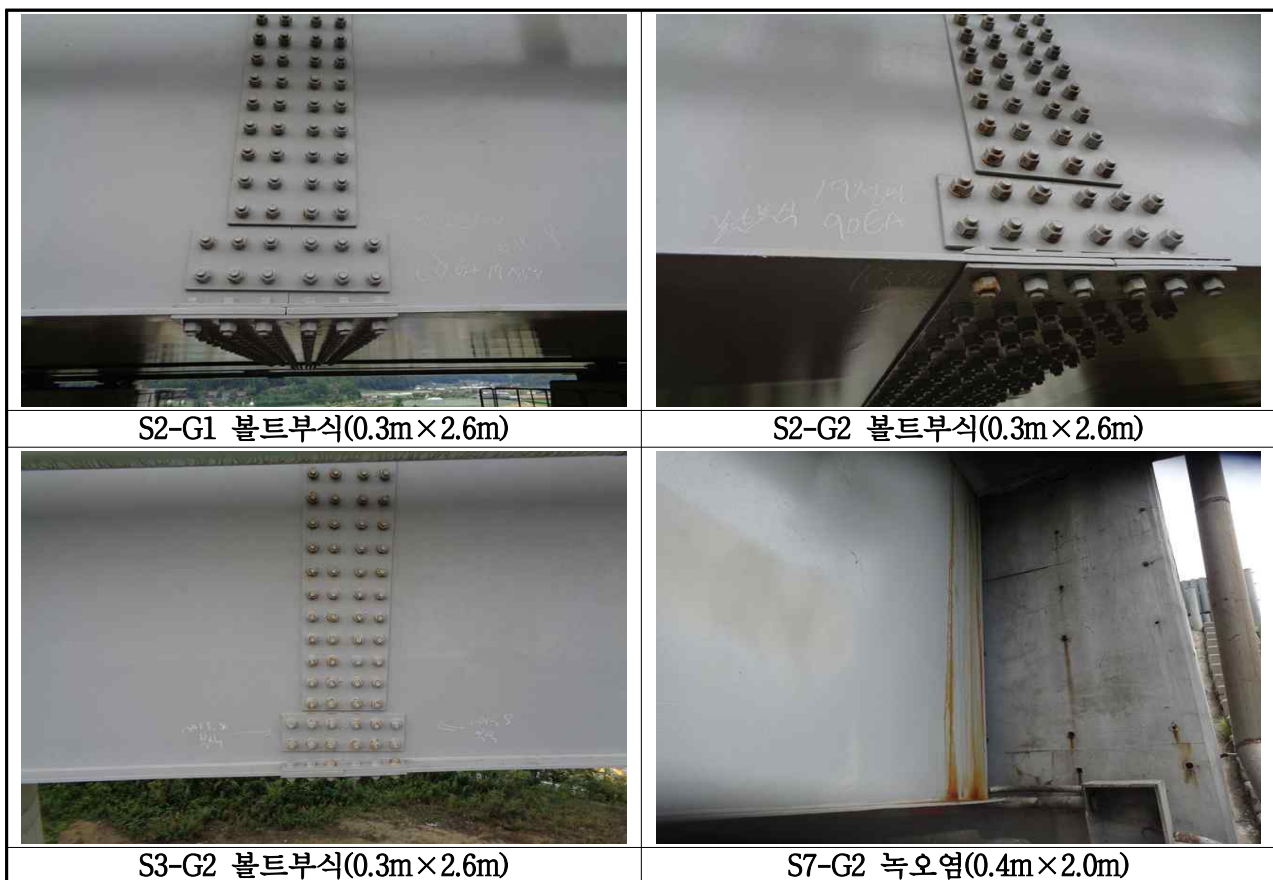
【사진 3.31】 거더 외부 손상현황

- 속사고(강릉)의 거더 외부에 대한 현장조사 결과 안전성에 영향을 미칠만한 손상은 조사되지 않았으며, 일부구간 강재부식 및 점부식, 도장박리, 굽힘, 볼트부식, 누수흔적 등이 조사되었다.

- 거더에 대하여 기 점검 결과를 토대로 손상 진전여부를 검토한 결과, 일부구간 스프라이스부 우수유입, 공용기간 증가, 습기 흡착 등에 의한 추가 손상이 발생된 것으로 확인되었으며, 기존 손상의 진전은 미미한 것으로 조사되었다.

- 거더 내부에 발생한 우수유입은 현장이음부 틈새에 실런트 주입 이전에 발생한 손상이며 현재 우수가 유입되고 있고, 장기 방치시 강재에 부식이 진행되어 단면손실이 발생되므로 내구성 확보를 위하여 보수가 필요하다. 거더 내부에 발생한 백태오염, 우수유입, 이물질퇴적, 강재부식, 도장박리 등의 손상부 역시 외부 우수유입에 의해 발생한 손상으로 손상의 진전 방지를 위한 채도장, 정비 등의 조치가 요망된다.
- 거더 외부에 발생한 강재부식, 도장박리 및 긁힘, 볼트부식의 경우 도장 공사전 전처리미흡, 공용기간 증가에 따른 도장 노후화, 습기 흡착 등에 의한 것으로 판단되며 손상의 진전 방지를 위한 채도장 등의 조치가 요망된다. 거더 외부에 발생한 누수흔적의 경우 손상정도가 경미하여 주의관찰 하여도 무방하다.

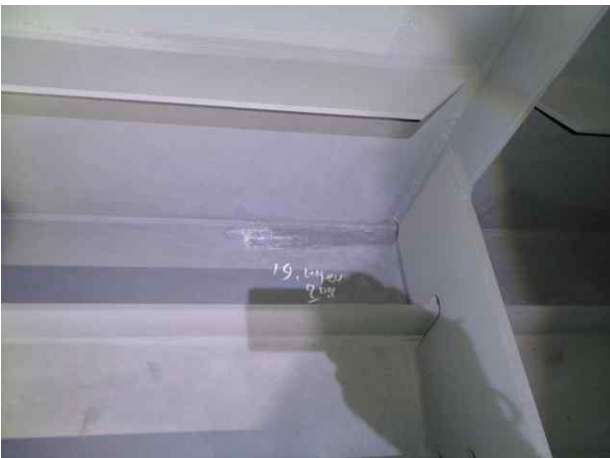
| S4-G1 백태오염(0.3m×0.3m) | S7-G1 우수유입(35.0m×2.4m) |

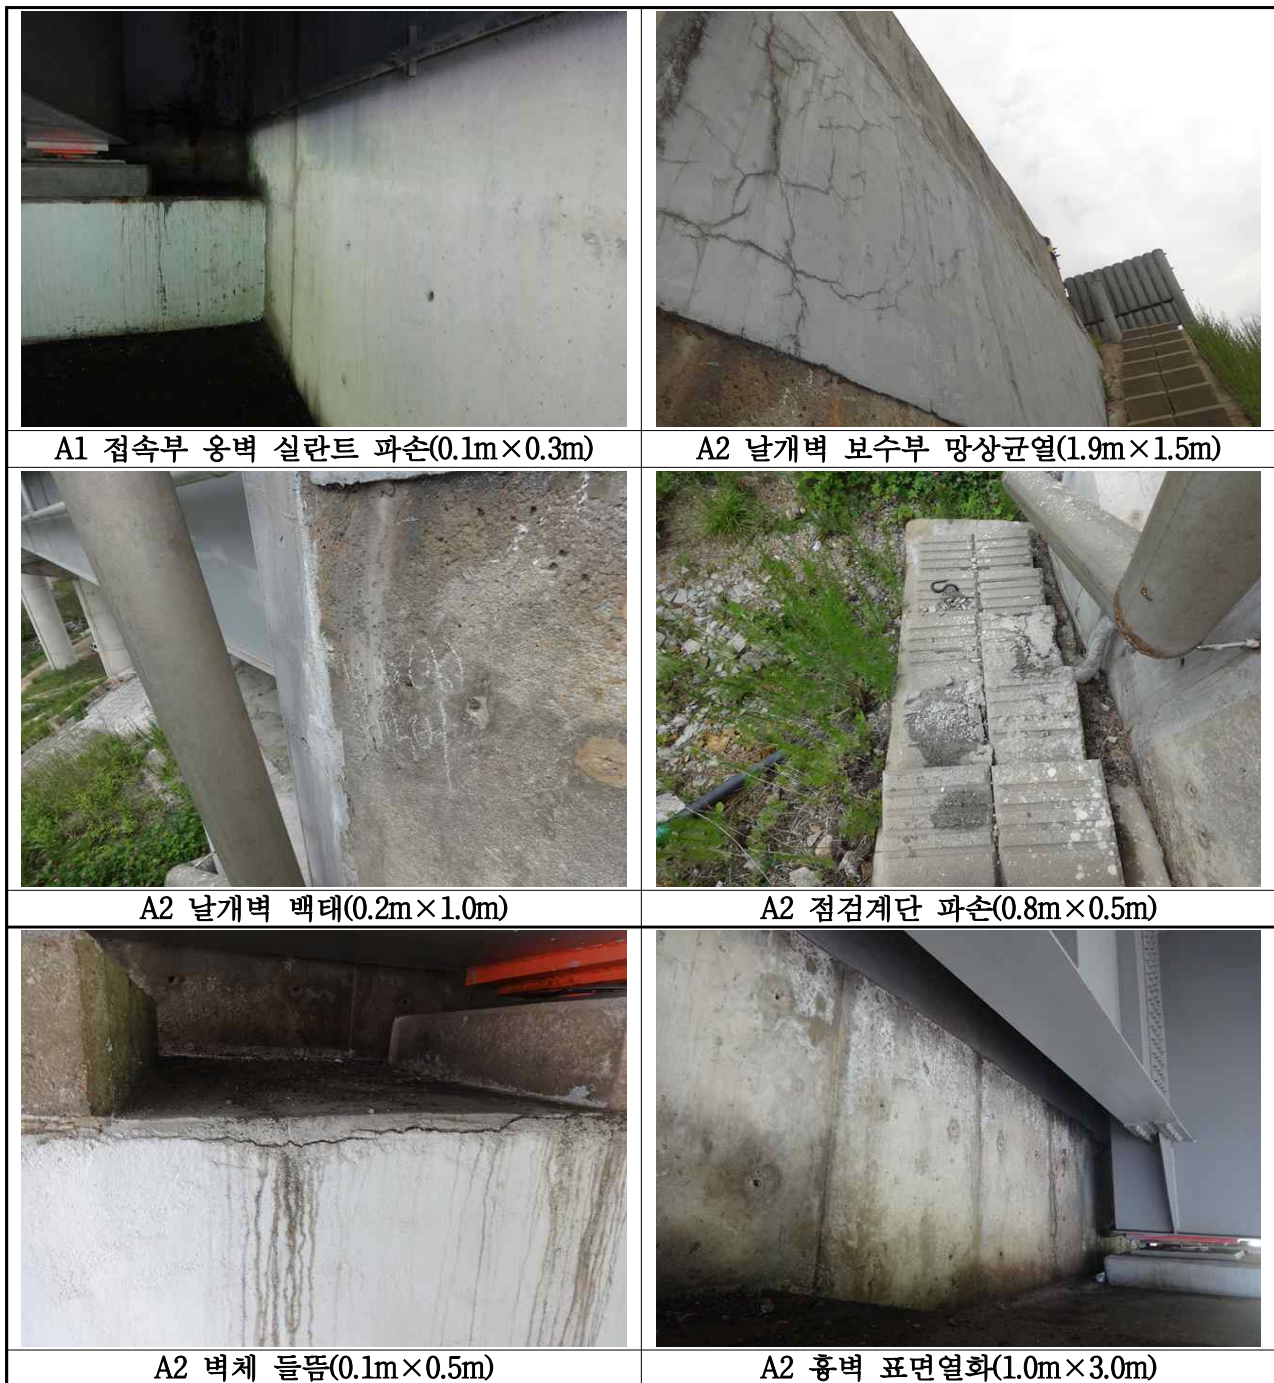
【사진 3.35】 교대 손상현황

- 교대 A1, A2에 대한 외관조사 결과 균열 및 채균열(0.3mm내·외), 백태, 들뜸, 보수재 박리 및 박락, 체수 등의 손상이 발생한 것으로 조사되었다.
- 교대 법면의 경우 일부 구간 보호블럭 이격 및 부분 탈락, 시공불량, 보호블럭 부분 함몰이 발생한 것으로 조사되었다.

- 교대에 대하여 기 점검 결과를 토대로 손상 진전여부를 검토한 결과, 망상균열의 경우 일부 손상에 대한 보수 결과 손상이 소폭 감소하였으며, 박리, 박락, 들뜸 및 표면열화의 경우 기 점검 이후 추가 발생한 손상으로 인한 물량이 증가되었다. 기존 조사된 손상의 경우 진전은 미미한 것으로 확인되었다.

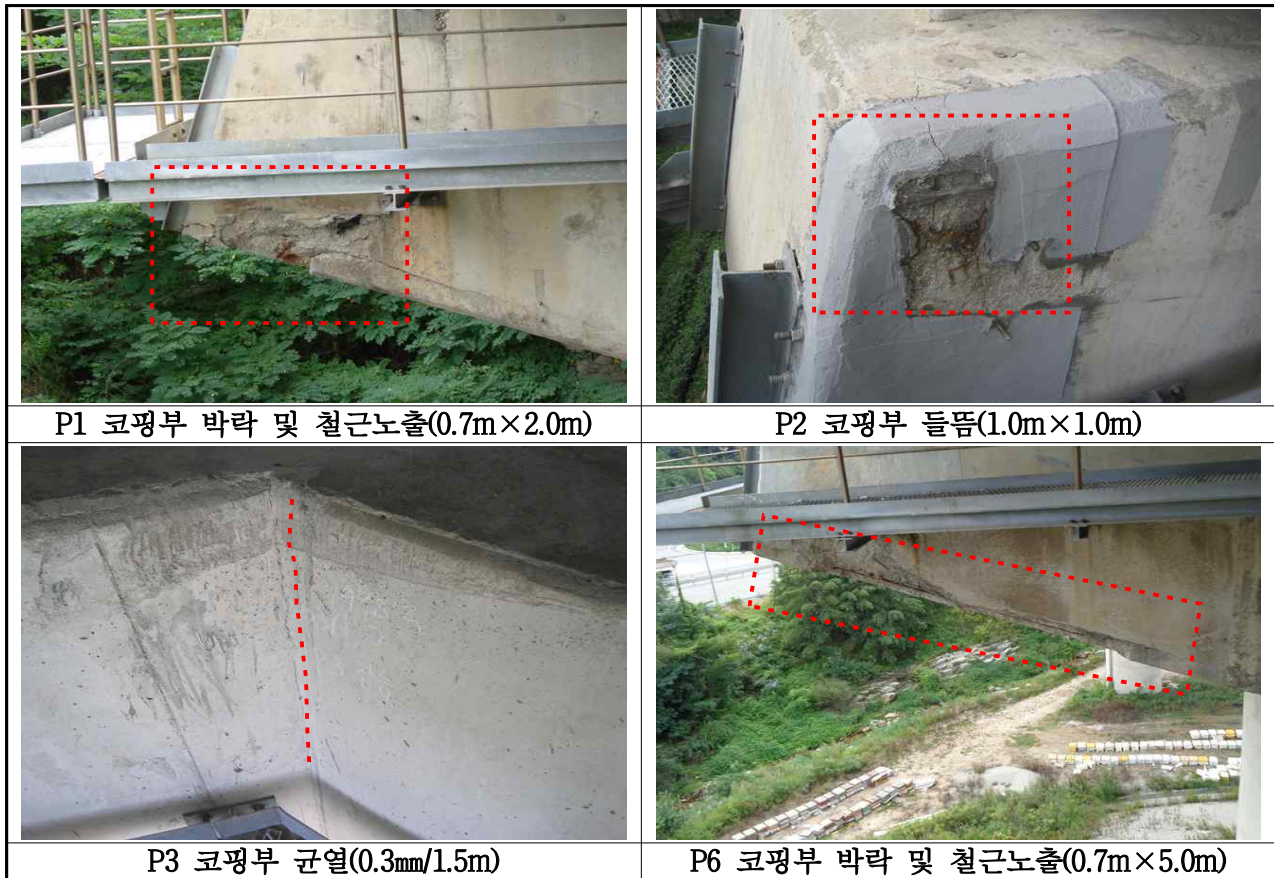
【사진 3.37】교각 손상현황

- 교각에 대한 현장조사 결과 균열 및 재균열(폭 0.3mm내·외), 망상균열, 박리 및 박락, 재료분리, 철근노출 등이 국부적으로 조사되었으며, 그 외 손상으로는 표면열화가 조사되었다.

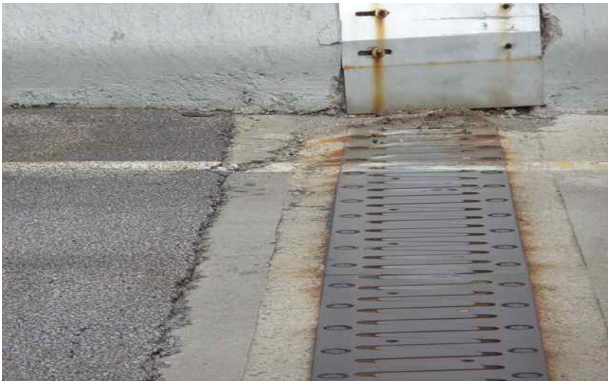
| A1 EXP.J1 후타재 박리(0.3m×1.0m) | A2 EXP.J2 하부 부식(0.3m×12.0m) |

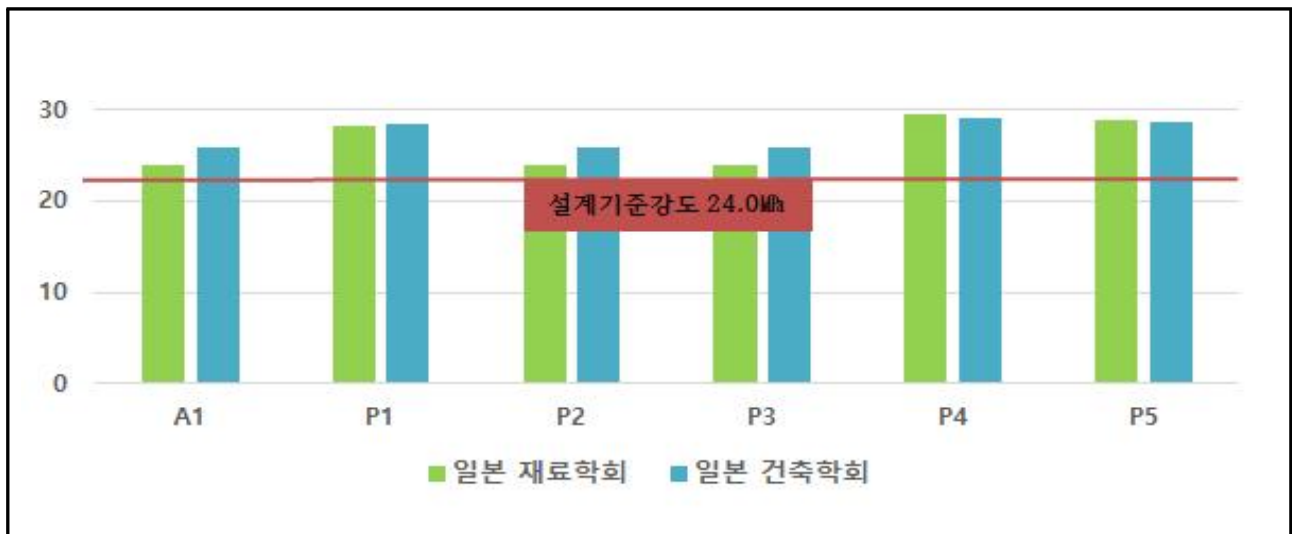
【그림 3.10】 하부구조 평균압축강도 추정결과

- 반발경도법에 의한 압축강도 측정결과 상부구조 바닥판하면 27.1~30.7MPa, 하부구조 24.0~29.5MPa 로 측정 되었으며, 금회 실시한 속사교(인천)는 모두 설계기준 압축강도(상부: 27.0MPa, 하부: 24.0MPa)를 모두 100% 상회하는 것으로 측정되었다.

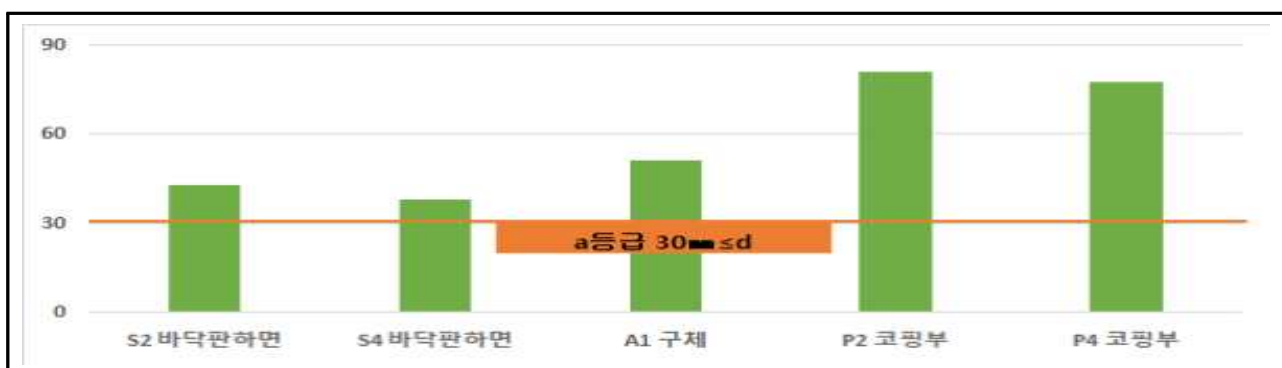
【그림 3.11】 탄산화 깊이 측정결과

- 상부구조 탄산화깊이는 11.0~11.5mm, 하부구조 탄산화깊이는 12.0~15.5mm로 측정되었으며, 잔여깊이가 30mm이상을 확보하고, 세부지침 지침기준 "a"로 평가 되어 탄산화에 따른 철근의 부식발생 영향은 없는 것으로 판단된다.

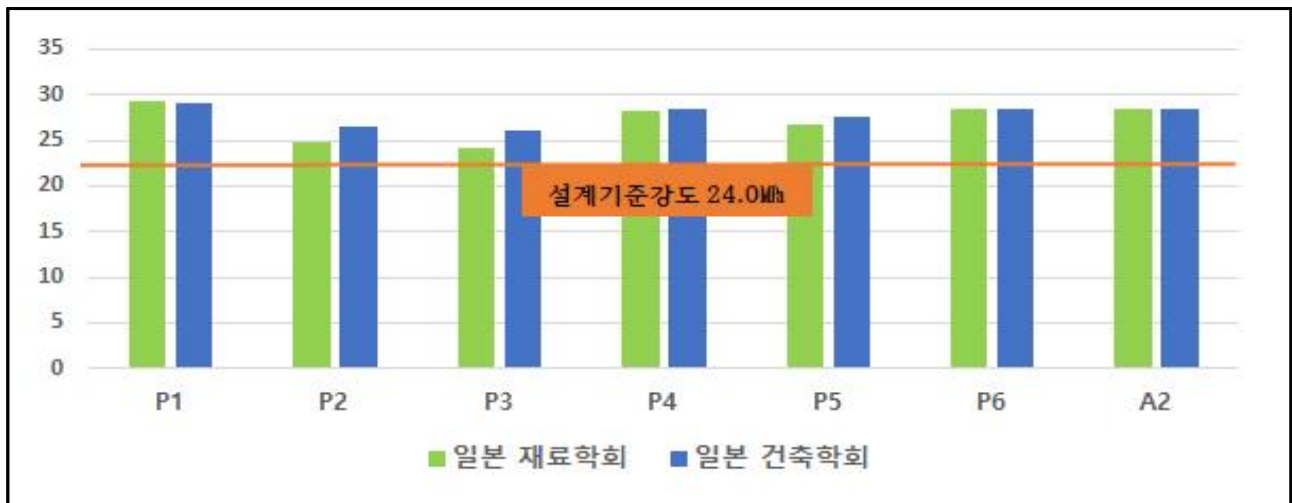
【그림 3.13】 하부구조 평균압축강도 추정결과

- 반발경도법에 의한 압축강도 측정결과 상부구조 바닥판하면 27.7~31.7MPa, 하부구조 24.1~29.4MPa 로 측정 되었으며, 금회 실시한 속사교(강릉)는 모두 설계기준 압축강도(상부: 27.0MPa, 하부: 24.0MPa)를 모두 100% 상회하는 것으로 측정되었다.

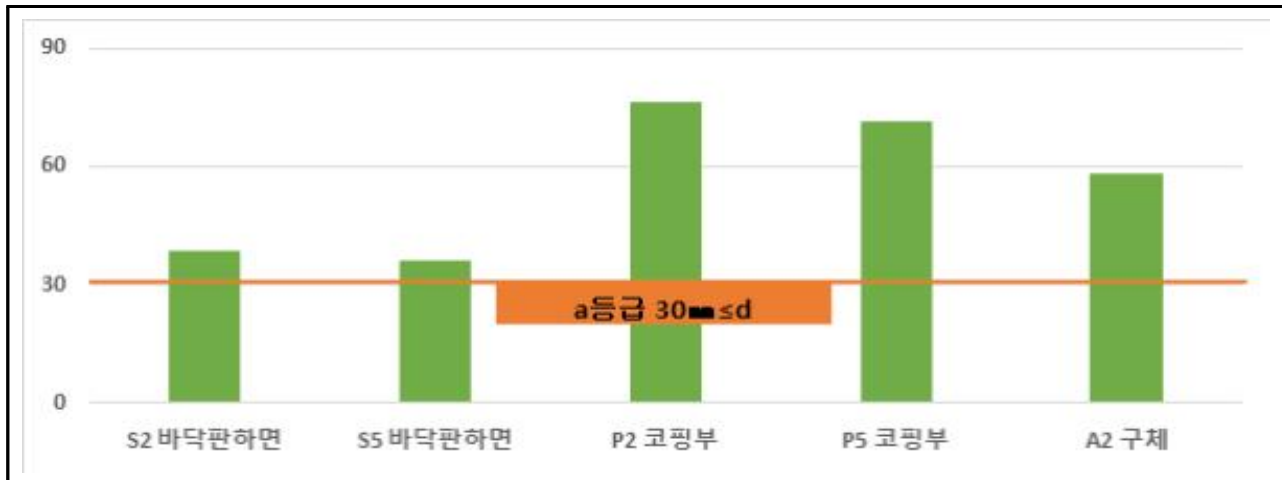
【그림 3.14】 탄산화 깊이 측정결과

- 상부구조 탄산화깊이는 11.0~13.5mm, 하부구조 탄산화깊이는 11.5~13.0mm로 측정되었으며, 잔여깊이가 30mm이상을 확보하고, 세부지침 지침기준 "a"로 평가 되어 탄산화에 따른 철근의 부식발생 영향은 없는 것으로 판단된다.
