# 제 6 장 보수·보강 및 유지관리방안

## 제 6 장 보수·보강 및 유지관리방안

본 과업 대상교량인 속사교는 강원도 평창군 용평면 속사리(영동선 인천기점 192.68km 지점)에 위치하고 있으며, 1999년도에 준공되어 약 20년 정도의 공용기간이 경과한 상태이며, 주행 왕복 4차로 교량이다.

본 교량의 제원은 인천방향의 경우 총연장 300.0m(4@55.0m+45.0m+35.0m), 총 폭 12.105m인 교량이며, 상부구조는 6경간 연속 Steel Box Girder 형식으로서, 하부구조의 교대는 역T형(2기), 교각은 T형(5기) 구조이고 기초는 교대 및 교각은 직접기초로 시공되어 있다. 강릉방향의 경우 총연장 325.0m(35.0m+45.0m+3@55.0m+45.0m+35.0m), 총 폭 12.105m인 교량이며, 상부구조는 7경간 연속 Steel Box Girder 형식으로서, 하부구조의 교대는 역T형(2기), 교각은 T형(6기) 구조이고 기초는 교대 및 교각은 직접기초로 시공되어 있다.

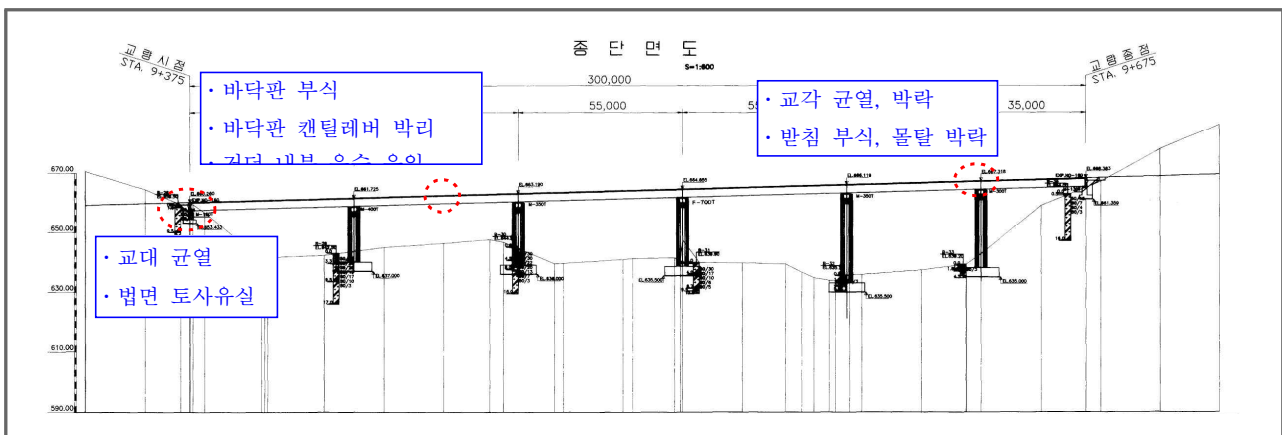
【그림 6.7】 속사교(인천) 중점유지관리 사항 모식도

금회 정밀안전점검 결과를 바탕으로 속사교(인천)에 발생한 상부구조 및 하부구조의 폭 0.1~0.2mm의 균열 및 국부적으로 발생된 폭 0.3mm 이상 균열, 거더 내·외부에 발생된 도장박락 및 부식, 하부구조 망상균열, 백태, 박리, 파손, 철근노출 등이 조사된 상태이며, 손상진전을 방지하고 구조물의 내구성 확보를 위해 관리가 요구된다.

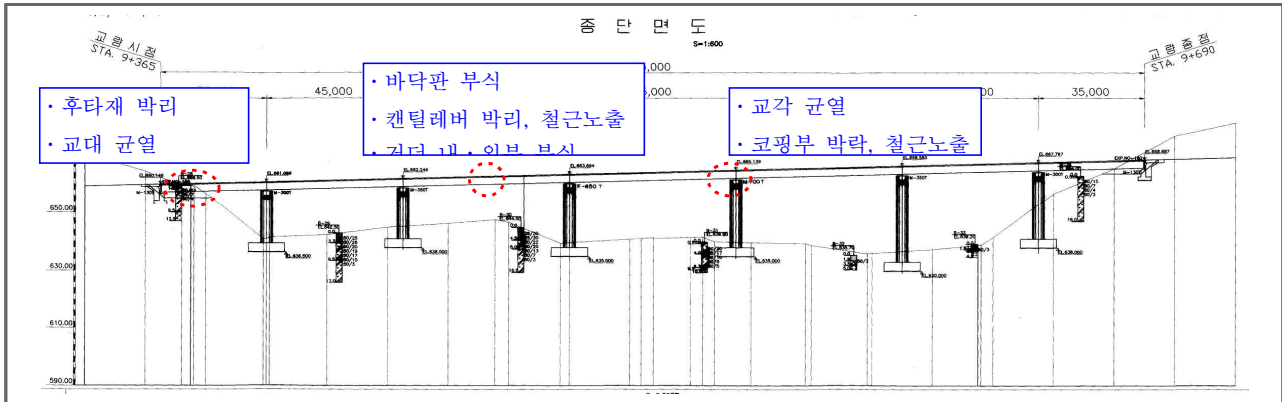
【그림 6.8】 속사교(강릉) 중점유지관리 사항 모식도

금회 정밀안전점검 결과를 바탕으로 속사교(강릉)에 발생한 상부구조 및 하부구조의 폭 0.1~0.2mm의 균열 및 국부적으로 발생된 폭 0.3mm 이상 균열, 거더 내·외부에 발생된 도장박락 및 부식, 상·하부구조 망상균열, 박리 및 박락, 파손, 철근노출 등과 신축이음의 하부 부식, 유간 이물질퇴적, 교량반침 물탈 들뜸 및 파손, 부식 및 도장박락 등이 조사된 상태이며, 손상진전을 방지하고 구조물의 내구성 확보를 위해 관리가 요구된다.

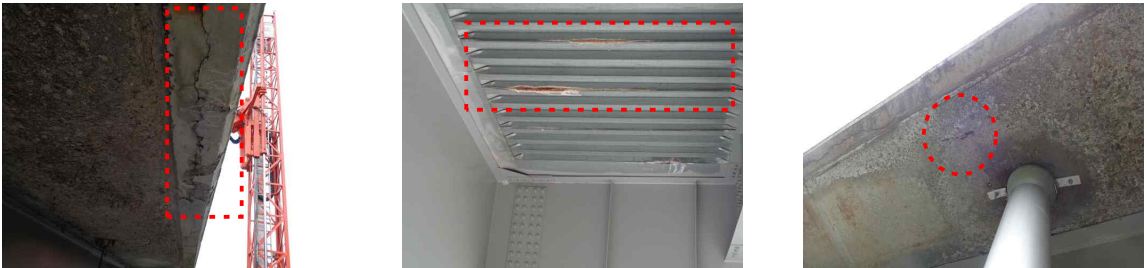
| 점 검 부 위 | | 점 검 항 목 |
|---|---|---|
| 주요<br>손상 | <div style="display: flex; justify-content: space-around; margin-top: 5px;"> <span>&lt;캔틸레버 박리&gt;</span> <span>&lt;데크플레이트 부식&gt;</span> <span>&lt;캔틸레버 철근노출&gt;</span> </div> | |

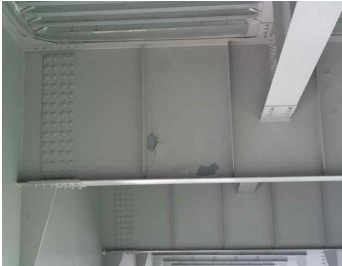
| 점 검 부 위 | | 점 검 항 목 |
|---|---|---|
| 주<br>요<br>손<br>상 | <p>&lt;가로보 도장들뜸 및 박락&gt;</p> | |

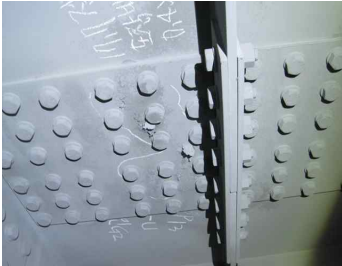
| 점 검 부 위 | | 점 검 항 목 |
|---|---|---|
| | <p>&lt;거더 내부 도장박리&gt;</p> | |

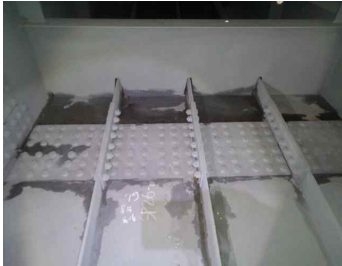
주형내부 볼트이음부 틈에 대해 충진이 미 실시 되면 우수가 유입되어 거더 내부에 표면 부식이 발생될 수 있으므로 장기적인 유지관리 및 내구성 확보 차원에서 실리콘 충진을 하여야 한다.

| 점 검 부 위 | | 점 검 항 목 |
|---|---|---|
| 점<br>검<br>요<br>령 | <p>&lt;거더 내부 우수유입&gt;</p> | |

거더 내부 볼트이음부와 다이어프램에는 연결틈새와 스캐럽이 발생되며, 이 부분을 통한 우수 등 수분이 유입되어 내부에 물이 고일 수 있으므로 이를 차단하기 위하여 충전재 작업을 다음과 같이 실시한다.

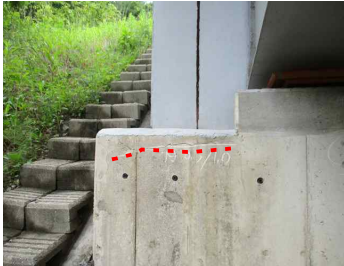
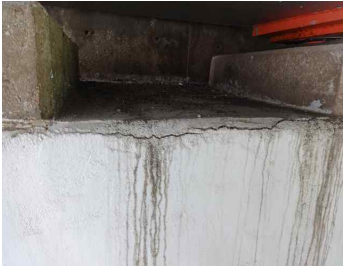
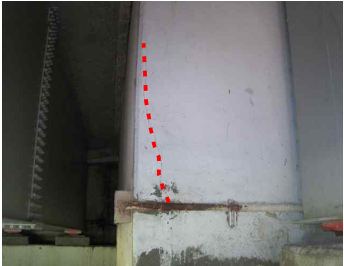
| 점 검 부 위 | | 점 검 항 목 |
|---|---|---|
| 주<br>요<br>손<br>상 | <p>&lt;교대 구체 균열&gt;</p> <p>&lt;교대 구체 들뜸&gt;</p> <p>&lt;교대 홍벽 균열&gt;</p> | |

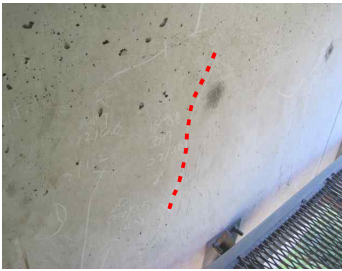
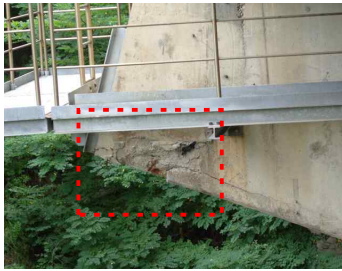
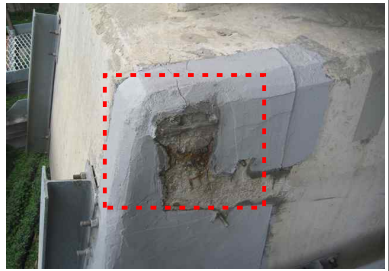
| 점 검 부 위 | | 점 검 항 목 |
|---|---|---|
| 주<br>요<br>손<br>상 | <p>&lt;교각 코핑부 균열&gt;      &lt;교각 코핑부 박락, 철근노출&gt;      &lt;교각 코핑부 들뜸&gt;</p> | |

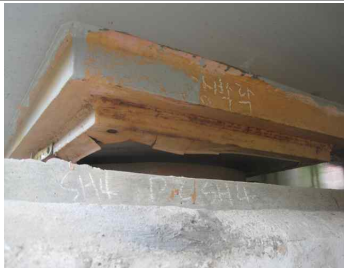
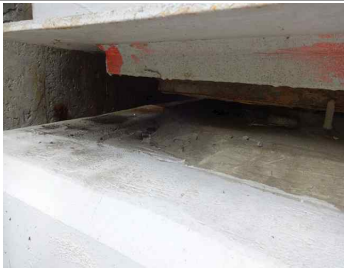
| 점 검 부 위 | | 점 검 항 목 |
|---|---|---|
| 주요 손상 | <br>〈받침장치 도장박락〉 | <br>〈받침 몰탈 파손〉 |

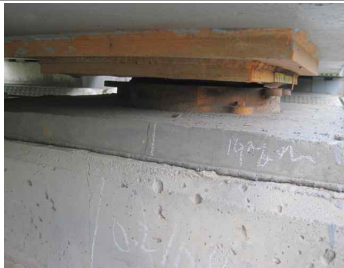
| 점 검 부 위 | | 점 검 항 목 |
|---|---|---|
| | | <br>〈받침 몰탈 들뜸〉 |

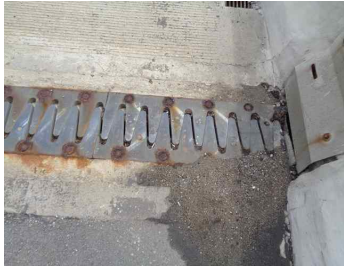
| 점 검 부 위 | | 점 검 항 목 |
|---|---|---|
| 주요 손상 | | 〈유간 이물질퇴적〉 |

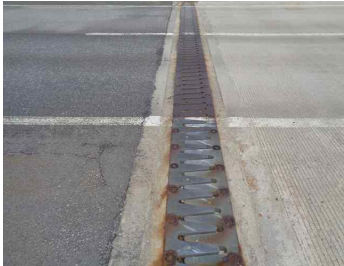
| 점 검 부 위 | | 점 검 항 목 |
|---|---|---|
| | | 〈후타재 마모〉 |

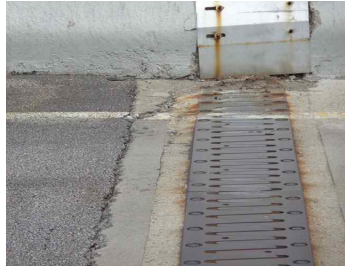
| 점 검 부 위 | | 점 검 항 목 |
|---|---|---|
| | | 〈후타재 박리〉 |

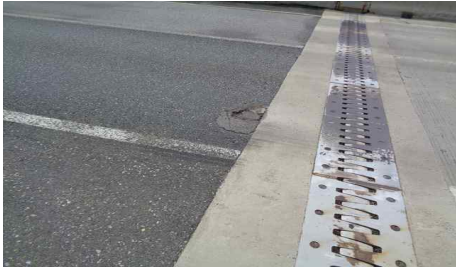
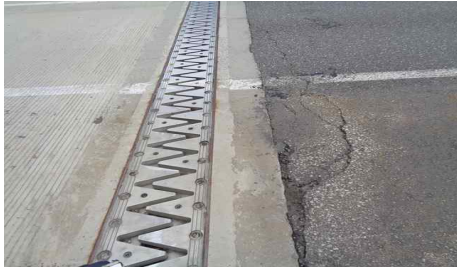
| 점 검 부 위 | | 점 검 항 목 |
|---|---|---|
| 주요<br>부위 | <p>&lt;접속부 아스콘 파손&gt;</p> <p>&lt;접속부 아스콘 들뜸&gt;</p> | |

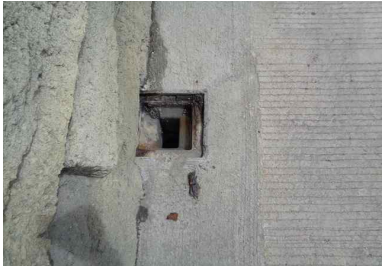
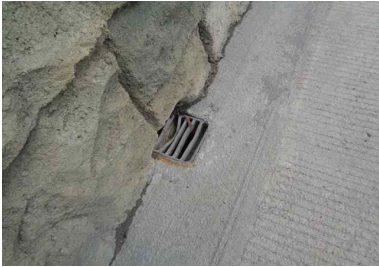
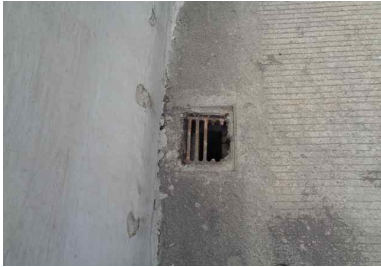
| 점 검 부 위 | | 점 검 항 목 |
|---|---|---|
| 주<br>요<br>손<br>상 | <div style="display: flex; justify-content: space-around;"> <div style="text-align: center;"> <br/> &lt;배수구 그레이팅 망실&gt; </div> <div style="text-align: center;"> <br/> &lt;배수구 그레이팅 변형&gt; </div> <div style="text-align: center;"> <br/> &lt;배수구 그레이팅 파손&gt; </div> </div> | |

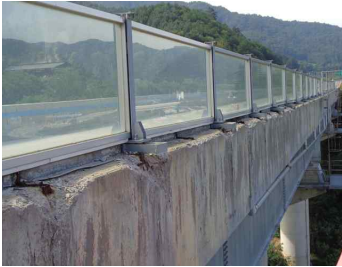
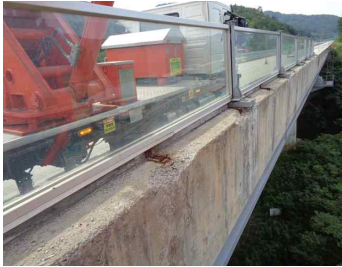
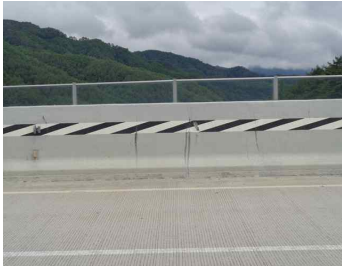
| 점 검 부 위 | | 점 검 항 목 |
|---|---|---|
| | | <p>◦ 방호벽 박락, 철근노출</p> <p>◦ 방호벽 박락, 철근노출</p> <p>◦ 방호벽 균열부 백태</p> |

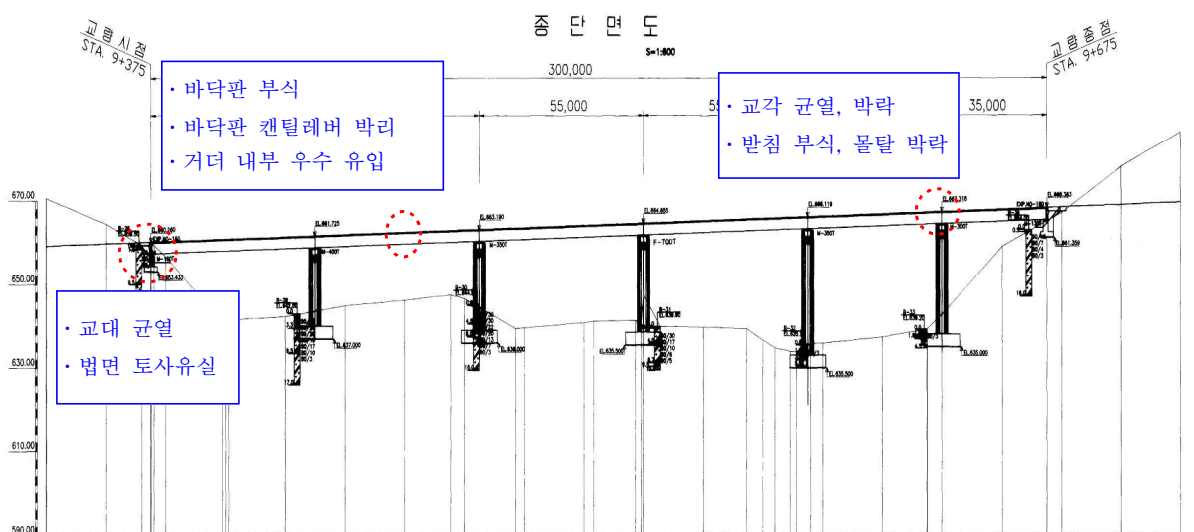
## ☐ 중점유지관리 사항

- ① 바닥판 하면 데크플레이트 부식
  - 손상의 진전 및 추가손상 발생 여부 확인
  - 손상부 채도장 보수 실시 여부 확인
- ② 바닥판 하면 캔틸레버 박리
  - 손상의 진전 및 추가손상 발생 여부 확인
  - 손상부 단면보수 실시 여부 확인
- ③ 거더 내부 우수유입
  - 현장이음부 실링재 충전 실시 여부 확인
  - 보수 후 추가 손상 발생 여부 점검
- ④ 하부구조 균열, 망상균열, 박락
  - 손상 진전 및 추가손상 발생 여부 확인
  - 균열부 표면보수 및 주입보수, 단면손상부 단면보수 실시 여부 확인
- ⑤ 교대 법면 토사유실
  - 손상 진전 및 추가손상 발생 여부 확인
  - 주기적인 점검을 통한 유지관리 후 손상의 진전 시 되메우기 등 보수조치

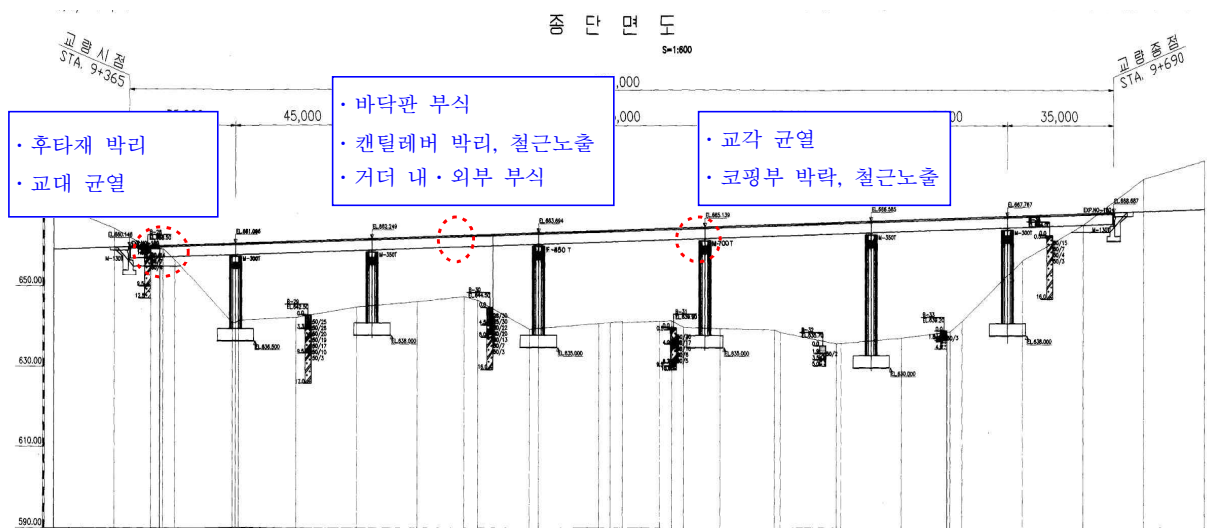
### 속사교(강릉) 중점유지관리사항

- ① 바닥판 하면 데크플레이트 부식
  - 손상의 진전 및 추가손상 발생 여부 확인
  - 손상부 재도장 보수 실시 여부 확인
- ② 바닥판 하면 캔틸레버 박리
  - 손상의 진전 및 추가손상 발생 여부 확인
  - 손상부 단면보수 실시 여부 확인
- ③ 거더 내부 우수유입
  - 현장이음부 실링재 충전 실시 여부 확인
  - 보수 후 추가 손상 발생 여부 점검
- ④ 하부구조 균열, 망상균열, 박리
  - 손상 진전 및 추가손상 발생 여부 확인
  - 균열부 표면보수 및 주입보수, 단면손상부 단면보수 실시 여부 확인
- ⑤ 교량 코핑부 박락 및 철근노출
  - 우수접촉에 의한 손상으로 진전 및 추가손상 발생 여부 확인
  - 손상부 단면보수(방청) 실시 여부 확인
