속 사 교

## 1. 전 경

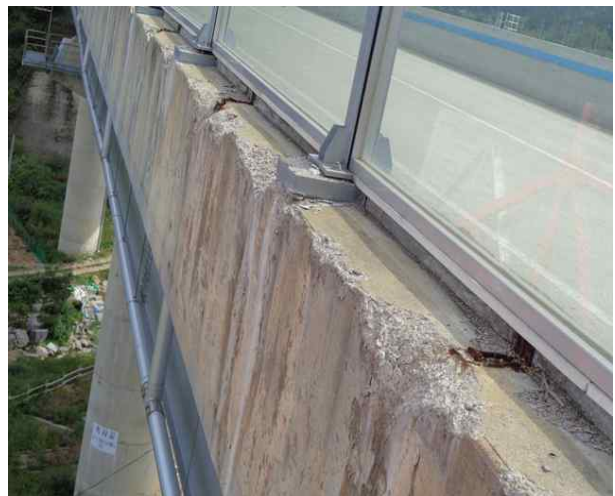
방호벽 01      S2 콘크리트 박리, 박락 및 철근노출

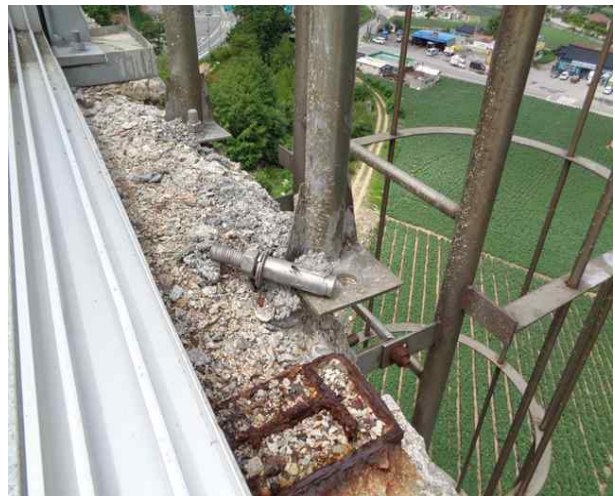
방호벽 03      S4 콘크리트 박리, 박락 및 철근노출

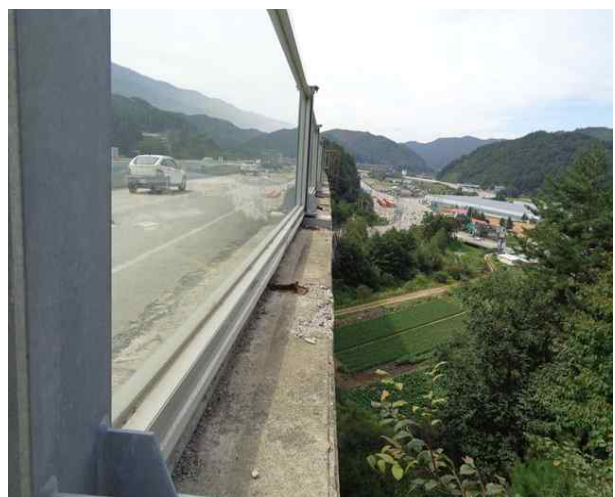
방호벽 05      S5 콘크리트 박리, 박락 및 철근노출

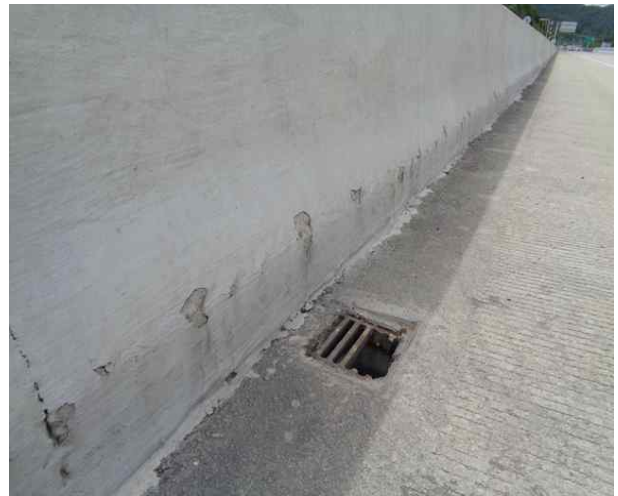
방호벽 01

S1 콘크리트 파손

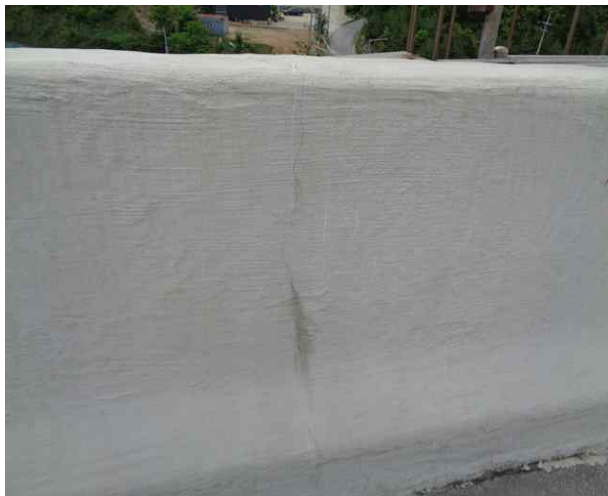
방호벽 02

S5 콘크리트 박락

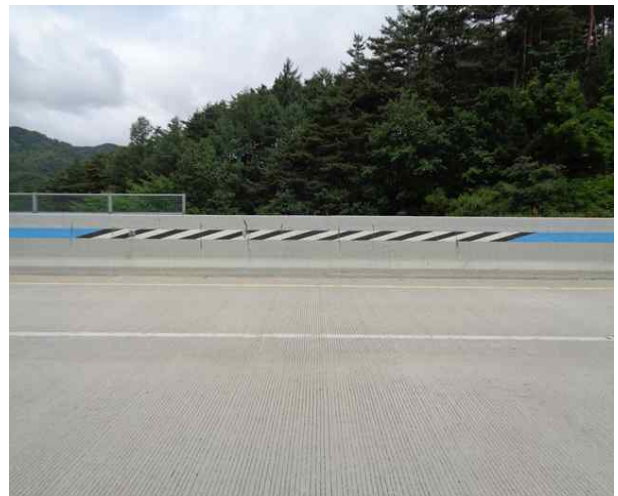
방호벽 03

S6 균열 (cw=0.2mm)

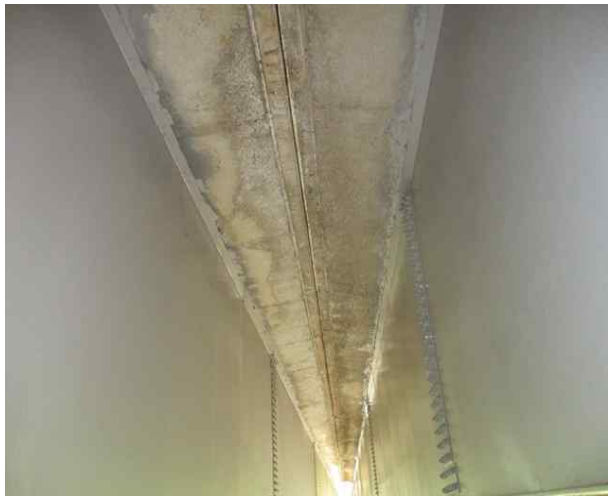
바닥판하면 01

S1 캔틸레버 누수흔적

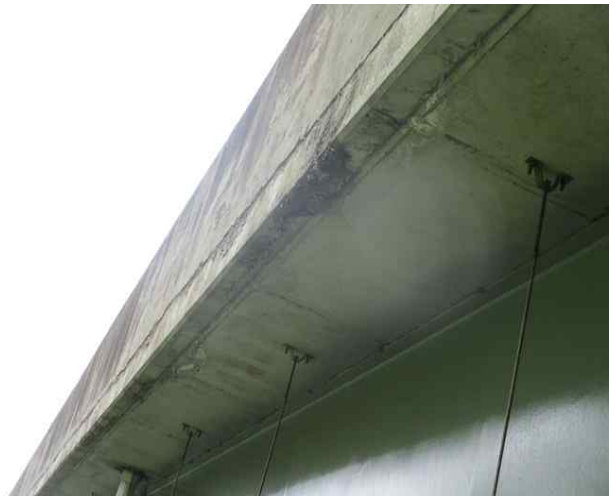
바닥판하면 02

S1 캔틸레버 콘크리트 박리

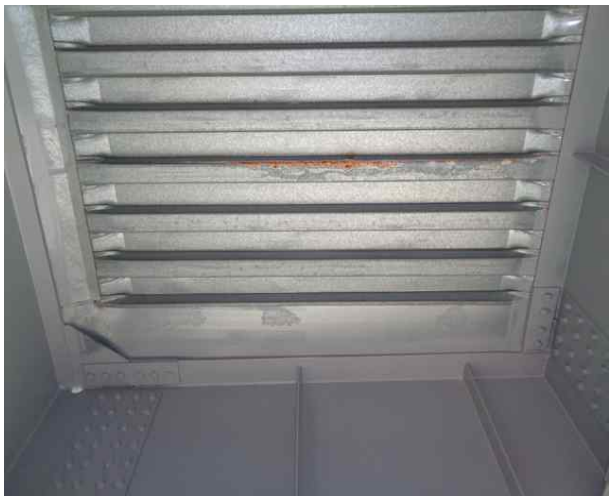
바닥판하면 04

S4 데크플레이트 부식

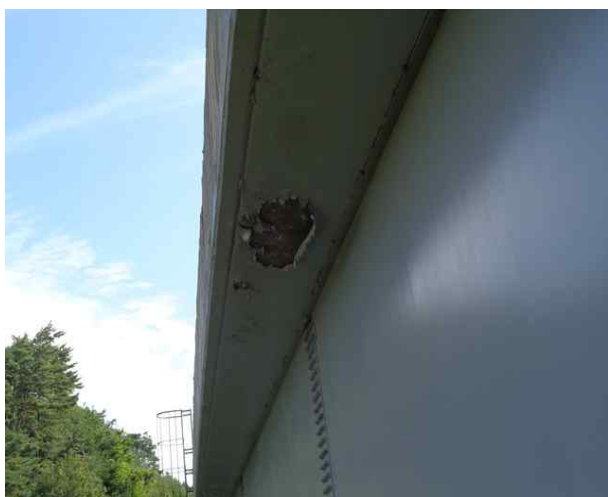
바닥판하면 05

S5 캔틸레버 표면보호제 박락

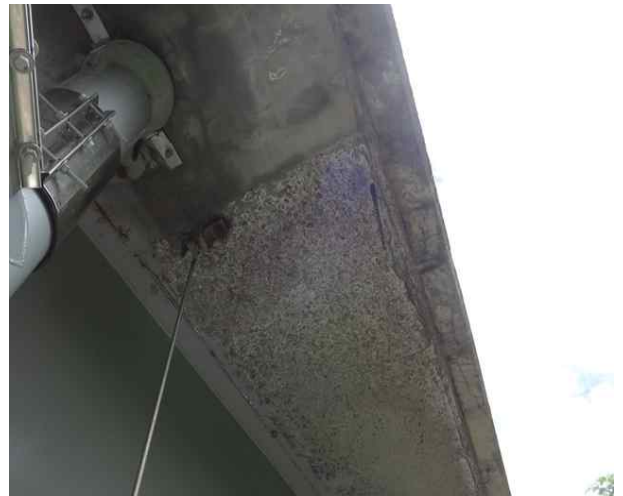
바닥판하면 02

S1 캔틸레버 철근노출

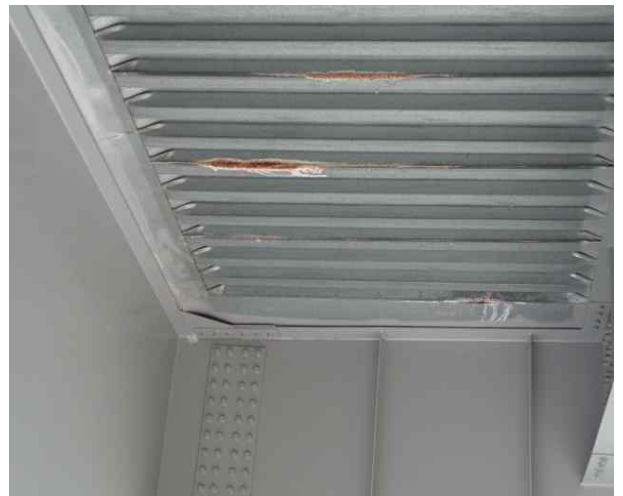
바닥판하면 04

S4 데크플레이트 부식

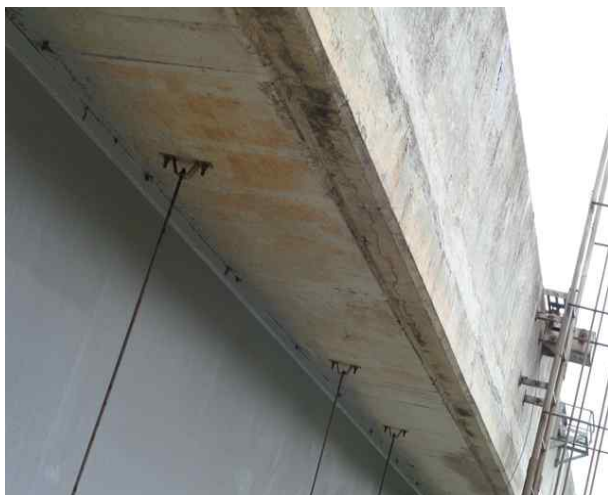
바닥판하면 05

S6 캔틸레버 박리 및 박락

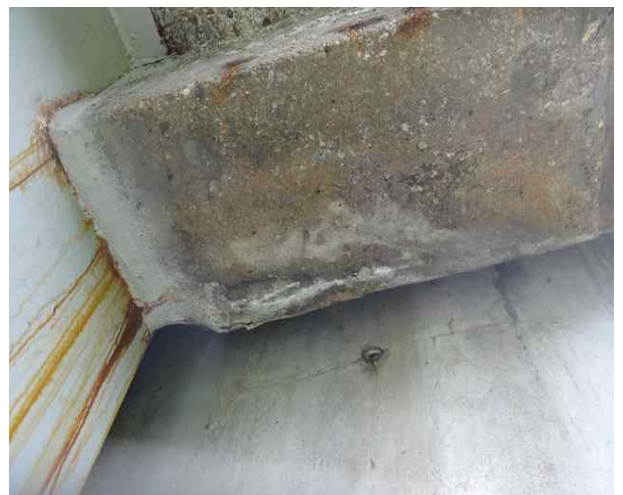
바닥판하면 06

S7 백태

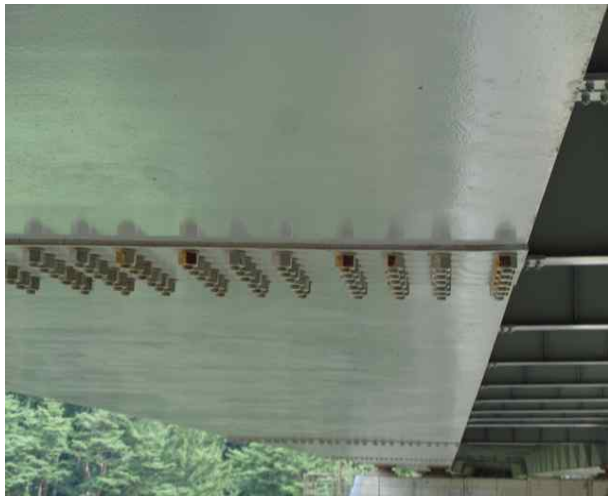
거더외부 01

S3 G2 이음부 볼트 부식

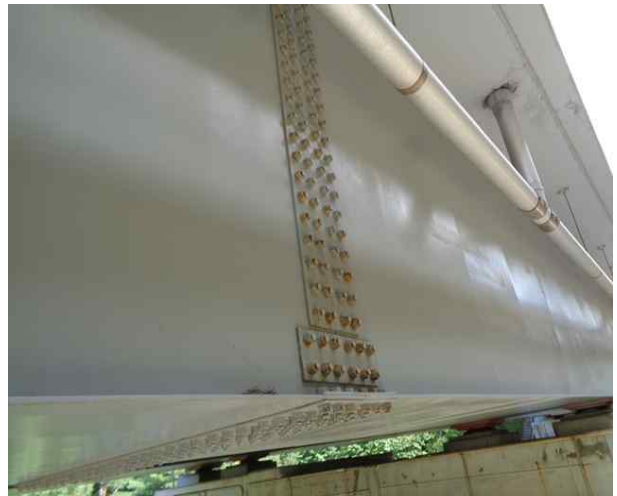
거더외부 02

S5 G2 이음부 볼트 부식

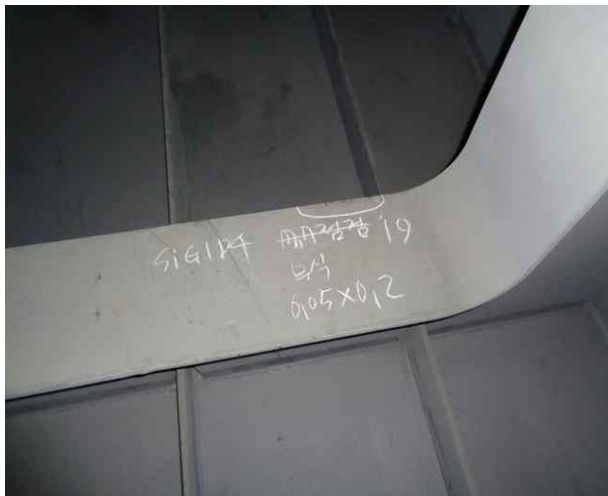
거더내부 03

S1 G1 부식

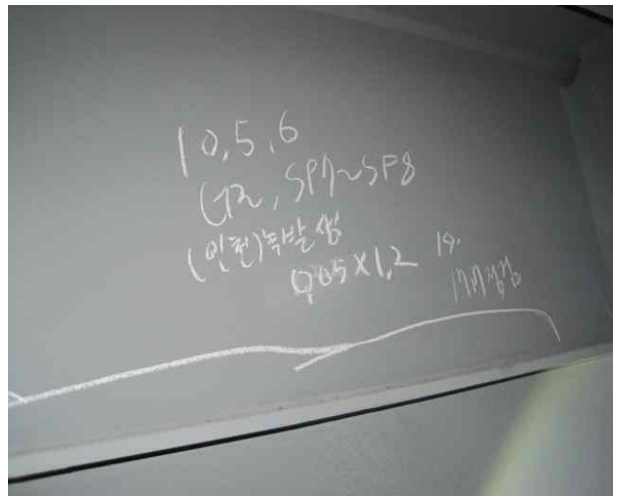
거더내부 04

S2 G2 녹오염

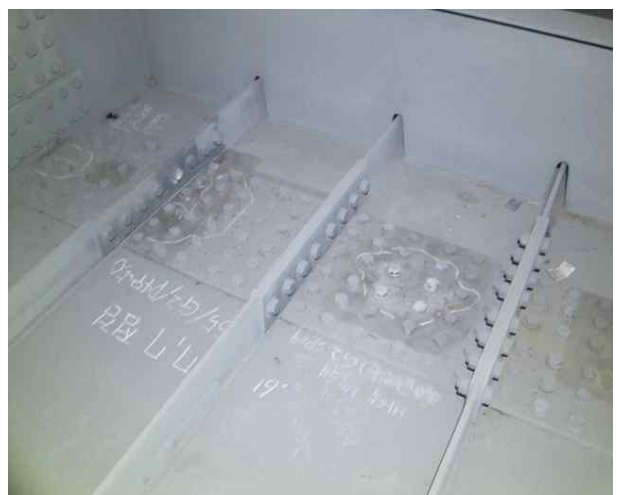
거더내부 06

S5 G2 SP19 볼트부식

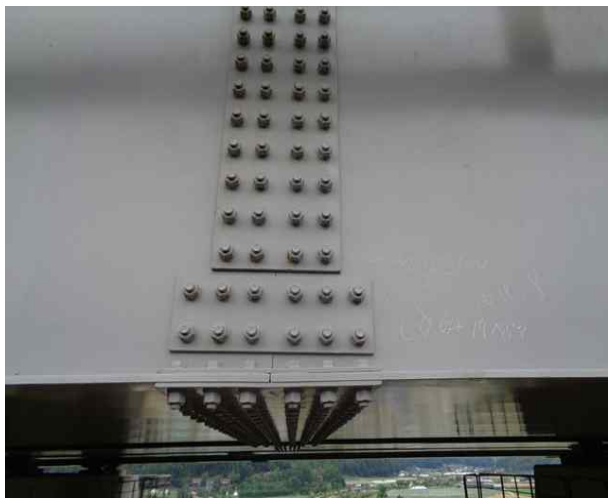
거더외부 01

S2 G1 도장

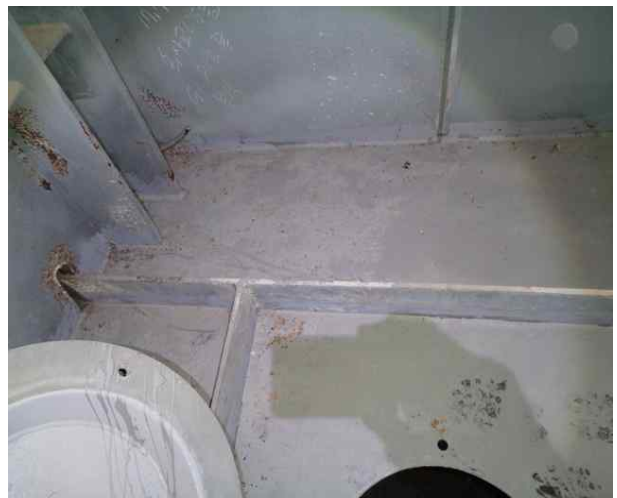
거더외부 02

S1 G1 강재부식

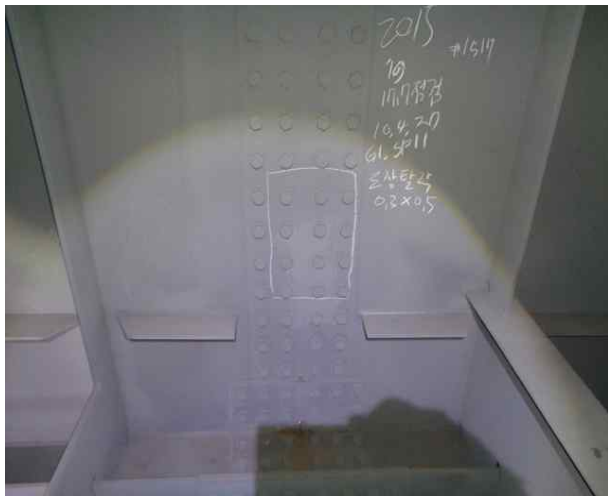
거더내부 03

S3 G1 도장박리

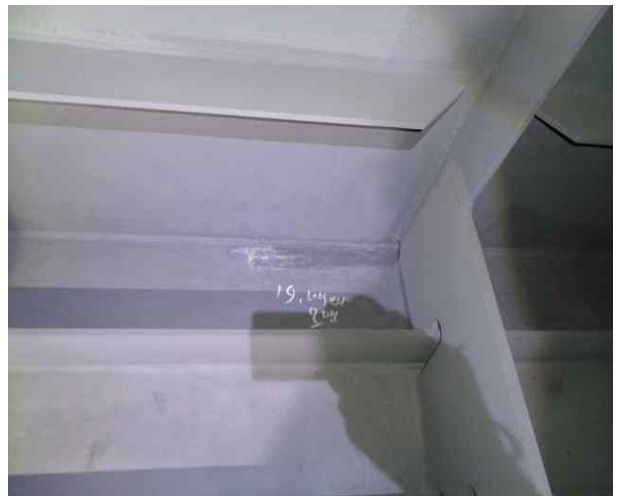
거더내부 04

S4 G1 강재표면 백태

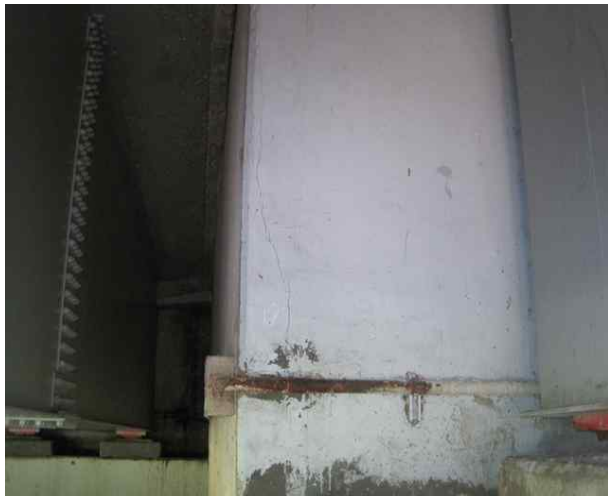
하부구조 01

A1 균열 (cw=0.5mm)

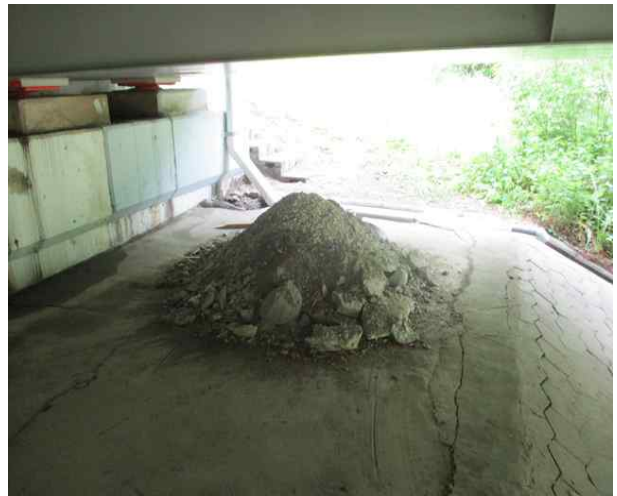
하부구조 02

A1 법면 침하

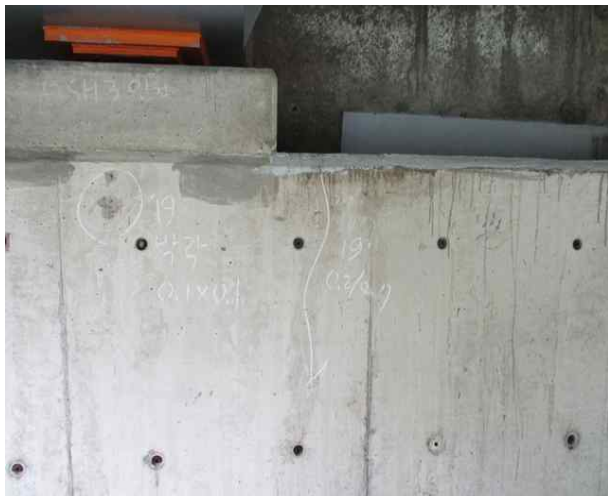
하부구조 03

A2 균열 (cw=0.2mm)

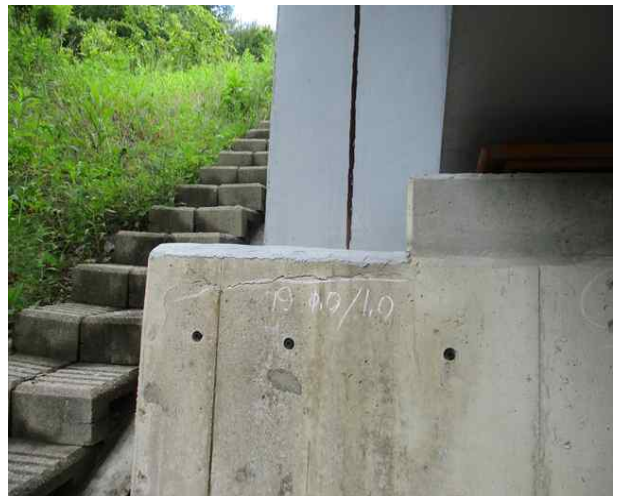
하부구조 04

A2 균열 (cw=1.0mm)

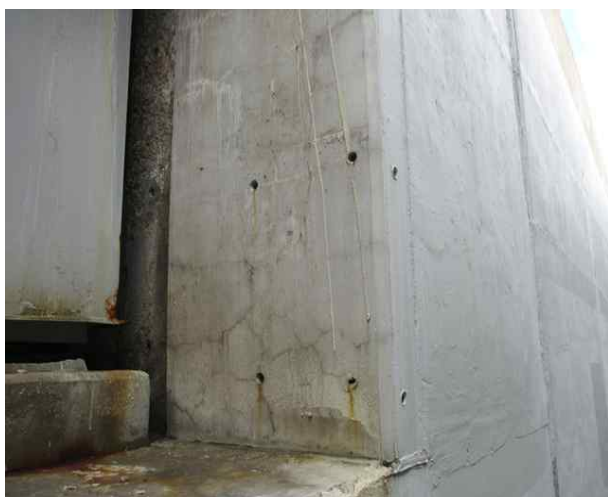
하부구조 05

A2 망상균열

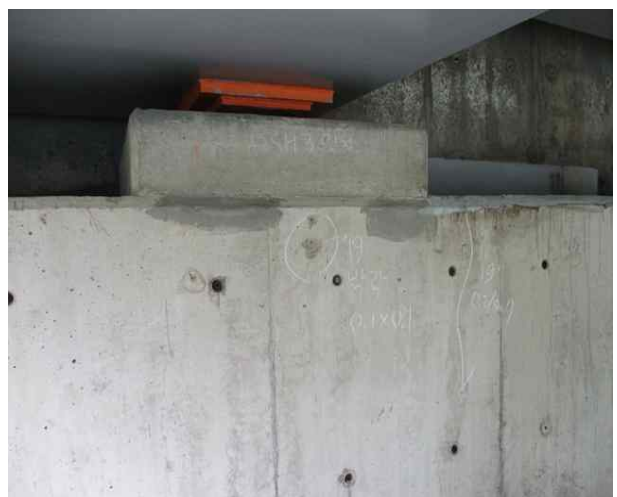
하부구조 06

A2 박락

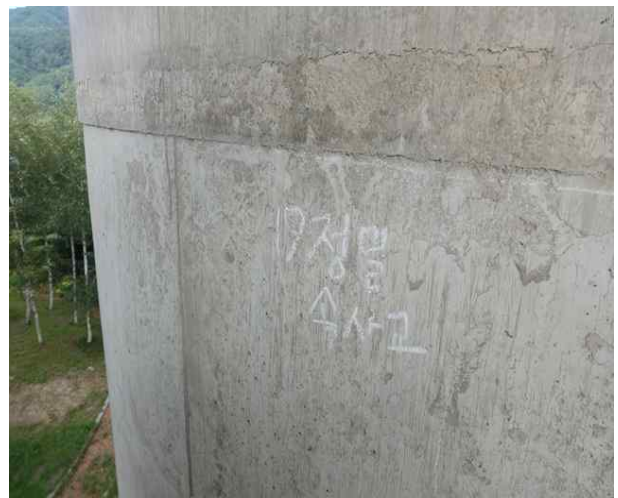
하부구조 08

P3 기둥부 망상균열

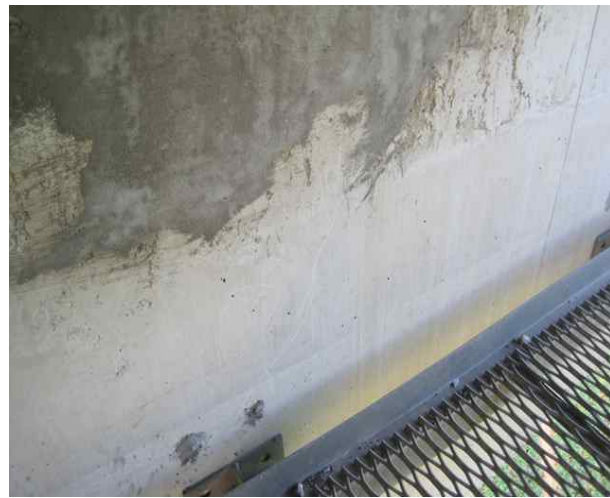
하부구조 09

P4 코핑부 균열 (cw=0.3mm)

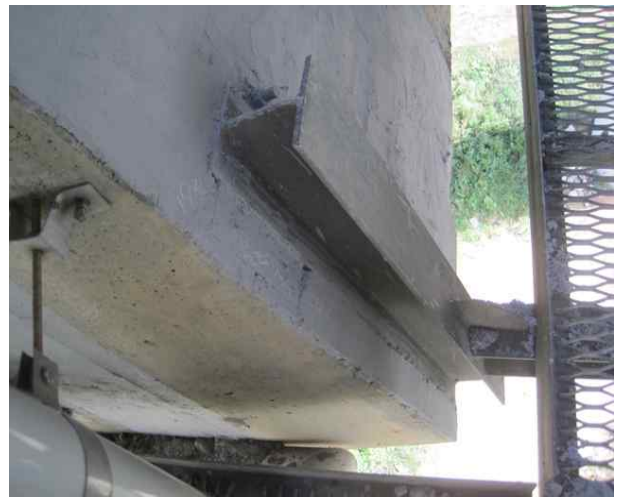
하부구조 10

P4 점검로 볼트 연단거리부족

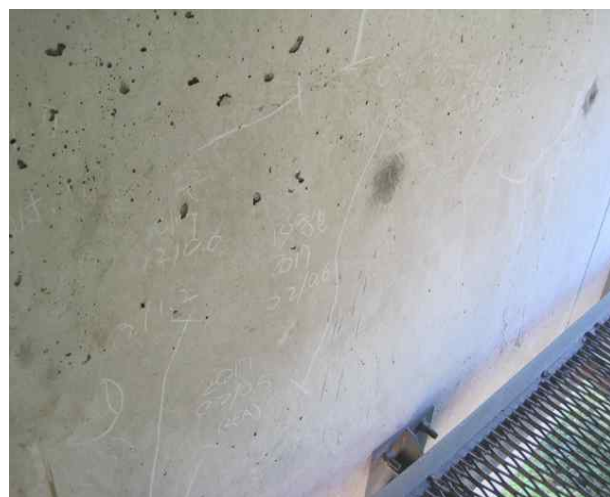
하부구조 11

P5 코핑부 균열 (cw=0.2mm)

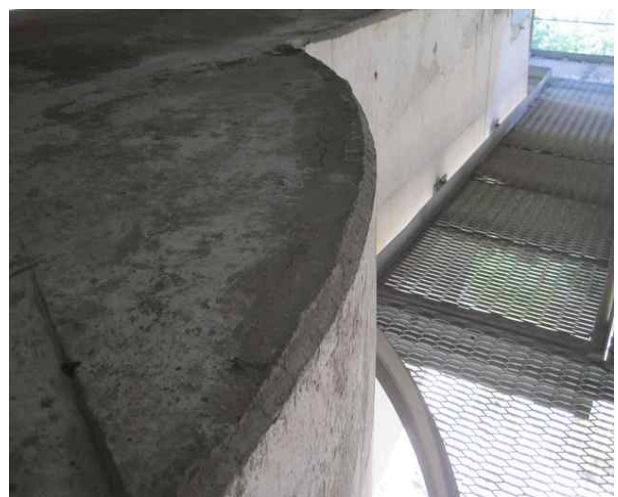
하부구조 12

P5 코핑부 콘크리트 박리

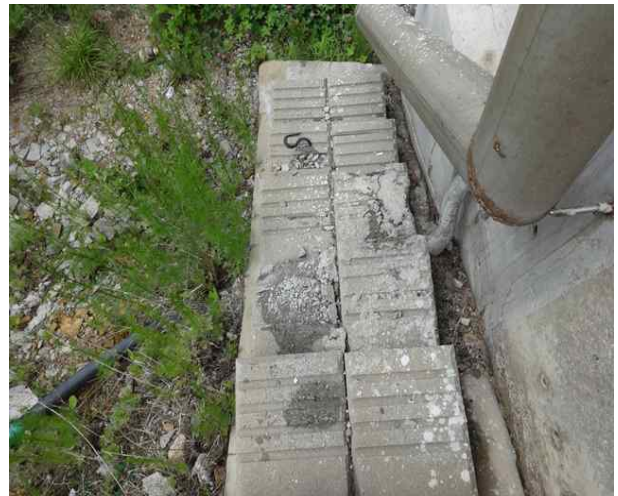
하부구조 02

A2 계단부 파손

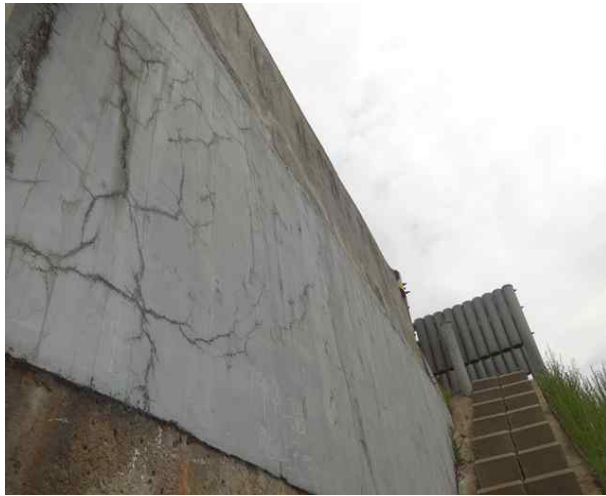
하부구조 03

A2 날개벽 망상균열

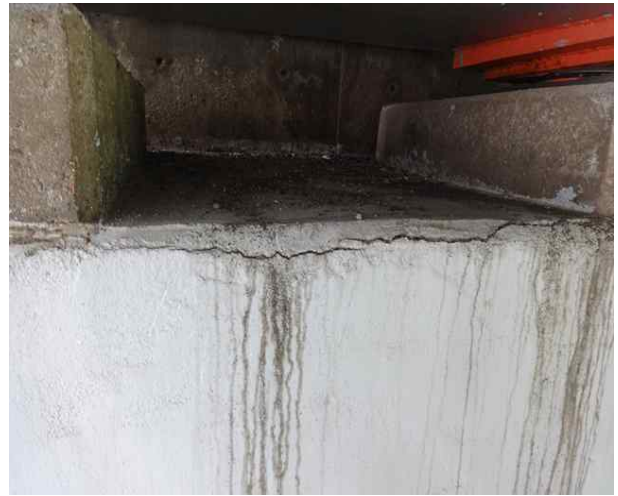
하부구조 04

A2 들뜸

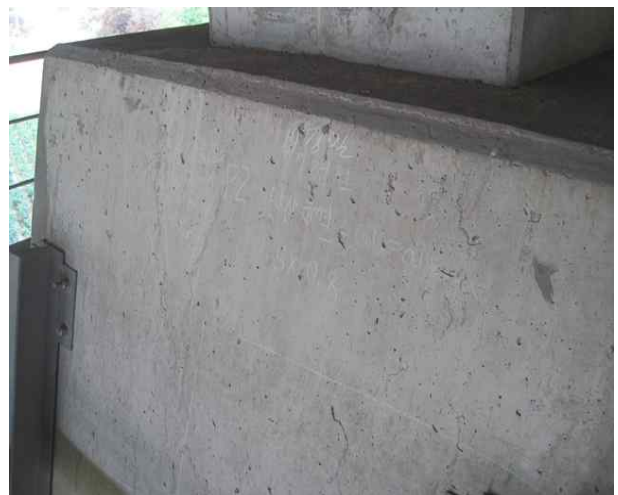
하부구조 06

P2코핑부 망상균열

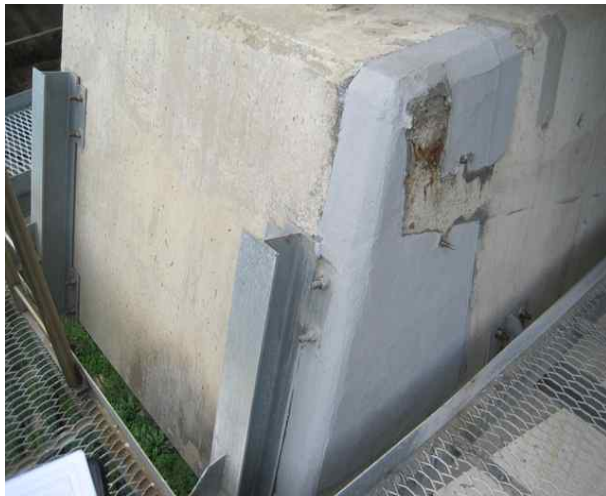
하부구조 07

P2 코핑부 박리

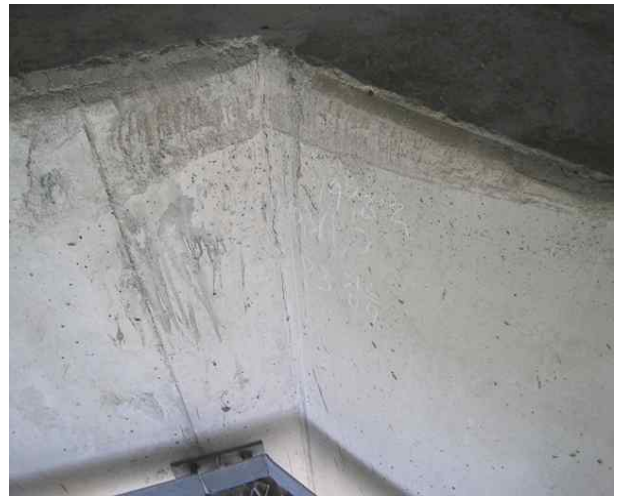
하부구조 08

P3 코핑부 균열 (cw=0.3mm)

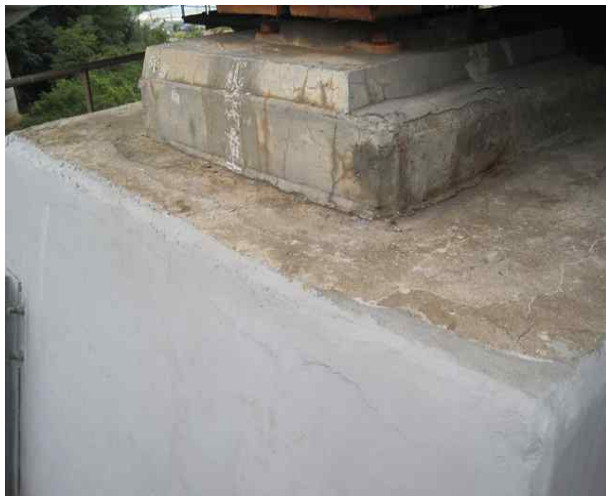
하부구조 09

P3 코핑부 콘크리트 박리

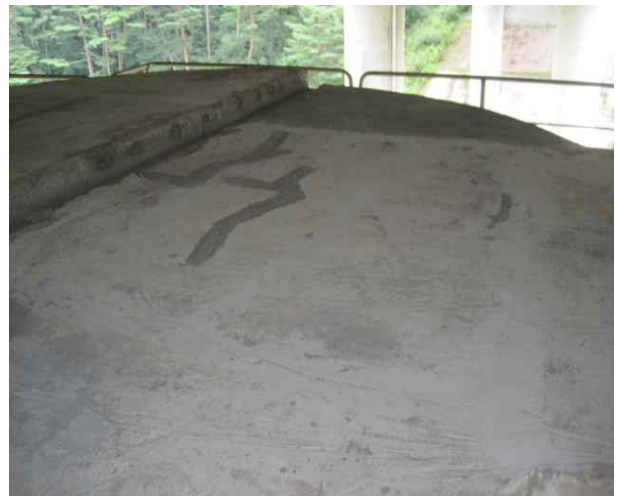
하부구조 10

P4 코핑부 재균열 (cw=0.4mm)

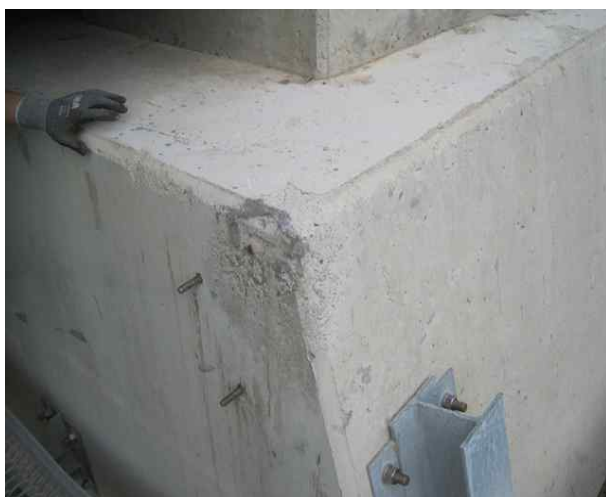
하부구조 11

P5 코핑부 재료분리

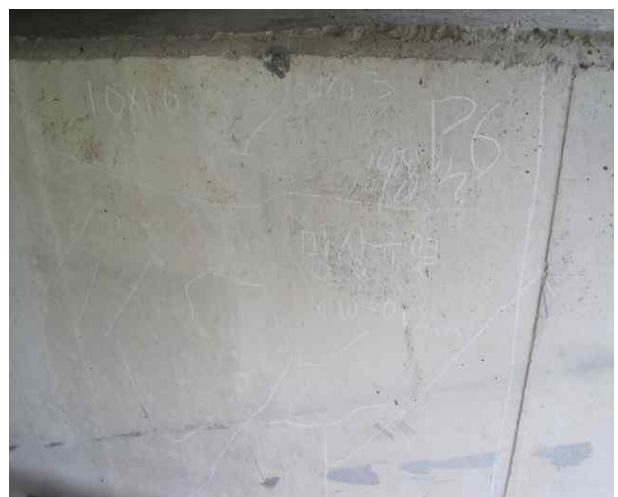
하부구조 12

P6 코핑부 망상균열

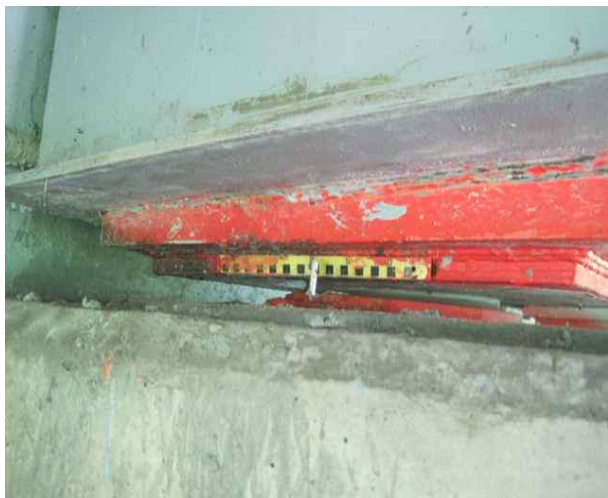
받침장치 01

A1 SH1 받침장치 부식

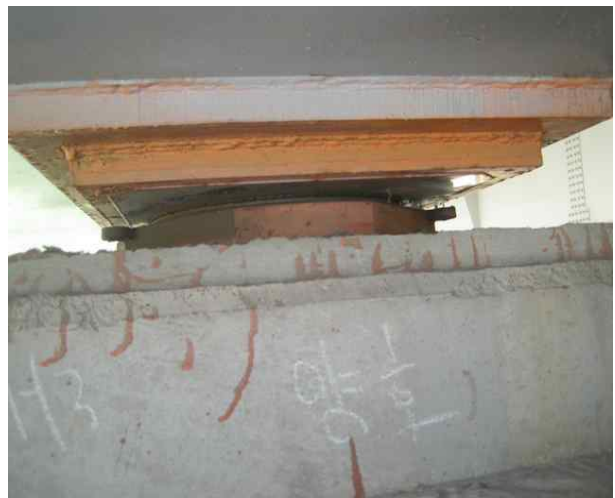
받침장치 02

P1 SH3 받침몰탈 균열 (cw=0.3mm)

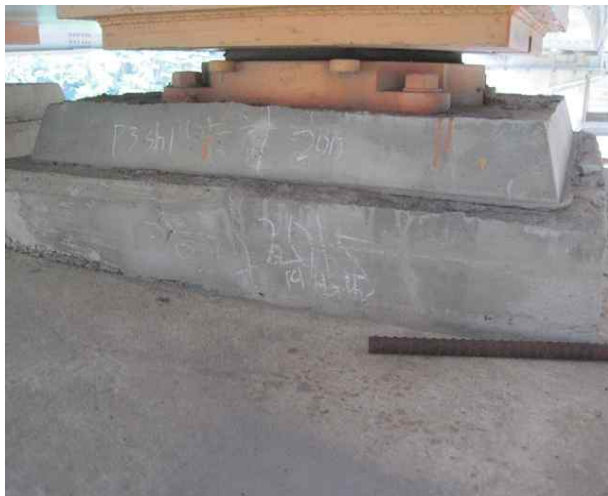
받침장치 03

P3 SH1 받침몰탈 균열 (cw=0.3mm)

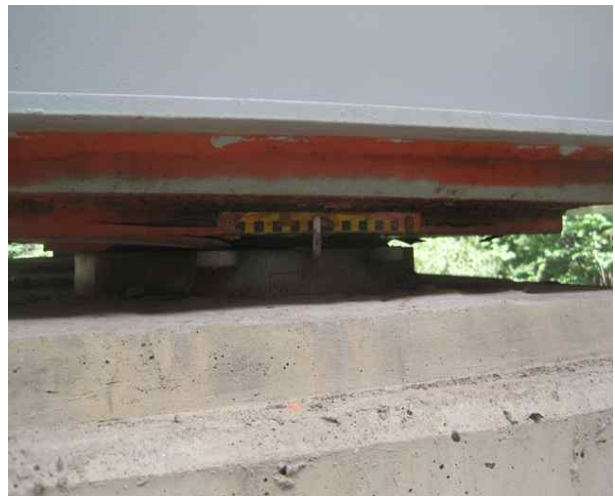
받침장치 04

P5 SH1 받침장치 부식

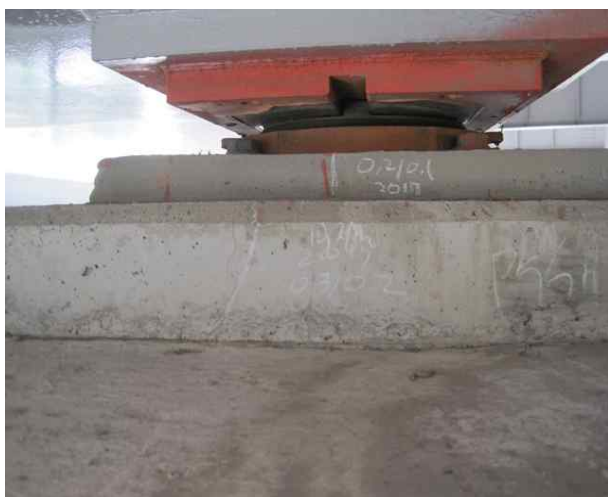
받침장치 05

P5 SH2 받침몰탈 균열 (cw=0.3mm)

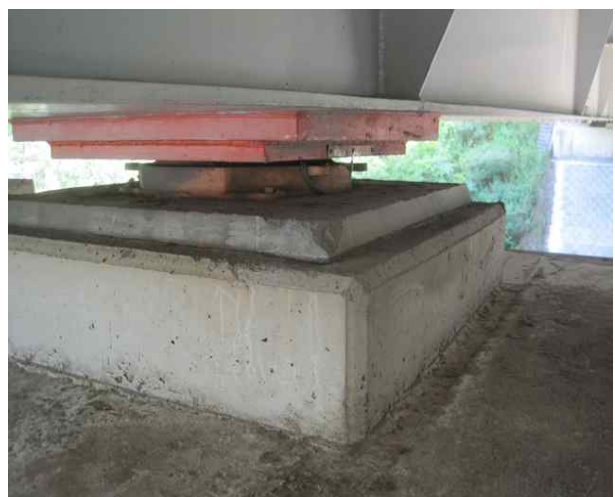
받침장치 06

P5 SH3 받침몰탈 박락

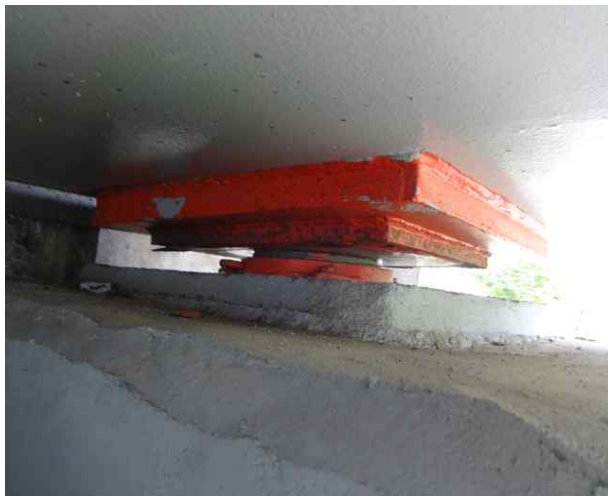
받침장치 03

A2 SH4 부식

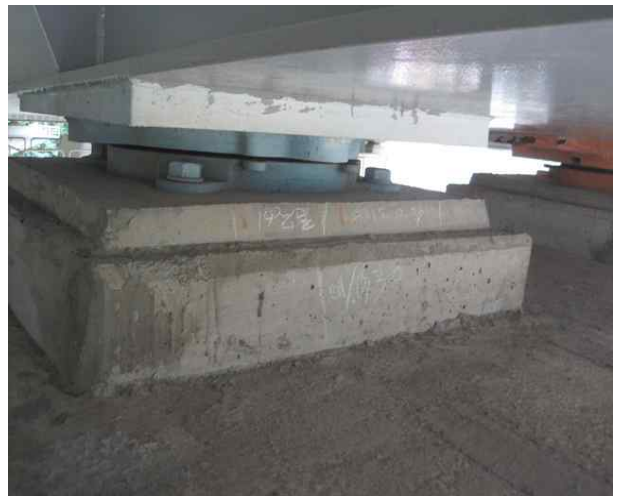
받침장치 04

P3 SH2 받침콘크리트 균열 (cw=0.1mm)

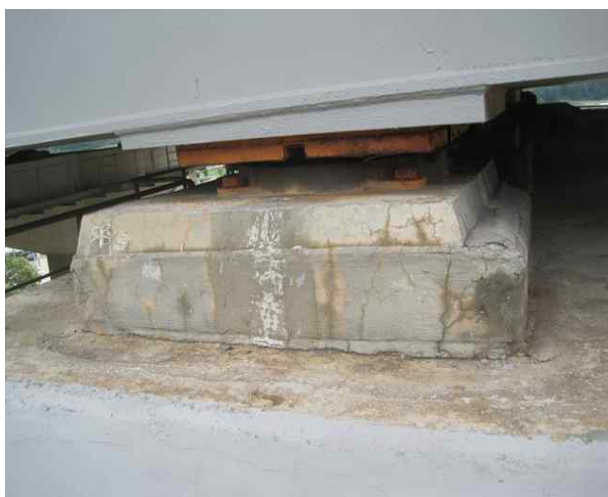
받침장치 05

P3 SH4 받침콘크리트 망상균열

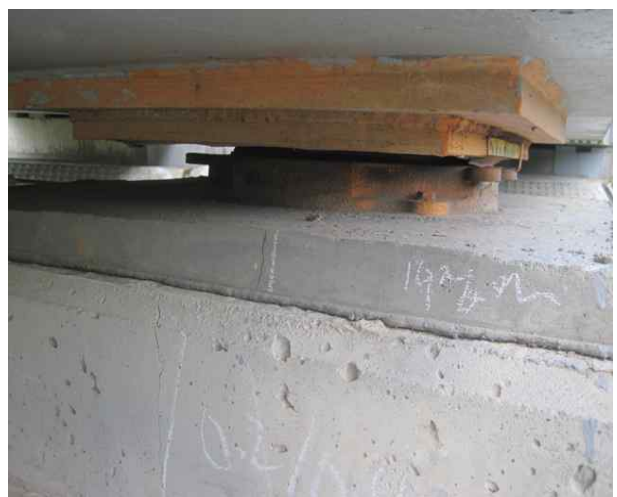
받침장치 06

P6 SH4 받침몰탈 들뜸

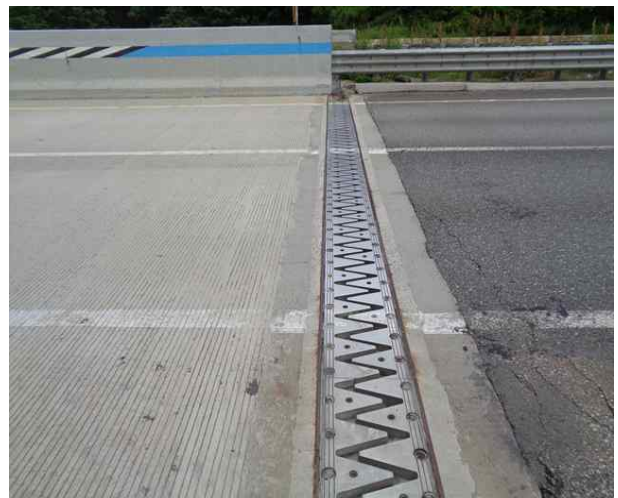
신축이음 02

A2 양호

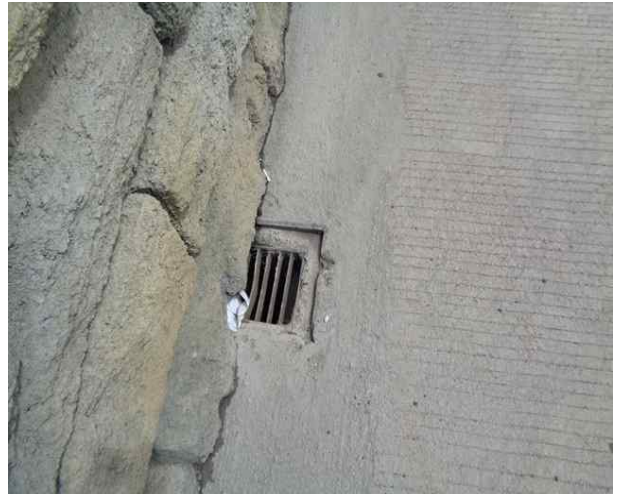
배수시설 02

S1 배수구 막힘 정비됨

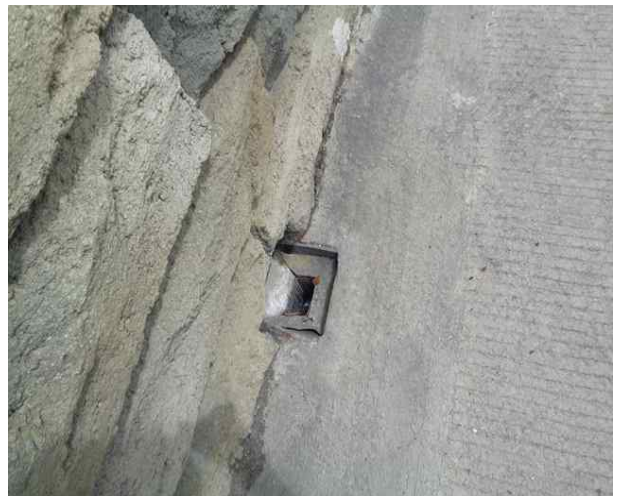
배수시설 04

S3 배수구 그레이팅 망실

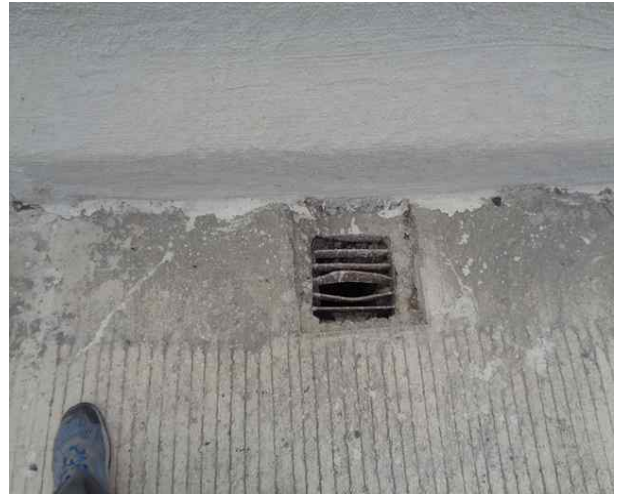
배수시설 01

S4 배수구 그레이팅 파손
