진부2터널 인천방향

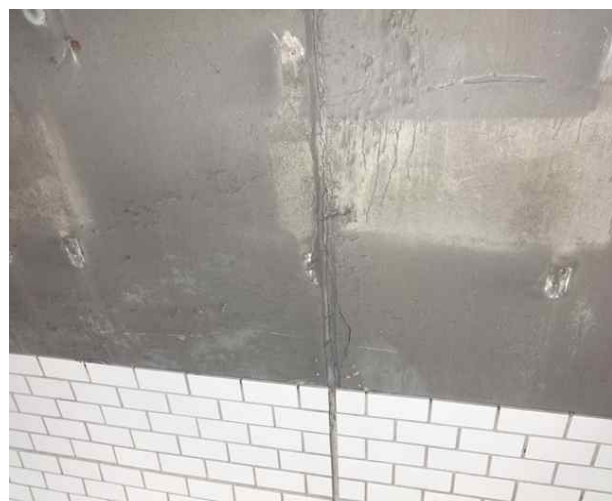
천단부 01

j8 조인트부 들뜸

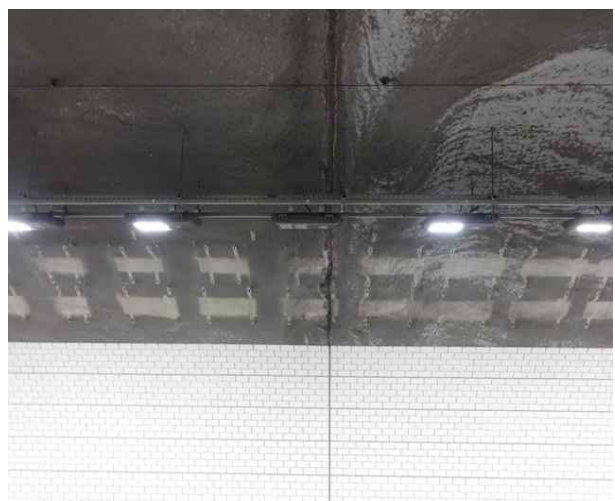
천단부 02

j12 조인트부 박락

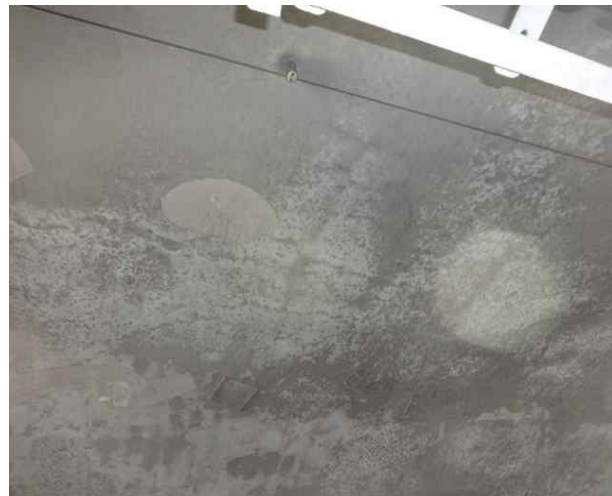
천단부 03

S1 망상균열

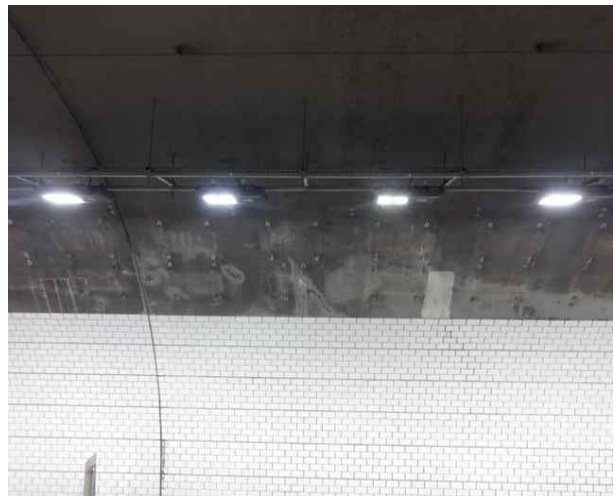
천단부 04

S4 균열부백태

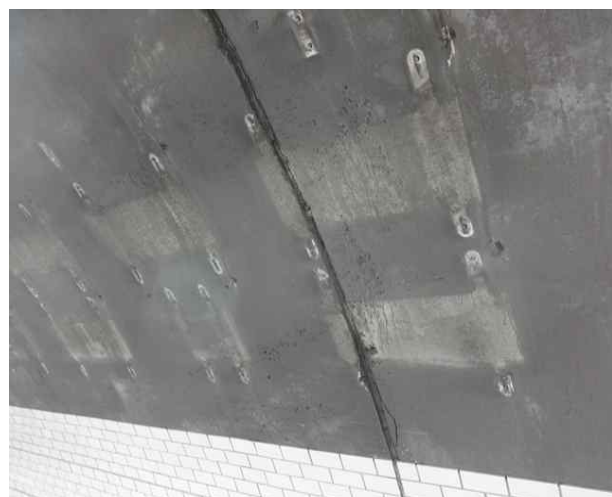
천단부 05

S8 균열 (cw=0.5mm)

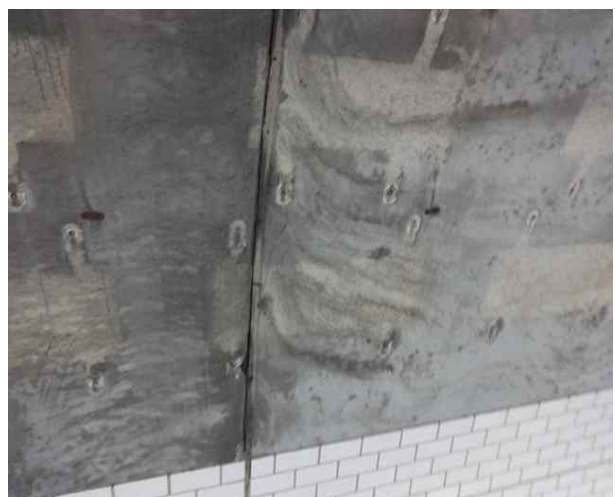
천단부 06

S17 균열 (cw=0.5mm)

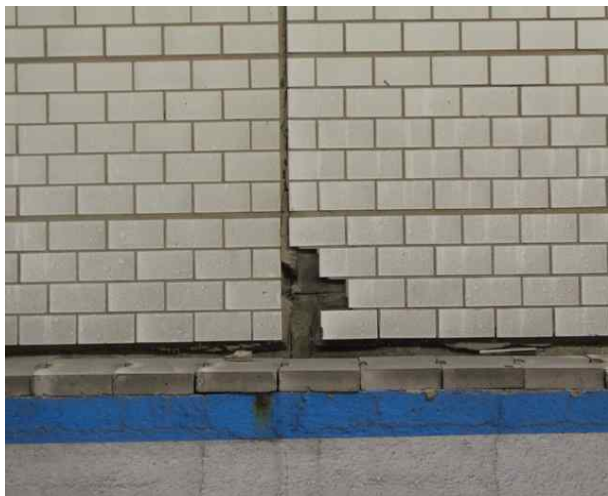
측벽부 01

J5 타일탈락

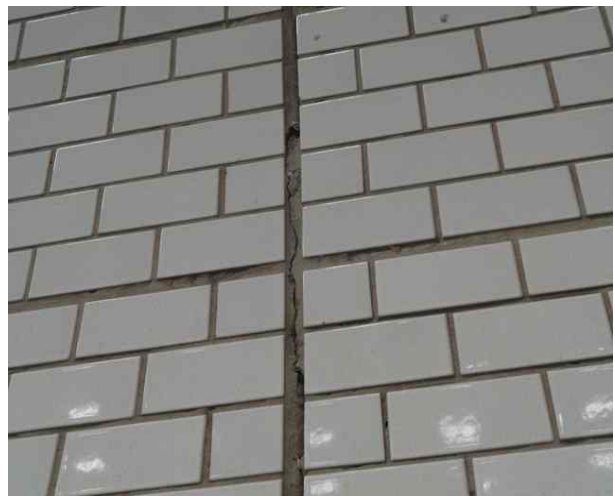
측벽부 02

J16 균열 (cw=0.5mm)

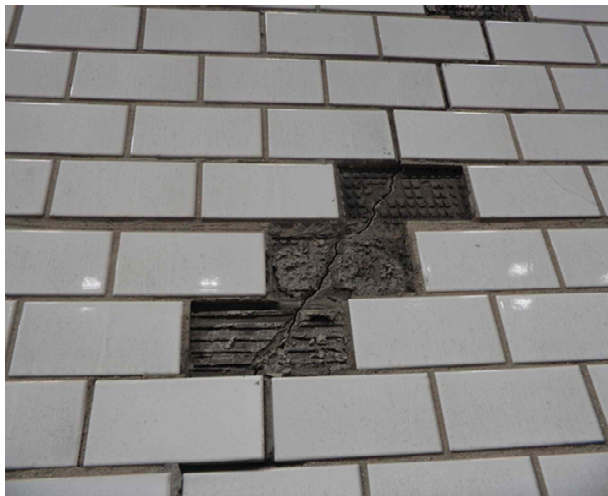
측벽부 03

S1 균열 (cw=1.0mm)

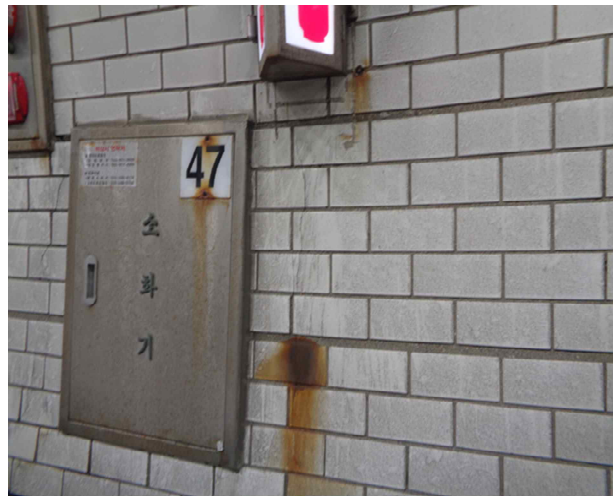
측벽부 04

S10 타일균열

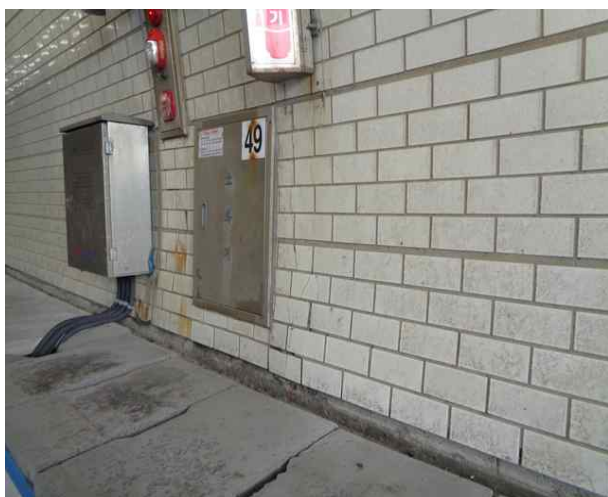
측벽부 05

S19 균열 (cw=0.5mm)

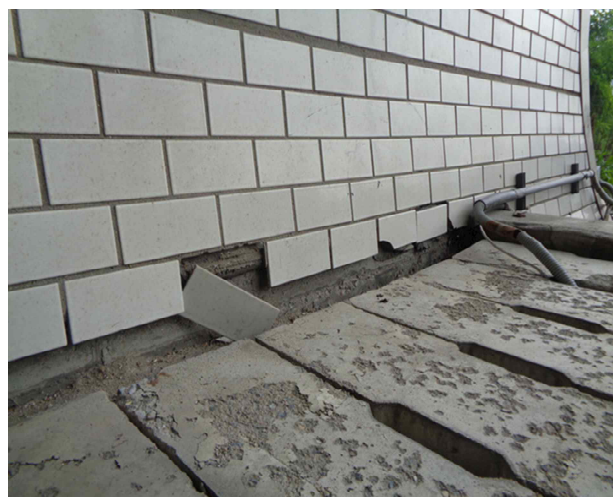
측벽부 06

S20 타일파손

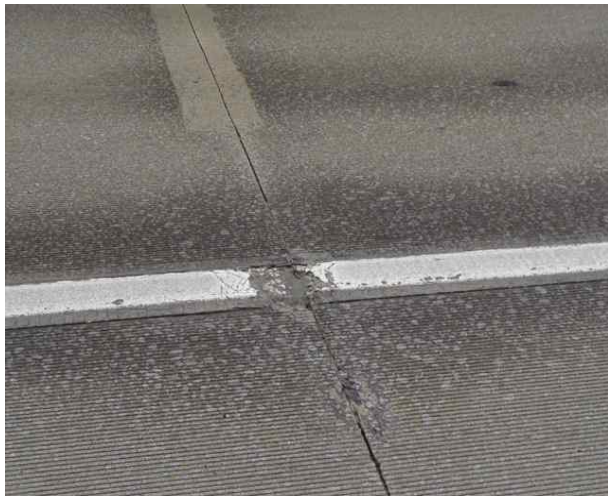
측벽부 01

J5 포장파손

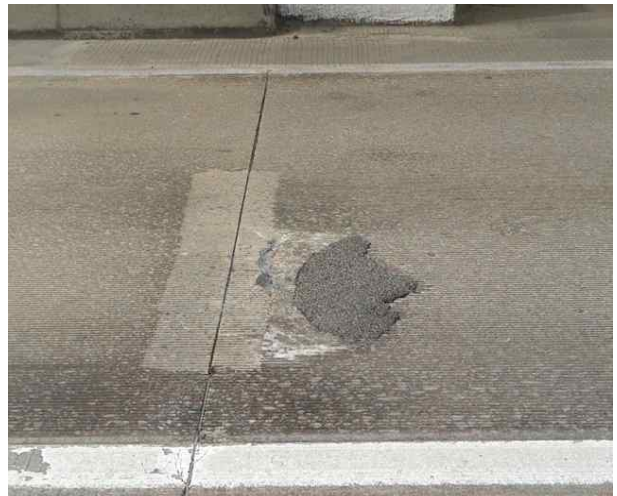
측벽부 02

S1 접속부 보수부 재파손

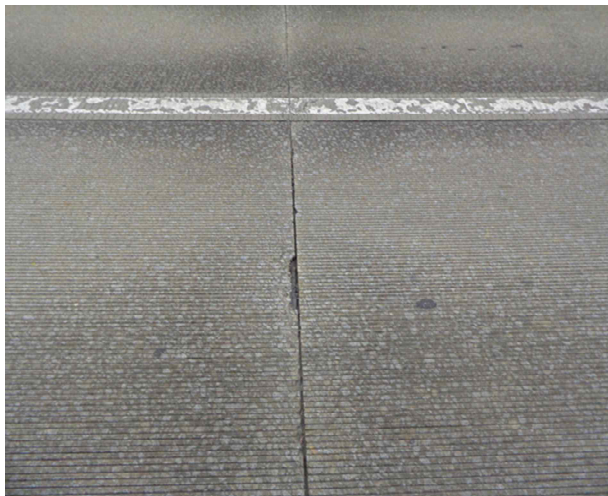
측벽부 03

S2 스폐링

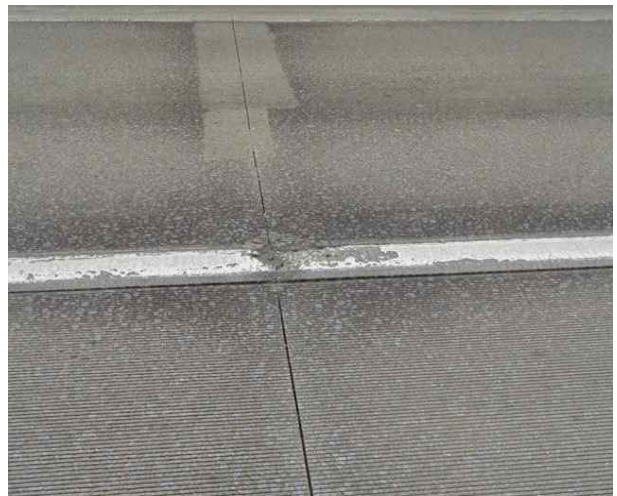
측벽부 04

S4 포장파손

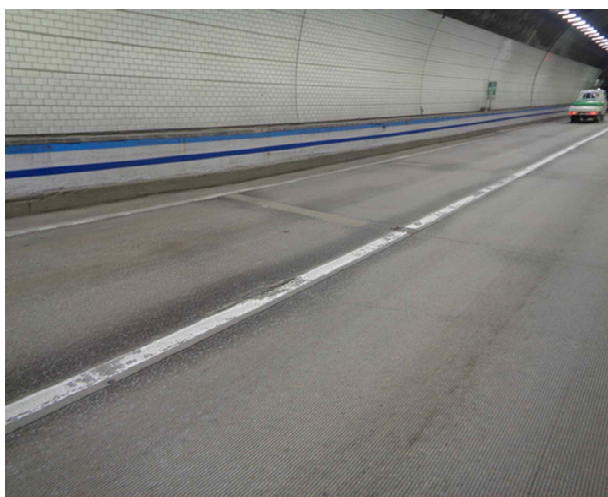
측벽부 05

S7 포장파손

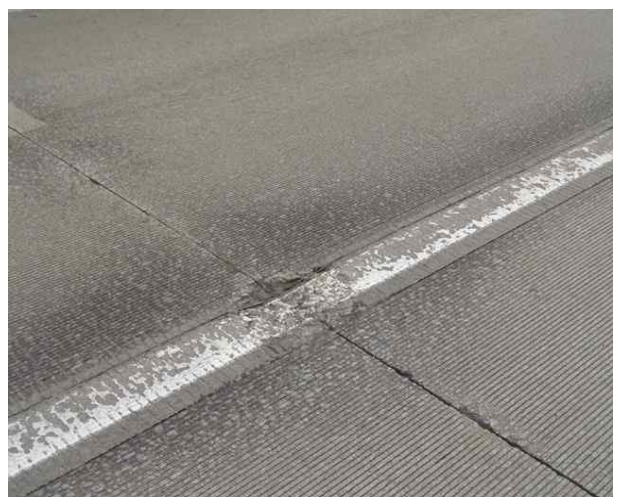
측벽부 06

S12 포장파손
