진부2터널

【표 1.3】 진부2터널 현황표

작성일 : 2019년 06월 24일

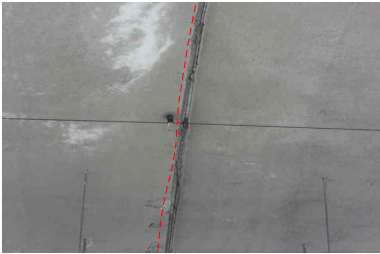
- 천단부는 폭 0.3mm내 · 외의 횡방향 균열 및 망상균열, 백태, 조인트부 들뜸, 박락 등이 일부 구간에 조사되었다. 균열은 라이닝 콘크리트의 계절변화에 따른 건조수축 및 온도변화에 의한 구속과 시공초기 발생된 균열에 대해 미보수된 비구조적 균열로 판단되며, 누수의 경우 균열부를 통한 누수가 원인 것으로 추정된다. 본 구조물에 발생된 균열은 구조물의 안전성에는 큰 영향이 없으나 장기적으로 내구성 저하방지를 위한 표면보수, 주입보수 등의 적절한 보수가 필요할 것으로 판단되며, 조인트부 들뜸 및 박락의 경우, 손상부를 제거하고 단면보수를 실시하더라도 경과년수가 증가함에 따라 기존 콘크리트와 보수재와의 불연속면에서 박리가 발생하여 재손상의 가능성이 높다. 따라서 안전사고 예방차원에서 유지관리하는 것이 적절하다고 판단된다.
- 측벽부는 폭0.3mm이상 균열, 타일균열, 들뜸 및 탈락, 파손 등이 국부적으로 발생한 것으로 조사되었다. 측벽부에 발생된 균열, 타일균열, 들뜸 및 탈락, 파손 등의 손상은 건조수축 및 온도변화, 시공미흡, 공용중 열화 등에 의해 발생된 것으로 판단된다. 조사된 균열은 구조물의 안전성에는 영향이 없으나 내구성 저하 방지를 위한 표면보수, 주입보수 등이 요구되며, 타일에 발생된 손상들에 대해서는 안전사고예방 및 미관 확보를 위해 타일 재시공 등 보수를 실시하는 것이 바람직할 것으로 판단된다.

| 구 분 | 현 황 | 관리방안 | 관련사진 |
|---|---|---|---|
| 라이닝 | <ul style="list-style-type: none"> <li>•균열, 망상균열</li> <li>•조인트부 박락</li> </ul> | <ul style="list-style-type: none"> <li>•정기 및 차기 정밀점검 시 손상수량 증가, 손상부 확대여부 확인</li> <li>- 손상 확대에 따라 보수시기 결정</li> <li>- 보수 시 품질 및 시공관리</li> <li>- 보수 후 재손상 발생여부 확인</li> </ul> | |

| 구 분 | 손상내용 | 보수방안 | 손상<br>물량 | 보수<br>물량 | 단<br>위 | 단가<br>(천원) | 개략공사비<br>(천원) | 우선<br>순위 |
|---|---|---|---|---|---|---|---|---|
| | 횡균열(cw=0.3mm이상) | 주입보수 | 28.4 | 42.6 | m | 70 | 2,982 | 1순위 |
| | 망상균열 | 표면보수 | 140.0 | 210 | m <sup>2</sup> | 58 | 12,180 | 2순위 |
| | 조인트부 들뜸/박락 | 단면보수 | 1.34 | 2.01 | m <sup>2</sup> | 138 | 277 | 2순위 |

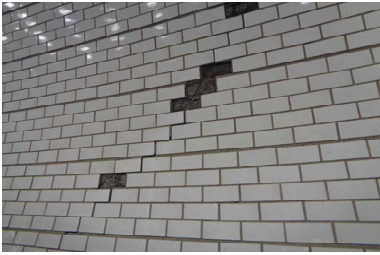
| 구 분 | 현 황 | 관리방안 | 관련사진 |
|---|---|---|---|
| 측벽부 | <ul style="list-style-type: none"> <li>•균열, 망상균열</li> <li>•백태, 철근노출</li> <li>•타일균열 및 탈락</li> </ul> | <ul style="list-style-type: none"> <li>•정기 및 차기 정밀점검 시 손상수량 증가, 발생여부 확인</li> <li>- 손상 확대에 따라 보수시기 결정</li> <li>- 보수 시 품질 및 시공관리</li> <li>- 보수 후 재손상 발생여부 확인</li> </ul> | |

| 구 분 | 손상내용 | 보수방안 | 손상<br>물량 | 보수<br>물량 | 단<br>위 | 단가<br>(천원) | 개략공사비<br>(천원) | 우선<br>순위 |
|---|---|---|---|---|---|---|---|---|
| 라이닝<br>측벽부 | 횡균열(cw=0.3mm이상) | 주입보수 | 3.0 | 4.5 | m | 70 | 315 | 1순위 |
| | 타일 균열 | 실링 | 2.4 | 3.6 | m <sup>2</sup> | 70 | 252 | 3순위 |
| | 타일 들뜸/탈락 | 재설치 | 19.0 | 28.5 | EA | 67 | 1,909 | 3순위 |
| | 타일 파손 | 재설치 | 18.0 | 27 | EA | 67 | 1,809 | 3순위 |

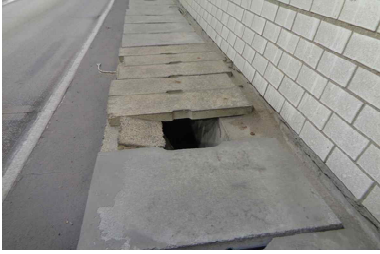
- 공동구 및 배수시설 외관조사 결과, 일부구간 공동구 덮개 파손이 조사되었으며, 배수시설은 특이손상이 없는 양호한 상태로 조사되었다. 공동구에 일부 발생한 덮개 파손 등은 공용중 외부충격 등에 의한 것으로 판단되며, 공동구는 점검자의 안전점검시 보도로서 활용하는 만큼 안전사고 예방차원에서 파손된 덮개에 대해서는 교체가 바람직할 것으로 판단된다.

| 구 분 | 현 황 | 관리방안 | 관련사진 |
|---|---|---|---|
| 공동구 | <ul style="list-style-type: none"> <li>•덮개 파손 및 열화</li> <li>•측구 파손 및 열화</li> </ul> | <ul style="list-style-type: none"> <li>•정기 및 차기 정밀점검 시 손상수량 증가, 발생여부 확인</li> </ul> | |

| 구 분 | 손상내용 | 보수방안 | 손상<br>물량 | 보수<br>물량 | 단<br>위 | 단가<br>(천원) | 개략공사비<br>(천원) | 우선<br>순위 |
|---|---|---|---|---|---|---|---|---|
| 공동구 | 덮개 파손 | 재설치 | 2 | 3 | EA | 80 | 240 | 3순위 |

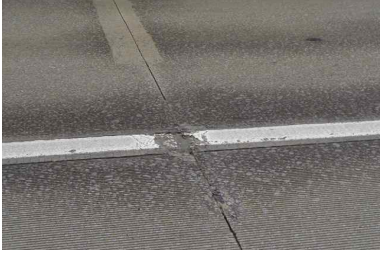
- 포장부 외관조사 결과, 전 구간에 국부적으로 포장 균열 및 파손, 스폴링 등의 손상이 발생한 것으로 확인되었다. 콘크리트 포장에 발생한 균열, 파손 등은 중차량의 반복통행에 의해 발생한 것으로 판단되며, 현재 손상의 크기가 작으나, 내구성 확보를 위해 보수가 필요하며 보수 후에도 차량하중으로 인한 재손상이 우려되므로 점검을 통한 유지관리가 필요한 것으로 판단된다.

| 구 분 | 현 황 | 관리방안 | 관련사진 |
|---|---|---|---|
| 포장면 | <ul style="list-style-type: none"> <li>•포장 균열, 파손</li> </ul> | <ul style="list-style-type: none"> <li>•정기 및 차기 정밀점검 시 손상수량 증가, 발생여부 확인</li> </ul> | |

| 구 분 | 손상내용 | 보수방안 | 손상<br>물량 | 보수<br>물량 | 단<br>위 | 단가<br>(천원) | 개략공사비<br>(천원) | 우선<br>순위 |
|---|---|---|---|---|---|---|---|---|
| 포장부 | 포장 균열 | 실링 | 4.0 | 6 | m <sup>2</sup> | 70 | 420 | 3순위 |
| | 포장 파손 | 단면보수 | 1.27 | 1.9 | m <sup>2</sup> | 138 | 262 | 3순위 |
| | 스폴링 | 단면보수 | 0.04 | 0.06 | m <sup>2</sup> | 138 | 8 | 3순위 |
