## 제 3 장 현장조사 및 시험

본 과업 대상교량인 백옥포교는 강원도 평창군 용평면 백옥포리(영동선 인천기점 180.45km 지점)에 위치하고 있으며, 1999년도에 준공되어 약 20년 정도의 공용기간이 경과한 상태이며, 왕복 4차로(인천방향 편도 2차로, 강릉방향 편도 2차로) 교량이다.

본 교량의 제원은 총연장 120.0m(4@30.0m), 폭 인천방향 12.5m, 강릉방향 12.5m인 교량이며, 상부구조는 3경간 연속 PSCI Girder 형식으로서, 하부구조의 교대는 역T형, 교각은 T형교각식 구조이고 기초는 교대는 전면기초, 교각은 전면기초로 시공되어 있다.

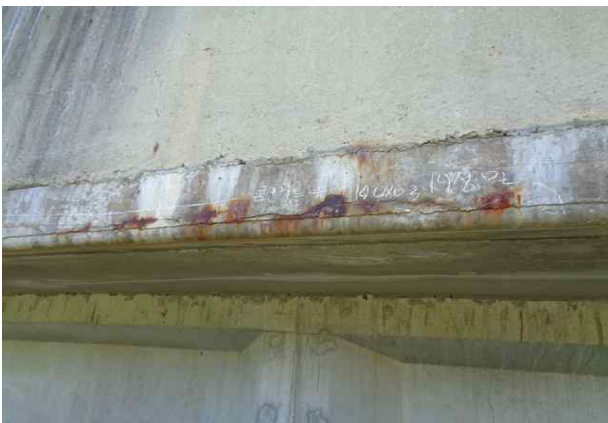
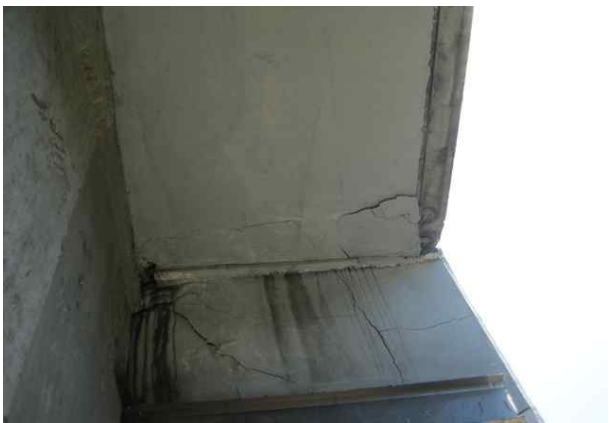
【사진 3.3】 바닥판 손상현황

| S2 바닥판하면 백태(2.0m×5.0m) | S2 바닥판하면 재료분리(1.0m×2.0m) |
| S2 바닥판하면 박리(0.3m×10.0m) | S3 바닥판하면 철근노출(0.4m×0.4m) |

- 바닥판 하면에 대하여 기 점검 결과를 토대로 손상 진전여부를 검토한 결과, 2017년 정밀안전점검에서 조사된 손상과 유사하게 조사 되었으며, 박리, 박락, 재료분리가 신규발생된 것으로 확인되었다.
- 철근노출에 대해 보수를 실시하였지만, 재손상이 발생하였다.

- 바닥판하면의 발생된 백태, 재료분리는 시공초기 건조수축 및 온도변화, 워커빌리티 효율성 감소, 관리미흡에 의한 타설불량에 의해 발생된 균열이 신축이음부 및 외부로부터 유입된 우수 침투 및 공용기간 증가에 따른 동결융해 반복 작용으로 인해 열화, 바닥판 콘크리트 철근부식에 의한 팽창현상으로 인한 손상으로 판단되어, 내구성 증진을 위해 방청 및 단면보수를 실시하는 것이 향후 추가손상 방지 등 유지관리에 효율적일 것으로 판단된다.
- 보수를 실시하였던 철근노출은 재손상으로 인해 우수유입 발생시 부식으로 인해 추가 손상 발생 가능성이 있으므로 방청 및 단면보수가 필요하다.

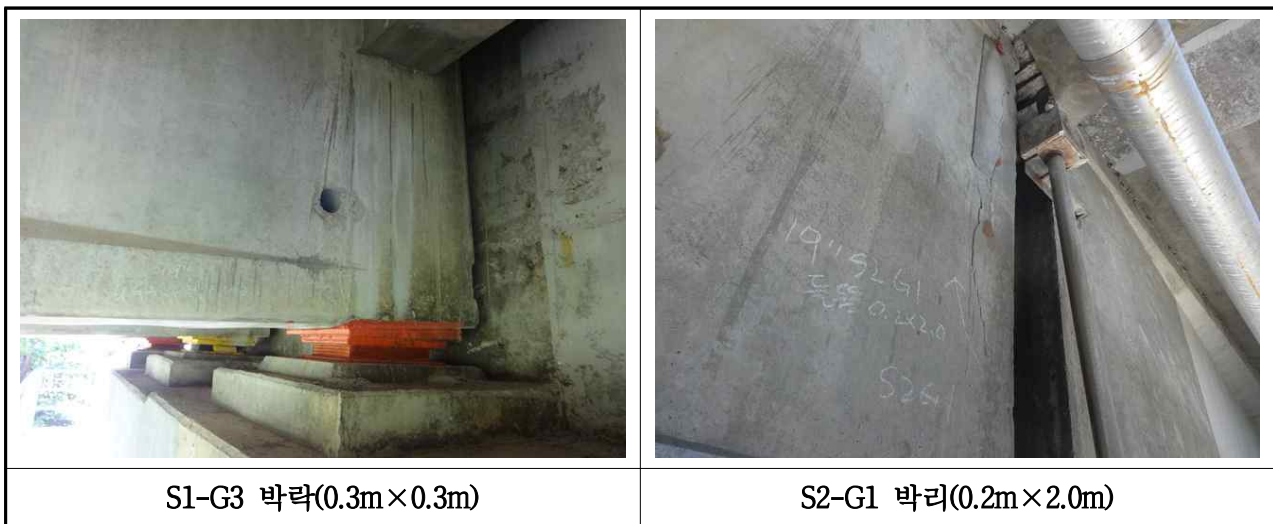
【사진 3.6】 거더 손상현황

- 거더에 대한 현장조사 결과 안전성에 영향을 미칠만한 손상은 조사되지 않았으며, 국부적인 박리, 박락 및 파손 등의 손상이 확인되었다.

- 거더에 대하여 기 점검 결과를 토대로 손상 진전여부를 검토한 결과, 콘크리트 박리, 박락 및 파손 등의 손상이 발생한 것이 확인되었다.

- 거더의 박리, 박락, 파손은 신축이음을 통한 우수유입이 기존 표면 결함의 열화를 진행시켜 발생한 것으로 판단된다. 손상의 정도가 크지는 않으나 콘크리트 내구성 확보를 위한 단면보수가 필요한 상태이다.

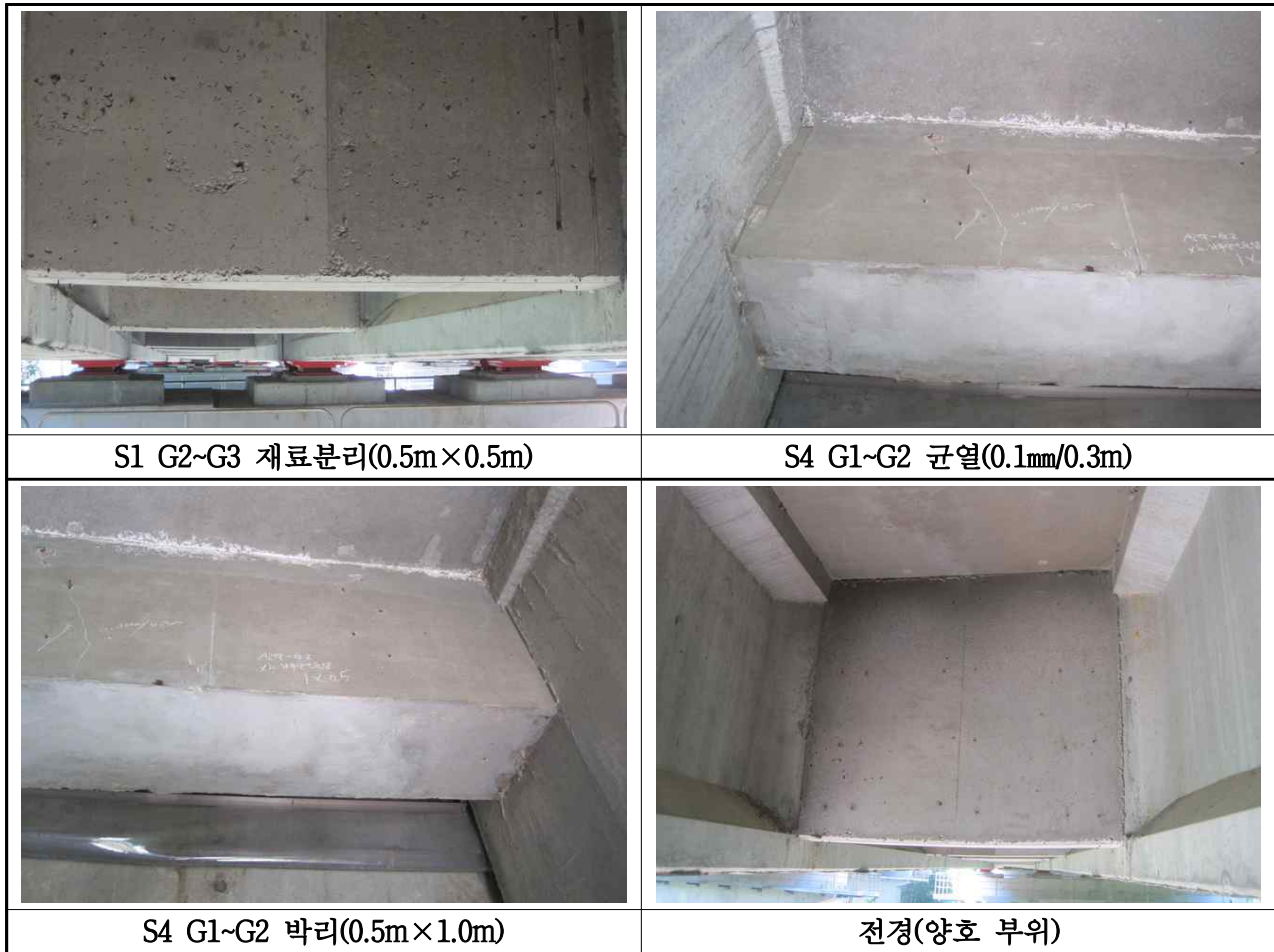
【사진 3.8】 가로보 손상현황

- 백옥포교(인천) 가로보 현장조사 결과 기존 손상인 균열 외에 박리, 재료분리 등의 손상이 확인되었다.

- 가로보에 대하여 기 점검 결과를 토대로 손상 진전여부를 검토한 결과, 박리, 재료분리에 대해 신규 손상이 조사되었고, 균열은 손상의 진전이 미미한 상태이다.

- 가로보는 부분적으로 균열 및 박리, 재료분리가 발생하였고, 손상부는 시공초기 건조수축, 동결융해의 반복, 공용기간 증가 등에 의한 열화로 판단되며, 내구성 확보 차원의 보수가 필요하다.
- 재료분리, 박리는 시공관리 미흡으로 인한 손상으로 외부 우수유입에 의한 철근부식을 가속화 시킬 수 있으므로, 단면보수를 실시해야한다.

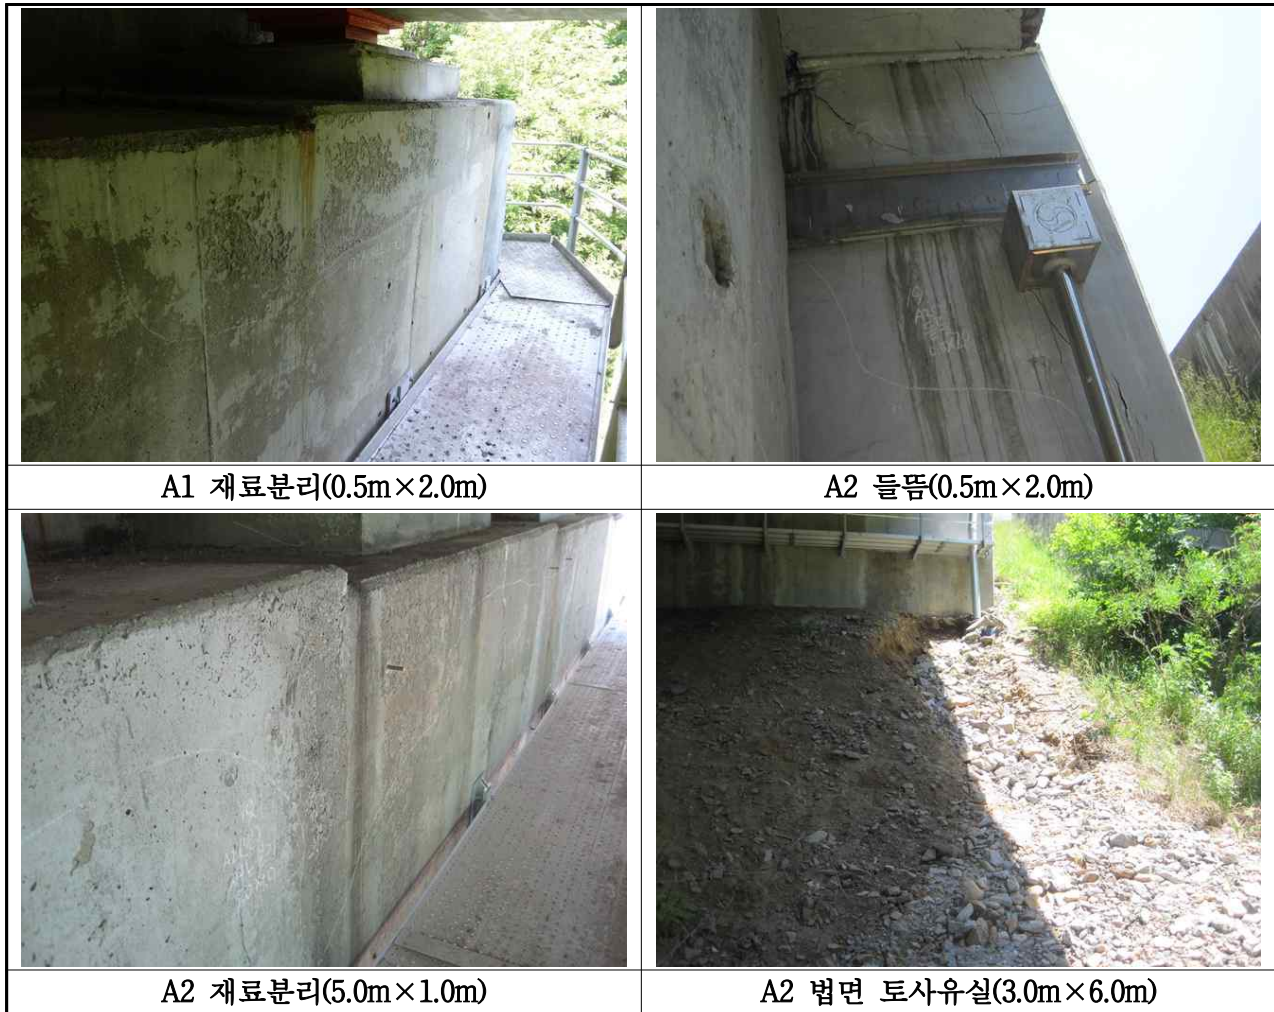
【사진 3.11】 교대 손상현황

- 교대 현장조사 결과 들뜸, 재료분리, 법면 토사유실 등의 손상이 발생한 것으로 조사되었다.

- 교대에 대하여 기 점검 결과를 토대로 손상 진전여부를 검토한 결과, 일부 보수를 실시하였고, 신규 손상으로 들뜸, 재료분리, 법면 토사유실이 확인되었다.

- 교대에 신축이음을 통한 우수유입으로 인한 흔적이 확인되었고, 그로 인한 표면열화 현상이 나타났다.
- 들뜸(파손)에 대해 보수를 실시하였으나, 재손상이 확인되었고 손상의 정도나 범위가 중대한 위험 수준은 아니나 내구성 유지를 위해 단면보수 등의 유지관리가 필요하다.
- 교대 법면은 보호공이 없는 압성토사면을 시공하여 관리가 되고 있으며, 국부적인 표층 유실이 확인되었으나, 유지관리(주의관찰)후 향후 보호블럭 공법 또는 배수로 설치 등의 보호공이 필요할 것으로 판단된다.

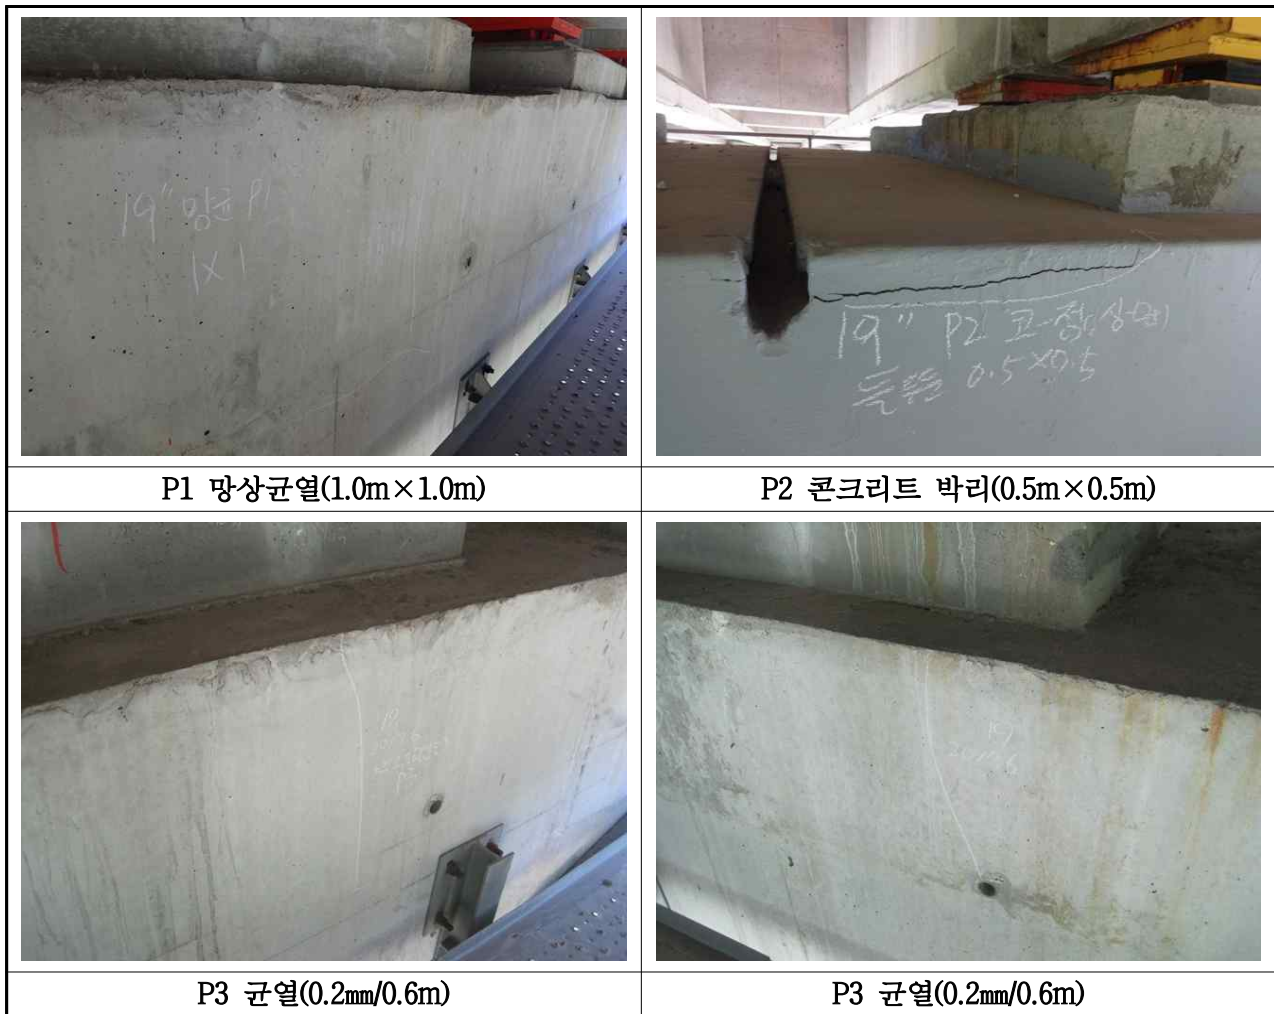
【사진 3.13】 교각 손상현황

- 교각 현장조사 결과, 기존 손상인 폭 0.3mm미만 균열, 망상균열, 콘크리트 박리 등의 손상이 조사되었다.

- 교각에 대하여 기 점검 결과를 토대로 손상 진전여부를 검토한 결과, 금회 점검시 기 점검에서 발생한 손상을 면밀히 조사하였고, 교각 P1 코핑부에 대해 보수를 실시한 것이 조사되었다. 그로인한 물량의 감소가 확인되었다.

- 교각 코핑 및 기둥부에 발생한 균열은 건조수축, 온도변화, 거푸집 조기탈형 등의 복합적인 원인에 의한 비구조적 소수의 미세균열로서 표면보수를 실시하여 내구성을 확보가 바람직할 것으로 판단된다.
- 교각에 발생한 박리는 보수부 재손상으로 시공불량, 우수유입 및 염화칼슘 유입 등에 의한 콘크리트 열화로 판단되며, 단면보수를 실시하는 유지관리가 필요하다.

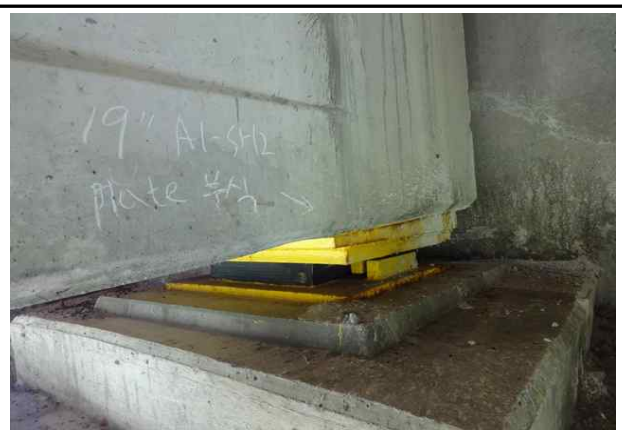
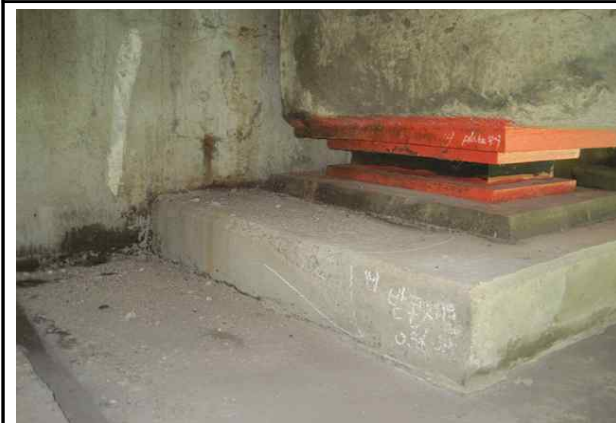
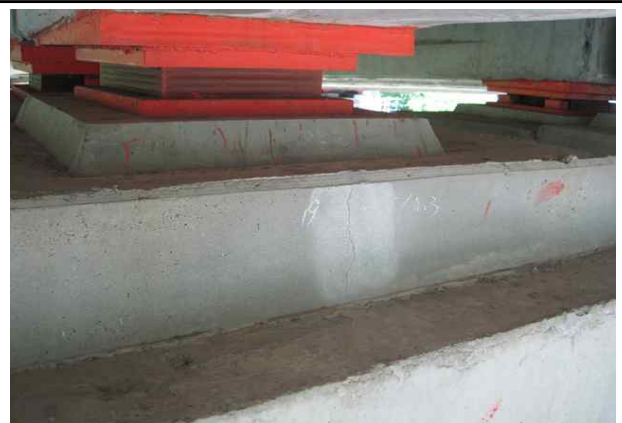
【사진 3.15】 교량받침 손상현황

- 교량받침 현장조사 결과 경미한 본체 부식이 조사되었으며, 교량받침 콘크리트 폭 0.3 mm미만 균열이 국부적으로 조사되었다. 일부 받침에서 조사된 콘크리트 박락, 박리는 현재 손상의 진전은 미미하나 내구성 확보를 위해 보수가 필요한 상태이다

A1-Sh1 받침 백태(0.2m×0.2m)

A1-Sh2 받침 부식(0.2m×2.0m)

A2-Sh3 받침 재료분리(0.5m×0.4m)

P3-Sh3 받침 균열(0.2mm/0.3m)

- 받침본체에서 조사된 본체 부식은 신축이음 외측 단부 누수 및 외부 우수유입에 의한 2차 손상으로 판단되며, 신축이음으로 유입되는 우수차단(하부 물받이설치, 외측 차수 덮개 또는 조인트설치)이 선행되어야 하고, 손상부는 유지관리를 위하여 채도장이 필요하다.
- 받침콘크리트에서 조사된 균열은 국부적으로 발생된 폭 0.1~0.2mm의 미세균열로 현 상태에서 별도의 조치보다는 유지관리 후 손상진전 및 추가 손상 발생 시 일괄 보수하는 것이 바람직 할 것으로 판단된다.
- 받침콘크리트에서 조사된 박락, 열화, 박리 등은 국부적으로 발생되었으나, 파손부로 우수유입, 동절기 급격한 온도차에 의한 철근부식에 의해 손상이 진전이 우려되므로, 단면복구가 요망된다.

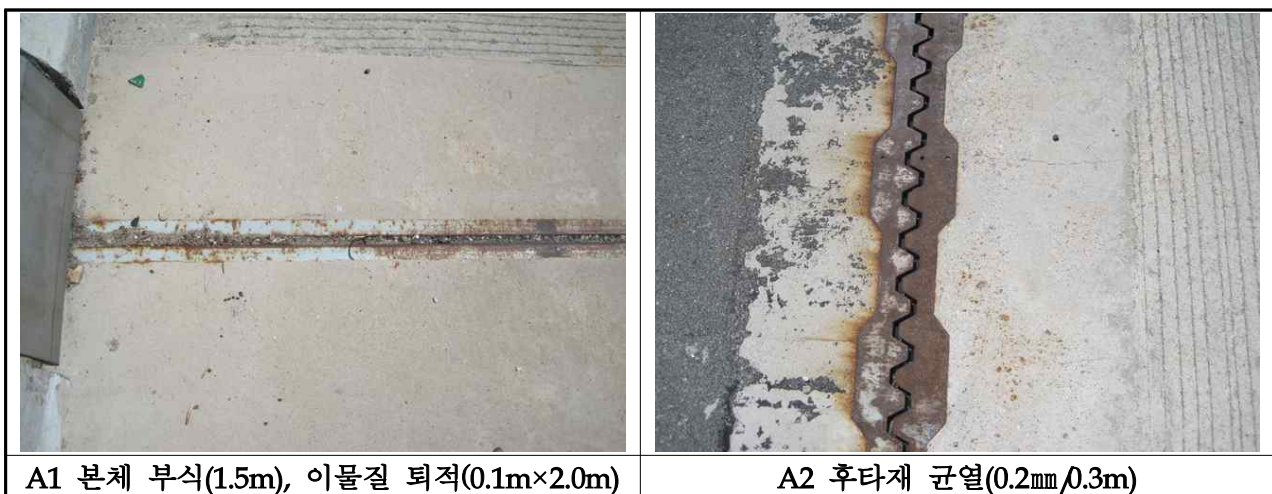
【사진 3.19】 신축이음장치 손상현황

- 신축이음 현장조사 결과 후타재 균열(0.3mm미만), 후타재 박리, 본체 부식, 유간 토사퇴적 등이 조사되었다.

- 신축이음장치에 대하여 기 점검 결과를 토대로 손상 진전여부를 검토한 결과, 후타재 균열 및 이물질 퇴적이 신규 발생하였다.

- 신축이음에 발생한 후타재 균열 및 박리는 차량 통행하중 및 충격, 콘크리트 열화 등으로 인한 손상으로 판단되며, 표면처리 및 단면복구를 실시하는 유지관리가 필요하다. 공용시 본체에서는 차량통행으로 인한 분산먼지, 우수에 의한 갓길측 체수 등에 의한 이물질퇴적, 본체 부식 등의 손상이 추가 발생할 가능성이 있으므로, 주기적인 정비를 통한 유지관리가 필요하다.

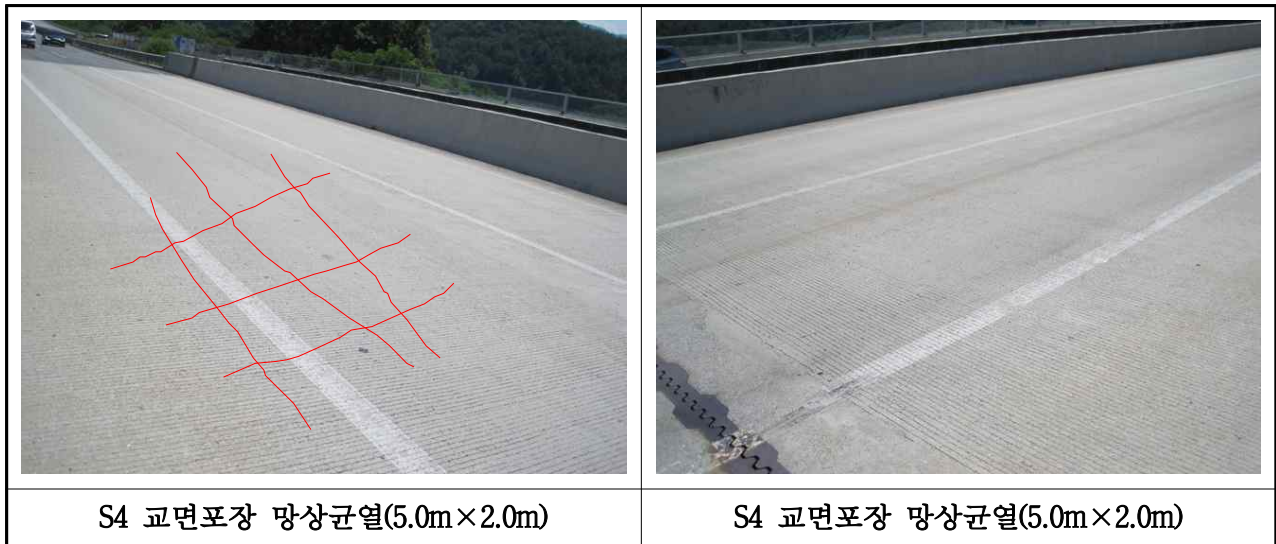
【사진 3.22】 교면포장 손상현황

- 현장조사 결과, LMC 포장에 기존 손상인 균열이 조사되었다.

- 교면포장에 대하여 기 점검 결과를 토대로 손상 진전여부를 검토한 결과, 공용기간 증가에 의한 포장부 망상균열이 신규로 조사되어 손상물량이 다소 증가하였다.

- LMC 포장에 전반적인 망상균열이 조사되었으며, 공용기간 증가와 중차량 하중에 의해 발생된 것으로 판단된다. 포장부의 전반적인 균열에 의해 방수층의 기능저하와 바닥판의 2차 손상이 우려되므로 재포장을 실시하는 것이 바람직 할 것으로 판단된다.

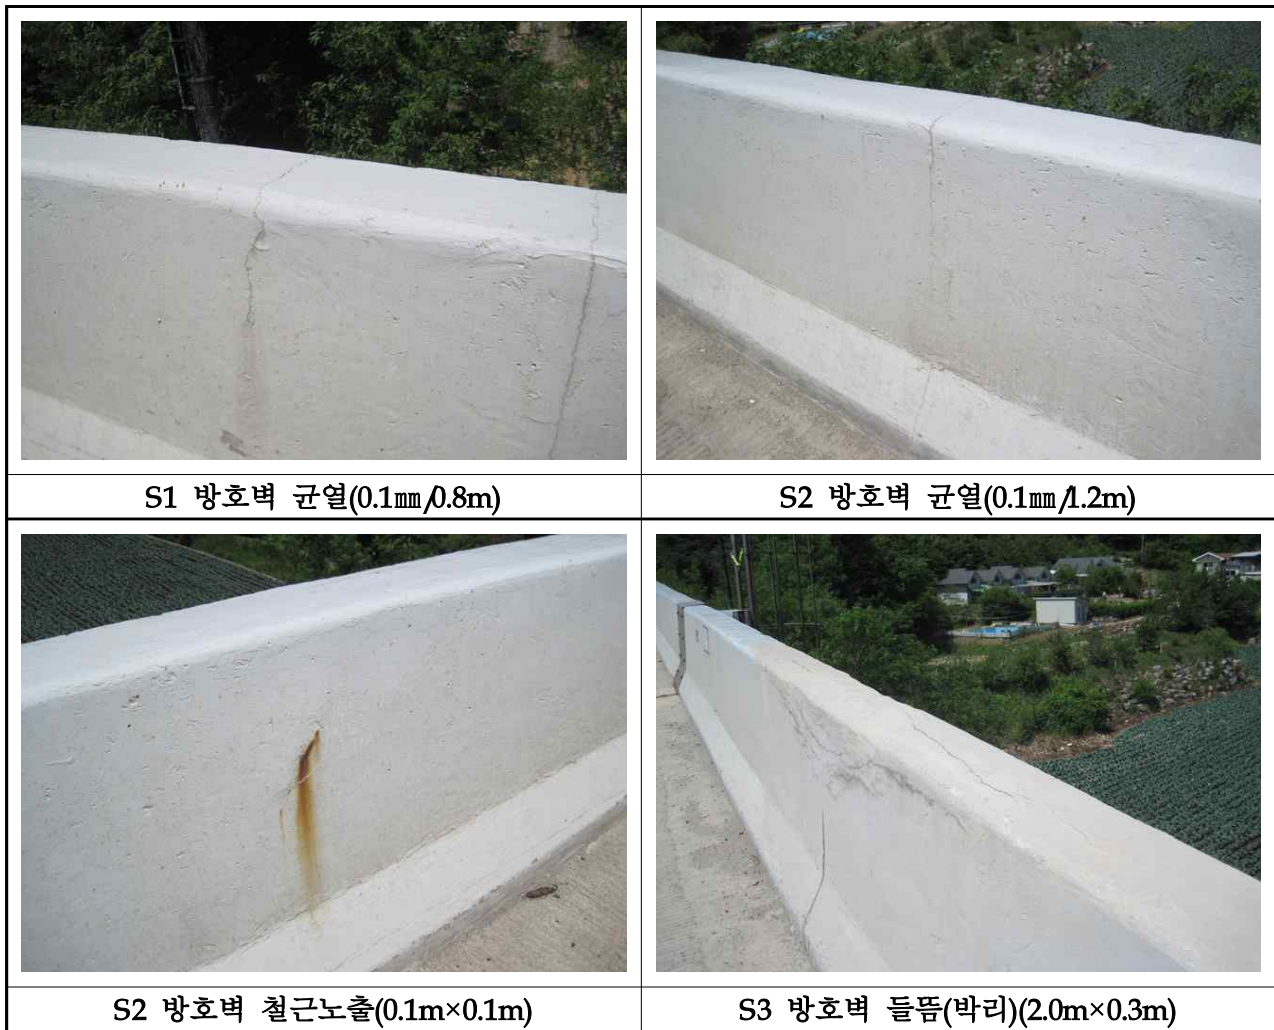
【사진 3.26】 방호벽 및 중앙분리대 손상현황

- 방호벽 및 중앙분리대에 대한 현장조사 결과 기존 손상인 균열이 확인되었고, 금회 철근노출, 박리가 신규 조사되었다.

- 방호벽 및 중앙분리대에 대하여 기 점검 결과를 토대로 손상 진전여부를 검토한 결과, 기존 손상인 콘크리트 균열은 진전이 미미하며, 박락에 대해 보수를 실시하였다. 신규 손상으로 콘크리트 박리, 철근노출이 조사되었다.

- 방호벽에 발생한 균열, 박리, 철근노출은 초기 건조수축, 공용기간 증가, 우수유입 등에 의한 손상으로 내구성확보를 위한 표면보수, 단면보수를 실시하여야 할 것으로 판단된다.

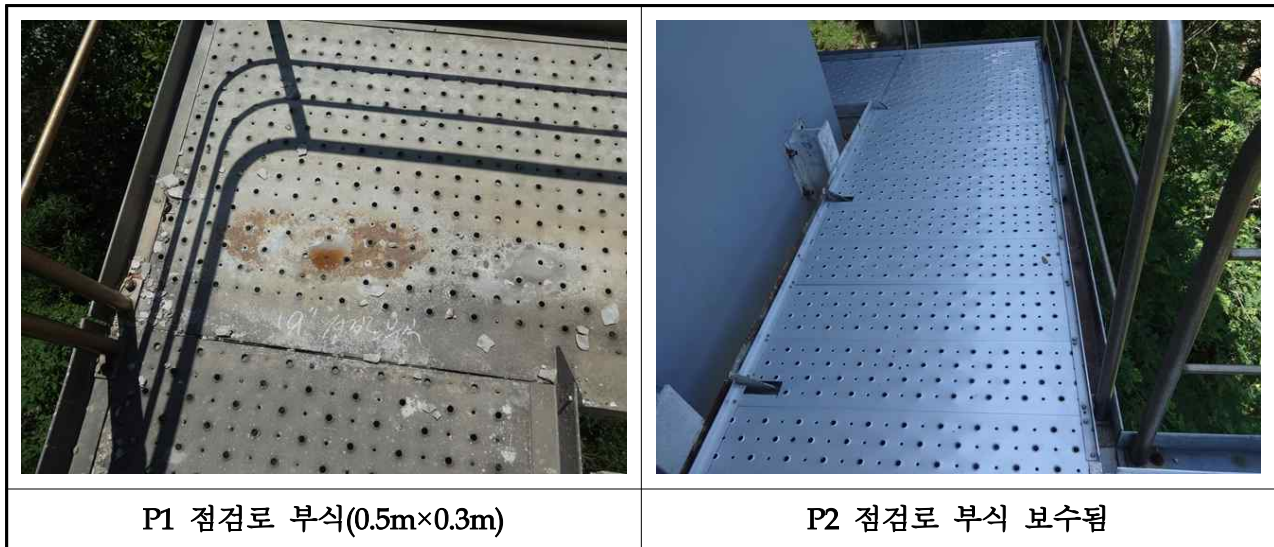
【사진 3.28】 교량 점검시설 손상현황

- 교각에 설치된 점검통로 조사 시 점검발판, 볼트 체결상태, 점검난간, 사다리 등을 중점적으로 조사하였으며 백옥포교(인천)의 점검통로의 전반적인 상태는 양호한 상태로 국부적인 부식이 확인되었다.

- 점검시설에 대하여 기 점검 결과를 토대로 손상 진전여부를 검토한 결과, 기존 손상인 점검로 부식에 대해 발판 보수를 실시하였고, 신규 2개소가 조사되어, 물량이 증가한 상태이다.

- 점검시설에 발생한 발판 부식은 정도가 크지 않은 상태로 위험성은 높지 않으나, 점검자의 안전을 위한 정비가 필요할 것으로 판단된다.

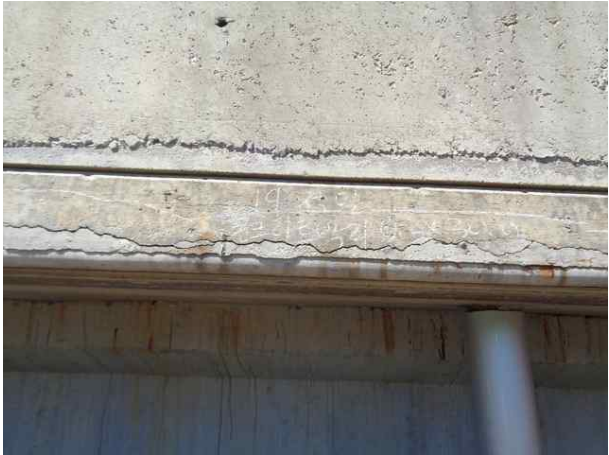
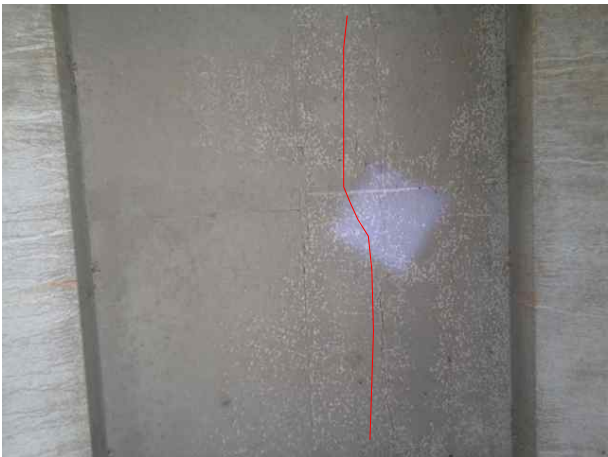
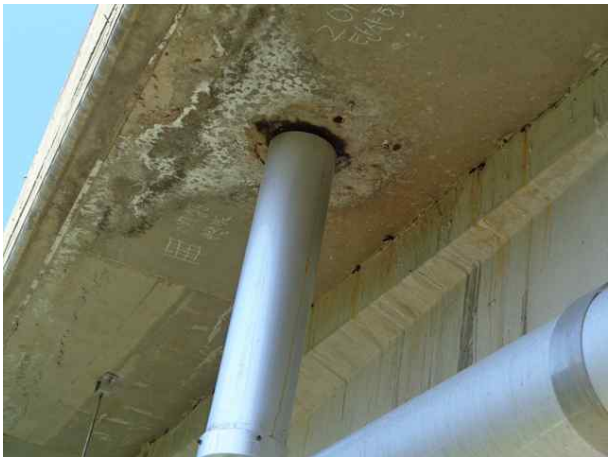
【사진 3.3】바닥판 손상현황

- 바닥판 하면은 기존 손상인 균열, 백태, 층분리, 재료분리, 콘크리트 박리, 박락 등의 손상이 확인되었다.
- 금회 근접점검으로 균열, 박리 등 일부 손상이 추가 조사되었다.

| S1 바닥판하면 백태(1.2m×1.8m) | S2 바닥판하면 박리(0.3m×30.0m) |
| S3 바닥판하면 균열(0.3mm/4.5m) | S3 바닥판하면 열화(0.4m×0.4m) |

- 바닥판 하면에 대하여 기 점검 결과를 토대로 손상 진전여부를 검토한 결과, 2017년 정밀안전점검에서 조사된 손상과 유사하게 조사 되었으며, 균열 및 박리가 신규발생된 것으로 확인되었다.
- 일부 손상에 대해 보수를 실시한 것이 확인되었다.

- 바닥판하면의 발생된 균열, 백태, 충분리, 재료분리는 시공초기 건조수축 및 온도변화, 워커빌리티 효율성 감소, 관리미흡에 의한 타설불량에 의해 발생된 균열이 신축이음부 및 외부로부터 유입된 우수 침투 및 공용기간 증가에 따른 동결융해 반복 작용으로 인해 열화, 바닥판 콘크리트 철근부식에 의한 팽창현상으로 인한 손상으로 판단되어, 내구성 증진을 위해 방청 및 단면보수를 실시하는 것이 향후 추가손상 방지 등 유지관리에 효율적일 것으로 판단된다.

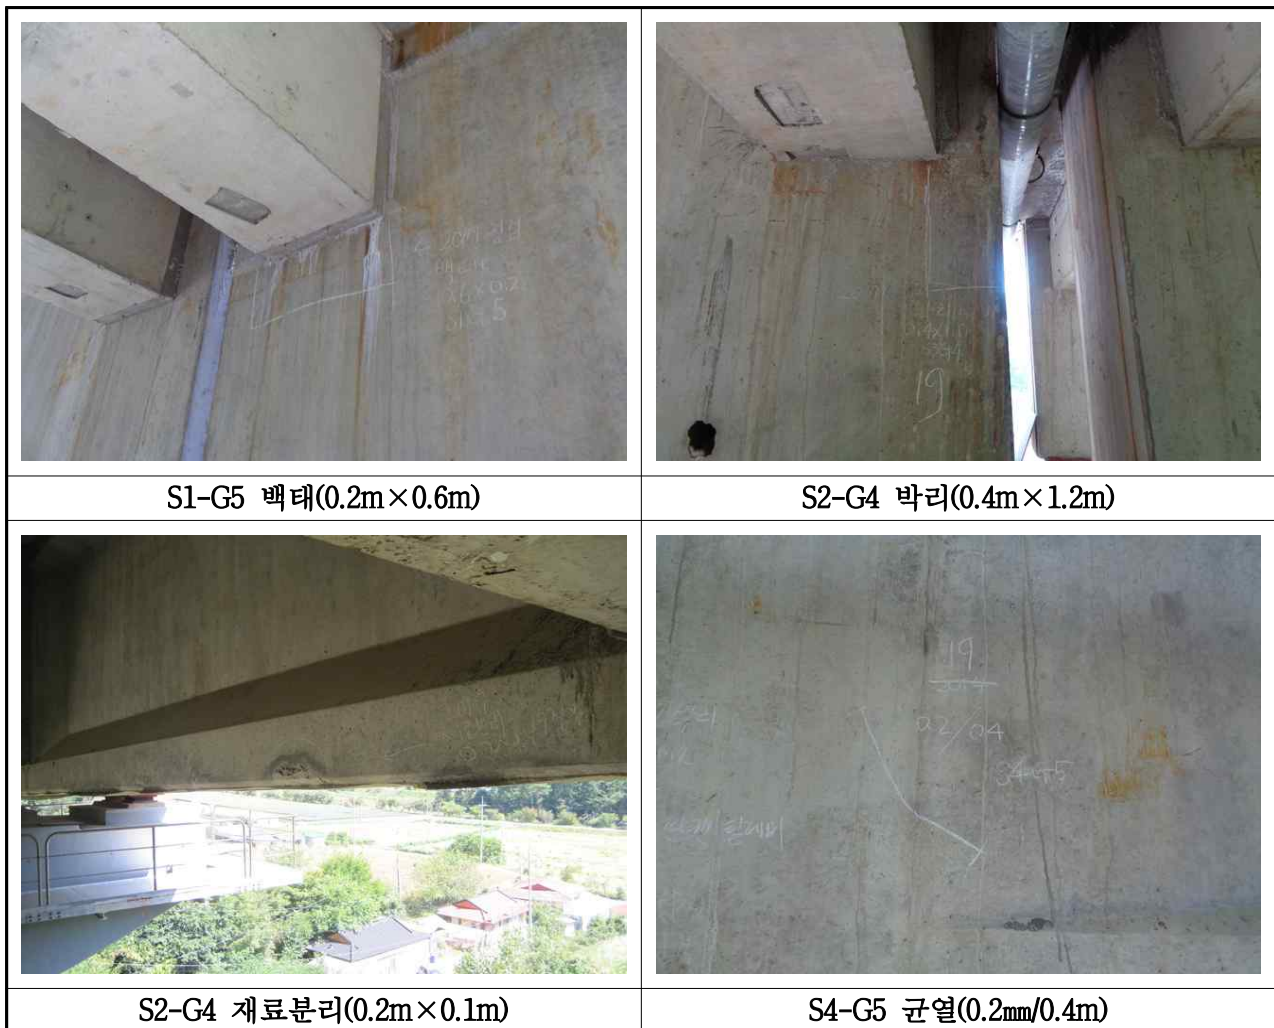
【사진 3.6】 거더 손상현황

- 백옥포교(강릉) 거더에 대한 현장조사 결과 안전성에 영향을 미칠만한 손상은 조사되지 않았으며, 기존 손상인 균열, 백태, 박리, 박락 등의 손상이 확인되었다.

- 거더에 대하여 기 점검 결과를 토대로 손상 진전여부를 검토한 결과 손상의 진전은 없는 상태이고, 일부 손상에 대해 보수를 실시한 것이 확인되었다.

- 거더의 박리, 박락, 균열은 신축이음을 통한 우수유입이 기존 균열 및 표면 결함의 열화를 진행시켜 발생한 것으로 판단된다. 균열은 그 정도가 미미하므로 주의관찰을 통한 유지관리가 필요하고, 그 외의 손상에 대해서는 보수가 필요한 상태이다.

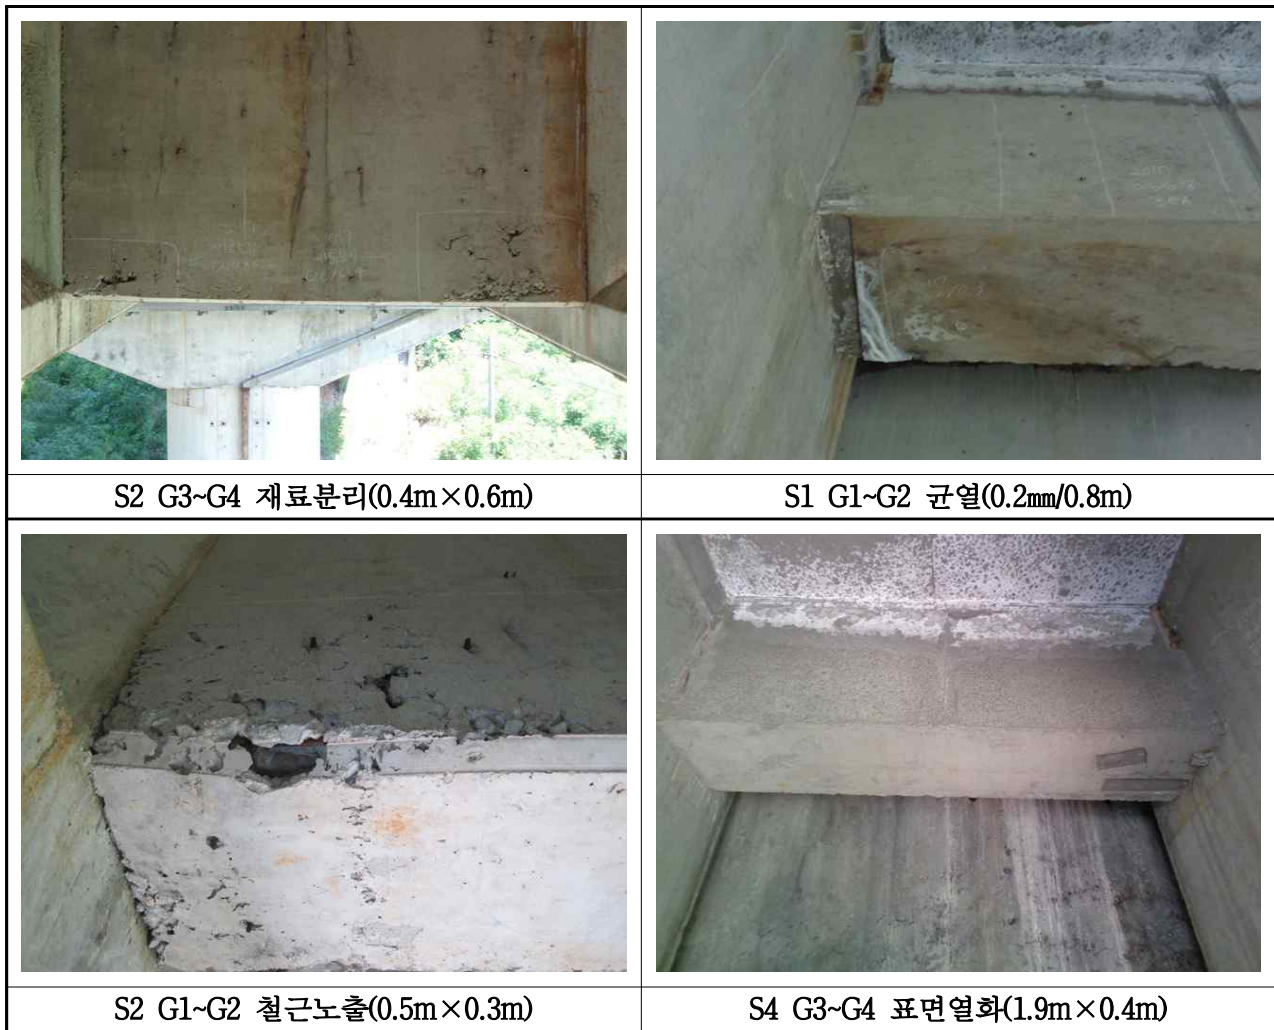
【사진 3.8】 가로보 손상현황

- 백옥포교(강릉) 가로보 현장조사 결과 기존 손상인 균열, 백태, 재료분리, 철근노출 등의 손상이 확인되었다.

- 가로보에 대하여 기 점검 결과를 토대로 손상 진전여부를 검토한 결과, 재료분리에 대해 신규 손상이 조사되었고, 일부 보수를 실시한 것이 확인되었다. 그로 인해 물량변동은 없는 상태이다.

- 가로보는 부분적으로 균열 및 재료분리가 발생하였고, 손상부는 시공초기 건조수축, 동결융해의 반복, 공용기간 증가 등에 의한 열화로 판단되며, 내구성 확보 차원의 보수가 필요하다.
- 재료분리는 시공관리 미흡으로 인한 손상으로 외부 우수유입에 의한 철근부식을 가속화시킬 수 있으므로, 단면보수를 실시해야한다.

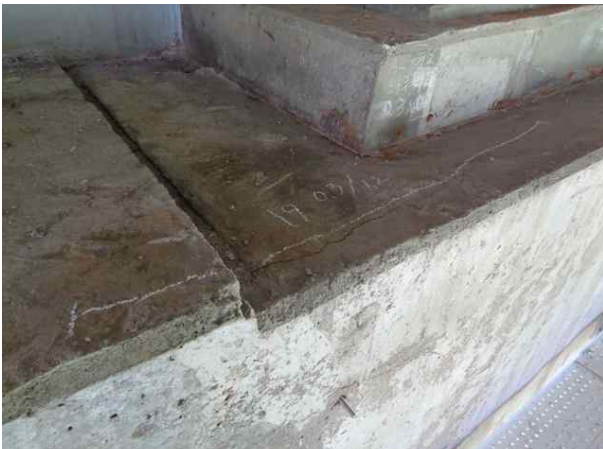
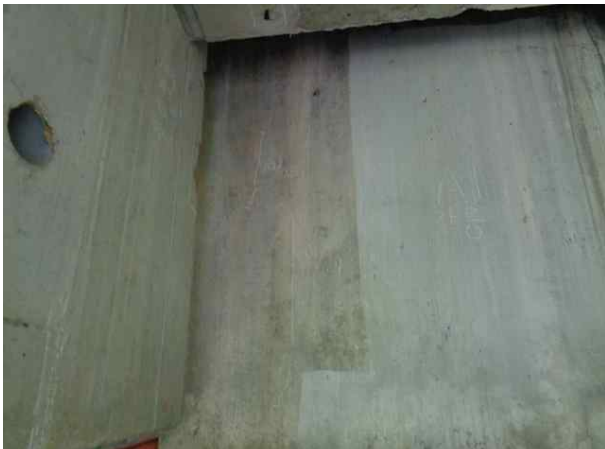
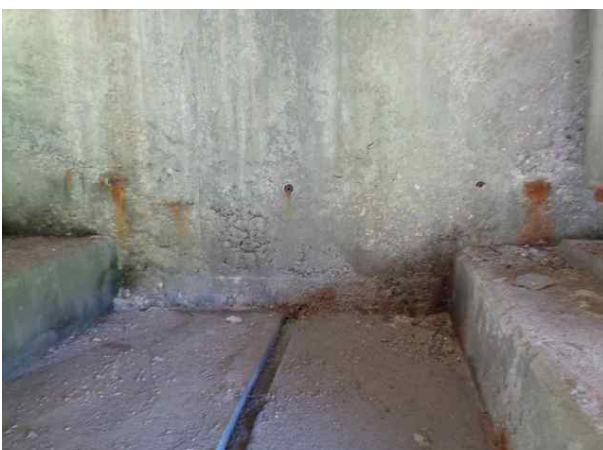
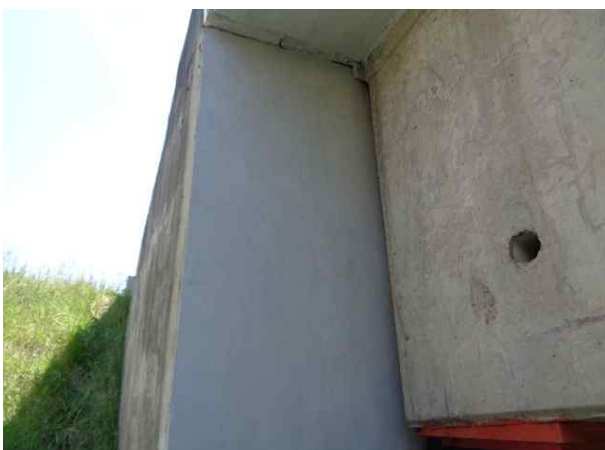
【사진 3.34】 교대 손상현황

- 교대 A1, A2 현장조사결과, 균열, 백태, 박리, 박락 등의 손상이 발생한 것으로 조사되었다.

| <p>A1 표면열화(0.8m×1.3m)</p> | <p>A1 실란트 파손(5.0m)</p> |
| <p>A1 균열(0.3mm/1.2m)</p> | <p>A1 균열(0.2mm/0.3m)</p> |
| <p>A2 재료분리(2.0m×0.8m)</p> | <p>A2 보수 전경</p> |

- 교대에 대하여 기 점검 결과를 토대로 손상 진전여부를 검토한 결과, 신규 손상은 없는 상태이고, 일부 손상에 대해 보수를 실시하여 물량이 감소한 것이 확인되었다.

- 교대에 신축이음을 통한 우수유입으로 인한 흔적이 확인되었고, 그로 인한 백태, 표면 오염, 열화 현상이 나타났다. 일부 손상에 대해 보수를 실시하여 수량이 감소하였으며, 신규 손상이 추가 되지 않은 것으로 보아 전회와 비교시 손상의 열화 및 진전은 없는 것으로 판단된다.
- 보수가 미실시된 일부 손상에 대해서는 손상의 정도나 범위가 중대한 위험 수준은 아니나 내구성 유지를 위해 표면보수 및 주입보수 등의 유지관리가 필요하다.
- 교대 법면은 보호공이 없는 압성토사면을 시공하여 관리가 되고 있으며, 국부적인 표층 유실이 확인되었으나, 주변 배수로 설치 및 전회와 비교시 진전이 미미한 것으로 보아 유지관리(주의관찰)후 향후 보호블럭 공법 등의 보호공이 필요할 것으로 판단된다.

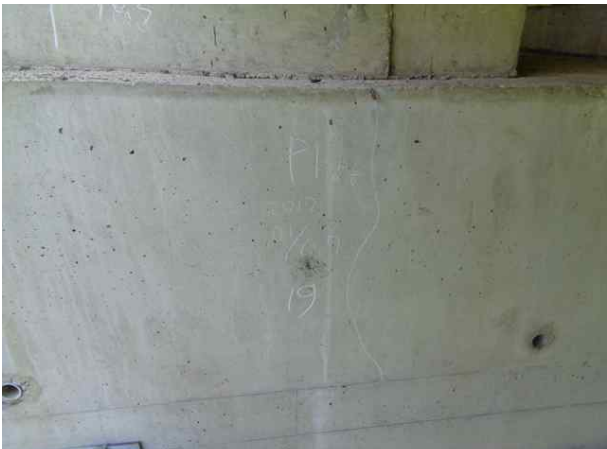
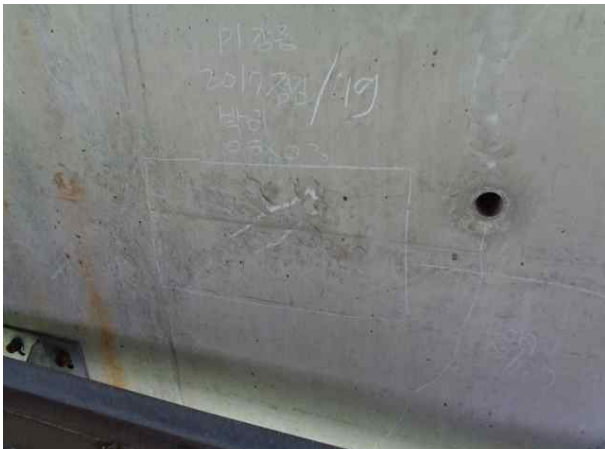
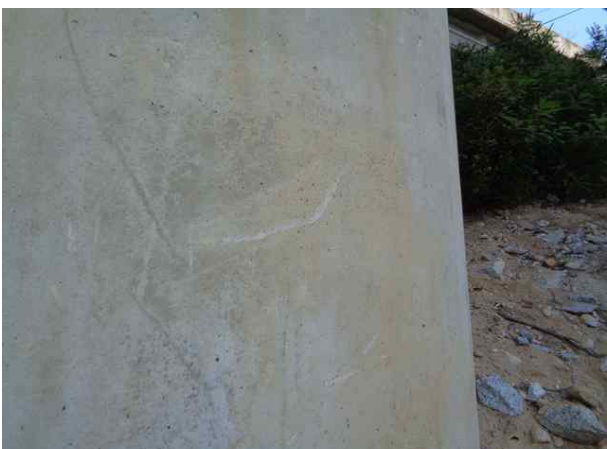
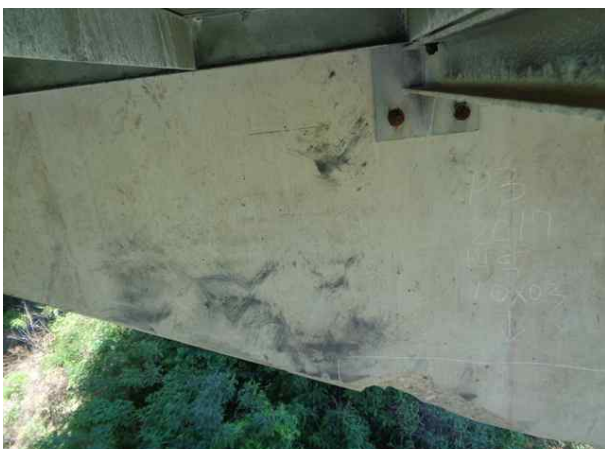
【사진 3.36】교각 손상현황

- 교각에 대한 현장조사 결과 기존 손상인 폭 0.3mm미만, 이상 균열, 재료분리, 굽힘, 박락, 파손, 콘크리트 열화 및 박리 등의 손상이 조사되었다.

| <p>P1 균열(0.1mm/0.7m)</p> | <p>P1 콘크리트 박리(0.5m×0.3m)</p> |
| <p>P3 콘크리트 균열(0.6m×0.4m)</p> | <p>P3 콘크리트 박락(1.0m×0.3m)</p> |

- 교각에 대하여 기 점검 결과를 토대로 손상 진전여부를 검토한 결과, 금회 점검시 기 점검에서 발생한 손상을 면밀히 조사하였고, 교각 P2 코핑부에 대해 보수를 실시한 것이 조사되었다. 그로인한 물량의 감소가 확인되었다.

- 교각 코핑 및 기둥부에 발생한 균열은 건조수축, 온도변화, 거푸집 조기탈형 등의 복합적인 원인에 의한 비구조적 소수의 미세균열로서 표면보수를 실시하여 내구성을 확보가 바람직할 것으로 판단된다.
- 교각에 발생한 박락, 층분리, 열화 등의 손상은 시공당시 다짐 및 타설불량, 장기공용에 의한 우수유입 및 염화칼슘 유입 등에 의한 콘크리트 열화로 판단되며, 교각 P2 코핑부에 전면적인 보수를 실시한 것이 확인되었다. 그 외 미보수된 일부 손상에 대해서는 단면보수를 실시하는 유지관리가 필요하다.

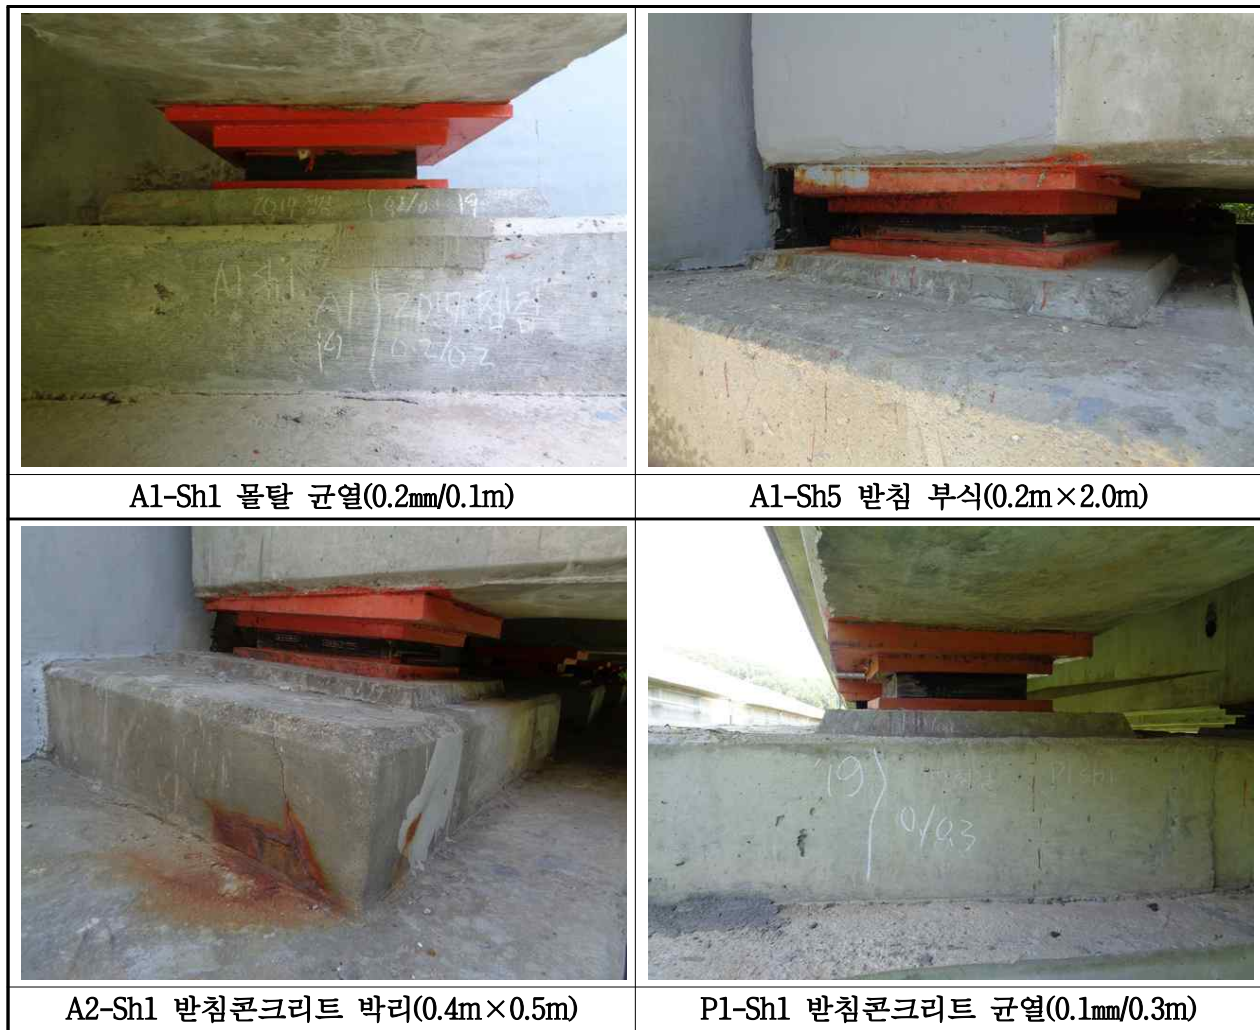
【사진 3.15】 교량받침 손상현황

- 현장조사 결과 경미한 본체 부식이 조사되었으며, 교량받침 콘크리트 및 받침 물탈에 폭 0.3mm안팎 균열이 국부적으로 조사되었다. 일부 받침에서 조사된 콘크리트 박락, 박리는 현재 손상의 진전은 미미하나 내구성 확보를 위해 보수가 필요한 상태이다.

- 교량받침에 대하여 기 점검 결과를 토대로 손상 진전여부를 검토한 결과, 금회 점검 시 기 점검에서 발생한 손상을 면밀히 조사하였고, 기존 손상의 진전은 없는 상태로 조사되었다. P2 받침콘크리트 균열에 대해 일부 보수가 된 것이 확인되었다.

- 받침 본체에서 조사된 본체 부식은 신축이음 외측 단부 누수 및 외부 우수유입에 의한 2차 손상으로 판단되며, 신축이음으로 유입되는 우수차단(하부 물받이설치, 외측 차수덮개 또는 조인트설치)이 선행되어야 하고, 손상부는 유지관리를 위하여 재도장이 필요하다.
- 받침콘크리트 및 받침 몰탈에서 조사된 균열은 국부적으로 발생된 폭 0.1~0.3mm의 미세균열로 현 상태에서 별도의 조치보다는 유지관리 후 손상진전 및 추가 손상 발생 시 일괄 보수하는 것이 바람직 할 것으로 판단된다.
- 받침콘크리트에서 조사된 박락, 열화, 박리 등은 국부적으로 발생되었으나, 파손부로 우수유입, 동절기 급격한 온도차에 의한 철근부식에 의해 손상이 진전이 우려되므로, 단면복구가 요망된다.

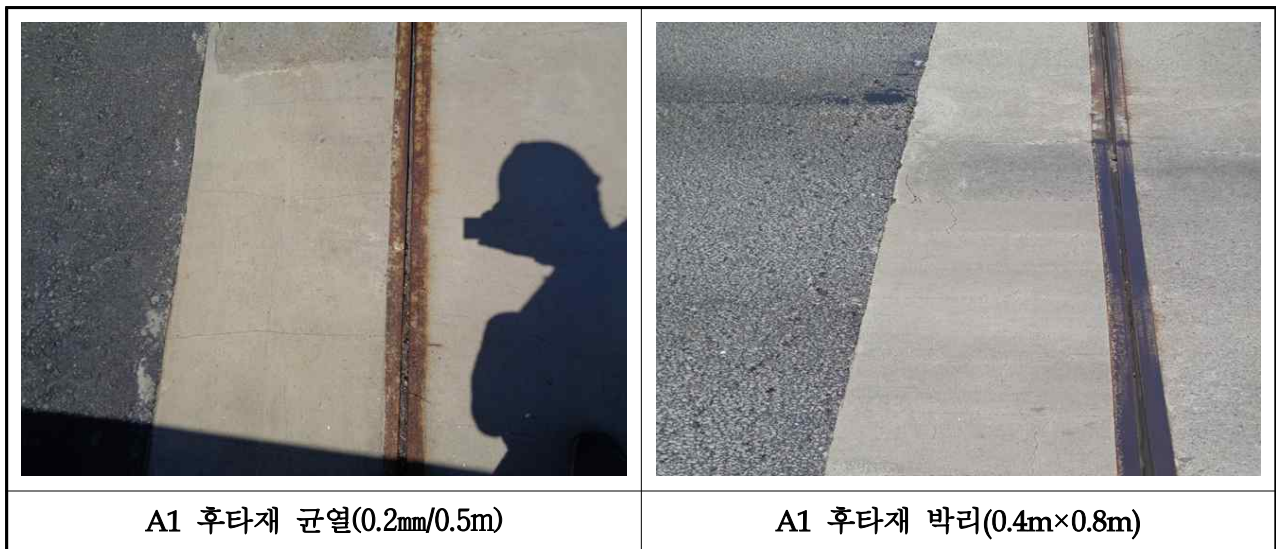
【사진 3.19】 신축이음장치 손상현황

- 신축이음 현장조사 결과 후타재 균열(0.3mm미만), 후타재 박리, 유간 토사퇴적 등이 조사되었다.

- 신축이음장치에 대하여 기 점검 결과를 토대로 손상 진전여부를 검토한 결과, 기존 손상의 진전 및 신규 손상 발생이 없는 상태이다.

- 신축이음에 발생한 후타재 균열 및 박리는 차량 통행하중 및 충격, 콘크리트 열화 등으로 인한 손상으로 판단되며, 표면처리 및 단면복구를 실시하는 유지관리가 필요하다. 공용시 본체에서는 차량통행으로 인한 분산먼지, 우수에 의한 갯길측 체수 등에 의한 이물질퇴적의 추가 발생 가능성이 있으므로, 주기적인 정비를 통한 유지관리가 필요하다.

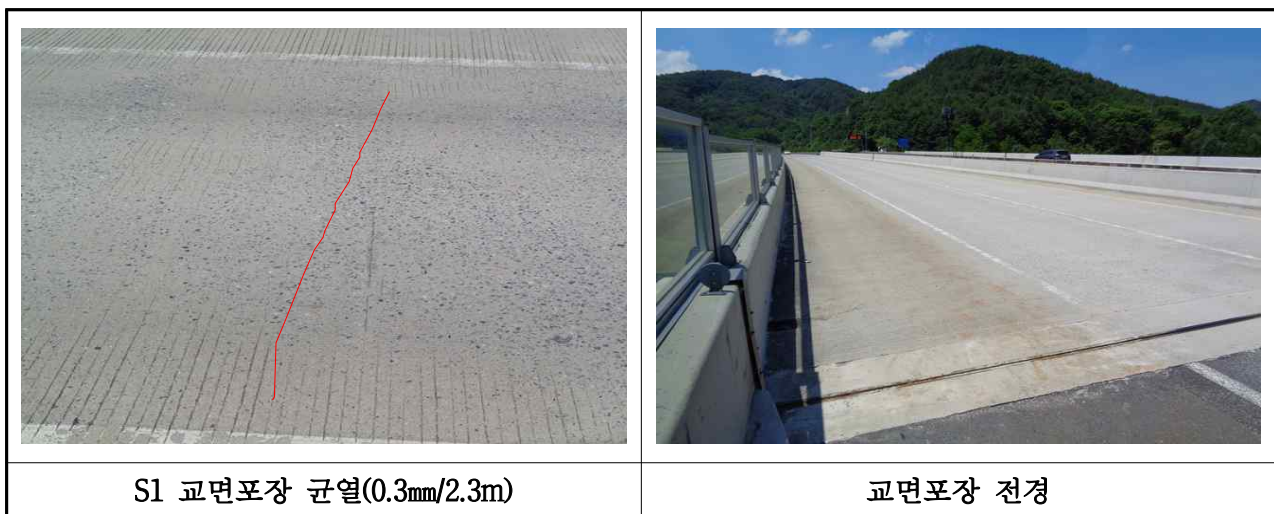
【사진 3.22】 교면포장 손상현황

- 교면포장 현장조사 결과 S1, S6 구간에 균열이 발생되었으나, 전반적으로 양호한 상태로 조사되었다.

- 교면포장에 대하여 기 점검 결과를 토대로 손상 진전여부를 검토한 결과, 금회 점검에서 손상의 진전은 없는 상태로 조사되어 물량 또한 증가가 없는 상태로 조사되었다.

- 교면포장은 기존 손상인 균열이 확인되었고, 현재까지 손상의 추가 발생이 없는 대체로 양호한 상태이다. 교면포장은 차량의 반복하중, 우수, 장기공용에 의해 열화가 발생할 수 있으므로, 지속적인 점검 및 유지관리가 필요하다.

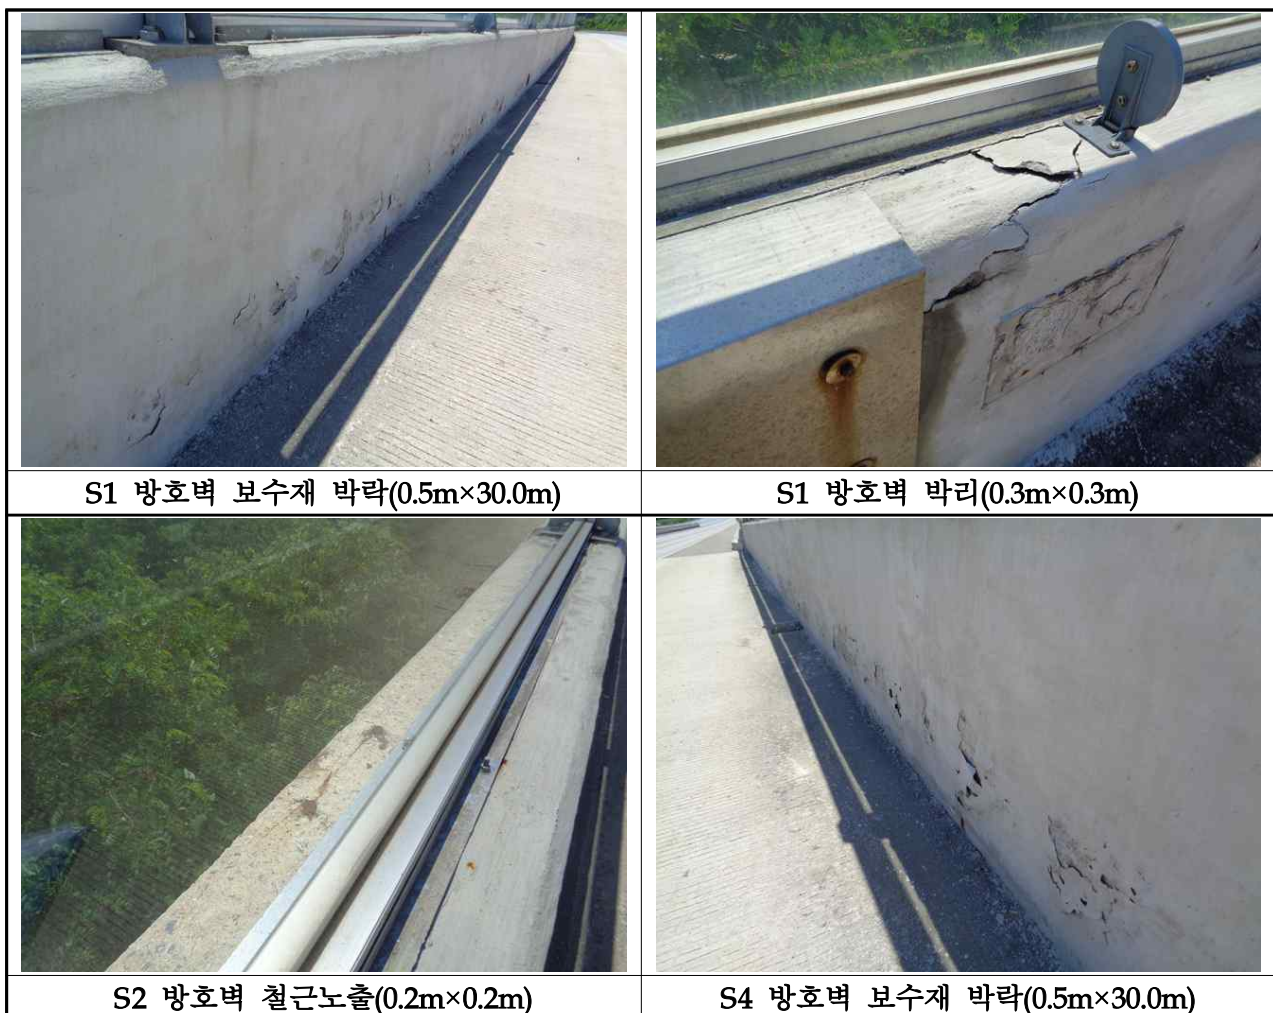
【사진 3.26】 방호벽 및 중앙분리대 손상현황

- 방호벽 및 중앙분리대에 대한 현장조사 결과 기존 손상인 박리, 철근노출이 확인되었고, 금회 보수재 박락이 신규 조사되었다.

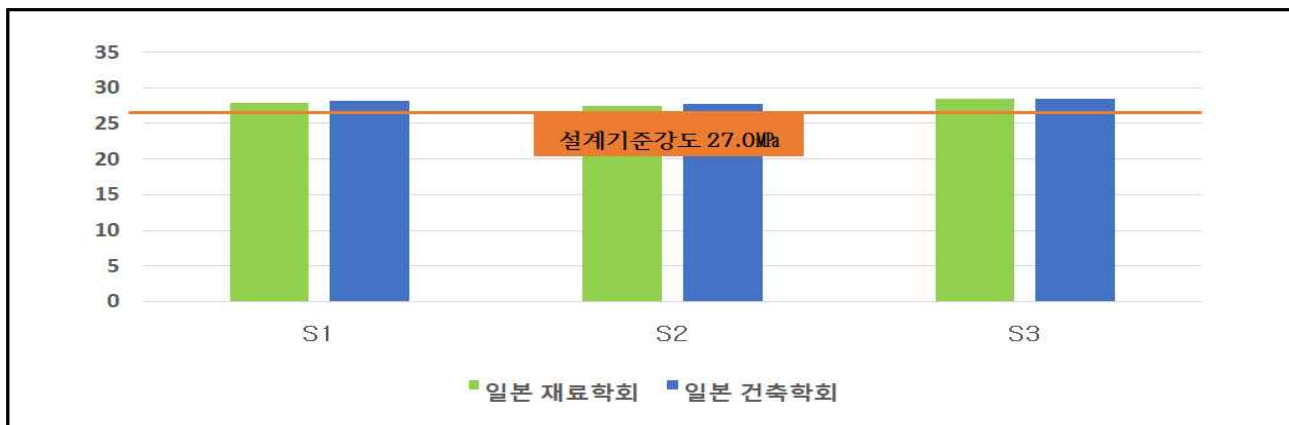
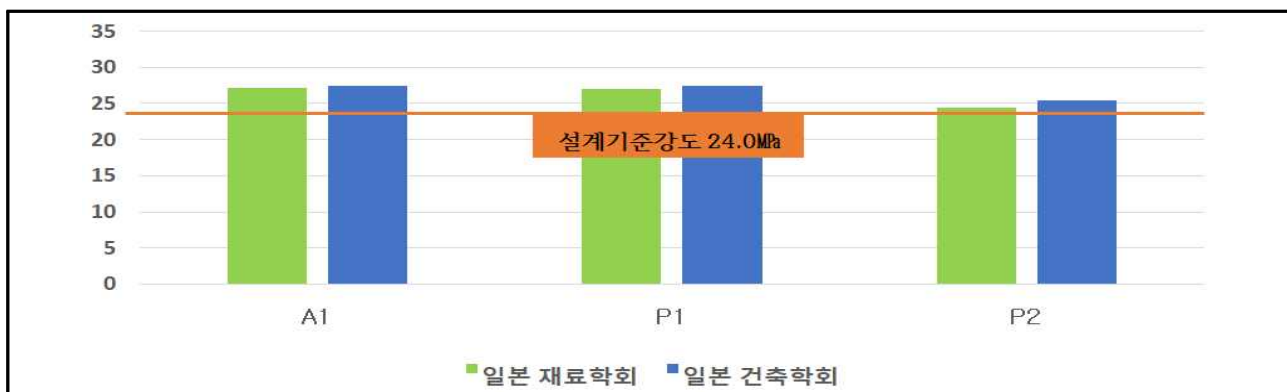
- 반발경도법에 의한 압축강도 측정결과 상부구조 27.5~28.4MPa, 하부구조 24.4~27.5MPa 로 측정 되었으며, 설계기준 압축강도(상부: 27.0MPa, 하부: 24.0MPa)를 상회하는 것으로 강도 저하가 없는 것으로 판단된다.

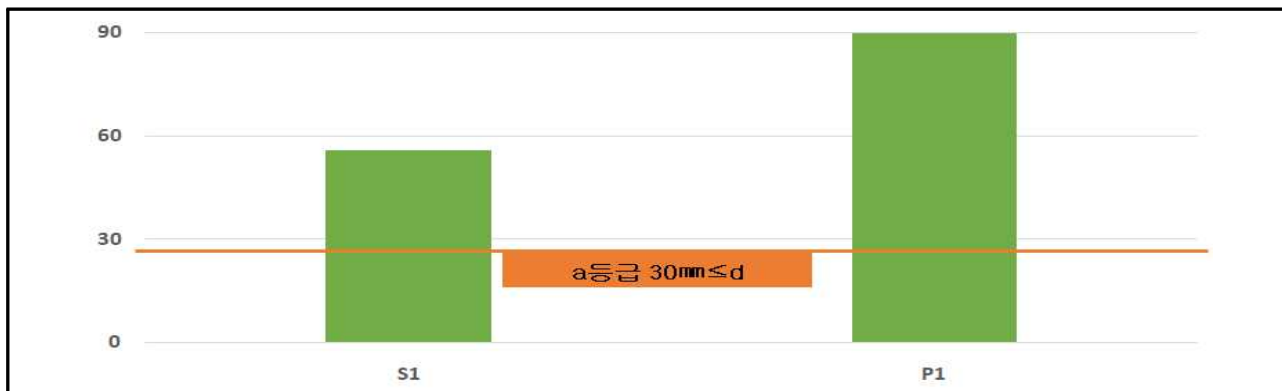
【그림 3.10】 탄산화 깊이 측정결과

- 상부구조 탄산화깊이는 4.0mm, 하부구조 탄산화깊이는 5.5mm로 측정되었으며, 잔여깊이가 30mm이상을 확보하고, 세부지침 지침기준 “a”로 평가 되어 탄산화에 따른 철근의 부식발생 영향은 없는 것으로 판단된다.
